Beiträge zur Bauforschung der Basler Denkmalpflege

Baugeschichtliche Untersuchungen im Jahr 2008

Conradin Badrutt, Bernard Jaggi, Matthias Merki, Hans Ritzmann und Stephan Tramèr

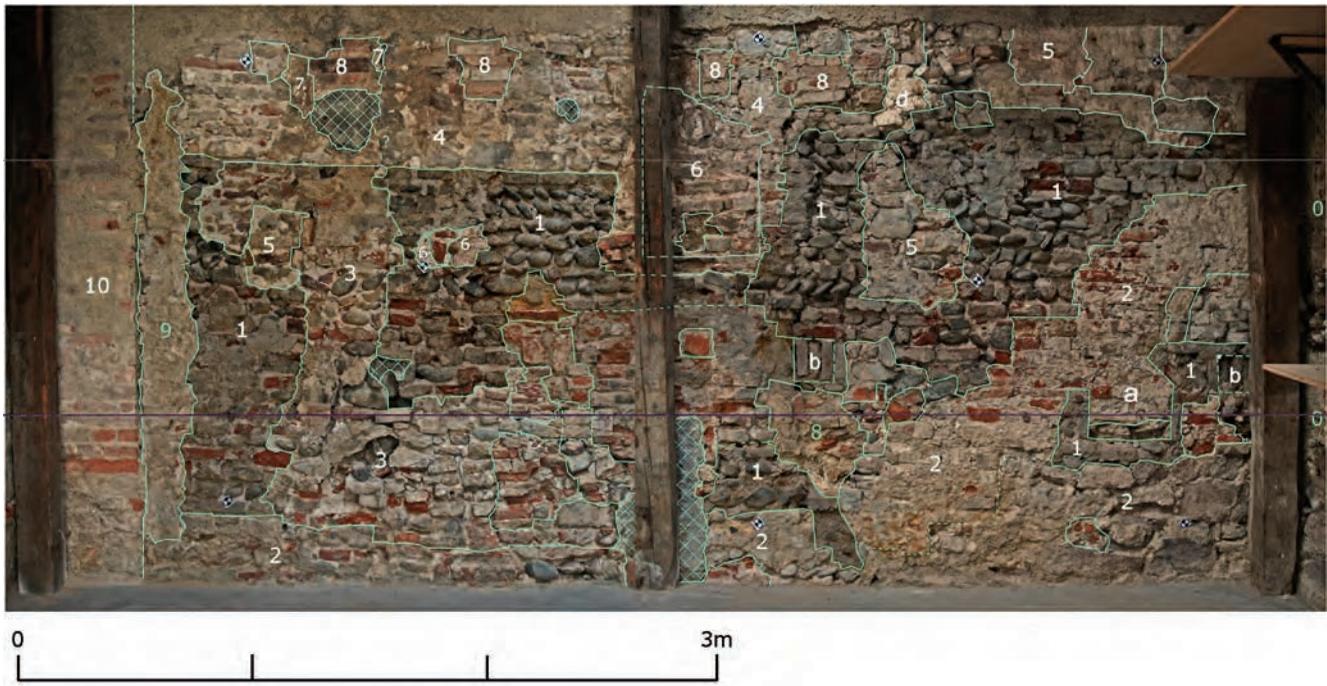
Urkundlich belegt ist der Kauf des Höfleins auf der Seite Riehentorstrasse 11 durch die Gesellschaft zum Rebhaus im Jahr 1412, um dort Latrinen einzurichten, was grosse Salzschäden zur Folge hatte und die vielen Reparaturen der wohl damals errichteten Nordmauer erklärt².

Abb. 3 Lindenberg 17/19. Nördliche Hofmauer auf der Parzelle Lindenberg 19 gegen das heute überdeckte Höflein des Restaurant Rebhaus an der Riehentorstrasse 11 (siehe Abb. 4). Die wegen der Salzsäden häufig geflickte Mauer zeigt an der Oberfläche nur noch wenig Originalsubstanz (1, leicht abgedunkelt), zu der die Nische a und die Gerüstlöcher b gehören. Das zentrale (später zugemauerte) Fenster ist Teil der Bauphase 4, zu der auch die Kalkmörtelformsteine gehören (d, aufgehellte). Die Nische und die zugemauerten Balkenlöcher 8 belegen, dass hier schon früher ein Bau stand. – Foto: Matthias Merki. Bearbeitung: Matthias Merki, Hans Ritzmann.

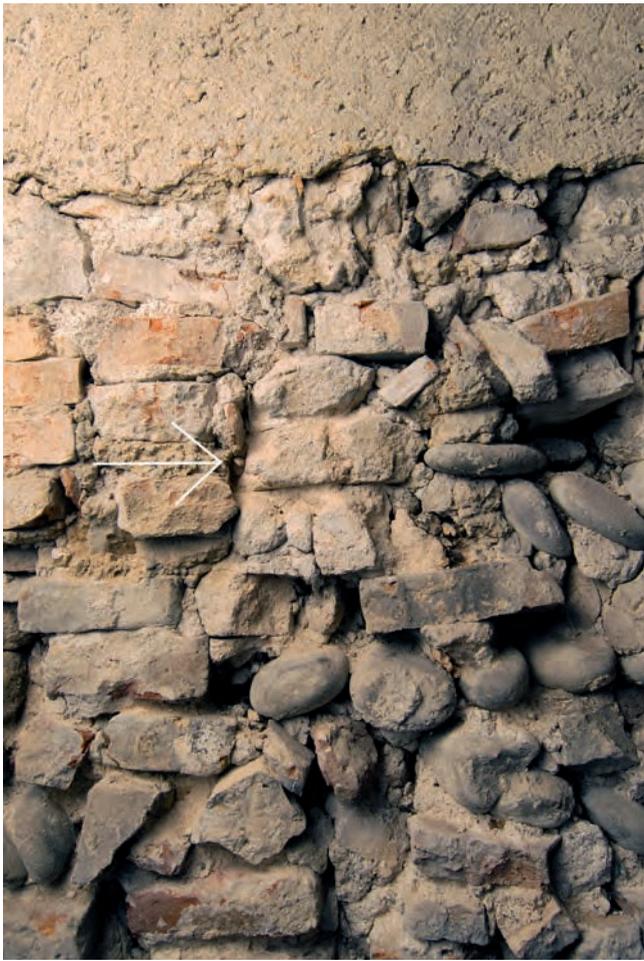
Abb. 6 Lindenberg 17/19. Nördliche Hofmauer. In einer neuzeitlichen Reparaturzone im rechten oberen Mauerbereich (Bauphase 4, d, siehe Abb. 3) sind einige Kalkmörtelformsteine oder Bruchstücke davon eingemauert (weisser Pfeil). Sie bestehen aus feinsandigem Mörtel und haben die Grösse von Backsteinen. – Foto: Matthias Merki.

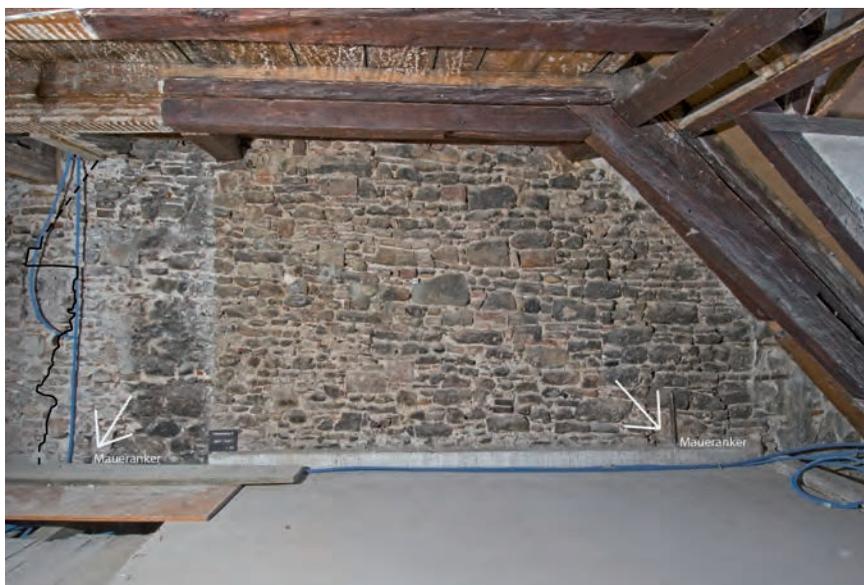
Abb. 16 Klosterberg 9. Erstes DG, Westbrandmauer. Strassenseitiger Teil des Brandmauerschildes, der wahrscheinlich nach dem grossen Brand mit wiederverwendeten Steinen neu errichtet werden musste. Der linke Pfeil weist auf den mittleren, der rechte auf den strassenseitigen Maueranker. – Foto: Philipp Ryffel.

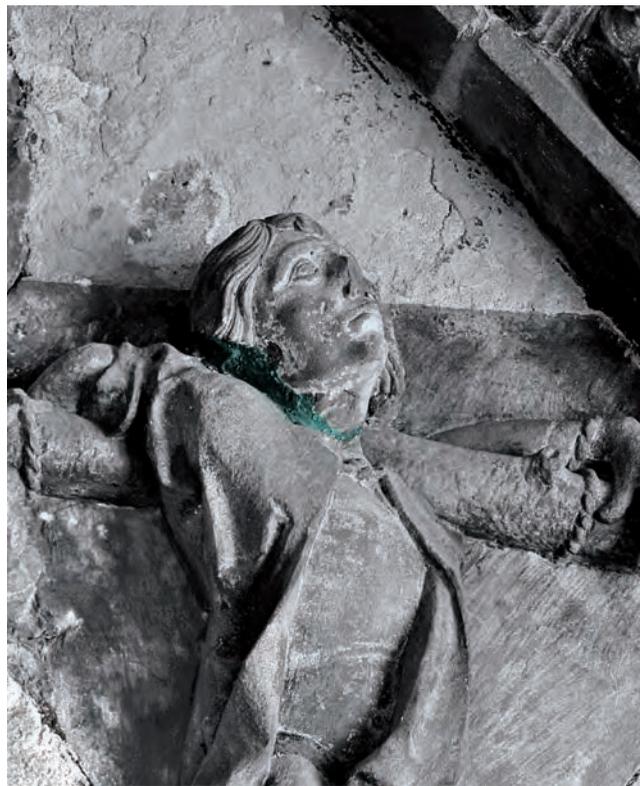
Abb. 5 Münster. Grosser Kreuzgang – Utenheim-Epitaph. Der Kopf auf dem Leib des lästernden Schächers. Auf dem Bild erscheint grün eingefärbt die Gipsankittung. – Foto: Erik Schmidt.

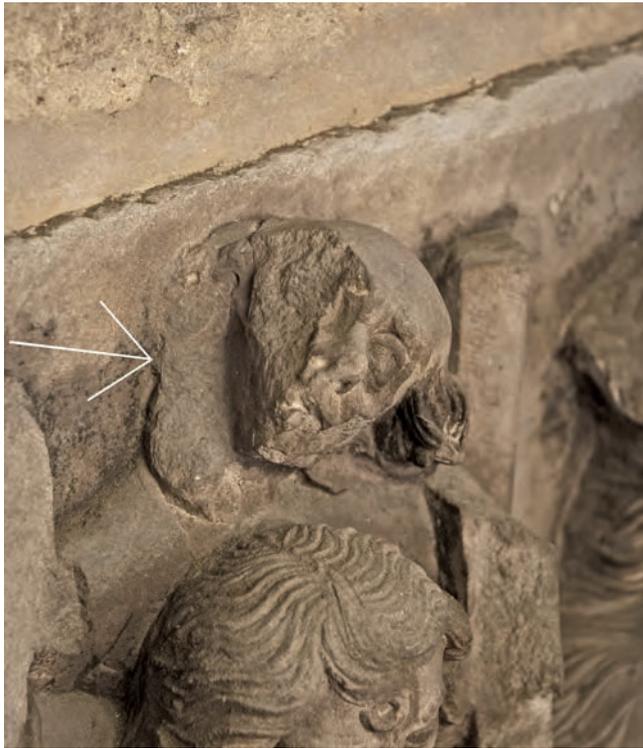
Abb. 9 Münster. Grosser Kreuzgang – Utenheim-Epitaph. Der angekittete kleine Kopf in Frontalansicht. Auch wenn man sich diese beschädigte Skulptur vollständig vorstellt, passt sie nicht zur Silhouette des abgeschlagenen, ursprünglichen Kopfes der Figur (siehe Pfeil). – Foto: Matthias Merki.

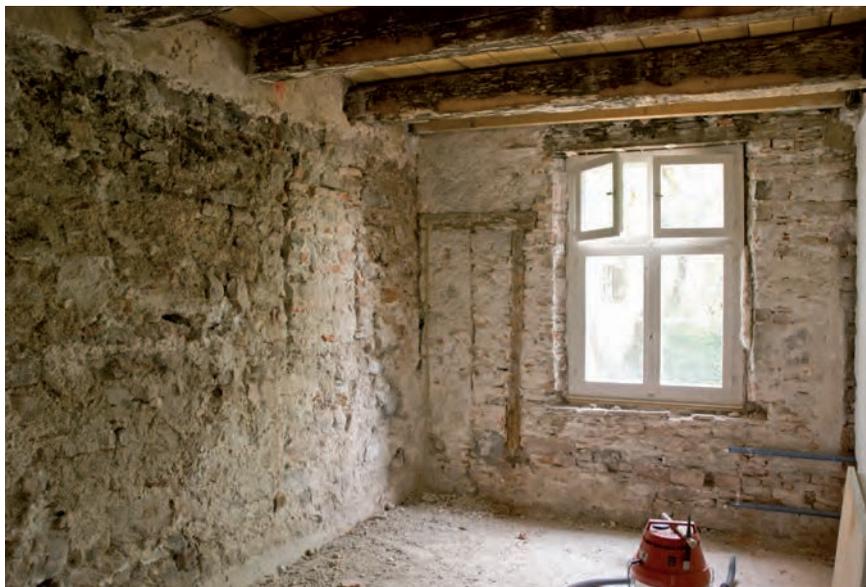
Abb. 8 Unterer Heuberg 7. Haus West, EG, nordwestlicher Raum (Gartenseite). Die freigelegten Mauern zeigen links mittelalterliches Mauerwerk in der Brandmauer mit Brandschäden (13. Jh.). Im Hintergrund eine eingebrochene, später zugemauerte Nische. Darüber die sekundär eingelassenen Deckenbalken von 1384. Hinten die Gartenfassade mit einer nachträglich vermauerten Türöffnung (Holzsturz und Leibungskante). – Foto: Bernard Jaggi, 2008.
