Baugeschichtliche Untersuchungen im Jahre 2001

Rebekka Brandenberger, Bernard Jaggi, Daniel Reicke, Hans Ritzmann und Stephan J. Tramèr

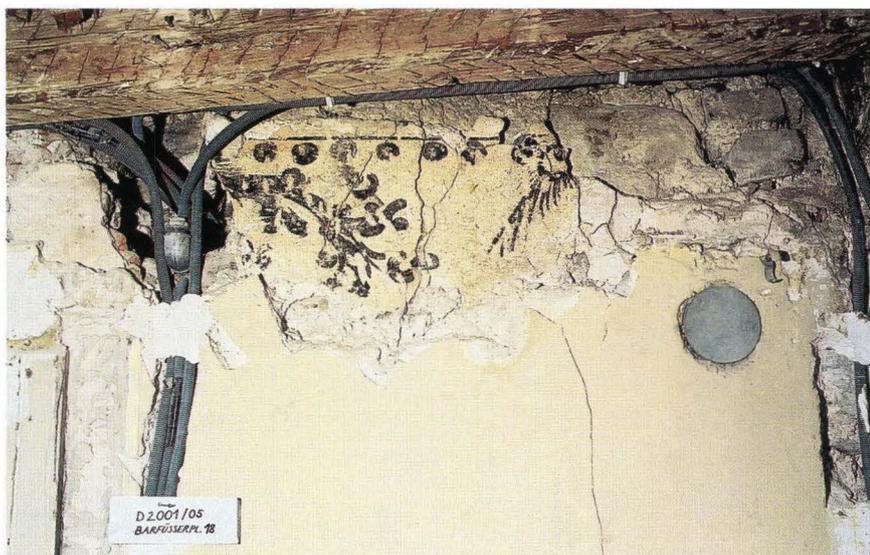
Eine Freilegung betraf die Ecke zwischen der gassenseitigen Brandmauer und einer Quermauer im 2. Obergeschoss (dem ersten Geschoss des oberen Hausteils). Es wurden Fragmente einer schwarz-weißen Arabeskenmalerei gefunden. Das Stück an der Brandmauer auf der Gassenseite war für eine Restaurierung zu schlecht erhalten. Das Fragment an der Quermauer wurde sichtbar belassen und restauriert (um einige Zentimeter nach unten transferiert, Abb. 2)². Die Malerei sitzt auf einem Mauerwerk, das ziemlich sicher aus dem 15. Jahrhundert stammt (Mischmauerwerk aus vielen Kieselwacken mit Baukeramik). Die Ecke ist als Eckverband ausgebildet.

Abb. 2 Barfüsserplatz 18 (D 2001/5). Arabeskenmalerei des 15. Jahrhunderts an der innenliegenden Quermauer. Zustand nach Freilegung. Das Fragment wurde abgenommen und anschliessend am gleichen Ort ein wenig tiefer platziert. – Foto: Basler Denkmalpflege.

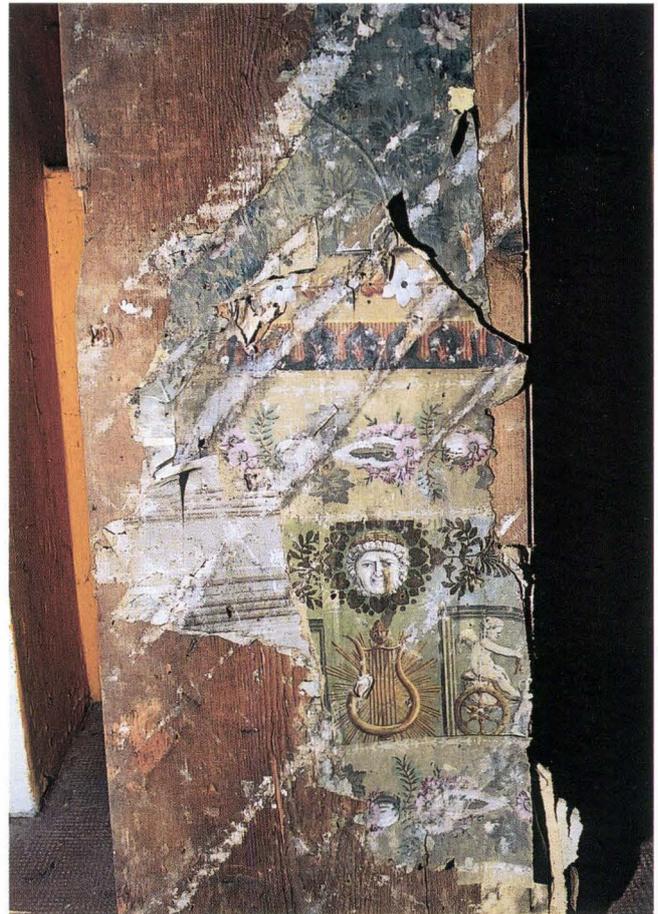
Abb. 3 Barfüsserplatz 18 (D 2001/5). Beispiel einer Tapete, jetzt in der Sammlung der Denkmalpflege: Grau-grüner Sockel mit Lyra-Motiven und Wagenrennen fahrenden Putten im Wechsel, darüber Gesichter in Lorbeerkränzen, die in Velours-Samt-Imitat gedruckt sind. Als obere und untere Begrenzung dieses Bands zwei nachlässig aufgeklebte Friese mit rosa Blumenmotiven auf Grau. Unterer Abschluss durch gelb-graues Ornamentband, obere Begrenzung durch karnies-artiges Scheinprofil. Feld (grösstenteils verloren): hellbrauner Grund mit weissen Rosenbüscheln, mit dunkelbraunem Laub. – Diese Tapete ist die vierte der angetroffenen Schichten. – Foto: Basler Denkmalpflege.

Im 2. Obergeschoss wurden auch jüngere Ausstattungsreste sichergestellt: Da ein Abschnitt der Trennwand aus Brettern zwischen dem vorderen Raum und der nach oben weiterführenden Treppe entfernt wurde, konnten an dieser Wand beidseits Tapetenschichten festgestellt werden, die gemäss Motiven und Papierqualität aus der ersten Hälfte des 19. Jahrhunderts stammen. Belegstücke davon wurden in die Tapetensammlung der Denkmalpflege aufgenommen (Abb. 3).

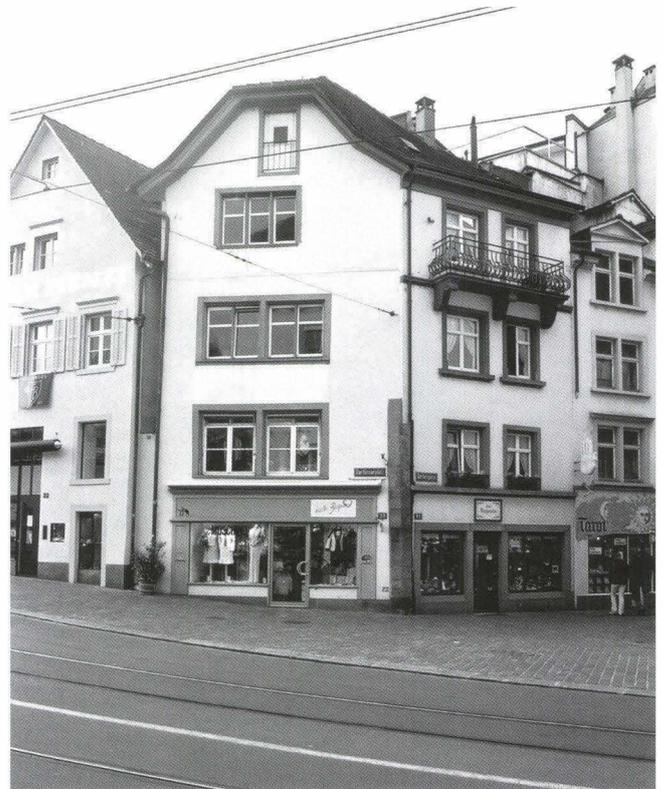
Abb. 4 Barfässerplatz 23 (D 2001/12). Ansicht des Hauses. Zu sehen ist die Giebelseite. Die Traufseite gehört zum Haus Gerbergasse 83. – Foto: Basler Denkmalpflege.

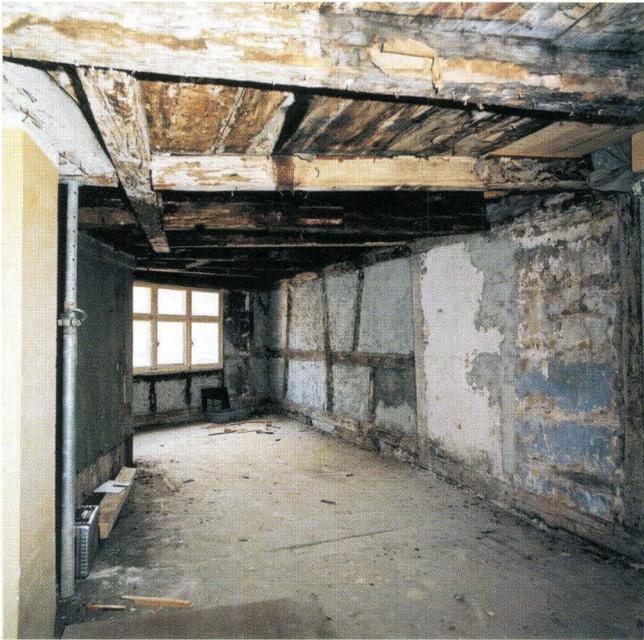
Abb. 5 Barfüsserplatz 23 (D 2001/12). Drittes Obergeschoss mit Blick gegen Osten. Links die Holztrennwand zur Gerbergasse 83. Rechts Flickstelle in der Fachwerkwand gegen Süden, am Ehgraben. – Foto: Basler Denkmalpflege.

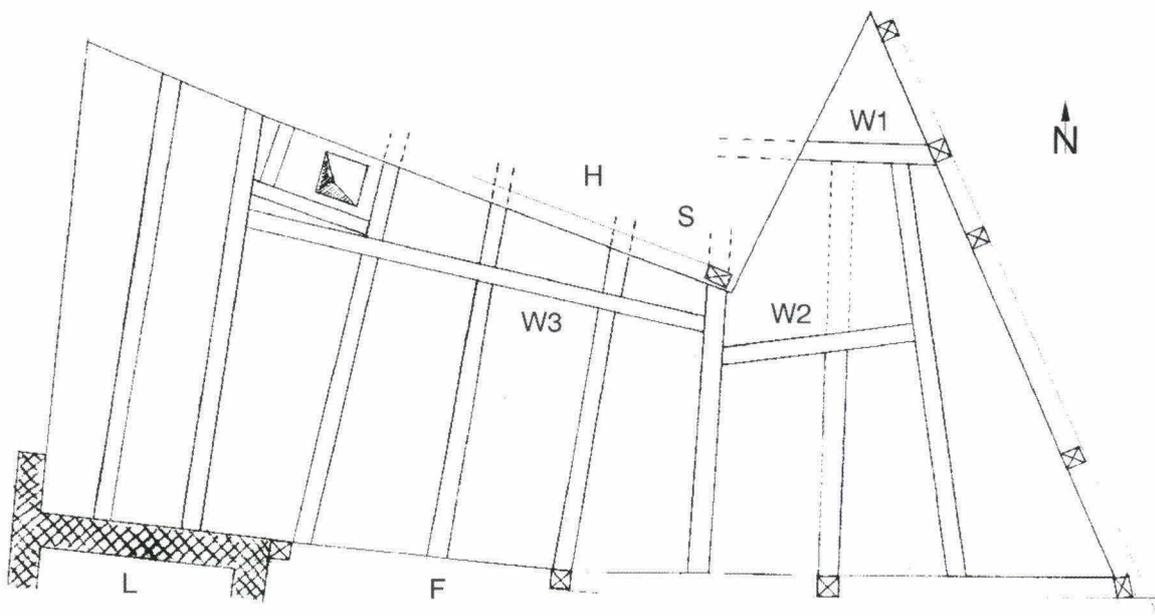
Abb. 6 Barfüsserplatz 23 (D 2001/12). Drittes Obergeschoss. Grundriss im Massstab 1:100. – Zeichnung: Rebekka Brandenberger. – Bearbeitung: Hans Ritzmann.

Nach dieser Aufwertung des 3. Obergeschosses zu einem repräsentativen Raum wurde ein längerer (dritter) Wechselbalken in die Decke eingefügt und die Südwand am Ehgraben mit einem neuen Fachwerk-Element geflickt (siehe Abb. 6). Die Deckenmalerei hat man an den Flickstücken nicht mehr ergänzt. Anlass zur Reparatur war wohl ein Wasserschaden vom Dach her.

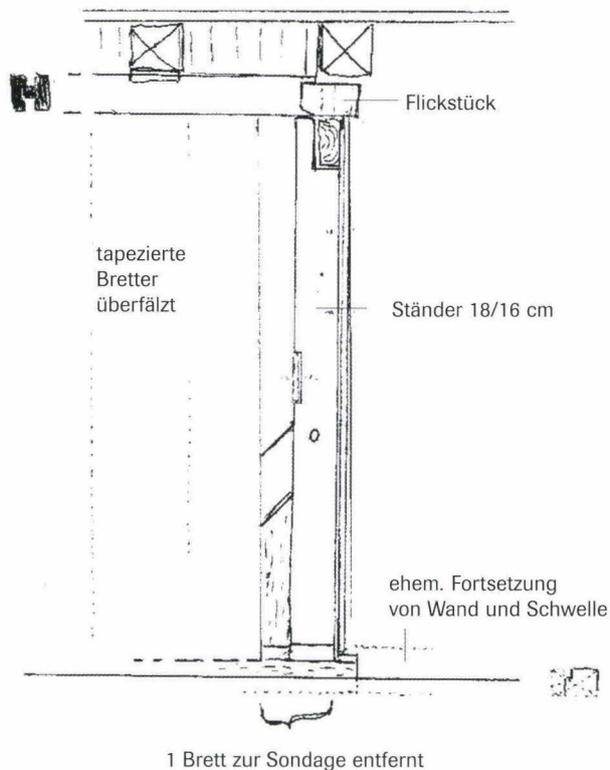
Das zweite mittelalterliche Element ist eine Holzstütze im 3. Obergeschoss. Gemäss Dendro-Datierung gehört sie zu einem Bau von 1357, d. h. das Haus ist nach dem Basler Erdbeben erneuert worden. Da der Pfosten noch zwei Verstrebungen in Form von angeblatteten Fussbändern besitzt (eine Strebe konnte ebenfalls datiert werden), darf er als *in situ* stehender Rest eines älteren Bestands gedeutet werden (Abb. 7). Durch seine Position nahe der östlichen Fassade ist nachgewiesen, dass das damalige Haus im Grundriss bereits die Grösse des heutigen hatte (Abb. 6). Das 3. Obergeschoss dürfte damals aber noch Dachraum gewesen sein⁵. Der Pfosten muss als Stütze des Dachstuhls einst frei im Dachboden gestanden haben und ist heute in die hölzerne Trennwand zum Nachbarhaus Gerbergasse 83 einbezogen.

Abb. 7 Barfüsserplatz 23 (D 2001/12). Drittes Obergeschoss. Ansicht des ins Jahr 1357 datierten Ständers. – Zeichnung: Daniel Reicke.

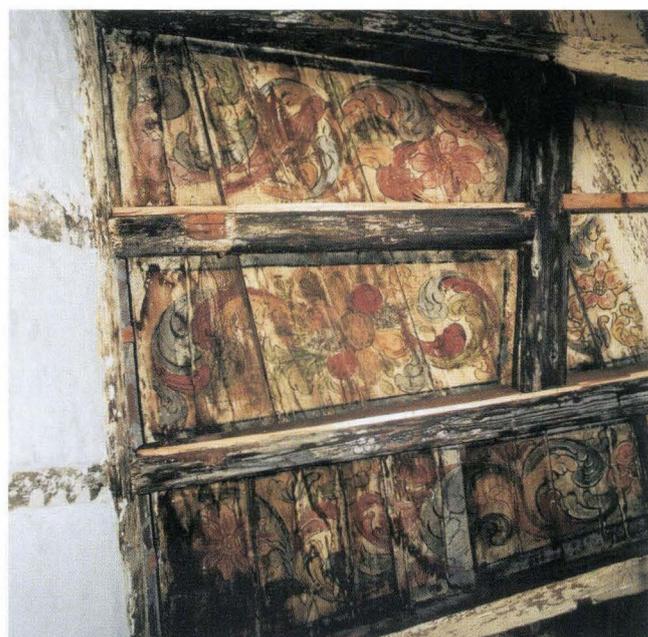
Um 1700 wurde die Decke des 3. Obergeschosses mit einem Rankendekor bemalt (Abb. 8). Die Malerei ist stellenweise recht gut erhalten, an anderen Stellen aber stark von Russ beschädigt. Sie zeigt die im Barock beliebten krautigen Ranken in einem Wechsel von Graublau und Rot. In die Ranken sind rote Blüten, ein Vogel und eine Figur integriert. Das Ganze ist auf weissen Grund gemalt und eingefasst von den üblichen Graubändern. Vor der Bemalung war die Decke mit einem (zweiten) Wechselbalken ergänzt worden. Die Bemalung erfolgte mit relativ trockenem Pinsel⁶.

Abb. 8 Barfüsserplatz 23 (D 2001/12). Drittes Obergeschoss. Sicht auf die bemalte Decke aus der Zeit um 1700. – Foto: Basler Denkmalpflege.

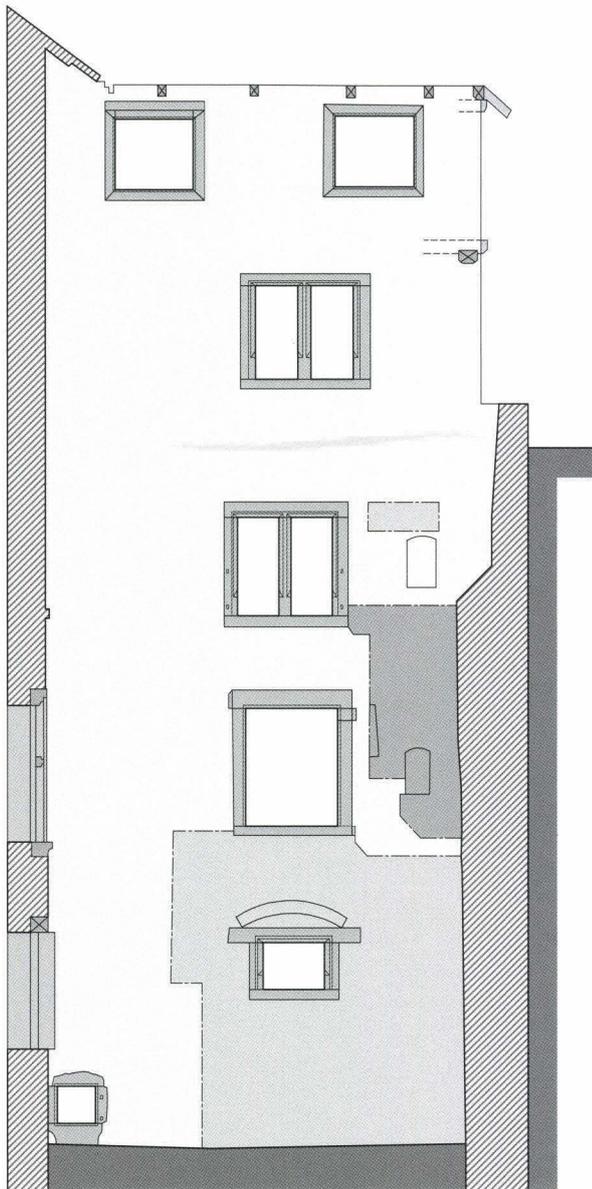
Abb. 12 Gerbergässlein 10 (D 2001/9). Ansicht der Seitenfassade des Hinterhauses. Das unterste Geschoss besteht aus einer Vormauerung oder Unterfangung, die jünger ist als die darüber liegenden Geschosse. Im Bereich des 1. und 2. OG zeigt sich rechts der Fenster das älteste, mittelalterliche Mauerwerk. Die obersten zwei Geschosse sind in verputztem Fachwerk aufgesetzt. – Zeichnung: Stephan J. Tramèr. – Umzeichnung: Hans Ritzmann.

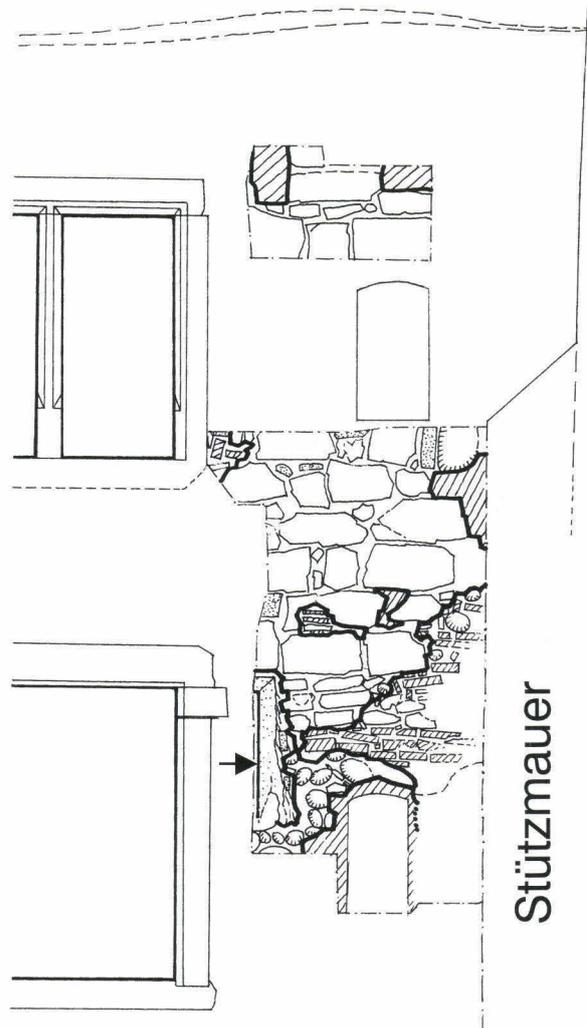
Abb. 13 Gerbergässlein 10 (D 2001/9). Mauerbefund im ältesten Mauerteil des 1. und 2. OG, rechts der bestehenden Fenster. Die freigelegten Stellen zeigen das Mauerwerk des Kernbaus sowie Flickstellen (rechts unten). Neben dem unteren Fenster die rechte Mörtelleibung eines original eingebundenen, mittelalterlichen Fensters (Pfeil). Die Leibung ist aus gipshaltigem Mörtel gefertigt, der sich von jenem des Mauerwerks unterscheidet. Am oberen Ende ist der Ansatz des Sturzes erhalten. Zwei übereinanderliegende, gleichartige Stichbogennischen, deren Funktion nicht klar ist, wurden sekundär eingebrochen. – Zeichnung: Stephan J. Tramèr.

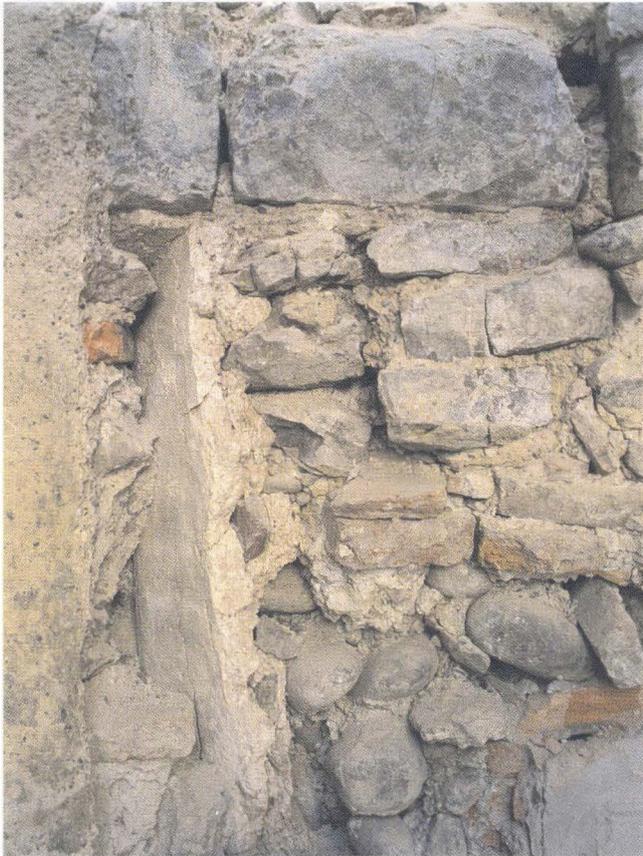
Abb. 14 Gerbergässlein 10 (D 2001/9). Fragment eines originalen Fensters in der Kernbau-Mauer auf Höhe des heutigen 1. OG. Leibung und Sturzansatz in Mörtel, zweischichtig. Die Leibungsfläche läuft ca. um 45 Grad schräg nach innen. Trotz der unterschiedlichen Beschaffenheit von Leibungsmörtel und Mauermörtel ist das Fenster zusammen mit dem Mauerwerk entstanden. – Foto: Basler Denkmalpflege.

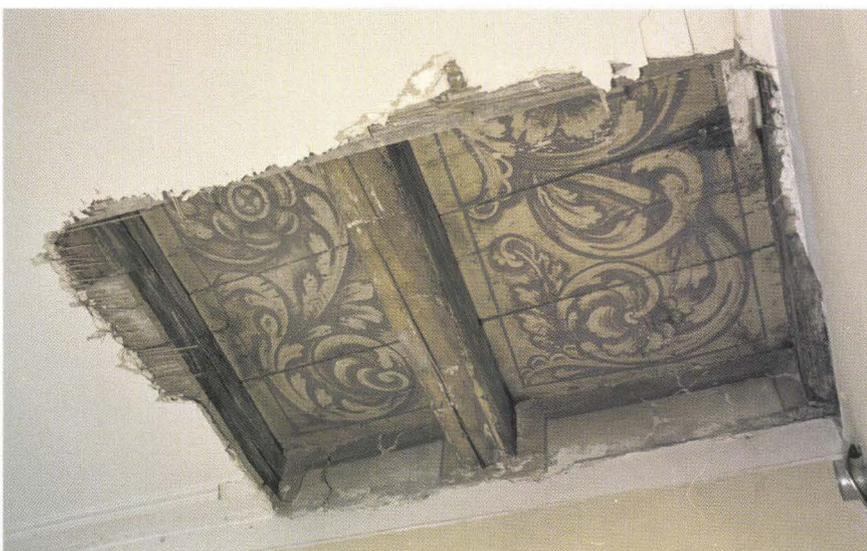
Abb. 17 Gerbergässlein 20 (D 2001/1).
Bemalte Balkendecke über dem 2. OG:
Barocke Ranken in Rottönen auf Ocker-
grund. – Foto: Basler Denkmalpflege.

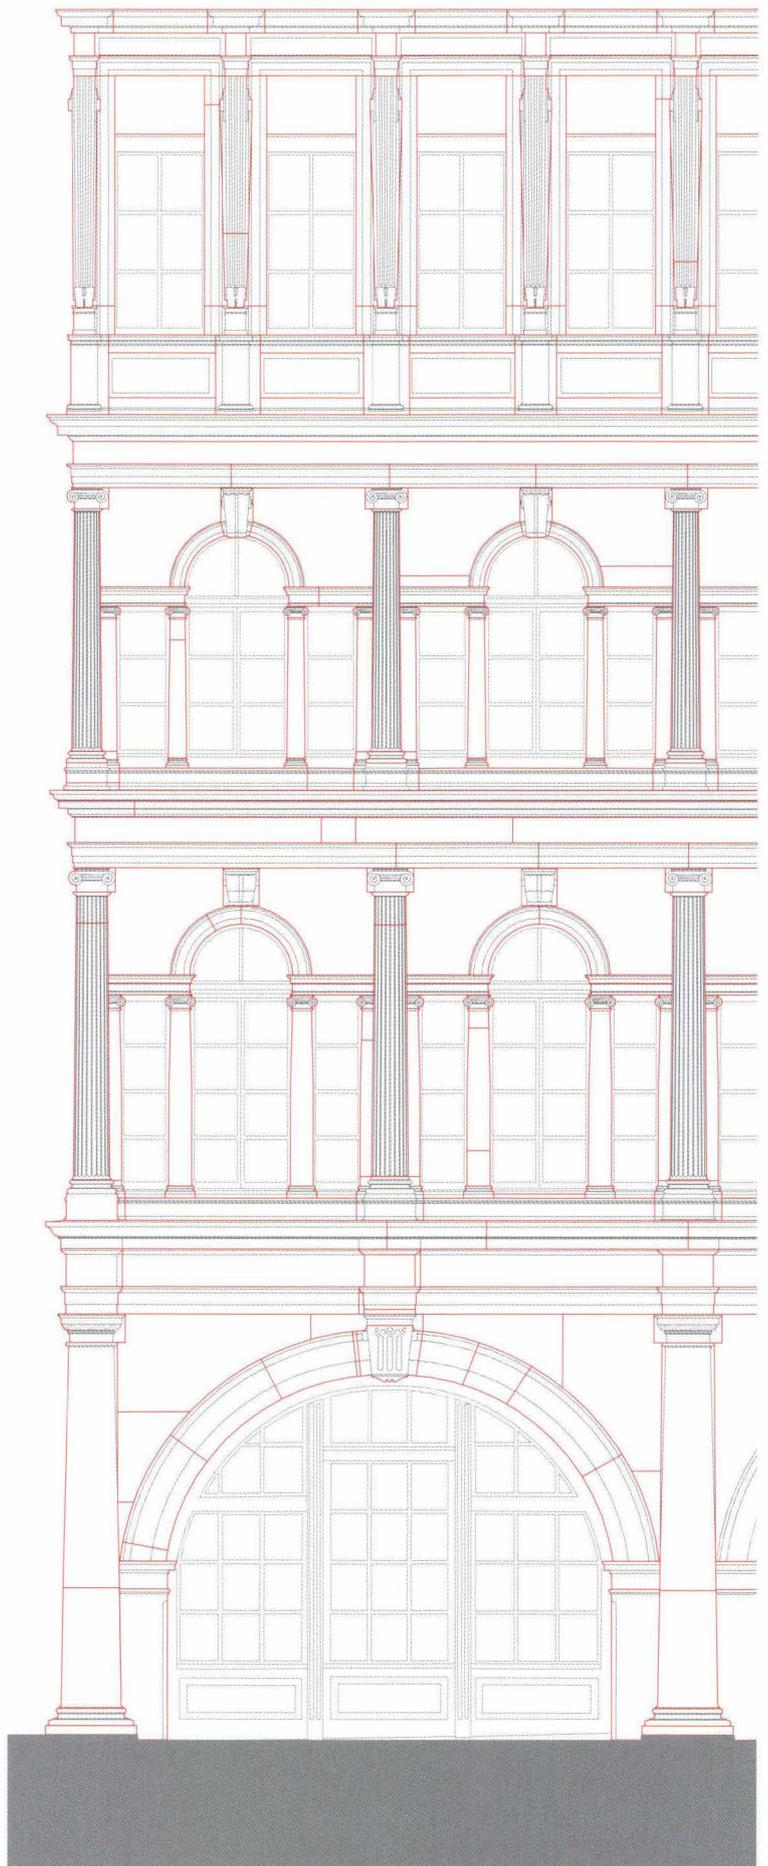
Abb. 20 Heuberg 5/7, Spiesshof (D 2001/14). Ausschnitt der zeichnerischen Bestandesaufnahme mit Angabe der Werksteinfugen (rot). – Aufnahme auf der Basis einer fotogrammetrischen Auswertung (der Gesellschaft für Bildverarbeitung, Vermessung und Dokumentation mbH Müllheim [D]) mit Ergänzungen und Korrekturen vor Ort durch Hans Ritzmann.

Sämtliche Umriss aller einzelnen Werkstücke wurden in die Bauaufnahme eingezeichnet (Abb. 20). Dabei fiel auf, dass die in der Werkstatt behauenen Fassadenteile aus unterschiedlich grossen Einzelementen zusammengesetzt sind. So sind beispielsweise die Stösse in den Rundbögen im Erdgeschoss und bei den flächigen Wandstücken darüber aufgrund der verschiedenen Grössen der Werkstücke unterschiedlich angeordnet.

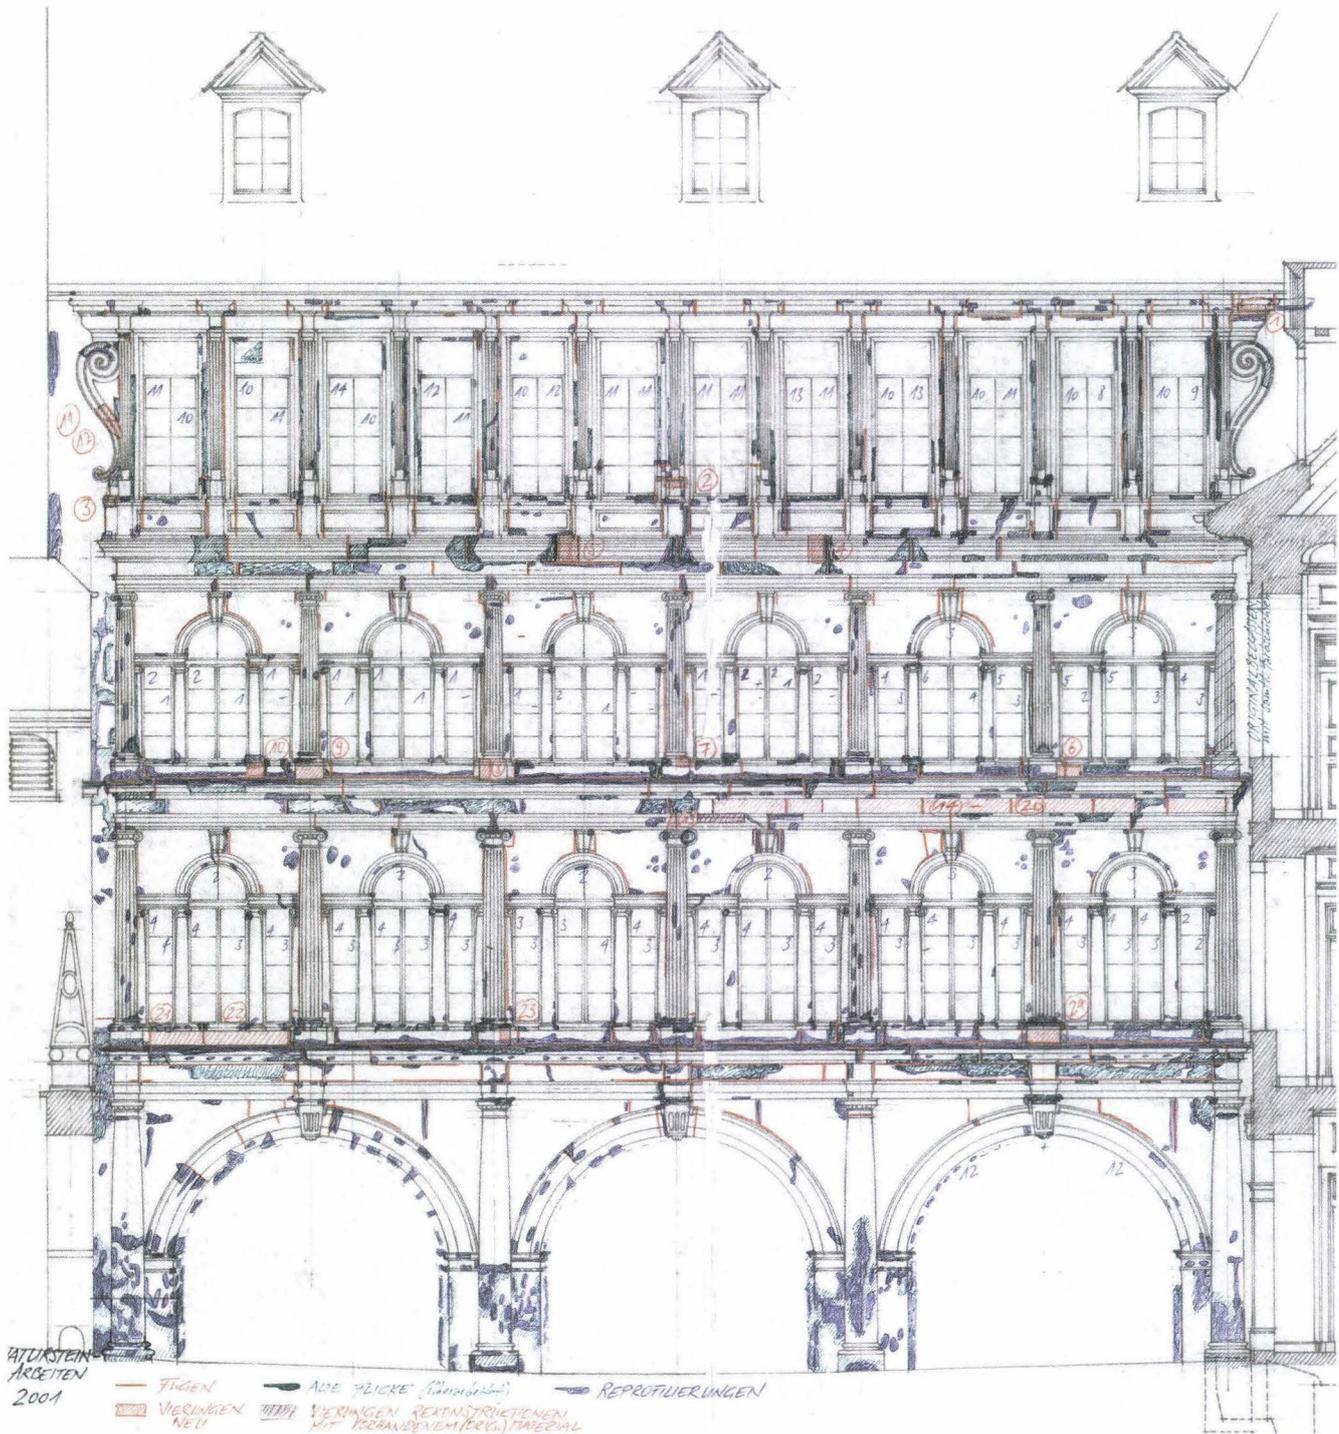
Abb. 21 Heuberg 5/7, Spiesshof (D 2001/14). Renaissance-Fassade mit Eintrag der Schadenstellen durch die Steinrestauratoren. – Vorlage: Vischer AG Architekten, Basel (1914).

Bis in das 20. Jahrhundert wurde die Fassade mehrmals mit zahlreichen Aufmodellierungen in Kunststeinmasse sowie Vierungen aus Savonnière geflickt. Die grössten Steinschäden

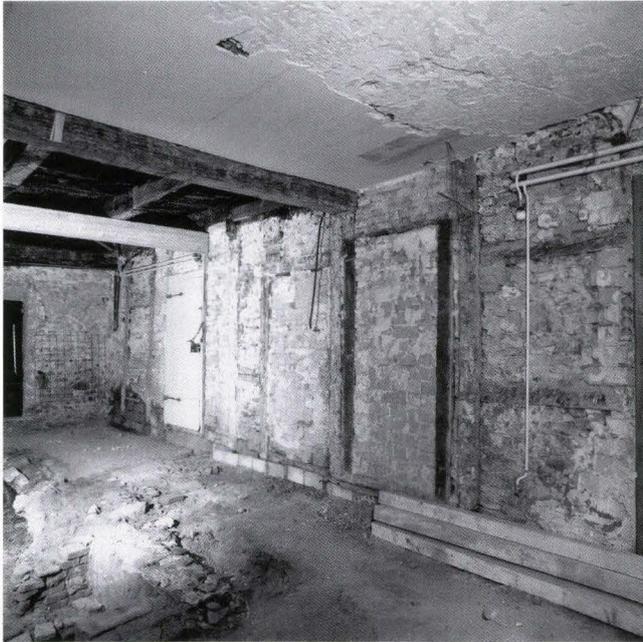
Abb. 24 Klosterberg 21 (D 2001/2). Blick in den Ladenraum. Rechts die in Fachwerk gebaute Trennwand zum Gang. Im Hintergrund die Quermauer mit dem zugemauerten Spitzbogen. – Foto: Basler Denkmalpflege.

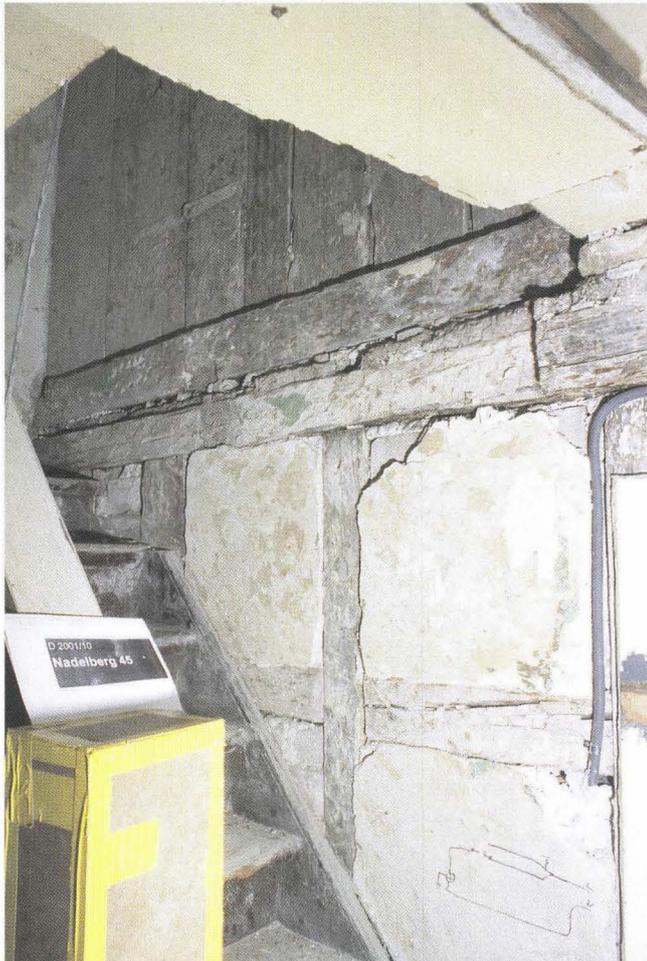
Abb. 25 Nadelberg 45 (D 2001/10). Brandmauer im 2. OG gegen Haus Nummer 47, konstruiert als einfache Fachwerkwand mit Mauergefachen unten und Bretterschalung im Dachgeschoss. Links davon liegt das einzige Zimmer des Geschosses. Unmittelbar dahinter folgt ein kleiner Lichthof. – Foto: Basler Denkmalpflege.

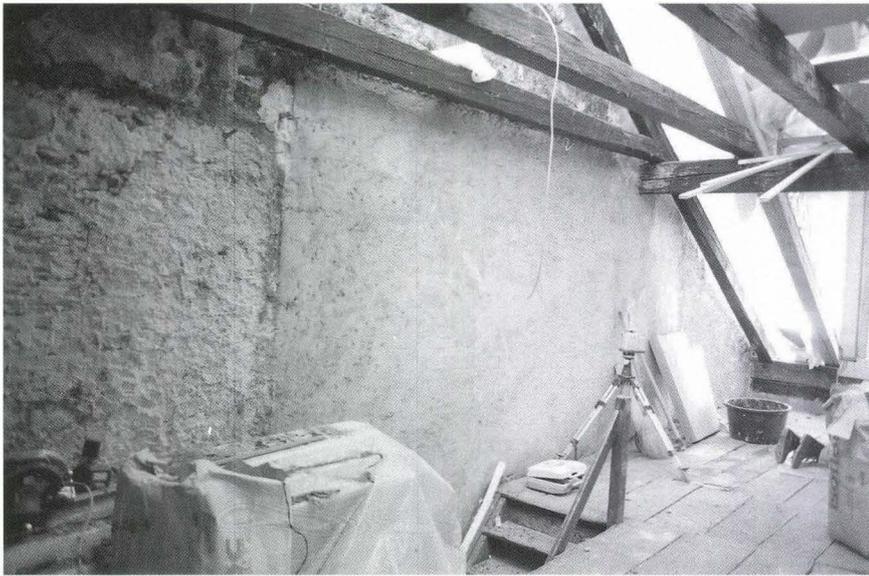
Abb. 28 Schneidergasse 30 (D 2001/23). Oberer Dachstock über dem zu einem Vollgeschoss ausgebauten 3. Obergeschoss. Blick gegen Hofseite und Südbrandmauer. Von den alten Sparren und Kehlbalcken ist im Lauf des Umbaus nicht viel übrig geblieben. Der Sparren an der Giebelmauer steht noch im Verband mit dem Kehlbalcken und liegt auf der oberen Mittelpfette. – Foto: Basler Denkmalpflege.

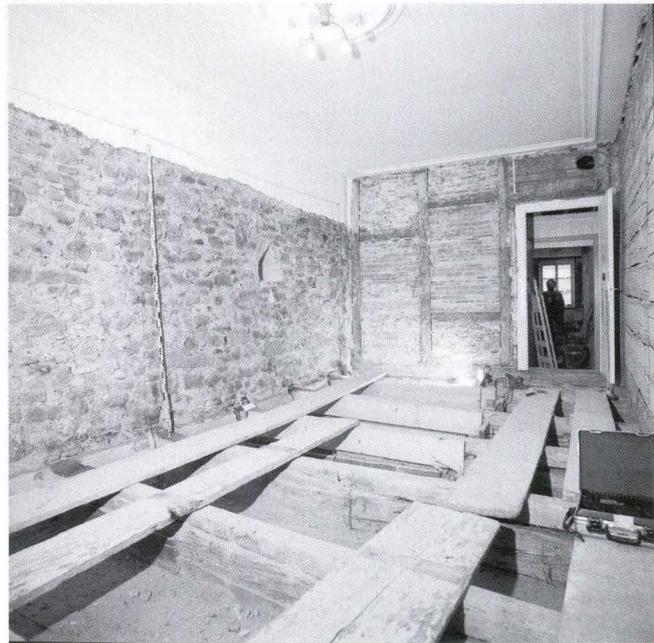
Abb. 35 Untere Rheingasse 12 (D 2000/11). Raum im rückwärtigen Teil des 1. OG. Links die Brandmauer zu Haus Nr. 10 mit einer der zwei Giebelnischen und original eingebauten Bodenbalken (1356/57). Im Hintergrund Fachwerkwand des 17. Jh., die auf der Kernbaumauer des EG steht. – Foto: Basler Denkmalpflege.

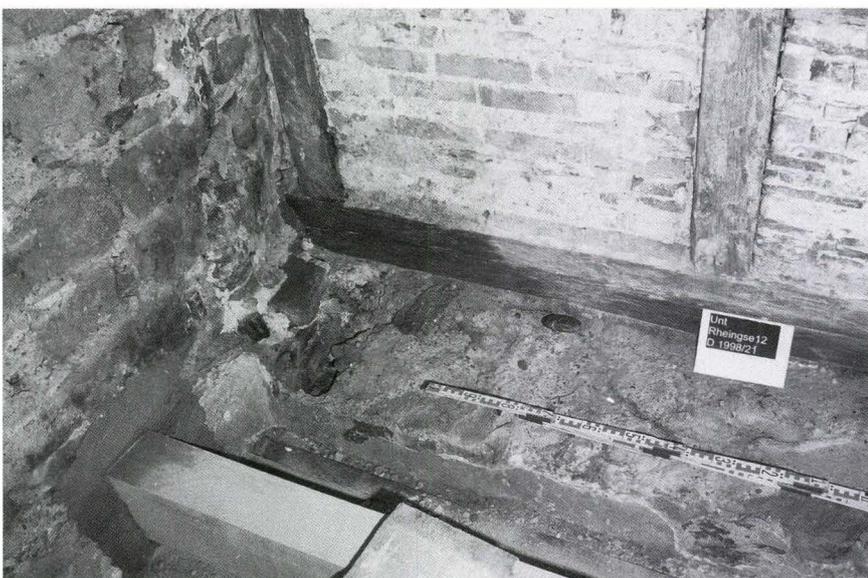
Abb. 36 Untere Rheingasse 12 (D 2000/11). Mauerkrone der Kernbaumauer auf Höhe des Bodens des 1. OG. Blick vom hinteren Raum zur vorderen Trennwand. – Foto: Basler Denkmalpflege.

Die auf Bodenhöhe im 1. Obergeschoss sichtbare Krone der Quermauer zeigt in einem mässig grobkiesigen Mörtel Kalkbruchsteine und Bruchstücke aus Sandstein (Abb. 36). Die Mauer stammt vermutlich aus einer jüngeren Kernbau-Phase. In der Mauerkrone fand sich ein isoliertes Balkennegativ. Es lag unmittelbar neben der Brandmauer und war quer zur bestehenden Balkenlage ausgerichtet. Dieses Detail konnte nicht eindeutig erklärt werden.

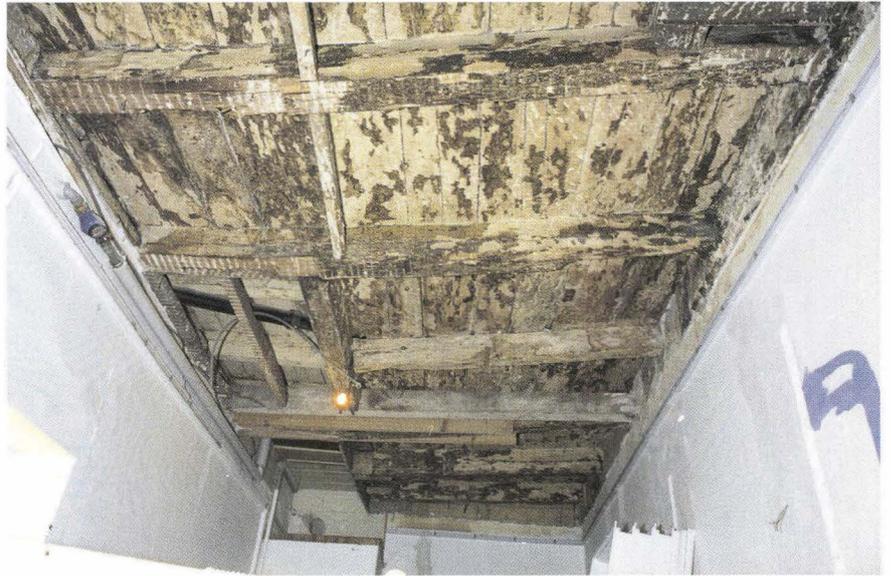
Im Hinterzimmer des 1. Obergeschosses mussten wegen Hausschwamm-Befalls im Boden die Brandmauer und die Zimmerwände freigelegt und die Bodenbretter entfernt werden, so dass die Bodenbalken bzw. die Deckenbalken des Erdgeschosses sichtbar waren (Abb. 35)³³. An der Brandmauer und den Deckenbalken entlang kamen schwarz umrandete Graubänder zum Vorschein. Die Erdgeschoss-Deckenbretter zeigten Reste einer in Rot und Weiss gehaltenen Marmorierung. Die Dekorationsmalereien konnten durch den unter die

Abb. 37 Untere Rheingasse 12 (D 2000/11). Die freigelegte Balkendecke im mittleren Teil des 1. OG. vor der Sanierung. – Foto: Basler Denkmalpflege.

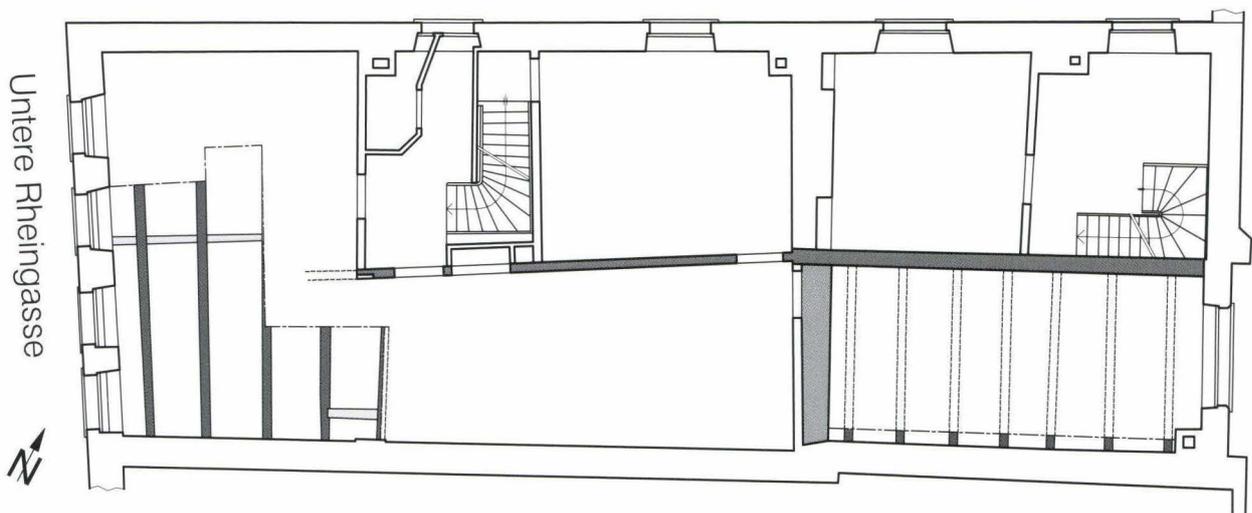
Abb. 38 Untere Rheingasse 12 (D 2000/11). Grundriss des 1. OG. Unten: die untersuchte Brandmauer Süd. Grau hinterlegt: Bodenbalken und historische Trennwände von 1356/57. – Zeichnung: Stephan J. Tramèr.

Ein nächst der Fachwerkwand vom Boden bis zur Decke reichender Mauerflicken verschleierte das konstruktive Verhältnis der Quermauer zur Brandmauer. Mit diesem Flicken wurde ein genau an der Kontaktstelle der beiden Mauerzüge auftretender Mauerrücksprung ausgeglichen. Ein entsprechender Rücksprung konnte auch im Haus Nr. 8 festgestellt

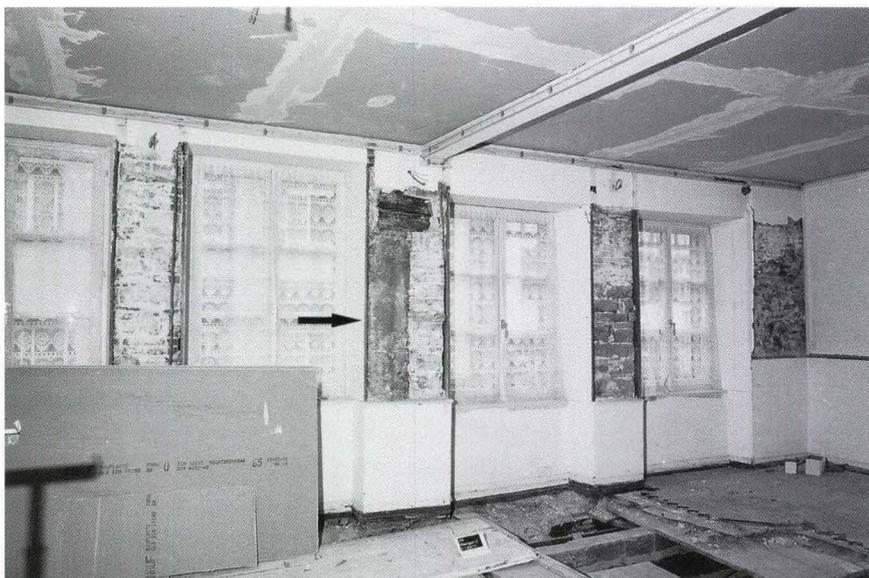
lichen Vorgänger-Fassade sind stehengeblieben. In der Fassadenmitte ist ein aus Sandsteinquadern zusammengesetzter Pfeiler erhalten, auf dem der Stumpf eines brandgeschädigten Sturzbalkens aufliegt³⁸.

Abb. 39 Untere Rheingasse 12 (D 2000/11). Strassenfassade im 1. OG von innen. Zwischen den beiden mittleren Fenstern die Sandsteinsäule einer früheren Fensteranlage, deren Nischenstürze mittig abgestützt waren (Pfeil). Ein Reststück des Sturzes ist im Mauerwerk erhalten. – Foto: Basler Denkmalpflege.
