# Interpretation und Synthese der Bauforschungen zwischen 1981 und 2000 am Rollerhof, Münsterplatz 20

Hans Ritzmann

## Zusammenfassung

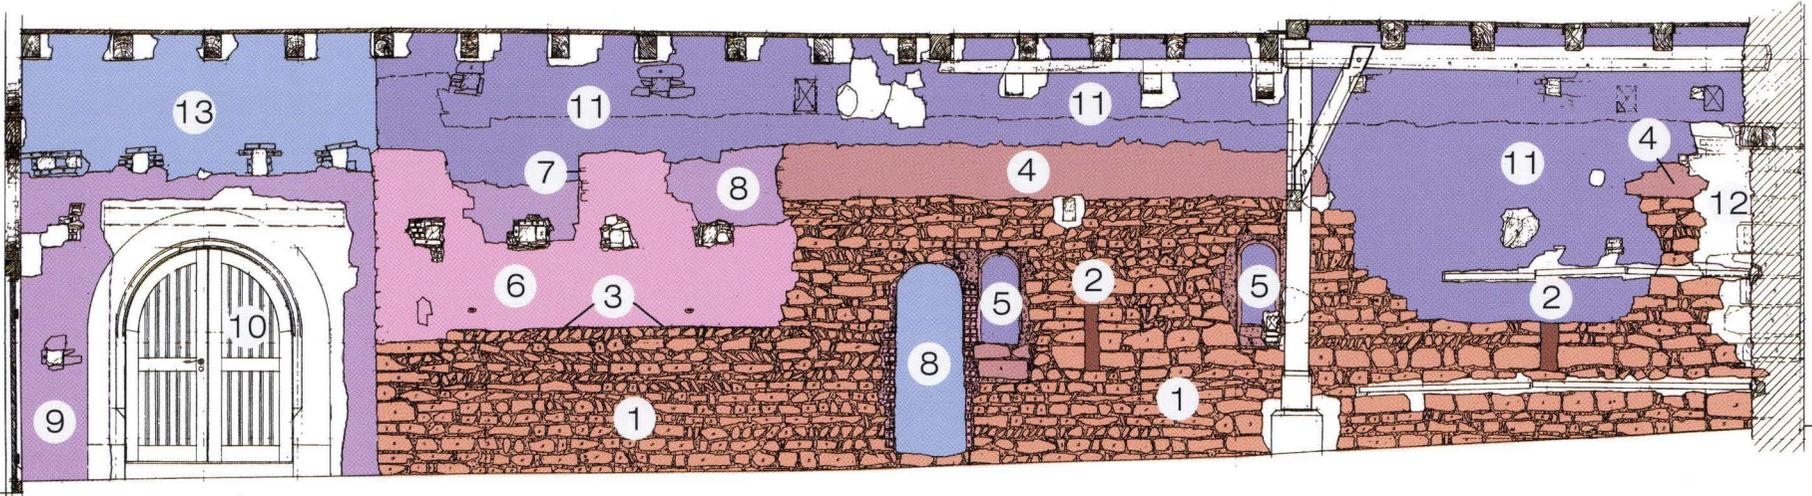
Aussenseite der SW Brandmauer

Abb. 3 Ansicht der Aussenseite der südwestlichen Brandmauer. – Bauphasenplan von R. Wüst. Umzeichnung: H. Ritzmann.

- 1 Ein einheitliches, spätromantisches Mauerwerk erstreckt sich über die ganze Brandmauertiefe des heutigen Rollerhofs. Zumindest die vorderen zwei Drittel dieser Mauer (1) wurden bereits im 12. Jh. als Brandmauer eines Gebäudes an gleicher Stelle genutzt. Der nordwestliche, hintere Abschluss zeigt eine Steinquadrierung mit grossformatigen Abschlusssteinen in Binder-Läufer-Manier, die einen Eckverband gebildet haben dürften. Vorne endet die spätromantische Mauer mit einer Abbruchkante, da die dem Münsterplatz zugewandte Hauptfassade später gänzlich ausgewechselt wurde.  
Das Mauermaterial besteht hauptsächlich aus grob bossierten Sandsteinquadern oder (weniger häufig) aus Kalksteinen. Die Steine wurden in horizontalen Lagen aufgeschichtet. Dazwischen sind gegengleich schräg gestellte Flusskiesellagen eingefügt worden<sup>2</sup>. Das gänzliche Fehlen von Baukeramik ist ein wichtiges Indiz für die Altersbestimmung dieser Mauer.

- 2 Zwei originale Scharfenfenster belegen, dass diese Brandmauerseite zur Hofdurchfahrt des Schürhofs als Aussenfassade des Rollerhofs erstellt worden ist<sup>3</sup>. Die Fenster weisen aussen schmale Scharfenöffnungen und nach innen sich verbreiternde Schrägleibungen auf.

spätromantischen Mauer (1). Aus den Notizen des damaligen Bauforschers spricht aber eher die Ansicht, das hofseitige, nordwestliche Drittel dieser Mauer habe ursprünglich als Hofeinfassungsmauer gedient. Er glaubte, an diesem Teil der Mauer eine gebaute Oberkante erfasst zu haben, was einer Hofmauer von rund 1,50 m Höhe entsprochen hätte. Im mittleren Bereich dagegen ragt dieselbe Mauer bis auf eine Höhe von 2,80 m und endet dort mit einer Abbruchkante. Weiter wies er auf die Lage der originalen Scharfenfenster (2) sowie der später eingebrochenen Rundbogenfenster (5) hin, die ausschliesslich in den vorderen, südöstlichen zwei Dritteln dieser Mauer (1) zu finden sind.

- 4 Mit Ziffer (4) wird die erste Aufmauerung bezeichnet. Sie liegt den am höchsten ragenden Abbruchkanten der Mauer (1) auf und setzt diese um 60 cm bis auf insgesamt 3,40 m fort (gemessen ab heutigem Hofniveau). Das Mauerbild und der Mörtel entsprechen der spätromantischen Mauer (1). Auch diese Aufmauerung weist eine Abbruchoberkante auf. Die geringe Höhe dieses Mauerstreifens (4) wirft die Frage auf, ob dieser lediglich eine schadhaft gewordene Mauerpartie von (1) ersetzt, oder ob es sich tatsächlich um eine Erhöhung dieser spätromantischen Mauer (1) handelt.

- 5 In derselben Bauphase wie die Aufmauerung (4) dürfte auch das Fensterpaar mit Rundbogen in der Mauer (1) entstanden sein. Mit einem Lichtmass von 40 cm Breite und 90 cm Höhe bot es bedeutend mehr Komfort als die beiden Scharfenfenster. Die wohl noch im 13. Jh. eingefügten Fenster weisen Leibungen mit Falz aus hartem Stuckmörtel auf. Die Fensterleibungen waren zur Fassadenseite mit einer Zierphase abgesetzt (Abb. 4).  
Als Auflagefläche für einen von innen angeschlagenen Laden diente ein umlaufender, 5 cm breiter Anschlag. Löcher im Stuckmörtel der innenliegenden Leibungen konnten als Vorrichtung zur Verriegelung dieses Ladens erkannt wer-

- 6 In der nächstjüngeren Phase wird Mauer (6) im hinteren Drittel der Mauer (1) erstellt. Ob Mauer (6) als Ersatz für ein Stück schadhaft gewordener Mauer (1) oder als Erhöhung der bis dahin als Hofumfassung dienenden Mauer zu gelten hat, bleibt offen. Sicher wird spätestens mit dem Erstellen dieser Mauer (6) auch der zuvor möglicherweise als ummauerter Hof genutzte Bereich überbaut. Die Abbruchoberkante liegt auf gleicher Höhe wie jene von Mauer (4). Eine Eckquadrung bildet den nordwestlichen Abschluss der Mauer (6).

Das Mauerbild von (6) zeigt keine ausgeprägten horizontalen Lagen. Als Mauermaterial wurden vorwiegend grössere Kalkbruchsteine verwendet. Da die Mauer aber offenbar immer noch ohne jegliche Baukeramik errichtet wurde<sup>5</sup>, ist diese Bauphase auch in die frühe Zeit zwischen dem 13. und dem 14. Jh. zu datieren.

- 7 Der Bauforscher Rolf Wüst vermutete an der mit (7) bezeichneten Stelle einen Abdruck eines Fenstergewändes.
- 8 Zeitgleich mit dem Einbrechen des Bogentörleins in die Mauer (1) wurde das unmittelbar anschliessende Bogenfenster zugemauert. Wie das zweite Fenster daneben fand es als Nische neue Verwendung. Das Törlein mit einem lichten Mass von 70 cm Breite und 2,00 m Höhe wurde mit Stuckmörtel ausgeformt. Als Einbaumaterial wurden ausschliesslich Backsteine verwendet. Aufgrund der Form sowie des verwendeten Stuckmörtels dürfte der Einbau noch im 14. Jh. erfolgt sein.
- 9 Mit (9) wird die vermutlich aus dem 15. Jh. stammende Hofmauer bezeichnet. Sie stösst an die bestehende hofseitige Hausecke und grenzt den Hof ein bis zur westlichen Ecke

- 10 Das Rundbogentor, das von der Durchfahrt in den Innenhof des Rollerhofs führte, wurde in dieser Form erst im 20. Jh. erstellt. Abgesehen von der asymmetrischen Anordnung des Türeintruchs, sichtbar an der Platzierung des Sturzes, wurden keine direkten Spuren einer früheren Toröffnung gefunden. Trotzdem sprechen die Indizien für einen früheren Durchgang an diesem Ort: Bis in die Mitte des 18. Jh., vor dem Bau des heutigen Südwestflügels unter der Laube entlang der Hofmauer, bestand ein kürzerer Flügel am selben Ort. Der Bereich nahe der Rückfassade des Rollerhofs blieb damals unbebaut, was sich durch die Existenz eines Tors am selben Ort begründen lässt. Ein weiterer Hinweis liefert auch die Stellung der Ständer der bereits 1674 erstellten Laube: Der Abstand zwischen den Ständern im Bereich des Durchgangs ist deutlich breiter als zwischen den übrigen Ständern. Mit dem Bau des heutigen durchgehenden Südwestflügels wurde das Tor aufgehoben. Die Aufnahmepläne von C. Leisinger von 1925 zeigen noch diesen Zustand. Erst mit dem damaligen Einbau eines Schulhauses wurde der Durchgang erneut eingebrochen. Auf den Aufnahmeplänen von P. Artaria von 1942 bestand er bereits wieder. Die aus Zementmörtel geformten Gewände imitierten roten Buntsandstein. Das Einbaumaterial bestand aus maschinengefertigten Backsteinen. Schliesslich wurde mit dem Einrichten eines Cafés in den Anbauten der Hofmauer im Jahre 1988 das Rundbogentor abermals aufgehoben.

- 11 Die jüngste aller freigelegten Aufmauerungen läuft über den untersuchten Bereich hinaus. Mauer (11) ist über die ganze Haustiefe nachweisbar. Ein Eckverband bildet den hofseitigen Abschluss. Die Aufstockung (11) dürfte der Mauer (1) der Hoffassade (siehe Abb. 9) entsprechen<sup>7</sup>.

- 12 Im Bereich der platzseitigen Hausecke bricht die jüngere Torfassade zwecks seitlicher Verankerung in die Mauer (11) und (1) ein.
- 13 Die Aufstockung der Hofmauer ist die jüngste Mauerpartie dieser Untersuchungsfläche. Sie stösst an die hofseitige Hausecke der Mauer (11). Die Hofmaueraufstockung ist älter als die Torlaube und der angrenzende Fachwerkanbau von 1667, deren Balken in diese Mauer eingebrochen wurden.

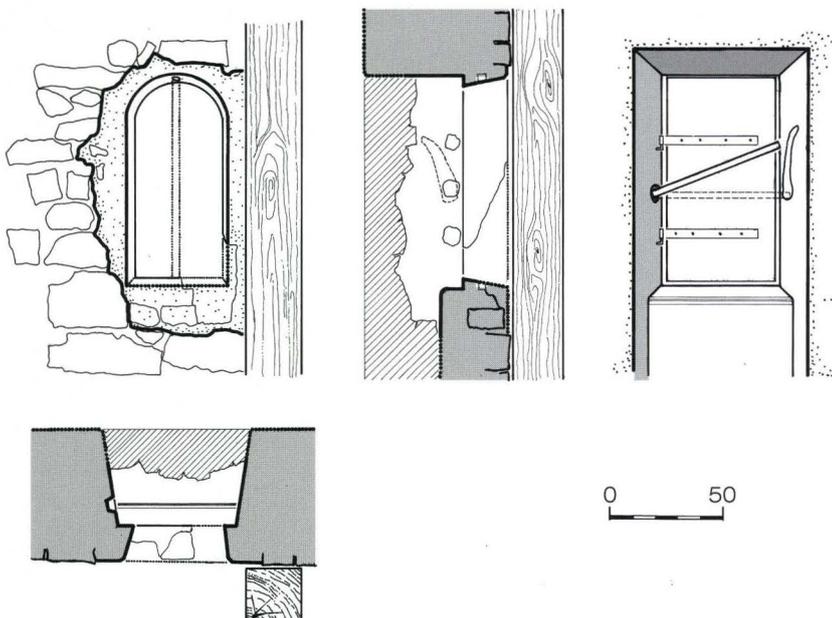
**Abb. 4** Spätromantisches Rundbogenfenster, eingebrochen in Mauer (1). Befund und Rekonstruktion. – Zeichnung: D. Staehelin. Umzeichnung: H. Ritzmann.

den<sup>4</sup>. In der äusseren Stuckleibung befand sich im Scheitel des Bogens ein Loch für einen hölzernen Stab, der das Fenster senkrecht teilte und wohl als Einbruchsicherung diente.

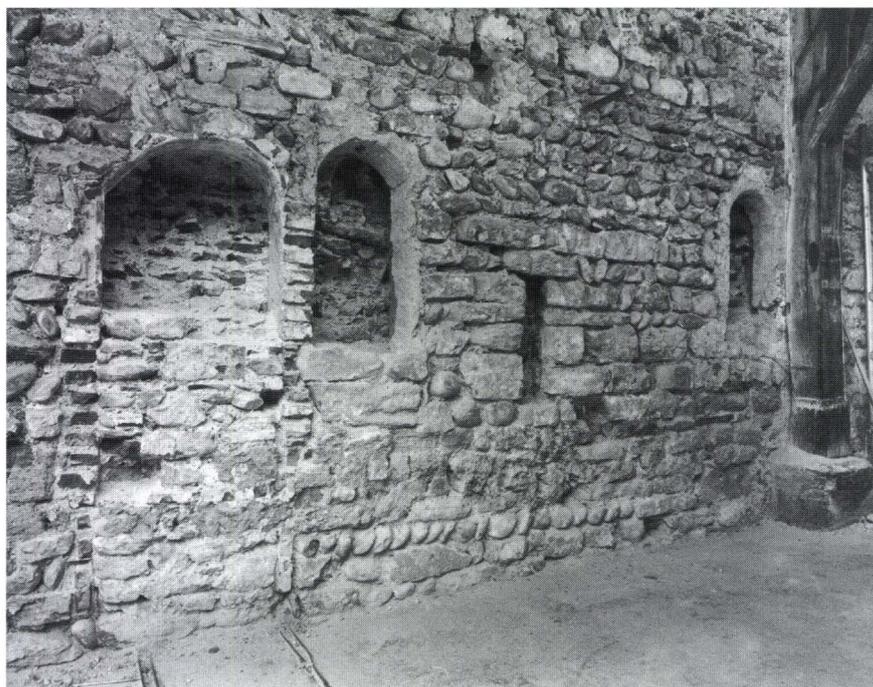
**Abb. 5** Ausschnitt der freigelegten Aussenseite der südwestlichen Brandmauer mit spätromanischem Mauerwerk. – Foto: C. Teuwen.

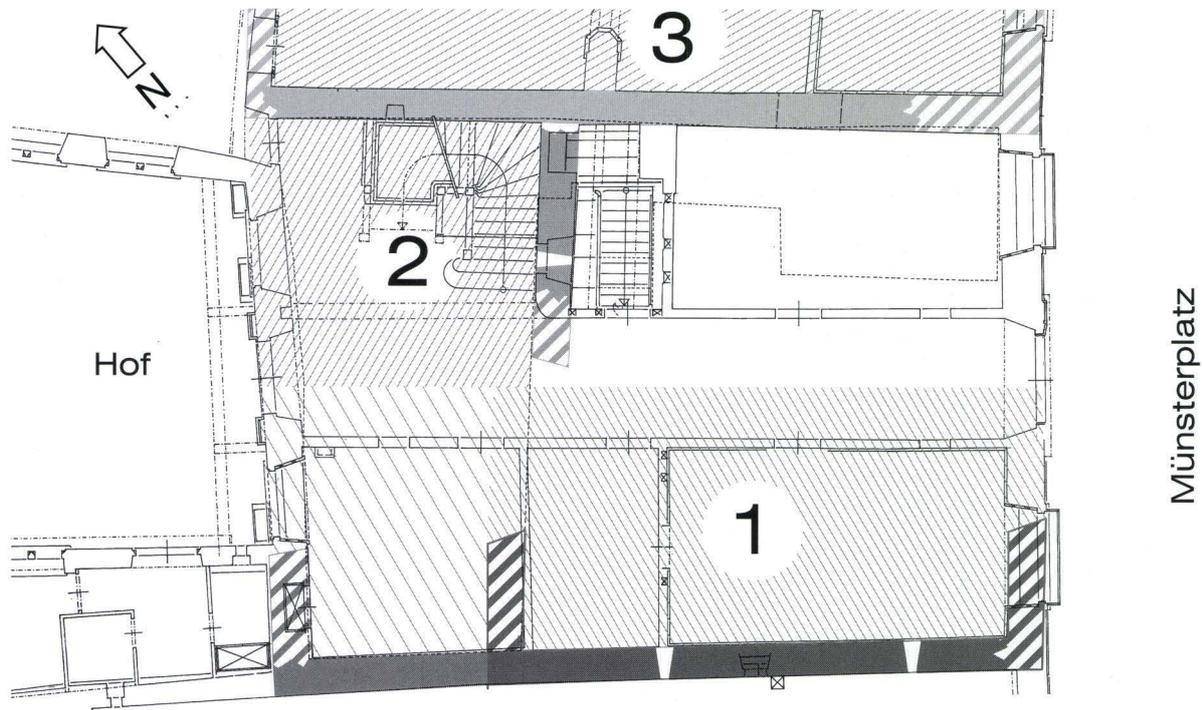
**Abb. 6** Grundriss Vorderhaus mit eingetragenen Phasen von früheren Bebauungen. – Plangrundlage: Kunstdenkmälerinventarisierung BS. Zeichnung: H. Ritzmann.

Die spätromanische Mauer der südwestlichen Giebelfassade A (Abb. 2), vermutlich aus dem 12. Jh., ist in Basel, was Grösse und Zustand anbelangt, bei Profanbauten etwas Einzigartiges. Die überbaute Tiefe entsprach damals vermutlich bereits dem heutigen Rollerhof. Ein Bauforscher äusserte früher zwar die Vermutung, das hinterste, hofseitige Drittel dieser spätromanischen Mauer hätte möglicherweise eine Seite einer geschlossenen Hofumfassung gebildet. Die Lage der originalen Scharfenfenster sowie die niedrige, horizontal verlaufende Oberkante im hintersten Bereich dieser ältesten Mauer geben einen gewissen Anlass zu dieser Vermutung. Dagegen spricht aber die ausgeprägte Eckquadrung, mit der die spätromanische Mauer nordwestlich endet, was eher auf einen Eckverband eines Hauses als auf den einer Hofmauer hinweist. Auch ist die jener Vermutung zugrunde liegende Annahme der Flucht der hofseitigen, spätromanischen Fassade nicht mit der festgestellten alten Binnenstruktur des Rollerhofs vereinbar. Die Flucht der vermeintlichen Hoffassade käme über dem später ausgehobenen Keller zu liegen. Die münsterplatzseitige Kellerbegrenzung ist unmittelbar hinter dieser vermeintlichen Mauerflucht. Beim Kelleraushub hätte sich aber die Flucht dieser Hoffassade sicherlich als Kellerbegrenzung tradiert. Es ist kaum anzunehmen, dass das Fundament einer massiven Hoffassade ausgegraben wurde, um die platzseitige Kellerbegrenzung unmittelbar hinter deren Flucht festzulegen. Beide Varianten bleiben aber vorerst Spekulation und werden uns hier nicht weiter beschäftigen.

Zur Frage der ursprünglichen Breite dieser spätromanischen Liegenschaft liefert der Befund von Quermauer B (Abb. 2) einen entscheidenden Hinweis: Diese heutige Binnenmauer bil-

dete die Aussenfassade einer mittelalterlichen Erstbebauung in Stein aus der Zeit zwischen dem 12. und dem 14. Jh. Im spätromanischen Zustand war die sehr breite, heutige Rollerhofparzelle offensichtlich in zwei voneinander unabhängige, ganz unterschiedlich bebaute Grundstücke aufgeteilt.

Die Gebäudetiefe von B (Abb. 2) bleibt unklar, dürfte aber bis zur heutigen Hoffassade gereicht haben, da sich solche Fluchten oft tradieren. Auch der alte, tonnengewölbte Keller weist diese Tiefe auf. Dieser Keller zeigt etwa in der Mitte unter der Hoffassade deutliche Wölbungen in der Wandflucht. Auch in der münsterplatzseitigen Kellerwand sind am entsprechenden Ort Unregelmässigkeiten im Mauerbild sichtbar, die erfahrungsgemäss meist Zeugen baulicher Veränderungen sind. In der ersten Bebauungsphase war vermutlich nur die halbe Breite der heutigen Parzelle unterkellert. Der Keller hat somit nicht nur in der Tiefe, sondern auch in der Breite dieser Erstbebauung in Stein entsprochen und wurde möglicherweise zeitgleich erstellt. Erst mit der Zusammenlegung der Parzellen zur heutigen Breite wurde auch der Keller verbreitert.

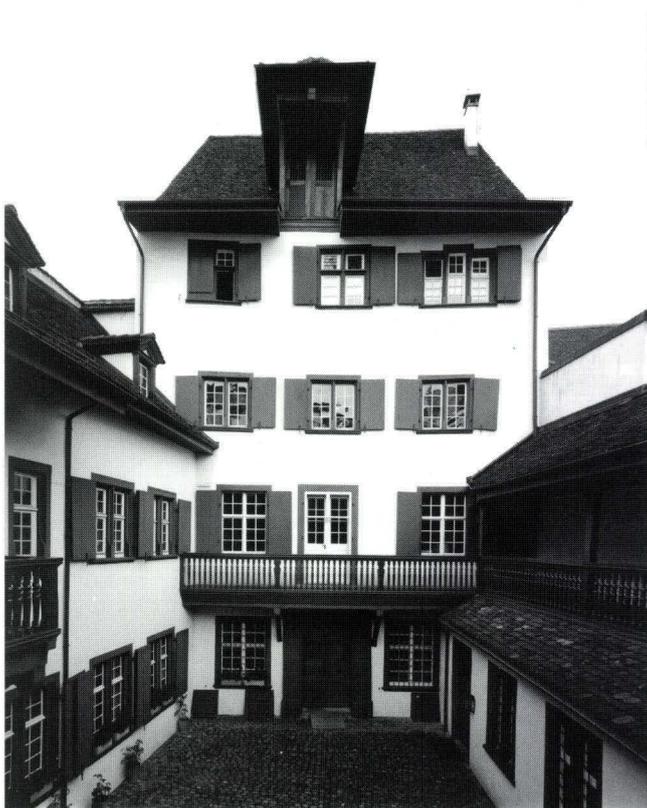
**Abb. 7** Rückfassade des Rollerhofs. – Foto: Kunstdenkmälerinventarisierung BS, E. Schmidt.

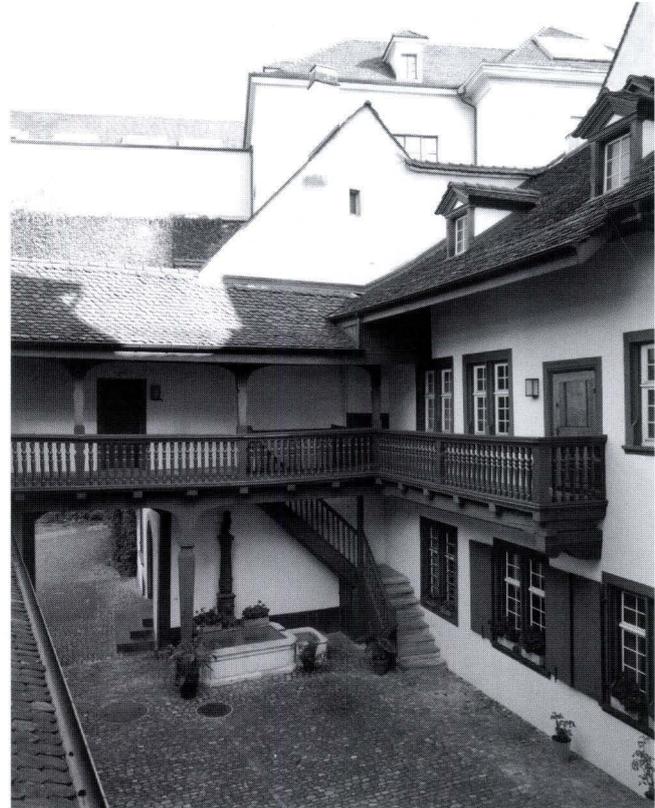
**Abb. 8** Nordostflügel und nordwestliche Hofbegrenzung des Rollerhofs. – Foto: Kunstdenkmälerinventarisierung BS, E. Schmidt.

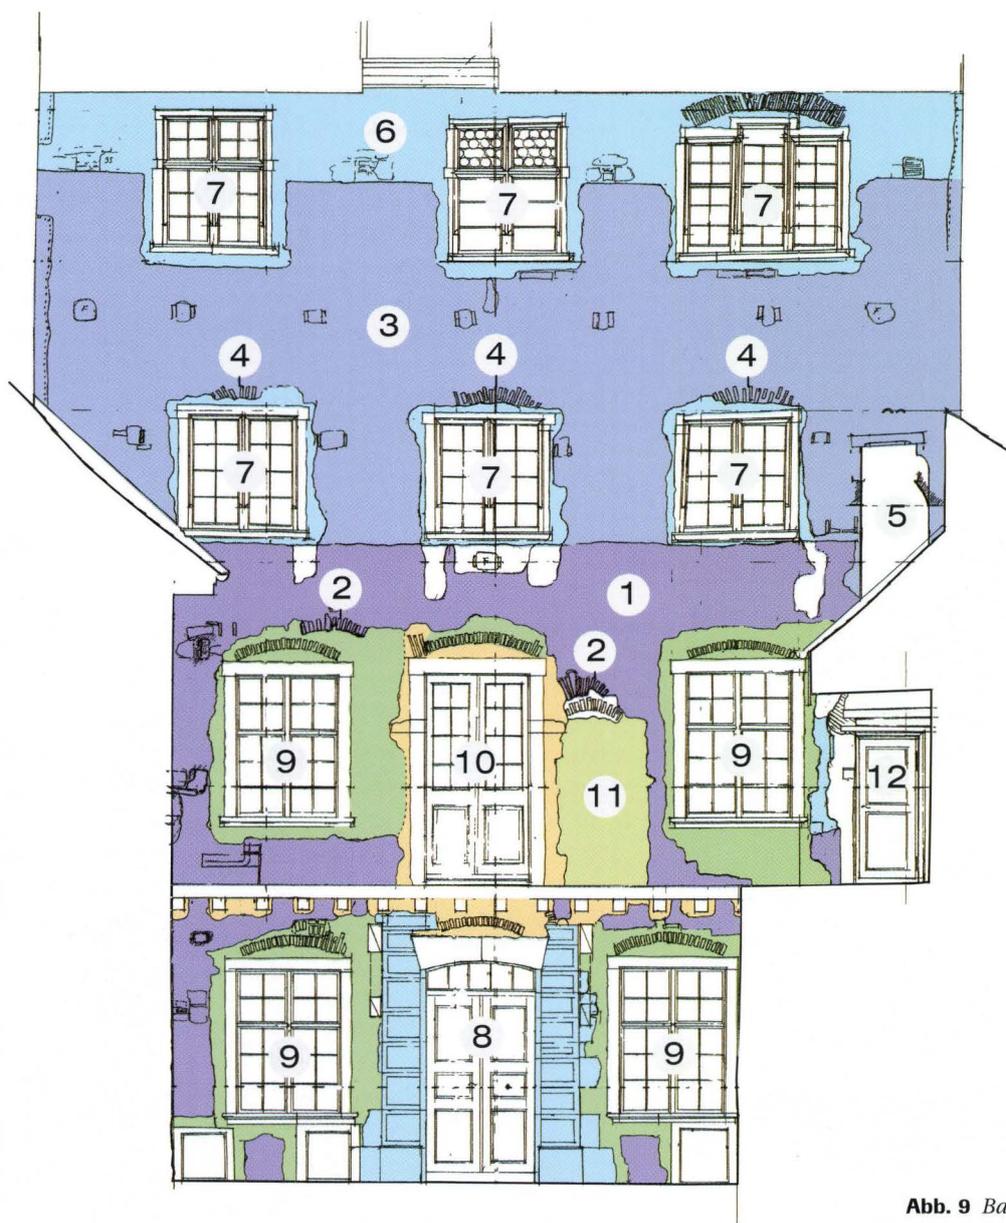
SE Hoffassade

1 Der ältesten Mauer dieser Rückfassade entspricht in Bezug auf die Bauphase die Mauer (11) der südwestlichen Brandmauer (Abb. 3), welche zu dieser Hoffassade hin einen Eckverband bildet (Untersuchung von Rolf Wüst 1981). Die Mauer (1) zeigt über die ganze Hausbreite eine abgeschlossene Oberkante, die auf ein zweigeschossiges Haus hinweist. 1355 erwirbt der Basler Stadtarzt Wilhelm Atz die Liegenschaft(en) des heutigen Rollerhofs. Ihm gehört zu diesem Zeitpunkt bereits das angrenzende Haus Augustinergasse 8 (Reinacherhof). Es ist anzunehmen, dass er die bis dahin aus zwei schmalen Kernbauten bestehende Rollerhofliegenschaft, die möglicherweise Schaden beim Erdbeben von 1356 nimmt, zusammenlegt und neu überbauen lässt. Die Mauer (1) lässt sich vom Mauercharakter her durchaus in diesen Zeitraum datieren. Ein weiterer Datierungshinweis bietet auch die Chronologie innerhalb

der Mauerphasen der südwestlichen Brandmauer (Abb. 3), deren Phase (11) hier auf Abb. 9 der Mauer (1) entspricht. Ein Verband mit der Phase (1) des nordöstlichen Flügelbaus (Abb. 10) konnte nicht nachgewiesen werden, ist aber wahrscheinlich<sup>12</sup>. Mauercharakter: Unregelmässiges Lagemauerwerk, bestehend hauptsächlich aus Flusskieseln und wenig Kalkbruchsteinen, nur vereinzelt aus Ziegeln, Backsteinen sowie Buntsandsteinen. Die Lagen enden jeweils nach wenigen Steinen. Grobkieselig, hellbeiger Mörtel.

- 2 Zwei originale Entlastungsbogen sind im Bereich des 1. OG in unterschiedlicher Höhe in die Mauer (1) eingebunden. Sie sind schmal und stark gebogen und entlasteten vermutlich ebenso schmale Fenster. Ihre Anordnung weist auf dieselben hohen Geschosse, wie sie der Rollerhof noch heute aufweist.
- 3 Mauer (3) bildet die zweite Bauphase, welche in dieser Hoffassade ablesbar ist. Sie liegt auf Mauer (1). Ihre gebaute,

- 4 Drei originale Entlastungsbogen in der Mauer (3) liegen präzise über den heutigen Fenstern im 2. OG. Die ursprüngliche Lage und die Anzahl der Fenster waren folglich so wie noch heute.
- 5 Eine Laubentür in der südlichen Ecke im 2. OG liegt in situ eingebunden in die Mauer (3). Der untere Teil der Öffnung

Abb. 9 Bauphasenplan der Hoffassade des Hauptgebäudes. – Zeichnung: H. Ritzmann.

wurde in die vorbestehende Mauer (1) eingebrochen. Ein eichener Balken mit Zierfase bildet den Sturz. Die Laubentür wurde später verbreitert, wodurch die Rundung an der rechten Leibung entstand. Ein Laubengang führte vermutlich entlang der Hofmauer zum Abtritt in der Westecke der Liegenschaft. Die Türe wurde später zugemauert.

- 6 Die dritte in der Fassade ablesbare Aufstockung wird auf die Oberkante von Mauer (3) gefügt und ist bis zur Dachtraufe als schmaler Mauerstreifen sichtbar. Dieser Mauerstreifen bildet mit dem Dachstuhl eine bauliche Einheit, welche durch die am Aufzug angebrachte Jahreszahl von 1583 datiert ist. Im selben Jahr wurden auch Umbauten im nordöstlichen Flügel getätigt, wie aus historischen Akten zu entnehmen ist. Da sowohl Mauerbild als auch Mauermaterial der Phase (3) des nordöstlichen Flügelbaus (Abb. 10) dem von Mauer (6) sehr ähnlich sind, darf ein zeitgleiches Erstellen dieser beiden Mauern angenommen werden.

- 7 Die Fenstereinbauten im 2. und 3. OG erfolgten im Zuge der zweiten Aufstockung (6). Im 2. OG ersetzten sie Vorgängerfenster, deren originale Entlastungsbogen (4) wiederverwendet wurden. Die Fenster im 3. OG scheinen in ihrer unteren Hälfte in die Mauer (3) eingebrochen. Unter den Bänken dieser Fenster liegen jedoch, in situ eingebunden in die Mauer (3), übergrösse Backsteine (mit Kantenlängen von 7/20/38 cm) als Ausgleichslagen für die Fensterbank. Da sie in der übrigen Fläche der Mauer (3) vereinzelt vorkommen, darf daraus abgeleitet werden, dass die Fenster im 3. OG auch Vorgängerfenster ersetzten – allerdings lediglich Kniestockfenster.

- 8 Das Portal in der Mittelachse der Hoffassade wird von Renaissance-Gewänden flankiert. Die sandsteinernen Quader mit Randschlag treten aus der Wandflucht hervor und bilden so eigentliche Lisenen. Sekundär wurde der Stichbogensturz aus zwei Sandsteinwerkstücken seitlich in die bestehenden Gewände eingelassen und diese mit einem Falz versehen. Die Untersuchungen des Restaurators<sup>13</sup> bestätigen die Befunde der Bauforschung. Die Gewände weisen ältere Farbschichten als der Sturz auf. Die erste Farbschicht ist identisch mit jener der Fenster im 2. und 3. OG. Der Einbau dieser Gewände erfolgte im Jahre 1583. Mit dem Einbau der heutigen Laube (10) musste der Sturz des Portals nach unten versetzt werden.

- 9 Die Fenster im EG und 1. OG wurden anstelle von älteren Öffnungen 1758/59 in die Mauer (1) eingebrochen. Der damalige Besitzer, der wohlhabende Bandfabrikant Martin Bachofen-Heitz, sanierte in diesen Jahren die Liegenschaft gründlich.

- 10 Die symmetrisch angeordnete Laubentür im 1. OG und der heutige Laubengang entlang der Hoffassade sind jünger als die flankierenden Fenster (9). Der Entlastungsbogen über der Laubentür stammt aus Phase (9). Die steinernen Ge-

- 11 Ein historischer Plan des Rollerhofs verrät die Gliederung der Räume vor dem grossen Umbau von 1758/59. Anstelle der Zumauerung (11) zeigt der Plan eine Öffnung auf eine einseitig erschlossene Laube. Über diese gelangte man zur südwestlichen Hofeinfassungsmauer, an der entlang die 1674 erstellte Laube schliesslich zu dem Abtrittsturm führte. Der älteste Entlastungsbogen über der ehemaligen Laubentür (11) liegt in situ in Mauer (1). Die Zumauerung dieser Türe ist älter als der Einbau der heutigen Laubentür (10). In der Zwischenzeit wurde vermutlich das gedrungene, seitliche Törlein (12) genutzt, um auf die Laube zu gelangen.
- 12 Seitlich, nahe der Hofeinfassungsmauer, wurde in die Mauer (1) im 1. OG eine Laubentür eingebrochen. Mauerbefunde weisen auf die Existenz einer Vorgängertür am selben Ort.

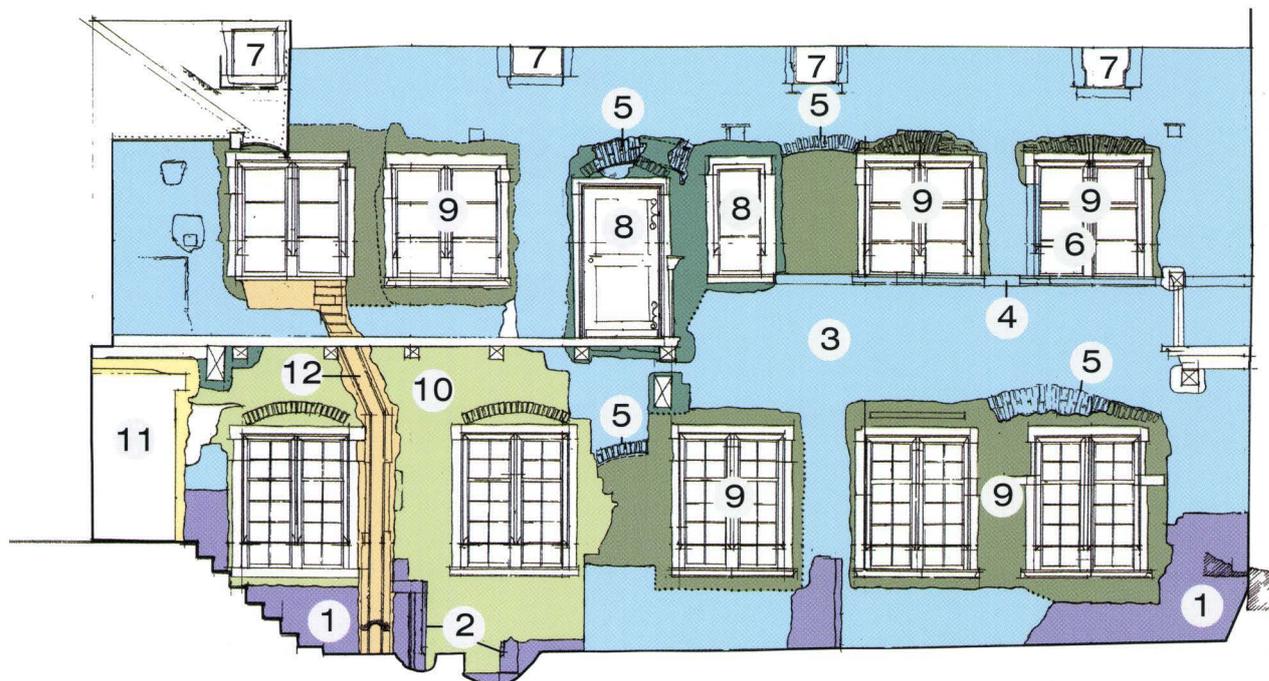
## NE Flügelbau

- 1 Die älteste Bauphase dieses Flügels ist in Form von sechs voneinander getrennten Mauerfragmenten in der Fassade fassbar. Sie liegen alle im Bereich zwischen Hofniveau und den Fenstern im Erdgeschoss. Eines dieser Fragmente schliesst an die Ecke zur Hoffassade des Hauptgebäudes an und bildet möglicherweise einen Eckverband mit Mauer (1) jener Fassade (siehe Phase (1) auf Abb. 9). Damit würden diese ältesten Mauerfragmente in die Zeit um das Erdbeben datiert.

- 2 Eine Schwelle und Gewändeteile in den ältesten Mauerfragmenten (1) weisen auf eine Tür in situ. Auf der 30 cm unter dem heutigen Hofniveau liegenden Schwelle stehen Teile der beiden profilierten Türleibungen. Hohlkehlen, die über der Schwelle in ein Schild auslaufen, bestätigen die Erstellung von Phase (1) um die Erdbebenzeit.
- 3 Mit Mauer (3) wird der Flügel in seinem heutigen Ausmass erbaut. Das Mauerwerk umbaut die wenigen Fragmente von Phase (1). Die ursprüngliche Traufhöhe lag 30 cm höher als der heutige Dachüberstand, der die zugemauerten Kniestockfenster (7) durchschneidet. Hinweise aus den historischen Akten und das praktisch identische Mauerbild lassen vermuten, dass Mauer (3) zusammen mit der letzten Aufstockung der Rückfassade des Hauptbaus erstellt wurde. Somit liesse sich diese Bauphase ins Jahr 1583 datieren (siehe Mauer (6) auf Abb. 9).

Abb. 10 Bauphasenplan des nordöstlichen Flügelbaus. – Zeichnung: H. Ritzmann.

- 4 Lediglich in der östlichen Hälfte der Fassade, auf Bankhöhe der Fenster im 1. OG, liegt ein Gurtgesims in situ zu Mauer (3). Im Bereich der Fenster sind die Gurte als profilierte Bänke weiterverwendet worden. Seitlich dieser Fenster ist das Profil der Gurtgesimse auf die Fassadenfläche zurückgespitzt.

- 5 In situ zur Bauphase (3) gibt es vier Entlastungsbogen. Die verschiedenen Grössen sowie die Anordnung dieser Entlastungsbogen weisen auf eine uneinheitliche Fassadengliederung durch die 1583 erstellten Fenster. Ein speziell breiter Entlastungsbogen über dem südlichen Erdgeschossfenster überbrückte vermutlich ein mehrteiliges Fenster.

- 6 Das auf dem Gurtgesims ruhende linke Gewände des östlichsten Fensters im 1. OG ist in situ in Phase (3) eingebunden. Beim Einbau der heutigen Fenster (9) wurde dieses Vorgängerfenster offenbar nur geringfügig verändert.

- 7 Der Dachüberstand verdeckt die obersten 30 cm von vier in situ in die Mauer (3) eingebundenen Kniestockfenstern. Die Gewände dieser zugemauerten Kniestockfenster weisen unterschiedliche Profilierungen auf und scheinen wiederverwendet zu sein.

- 8 Nur der nördliche Teil des nordöstlichen Flügels wurde mit dem im Jahre 1674 erstellten Laubengang erschlossen. Der Einbruch der Laubentür als Zugang zur Laube muss zeitgleich mit dem Bau dieser Laube erfolgt sein.

- 9 Die Fenstereinbauten verschiedener Phasen sind hier zusammengefasst, da sich ihre Profilierungen kaum unterscheiden. Alle mit (9) bezeichneten Fenster wurden im Zeitraum zwischen Mitte 17. und Mitte 18. Jh. eingebaut.

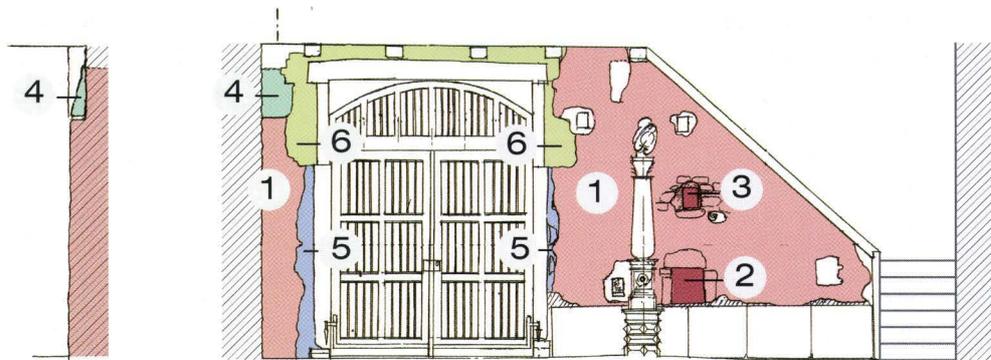
## NW Hofbegrenzung

Abb. 11 Bauphasenplan der nordwestlichen Hofbegrenzungsmauer. – Zeichnung: H. Ritzmann.

Eine originale Nische (auf Abb. 11 mit (2) bezeichnet) und ein Balkenloch eines Unterzugs (auf Abb. 11 mit (3) bezeichnet), beides in situ zum Hof hin orientiert, sind Zeugen dieser frühen Bebauung, bei der die Hofmauer die nordwestliche Begrenzung bildete. Über die Ausdehnung der überbauten Fläche ist nichts bekannt. Immerhin weist die Lage des Unterzugs – wenn sich dieser wie in aller Regel in der Mittelachse des Gebäudes befand – auf die Breite dieser Bebauung hin (auf Abb. 12

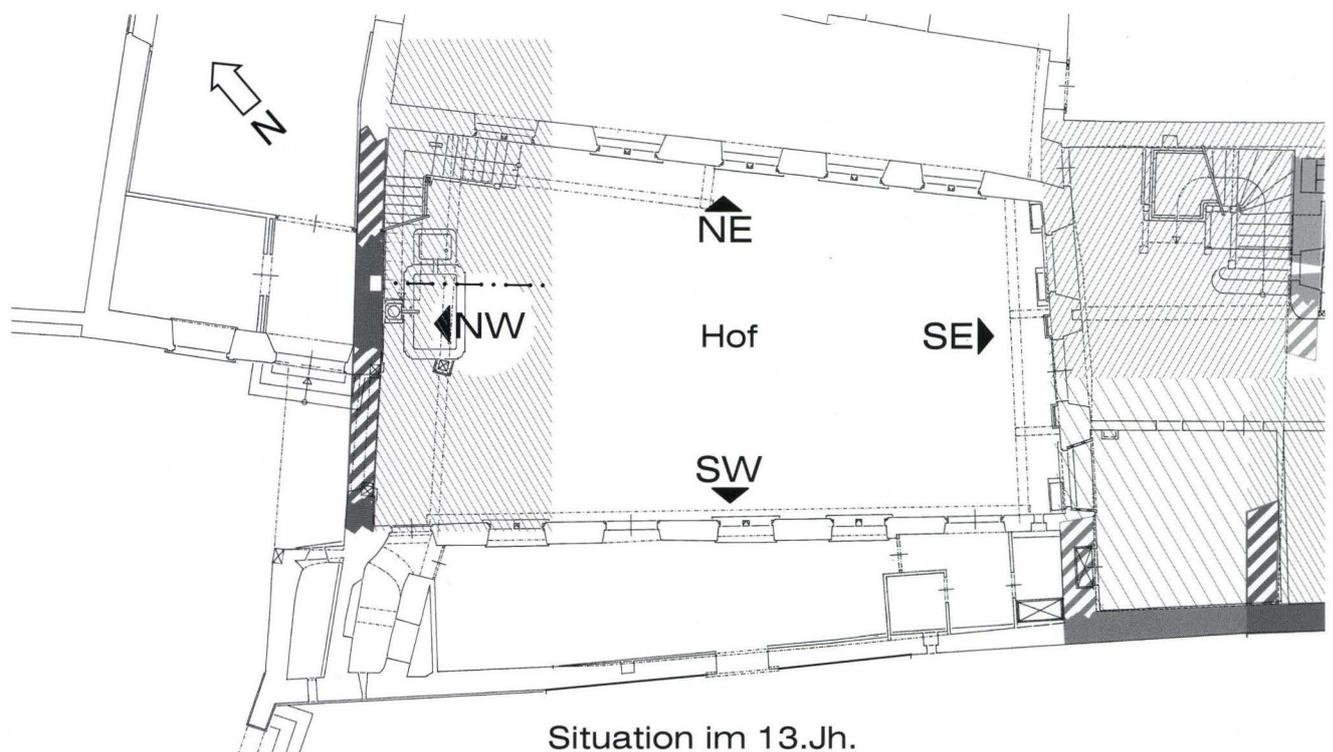
Abb. 12 Spätmittelalterliche Hofbebauung. – Plangrundlage: Kunstdenkmälerinventarisat. BS. Zeichnung: H. Ritzmann.

schräffierter Bereich). Zur Nutzung des Gebäudes war leider bei der Untersuchung gar nichts in Erfahrung zu bringen. Handelte es sich um ein Wohnhaus oder bloss um eine einfache Scheune?

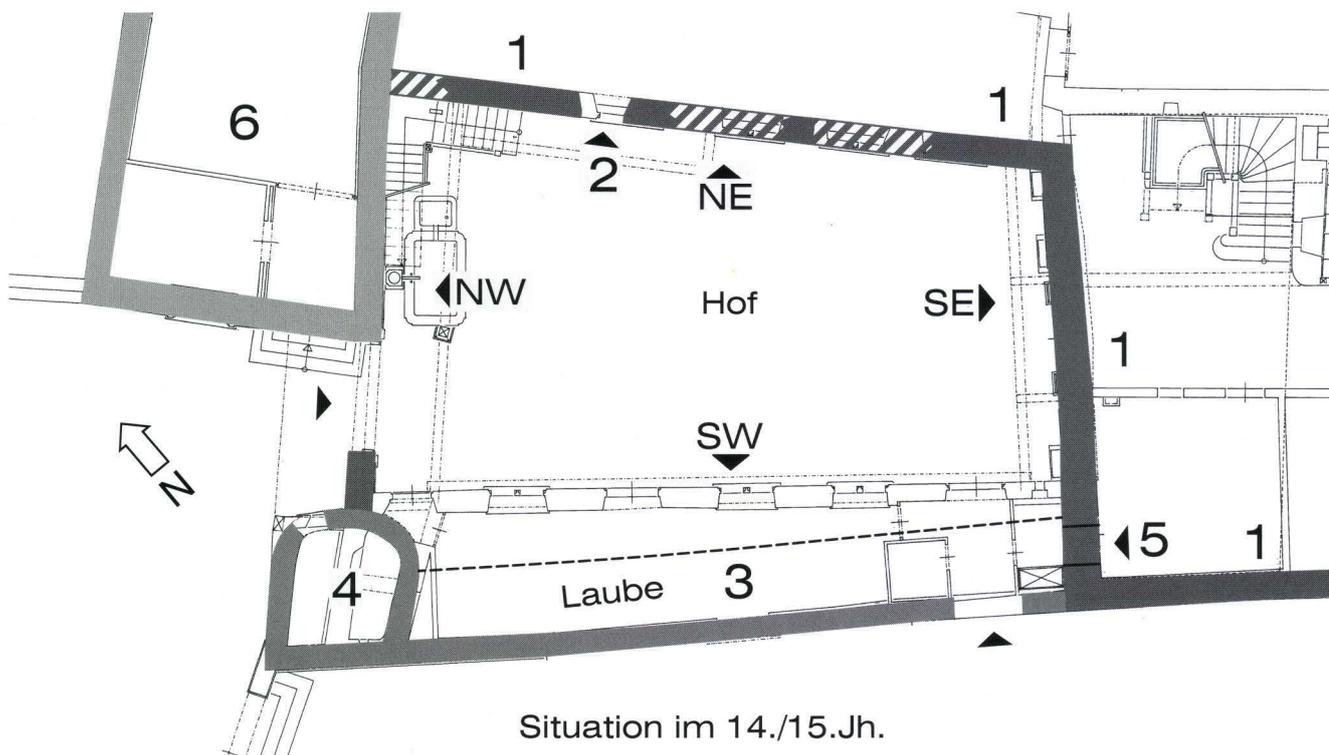
**Abb. 13** Hofbebauung in der Zeit zwischen dem 14. und dem 15. Jh. – Plangrundlage: Kunstdenkmälerinventarisierung BS. Zeichnung: H. Ritzmann.
