Baugeschichtliche Untersuchungen im Jahre 1999

Bernard Jaggi, Daniel Reicke und Hans Ritzmann

Einleitung

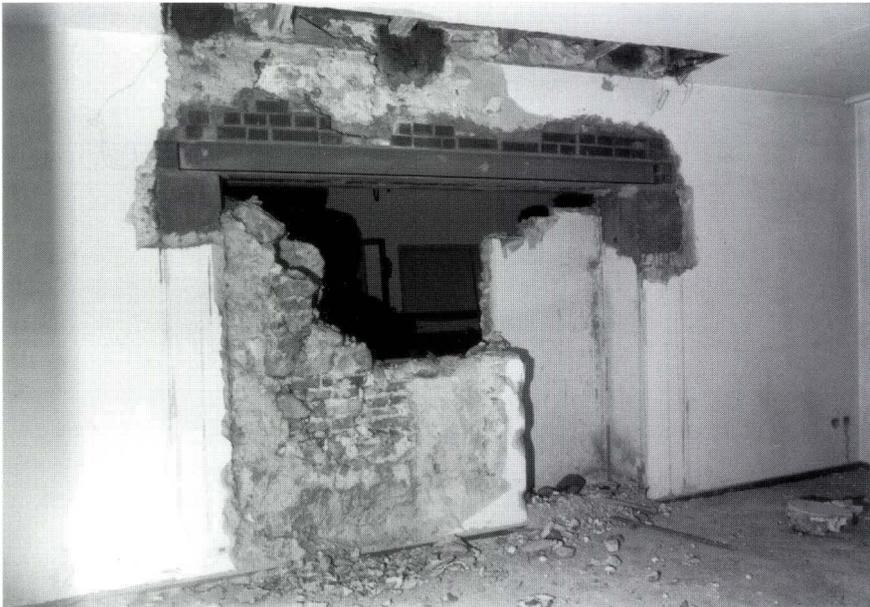
Abb. 1 Augustinergasse 3 (D 1999/10). Ansicht der durchbrochenen internen Mauer mit Blick nach Süden. – Foto: Basler Denkmalpflege (B886-20).

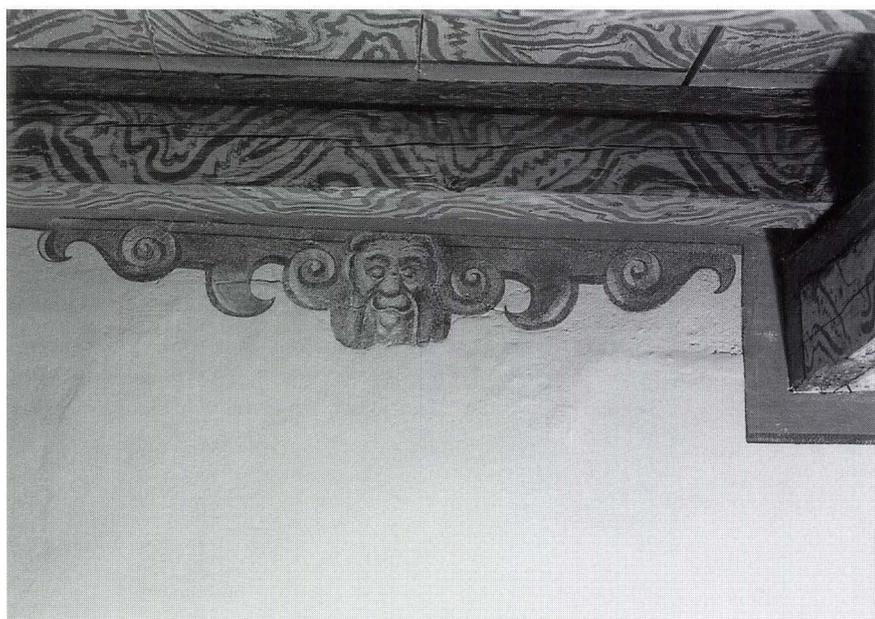
Abb. 4 Bäumleingasse 4 (D 1998/05). Deckenbegleitendes Wandmotiv an der Brandmauer in Raum 305. Die von Rollwerk flankierte Fratze ist in Grisailletönen gemalt (nach 1588). – Foto: Basler Denkmalpflege.

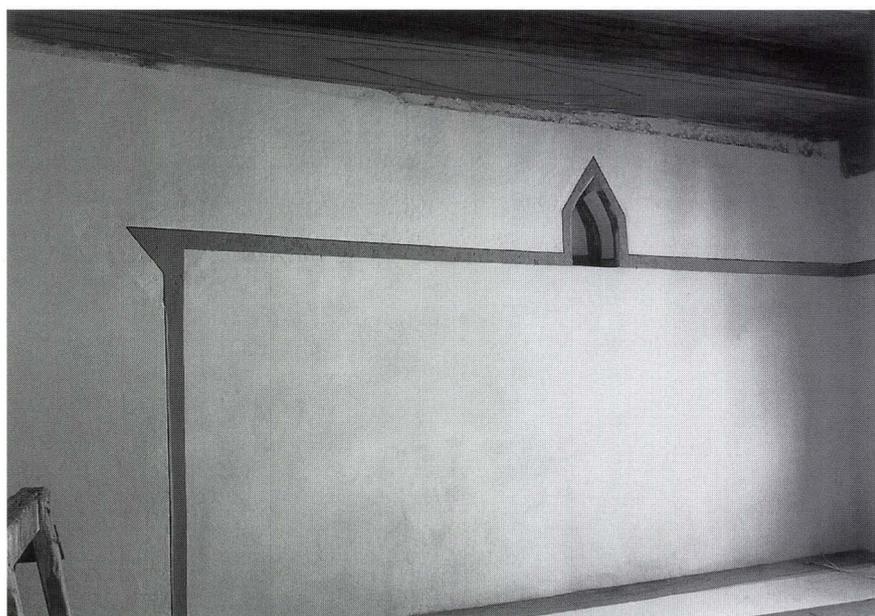
Abb. 5 Bäumleingasse 4 (D 1998/05). Brandmauer im strassenseitigen Täfelraum 304. Die graue Rahmenmalerei begleitete ein ehemaliges hohes Wandtäfel, welches die hoch liegende (ältere?) Giebelschneise berücksichtigte. – Foto: Basler Denkmalpflege.

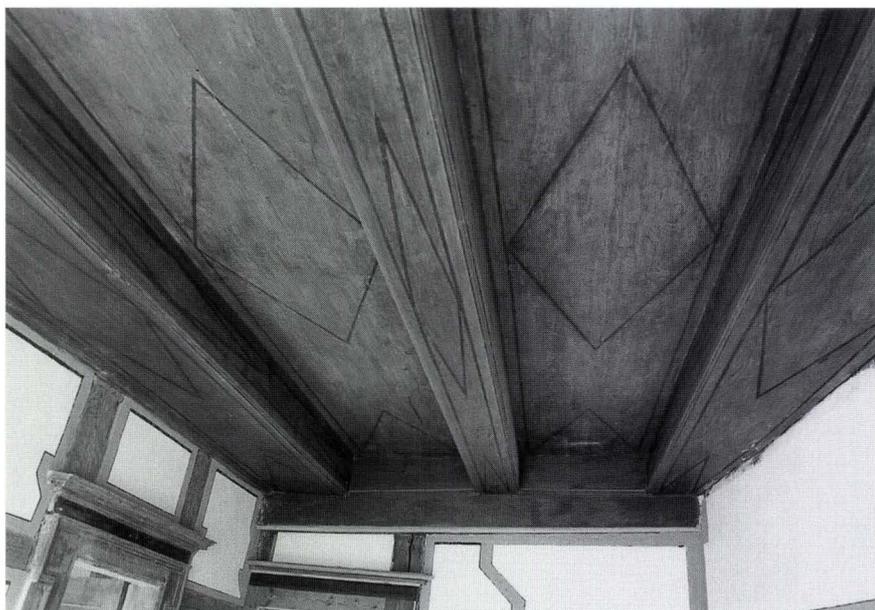
Abb. 6 Bäumleingasse 4 (D 1998/05).
Täferraum 304. Deckenverschalung in Holz mit aufgemalten Rauten. In gleicher Weise sind auch die naturbelassenen Türblätter dieses Raums dekoriert. Datierung kurz nach 1588. – Foto: Basler Denkmalpflege.

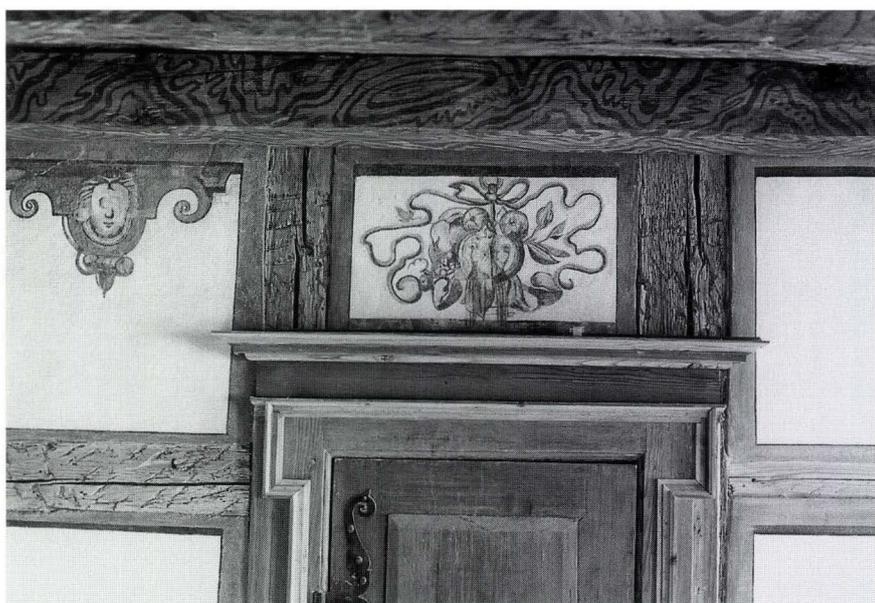
Abb. 7 Bäumleingasse 4 (D 1998/05).
Raum 305. Wandmotive unterhalb der bemalten Decke. Das Früchtebouquet über der Tür wurde nach Einbringen des barocken Türgestells mit Verdachung unten etwas beschnitten. Die Malerei datiert nach 1588; die Türverkleidung mit «Ohren» ist jünger. – Foto: Basler Denkmalpflege.

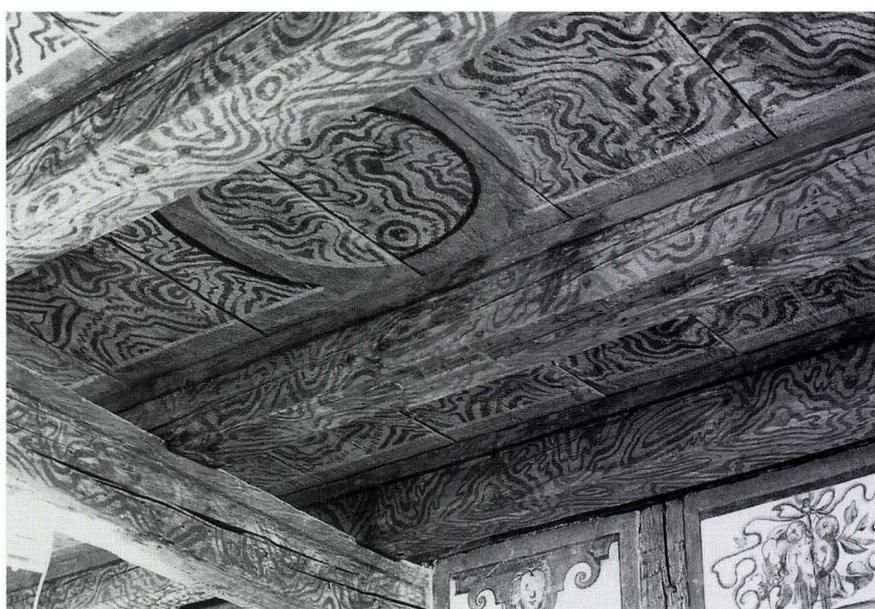
Abb. 8 Bäumleingasse 4 (D 1998/05).
Deckenmalerei in Raum 305. Rotbraune Maserierung auf hellem Grund. In der Mitte und an den Rändern sind geometrische Rahmenmotive integriert. Die grauen Rahmen sind mit weissen und schwarzen Randstrichen plastisch gefasst. Die Malerei datiert kurz nach 1588. – Foto: Basler Denkmalpflege.

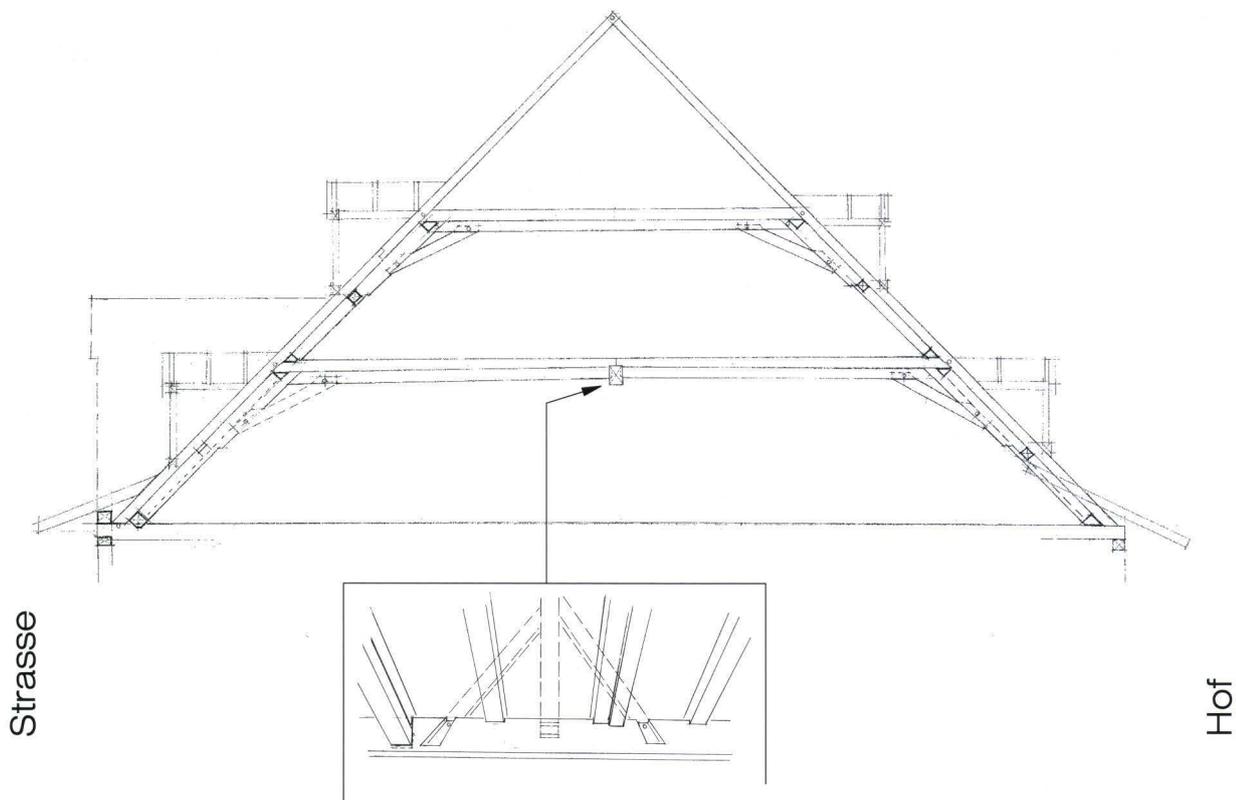
gende Sprengwerke zweistöckig übereinander abgezimmert (Abb. 10). Die Binder sind im Grundriss so angelegt, dass in der Mitte drei Leergespärre mit vier Feldern ausgedehnt werden. Gegen die westliche Brandmauer (Richtung Freie Strasse) verbleibt ein Gespärre, gegen die östliche deren zwei. Aufgrund der Irregularität der Brandmauerfluchten ergeben sich unterschiedliche Abstände zwischen Brandmauern und Randgespärren. Jedes Sparrenpaar – Binder sowie Leergespärre – ist auf beiden Stuhlhorizonten mit einem Kehlbalken verstärkt. Die Zangen im Firstbereich sind nachträgliche Verstärkungen.

Abb. 10 Bäumleingasse 4 (D 1998/05). Ansicht des Dachbinders. Zweifach liegender Stuhl. Im unteren Sprengwerk setzt sich der Spannriegel aus zwei Hölzern zusammen, die den mittleren Querunterzug einstemmen. Im Fenster darunter die Ansicht des Unterzugs, der an der Seite Blattsassen einer früheren stehenden Dachkonstruktion aufweist. – Zeichnung: Franz Goldschmidt, Hans Ritzmann. – Massstab 1:125.

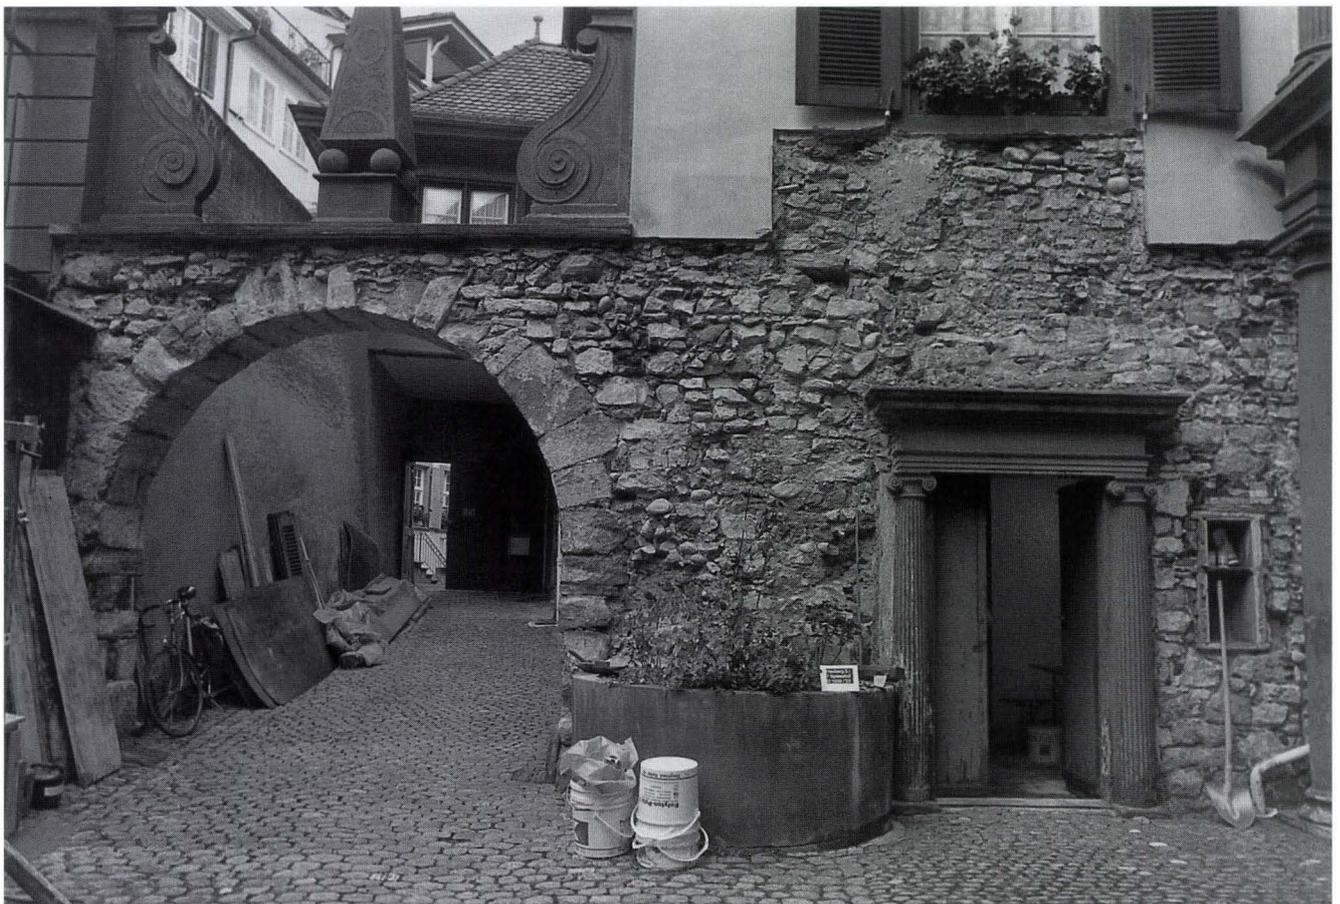
Abb. 11 Heuberg 5/7 (D 1999/23). Ansicht der Freilegungen an der Hoffassade des Flügels. – Foto: Basler Denkmalpflege.

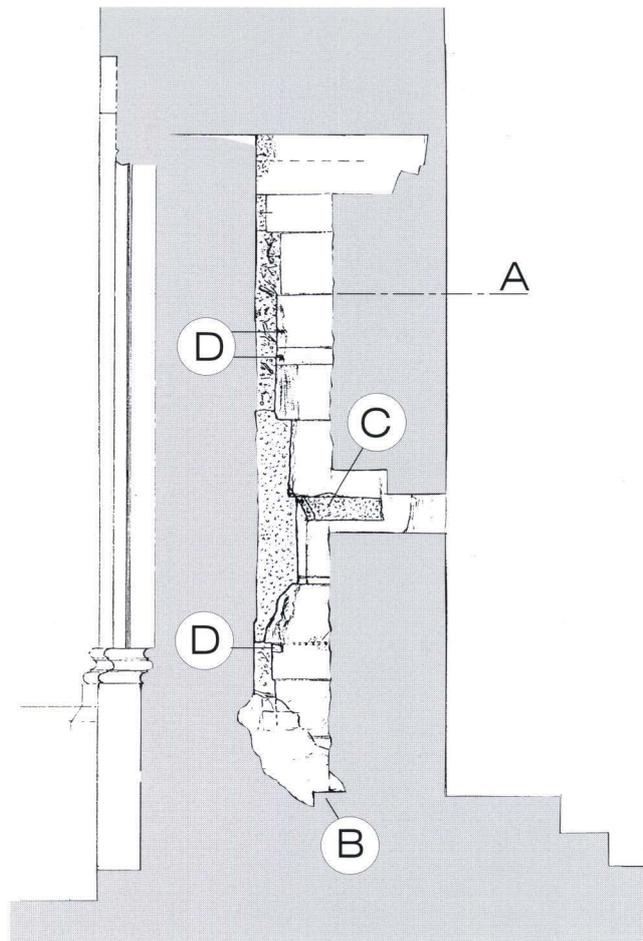
In der Leibung wurden die Löcher der ehemaligen Türangeln sichtbar (Abb. 15 D). Zwar waren sie nord- und südseits nicht genau in der selben Höhe, in der Senkrechten aber ziemlich gut ausgerichtet. Ein Loch an der Nordseite zeigte noch Rostflecken. Gleich westlich der Löcher war die Leibung zer schlagen; hier dicht daneben muss einst der Türanschlag be-

Abb. 15 Münster, Südquerhaus (D 1999/01). Ansicht der nördlichen Leibung im freigelegten Portal. – Zeichnung: Matthias Merki, Hans Ritzmann. – Massstab 1:40.

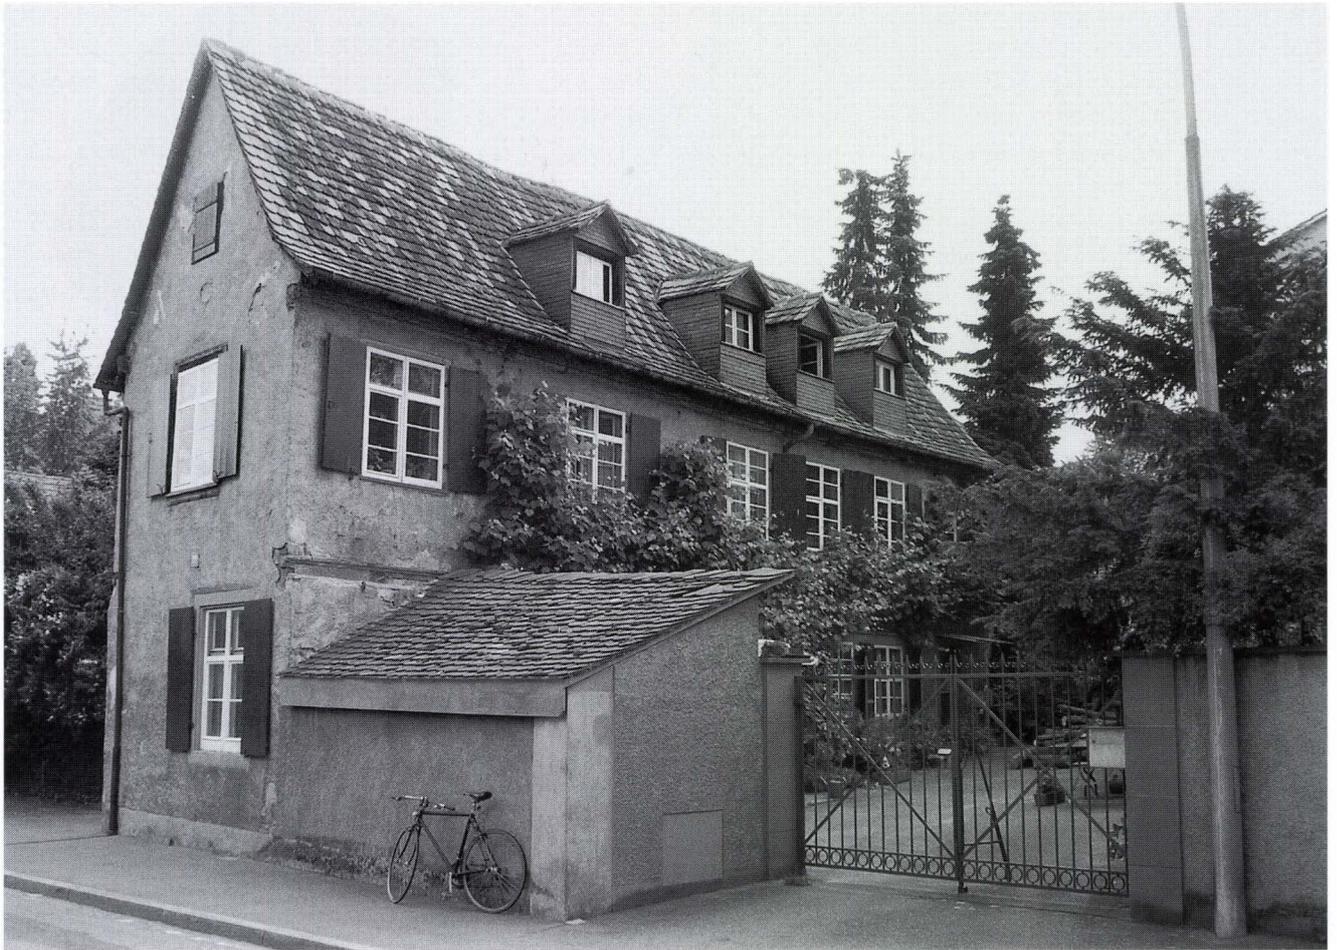
Abb. 18 Oberdorfstrasse 47, Riehen (D 1996/12). Das Flügelgebäude vor der Renovation. – Foto: Basler Denkmalpflege.

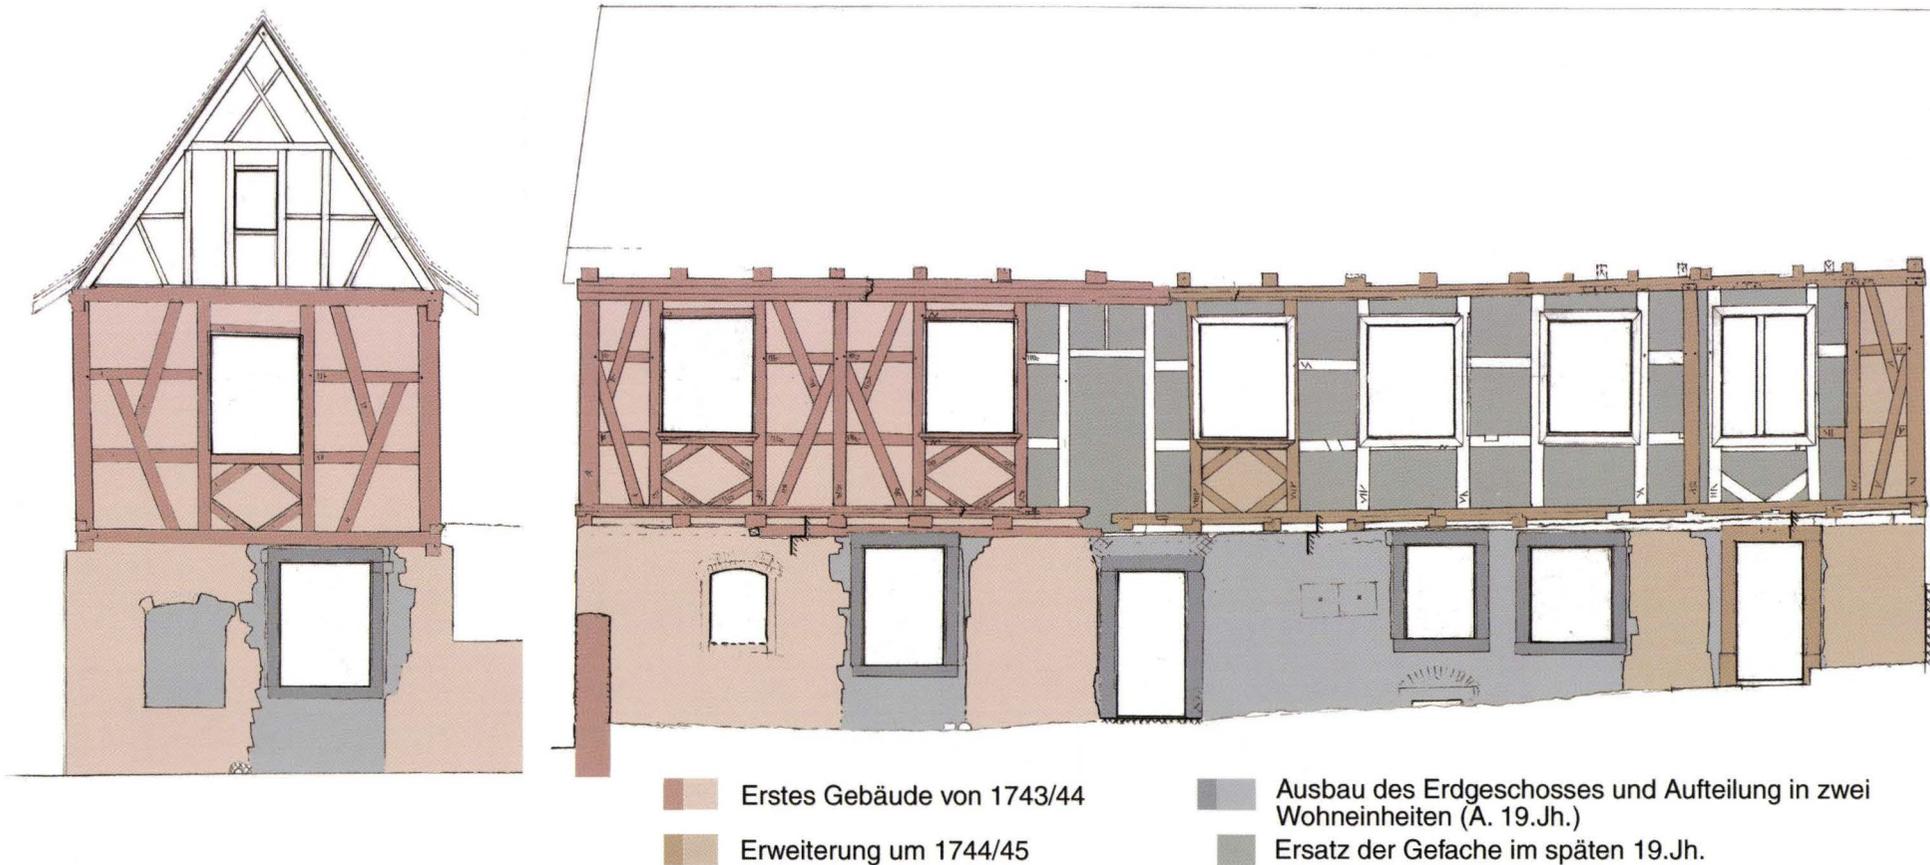
Abb. 19 Oberdorfstrasse 47, Riehen (D 1996/12). Giebelfassade an der Strasse und Hoffassade. Erdgeschoss gemauert, Obergeschoss in Fachwerk. – Zeichnung: Matthias Merki, Hans Ritzmann. – Massstab 1:100.

Der rot eingefärbte Teil links umfasst den primären Bau von 1744, daran ansetzend die Erweiterung von 1745 (braun). Die anderen Farben bezeichnen spätere Umbauten. Charakteristisch im originalen Fachwerk sind die als «Mann» bezeichneten Strebefiguren in Form eines «K» sowie die rautenartigen Verstreben in den Fensterbrüstungen. Im Erdgeschoss des primären Gebäudes zeigten sich die Umrisse originaler Fenster- und Türöffnungen. Die barocke Türeinfassung ganz rechts mit der Jahrzahl 1745 im Sturz ist nicht am originalen Ort. Der Zwischenbereich im Erdgeschoss wurde wohl anstelle einer hölzernen Konstruktion nachträglich vermauert und ausgebaut. Das Fachwerk des Dachgiebels (inkl. Dach) ist 1847 erneuert worden.

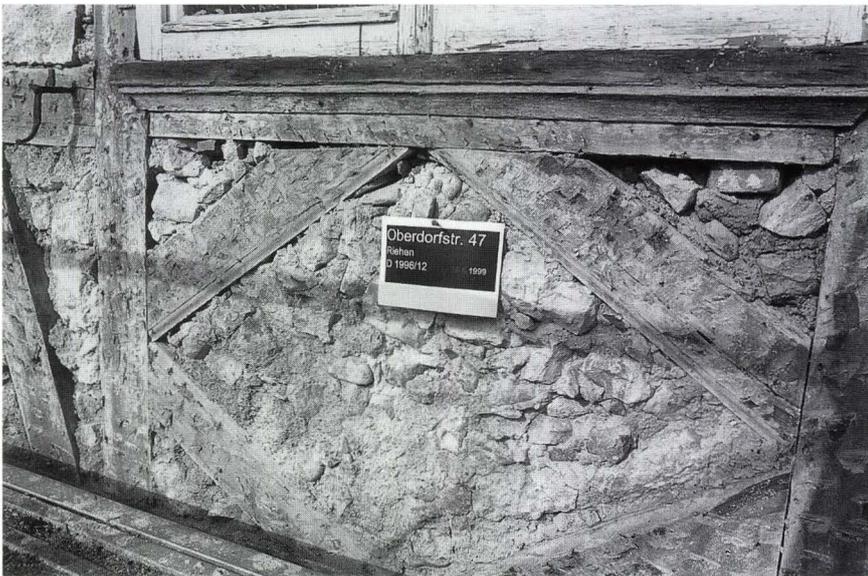
Abb. 20 Oberdorfstrasse 47, Riehen (D 1996/12). Originale Fensterbrüstung des primären Fachwerkbaus. Die Brüstung ist rautenartig gerahmt, die Hölzer sind an der Innenkante mit einem feinen Karnierprofil verziert, welches nie sichtbar war. – Foto: Basler Denkmalpflege.

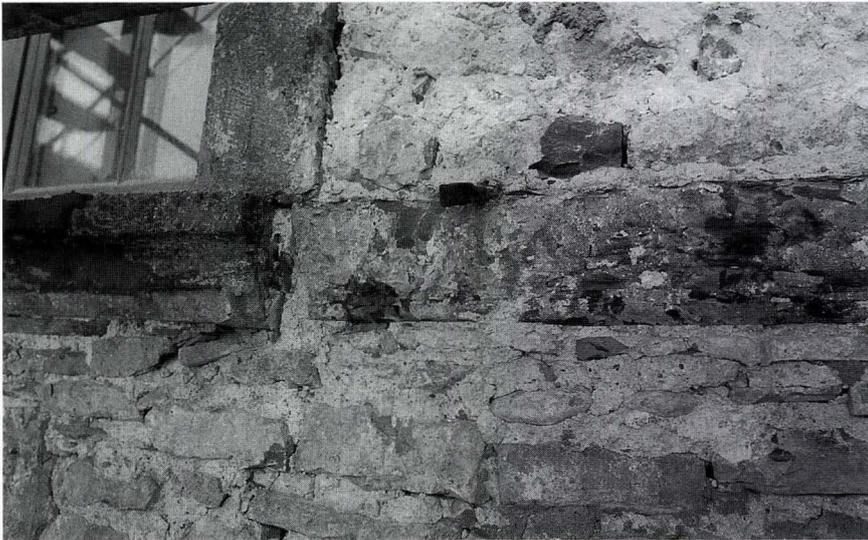
Abb. 24 Petersgasse 40, Offenburgerhof (D 1999/04). Detail Fassadenmauerwerk. Der Sandstein rechts des Fensterbanks war ursprünglich Teil der durchlaufenden Gurtgesimse der Fassade des 15. Jahrhunderts. – Foto: Basler Denkmalpflege.

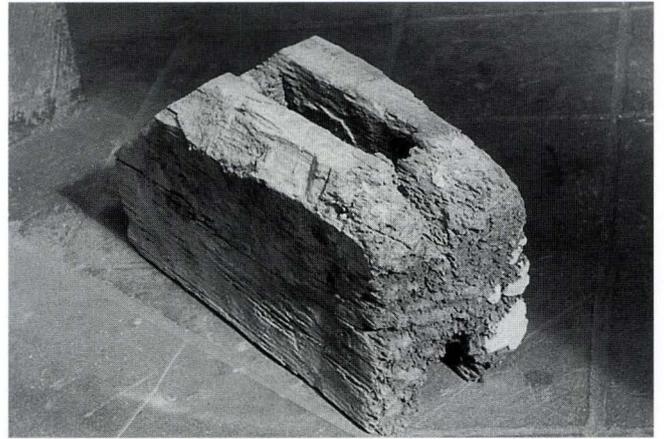
Abb. 29 Rheingasse 32/Oberer Rheinweg 27 (D 1997/26). Firstbalkenrest des ehemaligen Dachwerks von 1358. Am äusseren Ende ist der Balken schräg geschnitten, das durchgehende Zapfenloch zeugt von der Firstständerverzapfung. Demzufolge war die Giebelmauer ursprünglich als Holzkonstruktion ausgeführt. – Foto: Basler Denkmalpflege.

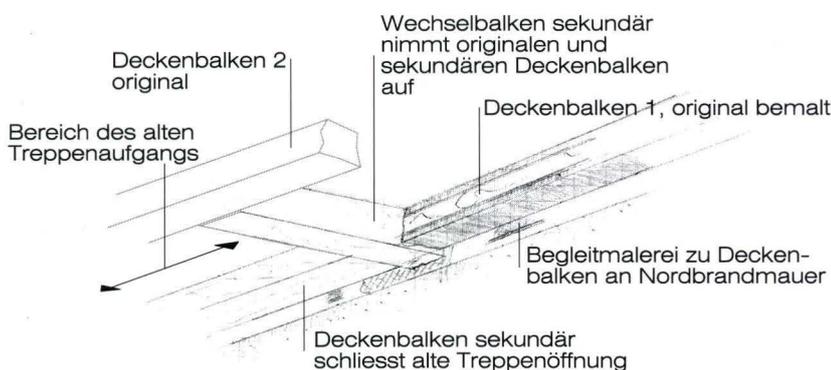
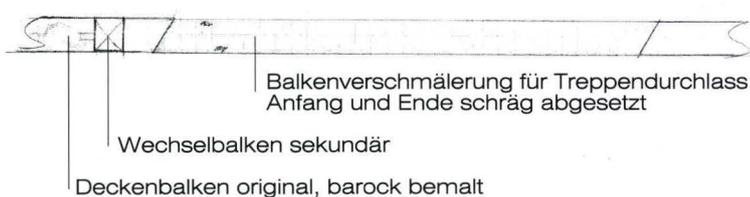
Abb. 30 Rheingasse 32/Oberer Rheinweg 27 (D 1997/26). Die beiden Skizzen zeigen die Deckenbalken an der Nordbrandmauer, zwischen denen die alte Treppe durchgelassen war. Oben der randseitige Balken, der nach Aufgabe der Treppe mittels Wechselbalken nach hinten verlängert wurde. Diese Veränderung des Treppenstandorts erfolgte erst nach der Zeit der barocken Bemalung. Unten die Seitenansicht des zweiten Deckenbalkens, der im Bereich des Treppendurchlasses verschmälert war. Die Absätze sind – entsprechend der Treppensteigrichtung – schräg geschnitten. – Skizzen: Bernard Jaggi, Hans Ritzmann.

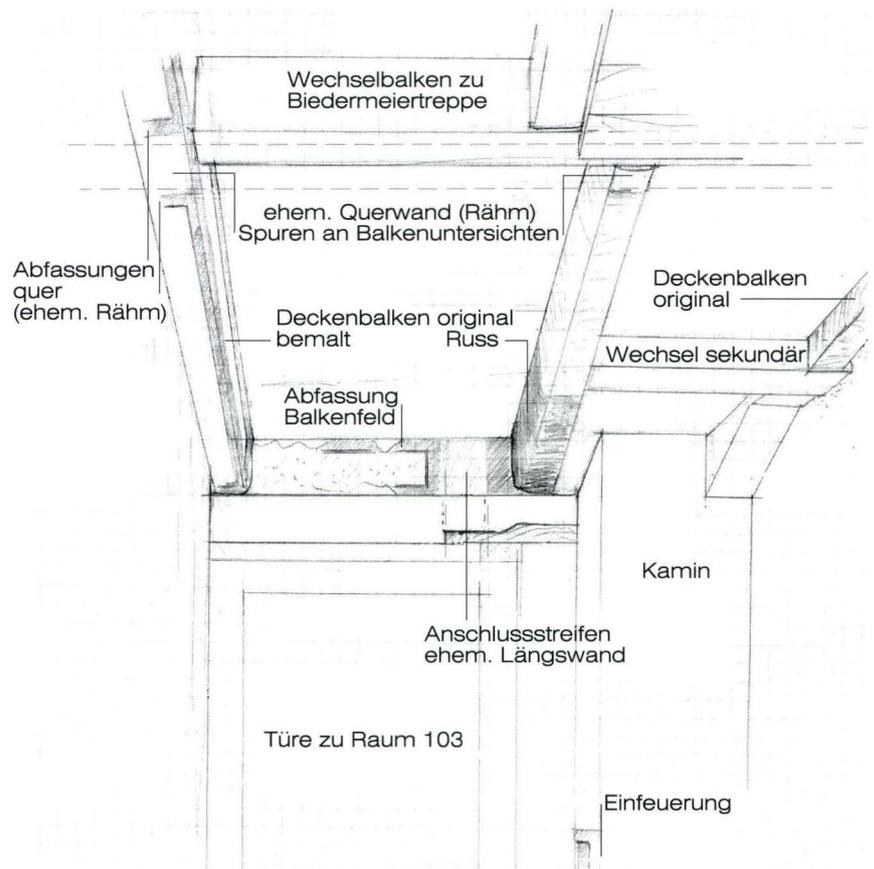
Abb. 31 Rheingasse 32/Oberer Rheinweg 27 (D 1997/26). Skizze der Decken- und Wandstrukturen im Gang 101 mit Blick an die Querwand zu Raum 103. Über dem Türsturz oberhalb des Rähms zeigt sich der Abdruck einer ehemaligen Längswand, welche rechts einen schmalen Raum mit Feuerstelle ausschied. Im vorderen Bereich ist an den Balkenunterkanten eine frühere Querwand abzulesen, welche den rheinseitigen Raum abtrennte. – Skizze: Bernard Jaggi, Hans Ritzmann.

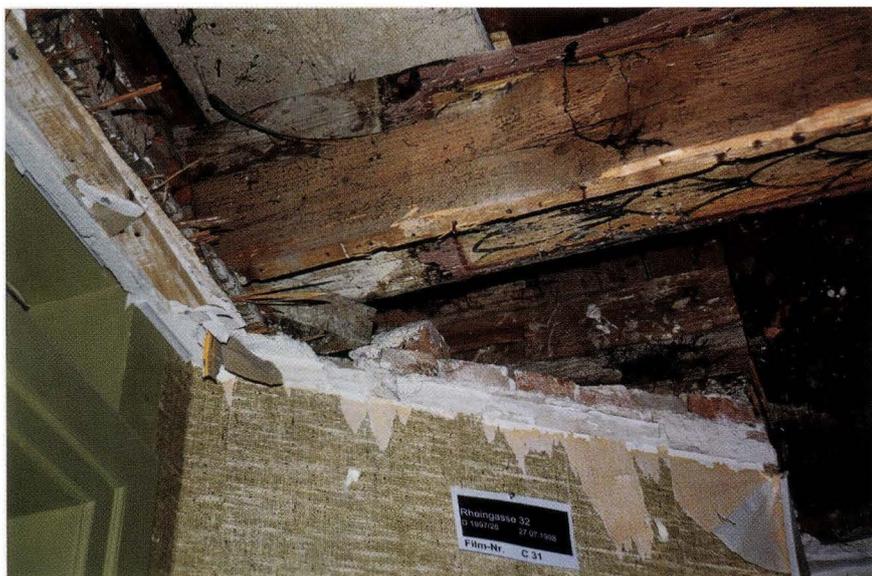
Abb. 32 Rheingasse 32/Oberer Rheinweg 27 (D 1997/26). Deckenbalken 1. Obergeschoss. Balkenende an der Rheinseite. Der Rahmen der Balkenbemalung zeigt die Dimension der früheren Rheinfassade, die nach der Erweiterung am Oberen Rheinweg abgebrochen wurde. – Foto: Basler Denkmalpflege.

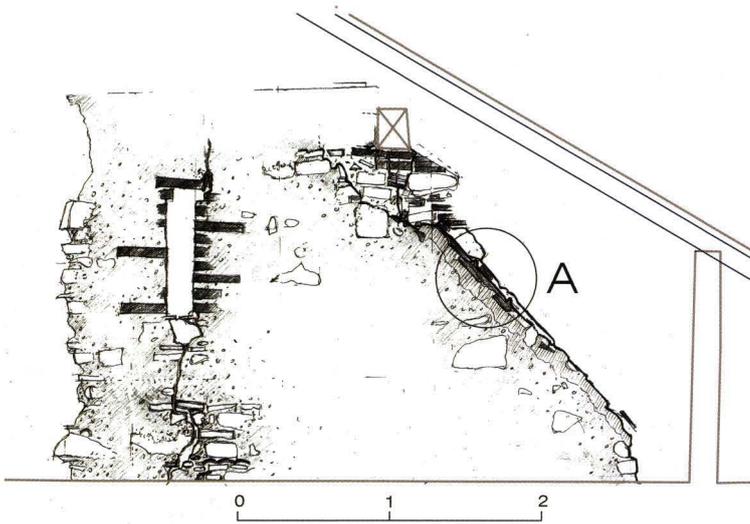
Abb. 37 Rheingasse 43 (D 1999/07).
 Detailaufnahme des oberen Abschlusses
 der Südmauer des Kernbaus, mit Blick
 gegen Norden. Dachschräge, abgedeckt
 mit Hohlziegeln (A). – Zeichnung: Thomas
 Karer, Hans Ritzmann. – Massstab 1:40.

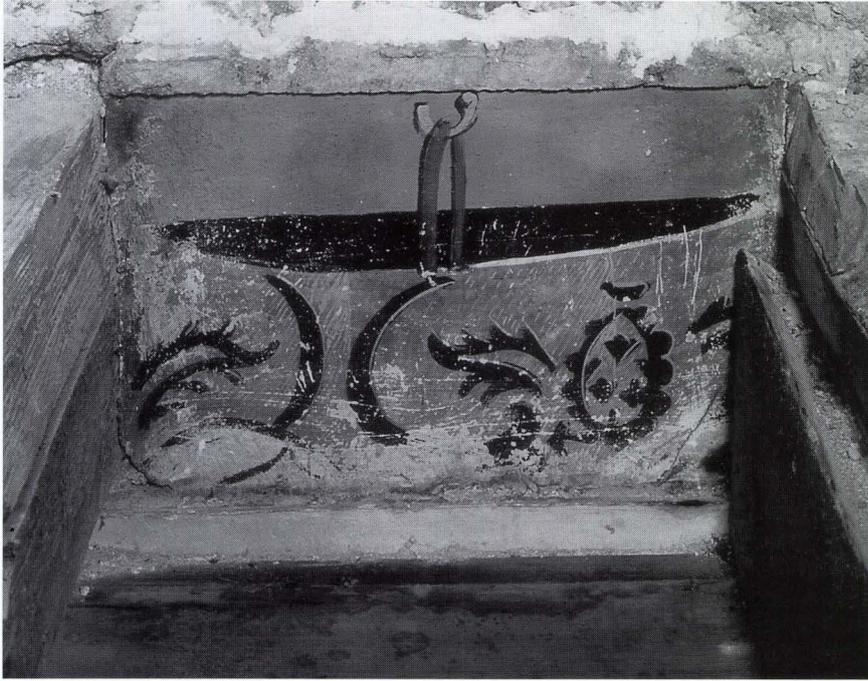
Abb. 39 Rheingasse 43 (D1999/07).
Ausschnitt der Vorhangsmalerei im ehemaligen Saal des 1. Obergeschosses an der Südwand. Datiert 15. Jahrhundert. – Foto: Basler Denkmalpflege, Erik Schmidt.

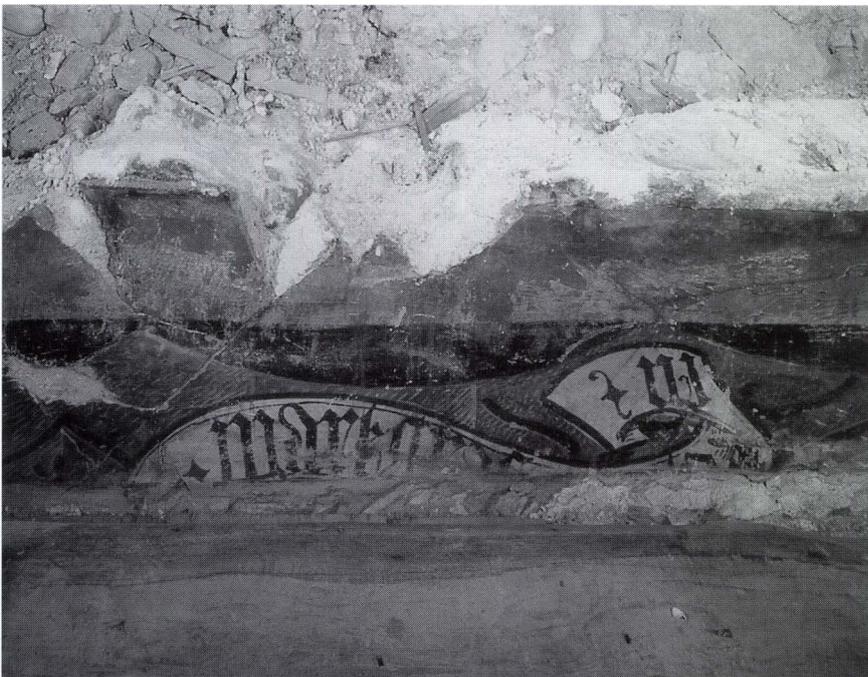
Abb. 40 Rheingasse 43 (D1999/07).
Ausschnitt vom Band mit der Beschriftung «Markgraf» im ehemaligen Saal des 1. Obergeschosses an der Westwand. Datiert 15. Jahrhundert. – Foto: Basler Denkmalpflege, Erik Schmidt.

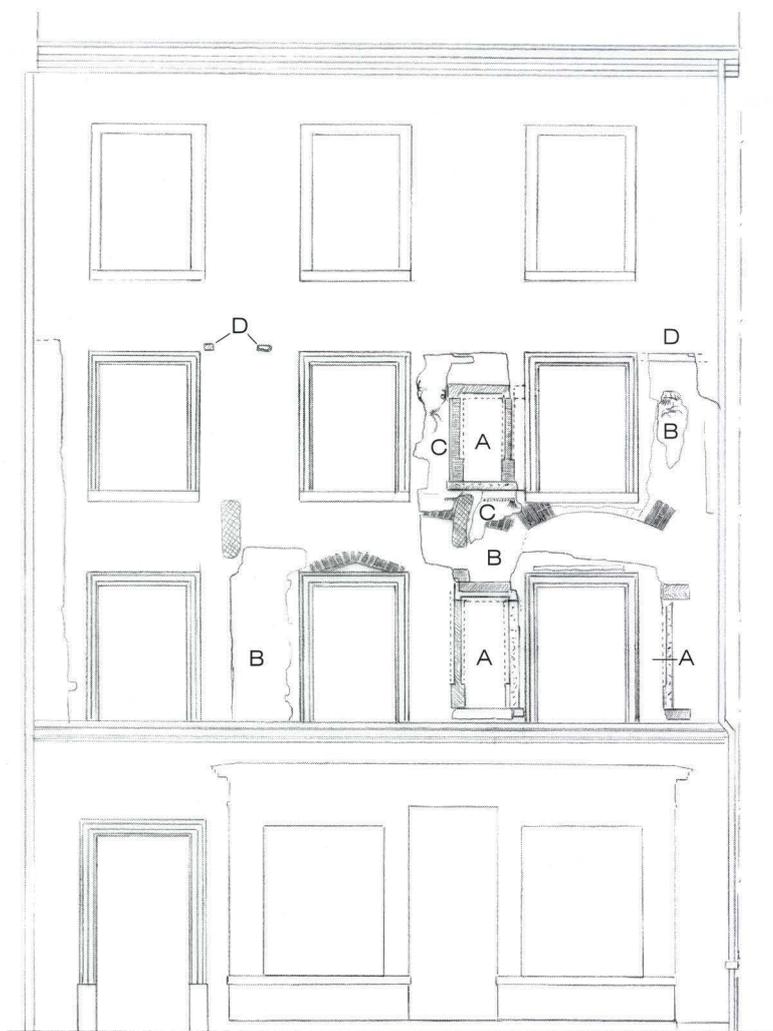
Abb. 41 Rheingasse 45 (D1999/12).
Ansicht der Strassenfassade mit den freigelegten Resten einer Fassade aus dem frühen 16. Jahrhundert. – Zeichnung: Daniel Reicke, Hans Ritzmann. – Massstab 1:100.

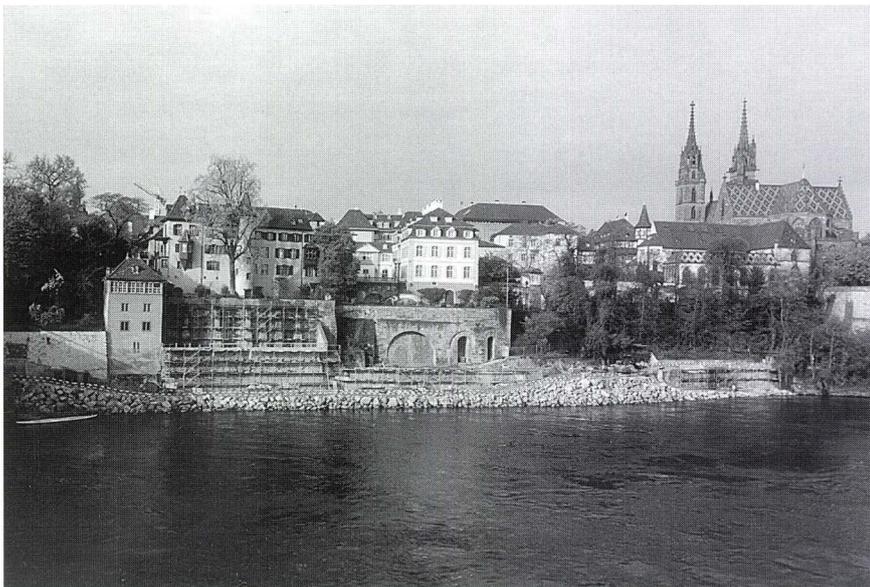
Abb. 45 Rittergasse 17, Stützmauer am Rhein (D 1997/07). Der aktuelle Zustand der Uferpartie am Münsterhügel. – Foto: Basler Denkmalpflege.

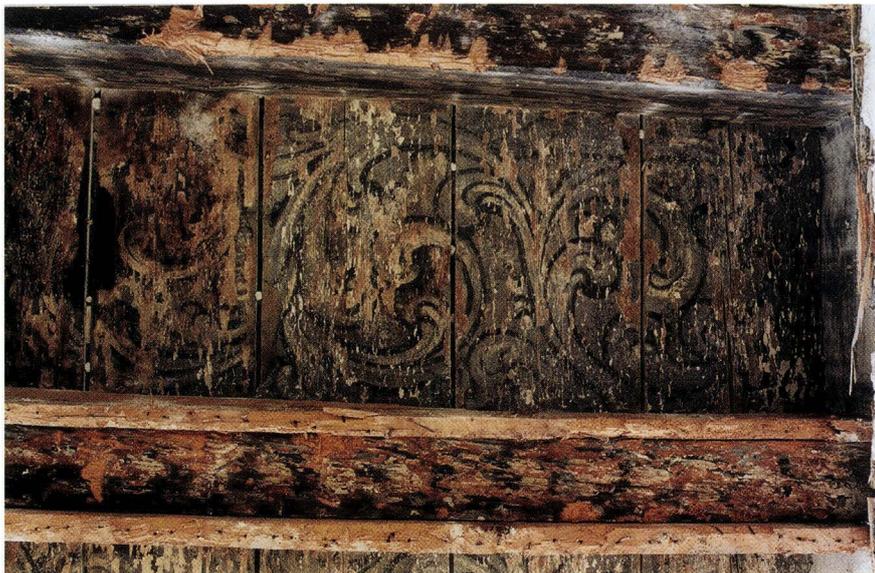
Abb. 48 Spalenberg 2 (D 1999/21). Erdgeschossdecke im südlichen hinteren Bereich. Barocke Bemalung in Grisailletönen. – Foto: Basler Denkmalpflege.

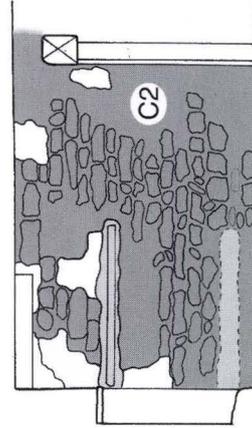
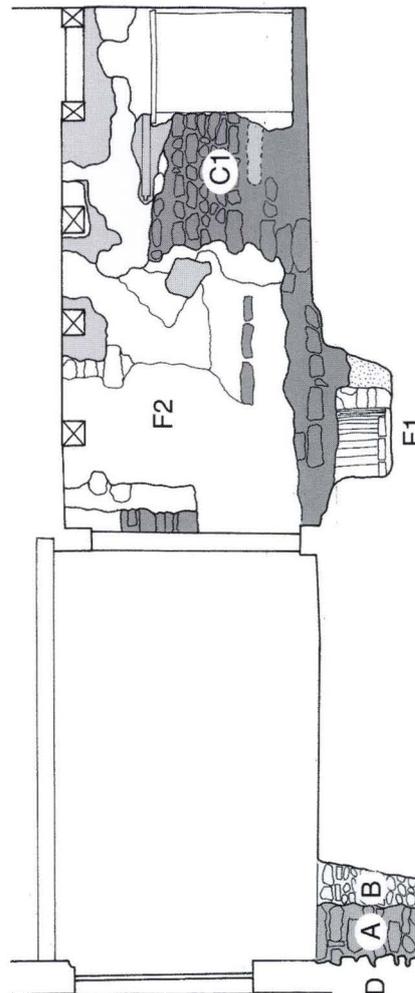
Abb. 52 Spalenberg 30 (D 1999/05; AB: 1999/18). Ansicht der untersuchten Mauern im Hinterhaus. Auf Höhe des Erdgeschosses belegen die freigelegten Mauern MR C1 und C2 eine mittelalterliche Bebauung. Dazu gehört auch der Durchgang in der hinteren Ecke Westmauer. Die barockzeitliche Errichtung des Hinterhauses brachte etliche Veränderungen und Eingriffe ins originale Mauerwerk. – Aufnahme und Überarbeitung: Hans Ritzmann.

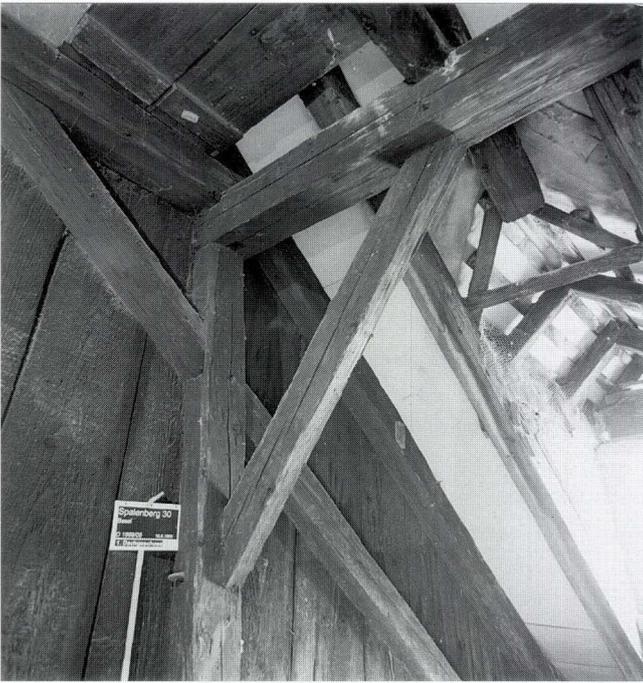
Abb. 54 Spalenberg 30 (D 1999/05; AB: 1999/18). Dachwerk: Binder mit Stütze unter Pfette; Kopfbug und Steigband als Längsversteifung. Aussenseitig die alte Giebelverbretterung. – Foto: Basler Denkmalpflege.
