# VON FECHTER UND WERENFELS ZU HERZOG & DE MEURON

Das Bachofen'sche Fabrikgebäude auf dem Basler Münsterhügel  
Neuzeitliche Funde und Befunde der Ausgrabung 2008/3 «Museum der Kulturen»

Sven Straumann

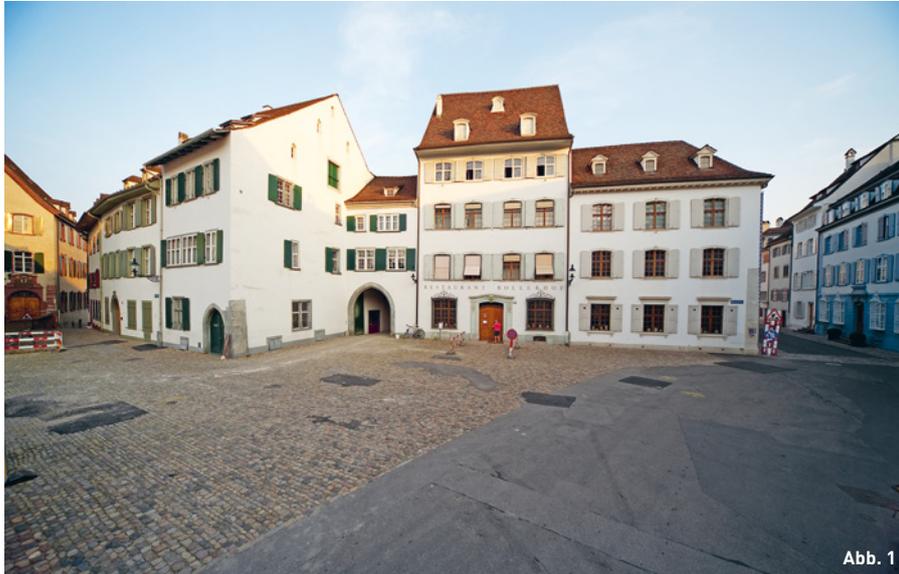
**Abb. 1** Die Fassaden der Liegenschaften Münsterplatz 19 (Schürhof) und Münsterplatz 20 (Rollerhof) mit dem Torbau dazwischen, der als neuer Zugang zum Museum der Kulturen dient. Foto: Philippe Saurbeck.

Das zum Schürhof gehörende Grabungsareal (Abb. 1) hat eine abwechslungsreiche Geschichte hinter sich. Deren früheste Epochen lassen sich ausschliesslich mit archäologischen Methoden erforschen. Seit dem Mittelalter sind uns aber auch Schriftquellen überliefert. So bezeugt als ältester Schriftbeleg eine Urkunde von 1262 den Verkauf des Schürhofs aus dem Besitz des Domstifts an Burkhard, einen Chorherrn von St. Peter.<sup>5</sup> 1307 ist der Schürhof erstmals unter den bischöflichen Gütern als Dinghof nachgewiesen. Ein Stück des Schürhof-Areals wurde 1340 den Augustinern zur Erweiterung ihres Klosters abgetreten (Abb. 2). 1355 wird der Schürhof erstmals urkundlich als «curia episcopi Basiliensis» bezeichnet.<sup>6</sup> Nachdem ein Erdbeben Pfalz und Palast schwer beschädigt hatte, verliess Bischof Johann vermutlich bereits 1346 die bischöfliche Residenz und machte den Schürhof zu seinem Wohn- und Amtssitz. 1453/54 erfolgte gleichzeitig mit der Errichtung des neuen Bischofshofs (Rittergasse 1) der Ausbau des Schürhofs zur heutigen Form.<sup>7</sup> Nach der Reformation wurde das Gebäude zum Wohn- und Amtssitz der Oberstpfarrherren.<sup>8</sup> Schliesslich kaufte im 18. Jahrhundert Martin Bachofen-Heitz die Liegenschaft.

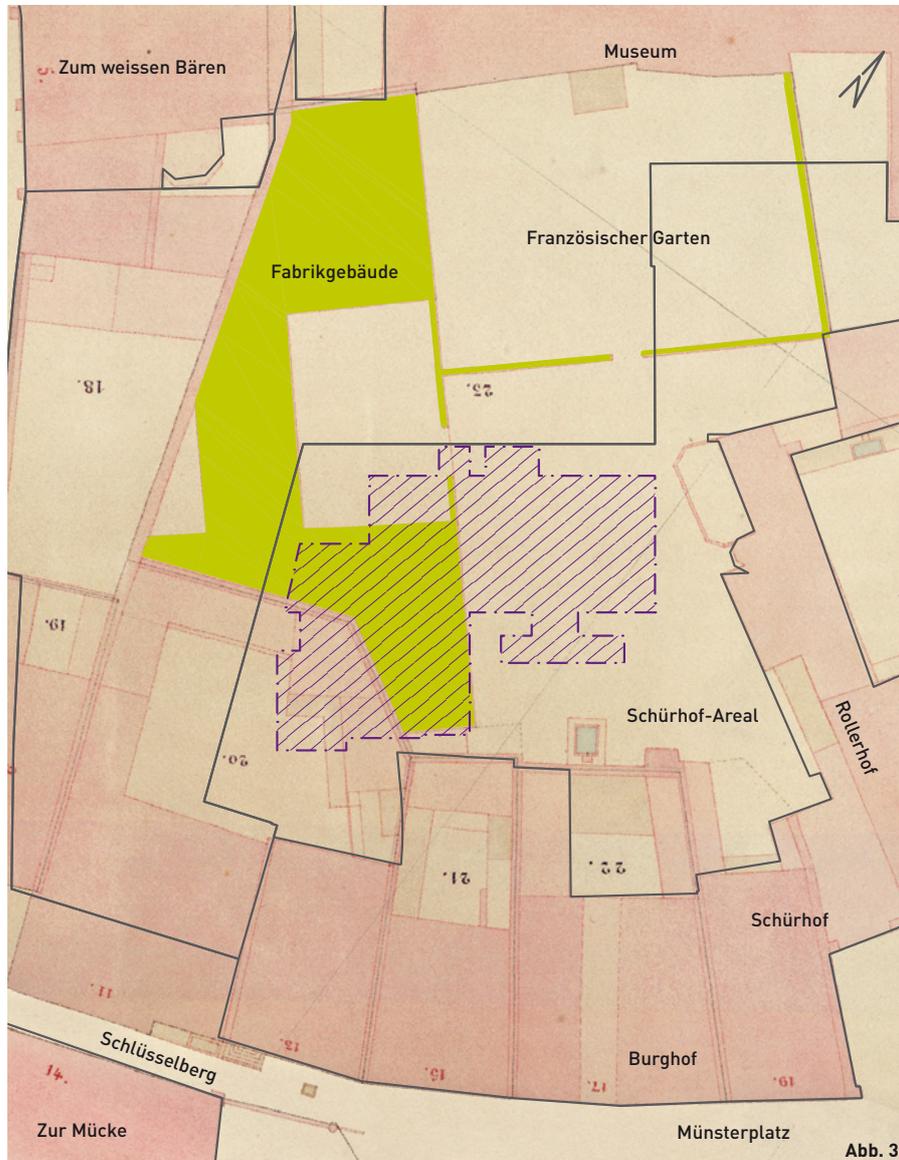
**Abb. 3** Die Fläche des Fabrikgebäudes und die Umrisse des französischen Gartens sind hier im Falknerplan (um 1865) grün hervorgehoben. Schraffiert darüber gelegt ist die Fläche der Grabung 2008/3. Massstab 1:500. Zeichnerische Bearbeitung: Udo Schön.

Im Rahmen der Grabung 2008/3 kam eine Reihe von neuzeitlichen Befunden zum Vorschein. Ein Grossteil davon steht in Zusammenhang mit dem sog. Fabrikgebäude (Abb. 3). In diesem Kapitel werden dessen wichtigste Spuren kurz vorgestellt. Sie betreffen nicht nur den eigentlichen Baukörper, sondern auch zugehörige Infrastruktureinrichtungen (Abb. 4). Der Befundkatalog enthält die technischen Daten sowie eine kurze Beschreibung der Strukturen. Anschliessend werden die stratigraphischen Verhältnisse erläutert. Abgerundet wird dieser Abschnitt mit einer Übersicht über die präsentierten Befunde.

Auf dem um 1865 erstellten Katasterplan von Rudolf Falkner sind sämtliche damals vorhandenen Bauwerke im Schürhof-Areal erfasst. So sind auch der Grundriss des Fabrikgebäudes sowie der französische Garten eingetragen (Abb. 3). Es fällt auf, wie der hufeisenförmige Doppelflügelbau im Westen an die bestehenden mittelalterlichen Arealmauern grenzt. Darum gestaltet sich der Gebäudegrundriss recht unregelmässig. Architektonisch scheint das Fabrikgebäude vollkommen auf die Wirkung der axialsymmetrischen Ostfassade hin angelegt.<sup>50</sup> Aufgrund der relativ grossen Ausdehnung des französischen Gartens liegt die Einfahrt in den Vorhof allerdings nicht ganz zentral in der Gebäudeachse, sondern etwas nach Süden verschoben. Zugang und Erschliessung des Fabrikgebäudes erfolgten über den Torbau<sup>51</sup> zwischen Schürhof und Rollerhof. Auf dem Falknerplan ist zwar der Brunnen des Schürhofs eingezeichnet. Ansonsten finden sich darauf aber keinerlei weitere Infrastruktureinrichtungen. Zumindest zum Zeitpunkt der Anfertigung des Falknerplans waren die archäologisch festgestellten Anlagen an der Oberfläche folglich nicht sichtbar.

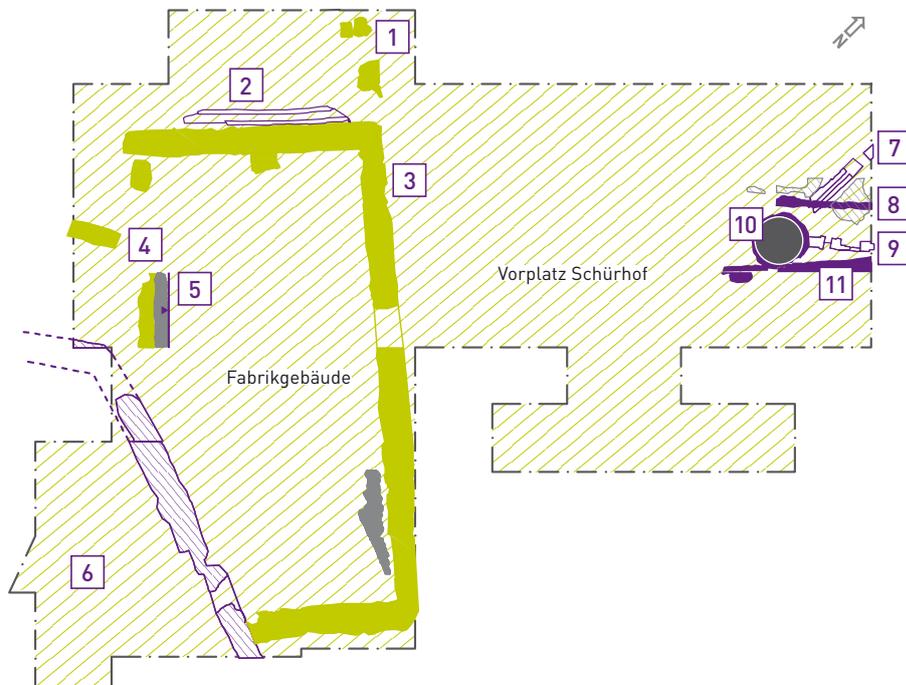
**Abb. 4** Gesamtplan der neuzeitlichen Befundstrukturen. Massstab 1:200.  
Zeichnung: Udo Schön.

1. Vorhof-Mauer
  2. Backstein-Kanal
  3. Gebäudemauer
  4. Raumteilende Mauern
  5. Ost-Profil, siehe Abb. 12
  6. Parzelle Schlüsselberg
  7. Backstein-Kanal
  8. Teuchelleitung
  9. Sandstein-Kanal
  10. Schachtmauer mit Mühlstein-Abdeckung
  11. Hofmauer
-

Beschreibung: Innerhalb des von den Gebäudemauern umschriebenen Grundrisses liessen sich vereinzelt Reste von den Innenraum teilenden Mauern feststellen (Abb. 4: 4). Im westlichen Teil der Grabungsfläche lag parallel zur östlichen Aussenwand eine 40 cm breite Mauer. Sie konnte auf einer Länge von rund 2 m nachgewiesen werden und bestand aus demselben Baumaterial wie die Gebäudemauern. Im Unterschied zu diesen war sie jedoch nur schwach fundamentiert. Die UK der auf 269.05 m ü. M. gefassten Mauer lag bei 268.80 m ü. M.<sup>15</sup> Ganz am westlichen Rand der Grabungsfläche kam auf 268.90 m ü. M. eine weitere, 40 bis 50 cm breite Mauerpartie zum Vorschein. Deren UK lag bei 268.30 m ü. M. Ebenfalls in Verbindung mit reichlich Kalkmörtel wurden erneut dieselben Baumaterialien verwendet.

Beschreibung: In der nördlichen Verlängerung der Gebäude-Ostfront schliesst ein weiteres Mauerstück an (Abb. 4: 1). Es handelt sich um ein kurzes, 50 bis 60 cm breites Teilstück eines aus Kalkbruchsteinen, Baukeramik-Fragmenten und reichlich Kalkmörtel gefertigten Fundaments, das auf einer Höhe von 269.03 m ü. M. gefasst wurde.<sup>16</sup> Es wird sowohl im Norden als auch im Süden von einer jüngeren Abwasserleitung durchschlagen.

Beschreibung: Ausserhalb des Gebäudes konnten verschiedene Kanäle freigelegt werden (Abb. 4: 2, 7 und 9). Entlang der nördlichen Gebäudemauer verlief auf einer Länge von rund 4 m ein unvollständig erhaltener Kanal aus vermörtelten Backsteinen (Abb. 6 und 9). Die einzelnen Standard-Backsteine hatten ein Mass von 30 cm mal 12 cm. Der in das Umgebungsmaterial eingetieft Kanal wies eine maximale Breite von 40 cm und einen Innendurchmesser von 16 cm auf. Über den trocken verlegten quer liegenden Backsteinen, die den Boden des Kanals bildeten, waren zwei parallel zur Gebäudemauer verlaufende Steinlagen der Kanalwangen erhalten (Abb. 9). Wie die Kalkmörtelspuren an der Oberfläche verriet, ist von einer weiteren Backsteinlage auszugehen. Wahrscheinlich war der Kanal einst mit quer ver-

Beschreibung: Im Südosten der Grabungsfläche kam direkt nördlich an die Mauer im Hof anschliessend ein runder, steinerner Schacht zum Vorschein (Abb. 4: 10). Oben war er mit einem sekundär verwendeten, vollständig erhaltenen Mühlstein aus Granit<sup>27</sup> abgedeckt. Die OK dieser Schachtabdeckung lag bei 268.38 m ü. M. Der Mühlstein hatte einen Durchmesser von 120 cm und war ca. 10 cm dick. Durch das zentrale, ca. 15 cm messende Loch konnte man ins Schachtinnere blicken. Im Westen durchschlug die Schachtmauer eine römische Schalenmauer.<sup>28</sup> Die bis zu 30 cm dicke Schachtmauer war bis in eine Tiefe von 150 cm sichtbar, setzte sich aber bestimmt noch weiter in den Untergrund fort.<sup>29</sup> Als Baumaterial dienten neben relativ grossen Kalkbruchsteinen auch Sandsteine, mittelalterliche und römische Baukeramik-Fragmente sowie

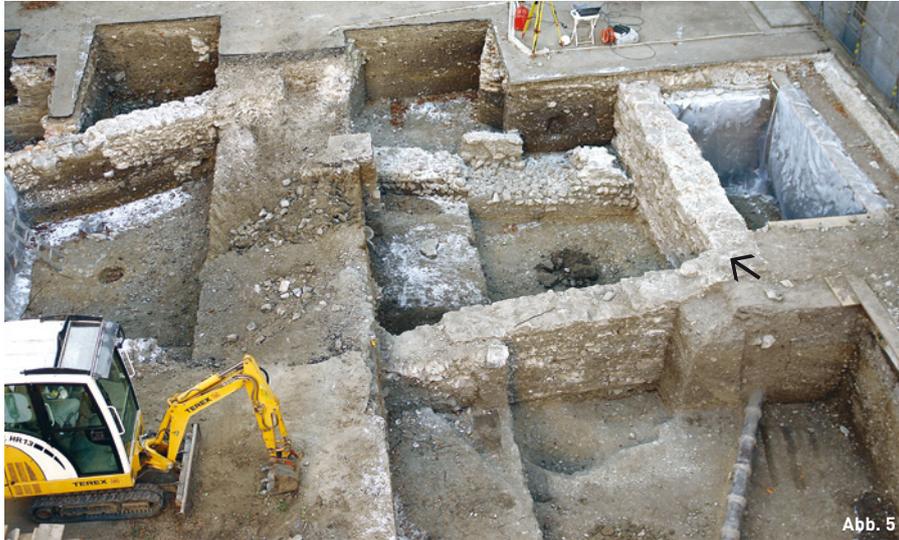
**Abb. 5** Baubegleitende Untersuchungen im Januar 2009: Blick Richtung Westen über das Areal der Grossgrabung 2008/3. Neben der markanten Mauerecke → des Fabrikgebäudes sind im Hintergrund auch die mittelalterliche Arealmauer sowie die Mauer eines römischen Grossbaus zu sehen. Foto: Sven Straumann.

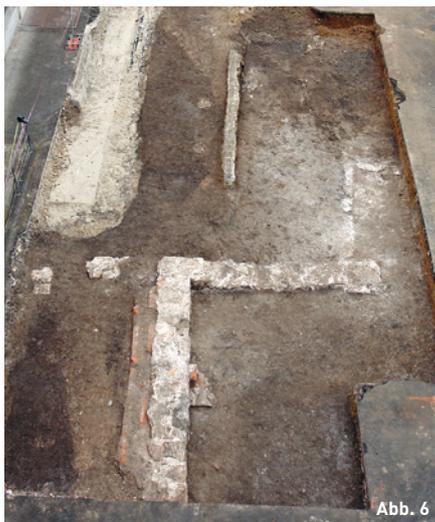
**Abb. 6** Blick Richtung Nordosten auf die Grabungsfläche mit den neuzeitlichen Mauerbefunden des Fabrikgebäudes und modernen Störungen. Foto: Michael Wenk.

Beschreibung: Bereits beim Voraushub liessen sich im Nordwesten des Grabungsareals auf einer Höhe von 269.11 m ü. M. die Mauerkronen eines Steingebäudes deutlich erkennen (Abb. 6). Gleich zu Beginn der Ausgrabungsarbeiten konnten zwei in rechtem Winkel miteinander verbundene Mauerpartien erfasst werden.<sup>9</sup> Später wurden südlich anschliessend weitere Abschnitte dokumentiert, die diese Mauern zu einem Gebäudegrundriss ergänzten.<sup>10</sup> Die angetroffenen Fundament-Reste weisen eine Breite von 60 bis 70 cm auf. Beeindruckend erscheint die Tiefe dieser Fundamentierung, denn sie reicht bis auf 220 cm unter das Niveau der Abbruchkrone bzw. ca. 240 cm tief in den Boden (Abb. 5, 7).<sup>11</sup> Allgemein waren die Fundamentgruben äusserst knapp bemessen. Nur vereinzelt kann überhaupt eine Baugrube in den Profilen festgestellt werden.<sup>12</sup> Offenbar schüttete man die Bausteine zusammen mit reichlich Kalkmörtel direkt in die ausgehobene Grube. Entsprechend lassen sich im Mauerbild diverse Hohlräume und teils grössere Mörtelkonzentrationen erkennen. Als Baumaterial dienten neben Kalkbruchsteinen auch bis zu 60 cm lange Blöcke aus rotem Sandstein.<sup>13</sup> Vereinzelt waren auch Baukeramikfragmente mitverbaut. Mauerabsätze oder Ähnliches konnten nicht festgestellt werden. Auch Wandverputz war nicht vorhanden.

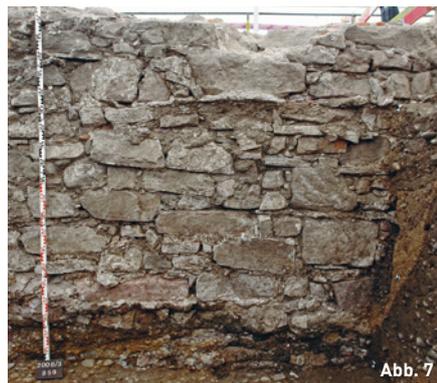
**Abb. 7** Sehr tief reichender Fundamentabschnitt der nördlichen Mauer des Fabrikgebäudes. Foto: Michael Wenk.

Deutung: Bei den angetroffenen Strukturen handelt es sich um die Fundamente des sog. Fabrikgebäudes. Wie der fehlende Wandverputz sowie die Stratigraphie verraten, wurden dessen Mauern offenbar bodeneben abgebrochen. Das ausgesprochen tief fundamentierte Bauwerk war nicht unterkellert und bestand aus äusserst stabilen Mauern, geeignet zum Tragen mehrerer Geschosse.<sup>14</sup>

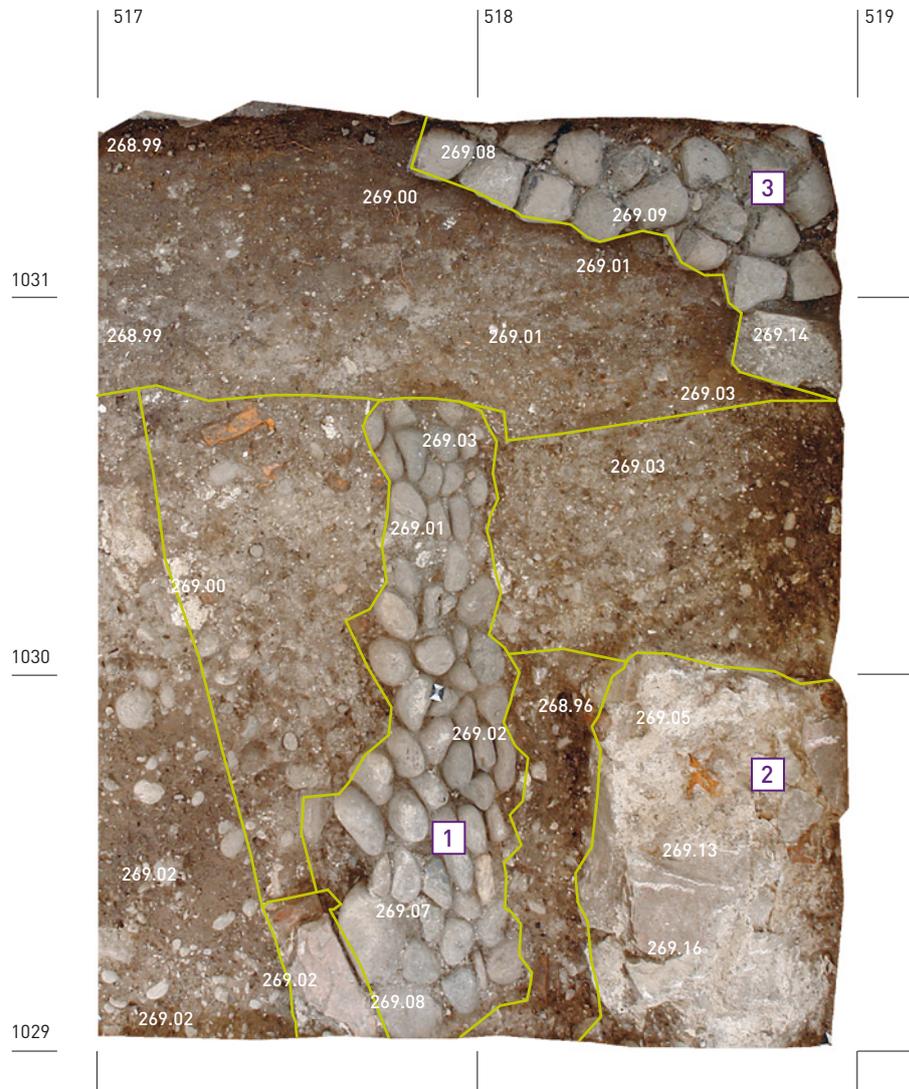
**Abb. 8** Blick auf die Bodenpflasterung im Gebäudeinnern (Fläche 3b, ABS 2).  
 Massstab 1:20. Foto: Michael Wenk.  
 Zeichnung: Fredy von Wyl und Luca Koechlin. Bearbeitung: Udo Schön.

1. Bodenbelag/Gehniveau Fabrikgebäude
2. Abgebrochene Ostmauer des Fabrikgebäudes
3. Kopfsteinpflaster als Substruktion für den Teerbelag

Beschreibung: Das zum Fabrikgebäude gehörende Gelniveau konnte stellenweise — allerdings jeweils äusserst kleinflächig — nachgewiesen werden (Abb. 4). In zwei Bereichen innerhalb der Gebäudemauern waren sorgfältig trocken verlegte Kieselwacken vorhanden (Abb. 8). Sie waren gänzlich unbearbeitet und bildeten somit eine nur mehr oder weniger ebene Oberfläche. In ihrem Erscheinungsbild sind die 10 cm bis 20 cm grossen Kieselwacken praktisch identisch mit denjenigen der Hopfpflästerung (Abb. 10). Die Bodenpflästerung wurde im Innern des Gebäudes auf einer Höhe von 268.90 m ü. M. gefasst.

Deutung: Bei der Kieselwacken-Pflästerung im Gebäudeinnern handelt es sich um das Gelniveau des Fabrikgebäudes. Dieses liess sich nicht nur in der Fläche, sondern auch in gewissen Profilen nachweisen (Abb. 12). Es fragt sich allerdings, ob tatsächlich der gesamte Boden mit diesem Belag ausgestattet war. Bei einer raumteilenden Mauer zeigt er sich nur auf einer Seite.<sup>18</sup> Evtl. war lediglich die östliche Partie des untersuchten Innenraums derart geplästert. Wahrscheinlich besteht ein

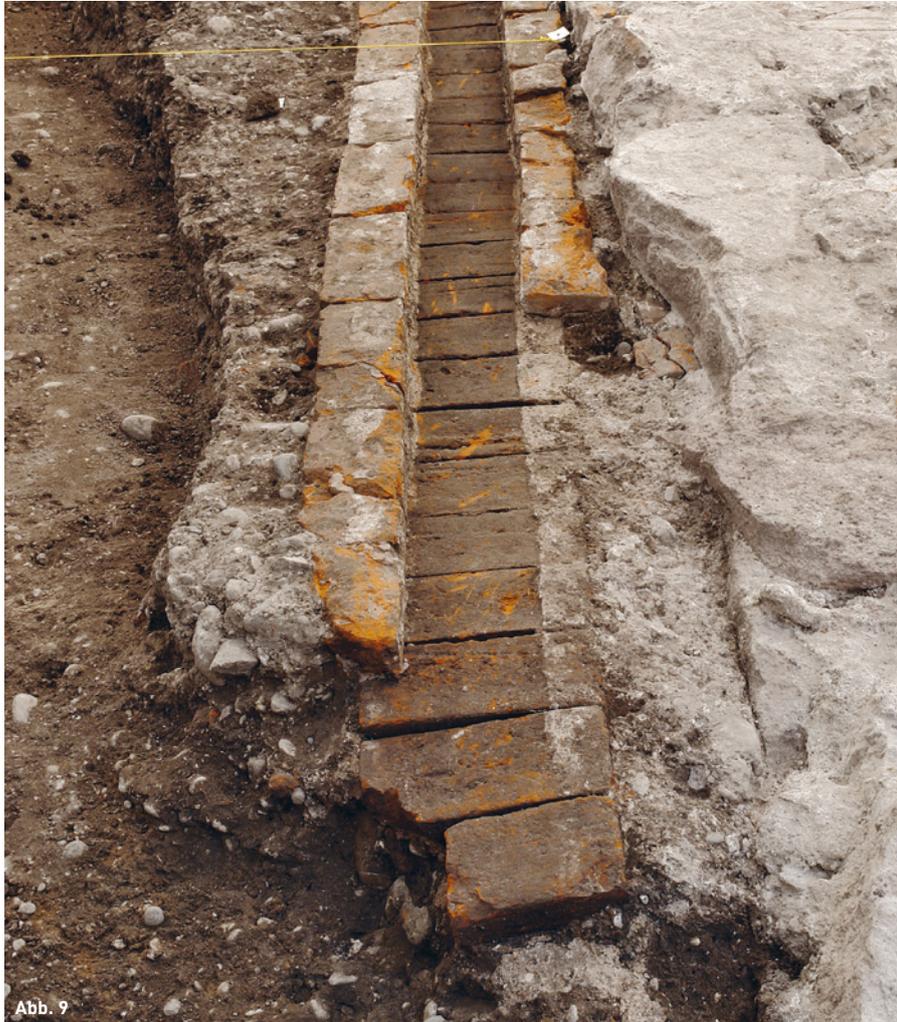
**Abb. 9** Der Backsteinkanal entlang der nördlichen Mauer des Fabrikgebäudes. Foto: Michael Wenk.

legten Backsteinen abgedeckt. Die OK der obersten erhaltenen Steinlage lag auf 269.00 m ü. M. Ein Gefälle liess sich nicht erkennen. Im Innern des Kanals konnten keinerlei Ablagerungen festgestellt werden.

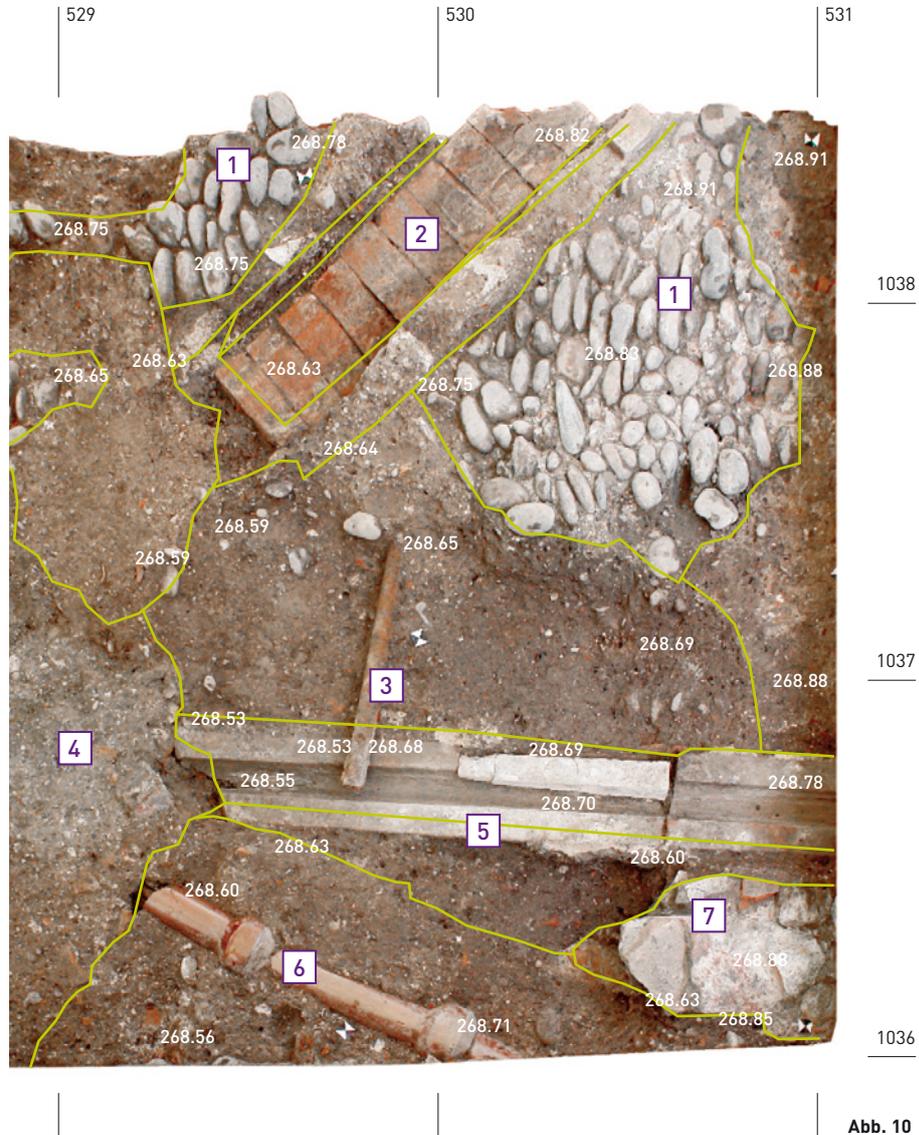
**Abb. 10** Zu sehen sind die auf den runden Schacht zu laufenden Kanäle sowie die Hofpflästerung. Unten im Bild ist eine um 1900 verlegte Steinzeug-Abwasserrohrleitung zu erkennen. Fläche 2h, ABS 4.

Massstab 1:20. Foto: Michael Wenk. Zeichnung: Dominique Schaer, Maja Viazzoli. Bearbeitung: Udo Schön.

1. Hofpflästerung
2. Backstein-Kanal
3. Eisenrohrleitung
4. Verfüllschicht über der Mühlstein-Abdeckung des Schachtes
5. Sandstein-Kanal
6. Steinzeug-Abwasserrohrleitung, um 1900
7. Teilstück einer Hofmauer

Im Bereich des Vorplatzes des Schürhofs kamen östlich der Schachtmauer zwei weitere Kanäle zum Vorschein (Abb. 10: 2 und 5). Beide waren zum Schacht hin orientiert, unterschieden sich aber in ihrer Konstruktion. Der nördliche Kanal war gleich gebaut wie der oben beschriebene entlang der Gebäudemauer. Auch hier gab es Kalkmörtelsspuren, aber keine Abdeckung mehr. Dieser erstmals auf einer Höhe von 268.90 m ü. M. gefasste Backsteinkanal wies ein deutliches Gefälle in Richtung Süden auf. Es war kaum ein Niveauunterschied zwischen der anzunehmenden Oberkante einer einstigen Abdeckung und der angrenzenden Hopfplästerung festzustellen. Folglich zog der Belag des Hofes wohl nicht über diese Abdeckung hinweg. Dasselbe gilt auch für den zweiten, weiter südlich gelegenen Kanal, der ebenfalls mit einem Gefälle von Osten her kommend in Richtung des Schachtes verlief. Die Kanalrinne dieses Schachtes bestand jedoch aus zwei halbrund ausgearbeiteten, 24 cm breiten Sandsteinen. Möglicherweise handelt es sich um Spolien.<sup>20</sup> Der Innendurchmesser der Rinne betrug an der breitesten Stelle 10 cm. Die Kanalabdeckung mit Standard-Backsteinen wurde auf einer maximalen Höhe von 268.89 m ü. M. gefasst.

Beschreibung: Ganz im Osten der Grabungsfläche kamen im Bereich der oben beschriebenen Kanäle sorgfältig verlegte unbearbeitete Kieselwacken zum Vorschein (Abb. 10). Die dicht aneinander liegenden, 4 cm bis 20 cm grossen Kieselwacken bildeten einen in Richtung Südwesten abfallenden Belag mit einer OK von 268.91 m ü. M. In den Fugen lagerte sich ein heller Kalkmörtel ab. Die Steine schlossen unmittelbar an den Backsteinkanal an. Innerhalb der Gebäudemauern wurde eine gleichartige Pflasterung festgestellt. Ansonsten war dieser Belag nur sehr kleinflächig erhalten.

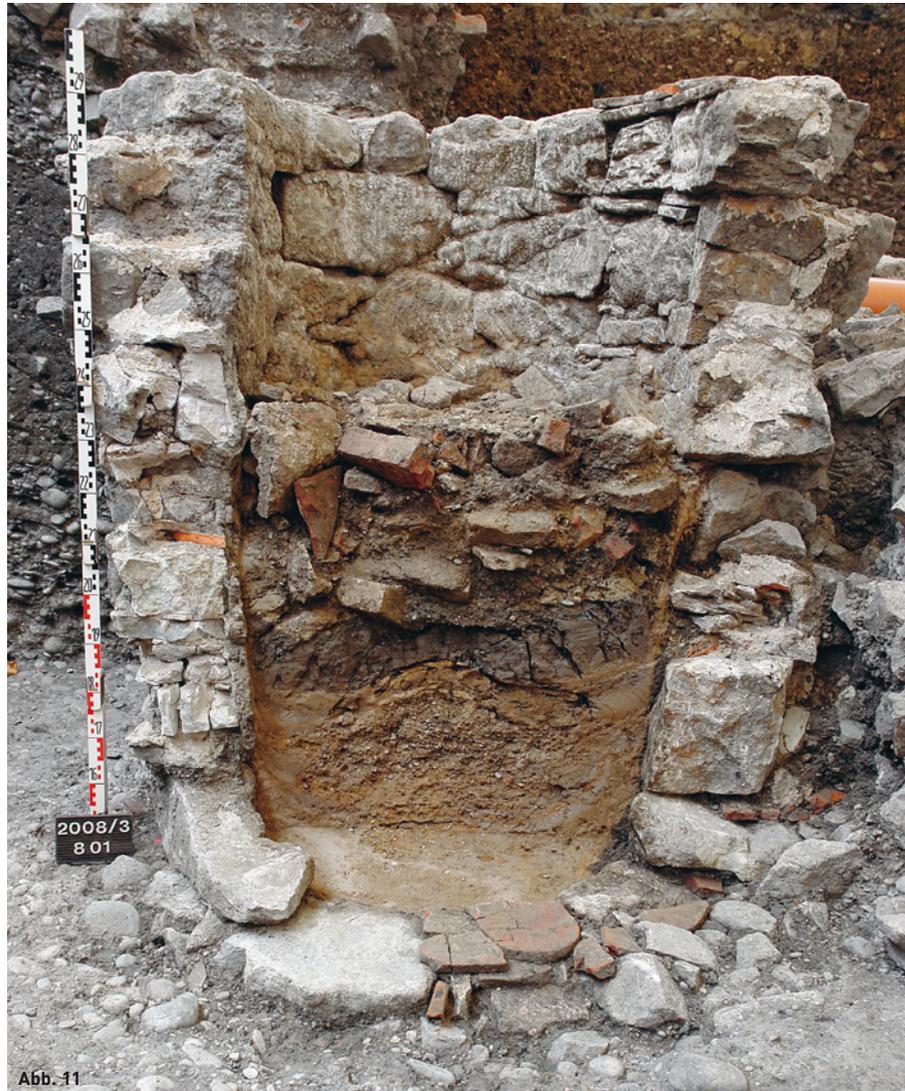
**Abb. 11** Profilschnitt durch den verfüllten Schacht. Foto: Michael Wenk.

wieder verwendete römische Bausteine. Die Schachtmauer war nicht auf Sicht gemauert. Im Profil zeigte sich eine lediglich 10 cm breite Baugrube. Beim nicht allzu sorgfältigen Maueraufbau wurde reichlich Kalkmörtel verwendet. Die Mühlstein-Abdeckung kam auf einer feinen Kieselsteinschicht zu liegen. Darunter liess sich kein spezieller Mauerabschluss des Schachtes erkennen. Auch stratigraphisch zeigte sich im Profil<sup>30</sup> das Verschliessen mit dem Mühlstein als ein separater Vorgang. Über dem Mühlstein befand sich eine Verfüllung mit diversem Abbruchschutt (Abb. 10:4). Direkt ausserhalb dieser Verfüllung endeten auffälligerweise auch die oben beschriebenen Kanäle. Das Schachtinnere wies keine Auskleidung, beispielsweise in Form eines Verputzes auf. An der östlichen Innenseite konnte jedoch ein mehrschichtiger, dunkel verfärbter Kalktuff festgestellt werden, der dort vom Wasser abgelagert worden war.<sup>31</sup> Das Innere war zuoberst mit einer gut 40 cm mächtigen Schicht aus neuzeitlichem Abbruchschutt locker verfüllt (Abb. 11). Darunter folgten nach einer tonigen Lehmschicht vor allem siltige und sandhaltige Verfüllungsschichten. Noch weiter unten lag ein relativ grobkörniger, oxydierter Sand, der gegenüber einer Lehmeinfüllung den Vorteil bot, dass Wasser weiterhin relativ leicht und ungehindert im Schacht versickern konnte.<sup>32</sup>

Deutung: Die Ausrichtung der verschiedenen Kanäle zum Schacht hin verweist auf einen funktionalen Zusammenhang dieser Strukturen. Es ist anzunehmen, dass die Kanäle Oberflächen- oder Dachwasser zum Schacht führten. Dieser diente somit wahrscheinlich als Sickerschacht. Auch die Kalktuff-Ablagerungen an der östlichen Innenseite der Schachtmauer deuten darauf, dass von Osten her «verschmutztes» Oberflächenwasser eingeleitet wurde. Spätestens zu diesem Zeitpunkt hätte der Schacht also nicht mehr als Trinkwasser-Sodbrunnen genutzt werden können. Doch dazu hatte er wahrscheinlich ohnehin nie gedient. Baumaterialien, Konstruktionsmerkmale sowie das Fundmaterial weisen auf eine neuzeitliche Entstehung. Auf den historischen Plänen und Bildquellen ist der Schacht nicht erkennbar. Auch wenn nicht auszuschliessen ist, dass die Schachtmauern ursprünglich noch höher waren, handelte es sich wohl um eine unterirdische Infrastruktur-Einrichtung. Nach ihrer Auflassung wurde das Innere verfüllt und die Öffnung mit einem ausgedienten Mühlstein abgedeckt. Zu diesem Zeitpunkt waren auch die Kanäle nicht mehr funktionsfähig und der Bereich über dem Mühlstein wurde mit Abbruchschutt überdeckt. Dies geschah möglicherweise erst nach Abbruch des Fabrikgebäudes.

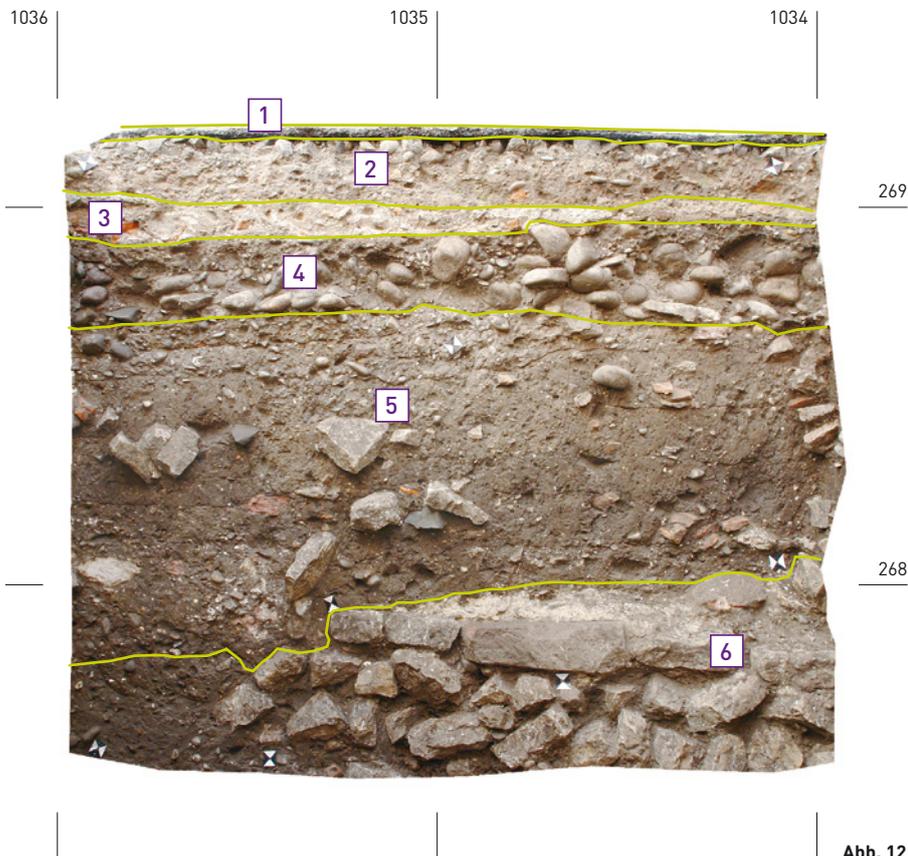
**Abb. 12** Typisches Profil mit dem Gelniveau des Fabrikgebäudes (Ostprofil der Fläche 2r). Massstab 1:20. Foto: Maja Viazzoli. Zeichnung: Laura Arnaud Bustamante und Werner Munoz. Bearbeitung: Udo Schön.

1. Moderner Teerbelag
2. Substruktion
3. Abbruchhorizont
4. Bodenbelag/Gelniveau Fabrikgebäude
5. Spätromische/frühmittelalterliche Schichten
6. Römisches Mauerfundament

Anhand eines typischen Profils<sup>33</sup> lässt sich die Stratigraphie der neuzeitlichen Befunde im Schürhof-Areal gut erläutern (Abb. 12). Zu den frühesten hier angetroffenen Siedlungsspuren gehören spätlatènezeitliche und römische Befunde und Schichten. Ebenfalls gut vertreten ist die Übergangszeit zwischen spätrömischer Zeit und Frühmittelalter. Deren Schichten zeigen sich im Profil allerdings meist relativ undifferenziert.<sup>34</sup> Mittelalterliche Strukturen können im Schürhof-Areal jedoch kaum mehr nachgewiesen werden. Es ist davon auszugehen, dass diese durch grossflächige Terrainveränderungen in der Neuzeit abgetragen und zerstört wurden, möglicherweise auch durch Massnahmen in Zusammenhang mit dem Bau des Fabrikgebäudes. Im hier vorgestellten Ostprofil zeigt sich ein 10 bis 20 cm mächtiges Schichtpaket, das aus mindestens zwei Steinlagen trocken verlegter Kieselwacken besteht (Abb. 12:4). Dabei handelt es sich zweifelsfrei um den auch flächig nachgewiesenen Bodenbelag des Fabrikgebäudes. Über dem Fabrikgebäude-zeitlichen Gelniveau ist ein ausgeprägter Abbruchhorizont vorhanden. Dieser stammt vom 1913 erfolgten Abbruch der Liegenschaft. Direkt darüber liegen Substruktion und Teerbelag der modernen Platzoberfläche.

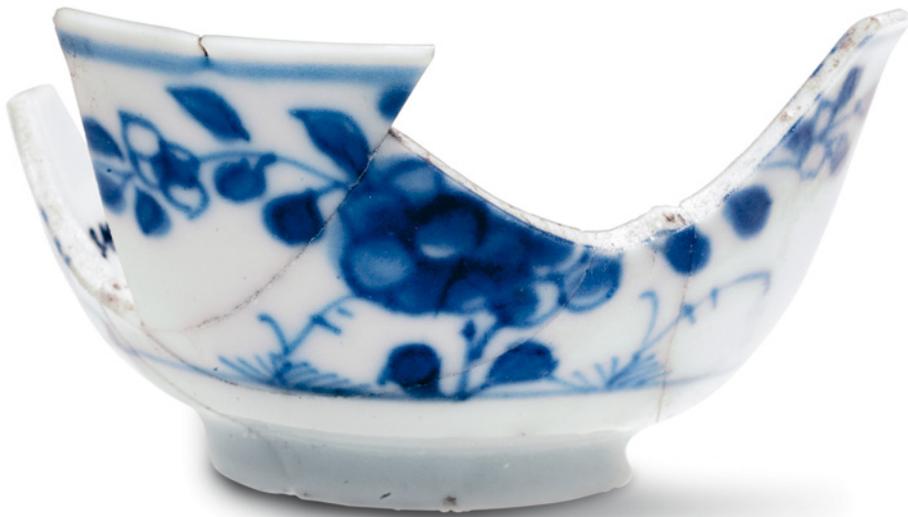
**Abb. 14** Fundkatalog: Asiatisches (wohl chinesisches) Porzellan. M. 1:2. Fotos: Philippe Saurbeck.

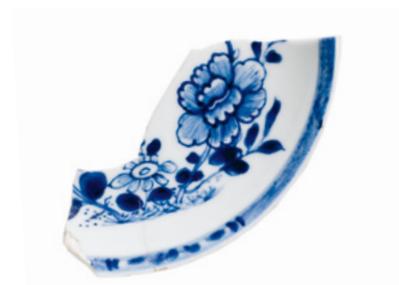
10

**10** Vollständiges Profil eines Untertellers; asiatisches Porzellan. 2008/3.313; FK 120005.

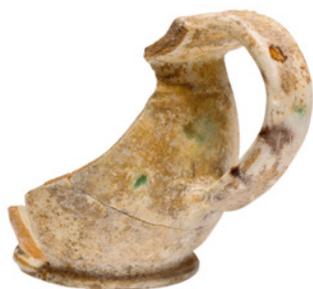
23

**23** Vollständiges Profil eines Kännchens mit Henkel; Irdenware, mit weisser Engobe auf Innen- und Aussen-seite, dunkelbrauner bis manganvioletter und grüner Spritzdecor. Höhe: 7,5 cm. Vgl. Heege 2010, 79 Abb. 66. 2008/3.17308; FK 122194.

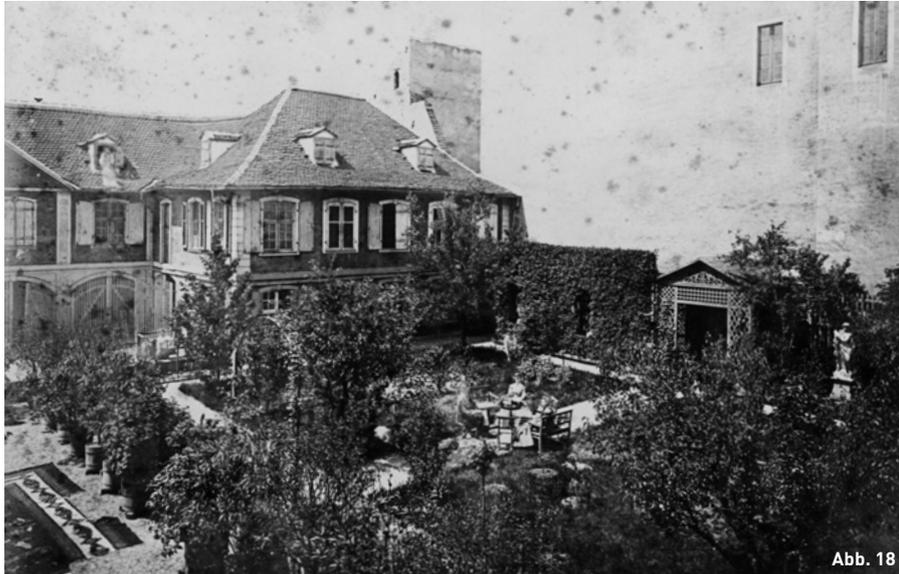
**Abb. 18** Idylle im französischen Garten vor dem Nordflügel des Fabrikgebäudes. Fotografie, um 1900. Repro UB 2000, Privatbesitz M. Spahr, Muttenz.

Deutung: In diesem Fall gestaltet sich die Deutung einfach, denn die Kieselwacken bildeten hier offensichtlich einen Platzbelag. Historische Bildquellen unterstützen diese Interpretation (Abb. 18). Bei dieser Art von unbearbeiteten Pflastersteinen spricht man von sog. Katzenkopfsteinen. Der zwischen den Steinen eingelagerte Kalkmörtel stammt wohl vom Abbruchhorizont darüber, denn die Kieselwacken scheinen weitgehend trocken verlegt worden zu sein. Der äusserst kleinflächige Nachweis dieses Belags mag erstaunen. Eine mögliche Erklärung dafür wäre, dass die meisten Kieselwacken später als Baumaterial wieder verwendet wurden.<sup>21</sup>

Eine Bleistiftzeichnung von Johann Jakob Neustück aus der 1. Hälfte des 19. Jahrhunderts zeigt mit Blick in Richtung Südwesten nahezu die gesamte axialsymmetrische Front des hufeisenförmigen Fabrikgebäudes (Abb. 20). Man blickt in den Vorhof hinein und erkennt dort die weit gespannten Bogentore im Erdgeschoss. Hinter der zweigeschossigen Anlage sind die St. Leonhardskirche und die umliegende Dachlandschaft zu sehen. Rechts im Bild grenzt der skizzenhaft dargestellte französische Garten an die Gebäude des Augustinerklosters, das noch bis zum Bau des Museums für Natur- und Völkerkunde bestand. Die Perspektive dieses Bilds verdeutlicht auf eindrückliche Weise die Grösse der Gartenanlage<sup>46</sup>, deren Bestandteile auch bereits im Guckkastenbild (Abb. 21) erfasst wurden. Die hohe Detailgenauigkeit bei der Wiedergabe der Architektur wird insbesondere beim Vergleich mit der historischen Fotoaufnahme (Abb. 18) augenfällig.

Die Fotografie von Abbildung 18, die den Schwerpunkt auf die Ansicht des französischen Gartens legt, entstand wahrscheinlich um 1900. Sie wurde mit Blick in Richtung Westen aufgenommen. Im Hintergrund ist die nördliche Hälfte des Zentralbaus sowie der Nordflügel des Fabrikgebäudes zu sehen. Der Garten grenzt im Norden an die Südfassade des von Melchior Berri Mitte des 19. Jahrhunderts errichteten Museums für Natur- und Völkerkunde.<sup>48</sup> Inmitten des idyllischen Gartens sitzen zwei Damen und ein Herr gemütlich um einen Bistro-Tisch. Südlich des französischen Gartens sind entlang der Umfassungsmauer zahlreiche Topfpflanzen aufgereiht. Diese befinden sich offensichtlich nicht in tönernen Blumentöpfen, sondern in Holzfässern. Vom archäologisch untersuchten Gebäudebereich ist zwar nichts zu erkennen. Hingegen zeigt sich links unten im Bild sehr schön die Hopfpflasterung aus Katzenkopfsteinen. Etwas merkwürdig mutet der grosse, teilweise ausgeschnittene Teppich an, der hier auf dem Vorplatz ausgebreitet ist.<sup>49</sup>

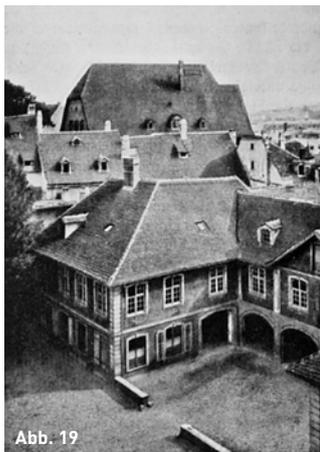
Abb. 19

**Abb. 19** Südlicher Flügelbau und Mitteltrakt des Fabrikgebäudes. Fotografie, vermutlich Ende des 19. Jahrhunderts. Schweiz. Ingenieur- und Architektenverein 1930, Taf. 73. Nach Jahresber. 1913 des Basler Kunstvereins.

Eine Fotografie (vermutlich vom Ende des 19. Jahrhunderts) mit Blick in Richtung Süden stellt den Südflügel des Fabrikgebäudes ins Bildzentrum (Abb. 19). Dabei handelt es sich exakt um den bei den Ausgrabungen untersuchten Bereich (Abb. 4). Gut zu erkennen sind die Vorhof-Mauer und die Hopfplästerung. Im Hintergrund sieht man die Dächer der Liegenschaften am Schlüsselberg sowie das grosse Dach der «Mücke». Im Gegensatz zum üppig begrünten Garten- und Hofbereich auf Abbildung 18 wirkt der Hofbereich hier steril und unbelebt.<sup>47</sup>

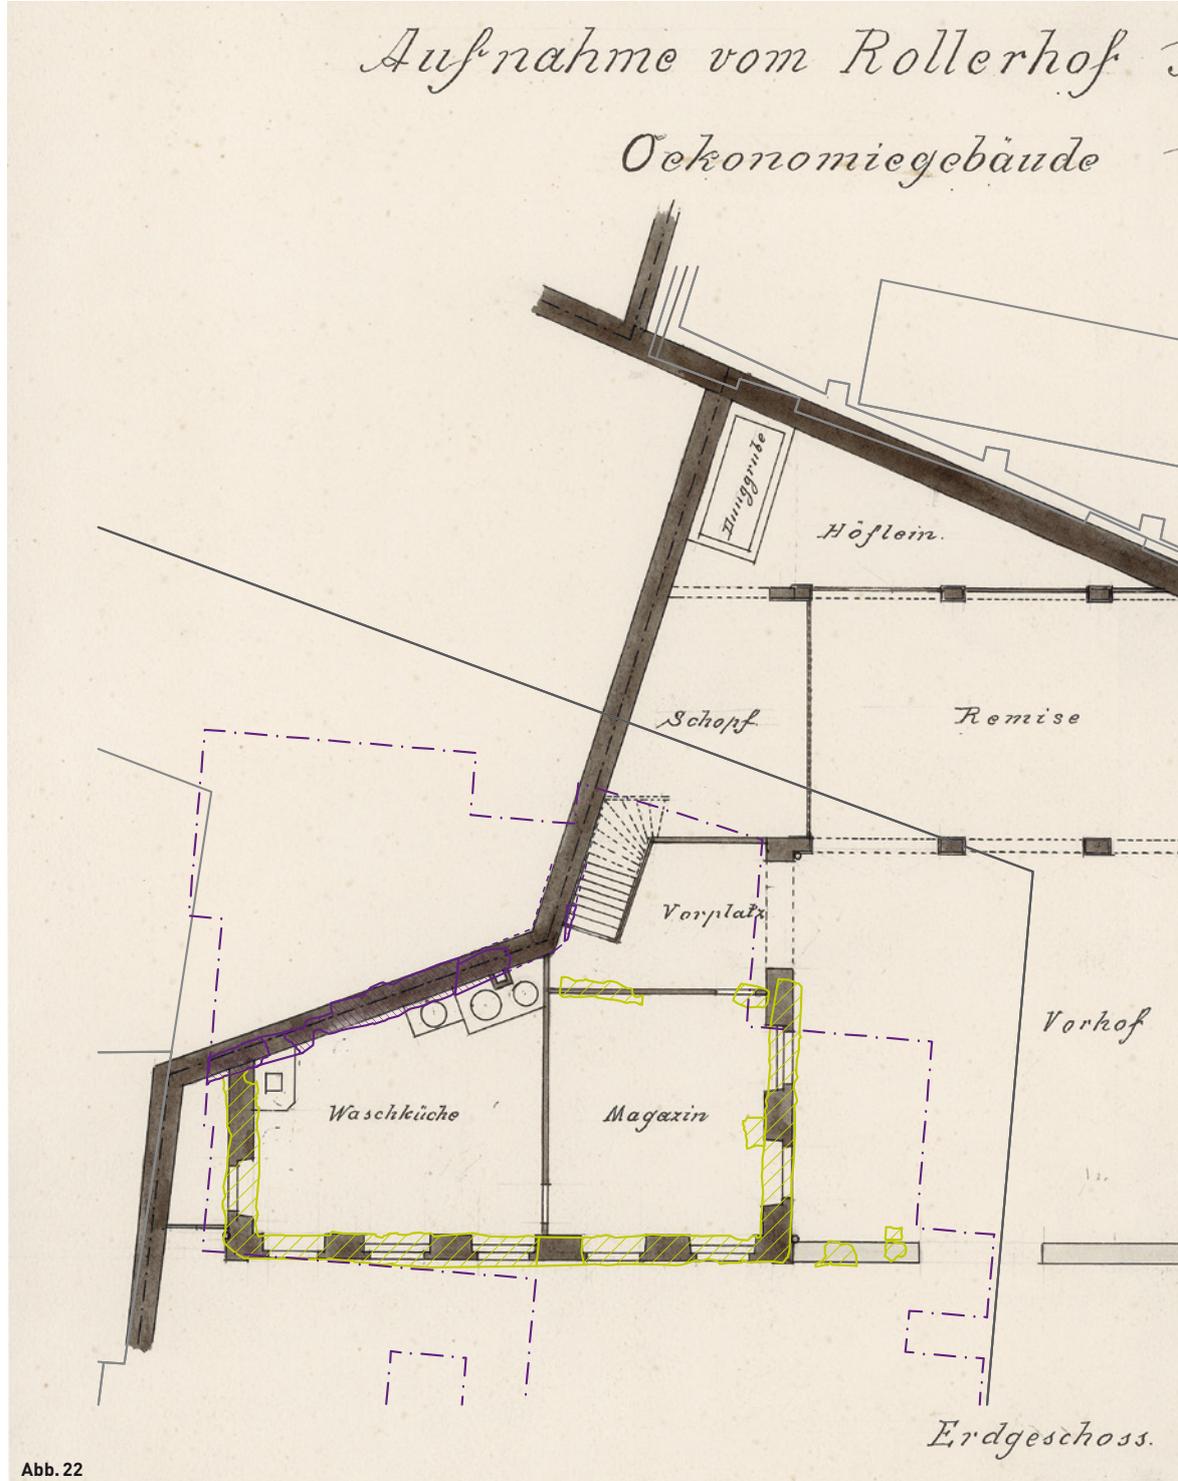
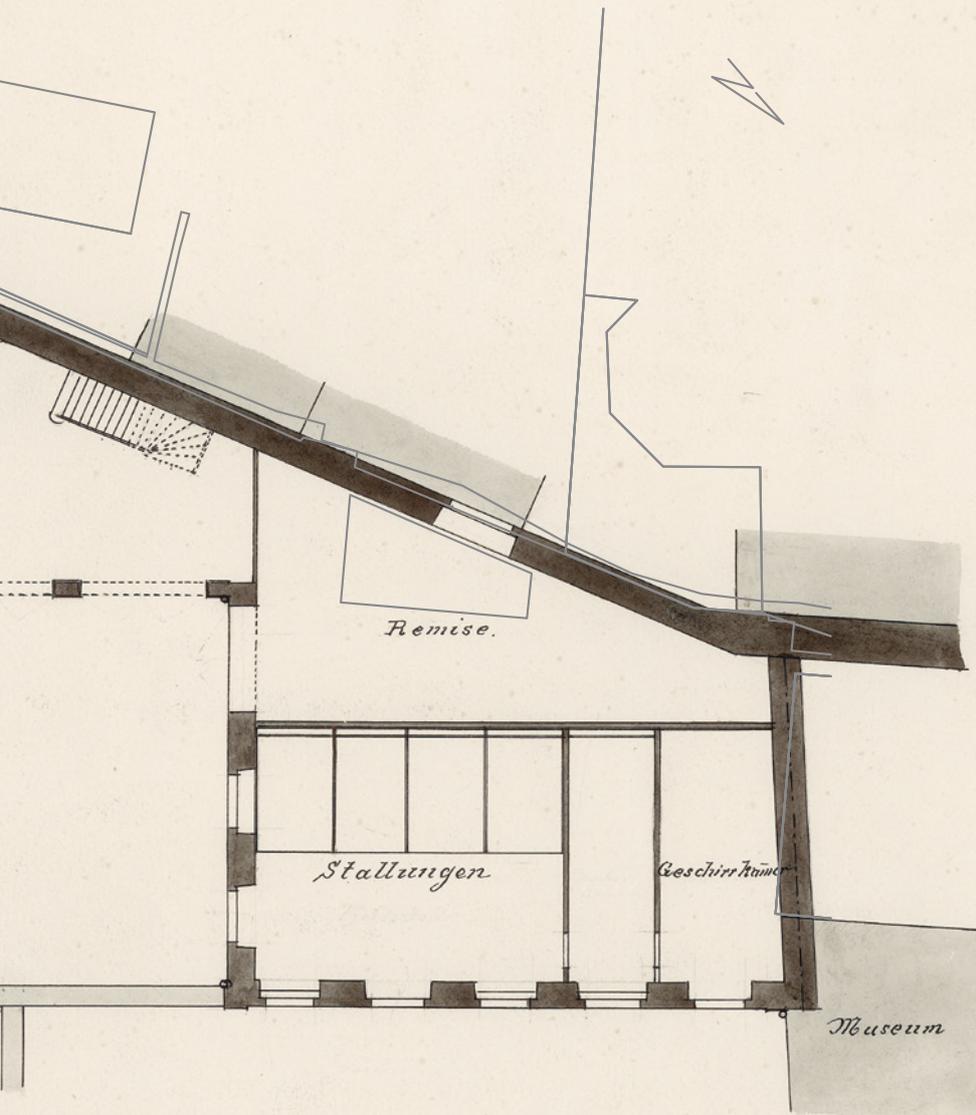
**Abb. 22** Plan des Fabrikgebäude-Erdgeschosses mit Bezeichnung der Räume, aufgenommen vor 1913, hier verkleinert abgebildet. StABS, Planarchiv E 1, 67. Bearbeitung: Udo Schön.

- Archäologisch untersuchte Mauern des Fabrikgebäude-Südflügels
- Mittelalterliche Arealmauer
- Grabungsgrenze

Kurz vor dem Abbruch des Fabrikgebäudes 1913 wurde dieses im Auftrag des Baudepartements Basel-Stadt in Plänen im Massstab 1:100 aufgenommen (Abb. 22). So existieren heute noch Pläne des Erd- und Obergeschosses.<sup>52</sup> Diesen ist u. a. die Raumaufteilung sowie — dank einer Beschriftung — auch die Nutzung zu entnehmen. Auf diese Weise bietet sich die Gelegenheit, die archäologischen Befunde mit historischen Plänen zu vergleichen. Dazu wurden die mittels CAD dokumentierten Mauerfundamente in den Bauplan des Erdgeschosses hinein projiziert. Wie Abbildung 22 zeigt, besteht eine relativ exakte Übereinstimmung. Vertraut man den Beschriftungen auf dem Bauplan, wurden innerhalb der Grabungsfläche die Räume einer Waschküche, eines Magazins und eines Vorplatzes mit Treppenhaus erfasst. Mit dieser Funktion der beiden grossen Räume im Südflügel ist auch die darin nachgewiesene Bodenpflasterung erklärt. Der robuste und pflegeleichte Bodenbelag war durchaus geeignet als Untergrund für eine Waschküche oder ein Magazin. Ebenfalls übereinstimmend mit den Plänen ist die dokumentierte Lage der mittelalterlichen Arealmauer, woran das Fabrikgebäude anschliesst. Beim Betrachten der Baupläne entsteht der Eindruck, dass dieses stark auf repräsentative Wirkung hin angelegte Gebäude sehr multifunktional genutzt werden konnte. Es handelte sich nicht im engeren Sinn um ein Fabrikgebäude, sondern um eine für Handels- und Wohnzwecke genutzte Liegenschaft.

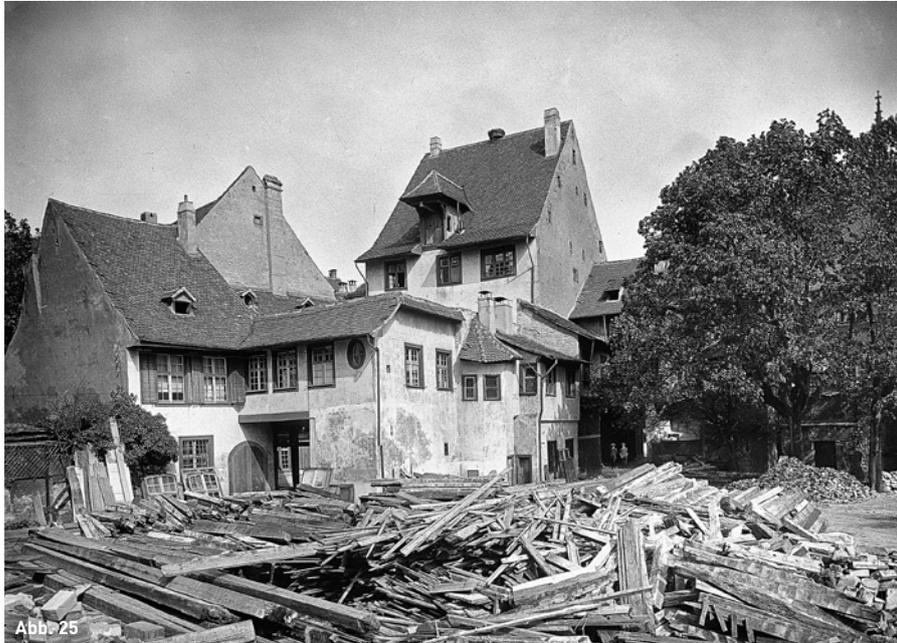
Abb. 25

**Abb. 25** Blick auf den Rollerhof. Der rechts anschliessende Torbau wird teilweise und der Schürhof ganz vom Baum verdeckt. Auf dem Platz liegen aussortiertes Bauholz und Fenster von einem abgebrochenen Gebäude. Fotografie, Anfang 20. Jahrhundert. StABS, NEG 1516.

**77** Beim vom Staatsarchiv Basel-Stadt angegebenen Entstehungsjahr 1925 muss es sich um einen Irrtum handeln. Zu diesem Zeitpunkt wurden nämlich im Bereich des Rollerhofs und Schürhofs keine Gebäude abgebrochen. Dies hat auch Anne Nagel (Denkmalpflege Basel-Stadt) bestätigt. Im Folgejahr 1926 kam es jedoch bei der Liegenschaft Schlüsselberg 17 (Burghof) zum Abbruch des östlichen Flügelbaus und des Stallgebäudes. Nagel/Möhle/Meles 2006, 120–121.

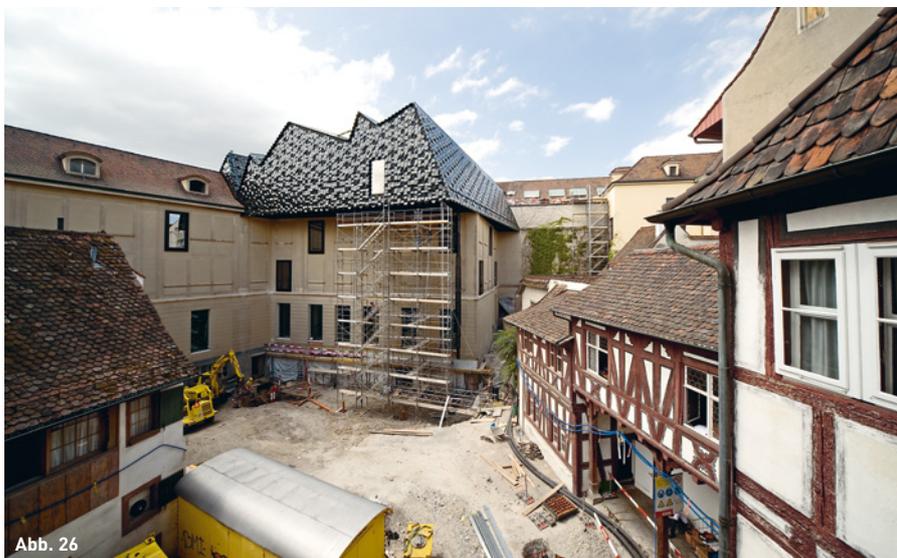
Abb. 26

**Abb. 26** Die Umsetzung des Bauprojektes von Herzog & de Meuron für das Museum der Kulturen. Fotografie, Sommer 2010. Foto: Philippe Saurbeck.

Im Rahmen einer 2008 durchgeführten Rettungsgrabung konnten im Schürhof-Areal (Münsterplatz 19) u.a. Reste eines neuzeitlichen Gebäudes untersucht werden. Dabei handelte es sich um den Südflügel des sog. Fabrikgebäudes, das im Auftrag des Basler Bandfabrikanten Martin Bachofen-Heitz zwischen 1767 und 1769 errichtet worden war. Im archäologischen Befund zeigten sich in erster Linie Mauerfundamente, aber auch Reste der Bodenpflasterung sowie verschiedene Infrastruktur-Einrichtungen im östlich vorgelagerten Hofareal. Eine Auswahl von neuzeitlichen Fundobjekten aus dem Zerstörungshorizont weist ein für das 18. Jahrhundert typisches Spektrum auf. Schliesslich ergänzen historische Bildquellen und Pläne auf einzigartige Weise die archäologischen Beobachtungen. Das Gebäude musste bereits 1913 dem Ausbau des Museums für Natur- und Völkerkunde weichen. Der Abbruch der Liegenschaft ist auf einer zeitgenössischen Fotografie festgehalten (Abb. 25).<sup>77</sup> Darauf sind das separat deponierte Bauholz sowie die demontierten Fenster zu sehen. Mit dem erneuten Umbau des Museums nach den Plänen der Architekten Herzog & de Meuron sind nun auch die letzten Reste des Fabrikgebäudes im Boden verschwunden (Abb. 26).
