Archäologische Untersuchungen auf dem Marktplatz

Die Grabungen Marktplatz (A) 2006/16 und 2006/37 im Kontext früherer Untersuchungen

Christoph Philipp Matt und Dagmar Bargetzi

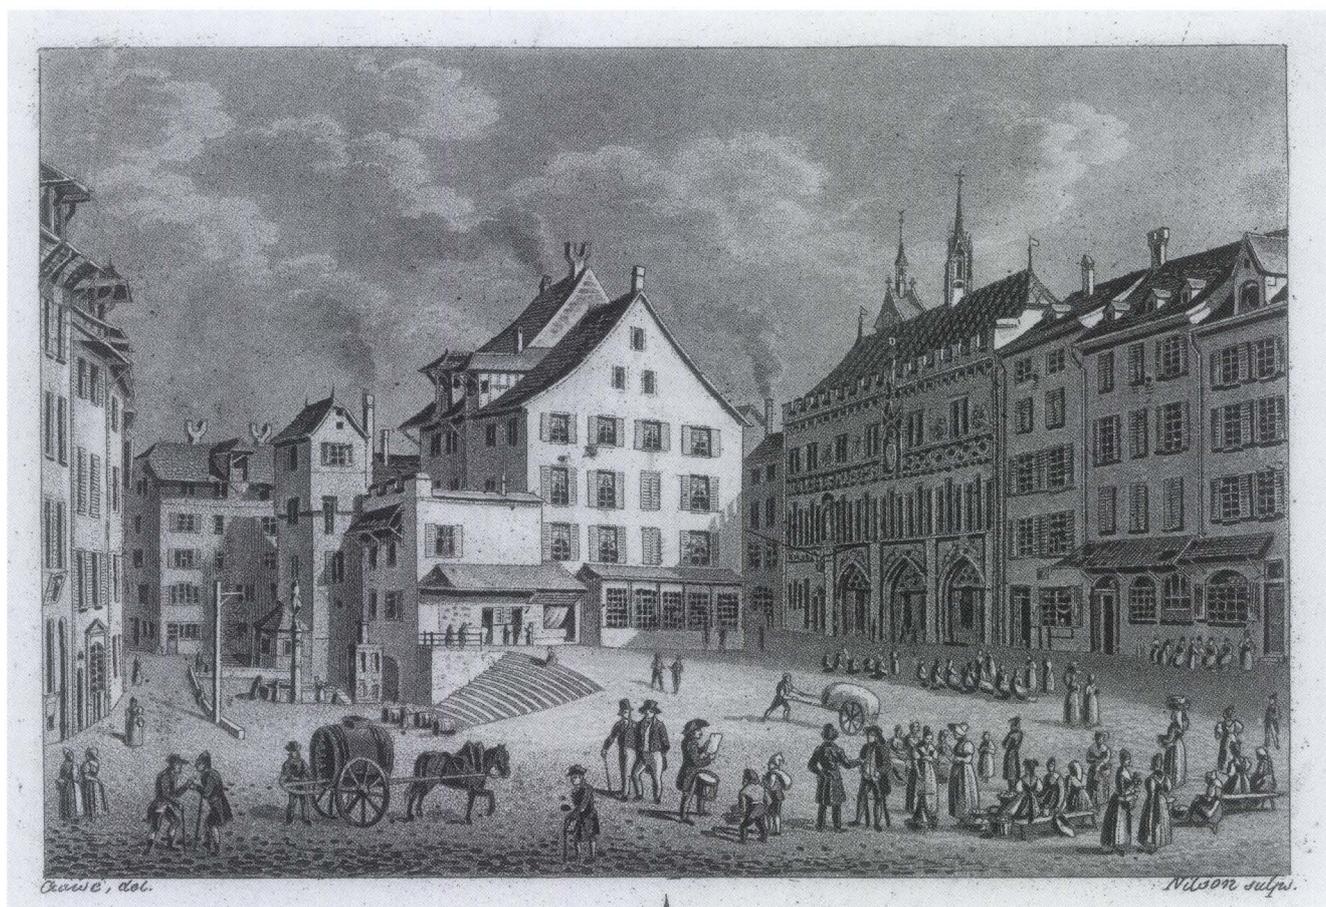
Abb. 1 Der Kornmarkt bzw. der heutige Marktplatz im frühen 19. Jahrhundert nach einem Bild von C. Guise. Im Hintergrund links steht der Kornmarktbrunnen neben einer Mauer, davor führt eine mehrstufige Treppe nach rechts hinauf gegen das Rathaus mit den drei Spitzbögen. Der auf dem Bild sichtbare Kornmarkt entspricht knapp der Südhälfte des heutigen Marktplatzes.

tung des Kornmarktes im 19. Jahrhundert als Stützmauer. Westlich davor stand der Kornmarktbrunnen. Sein mit einer Kriegerfigur geschmückter Brunnenstock steht heute als Sevogelbrunnen zwischen Staatsarchiv und Martinskirche³⁰. Der tiefer liegende Brunnen bzw. dessen Niveau wurde nicht erreicht (Abb. 1, Abb. 2). – Der vierte, südlichste «Schacht d» der Fundstelle 13 auf der Höhe des Eckhauses Marktplatz/Hutgasse schien als Fundstelle am unbedeutendsten zu sein. Anders als

Versucht man, anhand der Befunde die Niveaus des «Ur-Kornmarktes» abzuleiten, so kommt man kaum über die spätmittelalterliche Zeit hinaus. Gemäss einem Bild des Kornmarktes vom frühen 19. Jahrhundert (Abb. 1) scheint der ganze Platz links des Birsigs tiefer zu liegen als die rechte Platzhälfte, und nicht nur der Teil nahe beim Kornmarktbrunnen. Die Befunde der Fundstellen in diesem Bereich sagen zu wenig aus über den natürlichen Untergrund. Bei Fundstelle Nr. 3 lag eine grossflächige Störung vor, bei Nr. 7a stand der glaziale Kies im einen Profil in 2,2 m Tiefe an, doch fehlte die originale Oberkante. Fundstellen Nr. 6 und Nr. 13 «Schacht d» scheinen zwar stark unterschiedliche Höhen des natürlichen Kieses anzuzeigen, aber die äusserst rudimentär erhaltenen Befunde sind zu unsicher, als dass sie vergleichbar wären. Und Fundstelle Nr. 12 erbrachte bezüglich der Topographie auf der linken Birsigseite keine Ergebnisse. Wir müssen versuchen, die archäologischen Quellen mit den historischen Schrift- und Bildquellen zu verbinden.

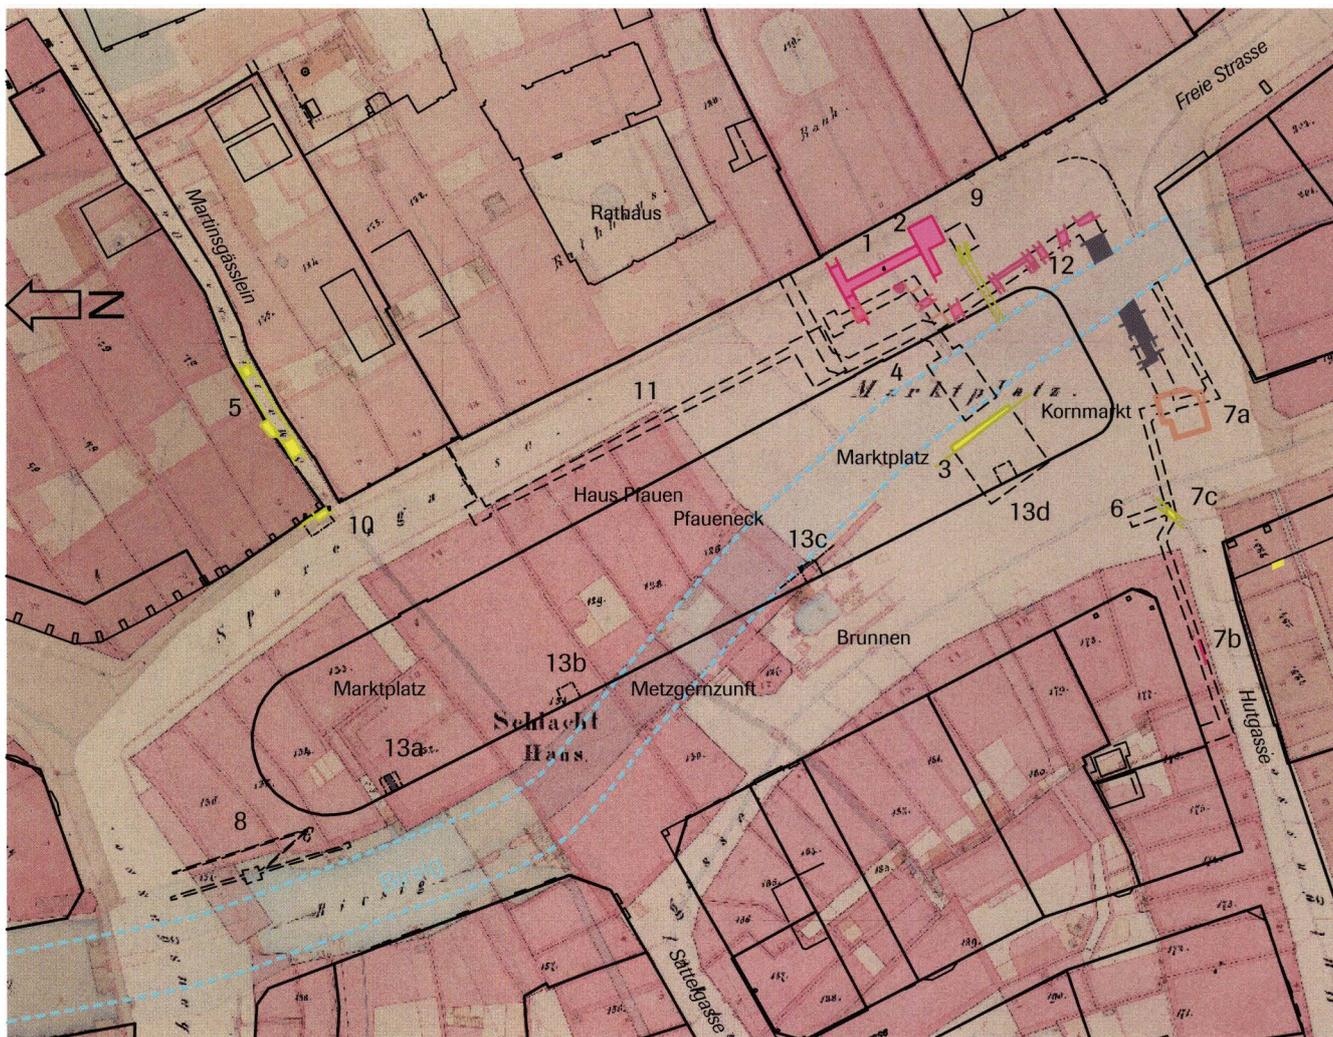
Abb. 2 Der Marktplatz, bevor in den 1880er Jahren das Viertel mit der Schol niedergelegt wurde. Die blassroten Flächen gehören zum Katasterplan von 1867, mit schwarzen Linien eingetragen sind die aktuellen Grundrisse. Die Ziffern bezeichnen die archäologisch untersuchten Stellen. – Planbearbeitung: Udo Schön.

leuchtungskonzept verwirklicht: Die alten Kandelaber wurden durch vier neue Lichtmasten an der Westseite des Platzes ersetzt². Dies erforderte im Boden vier kubische Gruben mit 1,8 m Seitenlänge und Tiefe. Bis ins 19. Jahrhundert hinein hiess der Marktplatz «Kornmarkt», und er war sehr viel kleiner als heute (Abb. 1). Dessen Geschichte behandeln wir im Rahmen dieses Fundberichtes. Für die Lokalisierung der verschiedenen Untersuchungen verweisen wir auf den Situationsplan (Abb. 2).

Bisher gab es kaum Aufschlüsse zum im 19. Jahrhundert abgebrochenen Viertel mit der Schol. Dies liegt daran, dass die Werkleitungen vorwiegend im Strassenbereich neben den Häusern am Platz verlaufen. Bezüglich der Fundstellen, ihrer Erstpublikation und ihrer Lokalisierung verweisen wir auf die oben aufgeführte Fundstellenliste und auf den Situationsplan Abb. 2.

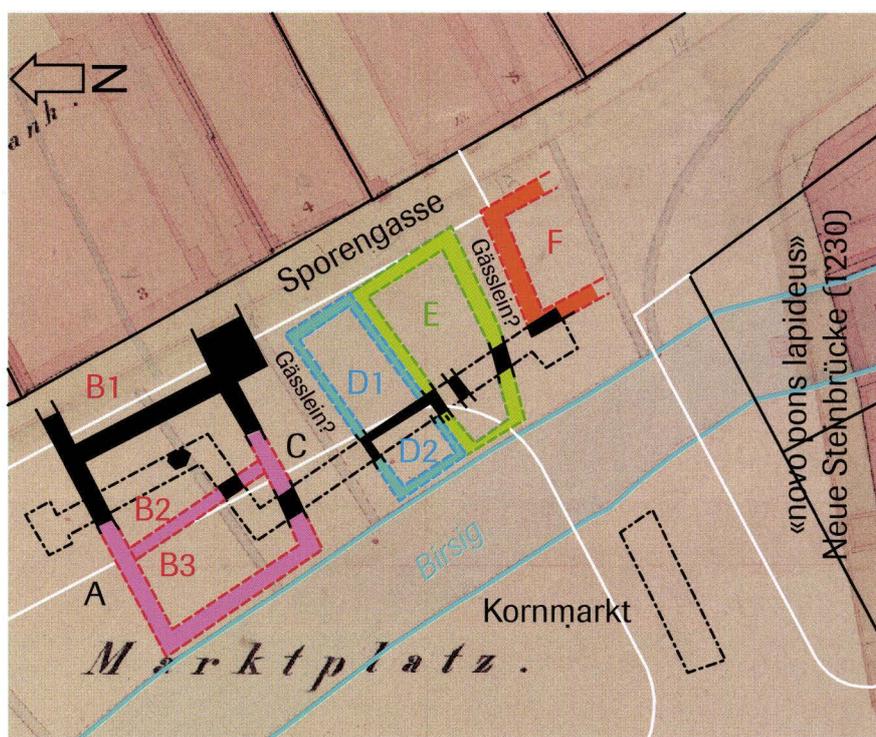
Abb. 3 Überblick über die Befunde im Bereich des nach dem Brand von 1377 niedergelegten Viertels auf dem Areal des heutigen Marktplatzes. – Planbearbeitung: Udo Schön.

- A Haus/Hofstatt fraglich, evtl. auch Stichgässlein zum Birsig
- B Hofstatt
 - B 1 Gebäudeteil oder Hofareal
 - B 2 Grosser Keller mit Säule
 - B 3 Mutmassliches Gebäude mit Keller
- C Mutmassliches Gebäude, evtl. auch Stichgässlein zum Birsig
- D Gebäude
 - D 1 Gebäudeteil, von D 2 durch Binnenmauer abgetrennt
 - D 2 Gebäudeteil (nicht unterkellert)
- E Gebäude mit trapezförmigem Grundriss (nicht unterkellert)
- F Zu einem weiteren Gebäude ergänzbare Gebäudeecke (?)

Die spektakulärsten Überreste stammen von dem von uns als Hofstatt B angesprochenen Gebäude (Abb. 3). Mit den Mauern 1 und 3 fassen wir die Fundamentbereiche der Außenmauern dieses Gebäudes. Sie weisen eine sehr unterschiedliche Bauweise auf. Mauer 1 besteht aus Lagen von Sandsteinquadern und ist gegen die Kellerinnenseite nicht verputzt, gegen Norden aber schon (Abb. 5). Mauer 3 dagegen ist zweigeteilt: In den untersten rund 80 Zentimetern waren die Steine gegen innen mit viel Mörtel verputzt (Abb. 6), im oberen Teil bestand das noch erhaltene Mauerwerk aus sich abwechselnden Lagen von Bollensteinen und Buntsandsteinen (Abb. 7)¹⁵. Die Aussenansicht der Mauer konnte aus technischen Gründen nicht beobachtet werden.

Im Bereich zwischen der Hofstatt B und der nächstliegenden gesicherten Hofstatt D konnten im Leitungsgraben keine Hinweise auf mittelalterliche Gebäude erkannt werden (siehe Abb. 3). Zudem waren die oberen 2 Meter durch moderne Eingriffe gestört. Denkbar wäre in diesem Bereich ein weiteres Gebäude oder ein Stichgässlein zum Birsig hinunter.

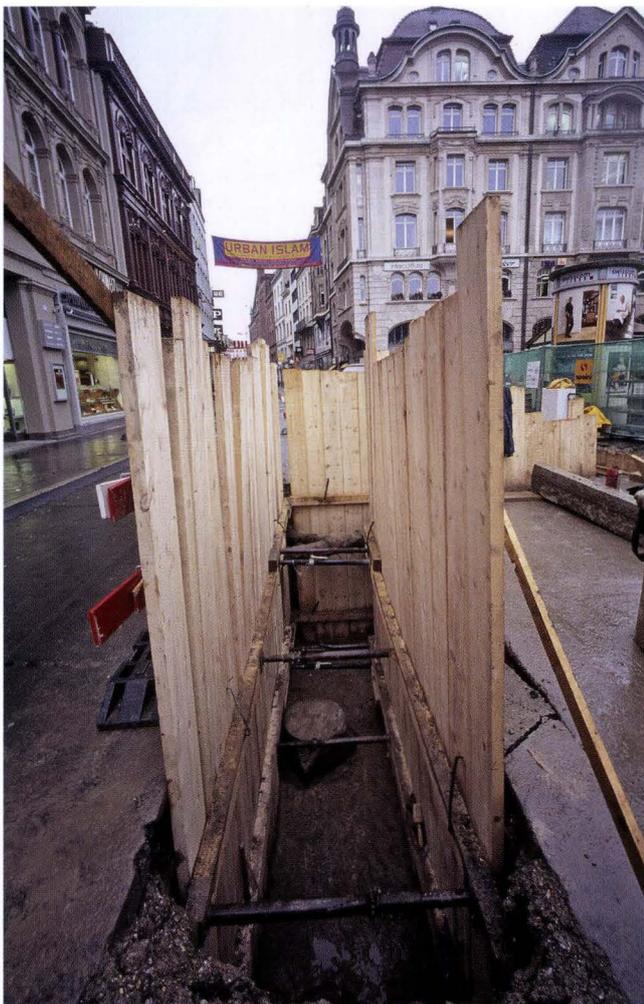
Abb. 4 Marktplatz (A) 9–16, 2006/16. Blick in den Leitungsgraben. Im Hintergrund ist die Säule auf dem Kellerboden zu erkennen. – Foto: Philippe Saurbeck.

ter langen Längsschnitt am Südost-Ende des Marktplatzes (Abb. 4). Die angetroffenen Mauerfundamente ermöglichen es, hier erste Überlegungen zur einstigen Überbauung dieses Viertels festzuhalten. Aufgrund von Altfunden können diese Hypothesen teilweise bereits jetzt bekräftigt werden (siehe unten).

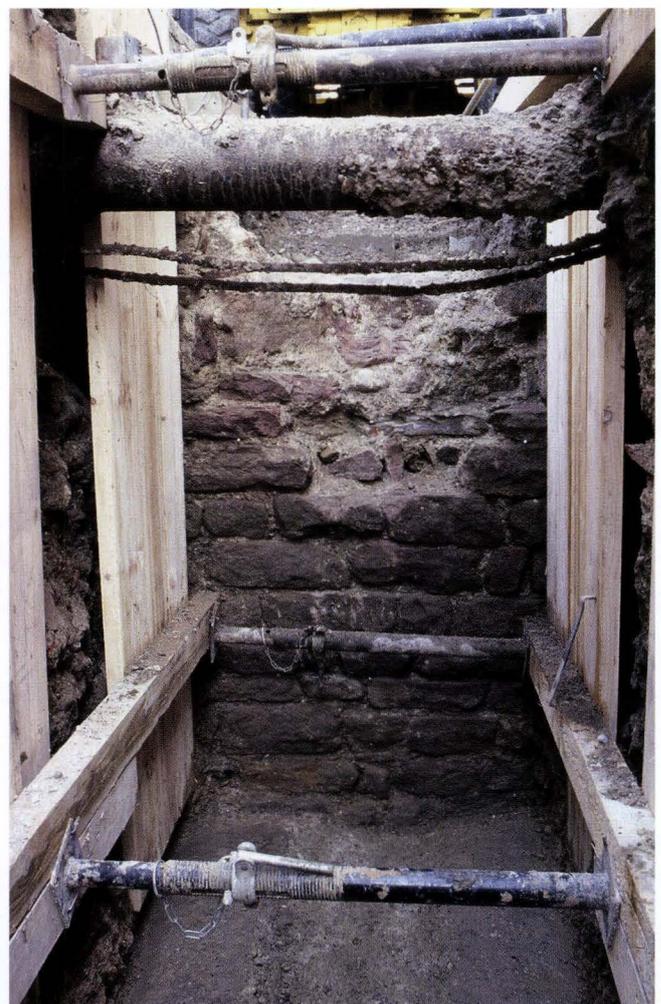
Abb. 5 Marktplatz (A) 9–16, 2006/16. Innenansicht der Kellermauer 1. – Foto: Christian Stegmüller.

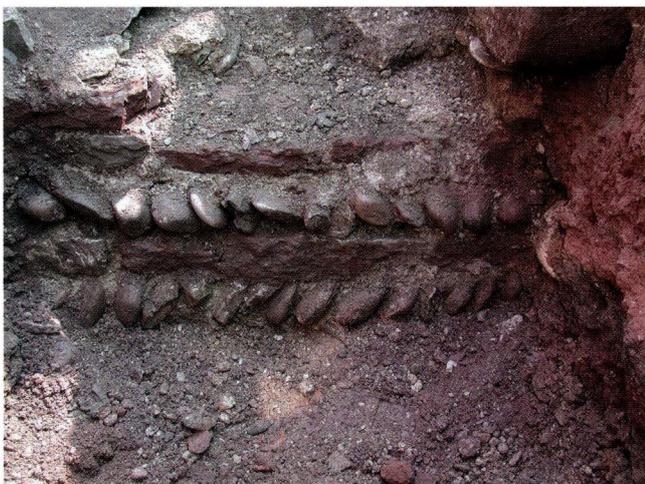
Abb. 7 Marktplatz (A) 9–16, 2006/16. Innenansicht des oberen Bereichs der Kellermauer 3 mit abwechselnden Lagen von Bollensteinen und Buntsandsteinen. Erhaltene Höhe ca. 65 cm. – Foto: Roman Rosenberger.

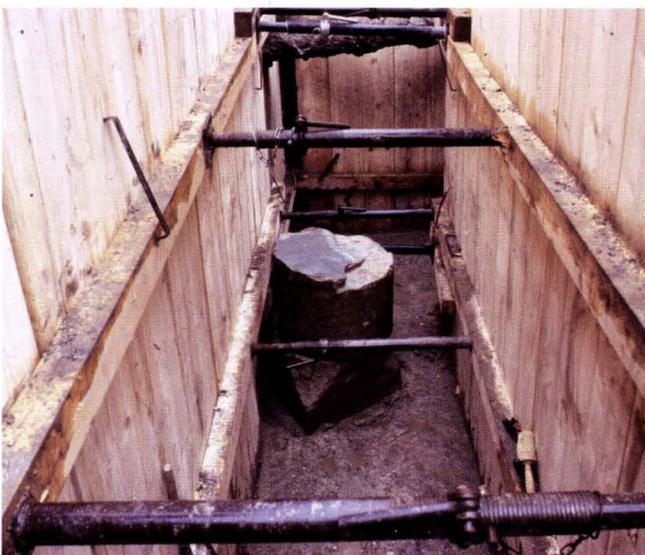
Abb. 10 Marktplatz (A) 9–16, 2006/16. Die Steinsäule und der Mörtelgussboden im Keller B 2. Die untere Säulentrommel ist noch in originaler Fundlage. – Foto: Philippe Saurbeck.

Inmitten des Kellers B 2 machten wir eine überraschende Entdeckung. Die Basis und zwei Trommeln einer Säule aus Sandstein waren noch in situ (Abb. 10). Die Säule muss gleichzeitig oder (im Bauvorgang) früher als der Mörtelboden eingebaut worden sein, da letzterer direkt an die Säulenbasis gegossen war. Eine zweite Säule konnte in der Grabungsfläche nicht festgestellt werden.

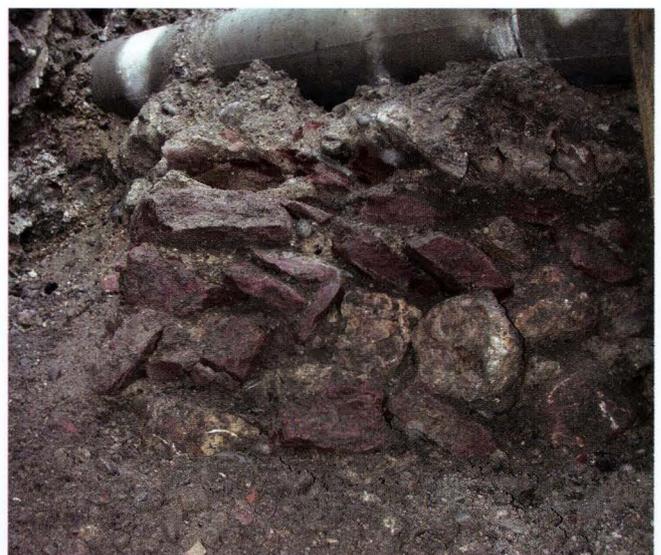
Abb. 11 Marktplatz (A) 9–16, 2006/16. Innenansicht von Mauer 4. – Foto: Roman Rosenberger.

Die Hofstatt D wird im Leitungstrasse durch die Mauern 4 und 5 begrenzt. Mauer 4 besteht aus roten Buntsandsteinen mit einzelnen beigen Kalkbruchsteinen (Abb. 11)²¹, Mauer 5 ausschliesslich aus Kalksteinen. Zwischen den beiden Mauern verläuft die aus Kalksteinen bestehende Mauer 6, bei der es sich um eine Binnenmauer von Gebäude D handeln dürfte. Leider konnten die Maueranschlüsse nicht beobachtet werden, so dass Aussagen über die Bauabfolge nicht möglich sind²². Im gegenüberliegenden Westprofil zeichneten sich zwischen den Mauern 4 und 5 in einer Tiefe von ca. 1 m verschiedene Bau- und Nutzungsniveaus ab. Die Niveaus entsprechen ungefähr denjenigen des Tonplattenbodens und des Gehniveaus, die wir in der Hofstatt B festgestellt haben.

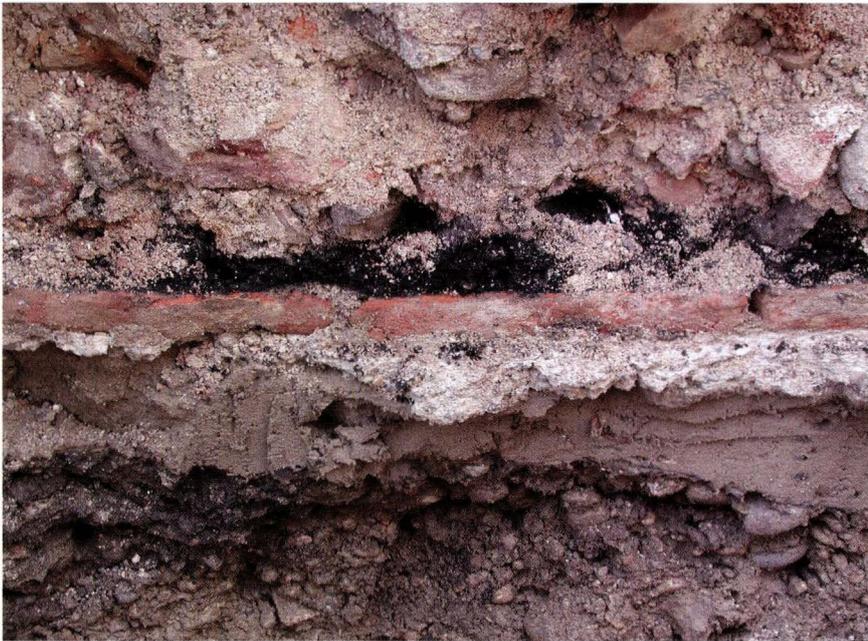
Abb. 12 *Marktplatz (A) 9–16, 2006/16.*
Detail des Tonplattenbodens in Hofstatt E.
 – Foto: Roman Rosenberger.

leicht schräg laufenden Kalksteinmauer 7 begrenzt. Zwischen Mauer 5 und 7 erstreckte sich ein Tonplattenboden wiederum in einer Tiefe von ca. 90 cm (Abb. 12): Auf einem Sandbett folgte eine ca. 4 cm dicke Mörtelschicht, auf der die orangen Tonplatten auflagen. Über den Tonplatten lag eine ca. 5 cm dicke, stark holzkohlehaltige Brandschicht. Darüber folgte Bauschutt. Es ist denkbar, dass wir mit dieser Brandschicht den Quartierbrand von 1377 fassen. Aus den Schichten konnten leider keine Funde geborgen werden, die uns einen Anhaltspunkt zur Datierung liefern würden.

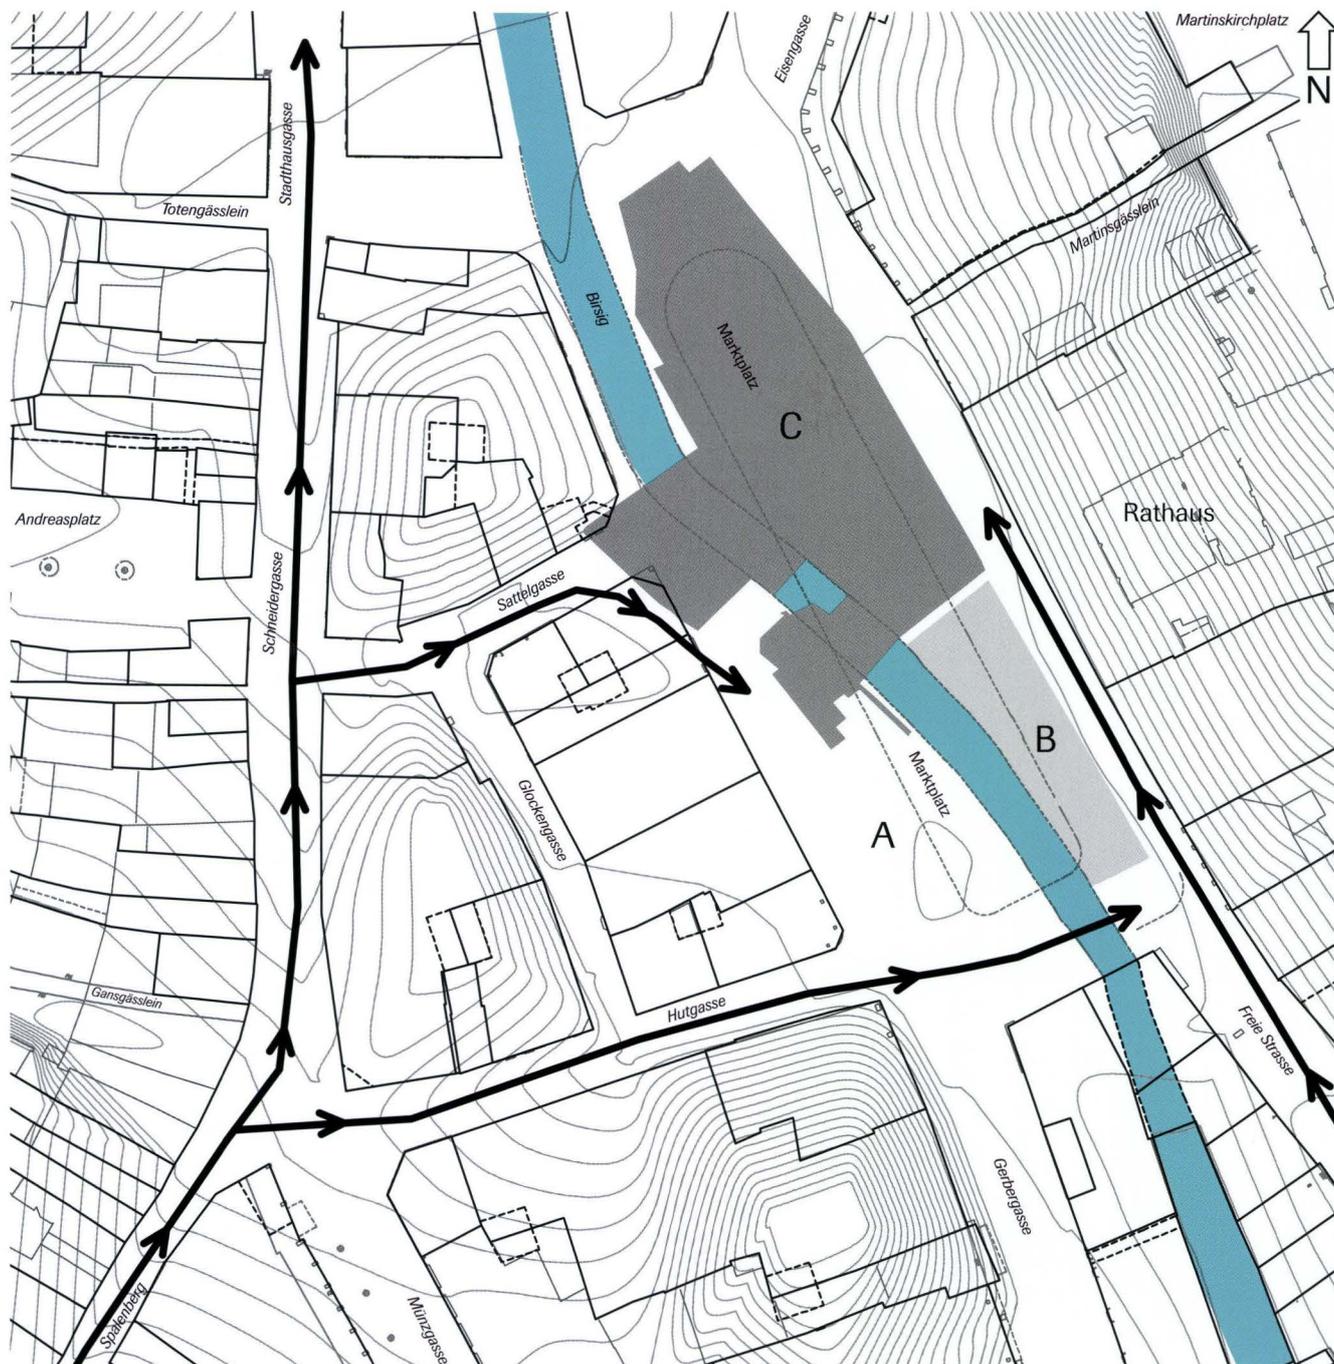
Abb. 13 Moderne Bebauung und Höhenlinien im Umfeld des Marktplatzes. Die schwarzen Pfeile zeigen das Gefälle der Gassen an, die blaue Fläche den (heute unterirdischen) Verlauf des Birsigs. – Bearbeitung: Hansjörg Eichin.

- A Ursprünglicher Kornmarkt («Ur-Kornmarkt»), bis 1377
- B Viertel in der Südostecke, abgebrannt/abgebrochen 1377
- C Viertel in der Nordhälfte des heutigen Marktplatzes, abgebrochen in den 1860er Jahren

lenbergtälchen», das sich nach Norden zur Stadthausgasse bzw. nach Osten in die Hutgasse absenkt (Abb. 13). Schneider-, Hut-, Glocken- und Sattelgasse säumen eine kleine, heute im Häusermeer nicht mehr erkennbare Erhebung – sie folgen somit den topographischen Gegebenheiten. Dieses Gassensystem mit der damals noch weiter nach Südosten reichenden Sattelgasse ist seit 1230 (Sattel-), 1255 (Hut-) und 1260 (Gerbergasse) namentlich bzw. urkundlich bekannt – wie weit die Gassen effektiv zurückreichen, kann man nur vermuten.

Der Bau einer Brücke über den Birsig am Süd-Ende des Kornmarktes/Marktplatzes in der Verlängerung von Spalenberg und Hutgasse lag somit auf der Hand; die Brücke wird denn auch erstmals im Jahre 1230 genannt und als «neu» bezeichnet (siehe Schlusskapitel). Eine (wohl hölzerne) Vorgängerin ist zu erwarten und diese mag ihrerseits an der Stelle einer Furt angelegt worden sein. Wir gehen davon aus, dass die genannten Gassen und der Kornmarkt schon im 11. Jahrhundert mehr oder weniger ausgebildet waren, und mit ihnen wohl auch die Parzellen²³. Die Überbauung wird im 11./12. Jahrhundert zwar noch lockerer gewesen sein, und es ist keine durchgängige steinerne Häuserfront an den Gassen anzunehmen, doch wesentlich grösser als in den Jahren vor 1377 kann der 1193 erstmals genannte Kornmarkt kaum gewesen sein²⁴. Bis zum oben erwähnten Quartierbrand zu Beginn des Jahres 1377 war der selbstverständlich nicht so bezeichnete «Ur-Kornmarkt» also auf eine kleine dreieckige Fläche im südwestlichen Teil des heutigen Marktplatzes begrenzt (Abb. 13).

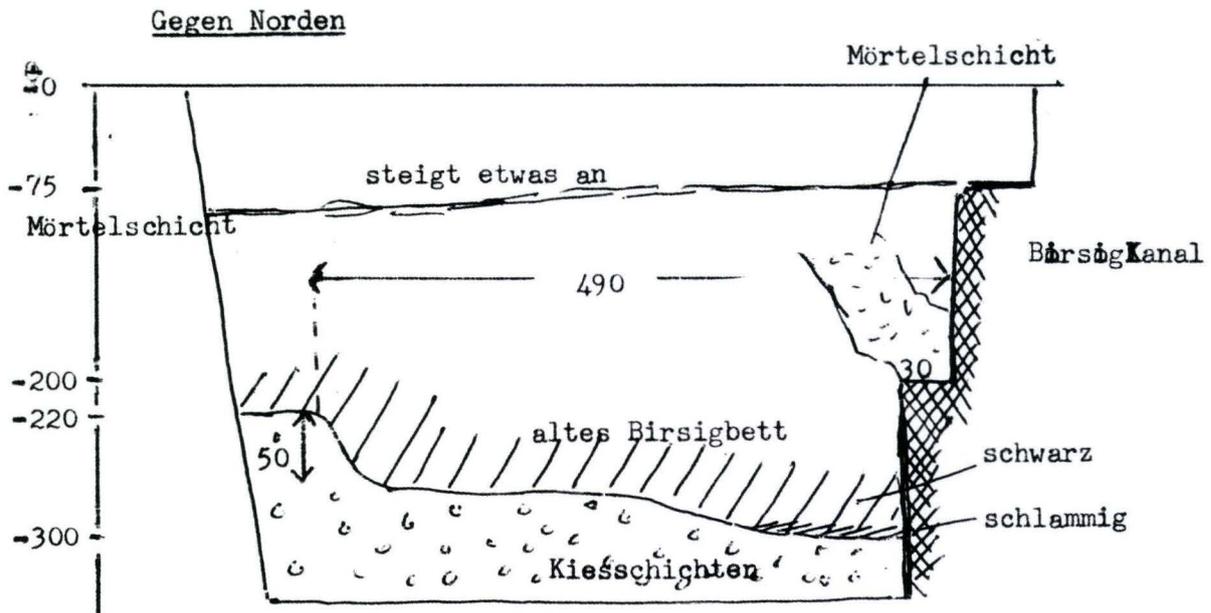
Abb. 14 Fundstelle Nr. 3: Marktplatz (A) 1946/7. Die Erdschichten des Nordprofils. – Umzeichnung von Elisabeth Modespacher einer Tagebuchskizze von Rudolf Laur-Belart.

Aus dem Bereich dieses Marktes liegt eine Beobachtung von Rudolf Laur-Belart aus dem Jahre 1946 vor (Fundstelle Nr. 3; Abb. 14 und 15): In 3 bis 3,5 m Tiefe lagen über dem Blauen Letten in einer Kiesschicht Faunareste (Horn und Schafkiefer). Dies lässt an das Gerbergewerbe denken, wie man es unten an der Freien Strasse auch nachgewiesen hat. Allerdings lagen offenbar nur geringe Fundmengen vor. Die Kiesschichten darü-

ber machen gemäss Skizze zwar den Eindruck, natürlich abgelagert worden zu sein; dies kann aber aufgrund der in der untersten Kulturschicht gefundenen behauenen Sandsteine nicht sein (der eine wird in Abb. 15 als «Sandstein» bezeichnet). Die Steine – ein simpler Quader und ein Konsolen- oder Gurtgurtsquader mit Scharrierspuren aus Degerfelder Sandstein – dürften mittelalterlich (bis frühneuzeitlich) sein. Im übrigen zeigt das Nordprofil (Abb. 14) noch eine als «altes Birsigbett» gedeutete Senke, was angesichts der als «schwarz» und «schlammig» bezeichneten Sohle zutreffen mag (Uferzone). Wir erkennen im Profil eine mit «Mörtelschicht» kommentierte Baugrube, die wie die etwas ansteigende Mörtelschicht in 75 cm Tiefe mit dem Bau des Gewölbes im 19. Jahrhundert zusammenhängt (Abb. 14, Abb. 15). Unklar ist die Lokalisierung des andern Erdprofils aus derselben Baugrube (Abb. 15): Ist es der Blick gegen Süden (Gegenprofil) oder schliesst es (eher) rechtwinklig ans erste an, wie der ebenfalls in einer Tiefe von 220 cm anstehende «feine Rheinkies» zu zeigen scheint? Jedenfalls ist es nur ein Ausschnitt aus der Profilwand, und die genannten Fundstücke (Sandsteinquader) aus der untersten Schicht unmittelbar über dem Blauen Letten verunmöglichen eine Datierung der Befunde in die Frühzeit des Kornmarktes. Wir sehen im Bereich der Fundstelle Nr. 3 eine Baustelle, die in Zusammenhang steht mit der Erneuerung der Birsigmauer irgendwann im Laufe des späten Mittelalters oder der frühen Neuzeit²⁵.

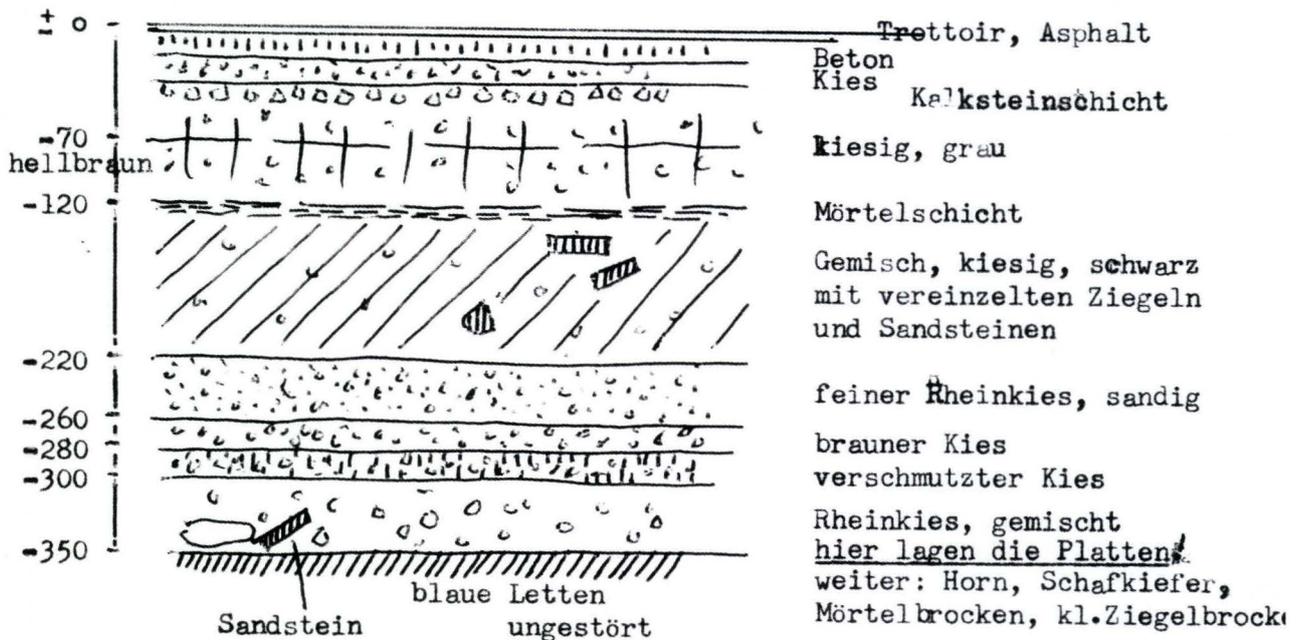
Abb. 15 Fundstelle Nr. 3: Marktplatz (A) 1946/7. Dargestellt ist vermutlich das an das Nordprofil anschliessende Westprofil (oder ein Ausschnitt des Südprofils?). – Umzeichnung von Elisabeth Modespacher einer Tagebuchskizze von Rudolf Laur-Belart.

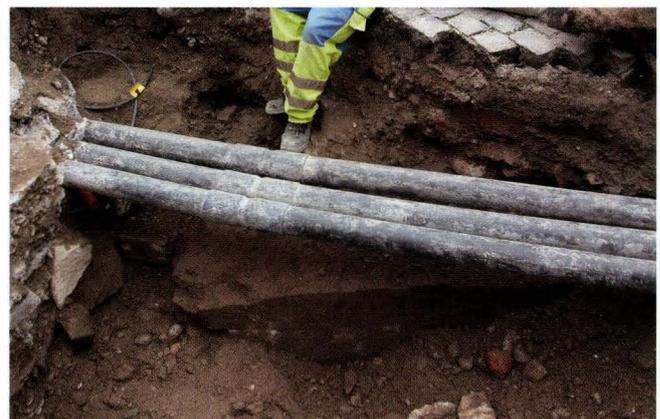
Abb. 17 Fundstelle Nr. 13 Marktplatz (A) 17–30, 2006/37. Blick gegen Norden auf die Reste der Sandsteinquadermauer beim ehemaligen Kornmarktbrunnen. – Foto: Christoph Matt.

Die jüngste Untersuchung, nämlich der Fundstelle Nr. 13 mit ihren beiden südlichen Schächten weckte im Vorfeld zwar gewisse Erwartungen, doch die geringe Tiefe der vorgesehenen Schächte versprach nicht unbedingt grosse Einsichten. Im einen Schacht (Fundstelle Nr. 13 «Schacht c») bei Haus Marktplatz 18 kam ein schräg zum östlichen Grubenprofil verlaufender Mauerzug aus riesigen, über 1 m langen roten Sandsteinquadern zum Vorschein. Diese Mauer hatte keine besonderen Charakteristika: Ihre Quadern waren weder verputzt noch zeigten sie Steinmetz- oder Versatzzeichen, Kritzeleien oder Bearbeitungsspuren. Das Aushubmaterial bestand ausschliesslich aus Abbruchschutt (Abb. 17). Dieser dürftige Befund gibt immerhin wichtige Hinweise auf die ursprüngliche Gestalt und Topographie des Platzes. Die Sandsteinmauer diente bis zur Umgestal-
