Eine romanische Kirche unter der ehemaligen St. Johanneskapelle am Münsterplatz

Cornelia Alder, Andrea Hagendorn, Guido Lassau, Daniel Reicke, Kaspar Richner, Christian Stegmüller

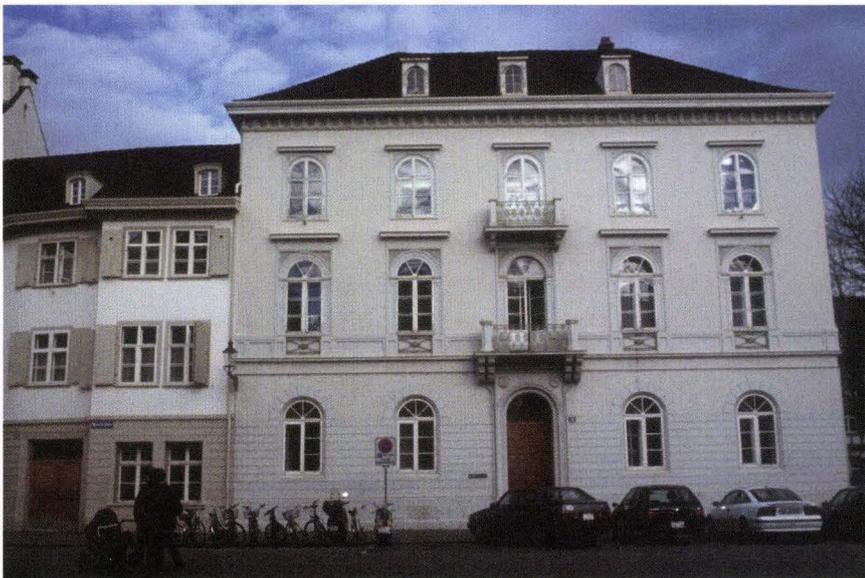
Abb. 1 Der klassizistische Bau von 1839–41 am Münsterplatz. – Foto: Marcel Göhring.

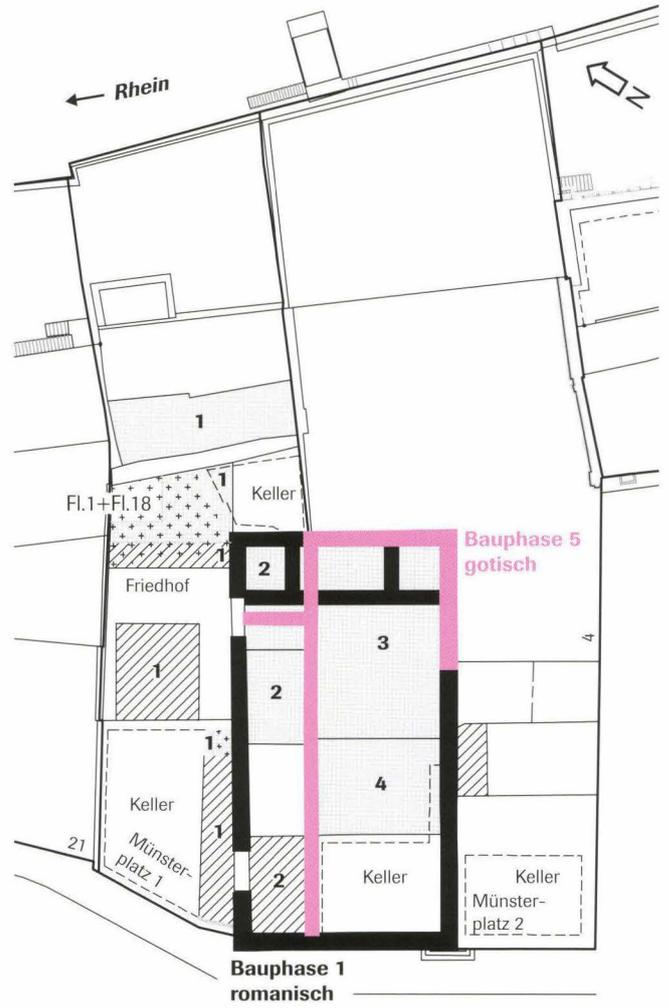
Abb. 4 Die Grabungsflächen auf den Grundriss der Liegenschaften Münsterplatz 1 und 2 projiziert, mit Eintrag der Grabungsetappen 1–4. – Massstab 1:500. – Zeichnung: Christian Stegmüller.

Die Ausgrabungen der Archäologischen Bodenforschung begannen bereits im März 2002, noch vor dem Umzug des Erziehungsdepartements an die Leimenstrasse². Bedingt durch den Ablauf der baulichen Massnahmen musste die insgesamt 350 m² grosse Grabungsfläche in vier Etappen untersucht werden.

In der ersten Etappe konzentrierten sich die Ausgrabungsarbeiten auf den rheinseitigen Teil des Gartens hinter dem Münsterplatz 1, der zum Bau eines Wellnessraums im Gebiet

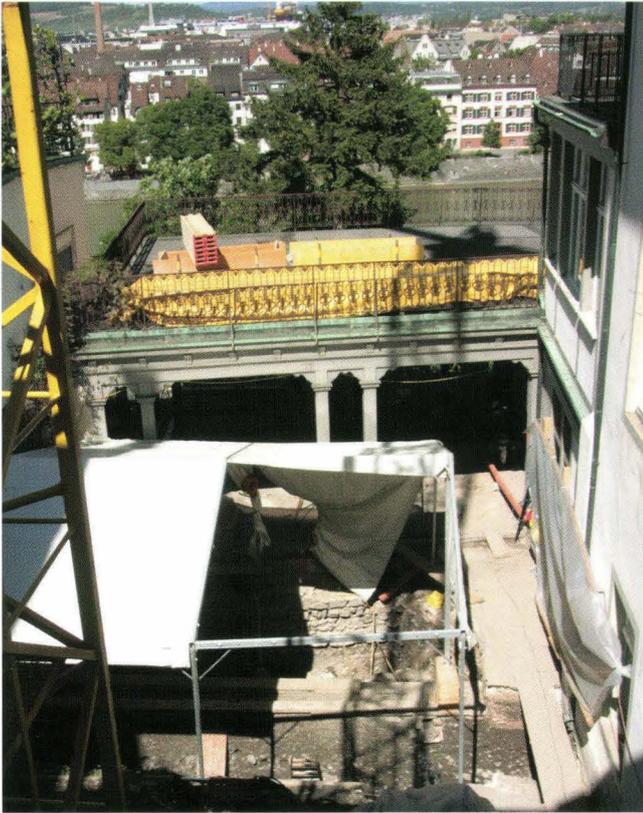
Abb. 5 Situationsfoto von Grabungsetappe 1 mit Blick auf den Rhein. Im Vordergrund ist das Friedhofsareal erkennbar. – Foto: Marcel Göhring.

eines mittelalterlichen Friedhofs abgetieft werden sollte. Das Grabungsareal wurde im Norden durch eine Parzellenmauer, im Osten durch die Hangstützmauer, im Süden durch den Flügelbau von Münsterplatz 1 und im Westen durch eine neuzeitliche Quermauer begrenzt. In der zukünftigen Wellnesszone kamen rund 50 Bestattungen des mittelalterlichen Friedhofs zum Vorschein.

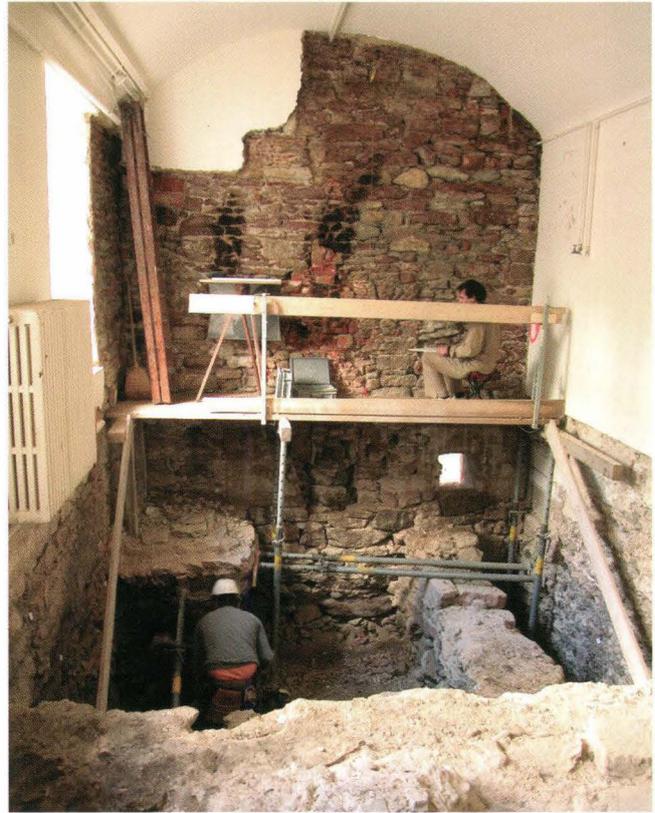
Abb. 6 Blick auf den Chorschluss der romanischen Kirche während der Grabungsetappe 2. – Foto: Marcel Göhring.

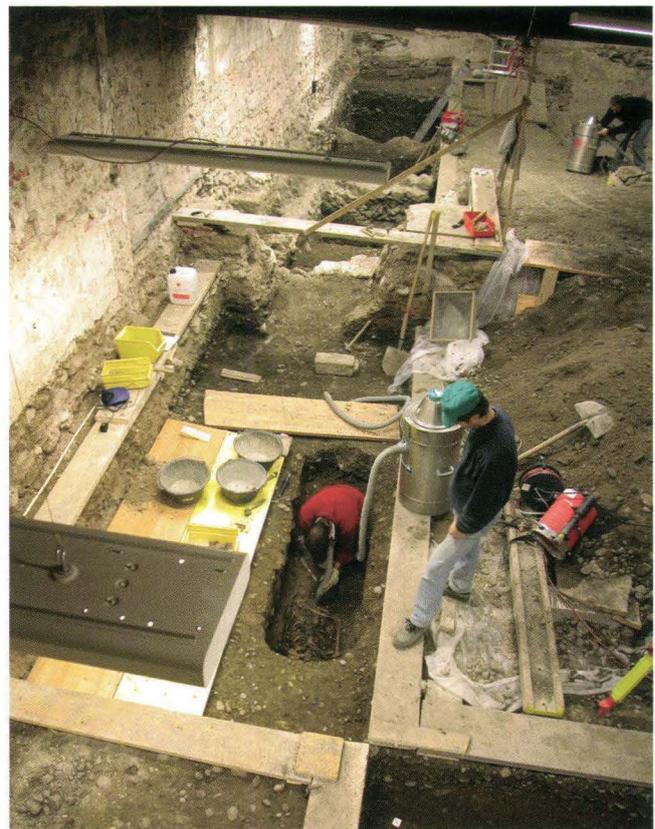
Abb. 8 Blick in den Innenraum der gotischen Kapelle während Grabungsetappe 4. – Foto: Marcel Göhring.

Die vierte Etappe befasste sich mit dem hinteren Teil von Münsterplatz 2, wo Autoabstellhallen gebaut werden sollten.

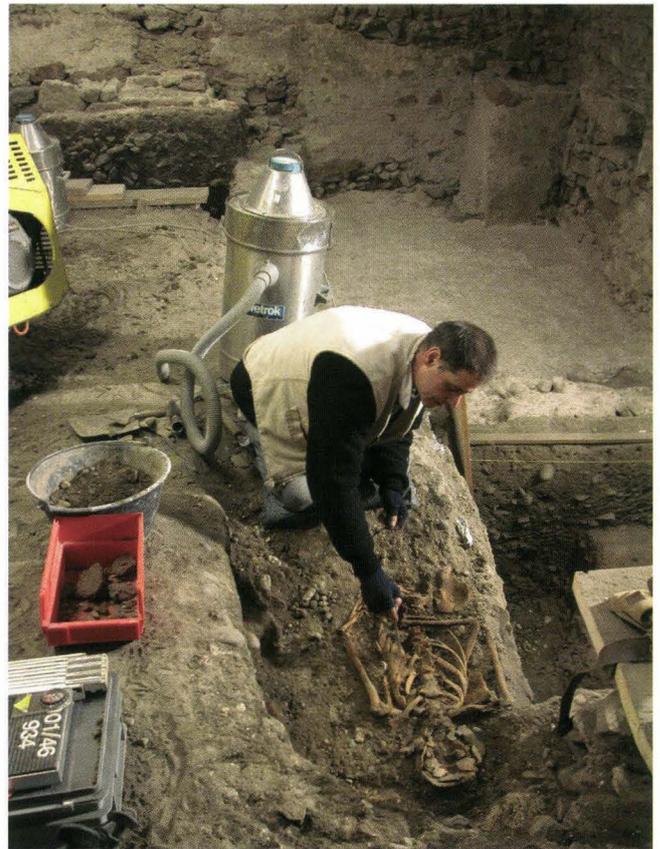
Abb. 9 Freilegungsarbeiten im Innenraum der gotischen Kapelle. – Foto: Marcel Göhring.

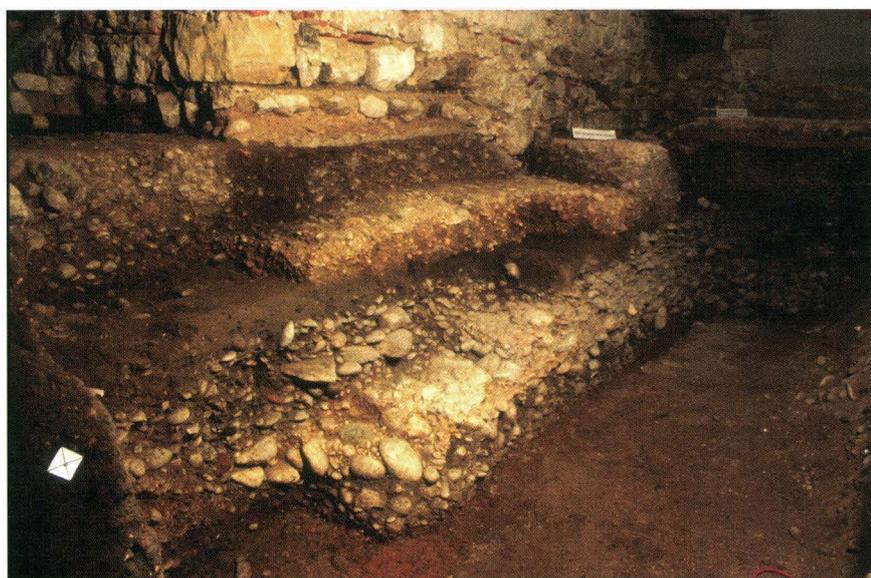
Abb. 10 Die Reste einstiger Strassen. Sie wurden schichtweise in Stufen freipräpariert. – Foto: Marcel Göhring.

Im Querschnitt war der Strassenkörper knapp einen Meter hoch und bestand aus zahlreichen, stark verfestigten Kiesschichten. Vereinzelt Amphorenscherben und Münzen, die in diesen Kiesschichten lagen, bezeugen, dass die Strasse im Verlauf von mindestens vier Jahrhunderten mehrfach saniert worden war⁹.

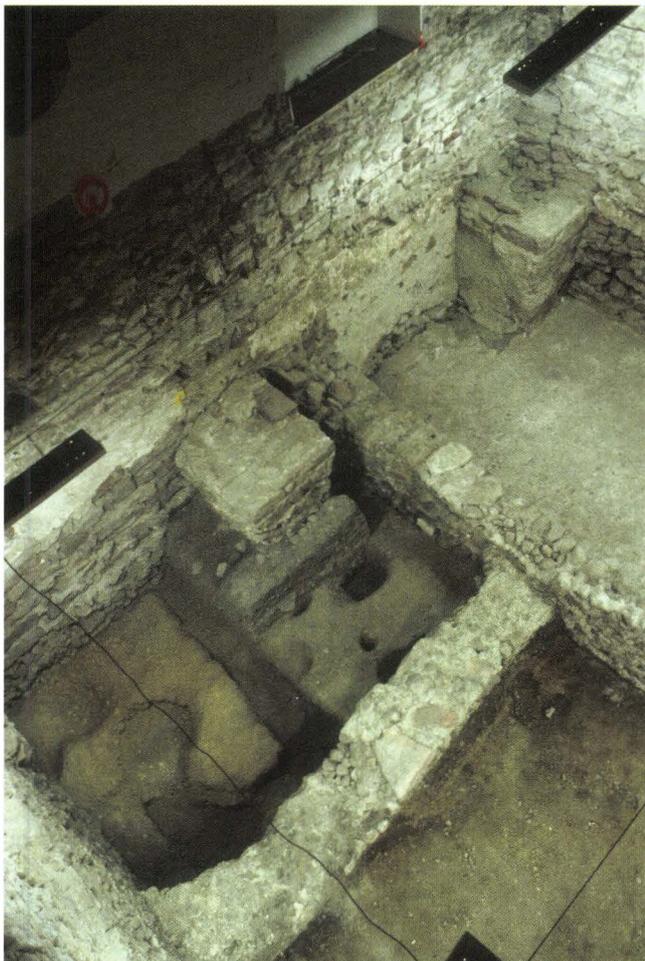
Abb. 11 Im Vordergrund sind freipräparierte Pfostenstandspuren und ein Abwasserkanal aus der frühromischen Siedlungsphase erkennbar. – Foto: Marcel Göhring.

Nördlich der Strasse liessen sich einige wenige spätkeltische Siedlungsspuren nachweisen, die beim derzeitigen Arbeitsstand nicht näher beurteilt werden können. Ein klareres Bild ergeben die Befunde frühromischer Zeitstellung: Pfostengruben, Feuerstellen und Fachwerkschutt machen deutlich, dass hier damals Gebäude in Holzbauweise standen. Komplette Hausgrundrisse oder grossflächige Ausschnitte

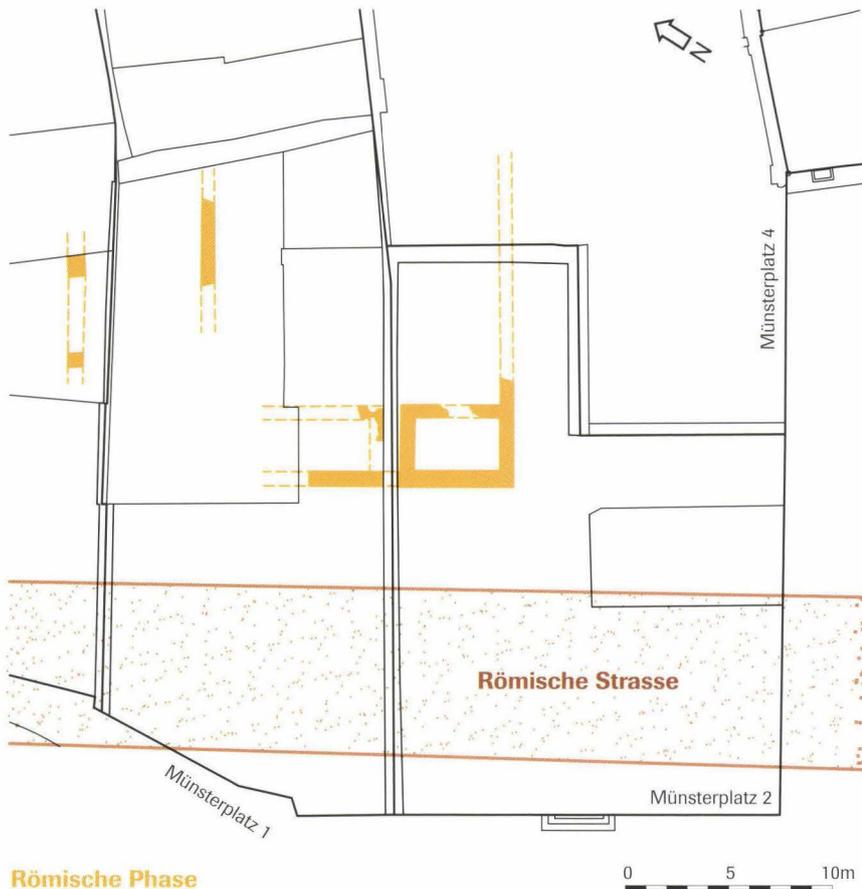
Abb. 12 Übersichtsplan mit den erhaltenen spätrömischen Mauern unter den Liegenschaften Münsterplatz 1 und 2. Eingezeichnet sind auch spätrömische Mauerreste, die im Nachbargebäude Augustinergasse 21 nachgewiesen wurden. – Zeichnung: Udo Schön.

Noch unklar ist, ob die Befunde zu einem oder zu zwei Gebäuden gehören¹³. Die angetroffene Situation spricht für ein einzelnes grosses Gebäude; dies muss jedoch auf der Grundlage einer eingehenden Befundanalyse überprüft werden.

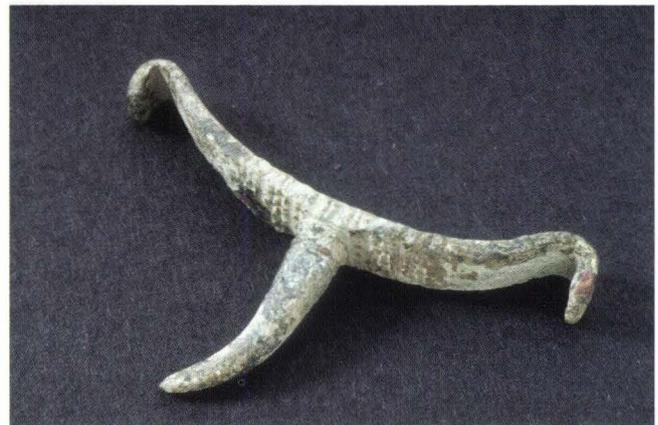
Abb. 13 Spätrömischer Reitersporn. – Foto: Philippe Wernher.

Im Abbruchschutt, der über den Mauerresten lag, fanden sich unter anderem Leistenziegel mit einem Stempel der LEG I MARTIA und ein punzverzierter spätromischer Reitersporn¹⁴. Die Funde deuten auf die Anwesenheit von Militär hin.

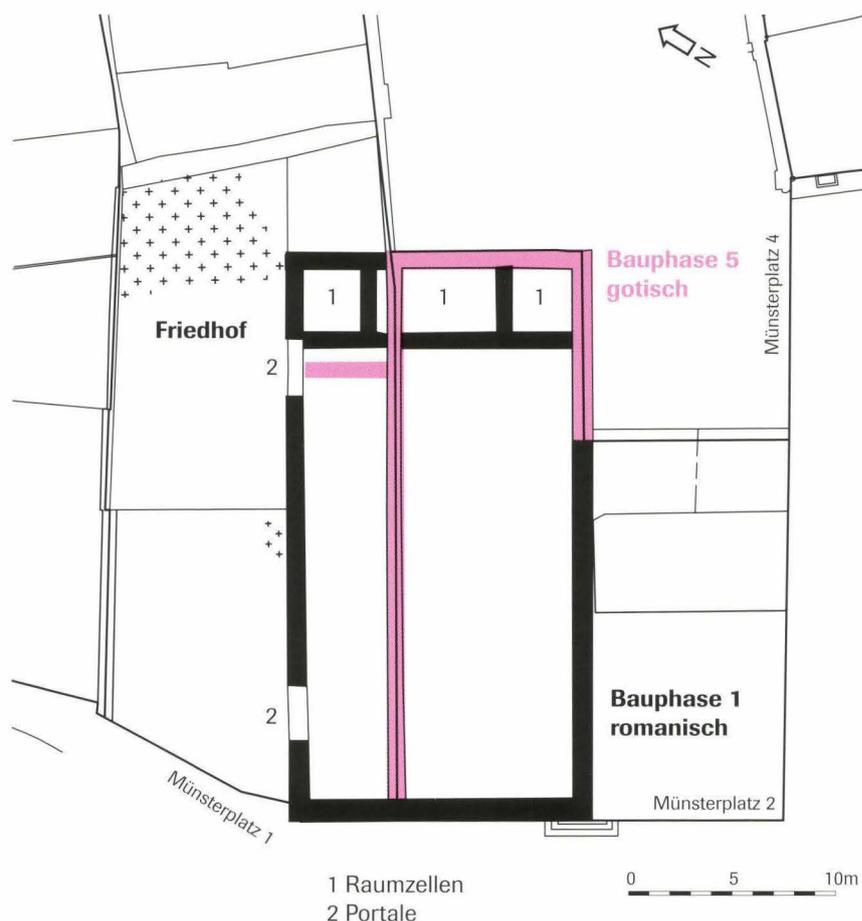
Abb. 14 Heutige Situation am Münsterplatz 1 und 2 mit den Grundrissen der gotischen Kapelle, der romanischen Kirche und dem Friedhof. – Zeichnung: Udo Schön und Christian Stegmüller.

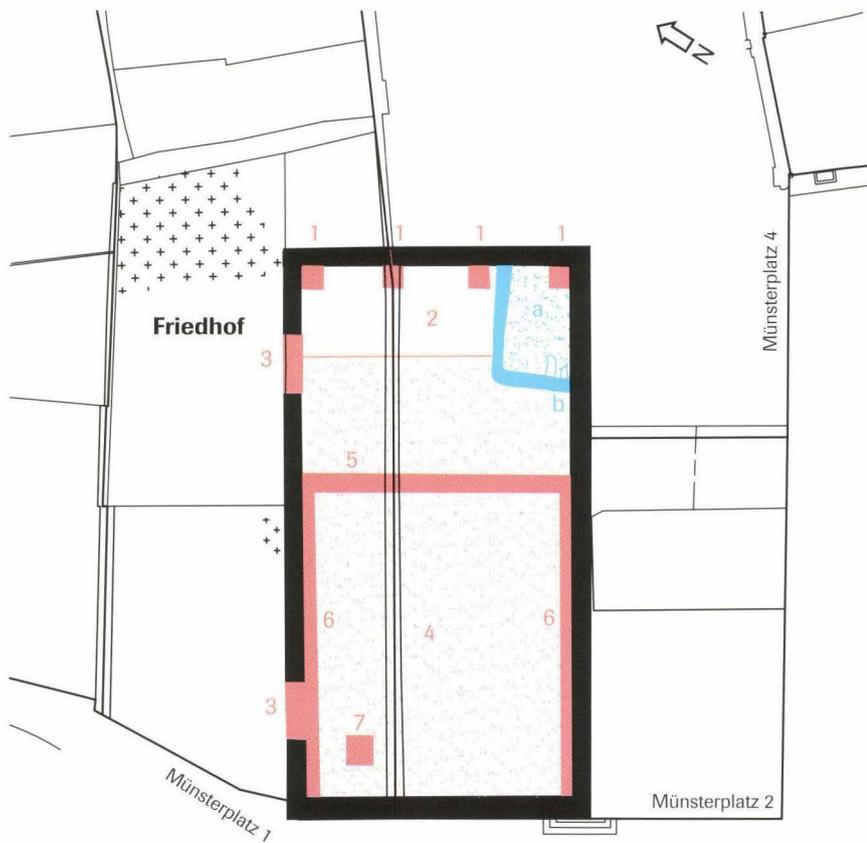
Bauphase 3

- 1 Sockel
- 2 erhöhter Chorbereich
- 3 zugemauerte Portale
- 4 Mörtelboden
- 5 Schranke
- 6 Fundamente für Sitzbänke
- 7 Fundament für Taufbecken

Bauphase 4

- gruftartige Vertiefung
- a Mörtelboden
- b Treppenabgang

Abb. 15 Plan der romanischen Kirche mit Eintrag der Umbauten von Phase 3 und 4. – Zeichnung: Udo Schön.

In einer dritten Phase wurde die Kirche tiefgreifend umgebaut. Dabei wurden an der Ostwand in regelmässigen Abständen vier Sockel errichtet, zwei jeweils in der Ecke, die andern beiden dazwischen. Die Sockel sind 1,1 m breit. Aus ihrer Grösse dürfen wir schliessen, dass sie als Unterbau von Pfeilern gedacht waren. Auf dem zweiten Sockel (von Norden) ist eine Basis aus fein behauenen Sandsteinquadern erhalten geblieben. Wahrscheinlich standen auf den Sockeln mehrere Meter hohe, der Ostwand vorgeblendete Pfeiler, die ehemals giebelartige Konstruktionen oder Gewölbe getragen haben könnten. Im selben Umbau wurde der Innenraum mit einer Schranke quergeteilt und die beiden nördlichen Portale verschlossen. Entlang den Längswänden wurden in der Westhälfte bis zur Schranke Fundamente für Sitzbänke erstellt. In der Nordwestecke der Kirche baute man ein nur ca. 40 cm tiefes, quadratisches Fundament ein. Darauf könnte ein Taufbecken gestanden haben. Ebenfalls in Phase 3 wurde

die Kirche unter Aussparung eines vermutlich podestartig erhöhten Bereichs vor der Ostwand mit einem Mörtelboden versehen.

In der vierten Bauphase wurde in der Südostecke der Kirche ein um ca. 1,5 Meter tiefergelegter Raum mit einer Länge von 5,5 Metern und einer Breite von 3 Metern eingerichtet. Der abgetiefte, gruftartige Raum hatte einen Mörtelboden und Wandverputz, der mit horizontalem Fugenstrich verziert wurde. In die Gruft führte eine Treppe hinunter. Neben dem

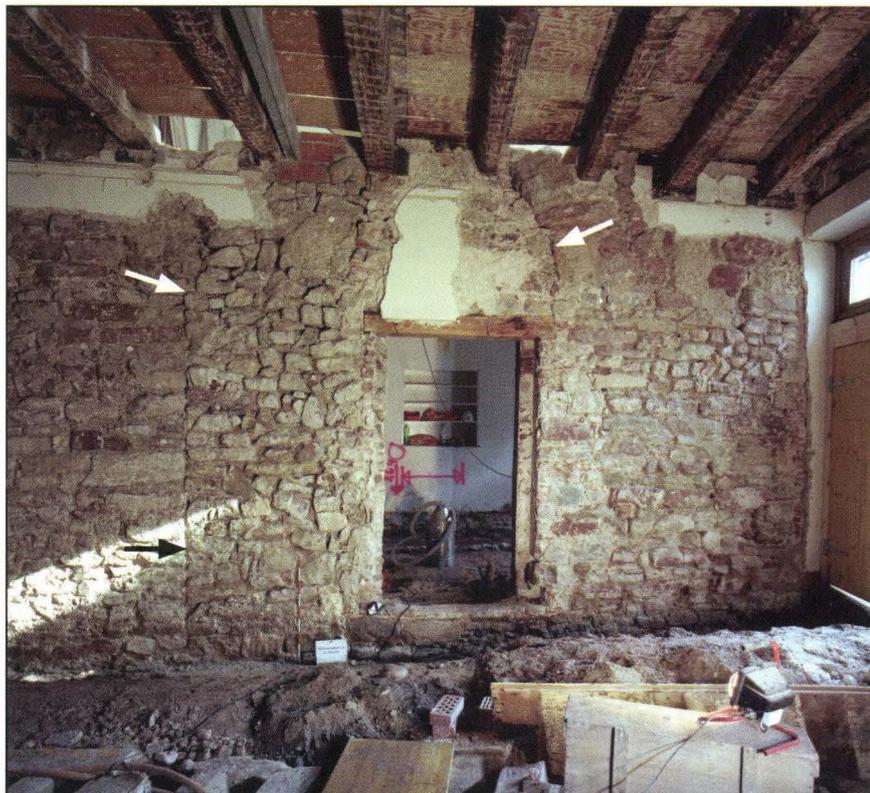
Abb. 16 Vermauertes Seitenportal der romanischen Kirche im Haus Münsterplatz 1. Ansicht von Norden bzw. von der ehemaligen Aussenseite her. – Foto: Basler Denkmalpflege.

Die Nordmauer der Kirche ist im Innern der Liegenschaft Münsterplatz 1 erhalten. Heute dient sie als mächtige Zwischenmauer, die durch die ganze Tiefe der Liegenschaft reicht, d. h. auch den Flügelbau im Hof begrenzt. Durch diese Nordmauer führten zwei grosse, 2,7 Meter breite Eingangsportale vom Friedhof ins ehemalige Kircheninnere. Im 2. Stock des heutigen Hauses kamen ausserdem Reste von zwei Rundbogenfenstern mit leicht geschrägten Leibungen zum Vorschein. Dies zeigt, dass die Kirche auf einer Höhe von rund 8 Metern eine Reihe derartiger Fenster aufwies.

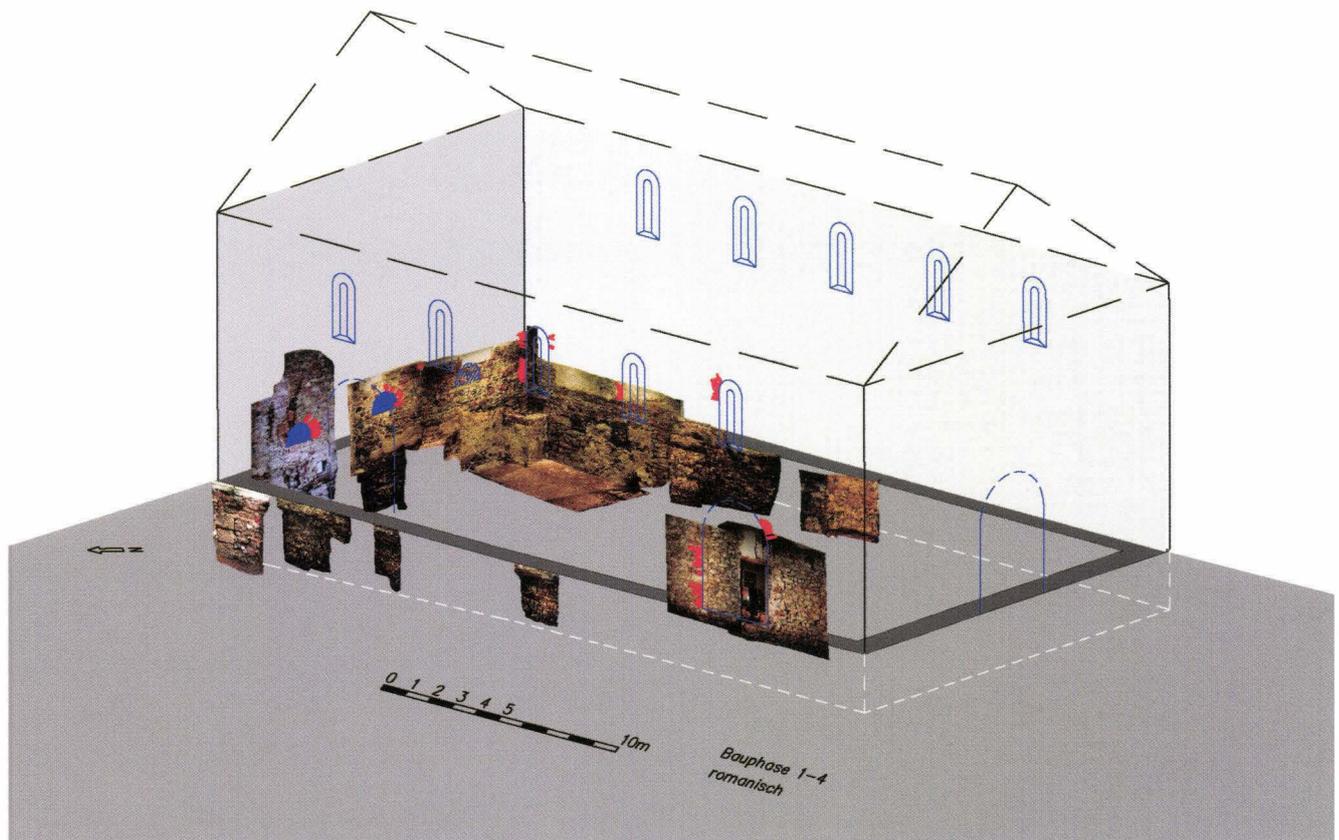
Abb. 17 *Rekonstruktion der romanischen Kirche mit Projektion der dokumentierten Bauteile. – Rekonstruktion: Udo Schön.*

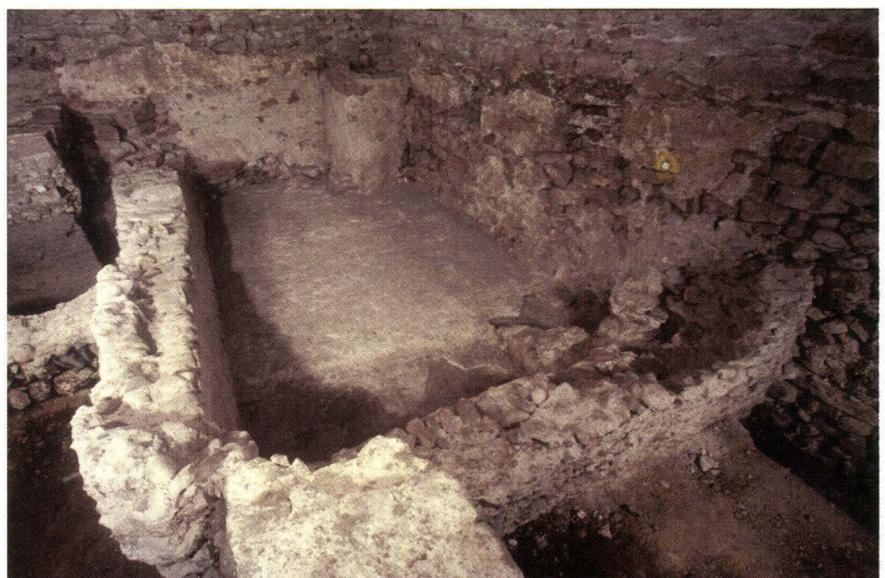
Abb. 18 *Die gruftartige Vertiefung in der Südostecke der romanischen Kirche. – Foto: Marcel Göhring.*

Treppenabgang war der Mörtelboden nicht durchgehend vorhanden; hier könnte ein Sarkophag gestanden haben.

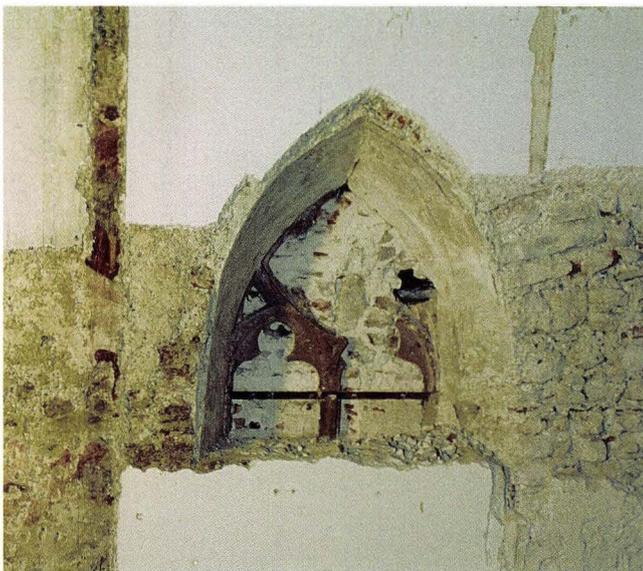
Abb. 19 Spitzbogenfenster mit Masswerk, in der Nordwand der ehemaligen Johanneskapelle. – Foto: Stefan Tramèr.

Vom Bestand der gotischen Kapelle wurden bei den jetzigen Arbeiten besonders die Nord- und die Ostmauer untersucht. Es konnte festgestellt werden, dass sich die Eingangs- bzw. Westfassade wirklich an der Stelle der heutigen Hausfassade von Münsterplatz 2 befand. In der rund 28 m langen Nordmauer waren vier Spitzbogenfenster angeordnet. Die schlichte, aber fein gearbeitete Gliederung der Fenster in zwei Bahnen mit einfachem Masswerk ist zu grossen Teilen in den Vermauerungen noch erhalten.

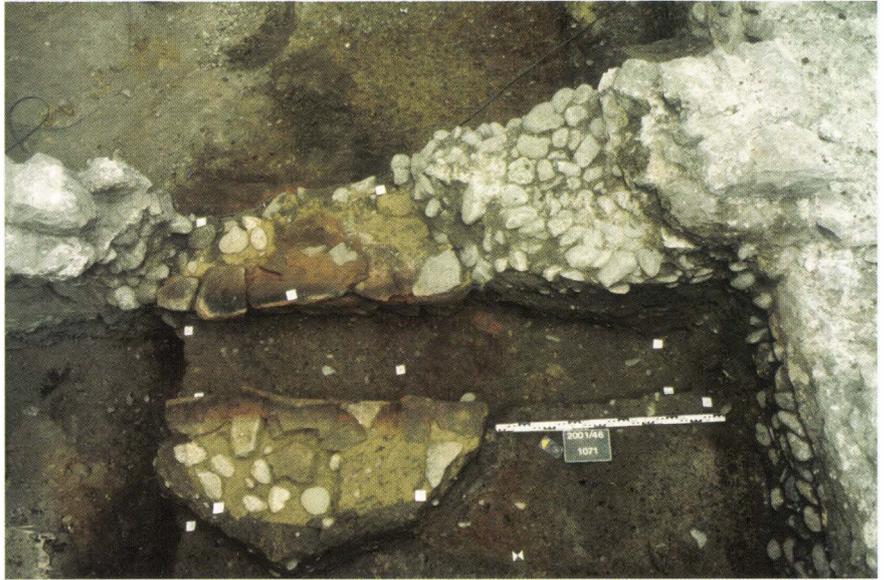
Abb. 21 Die Glockengussgrube bei der Ausgrabung. Erkennbar sind der Feuerkanal und auf der Sohle der Grube Standspuren der Glocke. – Foto: Christian Stegmüller.

Eine Glockengussgrube durchschlug den Mörtelboden aus Phase drei der romanischen Kirche. Die Glocke, die hier entstand, war daher sehr wahrscheinlich für die gotische St. Johanneskapelle bestimmt und wurde zu deren Bauzeit angefertigt.

Die mindestens 1,20 Meter tiefe Grube hatte einen Durchmesser von ca. 1,30 mal 1,50 Meter. Unter der Grube

verlief ein 3,60 Meter langer, 0,40 Meter breiter und 0,30 Meter hoher, von zwei Seiten bedienbarer Feuerkanal. Im mittleren Teil, also im Bereich der Grube, waren seine Seitenwangen mit unvermörtelten Kalkbruchsteinen verstärkt²⁰.

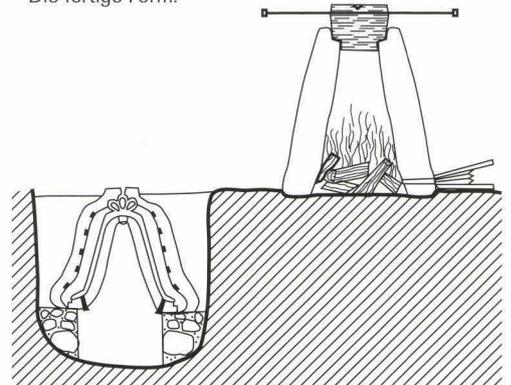
Die Form wird mit Hilfe einer hölzernen Drehspindel angefertigt.

Die fertige Form.

Die Form wird in der Glockengussgrube getrocknet.

Nach dem Schmelzen des Wachsmodells bzw. dem Zerschlagen des Lehmmodells wird die Glocke gegossen.

Abb. 22 Arbeitsschritte beim Glockengiesen. – Umzeichnung: Hansjörg Eichin nach König 2002, Abb. 1.

Dem eigentlichen Guss der Glocke geht eine Vielzahl an Arbeitsschritten voraus²¹, die im hier erhaltenen archäologischen Befund nicht ablesbar sind: Zunächst muss auf einer hölzernen Drehspindel ein Kern aus Lehm oder aus anderen Materialien angefertigt werden. Dazu legt man die Spindel in eine hölzerne Formlade und dann werden auf die Spindel so lange dünne Lehmschichten aufgetragen, bis die Form des Innenraums der zu giessenden Glocke erreicht ist. Auf die-

sem Träger wird ein Wachs- oder Lehmmodell hergestellt²². Die Glockenform wird fertig gestellt, indem man auf das Modell einen Lehm mantel aufträgt.

Für den Guss wird die Glockenform in die Gussgrube über den Feuerkanal abgesenkt. Zunächst wird die Form über dem Feuer getrocknet. Im Falle eines Wachsmodells lässt man hierbei auch den Talg abfliessen, im Falle eines Lehmmodells wird der Lehm mantel abgehoben, um das Lehmmodell zerschlagen zu können. Anschliessend wird in den Hohlraum das flüssige Metall gegossen. Nach dem Erstarren der Bronze wird die Form aus der Grube gehoben und Mantel und Kern werden zerschlagen.

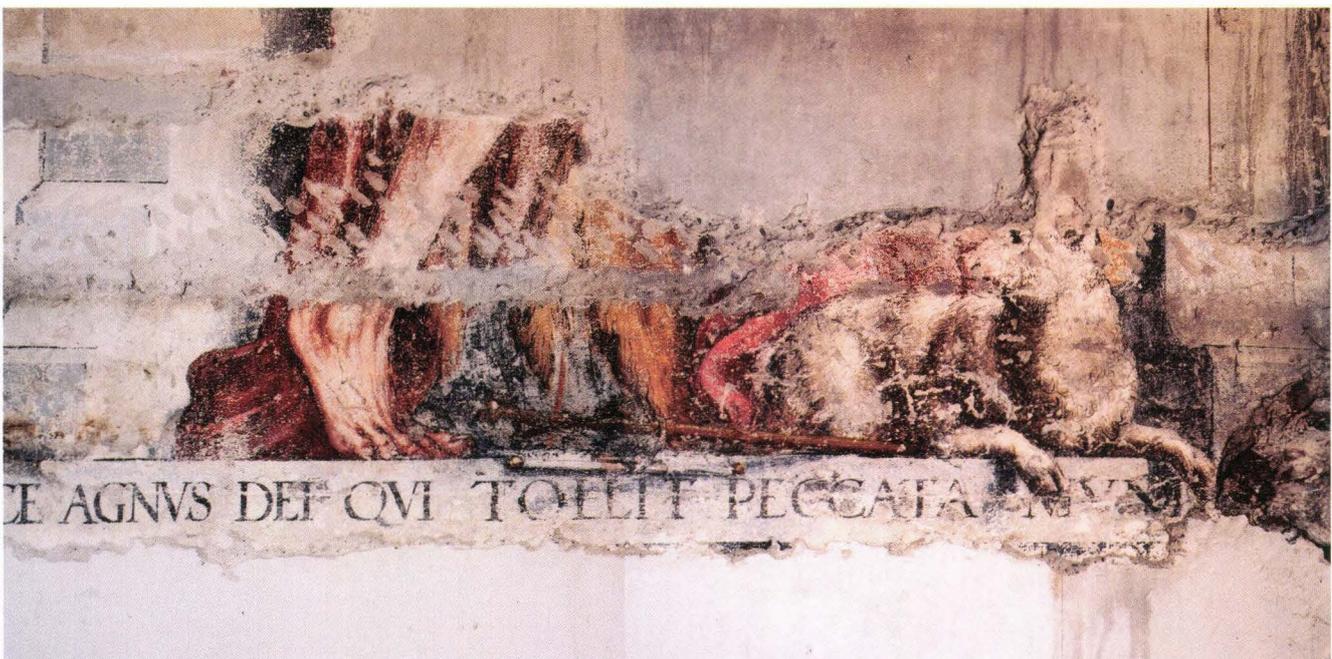
Abb. 23 Wandbildfragment an der Ostwand der Johanneskapelle am Münsterplatz 2: die Fusspartie einer Darstellung von Johannes dem Täufer. Das Bild ist um 1520, kurz vor der Reformation, als Werk aus dem engsten Umkreis Hans Holbeins d.J. entstanden. – Foto: Daniel Reicke.

Die Qualität der Malerei ist erstaunlich hoch, was auf eine grosse Wertschätzung der Kapelle bis zuletzt hindeutet. Ein bekannter Scheibenriss aus der Hand Hans Holbeins d.J.

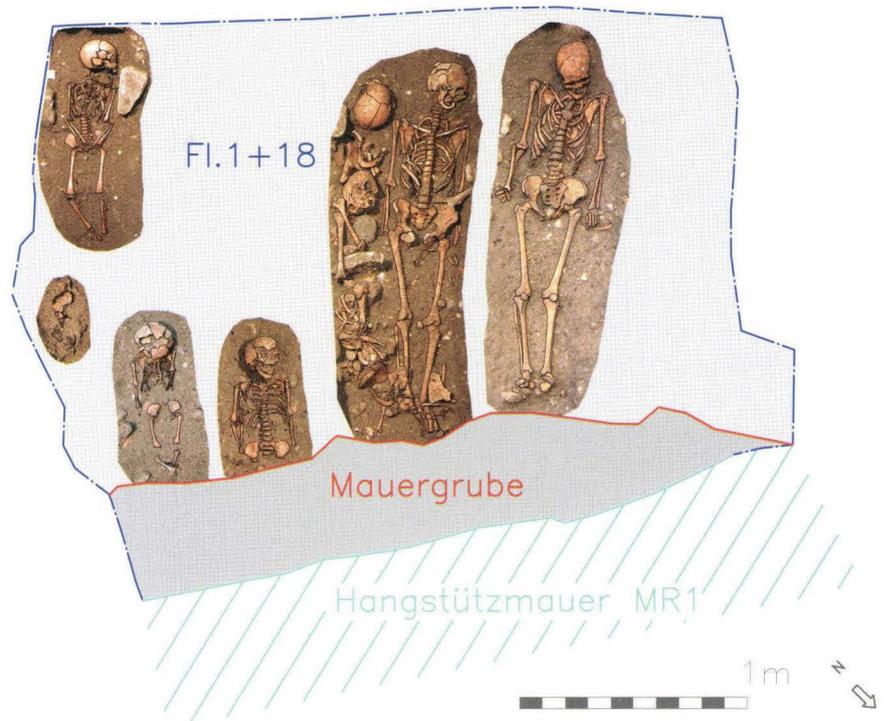
Abb. 24 Ausschnitt des Friedhofs im nordwestlichen Randbereich des Gartens (digital aufgenommen und dokumentiert mit Tachymeter und Photoplan).

Im Bereich des Gartens der Liegenschaften Münsterplatz 1 und 2 lag ehemals ein Friedhof, aus dem rund 50 Bestattungen geborgen werden konnten. Etwa zwei Drittel davon sind Kinder, viele im Alter unter 6 Jahren verstorben. Bei den wenigen Gräbern von Erwachsenen ist das Geschlechterverhältnis ausgeglichen. Es handelt sich um einfache, beigabenlose Erdbestattungen in gestreckter Rückenlage.

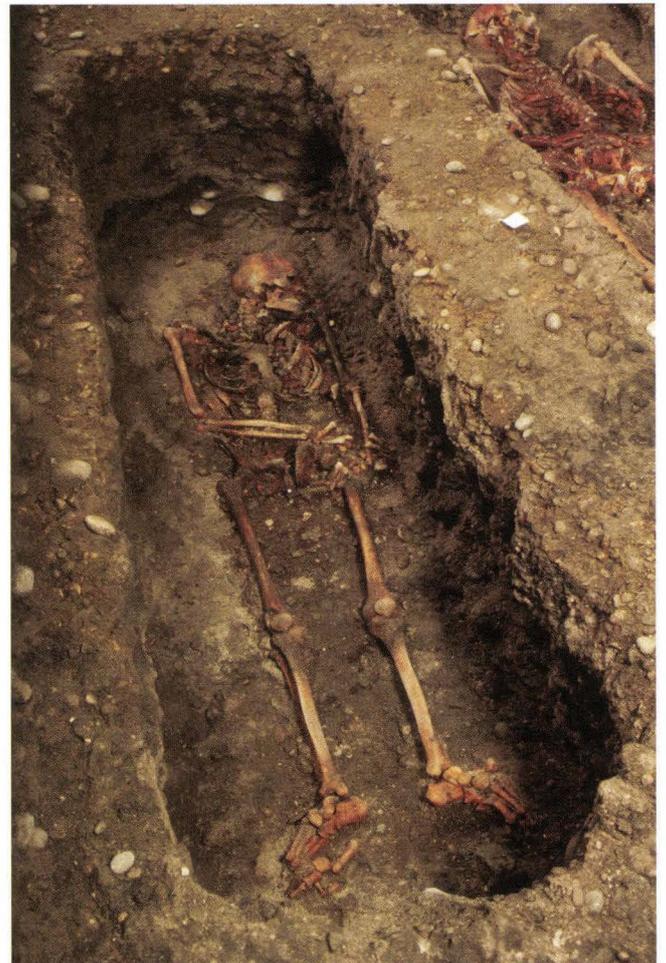
Abb. 25 Grab 52 im hinteren Bereich der Kapelle. – Foto: Cornelia Alder.

Im Innern der St. Johanneskapelle wurden rund 10 Bestattungen nachgewiesen. Nur in einem Fall handelte es sich um ein Kindergrab, in den andern um die Gräber von erwachsenen Männern, die meist in höherem Alter verstorben waren. (Die Bestimmung des Geschlechts war nur in Ausnahmefällen nicht möglich). Die Toten lagen in gestreckter Rückenlage in Holzsärgen und waren beigabenlos.
