Vorbericht über die Grabungen 2002 in der Schnabelgasse 6

Sylvia Rodel

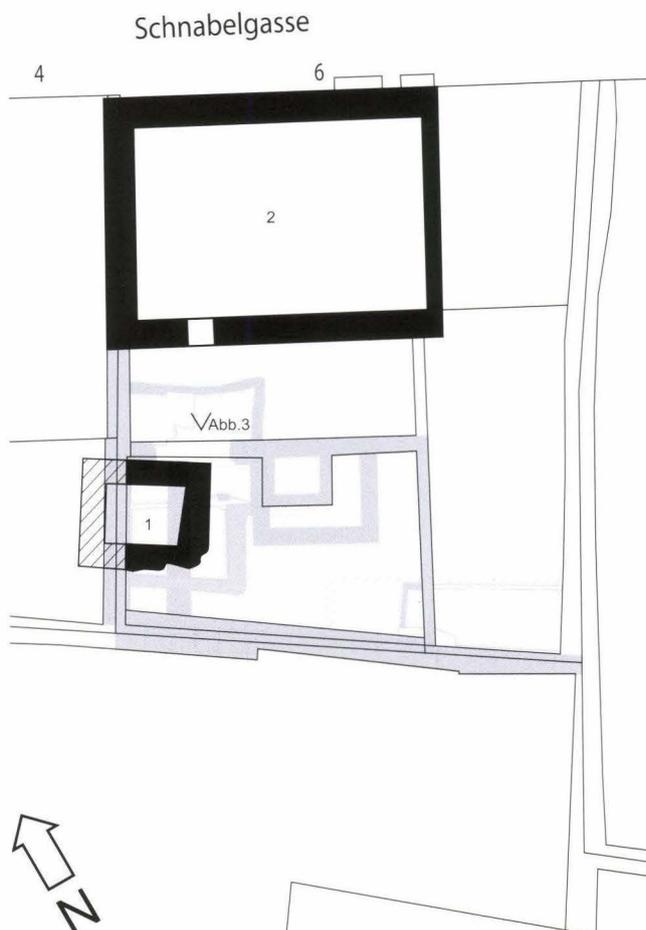
Abb. 2 Schnabelgasse 6 (2002/15). Plan der hochmittelalterlichen Befunde. – Zeichnung: Catrin Glaser. – Massstab 1:200.

- 1 Latrine (12. Jh.)
- 2 Vorderhaus, Südmauer (13./14. Jh.)

Als älteste Bausubstanz ist die Latrine zu nennen (Abb. 2.1). Das qualitativ hervorragende, fast einen Meter dicke und bis zu 2,8 Meter hoch erhaltene Mauerwerk aus regelmässig verlegten Kalksteinen umschloss ein Viereck von ca. 2 mal 1,5 Metern, welches leicht nach Westen versetzt unter die Parzellenmauer reichte. Die Lage der Latrine mitten im ursprünglichen Hangbereich lässt darauf schliessen, dass im Hochmittelalter bereits ein Hof und wahrscheinlich auch eine Hangstützmauer zum Gemsberg hin vorhanden waren. Spuren eines zugehörigen Gebäudes aus jener Zeit konnten jedoch nicht nachgewiesen werden.

Kellerwand (Abb. 2.2) und Maueruntersuchungen der Denkmalpflege in den oberen Stockwerken des Hauses⁵.

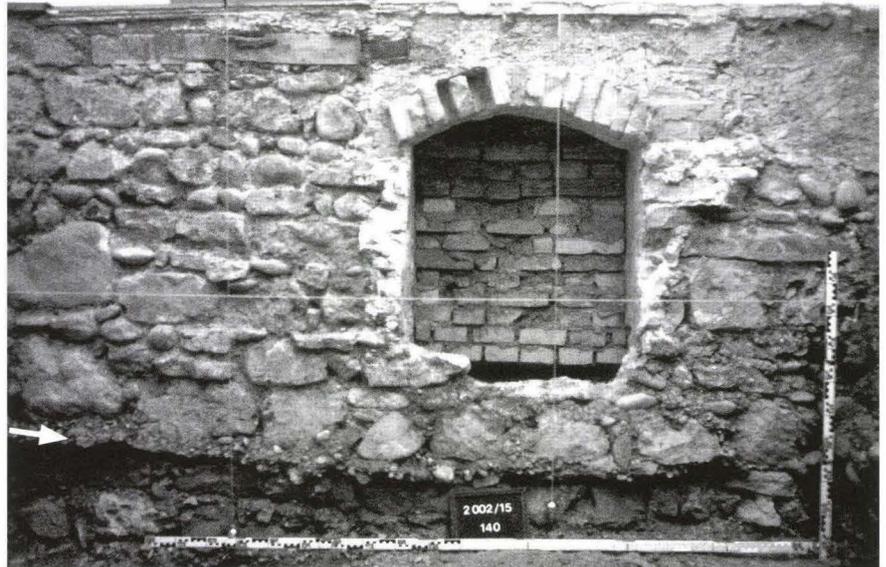
Abb. 3 Schnabelgasse 6 (2002/15). Blick von Süden auf die hofseitige Kellermauer des Vorderhauses. Über der Mörtelbraue (mit Pfeil markiert): Mauerwerk des hochmittelalterlichen Hausfundamentes mit nachträglich eingebautem neuzeitlichen Lüftungsfenster für den Keller. Unter der Mörtelbraue: die Steinquader der Unterfangung zum Einbau des spätmittelalterlichen Kellers. – Foto: Sylvia Rodel.

Das originale Mauerwerk war nur noch teilweise erhalten, so auch im südlichen Fundament des Hauses (Abb. 3). Die Mauer bestand hier im Wesentlichen aus Kalksteinen und grossen Rheinwacken (Durchmesser bis 40 cm!) sowie vereinzelt grobkörnigen Sandsteinen und Zwischenlagen aus kleineren Gerölln. Mit einer Mörtelbraue, die vom Fundament der anstossenden Parzellenmauer ausging, konnte ein Bauhorizont gefasst werden. Er markiert den Ansatz einer späteren Unterfangung, die sich durch einen Wechsel des Baumaterials und des verwendeten Mörtels in den darunter liegenden Mauerteilen abzeichnet⁶. Derselbe Mörtel konnte auch an der Keller-Innenwand beobachtet werden, in der zudem einzelne Backsteine verbaut waren. Diese Beobachtung sowie der Nachweis eines Keller-Eckverbandes lassen den Schluss zu, dass das Hausfundament im Spätmittelalter von Norden her unterfangen und ein Keller eingebaut wurde. Dieser Keller nimmt allerdings nicht die gesamte Breite der Liegenschaft ein; die östliche Kellermauer trennt einen schmaleren, nicht unterkellerten Bereich ab.

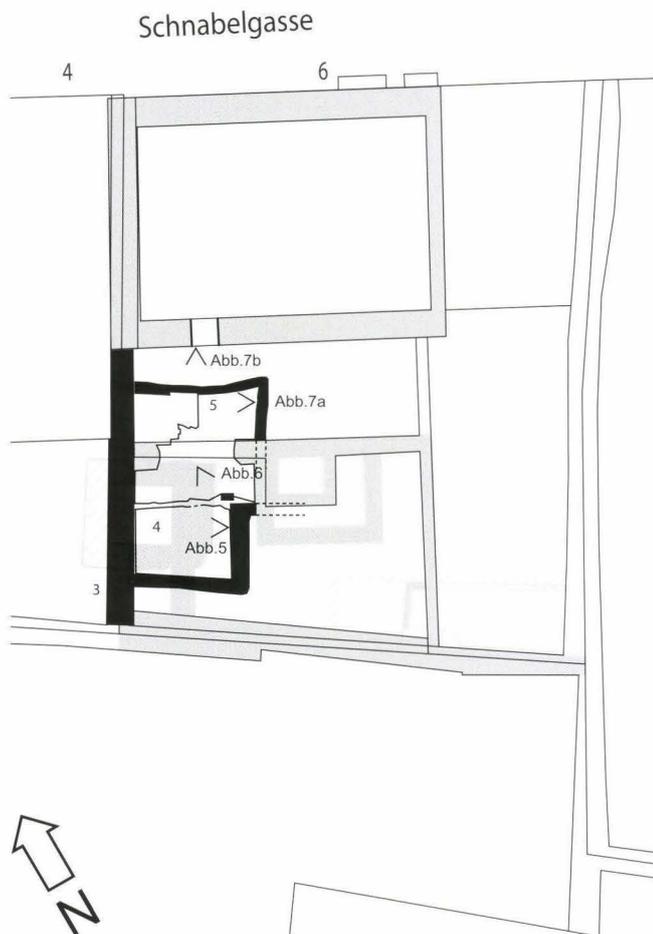
Abb. 4 Schnabelgasse 6 (2002/15). Plan der spätmittelalterlichen Befunde. – Zeichnung: Catrin Glaser. – Massstab 1:200.

- 3 Parzellenmauer (frühes 14. Jh.)
- 4 Gebäudeteil A (14. Jh.)
- 5 Gebäudeteil B (15./16. Jh.)

Die westliche Parzellenmauer (Abb. 4.3) spannt in einem Bogen aus hochkant gestellten Kalksteinen über die Latrinenwände (Abb. 5). Beim Anlegen des spätmittelalterlichen Mörtelbodens (s. u.) wurde der Bogen mit roten Sandsteinen untermauert und ein kleiner Stützsockel darunter gestellt, um den nun sichtbar gewordenen Hohlraum in der Wand zu verschliessen.

Im Hof fasste man mit einem Mörtelboden und den zugehörigen Mauern die Überreste eines Gebäudes aus dem 14. Jahrhundert, das wir als Gebäudeteil A bezeichnen (Abb. 4.4). Die Südmauer dieses Gebäudes stiess an die Parzellenmauer an. Sie ähnelte in ihrer Bauweise der Parzellenmauer, enthielt aber vermehrt Baukeramik und ist ein wenig jünger zu datieren. Die Mauer stand im Mörtelverband mit der Ostwange, einer Kalksteinmauer, die im Norden mit einem gerade abschliessenden Mauerkopf endete. Eine weitere, nach Osten abzweigende, nur noch im Fundamentbereich sichtbare Mauerzunge konnte nicht gedeutet werden, da diese Schlüsselstelle im Zuge der neuzeitlichen Hofüberbauung fast vollständig zerstört worden war.

Nördlich anschliessend konnte der Mörtelboden eines zweiten Gebäudeteiles B gefasst werden (Abb. 4.5): Dieser Fussboden, der im Nordwesten mit einem Kopfsteinpflaster (Flickstelle?) ergänzt wurde, schloss im Norden und Osten an eine Backsteinmauer an, deren Innenseite stellenweise Reste eines Wandverputzes zeigte (Abb. 7a). Die Mörtelschicht diente als Unterlage für einen Tonplattenboden. Ein Teil des originalen Plattenbe-

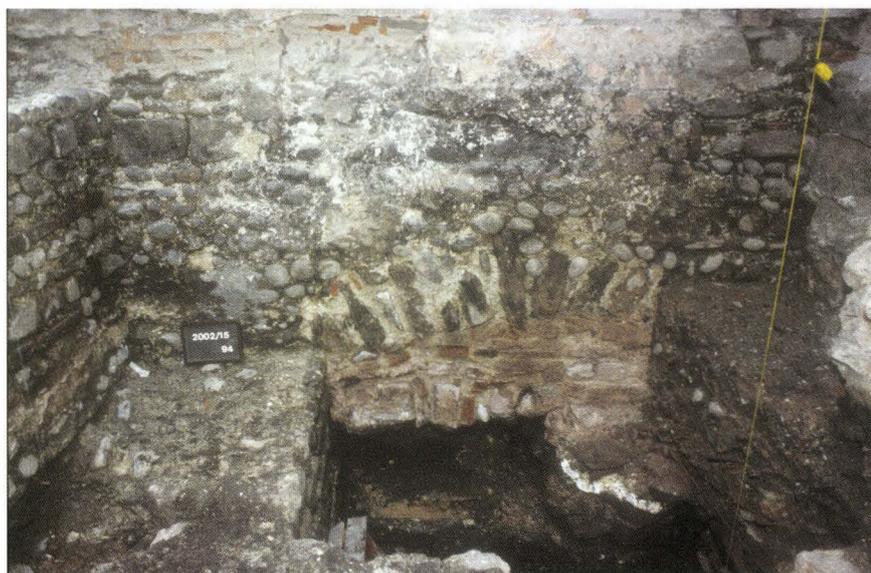
Abb. 5 Schnabelgasse 6 (2002/15). Blick von Osten auf die westliche Parzellenmauer. Zu erkennen ist das Mauerfundament mit Stützbogen und Sandstein-Untermauerung. Links daneben und im Vordergrund: Abbruchkrone der Latrinenuaer. Am linken Bildrand: die Südmauer von Gebäudeteil A. – Foto: Catrin Glaser.

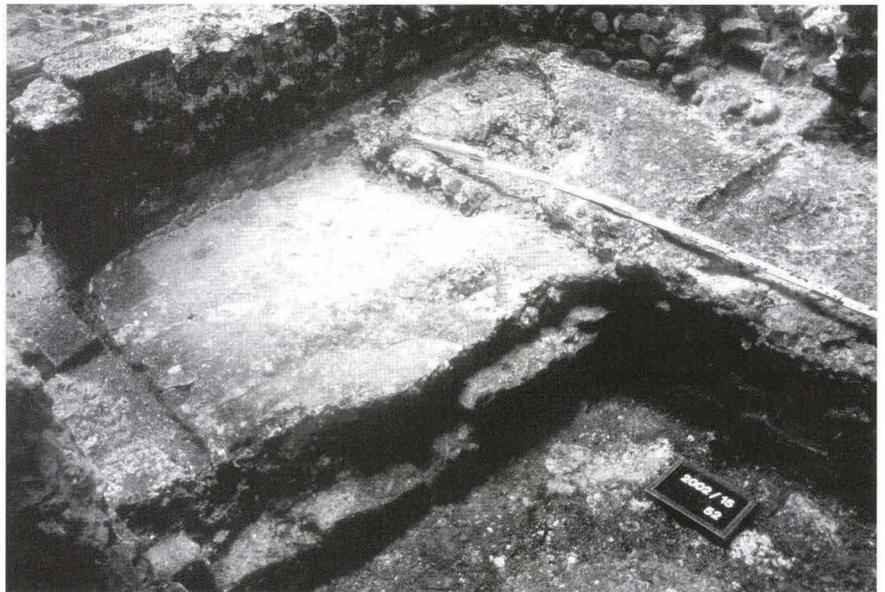
Abb. 6 Schnabelgasse 6 (2002/15). Mörtelboden von Gebäudeteil A: Blick von Nordwesten auf die zwei Mörtellagen mit Trennschicht aus rotem Sandsteinmehl. Rechts im Vordergrund: Latrinenmauer. Links unten ist ein dunkles Lehmband als Zäsur und der Ansatz des Mörtelbodens von Gebäudeteil B zu erkennen. – Foto: Catrin Glaser.

Der Fussboden bestand aus zwei übereinander liegenden Mörtellagen, die durch eine Schicht roten Sandsteinmehls voneinander getrennt waren (Abb. 6). Der untere Mörtelboden war in gutem Zustand. Einzig im Westen war durch Senkungen des Latrineneinhaltes ein Teil des Bodens en bloc in die Latrine abgesackt. Die obere Mörtellage (Flickbelag?) war hingegen bröckelig, uneben und nur noch teilweise erhalten.

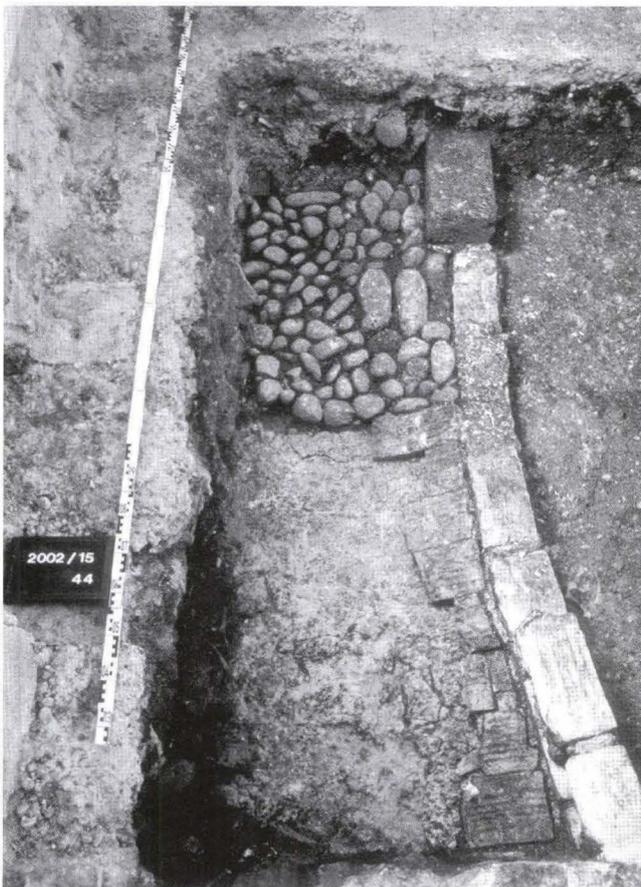
Abb. 7a Schnabelgasse 6 (2002/15). Mörtelboden von Gebäudeteil B. Blick von Osten auf den nördlichen Gebäudeabschnitt mit Backsteinmauer und zugehörigem Mörtel-/Tonplattenboden sowie Kopfsteinpflaster (Flickstelle?) im Westen. – Foto: Catrin Glaser.

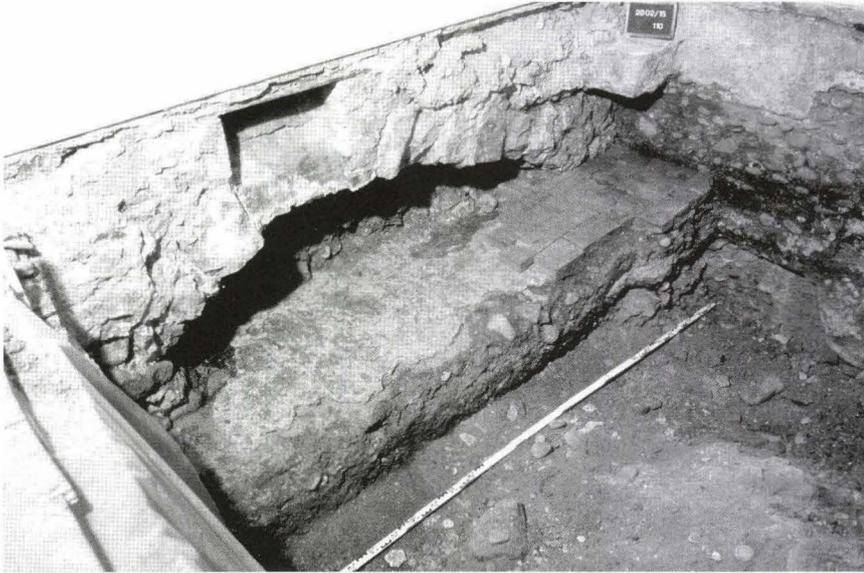
Abb. 7b Schnabelgasse 6 (2002/15). Mörtelboden von Gebäudeteil B: Blick von Norden auf den südlichen Gebäudeabschnitt mit Resten des originalen Tonplattenbelages und Platten-Negativen (im Vordergrund). Darüber Stützbogen und Fundament der neuzeitlichen Hauserweiterung gegen Süden. – Foto: Catrin Glaser.

lages konnte im Westen gefasst werden, im übrigen Bereich zeichneten sich im Mörtel Negative der Tonplatten ab (Abb. 7b). Dieser Fussboden lag nicht auf natürlichen Kiesschichten, sondern auf einer spätmittelalterlichen Planierschicht des 15. / 16. Jahrhunderts (terminus post quem).

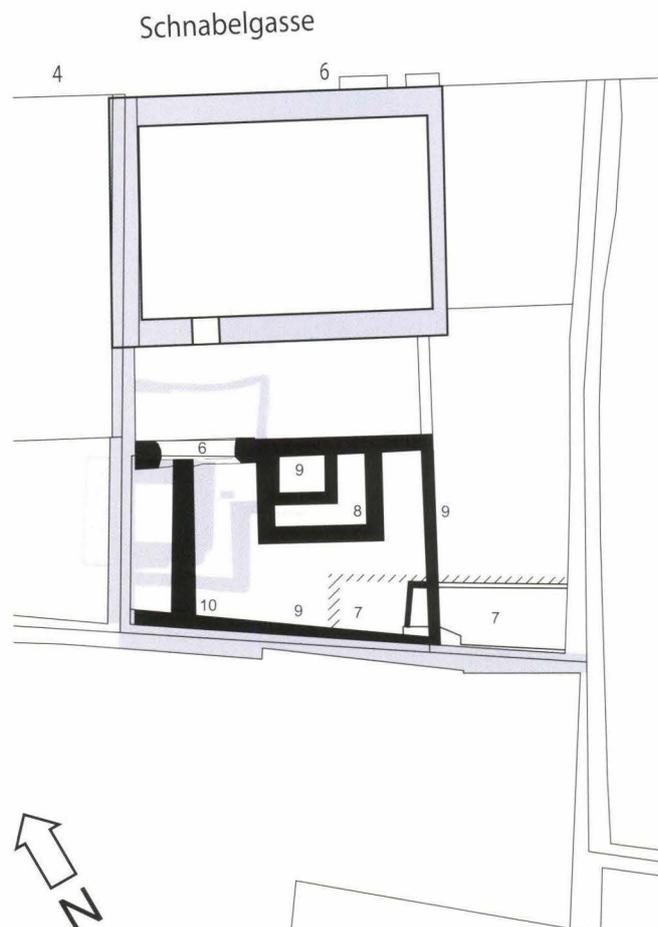
Abb. 8 Schnabelgasse 6 (2002/15). Plan der neuzeitlichen Befunde. – Zeichnung: Catrin Glaser. – Massstab 1:200

- 6 Hoffassade der neuzeitlichen Hauserweiterung (17. Jh.?)
- 7 Latrine und „Waschraum“ (19. Jh.)
- 8 „Jauchegrube“ (19. Jh.)
- 9 Östlicher Flügelbau, Vormauer der Hangstützmauer im Süden und Latrinenturm (um 1876)
- 10 Westlicher Flügelbau (um 1900).

Nach der Zerstörung des spätmittelalterlichen Hinterhauses wurde der Hof ausplaniert. Es folgte ca. im frühen 17. Jahrhundert eine Erweiterung des Vorderhauses gegen Süden, wobei der Hof um ca. 2,5 Meter verkürzt wurde (Abb. 8.6)⁸.

Die letzte Umgestaltung des Hofes erfolgte in den Jahren um 1900: Damals entstand entlang der westlichen Parzellenmauer ein laubenartiger Riegel-Anbau mit Holzschuppen (Hühnerstall). Eine neuzeitliche Mauer (Abb. 8.10) diente als Fundament für diese Hoffassade.

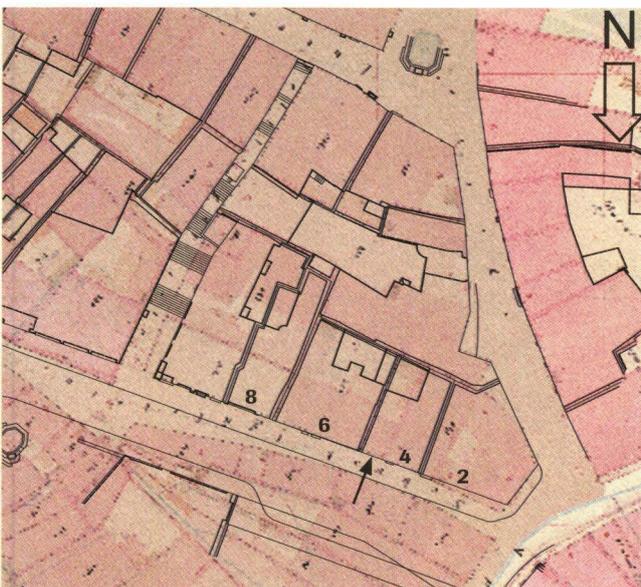
Abb. 9 Schnabelgasse 6 (2002/15). Ausschnitt aus dem Falknerplan (um 1865) mit den alten, z.T. aufgehobenen Parzellengrenzen, überlagert mit aktuellen Vermessungsdaten der nachträglichen Überbauung. Man beachte die schmale Parzelle ohne Nummer zwischen Schnabelgasse Nr. 4 und Nr. 6 (Pfeil). – Montage: Hansjörg Eichin. – Massstab 1:1000.

Die mittelalterliche Parzellenstruktur an der Schnabelgasse und am Gemsberg ist so gut wie unerforscht, und auch unsere Untersuchungen lassen diesbezüglich einige Fragen offen. Baupläne vom 19. und 20. Jahrhundert zeigen jedenfalls, dass in der Neuzeit komplexe Umstrukturierungen stattgefunden haben, wobei ältere Parzellengrenzen verschoben oder aufgehoben und Parzellen zusammengelegt wurden. Die neu entstandenen Parzellen hat man danach vollständig neu überbaut. Dies trifft insbesondere auf die heutigen Liegenschaften Schnabelgasse 8 und Trillengässlein 2 zu: Sie liegen quer über den älteren, parallel zur Schnabelgasse verlaufenden Parzellengrenzen, welche um 1901 bereits aufgehoben waren. Die heutigen Liegenschaften Schnabelgasse 2 und 4 gehörten bis 1862 zur Liegenschaft «zum Pflug», welche aus einem grossen Eckhaus am Spalenberg (Spalenberg 21 und Schnabelgasse 2–4) bestand. Auch hier wurden die Parzellen neu unterteilt (Abb. 9).

könnte aber auch bedeuten, dass die Latrine auf einer unbebauten Parzelle lag und von mehreren umliegenden Häusern aus zugänglich war. Die bestehende westliche Parzellenmauer aus dem 14. Jahrhundert wurde jedenfalls erst nach dem Bau des Vorderhauses errichtet. Im Historischen Grundbuch finden sich Hinweise, dass die ursprüngliche Parzellengrenze weiter westlich lag: 1507 kaufte nämlich Heinrich Kolp (Bäcker an der Schnabelgasse 6) eine schmale Nachbarparzelle mit Stall und Höflein, die im Historischen Grundbuch als «besondere Parzelle» und «Theil von 609 (Schnabelgasse 6) neben 608» (Schnabelgasse 2–4) bezeichnet wird. Die Parzelle bestand noch bis ins 19. Jahrhundert, und auffallenderweise hat sie auf dem Falknerplan (Abb. 9) keine eigene Parzellenummer.

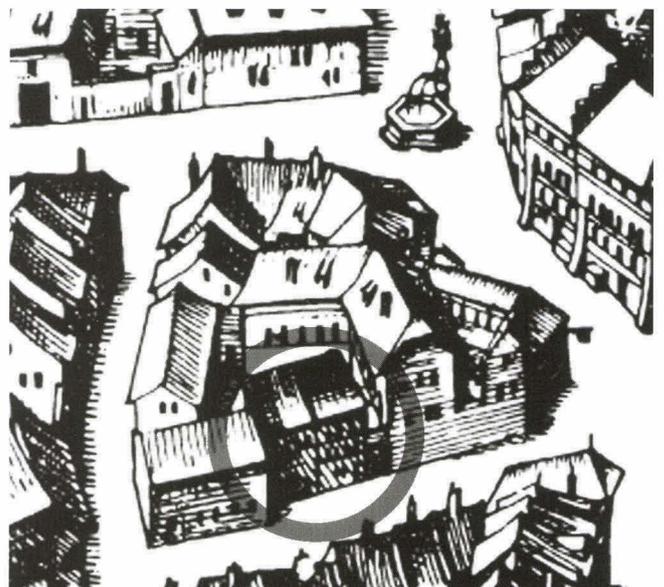
Abb. 10 Schnabelgasse 6 (2002/15). Vergrößerter Ausschnitt aus dem Merianplan (1617) mit den zwei nebeneinander stehenden Wohnbauten an der Schnabelgasse 6 (eingekreist). – Eintrag: Hansjörg Eichin.
