# Zur ehemaligen Michaelskapelle im Basler Münster

## Baugeschichtliche Untersuchungen an den Wänden der Orgelepore

Daniel Reicke

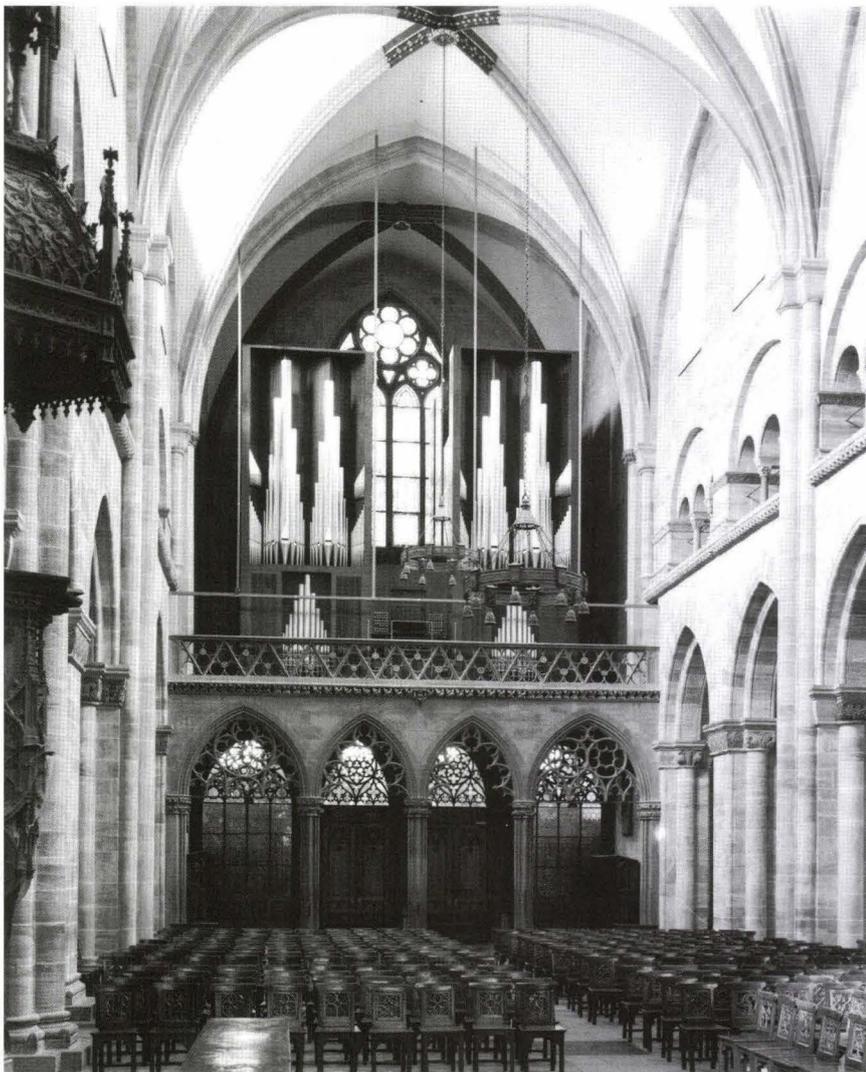
**Abb. 1** Münster. Ansicht der Orgelempore mit der neuen Orgel (im Sommer 2003). – Foto: Erik Schmidt.

Das Westjoch präsentiert sich heute mit dem um 1855 als Orgelempore hierher versetzten Lettner (Abb. 1). Über den Vorzustand lässt sich dank dem Tafelbild von Sixt Ringle mit der Darstellung des Innenraums des Münsters (Abb. 2) einiges sagen, auch wenn das Bild den fraglichen Bereich nur angeschnitten am Rand wiedergibt. Das Bild stammt aus der Zeit um 1650 und

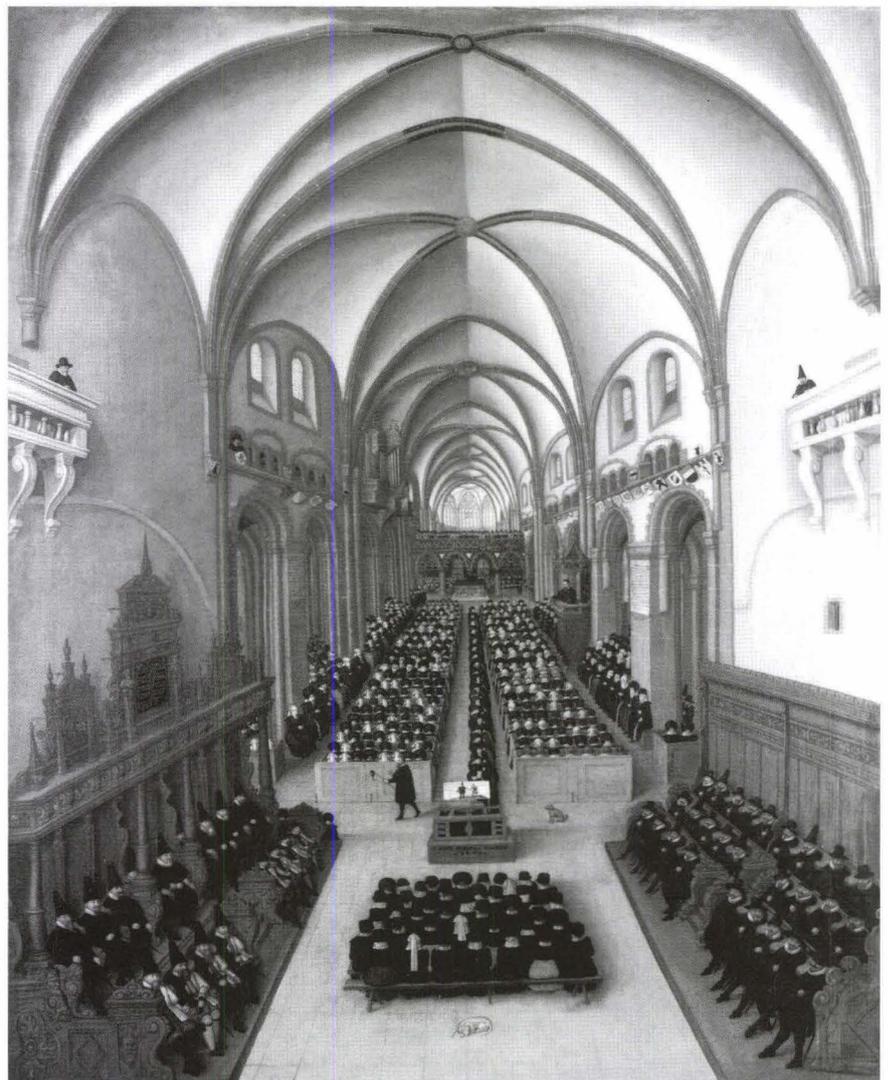
**Abb. 2** Innenansicht des Münsters gegen Osten. Das Bild trägt die Signatur: *Jo. Sixt Ringle pinxit Ao 1650*. Im Bereich der Orgelempore, auf dem Bild beidseits ganz am Rand, der „weisse Lettner“. Darüber auf der linken Seite ein romanischer Baurest.

Das Bild von Ringle hält auch einige Baudetails in erstaunlicher Genauigkeit fest, etwa die Ansätze des abgeschlagenen Vorhallengewölbes unterhalb des Weissen Lettners, ganz so, wie sie heute noch aussehen. Ausserdem zeigt das Bild zwei

bemerkenswerte Einzelheiten oben an den Turmwänden: ein romanisch wirkendes Kapitell nordseits und gegenüber, an der Südseite, eine Konsole – offensichtlich handelt es sich um Reste einer ehemaligen Gewölbekonstruktion an dieser Stelle. Wie dies zu verstehen ist, wird in der Folge noch erörtert. In diesem Zusammenhang muss aber ein am Bau selbst feststellbares Detail erwähnt werden: Ziemlich genau dort, wo im Ringle-Bild das romanische Kapitell sitzt, setzt an der Wand des Georgsturms eine verputzte Fläche an, wobei der Übergang vom Quaderwerk zum Verputz zwei Rundbogen bildet. Dies wirkt wie eine Spur eines alten Zustands. Diese Stelle wurde deshalb in der Untersuchung näher betrachtet.

Der oben erwähnte frühbarocke, von Sixt Ringle dokumentierte Laufgang (Abb. 2) hat am Bau selbst recht wenig Spuren hinterlassen. Auf der Innenseite der Westfassade dürften zwei symmetrisch angeordnete Ausflickungen beim mittleren Bogen des ehemaligen Vorhallengewölbes von diesem «weissen Lettner» herkommen (Abb. 6).

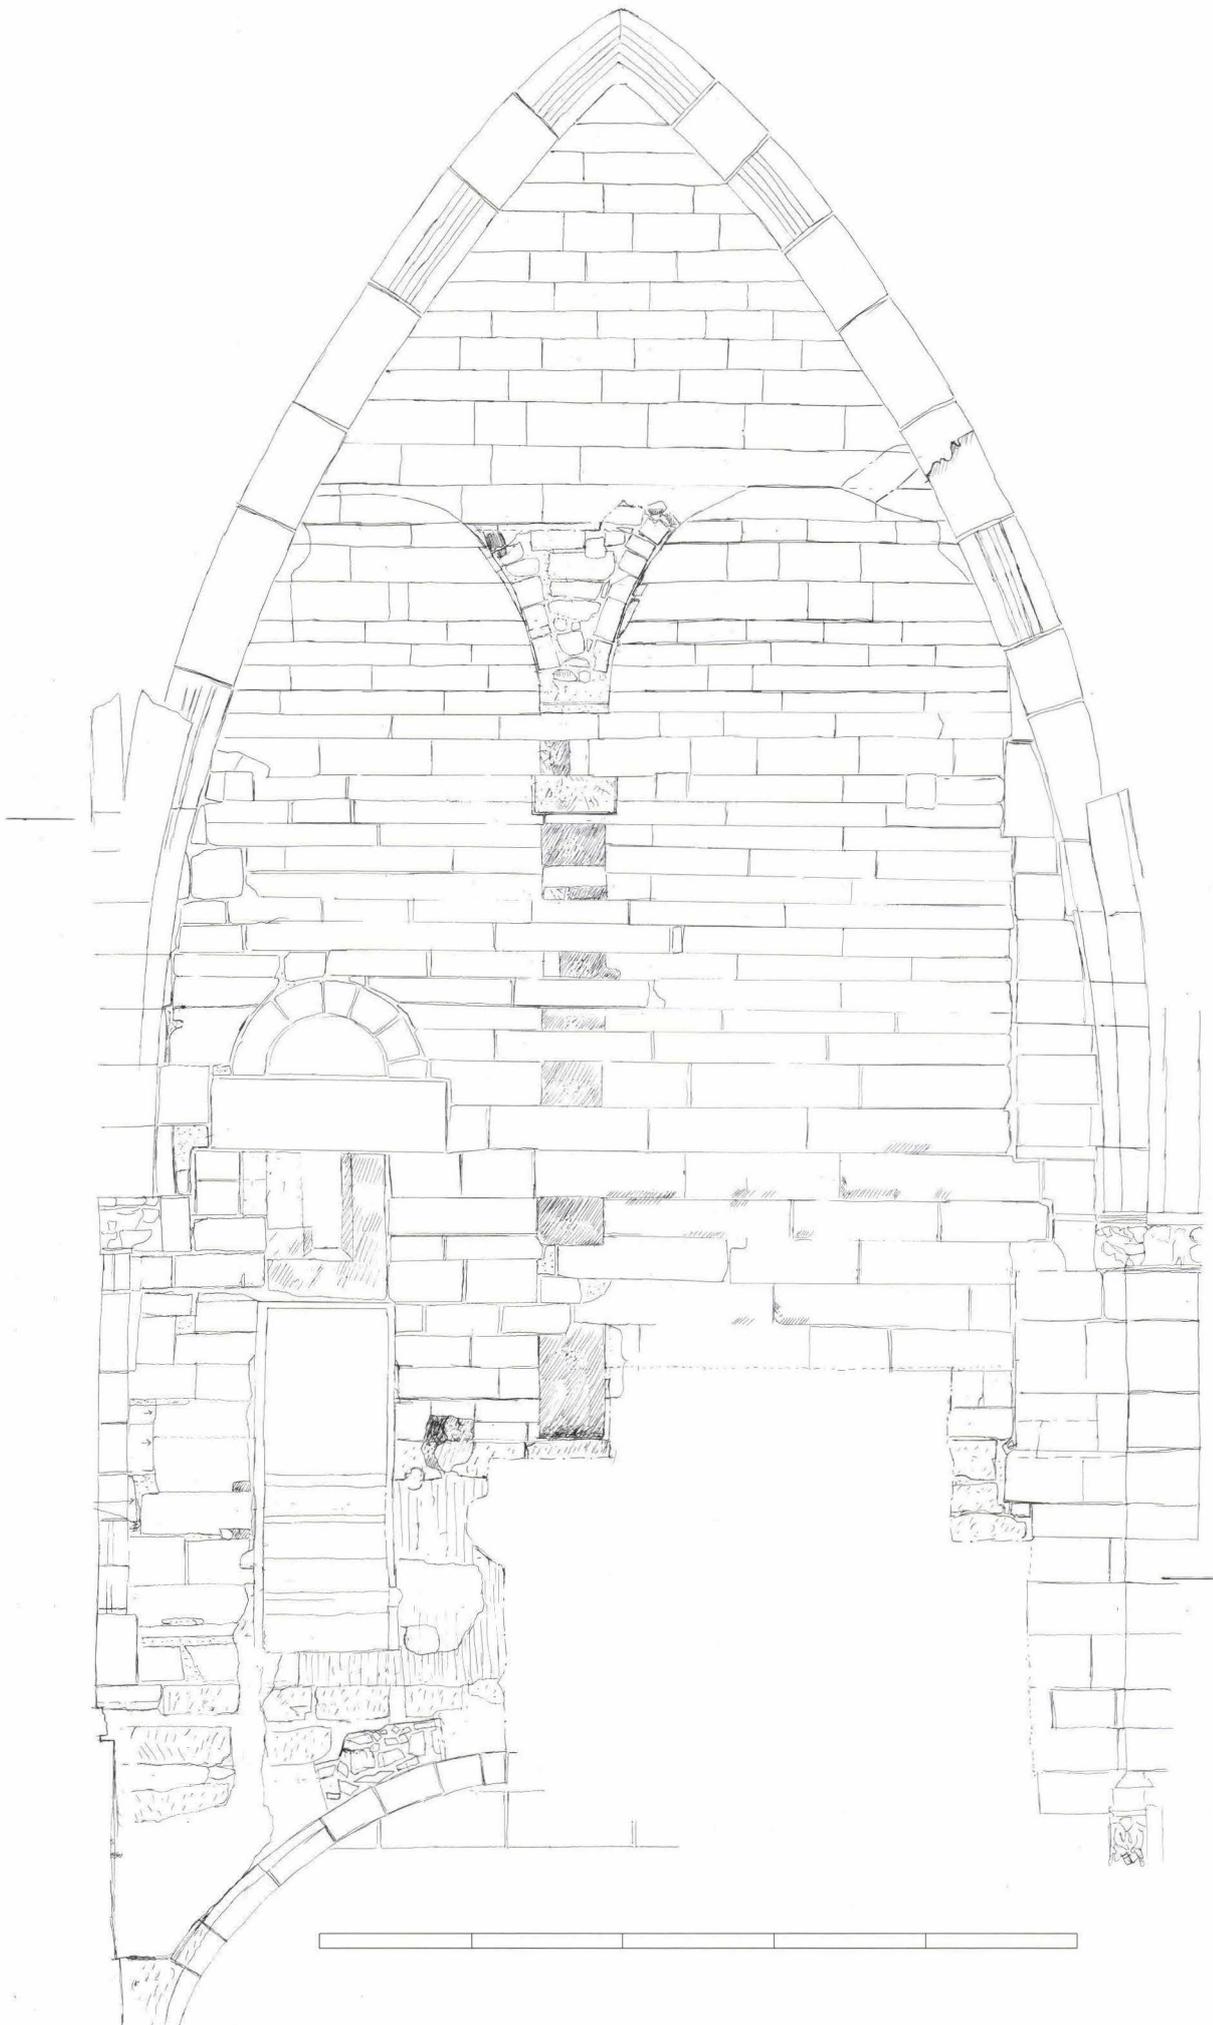
◀ **Abb. 3** *Münster. Zeichnerische Darstellung der Südwand des Georgsturms im Bereich der Orgelempore. Die mit spätmittelalterlichem Gipsmörtel verschlossenen Ausflickungen sind schraffiert. – Massstab 1:50. – Zeichnung: Daniel Reicke, auf Grundlage der fotografischen Aufnahme der Dokumentplan AG (Bearbeitung: Hans Ritzmann).*

Wie eben erwähnt, war an der Südwand des Georgsturms – an ihrem oberen Abschluss unter dem bestehenden Gewölbe – bei genauerer Betrachtung schon längere Zeit ein grosses Putzfeld sichtbar, das gegen unten in zwei etwa 2,6 Meter breiten, nebeneinander liegenden Rundbogen endet (Abb. 3). Darunter ist – bis auf einen zweiten verputzten Bereich weiter unten – das Turmmauerwerk aus Quadern sichtbar. In den verputzten Bereichen sind die ansonsten freiliegenden Quaderreihen mit Farbe nachgebildet bzw. ergänzt. Diese Imitationen sind so gut ausgeführt, dass sie bei flüchtiger Betrachtung kaum auffallen.

Die zwei Rundbogenformen als unterer Rand des Verputzes können keine zufälligen Erscheinungen sein. Schon lange wurde über deren Bedeutung gerätselt. Als Ursprung dieser Formen könnte man sich eine Blendarchitektur oder den Anschluss eines Gewölbes vorstellen. Nach unseren Sondierungen scheint es sich eher um den Abdruck eines Gewölbes zu handeln, das in der Höhe von 285.80 m ü. M. – immerhin etwa 9 Meter über dem heutigen Boden der Orgelempore – an den Turm anschloss.

Der Deckputz mit Quader-Imitat entstand bei der grossen Innenrenovation des Münsters von 1852–57. Im unteren Randbereich des Verputzes kamen kleine, rund 10 bis 20 cm breite Werkstücke aus feinem, grau-rotem Sandstein zum Vorschein, welche den zwei Bogenlinien entsprachen. Sie sind oberflächlich so beschädigt, dass ein Vorkragen der Steine und ein späteres Abschlagen sehr plausibel scheint. Gemäss dem Setzmörtel sind diese Werkstücke gemeinsam mit dem darunter liegenden Turmmauerwerk aufgeführt bzw. eingebaut worden. Diese Beobachtungen alleine genügen aber noch nicht für den Nachweis

An der Südwand des Georgsturms wurde andererseits beim Gewölbe-Auflager eine Baugrenze festgestellt (s. Abb. 3): In einer Sondierung von vergleichbarer Grösse wie am Martinsturm war klar nachweisbar, dass das Gewölbe-Auflager nachträglich in die – demgemäss ältere – Wand des Georgsturms eingefügt worden ist.

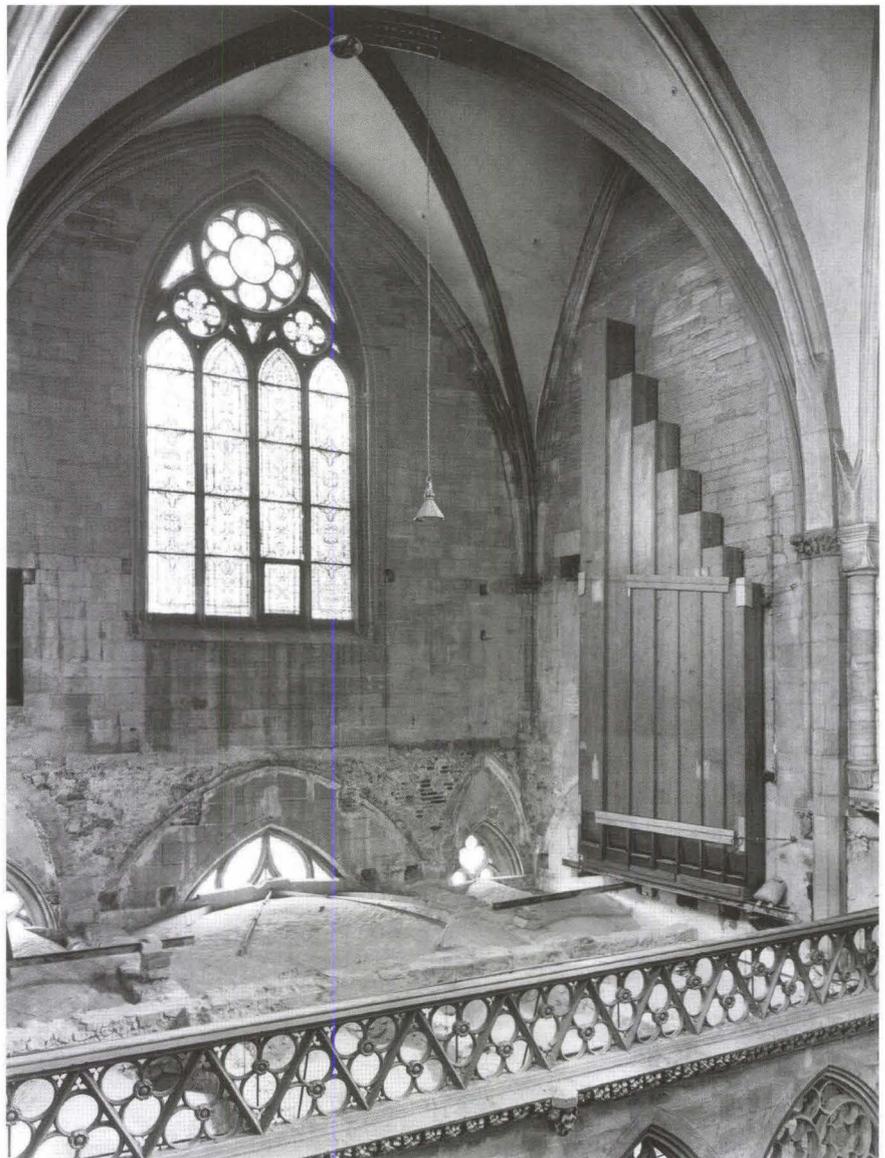
**Abb. 4** Münster. Fotografie des Orgelbereichs aus dem Jahr 1955. – Foto: Robert Spreng (?), Archiv Vischer Architekten.

In diesem normalerweise durch die Orgel und ihren Boden verdeckten Bereich liegen die Ansätze zu den Schildbögen des ehemaligen, aus dem späten 13. Jahrhundert stammenden Gewölbes über der Vorhalle (Abb. 4). In den westlichen Ecken sind auch zugehörige Kapitelle in beschädigtem Zustand erhalten. Aufgrund der 2,8 m messenden Höhe der Schildbögen sind ihre Scheitel über dem Orgelboden sichtbar. Jeweils am Ost-Ende des Bogens, der jedem Turm vorgeblendet ist, findet sich an Stelle eines Kapitells ein horizontales Gesims, das sich rund 1,6 m lang bis in den Bereich der Ostabschlüsse der Türme erstreckt, wo ja einst die Abschlussmauer des Hauptschiffs stand.

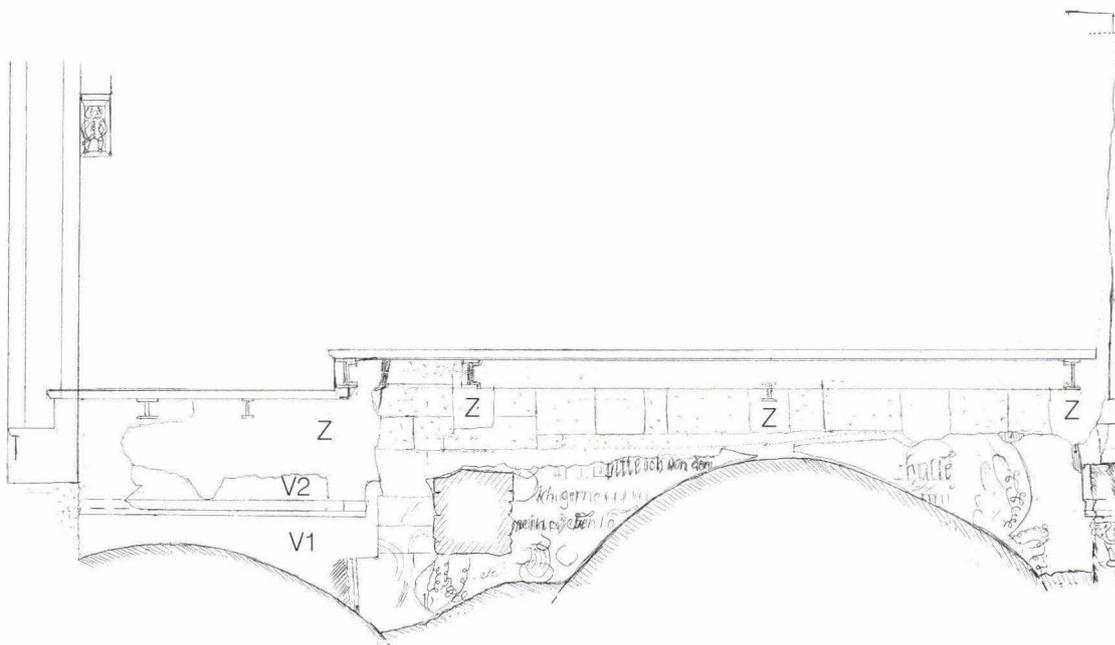
**Abb. 5** Münster. Zeichnung der Wand des Martinsturms im Bereich des Orgelemporen-Bodens. – Massstab ca. 1:50. – Zeichnung: Daniel Reicke. Bearbeitung: Hans Ritzmann.

V1 Spätmittelalterlicher Gipsputz

V2 Feinkörniger, frühneuzeitlicher Verputz

Z Zementausflickungen von ca. 1955

An den Wandflächen unter dem Orgelboden sind ältere Verputzreste erhalten geblieben. Neben einer grossen Zahl von Ausflickungen aus Zement, die vom Einbau der Auflager des bestehenden Emporenbodens aus der Zeit um 1950 stammen, wurden die einleitend bereits erwähnten Reste von Malerei aus der Barockzeit festgestellt. Diese liegen auf einer dünn aufgetragenen Verputzschicht, einer Schlemme aus feinsandigem, hellem Mörtel. Unter dieser Schicht wurden jeweils im östlichen Bereich Reste eines gipshaltigen Verputzes, südseits am Martinsturm auch mit kleinen Resten einer pudrig erhalten

gebliebenen dunkelroten Fassung (*caput mortuum*) gefunden. Dieser Verputz ist fast ausschliesslich auf den Bereich unterhalb des bereits erwähnten, einst etwa 2 m langen Gesimses beschränkt<sup>13</sup>. Oberhalb davon war am Martinsturm die Fläche mit einem Zementverputz verschmiert. Es konnte aber an zwei Stellen am Rand dieses jungen Auftrages festgestellt werden, dass der gipshaltige Verputz hier fehlt und an dessen Stelle eine Ausflickung der Mauer mit feinsandigem Mörtel und eine hellrote (also spätbarocke) Bemalung vorliegt. An der gegenüberliegenden Nordseite am Georgsturm liegt an dieser Stelle, oberhalb des Gesimses, ein grosser Verputz-Auftrag aus der Zeit der Münster-Renovation von 1855, d. h. dort fehlen sämtliche älteren Oberflächen.

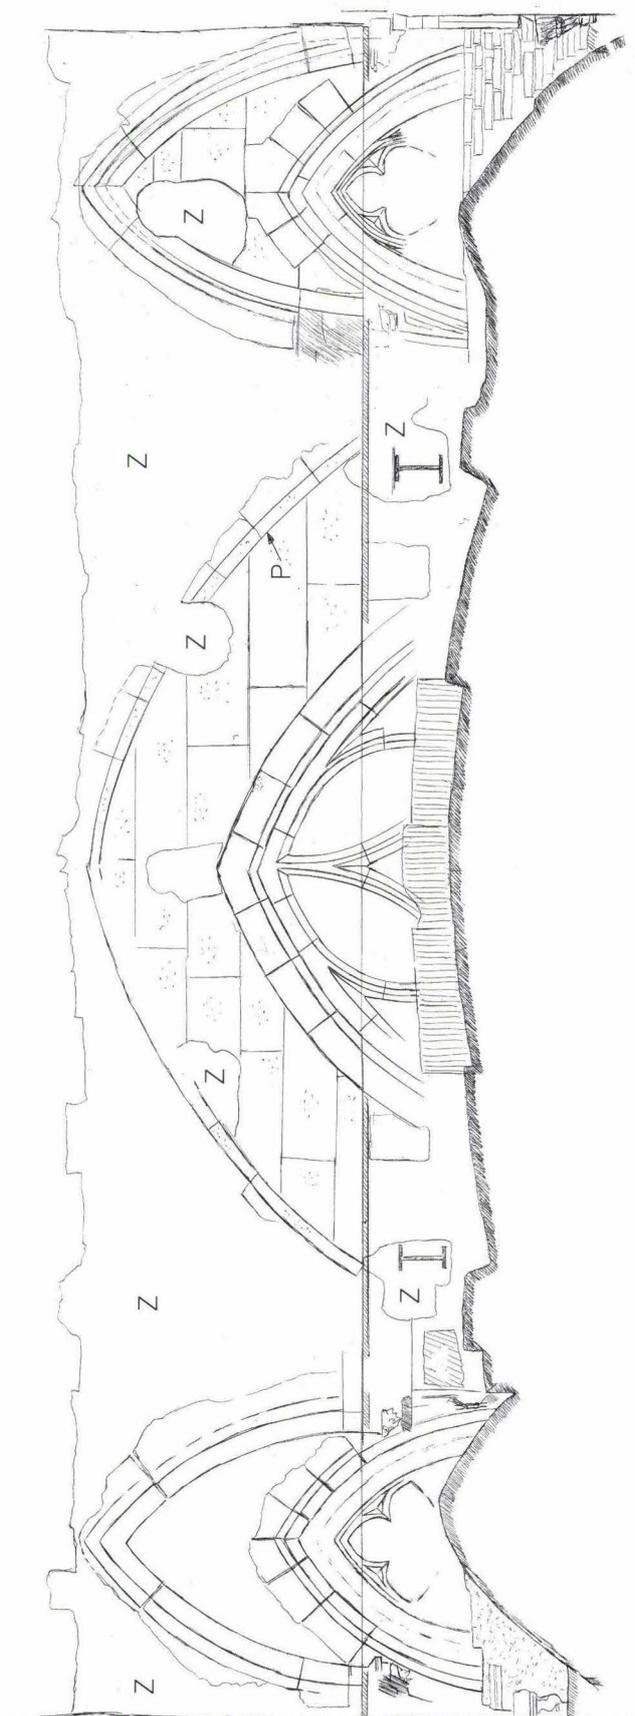
◀ **Abb. 6** Münster. Zeichnung der Westwand im Bereich des Orgelemporen-Bodens. – Massstab ca. 1:50. – Zeichnung: Rebekka Brandenberger und Daniel Reicke. Bearbeitung: Hans Ritzmann.

- Z Zementausflickungen und flächiger Bewurf aus Zement
- P Profilierung, die von der Quaderfüllung teilweise verdeckt wird

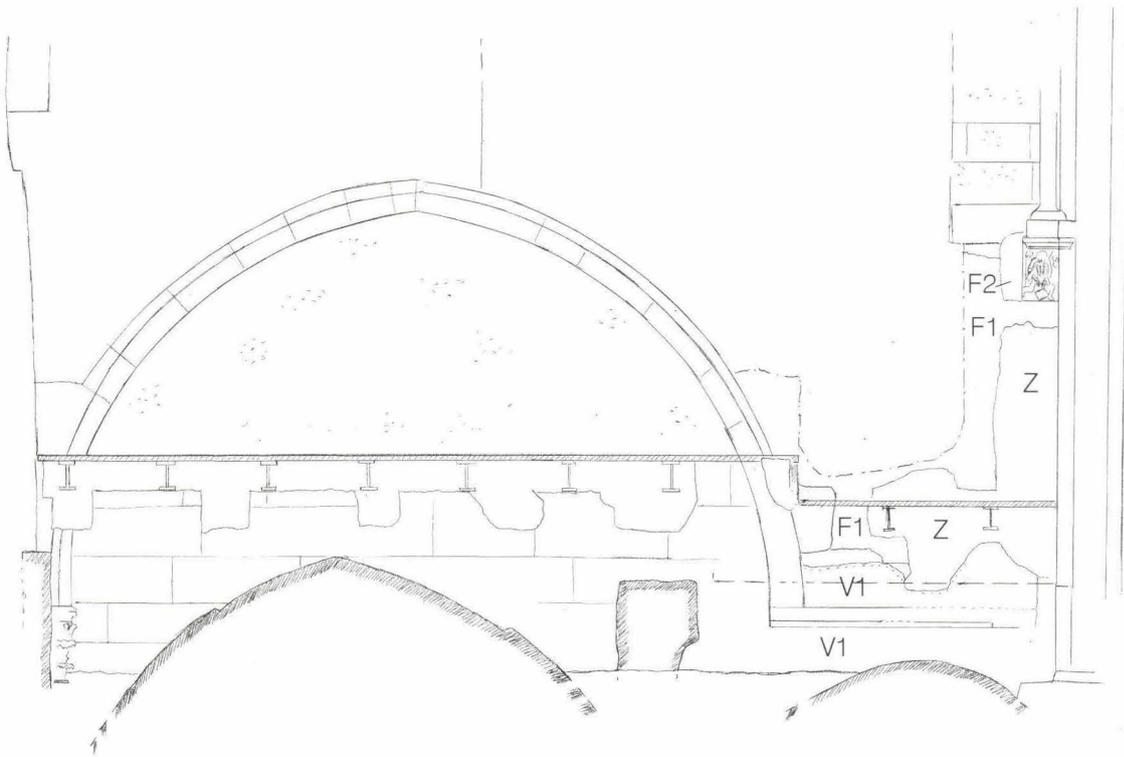
**Abb. 7** Münster. Zeichnung der Wand des Georgsturms im Bereich des Orgelemporen-Bodens. – Massstab ca. 1:50. – Zeichnung: Rebekka Brandenberger. Bearbeitung: Hans Ritzmann.

- V1 Spätmittelalterlicher Gipsputz
- Z Zementausflickungen von ca. 1955
- F1 Grosse Mauerausflickung von ca. 1855
- F2 Einbau der Kopie einer Konsole, ebenfalls um 1855
