Die baugeschichtlichen Untersuchungen im Lohnhof von 1997–2000

Bernard Jaggi und Daniel Reicke

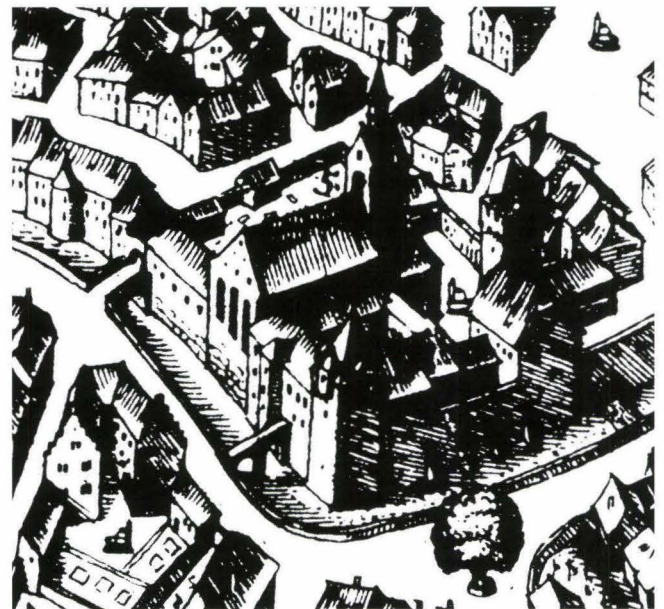
Abb. 3 St. Leonhard von Südwesten. Zwischen dem Eckturm im Vordergrund und der Westfassade der Kirche sind zwei Gebäude – getrennt von einem Risalit-Turm – zu sehen: An die Kirche schliesst das Armarium an, an das Armarium der ehem. Verwaltungstrakt des Klosters, der bis zum Eckturm reicht. In diesen Trakt führte einst die Brücke mit der Wasserleitung über den Graben. Rechts das Hüglin-von-Schöneegg-Haus mit Krüppelwalmdach, dahinter der Latrinenturm. Ausschnitt aus dem Stadtprospekt Süd von Matthäus Merian, um 1615/1642.

Das Armarium im Westen ist der einzige erhaltene Klausurbau im Umfeld des Kreuzgangs. Das Gebäude erstreckt sich entlang der Inneren Stadtmauer zwischen der Leonhardskirche und einem vor dem Eckturm gelegenen Zwischenbau, an dessen oberem Ende grabenseitig ein Latrinenturm risalitartig vorsprang (siehe Abb. 3)³⁷. Der südliche, der östliche und der nördliche Kreuzgangflügel – letzterer war erst mit der Kirchenverbreiterung nach 1490 errichtet worden und schloss mit einem Pultdach an die Kirche an – bestanden als zweigeschossige Anlagen bis 1897. In gleicher Bauweise – jedoch nur eingeschossig – verlief der Kreuzgang vor dem Armarium. Auf dem Aquarell von J. J. Schneider aus dem Jahr 1876 sind die Seitenflügel sowie das bereits aufgestockte Armarium gut zu erkennen (Abb. 45). Die Hoffassade des Armariums zierte damals eine Malerei mit zwischen den regelmässig verteilten Stufenfenstern angeordneten Figuren, Tiermotiven und Inschriften. Die Figuren stellten Ordensbrüder und Heilige dar. Die Inschrift ARMARIUM MONASTERII DIVI PRIS LEONARDI verbürgt die Funktion und den Namen des Gebäudes³⁸. Als J. J. Schneider sein Bild malte, diente der Lohnhof bereits seit mehr als einem

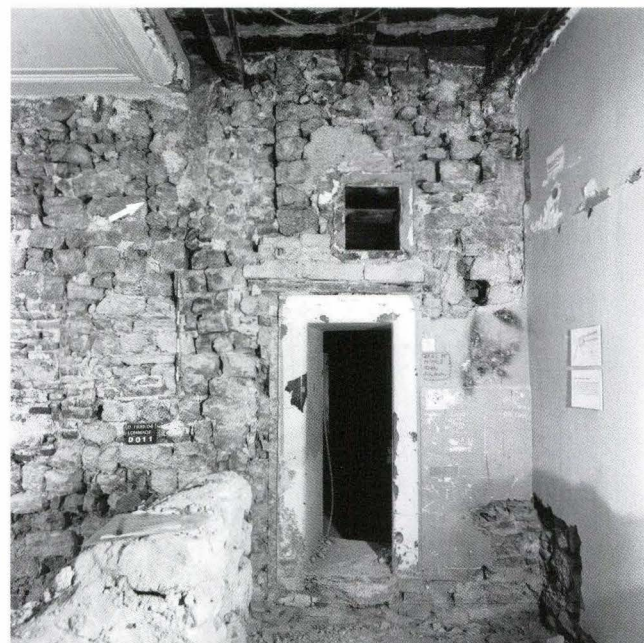
Abb. 6 Lohnhof. Aussenansicht des Abschnitts der Burkhardtschen Stadtmauer neben dem Eckturm (rechts), mit dem ehemaligen Durchlass (Pfeil). Vorn die Nordmauer einer ehemaligen Zelle nördlich des Eckturms (teilweise abgetragen). – Foto: Basler Denkmalpflege.

Diese Öffnung in der Stadtmauer ist nicht einfach zu interpretieren. Sie könnte als eine Art Zinne verstanden werden (Abb. 7). Für eine solche Deutung fehlen aber weitere derartige Öffnungen; jedenfalls ist innerhalb der nächsten sechs Meter –

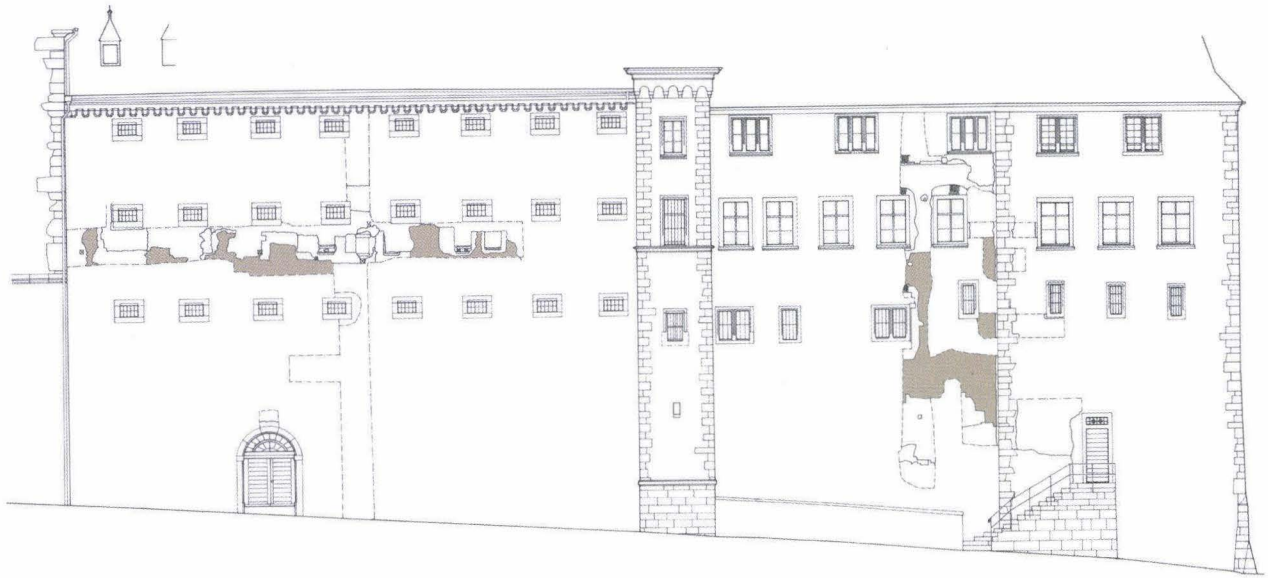
Abb. 9 Lohnhof. Fassade am Kohlenberg mit eingetragenen Befunden zur Inneren Stadtmauer. – Massstab 1:100. – Zeichnung: Hans Ritzmann nach Vorlagen von Andreas Macke und Christian Lenz.

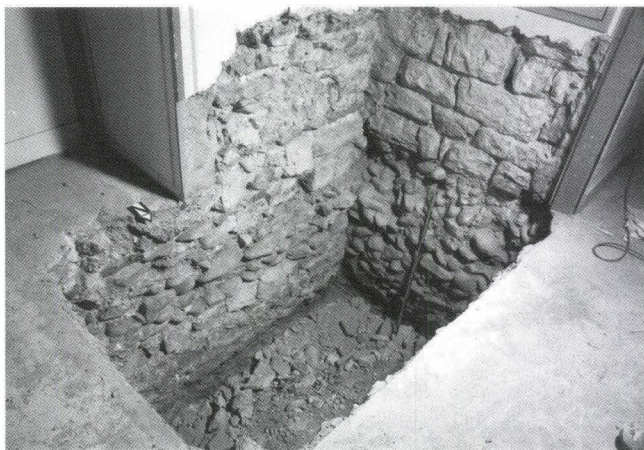
Abb. 11 Lohnhof. Fundament und aufgehendes Mauerwerk des romanischen Stiftsgebäudes (rechts), daran ansetzend die um 1330 erbaute Uhrturm-Nordfassade (links). – Foto: Basler Denkmalpflege.

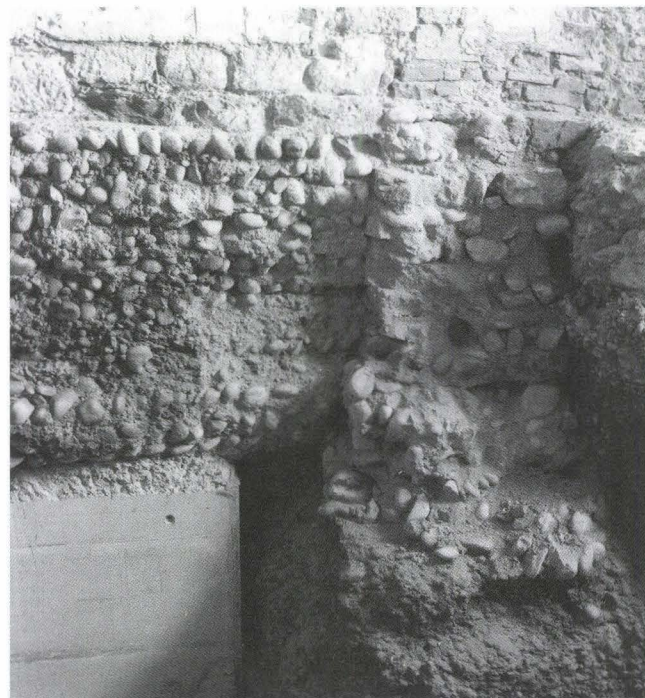
Abb. 14 Lohnhof. Ein Teil der Südfassade des Stiftsgebäudes und der Anschluss des Arealmauer-Fundaments (vorne). Dessen Fortsetzung ist abgebrochen. – Foto: Basler Denkmalpflege.

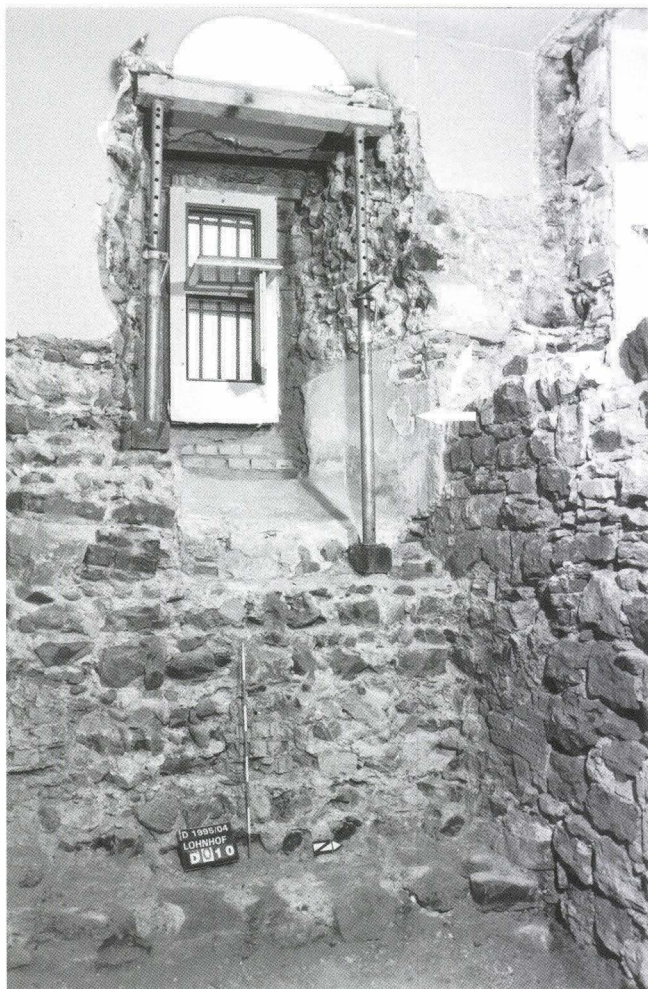
Abb. 15 Lohnhof. Zelle nördlich des Eckturms mit Blick an die Innere Stadtmauer. Zu erkennen eine Fensterleibung des 14. Jahrhunderts (glatte Fläche, unterer Pfeil). Mit diesem Fenster wurde eine ältere Öffnung teilweise verschlossen. (Der obere Pfeil verweist auf deren Sturz). – Foto: Basler Denkmalpflege.

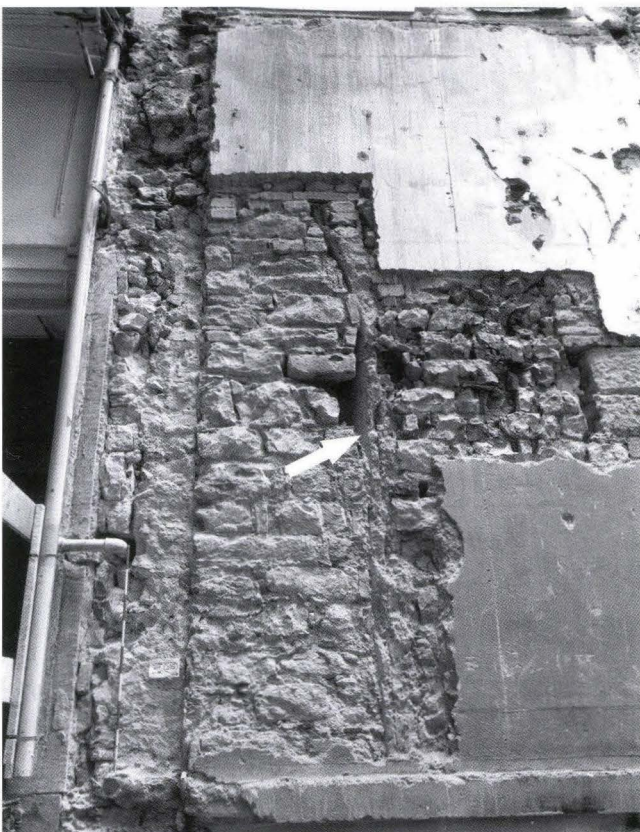
Abb. 19 Lohnhof. Nordost-Ecke des Lichthofs im 1. Obergeschoss: Fensterleibung aus Gipsmörtel, später vermauert (Pfeil). Links 1855 neuerbauter Teil des Bibliotheksgebäudes. – Foto: Basler Denkmalpflege.

In der Nordostecke des Lichthofs bzw. anschliessend an die Nordwestecke des Uhrturms wurde im ersten Obergeschoss eine mehr als mannshohe, mit gipshaltigem Mörtel verputzte Fensterleibung gefunden (Abb. 18 und 19). Die südliche Leibung der ehemaligen Öffnung verläuft dicht an der Ecke des Uhrturms vorbei gegen Nordosten. Im südwestlichen Winkel des Gefängnis-Treppenhauses kam der dazu passende Rest eines einfachen Masswerks aus feinem Sandstein zum Vorschein (Abb. 20). Dieses ist aufgrund des baulichen Zusammenhangs vor 1300 zu datieren, weil die Nordfassade des 1330 erbauten Uhrturms nachträglich dicht neben diese Fensteröffnung zu stehen kam. Das genastete Gewände aus Sandstein ist zweifach gekehlt, mit einem Falz zwischen den Kehlen.

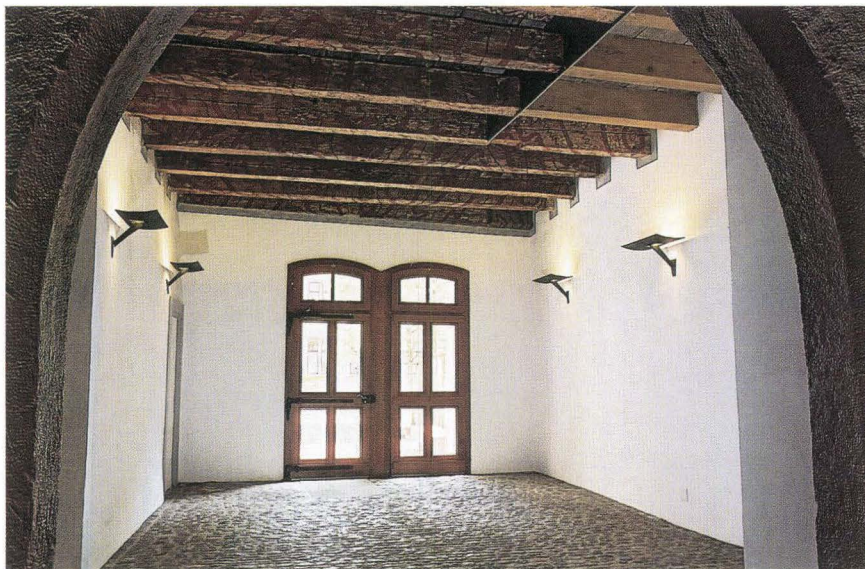
Abb. 28 Lohnhof. Das Erdgeschoss des Uhrturms im heutigen, restaurierten Zustand. – Foto: Basler Denkmalpflege.

Im Innern des Turms konnten 1997 zwei Dendro-Daten erhoben werden. Der Bau des Turms fällt in die Zeit um 1330. Zehn Balken des Parterres (Abb. 28) und des 1. Stocks sind 1329 gefällt

Balken mit grauen Bändern eingefasst, und die vorher naturbelassene Decke mit einer rot-weissen Marmorierung, ebenfalls in Graubändern, bemalt (Abb. 28). Zum spätmittelalterlich-frühneuzeitlichen Zustand ist auch eine Verzierung der äusseren Eckquader mit einem Bollenband zu rechnen. Reste von zwei aufeinander folgenden Zuständen sind an der Südostecke zum Vorschein gekommen.

Das Erdgeschoss wurde 1997 in den Zustand des späten 16. Jahrhunderts zurückgeführt und das 1855 erstellte Treppenloch in der Decke wieder verschlossen (Abb. 28). In den Obergeschossen entstanden neue Trennwände für die Wohnungen. Die in einer Gaube über der Fassade sitzende Uhr musste leider zugunsten eines Fensters weichen.

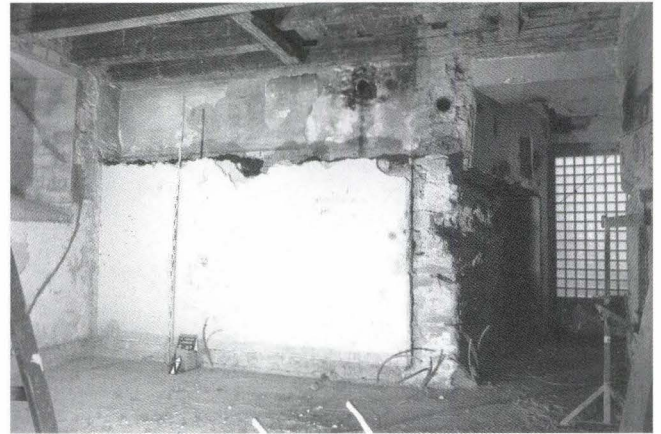
Abb. 30 Lohnhof. Das Erdgeschoss des Eckturms, Blick zur Nordmauer. In der Decke das Treppenloch (rechts vom Wechselbalken). – Foto: Basler Denkmalpflege.

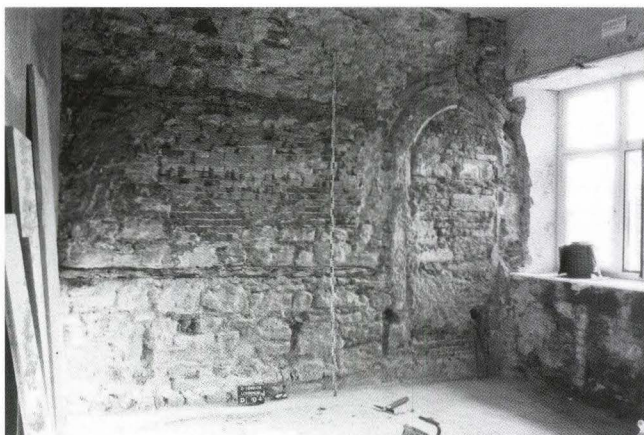
Abb. 33 Lohnhof. Trennmauer von 1358 zwischen den Trakten D und C, mit zugemauertem Spitzbogenportal. Blick Richtung Osten. – Foto: Basler Denkmalpflege.

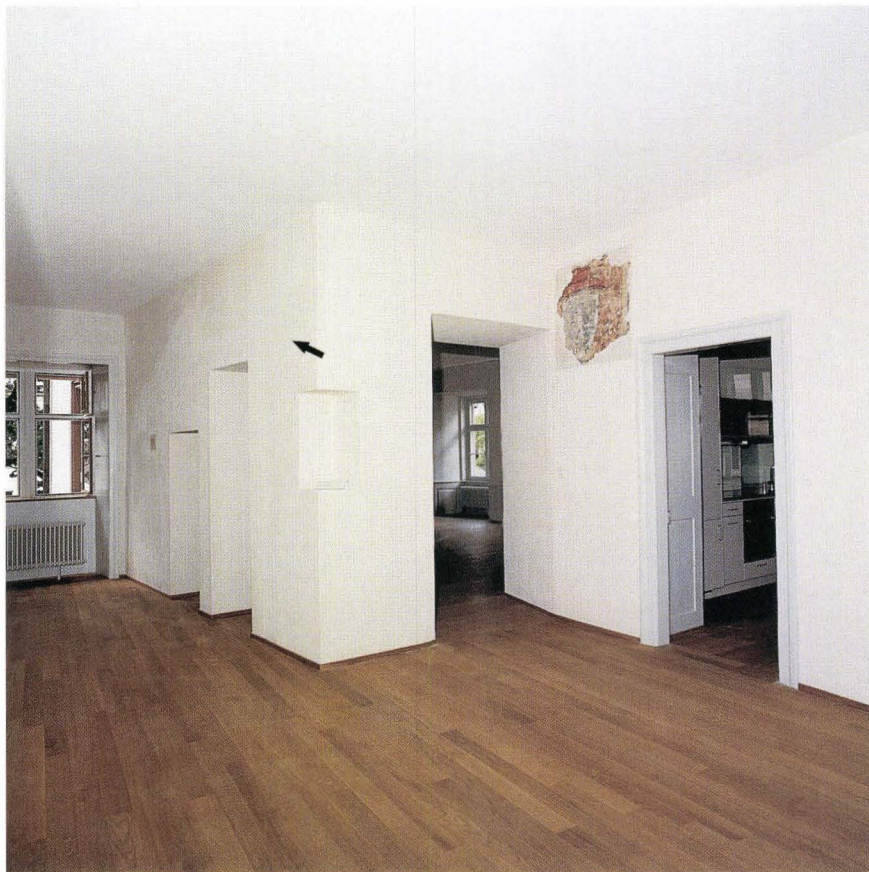
Abb. 37 Lohnhof. Vorhalle im 1. Obergeschoss vor dem Eckturm; restaurierter Zustand. Der Pfeil markiert die Stelle mit dem Wappen Wighus. – Foto: Basler Denkmalpflege.

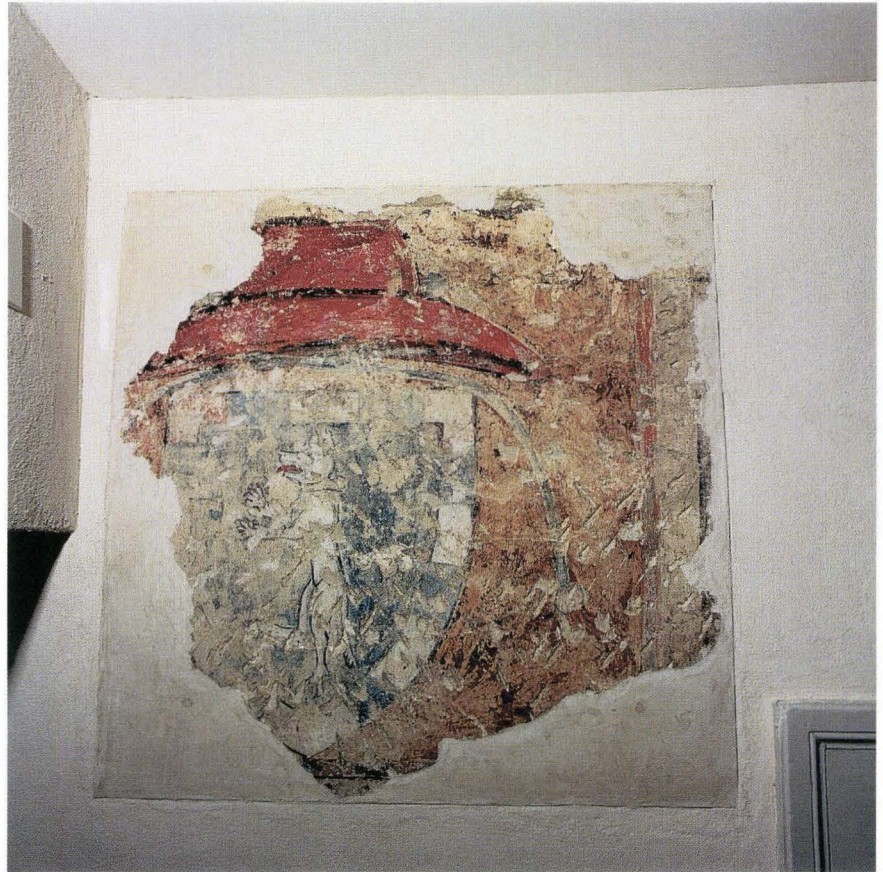
Abb. 39 Lohnhof. Wappen eines Augustiner-Chorherrn auf der Westwand der Halle im 1. Obergeschoss. – Foto: Basler Denkmalpflege.

Helmzier nach (Hut mit Quasten) muss es einem Augustinerchorherrn gehört haben²⁵. Beide Wappen stammen der Schildform nach aus dem 15. Jahrhundert. Ein genauerer Zeitpunkt der Entstehung kann nicht angegeben werden. Man darf spekulieren, dass die Dekorationen während der Konzilszeit und

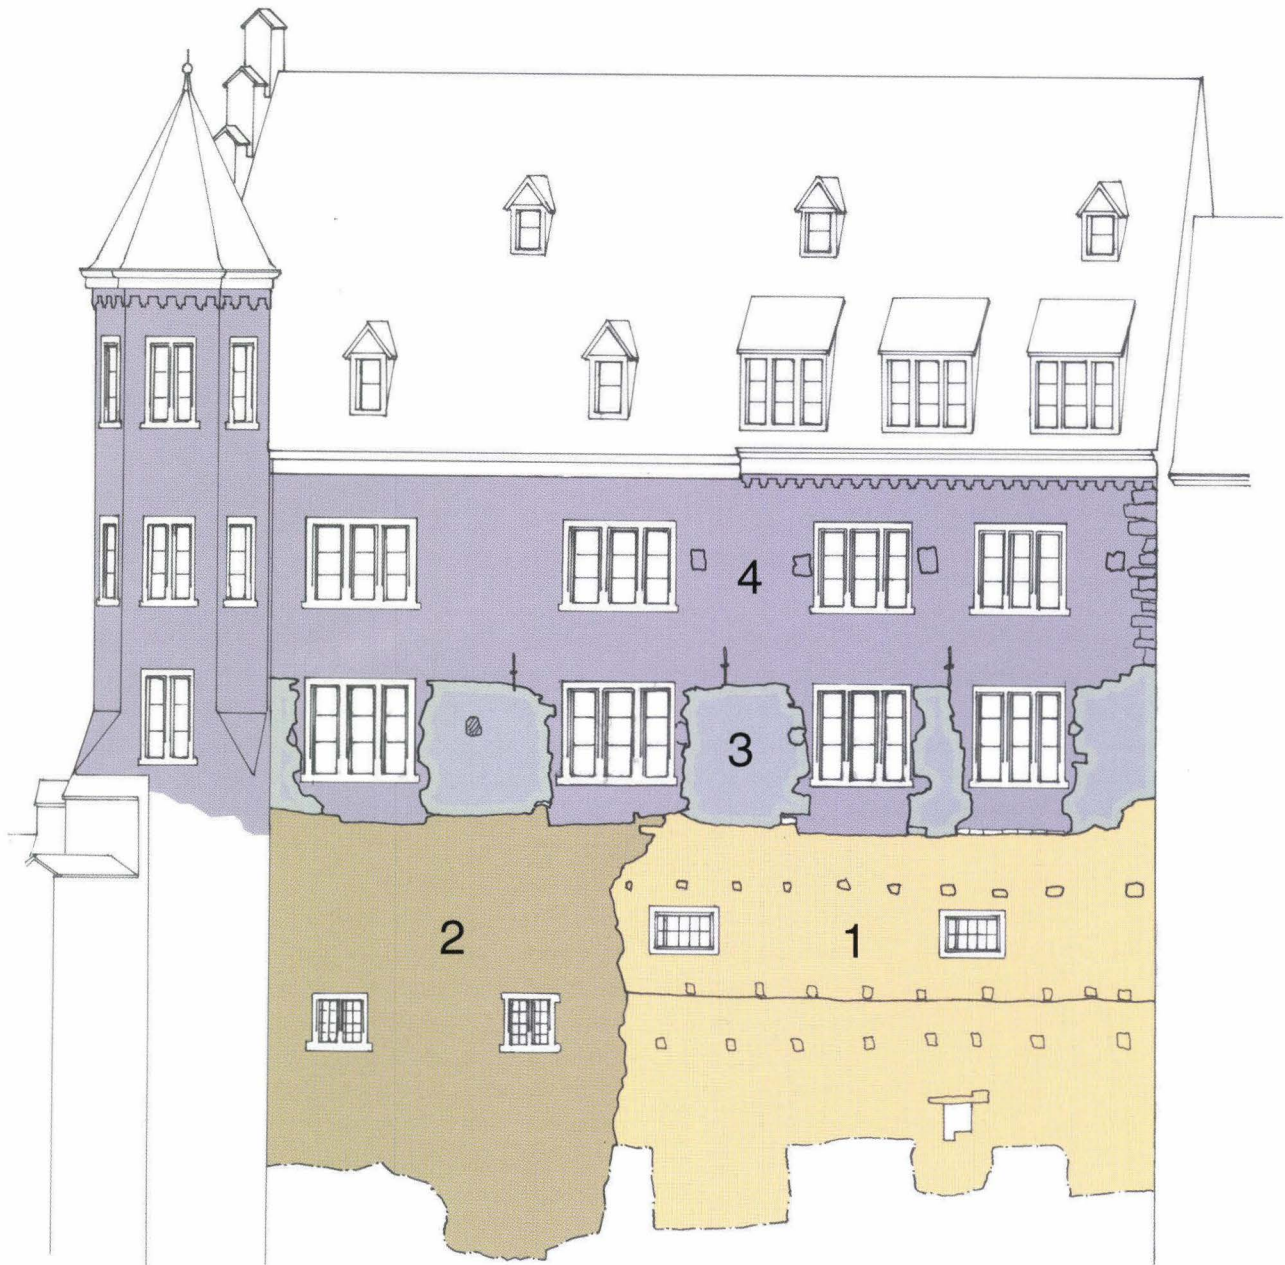
Abb. 41 Lohnhof. Ansicht der Ostfassade des Hüglin-von-Schönegg-Hauses mit Eintrag der Bauphasen. – Massstab 1:100. – Zeichnung: Christian Lenz. Bearbeitung: Hans Ritzmann.

Der südliche Teil 2 (Abb. 41, 2) zeigt einen deutlich höheren Anteil an Baukeramik. Der Mörtel ist etwas feiner als jener von Teil 1. Zum Südteil gehören zwei hochrechteckige, vergitterte Doppelfenster. Ihre Lage, etwas tiefer als die Kellerfenster von Teil 1, scheint auf eine eineinhalbgeschossige Einteilung des neuen Kellers hinzuweisen. Der Südteil ist an eine Abbruchkante des älteren Teils angemauert worden, d. h. vor dem Bau der Ergänzung wurde der ehemalige Eckverband entfernt. Auch im Innern ist keine Spur einer ehemaligen Quermauer mehr sichtbar, d. h. die zwei Hausteile wurden sozusagen nahtlos miteinander verbunden.

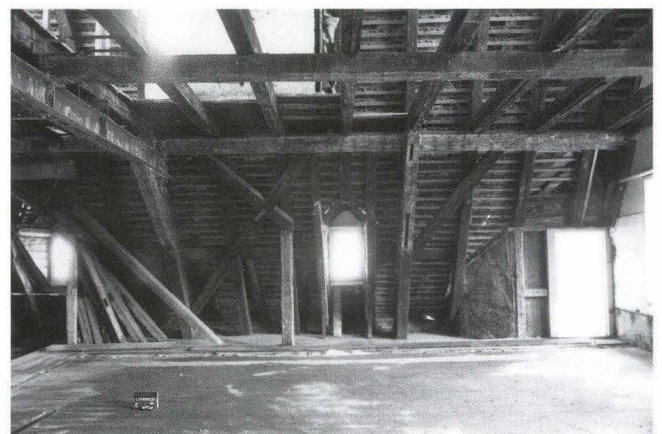
Abb. 42 Lohnhof. Dachwerk des Hüglin-von-Schöneegg-Hauses, Blick gegen den Barfüsserplatz. Bei den auf der linken Seite deponierten Hölzern handelt es sich um einen Teil des Dachstuhls von 1363, der im abgebildeten Dachboden zum Aufschriften verwendet worden war. – Foto: Basler Denkmalpflege.

tersucht (Abb. 42). Es wurden drei Bundbalken, ein Sparren, ein Kehlbalcken und eine Stuhlstrebe datiert. An allen diesen Hölzern konnte man eine Waldkante feststellen, d. h. die Fällung des Baums wurde jeweils auf das Jahr genau bestimmt. Die eruierten Jahreszahlen korrespondieren allerdings nur zum Teil: Ein Bundbalken und ein Kehlbalcken wurden 1518 gefällt, ein weiterer Bundbalken 1519, eine Stuhlstrebe 1525, der Sparren 1526; der letzte untersuchte Bundbalken aber erst 1551. Daraus resultiert als Bauzeit für das Dachwerk die Mitte des 16. Jahrhunderts, offenbar unter Verwendung von etwas älterem Holz. Der Dachstuhl ist 1855 nicht etwa demontiert und wieder errichtet worden; jedenfalls fehlen dazu Indizien. Lediglich bei den Abschlüssen im Süden und Norden sind 1855 zwei Sparrenpaare ersetzt bzw. ergänzt worden, da die bisherigen Krüppelwalme hinter den neuen, höher gebauten Giebeln wegfielen.

1855 wurden im Dachboden Reste eines anderen Dachstuhls zum Aufschiften der historischen, gegen den Abhang hin etwas abgesunkenen Konstruktion verwendet. An diesen Hölzern konnte ein stehender Dachstuhl in der Tradition des 14./15. Jahrhunderts erkannt werden. Sie stammen von einem Dach, das einst etwa 7,5 auf 11 oder 14 m gross war, d. h. es könnte zu einem der Chorherrenhäuser gleich nebenan, südlich des Hofes, gehört haben. Vier Hölzer des Dachfragments konnten auch dendrodatiert werden. Sie ergaben übereinstimmend als Fälljahr 1363, wobei die Hölzer von zwei Stuhlsäulen im Frühjahr 1363 und jene von zwei zentralen Hängesäulen im Herbst/Winter dieses Jahres gefällt worden waren³⁰.

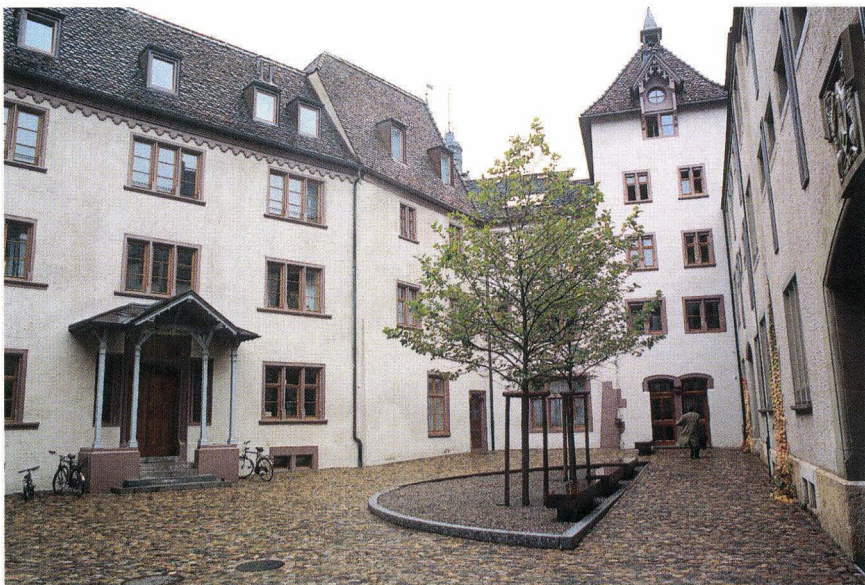
Abb. 43 Lohnhof. Südhof im restaurierten Zustand, Blick zum Uhrturm. Links Trakt C. – Foto: Basler Denkmalpflege.

Der südliche Abschluss am Südhof (Abb. 43) bestand ursprünglich aus drei oder vier einzelnen Gebäuden. Diese werden auch als Chorherrenhäuser bezeichnet, was jedoch nur bedeutet, dass sie im Besitz einzelner Chorherren waren. Die Häuser dienten ziemlich sicher zuerst nicht durchwegs Wohnzwecken. Die unterschiedlichen Traufhöhen sind in den zwei

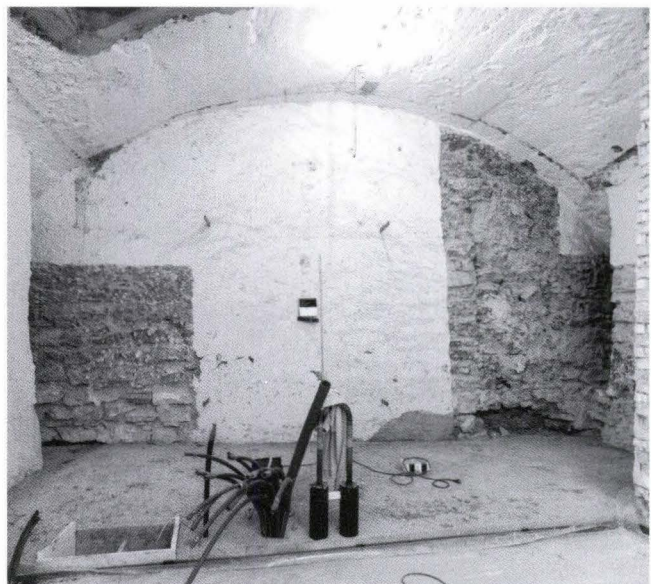
Abb. 50 Lohnhof. Gewölbekeller unter dem Armarium. Blick gegen die Nordmauer (Südfassade der älteren Leonhardskirche). Links ist der Querschnitt der beim Bau des Kellers abgebrochenen Burkhardschen Stadtmauer zu erkennen. Der 7 m breite und 20 m lange Keller ist an die Innere Stadtmauer gebaut. Er entstand im Zusammenhang mit der Vergrösserung der Basilika St. Leonhard im 13. Jahrhundert. – Foto: Basler Denkmalpflege.

war der Querschnitt der abgeschlagenen Stadtmauer sehr schön zu erkennen (siehe Abb. 50). Hinter der gegenüberliegenden Südmauer fand sich auf der Flucht der Burkhardtschen Mauer der alte, zugeschüttete Kellerabgang (Abb. 49). Der Mauerzug der Burkhardtschen Stadtbefestigung wurde bereits bei der Kirchengrabung festgestellt⁴⁰. Der Querschnitt der

Burkhardschen Mauer in der Nordmauer des Kellers misst 1,20 m. Am Rand des Profils war die für diese Mauer typische Schale an den grösseren Bruchquadern deutlich ablesbar; im Mauer-

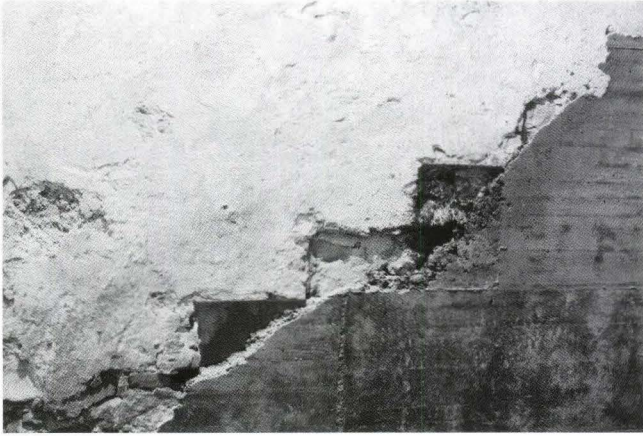
Abb. 54 Lohnhof. Ehemaliger Süd-Zugang zum Gewölbekeller unter dem Armarium. Im Verputz des alten Kellerhalses erkennt man die Stufen der Kellertreppe, die über die Abbruchkrone der Burkhardtschen Stadtmauer gelegt waren. Der Zugang war mit einem Gewölbe überdeckt. – Foto: Basler Denkmalpflege.

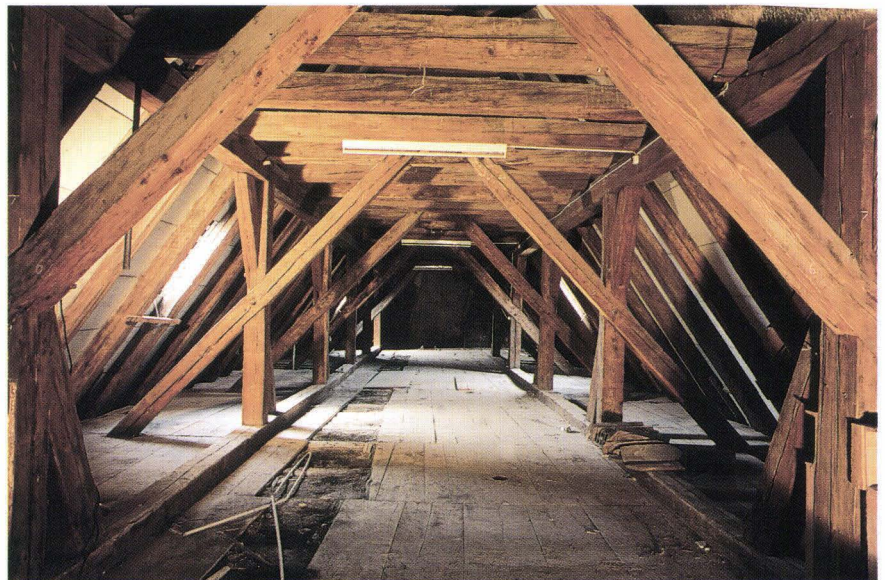
Abb. 57 Lohnhof. Armarium, Dachwerk aus dem Jahr 1440. Blick vom Kehlgeschoss Richtung Norden (gegen die Leonhardskirche). Dreigeschossige, kombinierte Dachkonstruktion mit unten liegenden Stuhlsäulen, im mittleren Geschoss doppelt stehend, über dem 2. Kehlgeschoss nicht abgestützter First mit verblatteten Sparren (Hahnenbalken). Steigbänder von unterer Stuhlstrebe bis zum oberen Kehlbalken. Die Dachkonstruktion wurde 1853 nach der Gebäudeaufstockung wieder aufgerichtet. – Foto: Richard Bucher, Basel.

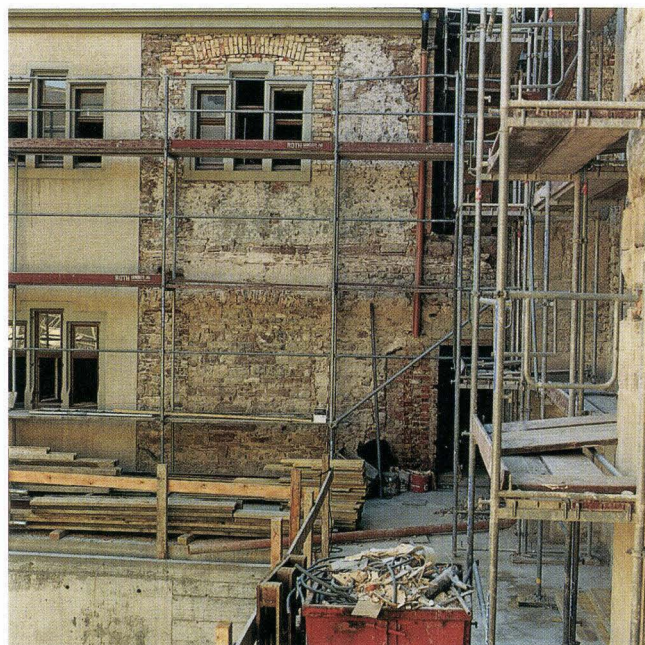
Abb. 59 Lohnhof. Ostfassade des Armariums. Der freigelegte Fassadenabschnitt im nördlichen Teil beim Anschluss an die Leonhardskirche zeigt die Bauphase des Bibliotheksbaus von 1440 (unterer Teil = 1. OG) und das 1853 aufgestockte Geschoss mit dem nachträglich eingebauten Stufenfenster, das die «echten» spätgotischen Fenster des unteren Geschosses imitiert. – *Foto: Basler Denkmalpflege.*

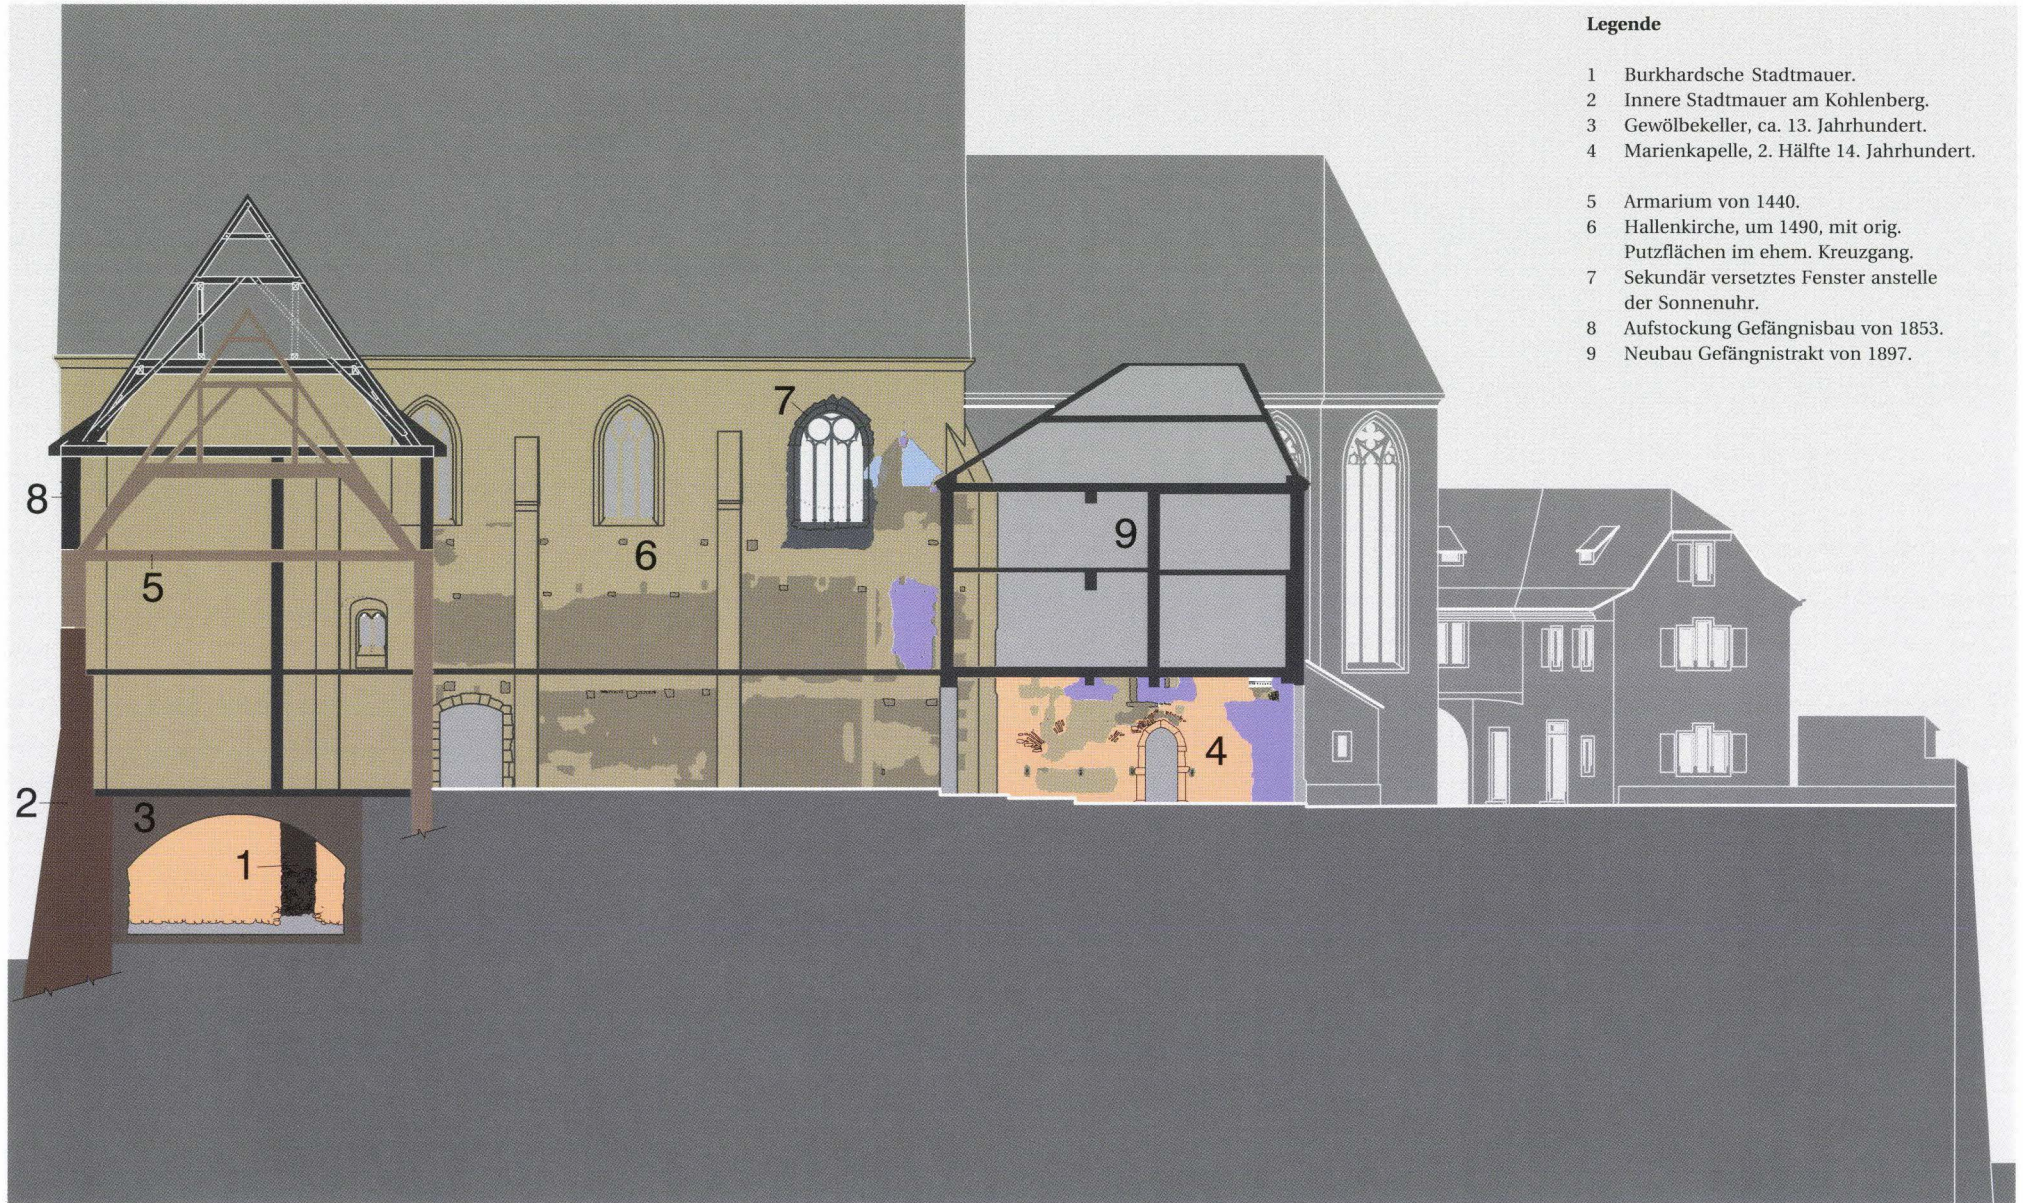
Abb. 60 Lohnhof. Schnitt West–Ost, Blick Richtung Südfassade der Leonhardskirche. – Zeichnung: Franz Goldschmidt. Bearbeitung: Hans Ritzmann.

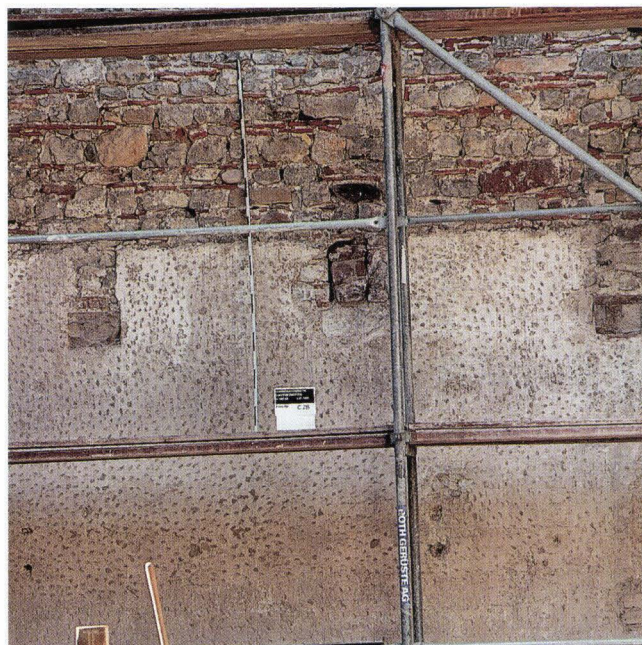
Abb. 62 Lohnhof. Leonhardskirche, Südfassade. Mauerbefund im Bereich des Kreuzgang-Obergeschosses. Der vorhandene Verputz gehörte zur Innenseite des an die Hallenkirche von 1490 angebauten zweigeschossigen Kreuzgangflügels. Am oberen Rand zeigen sich die abgeschlagenen Kragsteine, welche die Pfette des Pultdachs trugen. Darüber gut erkennbar ist die Art des Mauerwerks der Kirchenfassade. – Foto: Basler Denkmalpflege.

Durch den Abbruch des an die Leonhardskirche angebauten Gefängnistrakts und nach Entfernung des zementhaltigen Wandputzes präsentierte sich die Südfassade der Kirche im Bereich des ehemaligen Kreuzgangs als grosse, unbefensterte Wandfläche mit originalen Verputzen und den Spuren des früheren Kreuzgangs (Abb. 60). Der Streifen im Anstossbereich des Pultdachs des Kreuzgangs konnte durchgehend bis aufs Mauerwerk freigelegt werden (Abb. 62). Oberhalb des Kreuz-

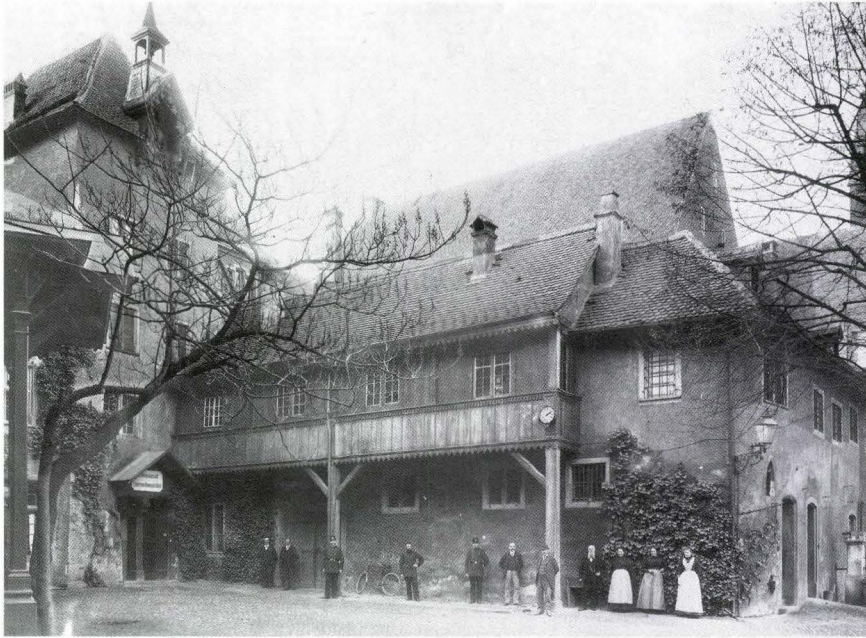
Abb. 65 Lohnhof. Südhof, Aufnahme von ca. 1897. Blick auf die zweigeschossigen Süd- und Ostflügel des Kreuzgangs vor dem Abbruch. Im Hintergrund das grosse Dach der Leonhardskirche, links der Uhrturm. – Foto: Basler Denkmalpflege.

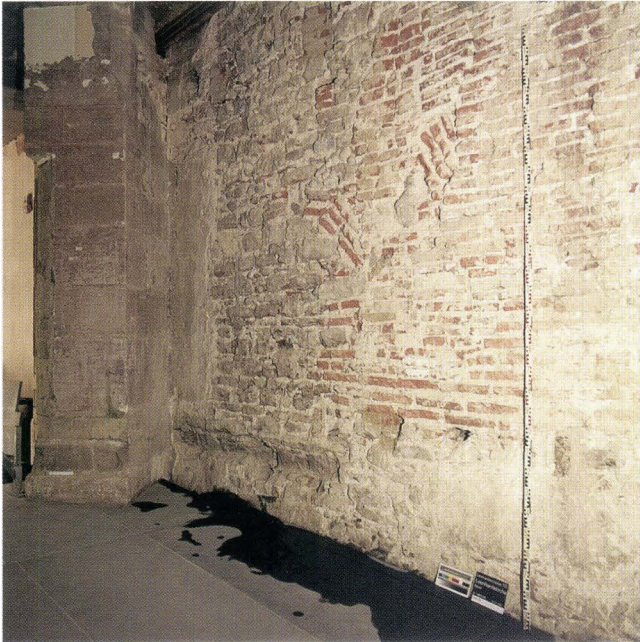
Abb. 67 Lohnhof. Leonhardskirche, Marienkapelle, Aussenansicht der Südfassade im Erdgeschoss. Man erkennt in der mittleren Zone eine in Backstein gemauerte Fläche sowie schräg ansteigende Backsteinlagen. Der Bereich bildet die Rückmauer einer schlanker ausgeführten Nischenzone auf der Innenseite. Im Hintergrund der diagonal gestellte Eckpfeiler der Hallenkirche (um 1490), der eindeutig jünger ist als die Südmauer der Kapelle. – Foto: Basler Denkmalpflege.

kirche fort. Das Mauerwerk besteht aus unterschiedlich grossen Sandsteinblöcken und Kalkbruchsteinen. Vereinzelt fanden sich Kieselwacken sowie Backsteine und Tuffsteine. Ein grösseres Backsteinfeld zeigte sich unterhalb eines Entlastungsbogens in der westlichen Mauerfläche (Abb. 67). Der hellgraue Mörtel ist grobkiesig und schwach gebunden.

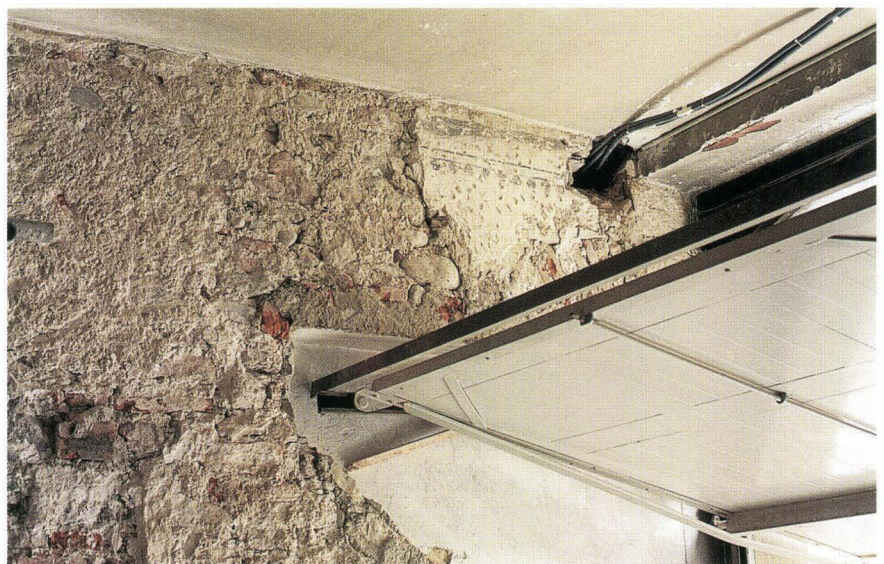
Abb. 68 Lohnhof. Leonhardskirche, Marienkapelle, Aussenseite der Südfassade. Rechts oben Rest einer Putzfläche mit Bollenband-Dekor. – Foto: Basler Denkmalpflege.

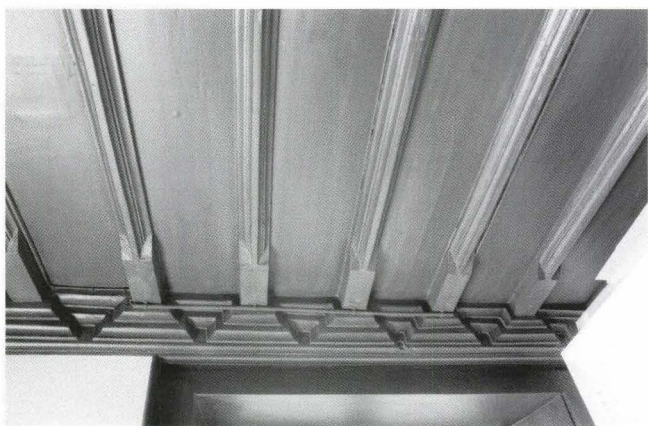
Abb. 72 Lohnhof. Pförtnerhaus, Erdgeschoss, Südraum. Gotische Bälkchendecke, das Kranzgesims mit verkröpften Profilen. – Foto: Basler Denkmalpflege.

Die Ausstattungen der bevorzugten Räume gegen die Südseite im Erdgeschoss und 1. Obergeschoss mit spätgotischen Bälkchendecken und Wandtäfer sind wohl original und stammen aus der Errichtungszeit des Pförtnerhauses (Abb. 72 und 73).

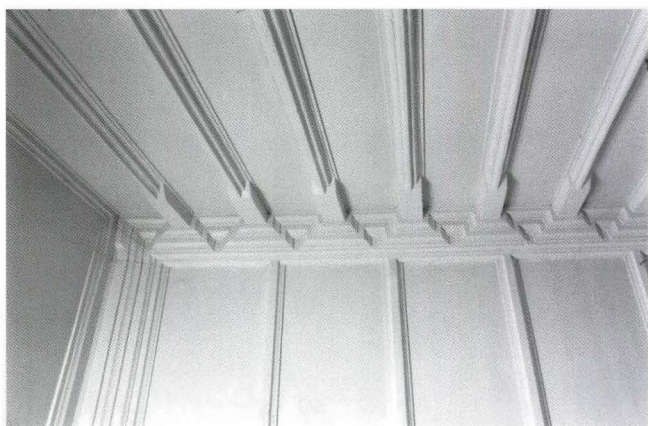
Abb. 73 Lohnhof. Pförtnerhaus, 1. Obergeschoss, Südraum. Gotische Bälkchendecke mit Wandtäfer aus der Erbauungszeit um 1505. – Foto: Basler Denkmalpflege.

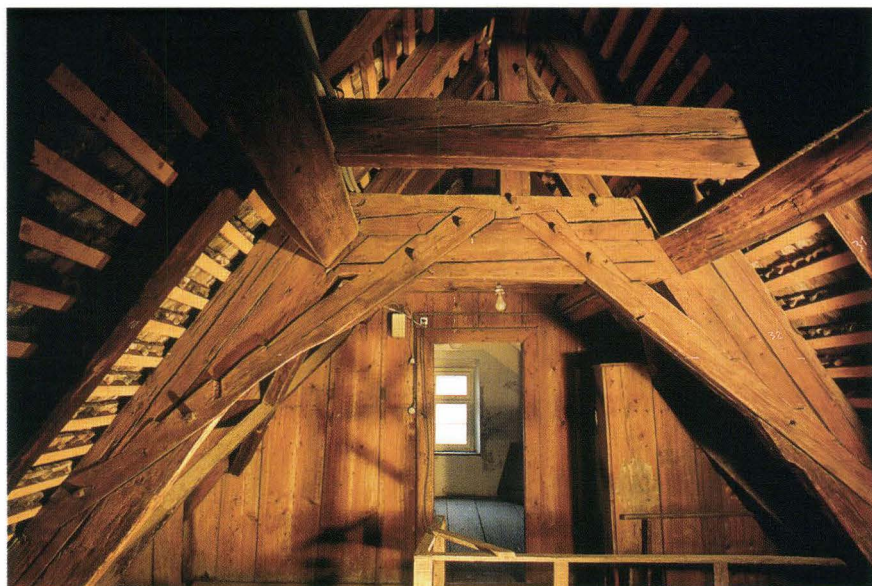
Abb. 74 Lohnhof. Pförtnerhaus, Dachwerk. Binder mit doppelt liegendem Stuhl. Oberhalb des Kehlbalkens ausnahmsweise – nur im Winkel des Dachwerks beim Eckbereich zum Quertrakt – zusätzliche Firstabstützung. Der liegende Binder ist in der Tradition der älteren Dachkonstruktionen mit verbläteten Strebehölzern verstärkt. – Foto: Richard Bucher, Basel.

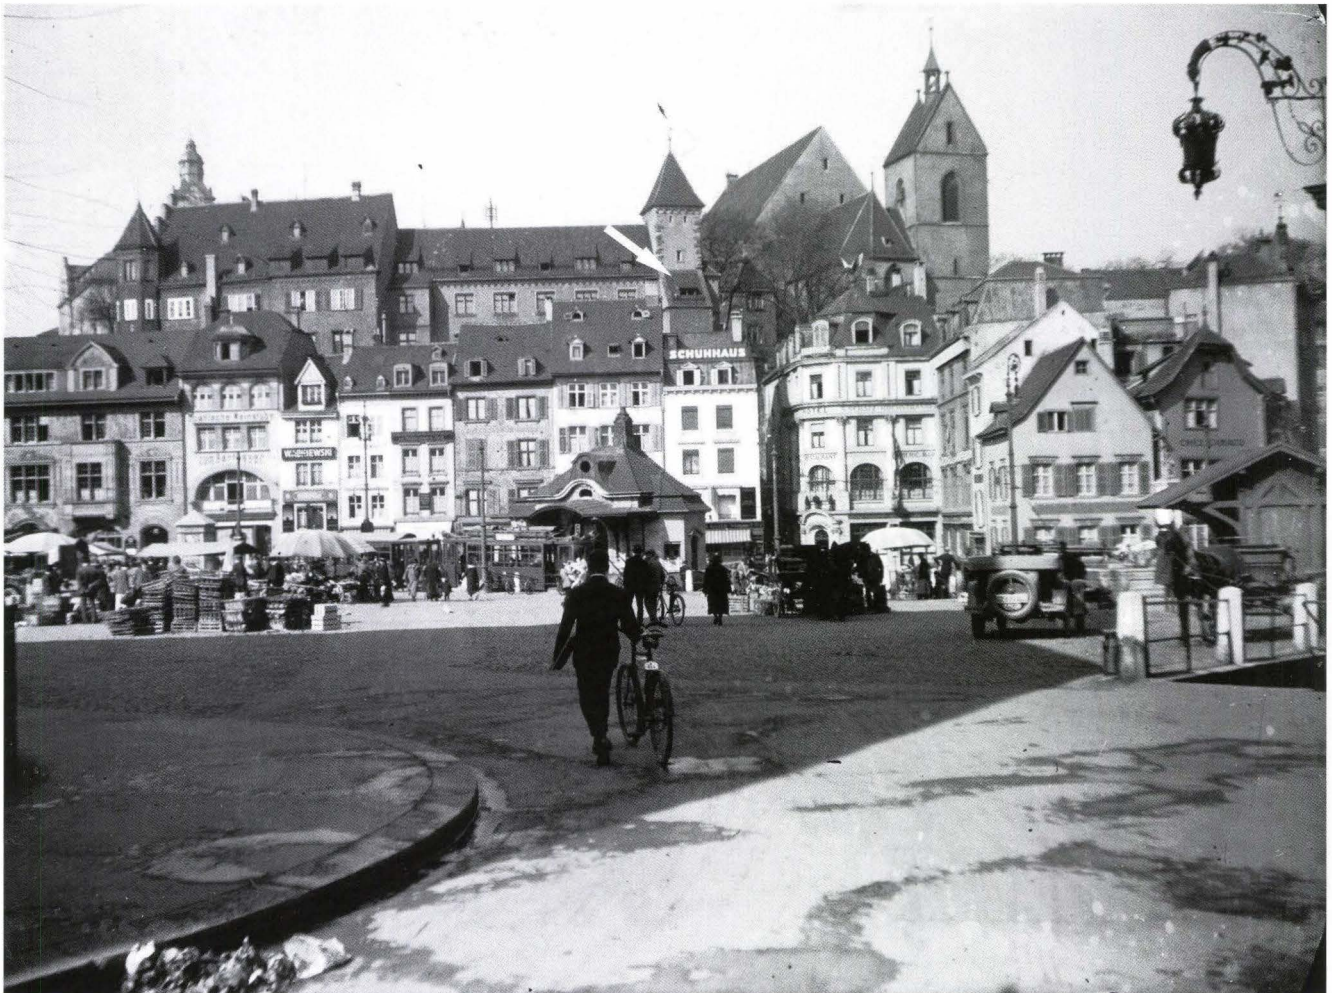
Abb. 75 Lohnhof. Der Lohnhof vom Barfüsserplatz aus. Links das Hüglin-von-Schöneegg-Haus und anschliessend die Erweiterung von 1897 mit dem Turmabschluss. Der dem Turm mit Spitzhelm vorgelagerte Bau mit Schleppehdach (Pfeil) ist der ehemalige Latrinenturm. Fotografie von 1926. – Foto: erhalten von Peter Hofmann.

Die Ecke, an der das vom Barfüsserplatz steil ansteigende Lohnhofgässlein rechtwinklig nach Norden abzweigt, ist durch den Turm an der östlichen Stützmauer des Lohnhof-Komplexes vorgegeben. Dieser ursprünglich wohl markante Turmbau hat infolge seiner Verschmelzung mit den Neubauten des Gefängnisses von 1897 seine emblematische Wirkung weitgehend eingebüsst⁶⁵. Dafür setzt seither der unmittelbar dahinter hochgeführte Turmaufbau mit Spitzhelm einen vergleichbaren Akzent (siehe Abb. 75). Auf dem Stadtprospekt von Matthä-

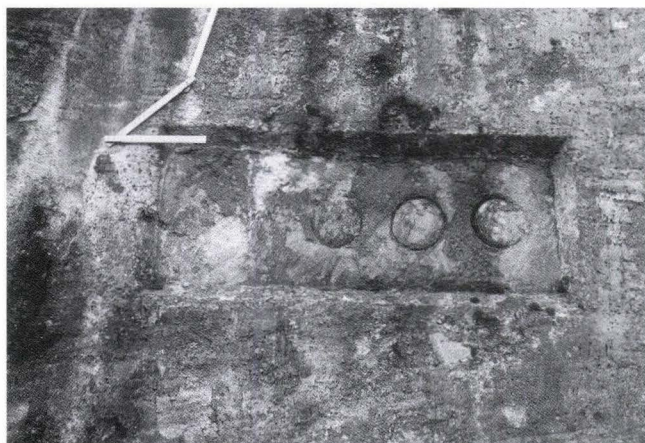
Abb. 76 Lohnhof. Terrassenmauer am Lohnhofgässlein: Die Sandsteinplatte mit der Jahreszahl 1600 in der östlichen Hälfte der Stützmauer. Die in die Mauerpartie mit Zinnenbekrönung eingebundene Steinplatte datiert eine Mauer-Erneuerung. – Foto: Basler Denkmalpflege.

mauerte man die Zinnen der Mauer von 1505 neben dem Pförtnerhaus aus und erhöhte die Mauerfront auf einer Strecke von ca. 8 m. Der über die Zinnenbrüstung ragende Mauerabschnitt diente als Rückwand eines südlich ans Pförtnerhaus angebauten Schopfes⁷³. Knapp unterhalb der Zinnen ist eine Sandsteintafel mit der Jahrzahl 1600 eingelassen (Abb. 76). Die ins Mauerwerk eingebundene Platte datiert diese Erneuerungsphase, die im Umfeld des Turms grössere Partien betraf. Eine ältere, allenfalls zur Bauphase von 1505 gehörende Mauerstruktur konnte hier nicht festgestellt werden. Ein in Quader gemauerter Flicker auf Brüstungshöhe im Anschluss an den Turm stammt aus der Zeit des Neubaus von 1897. Unmittelbar darunter zeigt sich die Mauersanierung von 1600, die an dieser Stelle an die Nordmauer des Turms heranläuft und unter dem Putz verschwindet. Die enge Nachbarschaft von Turmmauer und inschriftlich datierter Mauersanierung ist für die Baugeschichte des Turms von Bedeutung.

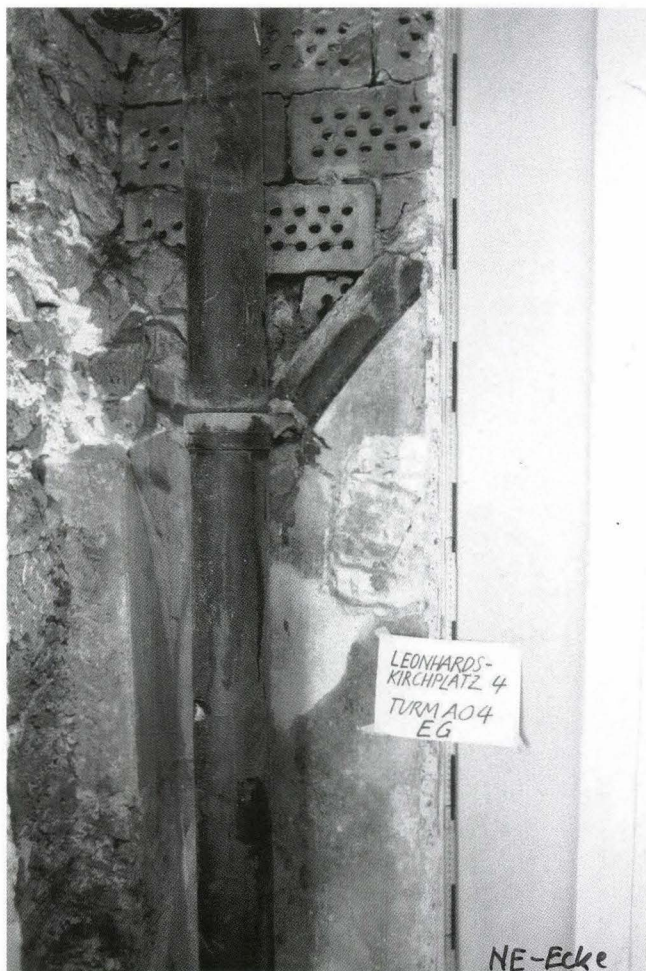
Abb. 78 Lohnhof. Latrinenturm, Erdgeschoss, Nordostecke der Turmkammer. Hinter dem Rohr zeigt sich der Kreuzgrat-Anfänger in Sandstein. Am Innenverputz der Ostwand ist ein Stück der plastisch gemalten Schildbogenrahmung erhalten. – Foto: Basler Denkmalpflege.

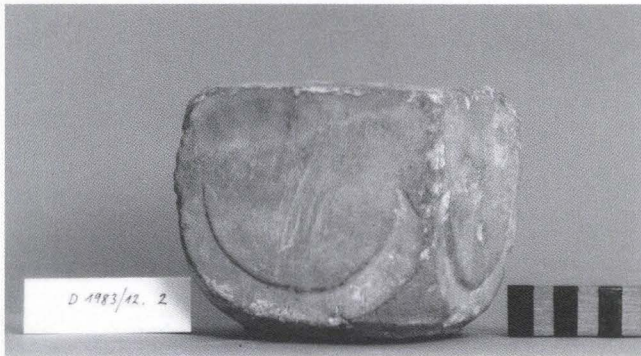
Abb. 82 Lohnhof. Spolie 1. Romanisches Würfelkapitell mit sog. Hirsauer Ecknase aus feinem grauem Sandstein⁹¹. Das 12 cm breite Kapitell stammt möglicherweise vom romanischen Kreuzgang des Klosters. Die Kapitelle der Krypta besitzen dieselben Ecknasen. – Foto: Basler Denkmalpflege.
