Die baugeschichtlichen Untersuchungen im Lohnhof von 1997–2000

Bernard Jaggi und Daniel Reicke

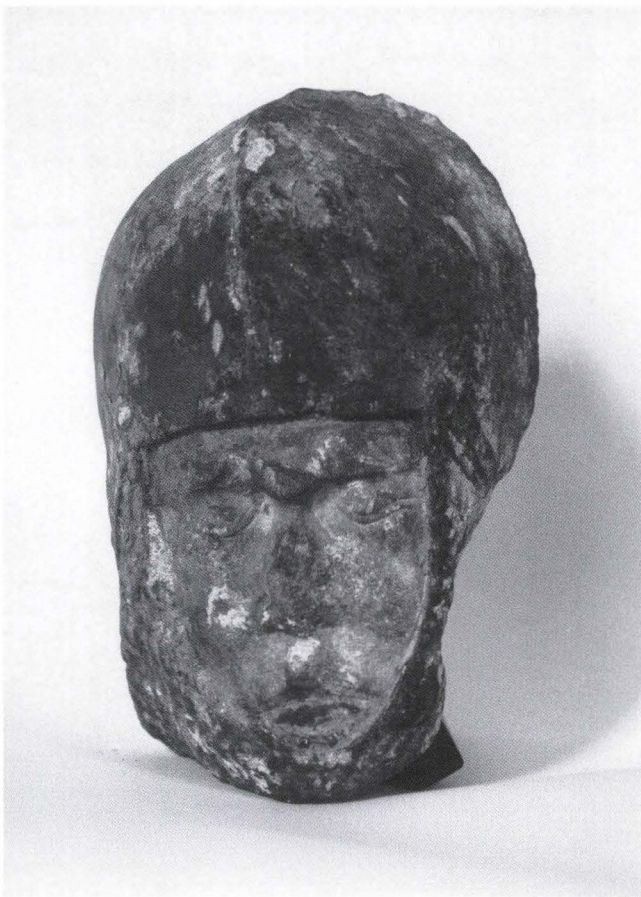
Abb. 83 Lohnhof. Spolie 2. Kopf eines Soldaten. Gotische Arbeit des 14. Jahrhunderts⁹². Das Fragment ist 10 cm breit, 17 cm hoch und 15 cm tief. Der Soldat trägt eine Beckenhaube mit Halsberge und ist mit verschlossenen Augen schlafend dargestellt. Dieser Kopf könnte zu einem Heiliggrab-Relief gehört haben. Eine Heiliggrab-Darstellung existierte einst in der Theobaldskapelle. Zwei Teile der Reliefplatten von der Grabfront mit schlafenden Soldaten – deren Köpfe verloren sind –

werden seit 1870 im Historischen Museum aufbewahrt⁹³. Der nun gefundene Kopf passt aber aus mehreren Gründen nicht dazu: Er ist nahezu vollplastisch, lässt sich nicht an einen der zwei erhaltenen Körper anfügen und ist auch deutlich feiner gearbeitet als die Relieffreste auf den Platten. Recht ähnlich hingegen ist der Kopf der Figur des betenden Hüglin von Schöneegg in der Theobaldskapelle, ebenfalls mit Beckenhaube und vergleichbarem Ansatz der Halsberge, vor allem aber mit einer ähnlichen, annähernd naturalistischen Behandlung des Gesichts mit tief eingearbeiteten Augenwinkeln. Diese Figur des Hüglin wird um 1369 datiert⁹⁴. Aus welchem Zusammenhang der vorliegende Soldatenkopf stammt, ist völlig offen. Heiliggräber haben in verschiedenen Basler Kirchen existiert⁹⁵. Interessant ist die Analyse der erhaltenen Farbreste unter dem Mikroskop: das Inkarnat mit klarem Rot und Weiss, an der Halsberge am Rand ein schwarzer Pinselstrich sowie Braun und Grün, am Helm gelbliches Rot als Bronze-Imitation, aber auch grüne Partien. Der Helm scheint von einem vegetativen Muster bedeckt gewesen zu sein. Ausserdem wurde über den Farbresten eine Russschicht entdeckt, welche auf die Nutzung eines Sakralraums verweist. Vermutlich von einer Renovation stammt ein helles Rot bzw. Rosa, das am Kinn nahe bei den Lippen festgestellt wurde. – Foto: Basler Denkmalpflege.

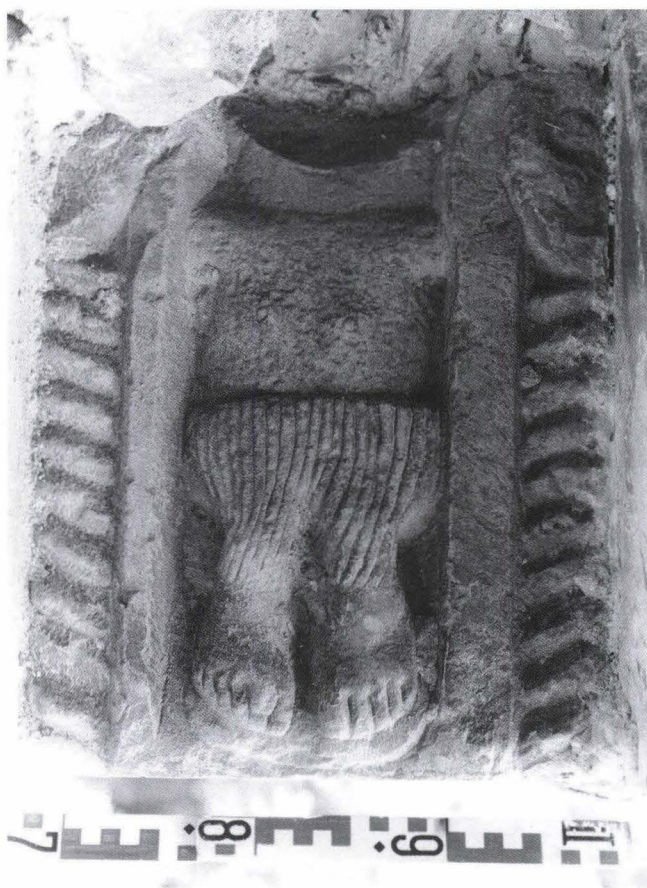
Abb. 88 Lohnhof. Spolie 7. Romanisches Relief eines Wilden Manns, gerahmt von tordierten Säulchen⁹⁷. Der Kopf ist abgeschlagen. Der Mann trägt eine mit Kerben gezeichnete Fellhose und an den Füßen Sandalen. Am rechten Säulchen ist

das Kapitell in Form einer Fratze erhalten. Das 32 cm breite, heute noch 41 cm hohe Relief füllt eine Seite eines 45 cm hohen und 36 cm tiefen Quaders, der als Eckquader des 1505 erbauten Pförtnerhauses Wiederverwendung fand. Gefunden bei einem Ausbruch 1983. – Foto: Basler Denkmalpflege.

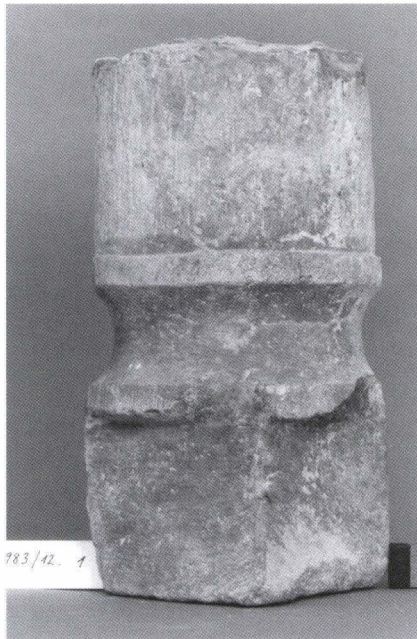
Abb. 89 Lohnhof. Spolie 8. Fragment einer kleinen Säule mit Basis, in unfertigem oder vielleicht nachträglich überarbeitetem Zustand⁹⁸. Das 15 mal 30 mal 13 cm messende Stück zeigt einen mit der Zahnfläche hergerichteten Schaft und eine 5 cm breite Kehle, die von wenig vorstehenden, 1,5 cm breiten Stegen gerahmt wird. An Stelle der Basis ein kleiner Würfel. Dieser ist aus einer nachträglichen Abarbeitung entstanden; die beabsichtigte Originalform ist anhand der Spolien 9 und 10 erschliessbar. – Foto: Basler Denkmalpflege.

Die Spolien 8 bis 10 sind Reste zweier spätgotischer Fenstersäulen. Ihre Herkunft ist offen. Vielleicht stammen sie aus dem Klosterkreuzgang. Spolie 8 wurde 1983 in der Westfassade, die Spolien 9 und 10 im Jahr 1986 in der Ostfassade des 1505 erbauten Pförtnerhauses gefunden. Ein weiteres, gleichartiges Fragment wurde durch die Arbeiter 1986 zerstört. Die Stücke zeugen zusammen mit dem romanischen Männchen von einer Spolien-Verwendung vor dem Basler Bildersturm von 1527.

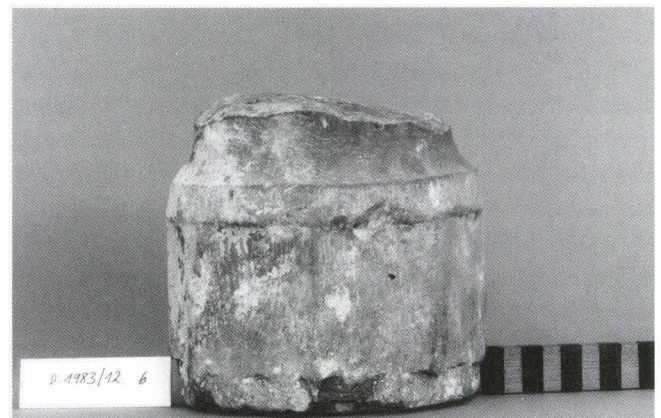
Abb. 91 Lohnhof. Spolie 10. Zu Säulenfragment 9 passendes Basisfragment mit Rest der Kehle und oktogonaler Basis, durch 1,5 cm breite Stege gerahmt¹⁰⁰. An den Oktagonflächen dieselbe Zahnflächenbearbeitung wie bei den Säulenschäften der Spolien 8 und 9. – Foto: Basler Denkmalpflege.

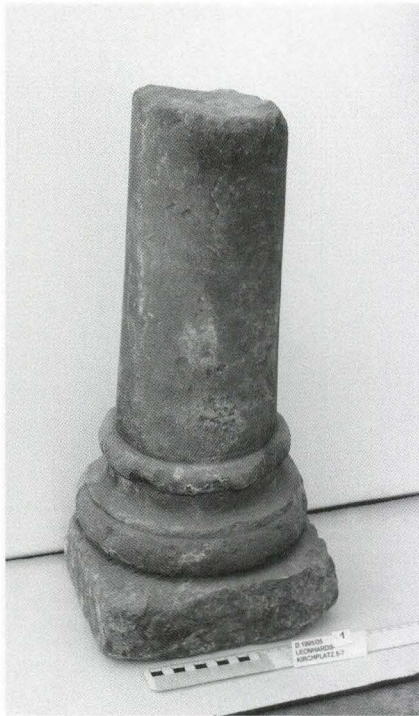
Abb. 92 Lohnhof. Spolie 11. Basis einer romanischen Zwergsäule mit der unteren Hälfte der Säule, mit Drechselspuren, 23 mal 48 mal 20 cm gross¹⁰¹. Plinthe auf einer Seite abgesplittert, in der Breite hingegen erhalten. Das Stück war im westlichsten der Chorherrenhäuser in Höhe des Anschlusses der Erdgeschossdecke in spätmittelalterliches Mauerwerk der Südmauer eingebaut. – Foto: Basler Denkmalpflege.

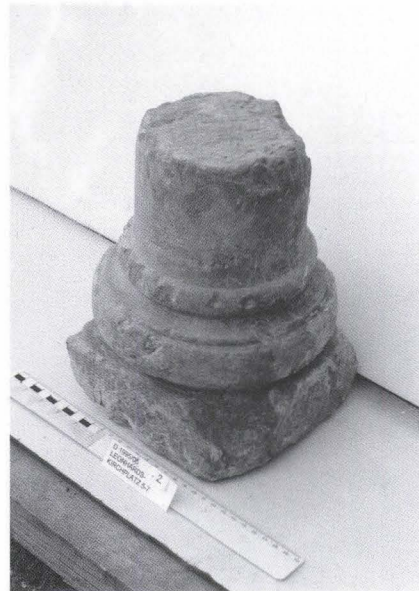
Abb. 93 Lohnhof. Spolie 12. Fragment einer romanischen Zwergsäule mit Basis¹⁰². Das Fragment war im spätmittelalterlichen Mauerwerk im Bereich des Traktes D in Höhe des Erdgeschosses eingemauert. – Foto: Basler Denkmalpflege.

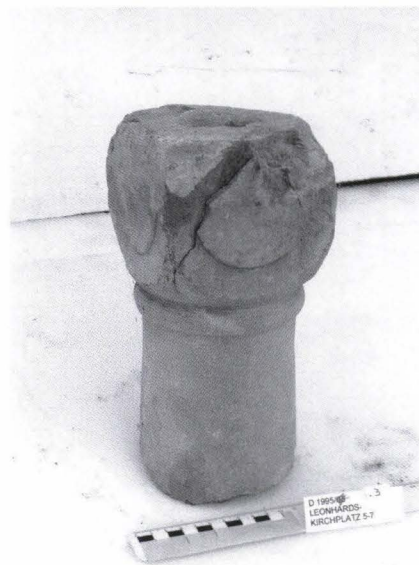
Abb. 94 Lohnhof. Spolie 13. Romanisches Würfelkapitell des Hirsauer Typs¹⁰³. Das Stück ist – abgesehen vom etwas breiteren Rand – gleich wie Spolie 1. Gefunden im Trakt D, in der mittelalterlichen Vermauerung eines nachträglich in die Burkhardtsche Stadtmauer eingebauten Fensters. – Foto: Basler Denkmalpflege.
