Baugeschichtliche Untersuchungen im Jahre 2000

Rebekka Brandenberger, Bernard Jaggi, Daniel Reicke und Hans Ritzmann

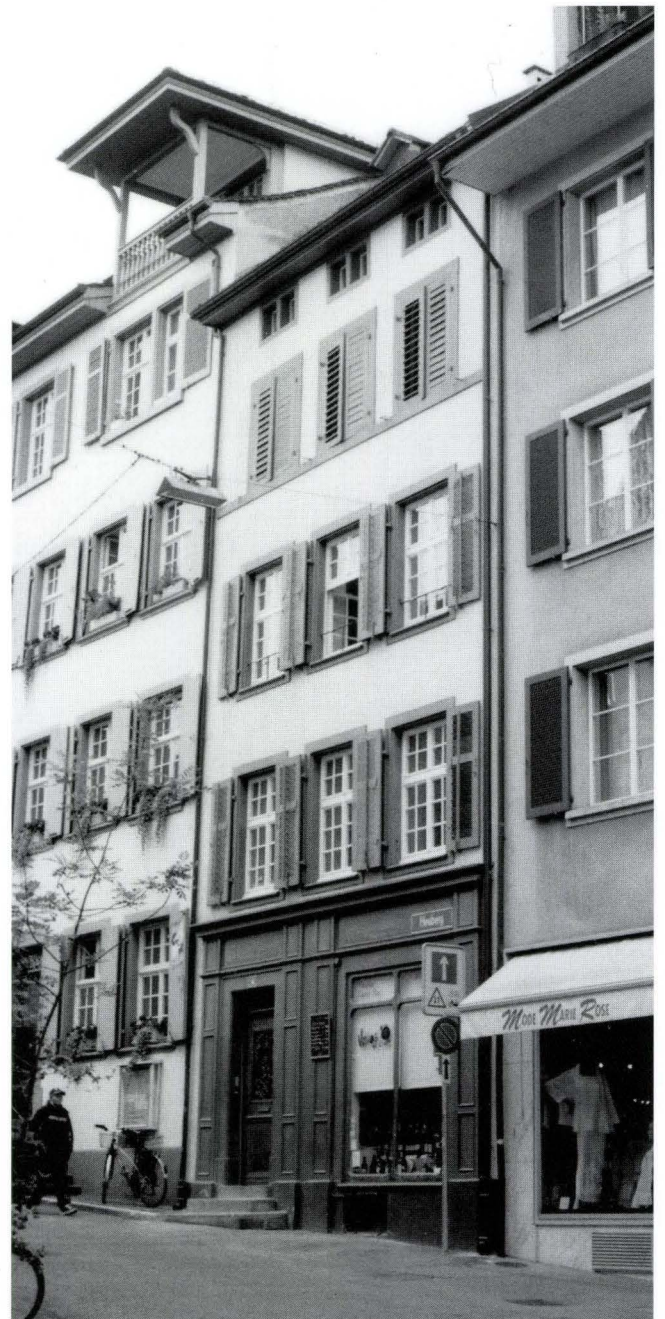
Abb. 1 Heuberg 4/Leonhardsgraben 21 (D 1999/02). Fassade am Heuberg.

Um 1830 wurde das damals zweigeschossige Haus mit einer neuen, dreiachsigen Fassade versehen. Das dritte Obergeschoss und der Kniestock sind eine Aufstockung aus dem Jahr 1858, die Devanture wurde 1878 vorgeblendet. – Foto: Basler Denkmalpflege.

Als der Tischmacher Johann Jacob Ott 1763 gefrönt wird, gelangt das Haus, das nun den Namen «zu den drei grünen Bergen» trägt, in den Besitz des Steinmetzen und späteren Stadtrats Isaac Mentzinger. Dessen Nachkommen veräußern die Liegenschaft im Jahr 1826. Ihre heutige äussere Erscheinung erlangte sie mit den letzten grossen Umbauten im 19. Jahrhundert: Nach der Zuschüttung des Grabens 1812 wurden die Gebäude erweitert und aufgestockt und die vergrösserte Liegenschaft mit einer neuen «Stadtfassade» versehen (Abb. 1 und 2).

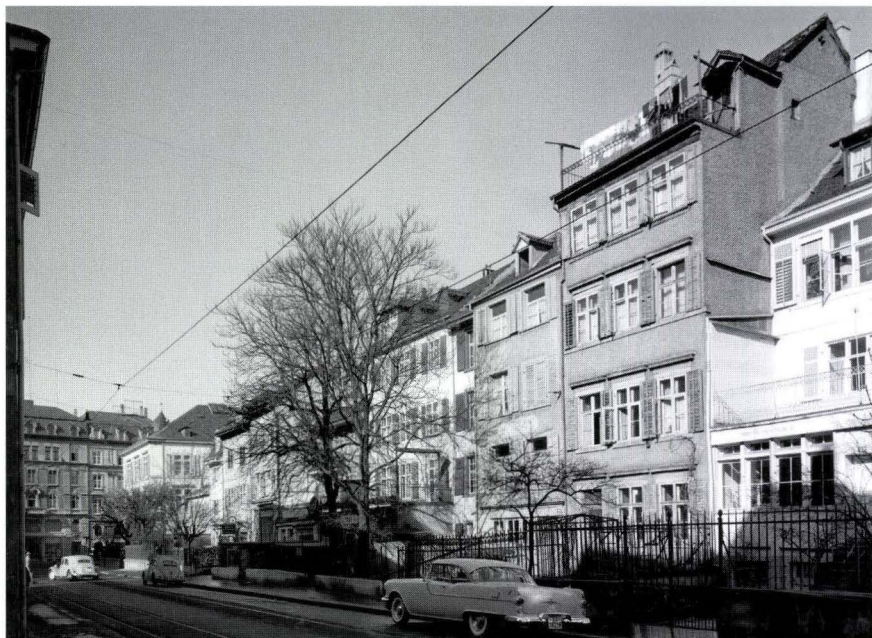
Abb. 2 Heuberg 4/Leonhardsgraben 21 (D 1999/02). Ansicht Leonhardsgraben im Jahr 1957. Die Häuserzeile am Leonhardsgraben (Nr. 21 ist das zweite Haus von rechts) zeigt das unterschiedliche Ausmass der Grabenbebauung. Der Verlauf der Inneren Stadtmauer ist anhand der Rücksprünge in den Fassadenfluchten nachvollziehbar. – Foto: Peter Heman.

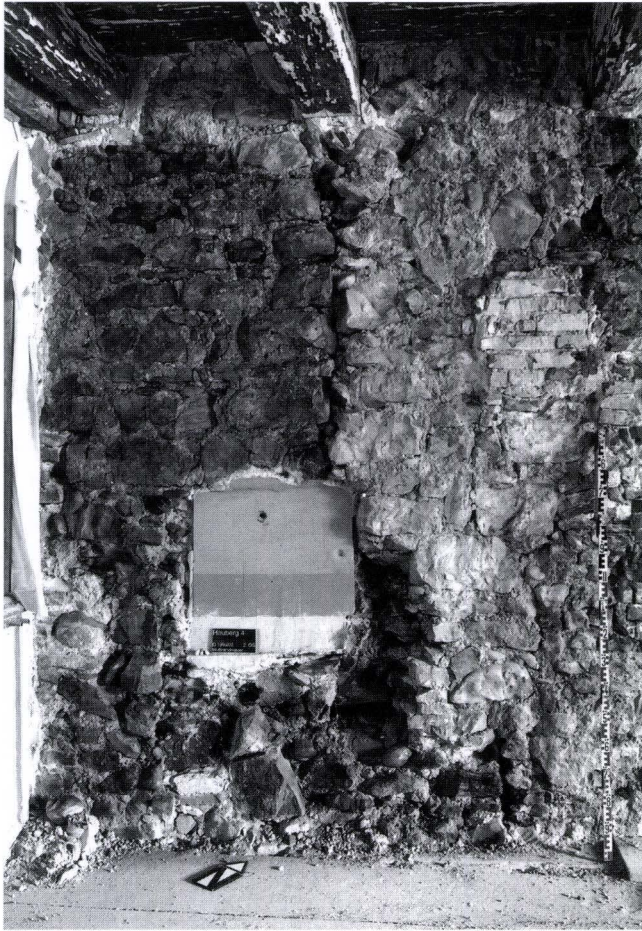
Abb. 6 Heuberg 4/Leonhardsgraben 21 (D 1999/02). Westbrandmauer im Vorderhaus, 2.OG, Detail. Links der senkrechten Baunaht das Mauerwerk des Kernbaus, rechts die daran ansetzende Erweiterung in Richtung Heuberg. – Foto: Basler Denkmalpflege.

Ein Kernbau konnte in beiden Brandmauern des Vorderhauses erfasst werden. Im Erdgeschoss und im 2. Obergeschoss der Westwand (gegen Heuberg 2) zeigte sich ca 7,5 Meter ab der heutigen Heubergfassade eine deutliche vertikale Fuge im Mauerwerk (Abb. 6). Das vom Graben her kommende mittel-

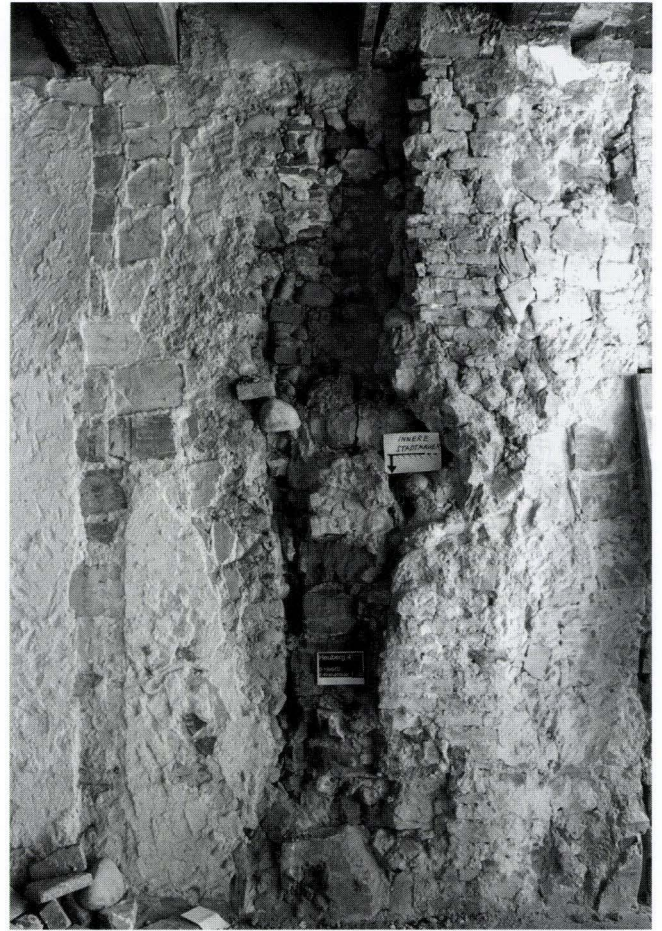
Abb. 7 Heuberg 4/Leonhardsgraben 21 (D 1999/02). Ostbrandmauer im Hinterhaus, 1.OG. Im Innern des Mauerwerks konnten Reste der Inneren Stadtmauer gefasst werden. Sie ist bis auf eine Höhe von 278.4 m ü. M. nachweisbar. – Foto: Basler Denkmalpflege.

Die Überbauung des hinteren Parzellenbereichs erfolgte noch vor dem grossen Erdbeben von 1356, jedoch erst nach der Errichtung der Inneren Stadtmauer in der ersten Hälfte des 13. Jahrhunderts. In der Folge entstand das heutige Hinterhaus als dreigeschossiger Bau, der die neue Stadtmauer als Rückfassade integrierte und erhöhte. In der westlichen Brandmauer ist das Mauerwerk dieser Erweiterung bis und mit 2. Obergeschoss belegt, in der Ostwand nur bis in den ersten Stock. Dafür ist in dieser Brandmauer ein Abschnitt der Inneren Stadtmauer bis auf eine Höhe von 278.4 m ü. M. erhalten (Abb. 7).

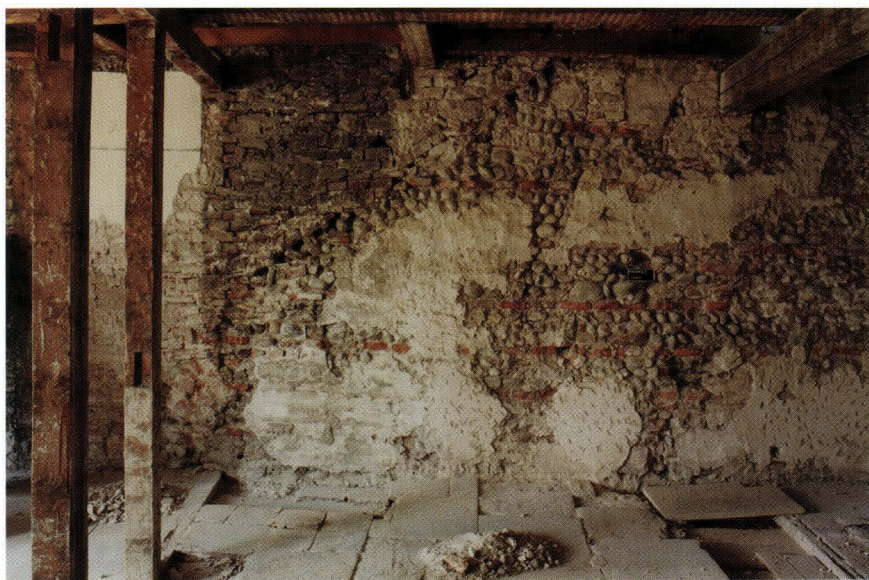
Abb. 8 Heuberg 4/Leonhardsgraben 21 (D 1999/02). Westbrandmauer im Hinterhaus, 3. OG. Der Verlauf des ehemaligen Daches ist anhand der Dachlattenlöcher nachvollziehbar. Deutlich sichtbar ist auch das Mauerwerk aus Rheinwaggen und Bruchsteinen mit Ausgleichlagen aus Backsteinen. Links die grabenseitige Erweiterung des 19. Jahrhunderts. – Foto: Basler Denkmalpflege.

1371. Mit dem Einbau dieser Balken wurden auch die Giebelmauern erhöht und ein neues Dach errichtet, von welchem in der Westwand zahlreiche Negativabdrücke der Lattung erhalten sind (Abb. 8). Das Mauerwerk dieser Erhöhung mit seinen prägnanten Backsteinlagen wurde auch im Vorderhaus beobachtet, hier war die Mauerkrone jedoch nicht mehr eindeutig fassbar. Ob die beiden Hausteile mit ihren unterschiedlichen Geschosshöhen schon damals durch einen Innenhof getrennt waren, konnte im Rahmen dieser Untersuchung nicht geklärt werden.

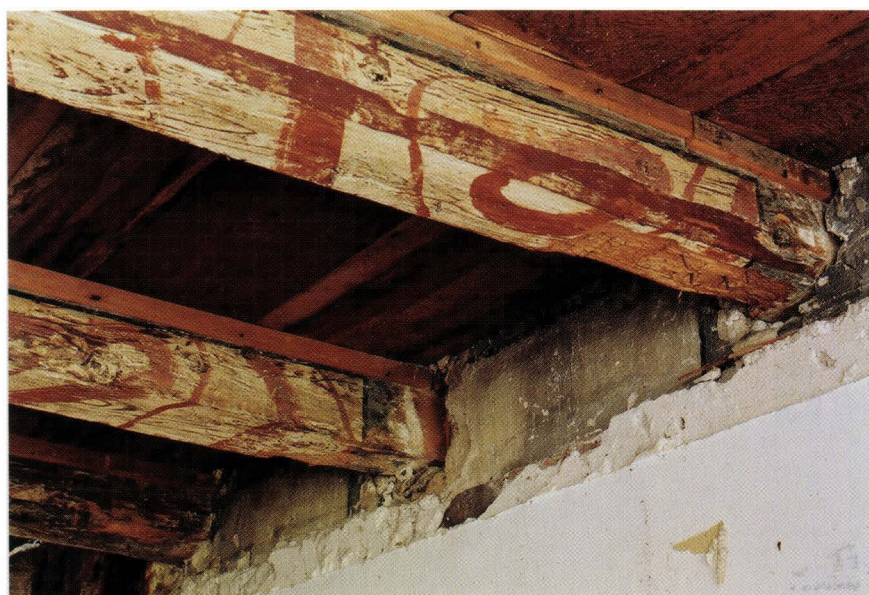
Abb. 9 Heuberg 4/Leonhardsgraben 21 (D 1999/02). Decke über dem 2. OG des Vorderhauses. Die grobe Maserierungsmalerei, die von grauen Bandfassungen begleitet ist, dürfte ins späte 16./frühe 17. Jahrhundert zu datieren sein. – Foto: Basler Denkmalpflege.

Von diesem aufgestockten Gebäude mit Satteldach sind keine inneren Strukturen mehr erhalten. Eine Ausnahme bilden die Balkendecken über dem 2. Obergeschoss des Vorderhauses, welche noch Reste von dekorativen Malereien aufweisen: Es zeigten sich grossformatige rote Maserierungsschlaufen auf weissem Grund, die an den Balkenoberkanten und in den Wandfeldern von breiten Graubändern mit schwarzem Abschlussstrich begleitet waren (Abb. 9). Auch das Deckengebälk im 2. Obergeschoss des Hinterhauses war mit Graubandfassungen dekoriert, welche jedoch später mit einem gelben Rahmen mit rotem Randstrich übermalt wurden.

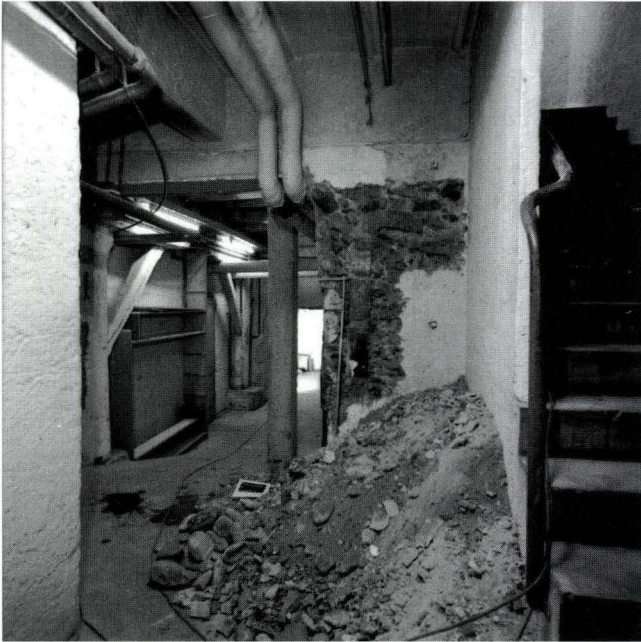
Abb. 16 Blick in den Keller, von der modernen Treppe aus gegen Westen zur Quermauer. Im Hintergrund die Stützen von 1360. – Foto: Basler Denkmalpflege.

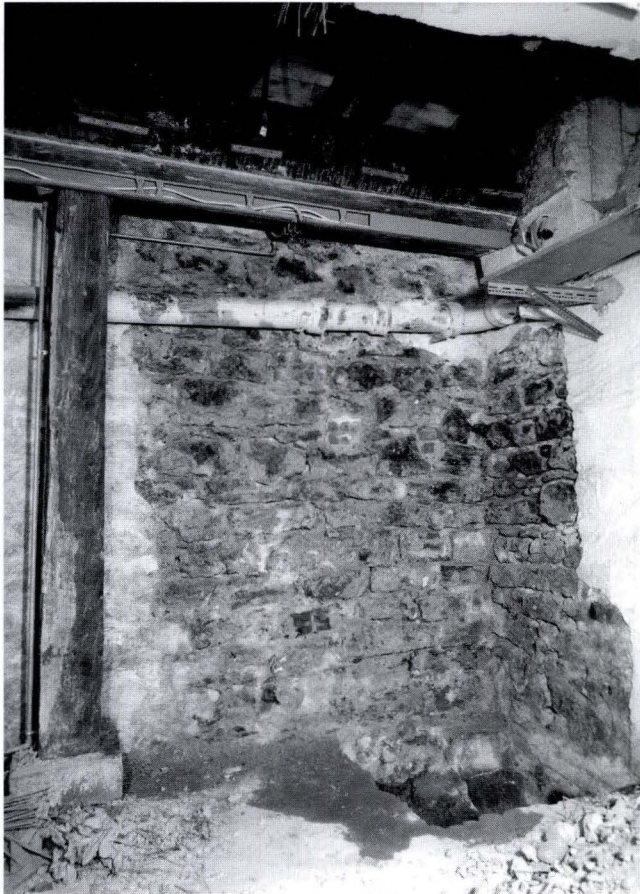
Abb. 18 Teilfreilegung des Originalmauerwerks in der Südwestecke des Kellers. – Foto: Basler Denkmalpflege.

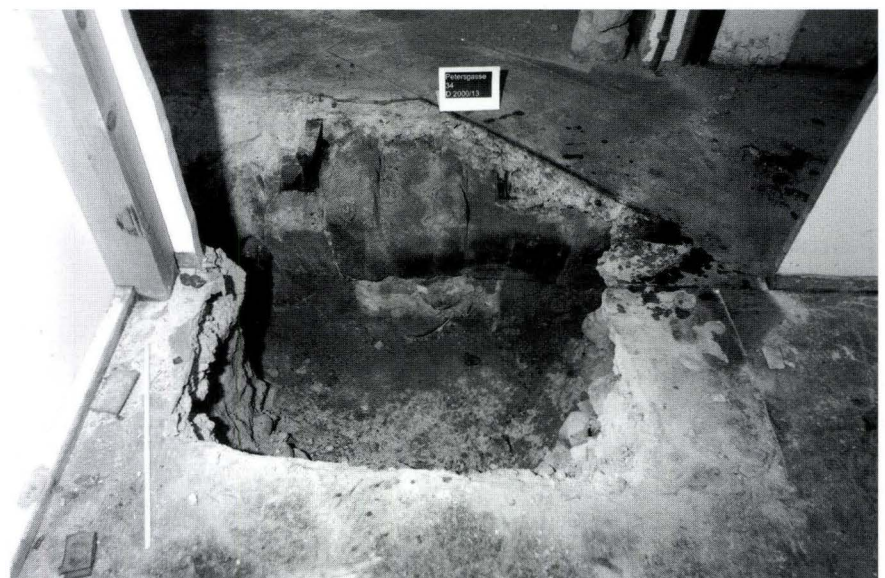
Abb. 19 Scheitel des originalen Kellerportalbogens, Ansicht vom Erdgeschoss her. – Foto: Basler Denkmalpflege.

Original zugehörig ist der drei Meter weite Torbogen, durch den der Keller in seiner Nordostecke vom Hof her betreten werden konnte. Der Bogen hat – anders als die Bögen der Durchfahrt im Vorderhaus mit regelmässigen kissenförmigen Bossen – ein glattes Gewände.
