Baugeschichtliche Untersuchungen in den Häusern

Webergasse 3–7

Einblicke in die Entstehungsgeschichte einer Häuserzeile

Daniel Reicke

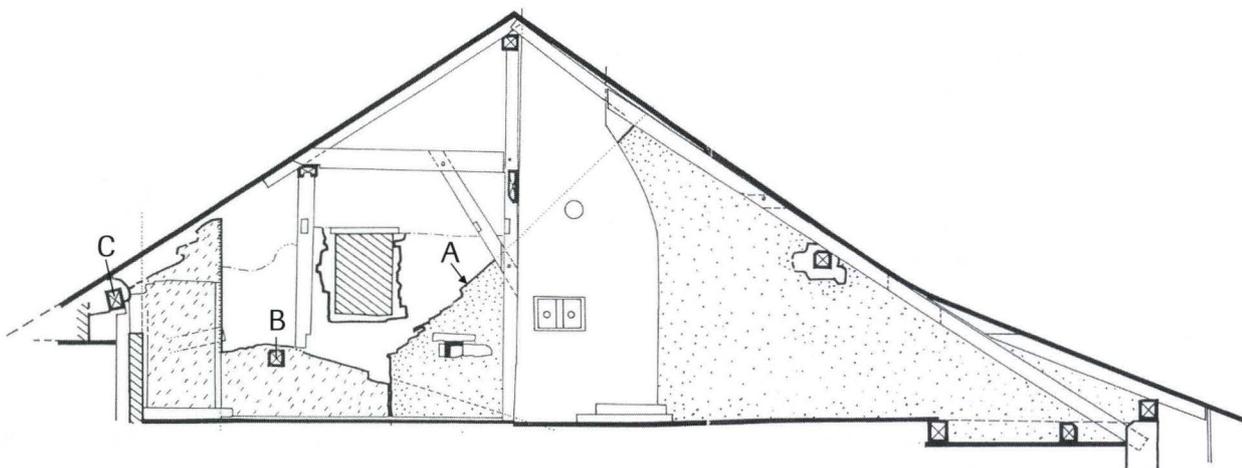
Abb. 8 Webergasse 5. Ansicht der nördlichen Giebelmauer im Dach. – Zeichnung: Stephan Tramèr, Umzeichnung: Hans Ritzmann. – Massstab 1:80.

- A Dachlinie (des auf 1452 dendrodatierten Hauses) zu Webergasse 7
- B Firstpfette; dendrodatiert 1453/54 (Bau 1455)
- C Firstpfette des hinteren Dachs über dem Kernbau; dendrodatiert 1483 (Baudatum 1484 f.)

Im vorderen Teil verblieb Haus 5 bis 1535 mit nur einem Obergeschoss (Abb. 3.6); 1455 wurde es (gemäss dem Befund im Nordgiebel, Abb. 8 B) ohne Aufstockung nochmals mit einem Schindeldach erneuert. Erst 1535 wurde hier das 2. Obergeschoss aufgestockt und mit einem Ziegeldach eingedeckt.

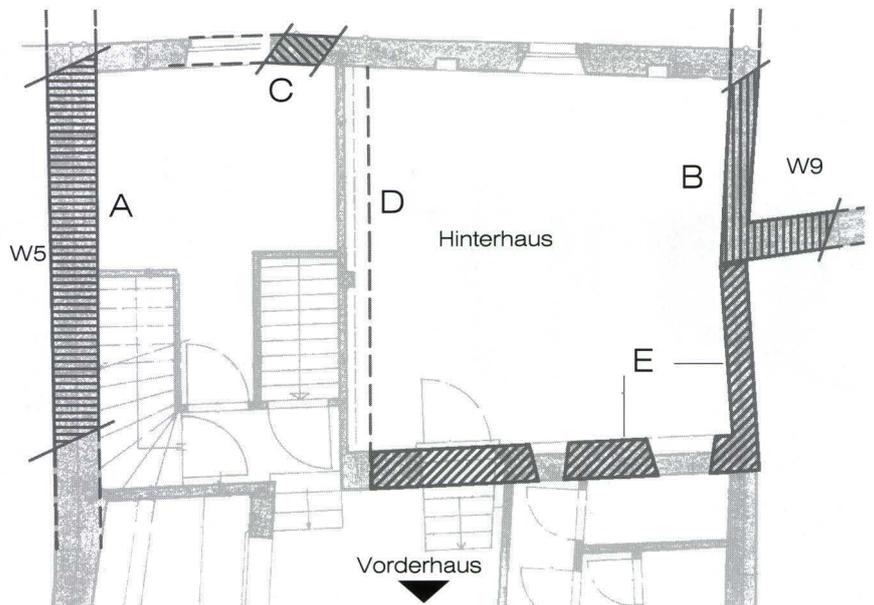
Abb. 12 Webergasse 7. Hinterhaus.
Grundriss mit den Bauphasen. – Zeichnung: Hans Ritzmann. – Massstab 1:100.

- A Älteste erfasste Mauer, zu Webergasse 5 hin
- B Kleiner Erstbau des 15., allenfalls späten 14. Jh. im Norden
- C Fragmentarisch erfasste N-S-Mauer
- D In ihrem Abdruck erschlossene einstige Quermauer
- E Häuschen mit diversen Öffnungen, 15. Jh.

Die ältesten Mauerteile gehören zu den Nachbarparzellen (Abb. 12 A). Die südlich gelegene Brandmauer belegt offenbar ein grösseres Gebäude bei Webergasse 5, von dem wir nur wissen, dass es gemäss dem Mauercharakter (ohne Baukeramik) aus dem 13./14. Jahrhundert stammen könnte. In der gegenüberliegenden Nordmauer ist der Rest einer Hausecke aus dem (frühen?) 15. Jahrhundert zum Vorschein gekommen (Abb. 12 B und Abb. 13 B). Diese Ecke eines einst im Bereich von Webergasse 9 stehenden Baus ist vom Keller bis in das 2. Obergeschoss erhalten geblieben, nach 2,4 m Ausdehnung in der Breite im weiteren Verlauf zum Rhein hin jedoch abgetragen. Die Datierung beruht auf dem Mauercharakter mit Durchschuss aus Baukeramik.

Von den im Hinterhaus erfassten Bauresten sind zunächst ein Mauerfragment und die ehemalige Trennwand innerhalb des Hinterhauses zu nennen (Abb. 12 C und D). Bei C handelt es sich um einen kleinen Fundamentrest, bei D um die evt. in Holz konstruierte ehemalige Trennwand, die aus dem Abdruck des Mauerwerks der nächstfolgenden Phase E erschlossen werden kann. Erst zu Phase E sind mehr als nur kleine Fragmente erhalten geblieben, nämlich ein Mauerwinkel mit einem nördlichen und einem östlichen Schenkel (Abb. 13 und 14). Die Westmauer ist nicht erhalten geblieben und im Süden wurde, ohne eine Südmauer zu bauen, der ansonsten unbekannte ältere Bau D ausgenützt. Das Häuschen E belegte also die Parzelle Webergasse 7 nicht über die ganze Breite, da es von Norden her gemessen nach 4,75 m an den unbekanntem Bau D auf der Südhälfte der Parzellenbreite ansties.

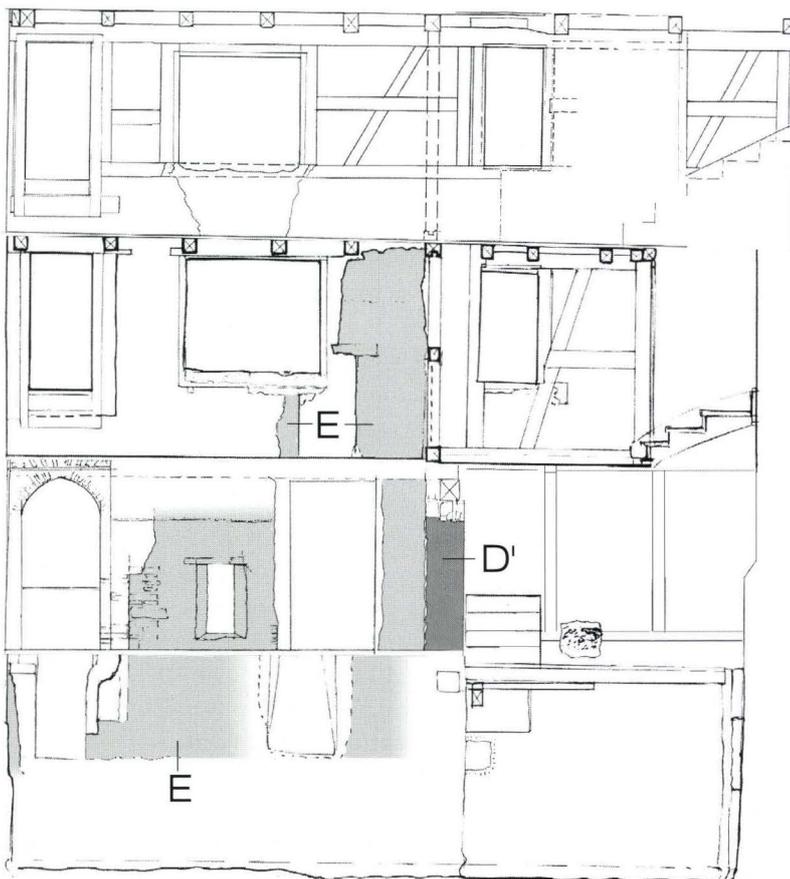
Abb. 14 Webergasse 7. Hinterhaus.
Ansicht der strassenseitigen Fassade von innen mit baugeschichtlichen Befunden. – Zeichnung: Hans Ritzmann. – Massstab 1:85.

- D' Mauerflick anstelle der Mauer D
- E Häuschen mit diversen Öffnungen, 15. Jh.

Das Häuschen E hatte vermutlich drei Geschosse. In der zum Vorderhaus hin orientierten Ostmauer (Abb. 14) steckten Ansätze von drei Öffnungen; zwei Fenstern und einer Tür. Daraus lässt sich die Lage der Innenniveaus ableiten. Zum untersten Raum führte vom Höfchen her ein Portal in der Nordost-ecke mit einer Leibung, die in 1,8 m Höhe aus Backsteinen ge-
