Baugeschichtliche Untersuchungen im Jahre 1998

Im Berichtsjahr wurden von der Abteilung Bauforschung der Basler Denkmalpflege¹ insgesamt 45 Objekte bearbeitet². In 17 Fällen handelte es sich dabei um reine Dokumentationen und in 3 Fällen um Vorarbeiten für kommende Einsätze. Eigentliche Untersuchungen im Rahmen von Umbauten und Restaurierungen fanden auf 25 Bauplätzen statt. Sie werden im Folgenden kurz vorgestellt, wobei noch nicht abgeschlossene Untersuchungen ohne Befundauswertung lediglich statistisch erfasst sind.

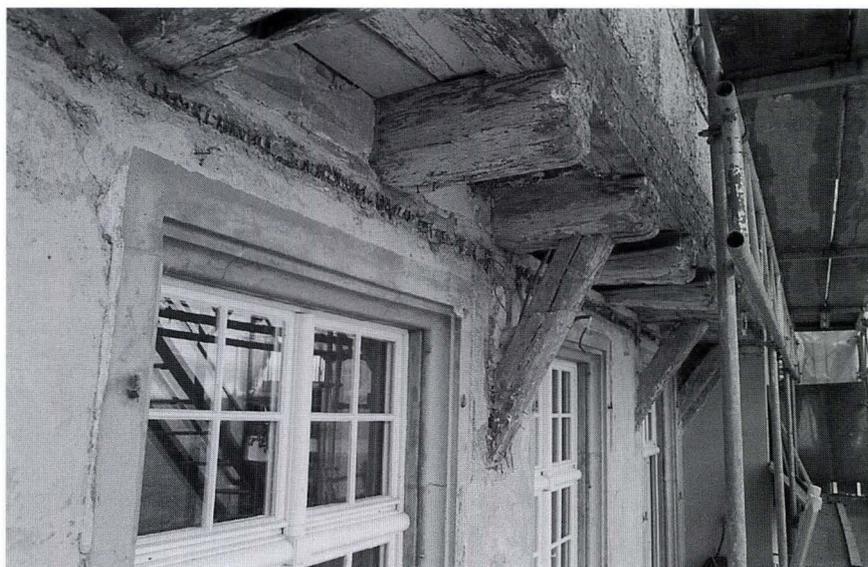
Abb. 1 Augustinergasse 11, Rheinfassade. Aus der Fassadenmauer auskragende Bodenbalken, die das darüberliegende Fachwerkgeschoss tragen. Im Mauerfeld zwischen den Bodenbalken hat sich die Malerei mit dem Diamantmotiv erhalten. – Foto: Basler Denkmalpflege (Blatt Nr. 1618, Bild 2; BC 13–14).

Anlässlich der Restaurierung der Rückfassade des Hauses Augustinergasse 11 zeigte sich eine kleine, sehr schöne Fassadenmalerei des 16. Jahrhunderts. Die Untersuchung der Rheinfassade ergab, dass die Obergeschosse in Sichtfachwerk gehalten waren. Die auskragenden Bodenbalken, welche die vorgeschobene Fachwerkfassade über dem gemauerten unteren Baukörper tragen, waren begleitet von einer farbigen Diamantmalerei, welche die Felder zwischen den Balken schmückte (Abb. 1)³.

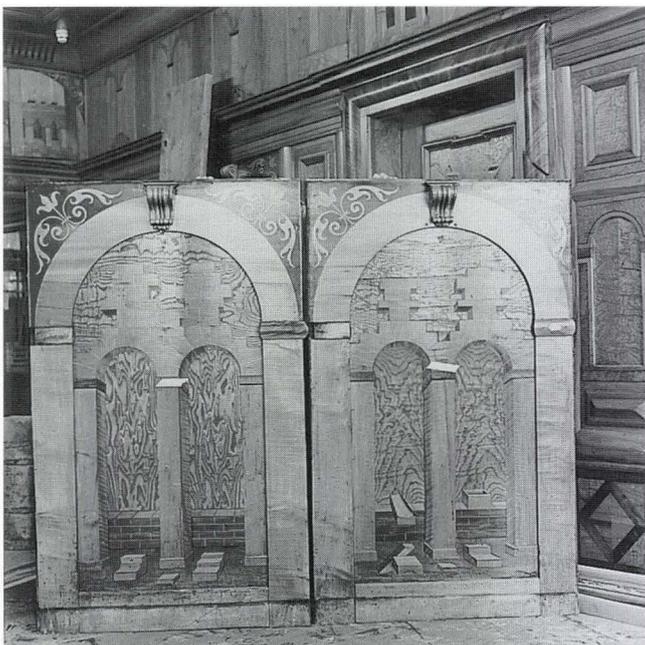
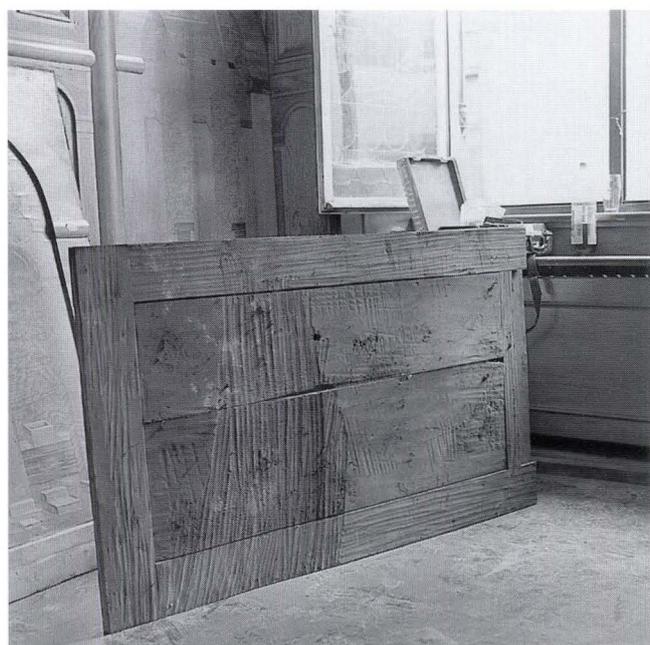
Abb. 2 Links: Gemsberg 2/4, Restaurant Löwenzorn. Täferstube erster Stock. Bildtafeln mit intarsierter Architekturperspektive. Die Bogeneinfassungen mit Kapitell und Volute gehören zum Bildmotiv; sie sind auf ein Täferblatt mit gestemmtem Rahmen aufgelegt. Rechts: Rückseite des Täferblattes. Gut erkennbar ist die nachträgliche Abarbeitung mit dem Schroppeisen, was wohl auf Anpassungen bei der Versetzung zurückzuführen ist. – Fotos: Basler Denkmalpflege (Blatt Nr. 1089, M658-15, Blatt-Nr. 1090, M658-18).

Die mit intarsierten Bildtafeln mit Architekturmotiven reich geschmückte Raumvertäferung stammt wohl aus der Zeit des 16. Jahrhunderts (Abb. 2). Bei genauerer Betrachtung zeigen sich Veränderungen und Ergänzungen am Täferwerk. Verschiedene Profile und Türgestelle sind in barocker Zeit hinzugekommen. Ferner wurde – wie der Schatten erkennen lässt – am oberen Gesimsprofil der ursprüngliche Zahnfries abgeho-

belt. Partienweise wurden grössere Teile ersetzt oder ergänzt, insbesondere die Tafelbretter im ehemaligen Ofenbereich (Raumecke NW).

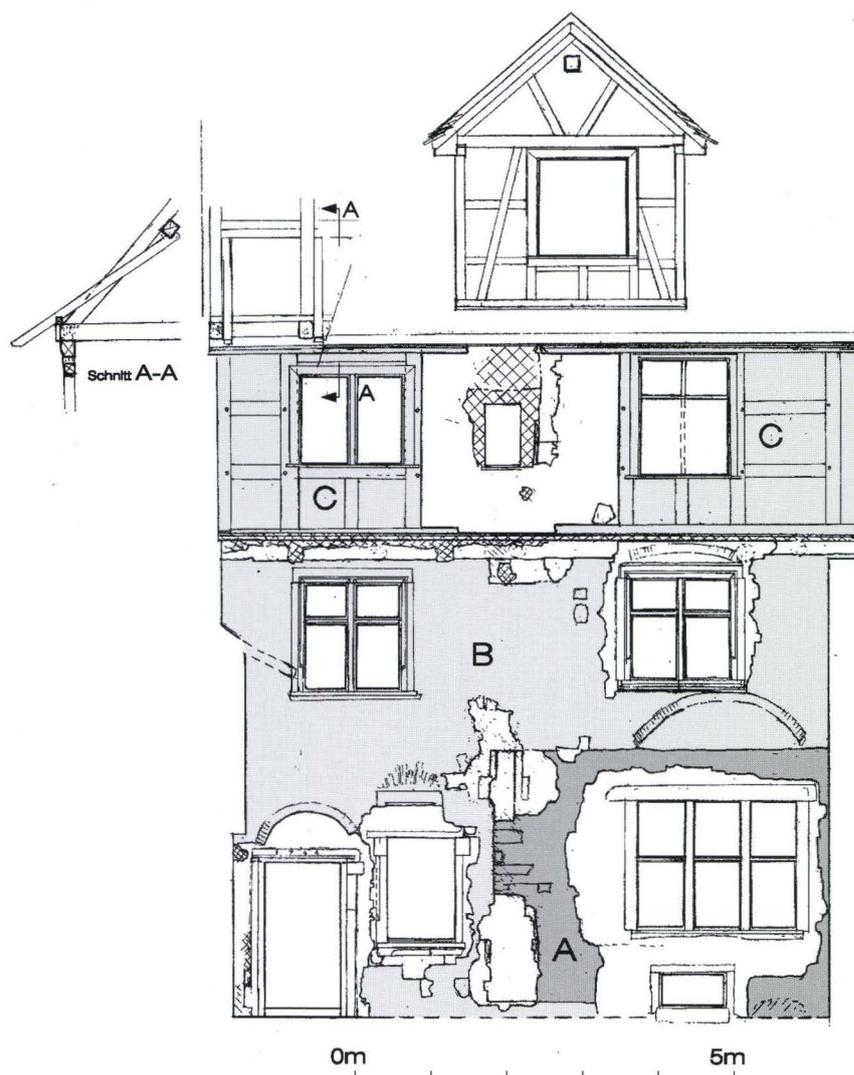
Abb. 3 Gernsberg 9. Plan der Rückfassade mit baugeschichtlichem Befund. – Zeichnung: Matthias Merki. – Massstab 1:100.

- A Ältester, spätmittelalterlicher Bestand.
- B Neuaufbau des Hauses, wohl 16. Jahrhundert. Im Erdgeschoss zwei Entlastungsbogen und ein Fenstersturz, im 1. Stock links originales Fenster.
- C Fachwerk-Obergeschoss, wohl ursprünglich zu Mauerwerk 2 gehörig. Rechtes Fenster verändert, mittleres Fassadenfeld als Flick später gemauert. Im Dach links Einblick in die Konstruktion mit den an den Stuhlriegel gehängten Aufschieblingen.

unter der nördlichen Hälfte wohl aus dem 16., allenfalls aus dem 15. Jahrhundert stammt (Abb. 3). Reste eines mittelalterlichen Mauerwerks im Erdgeschoss und im Keller zeugen von einem ersten, etwas kleineren Bau. Vom 2. Obergeschoss an liegt eine Fachwerkkonstruktion vor, deren Hölzer längere Zeit nur mit Farbe überstrichen waren.

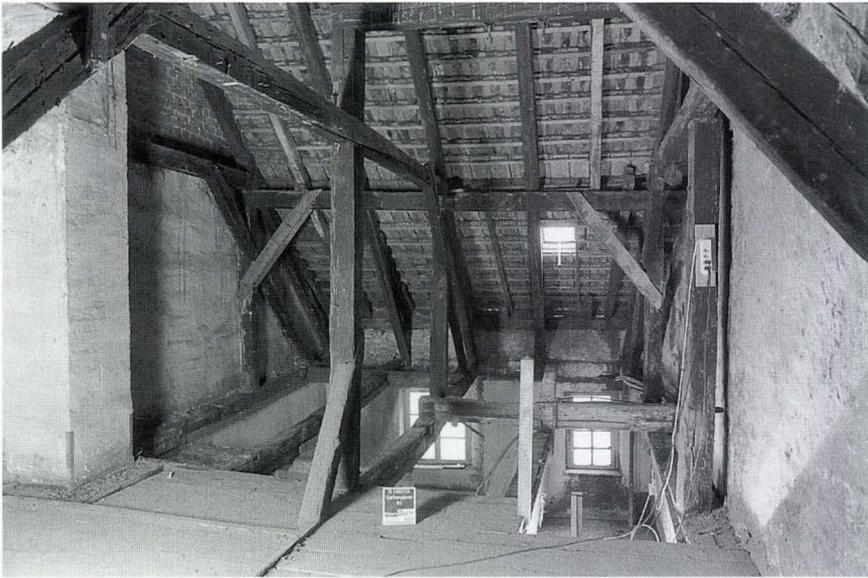
Abb. 4 Gerbergasse 82. Blick in die rückwärtige Dachkonstruktion entlang der mittleren Ständerachse. Der auf dem Bundbalken stehende Firstständer überkreuzt sich auf halber Höhe mit dem horizontalen Kehlbalken. Die Dachfläche hinten setzt sich aus fünf Rafen zusammen. In den seitlichen Feldern wurden zusätzliche Balken zur Verstärkung eingelegt. – Foto: Basler Denkmalfpflege (Blatt Nr. 1212, Bild 1, Neg. B853-21a).

Die Liegenschaft, die bis ins 19. Jahrhundert als Barfüsserplatz 22 adressiert war, findet urkundlich bereits im späten 13. Jahrhundert Erwähnung. Durch die Befunde der Bodenforschung kann die Bebauung dieser Zeit ansatzweise belegt werden. Für die Datierung des überlieferten Bauvolumens war der stehende Dachstuhl das geeignete Untersuchungsobjekt¹⁰. Er ist auf Grund seiner charakteristischen Konstruktionsweise und wegen des für Dachwerke dieses Alters bemerkenswerten Erhaltungsgrades sowie angesichts der ansonsten stark dezimierten Altsubstanz in diesem Gebäude als einer der wertvollsten Bestandteile zu qualifizieren (Abb. 4). Die Hölzer des Dachwerks datieren um 1431¹¹.

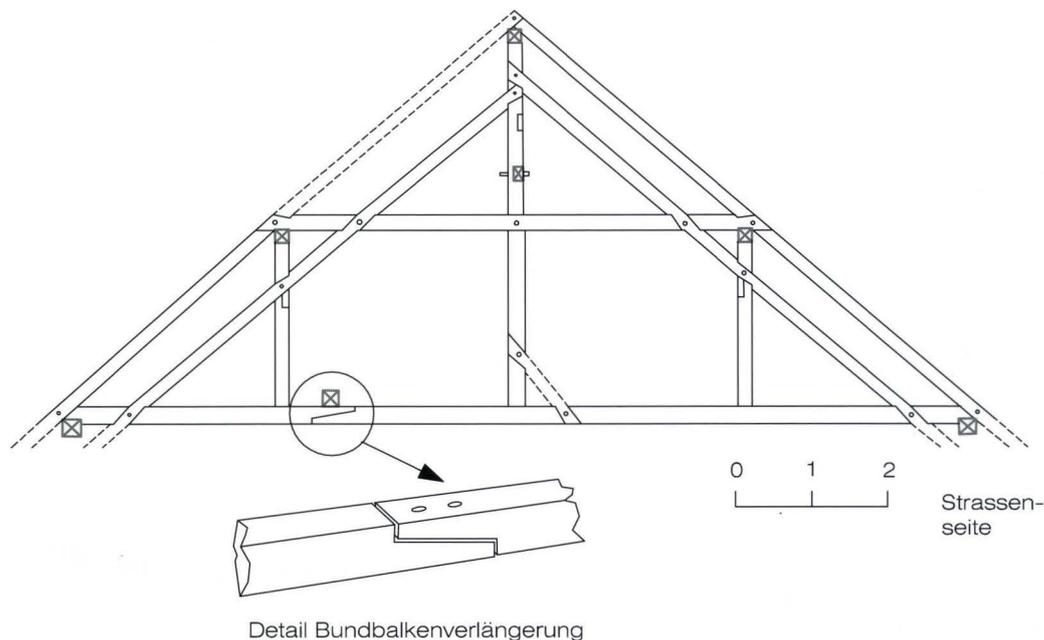
Abb. 5 Gerbergasse 82. Querschnitt Dachwerk von 1431. Ansicht des Binders: Aus Sparren und Bundbalken mit Überblattungen zusammengesetzte Dreieckskonstruktion. Parallel zu den Sparren durchlaufende Steigbänder. Der Mittelständer, auf dem die Firstpfette ruht, überkreuzt sich auf halber Höhe mit dem Kehlbalken; auf den Seitenständern liegen die Mittelpfetten. Sämtliche Bundbalken sind im hinteren Drittel verlängert (Detail Bundbalkenverlängerung). Traufseitig ragten die Dachbalken als Dachvorsprung aus (nicht mehr erhalten). – Umzeichnung: Hans Ritzmann.

Von den insgesamt fünf Deckenbalken des dritten Obergeschosses, das nachweislich in Fachwerk errichtet war¹², bilden drei die Bundbalken des Dachstuhls. Eine auffallende Besonderheit ist, dass sämtliche Bundbalken im hinteren Drittel auf gemeinsamer Flucht angestückt sind. Die Verlängerungen wurden mittels Überblattung ausgeführt (Abb. 5).

dach mit dem Bundbalken zusammenbindet (hier in Verblattung) (Abb. 5). Die Leerrafen liegen über den Pfetten und Mauerschwellen und sind mit Holznägeln fixiert; sie haben keine Kehlbalken. Durchgehende First- und Seitenständer nehmen die vertikalen Lasten auf. Sie sind zwischen Bundbalken und First- bzw. Mittelpfetten eingestemmt. Das gesamte Traggerüst ist in der für die zeitgenössische Bauweise typischen Art längs- und querversteift. In der Längsachse sind die Binder mit Parallelstreben (Steigbändern) ausgesteift, die vom Bundbalken bis zum Firstständer verlaufen. Die Verankerung

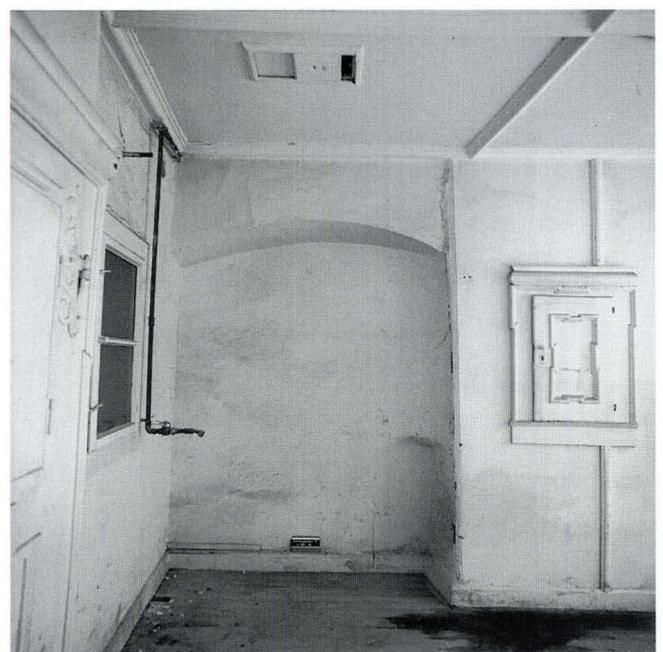
Abb. 6 Gerbergässlein 32. Strassenseitige Stube mit barockem Täfer. Ofenecke mit Nische; rechts daneben ein Wandkästchen; in der Decke über dem ehemaligen Ofenstandort Deckendurchlass mit Schieber. – Foto: Basler Denkmalpflege (Blatt Nr. 1162, M653-14).

Die Obergeschosse sowie der Dachraum präsentierten sich in altertümlichem Zustand, da das Haus in den letzten Jahrzehnten kaum Erneuerungen erfuhr. Somit haben sich auch die spätgotische Hausteilung sowie die teilweise zeitgleiche und nachfolgende spätbarocke Ausstattung sehr gut erhalten. Die Treppenläufe sind an der Südbrandmauer angelegt. Die Obergeschosse weisen je eine Stube strassen- und hofseitig auf. In der Mittelzone mit dem Treppenhaus und der Feuerstelle zeigen sich die meisten Veränderungen wie beispielsweise längsabgeteilte Nebenräume. Besonders hervorzuheben ist die strassenseitige Stube im 1. Stock mit barocker Vertäferung (Abb. 6).

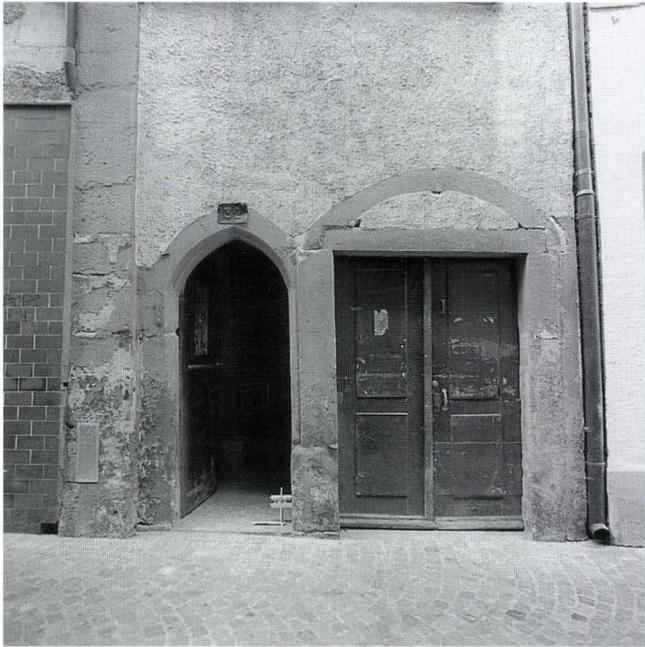
Abb. 7 Gerbergässlein 32. Strassenfassade Eingangspartie. Der Hauseingang links mit dem Spitzbogenportal ist im Gegensatz zum Torgewände daneben Teil der ursprünglichen Hausteingestaltung der unteren Fassadenpartie. – Foto: Basler Denkmalpflege (Blatt Nr. 1155, M646-7).

Die Gestaltung des Hauseingangs sowie des angrenzenden Schaufensters für die neue Ladeneinrichtung an der Strassenfassade bot Gelegenheit, das etwas merkwürdig anmutende Bogenpaar der Tür- und Torausbildung genauer zu untersuchen (Abb. 7). Dabei stellte sich heraus, dass die Spitzbogentüre auf der linken Seite zum originalen Bestand der Fassade gehört. Die Werkstücke des linken Gewändes bilden gleichzeitig den Strebepfeiler, der die Hausecke abstützt. Die Ausbildung des Gewändeprofiles mit breiter Fase (im Bogenprofil gekehlt) ist durch einen Versatz, der sich nach oben verjüngt, zur geschrägten Strebepfeilerfront abgesetzt. Die rechte Seite des Portalgewändes setzt sich in vergleichbarer Art aus einem kleineren Mittelpfeiler zusammen, der ursprünglich ebenfalls auf der Vorderseite angeschrägt war, was den gleichen verjüngenden Versatz mit sich bringt. Auf der rechten Seite dieses Mittelpfeilers ist die ursprüngliche Form abgeschlagen; es zeigt sich eine mit dem Stockhammer überarbeitete Leibungsfläche, die eindeutig zur Ausbildung der breiteren Toröffnung abgeändert wurde. Die breitere Toröffnung neben der Haustüre ist aus verschiedenen wiederverwendeten Werkstücken zusammengesetzt. Die beiden Bogenstücke über dem horizontalen Holzsturz sind wohl zur Sturzentlastung ins Mauerwerk eingelassen. Sie weisen auf der vermauerten Seite ein reiches gotisches Kehlprofil auf. Der mutmasslich erst in barocker Zeit eingebauten Toröffnung wird wohl ein älteres Fenster

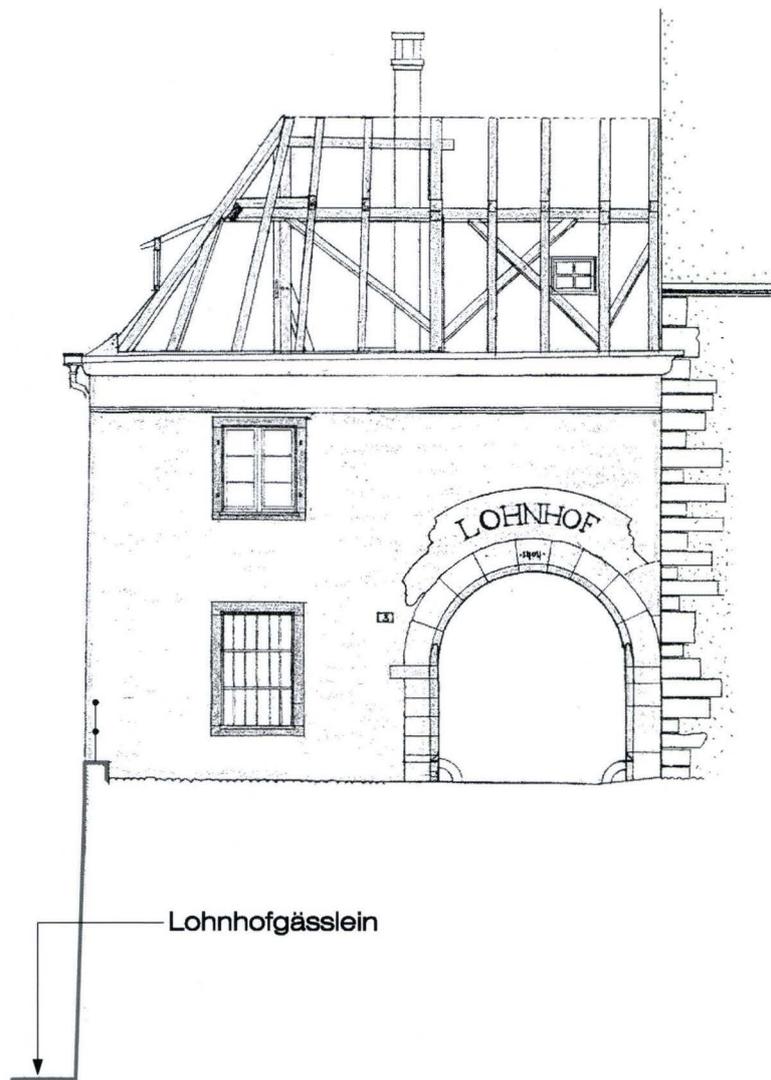
Abb. 8 Leonhardskirchplatz 3, Pförtnerhaus Lohnhof. Ansicht der Platzfassade mit Rundbogentor. Im Scheitel des Rundbogens ist die Jahrzahl 1505 eingemeißelt. Die beiden übereinander liegenden Fenster neben dem Eingangstor sind wohl im späten 18. oder erst im 19. Jahrhundert eingebaut worden. Das Dachwerk mit liegender Konstruktion stammt aus der Bauzeit von 1505. – Zeichnung: Andreas Macke und Hans Ritzmann. – Massstab 1:50.

Das ehemalige Pfortnerhaus stammt nachweislich aus dem Jahr 1505. Diese Jahrzahl ist im Sturz des Eingangsportals zum Lohnhofareal eingraviert. Das Rundbogentor des Haupteingangs ist Bestandteil des schmalen Querflügels des Pfortnerhauses (Abb. 8). Der Querflügel überbrückt die kurze Lücke zwischen der östlichen Stützmauer am Lohnhofgässlein und dem Turm der Leonhardskirche. Wie die Maueruntersuchungen von 1986 ergaben, ist das ganze Pfortnerhaus zusammen mit dem breiten Rundtor am Eingang des Lohnhofs in einer Bauphase entstanden. Auch die Dachkonstruktion gehört unzweifelhaft dazu. Ausser dem Rundtor bekräftigt auch ein zweites inschriftlich datiertes Element die Erbauungszeit des Gebäudes. In die Mitte der Westfassade ist eine Türe mit Oblicht ins Mauerwerk eingelassen, in deren Sturz in römischen Zahlen MCCCCCV eingeschlagen ist.

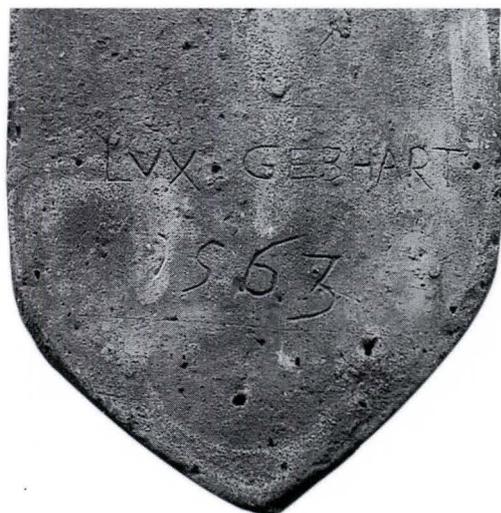
Abb. 9 Rheinsprung 7. Rückseite des Dachziegels mit der Inschrift «Lux Gebhart 1563» (Lucas Gebhart, Basler Bürgermeister, 1523–1593). – Foto: Basler Denkmalpflege (M702-17).

In der Dacheindeckung mit alten Ziegeln fand sich ein besonderes Stück (Abb. 9): Der Dachziegel, ein Biberschwanz mit Spitzschnitt von spätmittelalterlicher Art, ist mit der Jahrzahl 1563 und dem Namen «Lux Gebhart» beschriftet. Damit kann der tiefgreifende Um- oder allenfalls Neubau des «Kranichstreit» in diesem Jahr – entsprechend dem inschriftlich mit 1563 bezeichneten Fenster – zuverlässig angenommen und als dessen Urheber der Kaufmann und spätere Basler Bürgermeister Lucas Gebhart (geb. 1523, gest. 1593) genannt werden. Die historischen Dokumente schweigen sich über seine Bautätigkeit am Rheinsprung aus, was die Bedeutung dieser Entdeckung unterstreicht.

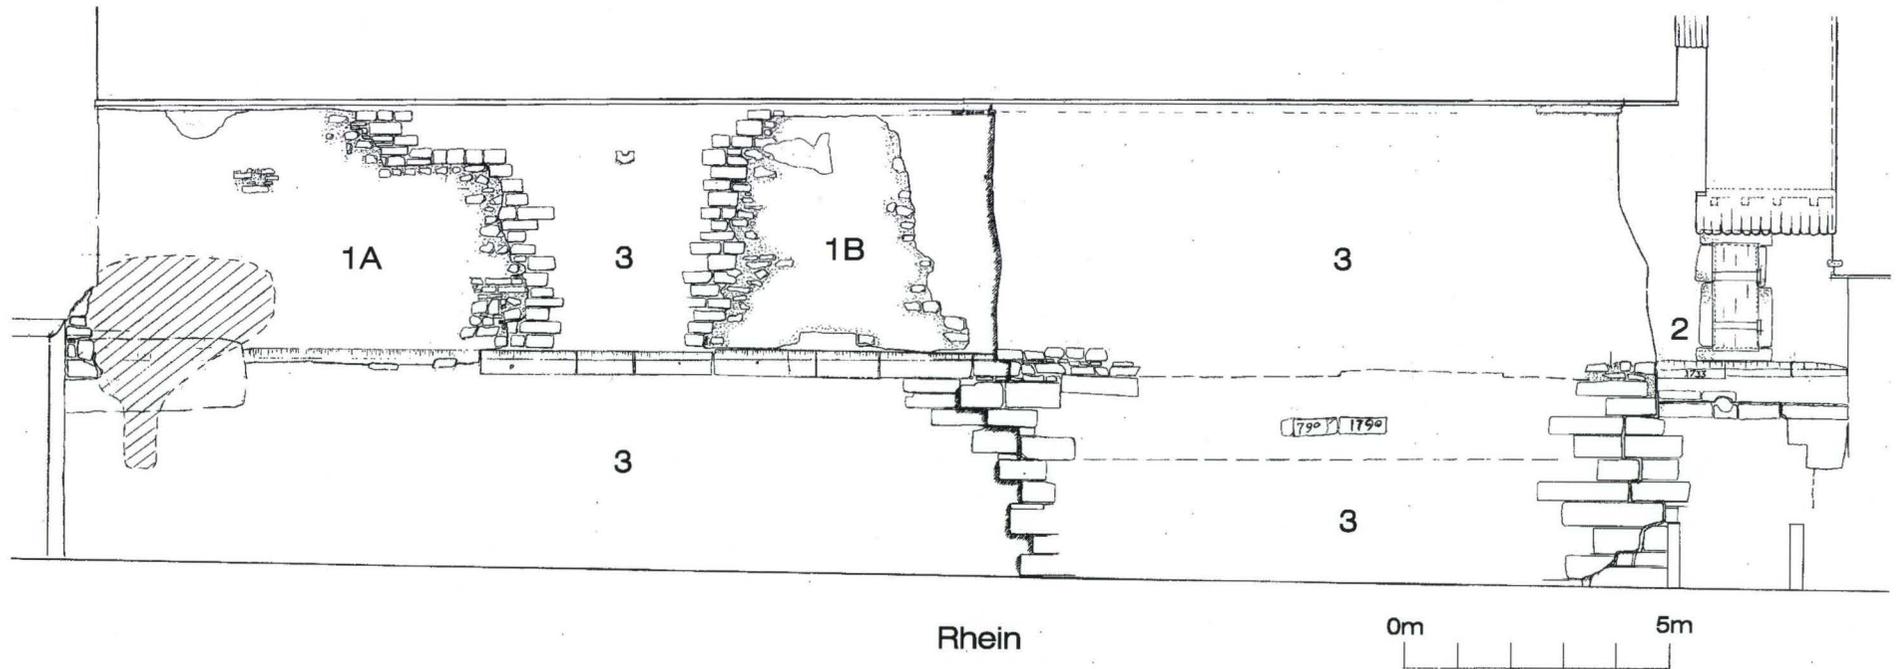
Abb. 10 Rittergasse 19. Stützmauer am Rhein mit baugeschichtlichen Befunden. – Umzeichnung: Daniel Reicke und Hans Ritzmann nach Felddaufnahme Catrin Glaser. – Massstab 1:140.

- 1 A und B. Älteste Teile aus dem 15./16. Jahrhundert, 1A mit dem Gesims darunter
- 2 Abschnitt von 1733 (inschriftlich datiert)
- 3 Abschnitte von 1790 (inschriftlich datiert)

Der Abschnitt der Stützmauer am Münsterhügel, der zur Parzelle Rittergasse 19³⁹ gehört, wurde zeichnerisch dokumentiert und soweit möglich untersucht (Abb. 10)⁴⁰. Es handelt sich um eine vorwiegend in Quadern erbaute Mauer. Die Quader aus Degerfelder Grobsandstein treten im unteren, nahe beim Wasser liegenden Teil durchgehend auf. Darüber springt die Mauer in einem Kaffgesims zurück. Ein Teil des Gesimses und zwei darüberliegende von einem Flick getrennte Mauerpartien sind von deutlich älterer Herkunft. Die untere Quaderpartie ist inschriftlich ins Jahr 1790, und ein Abschnitt gegen Rittergasse 17 hin ins Jahr 1733 datiert. Die genannten älteren Mauerteile mit dem später nur zum Teil reproduzierten Kaffgesims stammen wahrscheinlich aus dem 15., allenfalls aus dem 16. Jahrhundert.

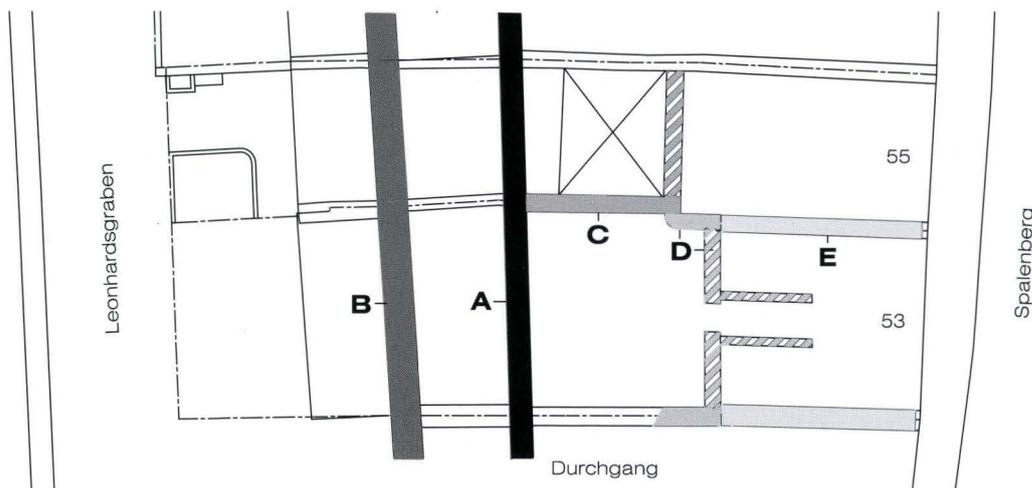
Abb. 11 Spalenberg 53. Schematischer Grundrissplan der Kellermauern. Die gesamte heutige Liegenschaft erstreckt sich vom Spalenberg (rechts) bis zum Leonhardsgraben (links). Der entdeckte Keller liegt ungefähr in der Mitte der Gebäudetiefe. In Haus Nr. 55 wurde ein ältester Steinbau in dieser Zone nachgewiesen, der wie der Keller dieser Liegenschaft direkt an die Innenseite der Burkhardtschen Stadtmauer (A) angebaut war. – Zeichnung: Hans Ritzmann.

- A = Burkhardtsche Stadtmauer
- B = Innere Stadtmauer
- C = Kernbau auf Parzelle Nr. 55
- D = Angefügter und vorgeschobener Kernbau auf dieser Parzelle
- E = Erweiterung zum Spalenberg von 1271/72

Infolge einer Umnutzung des Erdgeschosses wurde der spalenbergseitige Teil der Liegenschaft neu unterkellert. Dabei kam im Zuge der archäologischen Grabungen überraschend ein zugeschütteter Keller mit zentral vorgelagertem Kellerhals zum Vorschein (Abb. 11)⁴³. Der in der Mittelzone der heutigen Liegenschaft angelegte hausbreite Keller erstreckt sich in der Tiefe von der Burkhardtschen Mauer (A) bis zur vorderen Kellermauer (D), welche 9 Meter hinter der Strassenfassade zurückliegt. In vergleichbarer Lage konnte bei früheren Untersuchungen im Nachbargebäude Nr. 55 ein mittelalterlicher Kernbau (Brandmauerabschnitt C) festgestellt werden⁴⁴. Eine Nahtstelle auf der Westseite zwischen der Mauer C des Nachbarbauwerks und der um 1.70 Meter vorgelagerten Kellermauer D belegt den nachträglichen Anbau des Kellers bzw. des damit zusammenhängenden ehemaligen Kernbaus auf dieser Parzelle. Das Kellermauerwerk D ist um Mauerstärke versetzt und mit gerundetem Übergang an die Aussenecke des Kernbaus der Nachbarparzelle angefügt. Auf der Innenseite haben sich mächtige Kragsteine mittelalterlichen Zuschnitts erhalten, auf welchen die (nicht überlieferte) Kellerdecke auflag⁴⁵.

Der vordere Teil der Westbrandmauer bis zum Spalenberg erwies sich im Erdgeschoss als einheitliches Mauerwerk (E), das an den hinteren Steinbau ansetzte. Sämtliche massiven, auffallend dicht nebeneinander gelegten Eichenbalken, welche die Erdgeschossdecke bilden, sind gleichzeitig in die Mauer E eingebunden. Die dendrochronologische Auswertung dieses Balkenbestands erbrachte eine Datierung in die Jahre 1271/72. Damit ergibt sich ein *Terminus ante quem* für den unmittelbar dahinter angrenzenden Kernbau, der seinerseits den Bau der Burkhardtschen Mauer (nach 1080) voraussetzte.
