# Bauernhäuser in Bettingen

Hans Ritzmann

Ziel dieses Aufsatzes ist es, die baugeschichtlichen Untersuchungen einiger Bauernhäuser in Bettingen zusammenzufassen und die Ergebnisse miteinander zu vergleichen. Einerseits werden die detaillierten Beobachtungen bei den Untersuchungen der einzelnen Häuser vorgestellt und andererseits die erarbeiteten Befunde miteinander verglichen. Wir können dabei weitgehende bautypologische Analogien aufzeigen.

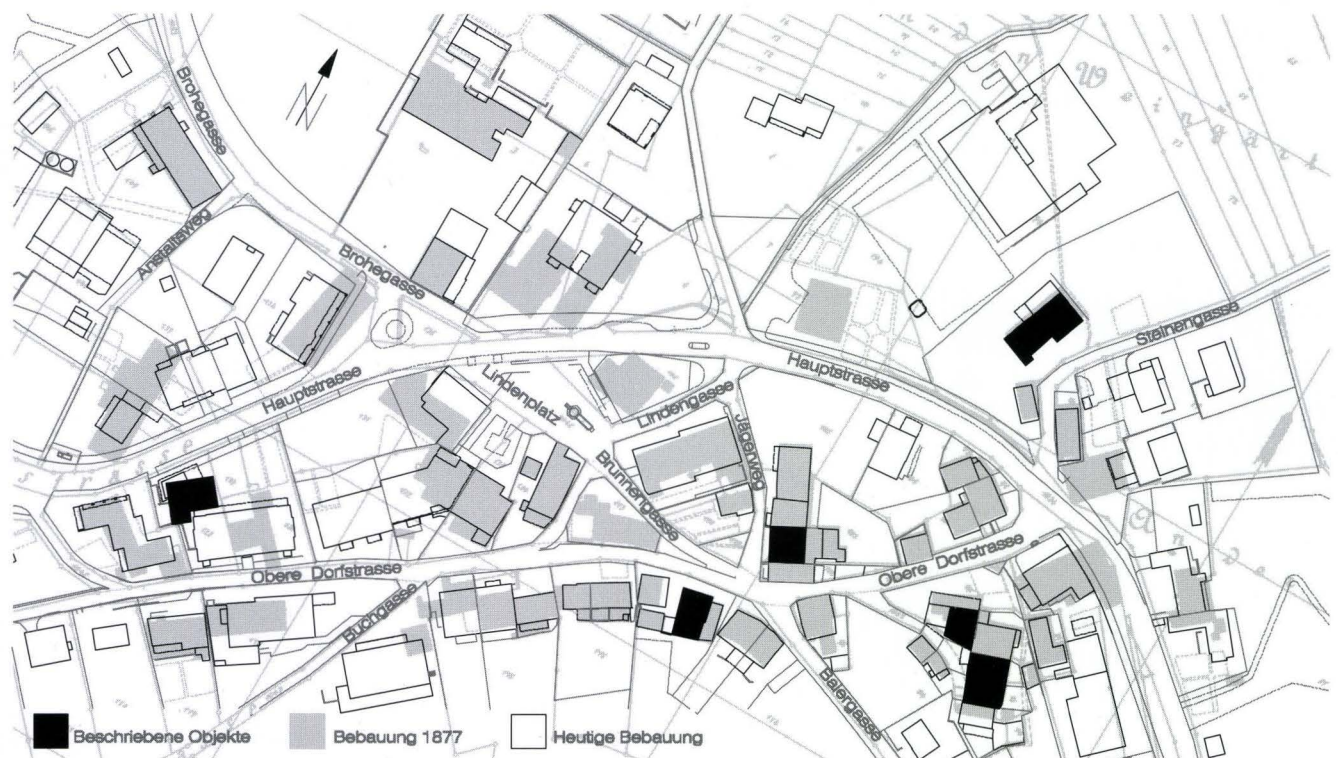
**Abb. 1** *Dorfkern von Bettingen. Katasterplan von 1999, überlagert mit dem Katasterplan von Samuel David von 1877.*

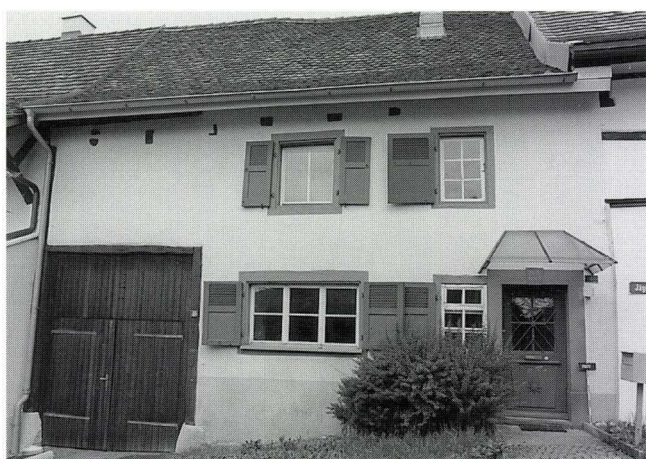
**Abb. 8** Jägerweg 9. Ansicht Strassenfassade. – Foto: Hans Ritzmann.

Das Haus Jägerweg 9 liegt nahe der Brunnengasse, wo die ältesten Häuser dieses Dorfes vermutet werden. Die Liegenschaft ist als mittlere in eine geschlossene Zeile von drei Häusern eingebunden. Die traufseitige Strassenfassade wird auf der linken Seite von einem Tennstor flankiert. Der Mittelteil zeigt vier unterschiedliche Fenster und rechts befindet sich schliesslich die etwas zur Seite gedrängte Haustür (Abb. 8).

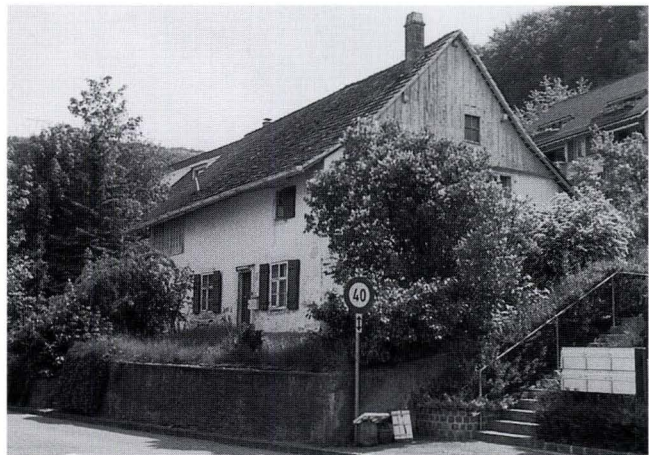
Abb. 13 Hauptstrasse 74. Ansicht. – Foto: Hans Ritzmann.

Das zweigeschossige Haus war gute 5 Meter von der Haupt- strasse zurückversetzt, in das ansteigende Gelände hinein ge- baut und gegenüber der Strasse leicht angehoben (Abb. 13). Im östlichen Teil befanden sich Scheune und Stall, westlich der Wohnteil. In der traufseitigen, der Strasse zugewandten Fassa- de lag der Hauseingang. Bedingt durch die Hanglage, reichte das Dach bergseitig fast bis zum Boden. Die Fassaden waren bis unter die Brettverschalung der seitlichen Giebel dreiecke gemauert.

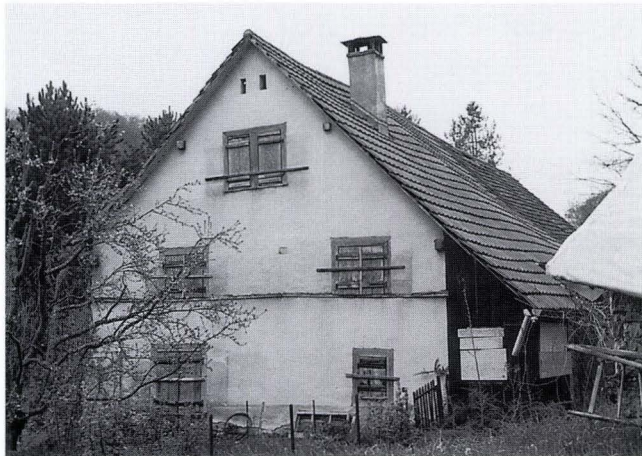
**Abb. 14** Steinengasse 5. Ansicht talseitige Giebfassade. – Foto: Hans Ritzmann.

Mit der Giebelseite zum Tal hin gewendet steht das alte Bau- ernhaus am östlichen Rand des alten Dorfkerns. Eine freiste- hende, gemauerte Scheune steht seitlich verschoben davor.
