Das Haus „zum Vergnügen“ und seine Vorgeschichte Baugeschichtliche Untersuchung an der Bäumleingasse 14

Daniel Reicke

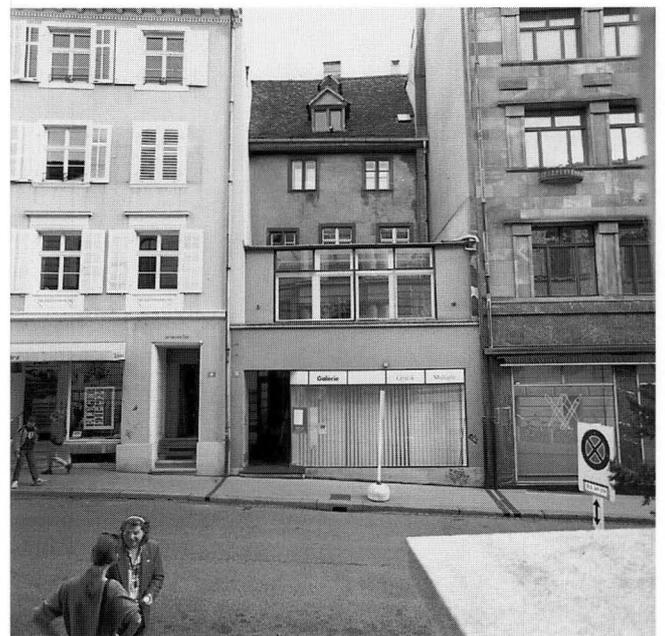
Abb. 1 Bäumleingasse 14. Strassenfassade. – Foto: BaDpfl M 454–5.

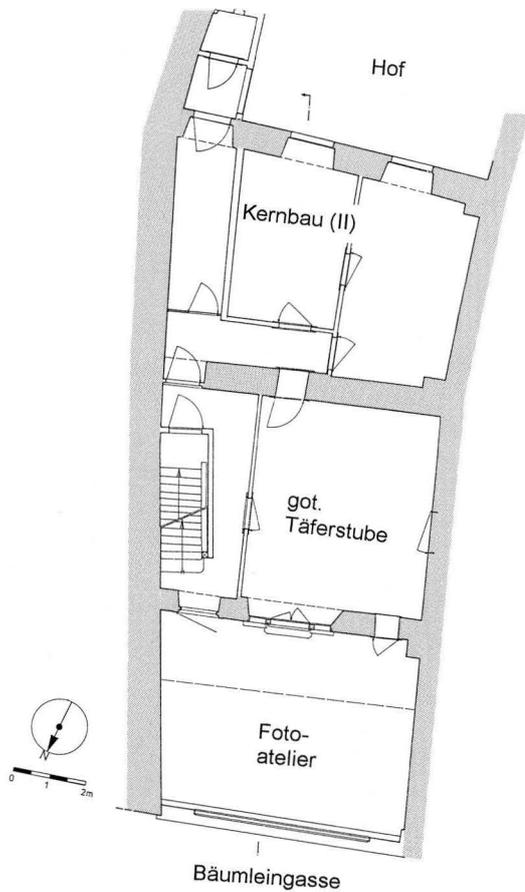
Abb. 2 Bäumleingasse 14. Grundriss des 1. Obergeschosses. – Zeichnung: H. Ritzmann. – Masstab 1:200.

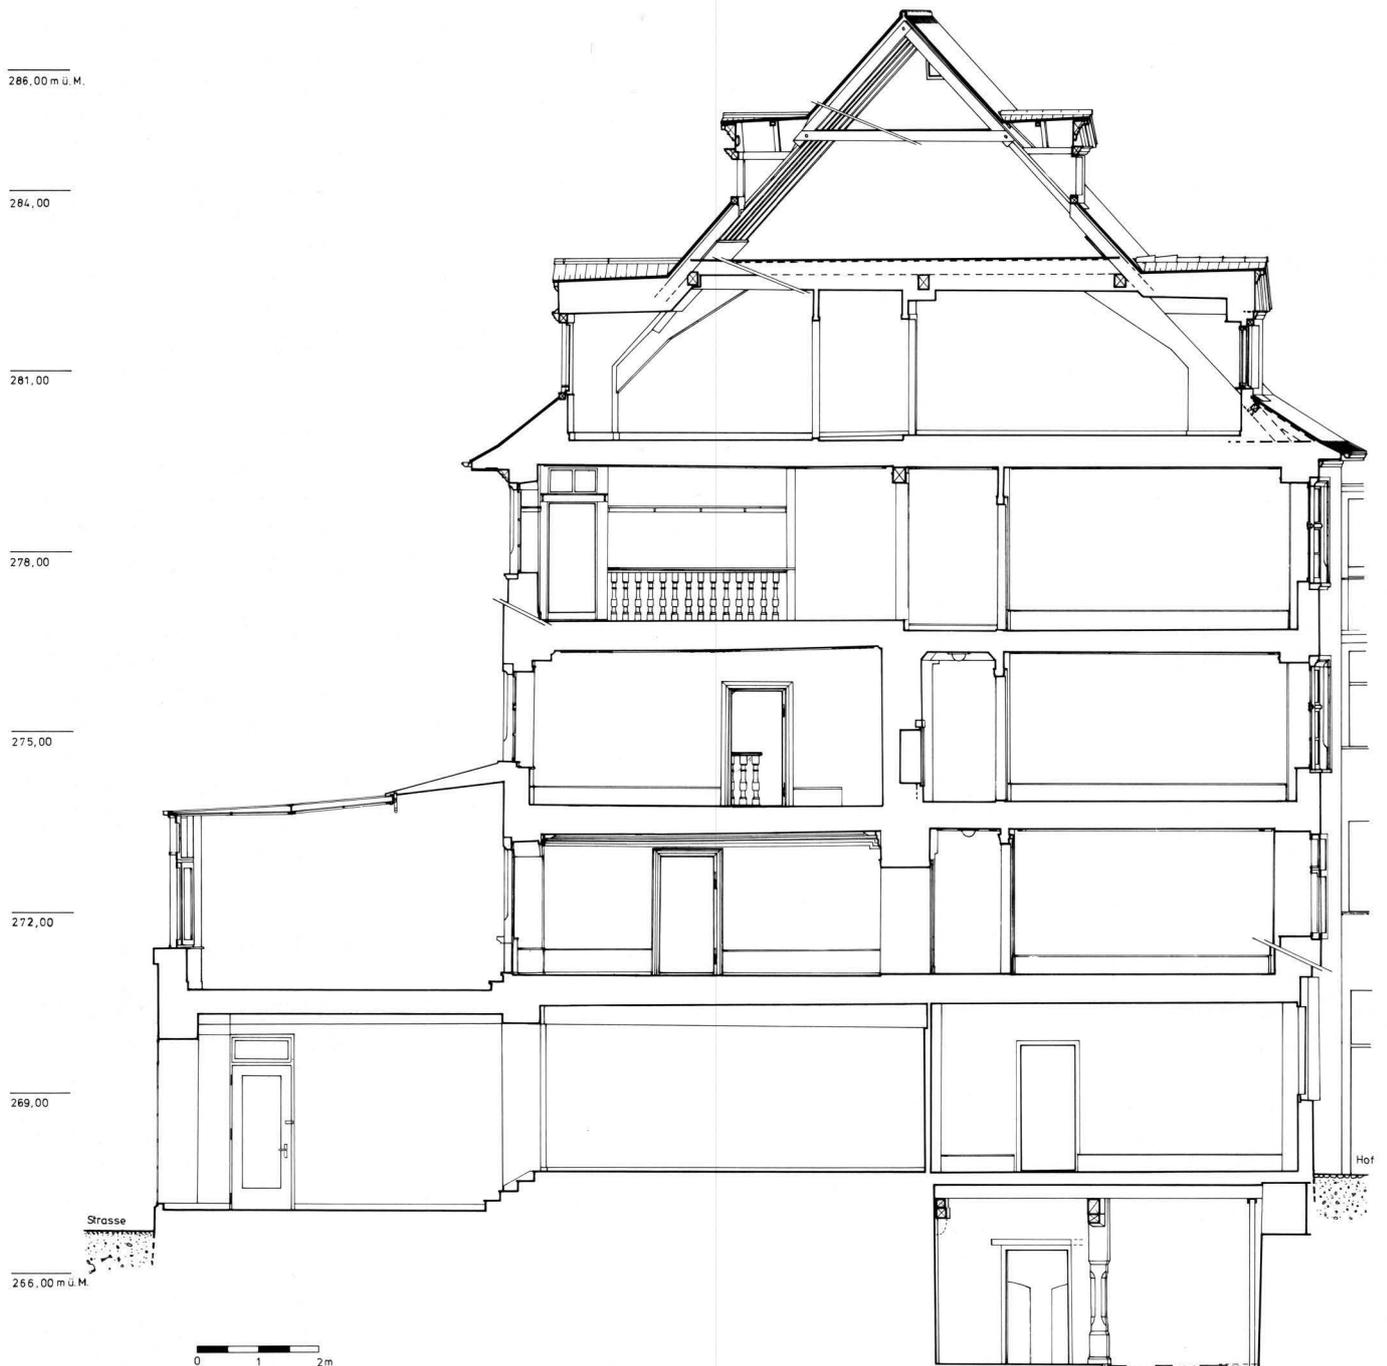
Abb. 3 Bäumleingasse 14. Längsschnitt mit Blick nach Osten. – Zeichnung: H. Ritzmann und M. Merki. – Massstab 1:125.

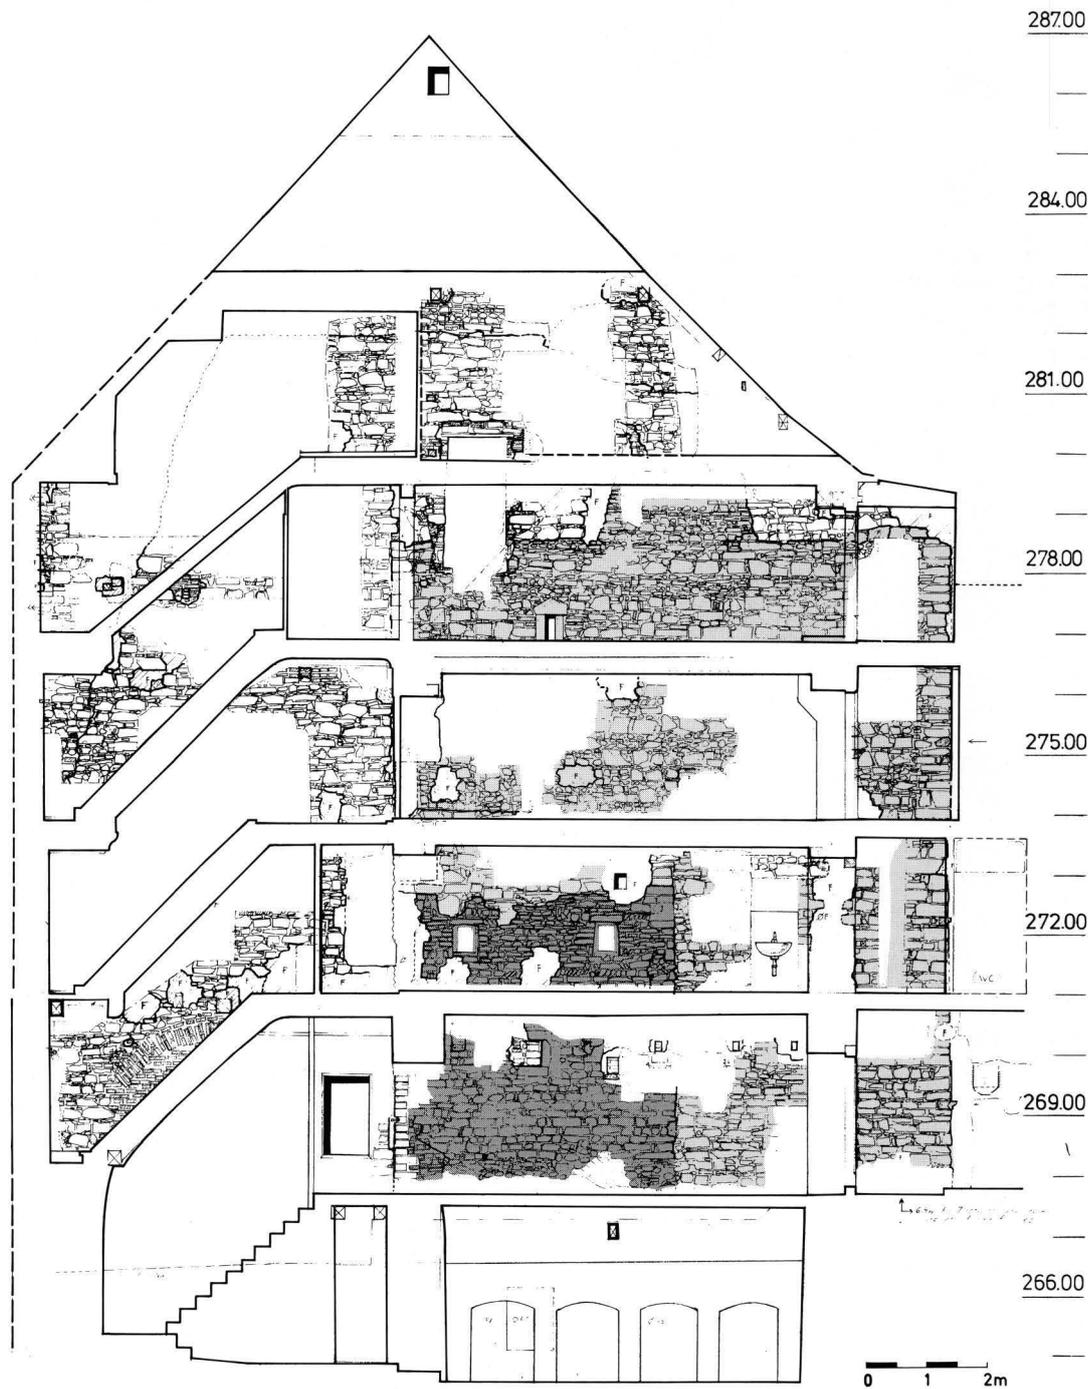
Abb. 4 Bäumleingasse 14. Östliche Brandmauer mit den Befunden. – Zeichnung: S. Tramèr. – Masstab 1:125.

- 1 Kernbau I (dunkel gerastert)
- 2 Neubau des 13. Jahrhunderts auf der Nachbarparzelle und Kernbau II (heller gerastert)

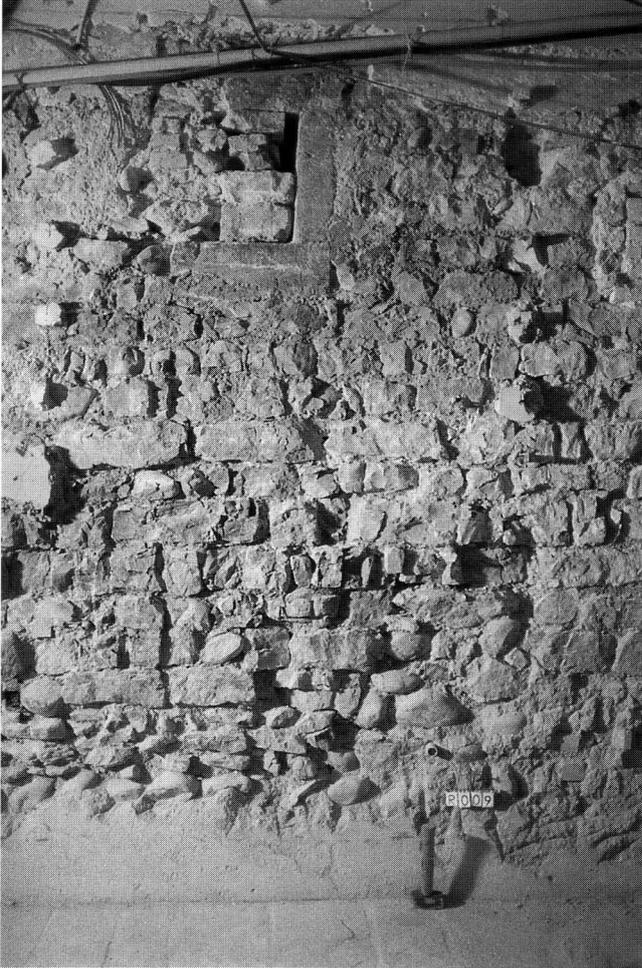
Exakt in der Mittelachse des kleinen Baus befand sich im Erdgeschoss ein originales, ehemals vergittertes Fensterchen. Erhalten geblieben sind Teile seines rechteckigen, unprofilierten Sandsteinrahmens mit Löchern eines Gitterkreuzes. Die rund 25 auf 42 cm grosse Öffnung ist noch im Mittelalter wieder vermauert worden.

Abb. 5 Bäumleingasse 14. Mauerwerk des Kernbaus I mit dem ehemals vergitterten Fenster im Erdgeschoss. – Foto: BaDpfl M B777–2.

Das Mauerwerk des kleinen Hauses besteht aus Kalk- und Sandsteinbruchsteinen, der Mörtel ist relativ grob. Die Lagen sind sehr diszipliniert horizontal verlegt; nur vereinzelt sind Steine schräg eingefügt. Die Grösse der Steine nimmt vom Erdgeschoss zum ersten Stock stark ab, die Übereinstimmung der Merkmale verbietet jedoch eine Differenzierung in zwei Bauphasen. Das Mauerwerk ist bei einem Brand stark beschädigt worden, die Steine sind zum Teil gerötet und zersplittert, der Mörtel verfärbt. Weil die Brandspuren stärker ausgeprägt sind als bei den anstossenden Bauteilen, wäre denkbar, dass hier nicht nur der Stadtbrand von 1417 bezeugt ist, sondern ein noch älterer Brandschaden.

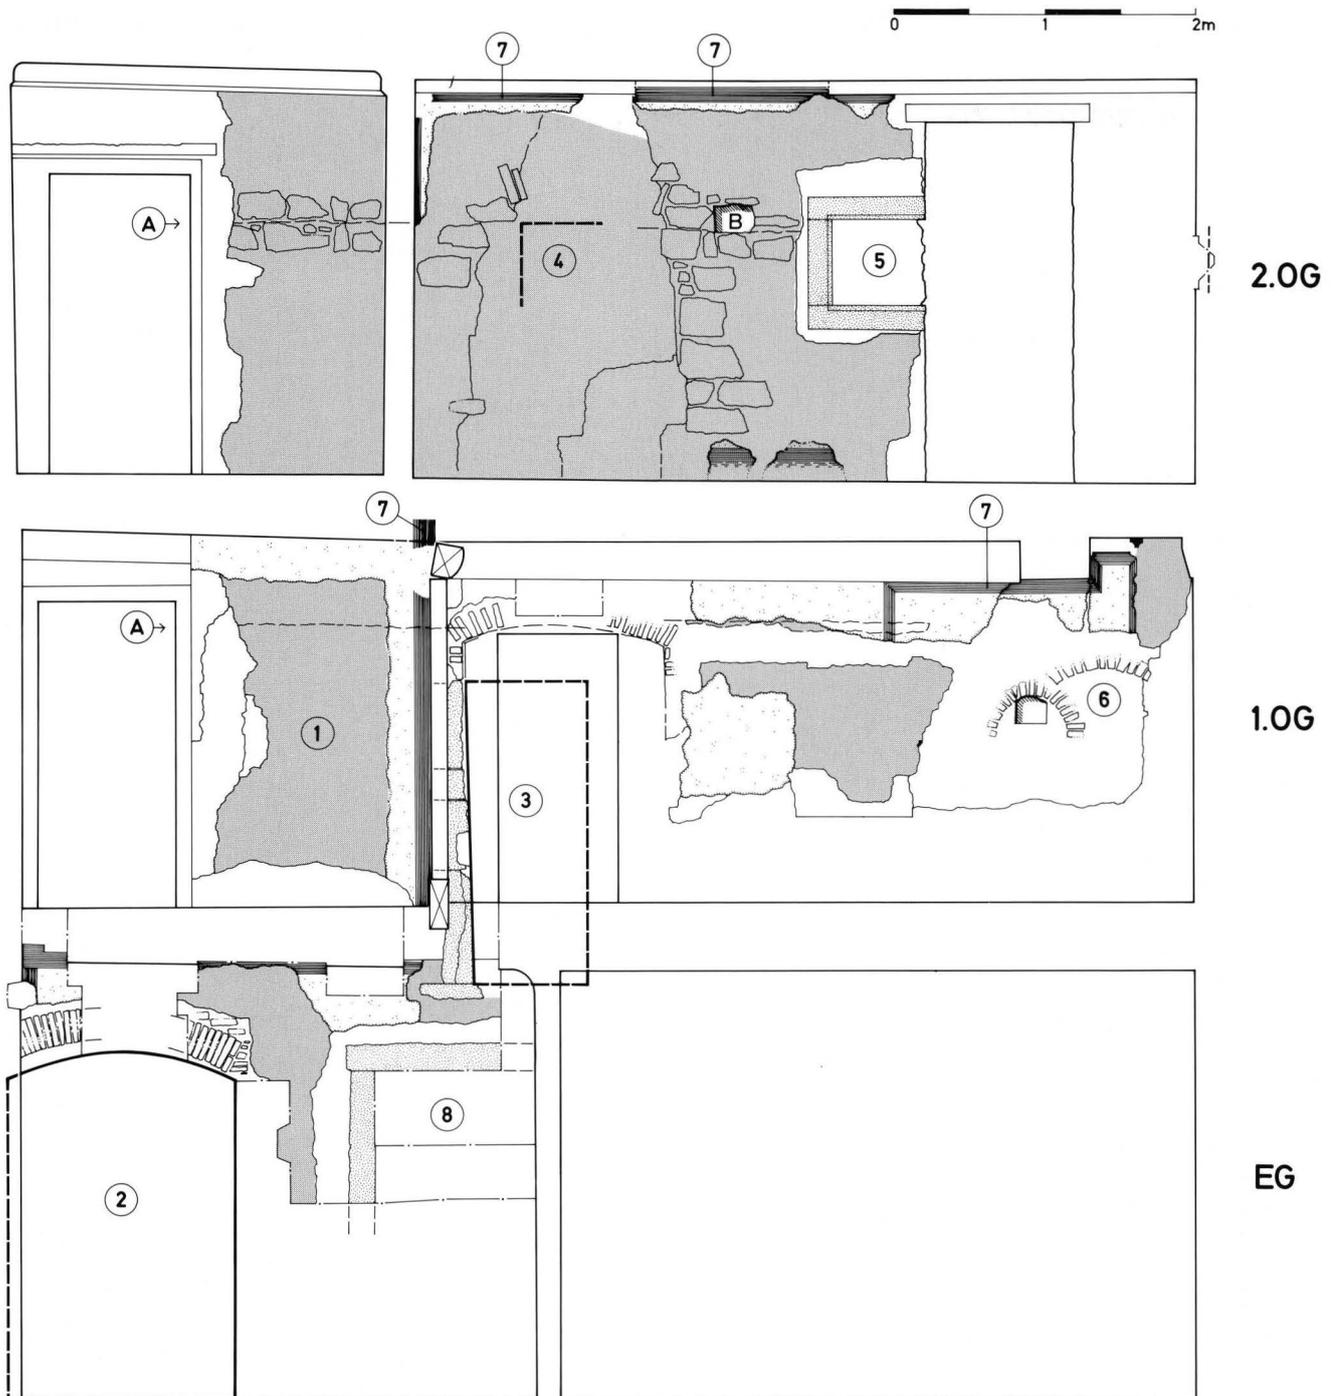
Es wurden drei originale Öffnungen gefunden: ein Durchgang im Parterre, von dem an der Innenseite ein originaler Backstein-Entlastungsbogen erhalten war, ein sandsteingefasster Hocheingang im ersten Stock und ein Fenster im zweiten Stock. Der Gang an der Ostseite im Erdgeschoss könnte somit bereits beim Bau dieses Kernbaus entstanden sein.

Vom Hocheingang sind nebst dem Rest der Schwelle aus Sandstein zwischen den heutigen Deckenbalken erhebliche Reste des östlichen Gewändes aus vier Sandsteinwerkstücken erhalten. Daraus resultiert eine

Abb. 6 Bäumleingasse 14. Ansicht der Mittelmauer von der Strasse her. – Umzeichnung: F. Goldschmidt nach Vorlage von H. Ritzmann. – Masstab 1: 50.

- 1 Kernbau II aus dem 13. Jahrhundert (gerastert)
- 2 Durchgang im Erdgeschoss (originaler Bogen innen)
- 3 Originaler Hocheingang
- 4 Originales Fenster im 2. Obergeschoss
- 5 „Durchreiche“ oder Archivschrank des 15. Jahrhunderts
- 6 Ofeneinbauten des 15. Jahrhunderts und später
- 7 Reste von gemalten Graubändern aus dem 16. Jahrhundert
- 8 Neuzeitliche Durchgangsöffnung im Parterre
- A Arbeitsgrenzen im originalen Mauerwerk
- B Originales Balkenloch im 2. Stock

Die Fensteröffnung im zweiten Stock lag leicht nach Westen verschoben über dem Hocheingang. Erhalten waren die östliche gemauerte Leibung und – aussen und innen auf gleicher Höhe – die Ansätze von Entlastungsbogen mit schräg gestellten Steinen und einzelnen Backsteinen. Die Mitte des Fensters wurde später beim Einbau eines Kamins zerstört.

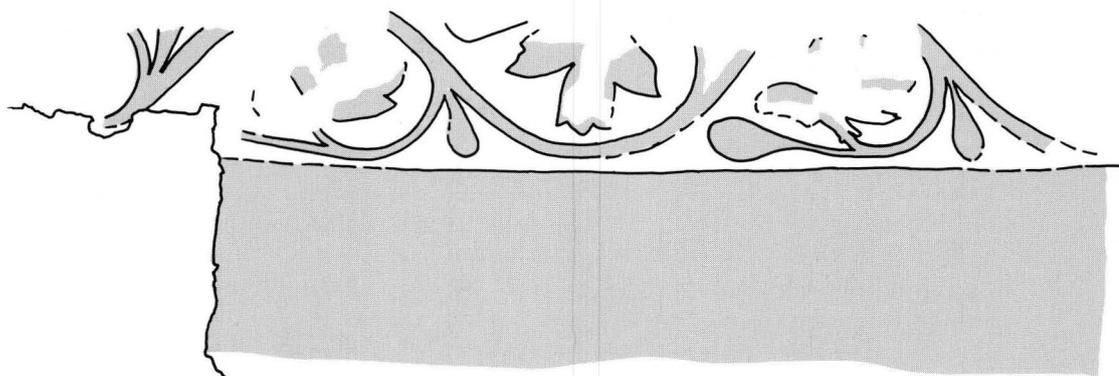
Abb. 7 Bäumleingasse 14. Rankenmalerei des frühen 14. Jahrhunderts im zweiten Obergeschoss des Kernbaus, Ostmauer. – Umzeichnung: D. Reicke nach 1:1 - Pause von M. Merki. – Masstab 1:10.

Deckenbalken, grosse Einzelmotive (u.a. eine Rose an der Nordmauer zwischen den Balkenanschlüssen) sowie einzelne Rosen in der Wandfläche dokumentiert (Abb. 7 und 8)⁸.

Die Ranke des Abschlussfrieses verläuft durchgehend von links nach rechts. In jeder Auf- und Abwärtschwingung liegt ein Zweig mit einem Dreiblatt. Die fünfblättrigen Rosen in der Wandfläche haben einen Durchmesser von 25–26 cm; sie sind ohne erkennbares Schema angeordnet. Ritzspuren deuten aber auf ein einst in der ganzen Fläche vorhandenes Rankenwerk hin, das den Rosen Halt gab.

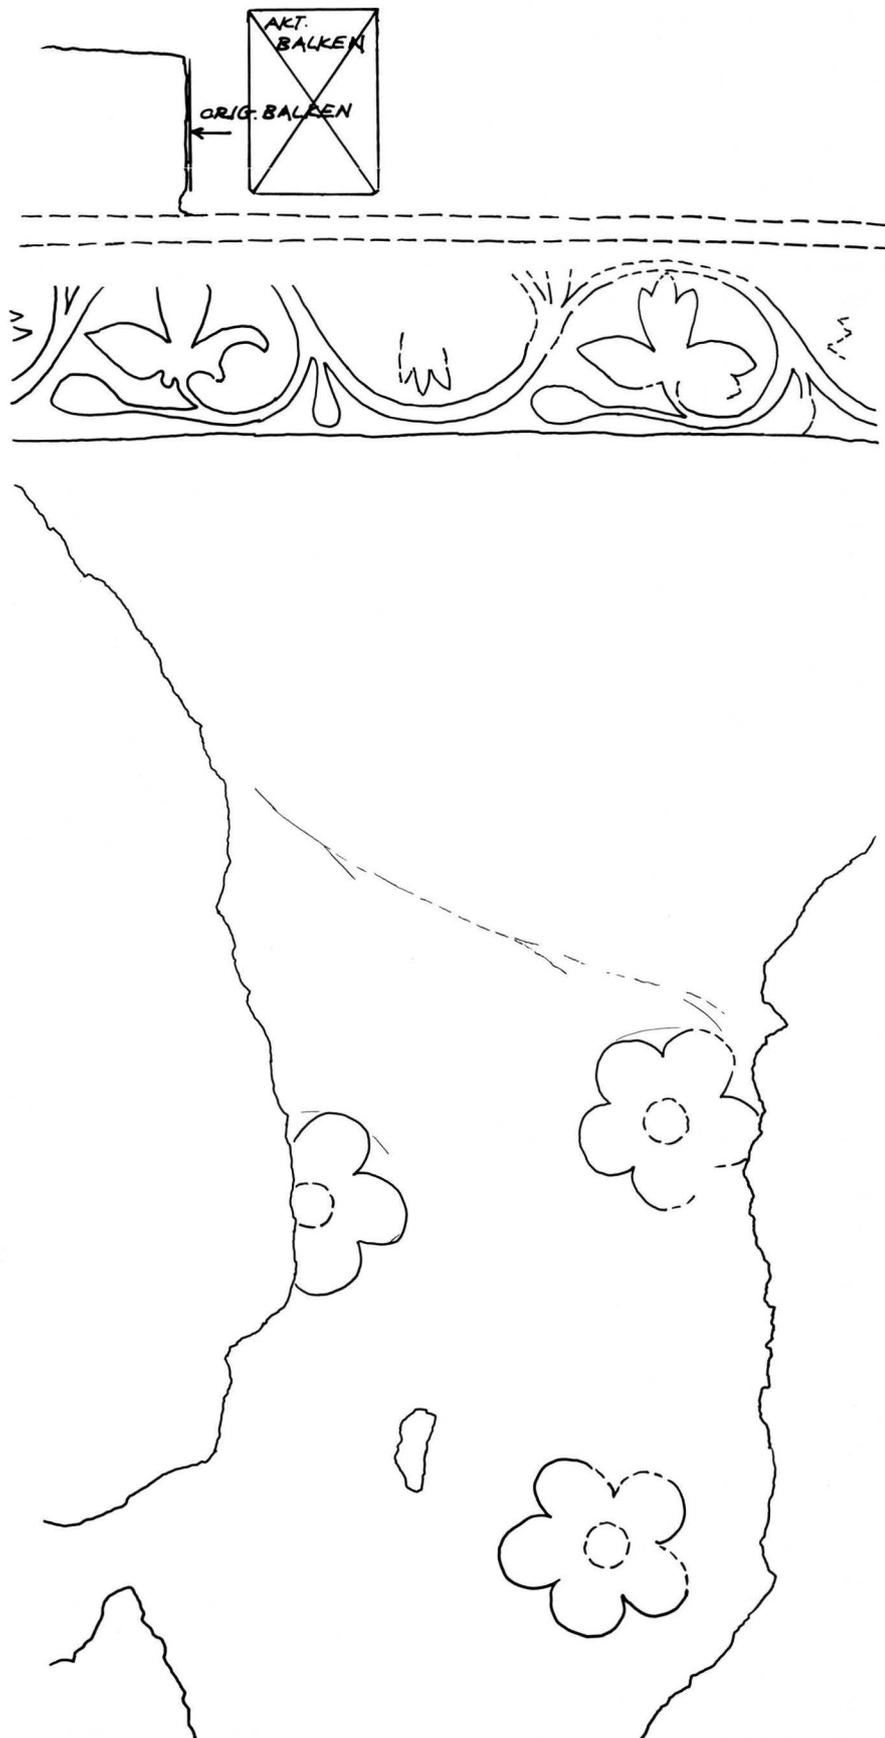
Abb. 8 Bäumleingasse 14. Rankenmalerei des frühen 14. Jahrhunderts im zweiten Obergeschoss des Kernbaus, an der Strassenfassade. – Umzeichnung: D. Reicke nach 1:1 - Pause von M. Merki. – Massstab 1:10.

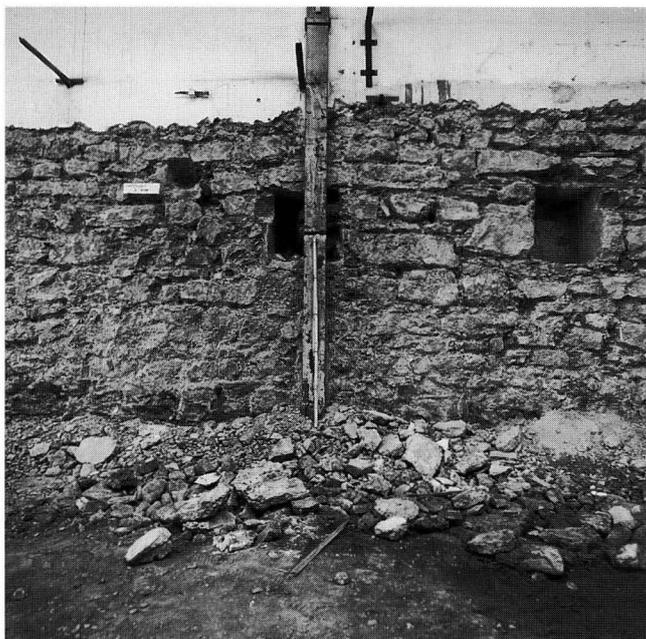
Abb. 9 Bäumleingasse 14. Ausschnitt aus der Ostmauer des ehemaligen Hinterhauses oder Ökonomiebaus. – Foto: BaDpfl M 586–9.

die hintere Ecke der Parzelle erstreckte. Einzig erfassbare, original zugehörige Bestandteile dieses Mauerwerkes waren nebst den kubisch gebrochenen Steinen in mittelalterlichem Mörtel drei Rechtecknischen, welche die Existenz eines an die Mauer angefügten Gebäudes nahelegen. Klare Spuren davon sind aber auch anlässlich der Ausgrabung nicht gefunden worden, d.h. es dürfte sich um einen Holzbau gehandelt haben. 5–6 Meter vor dem hinteren Ende befand sich in dieser Mauer ein heute zugemauertes, 1,25 m breites Rechteckportal, welches aber nicht ursprünglich war. Gemäss der Eckfase am Holzsturz stammt es aus dem 15. oder 16. Jahrhundert. In der hinteren Ecke kam eine kleinere, ebenfalls nachträglich eingebaute Türöffnung zum Vorschein. Auch die anschliessende Mauer der hinteren Parzellenbegrenzung stammt aus jüngerer Zeit (kleinteiliges spätmittelalterliches Mauerwerk).

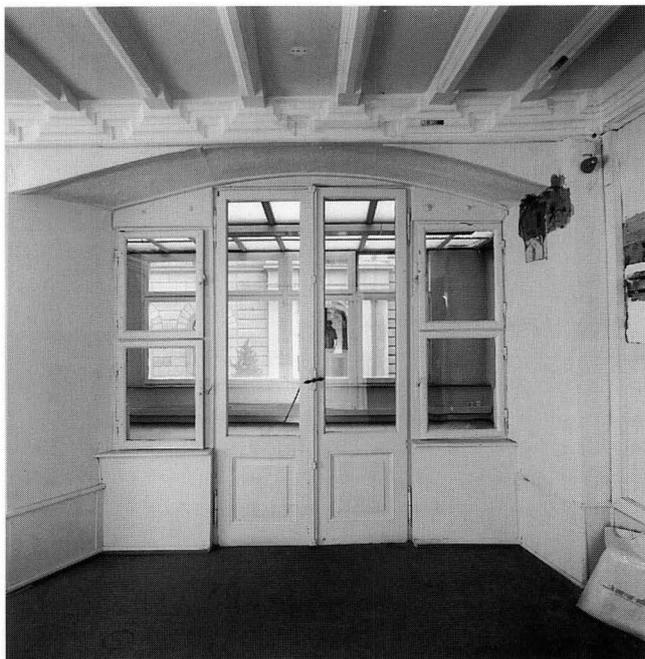
Die Datierung der Erweiterung beruht auf dendrochronologisch untersuchten Holzproben aus dem Parterre und aus der Täferstube im 1. Stock. Einer von zwei untersuchten Balken im Parterre datiert ins Frühjahr 1461. Von fünf Deckenbalken in der Täferstube im Obergeschoss war einer 1417 gefällt worden (erster Balken nächst der Kernbaufassade), bei zwei Balken fielen die jüngsten Jahrringe auf 1410 und 1409 (noch jüngere Jahrringe fehlen), und die anderen zwei datieren

Abb. 10 Bäumlengasse 14. Die Täferstube im 1. Stock.
– Foto: BaDpfl M474–3.

ins Frühjahr 1461. Ein (ehemals profilierter) Eckständer der Täferstube war 1460 gefällt worden¹¹.

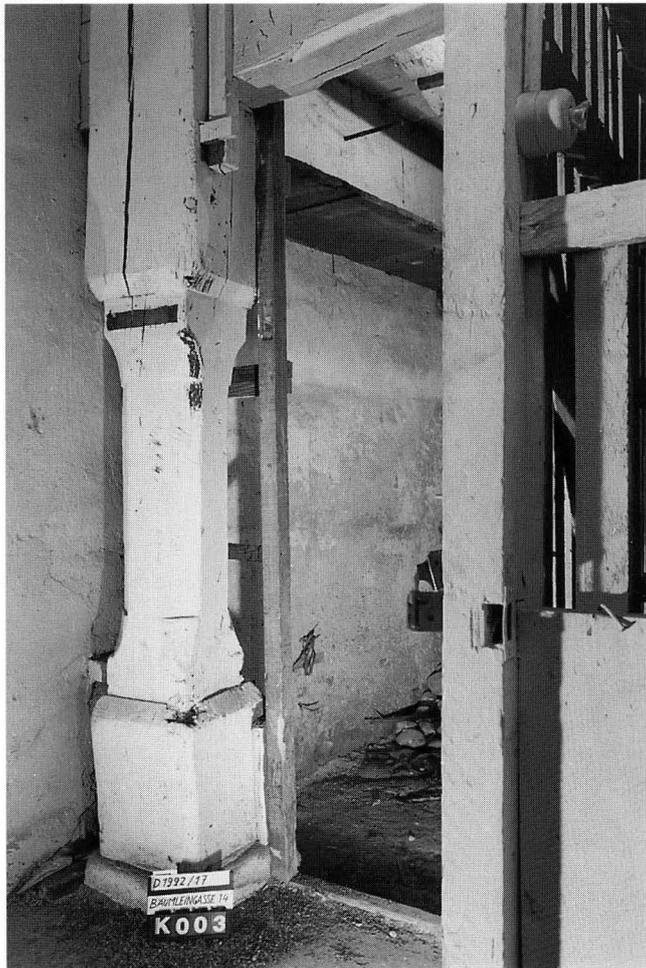
Abb. 11 Bäumleingasse 14. Holzstütze im Keller. Dendrodatiert 1460 oder kurz danach. – Foto: BaDpfl B 716–18.

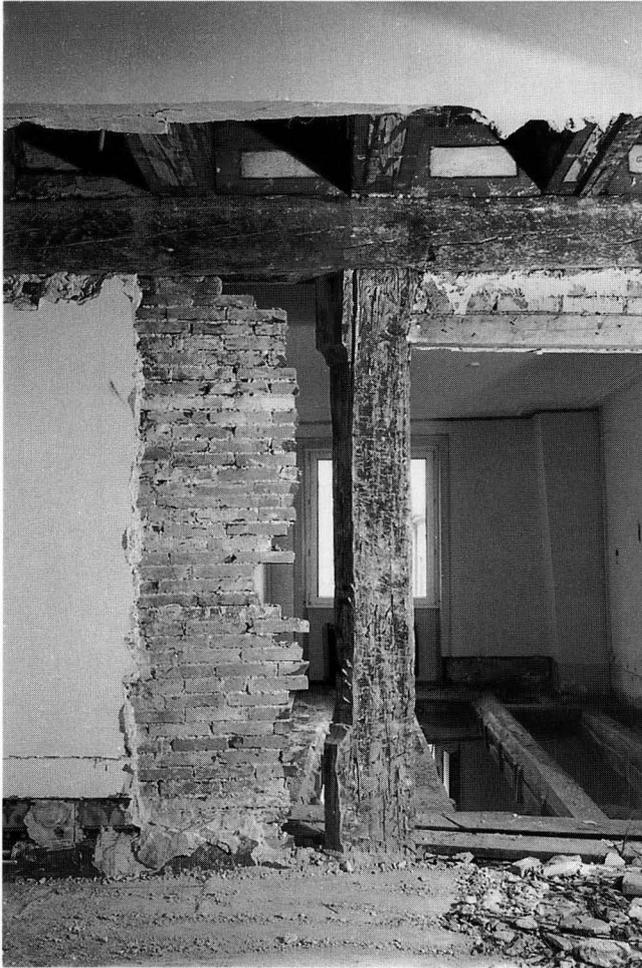
Abb. 12 Bäumleingasse 14. Freigelegte Stütze des Ausbaus von 1498 im 3. Obergeschoss. Bemalung der Decke aus dem 17. Jahrhundert. – Foto: BaDpfl B 764–10.

(über der Trennwand von Kernbau und Erweiterung) lediglich durch zwei Stützen gegliedert war. Eine dieser Stützen – eine fein profilierte, über Eck gestellte Holzsäule – konnte in der im 19. Jahrhundert eingezogenen Trennwand freigelegt werden. Die zweite, im Grundriss symmetrisch zur ersten angeordnete Stütze liess sich aufgrund des Abdrucks am Unterzug postulieren.

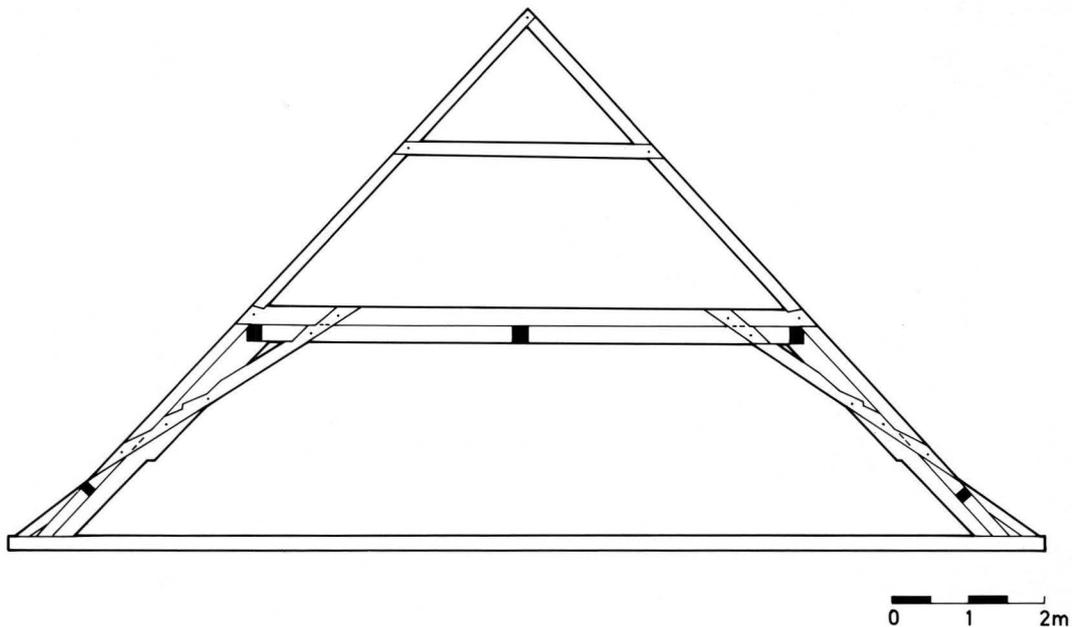
Der Dachstuhl ist von liegender Konstruktion, d.h. die Stuhlsäulen sind parallel zur Dachneigung schräg eingesetzt. Es handelt sich um den ältesten datierten Stuhl dieses Typs in Basel. Das Dach hat zwei Binderachsen. Stuhlsäulen und Kehlboden sind durch lange, mit Holznägeln angeblattete Streben verbunden. Deren Blatt zeigt als zeittypische Form des 15. Jahrhunderts zwei Haken, und die Strebe greift aussen auch auf den Sparren. Der Kehlboden wird in der Mittelachse durch einen Unterzug gestützt. Oben geben Hahnenbalken den Sparren zusätzlichen Halt. Der Windverband ist bei den beiden Dachflächen nicht identisch angeordnet, um einer (originalen) Aufzugsgaube strassenseits (an Stelle des heutigen Mansardenfensters) Platz zu geben. Der Aufzug ist durch die halbrunde Aussparung für den an einem Wechselbalken befestigten Drehbaum sowie durch die Blattsassen der einstigen Fachwerk-Seitenwände belegt. Ob der Dachstuhl, wie die Räume des Erweiterungsbaus im 1. und 3. Stock (Bauphase 1461, vgl. Abs. 2.5), ohne klare Begrenzung gegen das westliche Nachbarhaus gebaut wurde, ist nicht bekannt: Im hintersten, südlichen Abschnitt besteht eine mit dem Dachstuhl zusammen erstellte Brandmauer, aber der grössere Teil der Brandmauer bis zur Strasse datiert erst von 1929.

Abb. 13 Bäumleingasse 14. Dachstuhl. Schnitt mit Blick nach Osten. Dendrodatiert 1497. – Umzeichnung: F. Goldschmidt nach Aufnahme von U. Lareida. – Masstab 1: 100.

Der Dachstuhl hat im Lauf seines Bestehens in der hinteren Hälfte bei der Westmauer lokal gebrannt. Die Brandstelle ist nicht mit einem der jüngeren Rauchgänge verbunden. Sie könnte allenfalls durch den hier anzunehmenden alten, nicht mehr existierenden Kamin verursacht worden sein. Die heute angetroffene Eindeckung besteht vorwiegend aus handgemachten, spitz geschnittenen, glatt abgestrichenen Ziegeln, zum kleineren Teil aus Rechteckschnitt-Ziegeln, die teilweise sogar glasiert sind, sowie aus im 20. Jahrhundert ausgewechselten Ziegeln. Die alten Ziegel sind in erstaunlich gutem Zustand. Darunter fand sich ein gotischer, gewinkelter **Firstziegel mit Wappen**. Das Zeichen – ein schräger Balken mit zwei Rosen – ist das Wappen der Familie Ryff, einer Familie von Webern. In diesem Zusammenhang ist es eine Produzentenmarke, denn für die Zeit von 1530–52 ist ein Ziegler und Steinknecht namens Fridolin Ryff nachgewiesen. Da der Ziegel gotisch ist, wäre denkbar, dass bereits Fridolins Vater Klaus Ziegler war. Wenn der Ziegel auf ihn zurückginge, wäre er Ende 15. Jahrhundert entstanden und könnte zum Originalbestand des Dachs von 1498 gerechnet werden. Möglicherweise gehörten auch die glasierten Rechteckplatten ursprünglich zu diesem Dach.

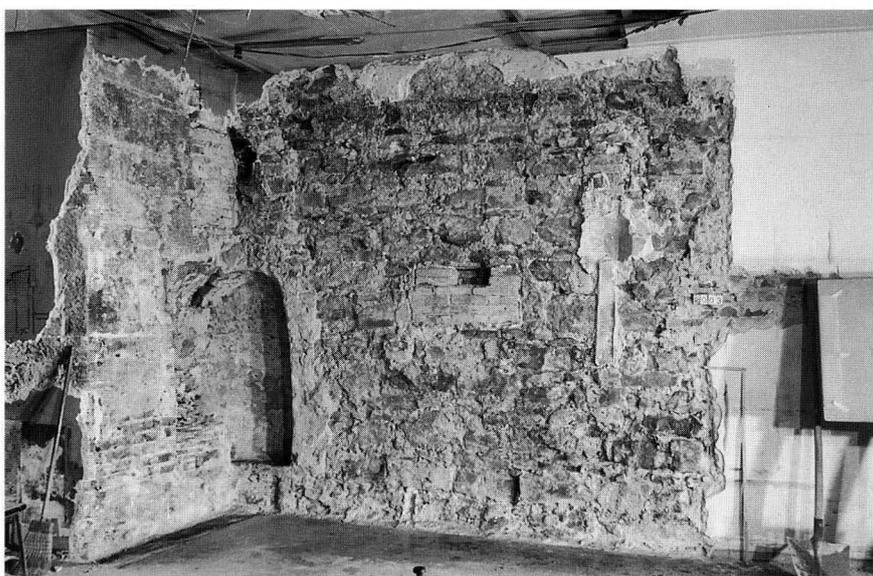
Abb. 14 Bäumleingasse 14. Westmauer im Erdgeschoss mit Ofenfeuerloch in der Ecknische. – Foto: BaDpfl B765–3.

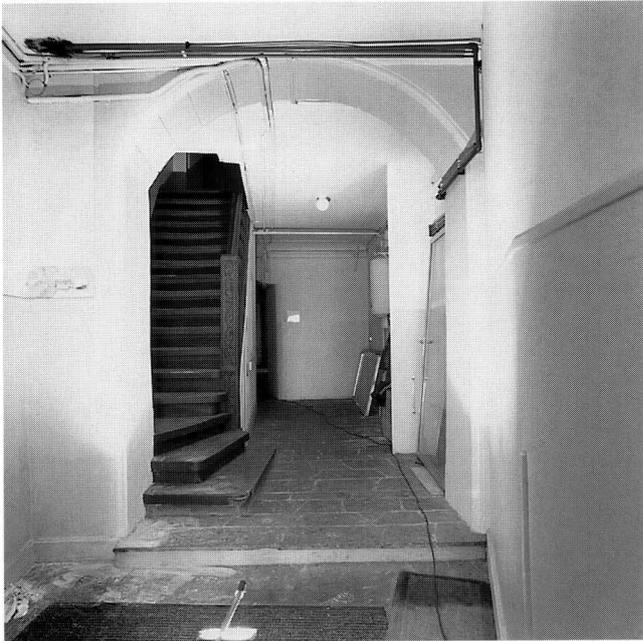
Anlässlich der Untersuchung konnte nicht geklärt werden, ob das heute noch verwendete stichbogenförmige Portal an der Fassade des Hauses ein originaler Bestandteil von 1461 ist. Aufgrund des Mörtels ist dies möglich – zumindest was die freigelegte östliche Torleibung betrifft. Andererseits stammt die Herrichtung mit Scheinquadern sicher aus dem 17. Jahrhundert.

Abb. 15 Bäumleingasse 14. Innerer Portalbogen und Treppe im Erdgeschoss. – Foto: BaDpfl M 454–8.

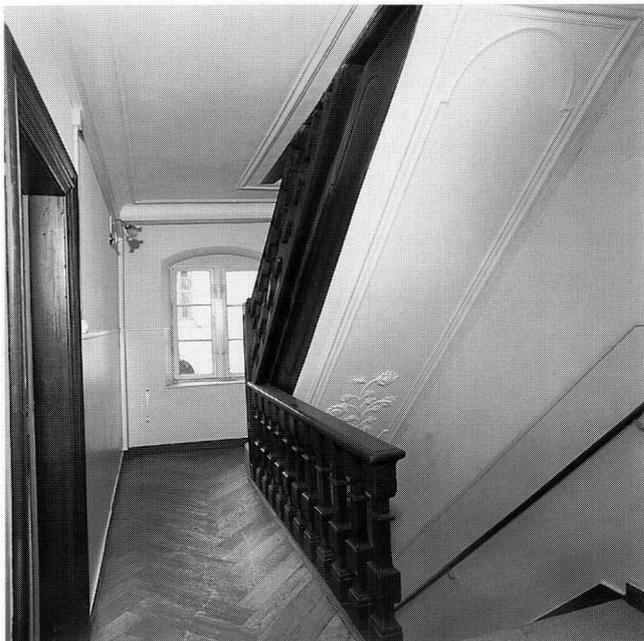
Abb. 16 Bäumleingasse 14. Die Treppe im 2. Obergeschoss. – Foto: BaDpfl M 464–17.

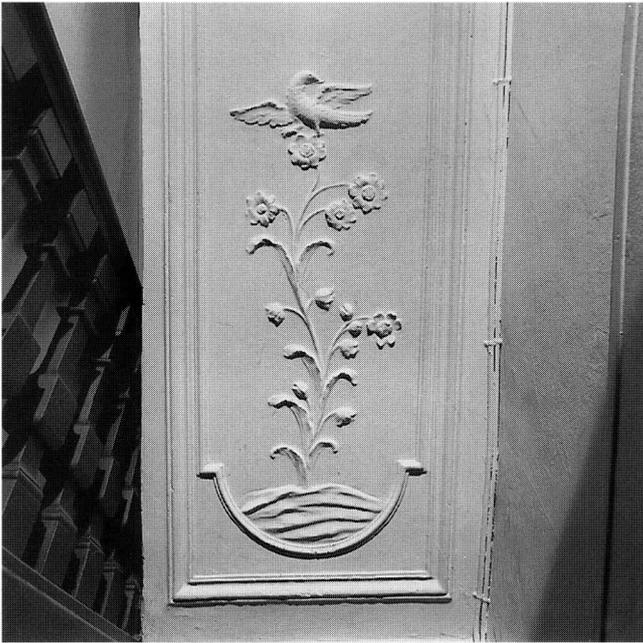
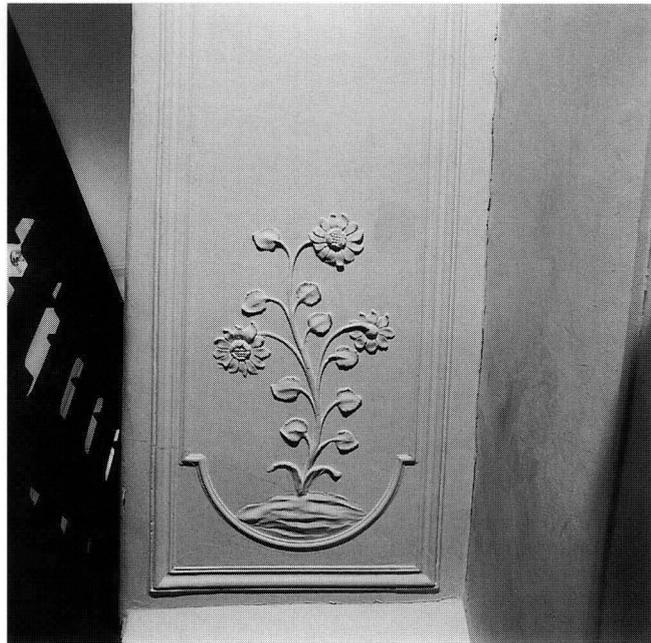
Abb. 17 Bäumleingasse 14. Stuckaturmotive in der Treppenuntersicht vom Erdgeschoss zum 1. Stock und vom 1. zum 2. Stock. – Foto: BaDpfl Vogel M 455–3 und Blume M 457–6.

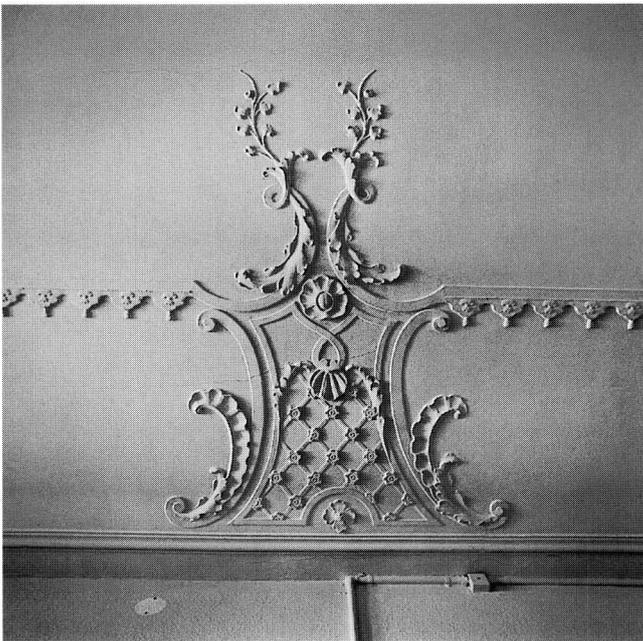
Abb. 18 Bäumleingasse 14. Régence-Stuckaturmotiv. – Foto: BaDpfl M 462–14.

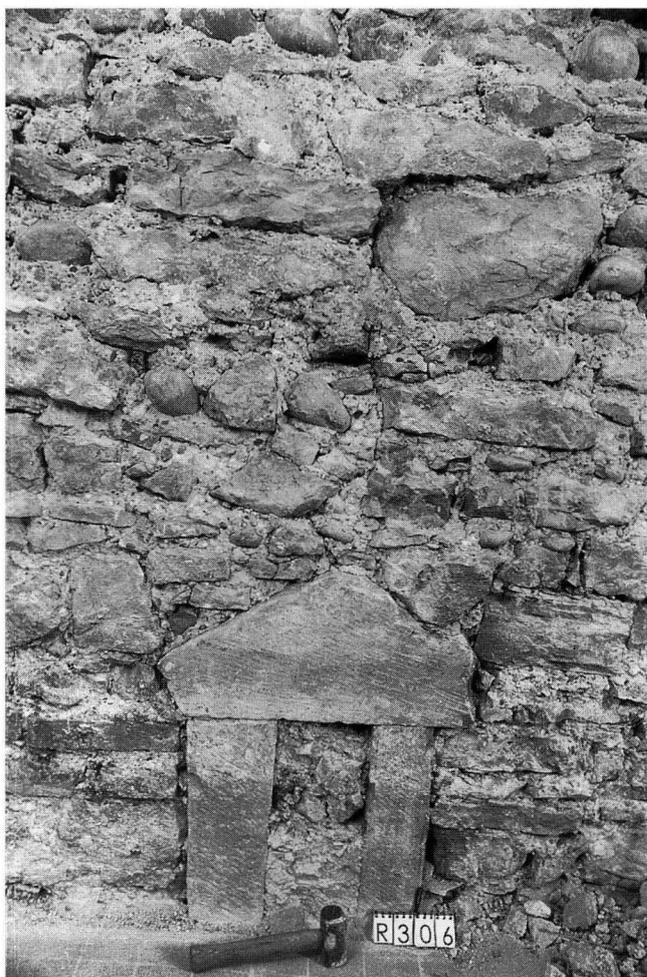
Abb. 19 Bäumleingasse 14. Fensterschlitz oder Nische des Nachbarhauses im 2. Obergeschoss an der Ostmauer. – Foto BaDpfl B780-11.

Die nächste Besonderheit ist ein im dritten Stock liegender, 15 cm breiter und etwas mehr als 40 cm hoher **Fensterschlitz**. Der Schlitz wird von drei Sandsteinplatten ohne Fase oder Falz gerahmt. Der Sturz – wohl ein wiederverwendetes Stück – wird von einem giebelartig nach oben gerichteten rechten Winkel gebildet. Massive Sturzplatten dieser Art finden sich vereinzelt bei romanischen Türen und Fenstern, etwa an einem kleinen Fenster in Regensburg.

Die Öffnung kann nur bedeuten, dass das damals auf Parzelle 14 erbaute Haus niedriger war als das Gebäude Nr. 16, zu dem das Fenster gehörte. Erstaunlicherweise liegt es direkt über dem Boden des dritten Stocks in Haus 14. Beim damaligen Dach müsste es sich demnach beispielsweise um ein vom Bank der Öffnung an abwärts reichendes Pultdach gehandelt haben. Spuren oder Belege dafür sind aber nicht zum Vorschein gekommen. Eine jüngere, schräge Abbruchlinie des Originalmauerwerks an der gegenüberliegenden Westmauer lässt sich aufgrund ihrer Lage und ihres steileren Winkels nicht als Spur eines ehemaligen Pultdachs deuten. Es bleibt schliesslich nur die Interpretation des Fensterschlitzes als Folge einer Fehl- oder Umplanung, oder als Nische im Haus 16.

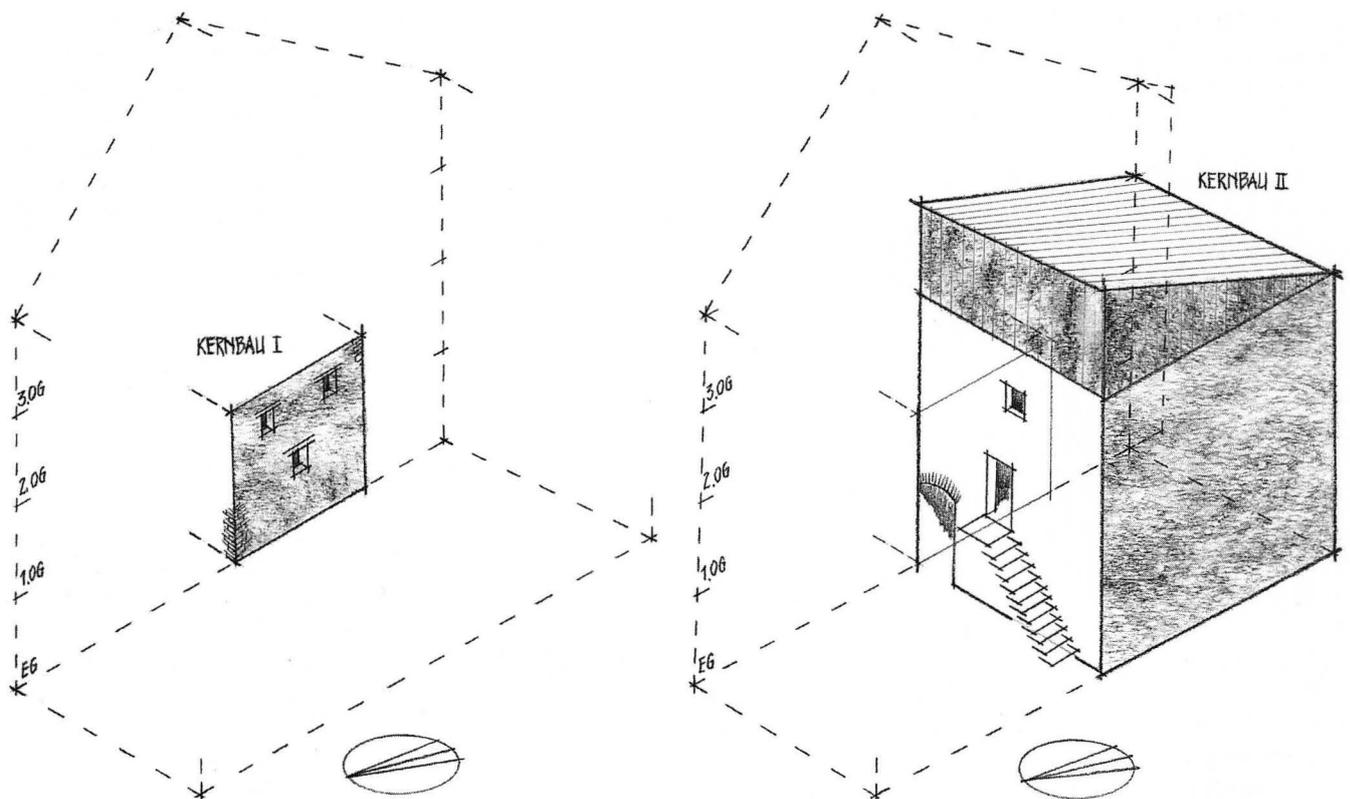
Abb. 20 Bäumleingasse 14. Rekonstruktion der Kernbauten. – Zeichnung: F. Goldschmidt.

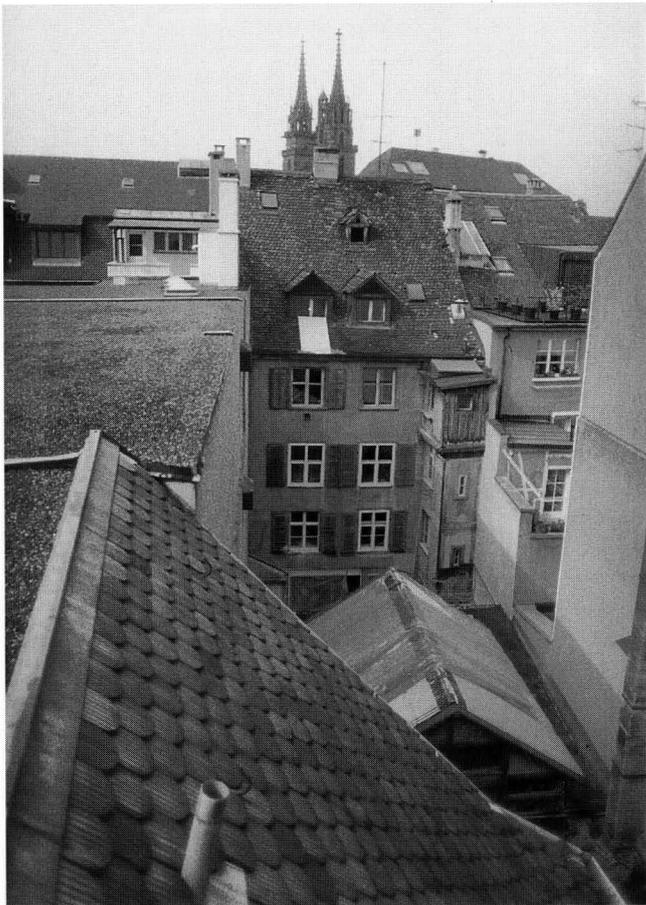
Abb. 21 Bäumleingasse 14. Das Haus vom Hinterhof aus gesehen. – Foto: BaDpfl B776–7.
