„Manger & Boire“ an der Gerbergasse 81 (1995/23) Untersuchungen in einem Altstadtthaus

Christoph Ph. Matt

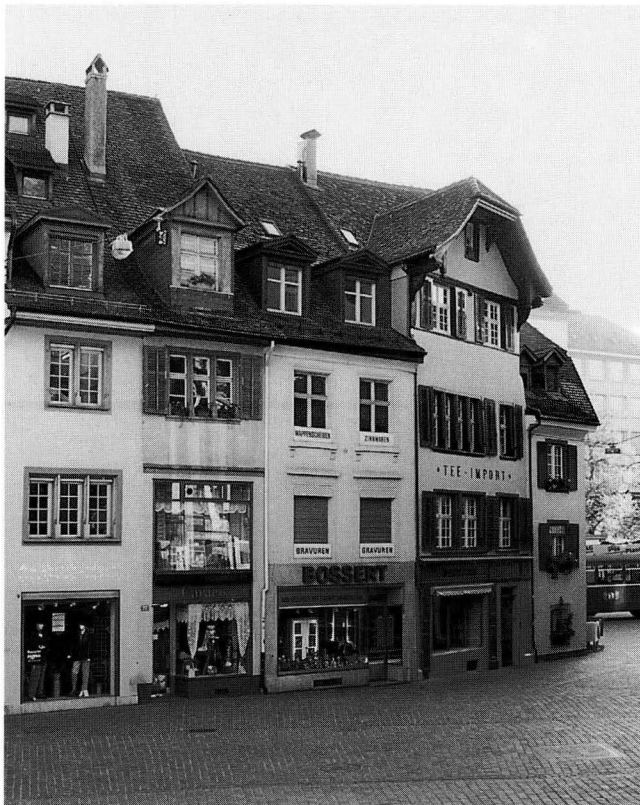
Abb. 1. Blick vom Leonhardsberg auf das untersuchte Haus Gerbergasse 81 (Haus mit Walmdach).

Am kurzen Stichgässlein zwischen der oberen Gerbergasse und dem Barfüsserplatz steht ein altes Haus mit einem auffälligen, weit vorkragenden Viertelwalmdach (Abb. 1). Es handelt sich um den in Basel wohl-bekanntesten, ehemals traditionsreichen Teeladen von Fritz bzw. Max Manger. Nach dem Tod des letzten Inhabers Max Manger stand das Haus vier Jahre leer, bevor es einer dringend notwendigen Totalsanierung unterzogen wurde. Im Winter 1996/97, nach Abschluss des Umbaus, wurde ein in den beiden unteren Geschossen neu eingerichtetes Restaurant eröffnet, dessen Name „Manger & Boire“ an die langjährigen Vorgänger erinnern soll.

che Walmdach (Abb. 1) errichtet. Der letzte grosse Umbau (abgesehen von der aktuellen Totalrenovation) fand im Jahre 1853 statt. – 1894 richtete Fritz Manger hier den später stadtbekanntes Teeladen ein, der von seinen beiden Kindern Max und Elisabeth Manger bis 1992 weitergeführt wurde¹⁹. Die in diesem Hause stehengebliebene Zeit zeigte sich noch während der archäologischen Untersuchungen: Laden und Keller waren nicht nur vom Teeduft, sondern auch von einer Unmenge alter Teekisten sowie zerbrochener Teekannen und Asiatica angefüllt.

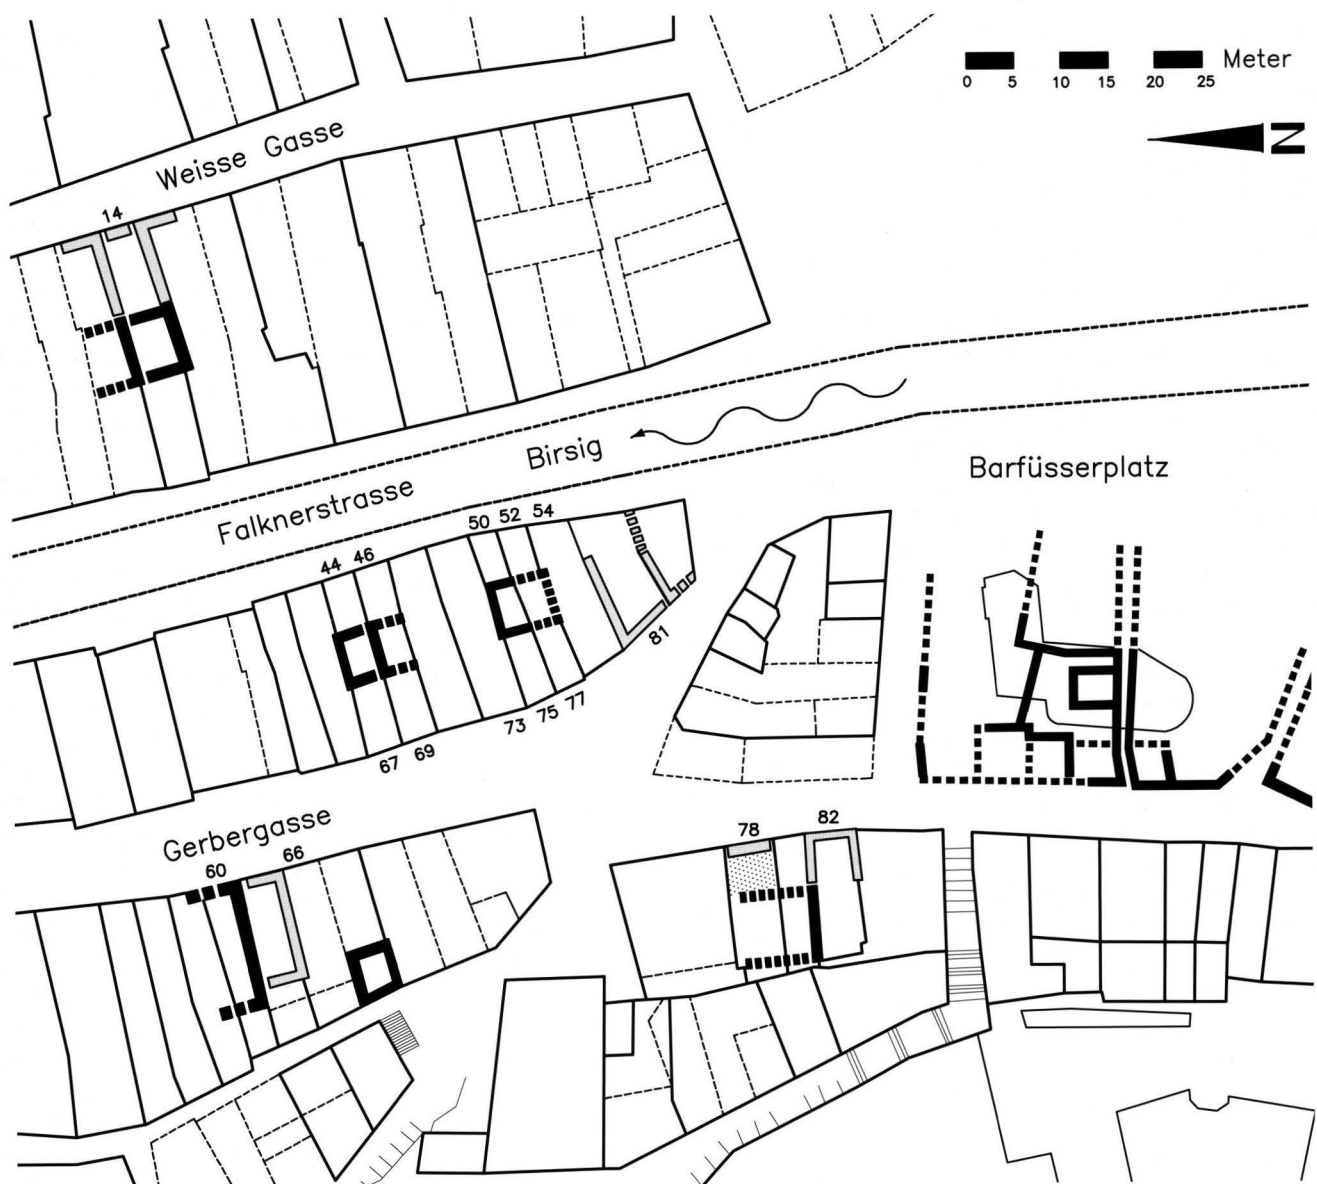
Abb. 6. Obere Talstadt nördlich des Barfüsserplatzes: Die Kernbauten und Arealmauern des 12./13. Jh. sind schwarz, die jüngeren, spätmittelalterlichen Anbauten gerastert eingetragen; der einzige hier nachgewiesene Holzbau aus dem 13. Jh. ist durch Punkttraster gekennzeichnet. Die Baulinien der heute abgebrochenen spätmittelalterlichen Häuser sind gestrichelt eingetragen. Westlich der Gerbergasse steigt das Gelände zum Leonhardssporn deutlich an. – Zeichnung: Ch. Bing. – Massstab 1:800.

Die Fundstelle liegt im Bereich der oberen Talstadt in Sichtweite des Barfüsserplatzes (Abb. 6). Wenig südlich der Liegenschaft verlief hier früher eine geologisch bedingte Geländestufe (heute abgetragen), über die der Birsig als über 2 m hoher Wasserfall niederging²¹. Unmittelbar an dieser Stelle führte im Mittelalter eine Brücke über den Fluss²². Diese Situation erklärt das schräg von der Gerbergasse zum heutigen Barfüsserplatz abzweigende Stichgässlein, das im späten 18. Jahrhundert nach dem bereits erwähnten gleichnamigen Eckhaus als „hinter dem Stöckli“ bezeichnet worden ist und heute zur Gerbergasse gehört. Die Abzweigung schlägt gewissermassen den Bogen zur Streitgasse und stellt damit die Verbindung zwischen der links- und rechtsufrigen Verkehrsachse, der Gerbergasse und der Freien Strasse, her. Zudem war dies der kürzeste Weg von der Wohnstatt der Basler Bischöfe zum mit diesen eng verbundenen vornehmen Chorherrenstift auf dem Leonhardssporn. Um 1529 wurde der Birsig im Gebiet Barfüsserplatz überwölbt, damals entstand der grosszügige Platz. Doch schon in der zweiten Hälfte des 14. Jahrhunderts befand sich vor dem Barfüsserkloster ein Platz, auf dem Markt abgehalten worden ist²³. – Die Lage der untersuchten Liegenschaft innerhalb des Quartiers ist deshalb in Bezug auf den Verkehr als ideal zu bezeichnen. Die Besiedlung der oberen Talstadt nördlich des Barfüsserplatzes begann zunächst mit Holzbauten (ab 12. Jh.), wie die in der Nähe zum Vorschein gekommenen Holzbau-Siedlungshorizonte (Abb. 6: Gerbergasse 78²⁴) nahelegen. Im Bereich der untersuchten Liegenschaft Gerbergasse 81 möchten wir ähnliche Befunde annehmen, beim Aushub für die nachmittelalterlichen Keller sind allerdings alle evtl. noch vorhandenen Reste beseitigt worden.

Aufgrund der Befunde zu den frühen Steinbauten in diesem Gebiet kann eine interessante Bauentwicklung festgestellt werden (Abb. 6: Gerbergasse, Weisse Gasse). Im Bereich der Häuserzeile westlich des Birsigs, so in den Liegenschaften *Gerbergasse 67/69 und 75/77*, scheint die Bebauung ähnlich wie im unteren Teil der Talstadt (Stadthausgasse) von steinernen Kernbauten ausgegangen zu sein, die in Richtung Gasse und Birsig im Laufe der Zeit zu langen schmalen Gebäuden ohne Hinterhof angewachsen sind²⁵.
