Das Wohnhaus in der St. Alban-Vorstadt 62 Baugeschichtliche Befunde am aufgehenden Mauerwerk und am Dachstuhl

Matthias Merki

Anlässlich einer Renovation mit teilweise Umbau im Innern konnte die Denkmalpflege im Sommer 1993 das aufgehende Mauerwerk, soweit es freigelegt wurde, sowie den Dachstuhl des Gebäudes an der St. Alban-Vorstadt 62 untersuchen¹. Die Ergebnisse werden im folgenden in den wesentlichsten Teilen wiedergegeben. Voraus gehen ein Hausbescrieb und ein Überblick zur Baugeschichte des Hauses aufgrund der historischen Quellen.

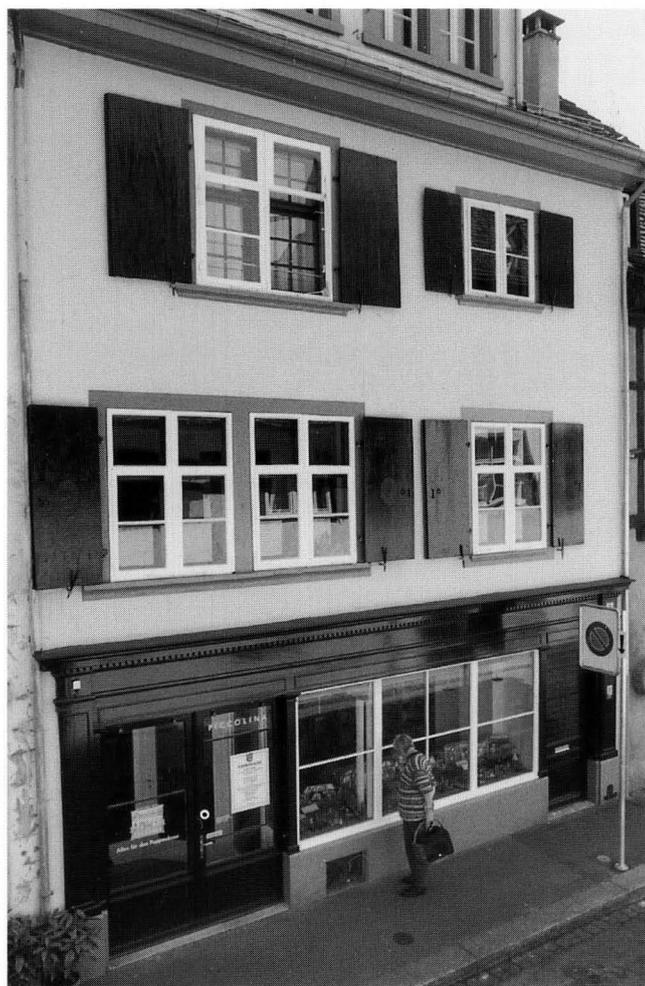
Abb. 1. St. Alban-Vorstadt 62, D 1992/31. Strassenfassade des Gebäudes. – Foto: BaDpfl.

Strassenseite (Abb. 1)

Die strassenseitige Fassade ist im Erdgeschoss über die ganze Breite mit einer hölzernen Devanture aus dem Jahre 1889 ausgestattet. Links, bei der östlichen Brandmauer, führt ein doppelflügler Zugang zum Laden und den dahinterliegenden (ehemaligen Werkstatt-)Räumen. Rechts, neben der westlichen Brandmauer, liegt die Haustüre. Zwischen den beiden Eingängen befindet sich ein dreiteiliges, elegant versprosses Schaufenster, das von Pilasterchen gerahmt ist und auf einem kniehohen gemauerten Sockelstreifen sitzt. Dieselbe Höhe haben die Sockel der Pilaster, welche die Begrenzungen zu den Nachbarhäusern bilden. Die Devanture schliesst nach oben mit Architrav, Zahnschnitt und Kranzgesims ab.

Die strassenseitigen Fensteröffnungen im 1. Obergeschoss sind barock und widerspiegeln die (ehemalige) asymmetrische Raunteilung. Die Fensterlichter des 2. Obergeschosses haben gotisches Aussehen: gekahlte Stürze und gekahlte Gewände mit Anläufen. Allerdings fehlen die bei gotischen Fenstern dieser Breite zu erwartenden Mittelpfosten. Die Verteilung der Fenster zeigt ebenfalls die asymmetrische, heute noch vorhandene Raunteilung an. Die Schlagläden und Fensterrahmen sowie die Fensterflügel und deren Beschläge der Obergeschossfenster sind barock. Das Dachgeschoss hat zur Strasse hin eine massige moderne Schleppdachmansarde mit einem einfachen und einem doppelten Fenster, welche die frühere Raunteilung zeigen.

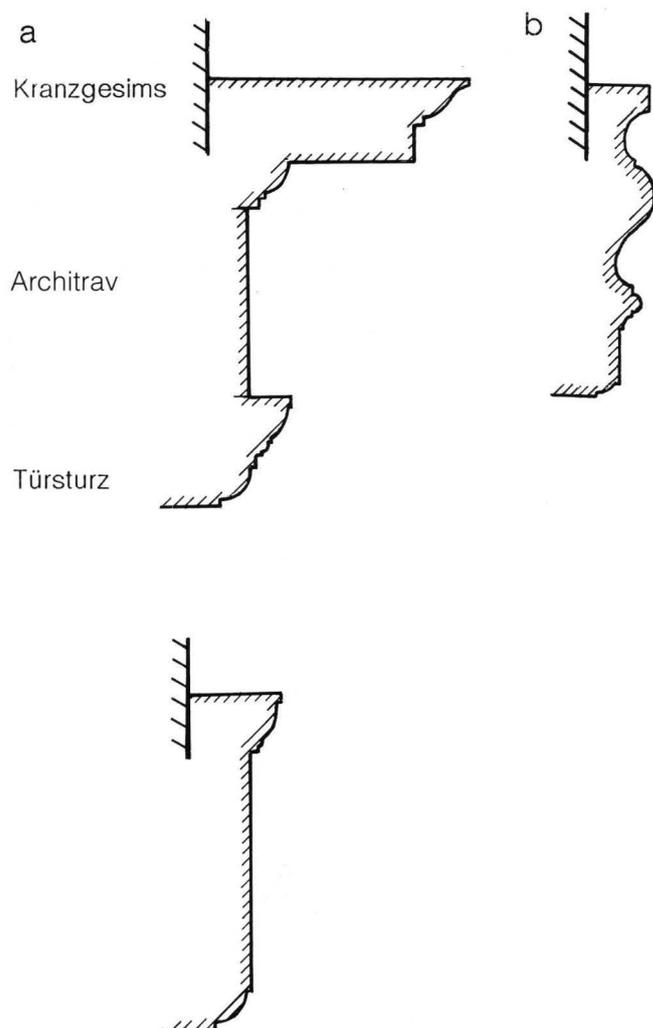
Abb. 2. St. Alban-Vorstadt 62, D 1992/31. – Zeichnung: M. Merki. – Massstab 1:4.

a. Türe zum strassenseitigen Wohnzimmer im 2. Obergeschoss: Türverdachung (oben) und Verblendung (unten); b. Türe zum strassenseitigen Wohnzimmer im 1. Obergeschoss: Verblendung des Türrahmens.

Im 2. Obergeschoss haben Halle und rückwärtiges Zimmer (Bad) denselben Grundriss wie die entsprechenden Räume im 1. Obergeschoss. Von den beiden strassenseitigen Zimmern ist das östliche deutlich breiter als das westliche. Wie im 1. Obergeschoss ist der östliche Raum mit einer achteiligen Täferdecke gleicher Machart ausgestattet, das westliche Zimmer mit einer Gipsdecke mit barockem Profilrahmen. Die Türen beider Räume sind barock. Der Zugang zum östlichen Zimmer hat einen Rahmen mit Architrav und Kranzgesims (Abb. 2,a). Die Treppenballustrade ist ebenfalls barock.

Der Treppenwendel im 1. und 2. Obergeschoss hat eine gedrehte Spindel und gehört zur frühbarocken Ausstattung des Hauses (Abb. 7). Er bestand ursprünglich auch im Erdgeschoss. Aus dem späten 17. Jahrhundert dürfte die geohrte Türverkleidung der Stube im 2. Obergeschoss stammen (Abb. 2,a).

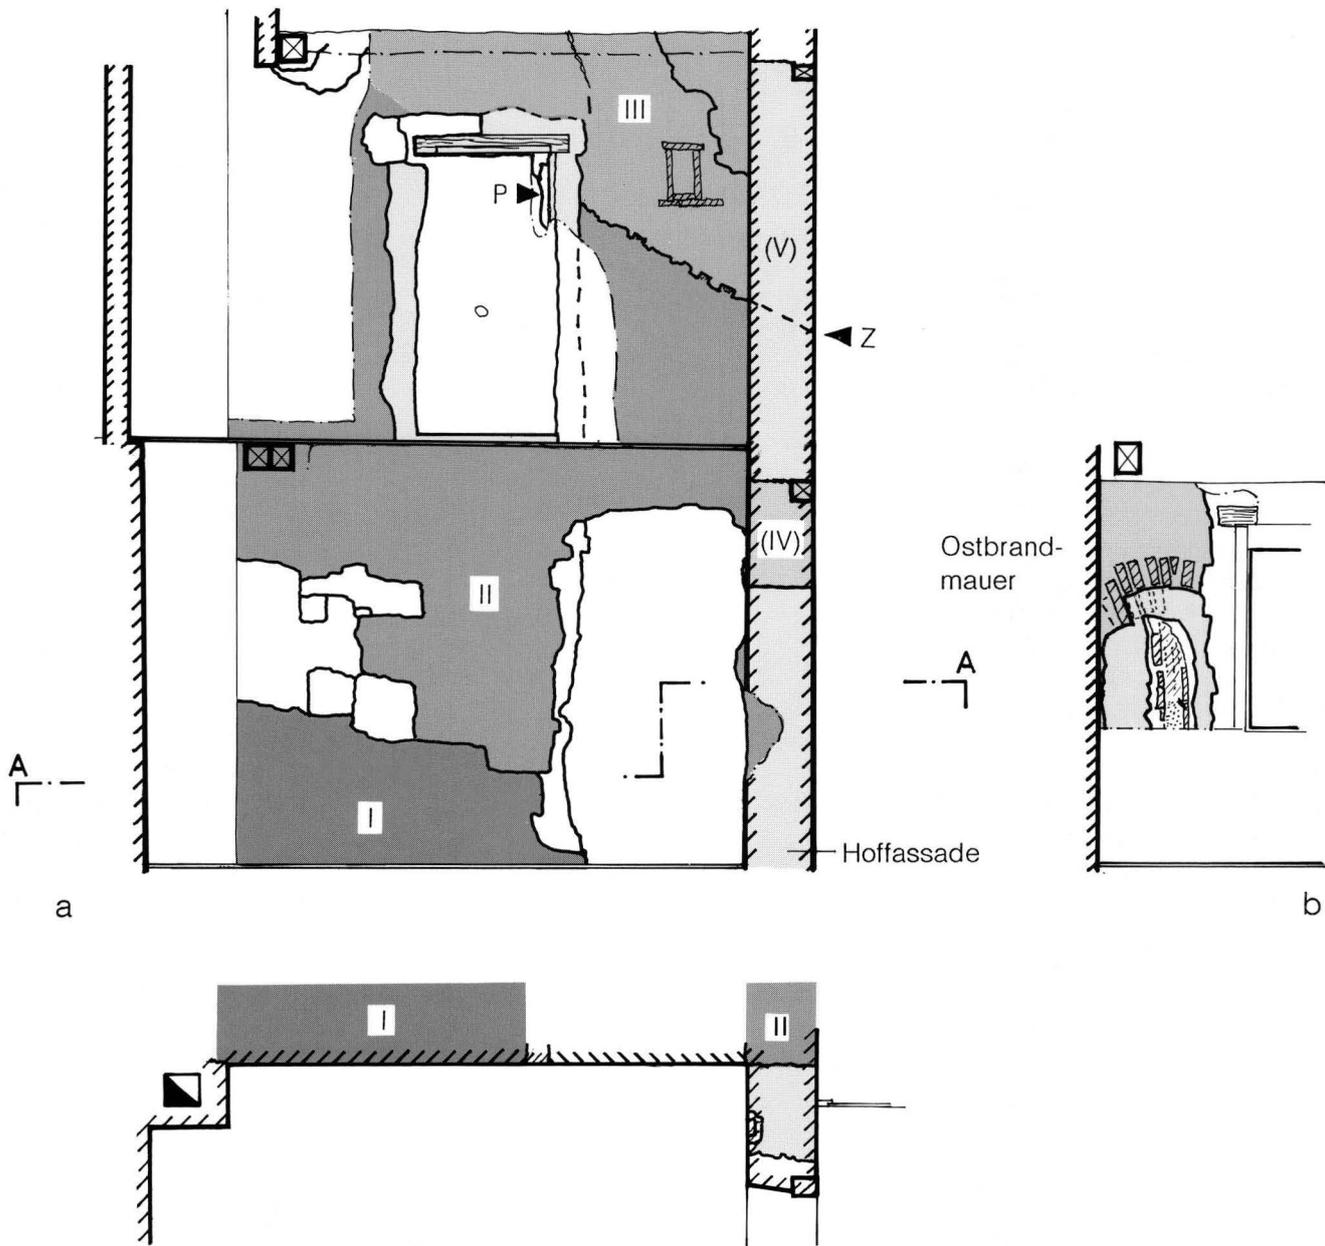
Abb. 3. St. Alban-Vorstadt 62, D 1992/32. Küche im 1. und 2. Obergeschoss. – Zeichnung: M. Merki. – Massstab 1:50.

a Ansicht der Ostbrandmauer bzw. Schnitt A-A: I ältestes Mauerfragment; II zweitältester Mauerteil bis zur Dachschräge, I und II sind älter als der älteste Teil der Hoffassade (IV); III Aufstockung; IV ältere Bauphase der Hoffassade, 1563; V jüngere Bauphase der Hoffassade, 1577. b Mauer zum Hof im 1. Obergeschoss (Innenseite): Stichbogenfragment eines originalen Eingangs (Laube); in der Zumauerung der eingebrochene Kanal aus Baukeramik, dessen Bedeutung vage bleibt.

Ostbrandmauer (Abb. 3,a: Phasen I–III/Grundriss; Abb. 4)

Die Ostbrandmauer enthält ein sehr altes Mauerfragment (I), das teilweise bis ins 1. Obergeschoss hinauf erhalten ist. Da die westliche Brandmauer nicht freigelegt wurde, bleibt offen, ob diese auf die gleiche Zeit zurückgeht und die Liegenschaft schon früh die heutige Parzellenbreite einnahm.

Das Mauerfragment (I) besteht hauptsächlich aus Bruchsteinen, dazwischen sind Flusswackeln eingestreut. Der Mörtel ist sehr grobkiesig und von dunkel-

Die auf dem ältesten Mauerfragment (I) sitzende Mauer (II) reicht bis ins 2. Obergeschoss hinauf und schliesst mit einer deutlichen Dachschräge ab. Mauer (II) besteht aus Bruch- und wenigen Bollensteinen. Der Mörtel ist hellgrau und wirkt etwas teigig; er ist von weissen Kalkstücken durchsetzt und mit mittelgrobem Kies gemagert. Wie bei Mauer (I) ist auch dieser Mörtel in

Die Dachschräge, mit welcher Mauer (II) im 2. Obergeschoss abschloss, endete in der hofseitigen Ecke ca. 1 m über dem Boden. Ein vom Nachbarhaus her vermauerter Dachziegel (Z) in der Hoffassade liegt genau in der Verlängerung der Schräge. Zudem sind Holzreste und Abdrücke einiger Dachlatten in der Schräge erhalten (Abb. 4). Der vermauerte Ziegel und die eingemauerten Dachlattenköpfe belegen, dass, während die angrenzende Liegenschaft aufgestockt wurde, Haus Nr. 62 weiterhin nur über zwei Vollgeschosse verfügte. Die Aufhöhung (III) besteht aus Bruchsteinen, Kieseln und Baukeramik; der Mörtel ist ähnlich wie derjenige von Mauer (II). Nahe der Hoffassade befindet sich ein originales, wiedervermauertes Fensterchen, dessen Bank, Sturz und Leibungen aus Ziegeln bestehen.

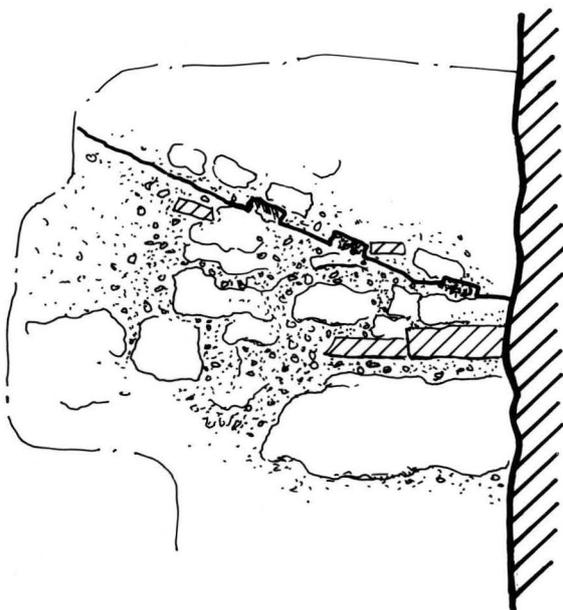
Abb. 4. St. Alban-Vorstadt 62, D 1992/31. Ostbrandmauer und Hoffassadenmauer (Schnitt): Situation der alten Dachlinie im 2. Obergeschoss. In den Negativeindrücken der Aufmauerung waren z.T. noch Holzreste der eingemauerten Dachlatten erhalten; ein auf der Aussenseite der Hoffassade vermauerter Dachziegel (Z) liegt in der Verlängerung der Dachschräge. – Zeichnung: M. Merki. – Massstab 1:10.

Im 2. Obergeschoss endet die Dachlinie von Mauer (II) ca. 1 m über dem Boden. Setzt man diese Dachlinie bis zur Fassadenflucht fort, kommt man genau zum eingemauerten Ziegel Z (Abb. 3a); verlängert man sie bis zum Schnittpunkt mit dem Bundbalkenhorizont, so ergibt sich ein grosszügig vorkragendes hofseitiges Dach. Denkbar wäre allenfalls auch ein nur wenig vorstehender kleiner Kniestock (in Fachwerk).

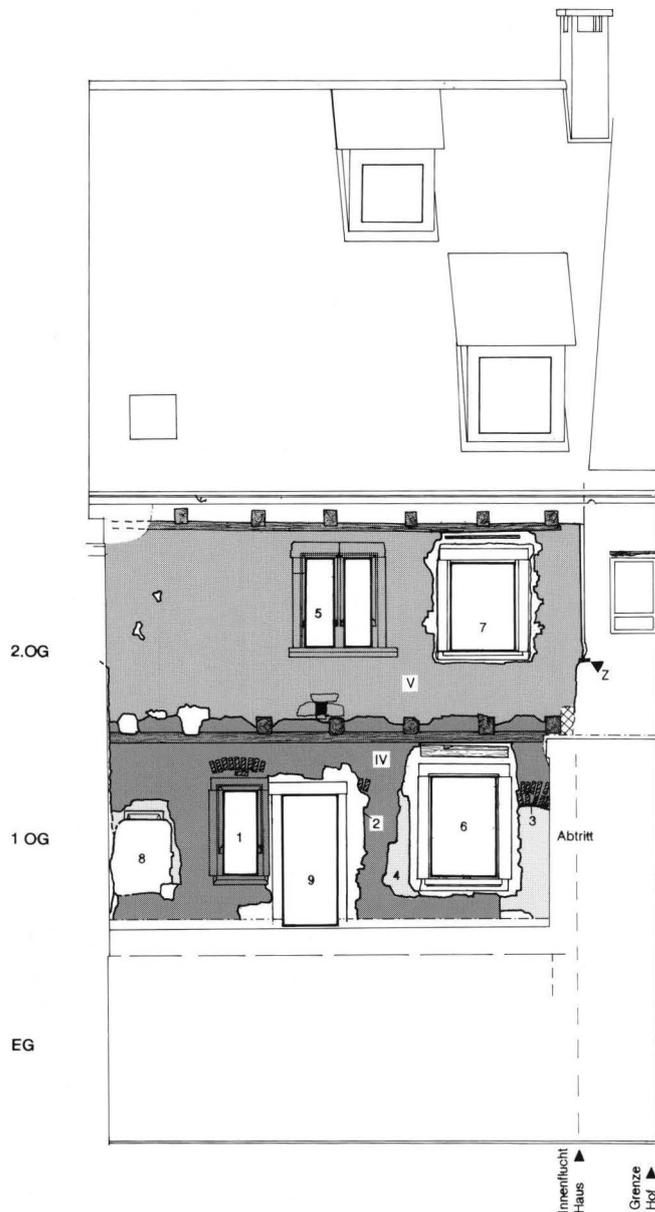
- 1 einzige erhaltene originale Öffnung im 1. Obergeschoss: einflügliges gotisches Fenster unmittelbar westlich der Türöffnung (9); Rahmen aus Sandstein, gekehlt, mit Ladenfalz versehen; über dem Sturz flacher einreihiger Stichbogen aus Backsteinen als Entlastungsbogen, Backsteine etwas unregelmässig und z.T. mit breiten Fügen dazwischen

- 2 Reste eines kleineren originalen Fensters in der Mittelachse der Fassade, im Bereich des heutigen östlichen Pfostens der Türöffnung (9); vom doppelreihigen Entlastungsbogen sind die beiden östlichsten oberen Backsteine erhalten, von der unteren Reihe nur der Abdruck; 60 cm hoher Negativabdruck des östlichen Fensterpfostens; Sturzhöhe dieses Fensters wesentlich niedriger als bei Fenster (1); Fenster (2) verschwand spätestens beim Einbruch der Türöffnung (9)

- 3 originaler doppelter Backstein-Entlastungsbogen bei der Ost-Brandmauer, gut zur Hälfte erhalten; Scheitelhöhe ca. 1,6 m über heutigem Gehniveau (vgl. Fenster (2)); auf Hofseite z.T. in Läufer-Bindermanier gefügt (Befund auf Innenseite – Küche – wegen Störung nicht eindeutig); senkrechte Bauphasengrenze unterhalb von Fenster (6), das den Bogen stört, unterstützt Annahme, dass Entlastungsbogen (3) zu einem ehemaligen Zugang gehörte (ergänzt man den Bogen, so liegt sein westlicher Anfang auf der Achse der senkrechten Bauphasengrenze); da im 1. Obergeschoss, vermutlich Erschliessung zu laubenartiger Einrichtung. Zumauerung der ehemaligen Öffnung unter Entlastungsbogen (3) auf Innenseite gestört durch 15 cm breiten Kanal: dieser führt aufsteigend anscheinend nach aussen, ohne heute auf der Hofseite sichtbar zu sein (vgl. Abb. 3b); Kanal mit Tonplatten, z.T. auch mit Backsteinen ausgekleidet, Funktion unbekannt; Rauchspuren keine vorhanden

- 4 westlicher Einbaurest eines sekundären Fensters mit Pfostenabdruck; das Fenster hatte wahrscheinlich einen Holzrahmen (vgl. Entlastungsholz bei Fenster (6))

- 5 original eigebautes gotisches Doppelfenster in der Aufstokkung; Mittelpfosten, Stock und Bank aus Sandstein; Unregelmässigkeiten und v.a. Datierung der Aufstokkung deuten auf Wiederverwendung der Werkstücke des Fensters hin

- 6 barockes Fenster im 1. Obergeschoss, mit massigem barockem Sandsteinrahmen, mit Ladenfalz und kantig abgesetzter Bank (18. Jh.); östlicher Pfosten und dessen Einbaustruktur stören westlichen oberen Teil des originalen Zugangs (3) bzw. dessen Zumauerung (vgl. Entlastungsbogen 3); laut Restaurator in Wiederverwendung hier installiert; Einbaustruktur bis Kopfschwelle des 1. Obergeschosses; anstelle eines Entlastungsbogens massiver Eichenbalken mit Fasse und Anlauf; dieser Balken war möglicherweise ein Pfosten des vormaligen Fensters (4)

- 7 barockes Fenster im 2. Obergeschoss, wie Barockfenster (6) laut Restaurator wiederverwendet und zur selben Bauphase gehörend
- 8 eingebrochenes, später wieder zugemauertes Fenster; wiederverwendeter gotischer Sandsteinsturz (dieser wurde so eingemauert, dass seine gekehlte Unterseite in der Fassadenflucht liegt); möglicherweise erfolgte Zumauerung beim Einbau der barocken Wendeltreppe

- 9 Türöffnung; wurde möglicherweise eingebaut, nachdem originale Türöffnung (3) zugemauert worden war; Sturz und Pfosten aus Holz

Abb. 5. St. Alban-Vorstadt 62, D 1992/31. Hoffassade im 1. und 2. Obergeschoss. In der Krone der Mauer im 1. Obergeschoss (Hauptbauphase IV) sitzt ein Schwellbalken mit verkämmten Bundbalken. Bei der Aufstokkung des 2. Obergeschosses (Hauptbauphase V) wurden diese Hölzer belassen. Die Köpfe der Bundbalken wurden auf die Mauerflucht zurückgestützt. Beim 2. Balkenkopf von rechts ist noch der Rest eines Zapfloches des östlichen Binders zu erkennen. Die beiden westlichen Bundbalken mussten beim Einbau der Wendeltreppe entfernt werden. – Zeichnung: M. Merki. – Massstab 1:50.

Hoffassade (Abb. 3,b; Abb. 5: Phasen IV/V)

Die Hoffassade zeigt **zwei wichtige Hauptbauphasen**: die erste umfasst das 1. Obergeschoss (Mauer IV), die zweite die Aufstockung im 2. Obergeschoss (Mauer V). Das originale Fenster 1 in Mauer (IV) ist gotisch wie auch Fenster 5 der Aufstockung (V). Der Ladenfalz von Fenster 1 ist original. Die dendrochronologisch ermittelten Fälldaten der originalen Deckenbalken des 1. Obergeschosses sind 1558, 1560 und 1561. Als der Bau noch zweigeschossig war, müssen diese Balken als Bundbalken gedient haben: sie durchstossen die Fassade, liegen auf einem aussen sichtbaren Schwellbalken auf und sind mit diesem verkämmt. Diese Konstruktionsweise ist kennzeichnend für die Basis der Dachkonstruktion – Mauer-schwelle und verkämmt Bundbalken, bildet also üblicherweise den Abschluss des obersten Vollgeschosses. Die Balkenköpfe weisen zudem Beil- und Sägespuren auf, die einen nachträglichen Eingriff – Kürzen der ursprünglich vorstehenden Balken – anzeigen. Zudem ist beim zweiten Bundbalken von Ost noch ein angeschnittenes schräges Zapfenloch einer Stuhlsäule zu erkennen.

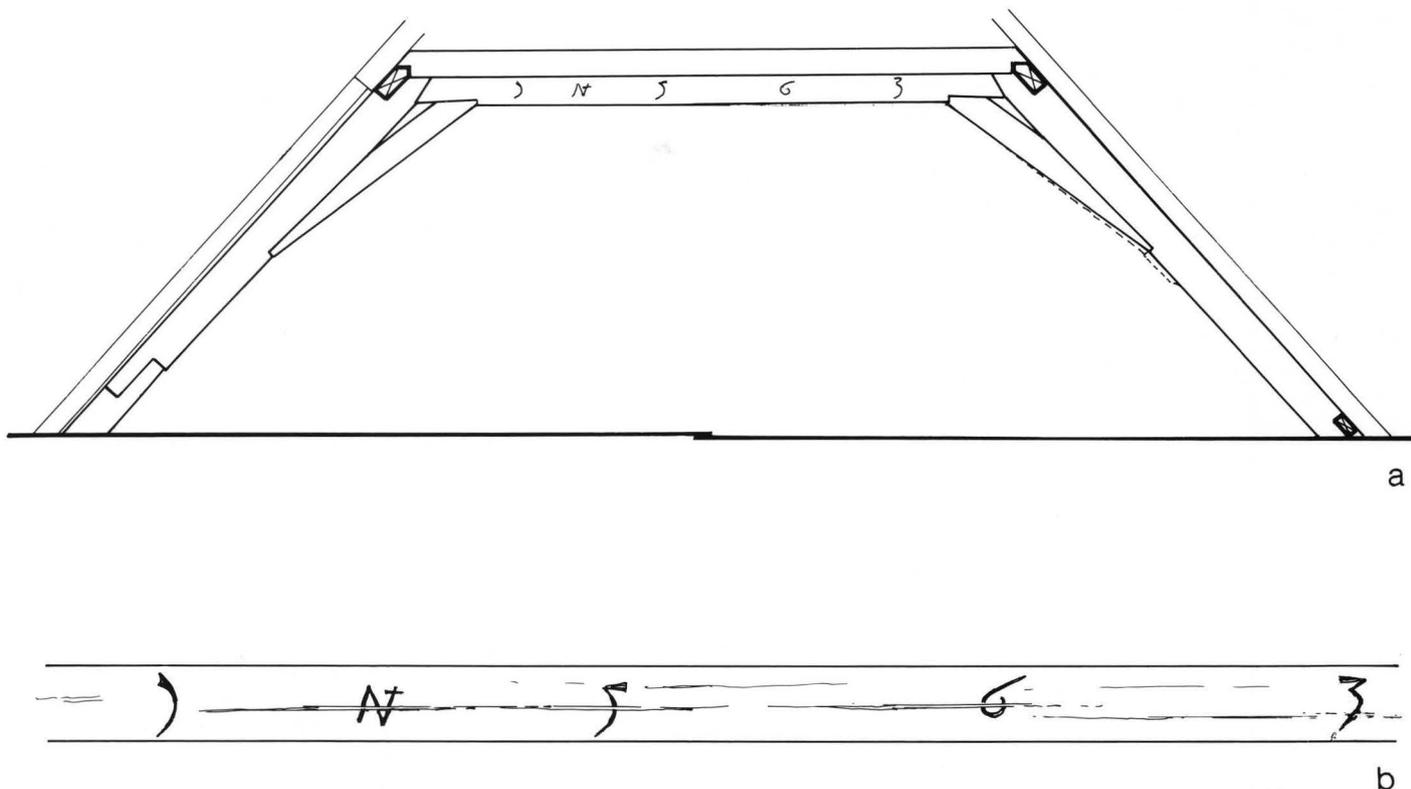
Abb. 6. St. Alban-Vorstadt 62, D 1992/31. Dachgeschoss. – Zeichnung: M. Merki. – Massstab 1:50 (a) bzw. 1:20 (b).

a. Die Stuhlsäule links ist im Fussbereich repariert. Ebenso ist der linke Sparren unterhalb der Mittelpfette ausgetauscht. Die rechte Stuhlsäule weist Abrasionsspuren auf und verbreiterte sich ursprünglich nach oben mittels einer Kehle. Bei der linken Säule fehlten entsprechende Spuren. b. Der Spannriegel mit der Jahrzahl 1563 und Zimmermannszeichen.

Die Dachkonstruktion setzt sich aus zwei liegenden Binderachsen sowie Sparren und Kehlbalken zusammen. Die Binder bilden einen liegenden Dachstuhl. Die Lettern der Jahreszahl 1563 auf dem Spannriegel des östlichen Binders sind 12 bis 15,5 cm hoch, das Zimmermannszeichen zwischen der 1 und der 5 misst in der Höhe 12 cm (Abb. 6); es stellt ein N mit Kreuz

auf dem hintern Schenkel dar. (Aus dieser Zeit sind liegende Dachstühle in Basel mehrfach belegt.)

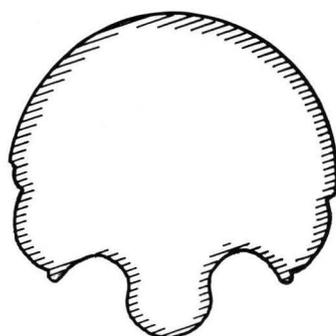
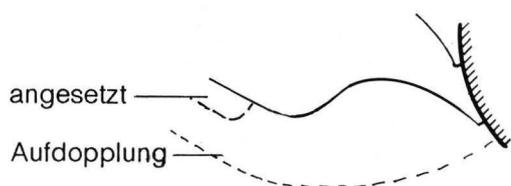
Abb. 7. St. Alban-Vorstadt 62, D 1992/31. Treppe: Profil der Treppenspindel (oben), Ansicht der Treppenspindel (Mitte) mit Profilansatz (Pfeil) und Aufsicht auf Trittsatz (unten). – Zeichnung: M. Merki. – Massstab 1:4.
