Die archäologischen Untersuchungen im Bereich des Energieleitungstunnels (ELT) Gerbergasse – Barfüsserplatz – Steinenberg, 1991/2 Vorbericht

Christoph Ph. Matt, Christian Bing

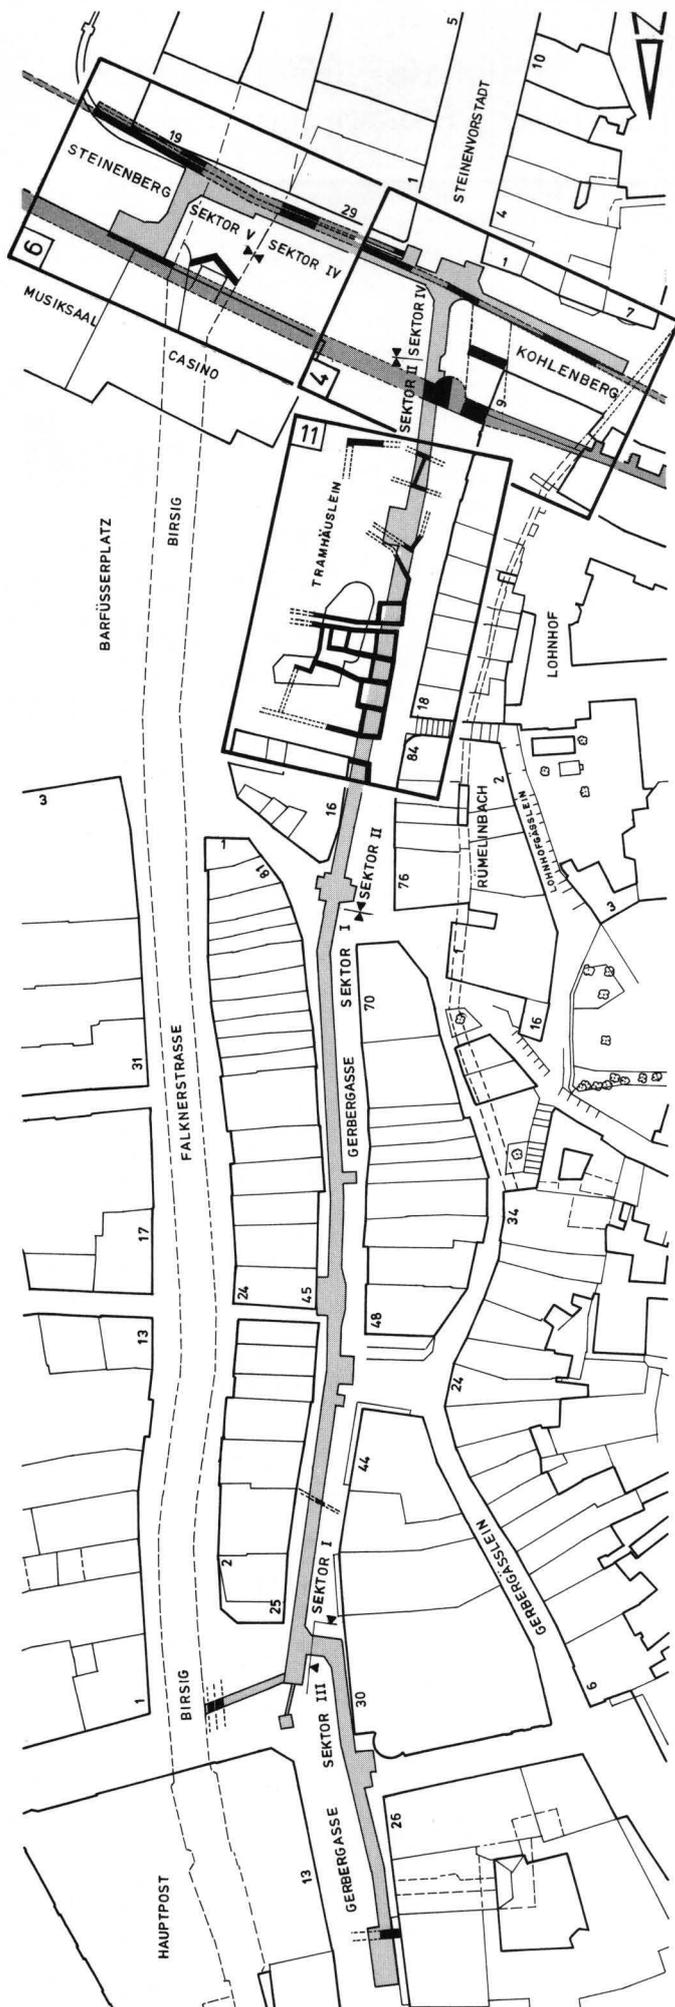
Abb. 2. Übersichtsplan: ELT-Ausgrabungen entlang der Achse Marktplatz – Gerbergasse – Barfüsserplatz. Eingezeichnet sind die Grabungssektoren (S I–S V), die wichtigsten Mauerfunde und die Planausschnitte (Rahmen) der Detailpläne (Abb. 4, Abb. 6 und Abb. 11). – Zeichnung: Ch. Bing. – Massstab 1:1500.

Da die zahlreichen im Boden verlegten Leitungen auf Allmend, das starke Verkehrsaufkommen sowie die engen Raumverhältnisse in der Innerstadt selbst Routinearbeiten am Leitungsnetz zunehmend erschwerten, entschlossen sich die zuständigen Ämter, einen frei begehbaren Energieleitungstunnel – im folgenden kurz ELT genannt – zu bauen (Abb. 2).

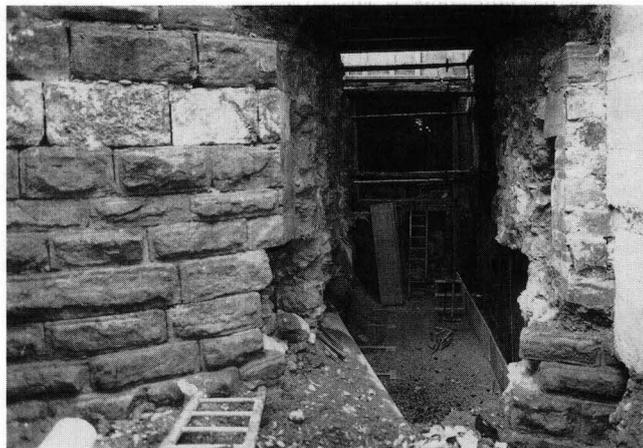
Abb. 3. Am linken Bildrand ist der Eselturm, in der Bildmitte der im Rohbau fertige Energieleitungstunnel (ELT) zu erkennen; am rechten Bildrand sind die Reste der nunmehr abgebrochenen Stadtmauer sichtbar (Sektor S II). Blick gegen Norden.

Das Fundament des *Eselturms* (Abb. 3, Abb. 5, Abb. 9) war offenbar massiv gemauert: weder der ELT noch ein älterer, den Turm schräg durchquerender Leitungsstollen (Abb. 5,5) liessen einen Hohlraum erkennen. – Die Analyse der Maueransichten ergab zweifelsfrei, dass Turm und Stadtmauer in einem Zug errichtet worden sind: Die Quaderlagen von Turm und Stadtmauer verlaufen alle auf gleicher Höhe und sind beim Übergang vom Turm zur Stadtmauer verzahnt. Auch auf der der Stadt zugewandten Rückseite der Mauer liess sich keine Fuge zwischen Mauer und Turm beobachten. Diese Gleichzeitigkeit von Turm

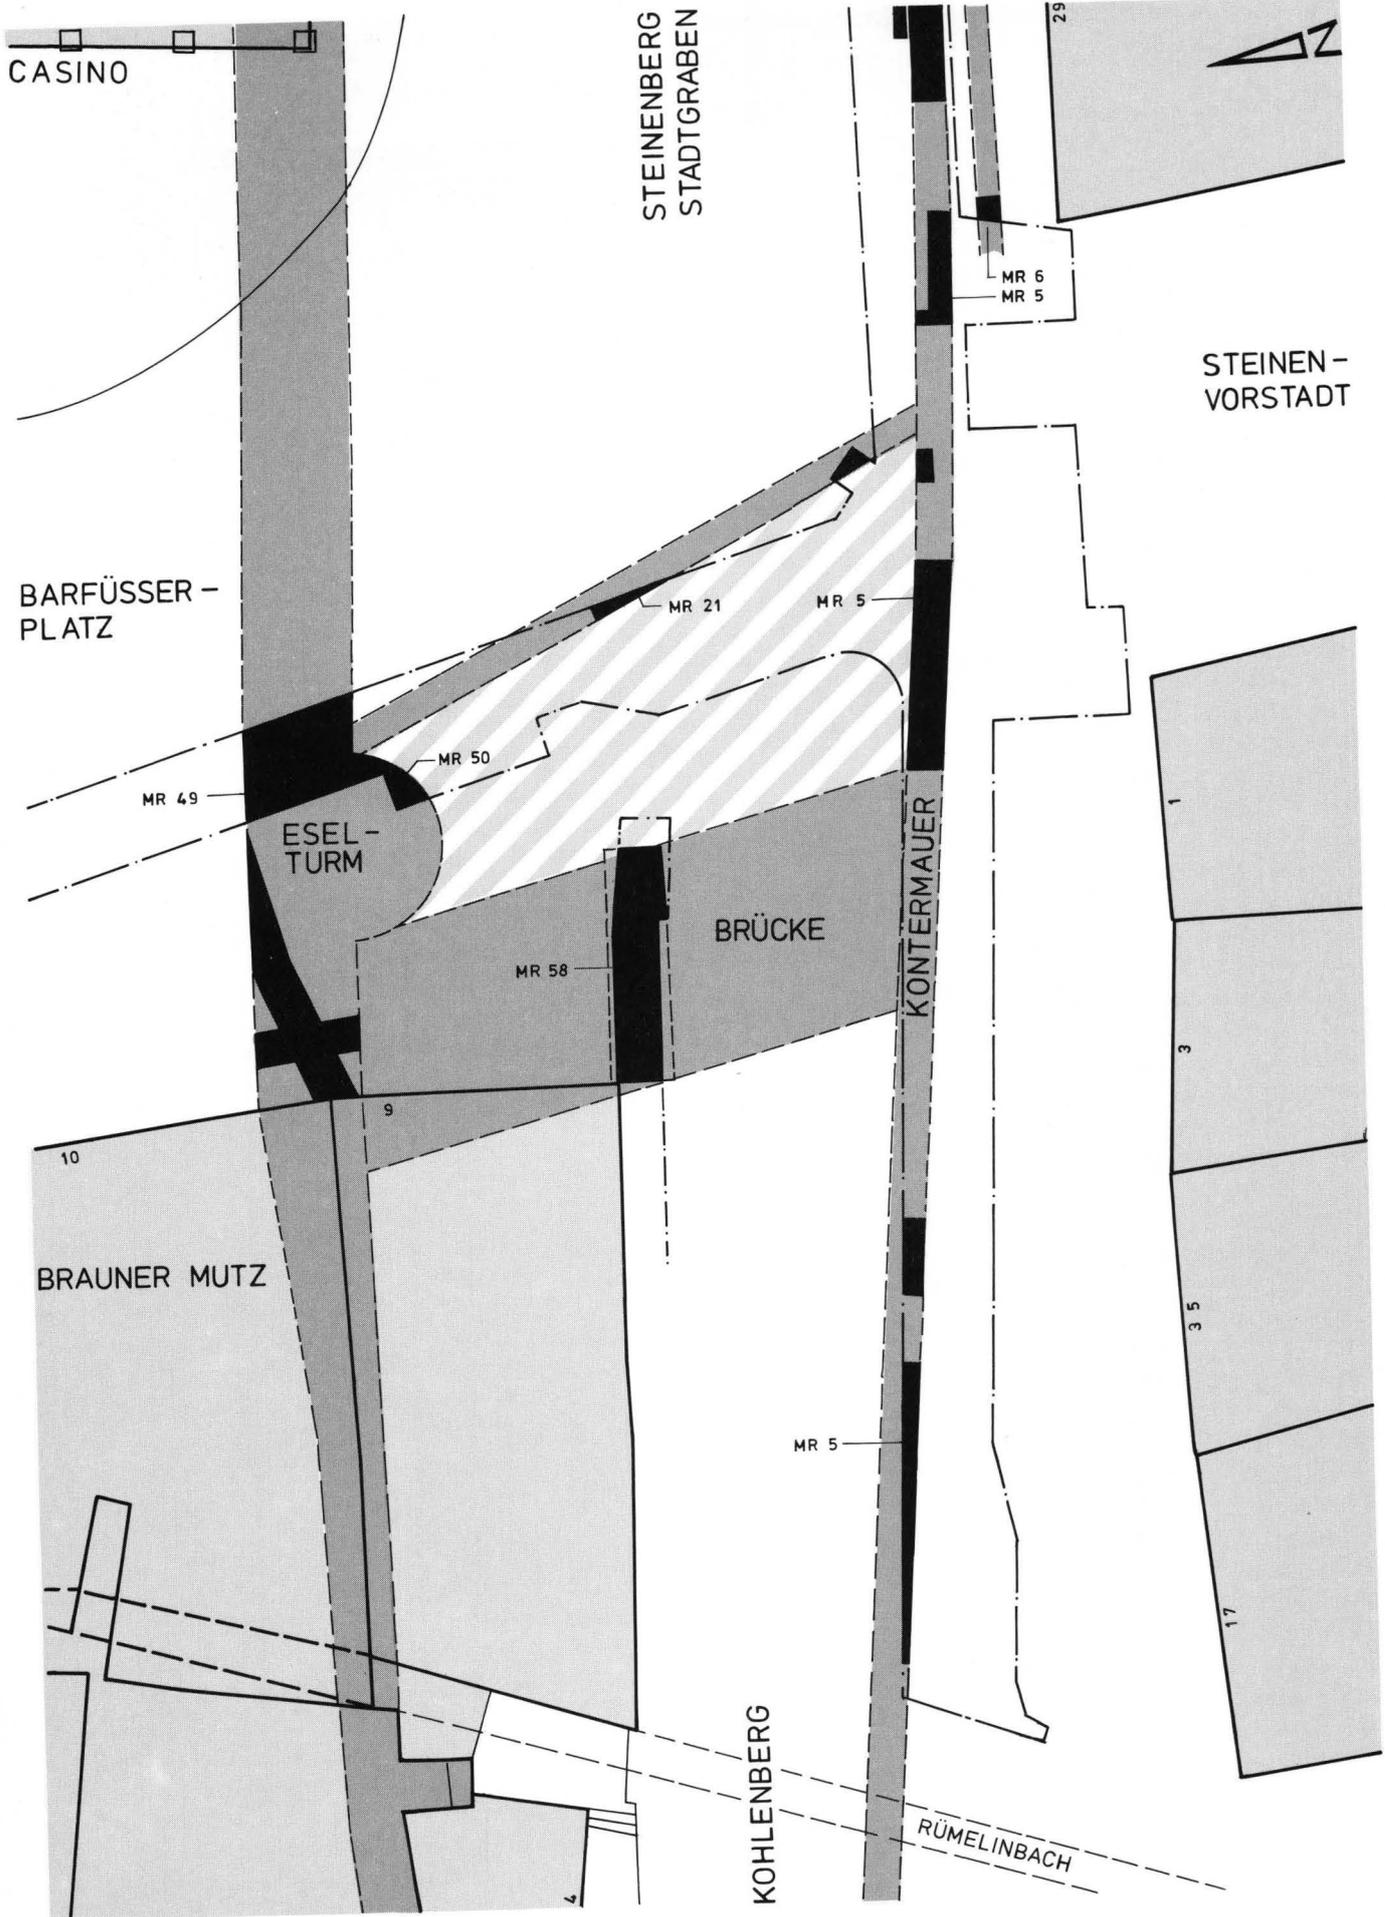
◀ *Abb. 4. Übersichtsplan: Ausgrabungen am Kohlenberg und am Barfüsserplatz (westliche Fundstelle, s. Abb. 2: Sektoren S II und S IV). Eingetragen sind Stadtmauer, Eselturm, Stadtgraben, Kontermauer, Grabenbrücke (Raster) und über den Graben führender Erddamm (Streifenraster); die Ausrichtung der Grabenbrücke ist nicht gesichert. Zum Plan mit den Befunden vom Steinenberg siehe Abb. 6. – Zeichnung: Ch. Bing. – Massstab 1:250.*

Die Stadtmauer konnte am Südwestende des Barfüsserplatzes auch beim Aushub für einen Leitungsanschluss auf dem Trottoir gefasst werden (Abb. 4: westlich des Turms). Ausserdem lässt sie sich aufgrund der ausserordentlichen Stärke heute noch im Haus Barfüsserplatz 10 (Restaurant «zum Braunen Mutz») beobachten. Daher ist der genaue Verlauf der Inneren Stadtmauer bis zum Rümelinbach bzw. zur Stützmauer am Fusse des Leonhardsspornes gesichert (Abb. 4)³.

Von der Kontermauer wurden drei unterschiedlich ausgeprägte Teilstücke untersucht. *Am Fusse des Kohlenbergs* (Abb. 4) war der obere Teil der Kontermauer frei aufgemauert, er zeichnet sich durch vereinzelt vermauerte Baukeramik aus¹⁶ und dürfte deshalb etwas jünger sein. Im Mauerwerk (Mauerfront, insbesondere aber Mauerkerne) sind immer wieder blässrötliche Sandsteine beobachtet worden. Das qualitativ gute Mauerwerk besteht aus Lagen von Kalkbruchsteinen. Einzelne Bruchsteine waren bis rund 40 cm lang und rund 20 cm hoch, andere mit ca. 15 x 15 cm mehr quadratisch. Die Steinlagen sind unterschiedlich ausgebildet: es gab immer wieder Zwischenlagen aus flachen Steinen, teilweise gingen auch zwei schmale Lagen in eine höhere über. Die Mauer ist leicht abgestuft und wird nach oben dünner. Die Mauerfugen sind hier ausgeworfen und abgestrichen. Der *untere Teil* besteht aus relativ sauber gemauerten, durchgehenden Steinlagen; die Breite der Mauer an der Fundamentunterkante beträgt 1,2 m. Zwischen den Lagen waren hervorquellende Mörtelwülste deutlich zu erkennen. Eingemauerte Baukeramik fehlte im unteren Teil. – Hinter, d.h. südlich der Kontermauer konnte im anstehenden Material die mit einer schwarzen, lehmigen Kulturschicht verfüllte Baugrube beobachtet werden, die Funde des 12./13. Jahrhunderts enthielt¹⁷.

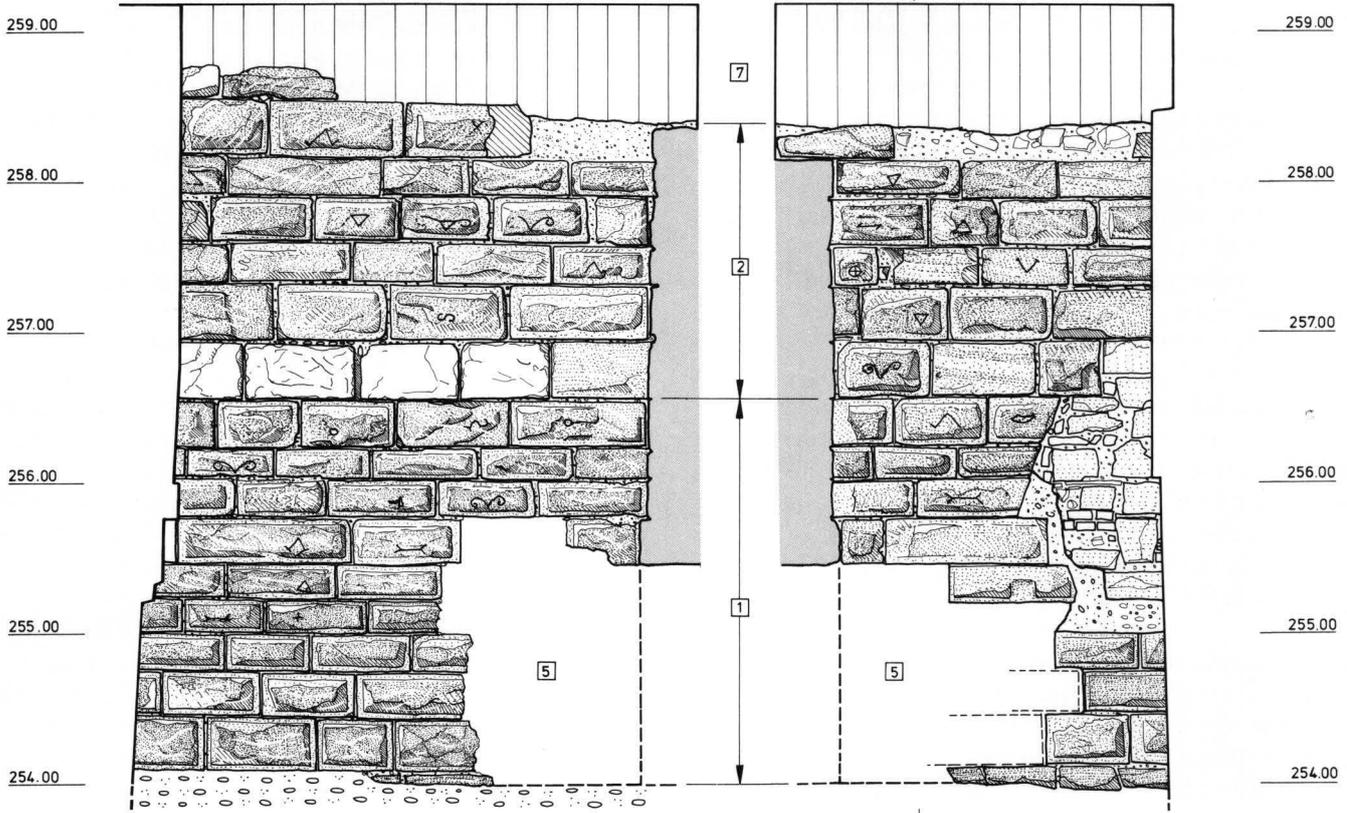
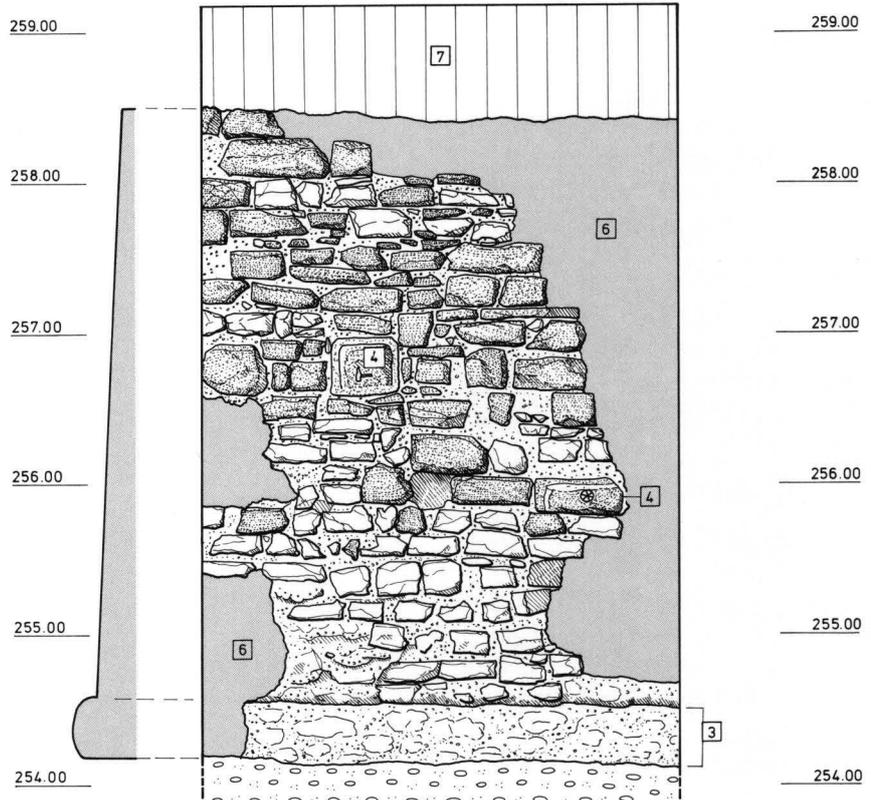
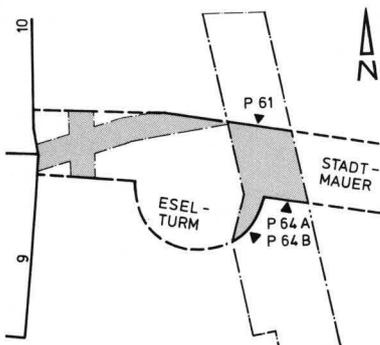
BLICK GEGEN WESTEN (P 64B)
ESELTURM MR 50

BLICK GEGEN NORDEN (P 64A)
STADTMAUER MR 49

BLICK GEGEN SÜDEN (P 61)
STADTMAUER MR 49 RÜCKFRONT

◀ *Abb. 5. Maueransichten von Stadtmauer und Eselurm am Barfüsserplatz (westliche Fundstelle; Sektor II). Die Vorderfront (P 64 A) ist fast völlig senkrecht, die Rückfront (P 61) zieht deutlich an (Profil links der Umzeichnung). – Zeichnung: Ch. Bing. – Massstab 1:50 (Maueransichten) bzw. 1:400 (Situationsplänchen).*

Die *Rückseite* der Stadtmauer war einfacher ausgebildet: das nicht auf Sicht errichtete, lagige Mauerwerk von mässiger Qualität bestand vorwiegend aus Bruchsteinen sowie einzelnen Kieselwacken; die beiden einzigen Bossenquader dürften eher zufällig mitverbaut worden sein (Abb. 5,4). Die untere Hälfte der Mauerfront (bis ca. 256,60 m ü.M.) enthielt deutlich mehr Kalksteine als die obere, dafür aber relativ wenig Sandsteine. Insgesamt scheint der obere Mauerpart weniger sorgfältig aufgemauert worden zu sein. Die Mauerfront zieht gegen oben wenig, aber spürbar an (vgl. Abb. 5).

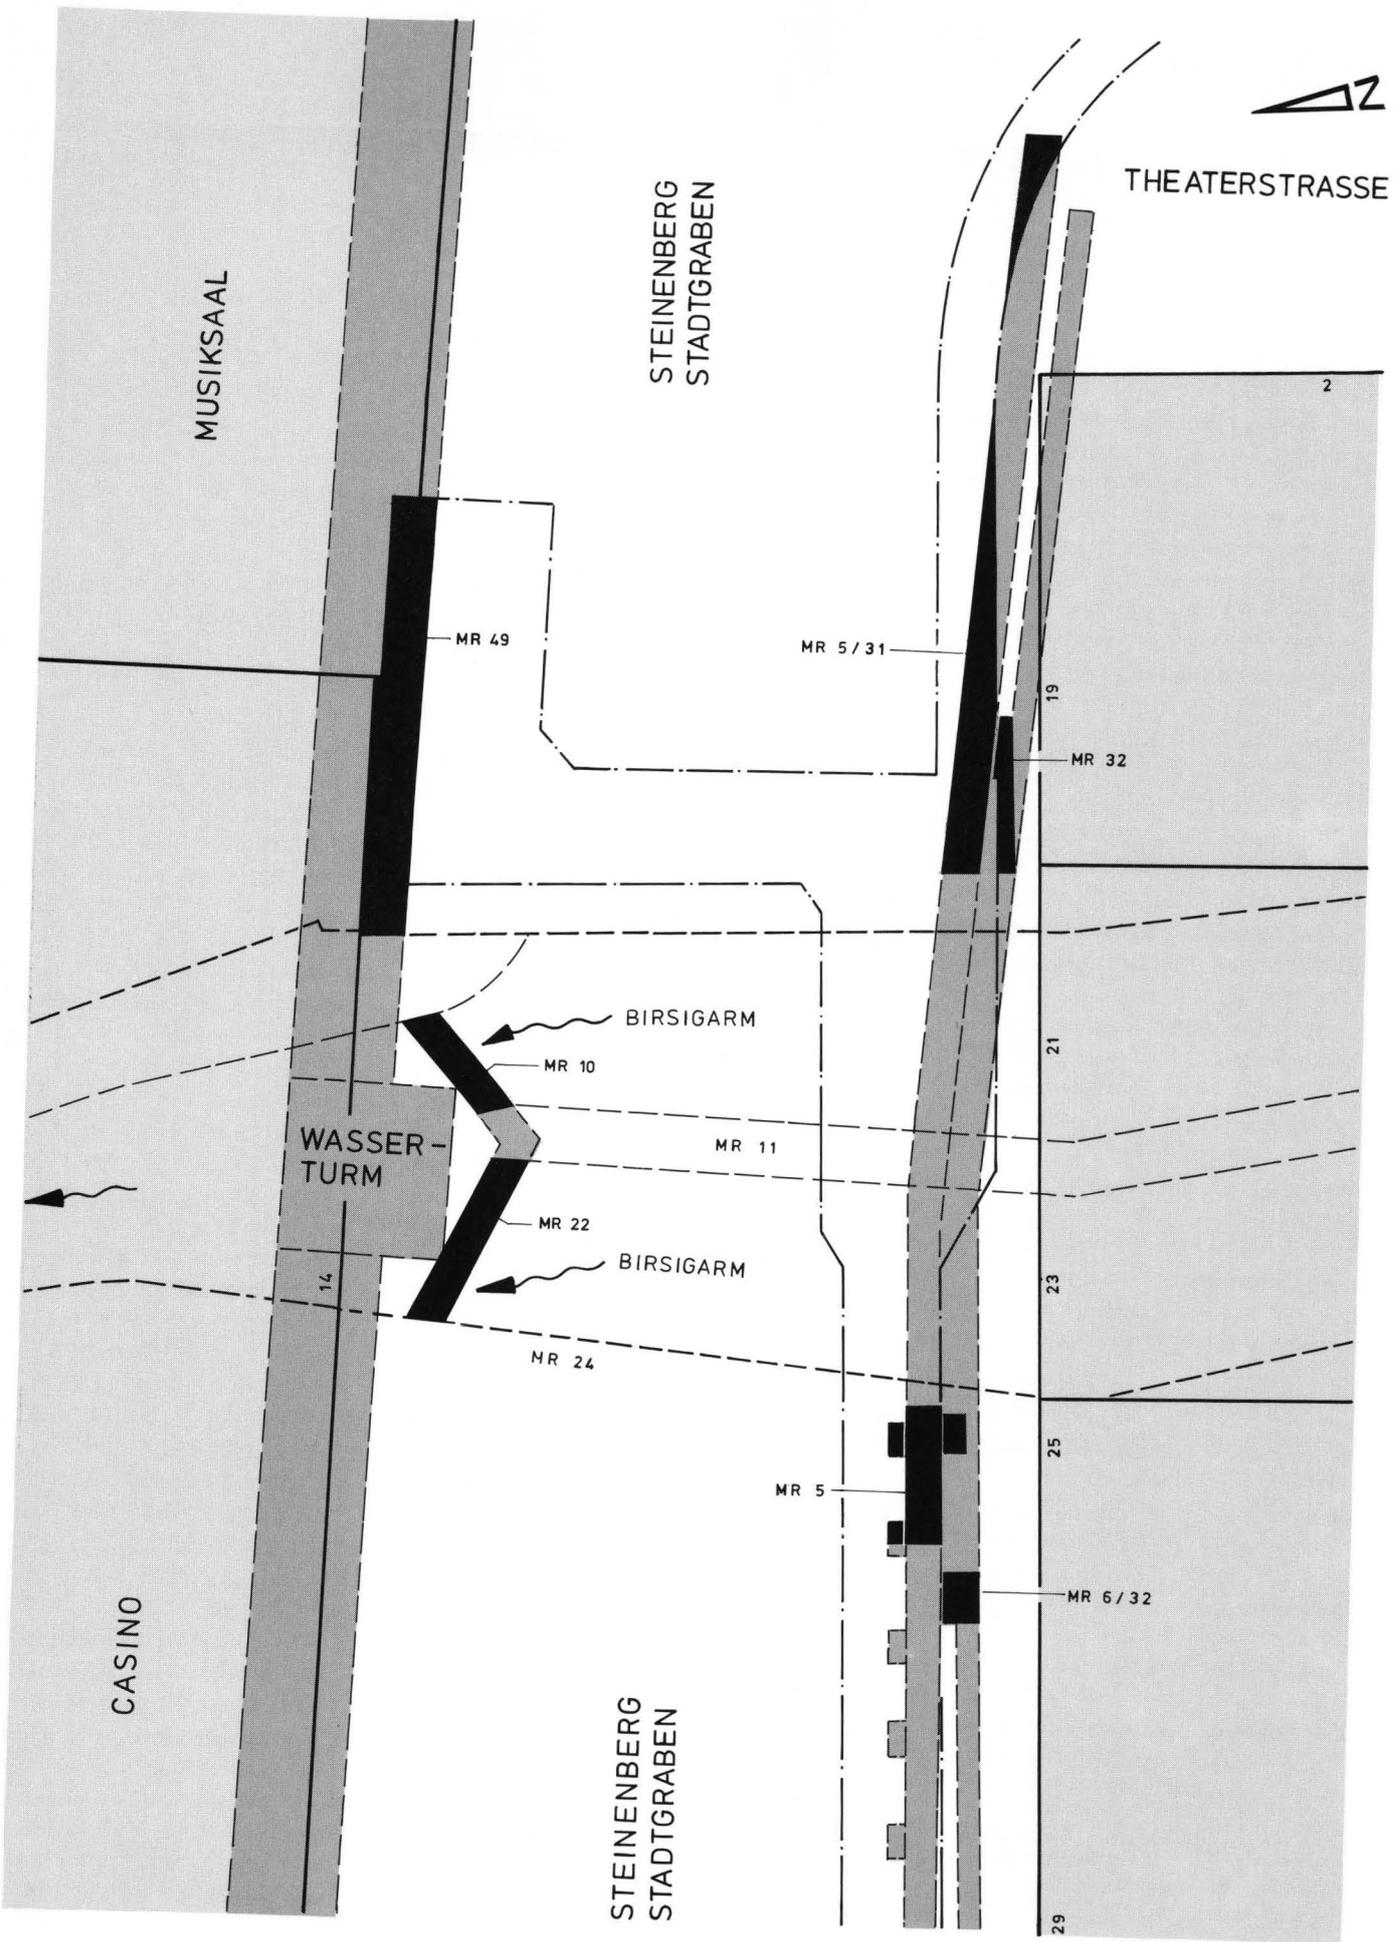
◀ *Abb. 6. Übersichtsplan: Ausgrabungen am Steinberg (östliche Fundstelle, s. Abb. 2: Sektor S V). Eingetragen sind Stadtmauer, Stadtgraben, Kontermauer, die beiden heute noch getrennt geführten, früher durch den Wasserturm geteilten Birsigarme sowie die über den Birsig führende Brückenmauer. Zum Plan mit den Befunden am Kohlenberg/Barfässerplatz siehe Abb. 4. – Zeichnung: Ch. Bing. – Massstab 1:250.*

Der *Wasserturm* stand auf einem etwa quadratischen Fundament mit vorgeschobenem Wellenbrecher in der Mitte des Stadtflüssleins Birsig. Grösse und Aussehen sind dank einer zeitgenössischen Abbildung (Abb. 9) und eines Planes (vgl. Anm. 4) überliefert. Der Wasserturm dürfte – wie der Eselturm auch – gleichzeitig mit der Stadtmauer gebaut worden sein, zumindest war er gemäss Abbildung 9 auch aus Bossenquadern errichtet. Beim Abbruch der Stadtmauer wurde er beseitigt; jedenfalls konnten beim Tieferlegen des Birsigbettes Jahrzehnte später in den beiden Armen keine Baureste mehr festgestellt werden. Das zwischen 1886–1890 neu angelegte Betonbett des Birsigs kam wenig über den Blauen Letten zu liegen, darunter kamen nur zwei schräg verlaufende Mauern zum Vorschein, die mit den nach dem Abbruch der Stadtmauer erstellten Birsiggewölben im Verband standen (Abb. 6: MR 10 und MR 22).

Im *Gebiet östlich des Birsigs* konnte die Kontermauer (Abb. 6: MR 5) nur in einem unterirdischen Stollen beobachtet und dokumentiert werden. Hier waren grössere Mauersteine (Sandsteinblöcke) an der Front verwendet worden. Die Breite liegt im unteren Teil der Mauer bei rund 1,5 m. Die Kontermauer war auch hier in einer Baugrube aufgemauert worden, wie die Auffüllung unmittelbar hinter der Mauer belegt; der natürliche Kies stand erst ab Fundamentunterkante an.

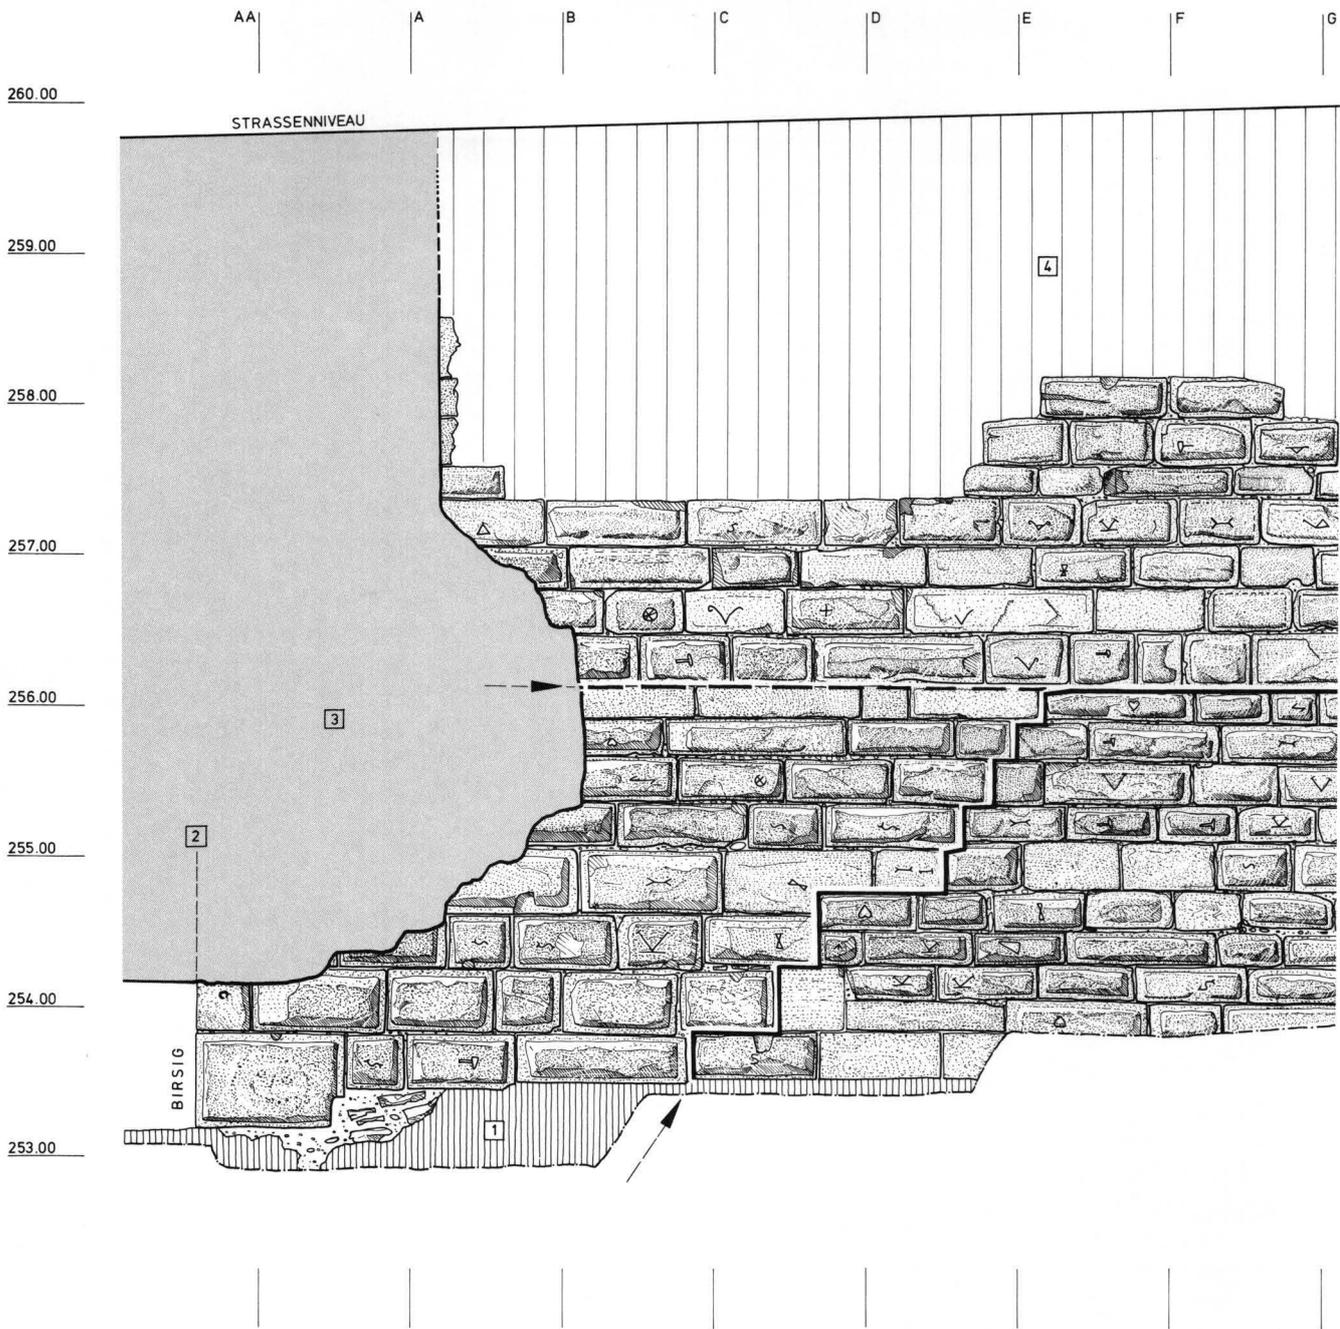
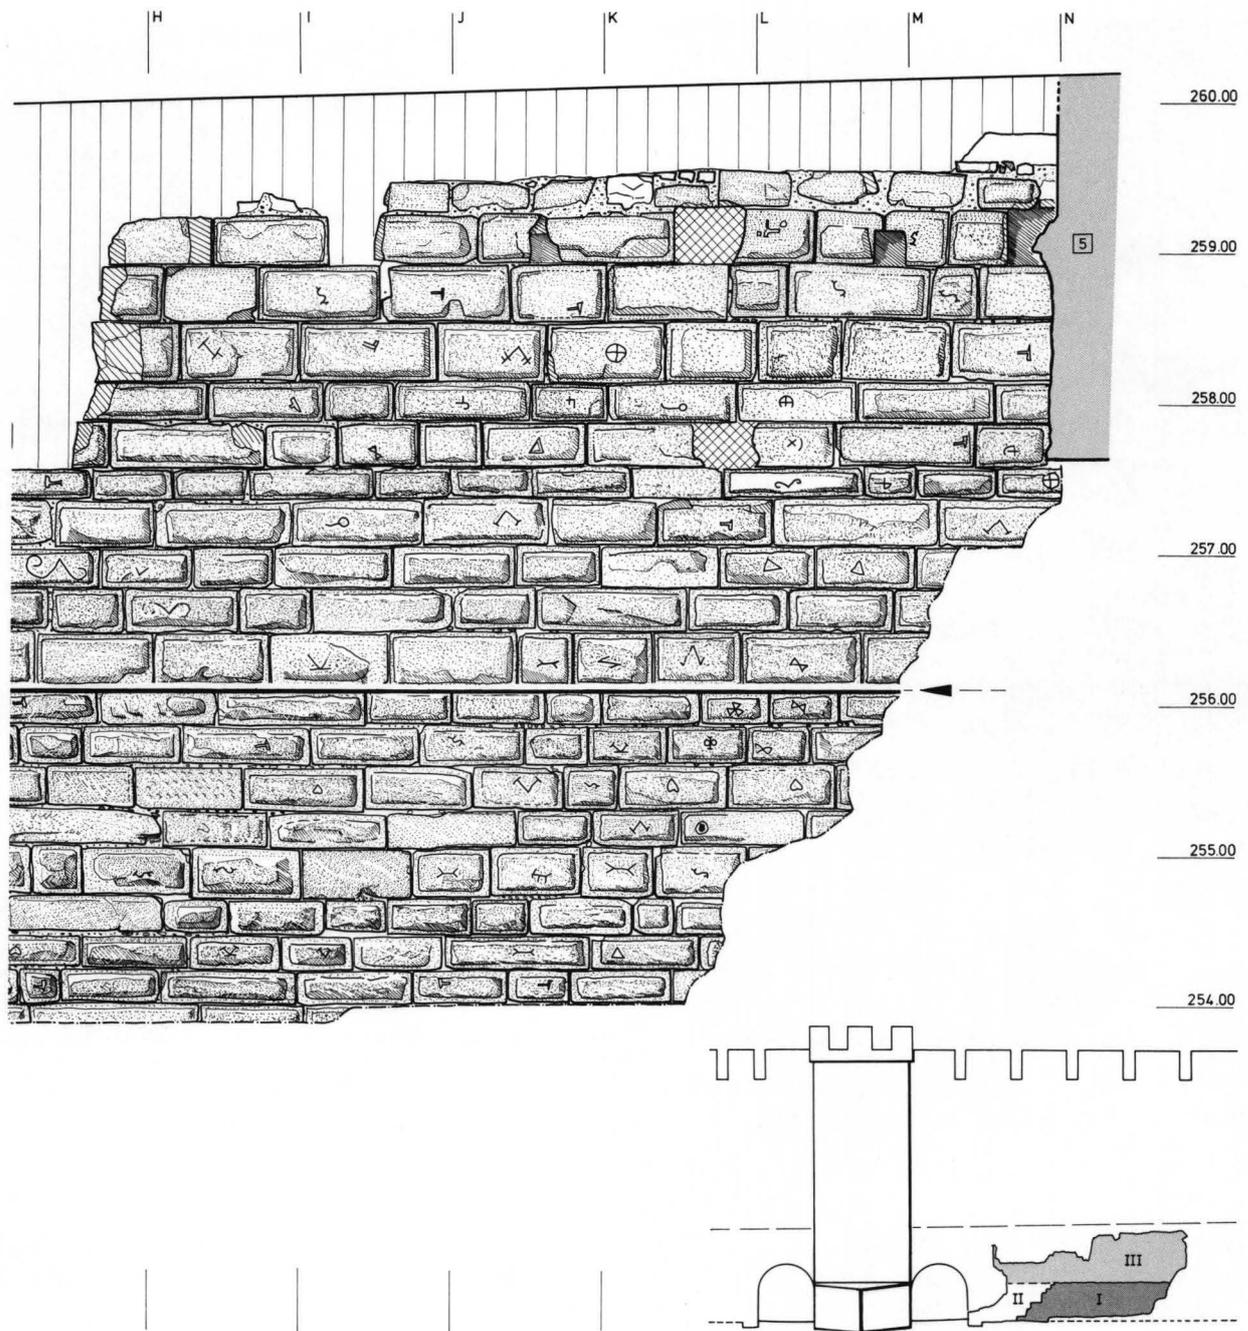
Abb. 7. Ansicht der Stadtmauer beim Casino (östliche Fundstelle; Abb. 2: Sektor S V). Erhalten ist die ehemalige westliche Begrenzung der Stadtmauer mit der Birsigmauer. Die Pfeile am Rande der Maueransicht geben die Grenzen der 3 Bauphasen an (siehe Rekonstruktionsskizze). Zur Skizze: hier sind die Resultate der Bauuntersuchung auf einem vor dem Abbruch der Stadtmauer angefertigten Plan aus dem Jahre 1818 eingetragen worden (StAB: Planarchiv, Plan B 3, 4; abgebildet in KDM BS, Bd. 1, 21971, 175 Abb. 97). – Zeichnung: Ch. Bing. – Massstab 1:50 (Stadtmaueransicht) bzw. 1:500 (Rekonstruktionsskizze).

- 1 Blauer Letten
- 2 Flucht des mittelalterlichen Birsigeinlasses bzw. der Birsig-
ufermauer
- 3 modernes Birsiggewölbe, der Stadtmauer vorgeblendet
- 4 modern ausgebrochene Stadtmauer, Bauschutt
- 5 moderne Betonmauer

- I Phase 1, Errichtung des Mauersockels
- II Phase 2, Errichtung des Mauerfundamentes über dem Birsig
bzw. Schliessung der Lücke über den Birsig (mit Wasserturm)
zwischen östlicher und westlicher Fundstelle
- III aufgehendes Mauerwerk

Die *Mauerecke Stadtmauer – Birsigufermauer* konnte nach dem Durchbruch durch das neuzeitliche Gewölbe dokumentiert werden (Abb. 7,2); die in grösserer Höhe wohl als Tonnengewölbe über den Birsig führende Stadtmauer leider nicht mehr⁶. Beim Eckquader des Stadtmauerfundamentes, der an die mittelalterliche Birsigufermauer anschliesst, handelt es sich um den grössten und am tiefsten fundamentierten Bossenquader (Abb. 7: links unten) in diesem Teilstück. – Zum ursprünglichen *Birsigeinlass* gibt es leider weder historische noch ikonographische Quellen. So ist insbesondere nicht bekannt, ob auch dieser Durchlass – wie bei der Äusseren Stadtmauer am Ende der Steinenvorstadt und bei der Birsigmündung an der Schifflande⁷ – mit Hilfe von in den Birsig versenkbaren Ramppfählen verschlossen werden konnte⁸.

Ähnlich wie bei der Fundstelle westlich des Birsigs war auch hier ein Wechsel bei der Schichtung der Quader in der Mauerfront zu beobachten (Abb. 7). Im linken (westlichen) Drittel des untersuchten Mauerstücks ist an einer Stelle der stufenförmige Verlauf der Stoss- und Lagerfugen zwischen den Bossenquadern, welcher *verschiedene Bauphasen* anzeigt (siehe unten), deutlicher ausgeprägt. Die untersten zehn Lagen des älteren Mauerteils im mittleren und östlichen Bereich bestehen aus niedrigeren Bossenquadern; diese zehn Lagen sind insgesamt gleich hoch wie die untersten acht Lagen des jüngeren, zum Birsig hin anschliessenden Mauerteils. Aus der unterschiedlichen Anzahl Lagen ergibt sich der erwähnte stufenförmige Übergang zwischen den beiden Mauerteilen (Abb. 7: Pfeile), der bei einem besonders gros-

Die sich im linken unteren Drittel des Stadtmauerabschnitts östlich des Birsigs zwischen den untersten acht (links) bzw. zehn (rechts) Quaderlagen abzeichnende Arbeitsfuge (Abb. 7: Pfeil) begrenzt einen ältesten, vom Steinenberg in Richtung Birsig führenden Mauerteil (= Bauetappe). Offensichtlich wurde mit dem Mauerbau im Abstand von rund 3–5,5 m östlich des Birsigs begonnen. Die Stadtmauer wurde zunächst über eine Höhe von rund 2,5 m in Richtung Talhang erbaut, wobei das westliche Mauerende treppenförmig zum Birsig hin auslief. Auf der andern Talseite entspricht dieser ältesten Bauetappe die untere Mauerphase (Abb. 5,1). Nachdem die Mauer unmittelbar beidseits des Birsigs errichtet war, wurde die Lücke durch den Bau des Wasserturms in der Mitte des Flusses und mittels zweier über den Birsig führender Bogen geschlossen (zweite Bauetappe). Davon konnte nur gerade der an die älteste Bauetappe treppenförmig anschliessende Mauerteil bis zum Birsigufer gefasst werden (Abb. 7: Skizze/Phase II). Wahrscheinlich erfolgte die Überbauung des Birsigs in zwei Etappen, indem zunächst der eine Birsigarm überwölbt wurde und erst anschliessend der andere (Abb. 7). Vermutlich ist die heute im Stadtgrabenbereich noch bestehende Aufteilung des Birsigs in zwei Arme als Baumassnahme für eine einfachere Überbrückung des Flusses zu deuten.

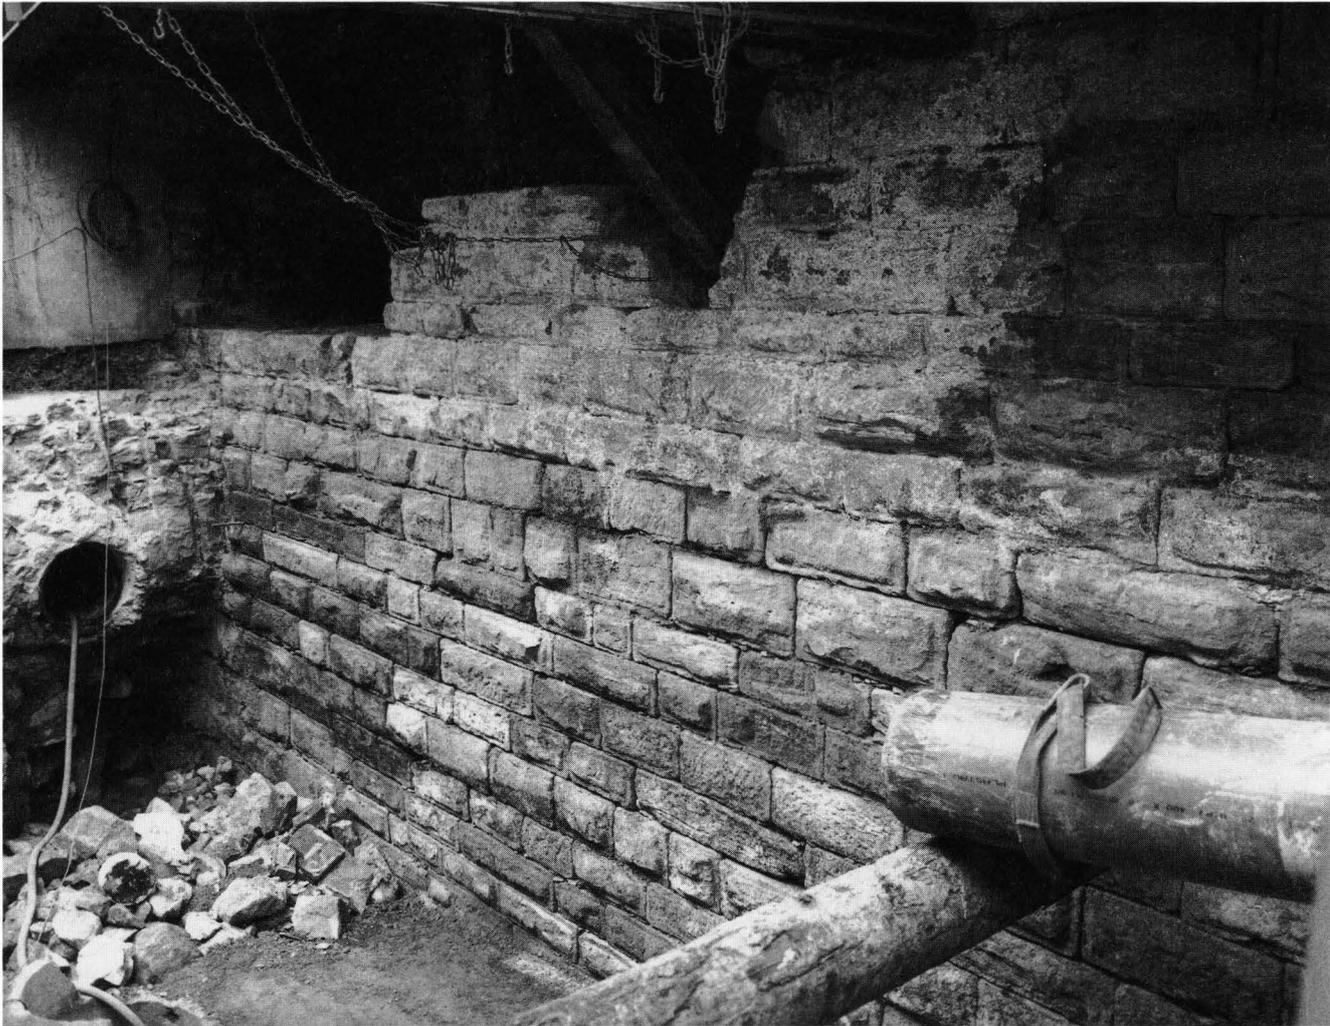
Abb. 8. Stadtmauer vor dem Casino, beim Eingang zum Musiksaal (Sektor V), Blick nach Nordwesten. Am linken Bildrand ist der Ansatz des Birsiggewölbes zu erkennen (durchbrochen von moderner Kanalisationsröhre, vgl. Abb. 7,1).

Das auf der rechten Birsigseite freigelegte 15 m lange Teilstück der Befestigungsmauer schliesst unmittelbar an das rechte Birsigufer an (Abb. 7, Abb. 8). Ausser der Feindseite der Mauer konnte auch die Ufermauer beobachtet werden. Da die rückseitige Front der Stadtmauer beim Bau des Casinos in den dreissiger Jahren abgespitzt worden ist, liess sich die ursprüngliche Mauerbreite nicht mehr feststellen; zum Zeitpunkt der Untersuchung war die Mauer noch 1,6 m breit. Es gibt keinen Grund dafür, dass die Stadt-

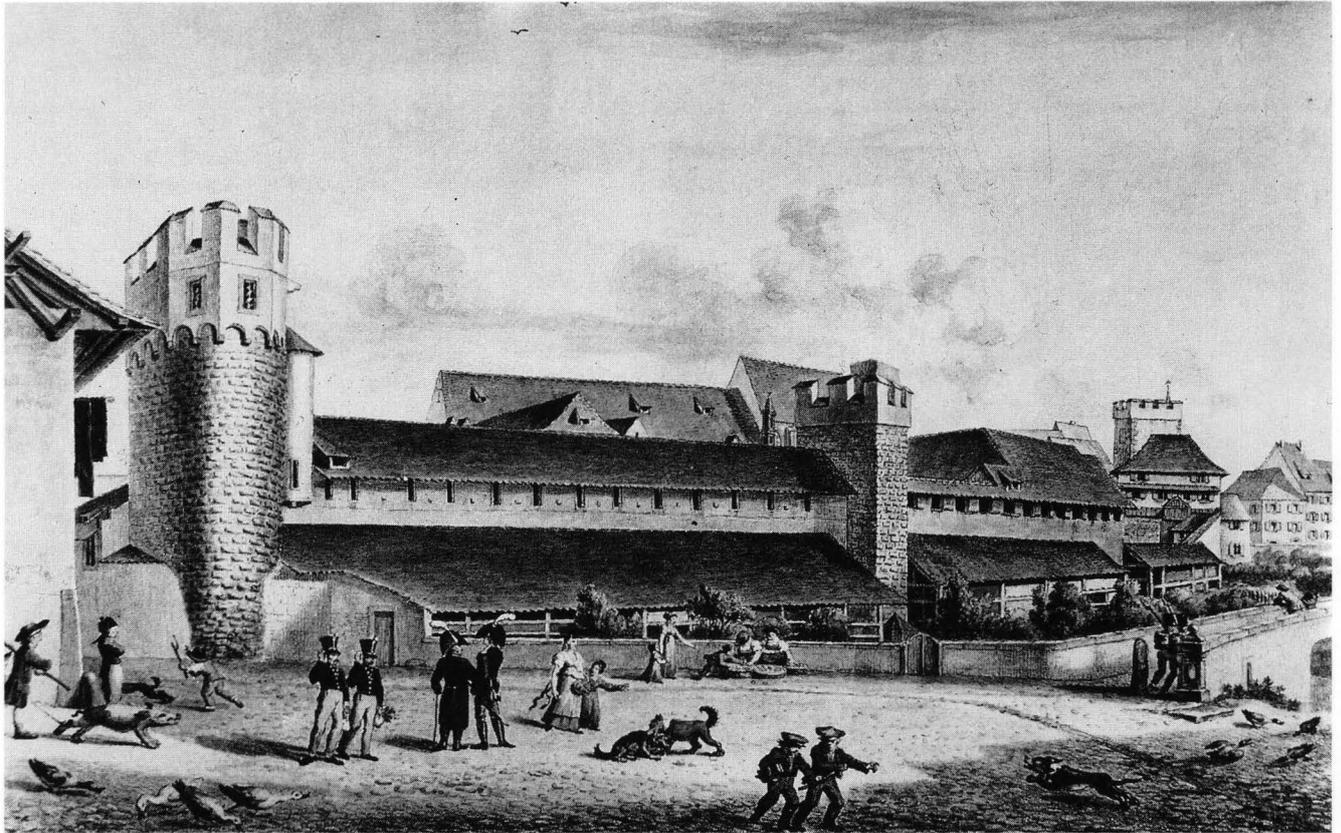
Abb. 9. Die Stadtmauer am Barfüsserplatz kurz vor dem Abbruch, Blick nach Norden. Links im Bild der Esel-turm, in der Mitte der Wasserturm über dem Birsigeinlass und rechts im Hintergrund der Aeschenschwibbogen am oberen Ende der Freien Strasse (Lithographie nach M. Neustück 1820, StAB: Bildersammlung 2, 484).

Kurz vor dem Abbruch sind Stadtmauer und Eselturm noch auf einem Plan⁴ und einer Lithographie dokumentiert worden. Aus der kolorierten Lithographie (Abb. 9) geht eindeutig hervor, dass der Eselturm aus Bossenquadern errichtet war. Die Federzeichnung (Plangrundriss mit Stadtmaueransicht) ist weniger eindeutig: die Stadtmauer und der Eselturm scheinen aber ebenfalls aus Quadern zu bestehen, was die Ausgrabung ja auch bestätigt hat.

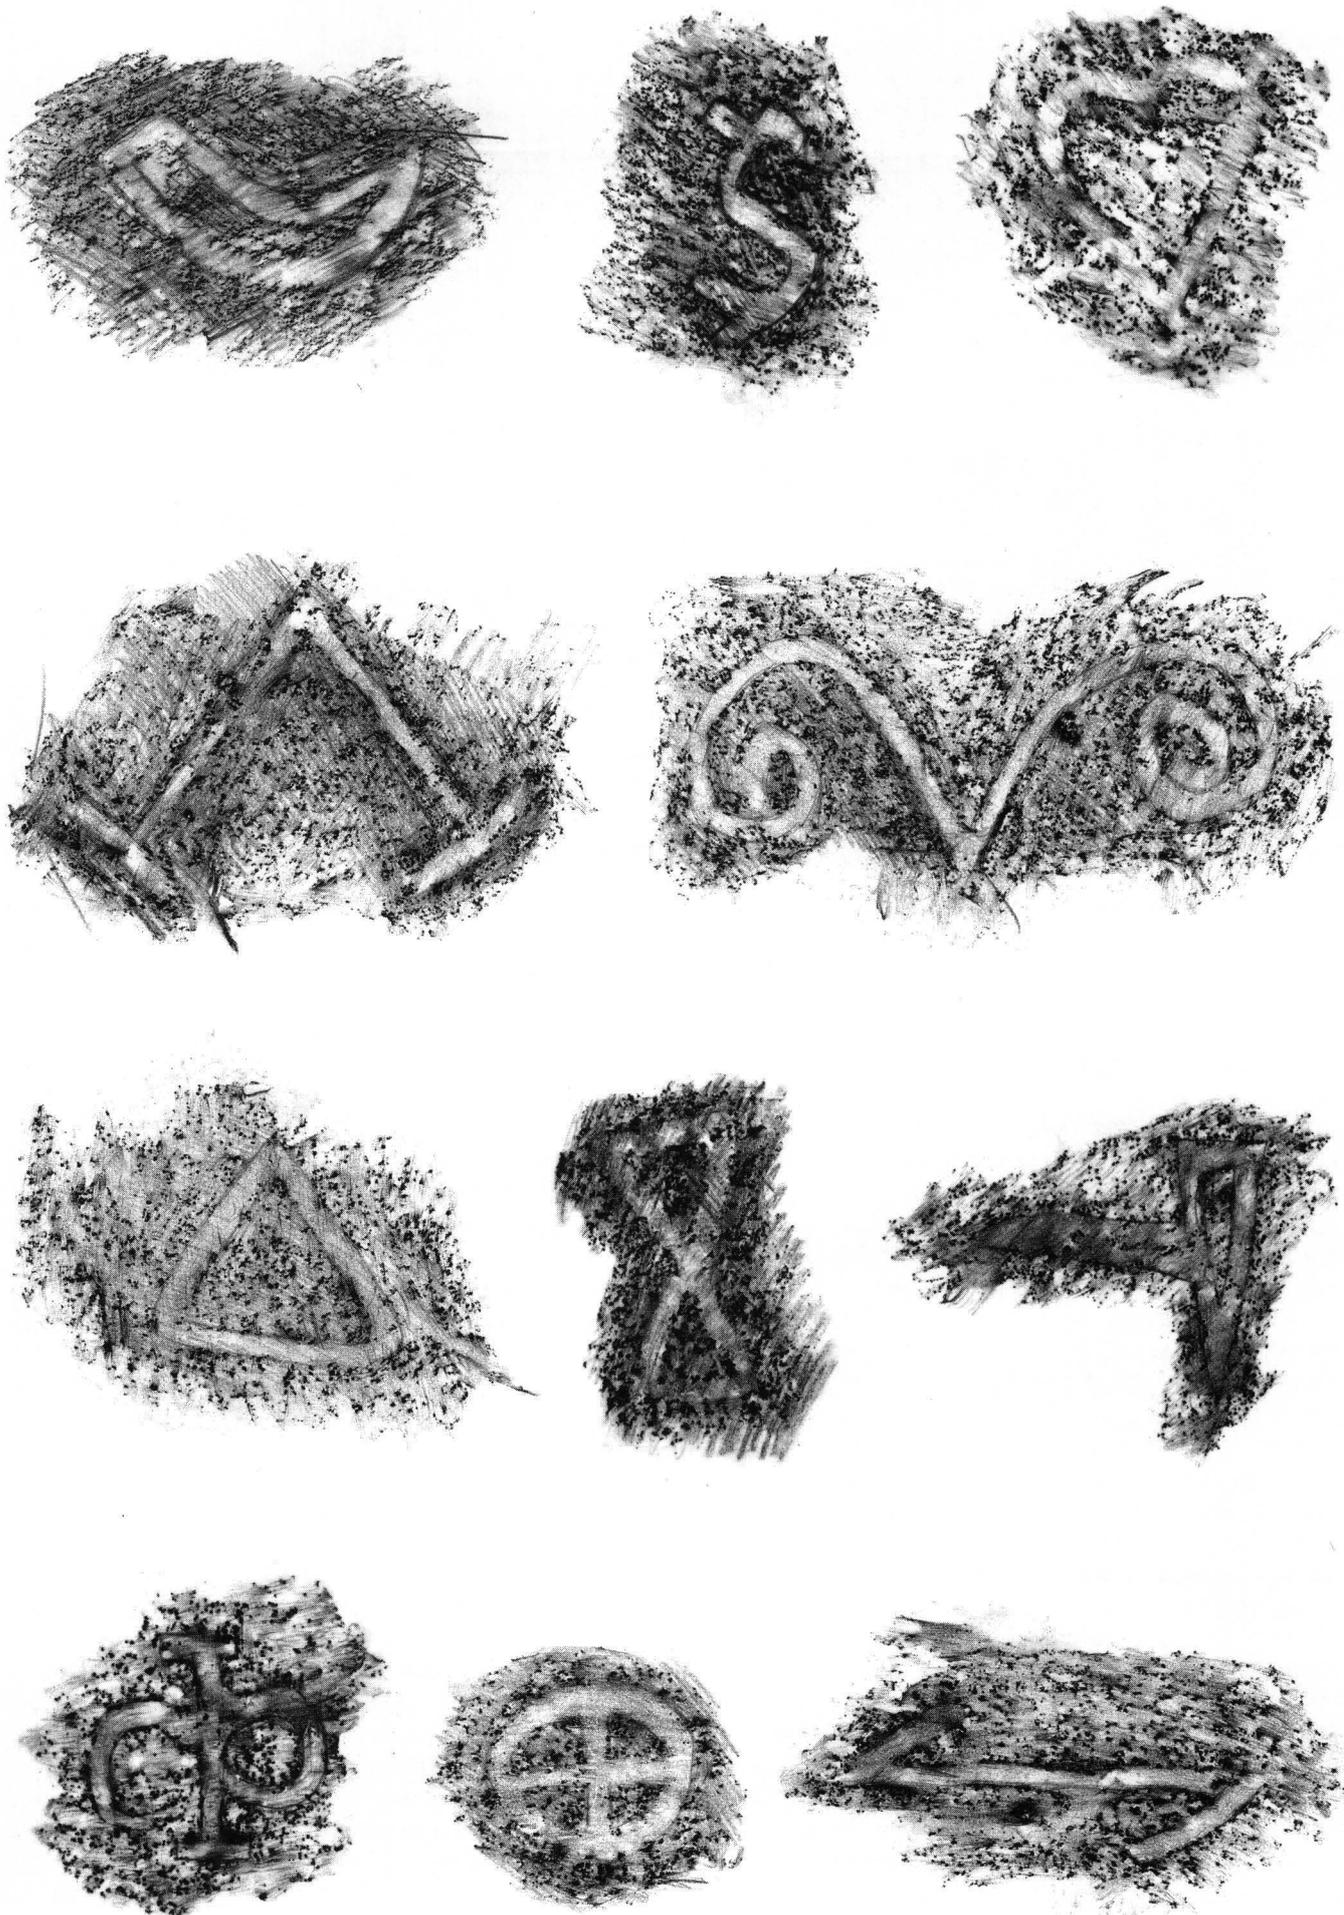
Abb. 10. Steinmetzzeichen auf Bossenquadern in der Stadtmauer und am Eselturm (Sektoren S II und S V). – Abriebe: Ch. Bing, Ch. Stegmüller, Ph. Tröster. – Massstab 1:3.

Hervorzuheben sind die vielen *Steinmetzzeichen*, von denen die Bossenquader der beiden Stadtmauerabschnitte buchstäblich übersät waren (Abb. 10). Etwa ein Drittel, wenn nicht knapp die Hälfte aller Bossenquader waren mit einem solchen Zeichen versehen. Wegen der unruhigen, grobkörnigen Gesteinsoberfläche konnten keine feinen Zeichen sorgfältig hergestellt werden; die oft recht grob mit der Spitze gepickten Zeichen waren teilweise erstaunlich gross. Auf Abbildung 10 ist eine Auswahl der häufigsten Zeichen abgebildet. Es finden sich insbesondere *geometrische Motive* wie einfache Dreiecke, Winkel, Doppelvoluten, Kreisrad (mit eingezeichneten Speichen), S-förmige Zeichen – z.T. mit angehängten Y-Schwänzchen – und Doppelhaken sowie *figürlich-plastische Motive* wie Hammer bzw. wohl eher Spitzfläche, Herz, «Sanduhr», Horn u.a. Die kleinen geometrischen Zeichen (Kreisräder, Dreiecke) sind zwischen 6 bis 10 cm gross; bei den Zeichen mittlerer Grösse (Haken, Winkel) beträgt die Höhe um die 15 cm, sie kann bei den grossen Doppelvoluten aber bis zu 30 cm betragen (nicht zuletzt bedingt durch die grobkörnige Steinoberfläche).

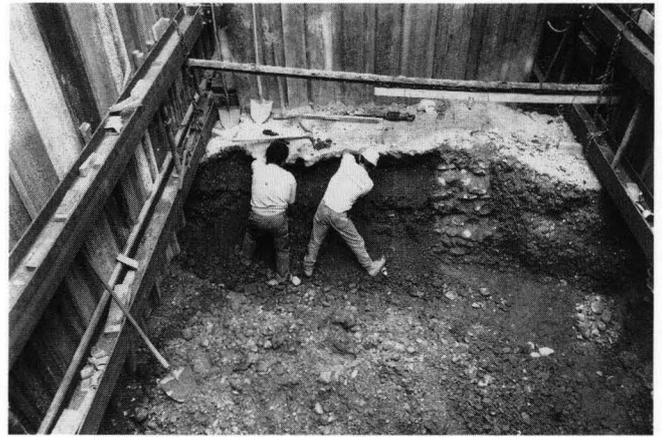
Abb. 12. Baugrube mit mittelalterlichen Bauresten (vgl. Abb. 1: R 3/R 4), Blick nach Norden. Am rechten Bildrand ist Mauer MR 33 im Schnitt erkennbar, darüber der zu Raum 3 (links) und Raum 4 (rechts) gehörende, über Mauer MR 33 hinwegziehende Mörtelboden.

Raum R 3 ist leicht rechteckig zu ergänzen. Der Mörtelboden im Innern entspricht demjenigen von Haus 2 und liegt auch auf derselben Höhe. Deshalb ist anzunehmen, dass die anfängliche Trennmauer MR 26 zu einem späteren Zeitpunkt abgebrochen worden ist und die beiden Räume R 2 und R 3 anschliessend zu *einem* Gebäude vereinigt wurden. Raum R 3 ist an Raum R 4 angebaut (siehe unten). Die Südmauer (MR 34) stösst mit einer Baufuge an Mauer MR 27/33. Unter dem Mörtelboden fanden sich nur wenige datierbare Funde aus dem 12. Jahrhundert, aber auch aus der Zeit um 1300 und der ersten Hälfte des 14. Jahrhunderts. Aus dem Abbruchschutt über dem Mörtelboden stammen einige Funde aus dem 14. Jahrhundert⁴⁴. Die unter dem Mörtelboden
