Ein Steinbau aus dem 13. Jahrhundert in der Spalenvorstadt Schützenmattstrasse 11, 1992/4 Vorbericht

Christoph Ph. Matt, Christian Bing

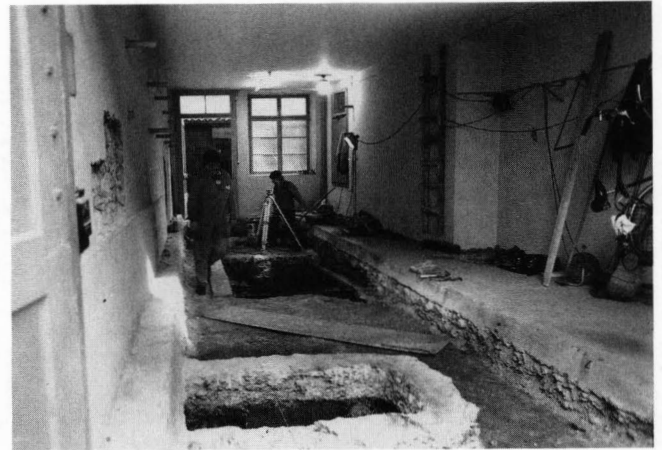
Abb. 1. Ausgrabung in der Garage im Vorderhaus (Sektor S I), Blick nach Osten. Im Vordergrund Sondierschnitt SS II; unter dem Absatz am rechten Grabungsrand sind die obersten Steinlagen von Kellermauer MR 1 zu erkennen. – Foto: F 5a.

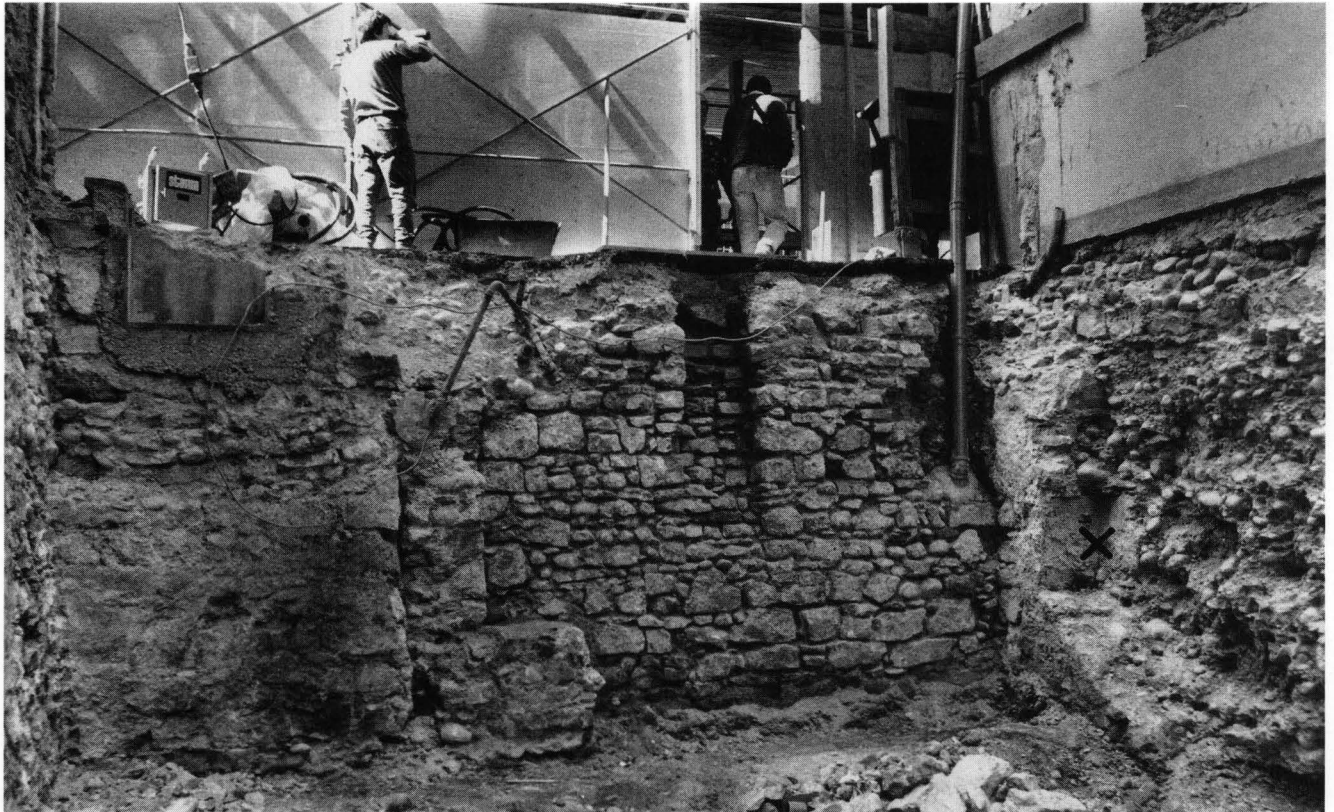
Abb. 3. Steinkeller aus dem 13. Jh., Blick auf die Westmauer (MR 7). In der Bildmitte (unter dem rechten Arbeiter) ist der Licht- oder Einfüllschacht in der Kellerwand zu erkennen, unter dem linken Arbeiter die ausgebrochene südliche Kellerwand (MR 9). Die nördliche Kellerwand mit den Lichtnischen (MR 3a) ist bereits grösstenteils abgebrochen; die westliche Nische aber noch erhalten (Kreuz). Dahinter und darüber ist die angebaute jüngere Mauer MR 3b sichtbar. – Foto: F 84.

die Abbruchstelle der südlichen Kellerwand noch nachgewiesen werden (Abb. 3: MR 9). Alle drei Mauerecken standen im Verband, das Gebäude (zumindest das Fundament) ist somit in einem Zug errichtet worden. Die Abbruchkronen der Mauern lagen 0,4 m (MR 7, MR 3a) bzw. 0,7 m (MR 8) unter dem Garagenboden. Die genaue Einmessung ergab, dass die rückwärtige Fassadenmauer (MR 8) nicht ganz rechtwinklig an die nördliche Giebelmauer (MR 3a) anschloss. Die 0,6–0,7 m breiten Fundamente umfassten einen rund 3,4 auf 4 m messenden Innenraum, dessen Wände mit einem grobkörnigen Verputz bedeckt waren und eine raue, ungeglättete Oberfläche aufwiesen.

Einfüllschacht ausgespart (Abb. 3). Die Tiefe des Schachtes betrug auf Höhe der Abbruchkrone nur rund 0,4 m, also etwas mehr als die Hälfte der Mauerbreite. – In der Nordmauer (MR 3a) wurden 0,9 m über dem Kellerboden zwei auf gleicher Höhe gelegene Mauer- oder Lichtnischen (Abb. 4) von je rund 0,4 m (Höhe/Breite/Tiefe = Innenmasse) gefunden. Das Mauerwerk des Kellers besteht aus horizontalen Lagen von vorwiegend grösseren Kalksteinen und Kieselwacken (Abb. 3), es kommen aber auch recht viele Backsteine vor². Verwendet wurden eher grössere Wacken (bis Kopfgrösse, kleinere meist nur zum Auszwicken der Steinlagen), die Kalksteinblöcke sind ca. 20 x 30 cm gross, es gibt jedoch auch grössere. Vereinzelt sind auch rote, selten grüne Sandsteine eingemauert. Der graue, relativ weiche Mörtel enthält einen Beischlag von bis zu 1 cm grossen Kieseln. Aus der Kellereinfüllung liegt ein reichhaltiges Fundmaterial aus der Mitte und der 2. Hälfte des 13. Jahrhunderts vor³. Neben Geschirrkemik wurde auch Ofenkeramik in grösserer Anzahl gefunden (Becherkacheln). Auch einige Baukeramikfragmente konnten geborgen werden (Backsteine und Hohlziegel). Es ist anzunehmen, dass die Baukeramik vom Abbruch des

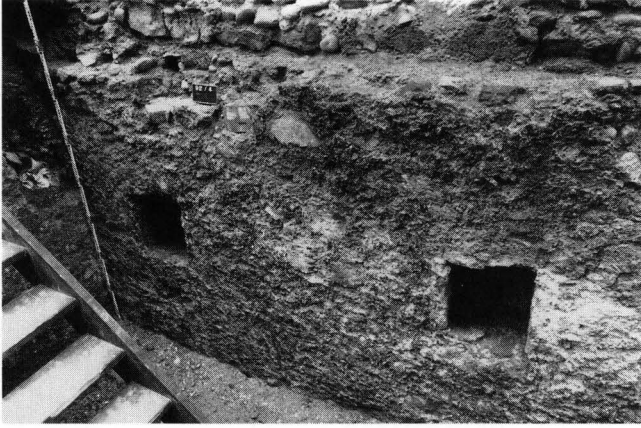
Abb. 4. Blick auf die nördliche Kellermauer (MR 3a) mit den beiden Nischen. Die Wand ist noch verputzt. Hinter bzw. über der Abbruchkante der Kellermauer ist Brandmauer MR 3b zu erkennen. – Foto: F 70.
