Leitungsgrabungen zwischen Spalenberg und Stadthausgasse Strassenführung und ein romanischer Kernbau bei der Trinkstube zum Seufzen

Christoph Ph. Matt
mit einem Beitrag von Christian Bing

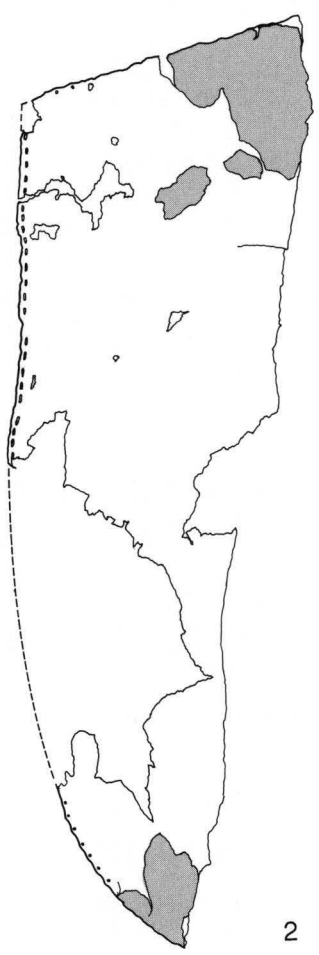
Abb. 4. Sektor A: Funde aus dem Gebiet unterhalb des Spalenbergs (s. Abb. 2). – Zeichnung: A. Eglin. – Massstab 1:2; (1) Massstab 1:4.

Datierendes *Fundmaterial* liegt aus diesem Bereich nur wenig vor. Aus römischer Zeit stammt ein Leistenziegel (Abb. 4,1); da römische Funde in der Talstadt immer wieder vorkommen (auch in Sektor C), dürfen sie als Zeugen einer römischen Besiedlung angesehen werden⁵. – Drei *besondere Funde* seien hervorgehoben: Ein Lederrest wurde zusammen mit Holzresten (Aststücklein) in den untersten Kulturschichten zwischen Schacht 5 und 6 der Grabung von 1979 gefunden (Abb. 2; Abb. 4,2)⁶. Es handelt sich um ein zugeschnittenes Stück Leder mit Einstichen an den Rändern. Ausser dem abgebildeten Stück kam noch eine Anzahl weiterer Lederschnipsel zum Vorschein. Die Mehrzahl der Stücke besteht aus Rindsleder, einige kleinere Stücklein möglicherweise aus Kalbsleder. Eine steinerne Gussform wurde leider nur als Streufund geborgen (Abb. 4,9). Die Gussform passt gut in die Gegend, waren am Spalenberg doch schon früh die Schmiede und das metallverarbeitende Gewerbe angesiedelt; naturwissenschaftliche Untersuchungen haben allerdings keine Hinweise auf die Art des Gussmaterials ergeben⁷. Schliesslich ist noch eine kleine Wandscherbe von einer Fundstelle am Rümelinsplatz zu erwähnen (Abb. 1: Fläche 1; Abb. 4,8): Sie fällt bezüglich Tonmaterial völlig aus dem Rahmen der übrigen Keramikfunde aus dieser Zeit in Basel. – Aus den unteren Schichten des Strassenkieses wurden ausser dem erwähnten Lederrest auch einige Keramikscherben aus dem 11./12. Jahrhundert geborgen (Abb. 4,3,4). Zweifellos

aus dem gleichen Strassenkies stammen auch weitere, unter einem wohl spätmittelalterlich/neuzeitlichen Kellerboden geborgene Scherben (Abb. 4,5,6), die alle dem 11./12. Jahrhundert zuzurechnen sind. Diese Funde bestätigen die bereits oben genannte Datierung der Kiesaufschüttungen in der Zeit vor dem 12./13. Jahrhundert.

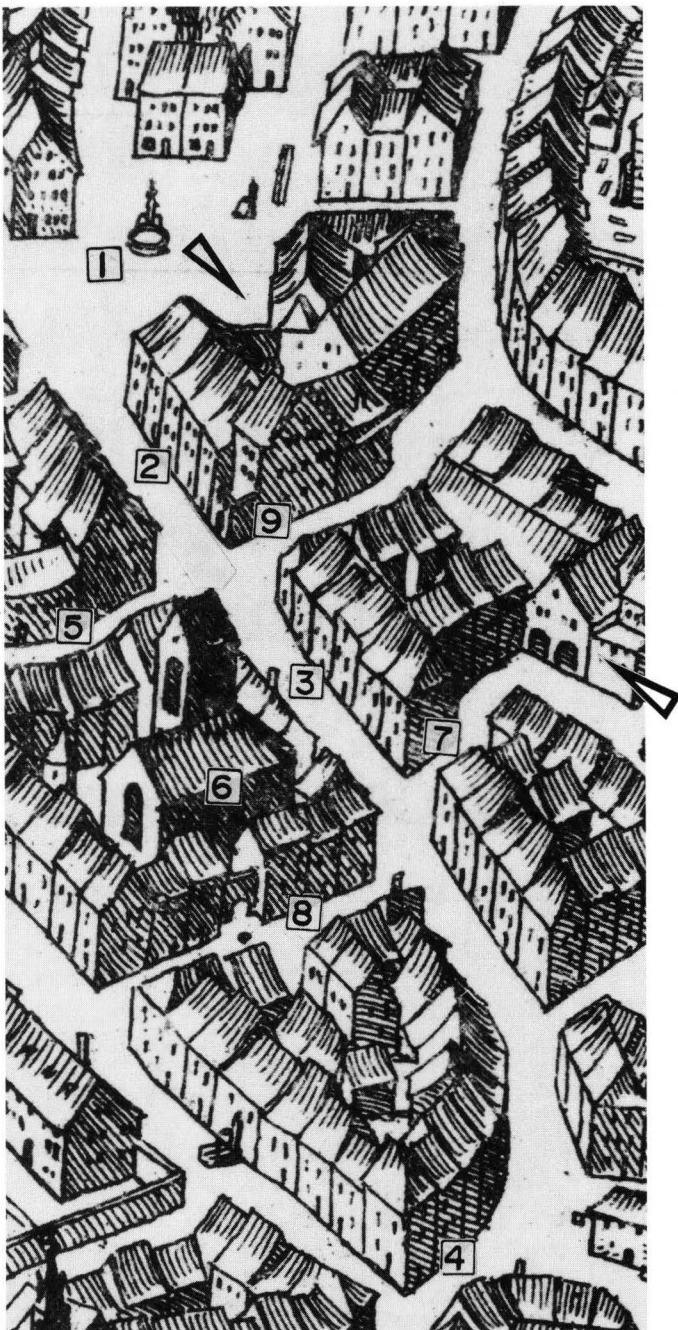
Abb. 12. Vogelschauplan von Matthäus Merian d. Ä., 1615/1622; Ausschnitt. Die Pfeile zeigen den Verlauf des teilweise überbauten Birsigs an (beim Fischmarkt 1 und am rechten Bildrand).

Die Vogelschaupläne von Matthaeus Merian d.Ä. aus den Jahren 1615/17 bis 1642/54¹⁶ zeigen zwar bereits – analog zum heutigen Zustand – einen mehr oder weniger breiten Zugang zum Platz. Dabei dürfte es sich allerdings um eine überzeichnete Darstellung des tatsächlich schmalen Zugangs (vgl. auch Abb. 12, Plan von 1615/22) handeln. Aus Felix Platters etwa gleichzeitiger Auflistung der Häuser in der «Beschreibung der Stadt Basel 1610» geht jedenfalls kein für Fuhrwerke passierbarer Zugang hervor, zudem wäre dies von der Aufzählung der Häuser her gar nicht möglich¹⁷. Der – heute breite – Zugang zum Platz diente zusammen mit weiteren schmalen und ebenfalls von der Schneidergasse abzweigenden Gässlein¹⁸ der Erschliessung des Gebietes am Hangfuss.

Aus den vorhandenen Hausplänen, dem Cherlerplan und den Merianschen Vogelschauplänen (s. auch unter *Quellen: Pläne*) geht der *Zustand vor dem Abbruch* recht genau hervor (Abb. 12,9; Abb. 14: Phase 5; Abb. 15). Die Liegenschaft gliederte sich in drei Teile (Abb. 15): das kleine Höflein an der Ecke Stadthausgasse, daran anschliessend der Hauptbau zwischen Höflein und Birsig sowie der über dem Birsig errichtete Trakt. In der Nordwestecke des Höfleins, gleich neben dem *grosses Thor* genannten Eingang, lag der zum *Seufzen* gehörende Laufbrunnen. Das Höflein wurde 1699 mit drei niedrigen Buden oder Häuslein überbaut, die vielleicht bis zum Abbruch des *Seufzen* (1787) bestanden⁵⁰. – Beim *Hauptgebäude* handelt es sich gemäss den bekannten Plänen um ein zweigeschossiges, kellerloses Haus mit Satteldach mit Stufengiebeln. Die vor dem Abbruch erstellten Pläne bezeichnen das von drei (Holz-)Säulen gestützte, hohe einräumige Erdgeschoss als den «grosse(n) hoche(n) Schopf under der grossen Stuben», von wo aus eine Treppe zum mittleren Boden des Hinterhauses führte (Abb. 15,B); das Erdgeschoss wurde wohl als Lagerraum genutzt. Darüber lag «die grosse Stuben», ein grosser Raum mit einer Mittelstütze, zweifellos die ehemalige *Trinkstube* (Abb. 15,C). Im grossen Dachraum befand sich eine Kornschütte. In keinem dieser Räumlichkeiten war die alte Hinterfassade des romanischen Kernbaus (Mauer MR B) an den Mauern mehr ablesbar, denn auf Binnenmauern war zugunsten grosszügiger, den ganzen Grundriss umfassender Räume verzichtet worden. Die für die Bewirtschaftung notwendigen Nebenräume (Küche, Ökonomieräume) waren im über dem Birsig gelegenen Hinterhaus untergebracht.

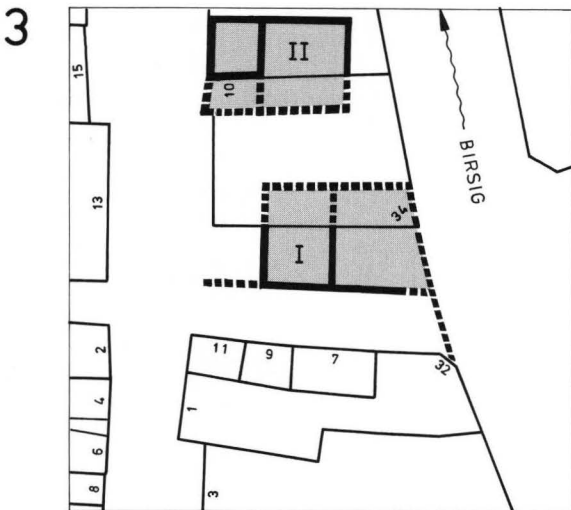
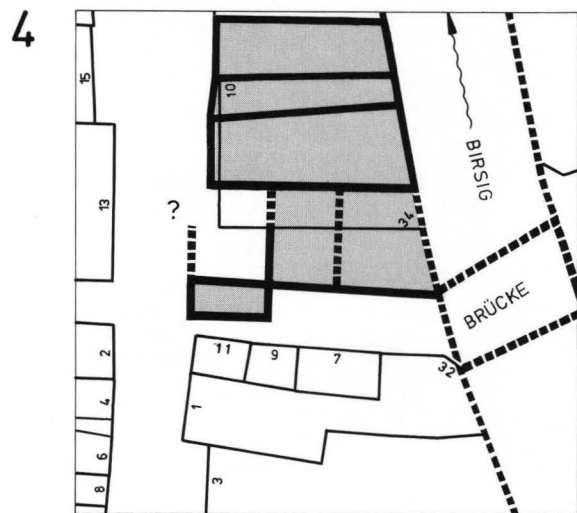
◀ *Abb. 14. Sektor C, Phasenplan: Entwicklung der Mauerzüge und Gebäude im östlichen Teil der Stadthausgasse. Die modernen Baulinien sind mit feinen Linien eingetragen. Der Birsig wurde um 1886 überdeckt (Phase 6), zuvor führte die «Neue Brücke» (erstmalig 1320 genannt) über den Birsig. Der Bau einer steinernen Uferbefestigung ist nicht datiert (wohl spätestens 13. Jh., ca. Phase 3). – Umzeichnung: Ch. Bing. – Massstab 1:750.*

Trinkstube zum Seufzen (siehe Abb. 12 und 15; nach StAB, Planarchiv, A1, 97, und den Merianschen Vogelschauplänen); die ehemalige Ostmauer des Kernbaus ist abgebrochen zugunsten grosser, durchgehender Innenräume; die schmalen Anbauten im Hof (Phase 4) sind abgebrochen; Zustand wohl schon des 15. Jh. bis zum Abbruch im Jahre 1787; die Brücke wird von Verkaufsbuden gesäumt.

Abbruch des Seufzen, Gassenverbreiterung und Bau dreier eingeschossiger Verkaufsbuden (Stadthausgasse 4–8), Postbrunnen in einer Brunnennische; von 1787 bis zum Abbruch der Häuslein am Ende des 19. Jahrhunderts; zwischen 1886 und 1890 entstand die Marktgasse nach der Kanalisierung und Überdeckung des Birsigs.

Die *Nordmauer* lag ausserhalb der Ausgrabungen: wahrscheinlich auf der Flucht der nördlichen Brand- und Parzellengrenze der *Trinkstube zum Seufzen* bzw. auf der Grenze zwischen dem ehemaligen, am Ende des 19. Jahrhunderts abgerissenen Haus *zum Blauen Brief* (Stadthausgasse 10) und den kleinen Anbauten Stadthausgasse 4–8 (Abb. 14: Phase 6).

Bauzustand hervorgehoben. Bereits 1531 wollte man als Folge des schrecklichen Birsighochwassers vom Vorjahr das Haus «so uff den pfleren stadt» (gemeint ist das Hinterhaus, das über dem Birsig auf dem Brückentpfeiler stand, s. unten) zur Verbesserung des Abflusses im Birsigbett abbrechen⁴⁸; es blieb jedoch bei der Absicht. 1544 sollte der *Seufzen* zugunsten einer Verbreiterung der Gasse abgerissen werden; die damaligen Stubengesellen wehrten sich jedoch erfolgreich dagegen. Im Jahre 1576 erfolgte eine kleine Korrektur, indem die Südwestecke des Höfleins leicht abgechrägt wurde oder das Höflein vielleicht überhaupt erst angelegt worden ist (Abb. 14: Phase 5, s. auch unten).
