Die Alte Landvogtei in Riehen

Kaspar Richner und Christian Stegmüller

Im Winter 1989/1990 wurde die Alte Landvogtei in Riehen umgebaut und teilweise neu unterkellert¹.

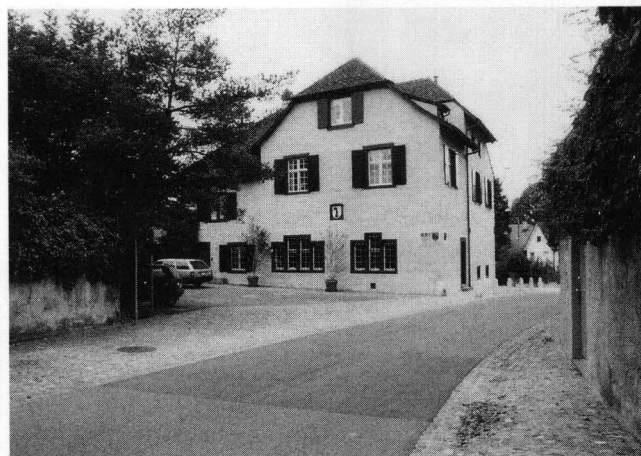
Abb. 1. Die Alte Landvogtei in Riehen, Blick von Süden.

Der markante Bau gegenüber der Riehener Kirchengburg (Abb. 1, 2a und 2b) war bis 1798 Sitz der Basler Landvögte². Das Gebäude – oder dessen Vorgänger – war nach der Reformation 1540 vom Kloster Wettlingen, zusammen mit Grundbesitz und Einkünften in Riehen, an Basel veräussert worden. Riehen war eine begehrte Vogtei im alten Basel und für die Stelleninhaber nicht selten Sprungbrett zu den höchsten Ämtern. Der Landvogt war nicht verpflichtet, in seinem Amtssitz in Riehen ständig Wohnung zu nehmen, musste aber zu den Amtshandlungen, besonders auch im Herbst, beim Einbringen des Zehnten, anwesend sein. Von diesen Abgaben, die die Einwohner von Riehen ihren Herren alljährlich abzuliefern hatten, rührte die alternative Bezeichnung der Landvogtei als «Zehntentrotte» oder «Zehntenhaus» her. Neben der Landvogtei stand eine Scheune, die «Zehntenscheune» (Abb. 2a)³.

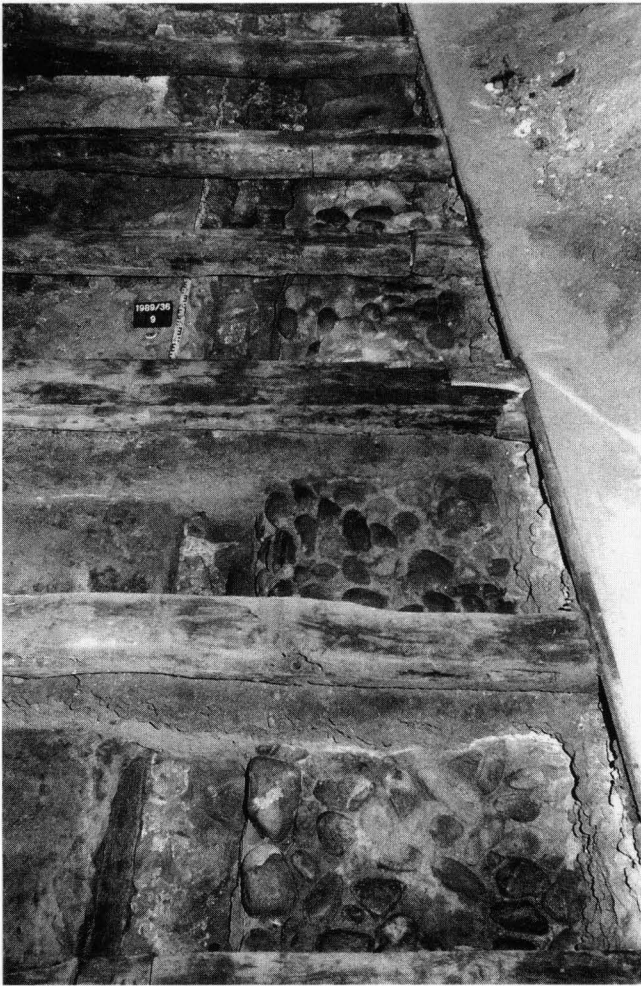
Abb. 9. Alte Landvogtei, gepflasterte Einfahrt der Trotte (Fläche 1). Blick nach Süden, in Richtung auf das ehemalige Tor. Links der Ansatz der Balkentreppe (erst teilweise freigelegt).

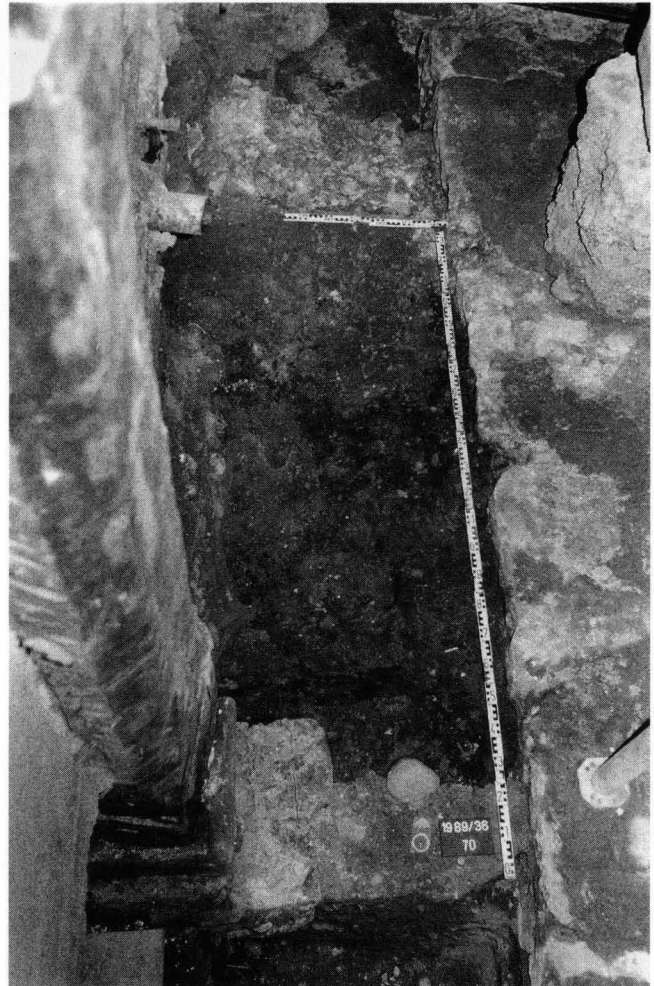
Abb. 11. Alte Landvogtei, Überreste des Bretterbodens und Tresterschicht (Sondierschnitt V). Hinter dem Fundament des Sandsteinsockels ein Unterzug des Bretterbodens; rechts anschliessend das gemauerte Trottenfundament. Blick nach Norden.

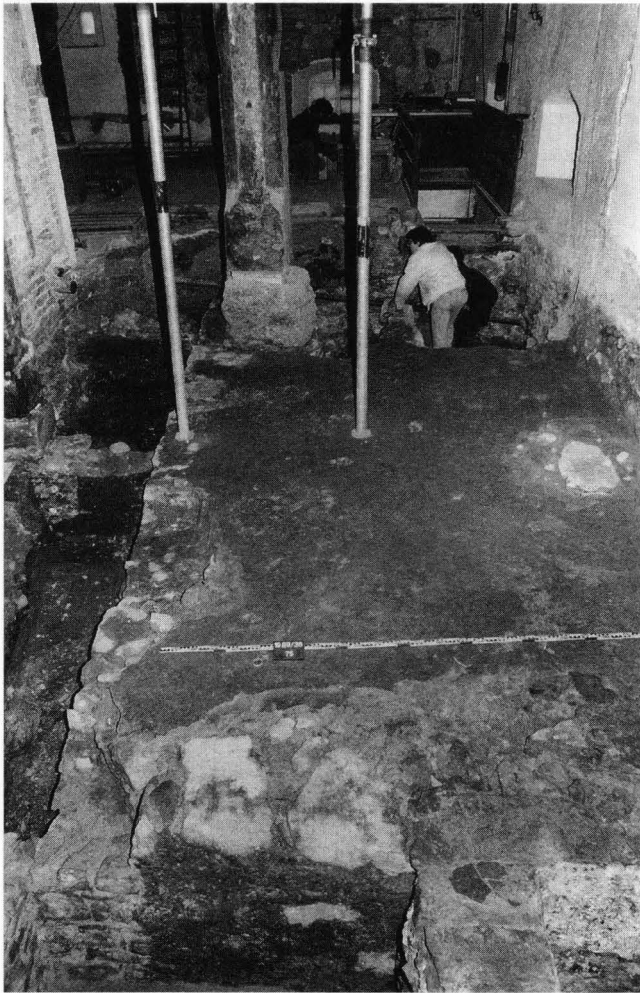
Abb. 12. Alte Landvogtei, gemauertes Fundament der Trotte (Sondierschnitte I und III–V). Im Vordergrund des Bildes ist die Kellergrube angeschnitten. Blick nach Norden.

erreicht werden. Zwischen Mörtelboden und Südfassade öffnet sich eine ausgemauerte Kellergrube, die über eine schmale Treppe mit der Balkentreppe neben der Einfahrt verbunden ist (Abb. 12; 4,4a–4d; 7,5–7b; Schnitt durch die rekonstruierte Anlage Abb. 8). Beim Einbau der Grube mussten die Ost- und Südfassade unterfangen werden. Der massive, gemauerte Boden von bis zu 40 cm Dicke war imstande, den Druck grosser Lasten aufzunehmen. Da sich in der Landvogtei, wie die alternative Bezeichnung «Zehntentrotte» und vielfache Erwähnungen in den Bauakten belegen, eine Trotte befunden hat, liegt der Schluss nahe, in diesem massiven Unterbau die Standfläche für eine hölzerne Trotte zu sehen. Irgendwelche Standspuren oder Einlassungen waren allerdings nicht zu erkennen. Die hölzerne Trotte war, wie oben erwähnt, anfangs des 19. Jahrhunderts ausgebaut worden. Für die offene Kellergrube wären verschiedene Funktionen denkbar: sie könnte ein Gewicht am Trottbau, wie es bei gewissen Trotten Verwendung findet, aufnehmen; vielleicht wurden in der Grube die Behälter für den Traubenmost aufgestellt. Möglicherweise hat man hier auch den Trester, der beim Keltern anfiel, gesammelt.

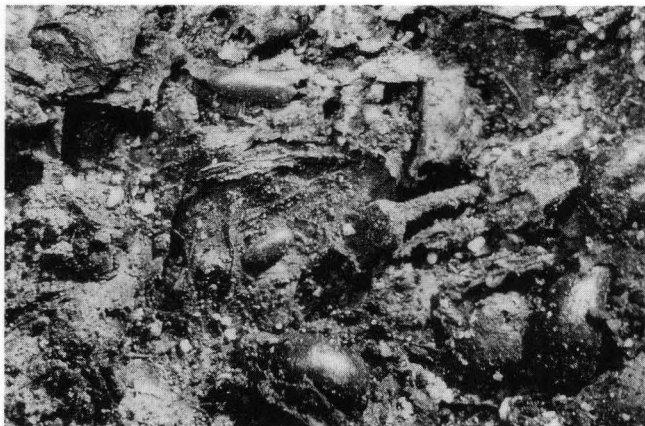
Abb. 13. Tresterklumpen (a) und freipräparierte Rosinen (b), Traubenkerne (c) und Traubenstiele (d) aus der Alten Landvogtei.
