Zur baulichen Entwicklung einer Häuserzeile am Birsig Untersuchungen in der Liegenschaft Falknerstrasse 29/Weisse Gasse 14 (1989/1)

Christoph Ph. Matt und Bernard Jaggi

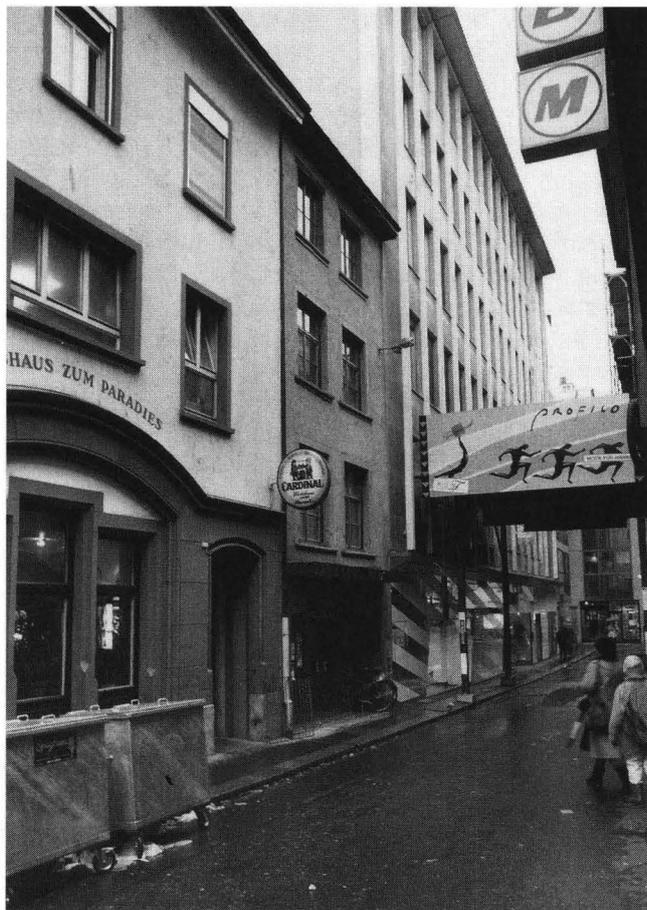
Abb. 1. Blick auf die ehemalige Vorderfassade des Hauses Nr. 14 an der Weissen Gasse (Bildmitte, hinter dem Wirtshausschild); Zustand vor dem Abbruch. – Foto: AB, Ü 5.

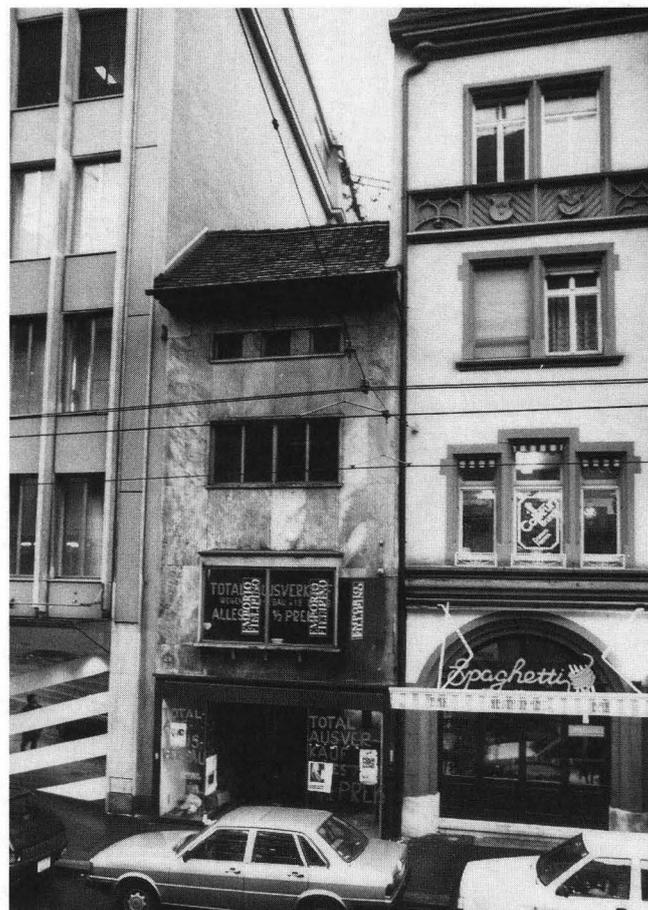
Abb. 2. Blick auf die ehemalige Hinterfassade des Hinterhauses an der Falknerstrasse Nr. 29 (Bildmitte); Zustand vor dem Abbruch. – Foto: AB, Ü 2.

hof gelegene Flachdachterrasse im dritten Obergeschoss erreichte man das einfache Sparrendach des zweiten Gebäudes an der Falknerstrasse (ehemaliges Hinterhaus; Abb. 2). Einzig im dritten Obergeschoss war die ursprüngliche Selbständigkeit der beiden Häuser noch ablesbar. Die 1971 mit Marmorplatten verkleidete und modern befensterte Fassade an der Falknerstrasse zeigte drei Geschosse und zusätzlich ein Mezzaningeschoss, das in den Dachraum dieses ehemaligen Hinterhauses einbezogen war (Abb. 2). Sämtliche Geschosse sowie die Hoffassade waren in diesem Jahrhundert jedoch vollständig ausgeräumt worden. Im Gegensatz dazu waren im Hauptgebäude an der Weissen Gasse die Wohnräume in den Obergeschossen und teilweise auch die Hoffassade erhalten. Durch die Zusammenlegung der beiden Häuser waren die Hoffassaden zu Innenmauern geworden, was später dazu führte, dass diese in den unteren Ladengeschossen vollflächig abgebrochen werden mussten. Dadurch schwebte die Hoffassade des Hauptgebäudes über dem Laden im ersten Stock (Abb. 5). Sie ruhte auf Eisenträgern, die zwischen die Brandmauern eingespannt waren. Im ersten und zweiten Obergeschoss blieb der alte dreiteilige Grundriss mit strassen- und hofseitigen Räumen und dem im Mittelraum an der Nord-

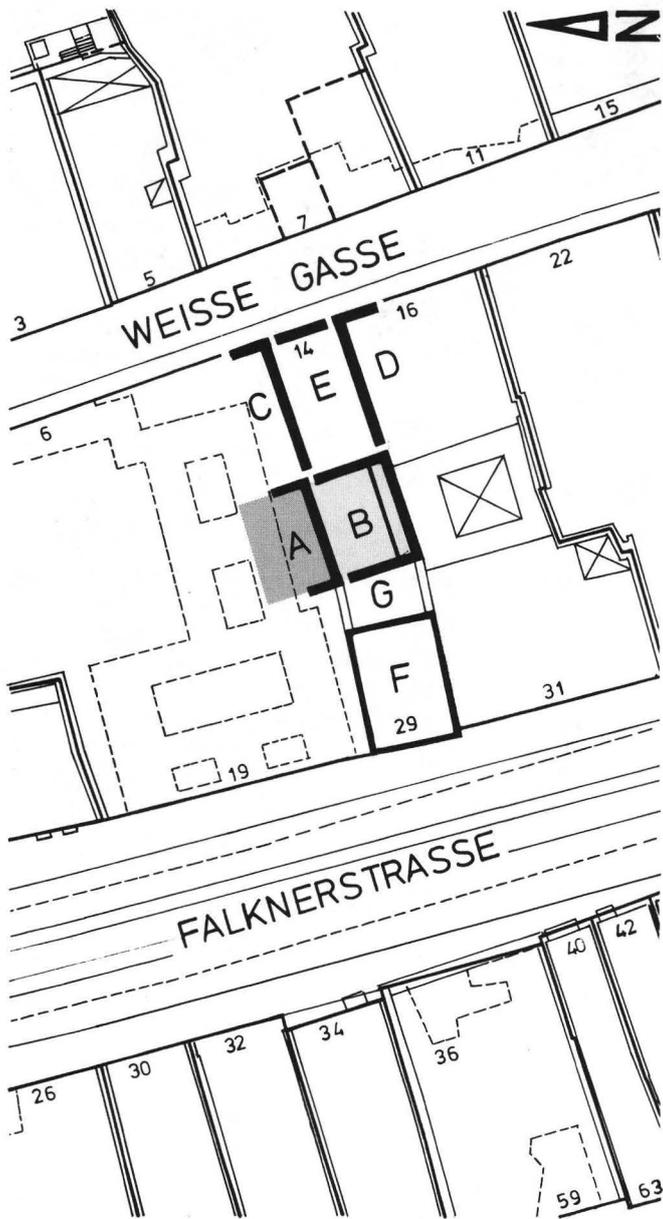
Abb. 3. Katasterplan (Ausschnitt) mit der Häuserzeile an der Falknerstrasse, Stand anfangs 1989: die nördliche Parzellengrenze lässt die durch die alten Kernbauten bedingte Versatzstelle erkennen (zwischen A und C; nach dem Abbruch zu Beginn des Jahres 1989 wurde die Parzellengrenze begradigt). Vergleiche auch Abb. 15. Eingetragen sind in der Liegenschaft Falknerstrasse 29/Weisse Gasse 14 die wichtigsten, bei den Untersuchungen nachgewiesenen Gebäudeteile. – Zeichnung: Ch. Bing. – Massstab 1:500.

Die Liegenschaft umfasste zuletzt zwei Häuser, ein grösseres Vorderhaus an der Weissen Gasse und ein kleineres Hinterhaus an der nachmaligen Falknerstrasse (Abb. 3, B.E.F). Beide standen traufständig zur Strasse. Dazwischen lag ursprünglich ein kleiner Innenhof (Abb. 3, G), der 1965 auf drei Geschossen überbaut worden war. Die Fassade des Vorderhauses zeigte eine regelmässige zweiachsige Befensterung mit schlichten, spätbarocken Fenstergewänden, das Ladengeschoss war mit einer modernen Glasfront ausgestattet (Abb. 1). Daneben war noch die alte Eingangstüre erhalten: ein barockes Türblatt mit zwei eingeschnitzten Rosetten. Das Haus war von einem steilen doppelten Kehlbalkendach mit liegendem Stuhl überdeckt. Über eine kleine, über dem ehemaligen Hinter-

Phase 2. Das *älteste nachgewiesene Gebäude* stand auf der nördlichen Nachbarparzelle (Modehaus Feldpausch, ehemals Weisse Gasse 12). Es handelt sich um einen als «Kernbau I» (Abb. 3,A; Abb. 4,a) bezeichneten, dreigeschossigen Bau, dessen Grundriss wohl mit dem als «Kernbau II» bezeichneten Gebäude übereinstimmte (siehe unten). In der Brandmauer zwischen Kernbau I und II ist die Südfassade von Kernbau I bis zur Dachlinie erhalten. Er datiert ins fortgeschrittene 12., beginnende 13. Jahrhundert.

Phase 3. Beim ältesten Gebäude auf der untersuchten Parzelle handelt es sich um einen quadratischen, turmartigen Bau (Abb. 3,B; Abb. 4,b) im mittleren Teil, der U-förmig an Kernbau I angebaut ist. Wir bezeichnen ihn im Sinne eines Arbeitsbegriffes nicht ganz korrekt als «sekundären Kernbau» oder als «*Kernbau II*». Bezüglich der gesamten Baugeschichte gibt es natürlich nur *einen* Kernbau im eigentlichen Wortsinn, denjenigen an der Weissen Gasse 12. Im Rahmen der parzellen-indivi-

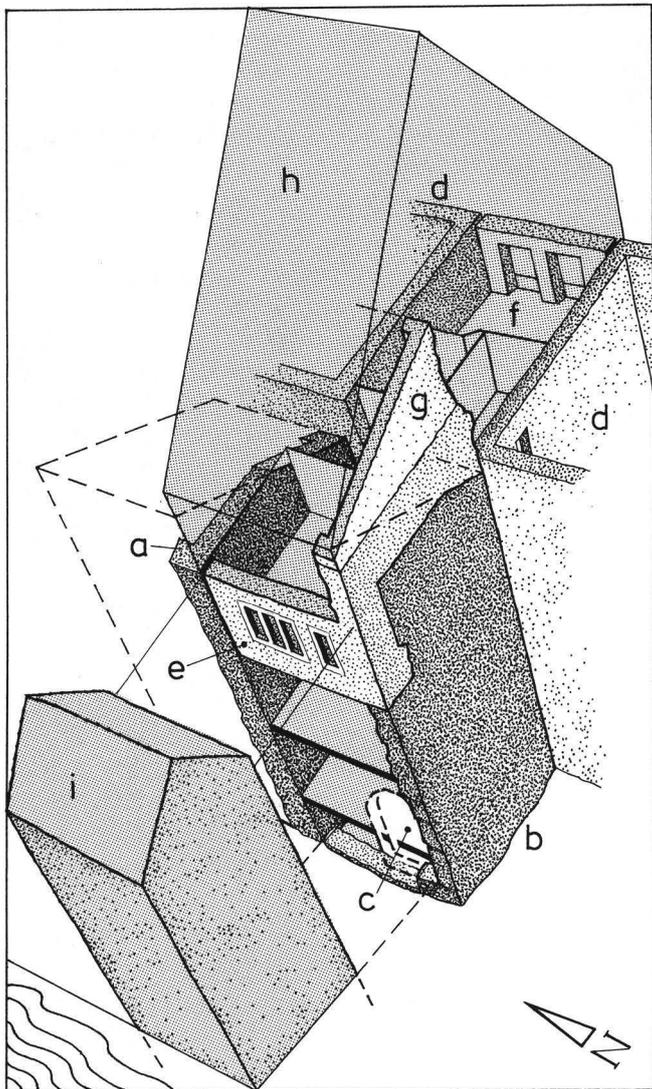
Abb. 4. Schematische Darstellung der wichtigsten Bau-phasen und der erhaltenen Bauteile; Blick von oben, von der Birsigseite (Falknerstrasse) her. – Zeichnung: St. Tramèr.

Phase 4: Als nächst jüngere Gebäude sind zwei *Erweiterungsbauten* in den beiden Nachbarparzellen zu nennen (Abb. 4,d). In der nördlichen Liegenschaft Weisse Gasse 12 wird die Lücke zwischen Kernbau I und Weisser Gasse durch einen dreigeschossigen Anbau geschlossen (Abb. 3,C), in der südlichen Nachbarparzelle Weisse Gasse 16 ein gleichhohes Gebäude an entsprechender Stelle errichtet (Abb. 3,D). Allerdings ist nicht bekannt, ob sich dieses Gebäude an einen mutmasslichen «Kernbau III» auf der Höhe von Kernbau II anschloss oder ob es als Erstüberbauung anzusehen ist. Datierung: wohl 14. Jahrhundert.

Phase 6: Der jetzt bis an die Weisse Gasse reichende Baukörper wird in verschiedenen Phasen umgebaut (17./18. Jh.; Abb. 4,g,h). Zunächst wird er aufgestockt und erhält den bis zum Beginn der Untersuchungen noch vorhandenen Dachstock. Später wird er in zwei Schritten im Laufe wohl des 18./19. Jahrhunderts unterkellert. Im Hinterhof entstehen in Birsignähe zunächst leichte Holzbauten, später wird ein Hinterhaus errichtet (17.–19. Jh., Abb. 3,F; Abb. 4,i).

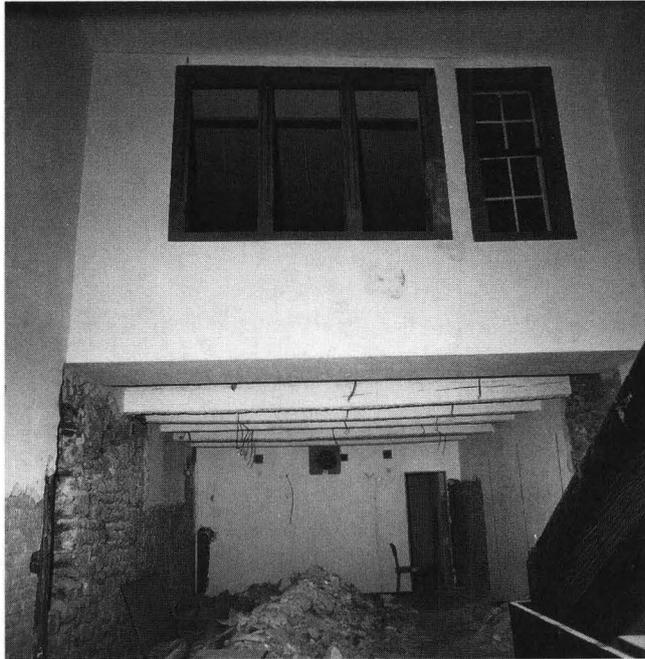
Abb. 5. Phase 5: Hoffassade des Hauptbaus. Die Fassade im 2. Obergeschoss überspannt die gesamte Hausbreite. Sie ist anlässlich der gassenseitigen Erweiterung von Kernbau II entstanden. Beim modernen Ladenumbau wurde der untere Teil der Hoffassade abgebrochen und der obere Teil mit Stahlträgern aufgefangen. – Foto: Basler Denkmalpflege, G 225-10.

Im *zweiten Obergeschoss*, unmittelbar darüber, «schwebte» die ehemalige Hinterfassade des späteren Altstadthauses (Abb. 5). Die Mauerstruktur ist vollum- fänglich dieser späteren Bauphase zuzurechnen, obwohl sie genau über der Flucht der früheren Westfas- sade des Kernbaus II lag. Einen Grund für diese Fassa- denauswechslung vermögen wir nicht anzugeben; viel- leicht stand sie im Zusammenhang mit dem Einbau neuer Fenster. Reste oder Spuren der ursprünglichen Kernbaufassade konnten nicht nachgewiesen werden. Auf Deckenhöhe dieses Geschosses endete die Süd- mauer des Kernbaus II mit einer horizontalen Abbruch- krone.

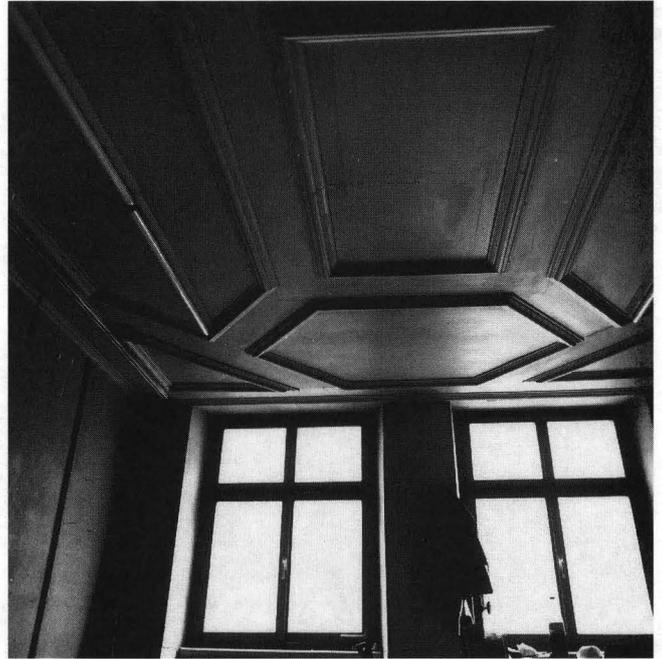
Abb. 6. Phase 6: barocke Täfeldecke im ersten Obergeschoss, Raum gegen die Weisse Gasse zu. Die Wände waren mit einfachen Brettern vertäfelt. – Foto: Basler Denkmalpflege, G 225-11.

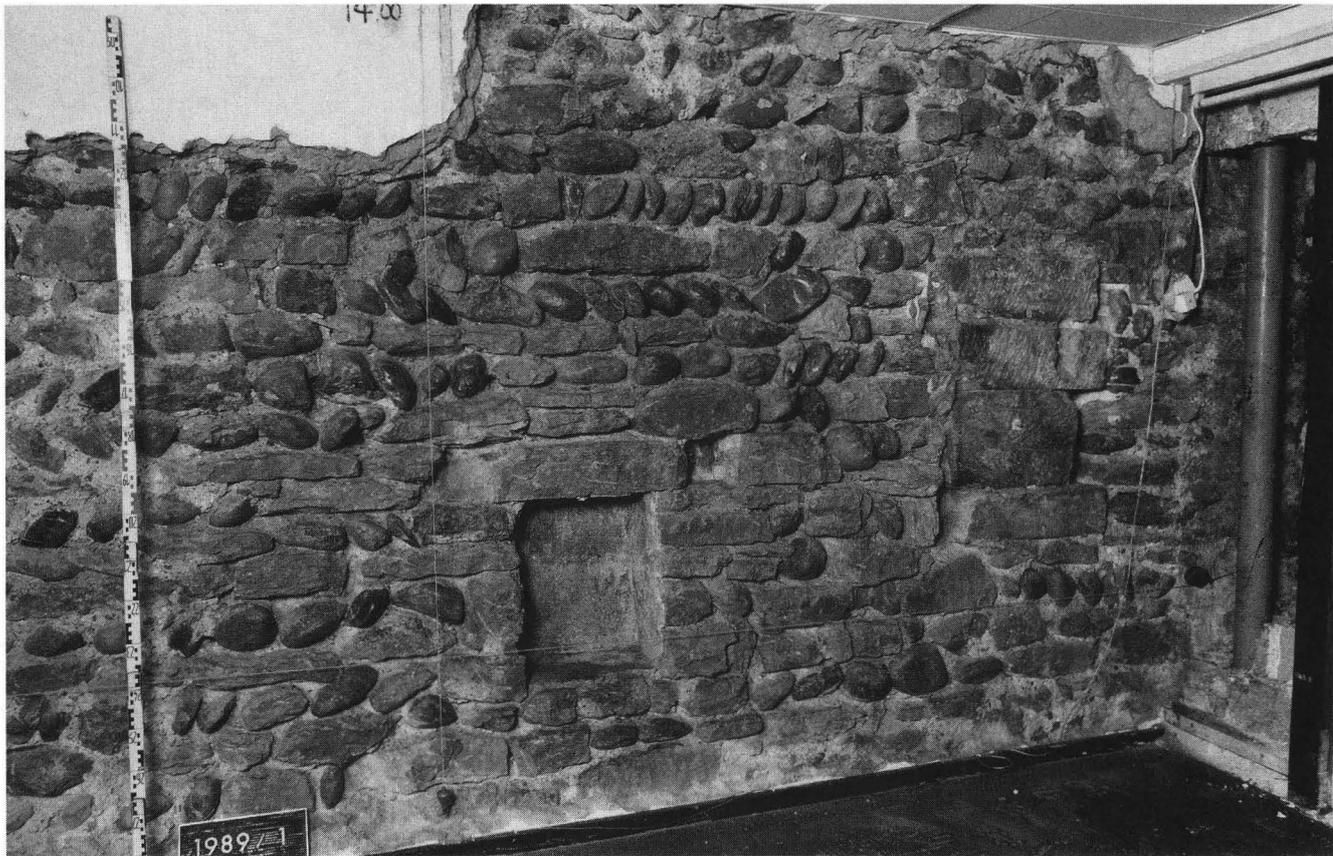
Abb. 7. Phase 2: Blick nach Nordosten auf die Aussenwand von Kernbau I (Erdgeschoss) mit den beiden Nischen (die Nische rechts ist zugemauert). Hinter der Abwasserleitung sind noch Reste von Fugenstrich erhalten (vergleiche Anhang B). – Foto: AB, Nr. 26.

Im Erdgeschoss war die Südmauer des Kernbaus ebenfalls nur unwesentlich gestört (Abb. 7). Bemerkenswert sind die beiden Nischen, von denen mindestens die westliche zum originalen Mauerwerk gehört. Es fällt auf, dass sie an der Aussenseite des Kernbaus liegen und sich somit eigentlich zum (späteren?) Kernbau auf der Nachbarparzelle hin öffnen (Anhang C: a). Es konnte nur die westliche Nische freigelegt werden; die östliche war mit Zement und mit alten Sandsteinblöcken (modern) irreversibel vermauert. Bei der westlichen Nische handelt es sich nicht etwa um ein Fenster, war sie doch allseits mit einem feinen Mörtel gegen das umgebende Mauerwerk ausgefugt und geglättet. Die als Sturz dienende grosse Steinplatte ist ins originale

Der Mauercharakter im Erdgeschossbereich wird weitgehend von der lagenweisen Anordnung eines aus stark gemischtem Steinmaterial errichteten Mauerwerks bestimmt (Abb. 7). Rote Sandsteine und farbige Kieselwacken dominieren, dazwischen kommen auch Kalkbruchsteine vor. Die Kieselwacken sind zumeist in Schräglage vermauert, ohne dass man jedoch von einem eigentlichen Ährenverband sprechen kann. Ursprünglich war die Mauer natürlich verputzt. Der alte Verputz ist beim Auftragen eines modernen Zementverputzes jedoch fast völlig abgeschlagen worden. Nur an wenigen Stellen, insbesondere in einem kleinen Abstellräumchen vor der südöstlichen Kernbauecke, hat sich im Erdgeschossbereich der originale Verputz erhalten (Anhang B). Er ist flächendeckend aufgetragen und zeigt horizontalen Fugenstrich. Die Mauerecken werden durch grössere Bruchsteine gebildet, Bossierung oder Randschlag ist nicht zu erkennen.

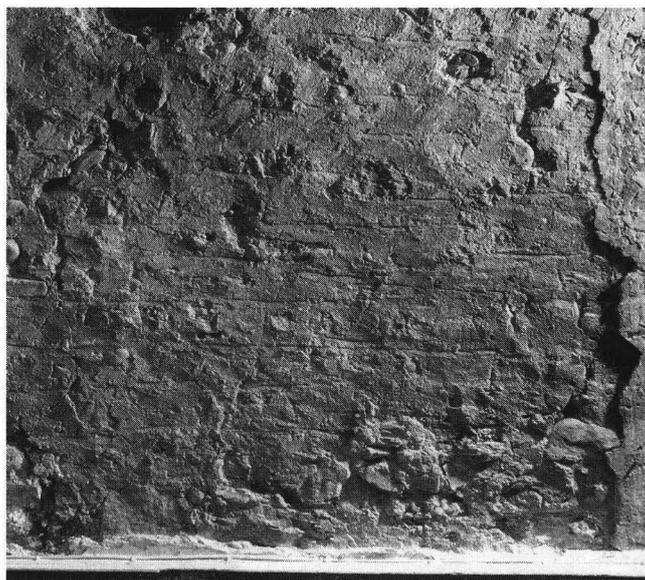
Abb. 8. Phase 2: Mauerfläche mit horizontalem Fugenstrichverputz im 2. Obergeschoss. Es handelt sich um die ursprüngliche, südliche Giebelfassade des Kernbaus I (Aussenseite). – Foto: Basler Denkmalpflege, B 252-34.

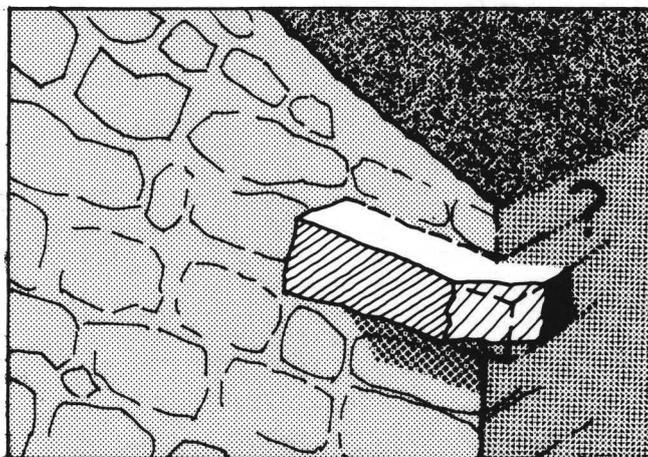
Abb. 9. Phase 2: knapp unter dem Traufpunkt von Kernbau I in die Mauer eingelassene Steinplatte. Die Platte besteht aus dem gleichen Steinmaterial wie die Mauersteine. Sie ragt ca. 15 cm aus der Seitenmauer heraus, zur Hausecke hin ist sie abgebrochen. – Zeichnung: St. Tramèr.

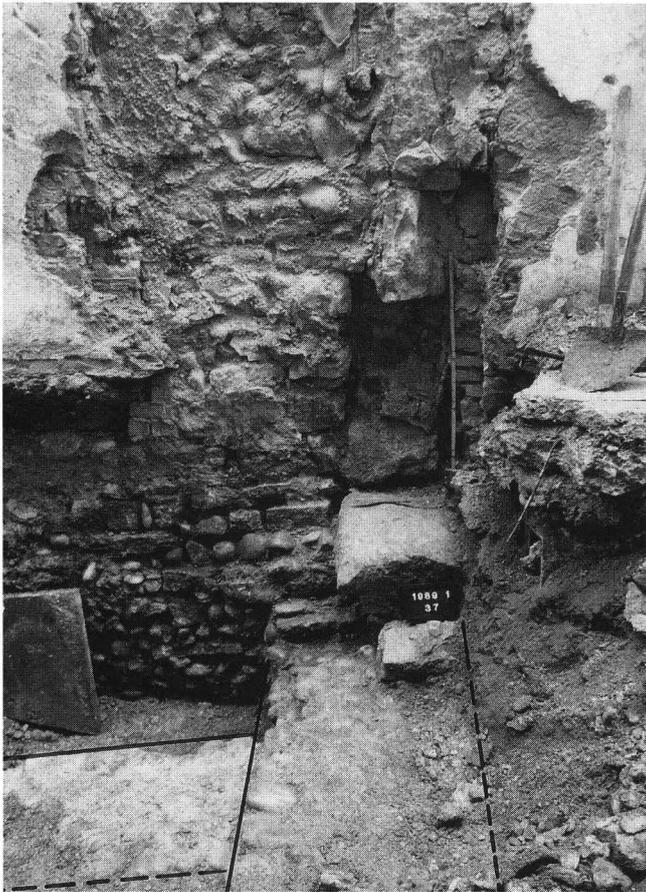
Abb. 10. Phase 3: Ansicht des Türgewändes am westlichen Ende der Südmauer von Kernbau II (siehe Abb. 4,c). Das untere Sandsteingewände und die halbe Schwelle (über der Fotonummer) sind noch in situ; die westliche Fassadenmauer unter der Schwelle sowie die Gangmauer sind angedeutet (Zustand während des Abbruchs). – Foto: AB, 37.

10, Anhang D: a). Unter dem modernen Fussboden konnte auch der Rest einer alten Türschwelle aus Sandstein freigelegt werden. Sie war stark ausgetreten und wies ein Gefälle nach Osten auf.

Die Konstruktion des Türgewändes war schwierig zu verstehen, schienen Teile des Gewändes doch ausgetauscht oder zumindest neu versetzt worden zu sein³⁴. Die beiden obersten, mächtigen Gewandsteine waren gelockert; im Spalt zwischen ihnen und der Südmauer steckten mit neuzeitlichem Stopfmörtel vermauerte Baukeramikbruchstücke. Der oberste Stein, dessen eingearbeiteter Falz nicht zu demjenigen des nächst unteren passte, war vielleicht nachträglich eingesetzt worden³⁵, er wurde beim Ausbruch der Hinterfassade auf die Mauerflucht zurückgespitzt. Die Form des Sturzes liess sich am Stein nicht mit Sicherheit ablesen³⁶. Der zweitoberste Stein dürfte noch original sein, auch wenn er sehr gelockert war. Alle darunter liegenden Gewandsteine gehörten noch zum originalen Mauerverband, denn sie waren darin eingebunden. Nachträglich sind aber offenbar Teile abgesplittert und durch jüngere Vormauerungen ersetzt worden, so dass der Falz zum Zeitpunkt der Freilegung nicht mehr durchgehend war. Auch die Türschwelle war im Zuge jüngerer Umbauten aufgemauert worden.

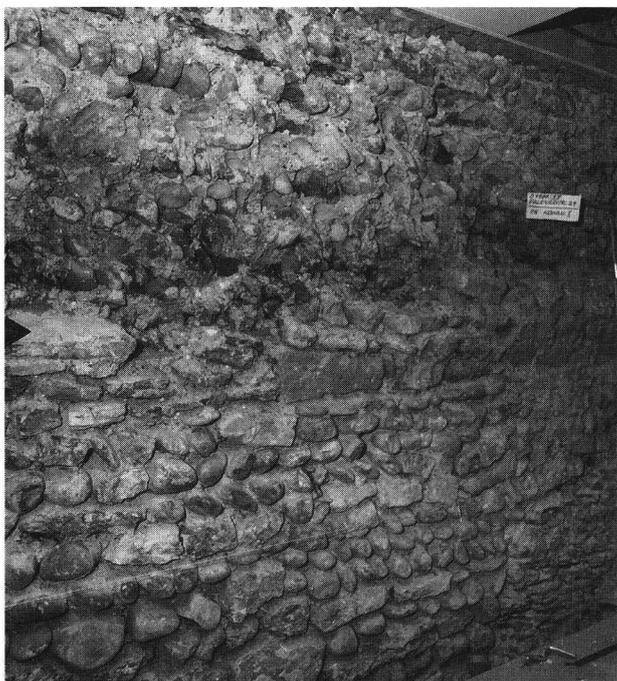
◀ Abb. 11. Phase 3: Innenansicht der Südmauer von Kernbau II im Erdgeschoss. Die freigelegte Mauer, an deren westlichem Ende die birsigseitige Türe eingelassen ist (Abb. 10), lässt den Ansatz des abgebrochenen Gewölbes anhand einer Lage schräg gestellter Steine (Pfeile im oberen Bilddrittel) erkennen. – Foto: Basler Denkmalpflege, G 224-7.

Gewölbe unmittelbar aus schräg gestellten flachen Steinplatten herauswuchs (Abb. 11). Darüber lag eine unruhige Zone mit den Mörtelnegativen ausgebrochener Steine – die Ansatzstelle des abgebrochenen Bruchsteingewölbes. Am vorderen Ende des Ganges (Richtung Weisse Gasse) war keinerlei Hinweis auf eine Türe zu finden (etwa in Form einer in der Giebelmauer steckenden Leibung). Anders war die Situation auf der gegenüberliegenden Seite zum Birsig hin: dort waren in der Südwestecke noch mehrere, teilweise mächtige Sandsteinblöcke eines Türgewändes vorhanden (Abb.

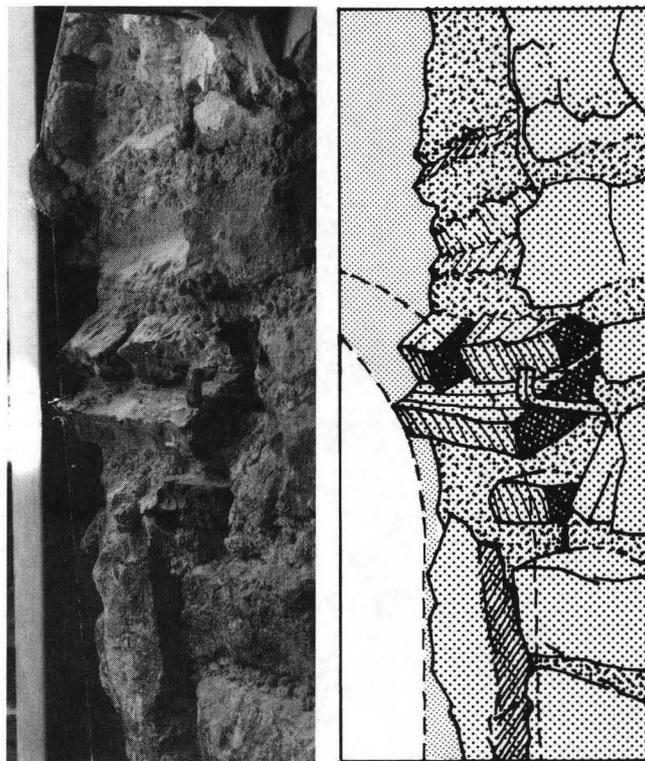
Abb. 12. Phase 3: Leibungsrest am östlichen Ende der Süd- mauer von Kernbau II im ersten Obergeschoss. Der senkrechte Stein (am unteren Bildrand, Mitte) ist original eingebunden und könnte zu einem Fenster- oder Tür- gewände gehört haben. Die schräg gesetzten Back- steine darüber sind der Rest eines sekundär einge- fügten Sturzbogens (siehe Anhang D: c). – Skizze: St. Tramèr. – Foto: Basler Denkmalpflege, B 256-24.

Im ersten Obergeschoss waren Reste einer *satt in die Südostecke gesetzten Öffnung* an der Vorder- fassade erkennbar (Abb. 12). Etwa auf mittlerer Höhe bildeten relativ präzise zugehauene Kalkbruchsteine im Original- mauerwerk eine vertikale Leibungskante. Die äusser- sten Steine waren z.T. hochgestellt und formten, über- einander gestapelt, einen 15 cm breiten, leicht vorste- henden Streifen. Das ca. 60 cm hohe Steingewände war in seiner ursprünglichen Höhe nicht mehr nach- weisbar. Einzig in sekundärer Form bestand eine obere und untere Begrenzung durch Backsteinausmauerun- gen, die eine annähernd türhohe Leibung mit Stichbo- gensturz ausbildeten. Zwei Eisenkloben, die sich in der Leibung hinter dem Falz erhalten hatten, dienten ver- mutlich als Türblattangeln dieser abgeänderten Fas- sung (Abb. 12, Anhang D: c). Die Öffnung, die schon seit Beginn des Kernbaus bestand, war nicht eindeutig als Fenster- oder Türöffnung zu bestimmen. Immerhin wäre ein *Hocheingang* durchaus möglich gewesen (siehe Anm. 38), er hätte dann unmittelbar über der

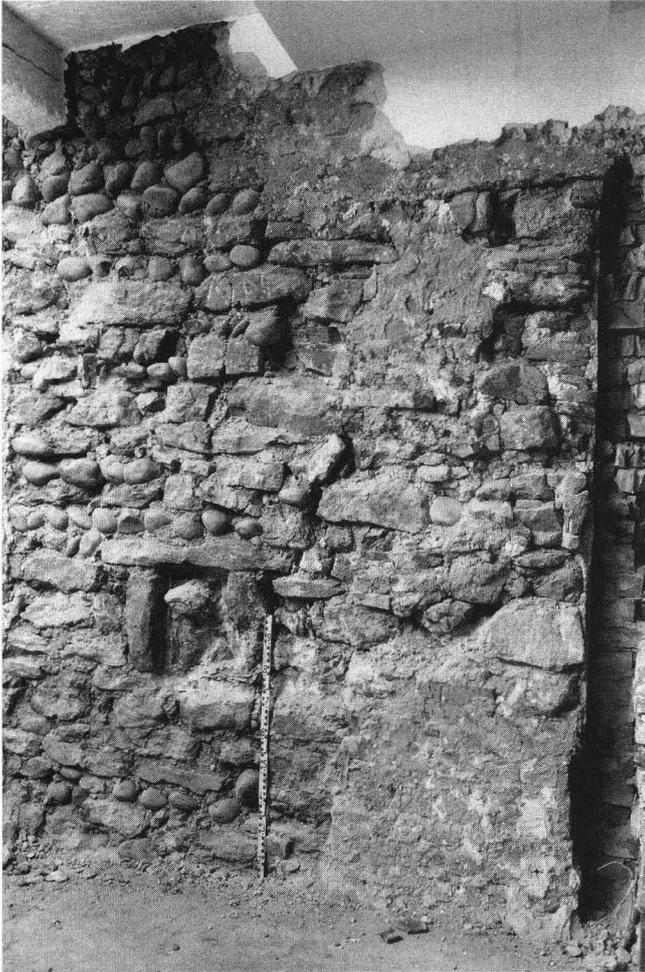
Abb. 13. Phase 3: Wandnische in der Südmauer von Kernbau II. Sie ist nahe der südwestlichen Hausecke im 1. Obergeschoss original eingelassen. Form und Fassung der Nische sind ähnlich wie jene von Kernbau I (Abb. 7, Anhang D: d). – Foto: Basler Denkmalpflege, 256-29.

Am westlichen Ende dieser Süd- mauer, auf gleicher Höhe wie das Gewändefragment, war eine *Wandnische* von 35 cm Höhe und 25 cm Breite aus stehenden Bruchsteinen und einem darüber gelegten plattigen Stein im originalen Mauerverband eingelassen (Abb. 13). Unmittelbar daneben zeigte sich der mehrfach geflickte Mauerstreifen im Bereich des ausgebroche- nen Eckverbandes an der südwestlichen Kernbauecke.

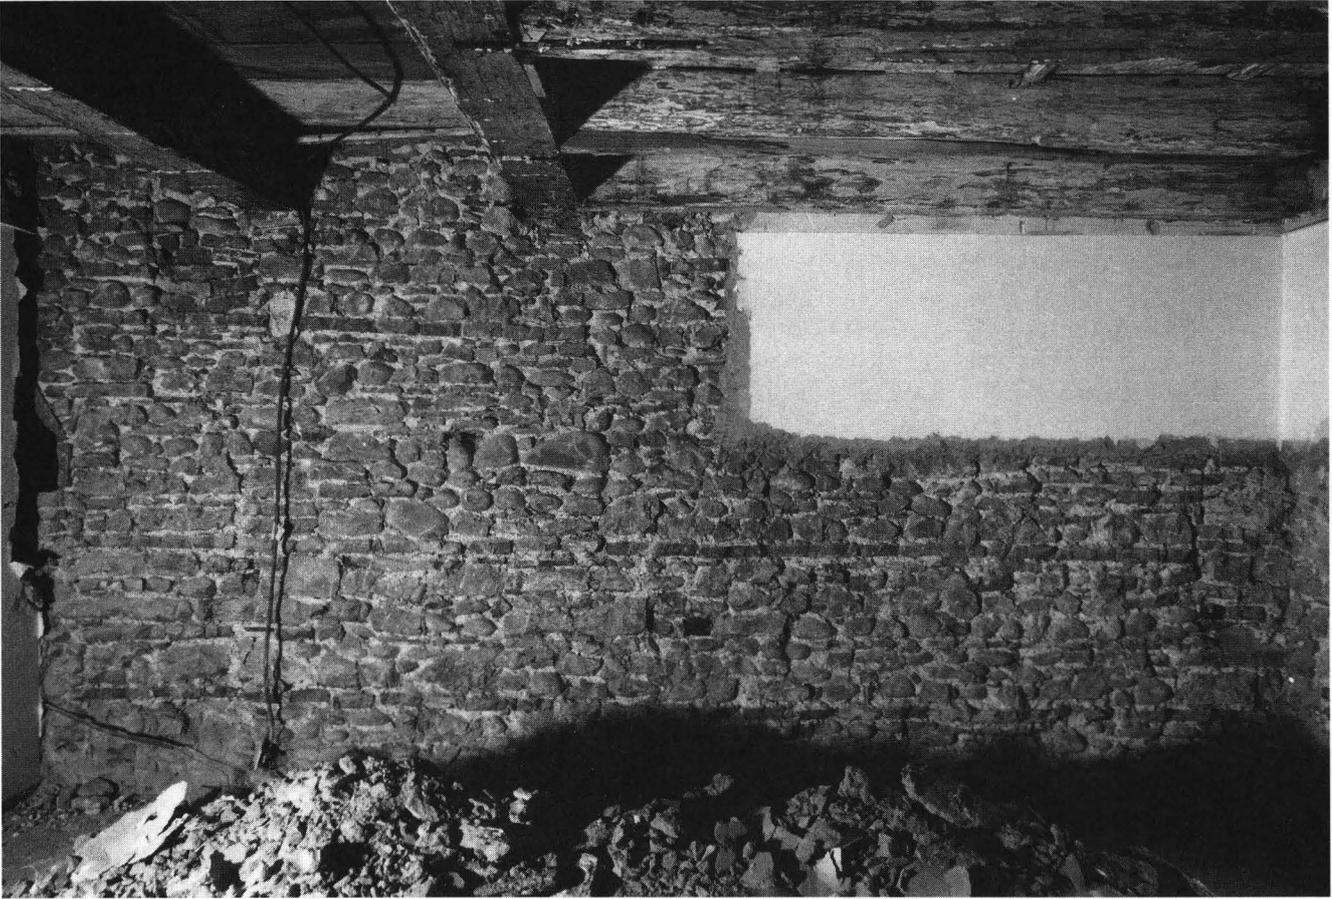
Abb. 14. Phase 5: südliche Brandmauer im 3. Obergeschoss, Erweiterung von Kernbau I gegen die Weisse Gasse zu (Aussenseite). Der Mauercharakter mit den horizontalen Backsteinbändern ist deutlich verschieden (jünger) von dem der Kernbauten. Die mit Backsteinen gefassten, spitzgiebligen Wandnischen bezeugen, dass diese Mauer räumlich von Anfang an von dieser Seite her erschlossen war (siehe Anhang C). – Foto: Basler Denkmalpflege, 256-36.

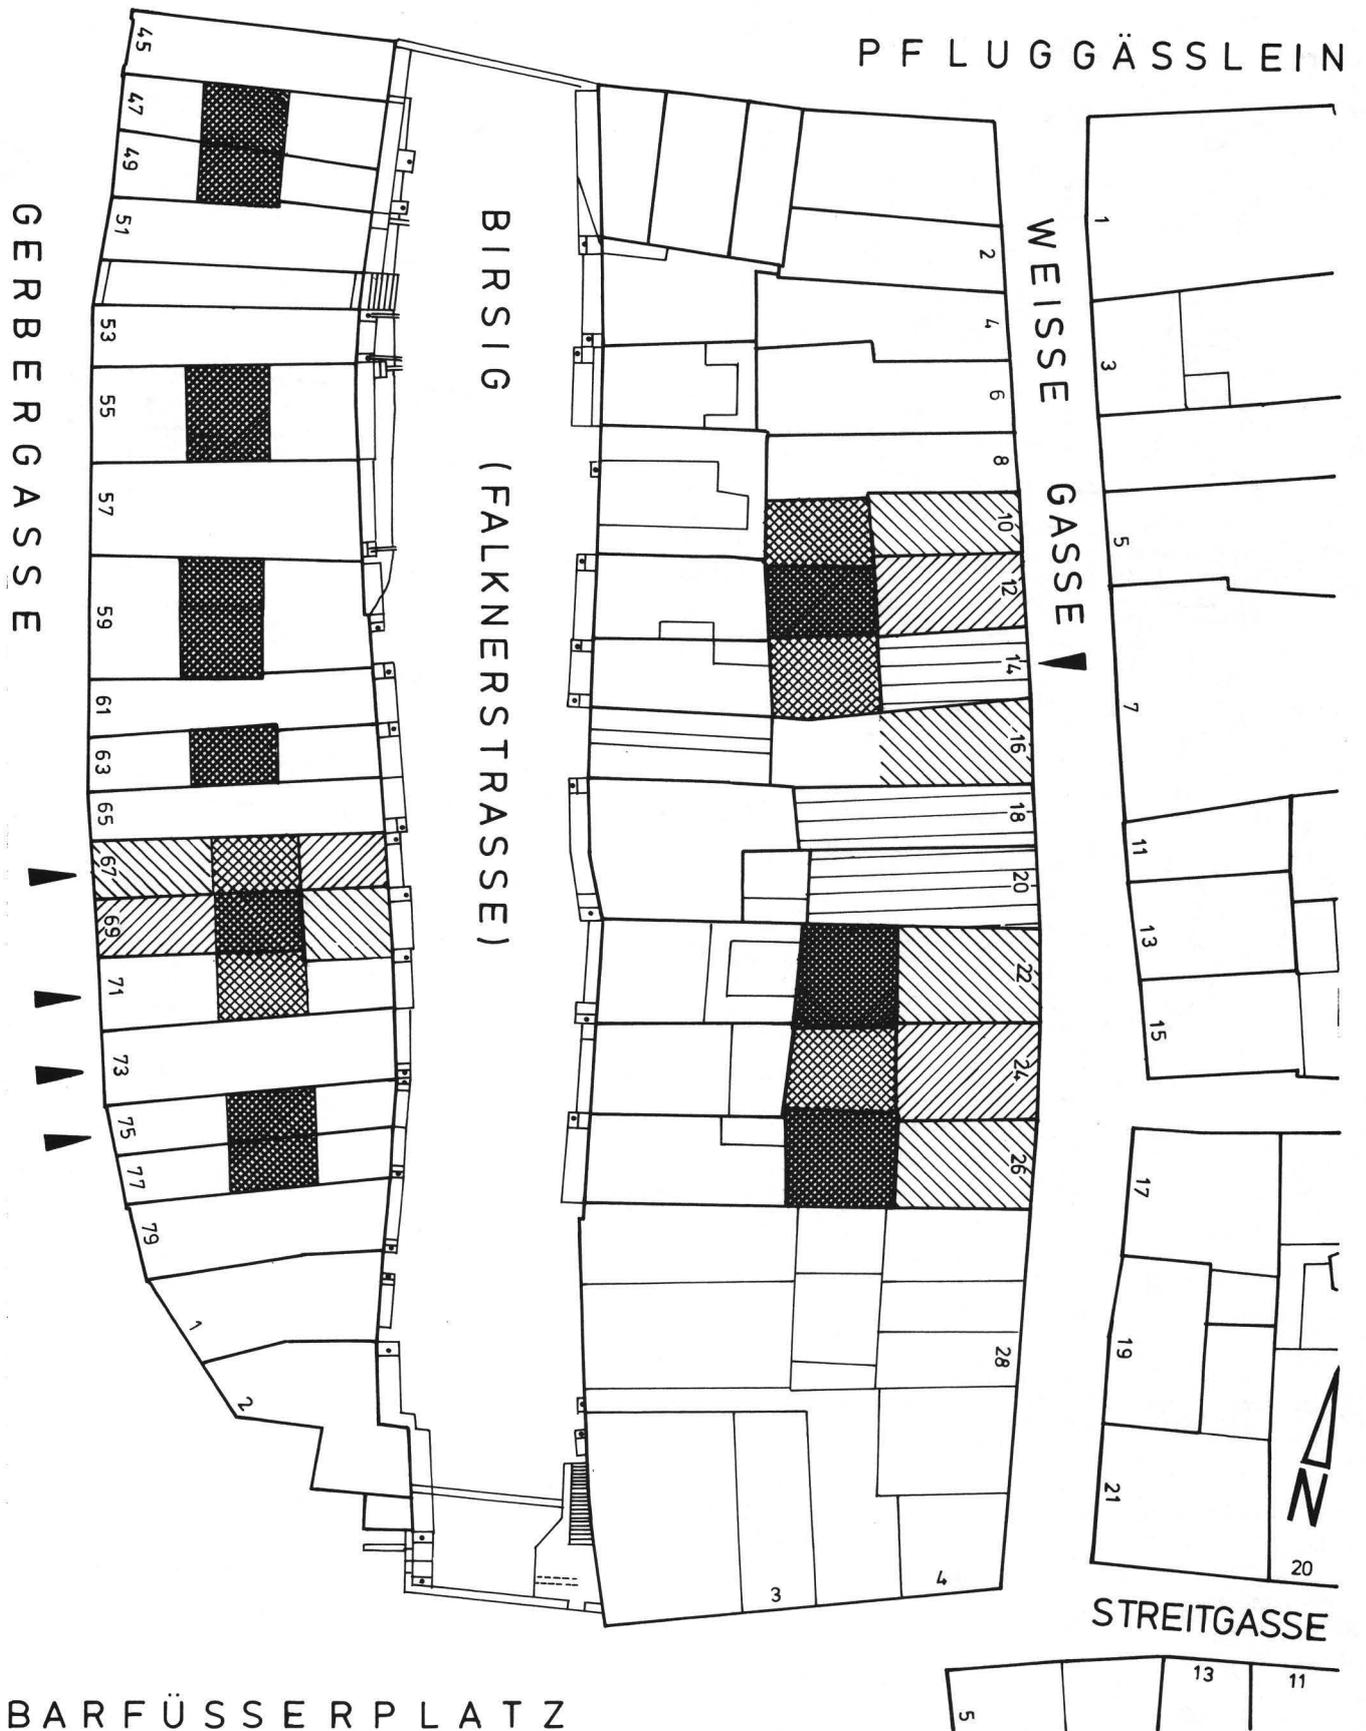
Abb. 15. Rekonstruktionsversuch: Baugeschichte der Häuserzeilen entlang des Birsigs; erstellt auf der Basis des historischen Katasterplans aus den sechziger Jahren des 19. Jh. (Falknerplan). Der Birsig floss damals noch offen durch die Stadt (heute Falknerstrasse, vgl. Abb. 3). – Zeichnung: Ch. Bing. – Massstab 1:500.

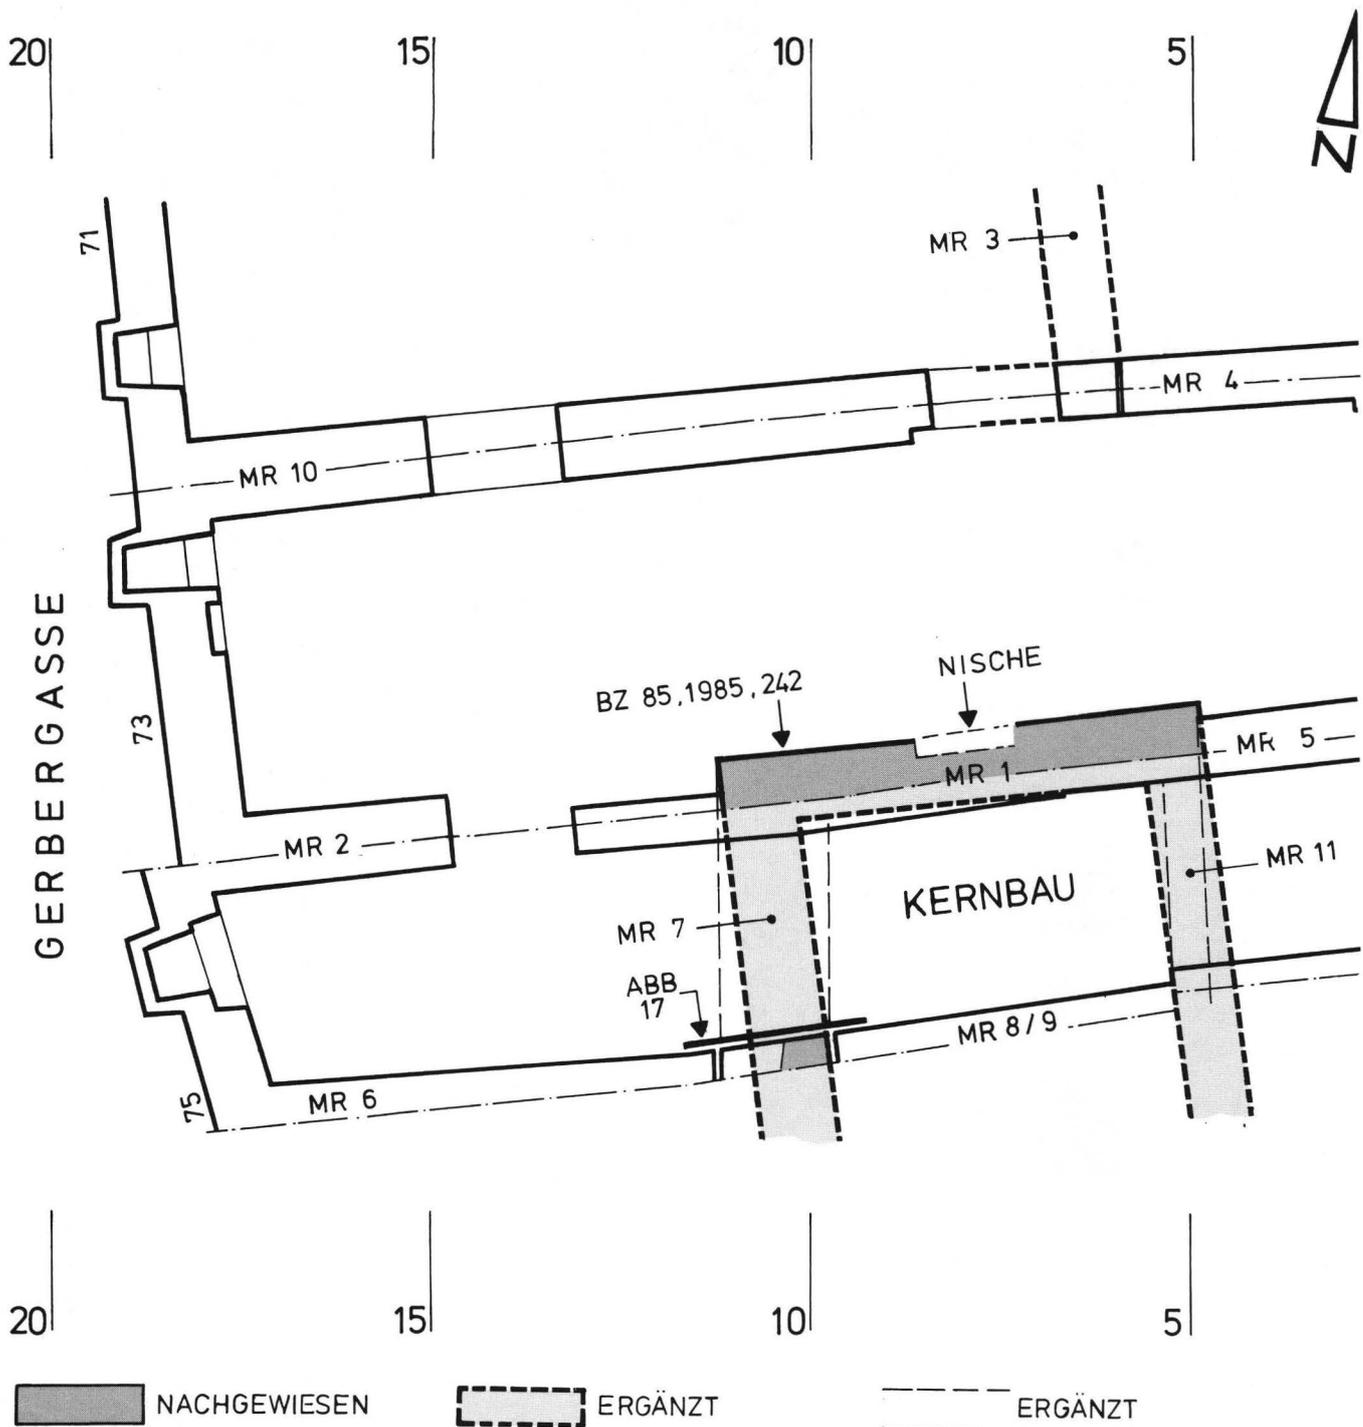
Abb. 16. Gerbergasse 71–75: Der Kernbau im Haus Nr. 75 (und 77) und die anstossenden jüngeren Mauern der späteren An- und Ausbauten. Der Kernbau des 12./13. Jh. ist gerastert hervorgehoben; die frühere, wohl falsche Ergänzung des Grundrisses ist dünn gestrichelt eingetragen (BZ 85, 1985, 241 Abb. 5). – Umzeichnung: Ch. Bing. – Massstab 1:100.

Der südliche Kernbau Gerbergasse 75/77, der seinerzeit als Turm bezeichnet worden ist, wurde aufgrund einer überbreiten Westmauer rekonstruiert (Abb. 16). Als Baudatum wurde das 11. Jahrhundert vorgeschlagen. Weder die Breite der Westmauer noch das Baudatum sind sicher nachzuweisen; dieser Ansicht kann sich der Bearbeiter der Denkmalpflege anschliessen. Es sollte deshalb auch nicht mehr von einem Turm gesprochen werden. Von diesem Kernbau konnten im heutigen Keller der Liegenschaft nur das Fundament der

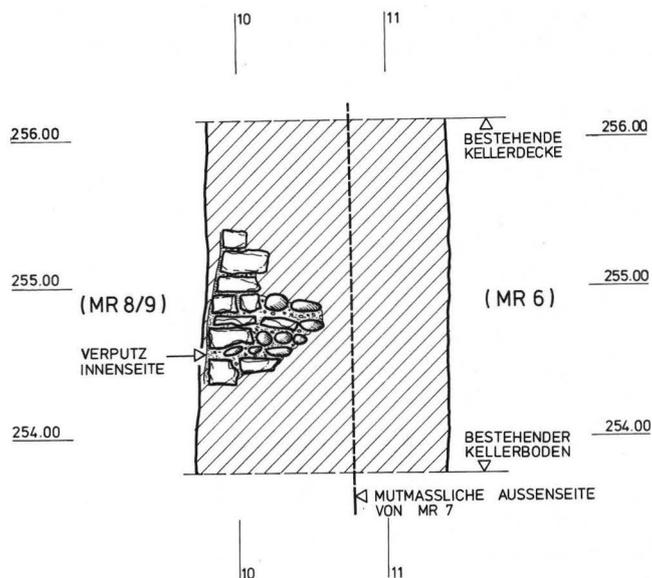
Abb. 17. Gerbergasse 75, Schnitt durch die westliche Kernbaumauer (MR 7) mit der neuzeitlichen Vormauerung und den jüngeren Mauerteilen (Mauern 6 und 8/9, nicht gezeichnet). Zwischen Mauer 6 und 7 liegt wahrscheinlich eine Vormauerung (gestrichelte Linie). – Umzeichnung: Ch. Bing, nach Feldaufnahme von P. Lavicka. – Massstab 1:50.

Die angenommene Mächtigkeit der Westmauer von 1,5 m ergab sich aus dem Abstand zwischen einem kleinen Fragment der inneren Mauerfront und einer sehr wahrscheinlich im 15. Jahrhundert entstandenen Mauerfuge. Beide Befunde wurden in der Südmauer des Kellers von Nr. 75 festgestellt (Abb. 16, Abb. 17). Nun ist aber erstens nicht auszuschliessen, dass ein Mauerstück, das bei den Untersuchungen durch jüngere Vormauerungen verdeckt war, die genannte Mauerfuge bedingte, und nicht die Westmauer des Kernbaus⁶². Zweitens spricht eine rechtwinklige Rekonstruktion des Turmgrundrisses gegen eine Zusammengehörigkeit von Baufuge und Kernbau: Wenn die Fuge ein Abdruck des Urbaus wäre, müsste die Westmauer schräg zur nachgewiesenen Nordmauer verlaufen sein. Da ein Kernbau aber nicht auf ältere Bauten Rücksicht nehmen muss, entfällt auch die Begründung für andere als rechte Winkel. Bei rechtwinkligem Grundriss ergibt sich eine Mauerdicke von etwa 0,9–1,0 m für die Westmauer⁶³.

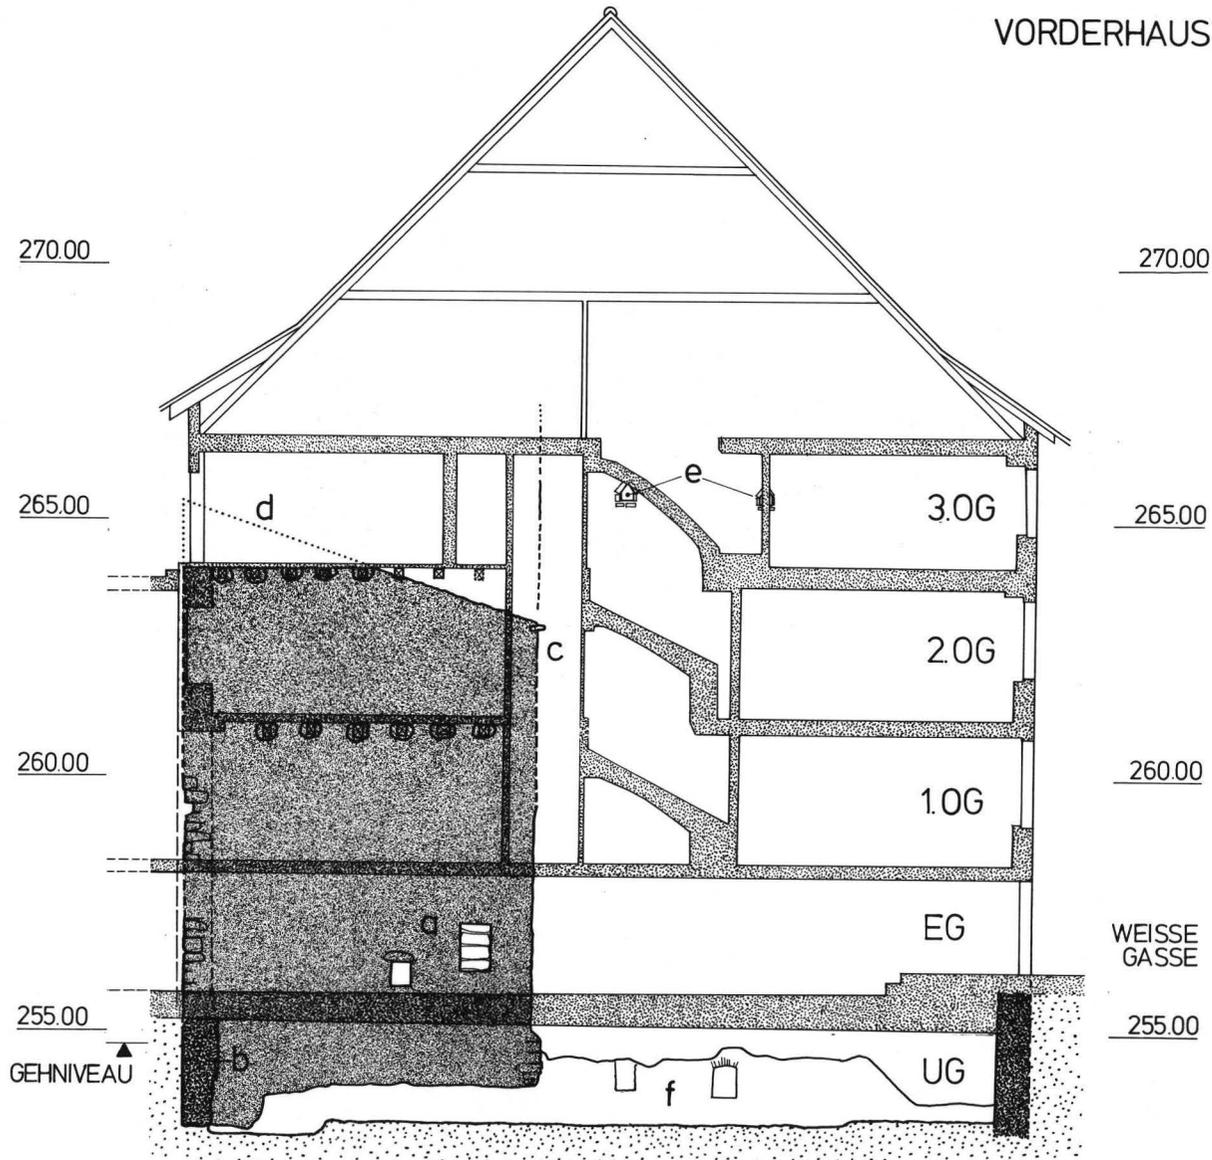
◀ Anhang C

Nordbrandmauer: Längsschnitt (Ansicht) durch das Vorderhaus. In der Mitte der Parzelle ist die ehemalige Südmauer des benachbarten Kernbaus I erhalten (Raster). Das westliche, gegen den Birsig gerichtete Fundament ist stärker eingetieft. – Zeichnung: St. Tramèr. – Massstab 1:150.
