Jahresbericht 2008
mit Beiträgen der Basler Denkmalpflege

Jahresbericht 2008

Archäologische Bodenforschung des Kantons Basel-Stadt
Basel 2010

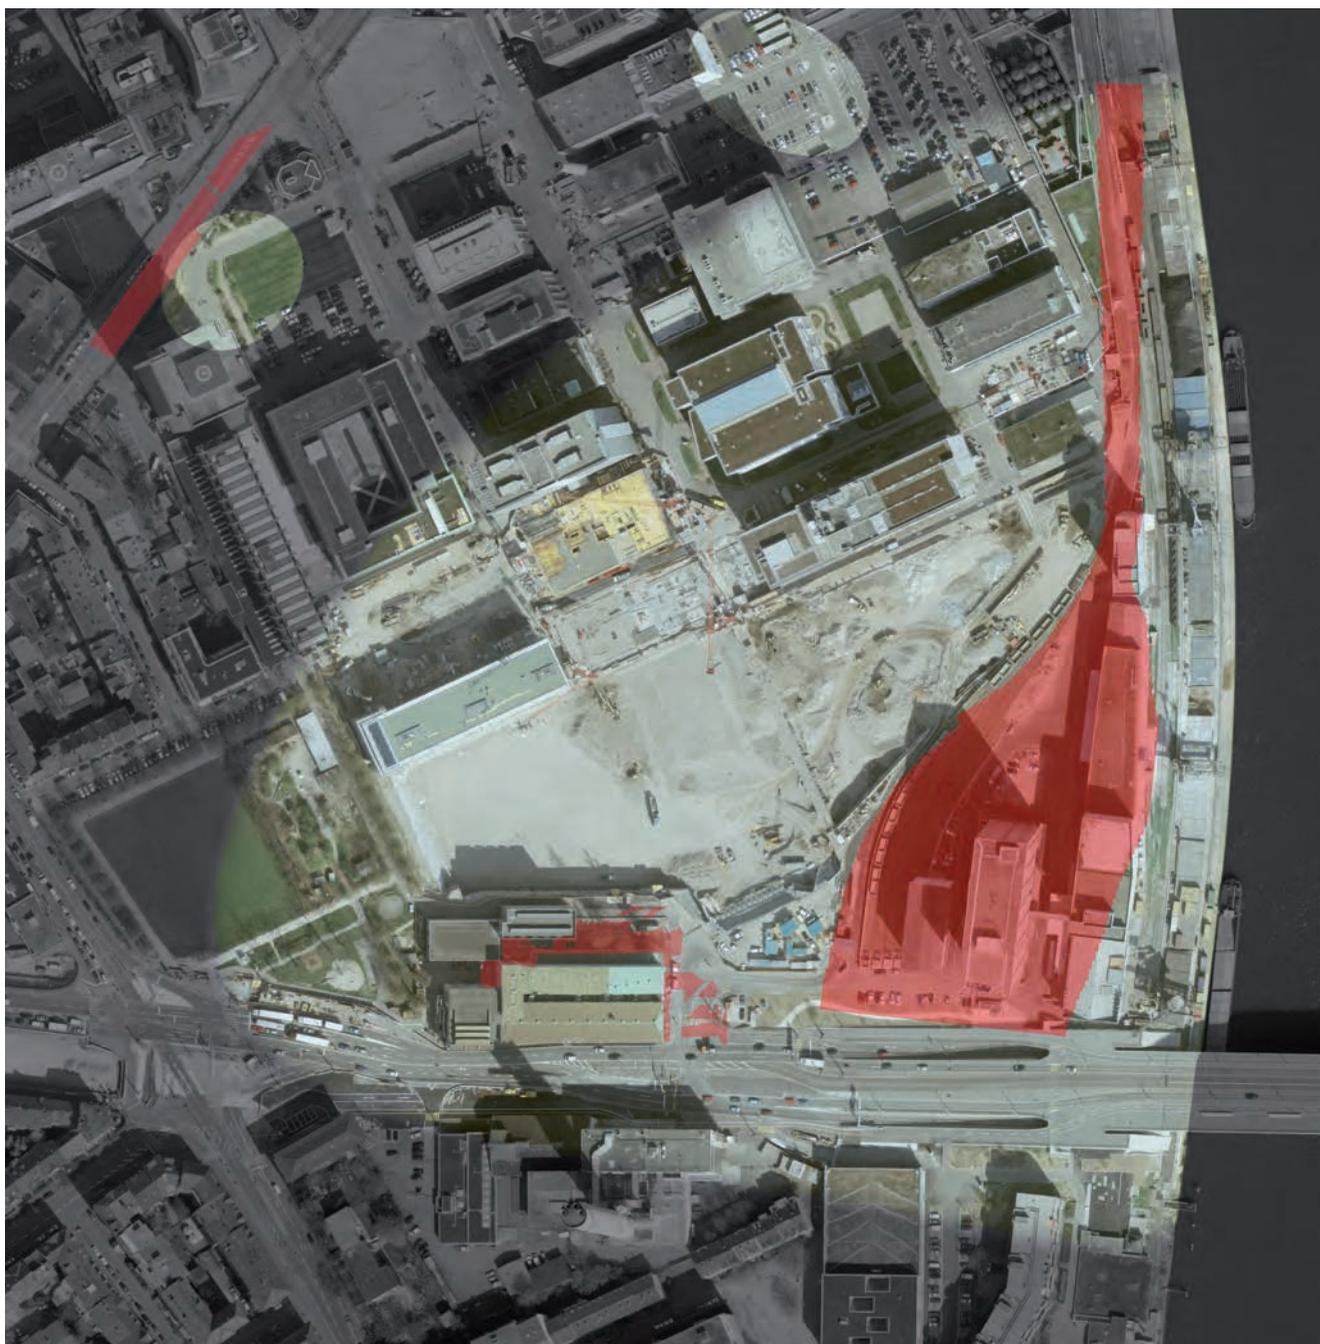
Abb. 4 Basel-Gasfabrik: Das Areal der keltischen Siedlung und die beiden Gräberfelder im Norden davon sind auf dem Luftbild farbig unterlegt. Rot markiert sind das Hafenaerial, wo auf einer Fläche von 14 000 m² Rettungsgrabungen nötig werden, sowie zu untersuchende Flächen an der Voltastrasse 30 und in der Hünningerstrasse. Orthofoto:© Grundbuch und Vermessungsamt Basel-Stadt, 15. 7. 2010.

Guido Lassau und Norbert Spichtig haben an regelmässigen Koordinationsbesprechungen zur Planung der Umgestaltung bzw. Verlegung des Hafens St. Johann unter der Leitung des Baudepartements teilgenommen. Das Gebiet des heutigen Rheinhafens St. Johann liegt vollständig auf dem Areal der auch international wichtigen keltischen Siedlung Basel-Gasfabrik. Nach Abzug aller modern gestörten Flächen und der Bodeneingriffe, die durch den seinerzeitigen Bau des städtischen Gaswerkes und anderer Industrieanlagen verursacht worden waren, dürften im Rheinhafen archäologische Schichten noch auf einer Fläche von total 14000 m² erhalten sein. Dies entspricht der Grösse von zwei Fussballfeldern. Die Oberflächengestaltung und die Altlastensanierung sehen derart massive Bodenabträge vor, dass die verbliebene archäologische Substanz vollumfänglich untersucht werden muss und keine Reste davon vor Ort erhalten werden können. Daraus resultiert ein erheblicher zeitlicher und finanzieller Aufwand für die archäologischen Arbeiten. Durch die Archäologische Bodenforschung müssen Rettungsgrabungen auf der gesamten Fläche von

14 000 m² durchgeführt werden. Die Ausgrabungskosten wurden mit RRB Nr. 07/25.675 vom 14. August 2007 als gebundene Ausgabe in das Investitionsprogramm des Kantons aufgenommen. Der Beginn der umfangreichen Untersuchungen ist für den Sommer 2009 vorgesehen.

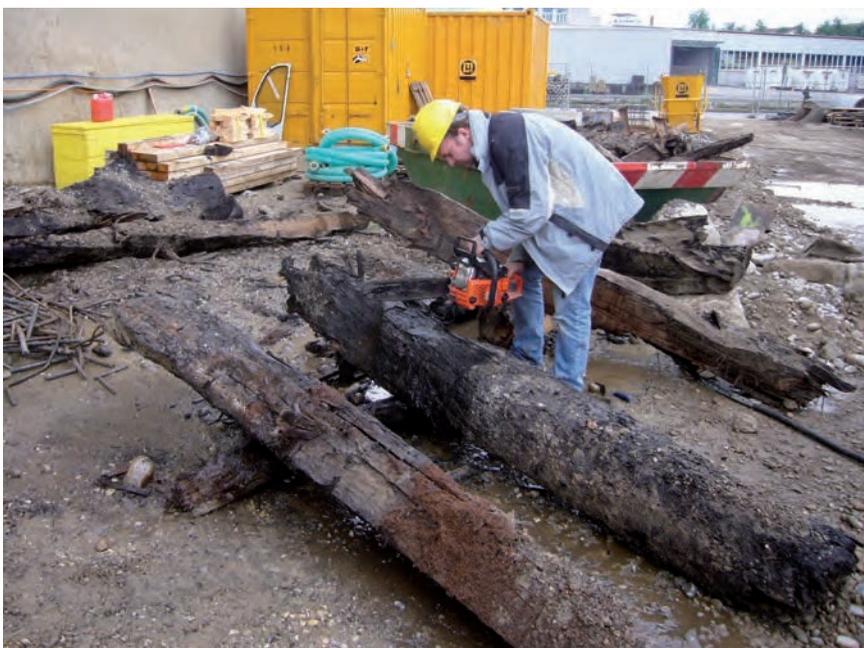
Abb. 6 Basel- Südquaistrasse 55: 3600 Jahre alte Baumstämme. – Foto: Christoph Philipp Matt.

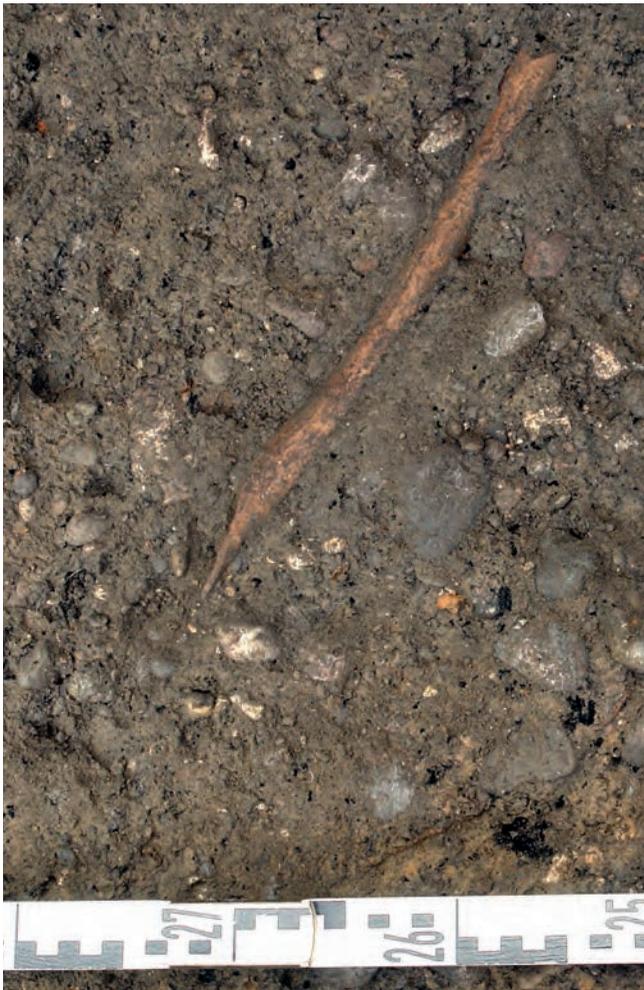
Abb. 7 Basel, Museum der Kulturen (2008/3): Einzelner menschlicher Oberschenkel-Knochen aus der Zeit der spätkeltischen Besiedlung auf dem Münsterhügel. – Foto: Maja Viazzoli.

nem Leichentuch ist aber nach Lage der Füße zu urteilen nicht auszuschliessen. Welchem Friedhof bzw. welcher Kapelle auf dem Münsterhügel diese Gräber zuzuordnen sind, muss vorerst offen bleiben. An den Skeletten wurden C14-Datierungen durchgeführt. Ausser den hochmittelalterlichen Bestattungen wurde ein isolierter menschlicher Femur eines Erwachsenen aus der Zeit der spätkeltischen Besiedlung auf dem Münsterhügel geborgen. Der Oberschenkel-Knochen lag beim Pferdeskelett, das bei der Ausgrabung im Hof des Museums der Kulturen (2008/3) zum Vorschein kam. Der Zusammenhang zwischen der Pferdebestattung und dem menschlichen Oberschenkel-Knochen bleibt vorerst rätselhaft.

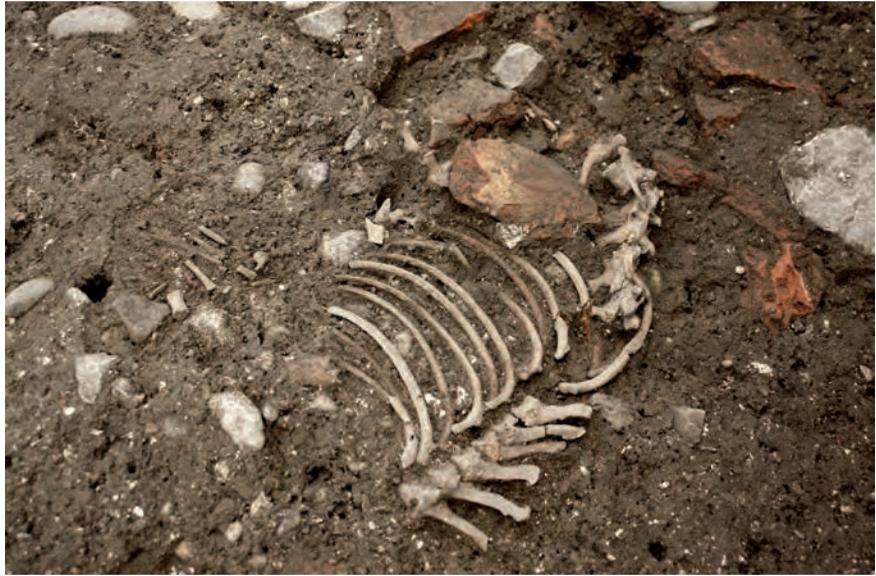
Abb. 8 Basel, Museum der Kulturen (2008/3): Hundeskelett in spätrömischen Schichten. – Foto: Michael Wenk.

Die Entdeckung eines Hundeskelettes aus römischer Zeit und eines vollständigen Pferdeskelettes aus der Zeit der spätkeltischen Besiedlung des Münsterhügels anlässlich der Rettungsgrabung im Hof des Museums der Kulturen (2008/3) erforderte archäozoologische Feldeinsätze. Das Hundeskelett lag in den spätrömischen Schichten. Das Tier wurde genau vor den Mauern eines spätrömischen Gebäudes in die Erde eingebracht. Ob dieser Ort zufällig gewählt wurde oder einen bestimmten Hintergrund hat, ist leider unbekannt. Die archäozoologische Untersuchung ergab, dass es sich um das Skelett eines Hundes mit einer Widerristhöhe von ca. 50 cm handelt, der wahrscheinlich eines natürlichen Todes verstarb. Während der Römerzeit waren Hunde beliebte und vielfältig genutzte Haustiere. Der römische Schriftsteller Columella nennt drei spezialisierte Hundetypen: den Wach- und Hofhund, den Hirtenhund und den Jagdhund. Durch eine verbesserte Zucht und Auslese in der römischen Kaiserzeit nahm die Formenvielfalt der Hunde im Ver-

gleich zu den vorangegangenen Epochen deutlich zu. Dies liess sich auch bei Untersuchungen von Hundeknochen aus *Augusta Raurica* (Augst) feststellen: Bei den Widerristhöhen wurde eine Grössenvariation zwischen 30 und 60 cm ermittelt. Neben mittelgrossen und grossen Hunden treten auch bereits zwergwüchsige Tiere auf. Aus der Colonia Ulpia Traiana (bei Xanten) stammen die Knochen des bisher kleinsten römischen Hundes (18 cm Widerristhöhe). Als antikes Zuchtzentrum für Zwerghunde gilt die dalmatinische Halbinsel Melita (heute Mljet).

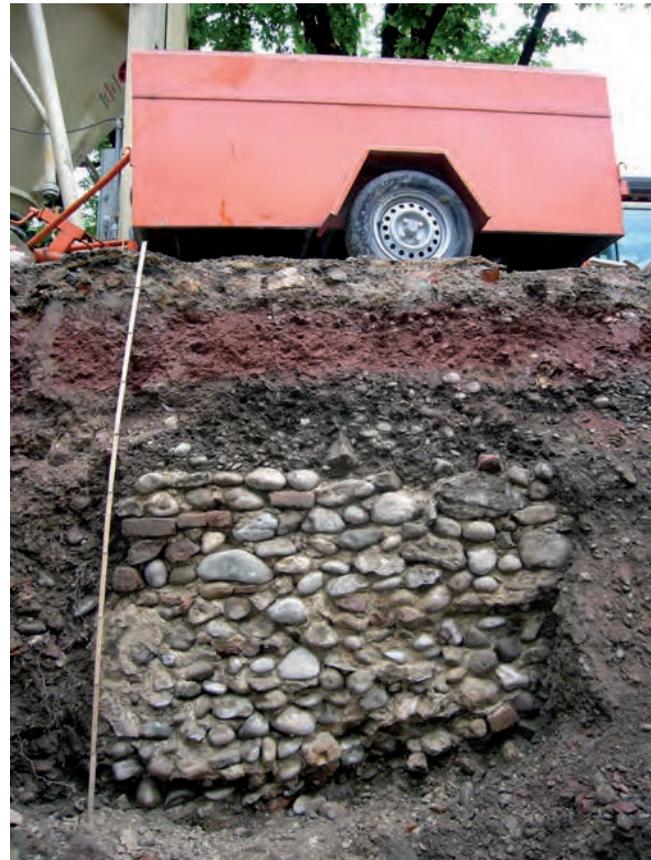
Abb. 6 Malzgasse 21, 2007/43. Kieselwackemauer (Binnenmauer 18) des Gebäudes aus dem frühen 15. Jahrhundert. Über der Abbruchkante liegt die mächtige, vom roten Sandsteinmehl verfarbte Abbruchschicht des jüngeren Gebäudes aus dem 16. Jahrhundert. – Foto: Christoph Matt.

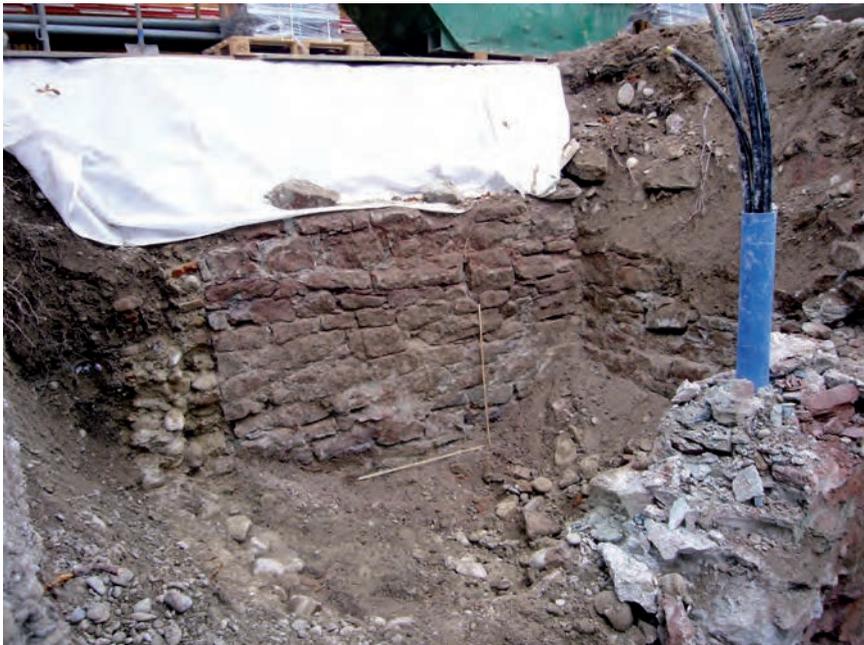
Abb. 7 Malzgasse 21, 2007/43. Blick in den Raum R des jüngeren Gebäudes aus dem 16. Jahrhundert. Die weisse Abdeckung liegt auf dem Gewölbekeller. Die abgebrochene Mauer links (Pfeil) ist die aus Kieselwacken und Backsteinen gebaute Kellermauer 20a. – Foto: Christoph Matt.

20a im Südwesten wurde in Teilen als Binnenmauer beibehalten (Abb. 7). Die neue Hinterfassade Mauer 4 kam teilweise in den alten Keller zu liegen (deshalb die tiefe Fundamentierung zwischen den Mauern 20a und 5), und führte über Mauer 20a hinweg weiter nach Südwesten⁵. Die Fortsetzung nach Nordosten wurde unbeobachtet abgerissen; ob sie sich über die Linie der Mauer 24 hinaus fortgesetzt hat, bleibt unbekannt. Wir nehmen an, dass das Gebäude entsprechend dem genannten historischen Plan bis zur Gassenlinie und zum Nachbarhaus Malzgasse 19 reichte.

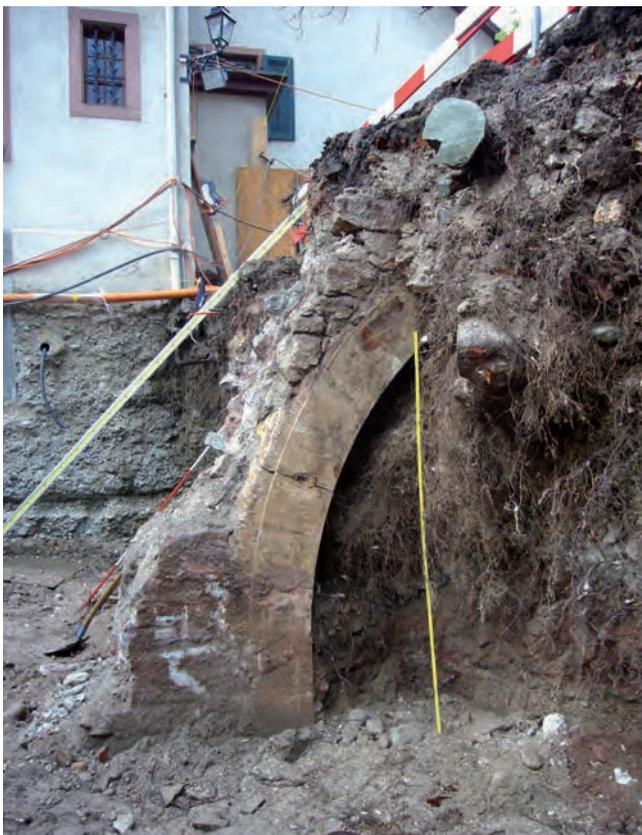
Abb. 8 Malzgasse 21, 2007/43. Blick vom Keller K in Richtung Gewölbekeller G des jüngeren Gebäudes. – Foto: Christoph Matt.

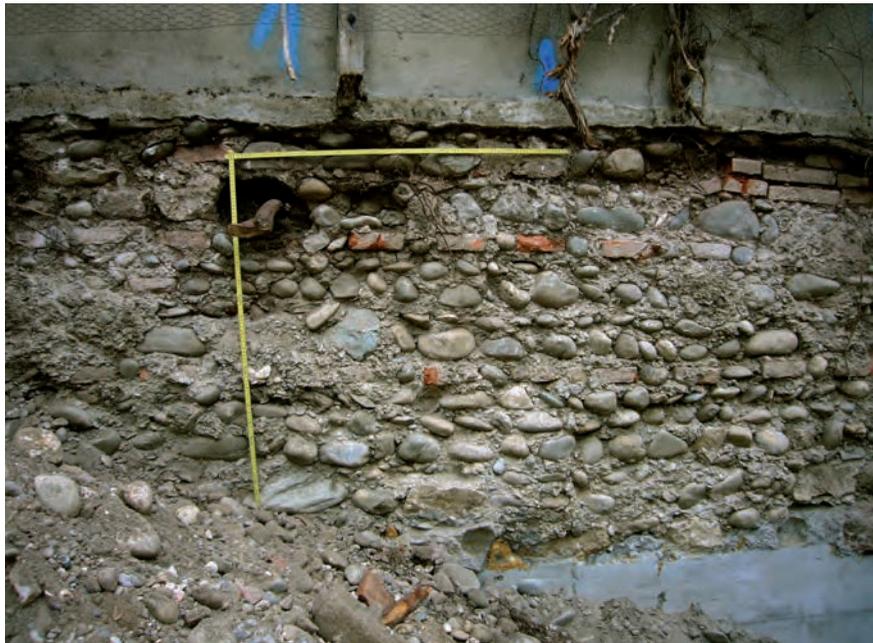
Abb. 9 Malzgasse 21, 2007/43. Das Fundament des Nachbarhauses Malzgasse 19 (Mauer 3) entspricht wohl der Hofmauer des auf dem Merianplan sichtbaren Gebäudekomplexes. – Foto: Christoph Matt.

Fundament enthält zwei Lagen solcher Backsteindurchschüsse im Abstand von rund 40 cm (Abb. 9). Damit lässt sich die Mauer auch zuverlässig in die Zeit um 1400 oder ins frühe 15. Jahrhundert datieren. Die relativ geringe Tiefe dieses mittelalterlichen Fundamentes schliesst einen Keller aus. Ob das Fundament nahtlos ins Aufgehende des bloss eingeschossigen Baus übergeht, d. h. ob dieser Bau zeitgleich wie das Fundament erstellt

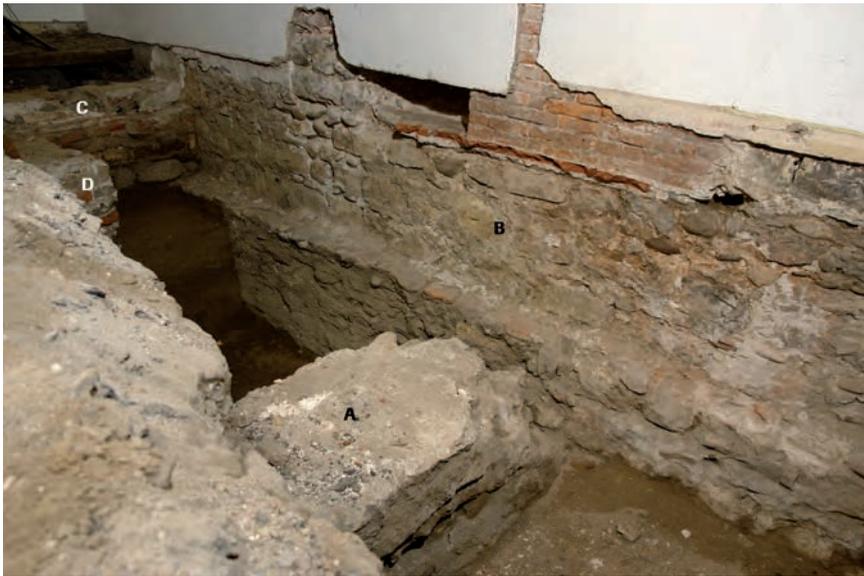
Abb. 10 Untere Rheingasse 13 / Unterer Rheinweg 10, 2007/69. Blick über die Grabungsfläche an der nördlichen Brandmauer B mit dem markanten Fundamentabsatz, der neuzeitlichen Kellermauer C (zuhinterst), dem davon abgehenden neuzeitlichen Fundament-Stummel D und im Vordergrund der beim Bau der Brandmauer abgebrochenen Mauerzunge A. Der Ofen (siehe Abb. 11) lag zuvorderst im Winkel zwischen den Mauern A und B und ist bereits abgebaut. – Foto: Christian Stegmüller.

Die Brandmauer B ist das nächst jüngere Element. Sie durchschlägt das genannte Fundament A (Abb. 10 und 12) sowie eine brandige Kulturschicht (siehe unten). Auffällig war ein überaus deutlicher Fundamentvorsprung von über 20 cm. Dieser Teil war mörtelreich und satt in die sauber abgestochene Baugrube gemauert. Die darüber frei aufgemauerte Zone gehört zum Übergangsbereich ins aufgehende Mauerwerk. Sie besteht aus quaderartigen Steinen (meist Muschelkalk, dazwischen zum Teil schmale Spickelbänder mit flachen Steinen und flachgelegten Kieselwacken), enthält aber auch etwas Baukeramik (Flach-

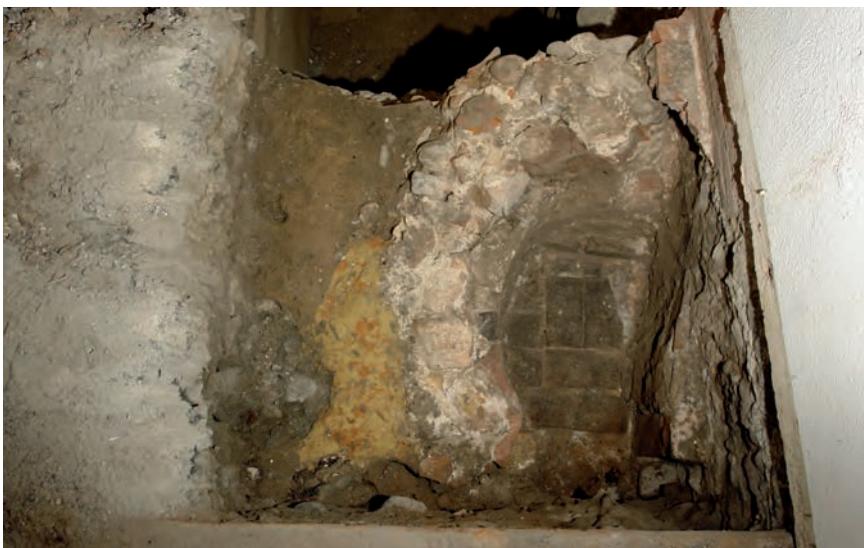
Abb. 11 Untere Rheingasse 13 / Unterer Rheinweg 10, 2007/69. Blick von Osten auf den freigelegten Ofen neben der nördlichen Brandmauer. – Foto: Roman Rosenberger.

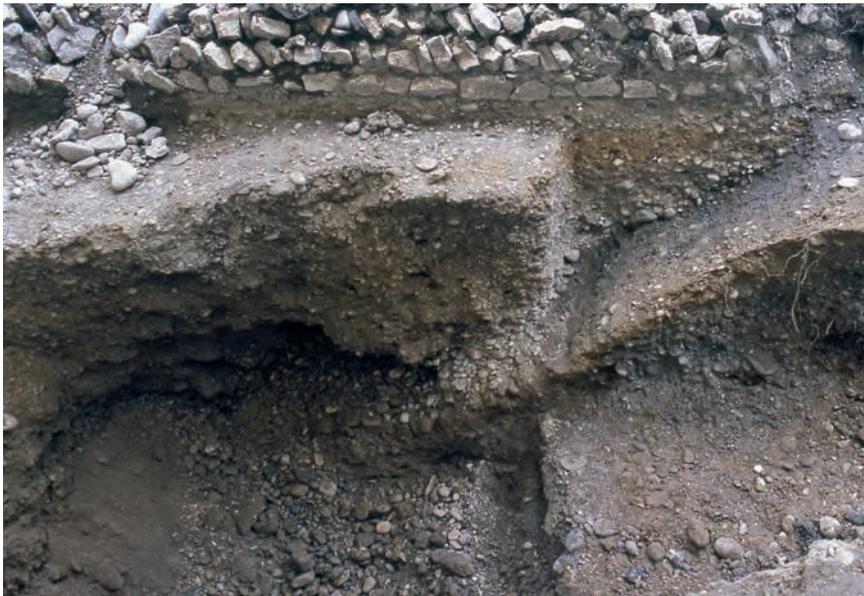
Abb. 16 Münsterplatz 19, Museum der Kulturen, 2008/3. Schnitt durch den bronzezeitlichen Graben. Im Hintergrund ist ein römisches Mauerfundament erkennbar. – Foto: Sven Straumann.

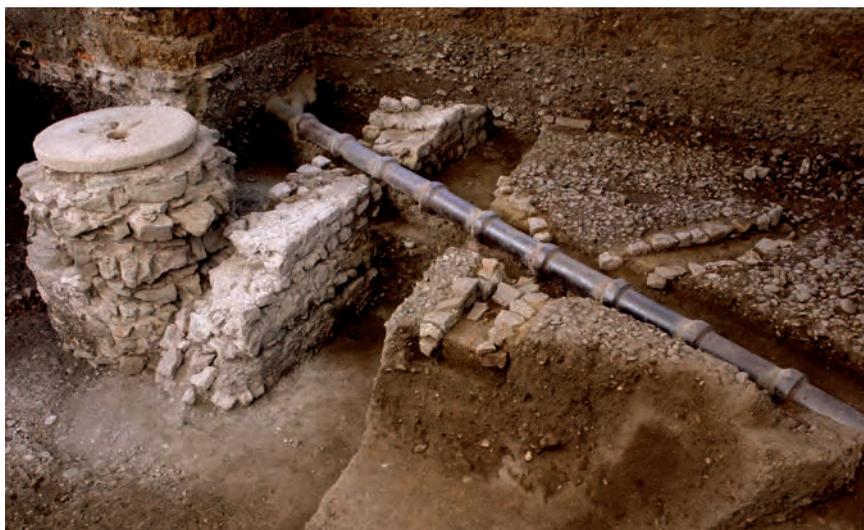
Abb. 18 Münsterplatz 19, Museum der Kulturen, 2008/3. Neuzeitliche Schachtmauer mit Mühlsteinabdeckung, römische Gebäudemauer und spätrömische Kanalheizung (von links nach rechts). Ein neuzeitliches Abwasserrohr (um 1900) durchquert die älteren Baureste. – Foto: Michael Wenk.

gelegenen Hof des Schulhauses zur Mücke ausgegraben wurde und nun dort in der Pflasterung des Platzes markiert ist. Offenbar waren die Häuser auch in dieser Zeit nach einem einheitlichen Plan ausgerichtet. Zwischen dem sorgfältig errichteten Schalenmauerwerk bildete ein Belag aus Kieselsteinen den Fussboden. Im Verlauf der Benutzung kam es auch zu Umbauten. Ein tonnenschwerer, bearbeiteter Buntsandsteinblock wurde hier allem Anschein nach in Zweitverwendung, das heisst als sogenannte Spolie, verbaut. Gut möglich, dass dieser Baustein aus den Ruinen von Augusta Raurica stammt und per Schiff den Rhein hinunter nach Basel transportiert wurde, um seinen Platz im Fundament des spätrömischen Bauwerks auf dem Schürhof-Areal zu finden. Einen Teilbereich des Hauses versah man bei einem späteren Umbau auch mit einer Y-förmigen Kanalheizung (Abb. 18).

Unter Beizug von Schrift- und Bildquellen liessen sich auch Erkenntnisse zu den jüngeren Kapiteln in der Geschichte des Schürhof-Areals gewinnen. So konnten die Reste eines sehr tief fundamentierten Gebäudes freigelegt werden. Es handelt sich um das sogenannte Fabrikgebäude des Basler Bandfabrikanten Martin Bachofen-Heitz (1727–1814), das zwischen 1767 und 1769 nach den Plänen von Samuel Werenfels und Johann Jacob Fechter errichtet worden war²². Bei der Ausgrabung wurden der nicht unterkellerte Südflügel sowie Teile des gepflasterten Hofbereichs erfasst. Als Zeugnisse der Wasserversorgung kamen Reste einer Teuchelleitung (Holzrohrleitung), Backsteinkanäle sowie ein in die Tiefe führender runder Schacht zum Vorschein. Der Schacht hatte aus Steinen gemauerte Wände

und war mit einem ausgedienten grossen Mühlstein aus Granit abgedeckt.

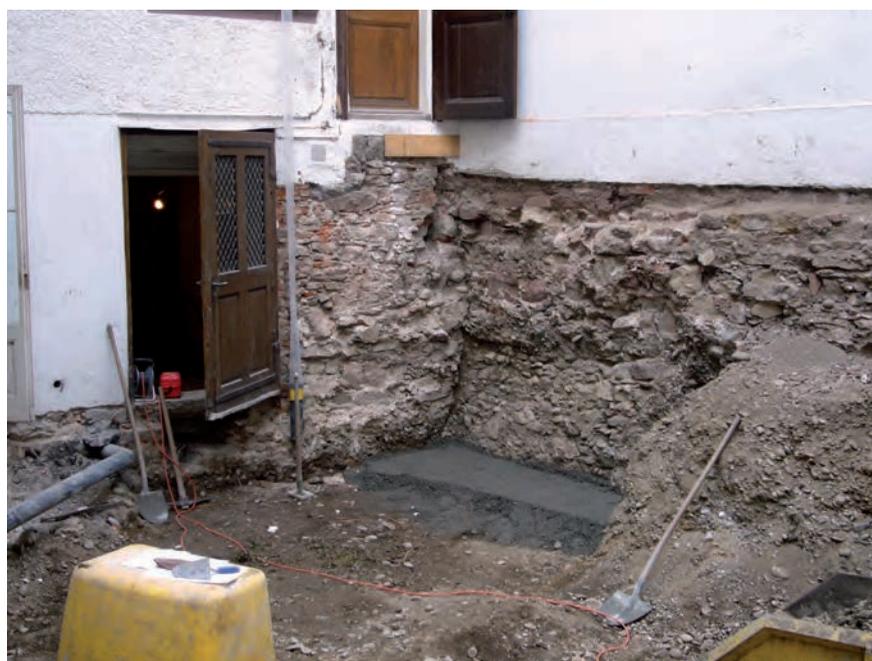
Abb. 20 Klosterberg 9, 2008/4. Blick in die nordöstliche Ecke des Hinterhofes zwischen dem tief liegenden Vorderhaus (links) und der südlich anstossenden, hier bereits abgebrochenen Laube, deren Türe zum Vorderhaus oben eben noch sichtbar ist. Gut erkennbar ist das zweiteilige Fundament der östlichen Hofmauer. Von links stösst die Basis der Hinterfassade des Hauses Klosterberg 9 an. – Foto: Christoph Matt.

aktuellen Böden auch bloss den natürlich anstehenden Kies. – Beim Baumeisteraushub im Hinterhof konnten die Fundamente beobachtet werden. Dabei kam beim Hinterausgang unter der (jetzt abgebrochenen Laube) ein zweiteiliges Fundament zum Vorschein (Abb. 20): Die östliche Hofmauer weist in der oberen Hälfte ein unruhiges Mauerwerk mit vielen Sandsteinen auf, unten jedoch ein glatt wirkendes, vermutlich gegen ein Brett gemauertes Fundament aus Kieselwacken und Kalkbruchsteinen. Dieser Befund entstand, weil einem spätmittelalterlichen Fundament (aus dem 15. Jahrhundert?) ein neuzeitliches (17./18. Jahrhundert?) aufgesetzt wurde. Die Basis der Hinterfassade des Altstadthauses stösst an das spätmittelalterliche Fundament an. Dieses muss zum östlichen Nachbarhaus gehören; es reicht maximal sechs Meter in Richtung Süden.

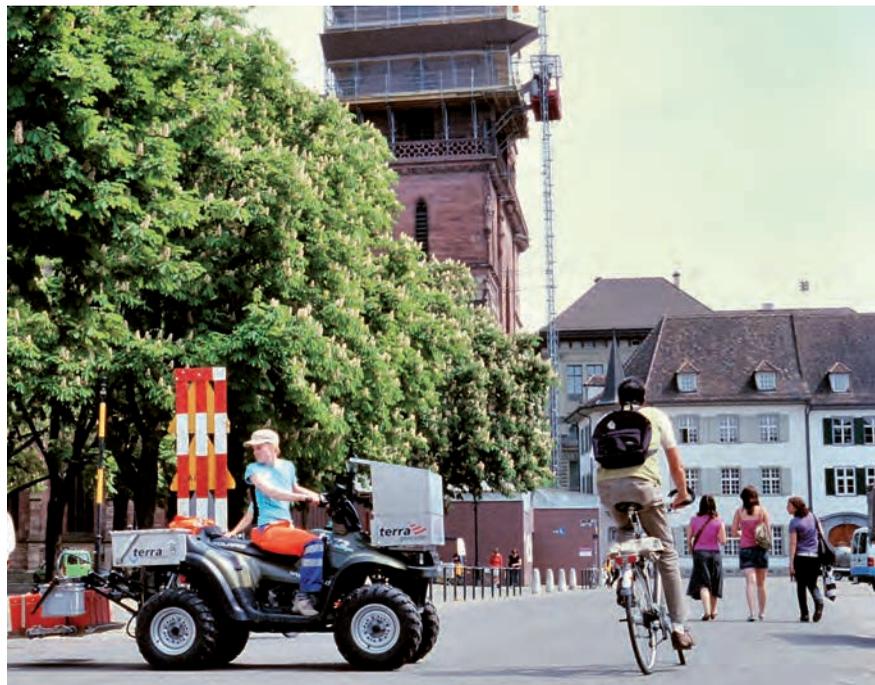
Abb. 22 Georadar-Untersuchungen auf dem Münsterplatz mit dem Quad. – Foto: Michael Wenk.

Bei der am 9. Mai 2008 durchgeführten Untersuchung wurden also zwei Flächen – eine westlich vor dem Münster (ca. 360 m²) und eine westlich vor der St. Johanneskapelle (ca. 150 m²) – eingemessen und mittels Georadar abgesucht. Vor dem Münster lag die maximale Eindringtiefe der 400-MHz-Antenne bei 1,5 m, vor der St. Johanneskapelle bei 2 m. Die relativ

geringen Eindringtiefen sind auf einen hohen Lehm- und Feuchtigkeitsgehalt im Boden zurückzuführen.

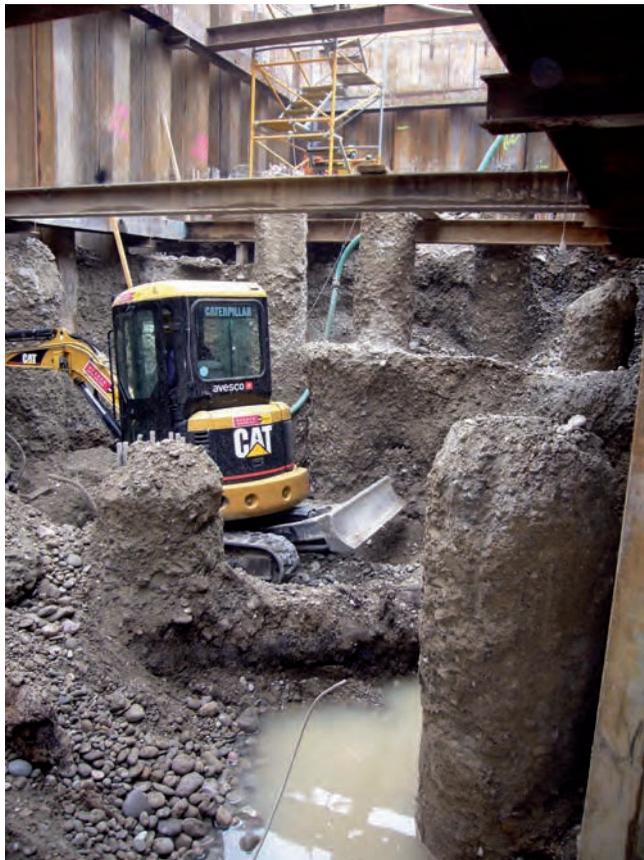
Abb. 23 Südquaistrasse 55, 2008/17. Blick auf die in sechs Metern Tiefe liegende Sohle der Baugrube. Die runden «Kiessäulen» sind die betonierten Bohrkerne, von denen derjenige vor dem Bagger einen Baumstamm durchbohrt hat. Dieser liegt horizontal vor dem Bagger zwischen den beiden Bohrkerne im Vordergrund. – Foto: Christoph Matt.

Unweit des Lagergebäudes Neuhausstrasse 31, wo 1998 beim Aushub für das Untergeschoss viele im holozänen Rheinschotter eingebettete Baumstämme zum Vorschein gekommen waren³⁷, wurde ein neues Getreidesilo gebaut. Es steht neben dem Hafenbecken 2. Die dafür benötigten Substruktionen reichen 6 m tief unter das aktuelle Niveau und liegen damit im Grundwasser. Darum war auch hier mit Funden von Hölzern zu rechnen. Tatsächlich sind beim maschinellen Aushub einige Baumstämme freigelegt worden. Sie wurden mit Hilfe des Baugebürges geborgen. Die Herren F. Walder und N. Bleicher vom Amt für Städtebau Zürich (Labor für Dendrochronologie) haben die Stämme beprobt und untersucht. Von den 14 genommenen Proben stammten 13 von Eichen und eine von einer Esche. Leider liessen sie sich weder mit den 10 Jahre zuvor beprobten Hölzern korrelieren, denn diese waren wegen starkem Maikäferfrass dendrochronologisch nicht zu bestimmen, noch konnten sie mit den zur Verfügung stehenden Mittelkurven sicher datiert werden. Sie gelten damit zumindest vorläufig als zeitlich unbestimmt. Allerdings ist bei weiteren Neufunden ähnlicher Schwemmhölzer nicht auszuschliessen, dass die gut erhaltenen Proben dereinst einmal eingebunden und datiert werden

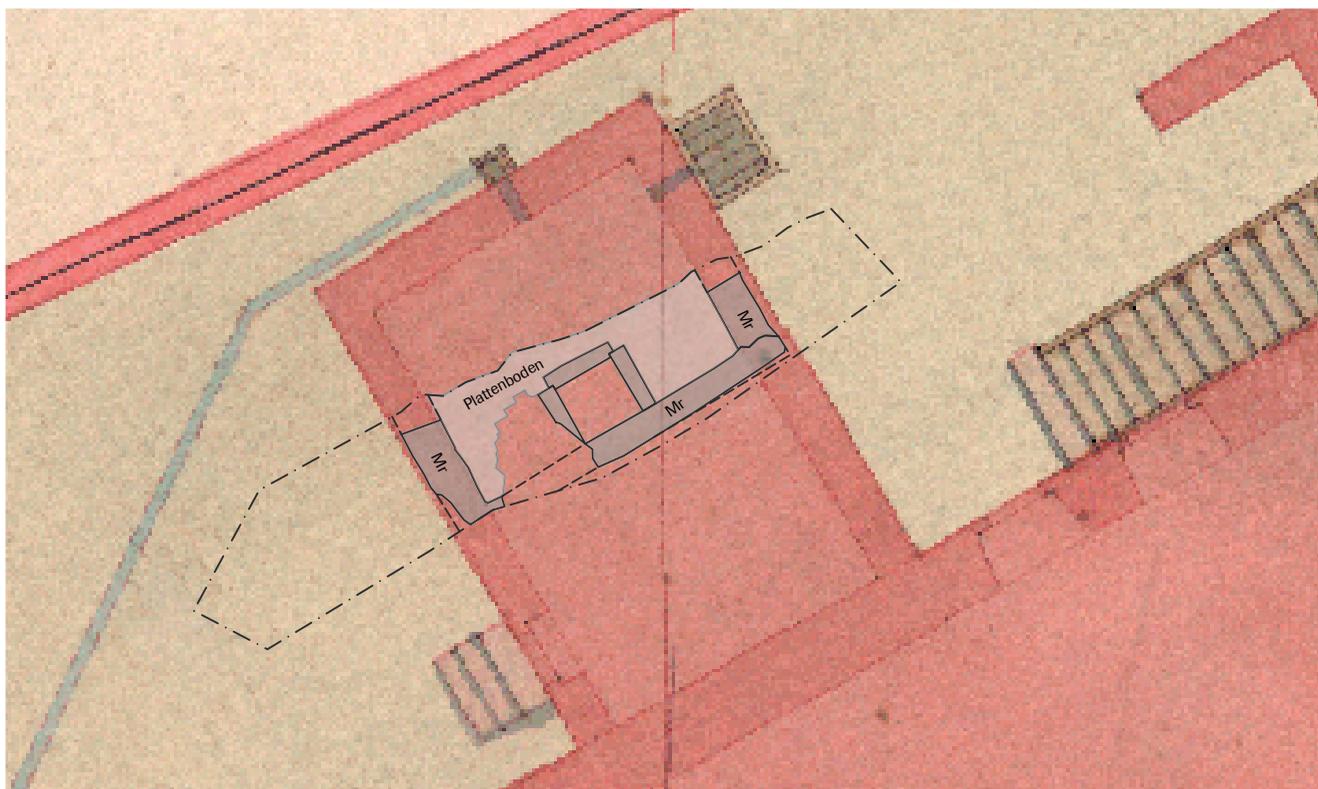
Abb. 26 Klingentalweglein (A), 2008/23. Grabungsfläche und vorgefundene Mauern, unterlegt mit dem Plan von Rudolf Falkner. – Zeichnung: Hans Ritzmann. Bearbeitung: Dagmar Bargetzi.

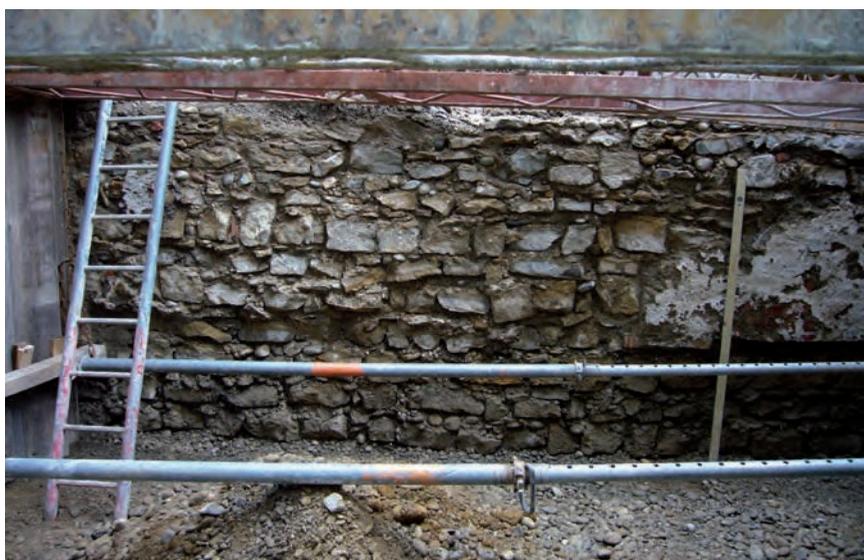
Abb. 28 Schanzenstrasse (A), 2008/26. Blick auf das unverputzte Fundament der Stadtmauer von der Stadtinnenseite her. Der weisse Putz am rechten Bildrand stammt von der Weiterbenutzung der Mauer als Kellerwand (19. Jahrhundert). – Foto: Christoph Matt.

Die Mächtigkeit der Stadtmauer betrug oben 1,45 m, unten 1,6 m. An der einst im anstehenden Boden verborgenen Stadtmauer-Innenseite kam zunächst noch weiss getünchter Wandverputz zum Vorschein (Abb. 28): Er war teilweise sehr dick auf die Stadtmauer aufgetragen, liess sich wegen der Einwirkung von Bodenfeuchtigkeit jedoch relativ leicht abspitzen. Der Verputz gehört zu einem im späten 19. Jahrhundert erbauten Gebäude⁶⁰. Nach Entfernen des grössten Teils dieses Putzes zeigte sich im Bereich von dessen Unterkante ein Vorspringen der Mauerfront: Offensichtlich verlief hier die horizontale Grenze einer Bauetappe. Solche Etappen waren zum Aushärten des Mörtels nötige zeitliche Unterbrüche im Bauvorgang⁶¹.

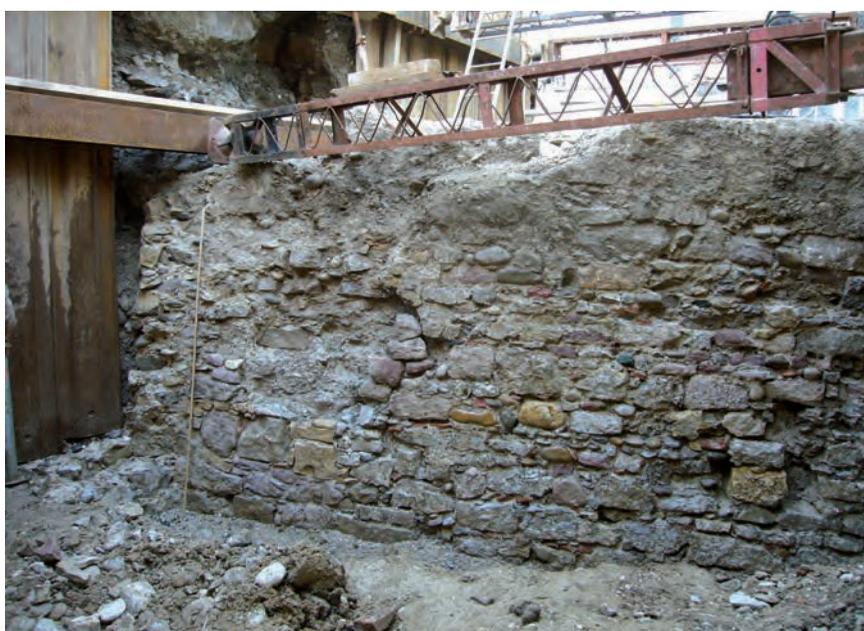
Abb. 29 Schanzenstrasse (A), 2008/26. Die Stadtmauer von der Grabenseite her gesehen. Links des Doppelmeters ist die abgebrochene Turmflanke des im Stadtgraben stehenden Schabturms erkennbar. – Foto: Christoph Matt.

Als Besonderheit wurde an der nördlichen Baugruben-Grenze der Ansatz eines Stadtmauerturms freigelegt (Abb. 29). Das

Fundament des Turmschaftes selber war schon früher abgebrochen worden, doch liess sich aufgrund noch vorhandener Reste zeigen, dass Turm und Stadtmauer verzahnt waren und dasselbe Mörtel- und Steinmaterial aufwiesen. Sie wurden also gleichzeitig gebaut, was mit den historischen Quellen übereinstimmt und darum auch kaum anders zu erwarten war. Dieser Turm wurde «Schabtturm» genannt. Es war ein sog. Schalenturm, mit halbkreisförmigem Grundriss an der Stadtmauer stehend. – Der Mörtel war schmutzigweiss, von recht guter Qualität, wenn auch durch die lange einwirkende Bodenfeuchtigkeit etwas aufgeweicht, und enthielt viel Beischlag in Form von 1 bis 2 cm grossen Kieselchen. Man verwendete vorwiegend Kalksteine (zumeist wohl Muschelkalk), an den zum Graben gewandten Seiten auch recht viele rote Sandsteine und etwas Baukeramik, im Kern und an den dem Graben abgewandten Seiten zudem viele Kieselwacken.

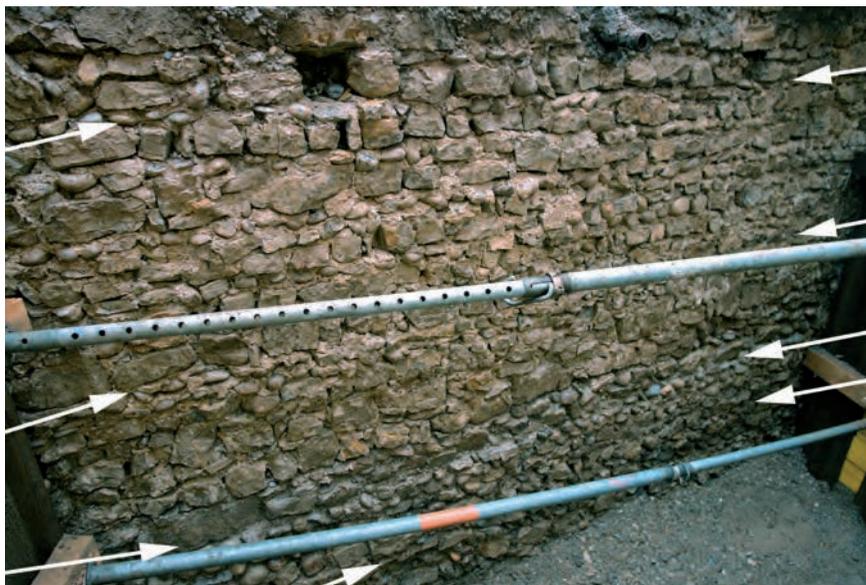
Abb. 30 Schanzenstrasse (A), 2008/26.
Blick auf die dem Graben abgewandte Seite der Kontermauer. Die Pfeile verweisen auf die Grenzen zwischen fünf Bauetappen. Oben sind zwei Gerüstebellöcher zu erkennen. – Foto: Udo Schön.

pen beobachten (Abb. 30). Die gute Erhaltung liess verschiedene Etappen erkennen: zwei untere mit ähnlichem Mauerbild, und zwei höhere, sich ebenfalls ähnelnde, aber von den beiden untern im Mauerbild unterscheidende Zonen (in Bezug auf Steinmaterial, -grösse und -farbe). Die obere dieser Etappen reichte bis nahe an die Abbruchkante und wurde auf der Höhe einiger Gerüstebellöcher (Öffnungen im Mauerwerk zur Aufnahme längst vermoderter horizontaler Gerüststangen) von einer weiteren Etappe überlagert. – Vom Stadtgraben her gesehen entsprach das Mauerbild dem der Stadtmauer, ausser dass hier deutlich mehr und zudem auch viele kleine Kieselwacken vermauert waren (Abb. 31).

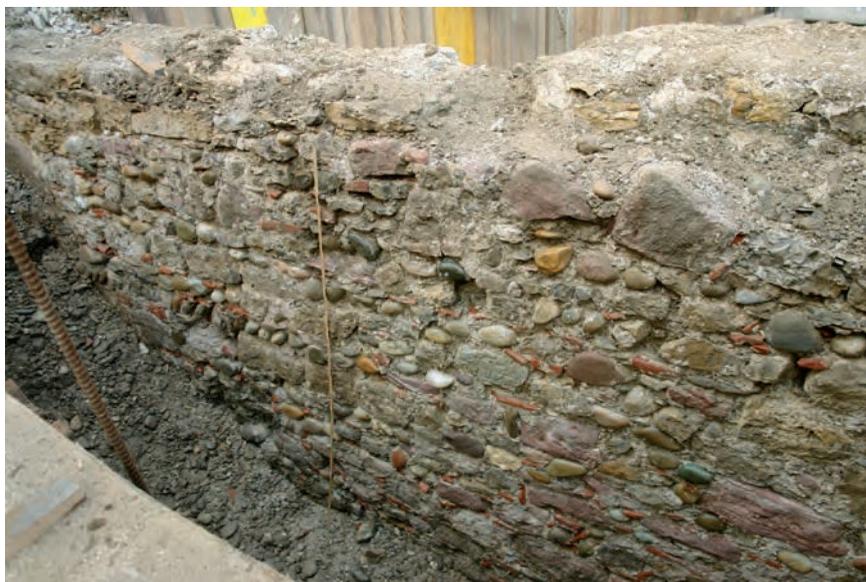
Abb. 31 Schanzenstrasse (A), 2008/26.
Blick auf die dem Graben zugewandte Seite der Kontermauer. – Foto: Udo Schön.

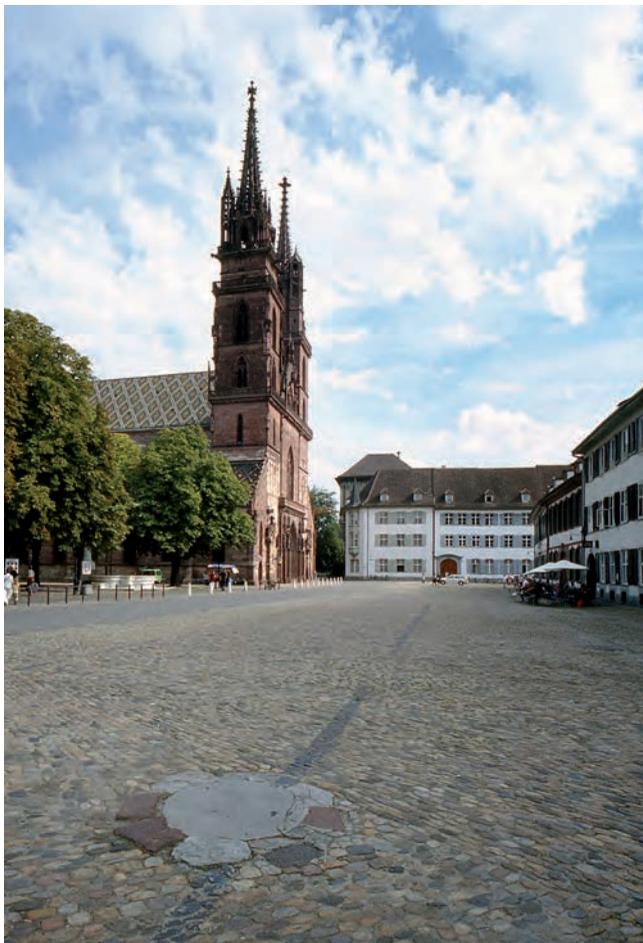
Abb. 32 Münsterplatz, 2008/32. Der römische Sodbrunnen, wie er sich momentan in der Pflasterung präsentiert. – Foto: Philippe Saurbeck.

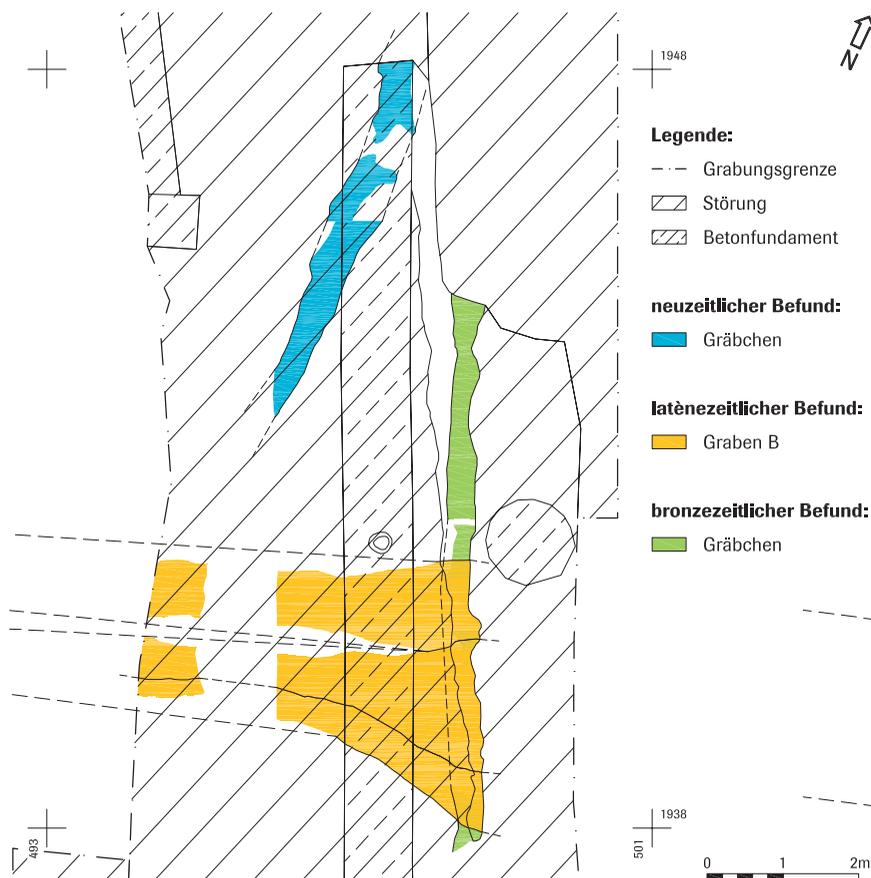
Abb. 7 Fabrikstrasse, Novartis, WSJ-243, Oberflächengestaltung, 2008/7. Detailplan des Kreuzungsbereichs der verschiedenen Gräben. – Massstab 1:100. – Zeichnung: Peter von Holzen.

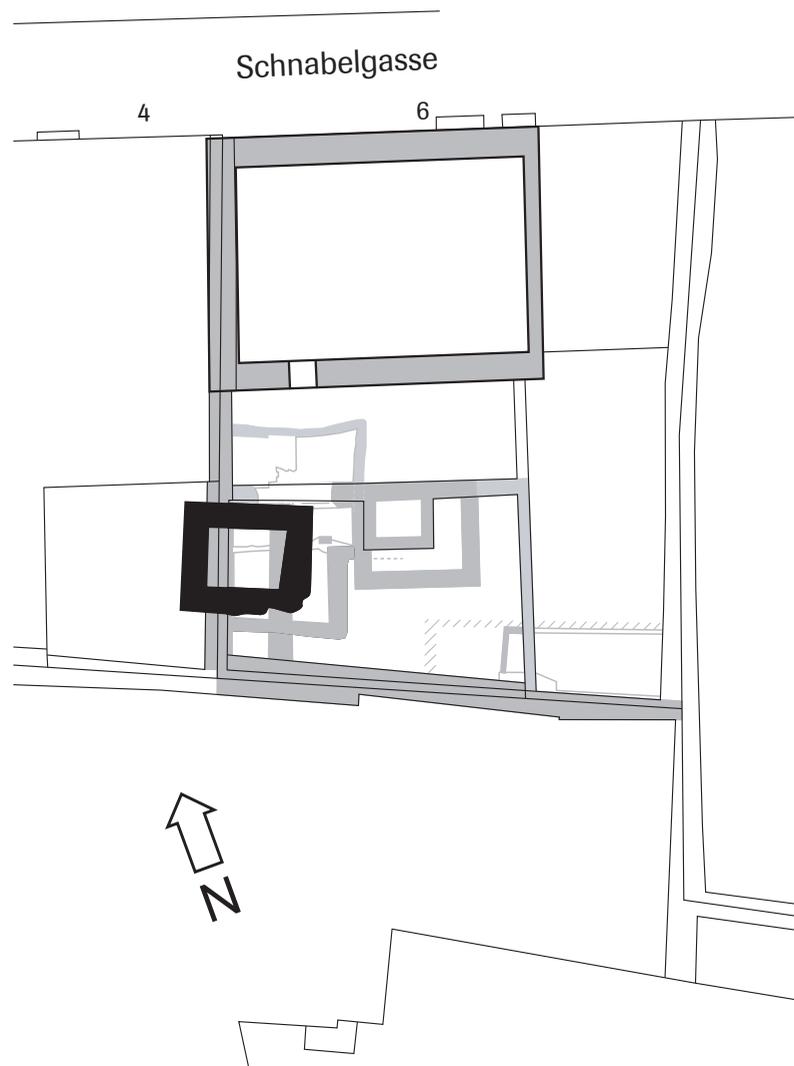
Abb. 1 Schnabelgasse 6. Aufsicht auf die Grabungsfläche mit der Latrine (schwarz) und den weiteren Befunden (grau). – Massstab 1:200. – Plan: Hansjörg Eichin, Catrin Glaser.

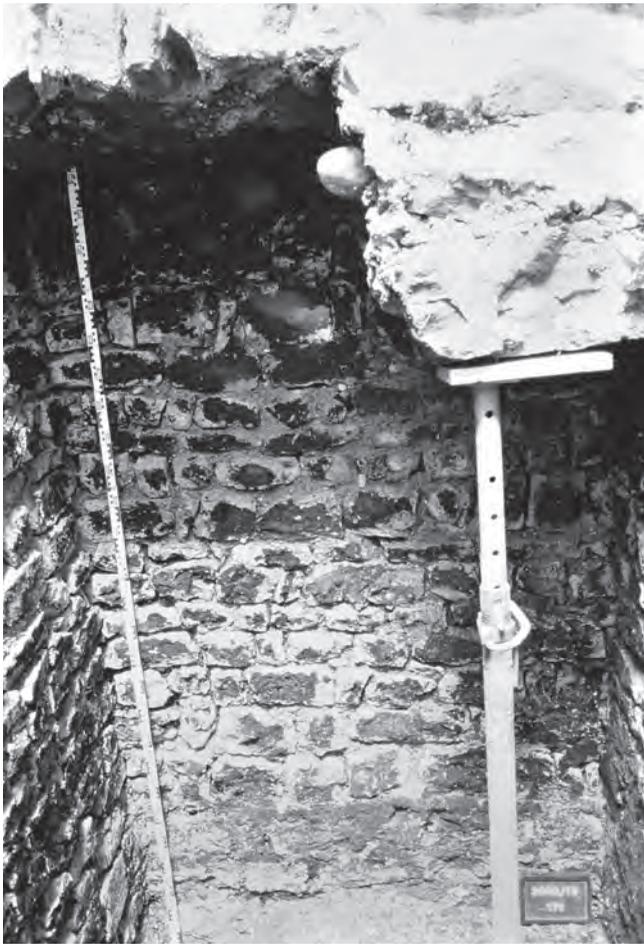
Abb. 2 Schnabelgasse 6. Die nördliche Latrinemauer aus regelmässig geschichteten Kalkbruchsteinen, die mit einem grobkörnigen Mörtel vermauert wurden. Der Mörtel ist vom sauren Latrineneinhalt stark angegriffen. – Foto: Catrin Glaser.

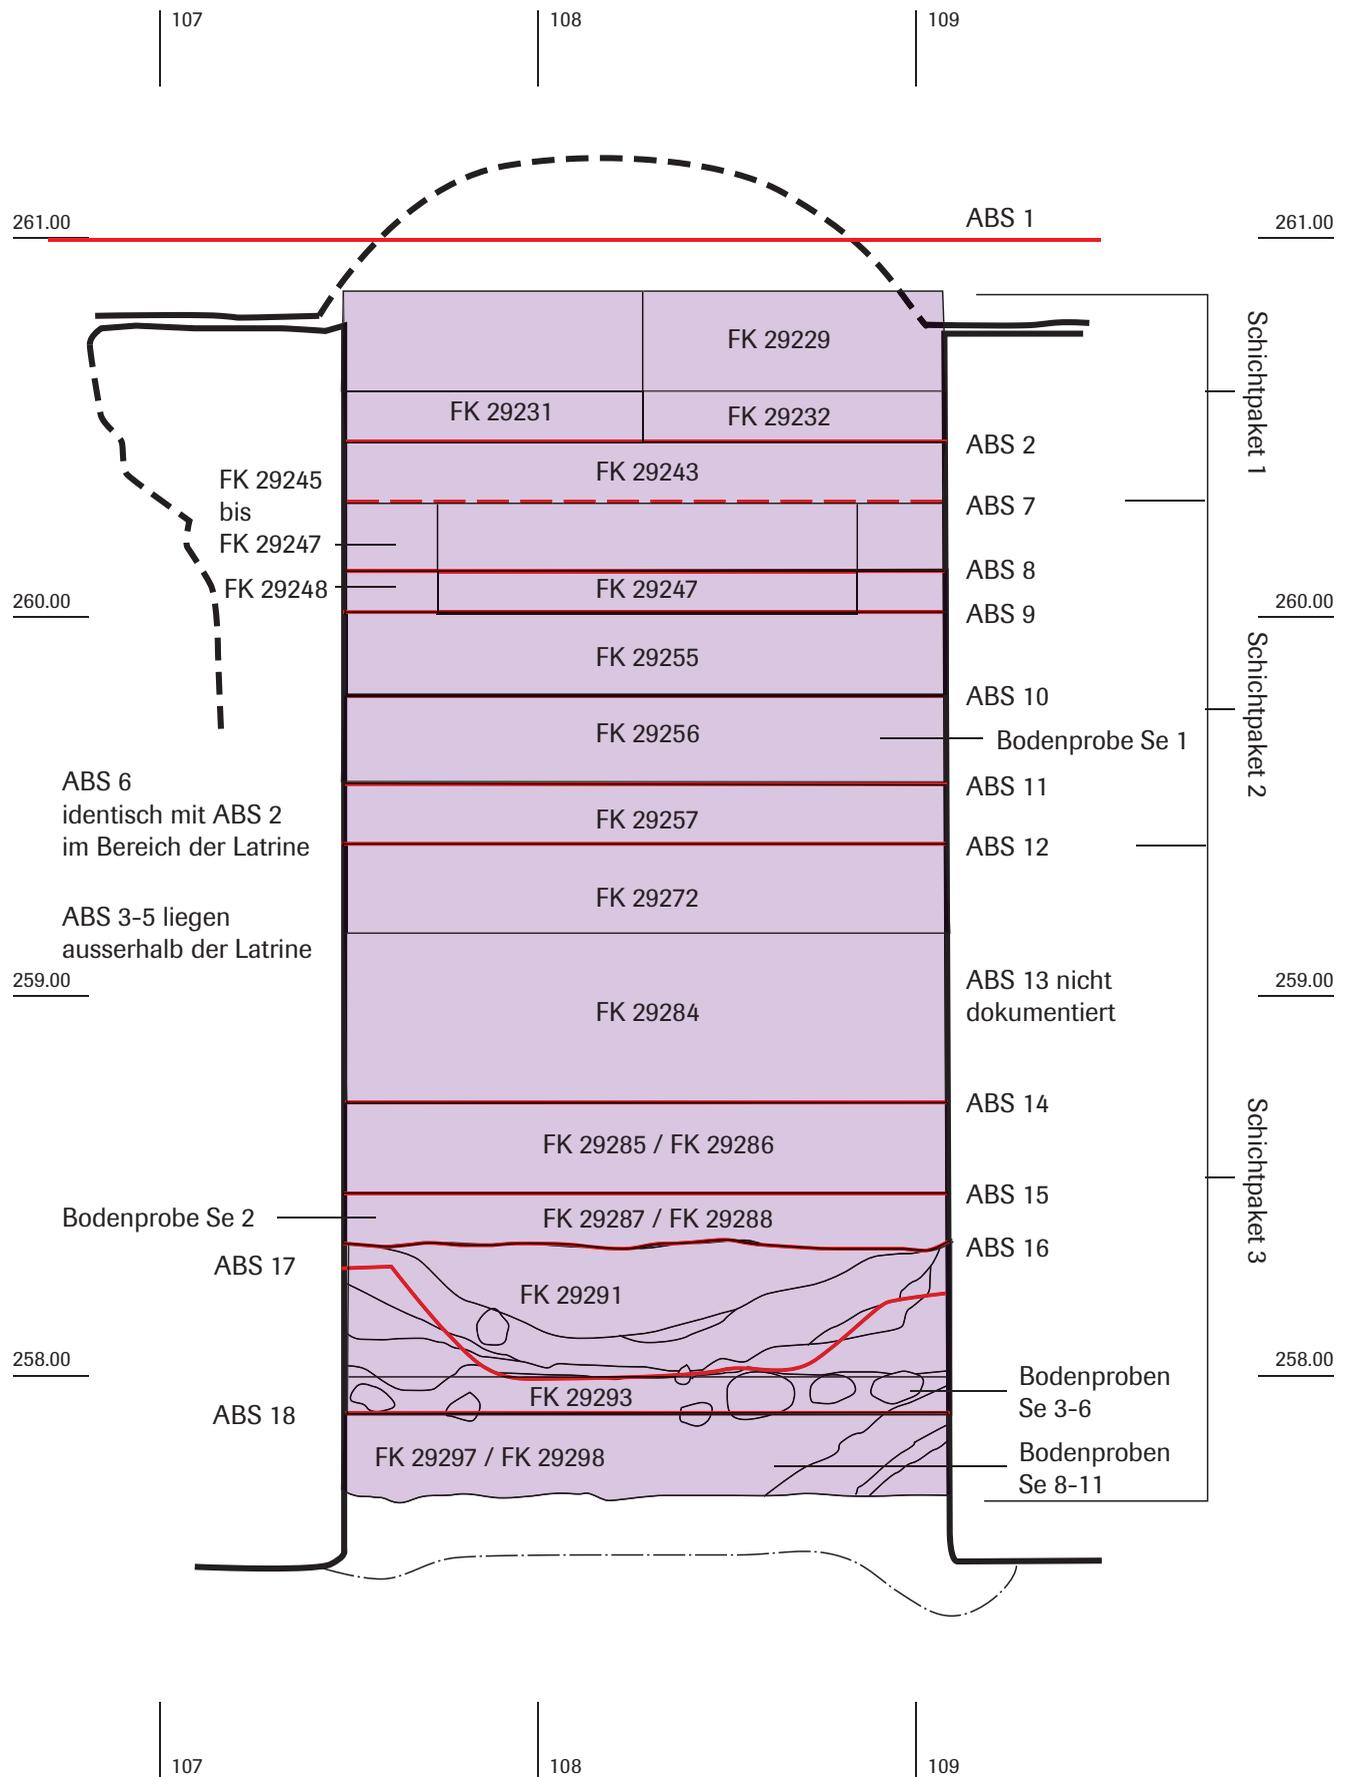
Abb. 4 Schnabelgasse 6. Umzeichnung des West-Profiles der Latrine, mit Eintrag der Abbauschichten (rot) sowie der Schichtpakete, Fundkomplexnummern und Bodenproben. Bis Abbauschicht 16 ist das Profil schematisch rekonstruiert. ABS= Abbauschicht. – Massstab: 1:20. – Zeichnung: Hansjörg Eichin, Catrin Glaser.
