Jahresbericht 2008
mit Beiträgen der Basler Denkmalpflege

Jahresbericht 2008

Archäologische Bodenforschung des Kantons Basel-Stadt
Basel 2010

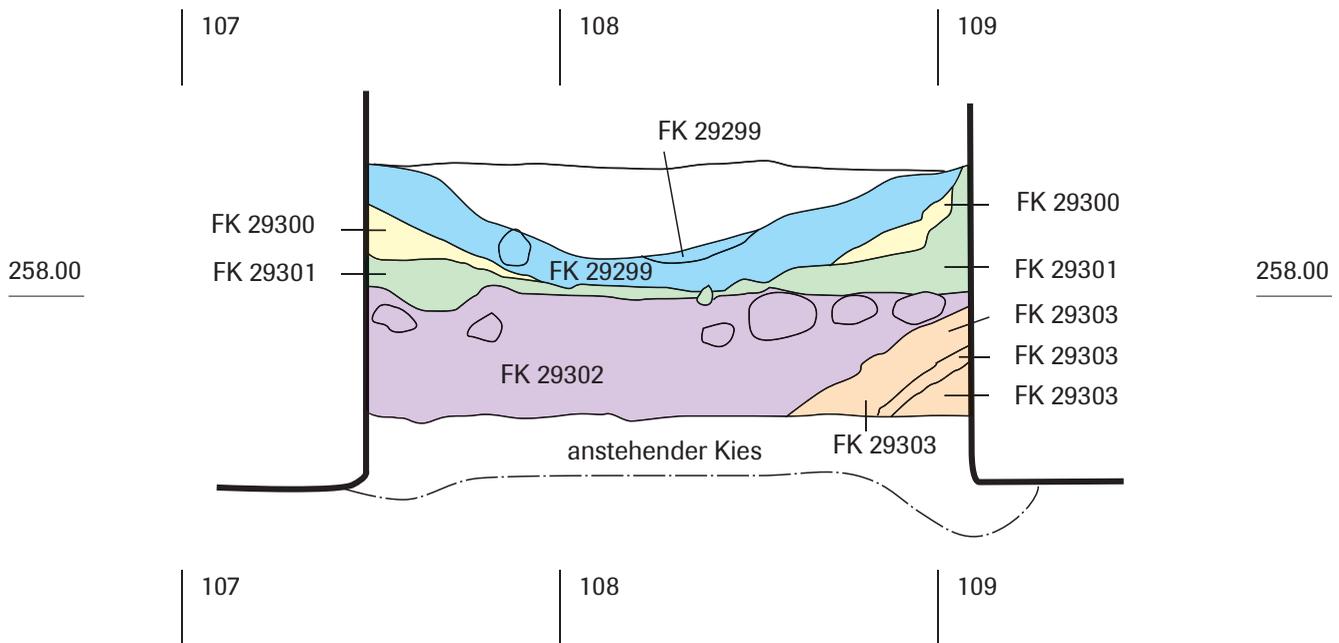
Abb. 5 Schnabelgasse 6. Umzeichnung des Profils des belassenen Profilstollens in den untersten Verfüllungsschichten mit den zugehörigen Fundkomplexen. – Massstab: 1:20. – Zeichnung: Hansjörg Eichin, Catrin Glaser.

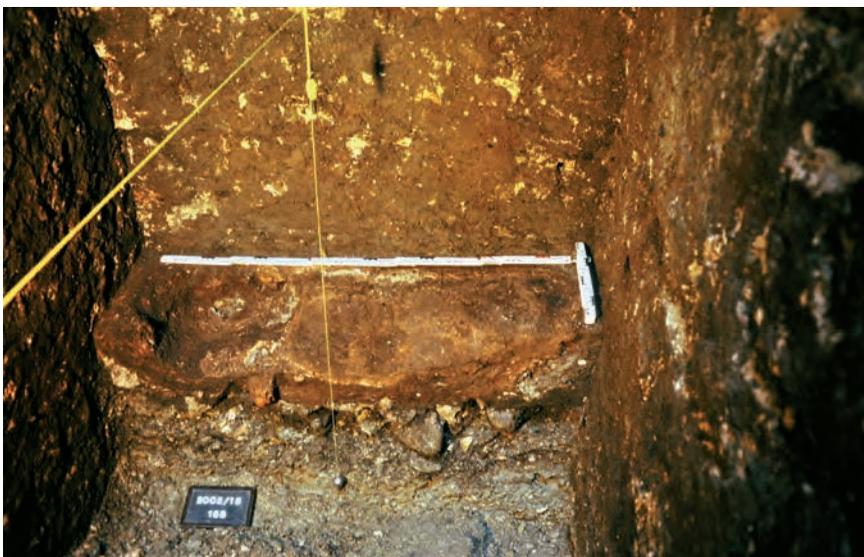
Abb. 6 Schnabelgasse 6. Belassener Profilstollen. Gut zu erkennen sind die Schichten der braunen, muldenförmig eingesunkenen Latrinenverfüllung. – Foto: Catrin Glaser.

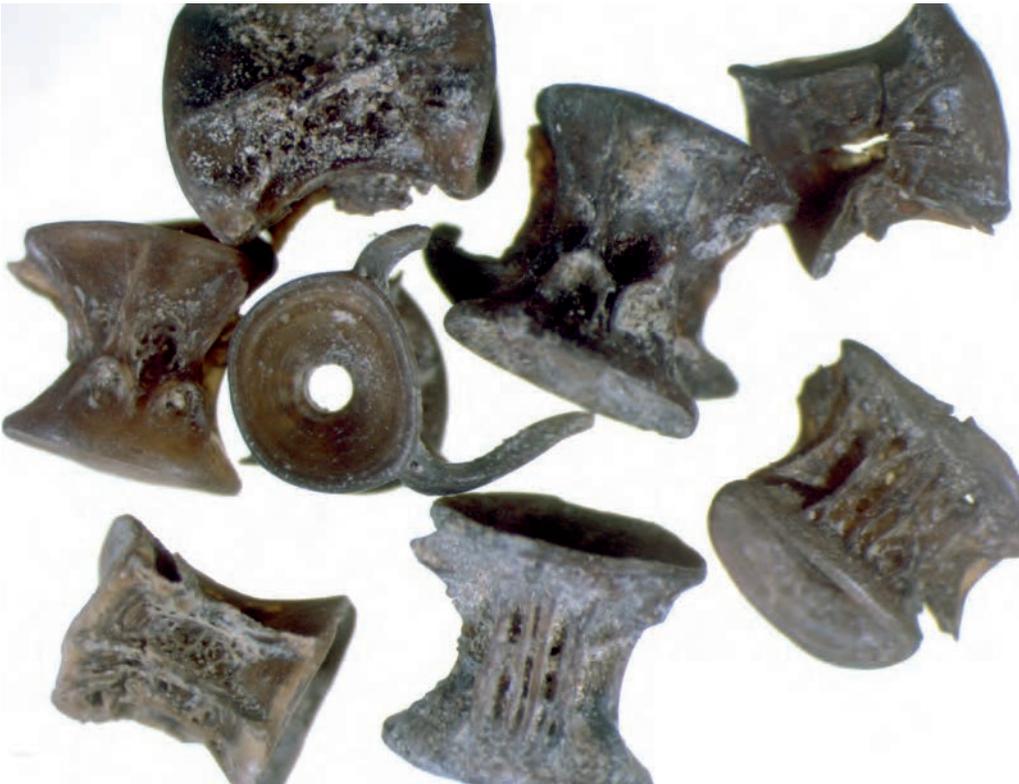
Abb. 43 Basel, Schnabelgasse 6, Schichtpaket 3: Die geschlammten Bodenproben enthielten Reste von Heringen, darunter viele verdaute Wirbel dieses importierten Salzwassersfisches. – Vergrösserte Abbildung. – Foto: Simone Häberle.

Unter den Schlammfunden konnte der Hering als einziger Meeresfisch nachgewiesen werden (Abb. 43). Dieser importierte Fisch ist mit 166 Resten vertreten. Die Funde in der Latrine an der Schnabelgasse stellen für Basel den bisher frühesten Nachweis dar.

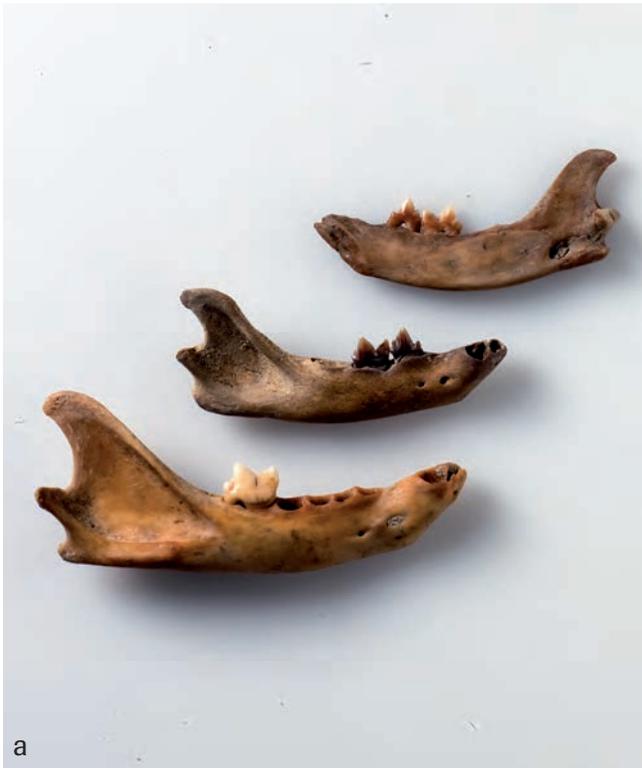
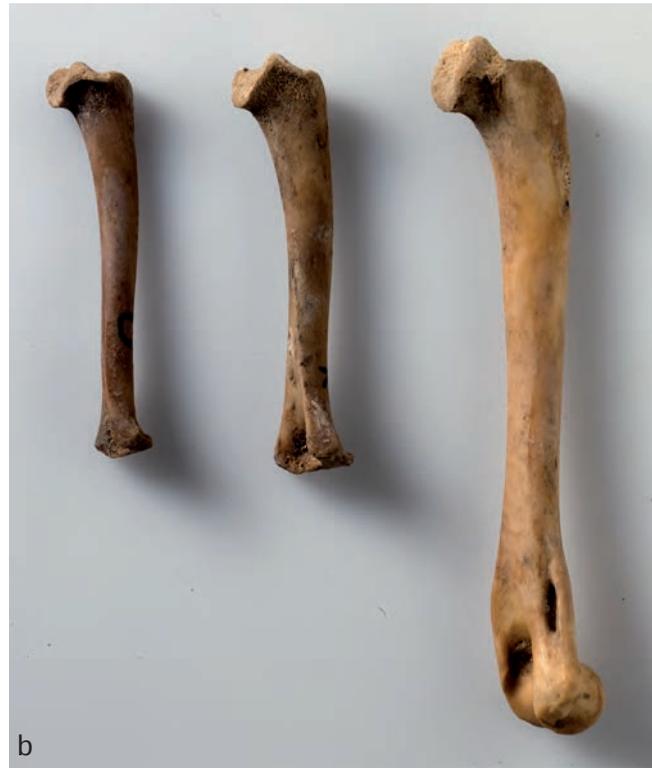
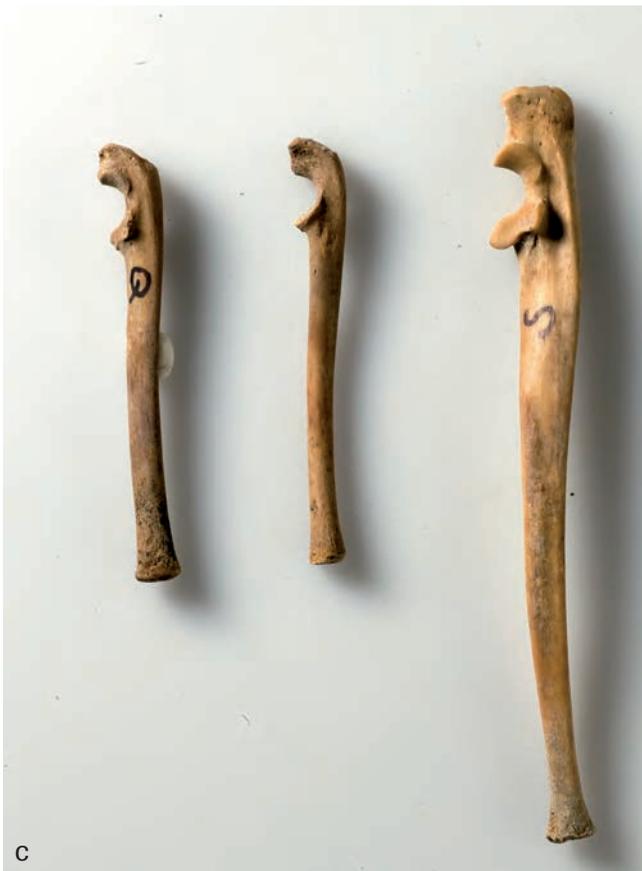
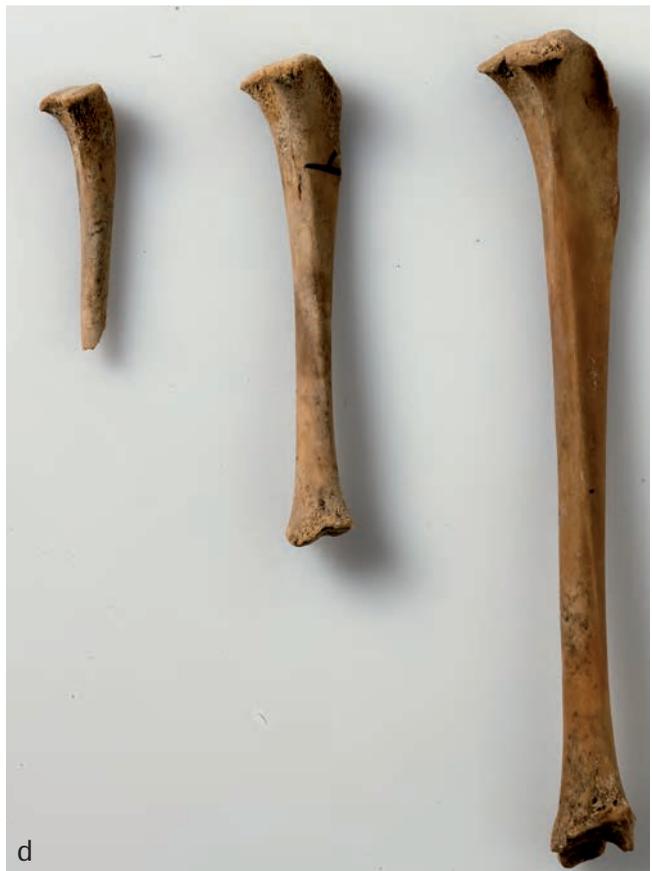
Abb. 47 a–d Schnabelgasse 6, Schichtpaket 3. Von Hand geborgene Knochen dreier Katzen unterschiedlichen Alters: a Unterkiefer, b Oberschenkelknochen, c Ellen und d Schienbeine. – Foto: Philippe Saurbeck. – Massstab: 1:1.

bei um meist vollständige Knochen, welche von mindestens drei Individuen stammen, deren Geschlecht nicht bestimmt werden konnte (Abb. 47 a–d). Bei den vollständig erhaltenen Unterkiefern konnten anhand des Zahndurchbruch-Zustandes

eine adulte Katze (älter als 8½ Monate) und zwei junge Katzen (zwischen 4 und 5 Monaten resp. 8 Monate) festgestellt werden¹⁵⁹.

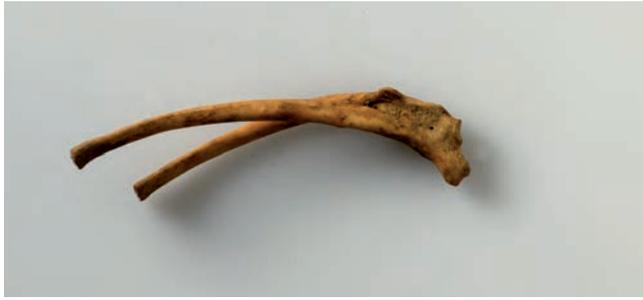
Abb. 48 Basel, Schnabelgasse 6, Schichtpaket 3. Die im Gelenkbereich zusammengewachsenen Rippen einer ausgewachsenen Katze deuten auf äussere Gewalteinwirkung bzw. einen Unfall hin. – Foto: Philippe Saurbeck. – Massstab: 1:1.

Katzen wurden im Mittelalter als Mäusejäger eingesetzt¹⁶⁰. Die teilweise erhaltenen Katzenskelette weisen jedenfalls keinerlei Schlachtpuren auf, die auf die Nutzung des Fleisches und Fells¹⁶¹ deuten würden. Katzenknochen sind in Latrinenverfüllungen öfters nachgewiesen¹⁶² und belegen die Nutzung der Latrine nicht nur als Entsorgungsplatz für Fäkalien, Schlacht-, Speise- oder Gewerbeabfälle, sondern auch für allerlei Tierkadaver (Hunde, Katzen, Ratten, Mäuse etc.). Die Kadaver der Katzen wurden wohl an der Schnabelgasse in der Latrine entsorgt; vielleicht fielen die unerfahrenen Jungtiere auch in die Latrine und verendeten dort. Zwei Katzenrippen weisen auf einen Unfall oder eine Misshandlung hin (Abb. 48): Die Rippen waren gebrochen und im Gelenkbereich seltsam verdreht zusammengewachsen.

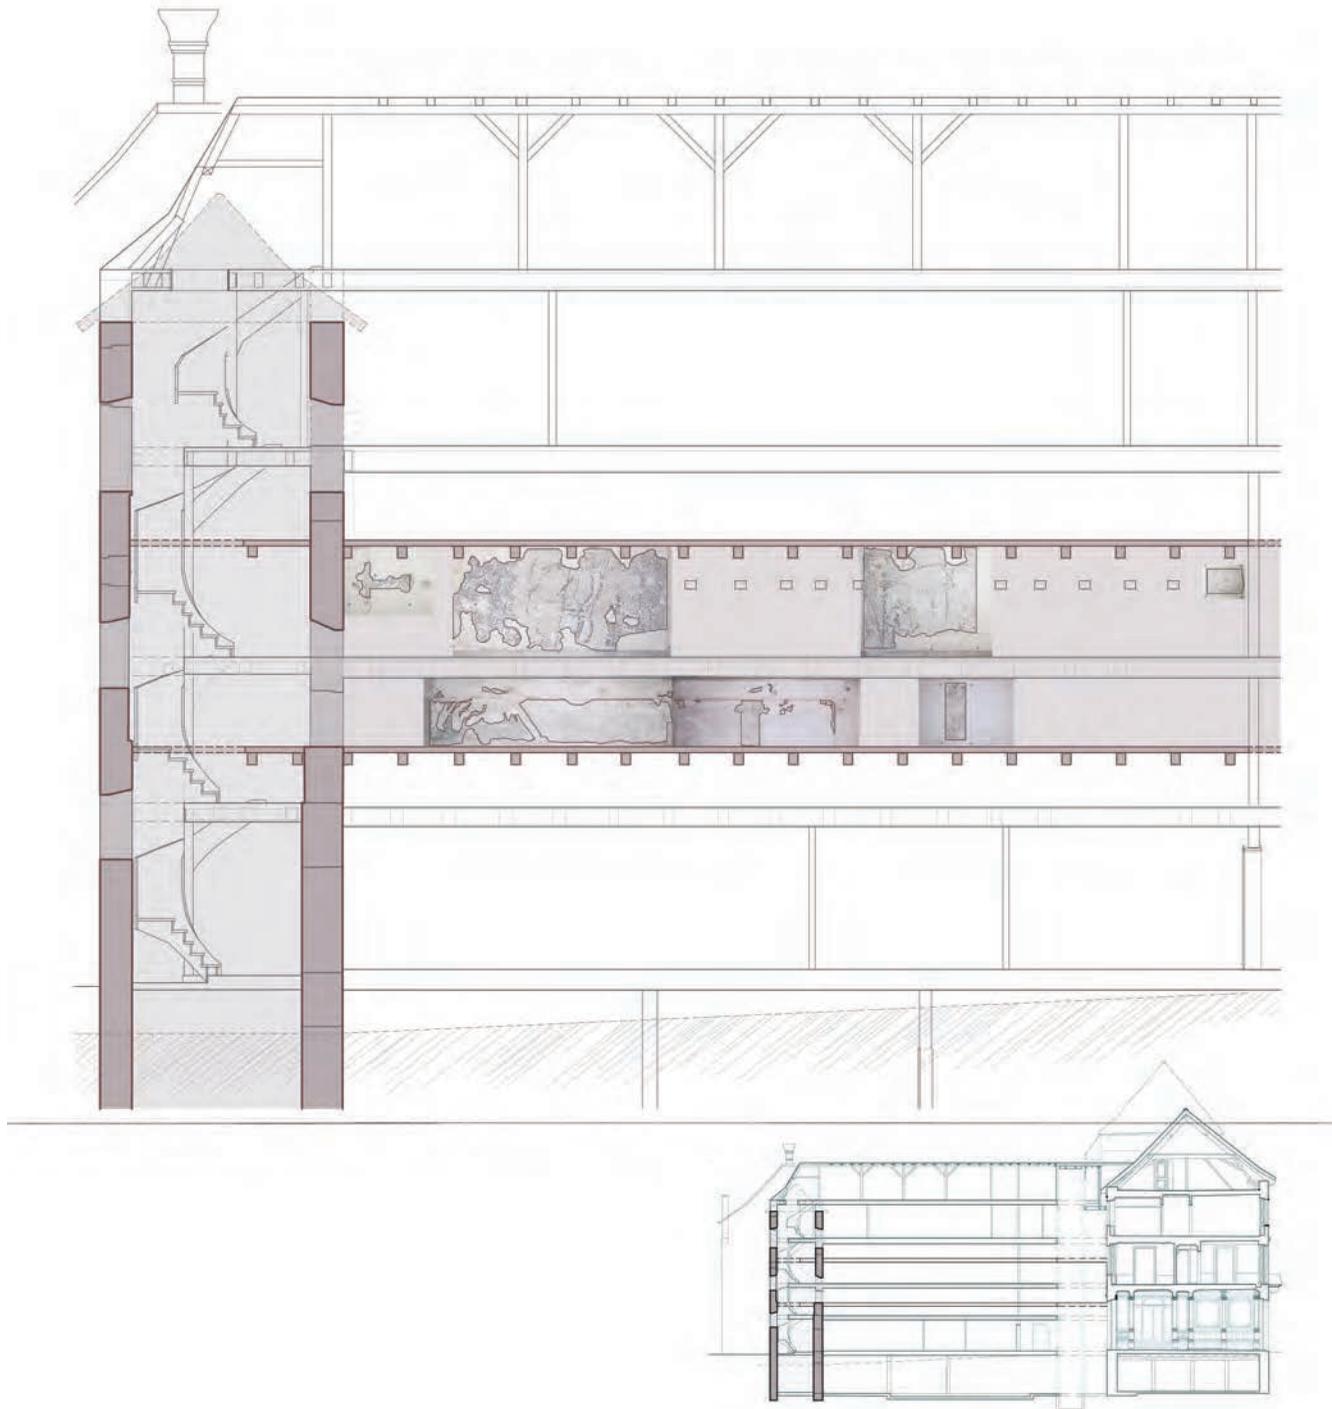
Abb. 4 Aeschenvorstadt 13. Schnitt durch das Flügelgebäude mit Ansicht der Südbrandmauer. Der ehemalige Raum mit der Wandmalerei wird oben und unten begrenzt durch die originalen Deckenniveaus, im Plan braun eingefärbt. Links schliesst der Turm an, dessen Umrisse ebenfalls braun gekennzeichnet sind. – Bearbeitung: Hans Ritzmann und Jan Borner. Grundlage: Projektplan von Büro Villa Nova.

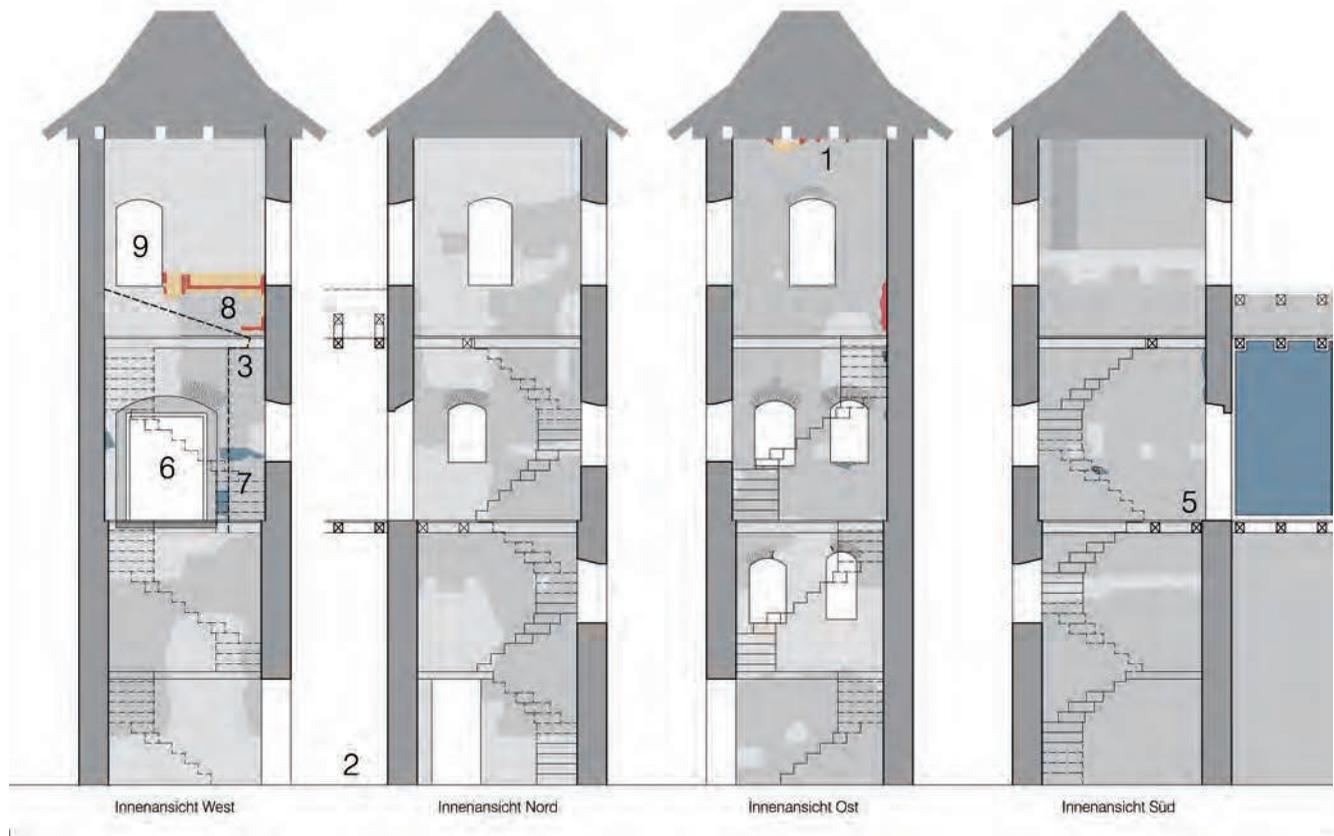
Abb. 7 Aeschenvorstadt 13. Turminnenansichten rekonstruiert. – Zeichnung: Hans Ritzmann.

Das originale Bodenniveau (2) unmittelbar ausserhalb des Turms brachte die Grabung der Archäologischen Bodenforschung zutage. Es zeigte sich in einer Tiefe von 90 cm unter dem heutigen Hofniveau als Tonplattenboden, der zweifelsfrei als Gehniveau im Bereich um den Turm vor 1840 diente. Mit der massiven Auffüllung und Einebnung des hinteren Bereichs der Parzelle um 1840 wurde eine horizontale Durchfahrt (ohne Gefälle) von der Strasse in den Hof und zu den Stallungen geschaffen¹².

Damit ergibt sich eine ursprüngliche Turmhöhe vom Hofniveau bis zur Traufe von insgesamt 11,70 m. Die Form des zugehörigen Daches bleibt unbekannt; es dürfte sich aufgrund des annähernd quadratischen Turmgrundrisses um ein Pyramiden- oder Walmdach gehandelt haben. Die Traufhöhe des Turms überragte jene des Flügelgebäudes folglich um ca. 3,70 m (3).

Erfahrung zu bringen. Die Traufhöhe ergab sich aus der an der Ost- und Süd-Innenseite klar ablesbaren gebauten Oberkante des Turms, wo Reste von rotem Begleitband oder anderer Dekorationsmalerei die obersten Deckenbalken einfassten (siehe Abb. 6 und 7 Nr. 1).

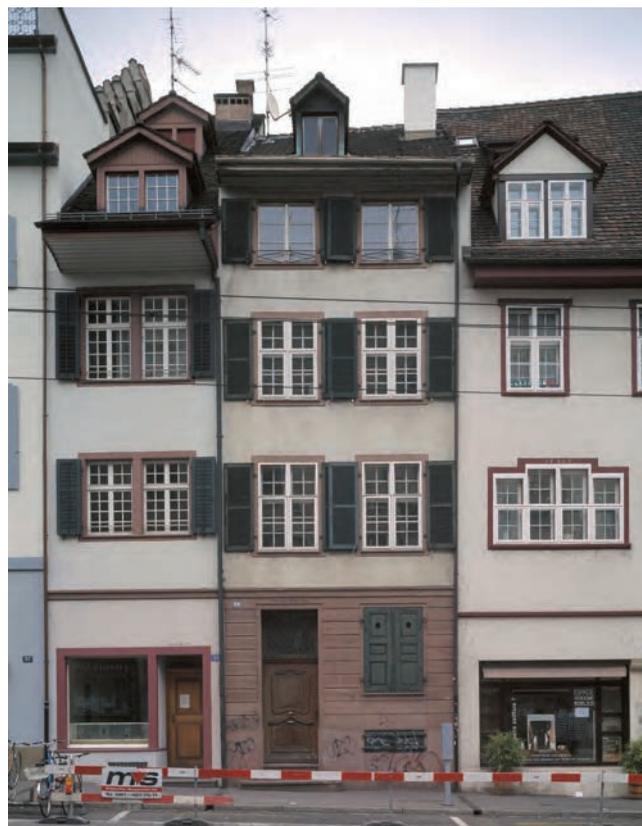
Abb. 2 Blumenrain 28. Die viergeschossige, barocke Strassenfassade vor dem aktuellen Umbau. Die Eingangstür wurde bei der Korrektur des Blumenrains um 1938 nach unten versetzt (siehe Kapitel 3.22). – Foto: Conradin Badrutt.

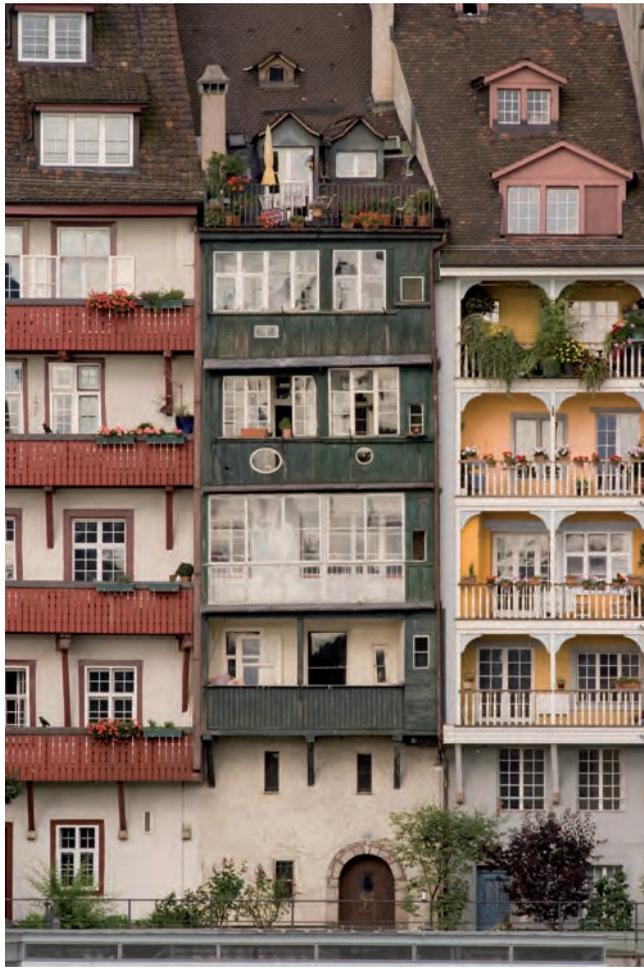
Abb. 3 Blumenrain 28. Rheinseitige Ansicht des Hauses mit den im 1. UG und in allen aufgehenden Geschossen vorgehängten Lauben. – Foto: Conradin Badrutt.

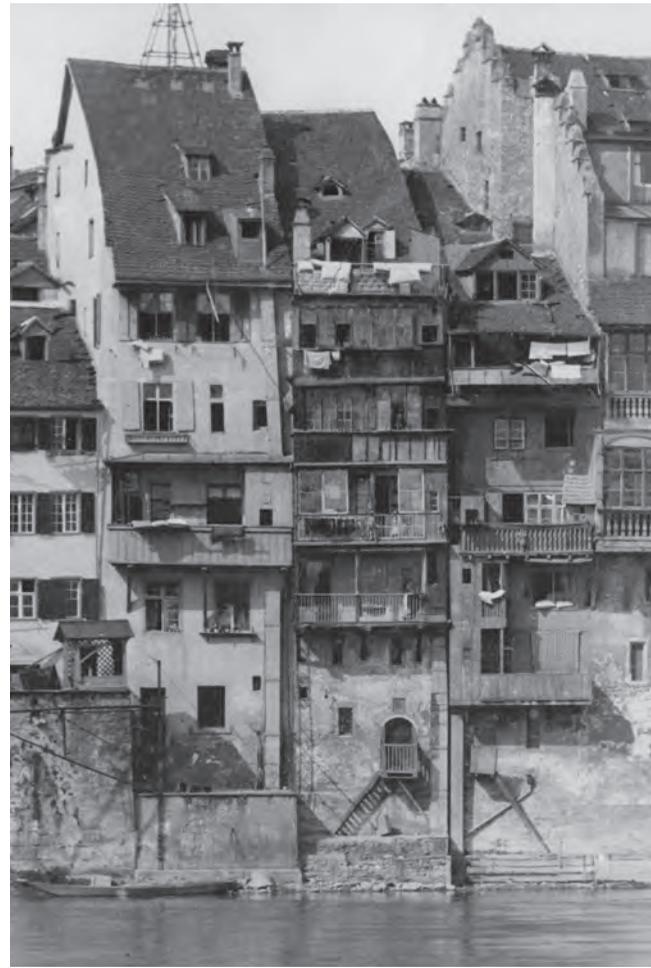
Abb. 4 Blumenrain 28. Rheinseitige Ansicht des Gebäudes vor der Anlage des Drei-König-Wegleins. Die Tür im 3. UG führte damals über eine Laubentreppe auf eine kleine, vorgestellte Terrasse. – Foto Höflinger, um 1900 (Ausschnitt). Archiv DPFBS.

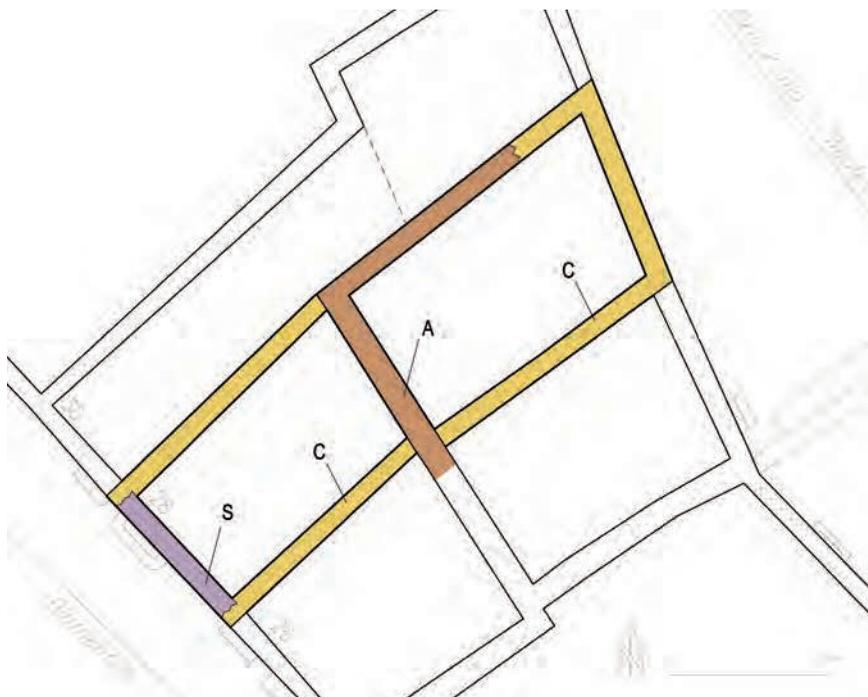
Abb. 5 Blumenrain 28. Entstehung des heutigen Grundrisses. Die Uferbefestigung A ist als L-förmiges Fragment erhalten, das sich ins heutige Haus Nr. 26 weiterzieht (siehe Kapitel 3.1). Zum Rhein hin bricht der Mauerzug ab. Noch vor dem Erdbeben von 1356 wurden beidseitig dieser Mauer A die Massivbauten C errichtet (siehe Kapitel 3.3). Eine im nördlichen Brandmauerwerk zum Haus Nr. 30 festgestellte vertikale Zäsur im über A errichteten Mauerwerk C liegt in der Flucht einer flussparallelen Kellermauer zwischen Haus Nr. 30 und 32 und tradiert vielleicht die hintere Baulinie (gestrichelt dargestellt) eines älteren Baukörpers von Nr. 30 (siehe Kapitel 3.5). Die heutige Strassenfassade (S) wurde 1779 ersetzt (siehe Kapitel 3.20). – Zeichnung: Jan Borner.

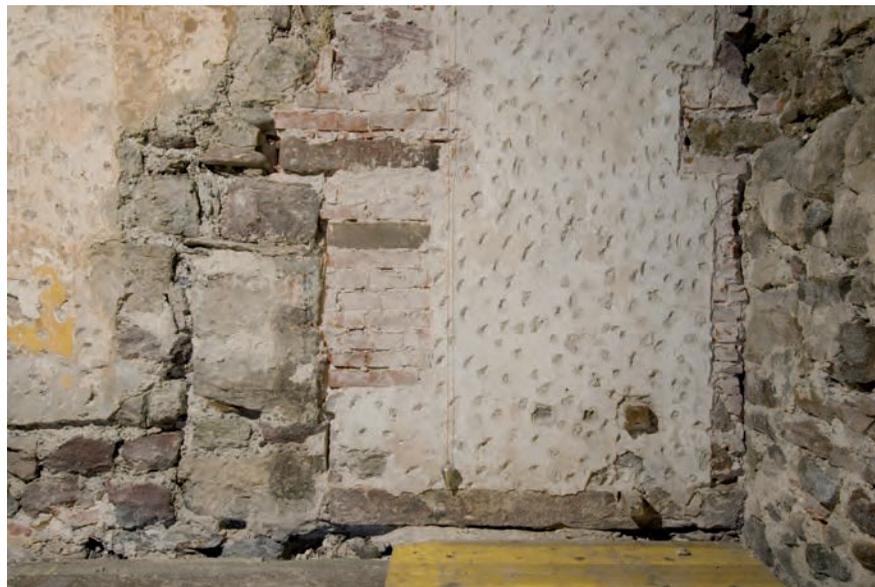
Abb. 13 Blumenrain 28. Originale Öffnung im Mauerzug A und späterer Einbau einer Rundbogentür B (Freilegung an der Binnenmauer im strassenseitigen Hausteil, EG). Links oben ist ein Putzflächenfragment der linken Leibung der ursprünglichen Öffnung erkennbar (A); die rechte Leibung ist hinter der anstossenden Brandmauer verborgen (siehe Kapitel 3.1). Der Einbau des Rundbogens B stört und vermauert die ältere Öffnung in A (siehe Kapitel 3.2). Der Rundbogen wurde 1779 durch ein Sturzholz ersetzt (siehe Kapitel 3.20). – Foto: Conradin Badrutt.

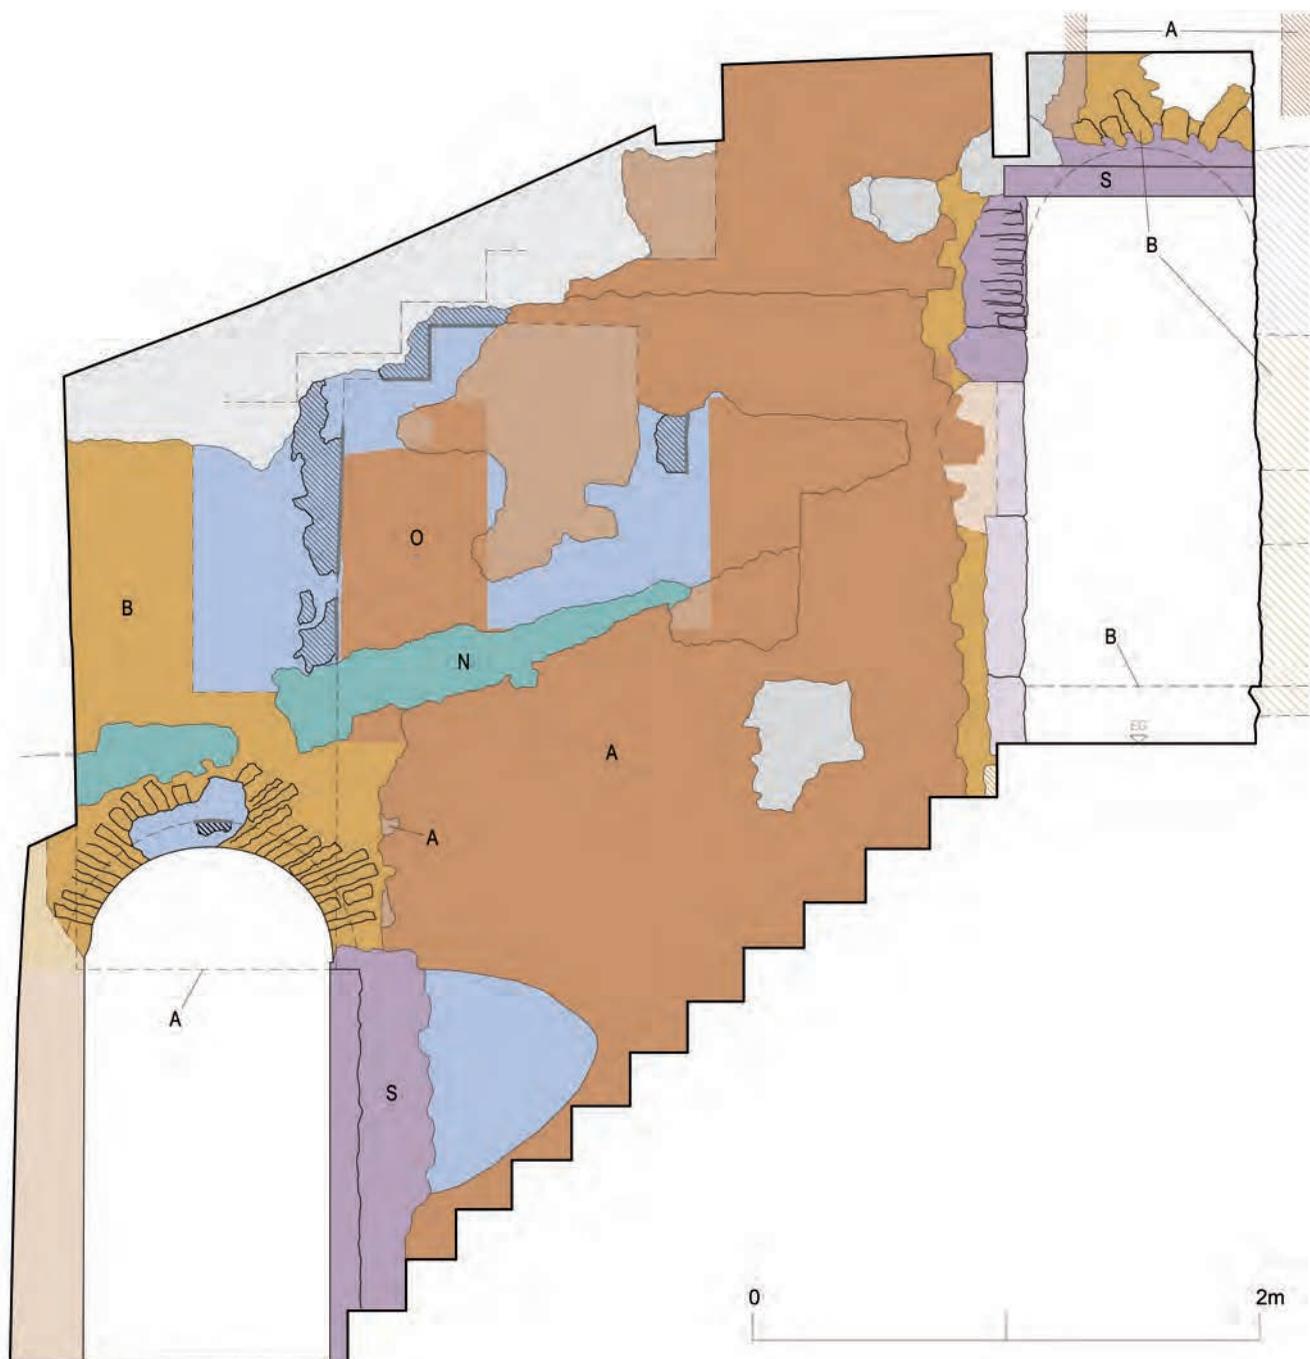
Abb. 14 Blumenrain 28. Freilegungen an der Binnenmauer (strassenseitiger Hausabschnitt, 1. UG bis EG). A: Mittelalterliche Uferbefestigung (mit horizontaler Arbeitsfuge, originalen Putzresten und verputzten Leibungen A). B: Einflickung der zwei Rundbogentüren. N: Einflickung Kellerhals-Gewölbe. O: Putzflächen von 1587 mit rotem Begleitband zu einer alten Haustreppe. S: Einflickungen von 1779. Schwelle und Leibungen der im Uferbefestigungswerk original angelegten Öffnungen A sind gestrichelt markiert (siehe Kapitel 3.1), ebenso Schwelle und Rundbogen des eingeflickten Durchgangs B im EG (siehe Kapitel 3.2) und die rekonstruierte Untersicht der Treppe (siehe Kapitel 3.16). – Zeichnung: Hans Ritzmann. Bearbeitung: Jan Borner, Philipp Ryffel.

gen zweiten Untergeschoss liegt etwa 2,70 m unter der Schwelle der alten Öffnung (siehe Abb. 11). Die Schwelle liegt etwa 2,80 m unter der horizontalen Mauerfuge und den vermuteten Ausflüchungen eines entfernten Gebälks. Augenfällig ist, dass sich das vermutliche Flickwerk über dem Sturz der alten Öffnung befindet. Über der Tür könnte somit zum Beispiel ein Vordächlein angelegt gewesen sein.

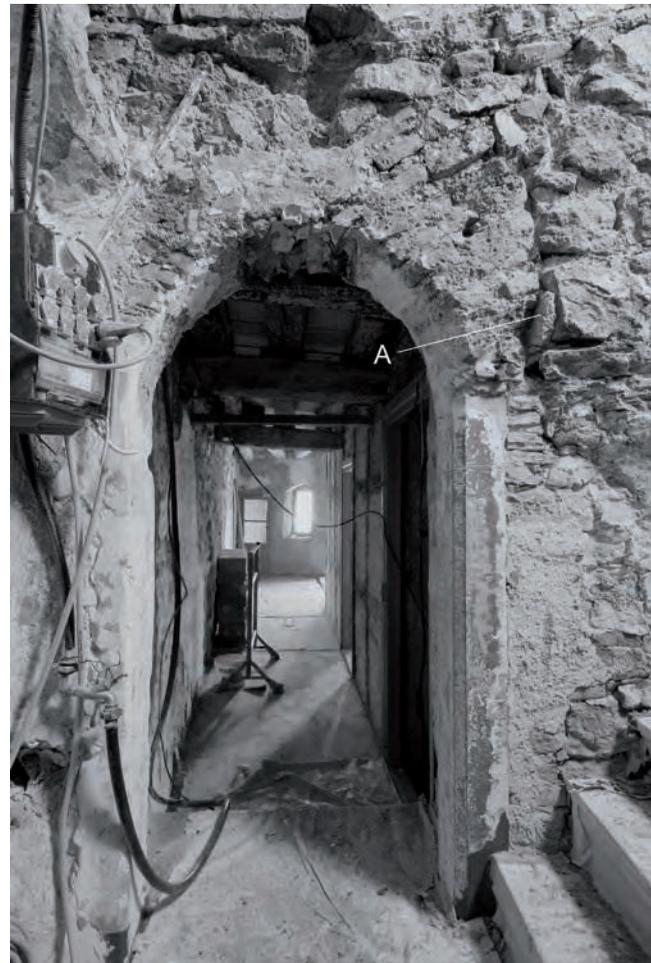
Abb. 15 Blumenrain 28. Eingeflickte Rundbogentür B im Mauerzug A (Freilegung an der Binnenmauer im strassenseitigen Hausteil, 1. UG). Rechts des Rundbogens ist ein Putzflächenfragment (A) der rechten Leibung der ursprünglichen Öffnung erkennbar (siehe Kapitel 3.1). Der Einbau des Rundbogens stört und vermauert die ältere, höher gelegene Öffnung (siehe Kapitel 3.2). Das rechte Gewände der Rundbogentür wurde später ersetzt. – Foto: Conradin Badrutt.

Im 1. Untergeschoss liegt an der nördlichen Brandmauer eine Türöffnung, die noch heute vom Blumenrain in die unteren Geschosse führt (Abb. 15). Die Öffnung schliesst oben mit einem Rundbogen aus dünnen Backsteinen ab, die nicht radial, sondern mit einer zum Scheitel hin nur in leichtem Mass zunehmenden Neigung angeordnet sind und sich daher im Scheitel in einem stumpfen Winkel treffen. Als Schlussstein ist ein senkrecht stehender Backstein gesetzt; die zwei verbleibenden, keil-

förmigen Spickel sind mit kleinteiligen Backsteinfragmenten gestopft. Die nördliche Leibung besteht aus Backsteinen und Kalkbruchsteinen und ist an einzelnen Stellen in den Mauerwinkel eingeflickt. Das südliche Sandsteingewände ist ein Ersatz aus dem 19. Jahrhundert.

Mit dem Einbau des Rundbogens wurde die bisherige, höher liegende Türöffnung aufgehoben und der obere Teil der alten Öffnung vermauert. Die Vermauerung ist jedoch nicht beid-

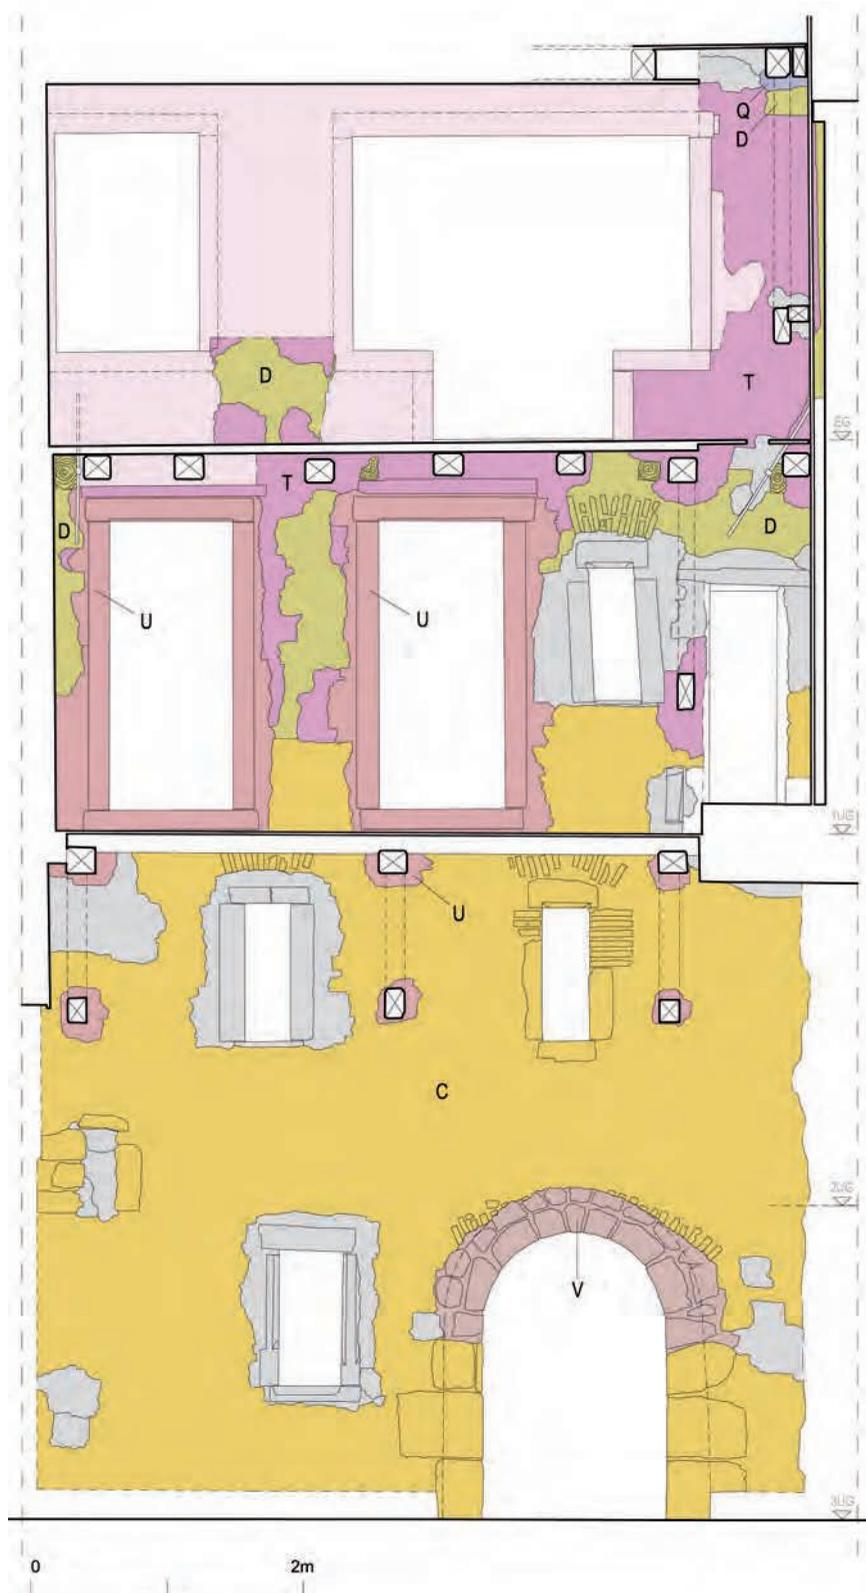
Abb. 16 Blumenrain 28. Freilegungen an der Aussenseite der rheinseitigen Mauer (3. UG bis EG). C: Baukörper von 1335. D: Ersatz/Erhöhung von 1363 (mit vier sichtbaren Balkenköpfen der Bodenbalken des EG). Q: Laube 1. OG von 1647. T: Laube EG und neue Öffnungen von 1831. U: Laube 1. UG und neue Öffnungen aus dem 19. Jh. V: Rundbogen von 1932. Zeitlich nicht bestimmte Einflickungen sind grau eingefärbt. – Zeichnung: Conradin Badrutt. Bearbeitung: Conradin Badrutt, Jan Borner, Philipp Ryffel.

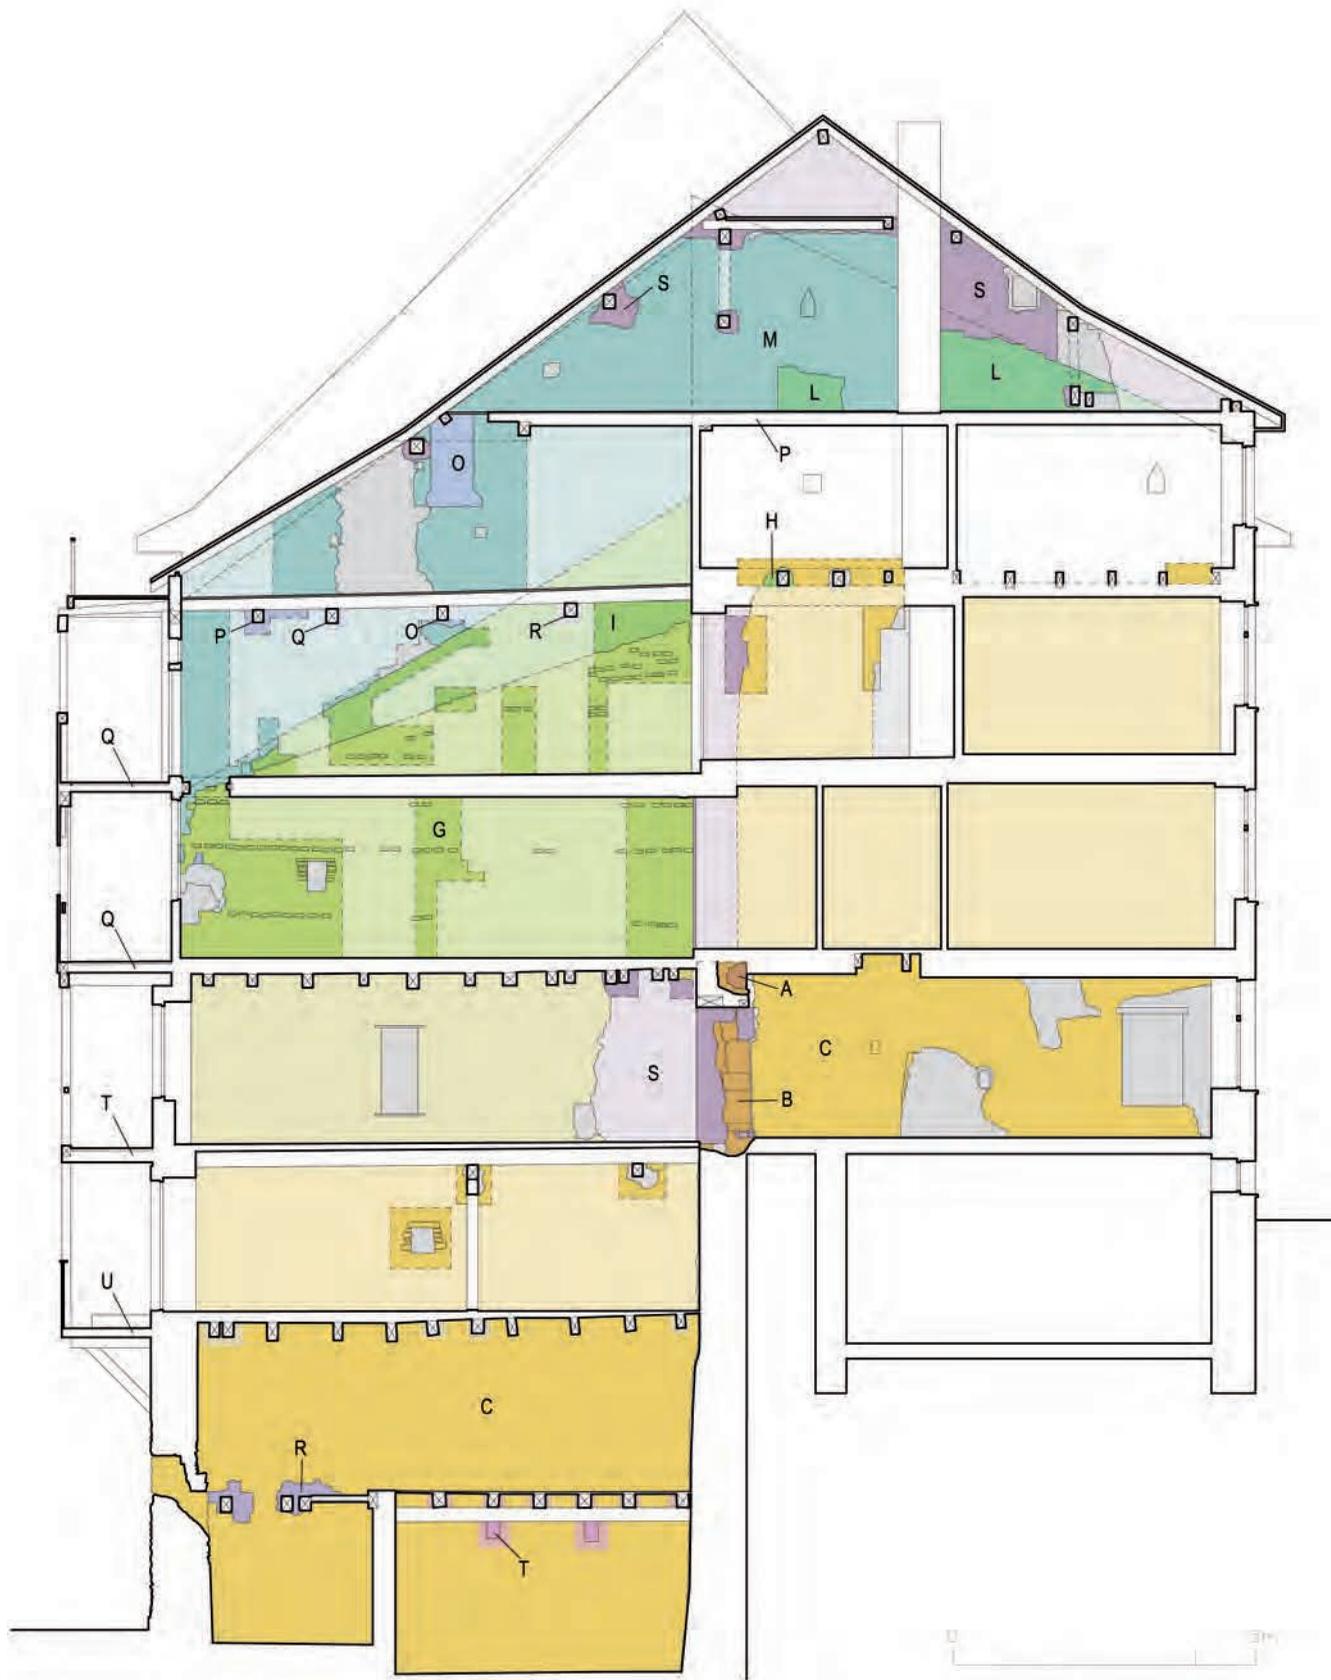
Abb. 17 Blumenrain 28. Freilegungen an der südlichen, rheinaufwärts gewandten Brandmauer. A: Originale Öffnungsleibung in der mittelalterlichen Uferbefestigung. B: Einflickung Rundbogentür in der Uferbefestigung. C: strassen- und rheinseitiger Baukörper von 1335. G: hochgezogene Giebelmauer. H: Bodenbalken 3. OG von 1432. I: Abänderung Giebelmauer mit stärkerer Dachneigung. L: strassenseitige Giebelmauer. M: Giebelmauer Blumenrain 26 von 1555. O: Aufstockung und neues Dachwerk von 1587. P: Unterzug zu Dachbalken und Zwischenboden im Dach von 1606. Q: Unterzug zu Dachbalken und Anbau Lauben von 1647. R: Unterzug zu Dachbalken und Bodenbalken 2. UG von 1675. S: Einflickungen Binnenmauer und Dachwerk von 1779. T: Bodenbalken 2. UG und Laube EG von 1831. U: Laube 1. UG aus dem 19. Jh. Zeitlich nicht bestimmte Einflickungen sind grau eingefärbt. – Zeichnung: Daniel Huber, Bernard Jaggi. Bearbeitung: Jan Borner, Martin Chramosta, Daniel Huber, Philipp Ryffel.

Die Deckenbalken des 3. Obergeschosses verlaufen parallel mit den Brandmauern und überspannen beide Hausteile (siehe Abb. 17). Während sie sich strassenseitig wahrscheinlich bis in die Aussenmauer ziehen, liegen sie im Bereich der rheinseitigen Rafen des jüngeren Dachs auf einem Unterzug und enden etwa 60 cm vor der um 1587 eingebauten Mittelpfette.⁴¹ Auf der Grenze zwischen vorderem und hinterem Hausteil wird das Gewicht der Balkenlage über eine Fachwerkwand auf die darunter stehende Binnenmauer abgeleitet.

Haus Nr. 26 wurde strassenseitig über die bestehende Dachlinie hinaus erhöht; über der Dachfläche des Nachbarn wurde später eine kleine Fensteröffnung angelegt (siehe Abb. 17). Auch die barocke Stube im 1. Obergeschoss gehört in ihrer gesamten Ausgestaltung zu diesem Umbau.

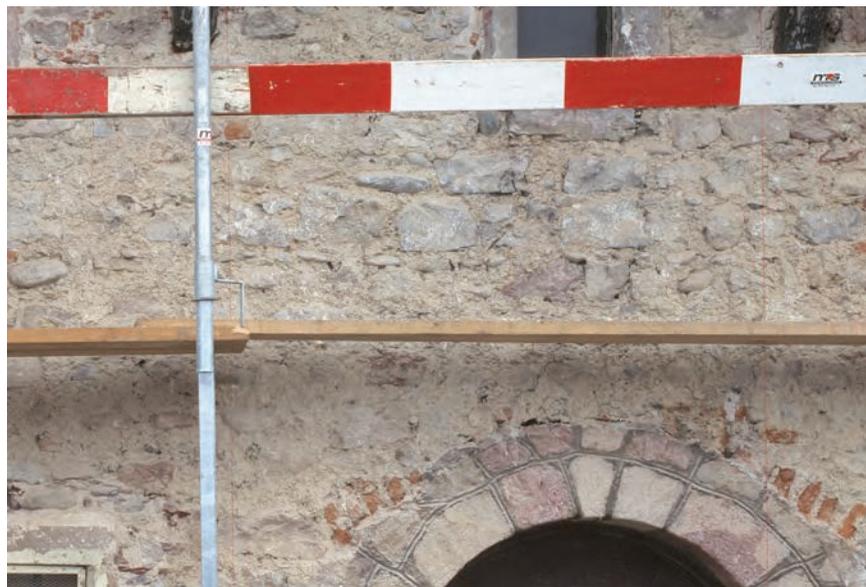
Abb. 18 Blumenrain 28. Mauerbild des Mauerwerks C des rheinseitigen Baukörpers von 1335 (Freilegung an der rheinseitigen Aussenwand, 2. UG). Das Mauerwerk ist eher ungleichmässig, aber dennoch lagig gemauert. Baukeramik wurde fast ausschliesslich in den Gewänden und Entlastungsbögen verwendet. – Foto: Conradin Badrutt.

Die neu erstellten Mauern sind im unteren Bereich 1 m dick. Das Mauerwerk besteht aus Steinen von stark unterschiedlicher Grösse und zeigt ein zwar lagiges, aber unruhiges Bild mit kleinteiligen Ausgleichslagen und oft geneigt gesetzten Kalkbruchsteinen (siehe Abb. 18). Der Mörtel fand auf Grund des lockeren Gefüges in grosser Menge Verwendung und wurde auch an den Mauerflächen dick aufgetragen. An der rheinseitigen Aussenfläche waren die Steinköpfe ursprünglich fast ganz überdeckt; die Oberfläche des Mauermörtels war leicht geglättet. Im Hausinnern hingegen deckt der Mauermörtel die Steine vollständig zu. Er ist dort nicht geglättet, weist daher eine sehr grobkörnige Struktur auf und ist als ausserordentlich widerstandsfähige Haut grossflächig erhalten.

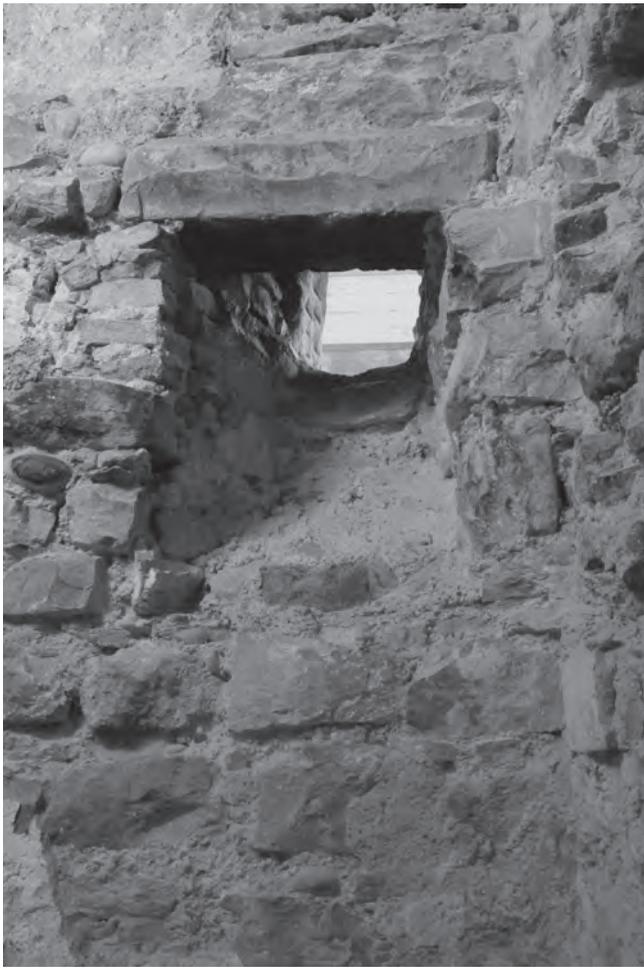
Abb. 19 Blumenrain 28. Ursprünglich angelegte Rauchabzugsöffnung am Baukörper von 1335 (Freilegung an der Innenseite der rheinseitigen Aussenmauer im 2./3. UG). Die aussen schlitzartige Öffnung wird innen breiter und zieht sich schräg nach unten (siehe Kapitel 3.3). – Foto: Daniel Huber.

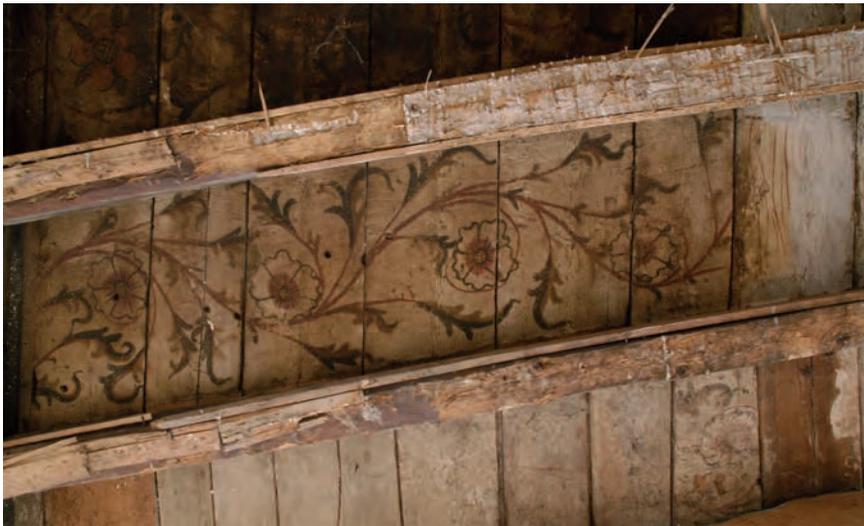
Abb. 21 Blumenrain 28. Deckenmalerei im rheinseitigen EG, zweitvorderstes Balkenfeld. Die in rot und schwarz gesetzten Blumenranken stammen wohl aus dem Umbau von 1363 und erstreckten sich ursprünglich über die ganze Gebäudebreite (siehe Kapitel 3.4). Nachdem die Malerei seit 1436 teilweise vom eingebauten Täfelzimmer verdeckt war, wurde sie im rheinaufwärts anstossenden Raum (rechts) mit einer Maserierung übermalt (siehe Kapitel 3.11). Die Deckenbretter im vordersten Balkenfeld (unten) wurden beim Einbau der Lauben ersetzt; das hier sichtbare Brett mit einem Blumenmotiv ist ein wieder verwendeter Brettabschnitt. – Foto: Conradin Badrutt.

strichen und mit einer roten, mit den Deckenbrettern in einer Richtung laufenden Holzmaserierung verziert (siehe Abb. 21). Obschon die Malerei mit oder kurz nach dem Einbau des benachbarten Täfelzimmers entstanden sein könnte, deuten die stilistischen Merkmale eher auf eine spätere Massnahme aus dem mittleren 16. Jahrhundert.³⁵

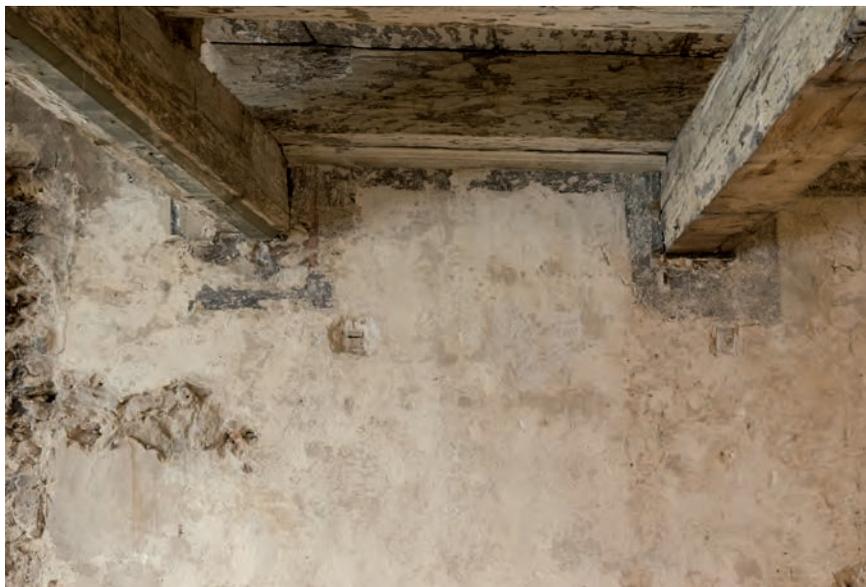
Abb. 24 Blumenrain 28. Bandfassungen an den Unterzügen des alten, rheinseitigen Dachwerks (Freilegung an der südlichen Brandmauer im rheinseitigen 2. OG). Ältere Malerieste mit schwarz umgrenztem Rotband fanden sich nicht nur als erste Fassung am ursprünglichen Dachwerk, sondern auch am rheinseitigen, nachträglich eingebauten Unterzug (links) von 1606 (siehe Kapitel 3.17). Der rechts daneben liegende Unterzug erhielt beim Einbau um 1647 wiederum dieselbe Fassung (siehe Kapitel 3.18). Mit der Bemalung der ganzen Decke um 1675 erhielten alle Unterzüge eine Umrahmung mit Grauband (siehe Kapitel 3.19). – Foto: Bernard Jaggi.

Die ausgemauerten und verputzten Fache der Aussenwände waren mit schwarz umgrenztem Rotband gefasst. Dieselbe Gestaltung erfuhr auch die parallel mit den Brandmauern stehende Fachwerkwand im 1. Obergeschoss.³⁸ Die Balkendecke im neu errichteten 2. Obergeschoss blieb unbemalt. Die Balkenaufleger und das Auflager des mittleren, ursprünglichen Unterzugs jedoch dürften bereits zu Beginn von Rotbandfassungen auf dem Putz umrahmt gewesen sein. (Abb. 24).
