Jahresbericht 2008
mit Beiträgen der Basler Denkmalpflege

Jahresbericht 2008

Archäologische Bodenforschung des Kantons Basel-Stadt
Basel 2010

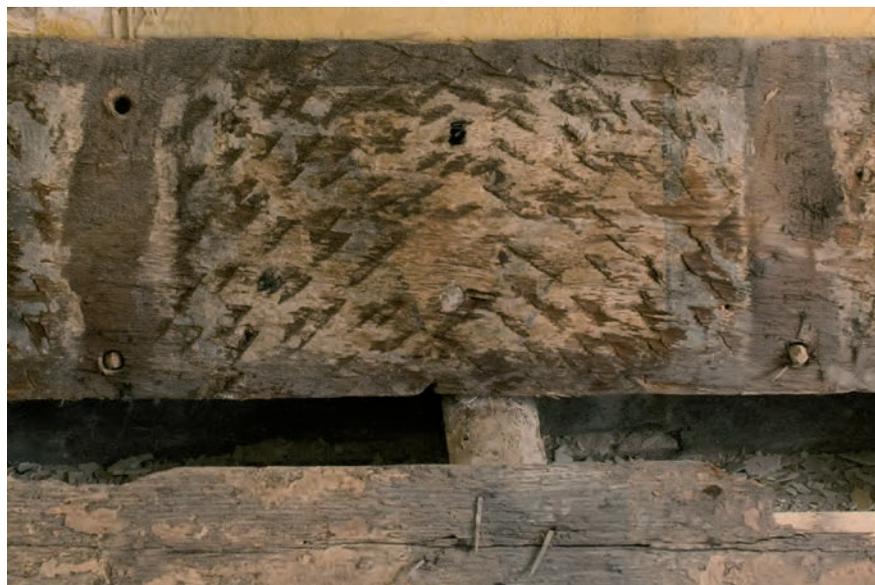
Abb. 25 Blumenrain 28. Bodenbrett des dritten Geschossbodens im strassenseitigen Hausabschnitt (Untersicht eines gelösten Bretts im heutigen 3. OG). Die mit Holznägeln befestigten Bretter gehören vermutlich zum ursprünglichen Boden von 1335 (siehe Kapitel 3.3). Die viel jüngere Deckenbemalung zeigt Graubänder und zusätzlich rautenförmige Felder (siehe Mitte). Die Malerei könnte im Rahmen des Umbaus von 1587 entstanden sein (siehe Kapitel 3.16) und ist heute durch die Täfeldecke im 2. OG verdeckt. – Foto: Bernard Jaggi.

Die alte Balkendecke im 2. Obergeschoss des strassenseitigen Hausteils wurde wohl ebenfalls dann neu bemalt. Die Deckenbretter sind weiss gestrichen. Die Balkenfelder werden von schwarz umgrenzten Graubändern umrahmt und weisen Rautenfelder auf (Abb. 25).³⁹ Diese Deckenmalerei ist heute durch das später eingebaute Tüfelwerk verdeckt, scheint aber grossflächig erhalten zu sein und dürfte sich auf die Raumgrösse der heutigen Stube beziehen.

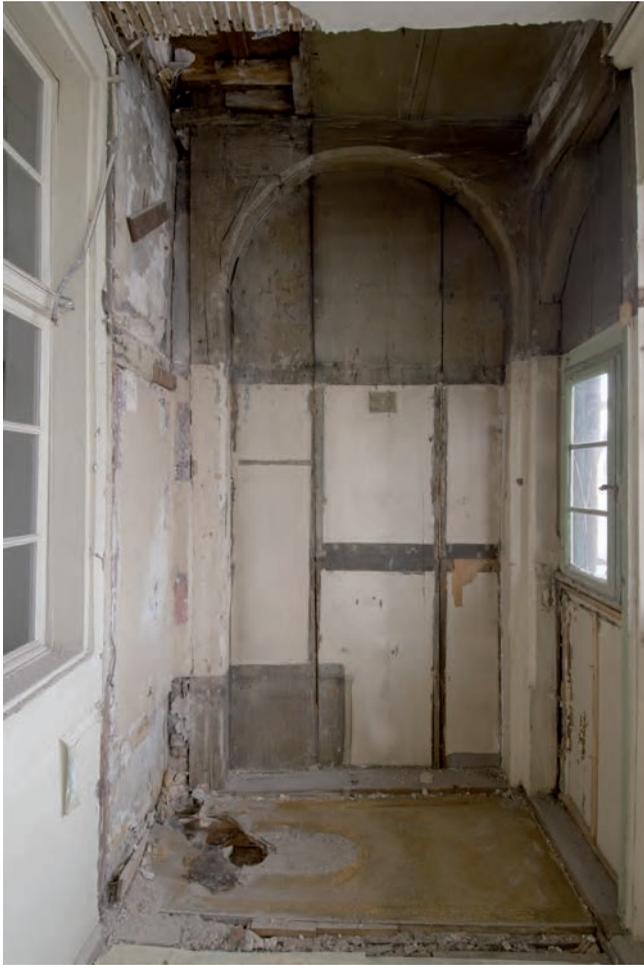
Abb. 26 Blumenrain 28. Rahmengerüst der Laube im 1. OG (rheinabwärts gewandte Seite). Der seitliche Rahmen besteht aus sich bis ins 2. OG ziehenden Ständern und bildet unter dem 2. Laubenboden einen dekorativen Rundbogen (siehe Kapitel 3.18). Ein ursprünglich vorhandener Brüstungsriegel wurde später entfernt. Die Laube war einst nicht nur vorne, sondern auch zur Seite hin offen; das Nachbarhaus Nr. 30 hatte hier damals noch keine Laube. – Foto: Conradin Badrutt.

Die Laubenkonstruktion besteht aus einem geschossübergreifenden Holzgestell, das unten auf Stichbälkchen aufliegt. Die Bälkchen sind auf der Höhe des 1. Geschossbodens in die Krone der hier abschliessenden Aussenmauer eingeflickt und im Innern in den vordersten, mit den Stichbälkchen eingebauten Deckenbalken eingezapft (siehe Abb. 20). Drei dieser Bälkchen waren einst über Bughölzer nach unten verstrebt. Das Gestell setzt sich aus den seitlichen Rahmenteilern mit durchziehenden Ständern und den vorderen, stockwerkweise abgeordneten Rahmen zusammen. Der rheinabwärts gewandte seitliche Rahmen schliesst im 1. Obergeschoss mit einem aus einzelnen Werkstücken zusammengesetzten Rundbogen ab (Abb. 26). Im 2. Obergeschoss zog sich die Konstruktion ursprünglich nur bis auf Brüstungshöhe; bis zum aktuellen Umbau waren zudem zwischen Schwelle und Brüstungsriegel gedrechselte Staketen erhalten.

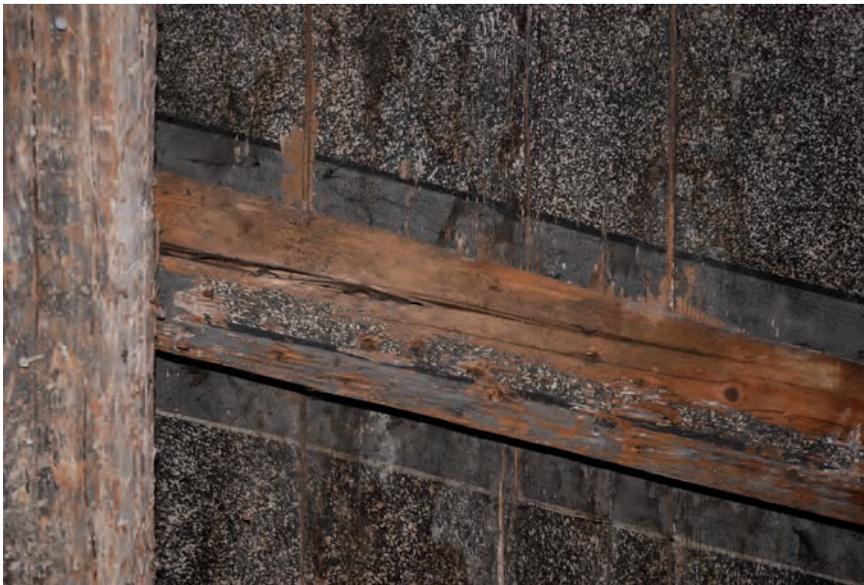
Abb. 27 Blumenrain 28. Detail der Deckenmalerei von 1675 im 2. OG des rheinseitigen Hausabschnitts (siehe Kapitel 3.19). Die mit Pinselspritzern marmorierten Felder sind von hellgrauen Bändern mit wechselnd schwarzen und weissen Linien umrahmt. – Foto: Conradin Badrutt.

Die weiss auf dunkelgrau gespritzten Marmorierungsfelder sind an den Deckenbrettern, den Dachbalken und den Unterzügen von hellgrauen Bändern umrahmt; die wechselweise schwarzen und weissen Umrandungslinien der Felder erwecken die Illusion einer plastischen Vertiefung der Felder (Abb. 27). Die Malerei zieht sich über die ganze Fläche des rheinseitigen Hausabschnitts und belegt damit, dass damals keine zusätzliche Raumteilung bestand.⁴⁴

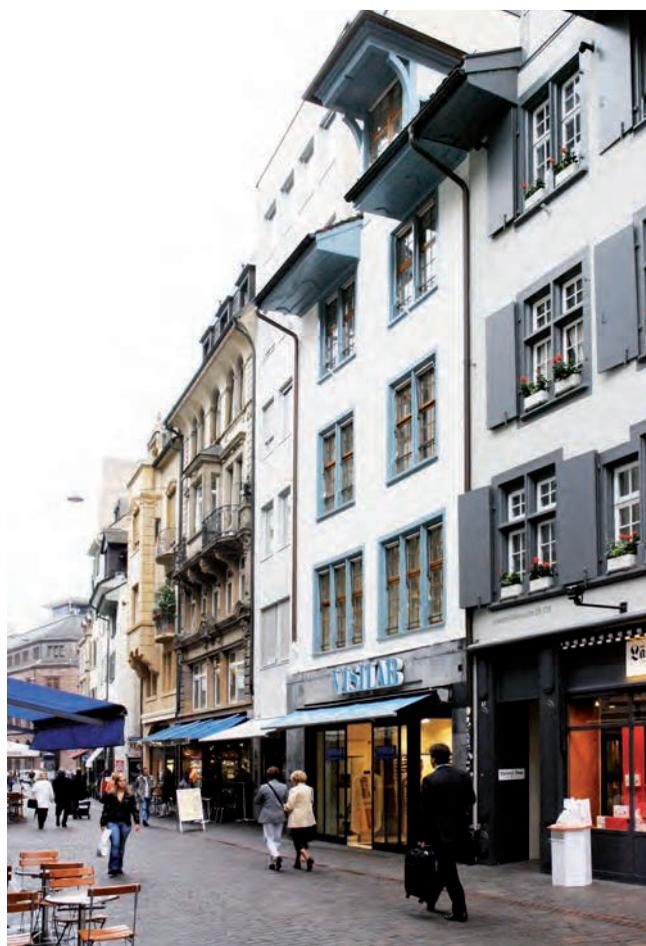
Abb. 2 Gerbergasse 55. Zustand im Mai 2010. – Foto: Stephan Tramèr.

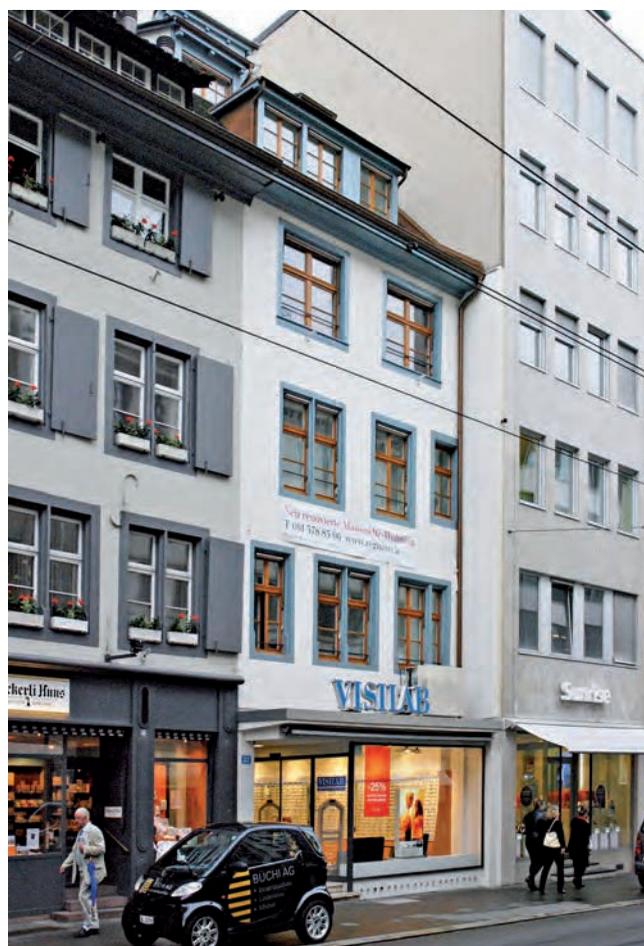
Abb. 3 Gerbergasse 55. Zu sehen ist die einstige Gebäuderückseite, welche dem offen durch die Stadt fliessenden Birsig zugewandt war und heute die Adresse Falknerstrasse 32 hat. Zustand im Mai 2010. – Foto: Stephan Tramèr.

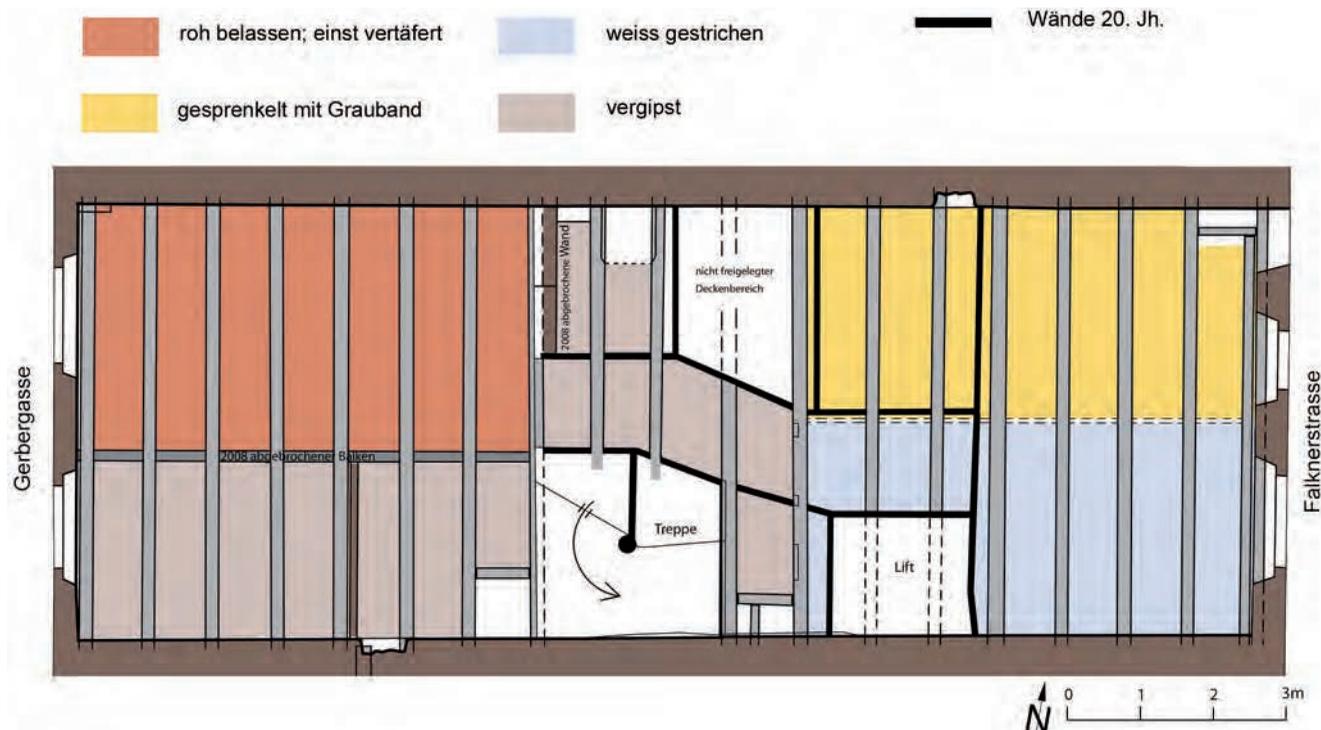
Abb. 5 Gerbergasse 55. Grundriss 2. OG mit Deckenbalken. Ursprüngliche Raumteilung im 17. Jh. – Plan: Stephan Tramèr.

Für die Bestandesaufnahme und Dokumentation der Decken des 2. und 3. Obergeschosses wurden 2008 Pläne erstellt.⁴ Im 2. Obergeschoss konnten vier unterschiedliche Zustände von fünf Räumen festgestellt werden. Der Raum in der Nordostecke zeigte eine Sprenkelmalerei, welche im verbliebenen Altbaubestand Basels bisher nur an einem einzigen weiteren Ort nachgewiesen werden konnte.⁵ Diese Malerei erstreckte sich von der Seite Falknerstrasse über die Länge von sieben Gefachen an Deckenbalken und -brettern. Damit konnte trotz mangelhaftem Erhaltungszustand ein Raum umrissen werden, der in der Breite bis zur Mittelachse des Hauses reichte. Auf weissem Wandverputz konturierte die Graubandfassung die Balkeneinbauten und die Anschlüsse der Deckenbretter an die Brandmauer. Die Kanten der Balken waren ebenso mit Graubändern begleitet. Im Unterschied zur weiss gekalkten Wand wiesen Balken und Deckenbretter eine ockerfarbige Grundierung auf, worauf in stufender Malweise eine lockere Sprenkelmalerei mit blaugrauer, hellockriger und braunroter Farbe aufgetragen war. Dieselbe Dekorationsart war auch im 3. Obergeschoss in noch besserem Erhaltungszustand vorhanden. Reste einer vormaligen, von der Malerei mitberücksichtigten Bretterwand blieben zwischen den Balken eingeklemmt erhalten. Die Decke des angrenzenden Zimmers war lediglich weiss gestrichen. Spuren einer möglicherweise übertünchten Malerei darunter konnten

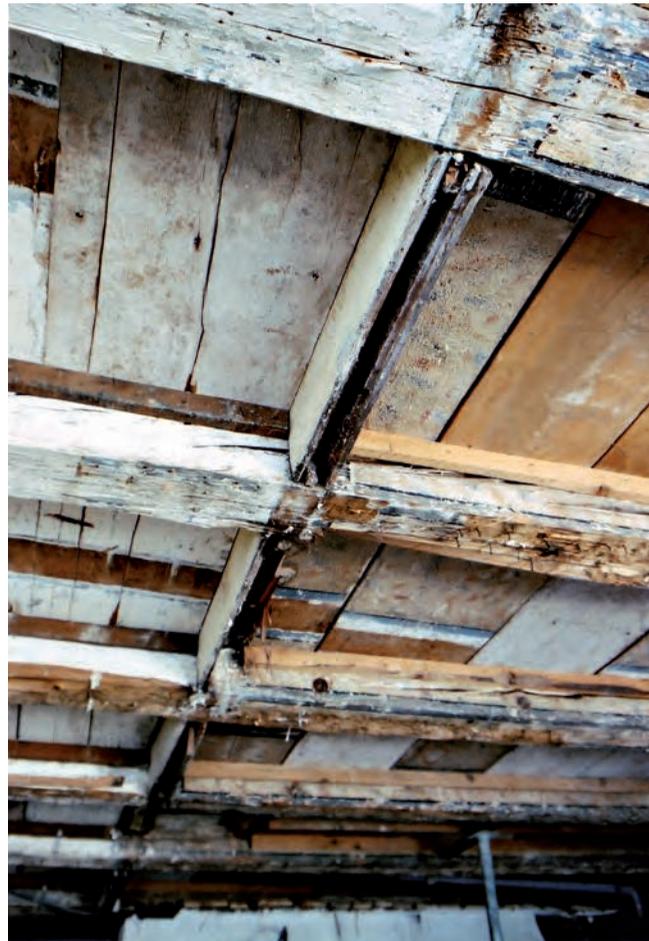
Abb. 7 Gerbergasse 55. Decke im 2. OG. Zustand nach der Freilegung 2008. Gleicher Raum wie auf Abb. 6, aber Blick Richtung Gerbergasse. Die zwischen den Deckenbalken quer eingefügten Bretterpaare sind die Reste einer früheren Zimmerwand, welche unterschiedlich ausgestaffte Räume voneinander trennte. Links war die Balkendecke weiss gefasst. Rechts befand sich der Raum mit der in Abb. 6 beschriebenen Sprenkelmalerei. In beiden Bereichen der Decke waren die Bretter wegen früheren Drehungen und Verschiebungen nur noch in völliger Unordnung vorhanden. – Foto: Stephan Tramèr.

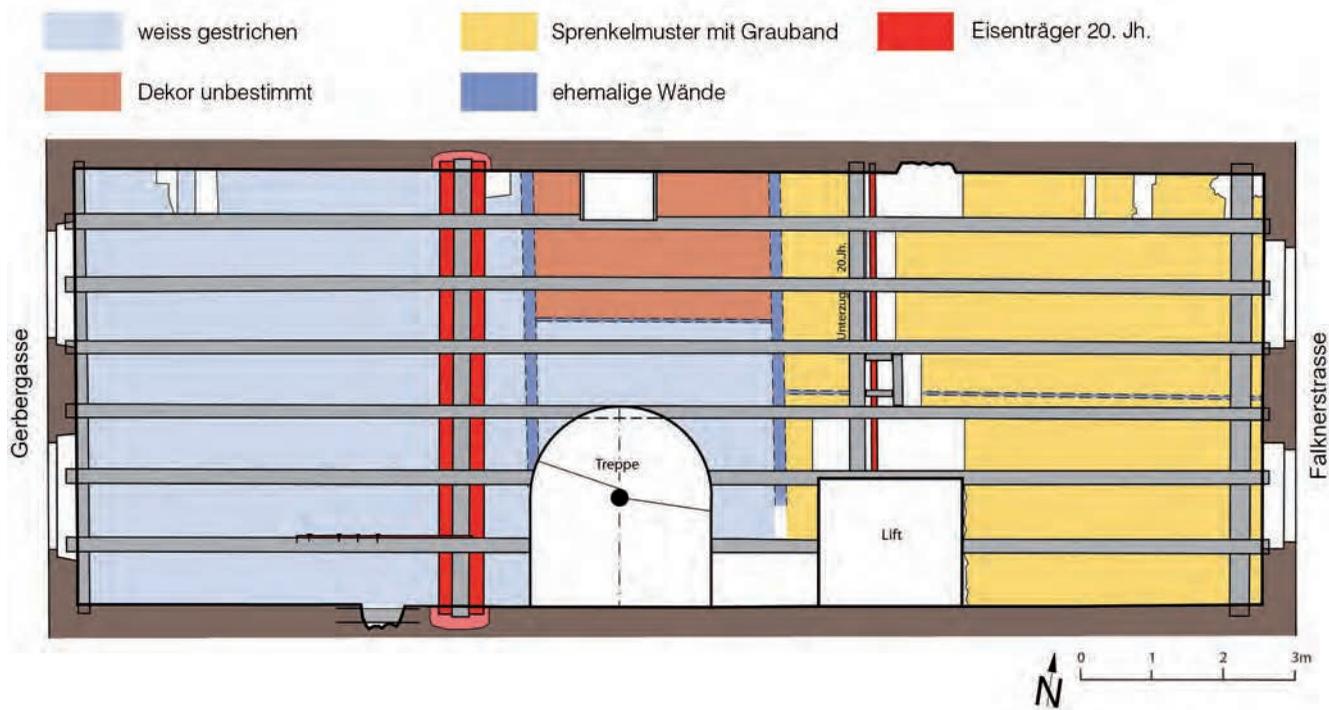
Abb. 8 Gerbergasse 55. Grundriss 3. OG mit parallel zu den Brandmauern laufenden Deckenbalken, welche zugleich die Bundbalken des Dachwerks sind. Ursprüngliche Raumteilung im 17. Jh. – Plan: Stephan Tramèr

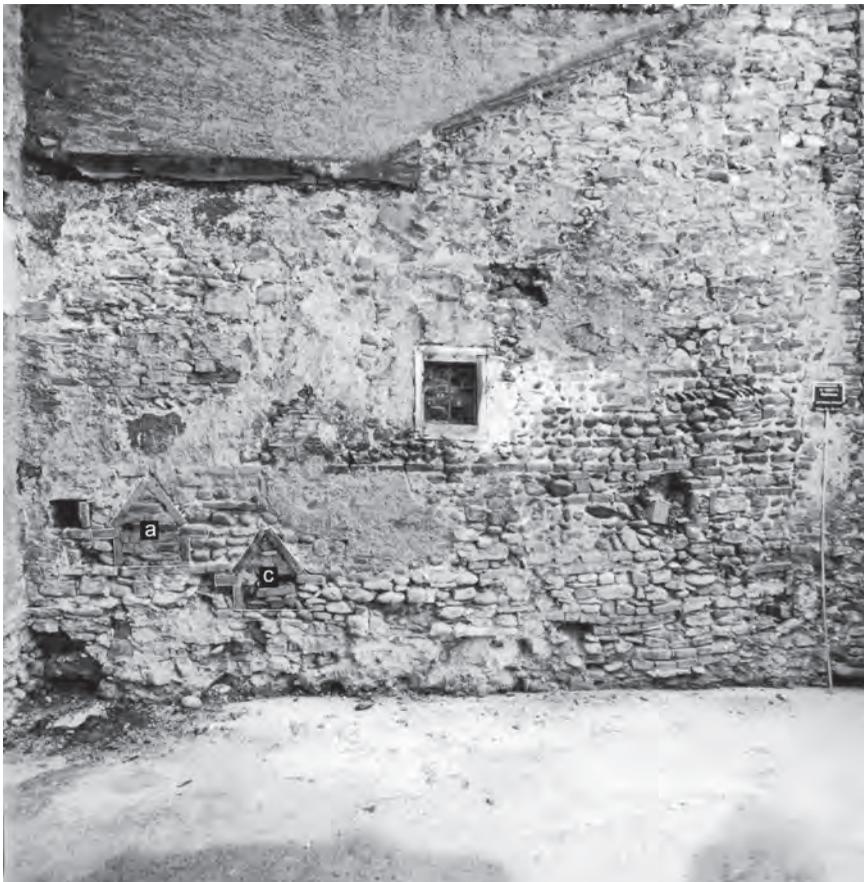
Abb. 4 Riehentorstrasse 11. Höflein mit der 1997 erfassten Südmauer gegen die Parzelle Lindenberg 19: Rückseite der 2008 untersuchten nördlichen Hofmauer. In der Bildmitte das hier noch sichtbare kleine Fenster. Die Nischenkonstruktionen (a und c) nehmen die ganze Mauerstärke von ca. 30 cm ein. Die Nähe der Lichtnischen zu einander lässt vermuten, dass die Mauer von Anfang an als gemeinsame Brandmauer für zwei Behausungen erstellt worden war. Die Nischen gehörten zu je einem der beiden Häuser und waren auf den entsprechenden Seiten mit einer dünnen Rückwand ausgestattet. Am linken Bildrand die ältere Ostmauer. – Foto: Matthias Merki.

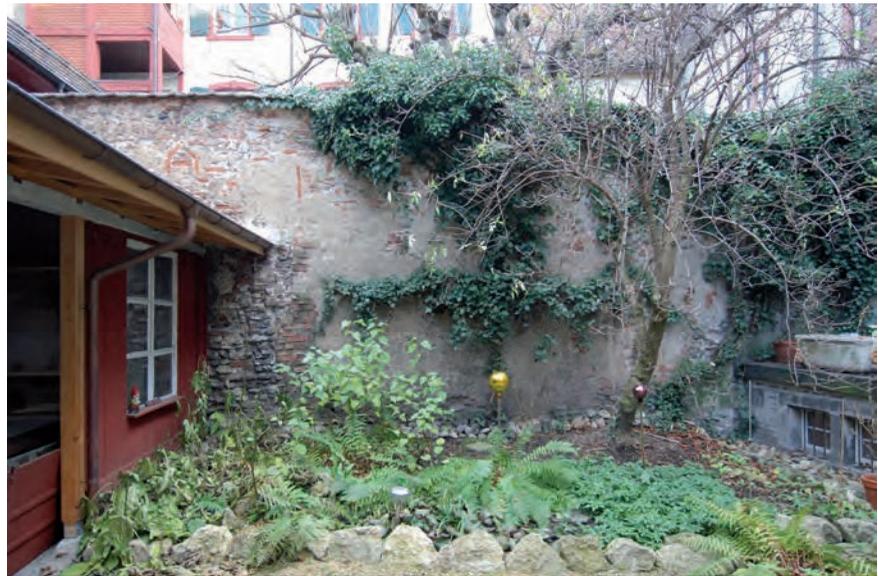
Abb. 5 Lindenberg 17/19. Östliche Hofmauer. Diese Mauer wurde nicht näher untersucht. Der Befund auf der Parzelle Riehentorstrasse 11 zeigt, dass die Ostmauer auf der Parzelle Riehentorstrasse 11 älter ist als die Nordmauer. Die zugemauerte Lichtnische auf der Höhe des 1. OG weist auf einen ehemaligen mindestens zweigeschossigen Bau. Die Lichtnische ist von derselben Bauart wie die Nischen in der Nordmauer. – Foto: Matthias Merki.

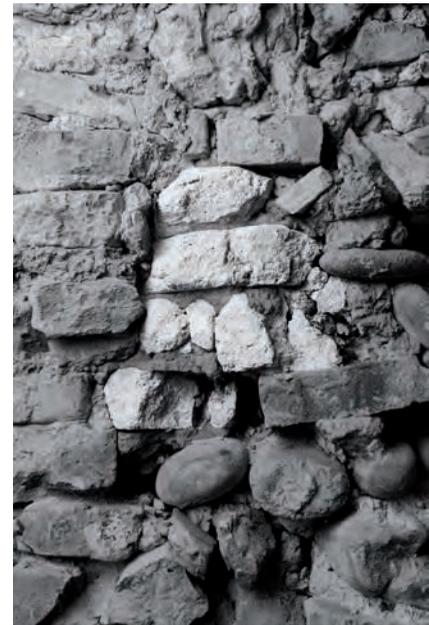
Abb. 7 Lindenberg 17/19. Detailansicht der nördlichen Hofmauer. Die Kalkmörtelformsteine sind optisch hervorgehoben. – Foto: Matthias Merki.

Bemerkenswert bei dieser Reparatur aus dem 17. oder 18. Jahrhundert ist die Vermauerung von Kalkmörtelformsteinen gut 2 m über Boden im rechten Wandteil. Die Herstellung solcher bis dato in Basel nicht angetroffener Gusssteine aus feinsandigem Kalkmörtel wird einen Zusammenhang mit überschüssigem angerührtem Kalkmörtel haben. Die Grösse ist mit jener von Backsteinen vergleichbar. In diesem Verband gibt es auch Mörtelbruchstücke.³

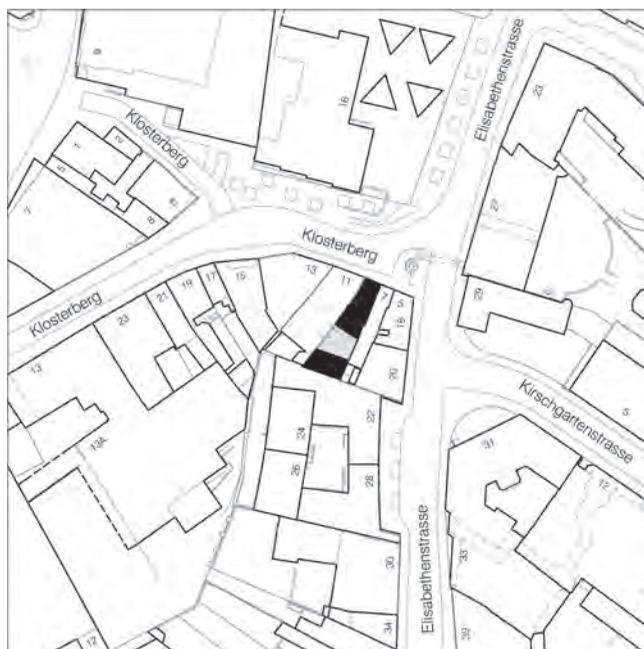
Abb. 4 Klosterberg 9. Grundrissplan EG vor dem Umbau. Links die Werkstatt. – Plan: Kapp Architekten, Basel. Bearbeitung: Matthias Merki.

kundäre Keller liegt im vorderen Hausteil und nimmt dessen ganze Breite ein. Er ist von hinten durch eine Falltüre im Gang über eine Steintreppe erschlossen (siehe Grundriss Erdgeschoss, Abb. 4).

Der trapezförmige Grundriss des Hauses öffnet sich zur Hofseite. Die Westbrandmauer vollzieht nach ca. einem Drittel einen Knick und schert danach etwas westlich aus (siehe Abb. 4).

Der Zugang zum Keller erfolgt im rückwärtigen Teil des sich zum Hof hin verbreiternden Korridors über eine zweiteilige Bodenklappe schräg gegenüber der Spindeltreppe (siehe Abb. 4). Der breite Abgang war einmal mit Sandsteinstufen versehen. Später wurde die Treppe im Kellerhals verschmälert. Von der alten Treppe sind nur die untersten zwei Stufen, die in den Kellerraum hineinragen, erhalten (Abb. 8).

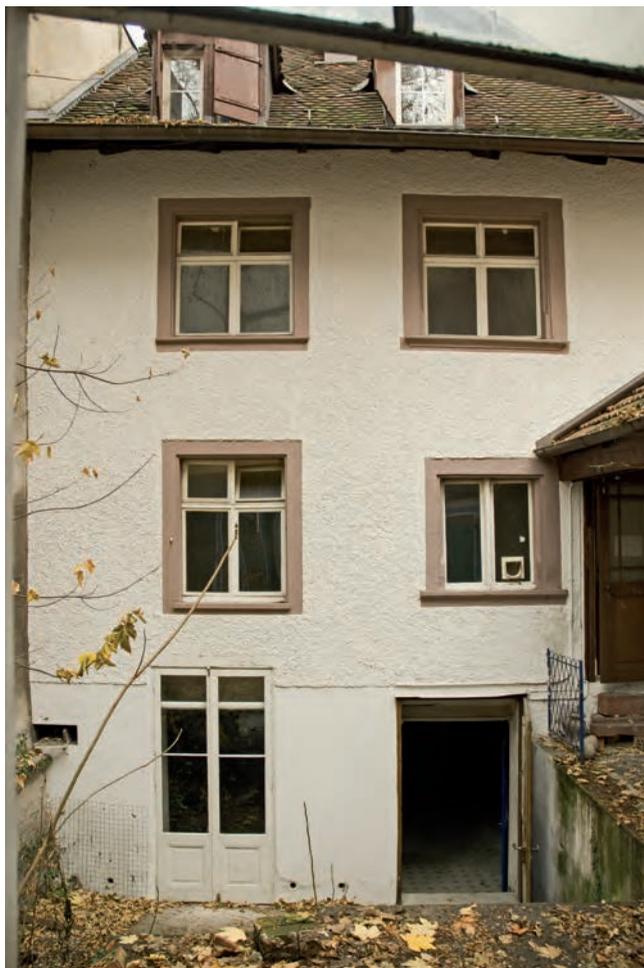
Abb. 5 Klosterberg 9. Hoffassade. Im Vordergrund der hoch liegende Teil des hinteren Hofes und rechts aussen dessen Erschliessung über die Laube durch die eingezwängte Türe im 1. OG. In der rechten Fensterachse sind die wieder verwendeten gotischen Gewände zu sehen, wobei das obere Gesims mit Wulst und abgesetzter Kehle barock ausgeformt ist. Die Türe im EG links ist eine moderne Erweiterung einer ehemaligen Fensteröffnung. – Foto: Matthias Merki.

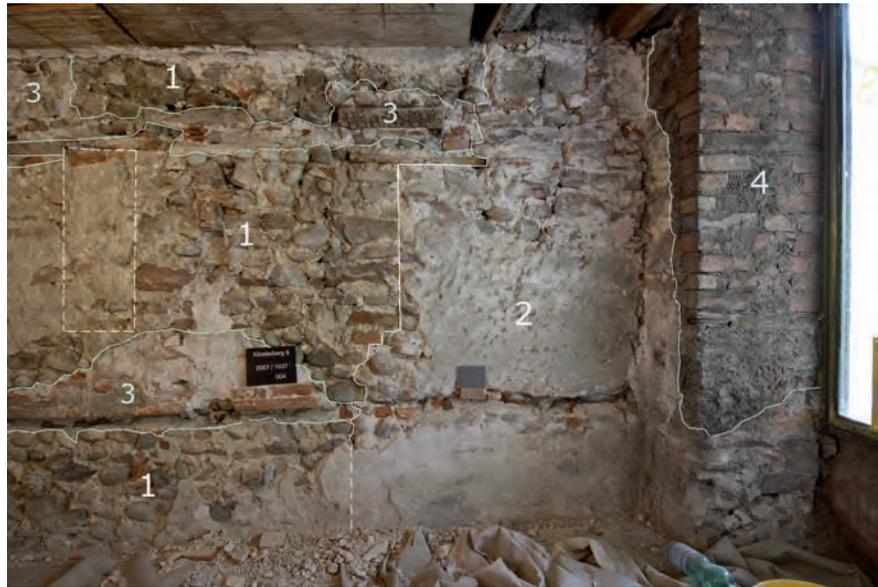
Abb. 12 Klosterberg 9, EG, Westbrand-mauer. 1: Originale Mauer mit den beiden Schlitzfenstern (Bauphase I). Vom rechten der beiden Fenster (Bildmitte) sind noch das Sturzbrett und die linke Leibung erhalten. Das linke Fenster ist noch nicht freigelegt (siehe Abb. 13). 2: Barockes Mauerstück, gehört zur Fassade (Bauphase IV). 3: Einmauerungsstreifen für Täferlat-ten, von denen nur noch die Abdrücke erhalten sind. 4: Moderne Schaufensterlei-bung. – Foto und Bearbeitung: Matthias Merki.

Einige Dezimeter nördlich der Firstachse endet die mittelalterliche Mauerstruktur im Erdgeschoss mit einer vertikalen Abbruchkante. Sondierungen an der daran hofseitig anschliessenden Mauer zeigten ein neuzeitliches Mauerbild. Dieser Aufschluss war auf das Erdgeschoss beschränkt, in den oberen Geschossen bleibt mangels Freilegungen die Frage der horizontalen Ausdehnung offen.

Das mittelalterliche Mauerwerk setzt sich aus zwei Teilen kleineren bis mittelgrossen Kieselsteinen und einem Teil Sand- und Kalkbruchsteinen unterschiedlicher Grösse zusammen. Hier zeigt sich – im Gegensatz zur Primärmauer auf der Ostseite – doch ein gewisser Anteil an Baukeramik. Bei den Leibungen der Schartenfenster ist der Backsteinanteil grösser. Der Mörtel ist vergleichbar mit dem Mörtel der alten Ostbrandmauer: grobkiesig, mit einigen Kalkeinschlüssen und von warmgrauer Farbe. Der obere Abschluss dieser Mauerstruktur zeigt sich im 2. Obergeschoss in Form eines kurzen Stücks einer planmässigen Dachlinie, die sich strassenseitig um rund 20° neigt. Diese Dachlinie, die im Bereich des abgebrochenen Kaminzugs zum Vorschein kam, liegt rund 6,5 m über dem Erdgeschossboden (Abb. 14).

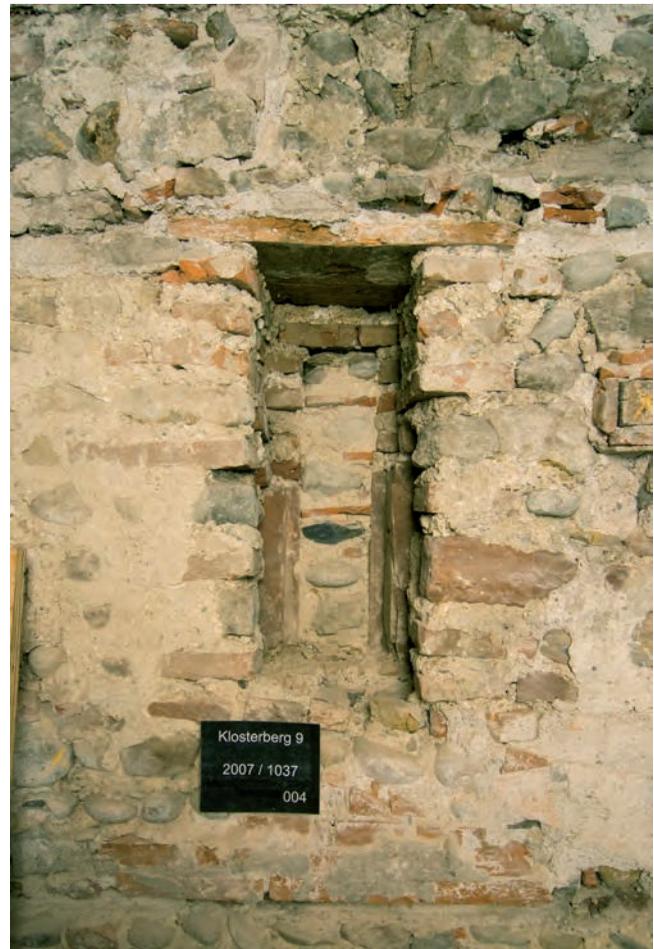
Abb. 13 Klosterberg 9, EG, Westbrandmauer. Originales Schartenfenster mit Sturzbrett über der Fensternische. Der Fensterschlitz ist deutlich schmaler und niedriger als die Nische. Im unteren Teil vermitteln Werkstücke aus Buntsandstein zwischen den Leibungen der Nische und des Fensterschlitzes. Die Einzüge sind breiter als die Falze, was vermuten lässt, dass der Verputz der Nischenwände vor allem links leicht trichterförmig und bündig mit den Falzen aufgemörtelt war. – Foto: Matthias Merki.

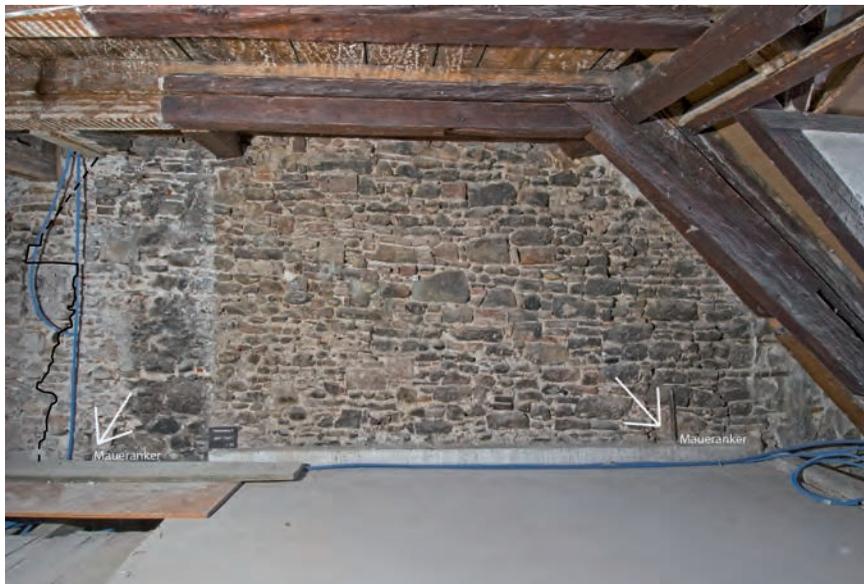
Abb. 16 Klosterberg 9. Erstes DG, Westbrandmauer. Strassenseitiger Teil des Brandmauerschildes, der wahrscheinlich nach dem grossen Brand mit wiederverwendeten Steinen neu errichtet werden musste. Der linke Pfeil weist auf den mittleren, der rechte auf den strassenseitigen Maueranker. – Foto: Philipp Ryffel.

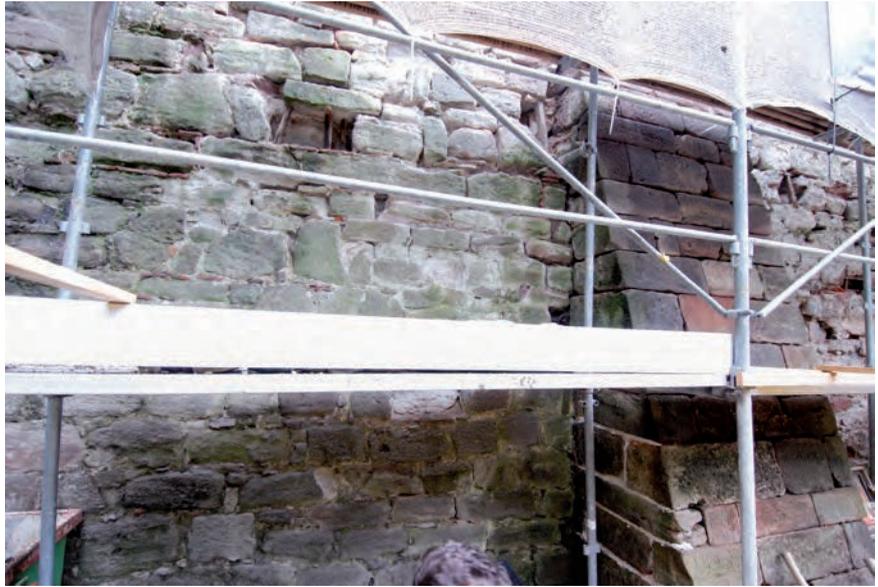
Abb. 4 Mühlenberg 12 / St. Alban-Vorstadt 65, 69, 71. Ausschnitt von Teil 1 der Mauer mit Strebepfeiler. – Foto: Bernard Jaggi.

Die beiden Strebepfeiler sind aus Hausteinen in rotem Buntsandstein gefertigt. Sie dürften in der ersten Hälfte des 19. Jahrhunderts erstellt worden sein, um die bestehende Mauer zu stützen³. Erwartungsgemäss sind die Strebepfeiler stellenweise in der Mauer verankert, um deren Einstürzen und Ausbrechen zu verhindern.

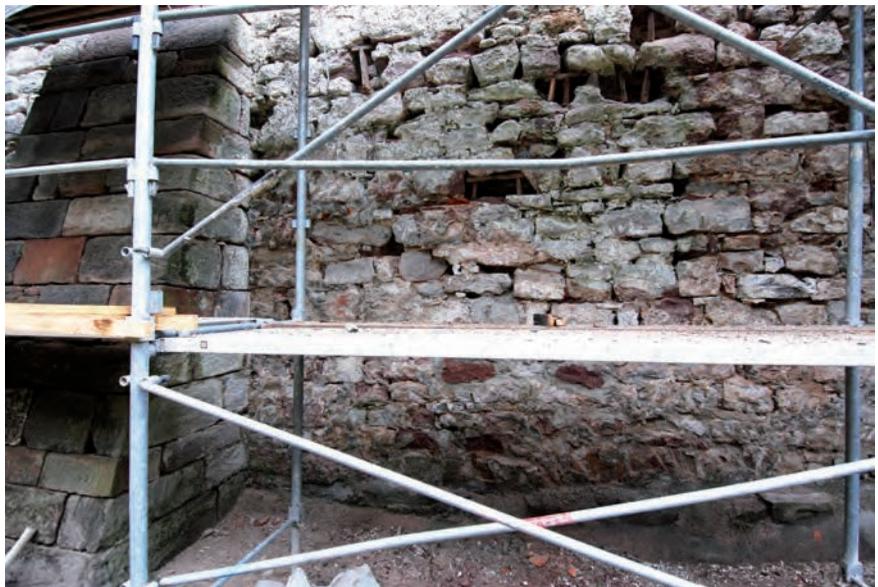
Abb. 5 Mühlenberg 12 / St. Alban-Vorstadt 65, 69, 71. Ausschnitt von Teil 2 der Mauer mit Strebepfeiler. – Foto: Bernard Jaggi.

Im Teil 2, zwischen den beiden Strebepfeilern, kamen verschiedene Materialien zur Anwendung. Kalkbruchsteine, Buntsandsteine, Backsteine und Ziegel prägen den heterogenen Mauercharakter. Die handgestrichenen, grossformatigen, teilweise versinterten Backsteine weisen auf ein relativ hohes Alter hin (Abb. 5).

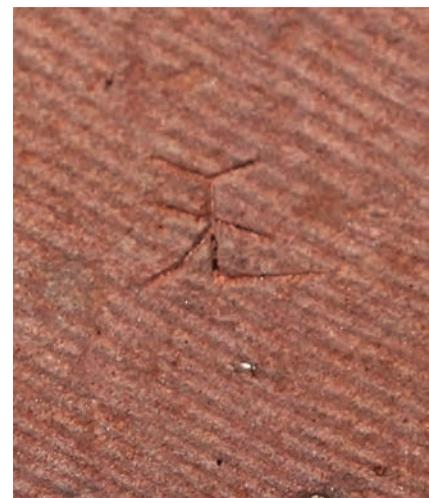
Abb. 5 Münster. Durchgang von der Halle zum kleinen Kreuzgang. Steinmetzzeichen an der Gewölbetonne. Dasselbe Zeichen mit der charakteristischen groben Scharrierung dieses Steinmetzen kommt auch am Martinsturm vor. – Foto: Matthias Merki.

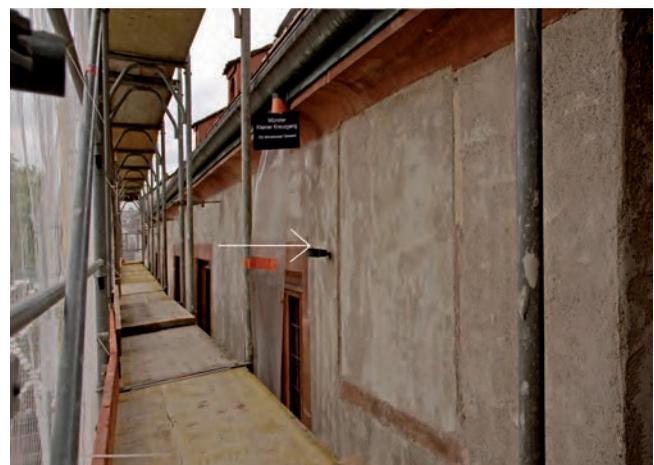
Abb. 2 Münster, Münstersaal-Ostfassade. Sandstein-Einfassung einer sekundär zugemauerten Öffnung unterhalb des Traufgesimses zwischen dem Konzilssaal der Niklauskapelle und dem nördlichsten der fünf Fenster in der Ostfassade des Münstersaals. – Foto: Matthias Merki.

Meter hoch. Ihre Gewändepfosten sind gekehlt und – soweit einsehbar – auf einer Tüncheschicht grün gefasst. Der Sturz hingegen hat keine entsprechende eigene Kehle, sondern wird lediglich durch die Unterkante des Traufgesimses gebildet. Der umlaufende Ladenfalz ist sekundär. Er greift in die ausschwingende Kehle des Traufgesimses ein und beschneidet die Gewändekehlen und deren Farbfassung.

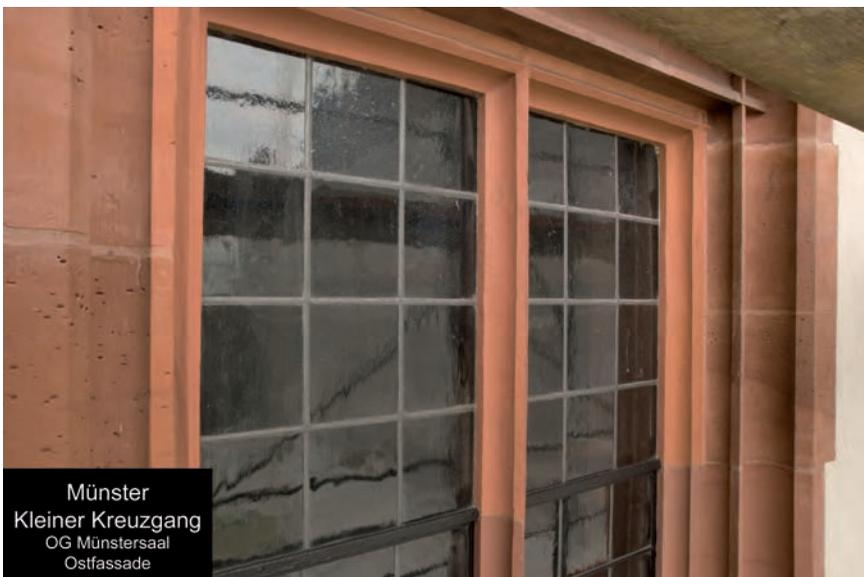
Abb. 5 Münster, Münstersaal-Ostfassade. Eines der fünf grossen Fenster mit reich gegliederter Rahmung. Heller hervorgehoben sind die aus einer einzigen Platte gehauenen Gewände-, Sturz- und Mittelstabteile. Dieser Bereich wurde ursprünglich von Masswerk geziert (siehe auch Abb. 1). – Foto: Matthias Merki.

Im oberen Bereich der Fenster sind die innerste Kehle, die zugehörigen Stege mit den Ecküberstabungen, ein Teil der mittleren Kehle sowie die gekehlten Mittelstäbe aus einem einzigen, plattenförmigen Werkstück herausgearbeitet worden (Abb. 5). Das Werkstück misst mehr als ein Drittel der lichten Höhe der Fensteröffnungen. Plausibel lässt sich ein solcher Befund nur erklären, wenn man annimmt, dass dieser obere Fensterbereich ursprünglich mit Masswerk, das aus der Platte herausgestaltet wurde, verblendet war. Tatsächlich erkennt man – besonders deutlich am nördlichen Gewände des nördlichsten Fensters – partielle Flacheisen-Spuren, die eindeutig sekundärer Natur sind und sehr wohl mit dem Abschlagen des Masswerks zusammenhängen können (Abb. 6).

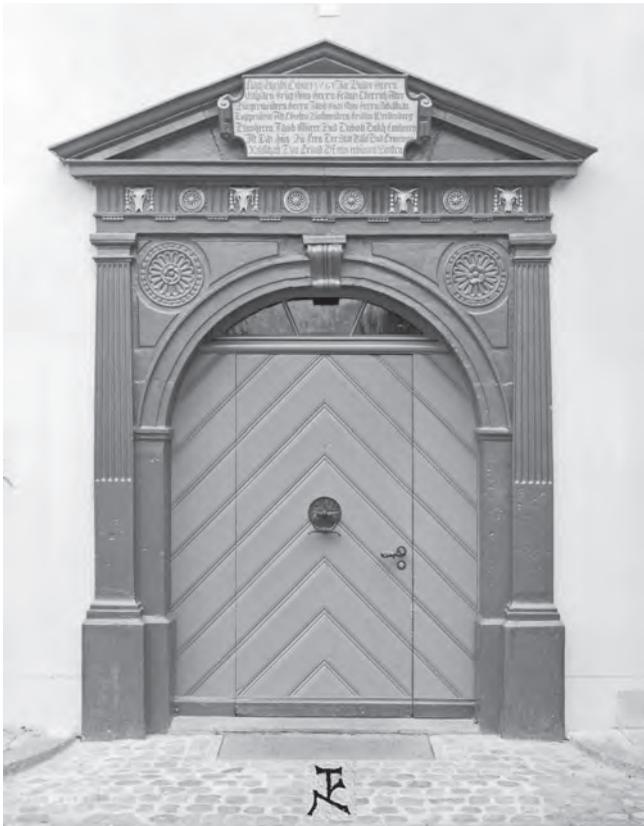
Abb. 5 Schützenmattstrasse 56. Ostportal. Auf der Inschriftentafel im Giebfeld ist die Jahreszahl 1561 geschrieben. Das einzige Steinmetzzeichen (im Massstab 1:5 wiedergegeben) befindet sich in der rechten Hälfte des Kranzgesimses unterhalb des Giebfeldes. Das Portal ist sehr filigran gearbeitet und wohlproportioniert. Wie das Westportal wird es Daniel Heintz zugeschrieben. Die zu zwei Dritteln kannelierten Pilaster sind mit dorischen Kapitellen bekrönt. Damals galt die «Dorica» als männliche Ordnung. Der Architrav ist durch einen Fries mit Triglyphen und Metopen ausgezeichnet. Die Metopen zeigen – axialsymmetrisch alternierend – vergoldete Rosetten und antikisierende Ochschädelmotive (Bukranien). – Foto: Bruno Thüring.

Die Hauptfassade an der Ostseite sowie die Gegenseite im Westen werden von je einem repräsentativen Renaissanceportal geschmückt (Abb. 5 und 6), wobei dasjenige auf der Ostseite (Schauseite) besonders reichhaltig ist. Auf dessen Inschriftentafel im Giebfeld ist die Jahreszahl 1561 vermerkt. Ausser den Erdgeschossfenstern der Westfassade haben alle Fenster postgotische Sandsteinrahmen mit Kehlen und volutierten Anläufen. Das niedrige Doppelfenster mit steinernem Mittelpfosten rechts des Ostportals ist mit gekreuzt diagonalen Eisenstäben

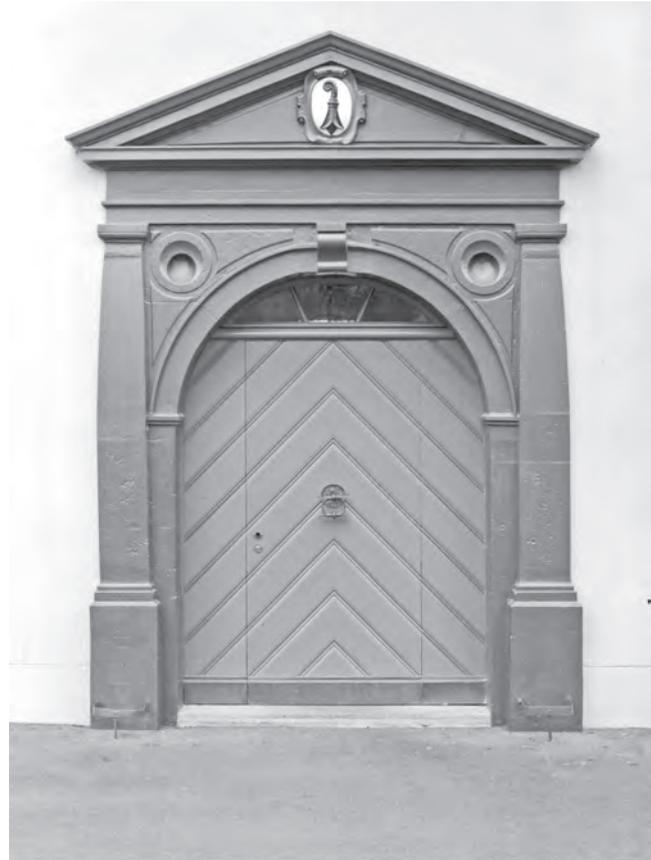
Abb. 6 Schützenmattstrasse 56. Westportal, Daniel Heintz zugeschrieben. An diesem Portal wurden neun verschiedene Steinmetzzeichen gezählt sowie zwei verschiedene Initialpaare. Hinter dem einen Initialpaar folgt die eingravierte Jahreszahl 1663. Anscheinend wurden in diesem Jahr Änderungen am Haus oder am Portal vorgenommen. Es fällt auf, dass die Halsringe an den dorischen Pilastern nachträglich weggespitzt worden sein müssen (vgl. mit Ostportal). Dieses Portal ist nach der toskanischen Ordnung gestaltet: sehr schlicht und auf die wesentlichen Elemente reduziert. Dadurch wirkt es monumentaler als das Ostportal. Die zweifach halbkugelförmigen Vertiefungen in den Bogenzwickeln verstärken noch den abwehrenden Charakter, der einen Sinnbezug zum Schiessbetrieb auf dieser Seite des Schützenhauses schafft. – Steinmetzzeichen (Auswahl) Massstab 1:5. – Foto: Bruno Thüring.

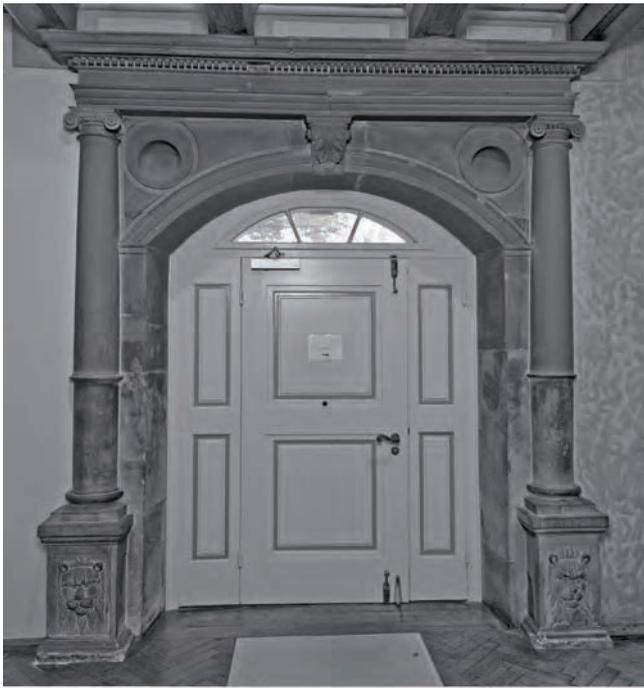
Abb. 9 Schützenmattstrasse 56. Westportal innen, Daniel Heintz zugeschrieben. Im Gegensatz zu den Aussenseiten sind die Innenansichten der beiden Portale mit ihren Halbsäulen zwar unterschiedlich, jedoch vergleichbar reich gestaltet. Interessanterweise zeigt gerade die Innenseite des Westportals als einzige eine ionische, d.h. auch weibliche Ordnung (ionische Kapitelle). (Zur Zeit der Aufnahme im Winter war dieser Direktzugang von aussen in seiner Funktion aufgehoben). – Steinmetzzeichen im Massstab 1:5. – Foto: Matthias Merki.

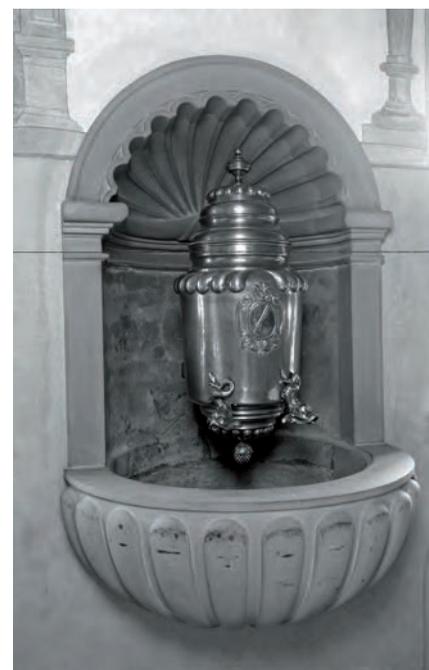
Abb. 11 Schützenmattstrasse 56. Schützensaal: Lavabo in der Ostwand. Die Nische ist original, der vortretende Teil des Lavabos, die Randpartie der Konche und das Wassergefäss sind Rekonstruktionen von 1961 (siehe Abb. 18). – Foto: Matthias Merki.

geht. Die ausbauchende Hälfte in Gestalt einer Viertelkugel ist aussen senkrecht wulstig gerippt. In der Nische mit muschelförmiger Konche über dem Lavabo ist ein kupfernes, amphorenförmiges historisierendes Wassergefäss mit kleinem Schwenkhahn befestigt (Abb. 11). Während die aus der Wand ragenden Teile Ergänzungen von 1961 sind, konnte die Nische unbeschädigt freigelegt werden (siehe Abb. 18).

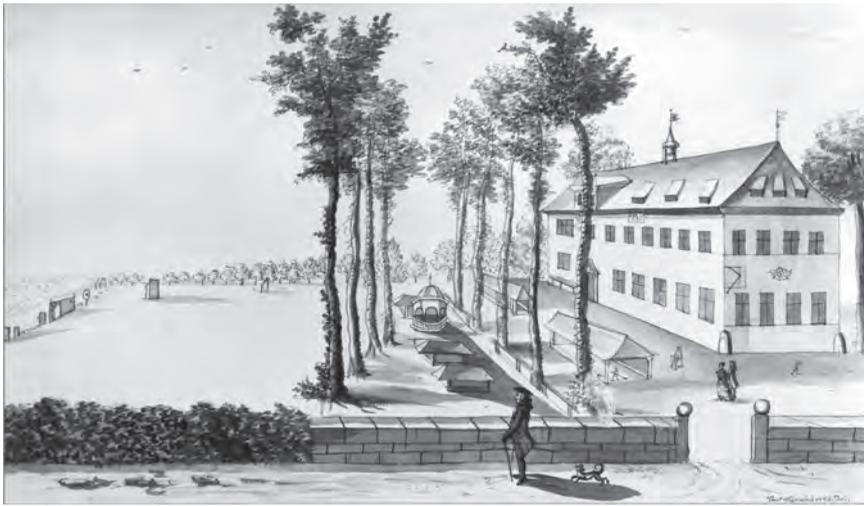
Abb. 14 Schützenmattstrasse 56. Getuschte Bleistift- und Pinselzeichnung von Franz Feyerabend, 1773. – Foto: Archiv Denkmalpflege Basel-Stadt.

Eine getuschte Bleistift- und Pinselzeichnung von 1773 von Franz Feyerabend (Abb. 14) zeigt die Süd- und die Westseite des Gebäudes. Was sie für uns wertvoll macht, ist die getreue Aufzählung der wesentlichen Elemente des Baus – mit Ausnahme der Eckstrebeböfeler, an deren Stelle der Zeichner Prellsteine (Radabweiser) zeigt. Die im Obergeschoss achtachsige Westfassade zeigt das Portal an der richtigen Stelle; ebenso die an den Dachhimmel anschliessende Uhr. Der Dachreiter mit Glocke hat einen Spitzhelm und steht an seinem originalen Platz, nämlich in der Firstmitte des ursprünglichen Gebäudes. Bemerkenswert ist das dreiteilige nördlichste Fenster im Obergeschoss: Die Zeichnung hilft, den durch die baugeschichtliche Untersuchung erschlossenen Sachverhalt zu datieren (das Fenster ist heute wieder zweiteilig). Feyerabend zeichnete auch ein Dachhaus (grosse Lukarne) mit Walmdach über dem zweiten Obergeschossfenster von Norden (der Abstand zwischen den Fenstern ist hier grösser als bei den übrigen Fenstern). In

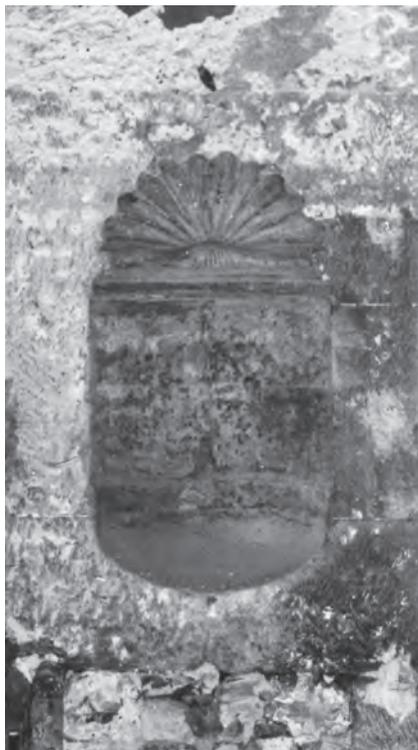
Abb. 18 Schützenmattstrasse 56. Originale Lavabonische in der Ostwand zwischen den Fenstern über dem Portal. – Foto: Alfred Abegg-Metbauer, 1961, Archiv DPFBS.

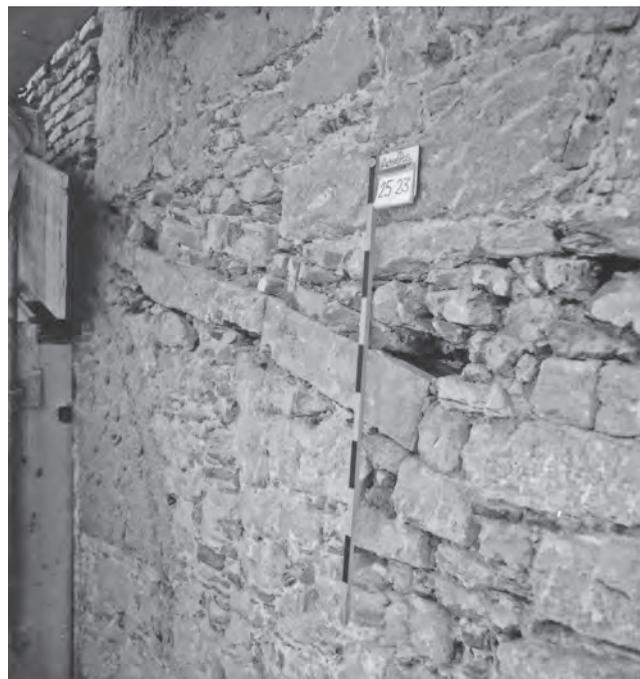
Abb. 19 Schützenmattstrasse 56. Sandsteinwerkstücke des ehemaligen Abwasserkanals aus dem Lavabo im Schützensaal (siehe Abb. 11 und 18). – Foto: Bernard Jaggi.

Ziegelplatten. Zwischen der Unterkante dieses Backsteinfeldes und dem Torgiebel lösen sich etwas verschiedenartige Einbaufelder eines Abwasserkanals ab, die sich Richtung Norden fortsetzen (Abb. 19). Die Werkstücke des Kanals bestehen aus Buntsandstein und weisen ein Gefälle von 15° auf. Am rechten Ende des Kanals (nördlich) gibt es eine vertikale Ausflickung. Sie hat eine maximale Breite von 105 cm und wird nördlich begrenzt durch das moderne Doppelfenster. Ihre Unterkante wird durch einen Zementstreifen in Bodennähe beschnitten; oben endet sie auf Bankhöhe des Obergeschossfensters. Das Material der Ausflickung besteht hauptsächlich aus Degerfelder Sandsteinen, in der Umgebung des Erdgeschossfensters auch aus gestapelten Backsteinen. Die Form dieser Vermauerung markiert vermutlich den ursprünglichen weiteren Verlauf der Abwasserleitung, als diese noch in Funktion war.

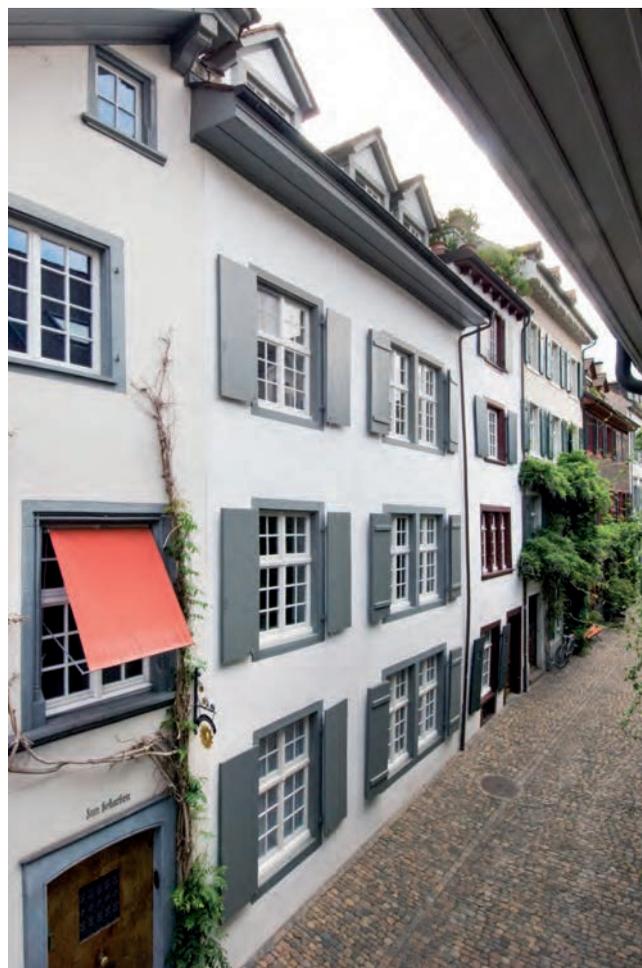
Abb. 2 Unterer Heuberg 7. Die beiden Fassaden am Unteren Heuberg. Links das breitere Haus West mit einfachen und doppelten Rechteckfenstern auf zwei Achsen sowie drei Dachlukarnen. Rechts das schmalere Haus Ost mit dem Hauseingang, dem spätgotischen Dreierfenster darüber und dem im 19. Jh. aufgestockten obersten Geschoss, das die Plattform für die Dachterrasse bildet. – Foto: Piero Knecht, 2010.

Die Liegenschaft setzt sich aus zwei unterschiedlich breiten Häusern zusammen, die auf ursprünglich vermutlich eigenständigen Parzellen in die Häuserzeile an der Talseite des Unteren Heubergs eingebunden sind (Abb. 1 und 2). Die individuelle Baugeschichte der beiden Hausteile wird nicht nur aufgrund unterschiedlicher Fenster und Dachtraufen in der Strassenfassade augenfällig, sondern manifestiert sich im Innern vor allem in Gestalt der massiven Brandmauer, welche das breitere Haus links (Haus West) vom schmaleren rechts (Haus Ost) teilt. Die wenigen Türdurchgänge, die zwischenzeitlich in die Brandmauer eingebrochen wurden, vermitteln zwischen den beiden Hausteilen, deren Geschosshöhen aufeinander abgestimmt scheinen.⁷ Weitere strukturelle Unterschiede in den beiden Gebäudevolumina zeigten sich in den unabhängigen Balkenlagen, der leicht differierenden rückseitigen Fassadenfluchten sowie aufgrund der zwei konstruktiv und systemspezifisch vollkom-

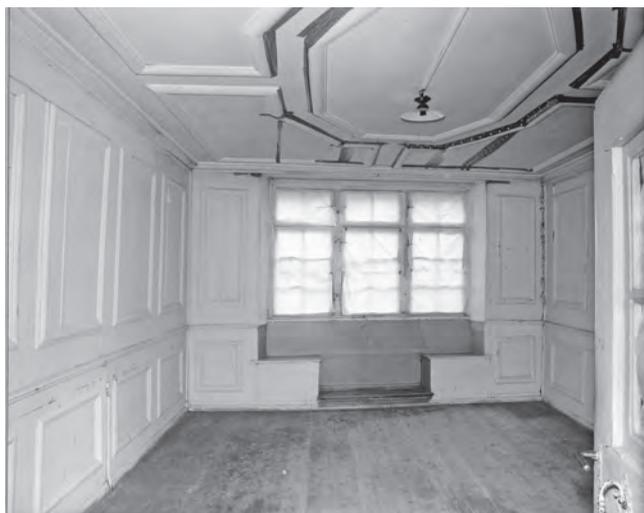
Abb. 3 Unterer Heuberg 7. Zimmer im 1. OG des schmalen Hausteils. Die barocke Vertäfelung an Wänden und Decke war 1978 weiss gestrichen. Gegen die Strassenseite das dreiteilige spätgotische Fenster mit Sitzbänken. – Foto: Christoph Teuwen, 1978, Archiv DPFBS.

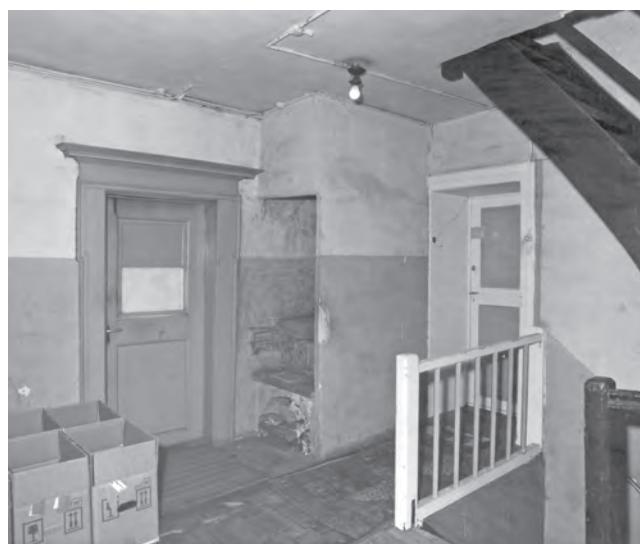
Abb. 4 Unterer Heuberg 7. Treppenhauszone mit Feuerstelle im 2. OG des schmalen Hausteils. Blick zu barocker Türe (wohl 1711) zum strassenseitigen Raum. Rechts die Türe zum breiten Hausteil West, davor die Treppenläufe vom 1. OG bzw. ins 3. OG (ehemals DG). – Foto: Christoph Teuwen, 1978, Archiv DPFBS.

Trotz der einschneidenden Umbauten des 19. Jahrhunderts blieben die konstruktiven Grundstrukturen sowie die spezifischen Grössenverhältnisse in beiden Hausteilen im Wesentlichen unverändert. Mit zwei barock vertäfelten Wohnräumen aus der Frühzeit des 18. Jahrhunderts hat sich eine besonders schöne Reminiszenz aus «besseren Zeiten» in der Bel-Etage des Hauses sichtbar erhalten (Abb. 3). Die Wohnstube im breiten Hausteil mündet am westlichen Ende in einen in die Gesamtvertäfelung integrierten Alkoven. Einige gleichartige Türgestelle, deren äussere Rundstab-Umrahmungen mittels Verkröpfung im oberen Viertel zu einer Verbreiterung abwinkeln (so genannte «Ohren» und mit einem horizontalen Sturzfeld inklusive Verdachung (teilweise nicht mehr vorhanden) abschliessen, repräsentieren barocke Umbauten aus der Zeit um 1700 (Abb. 4).⁸
