Jahresbericht 2008
mit Beiträgen der Basler Denkmalpflege

Jahresbericht 2008

Archäologische Bodenforschung des Kantons Basel-Stadt
Basel 2010

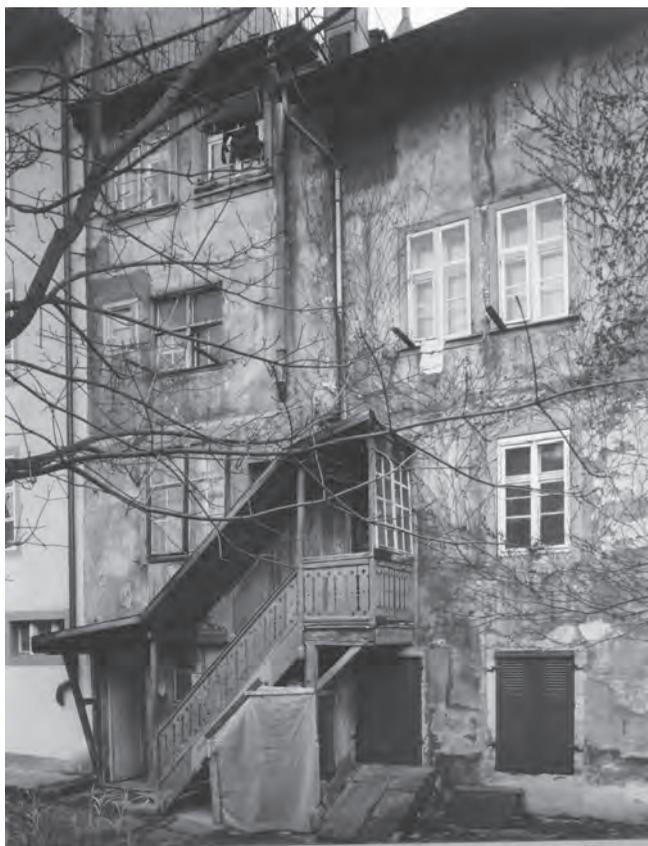
Abb. 5 Unterer Heuberg 7. Hoffassade vor dem Umbau 1978. Die gedeckte Aussentreppe führte vom EG des schmalen Gebäudes links im Bild entlang der Fassadenmauer hinauf ins 1. OG des breiten Hausteils rechts. Unmittelbar darunter befand sich die schräge Brettertüre, die den ehem. Kellerhals abdeckte. Beide Zugänge wurden 1979 abgebrochen und durch eine interne Haustreppe ersetzt. – Foto: Christoph Teuwen, 1978, Archiv DPFB.

Im schmalen Haus rechts diente ein an der östlichen Brandmauer angelegter Stichgang, der zur hofseitigen gedeckten Aussentreppe (Abb. 5) führte, als generelle Hauserschliessung. In der Mitte dieses Gangs führte ein Quergang durch die alte Brandmauer zu den Räumen im Haus West. Strassen- und hofseitig dieses Quergangs befanden sich Wohnräume, denen am westlichen Ende je eine Küche zugeordnet war. So funktionierten im Erdgeschoss zwei hintereinander angelegte, die alte Gebäudeteilung überlagernde Wohnungen. Unterhalb der erwähnten Aussentreppe diente ein kleiner Schachtabgang im

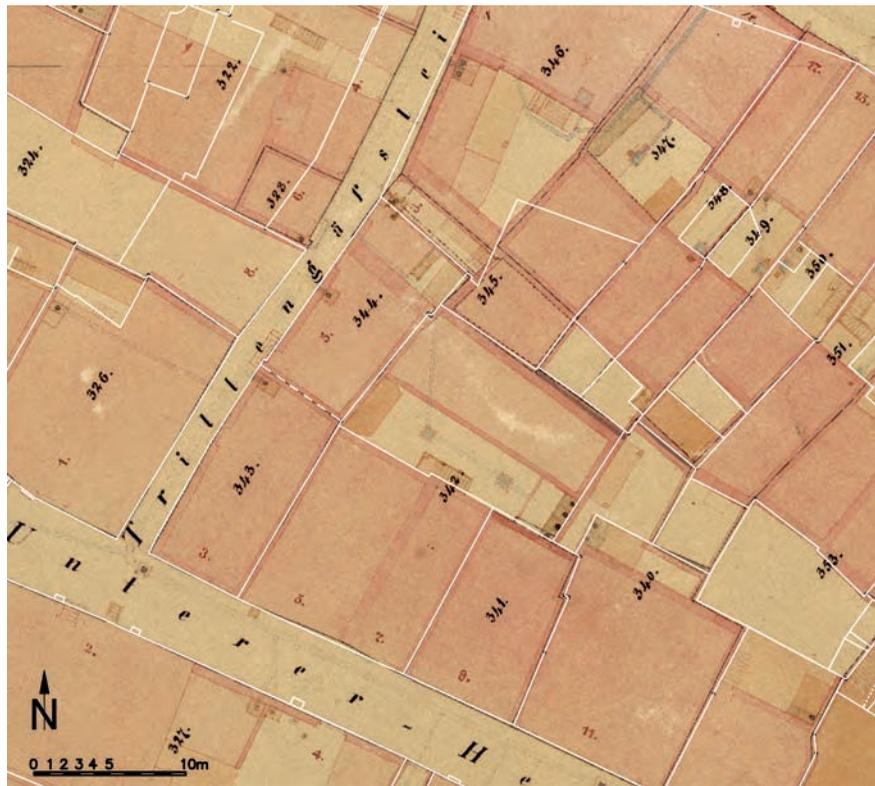
Abb. 6 Unterer Heuberg 7. Situation um 1860, in weissen Linien der aktuelle Kataster eingeblendet. Die Liegenschaft Unterer Heuberg 7 setzt sich aus den beiden Hausteilen Nr. 5 und 7 zusammen. Rückseitig das breite, sich bis über die Parzelle von Nr. 9 erstreckende Hinterhaus, das 1968 abgebrochen wurde. – Grundbuchplan von Rudolf Falkner (Ausschnitt), aquarellierte Federzeichnung, 1863–1872, GVABS.

Nach dem Ableben des seit 1857 im Besitz der Liegenschaften verbliebenen Zimmermeisters Jakob Heinrich Kupferschmied im Jahre 1862 erfolgten die Abtrennung und gleichzeitig der Abbruch des Nachbarhauses Nr. 9. An dessen Stelle entstand das Gebäude, welches noch heute auf der Parzelle steht (siehe Abb. 6).

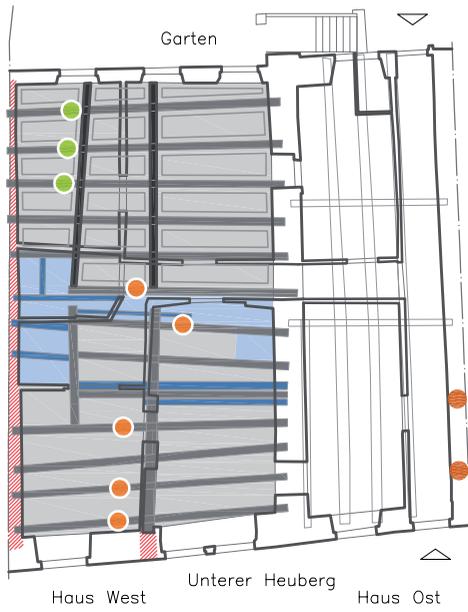
Abb. 7 *Unterer Heuberg 7. Grundrisspläne Keller, EG, 1. OG und 2. OG. Die Grundrisse zeigen die Raumaufteilung vor dem Umbau 1978 und das Ausmass der damals erfassten Malereien (16. Jh. bis Anfang 18. Jh.) an den Deckenbalken sowie weitere, zwischen 2003 und 2008 erarbeitete Befunde an Mauern und Holzkonstruktionen, insbesondere Stellen dendrochronologischer Untersuchungen. Haus West: Keller nur in rückwärtiger Haushälfte. Im Keller und EG Reste mittelalterlicher Mauern und Fundamente. Über der Flucht der inneren Kellermauer deuten Störungen im Deckengebälk des EG und 1. OG auf Reparaturen nach dem Abbruch einer früher an dieser Stelle vorhandenen Mauer hin. Dafür spricht insbesondere der von dieser Zäsur ausgehende Wechsel in der Balkenausrichtung im 1. OG. Die beiden Geschosse datieren von 1383/84, das 2. OG von 1401. Über alle Geschosse zeugen Wechselbalken im Deckengebälk an der linken Brandmauer in der Hausmitte von der früheren Treppenanlage. Im EG überdeckt die graue Deckenbemalung die mit Brettern bereits verkleinerte Treppenöffnung. Vom alten Dachwerk zeugt über den Balken des 2. OG ein übrig gebliebener Binder von 1421. Haus Ost: mit einer über die Gesamtfläche der östlichen Brandmauer einheitlich errichteten Fachwerkwand von 1711 als Neubau dieser Zeit zu datieren. Es zeigten sich keine Deckenmalereien. Entlang der Fachwerkwand lagen ursprünglich in der Hausmitte die Treppenläufe. Im vorderen Bereich links der ehem. Abgang zum Keller, der den Gesamtgrundriss umfasst. – Massaufnahme auf Basis TAD-Pläne: Rolf Wüst, 1978. Umzeichnung und Bearbeitung: Matthias Bill.*

Die ersten baugeschichtlichen Untersuchungen, die im Rahmen des Umbaus von 1978 bis 1980 stattfanden, umfassten exakte Aufnahmen sämtlicher Balkendecken in beiden Hausteilen und durch alle Geschosse hindurch. Dabei konnten nicht nur die generellen Ausrichtungen der Geschossbalken und die Lage der Wechselbalken für Treppen und Kamindurchgänge sowie diverse sekundäre Einbauten festgestellt werden, sondern ältere, im überlieferten Grundriss nicht mehr vorhandene Raumaufteilungen. Sie liessen sich anhand von Spuren früherer Wandunterteilungen an Deckenbalken und Brettern nachvollziehen. Besonders hilfreich war dabei, dass sich praktisch sämtliche Räume nach Abbruch der jüngeren Gipsdecken mit zwar schlichten, für die Zeitspanne Mitte 16. bis Ende 17. Jahrhundert jedoch ausgesprochen typischen Deckenmalereien präsentiert hatten (Abb. 7).

von Haus Nr. 9. Die Deckenbalken wurden geschossweise in wechselnder Ausrichtung verlegt (siehe Abb. 7). Im Keller waren sie quer zu den Brandmauern auf Streichbalken gelegt. Nahe der Strasse zeugte ein Wechselbalken an der westlichen Brandmauer vom ehemaligen Treppenabstieg, der wohl über einen Bodendeckel zugänglich war (Abb. 18). Über dem Erdgeschoss waren ursprünglich insgesamt vier Deckenbalken mit einer Länge von über 12 m von der Strassenfassade bis zur Gartenseite gespannt. Im 1. Obergeschoss lagen sie wiederum in der Gegenrichtung, was in der mittleren Zone an der östlichen Fachwerkseite einen 3 m langen Wechsel als Durchlass für die ehemalige Treppe erforderlich machte. Über dem 2. Obergeschoss dienten die in der Richtung der Gebäudetiefe verlegten Deckenbalken bis zum Zeitpunkt der Geschossaufstockung im 19. Jahrhundert wohl gleichzeitig als Dachbalken.²³ Im Zuge dieser Aufstockung wurde der obere Teil des Dachwerks belassen und

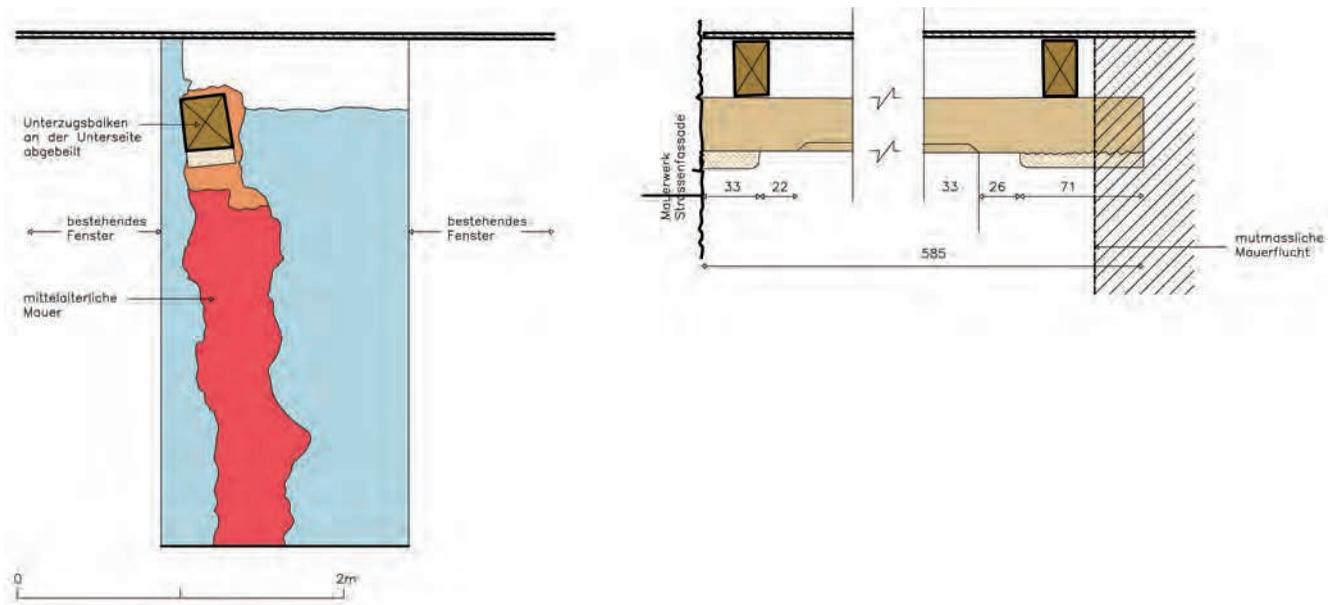
Abb. 9 Unterer Heuberg 7. Querschnitt und Ansicht des Unterzugsbalkens in Haus West, EG, strassenseitiger Raum. Links: Ansicht der Fassadenmauer zwischen den beiden Fenstern mit Schnitt durch den Unterzug (1383 d), der in eine mittelalterliche Mauerstruktur (rot) nachträglich eingefügt ist (orange). Seitlich (blau) die Mauerung zwischen den neuzeitlichen Fenstern. Rechts: Seitenansicht des Unterzugsbalkens (verkürzt). An den Einmauerungsenden war der Holzquerschnitt höher (nun abgebeilt), wie sich am Ansatz eines abgestuften (nicht mehr vorhandenen) Profils ablesen lässt. Entlang der unteren Kante verläuft eine Zierfase. Die gleiche Endausformung rechts wie an der Fassadenmauer links indiziert ein entsprechendes Mauerauflager an dieser Stelle. – Massaufnahme: Bernard Jaggi. Bearbeitung: Matthias Bill.

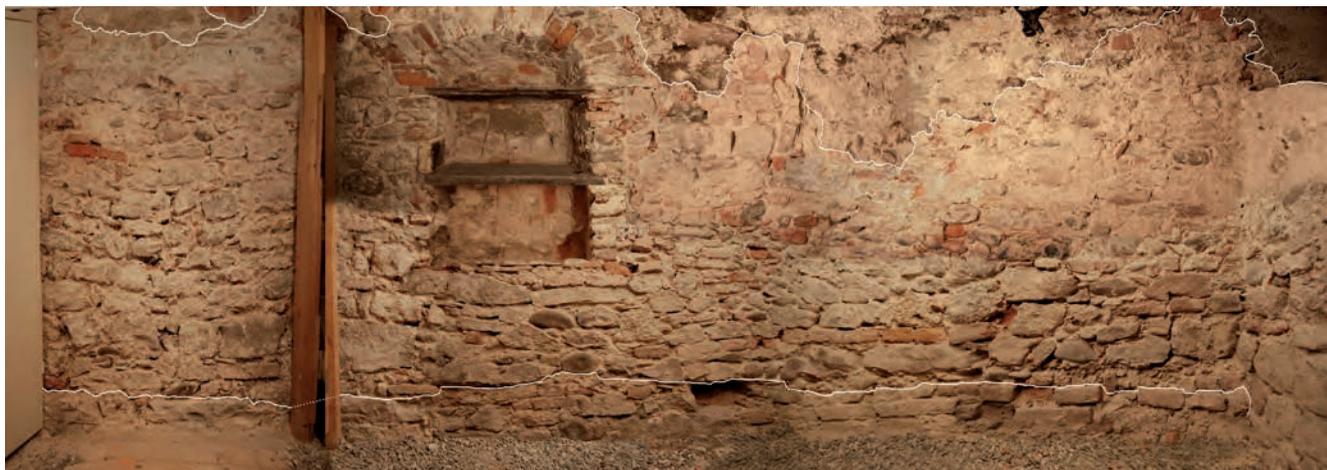
Abb. 10 Unterer Heuberg 7. Haus West, Kellermauer Süd. Die Mauer überspannt die Breite des rückwärtig angelegten Kellers von der eingerückten Westmauer rechts, mit der sie gleichzeitig entstanden ist, bis zur Brandmauer links, die partienweise älteren Ursprungs ist. Die Kellermauer Süd unterfängt ein im oberen Drittel fragmentarisch überliefertes Mauerfundament (weisse Linie oben), das eine ältere, über dieser Flucht ehemals aufgehende Mauer bezeugt. In der untersten Zone spricht ein 30–40 cm hoher Mauerstreifen für eine nachträgliche Absenkung des Kellerbodens (weisse Linie unten). In der Kellermauer ist eine Nische mit Stichbogen in situ. Mauerwerk und Mörtel der Kellermauer sprechen für eine Entstehung im 16./17. Jh. – Foto: Bernard Jaggi, 2008. Bearbeitung: Matthias Bill.

reichenden Fragmente liessen sich aufgrund ihrer spezifischen Zusammensetzung aus Kieseln und Bruchsteinen mit stark erdig verkrusteten Mörtelpolstern und wegen ihrer aus der Mauerflucht unregelmässig ausbuckelnden Oberflächen unschwer als Fundamentstrukturen erkennen (Abb. 10). Ihr grobkiesiger und grauer Mörtel deutet darauf hin, dass es sich um eine mittelalterliche Mauerstruktur handelt.

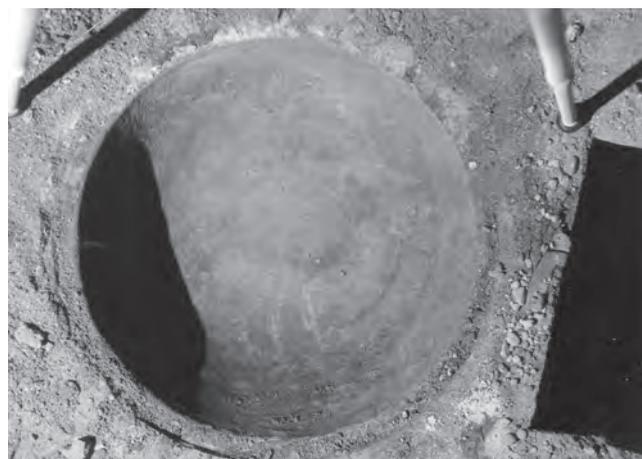
Abb. 12 Unterer Heuberg 7. Haus West, Keller. Sandsteinsammelbecken in der Mitte des abgesenkten Bodens. Das halbkugelförmig aus einem Werkstück ausgeschlagene Becken diente der Aufnahme von Schmutz und Oberflächenwasser und musste periodisch ausgeschöpft werden. – Foto: Bernard Jaggi, 1978, Archiv DPFB.

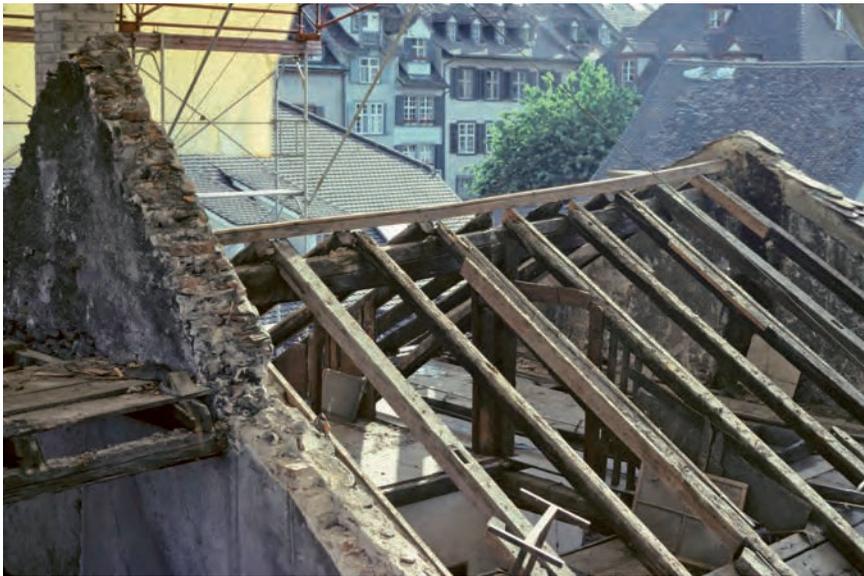
Abb. 13 Unterer Heuberg 7. Abgedecktes Dachwerk von Haus West. Auf der zwischen die Giebelmauern gespannten Firstpfette liegen die Rafen nebeneinander, mit Holznagel fixiert. Der Firstpfosten in der Mitte ist Teil eines mittleren Binders. Im Vordergrund der höhere Giebel von Haus Ost. Das Dachwerk wurde 1979 unter Belassung des mittleren Binders abgebrochen. – Foto: Bernard Jaggi, 1978, Archiv DPFBS.

Das Dachwerk über diesem Geschoss, welches im Zuge des Umbaus 1979 abgebrochen wurde, präsentierte sich damals als Pfettendach mit einem einzigen Binder in der Hausmitte, der mit zwei Seitenständern und einem durchgehenden Firstständer ausgestattet war. Die damit in der Mittelachse unterstützten Pfetten waren an ihren Enden in den Giebelmauern eingelassen. In den Dachflächen verteilten sich Rafen, die paarweise auf der Firstpfette nebeneinander ruhten und mit Holznägeln fixiert waren (Abb. 13). Die Rafen waren am unteren Ende traufseitig über einen kurzen Kniestock geschleppt.

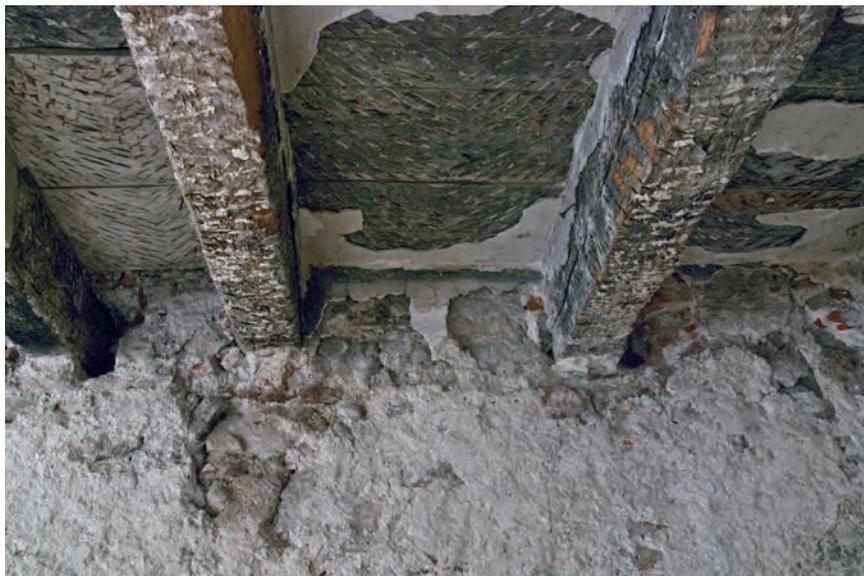
Abb. 15 Unterer Heuberg 7. Haus West, EG, strassenseitiger Raum. Graue Deckenbemalung ohne Rahmenfassung. Einzig die Wandfelder zwischen den Balken zeigen graue Fassungen. Später wurden die Holzoberflächen zwecks Verputzung aufgebeilt. Die Deckenbalken von 1383 sind in die mittelalterliche Brandmauer eingebrochen. – Foto: Bernard Jaggi, 2008.

Im Erdgeschoss zeigte sich in der strassenseitigen Raumhälfte eine durchgehend flächig grau marmorierte Deckenmalerei mit weissen Spritzern, die einen über die ganze Hausbreite offenen Raum unter Einbezug des mittleren Unterzugsbalkens bezeugte. Es handelte sich um eine äusserst schlichte Deckenbemalung, ohne die dazu üblichen Rahmenfassungen entlang von Balken und Brettern. Einzig auf den Verputzfeldern zwischen den Balken an der westlichen Brandmauer endete die graue Bemalung mit einer einfachen Rahmung (Abb. 15). Die Deckenbemalung rechnete bereits mit der veränderten Treppenöffnung, da zum Zeitpunkt ihrer Entstehung ein den Durchlass verkleinerndes Bretterfeld mit nachträglich eingespanntem Bälkchen in die Bemalung einbezogen wurde.²¹

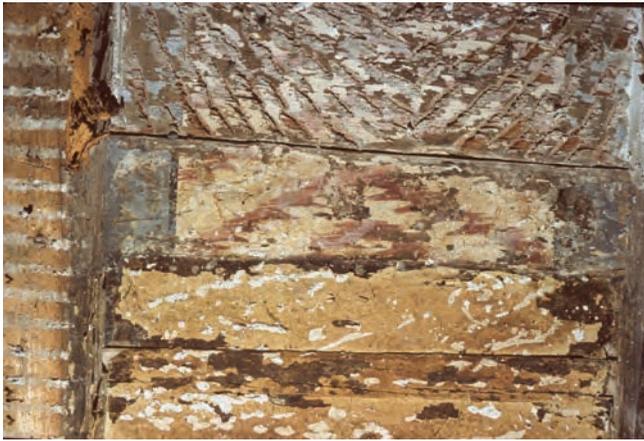
Abb. 16 Unterer Heuberg 7. Haus West, 1. OG. Reste von bemalten Deckenbrettern. Auf dem mittleren Brett rautenförmige Maserierungen auf hellem Grund in grauen Rahmen mit schwarzem Filet. Die Deckenmalerei stammt aus der 2. Hälfte des 16. Jh. – Foto: Bernard Jaggi, 1978, Archiv DPFBS.

Das gesamte 1. Obergeschoss war im Zeitraum von Mitte bis Ende des 16. Jahrhunderts mit gleichartigen Deckenmalereien ausgestattet. Es handelte sich dabei um ein in Basel für die damalige Zeit geläufiges Motiv: Maserierung auf hellem Grund. Wie die wenigen Dokumente aus der Umbauzeit von 1978 zeigen, waren die in grauer Umrahmung auf Brettern und Balken in Rotbraun stilisierten Maserierungen annähernd rautenförmig ausgebildet (Abb. 16 und 17). Die Deckenmalereien umfassten einen grossen Raum zur Strasse (mit Nord-Süd verlegten Deckenbalken) und zwei unterschiedlich breite, der Gartenseite zugewandte Räume. Das jeweils erste Deckenfeld der beiden rückwärtigen Räume am inneren Abschluss war durch einen nachträglich eingezogenen, unbemalten Deckenbalken, der wohl im Zusammenhang mit dem Abbruch der mutmasslichen Binnenmauer eingebracht worden war, beschnitten. Ebenso zeigten sich die bestehenden, ebenfalls unbemalten Balken, welche die ehemalige Treppenöffnung an der Westseite auschieden, als störende Veränderung des bemalten Raums zur Strasse.²²

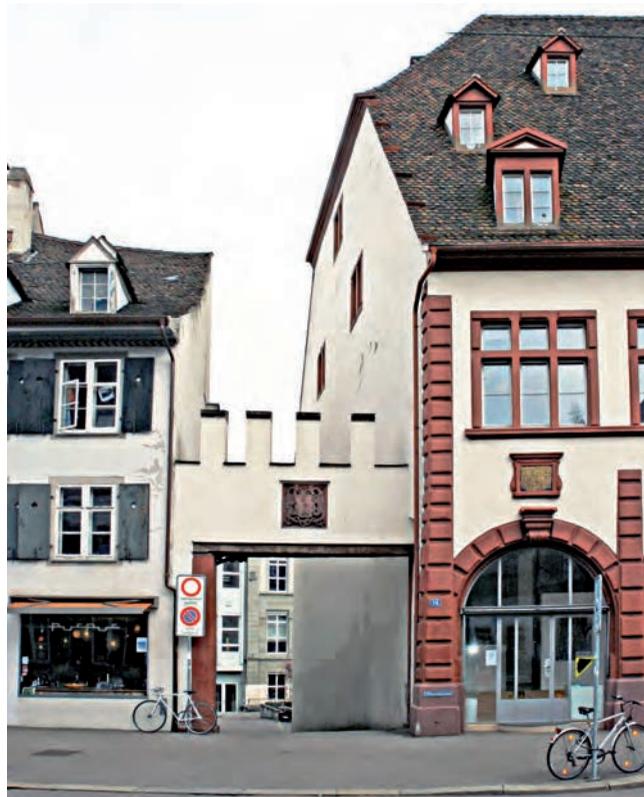
Abb. 2 Der Tordurchgang zur Vesalgasse zwischen den Häusern Spalenvorstadt Nr. 16 (links) und Nr. 14, dem „Mueshus“ von 1652, konnte ursprünglich geschlossen werden. Zustand nach der 2008 erfolgten Instandstellung. – Foto: Stephan Tramèr.

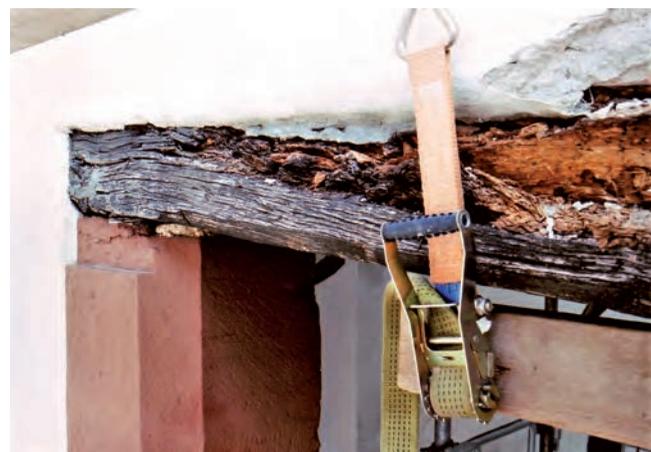
Im Sommer 2008 kollidierte der Ausleger einer Baumaschine bei der Fahrt durch das Tor zwischen den Häusern Spalenvorstadt 14 und 16 mit einem Sturzbalken, so dass dieser in der Mitte angerissen und nach aussen gedrückt wurde. Der Verputz zwischen Balken und Wappenrelief platzte ab und legte das Mauerwerk frei. Um der Einsturzgefahr vorzubeugen, wurde der beschädigte Balken von den Zinnen her mit Gurten gesichert. Es stellte sich heraus, dass sein Zustand schon zuvor sehr schlecht gewesen war.

Abb. 3 Tor zur Vesalgasse zwischen den Häusern Spalenvorstadt Nr. 14 und 16. Der durch die Kollision beschädigte Sturzbalken wird mit Gurten vor dem weiteren Abrutschen gesichert. Das Holz ist in schlechtem Zustand. Der Balken musste ersetzt werden. – Foto: Stephan Tramèr.

Im August 2008 wurde der beschädigte Sturzbalken ausgebaut und durch ein altes Eichenholz in Zweitverwendung ersetzt. Es
