**Archäologische Bodenforschung
des Kantons Basel-Stadt**

Jahresbericht 2006
mit Beiträgen der Basler Denkmalpflege

Jahresbericht 2006

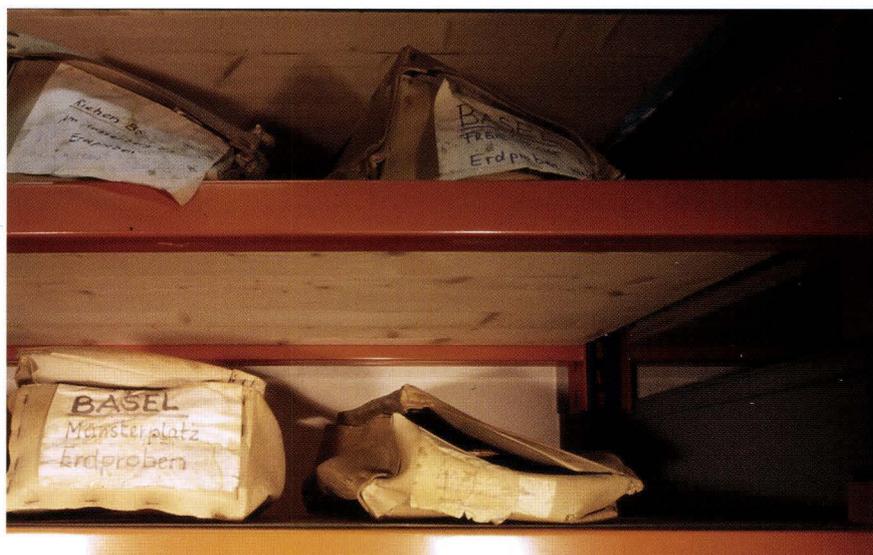
Abb. 5 In solchen Schachteln bewahrte man früher archäologische Funde auf. Die Verpackungen wurden in einem Lager am Stapelberg von einem Wassereinbruch in Mitleidenschaft gezogen. – Foto: Peter Briner.

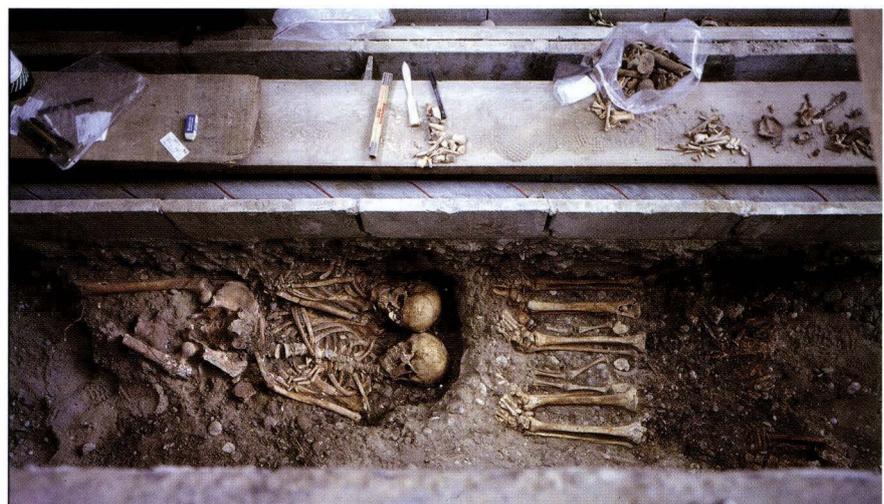
Abb. 7 Skelette im Massengrab bei der Elisabethenkirche. – Foto: Philippe Saurbeck.

Auch die Ausgrabungen an der Elisabethenstrasse 14 stiessen auf sehr grosses Interesse bei der Öffentlichkeit. Bei Leitungsarbeiten entdeckten Bauarbeiter ein Massengrab im ehemaligen Friedhofsareal der alten Elisabethenkirche. Die Skelette lagen dicht beisammen. Mindestens 90 Verstorbene jeglichen Alters wurden in derselben Grabgrube bestattet, auch Kleinkinder und Säuglinge. Auffällig ist, dass die vielen Toten trotz der eiligen Bestattung dennoch alle sorgfältig in die grosse Grabgrube gelegt worden waren. Die Skelette der Erwachsenen lagen meist in Reihen, die Kinder jeweils zwischen den Beinen der Erwachsenen in einer weiteren Reihe. Die in diesem Grab gemeinsam beerdigten Menschen müssen etwa gleichzeitig verstorben sein. Als Todesursache darf eine Epidemie, vielleicht die Pest angenommen werden. Epidemien waren im Mittelalter und in der frühen Neuzeit weit verbreitet; jede Generation hat solche Epi-

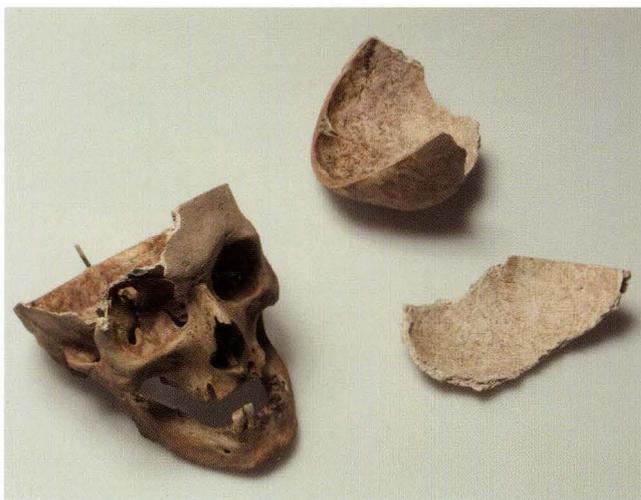
Abb. 9 Am Rand des Horburg-Gottesackers wurde einst offenbar ein Skelettpräparat bestattet ... und jetzt wieder ausgegraben. – Foto: Philippe Saurbeck.

Ein eigentümlicher Fund wurde am Rande des ehemaligen Horburg-Gottesackers gemacht: Dort wurde ein Skelettpräparat geborgen, erkennbar an der durchgesägten Schädelkalotte und an Eisenstiften zur Fixierung derselben (2006/46). Offen-

Auf der Grabensohle lag der Schädel einer Körperbestattung. Er schien von der Baggerschaufel zertrümmert worden zu sein, doch beim Herausnehmen erwiesen sich die Einzelteile als Schädelpräparat. Die Kalotte war auf der Höhe des grössten Durchmessers abgesägt, und am hintern dorsalen Ende steckte ein Eisenstift, der offensichtlich zur Fixierung der beiden Schädelhälften diente. Am vordern Ende wäre ein zweiter Stift zu erwarten, doch dort fehlte ein Stück des Schädels. Beim weiteren Freilegen kamen Reste des postkranialen Skelettes zum Vorschein, wovon ein paar Knochen (u. a. alle sieben Halswirbel, wenige Brustwirbel, das rechte Schlüsselbein mit Schulterblatt und Rippen) geborgen werden konnten. Diese Knochen lagen jedoch nicht im natürlichen Sehnenverband, sondern waren Platz sparend eng zusammengeschoben. Die geborgenen Knochen sprechen jedoch für eine ursprünglich anatomisch richtige Lage des Skelettes, sind doch alle sieben Halswirbel und die anschliessenden Brustwirbel sowie die rechte Schulter vollständig erhalten. Die Zusammengehörigkeit von Schädel und postkranialen Knochen scheint durch das Zusammenpassen des Gelenks oberster Halswirbel-Schädelbasis bestätigt. Das Skelett lag quer zum Baggerschnitt halb schräg in der Erde (Kopf oben und im Süden); es konnte nur teilweise geborgen werden.

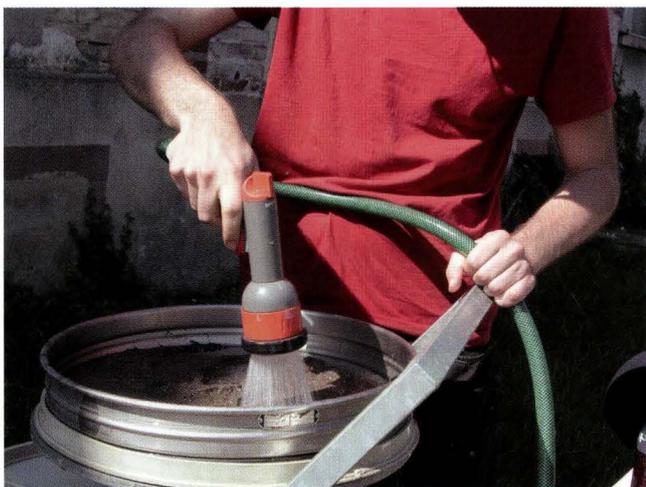
Abb. 10 Um in den archäologischen Schichten botanische Reste aufzuspüren, werden Erdproben geschlämt. – Foto: IPNA.

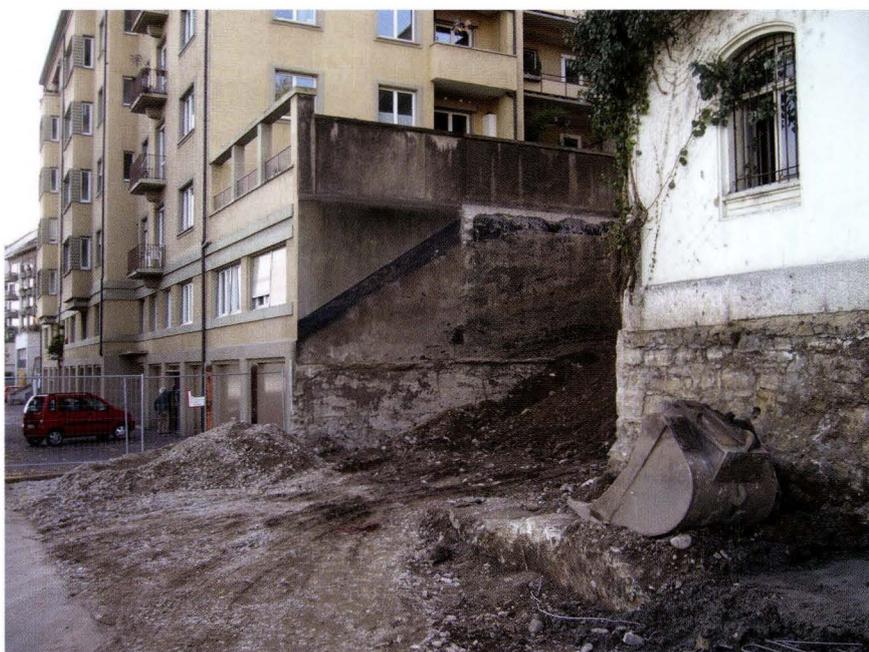
Abb. 1 St. Johanns-Rheinweg 115, 2005/29. Ein Blick vom Rheinweg aus auf die Baustelle: Unter der Baggerschaufel zeichnet sich die ungefähr auf der Parzellengrenze liegende Stadtmauer ab. – Foto: Christoph Philipp Matt.

Nordhälfte konnte unangetastet bestehen bleiben, während die Südhälfte aufgrund ihres schräg ins Innere der neuen Bauflucht ziehenden Verlaufs abgebrochen werden musste. Die dem Rhein zugewandte Front konnte nur eingeschränkt beobachtet werden: es lagen während der Bauarbeiten nur wenige Dezimeter frei (Abb. 1). Allerdings erlaubte die Abbruchmethode trotzdem eine etwas umfassendere, wenn auch gröbere Einsicht: Die starke Mauer machte dem Bagger derart zu schaffen, dass er nur quadratmetergrosse Stücke ausbrechen konnte, die dann kurz auf dem Boden der Baugrube lagen, bevor sie zertrümmert wurden. Die so sichtbar gemachte Frontseite zeigte zumindest lokal keine neuzeitlichen Mauer-Ausflickungen. Sie war einheitlich mit einem das Mauerhaupt völlig deckenden Putz versehen.

Die Mauerdicke lag bei gegen 1,6 m oben bei der Abbruchkrone, bzw. bei 1,3 bis 1,4 m am untern Ende der Baugrube; diese grosse Mauerstärke war zweifellos auch wegen allfälligen Hochwas-

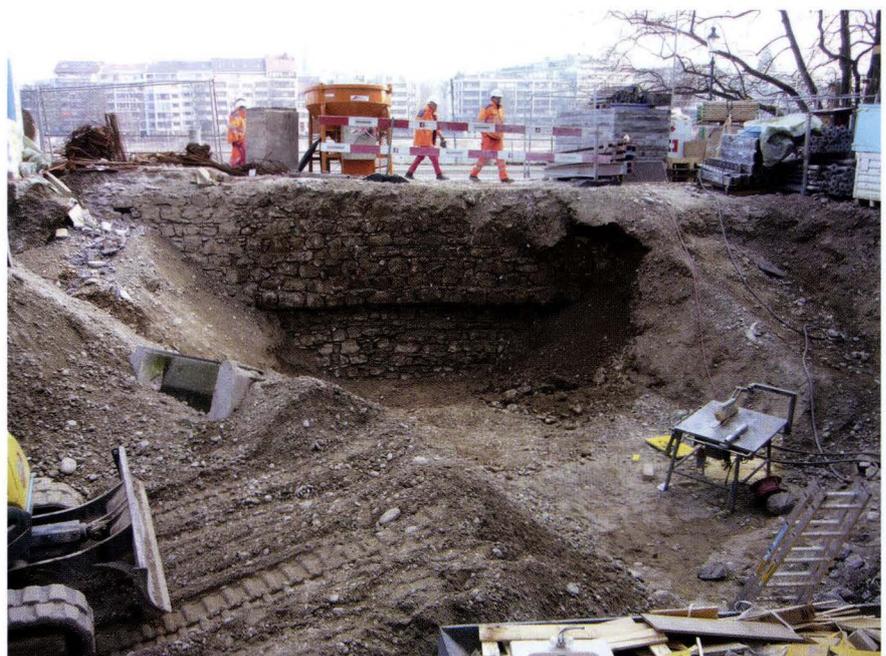
Abb. 3 *St. Johannis-Rheinweg 115, 2005/29. Überblick über die Stadtmauer während der Freilegung: deutlich hebt sich die obere Bauetappe durch die vorspringende Mauerflucht von der untern ab. – Foto: Christoph Philipp Matt.*

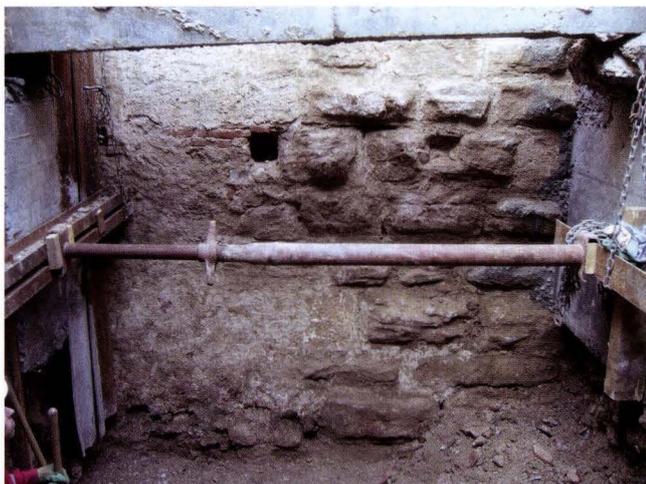
Abb. 6 Steinenberg (A), 2006/3. Blick auf die Innere Stadtmauer am Steinenberg zwischen dem Musiksaal (Nr. 14) und dem Haus Nr. 6. – Foto: Christoph Matt.

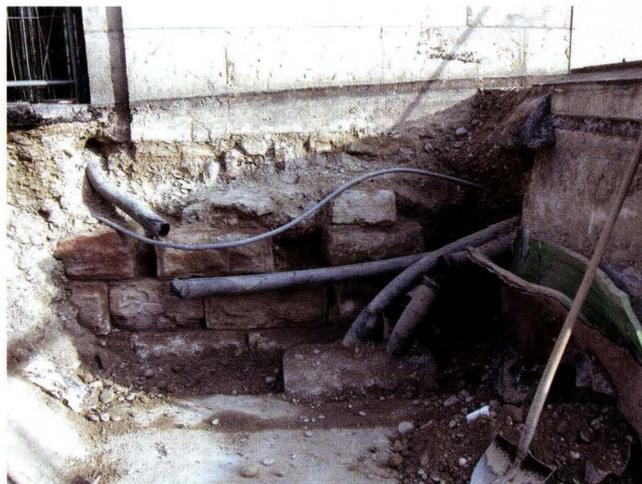
Abb. 7 Steinenberg (A), 2006/3. Blick auf die 1992 schon einmal freigelegten Quadersteine der Inneren Stadtmauer. – Foto: Christoph Matt.

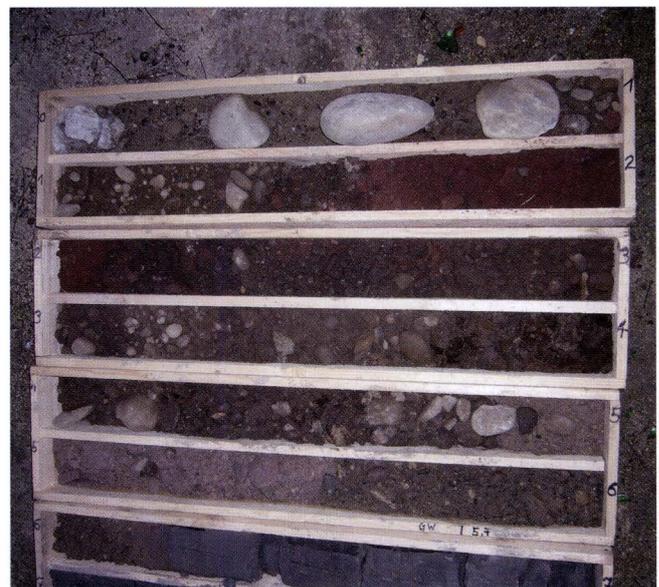
Abb. 8 Steinenberg (A) 14, 2006/6. Blick auf die Bohrkern mit den verschiedenen Materialien, vom Kies unter dem aktuellen Bsetzsteinboden (oben) über eine dunkelrote Sandsteinmehlschicht (2. und 3. Kiste) bis zu blassrotem Sandsteinmehl (Kisten 5 und 6) und dem Blauen Letten (Kiste 7). – Foto: Christoph Matt.

Aufschlussreich schien endlich das letzte Bohrloch im Bereich der Theaterpassage zwischen Casino und dem Haus Steinenberg 6 (Abb. 8). Hier zeigten sich ausser dem üblichen Blauen Letten (ab 6,1 m Tiefe) und einer 50 cm hohen Schicht glazialen Kieses darüber verschiedene, sich farblich klar unterscheidende Kulturschichten. Auffallend waren zwei deutliche rote Sandsteinmehl-Schichten in 2 bzw. 5 m Tiefe, wovon die obere satt dunkelrot war und die untere blassrot. Dies schien uns ein klarer Befund: Die untere Sandsteinmehlschicht kann vermutlich mit dem Bau der Stadtmauer in Verbindung gebracht werden, die 10 m weiter östlich an der Grenze zum Steinenberg verläuft. Von den beiden hier am Kreuzungspunkt Steinenberg/Theaterpassage verlaufenden Stadtmauern könnte diejenige des Bischofs Burkhard aus dem späten 11. Jahrhundert¹² oder noch eher die jüngere, sog. Innere Mauer in Frage kommen. Die In-

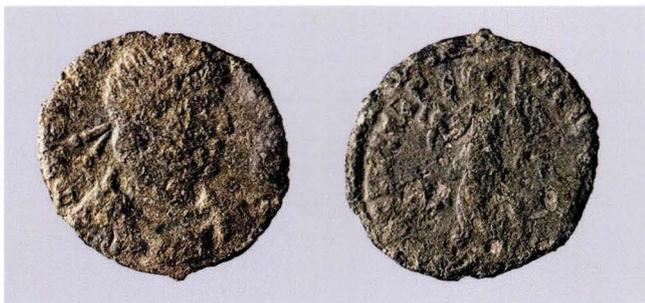
Abb. 9 St. Alban-Rheinweg (A) 245, 2006/9. Die römische Münze, eine Prägung des Valens aus der Zeit von 364–367. – Foto: Philippe Saurbeck.

Im Sommer 2005 hat die damals 12-jährige Basler Schülerin Regina Petraschke im Kies an der Uferzone links des Rheins, unterhalb des Brückenkopfes der Schwarzwaldbrücke, eine kleine Münze gefunden. Es handelt sich um eine spätrömische Prägung des Valens (364–378 n. Chr.), des Mitregenten Kaiser Valentinians I., die im Zeitraum 364–367 in Lyon oder Arles entstand¹⁶. Die Finderin hat die Münze am 4. März 2006 der Archäologischen Bodenforschung übergeben. Zwar stammt die Münze mit Sicherheit aus verlagertem Erdreich und Schutt; Fahrbahn und Uferzone des heutigen St. Alban-Rheinweges bestehen aus

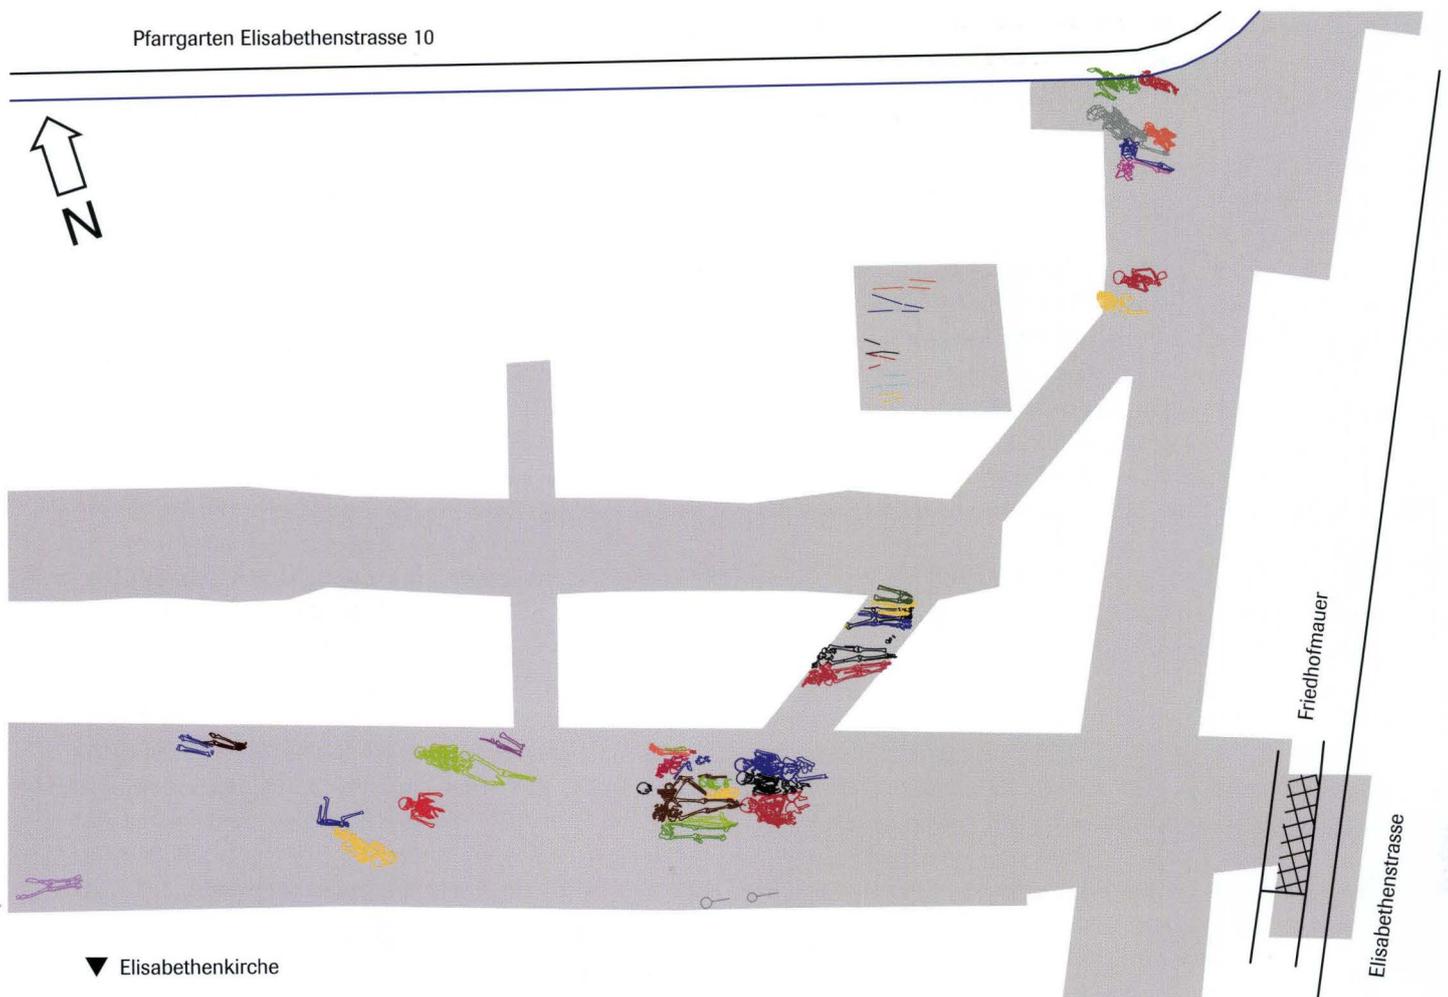
Abb. 13 Elisabethenstrasse (A) 14 (Elisabethengottesacker), 2006/24. Situation der Leitungsgrabung zwischen der Elisabethenkirche und dem Pfarrgarten. – Massstab 1: 100. – Zeichnung: Udo Schön.

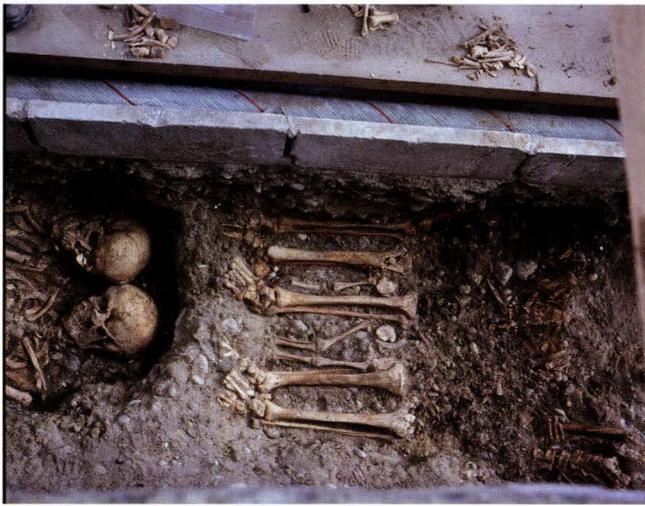
Abb. 14 Elisabethenstrasse (A) 14 (Elisabethengottesacker), 2006/24. Zu sehen sind zwei Reihen von Bestattungen. Die Knochen der rechten Reihe sind teilweise schon geborgen. Zwischen den Beinen der Erwachsenen sind Kinderskelette zu erkennen. – Foto: Udo Schön.

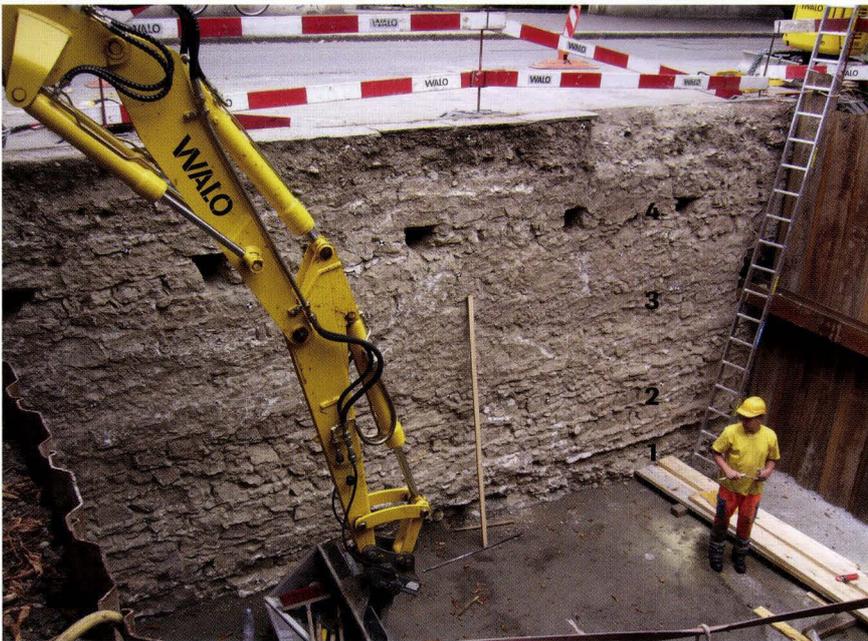
Abb. 16 Klingentalgraben (A) 28, 2006/29. Blick in die fertig ausgehobene Trafostation-Baugrube: Die gemauerte Wand hinter dem Baggerarm ist die äussere Grabenwall-Mauer. – Foto: Christoph Philipp Matt.

Grenze des inneren Grabens ist die Stadtmauer (Abb. 18). Im ersten Moment missverständlich könnte ein Blick in die für die Anlage der Trafostation ausgehobene Grube sein: sie wird südlich und nördlich von der inneren und äusseren Grabenwall-Mauer flankiert (Abb. 16 und 17). Was während der Ausgrabung zum Graben wurde, entspricht dem mittelalterlichen Wall (Abb. 18, 4), und die beiden ursprünglich selbstverständlich «leeren» Gräben (Abb. 18, 2 und 6) sind heute bis auf Strassen- bzw. Reithalleniveau verfüllt. Die auf den beiden Übersichtsfotos festgehaltene Situation von «leer/verfüllt» war also in der früheren Wirklichkeit gewissermassen umgekehrt. – Schon in früheren Jahren sind Reste der nördlichen Klingental-Befestigungen zum Vorschein gekommen, so 1916 ein Stück der äusseren und 1999 und insbes. 2001 Teile der inneren Grabenwall-Mauer sowie der eigentlichen Stadtmauer im Reithalleninnern³⁹. Heute lässt sich ein recht zuverlässiges Bild der Lage, des Aussehens und der Entwicklung der Befestigung der Stadterweiterung für das Klingental-Kloster zeichnen.

reich zu deuten (Abb. 16: 1). Darüber zeichneten sich zwei weitere Bauetappen ab (Abb. 16: 2, 3), wovon die untere in der fortlaufend wieder aufgefüllten schmalen Baugrube entstand, die obere frei aufgemauert wurde, wie der anhaftende grobe Putz zeigte⁴⁰. Diese Beobachtungen korrespondieren mit dem seitlichen Erdprofil, das eine oben 2 m breite, gegen unten eng zulaufende Mauergrube zeigt. Die oberste Bauetappe setzt mit einer Reihe von regelmässig angeordneten Gerüstebellöchern ein und ist nur wenige Dezimeter hoch erhalten. Diese Löcher sind ein Hinweis darauf, dass die oberste, abgebrochene Bauetappe wohl nicht weniger hoch als die beiden untern gewesen sein dürfte, sonst hätte ein solches Loch bzw. der darin eingeschobene Balken keinen Sinn gehabt. Die Mauer muss wohl in Form einer sehr niedrigen Brüstung das natürliche Terrain überragt haben. – Die äussere Grabenwall-Mauer besteht, soweit sichtbar, fast vollständig aus quaderartigen grösseren Kalkbruchsteinen (Muschelkalk, einige wenige [wohl Tüllinger] Süsswasserkalksteine), enthält kaum Sandsteinstücke und Kieselwacken und der Mörtel weist einen groben Beischlag auf.

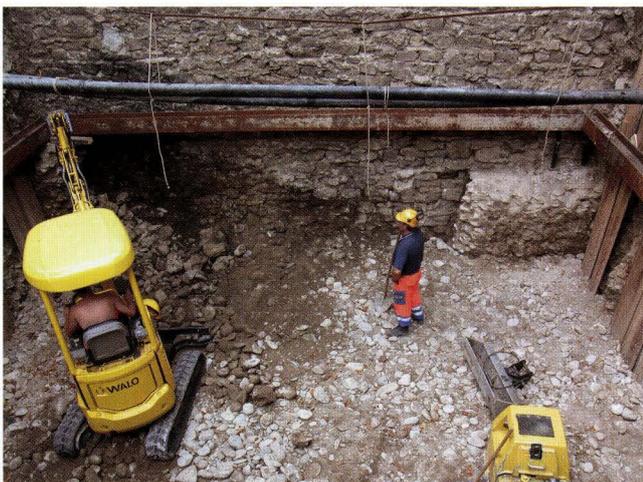
Abb. 17 Klingentalgraben (A) 28, 2006/29. Blick auf die Gegenwand der in Abb. 16 fotografierten Baugrube: Das Mauerfundament hinter dem eisernen T-Träger gehört zur Kasernen-Reithalle und stammt aus den 1860er Jahren. Unmittelbar davor stehen die Reste der innern Grabenwall-Mauer, die der eigentlichen Stadtmauer zugewandt ist. Am rechten Rand ist die Grabenwall-Mauer noch intakt, am linken Rand wird sie abgebrochen. – Foto: Shona Waddington.

Die innere Grabenwall-Mauer wurde ohne Baugrube satt gegen das anliegende Erdmaterial gebaut (Abb. 17). Sie ist an der der eigentlichen Stadtmauer zugewandten Sichtseite mit Kalkbruchsteinen aufgemauert; auf der ans Erdreich gelehnten Feindseite besteht sie so gut wie ausschliesslich aus Kieselwacken. Dort quillt der Mauermörtel zwischen den Steinköpfen hervor. Die Breite des Fundaments liegt bei 0,6 m. An einer Stelle wurde eine mit Backsteinen vermauerte Ausflückung beobachtet.

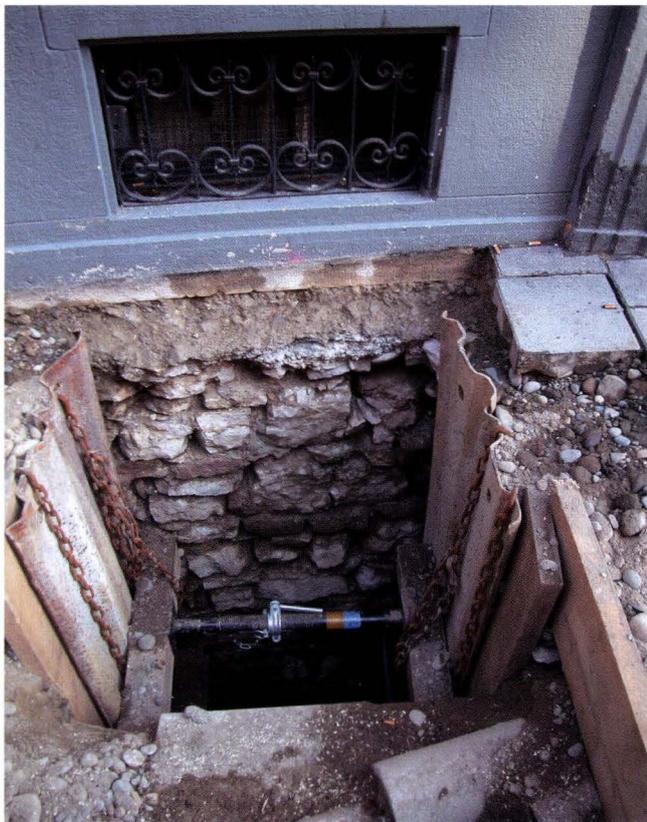
Abb. 19 Freie Strasse (A) 25, Zunfthaus zum Schlüssel, 2006/36. Blick auf das Fassadenfundament in der Nähe der Ecke am Schlüsselberg. – Foto: Christian Stegmüller.

1486 wurde das Vorderhaus von Baumeister Ruman Faesch umgebaut⁴⁹. Davon zeugt der spätgotische Bogenfries unter dem Dachhimmel. Die Fassade wurde demzufolge später nicht vollständig ausgewechselt, sondern die barocken Fenster- und der Türrahmen wurden in die bestehende Fassade eingebrochen. Das Fundamentmauerwerk lässt sich nicht genau datieren: In die Anfangszeit des Hauses – die älteste historische Nennung erfolgte im Jahre 1308 – reicht es jedenfalls nicht zurück, vielmehr wird es beim Umbau des Jahres 1486 entstanden sein.

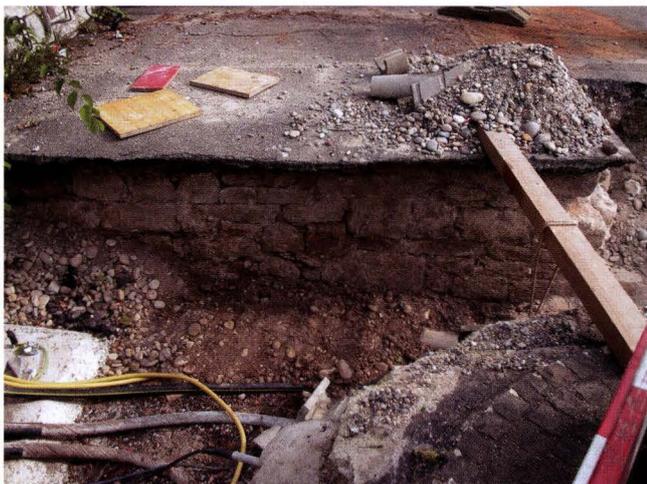
Abb. 20 St. Alban-Talstrasse (A) 19, 2006/39. Blick auf die Kontermauer der St. Alban-Schanze. – Foto: Christian Stegmüller.

Dieser Mauerzug ist 0,8 m dick, verläuft von Norden nach Süden, wurde mit Kalkbruchsteinquadrern in versetzten Lagen gebaut und ist im Süden von einem Leitungsgraben (Elektroleitung) durchschnitten. Auf der Ostseite (Abb. 20) zieht die Mauer nach oben schräg an und ist nicht verputzt (Putz abgefallen?). Vereinzelt sind die Steinfugen flach ausgestrichen. Im Mauerquerschnitt (Blick gegen Norden) ist eine einschalige Mauer aus Kalkbruchsteinen zu erkennen. Gegen Osten enthält die Mauer vorwiegend Kalkbruchsteine sowie mehrere faustgrosse Kieselwacken (Rheinschotter) und einen beige-gräulichen, grob gemagerten Mörtel. – Bei diesem Fundament handelt es sich offensichtlich um ein Teilstück der Grabenmauer, welche die in den Jahren 1622–28 angelegte Schanze (Ravelin) bzw. den davor angelegten Graben einfasste⁵¹. Das neu entdeckte Teil-

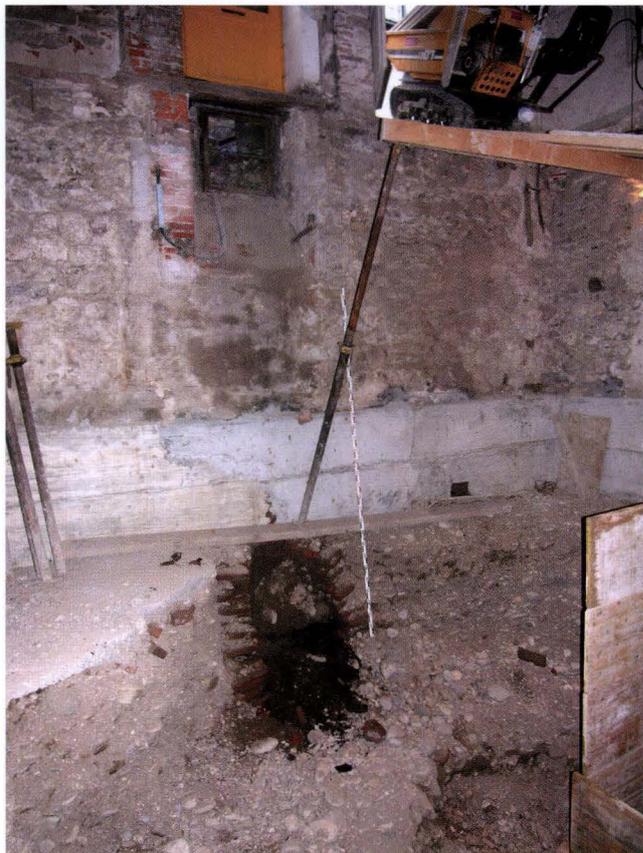
Abb. 21 Webergasse 25, 2006/42. Blick auf die dunkel verfüllte Sickergrube bei der Vorderfassade des Hauses. – Foto: Udo Schön.

mittelbar bei der Vorderfassade. Er war ausschliesslich aus trocken verlegten Backsteinen gebaut (Abb. 21)⁵⁶. Zudem konnte ca. 1,7 m unter dem Hinterhöflein der mutmassliche Boden des Riehenteichs nachgewiesen werden⁵⁷.

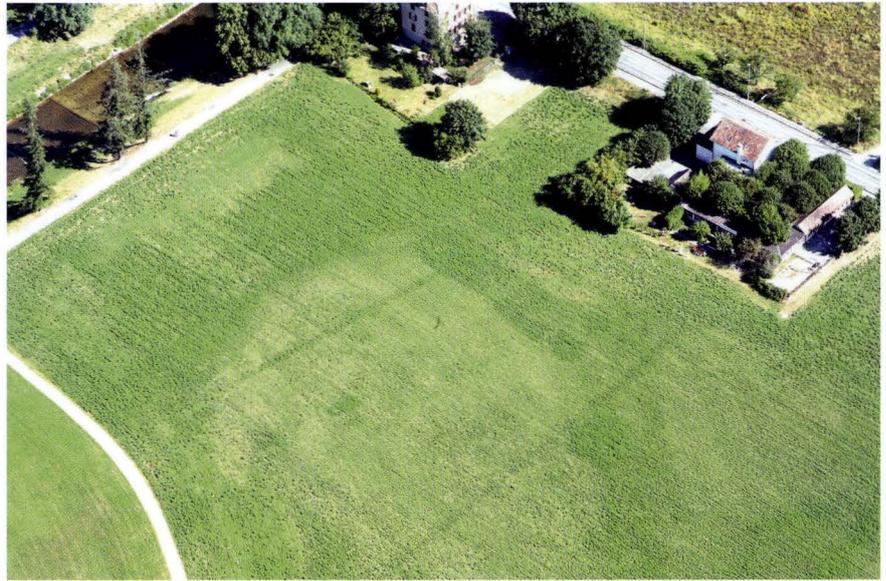
Abb. 23 Riehen, Flur Wiesengriener, 2006/43. Die dunkleren Streifen im Feld wurden vom Luftbildteam der Kantonsarchäologie Zürich dokumentiert. Es handelt sich wohl um verfüllte neuzzeitliche Entwässerungsgräben, die parallel zum Bett der Wiese verlaufen. – Foto: Simon Vogt.

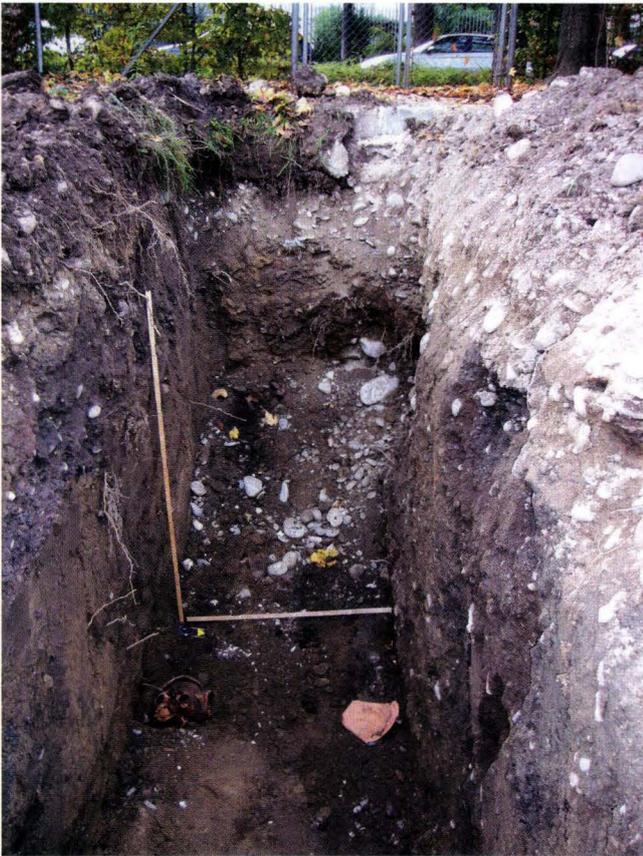
Abb. 25 Horburgpark (A), 2006/46. Blick Richtung Westen in den Baggerschnitt. Am linken Rand liegt vor dem Doppelmeter der Schädel der Sonderbestattung, rechts das Bruchstück einer Graburne. – Foto: Christoph Philipp Matt.

hörigen Wasser- und Abwasserleitungen gehörte⁵⁸. Dabei kamen im etwa 10 auf 0,8 m messenden Baggerschnitt in 2 m Tiefe menschliche Überreste zum Vorschein: ein Skelett sowie eine beim maschinellen Aushub zertrümmerte Urne mit Leichenbrand. Die Situation ist klar: Der heutige Horburgpark diente seit 1889 als Friedhof («Horburggottesacker»), bis er 1932 vom neuen Zentralfriedhof am Hörnli abgelöst wurde. Hier wurde auch das erste Basler Krematorium erbaut: Im Jahre 1898 fand die erste Kremation statt⁵⁹. Aufgehoben und zur Parkanlage umgestaltet wurde der Friedhof Ende 1950. – Grundsätzlich ist bei tieferen Bodeneingriffen im Parkbereich also mit Bestattun-

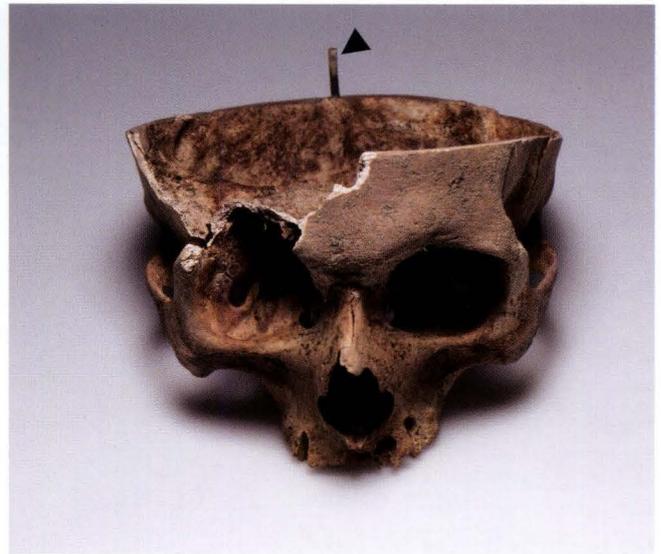
Abb. 26 Horburgpark (A), 2006/46. Der aufgesägte Schädel, mit Metallstift (Pfeil) zur Fixierung der beiden Schädelhälften. – Foto: Philippe Saurbeck.

Nach den Bestimmungen handelt es sich um die Reste eines über 40-jährigen Mannes. Eigenartig scheint die Kombination von aufgeschnittenem und mit einem Metallstift wieder verschlossenem Schädel mit anatomisch mehr oder weniger unauffälliger Lage des postkranialen Skelettes. Vielleicht könnten uns Unterlagen zu Obduktionen aus dem späten 19. und beginnenden 20. Jahrhundert weiterhelfen.

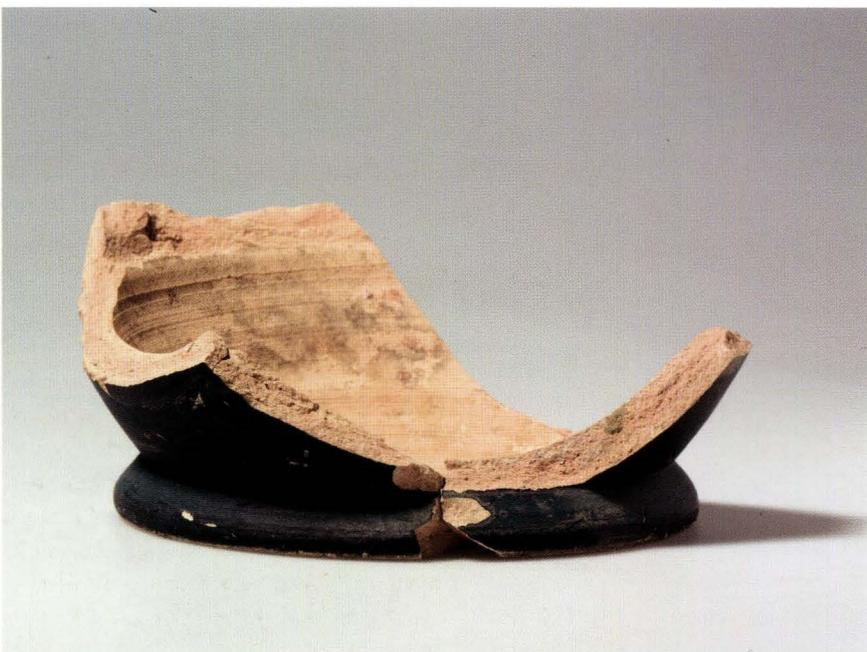
Abb. 27 Horburgpark (A), 2006/46. Die noch erhaltenen Urnenteile. – Foto: Philippe Saurbeck.

Ca. 40 cm nordwestlich des Schädels lag noch Leichenbrand: weiss kalzinierte Knochen und Asche, dazu Fragmente einer massiven Tonurne. Der etwas verstreute Leichenbrand wurde soweit möglich eingesammelt, ebenfalls die Urne, wovon der Baggerfahrer ein weiteres Bruchstück aufbewahrt hatte. Die verbrannten Knochen deuten auf eine eher hohe Brandtemperatur hin. Es handelt sich um wenige Fragmente des Rumpfs und der Arme eines erwachsenen Individuums. Ob der Leichenbrand vor Zerstörung der Urne vollständig war, kann nicht mehr gesagt werden.

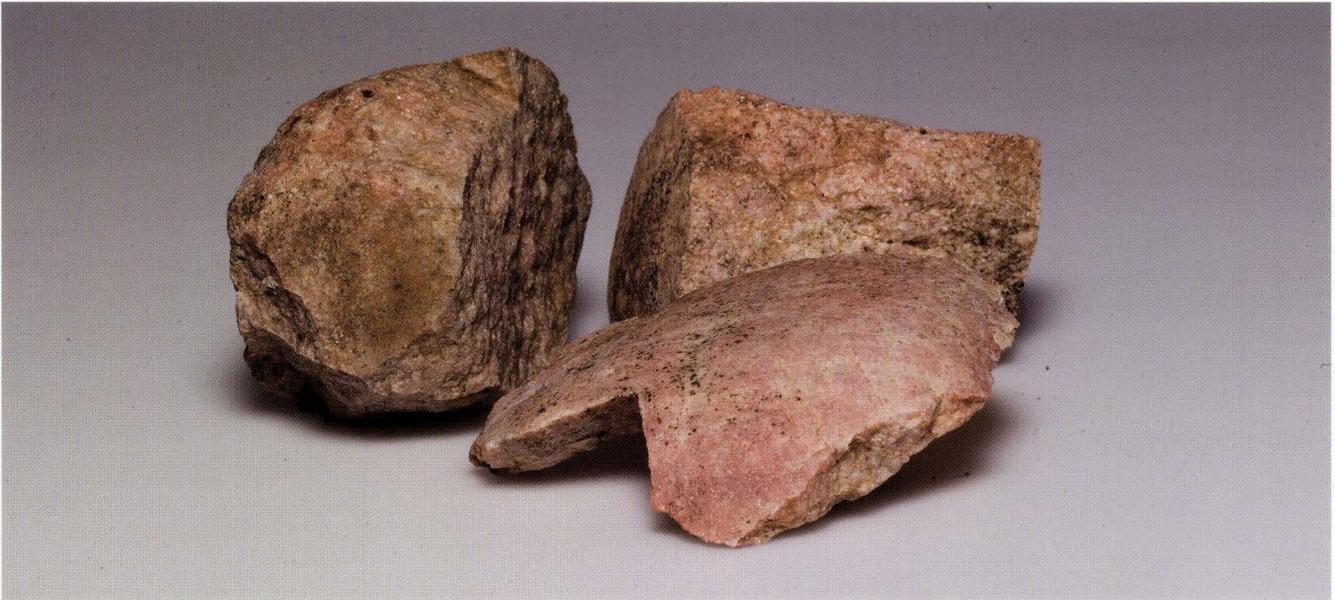
Abb. 4 Hünigerstrasse 84, Novartis, Auditorium, 2006/1. Drei Hitzesteine (Inv.-Nrn. 2006/1.5, 2006/1.7 und 2006/1.8) aus dem vermutlich vor-latènezeitlichen Gelniveau. Um Flüssigkeiten zum Kochen zu bringen, wurden in vorgeschichtlicher Zeit Gerölle im Feuer erhitzt und dann in Flüssigkeitsbehälter aus Leder, Holz oder Keramik geworfen. Beim Kontakt mit dem kalten Kochgut zersprangen die Steine oft. Das Stück hinten rechts ist ca. 60 mm lang. – Foto: Philippe Saurbeck.

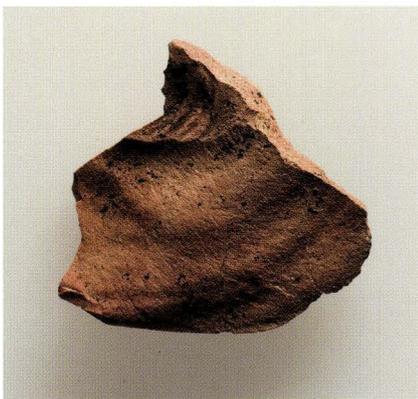
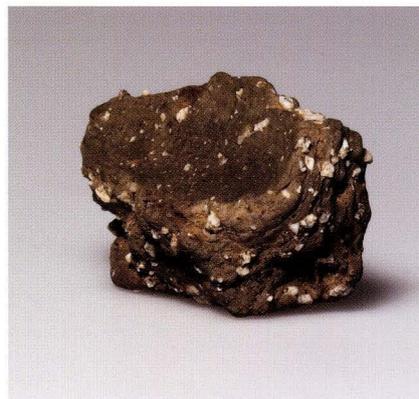
Abb. 5 Hünigerstrasse 84, Novartis, Auditorium, 2006/1. Links: Steinabschlag (Inv.-Nr. 2006/1.6). Rechts: Bodenfragment eines Keramikgefäßes (Inv.-Nr. 2006/1.9). Beide Funde stammen aus der vor-latènezeitlichen Pfostengrube. – Fotos: Philippe Saurbeck.

Aus einer Pfostengrube (Abb. 3, vorgeschichtliche Pfostengrube) stammen das Fragment eines verkieselten Kalksteins mit künstlichen Schlagspuren⁹ sowie das Bodenfragment eines grob gemagerten Keramikgefäßes (Abb. 5). Die äusserst feinen Holzkohleflitter in der Verfüllung erinnern an einen Befund in der Sondage 2004/33¹⁰, der mit Hilfe einer 14C-Datierung dem Endneolithikum zugewiesen werden konnte. Die Zeitstellung des oben genannten Befundes ist noch naturwissenschaftlich zu überprüfen.

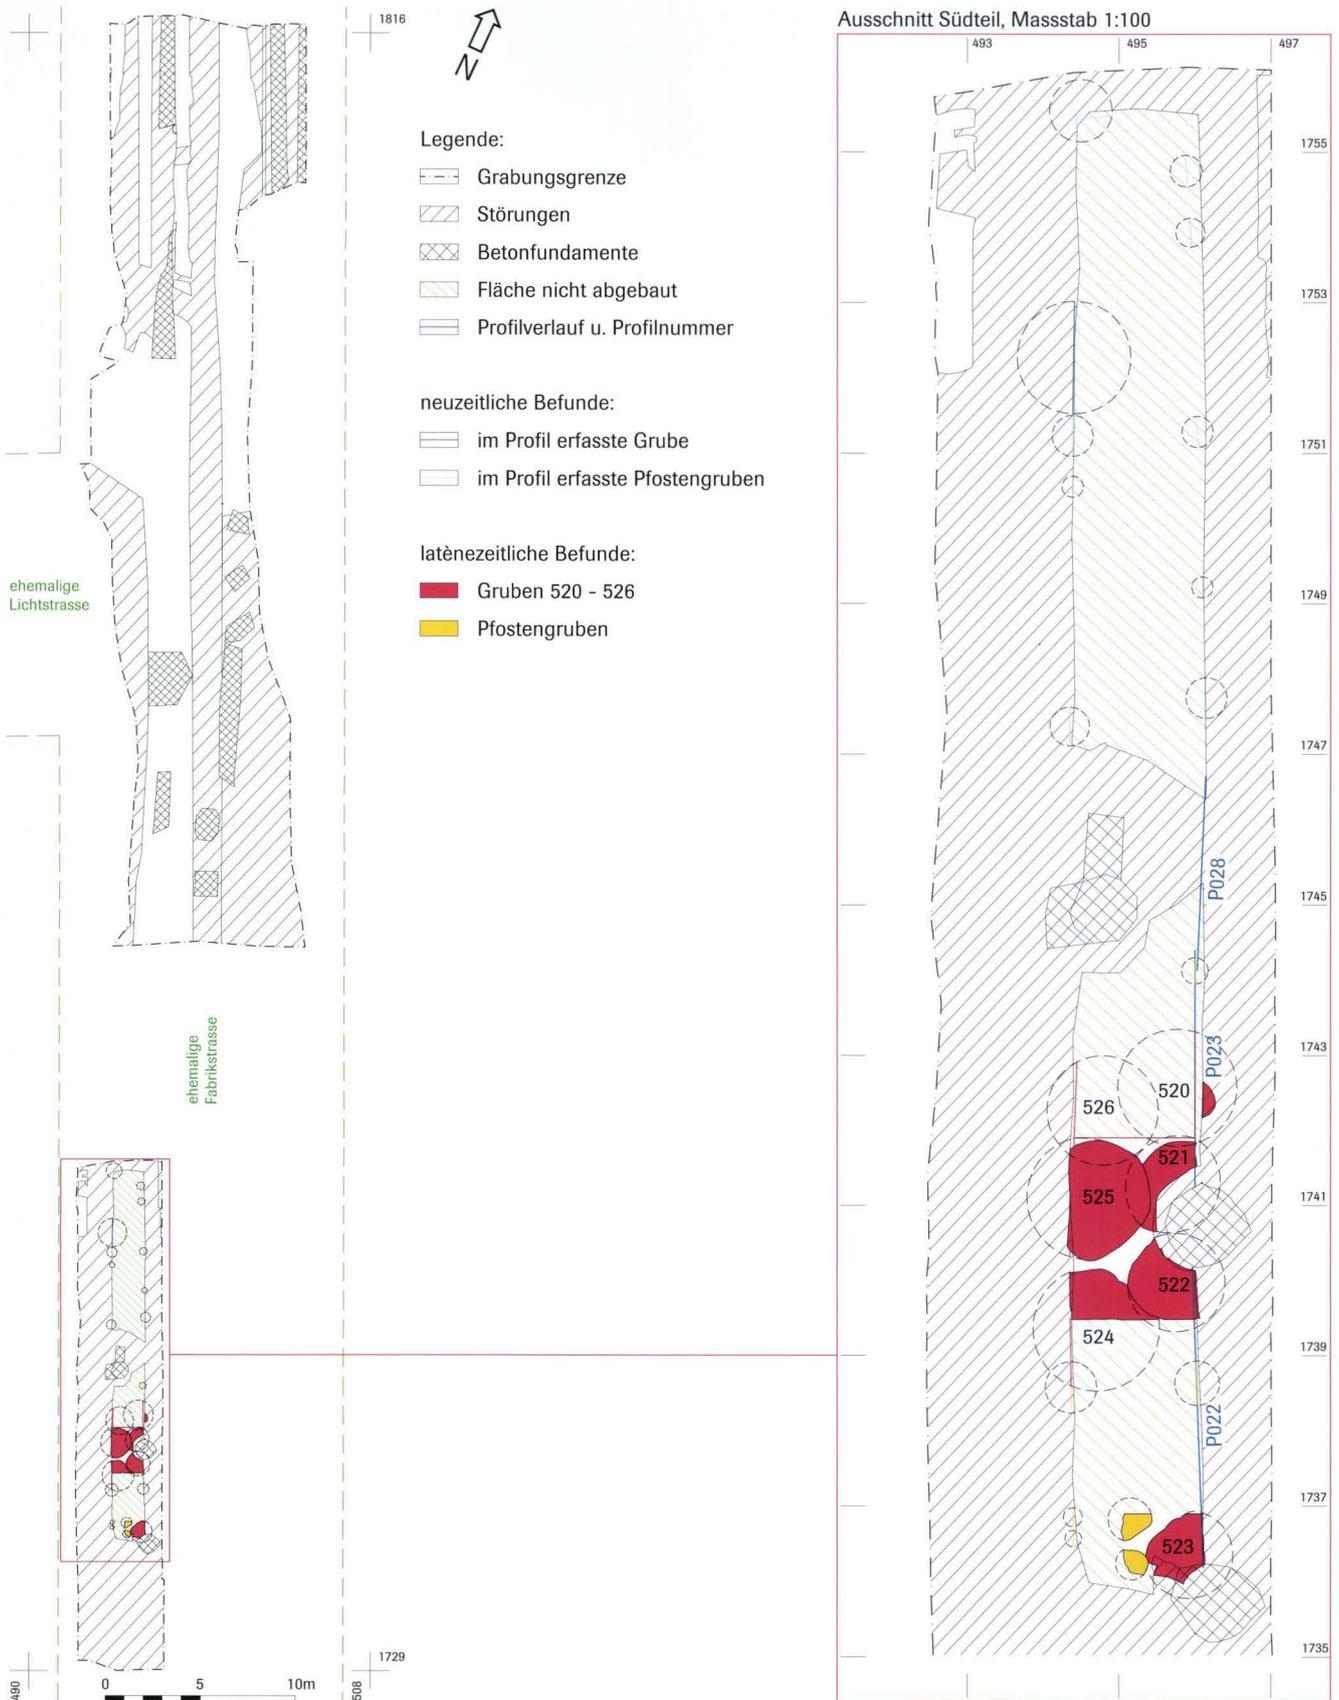
Abb. 8 Fabrikstrasse 60, Novartis Bau WSJ-157, 2006/13. Links: Gesamtplan der untersuchten Flächen, die weitgehend modern zerstört waren. – Massstab 1:400. Rechts: Ausschnitt aus dem Südteil des Gesamtplanes mit den spätlatènezeitlichen und neuzeitlichen Befunden. – Massstab 1:100. – Zeichnung: Antonio Ligorio und Peter von Holzen.

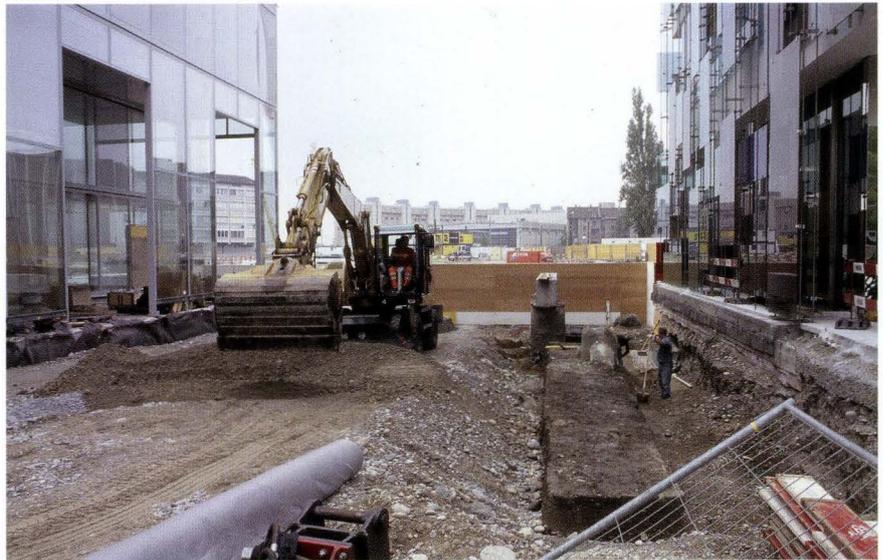
Abb. 9 Fabrikstrasse 60, Novartis Bau WSJ-157, 2006/13. Die Grabungsfläche zwischen zwei Bauten des Campus des Wissens auf dem Areal der Novartis von Norden her gesehen. – Foto: Michael Wenk.

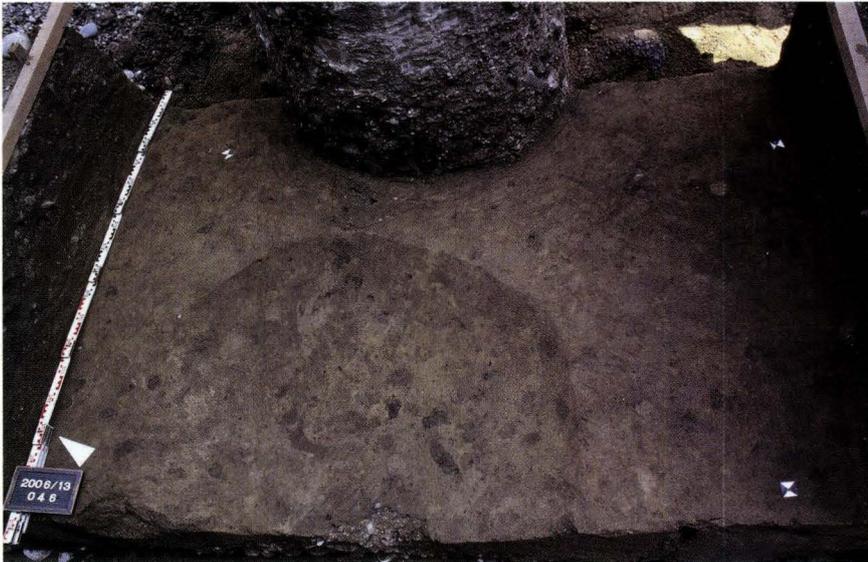
Abb. 11 Fabrikstrasse 60, Novartis Bau WSJ-157, 2006/13. Ansicht der vier Gruben in Fläche 20. Erst als das Niveau des Hochflutsandes erreicht war, wurden die Gruben deutlich sichtbar. Vorne links im Bild ist die Grube 525 zu sehen, dahinter, gestört durch den Betonpfeiler, die Überreste der Grube 521, rechts im Bild im Profil die sich überschneidenden Reste der Gruben 524 und 522. – Foto: Michael Wenk.

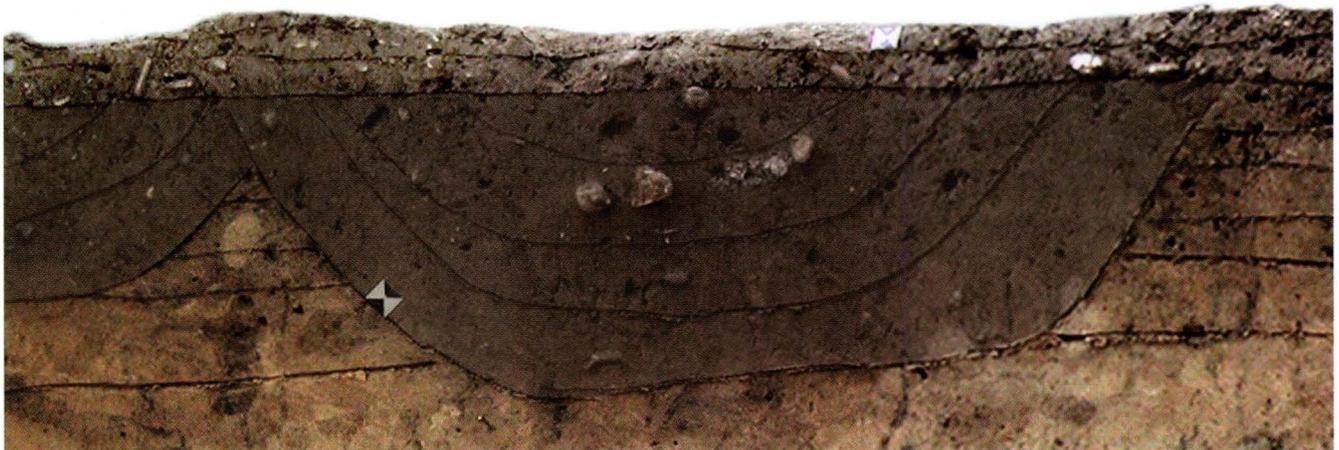
Abb. 12 Fabrikstrasse 60, Novartis Bau WSJ-157, 2006/13. Im Profil P023 ist ein Schnitt durch die Grube 520 zu sehen. Diese hat die typische Form der hier dokumentierten Gruben: Flacher Boden, schräge Wandung und eine geringe Tiefe. Länge der Grube 1,5 m, Tiefe 60 cm. Links dieser Eintiefung folgt die durch das Kranfundament teilweise zerstörte, ältere Grube 521, die ebenfalls diese wannenartige Form aufwies. Länge dieser Grube unbekannt, Tiefe 40 cm. – Foto: Michael Wenk. Bearbeitung: Adrian Jost.

waren (Abb. 12). Wo die Sohle richtig gefasst werden konnte (bei den Gruben 520, 522, 523, 524, 525), war sie flach, die Wandung war schräg. Die Gruben 520, 524, 525 waren zwischen 1,4 m und 1,5 m lang. Die andern dürften ähnliche Abmessungen gehabt haben. Die Strukturen sind im Vergleich zu anderen Gruben der Siedlung als klein zu bezeichnen. Gemeinsam war ihnen auch die geringe Eintiefung: Sie betrug mehrheitlich 40 cm, die Gruben 520 und 525 waren 60 cm in den Boden eingelassen. Die Verfüllung der Gruben bestand vorwiegend aus dem verschmutzten, sandig-lehmigen Umgebungssediment, das zusätzlich noch Kiesel, Gerölle, Knochen, gebrannten Lehm und Keramik enthielt.

noch weitere Überschneidungen auf diesem engen Raum gibt – Grube 520 schneidet Grube 521, Grube 524 schneidet Grube 522 –, scheint es möglich, dass pro Zeiteinheit immer nur eine der Eintiefungen bestand.

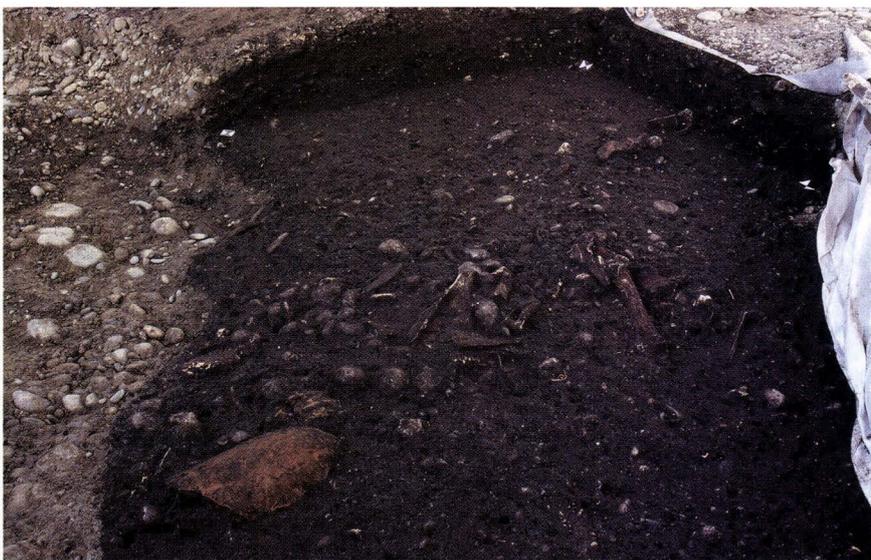
Abb. 43 Fabrikstrasse 40, Novartis, Parking Süd, 2006/47. Planum im obersten Teil der gemeinsamen äusserst fundreichen Einfüllung der Gruben 352, 530 und 531 mit grossen Amphorenfragmenten, Keramikbruchstücken, vielen Geröllen sowie Tier- und vereinzelt Menschenknochen. – Foto: Michael Wenk.

Die Gruben 352, 530 und 531 gehen im oberen Teil ineinander über und besitzen eine gemeinsame Verfüllschicht mit grossen Amphorenfragmenten, Keramikbruchstücken, vielen Geröllen und Tierknochen (Abb. 43). Ein einzelner menschlicher Oberschenkelknochen mit abgenagten Gelenkenden aus dem unteren Bereich dieses Schichtpakets stammt aus dem Bereich von Grube 531¹¹¹. Die Zusammensetzung des Fundmaterials ähnelt dem der Verfüllung von Grube 532 und von Pfostengruben im Südteil der Grabungsfläche.
