**Archäologische Bodenforschung
des Kantons Basel-Stadt**

Jahresbericht 2006
mit Beiträgen der Basler Denkmalpflege

Jahresbericht 2006

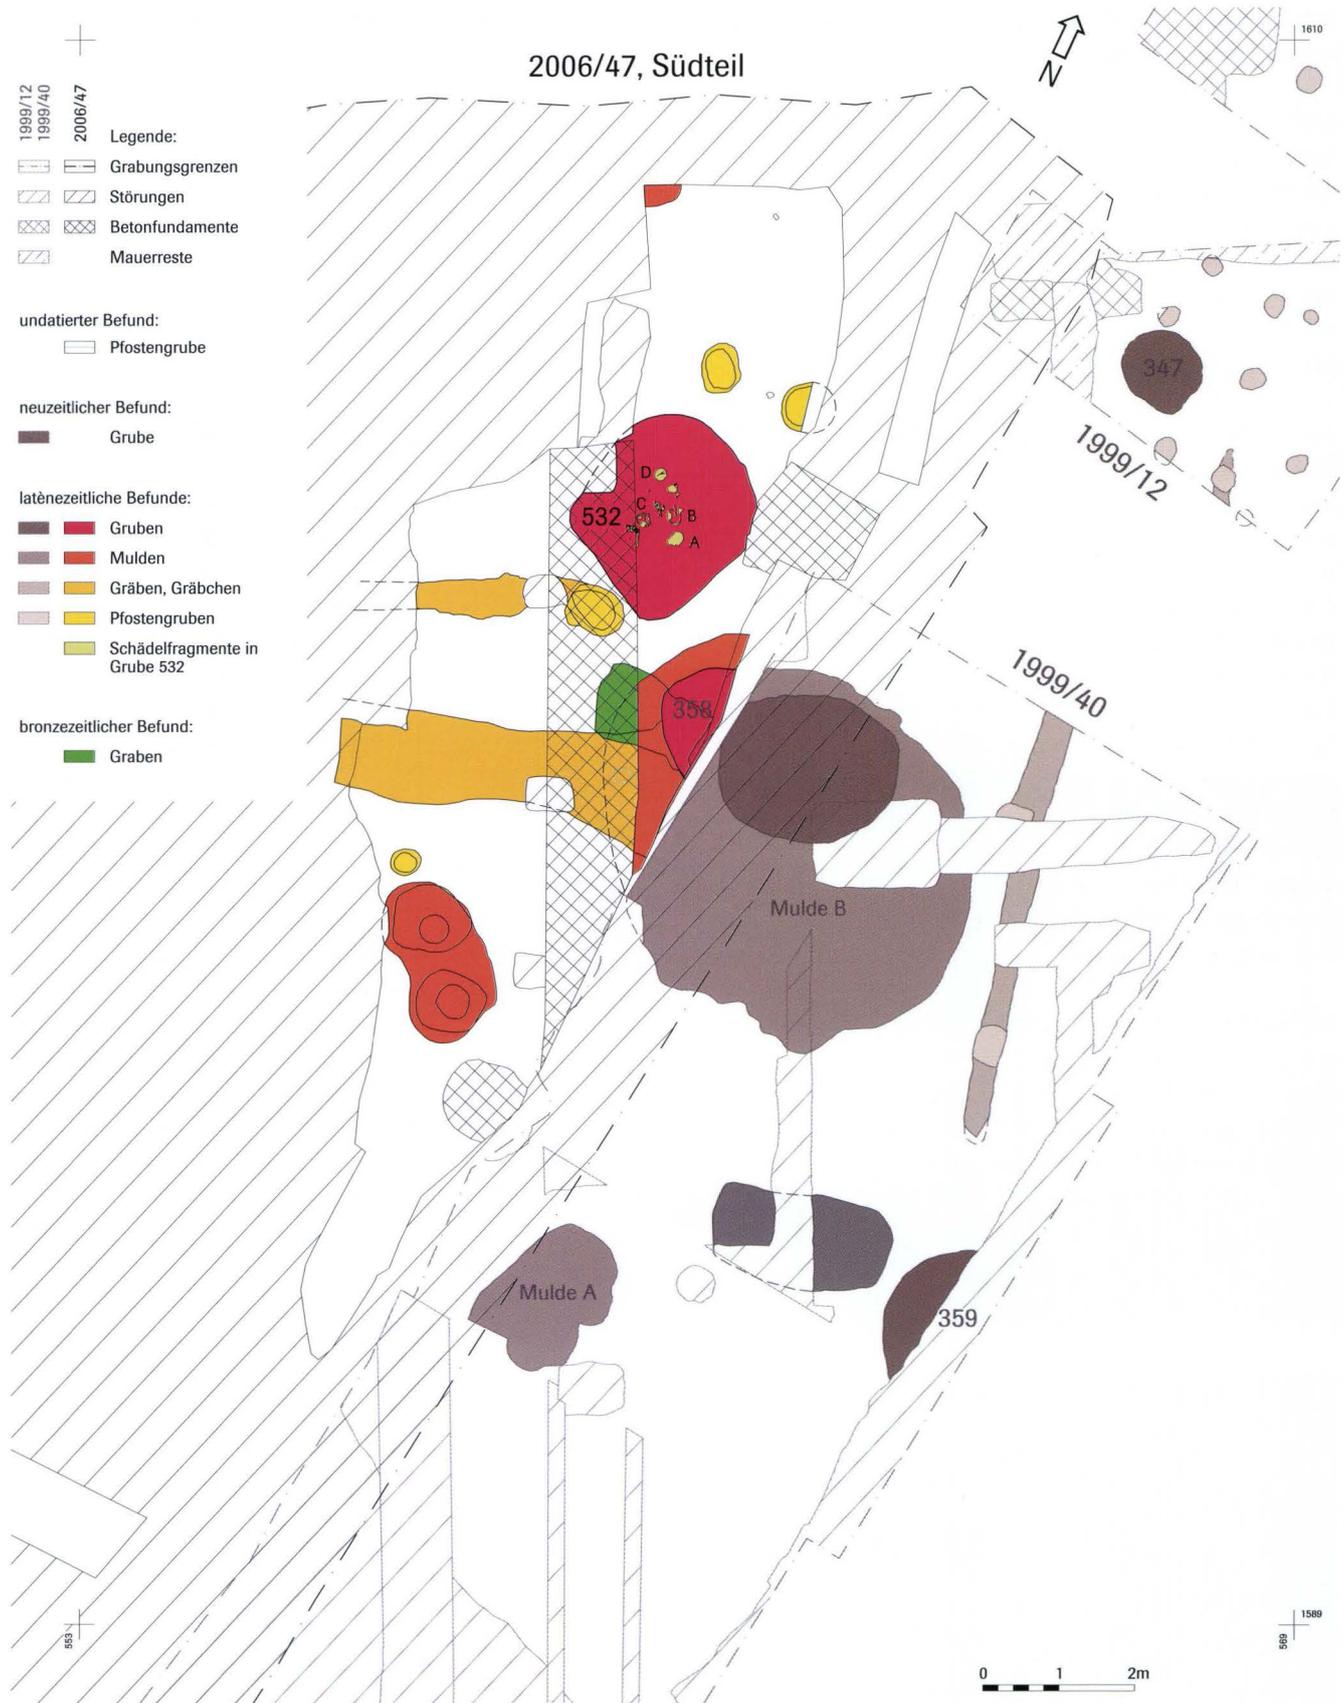
Abb. 44 Fabrikstrasse 40, Novartis, Parking Süd, 2006/47. Gesamtplan des Südteils der Grabung. Eingetragen sind u.a. die Grube 532 mit den Menschenschädeln sowie Befunde aus den südöstlich anschliessenden Grabungen 1999/12 und 1999/40, darunter Grube 347 ebenfalls mit Fragmenten menschlicher Schädelkalotten, sowie dem Hauptteil der Grube 358 mit zugehöriger Mulde. – Massstab: 1:100. – Grafik: Peter von Holzen.

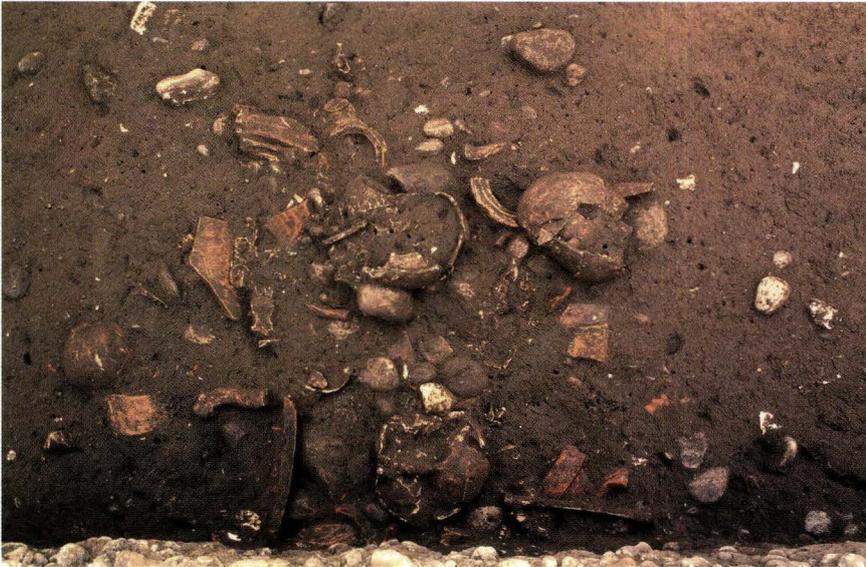
Abb. 45 Fabrikstrasse 40, Novartis, Parking Süd, 2006/47. Planum in Grube 532 mit Menschenschädeln, weiteren menschlichen Skelettteilen, grossen Amphoren- und Keramikbruchstücken sowie vereinzelt Tierknochenfragmenten; am westlichen Rand ist der Befund durch eine Betonmauer gestört. – Foto: Michael Wenk.

Grube 532 ist eine recht flache Struktur mit abgerundet quadratischer Grundform und Abmessungen von ca. 2,2 mal 2,3 m, und nur ca. 35 cm Tiefe. Die unteren 20 cm der Verfüllung bestehen aus weitgehend fundfreiem, gelbbraunem sandigem Lehm. Darüber liegen in einem Schichtpaket mehrere Teile menschlicher Schädel. Sie sind vergesellschaftet mit grossen Amphorenfragmenten, Keramikbruchstücken, Tierknochen, Geröllen und einigen kleinen Metallobjekten (Abb. 45 und 46).

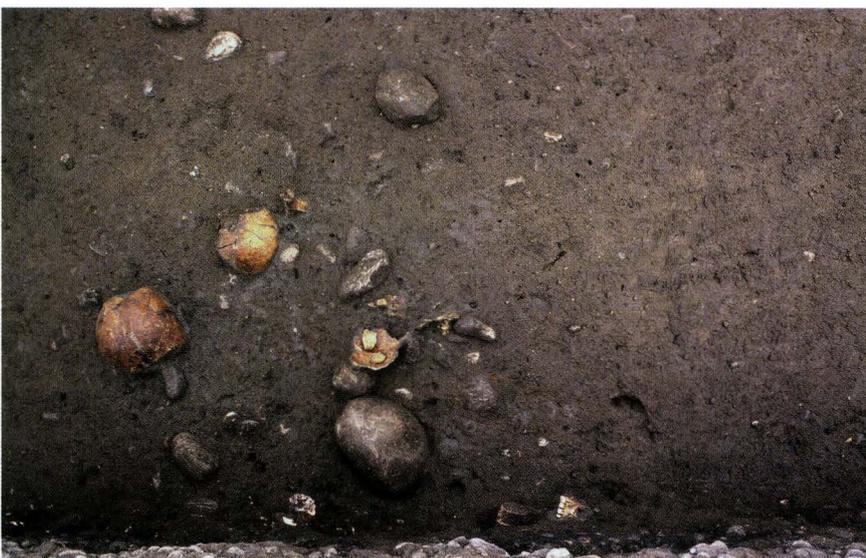
Abb. 46 Fabrikstrasse 40, Novartis, Parking Süd, 2006/47. Gleicher Ausschnitt von Grube 532 wie auf Abb. 45, jedoch auf einem tieferen Niveau, mit weiteren Menschenschädel-Fragmenten, aber deutlich weniger Beifunden. – Foto: Michael Wenk.

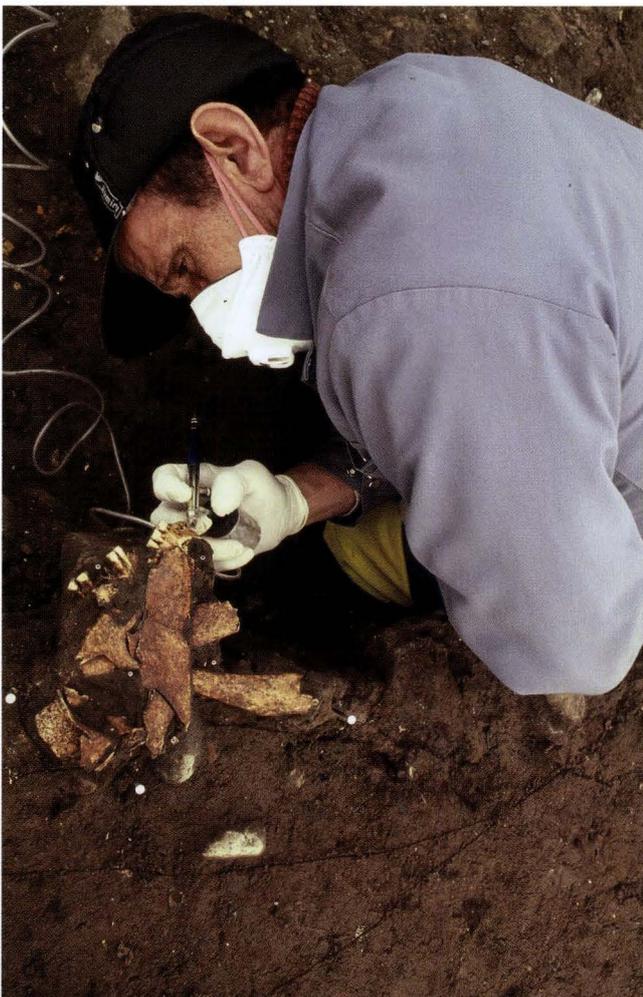
Abb. 47 Fabrikstrasse 40, Novartis, Parking Süd, 2006/47. Planum in Grube 532 im Bereich unter der Störung. Einsatz des Airbrush zum Reinigen eines menschlichen Kieferfragments. – Foto: Adrian Jost.

Zwischen B und D lag noch ein grösseres Stück eines Gesichtsschädels¹¹⁹ und nahe bei C das Oberkieferfragment eines Erwachsenen¹²⁰ (Abb. 47). Das Schlüsselbein¹²¹ und der Unterarmknochen¹²² eines Erwachsenen belegen, dass ausser mit den Schädeln auch noch mit weiteren menschlichen Skeletteilen hantiert wurde.

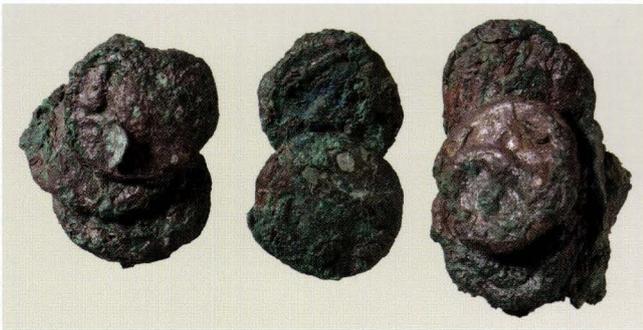
Abb. 2a Die drei Fragmente der Börse aus Grube 321. Von links nach rechts: Fragmente 1, 2 und 3.

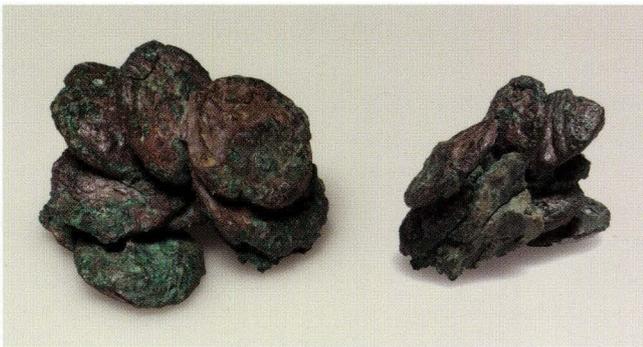
Abb. 2b Während der Restaurierung wurde die Lage der Münzen genau dokumentiert, so dass die Fragmente wieder zusammengesetzt werden konnten.

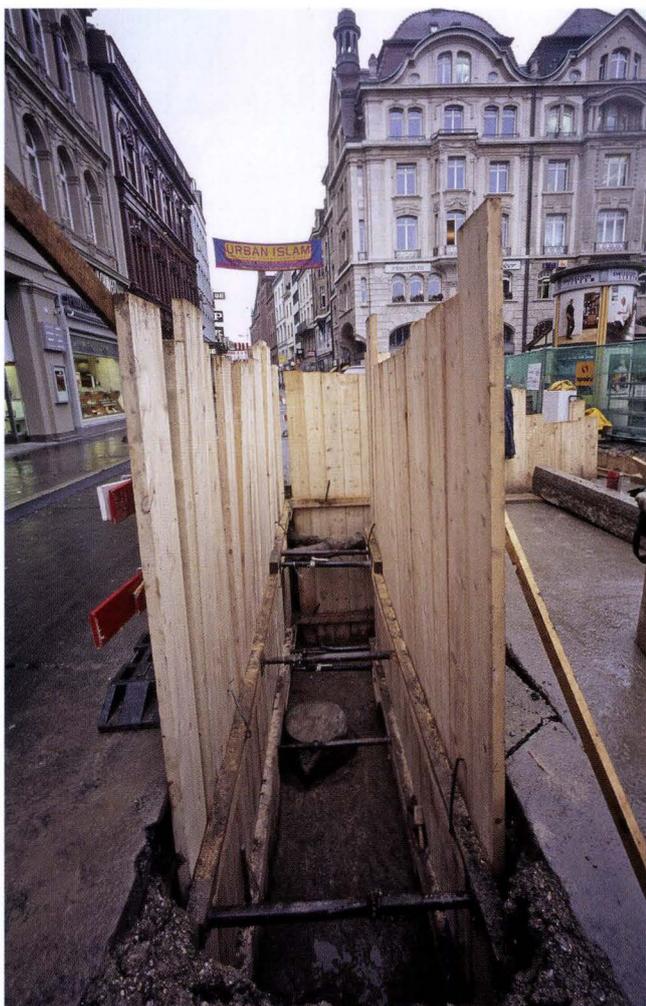
Abb. 4 Marktplatz (A) 9–16, 2006/16. Blick in den Leitungsgraben. Im Hintergrund ist die Säule auf dem Kellerboden zu erkennen. – Foto: Philippe Saurbeck.

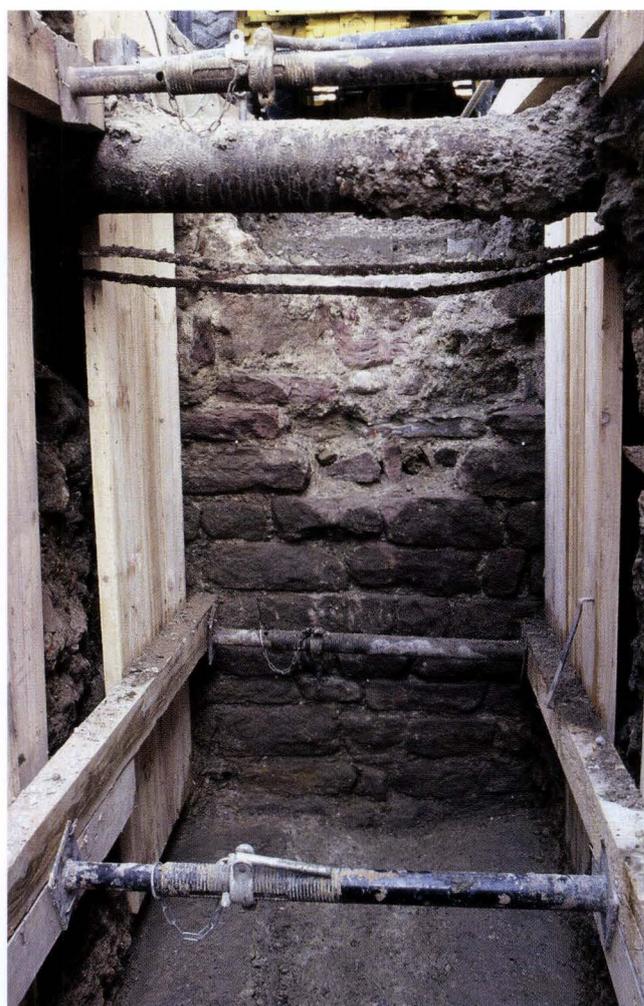
Abb. 5 Marktplatz (A) 9–16, 2006/16. Innenansicht der Kellermauer 1. – Foto: Christian Stegmüller.

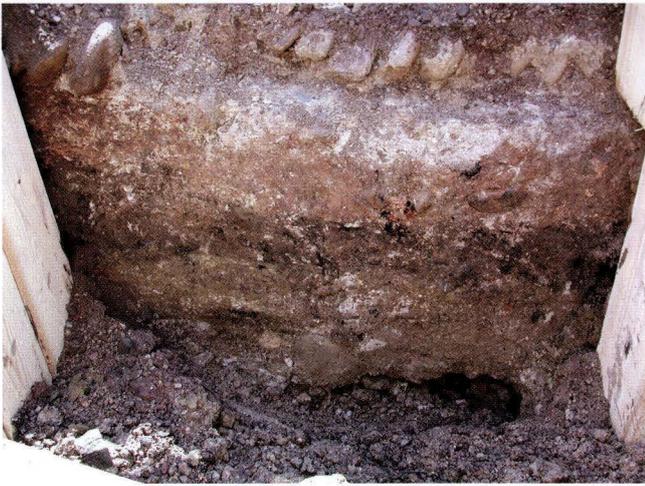
Abb. 6 Marktplatz (A) 9–16, 2006/16. Innenansicht des unteren Teils der Kellermauer 3. Höhe des mit Mörtel verputzten Bereichs ca. 85 cm. – Foto: Roman Rosenberger.

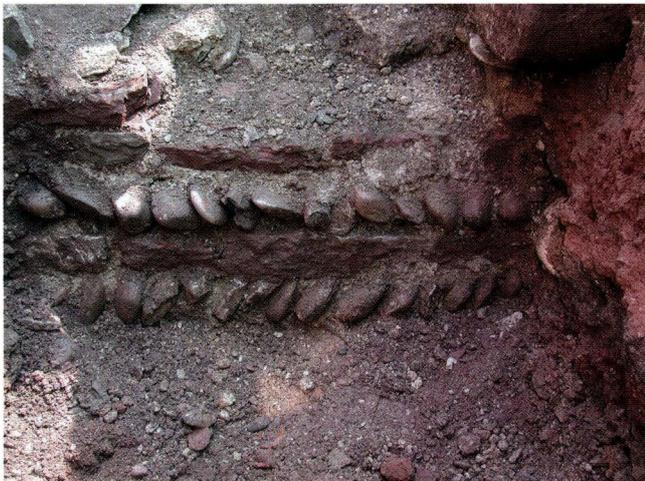
Abb. 7 Marktplatz (A) 9–16, 2006/16. Innenansicht des oberen Bereichs der Kellermauer 3 mit abwechselnden Lagen von Bollensteinen und Buntsandsteinen. Erhaltene Höhe ca. 65 cm. – Foto: Roman Rosenberger.

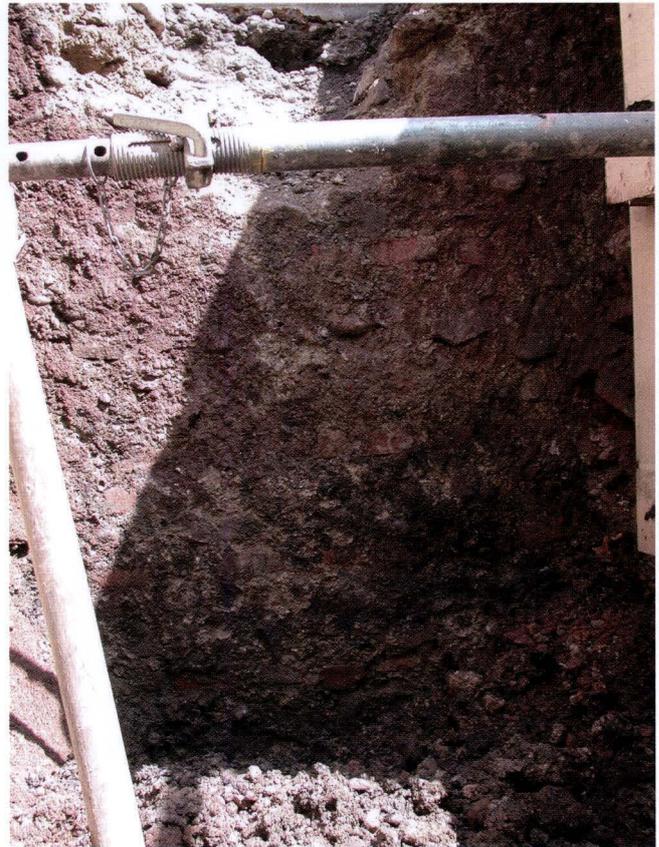
Abb. 8 Marktplatz (A) 9–16, 2006/16. Mauer 2 trennt die beiden Kellerräume B 2 und B 3 voneinander ab. – Foto: Roman Rosenberger.

Der zweite Keller B 2 war mit völlig anderem Material verfüllt, die Sandsteinmehl-Schichten fehlten hier. Dies könnte möglicherweise auf eine zeitlich unterschiedliche Auffassung der beiden Keller hinweisen. Besonders im nördlichen Bereich von Keller B 2 lag auffällig viel Abbruchschutt: zuunterst viel Mauermörtel vermischt mit Backsteinen und wenigem, ver-

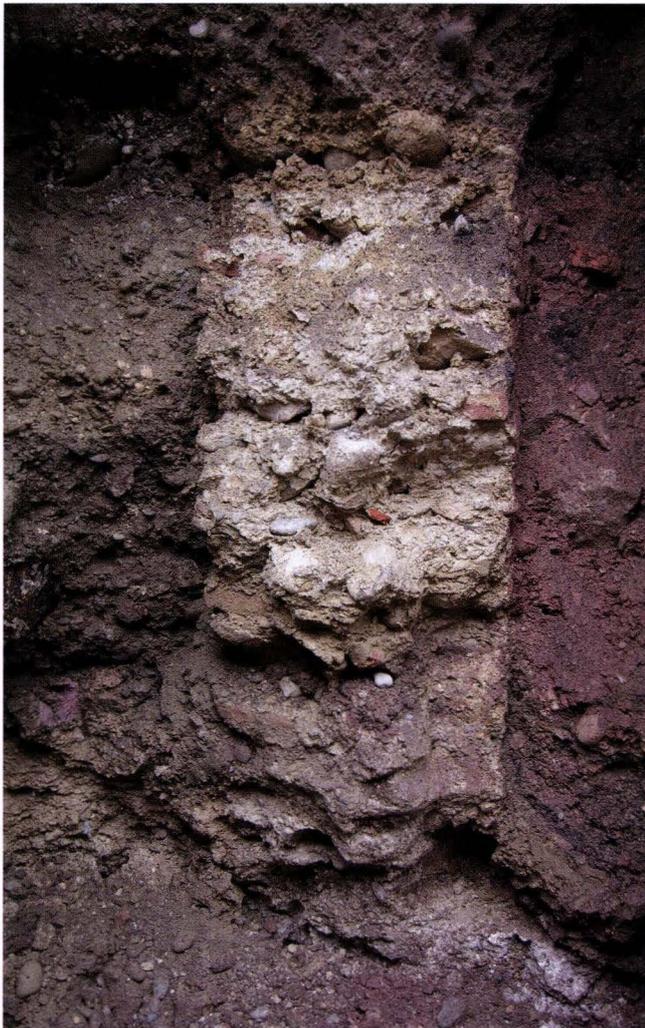
Abb. 9 Marktplatz (A) 9–16, 2006/16. Schnitt durch Mauer 2. Links ist die Verfüllung von Keller B 2 sichtbar, rechts diejenige von Keller B 3. – Foto: Udo Schön.

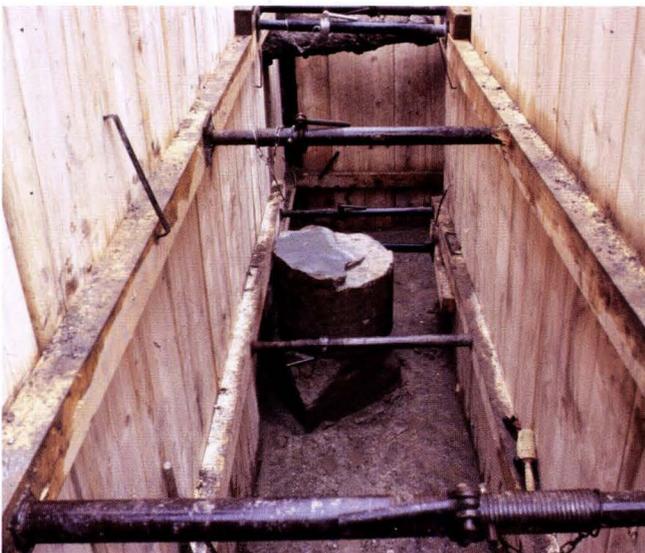
Abb. 10 Marktplatz (A) 9–16, 2006/16. Die Steinsäule und der Mörtelgussboden im Keller B 2. Die untere Säulentrommel ist noch in originaler Fundlage. – Foto: Philippe Saurbeck.

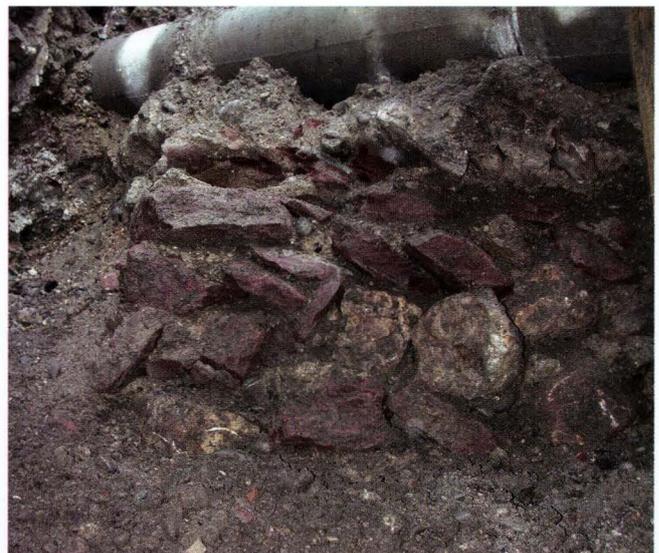
Abb. 11 Marktplatz (A) 9–16, 2006/16. Innenansicht von Mauer 4. – Foto: Roman Rosenberger.

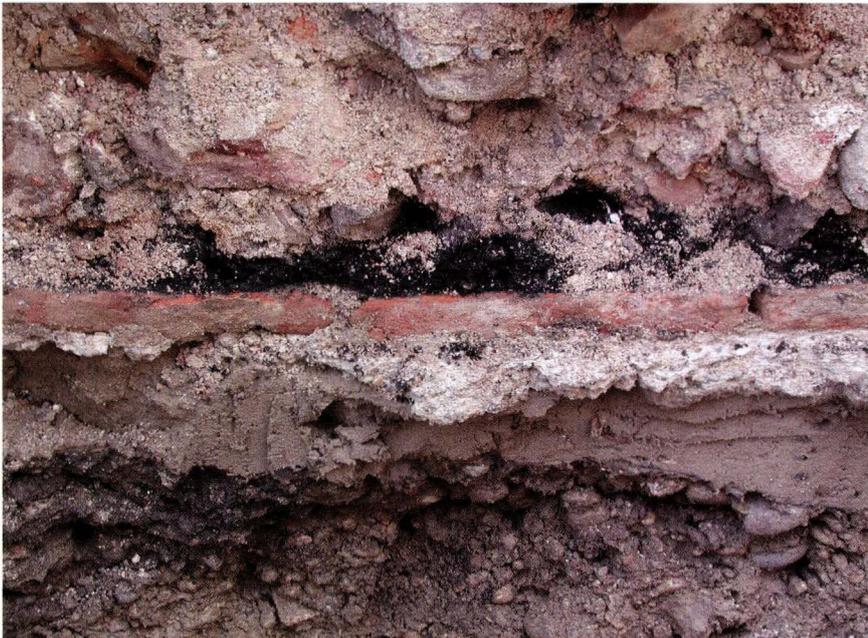
Abb. 12 *Marktplatz (A) 9–16, 2006/16.*
Detail des Tonplattenbodens in Hofstatt E.
 – Foto: Roman Rosenberger.

leicht schräg laufenden Kalksteinmauer 7 begrenzt. Zwischen Mauer 5 und 7 erstreckte sich ein Tonplattenboden wiederum in einer Tiefe von ca. 90 cm (Abb. 12): Auf einem Sandbett folgte eine ca. 4 cm dicke Mörtelschicht, auf der die orangen Tonplatten auflagen. Über den Tonplatten lag eine ca. 5 cm dicke, stark holzkohlehaltige Brandschicht. Darüber folgte Bauschutt. Es ist denkbar, dass wir mit dieser Brandschicht den Quartierbrand von 1377 fassen. Aus den Schichten konnten leider keine Funde geborgen werden, die uns einen Anhaltspunkt zur Datierung liefern würden.

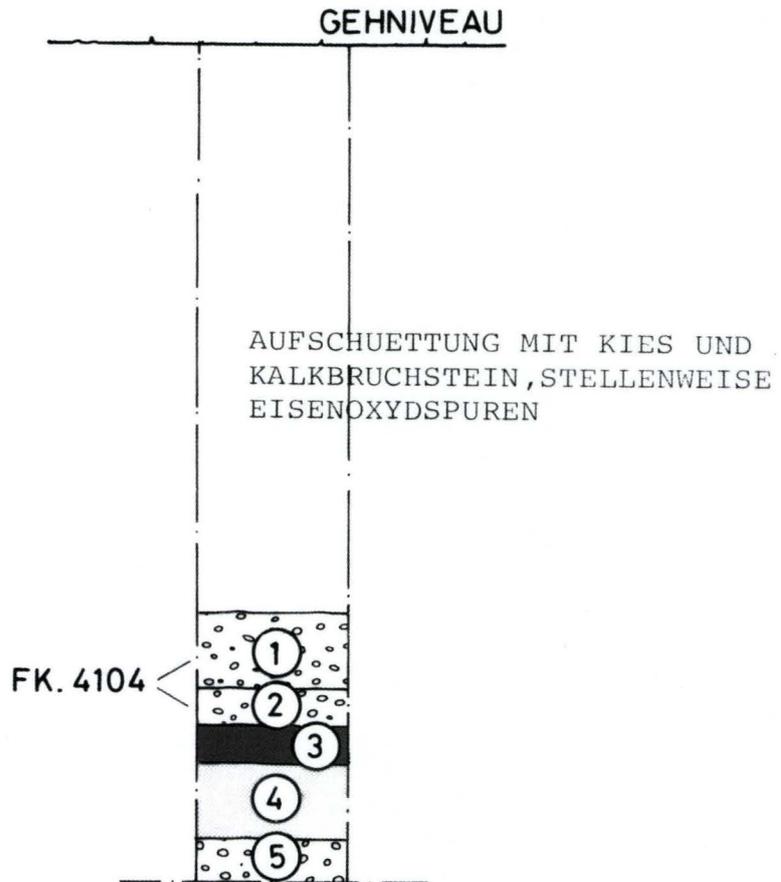
Abb. 16 Fundstelle Nr. 6: Marktplatz / Hutgasse (A), 1977/8. Die Profilbeschreibung ist ohne Veränderung der Dokumentation entnommen. – Massstab 1:20. – Zeichnung: Felix Frank.

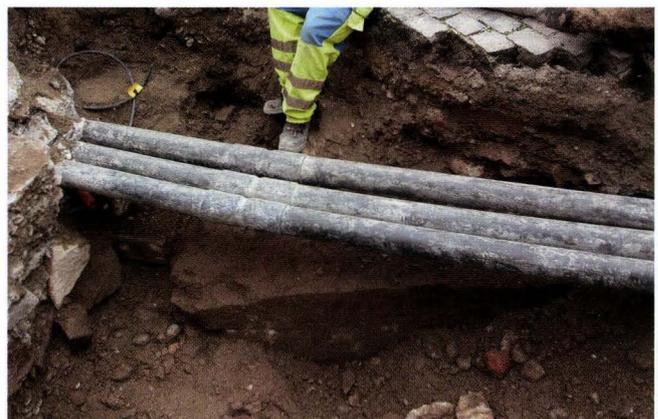
Abb. 17 Fundstelle Nr. 13 Marktplatz (A) 17–30, 2006/37. Blick gegen Norden auf die Reste der Sandsteinquadermauer beim ehemaligen Kornmarktbrunnen. – Foto: Christoph Matt.

tung des Kornmarktes im 19. Jahrhundert als Stützmauer. Westlich davor stand der Kornmarktbrunnen. Sein mit einer Kriegerfigur geschmückter Brunnenstock steht heute als Sevogelbrunnen zwischen Staatsarchiv und Martinskirche³⁰. Der tiefer liegende Brunnen bzw. dessen Niveau wurde nicht erreicht (Abb. 1, Abb. 2). – Der vierte, südlichste «Schacht d» der Fundstelle 13 auf der Höhe des Eckhauses Marktplatz/Hutgasse schien als Fundstelle am unbedeutendsten zu sein. Anders als

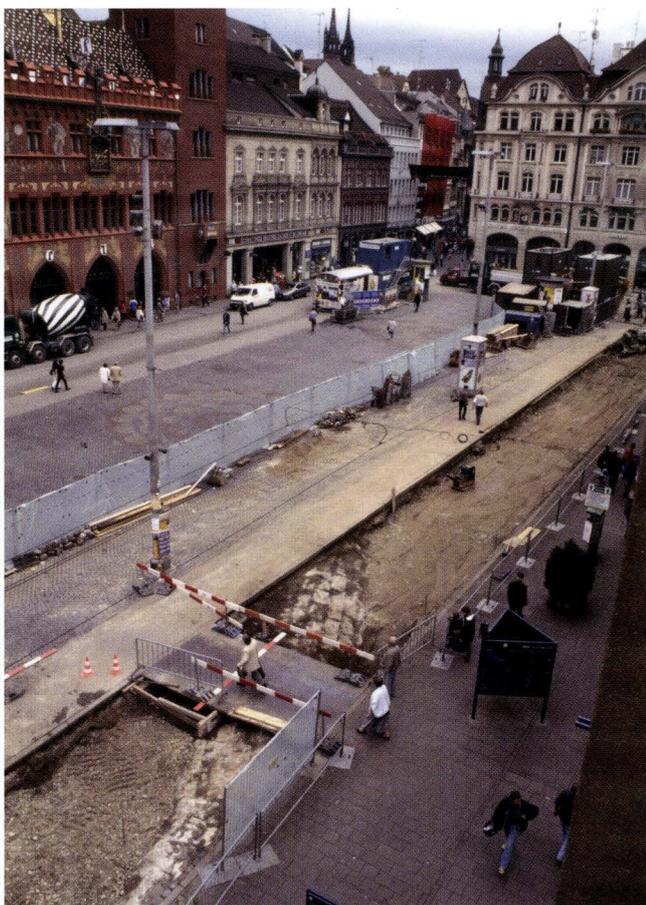
Abb. 18 Marktplatz (A) 1997/28. Bei der Erneuerung der Tramgeleise kam auch das zwischen 1886 und 1900 erbaute Gewölbe über dem Birsig zum Vorschein. – Foto: Udo Schön.

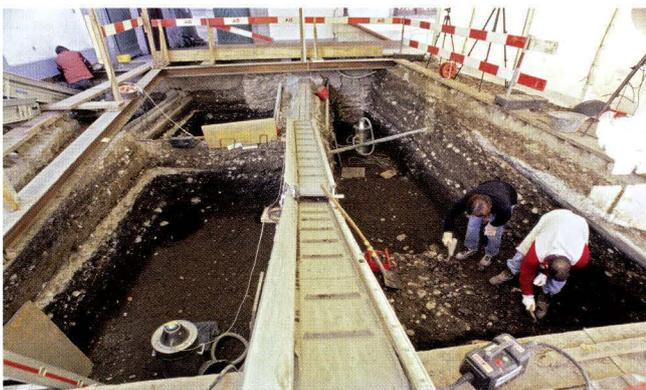
Abb. 5 Münsterplatz (A) 20 (2004/38). Grabungssituation. – Foto: Udo Schön.

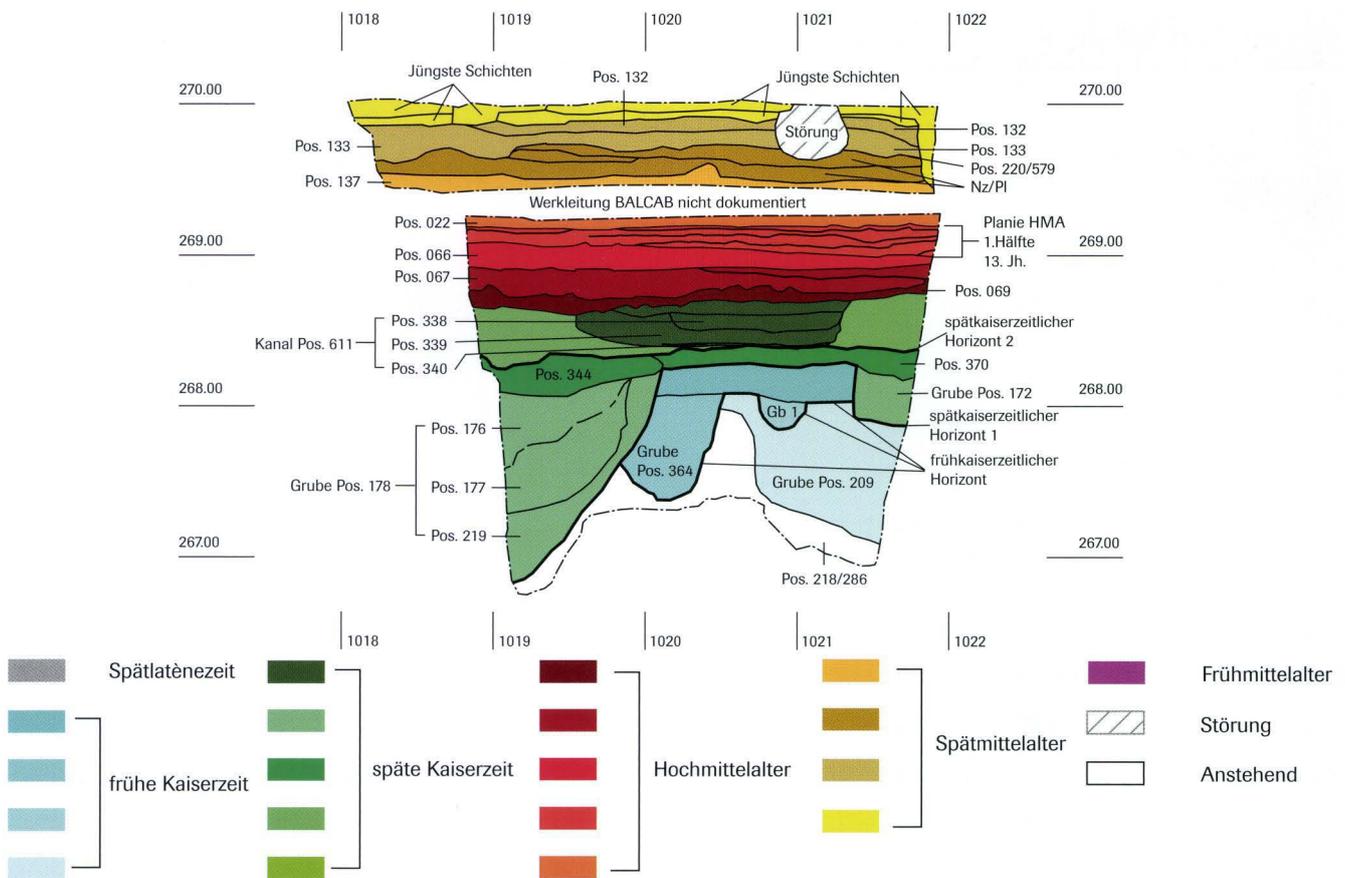
Abb. 6 Münsterplatz (A) 20 (2004/38). Das West-Profil P 078.
– Zeichnung: Hannes Flück und Bruno Seitz. Bearbeitung: Hansjörg Eichin.

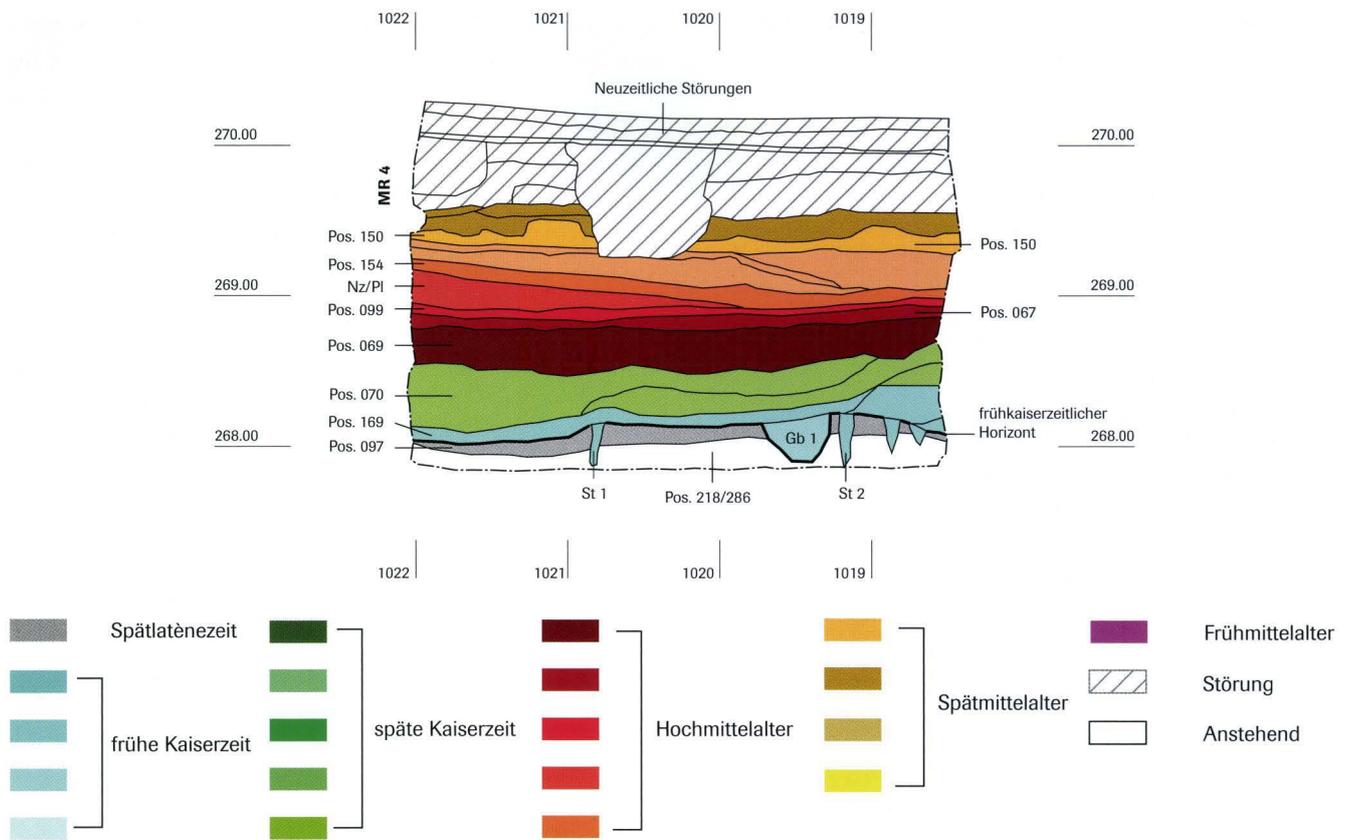
Abb. 7 Münsterplatz (A) 20 (2004/38). Das Ost-Profil P 061. – Zeichnung: Laura Arnaud Bustamante. Bearbeitung: Hansjörg Eichin.

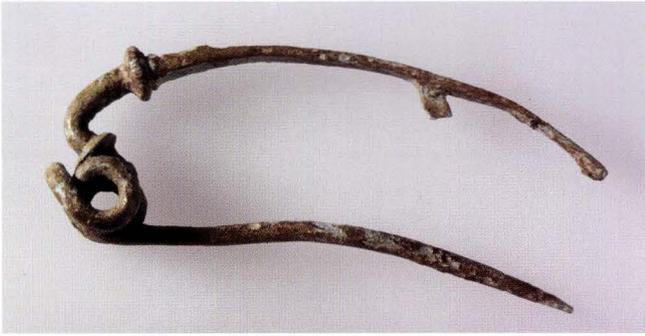
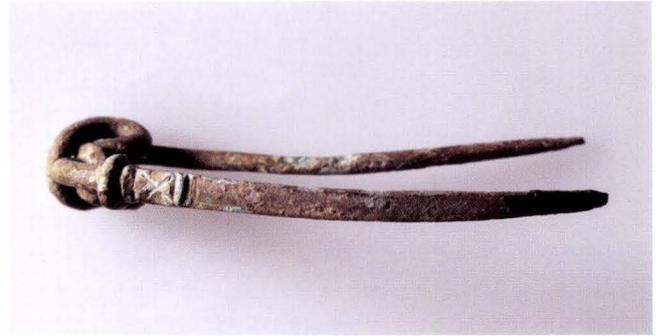
Abb. 10 Münsterplatz (A) 20 (2004/38). Aus der augusteischen Grube Pos. 209 stammt diese Knotenfibel mit flachem Bügel. – Foto: Philippe Saurbeck.

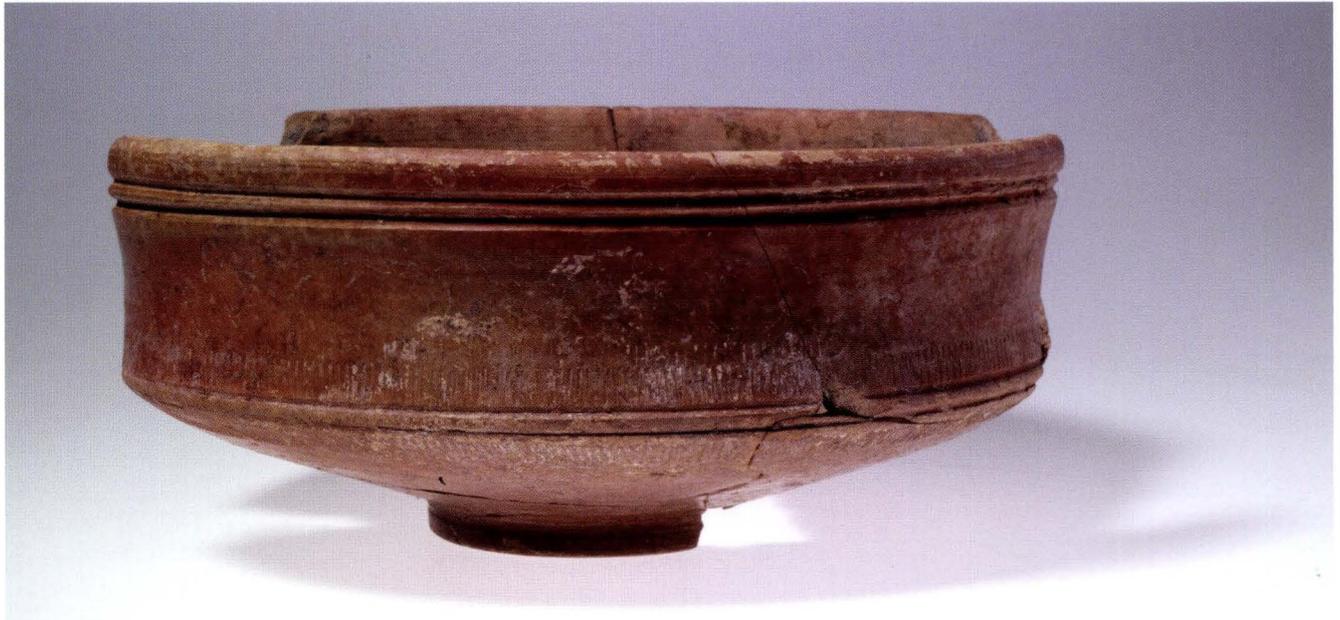
Abb. 11 Münsterplatz (A) 20 (2004/38). Diese Schüssel des Typs Drack 21 wurde in der frühen Kaiserzeit in Grube Pos. 364 entsorgt. Sie konnte fast vollständig zusammengesetzt werden. – Foto: Philippe Saurbeck.

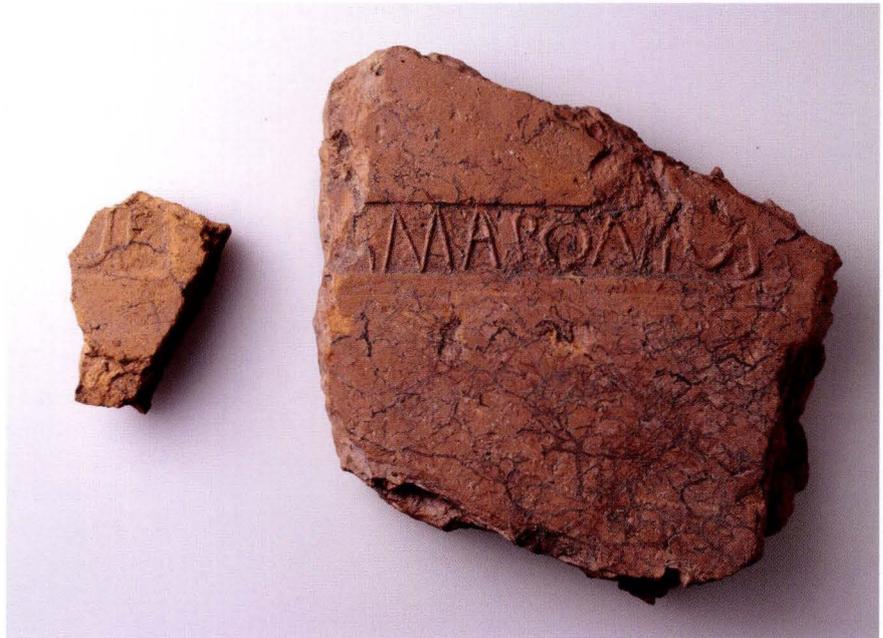
Abb. 14 Münsterplatz (A) 20 (2004/38).
 Unter den Funden aus der spätrömischen
 Grube Pos. 175 kamen zwei Ziegel mit
 Stempel des Amasonius zum Vorschein. Das
 rechte Fragment misst 14,5 x 11 cm. – Foto:
 Philippe Saurbeck.

Unter den Ziegeln aus Grube Pos. 175 entdeckten wir auch zwei Exemplare mit vermutlich identischem Ziegelstempel (vgl. Abb. 14 sowie Kat.-Nr. 23 und 24). Der Stempel nennt den Namen «AMASONIVS». Während der eine Stempel fast vollständig erhalten ist – einzig das erste A fehlt – hat sich vom anderen nur noch ein kleines Bruchstück erhalten: erkennbar sind noch das U und das S. Aufgrund der Form des U darf der Stempel wohl ebenfalls dem Amasonius zugewiesen werden⁴⁵.

Die Produktion des Amasonius wird ins 4. Jahrhundert datiert⁴⁷. Somit gehört auch das Gebäude, dessen Abbruchschutt in Grube 175 lag, in diese Zeit.

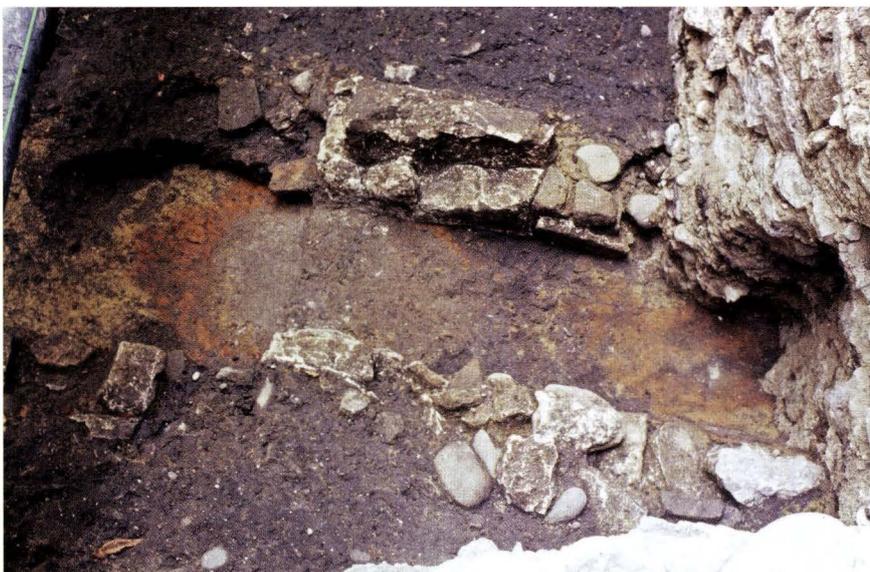
Abb. 15 Münsterplatz (A) 20 (2004/38). Reste des Schürkanals. Gut sichtbar ist der vom Feuer rot bis weisslich gebrannte ockergelbe Lösslehm. – Foto: Udo Schön.

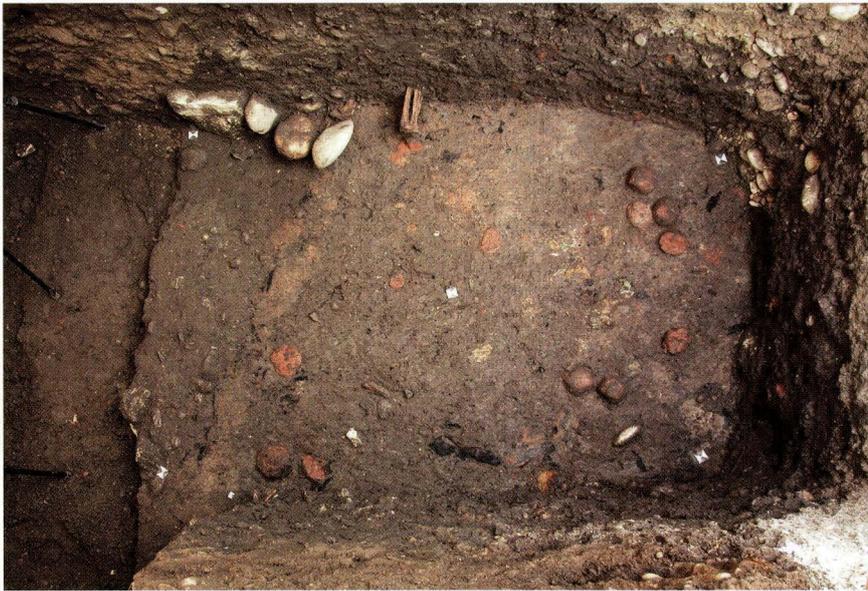
Abb. 16 Münsterplatz (A) 20 (2004/38). Die auffälligen, verstreut liegenden orangen «Lehmklumpen», bei denen es sich um Webgewichte handelt, stachen bereits während der Ausgrabung ins Auge. Sie lagen nur südlich des gelblichen Lehmbandes, das dem Grubenrand entspricht. – Foto: Udo Schön.

Im Grabungsareal wurde ein Grubenhäuser (Pos. 558) angeschnitten (vgl. Abb. 16 und 17). Im Randbereich der Grube war ein gelbliches Lehmband sichtbar, dessen Aussenseite von Holzkohle-Konzentrationen begrenzt war⁶⁹. Es dürfte sich hier-

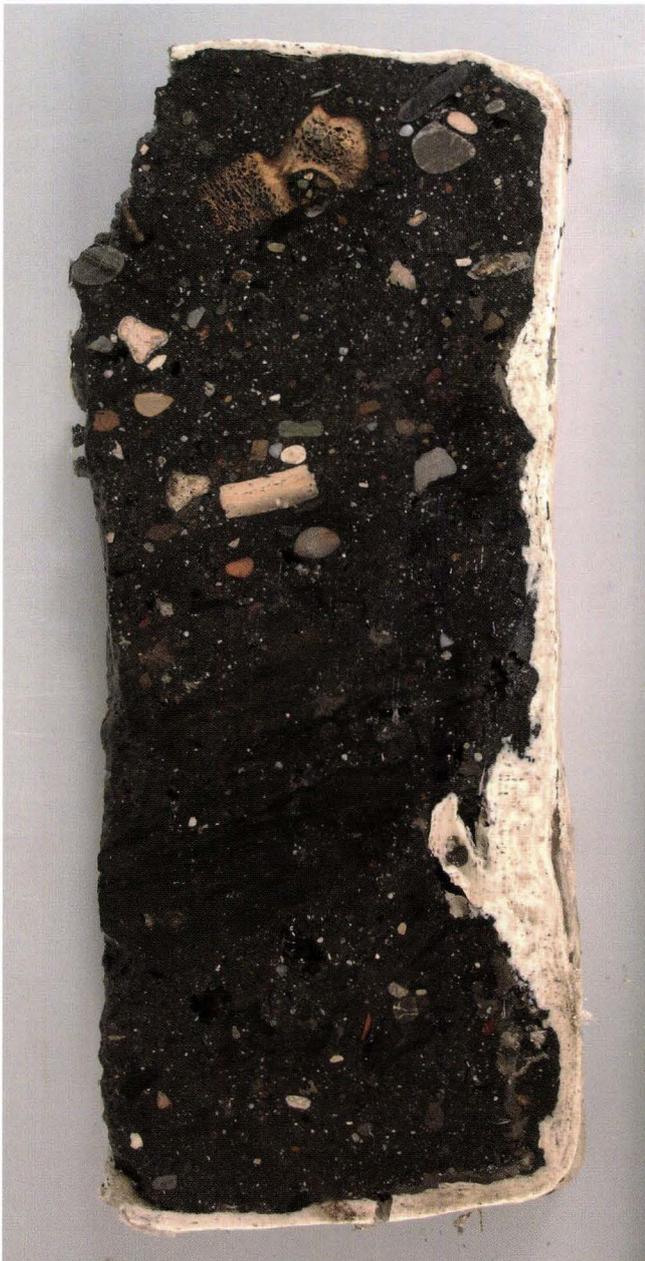
Abb. 18 Münsterplatz (A) 20 (2004/38). Anschliff der Mikromorphologie-Probe M7 aus dem Randbereich des frühmittelalterlichen Grubenhauses. Über einer spätromischen Grubenfüllung folgt ein knapp 10 cm mächtiges Paket mit fein geschichteten, dunghaltigen Ablagerungen, womit das frühmittelalterliche Grubenhaus verfüllt wurde. Im obersten Abschnitt ist die Abfolge durch eine mittelalterliche Grabgrube gestört. Höhe der Bodenprobe: 22 cm. – Foto: Philippe Rentzel.

Über dem verwitterten Grubenboden lagen im Profil fein stratifizierte Ablagerungen, die sich bei der geoarchäologischen Untersuchung als Dungschichten zu erkennen gaben. Erste Vermutungen, das Grubenhaus habe in Zweitverwendung als Viehstall gedient, mussten verworfen werden, da sich die z.T. kaum gebrannten, fragilen Webgewichte wohl nicht derart gut erhalten hätten, wenn grosse Nutztiere darauf herumgetrampelt wären⁷⁴. Möglicherweise wurde im ehemaligen Grubenhaus ein Misthaufen mit Streu und Dung von grossen Herbivoren (Rind/Pferd) angelegt⁷⁵. Im Dung enthaltene Aschen und geschmolzene Phytolithen (glasige Schlacken biogenen Ursprungs) sprechen für einen Brand dieser Schicht.

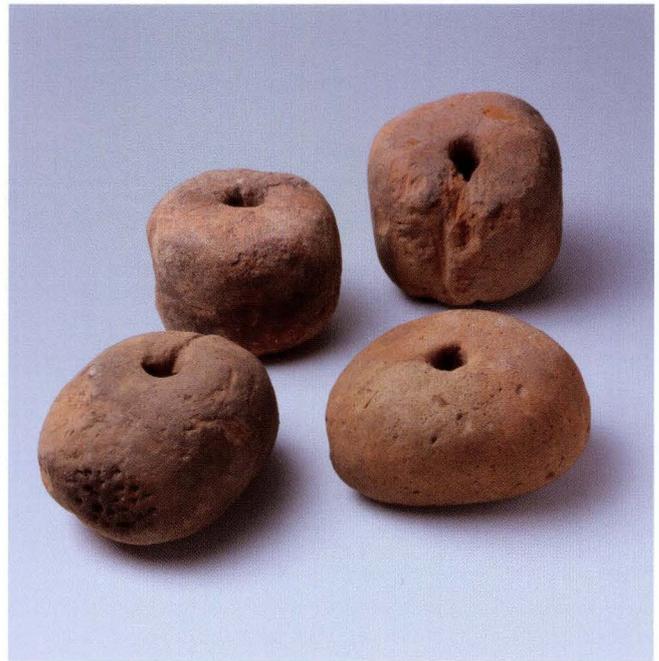
Abb. 19 Münsterplatz (A) 20 (2004/38). Einige der frühmittelalterlichen Webgewichte aus dem Grubenhaus Pos. 558. Durchmesser ca. 9,5 bis 12 cm. – Foto: Philippe Saurbeck

Als einzige Spuren der Primärnutzung liegen aus dem Innern des Grubenhauses mehr als ein Dutzend Webgewichte vor (vgl. Abb. 19). Sie geben uns einen Hinweis auf die Verwendung des Grubenhauses als Webkeller. Die ursprünglich nur aus luftgetrocknetem Lehm hergestellten Gewichte blieben erhalten, weil sie in der Hitze des Feuers, welches das Gebäude zerstörte, teilweise gebrannt wurden (insbesondere auf der nach oben liegenden Seite). Die Webgewichte belegen das Weben mit dem Gewichtswestuhl, wo sie zum Spannen der senkrechten Fäden (der sog. Kette) dienten. Bei der Verarbeitung von Pflanzenfasern wie Hanf oder Leinen zu Textilien ist eine konstant hohe Luftfeuchtigkeit von Vorteil, damit die Kettfäden nicht brüchig werden. Dies erreichte man durch das Eintiefen des Webraumes in die feuchte Erde⁷³.

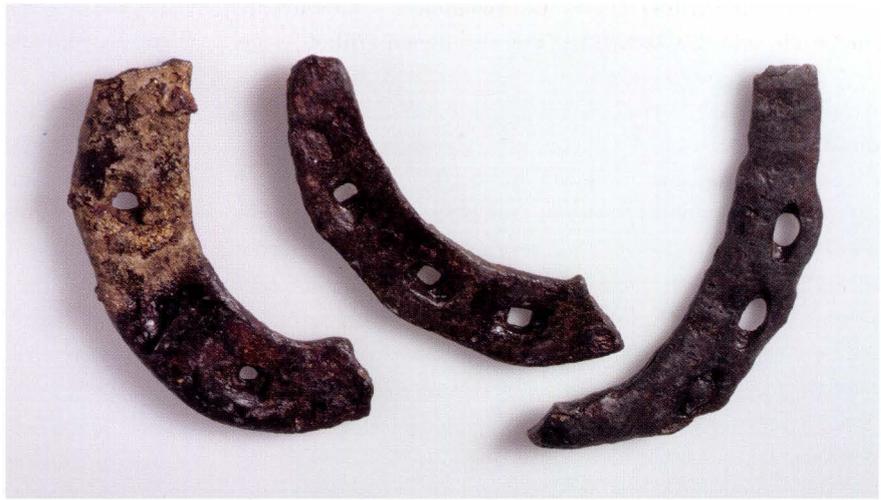
Abb. 29 Münsterplatz (A) 20 (2004/38). Drei Hufeisenfragmente. Zwei davon stammen aus der Schicht Pos. 069, eines aus Schicht Pos. 582. – Foto: Philippe Saurbeck.

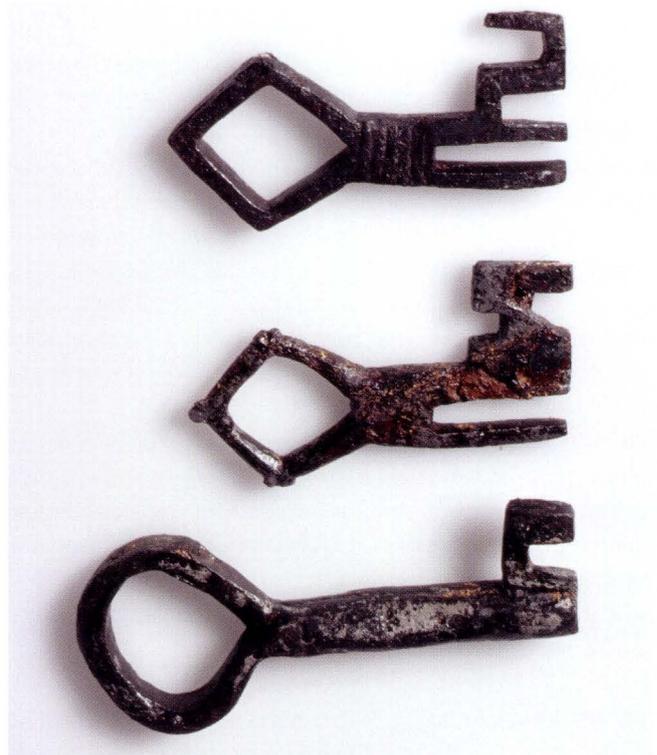
Abb. 30 Münsterplatz (A) 20 (2004/38). Drei Schlüssel: ein Hohl Schlüssel und zwei Schlüssel mit geschlitztem Schaft. – Foto: Philippe Saurbeck.

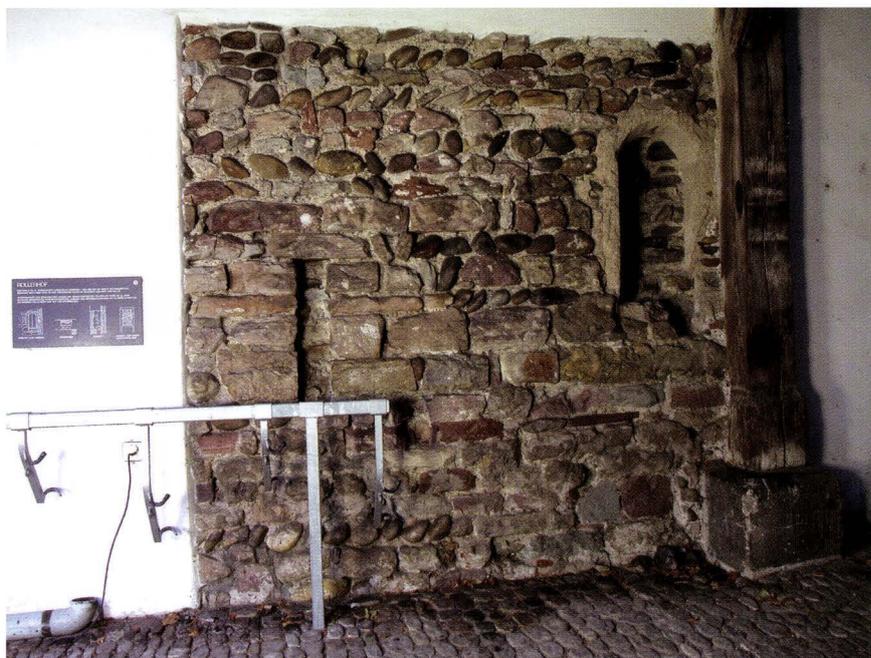
Abb. 31 Münsterplatz (A) 20 (2004/38). Der heute noch sichtbare Teil der romanischen Westmauer des Rollerhofes. – Foto: Udo Schön.

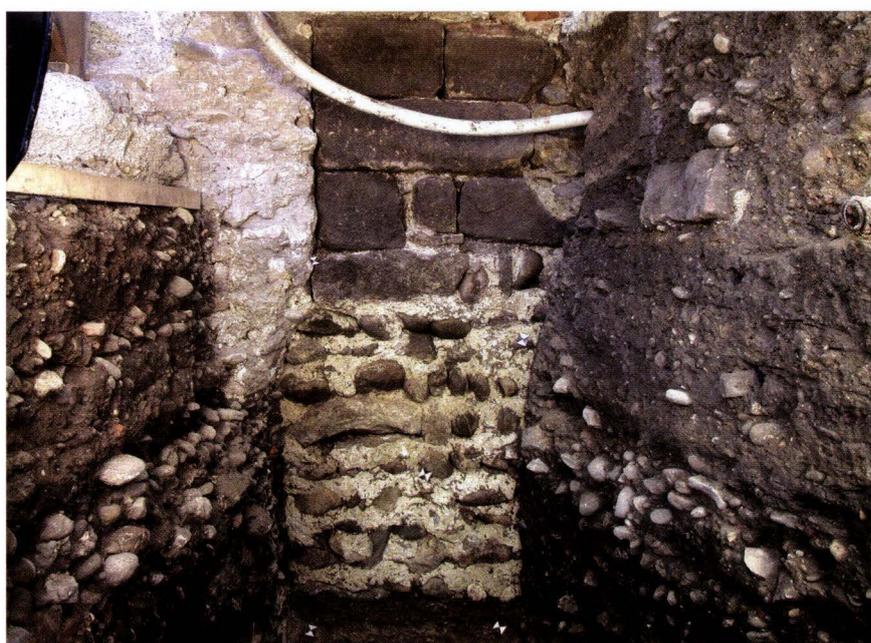
Abb. 32 Münsterplatz (A) 20 (2004/38). Ansicht des Sandstein-Eckverbandes der südwestlichen Ecke des Kernbaus im heutigen Rollerhof. – Foto: Udo Schön.
