**Archäologische Bodenforschung
des Kantons Basel-Stadt**

Jahresbericht 2006
mit Beiträgen der Basler Denkmalpflege

Jahresbericht 2006

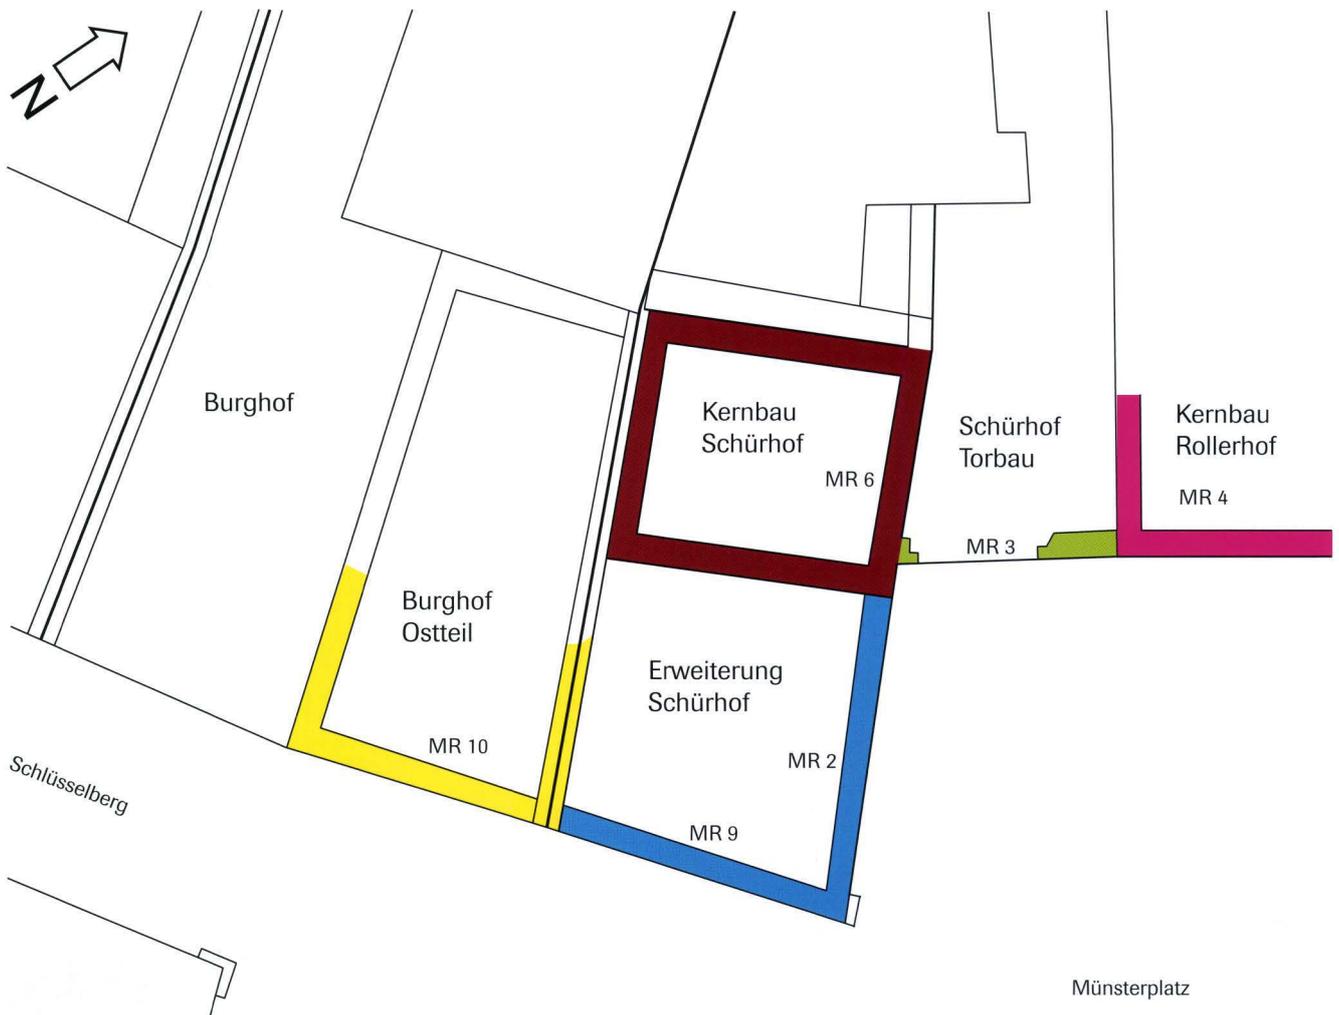
Abb. 34 Münsterplatz (A) 20 (2004/38). Plan der im Text erwähnten Mauern der Liegenschaften Roller-, Schür- und Burghof. – Zeichnung: Hannes Flück. Bearbeitung: Catrin Glaser. – Massstab 1:200.

Neu entdeckt wurde ein Kernbau im Schürhof. Im freigelegten Mauerstück kurz vor der Ecke zwischen Torbau und Schürhof (Abb. 33) konnte ein Sandstein-Eckverband MR 6 dokumentiert werden, der klar durch eine Baufuge vom anstossenden Mauerwerk MR 2 getrennt ist (Abb. 34). Der Eckverband gleicht in der Machart demjenigen beim Rollerhof, ebenso das Fundament. Der Befund im Bereich der obersten Sandsteinlage zeigt, dass die Mauer bei einem Umbau bis auf die letzten zwei Sandstein-

quader-Lagen abgebrochen wurde. Es könnte sogar sein, dass der Steinblock in der zweiten Lage noch teilweise abgeschrotet ist. Dieser Befund lässt sich mit an der Hoffassade des Gebäudes gewonnenen Erkenntnissen der Denkmalpflege verknüpfen¹⁴⁰. Auch dort ist die älteste Bauphase praktisch nur noch ein bis zwei Lagen hoch erhalten. Die beiden Befunde belegen, dass der Kernbau etwa die von der Südfassade des Rollerhofes vorgegebene Flucht aufnahm und einen Grundriss von ca. 6,5 mal 8 m aufwies (Abb. 34).

Erst in einer späteren Phase wurde der Schürhof auf die bestehenden Dimensionen (ca. 15,3 mal 8 m, Abb. 34) erweitert, d. h. bis auf die Flucht der heutigen Front des Burghofes (Schlüsselberg 17). Das an dieser Erweiterung (MR 2) zu beobachtende Fundament ist mit abwechselnden Lagen von Rheinkieseln zusammen mit flachen Kalkbruchsteinen und grossen Kalkbruchsteinen ausgeführt. Ausserdem ist in Profil 130 bei Positionsnummer 221 eine Mauergrube sichtbar, so dass wir die Vermutung äussern möchten, zusammen mit der Erweiterung des Schürhofes sei auch die Unterkellerung des Gebäudes erfolgt. Die Erweiterung wird beim derzeitigen Kenntnisstand anhand der oben erwähnten Stütze dendrochronologisch in die Mitte des 13. Jahrhunderts datiert. Der zugehörige Bauhorizont konnte mit Pos. 220/579 gefasst werden (Abb. 6)¹⁴⁵. Besonders interessant ist somit der aus den Schichten zwischen Bauhorizont Schürhof und Bauhorizont Schürhoferweiterung geborgene Fundkomplex, da er aufgrund obiger Überlegungen einen terminus ante quem Mitte des 13. Jahrhunderts und einen vagen terminus post quem Ende 12./Anfang 13. Jahrhundert erhält. Neben den zu erwartenden Fundstücken, wie dem Randfragment eines Topfes mit leicht unterschrittenem Leistenrand (Kat.-Nr. 109), je einer Randscherbe eines Dreibeintopfes und einer Bügelkanne (Kat.-Nrn. 110 und 111) sowie einer grossen Anzahl an Randfragmenten von Öllämpchen (Kat.-Nrn. 114–120, Inv. Nrn. 2004/38.1202, 1242), fallen auch einige spezielle Stücke auf: Es sind dies drei Fragmente eines mit einem dreizinkigen

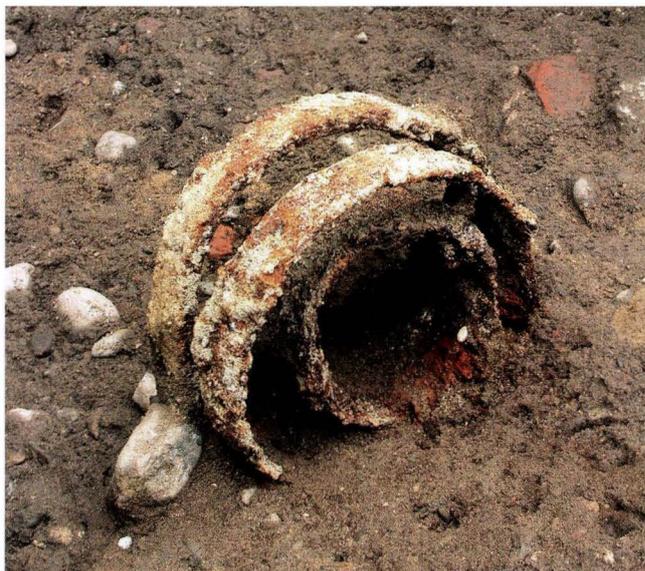
Abb. 37 Münsterplatz (A) 20 (2004/38). Die *in situ* liegenden bzw. stehenden Ringe der jüngsten Teuchelleitung. – Foto: Michael Kohler.

In den von uns beobachteten Leitungsgräben waren die hölzernen Wasserrohre zwar vergangen, aber es konnten mehrere zugehörige Teile aus Eisen geborgen werden. An einigen Verbindungsstellen wurde lediglich ein einfacher, ca. 7 bis 8 cm breiter Eisenring gefunden. Dieser Ring diente als Muffe und war beidseitig in die Stirnseiten der zu verbindenden Teuchel geschlagen. An anderen Verbindungsstellen gab es zu dieser Muffe noch zwei weitere, nur ca. 3 cm breite Eisenreifen, deren Durchmesser aber knapp doppelt so gross war wie derjenige der Muffe. Diese Reifen dürften die Enden der Teuchelrohre umfasst haben und sollten wohl das Aussplittern des Holzes beim Einschlagen der Muffe verhindern (Abb. 37 und 38). Dieser zweite Teuchel-Typ mit Eisenreifen an den Enden ist möglicherweise jünger.

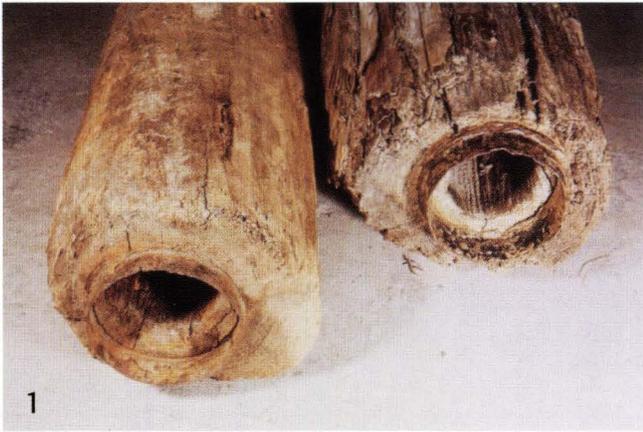
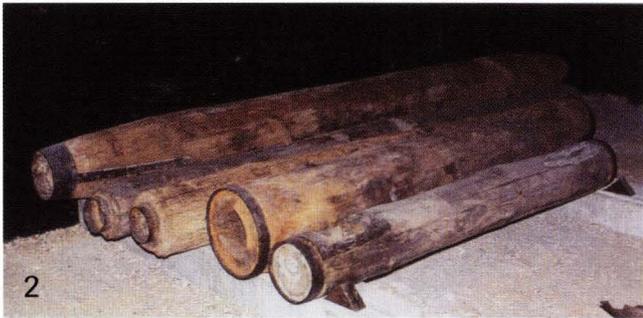
Abb. 38 Teuchel im Museum Heidenheim (D). 1: Teuchel Typ 1 mit Muffenverbindung. 2: Teuchel Typ 2 mit endständigem Metallreif (und Muffenverbindung). – Bild aus: *Die Wasserversorgung in der Renaissancezeit. Geschichte der Wasserversorgung Bd. 5*, Verlag Philipp von Zabern, Mainz am Rhein 2000, S. 104.

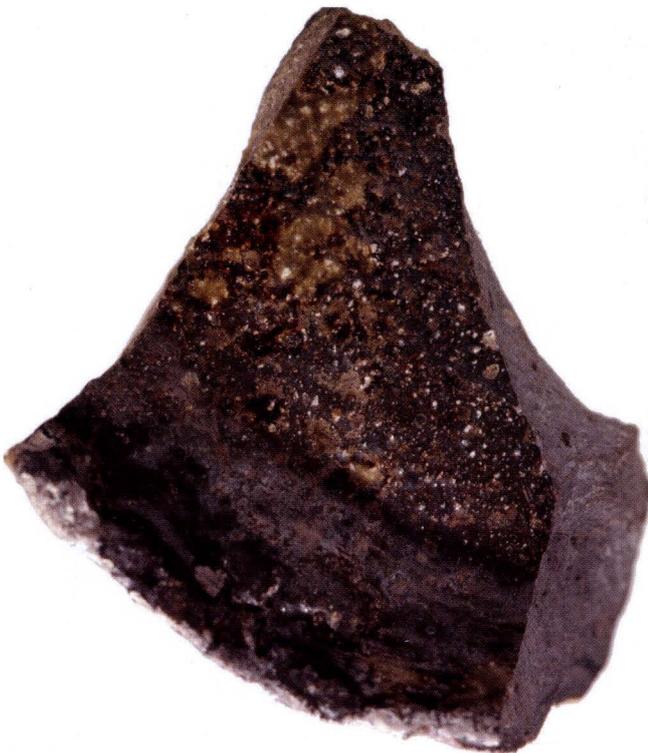
Abb. 41 Münsterplatz (A) 20 (2004/38). Das Fragment eines Steinzeuggefäßes mit Wellenfuss. – Foto: Philippe Saurbeck. – Mastab 3:1.

Das bereits erwähnte Fragment eines Steinzeug-Gefäßes soll hier ebenfalls noch genauer vorgestellt werden (Abb. 41). Vermutlich gelangte es beim Bau einer Teuchelleitung in den Boden. Es handelt sich um ein kleines Bodenfragment, welches den für frühes Steinzeug charakteristischen Wellenfuss aufweist. Leider lässt das Fragment keine eindeutige Bestimmung der Gefäßform zu. Da in Basel aber bis jetzt alles frühe Steinzeug zum Trink- oder Schankgeschirr gehörte, könnte auch unser Fragment am ehesten von einem Gefäß dieser Gruppe stammen. Gefäße dieser Qualität werden in Basel relativ selten gefunden¹⁷⁷. Es dürfte sich um ein importiertes Stück handeln, das möglicherweise aus Siegburg oder Speicher stammt¹⁷⁸.

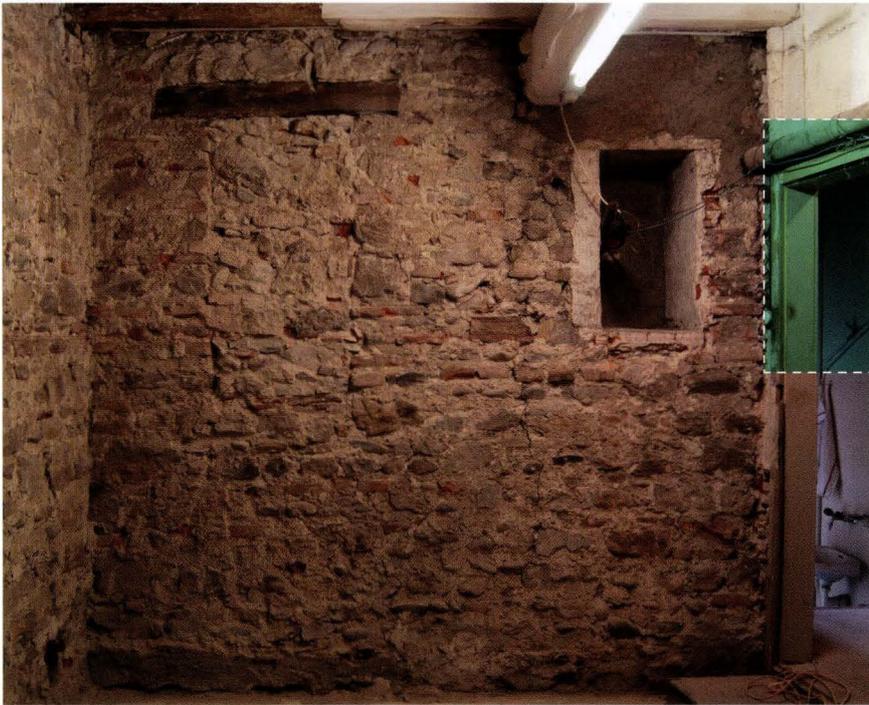
Abb. 9 Blumenrain 14. Innenansicht der früheren rheinseitigen Aussenmauer des Gebäudeabschnitts B im oberen Untergeschoss. Zur rheinabwärts gerichteten Hausecke hin ist eine hochrechteckige Fensteröffnung mit Holzsturz angeordnet (links). Rechts davon ist auf derselben Höhe die linke Laibung einer zweiten Fensteröffnung (grün) erhalten, welche heute zu einem Durchgang erweitert ist. Die in der Mitte sichtbare, kleinere Nische entstand aus einer erst später ins Mauerwerk eingeflickten Fensteröffnung.
– Foto: Basler Denkmalpflege.

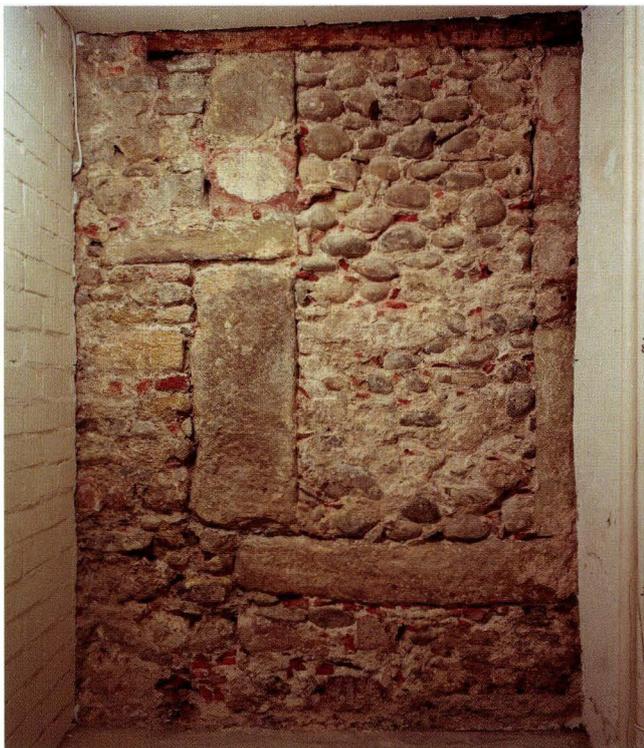
Abb. 10 Blumenrain 14. Aussenansicht der früheren rheinseitigen Aussenmauer des Gebäudeabschnitts B im heutigen zweiten Untergeschoss des Bauabschnitts C. Der heute vermauerte Durchgang liegt dicht an der rheinabwärts gewandten Brandmauer (rechts) und lag einige Meter oberhalb des damals angrenzenden Rheinbetts.
– Foto: Basler Denkmalpflege.

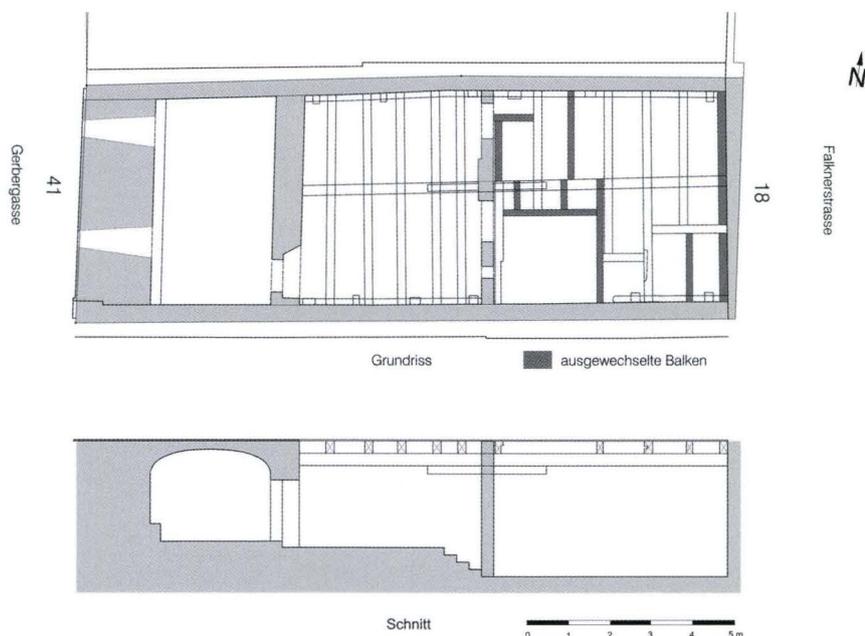
Abb. 1 Gerbergasse 41. Untergeschoss. Grundriss und Querschnitt. Sekundäre Hölzer sind dunkel dargestellt. – Zeichnung: Hans Ritzmann.

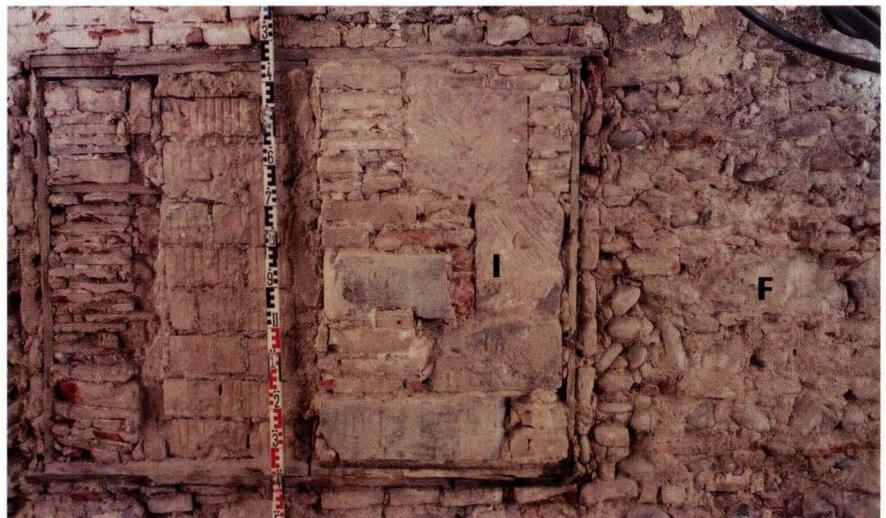
Abb. 14 Gerbergasse 59. Nordbrandmauer im EG, Abschnitt in der Parzellenmitte. In der aus dem 15. Jahrhundert stammenden Mauer (F) ist der in drei Phasen zugemauerte Wandkasten (I) eingebaut. – Foto: Basler Denkmalpflege

Die übrigen Mauerelemente gehören zu Erweiterungsphasen des nicht mehr existierenden Hauses Gerbergasse 59. Von der Kernbaumauer A weg erstrecken sich die jüngeren Mauerpartien F und G über elf Meter bis zur Gerbergasse. Ihr Mauerbild ist einander sehr ähnlich. Das nur 2,5 Meter lange Mauerstück G scheint jedoch dichter gemauert und etwas älter zu sein. Die Bauphasengrenze zu F kann nicht genau eruiert werden, da der fragliche Bereich gestört ist.

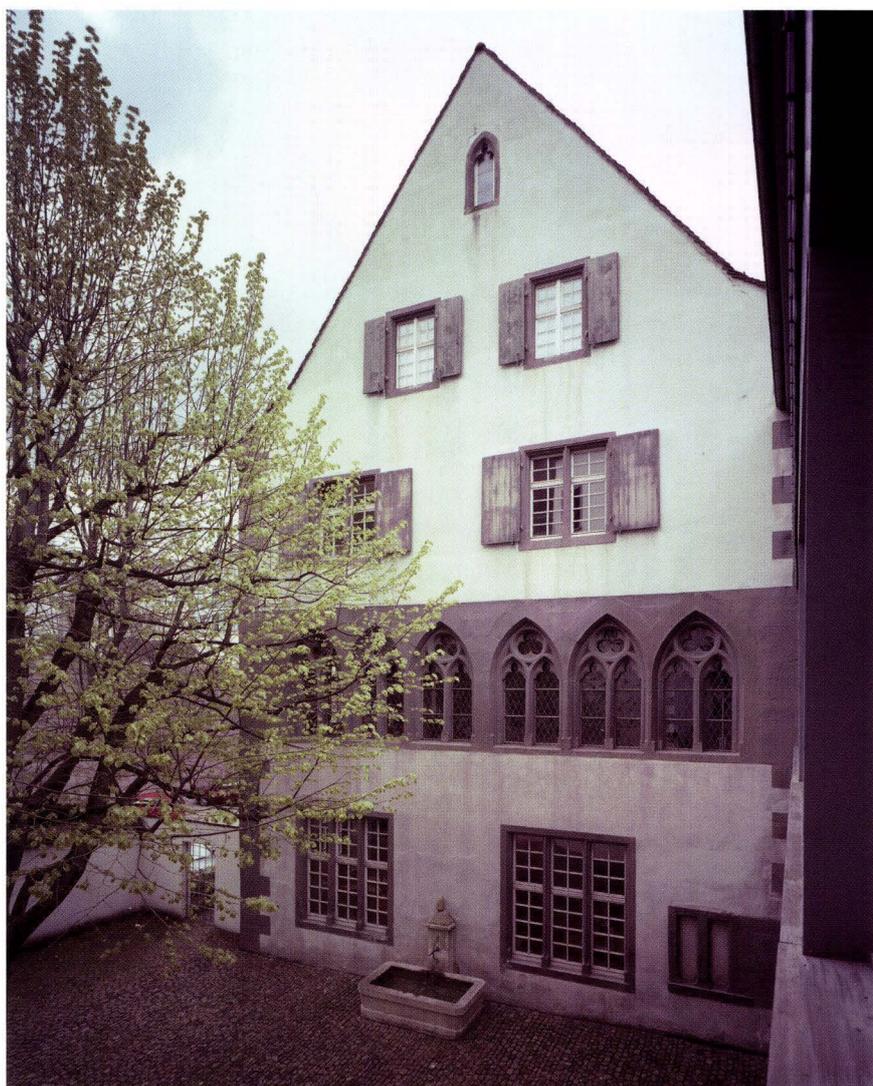
Abb. 3 Nadelberg 6 – Schönes Haus. Ansicht des mittelalterlichen Palais kurz vor der Sanierung 2006. In der repräsentativen Fassade haben sich das sechsteilige Fenster im Obergeschoss und ein Rest der Erdgeschossfenster (rechts) erhalten, ferner auch das kleine Giebfenster ganz oben. Die grossen Fenster im EG stammen von 1864, die Fenster im 2. OG aus einer früheren Umbauphase. – Foto: Basler Denkmalpflege.

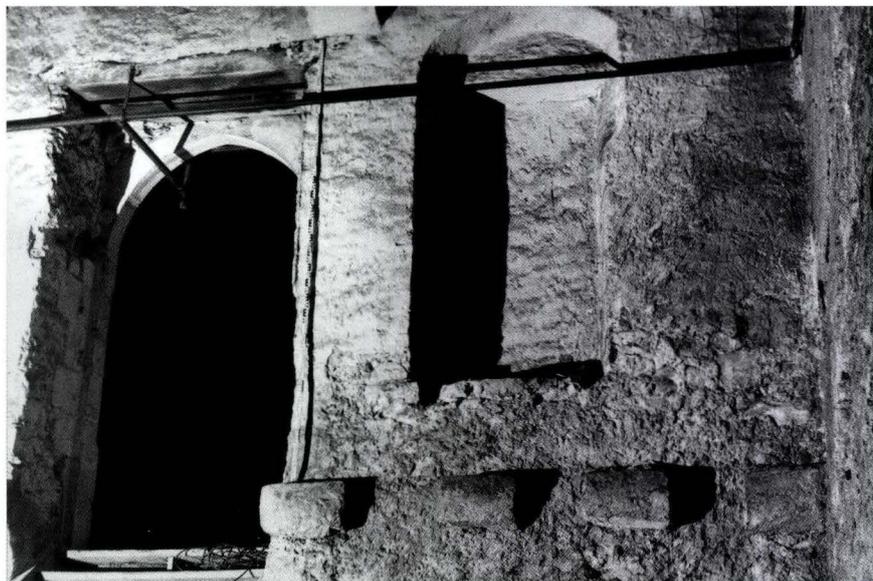
Abb. 5 Nadelberg 6 – Schönes Haus. Ansicht der Mittelmauer vom Hauptkeller Richtung Vorkeller (Ost). Zustand vor dem Umbau 1966/70. Das Fenster rechts des mittleren Spitzbogentors war damals zugemauert und die Balkendecke des Zwischenbodens auf den alten Kragsteinen nicht mehr vorhanden. – Foto: Basler Denkmalpflege, 1966.

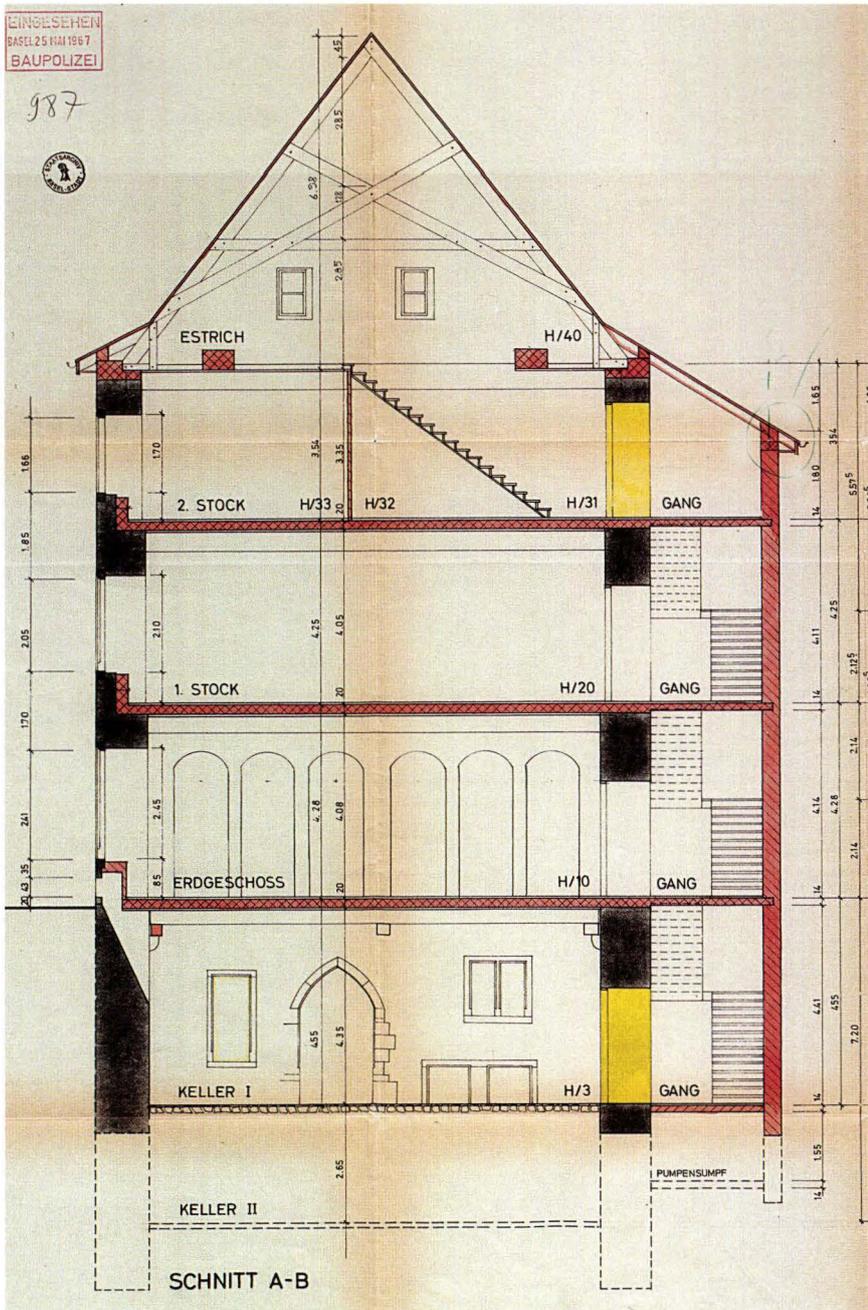
Abb. 10 Nadelberg 6 – Schönes Haus. Ausschnitt aus dem Umbauplan von 1966. Der Schnitt Nord-Süd zeigt, dass sämtliche Böden mit Ausnahme des Dachbodens überbetoniert wurden. Im Dach dienten zwei massive Längsüberzüge in Beton der Stabilisierung der Dachbalken. Die Mauerkronen an den Traufen wurden ebenfalls mit Beton verstärkt. Rechts der neue Treppenhausanbau. – Bewilligter Bauplan von Architekt Christoph E. Hoffmann, 1966.

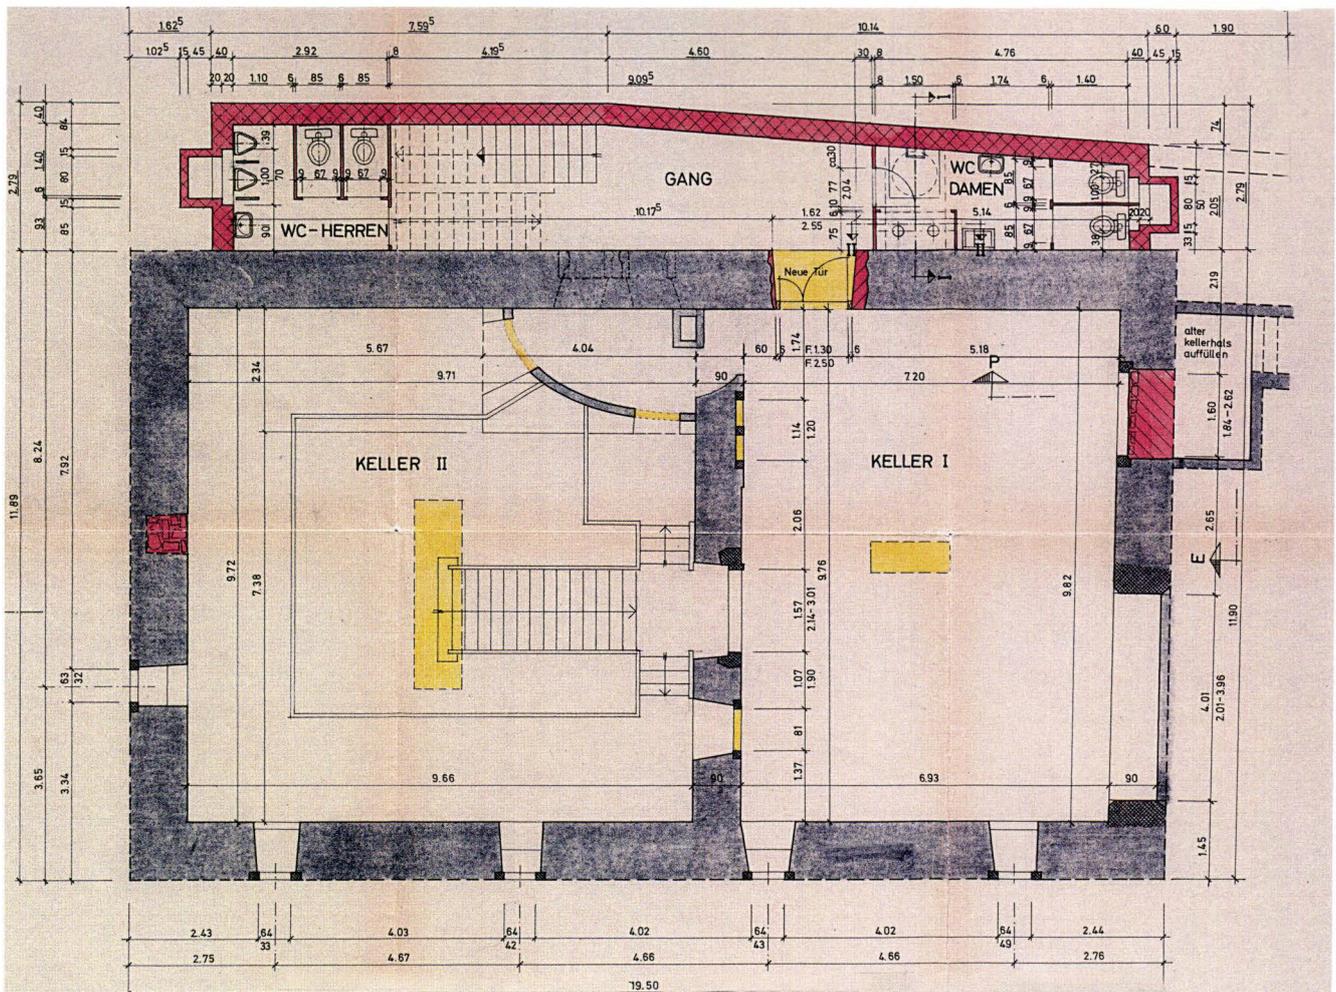
Abb. 27 Nadelberg 6 – Schönes Haus. Umbauplan von 1966. Der Grundriss zeigt rechts den Vorkeller und links den zweigeschossigen Hauptkeller. Damals bestanden in der Mitte der Kellerräume massive Steinpfeiler (gelb). Der alte Kellerzugang (rechts oben), der durch die Rundbogentüre in den Vorkeller führte, wurde zugemauert. An der Nordseite entstand der Treppenhausanbau (rot). – Grundrissplan Baubegehren von 1966.

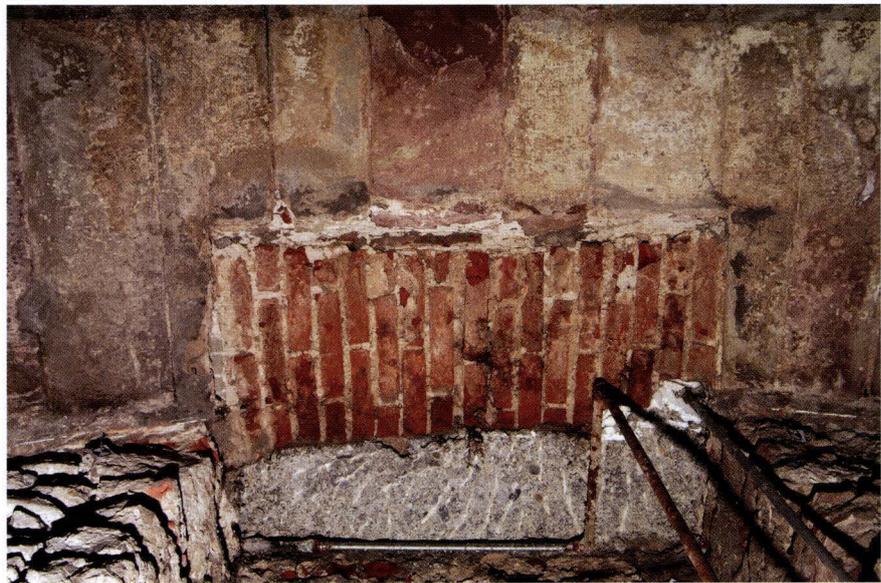
Abb. 29 Nadelberg 6 – Schönes Haus. Untersicht des grossen Torbogens in der Ostmauer des Vorkellers. Die obersten Bogensteine sind aussen nachträglich beschnitten, um den mit der Zumauerung eingebauten Fensterschacht bis zur Fensteröffnung im Sockel der Ostfassade zu führen. Nach Aufgabe des Kellerfensters wurde die Schachtöffnung in Backstein zugemauert. – Foto: Basler Denkmalpflege.

Erst mit der Bodenabsenkung folgt entweder gleichzeitig oder später die Zumauerung (5) des grossen Torbogens (2). Die Innenflucht der Zumauerung (5) ist praktisch bündig mit der Aussenflucht der Kellermauer. Die Zumauerung steht folglich ausserhalb der Ostmauer, wodurch das gesamte Ausmass der Torleibung (2) im Innern sichtbar bleibt. In diese Zumauerung ist in der Mittelachse eine 1,25 m breite Nische ausgeschieden, die sich über die ganze Raumhöhe bis zum Torscheitel erstreckt und dort unter Beschneidung der äusseren Gewändesteine einen schräg nach oben führenden Fensterschacht ausbildet (Abb. 29).

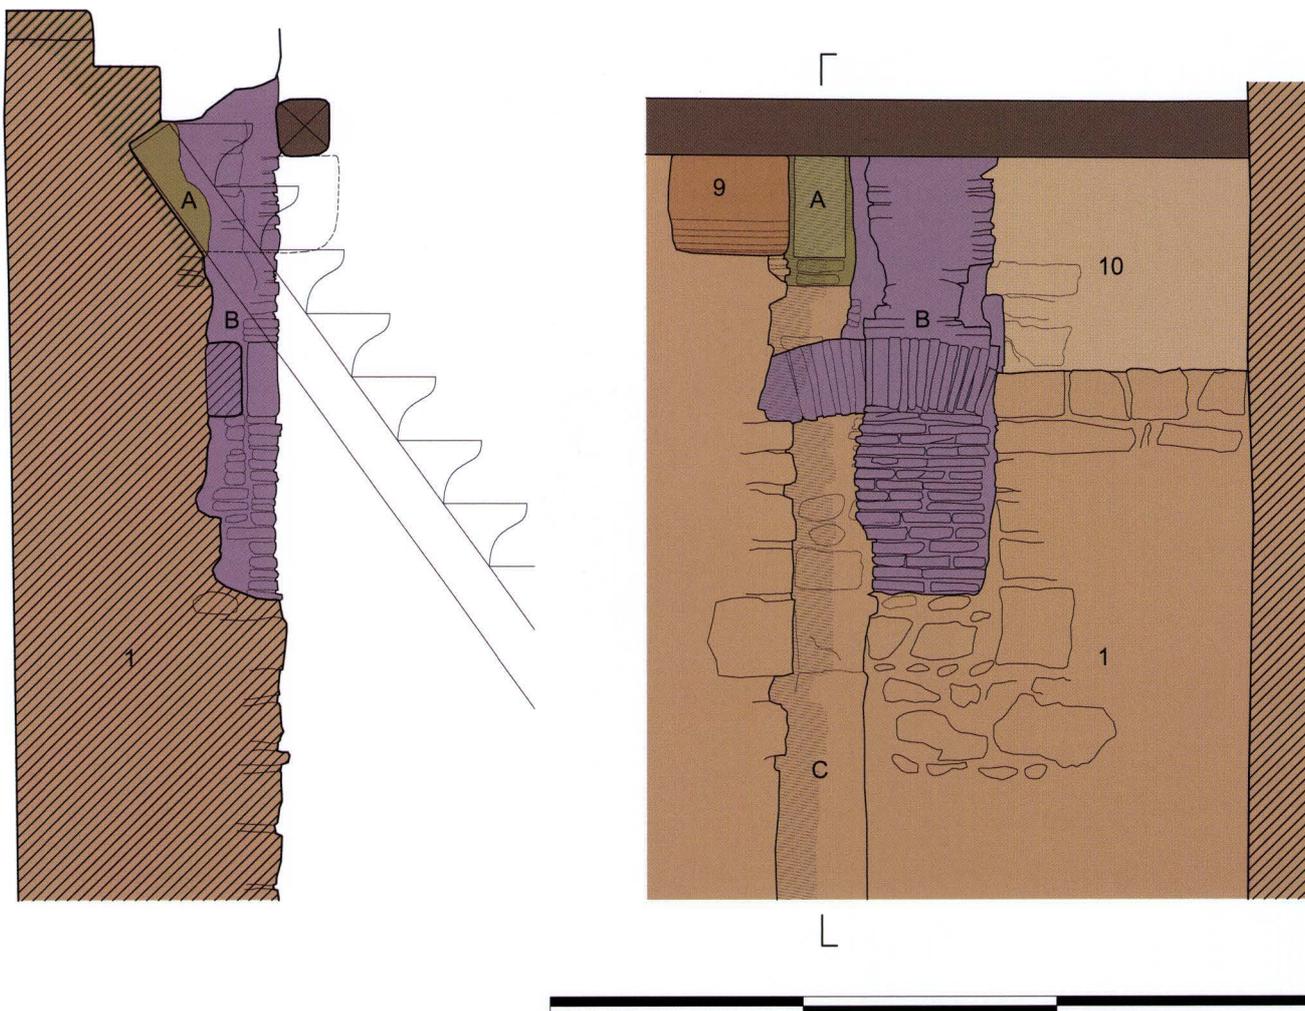
Abb. 31 Nadelberg 6 – Schönes Haus. Schnitt und Ansicht der Befundsituation (11) zwischen dem Konsolstein (9) und der 1,75 m breiten Schachtfläche (10), siehe Abb. 30. Von den originalen Kragsteinen in der Südmauer (1) des Vorkellers ist links oben der westlichste Kragstein (9) zu sehen. Direkt rechts davon setzt die Mauerkante der Schachtschräge (10) an. In der linken Hälfte dieser Schachtschräge hat sich der Abdruck A eines seitlichen Treppenbalkens erhalten, der vom sekundären Einbau einer Blockstufentreppe stammt (siehe Schnitt). Nach der Aufgabe des Kellerabgangs erfolgte der Einbau eines Kellerfensters in der linken Hälfte des Schachts und danach, um 1864 mit der Aufmauerung B ein neues unmittelbar rechts daneben. Die hälftige Vermauerung B geschah auf einem ins Originalmauerwerk eingebrochenen Unterbau mit stichbogenartiger Entlastungsbrücke, auf der die Zumauerung der Schrägfläche aufbaute. In der Flucht des ehemaligen Treppenbalken-Einbaus wurde 1966/70 ein wandhoher Leitungsschlitz C ausgebrochen. – Aufnahme: Hans Ritzmann. Bearbeitung: Benjamin Fischer und Hans Ritzmann.

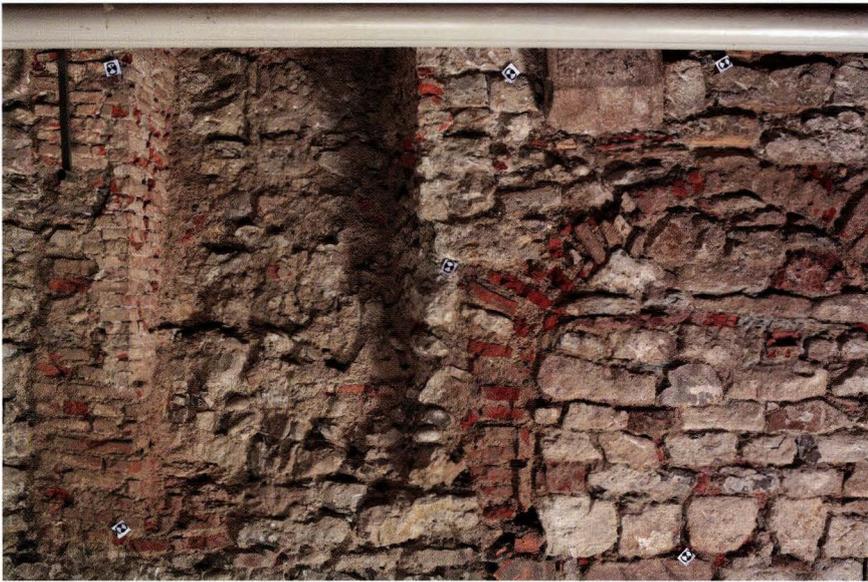
Abb. 38 Nadelberg 6 – Schönes Haus. Ausschnitt der Südmauer des Hauptkellers mit Schachtfensterbefund (auf Abb. 30: 15). Die linke Hälfte des Fensterschachts gehört zum urspr. Bestand. Er passte in der Breite zwischen die Kragsteinreihe (14), wovon ein Kragstein rechts oben im Bild sichtbar ist. Infolge nachträglicher Verbreiterung des Schachts entfiel der Kragstein links davon. Rechts der Rundbogen (16) des eingebrochenen Kellerzugangs. Er könnte ca. aus dem 15. Jahrhundert stammen. – Foto: Basler Denkmalpflege.

In der östlichen Hälfte der Südmauer war im oberen Teil der Rest einer originalen Schachttöffnung (auf Abb. 30: 15) festzustellen (Abb. 38). Davon hat sich die linke, aus dem Mauerverband geformte Leibungskante über eine Höhe von 1,9 m bis unter die Decke erhalten. Die Gegenkante rechts war einzig noch in einem untersten Rest andeutungsweise zu fassen, da sie wegen des Ausbruchs des bestehenden Kellerfensters von 1864 zerstört wurde. Die damit lediglich zu vermutende Schachtbreite von 80 cm ist sehr wahrscheinlich, da im Originalzustand die regelmässige Abfolge der Kragsteine, die direkt als Balkenaufleger dienten, nicht unterbrochen sein durfte.

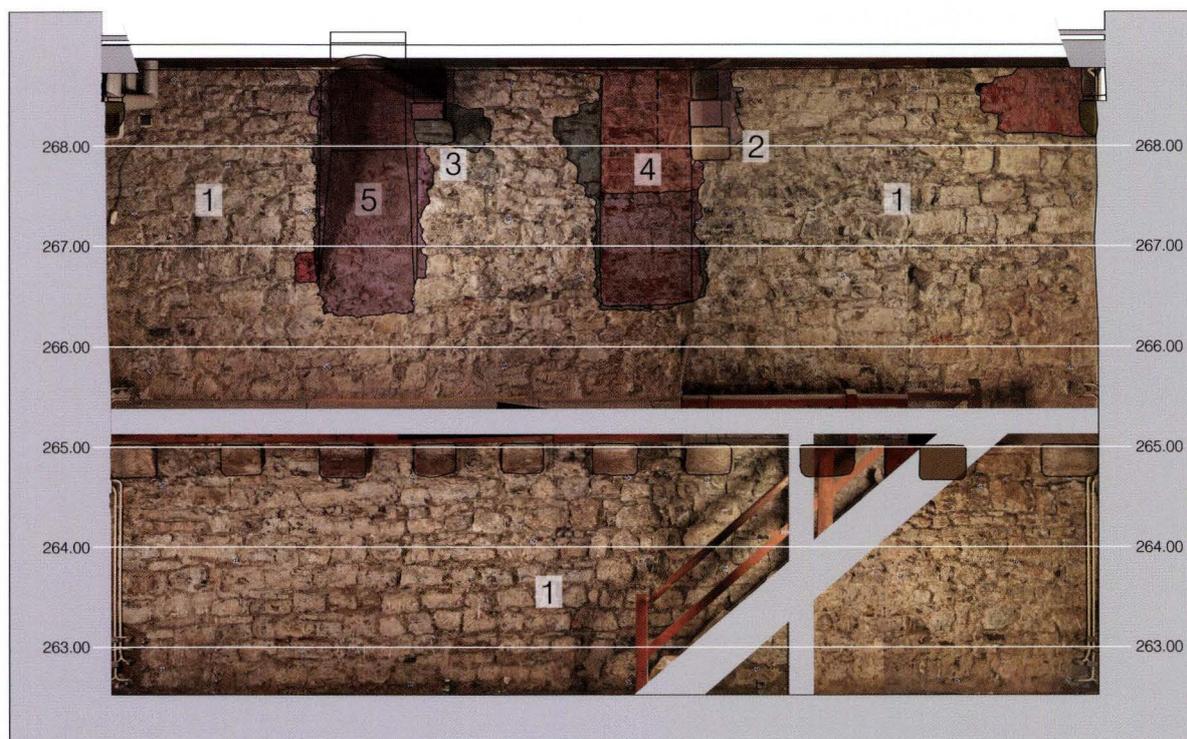
Keller Westmauer M 1:75

Abb. 39 Nadelberg 6 – Schönes Haus. Orthoplan der westlichen Kellermauer mit eingetragenen Bauphasen. Das zweigeschossige Kellermauerwerk mit den unteren, originalen Kragsteinen des ehem. Zwischenbodens und zwei neuzeitlichen Fenstereinbauten. – Aufnahme: Conradin Badrutt und Basil Marty. Bearbeitung: Hans Ritzmann.

- 1 Originales Mauerwerk von 1270.
- 2 Original vermauerter Konsolstein des nördlichen Unterzugsbalkens des oberen Deckengebälks.
- 3 Sekundär eingebauter Konsolstein des südlichen Unterzugs.
- 4 Fensterschachteinbau Mitte.
- 5 Fensterschachteinbau in südlicher Mauerhälfte.

Die Westmauer des Hauptkellers weist den grössten Anteil intakter Mauerstruktur aus der Bauzeit des Schönen Hauses auf (Abb. 39). Das originale Mauerwerk ist lediglich im oberen Kellergeschoss an zwei Stellen durch Einbauten von Kellerfenstern und eine kleine Reparaturstelle in der rechten oberen Ecke gestört. Auf dem Horizont des ehemaligen Zwischenbodens verteilen sich die zehn Kragsteine, die das direkte Auflager der Balken bildeten, gleichmässig über die gesamte Breite. Auf den beiden Kragsteinen der oberen Decke ruhen die heutigen Unterzüge der Nord-Süd laufenden Deckenbalken. Der nördliche Kragstein (auf Abb. 39: 2) ist original im mittelalterlichen Mauerwerk eingelassen, der südliche (3) hingegen zeigte eine jüngere Einbaustruktur.⁵⁴

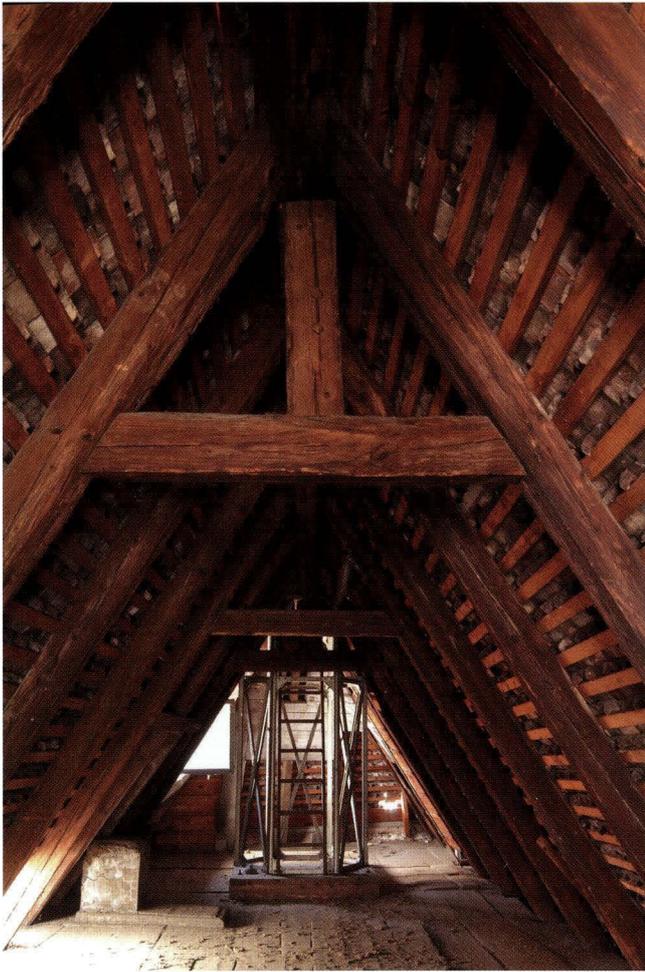
Abb. 10 Nadelberg 11A. Dachraum des «Uhrenhäuschen» in Blickrichtung Talseite. Das einfach stehende Sparrendach von 1488 (d) hatte ursprünglich drei Firstständer, die durch die kurzen, auf Hahnenbalken gestellten Firststiele ersetzt wurden. Im Hintergrund steht das Eisengerüst des Isolatorenturms, von dem aus die Leitungen von der Mutteruhr zu den städtischen Uhren gespannt waren. Dahinter der zum ursprünglichen Dachwerk gehörende Walm. – Foto: Basler Denkmalpflege.

Das Dachwerk kann auf Grund seiner in altertümlicher Weise miteinander verblatteten und mit Holznägeln gesicherten Bauteile ins 15. Jahrhundert datiert werden. Es überdachte den heutigen Gebäudegrundriss. Die Traufe lag um ein halbes Vollgeschoss tiefer als heute, was im Zusammenhang mit der Scheunenfunktion, auf welche die Schriftquellen hinweisen, auf eine nutzungsbedingt grosse Raumhöhe im Erdgeschoss hindeutet (Wageneinfahrt).

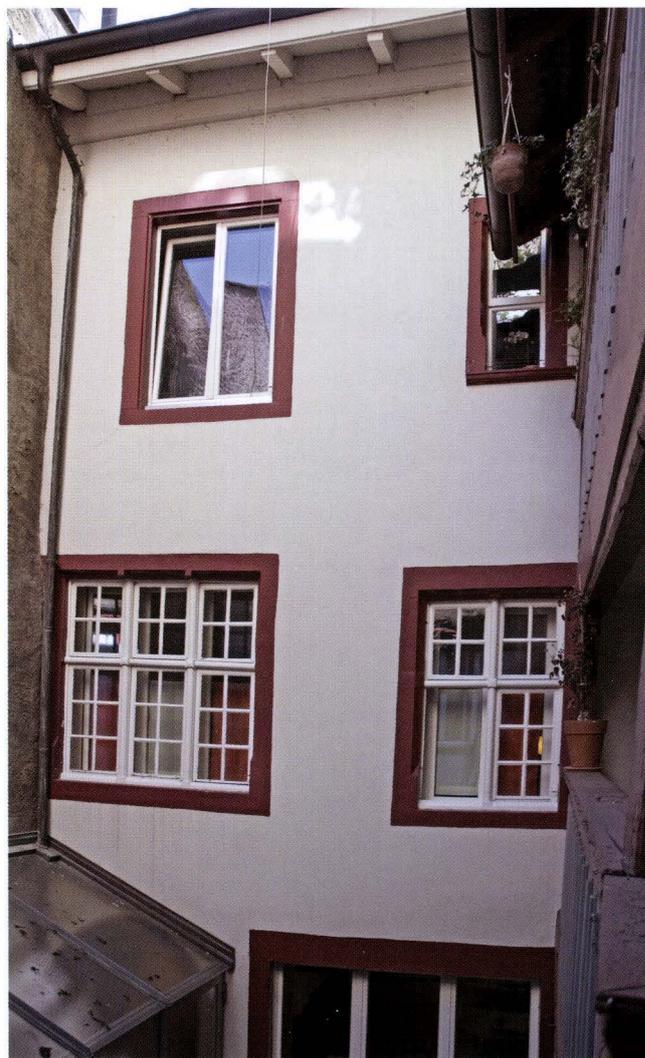
Abb. 3 Rheingasse 15. Hoffassade. Aktueller Zustand 2007. Die unregelmässig angeordneten Fenster und deren unterschiedliche Stile und lichte Höhen zeigen, dass sie in verschiedenen Epochen in die bestehende Mauer eingebrochen worden sind. Einzig das schmale, altertümliche Fenster im 2. Obergeschoss (rechts oben, s. auch Abb. 4) kann gleichzeitig mit der Aufstockung kurz nach 1440 eingebaut worden sein. Seine Bank sitzt ungefähr auf der rekonstruierbaren Oberkante des ältesten Teils der Hoffassade. Die gekehlten Fenster des 1. Obergeschosses hatten ursprünglich steinerne Kreuzstöcke, deren Ansätze in den Kehlen der Stürze erhalten sind (beim rechten Fenster ist der Ansatz des ehemaligen Mittelpostens etwas zurückgeschlagen). Heute fehlen die auskragenden Gesimse der Bänke. Diese Fenster sind stilistisch dem 15. Jahrhundert zuzuweisen. – Foto: Basler Denkmalpflege, Matthias Merki.

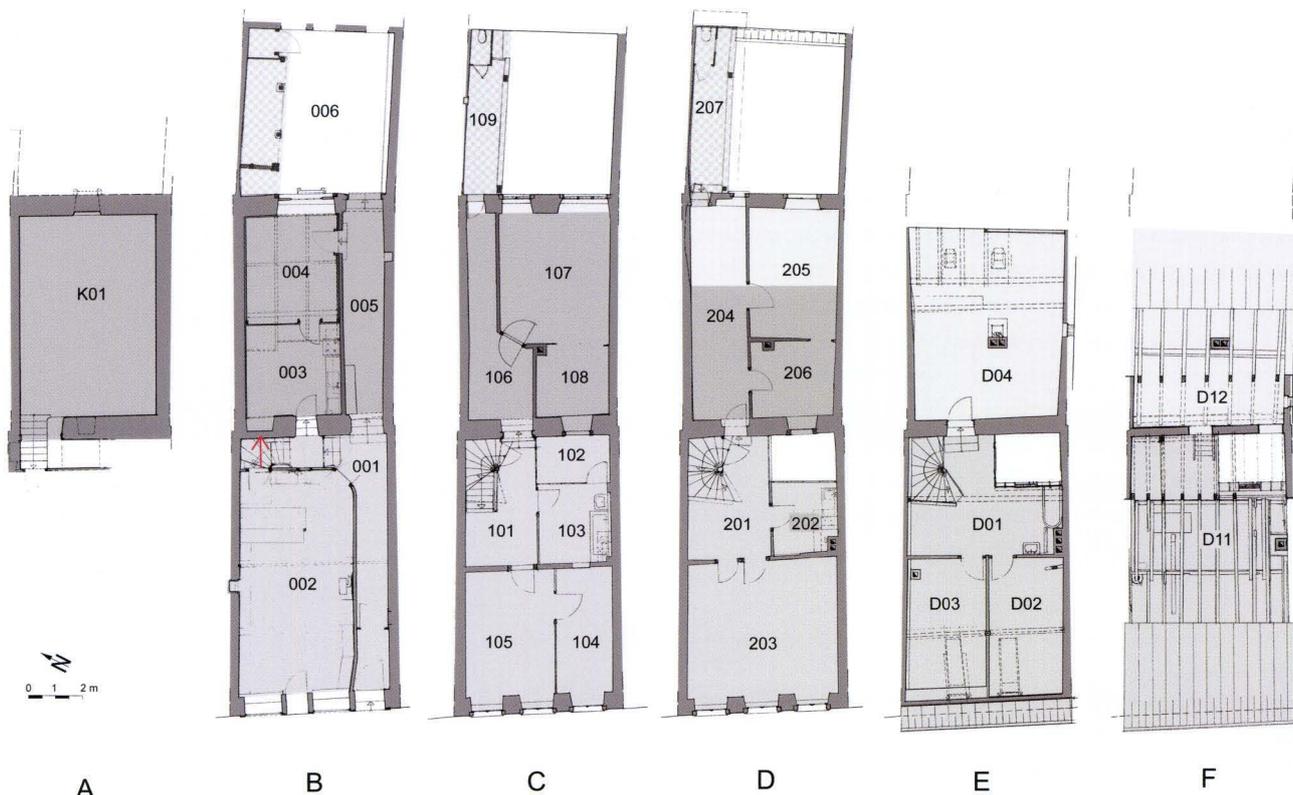
Abb. 11 Rheingasse 15. Geschosspläne mit Raumnummern. Darstellung inklusive Hofstatt mit barocker Laube (hellgrau gerastert). Zustand vor den Veränderungen 1996.

Die massive, unterkellerte Erstbebauung bildet den hofseitigen Hausteil (grau). Sekundär (jedenfalls als Massivbau) ist der strassenseitige Teil (mittelgrau; Lichtschacht ab 1. Obergeschoss weiss). Es ist jedoch denkbar, dass auch diese Partie von Anfang an mit einer Leichtbaukonstruktion (Fachwerk) überbaut war (z. B. als Werkstättenbereich). Hellgrau ist die zur dritten Bauphase gehörende mittelalterliche Aufstockung des hofseitigen Teils. Der Durchbruch in der Mitte der Scheidemauer zwischen den beiden Hausteilen im Erdgeschoss ist neuzeitlich, die Fassadengestaltung im Erdgeschoss aus dem 19. Jahrhundert. – Massaufnahmen: Hans Ritzmann. Zeichnungen: Matthias Merki. Bearbeitung: Benjamin Fischer; Matthias Merki.

Der Keller (siehe Abb. 11 A) wurde lediglich im Bereich des Kellerhalses bei der Nordbrandmauer mit einer kleinen Sondierung untersucht. Zum Vorschein kamen Bruchstücke zweier alter Gewändepfosten aus Buntsandstein mit einem lichten Abstand von knapp 1,5 m sowie ein aufliegender Holzsturz, der höher liegt als das sich zur Brandmauer neigende Gewölbepprofil. Da das Backsteingewölbe eindeutig neuzeitlich (17. Jahrhundert?) ist, ersetzte dieses wohl eine Holzdecke, wozu der hölzerne Türsturz gehörte.

Als beim Umbau 1996 die Stichbogennische an der Nordwest-Ecke durchbrochen wurde, erwies sich diese als spätere Teil-Zumauerung des ehemaligen Zugangs zum ersten Steinbau (s. Abb. 11 B, roter Pfeil), von dem lediglich der Negativabdruck eines steinernen Bogenstücks erhalten ist. Entlang der Südbrandmauer verlief möglicherweise von Anfang an ein Durchgang von der Gasse zum Hof; das Portal auf der Hofseite besitzt einen leicht gepressten Spitzbogen.

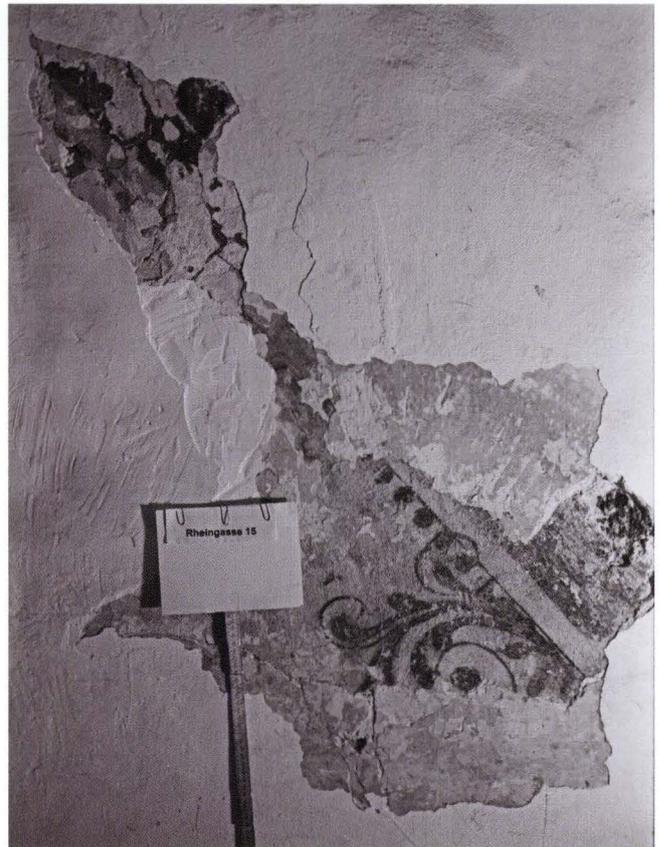
Abb. 21 Rheingasse 15. Vorderer Hausteil, Nordbrandmauer in der Nähe der Nordost-Ecke. Von Rotband abgesetzter Bollenfries mit Arabeske. Das Fragment gehört zur Begleitmalerei der Treppenuntersicht der ersten Erschliessung des Gesamtbaus, wurde jedoch geraume Zeit nach dem Bau der Erweiterung gemalt (ca. 2. Hälfte 15. Jahrhundert; Fundort s. Abb. 14, Pos. 5). – Foto: Basler Denkmalpflege, Hans Ritzmann.

Die Erschliessung der beiden Hausteile wurde mit der Errichtung des vorderen Hausteils in dessen Nordostecke eingebaut und geschah vorerst mit einer geradläufigen Treppe, was durch eine spätere Begleitmalerei belegt ist (s. Abb. 14, Pos. 5 und Abb. 21).

zur Begleitmalerei der Treppenuntersicht der ersten Erschliessung des Gesamtbaus, wurde jedoch – dem Stil gemäss – erst im späten 15. oder eher frühen 16. Jahrhundert hingemalt (s. Abb. 14, Pos. 5 und Abb. 21). In unmittelbarer Nähe wurden beidseits des Durchgangs zwischen den Hausteilen weitere Arabesken resp. Teile davon unter Tüncheschichten freigelegt. Jene rechts des Durchgangs auf der Seite des älteren Hausteils war sehr gut erhalten und wurde restauriert, während alle anderen Malereien konservierend wieder übertüncht worden sind (Abb. 22 und 23).²⁷

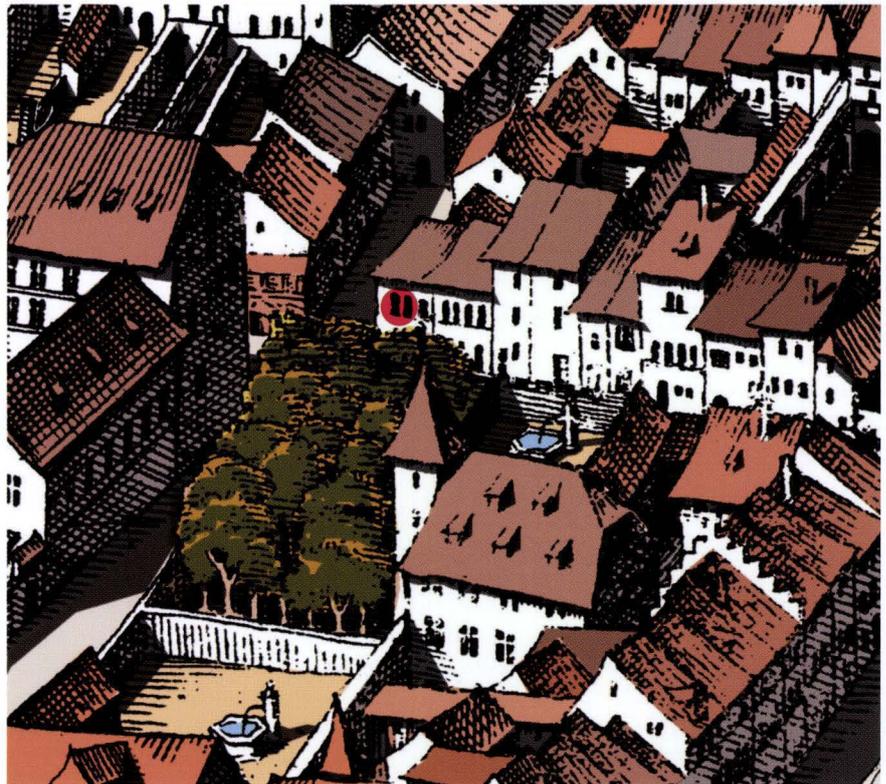
Abb. 1 Schafgässlein 7. Die Eckliegenschaft steht an der Kreuzung Utengasse-Schafgässlein in der Kleinbasler Altstadt. Sie bildet den Kopf der rechtsseitigen Strassenzeile am Schafgässlein, die zur unteren Rheingasse hinunterzieht und vom 13./14. Jahrhundert an auf den Streifenparzellen entstand. Das heute dreigeschossige Haus war ursprünglich nur zweistöckig. Die allermeisten historischen Gebäude im Umfeld der Eckliegenschaft sind nicht erhalten. – Bearbeitung des Vogelschaubilds von M. Merian von 1617: Stephan Tramèr.

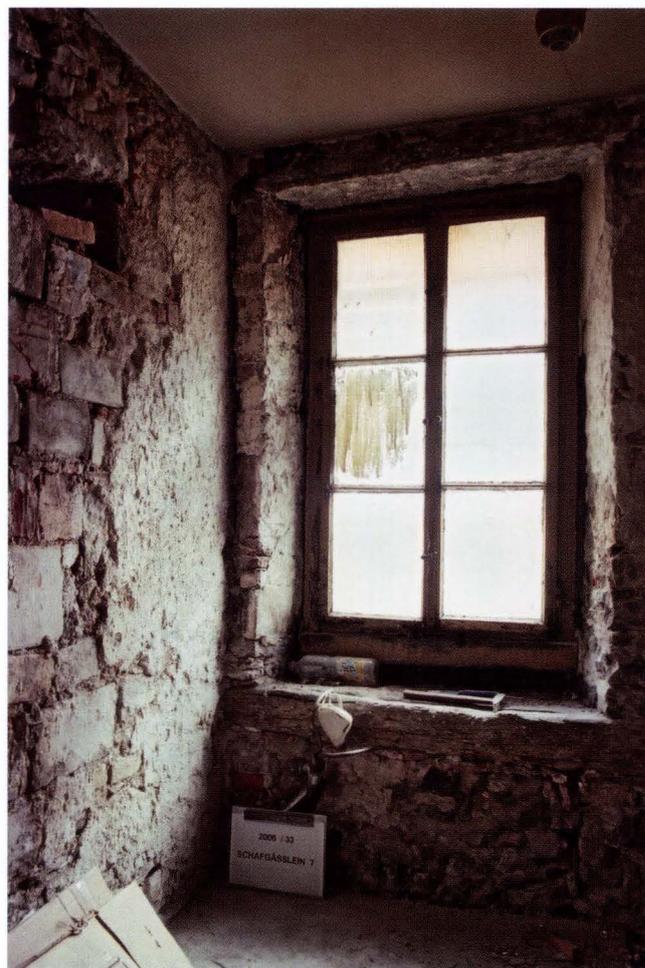
Abb. 5 Schafgässlein 7. Kammer im 2. OG mit Fenster zum Schafgässlein. Die von rechts herziehende Mauer mit der original dazu gehörenden Fensternische stösst an die links sichtbare Binnenmauer an. Diese Fensterwand entstand als Aufstockung des Zwischentrakts (vgl. Abb. 2: grün). Die vom EG aufgehende, in der Dicke den Aussenwänden entsprechende Binnenmauer war ursprünglich die Rückfassade der Eckliegenschaft Utengasse-Schafgässlein. Die Mauer wird in der Mitte der freigelegten Fläche von seitlich gestellten Backsteinen bestimmt, welche die Rückwand einer heute noch bestehenden Wandnische in der Küche bilden. Das Fenster stammt als einziges auf diesem Stockwerk noch aus dem 19. Jahrhundert und weist entsprechend feingliedrige Profile und Beschläge auf. Fenstersturz und -bank sind je mit einem Balken versehen. – Foto: Basler Denkmalpflege.

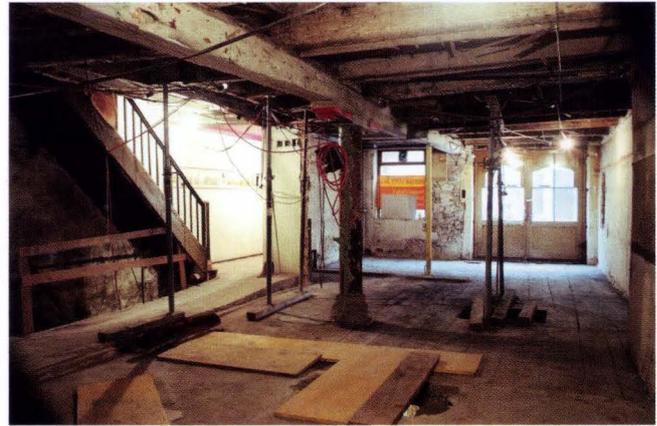
Abb. 8 Webergasse 29. Die Deckenbalken des Erdgeschosses überspannen nur je die halbe Breite des Gebäudes und sind in der Mitte auf einem parallel zu den Brandmauern liegenden Unterzug aufgelegt. – Foto: Basler Denkmalpflege.

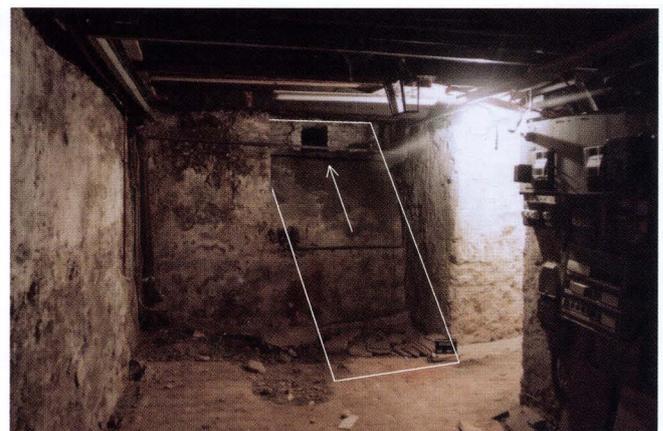
Abb. 13 Webergasse 29. An der hinteren Kellerwand ist ein kurzer Kellerhals angelegt, welcher den oberen Teil der ursprünglichen Kellertreppe aufnahm. Rekonstruktion der Neigung der Treppe. – Foto und Bearbeitung: Basler Denkmalpflege.
