Die Kirchenburg von Riehen

Materialhefte
zur Archäologie
in Basel

1993 / Heft 5

Archäologische Bodenforschung des Kantons Basel-Stadt

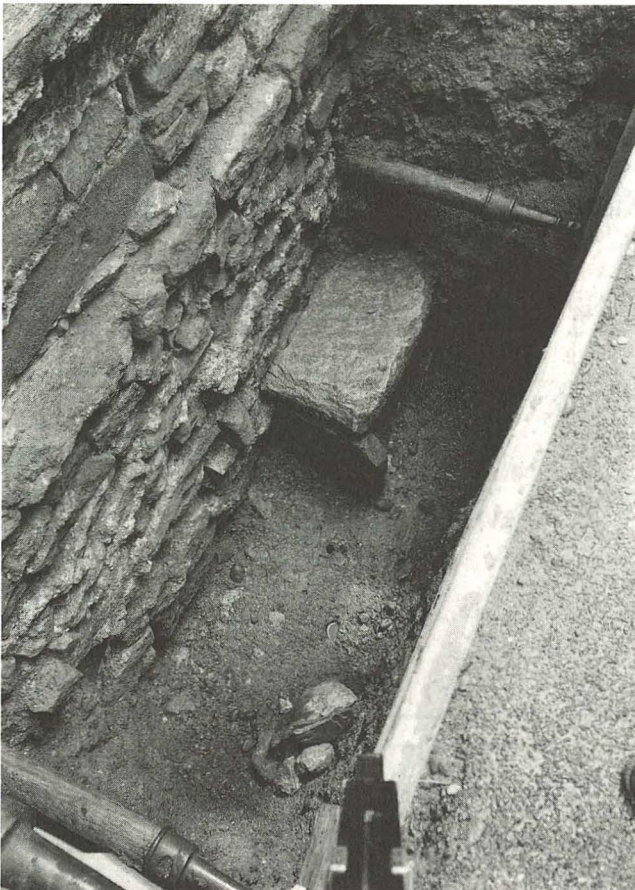
Abb. 10. Dorfkirche, 1942/1. Steinkiste vor der Westfassade der Kirche. - Foto: E. Schulz.

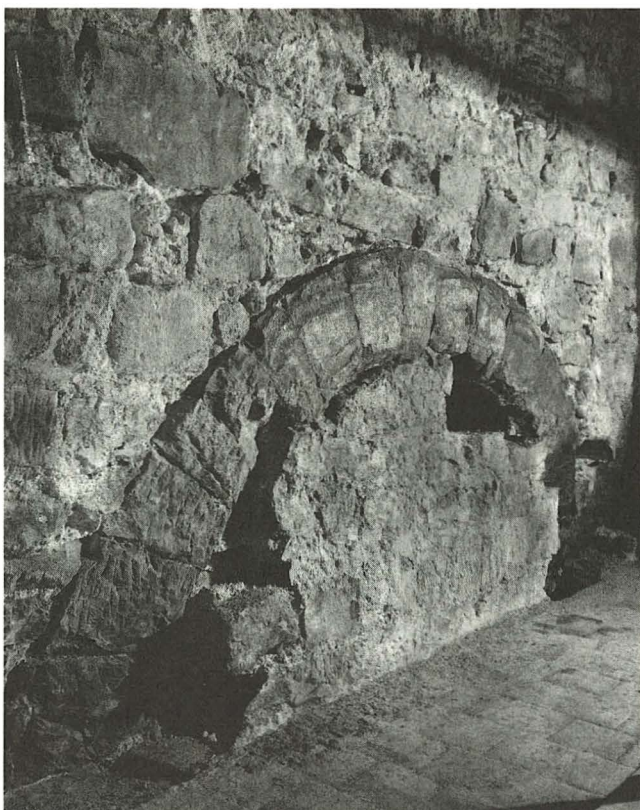
Abb. 12. Dorfkirche, 1942/1. Detailaufnahme: oberer Teil des westlichen Bogens in der Nordfassade der Kirche, romanisch. - Foto: Spreng, SWB, Basel.

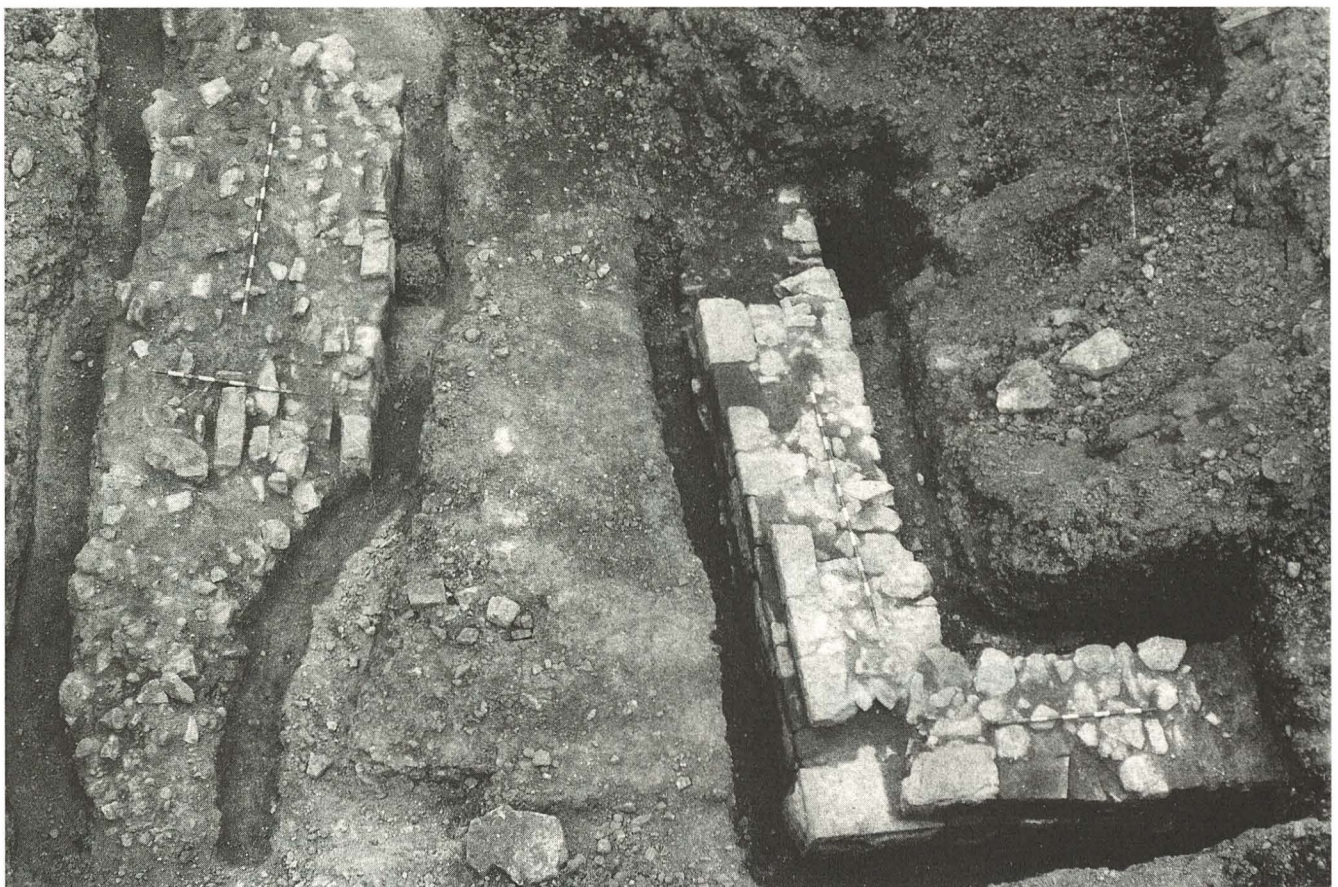
Abb. 25. Erlensträsschen 11, 1970/37. Aufsicht auf Mauerwinkel A, von Westen gesehen. - Foto: AB.

Skizzieren wir kurz die Machart des Mauerwinkels (Abb. 23 bis 26): Die Aussenfront bestand hauptsächlich aus sauber behauenen Sandsteinquadern und nur vereinzelt aus Kalkbruchsteinen, die aber ebenfalls quaderförmig zurechtgeschlagen waren (Abb. 24). Dies darf zusammen mit dem oberen Rücksprung der Mauerfront als Indiz dafür gewertet werden, dass diese Seite "auf Sicht" gemauert war. Die Innenseite dagegen bestand hauptsächlich aus unregelmässig zugehauenen Kalkbruchsteinen und nur vereinzelt aus Sandsteinen minderwertiger Qualität. Dadurch entstand das Bild einer stark zerklüfteten Mauerflucht, was darauf hindeutet, dass sie nicht auf Sicht gemauert worden war. Der Kern der Mauer bestand aus unregelmässig angeordneten, mit Mörtel vergossenen Kalkbruchsteinen, so dass man von einer zweischaligen Mauer sprechen kann.

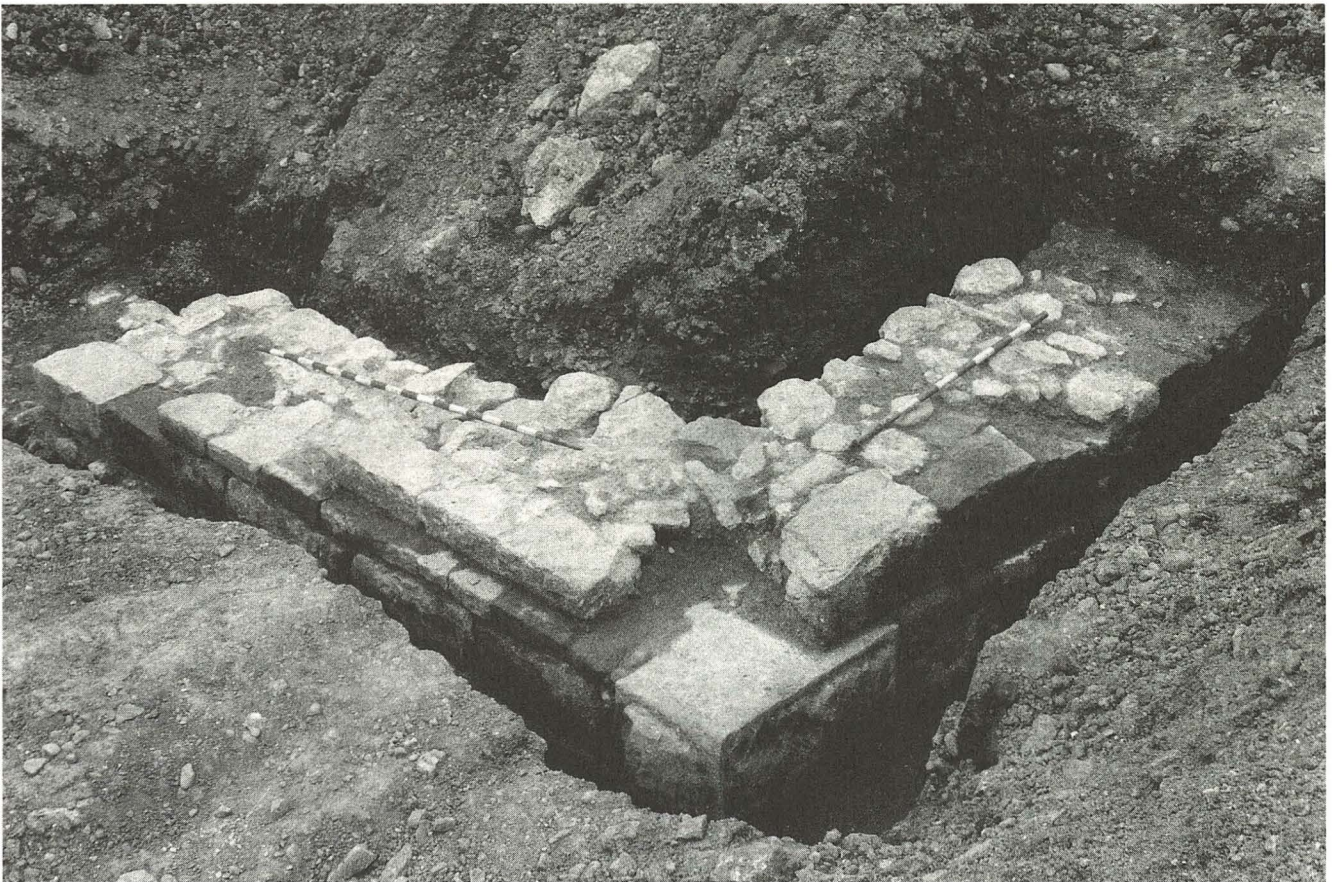
Abb. 26. Erlensträsschen 11, 1970/37. Detailaufnahme des Mauerwinkels A mit bossiertem Eckquader, von Norden gesehen. - Foto: AB.

Die äussere Ecke des Mauerwinkels wurde zuunterst von einem grossen, auf zwei Seiten bossierten Sandsteinquader (45 x 85 cm, Höhe 45 cm) mit deutlichem Randschlag gebildet (Abb. 24).

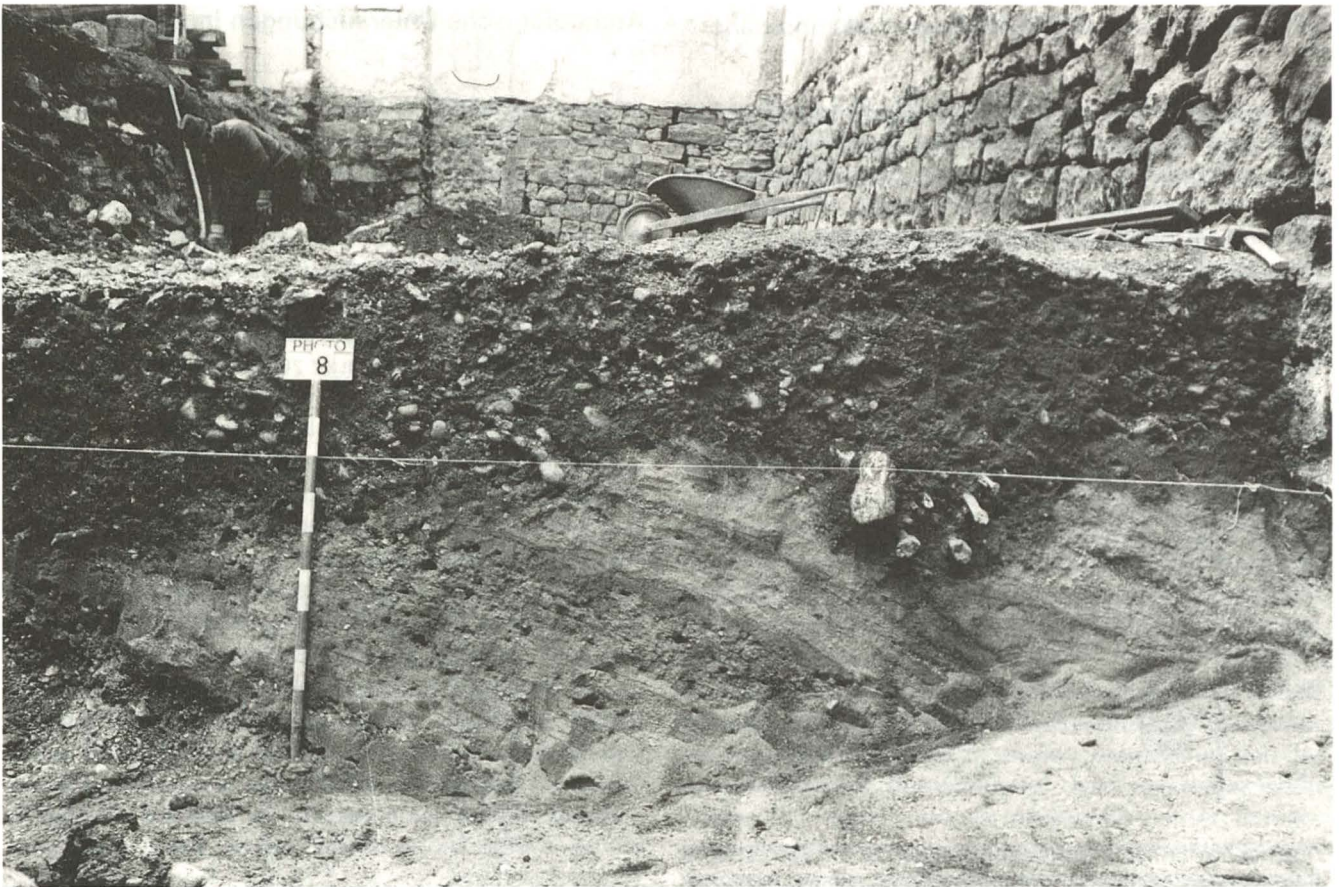
Abb. 34. Meierhof, 1973/26. Profil P 7 (vgl. Abb. 33a). - Foto: AB.

In allen dokumentierten Profilen zeigte sich eine ähnliche Stratigraphie (Abb. 33 a-c und 34)²²⁰: Ueber dem gelben, anstehenden Kies (Schicht 1) und dem gelben, anstehenden Sand (Schicht 2) lag eine dunkelbraune, humöse, zuweilen kiesige Auffüllung (Schicht 4), die mit vielen verworfenen menschlichen Gebeinen durchsetzt war. Sie war bis zu 80 cm mächtig. Allerdings konnte ihre Oberkante nicht gefasst werden, da diese bereits abgetragen war, so dass ihre ursprüngliche Dicke ungewiss bleibt.

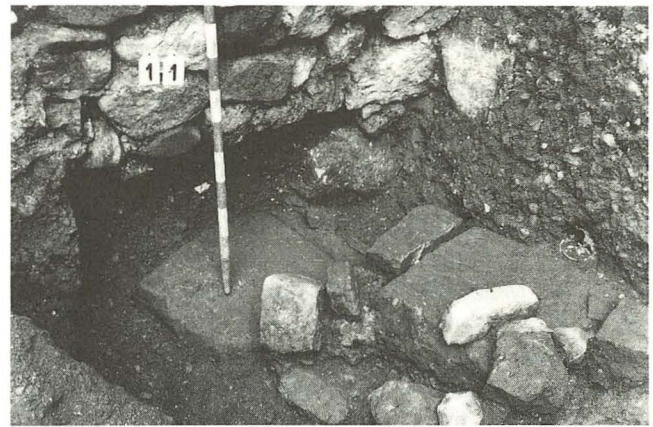
Abb. 41. Meierhof, 1973/26. Detail Profil 13 mit lehmversetzter Mauer. - Foto: AB.

Im nördlichen Querprofil stiess man auf drei Mauerfragmente (Abb. 39 bis 41). Mauer S ruhte unmittelbar auf dem anstehenden Kies (Schicht 1) auf und verlief in ost-westlicher Richtung. Sie lief in einem stumpfen Winkel schräg auf Mauer E zu und schien sich unter dieser fortgesetzt zu haben. Ihr Ende bei Achse TT bildete kein klares Mauerhaupt, sondern schien an dieser Stelle ausgebrochen worden zu sein. Als Baumaterial wurden kleine Kalkbruchsteine, Kieselwacken und Tuffsteine verwendet, die nicht etwa mit Mörtel, sondern mit Lehm als Bindemittel versetzt worden waren. Nahe bei Fundament E und unter dieses greifend, lagen drei sorgfältig gebrochene Blöcke aus Wiesentäler-Sandstein.

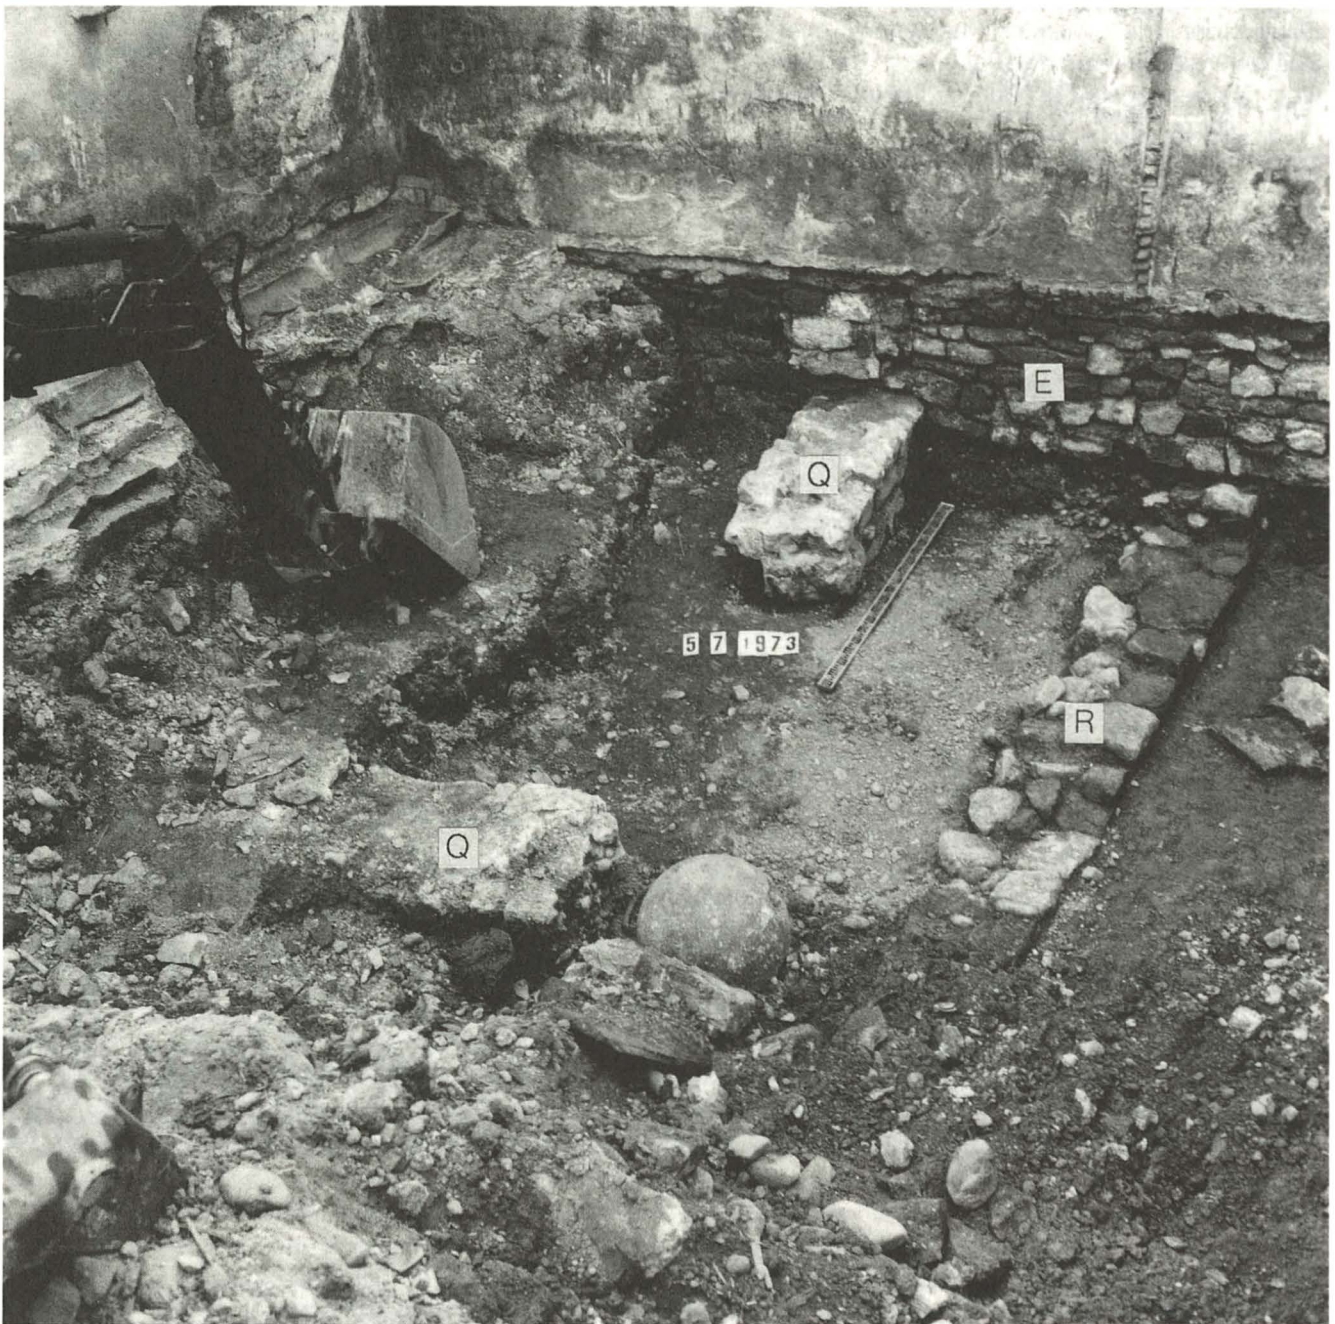
Abb. 42. Meierhof, 1973/26. Westecke des Kirchhofareals während des maschinellen Aushubs. - Foto: AB.

Im Winkel zwischen der Südfassade der Garage des Hauses Erlensträsschen Nr. 7 und der Trennmauer E zwischen Meierhofareal und Kirchhof, kam ein Mauerwinkel Q zum Vorschein (Abb. 42). Leider ist der Grabungsdokumentation nicht zu entnehmen, aus welchen Materialien er bestand, da eine Mauerbeschreibung fehlt. Auch sind die Anschlussstellen zwischen diesem Mauerwinkel und den umliegenden Mauern nicht dokumentiert. Die Ausgräber datierten den Mauerwinkel in die

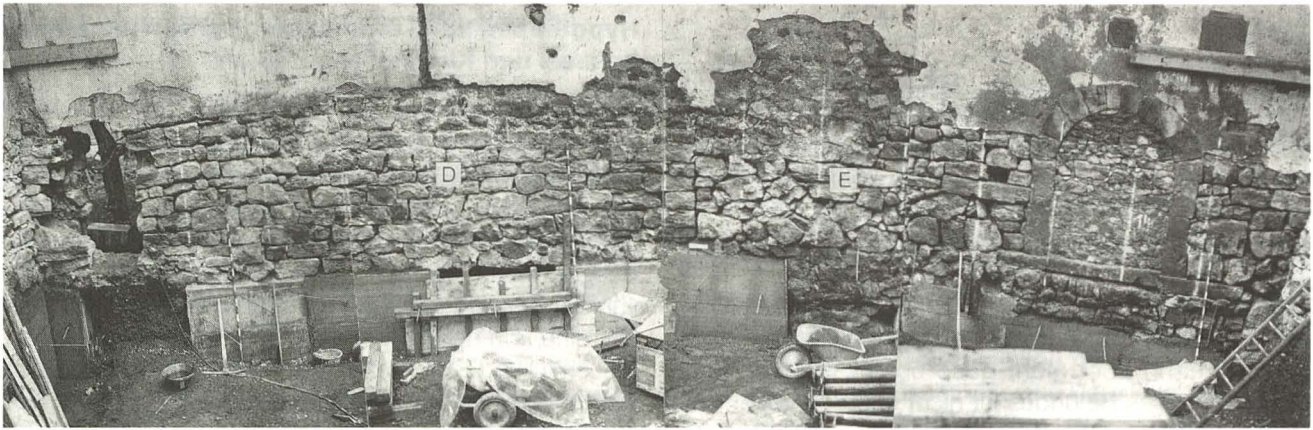
Abb. 44. Meierhof, 1973/26. Ansicht der Trennmauer Kirchhof - Meierhofareal, von Süden. - Foto: AB.

Bei den Untersuchungen im Kirchhof, in der Scheune und im Kleinviehstall wurde das Fundament der Trennmauer zwischen Kirchhof und Meierhofareal über eine längere Strecke auf beiden Seiten freigelegt. Die Grabungsdokumentation enthält zwei Detailzeichnungen von der der Kirche zugewandten Front (Abb. 43), nämlich eine von der markanten Mauerfuge zwischen den Mauern D und E bei Meter 54 und eine vom rundbogigen Törlein zwischen Meter 48 und 50. Zudem existieren Fotos desselben Frontabschnittes zwischen der Nordwestecke des "Klösterli" und dem nördlichen Grabungsrand (Abb. 44) bzw. von der nördlichen Aussenfront des "Klösterli" (Abb. 46: Umzeichnung nach Foto).

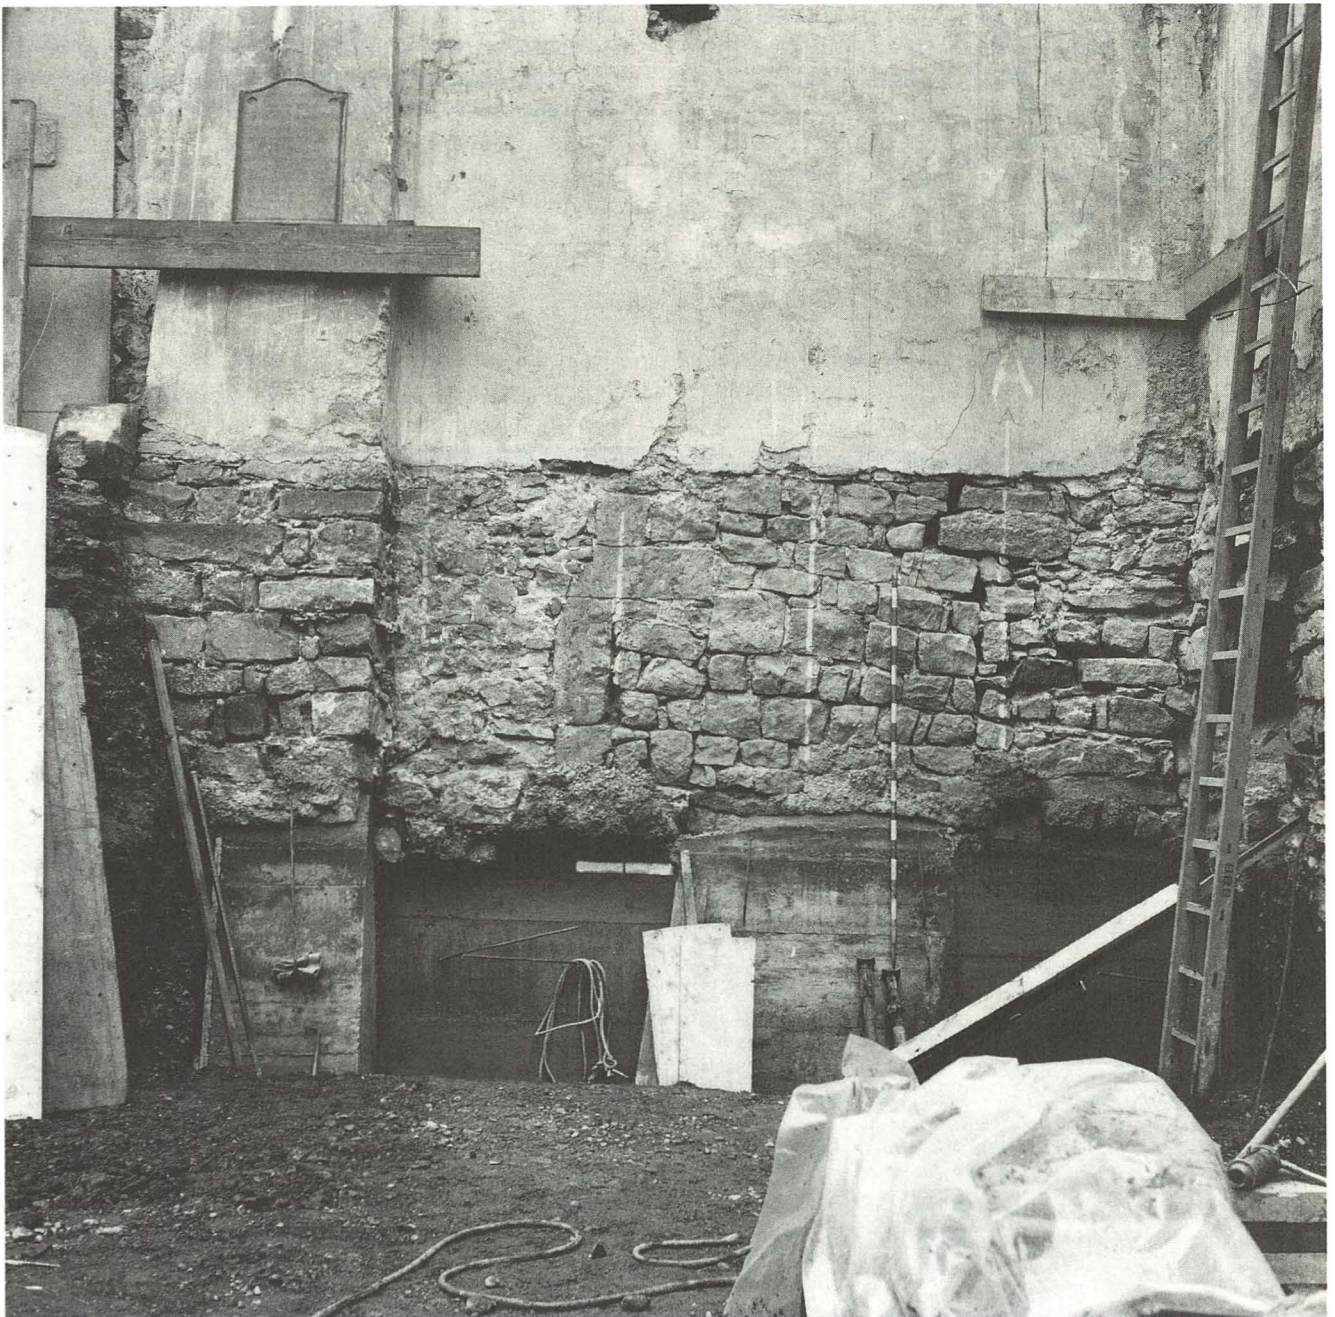
Abb. 47. Meierhof, 1973/26. Ansicht Nordmauer Klösterli. - Foto: AB.

Der Mauerwinkel C des "Klösterli" bildet den ältesten Abschnitt der Trennmauer. An diesem Winkel liessen sich verschiedene Spuren von Umbauten und Mauerdurchbrüchen erkennen (Abb. 46 und 47), deren Interpretation Inhalt der baugeschichtlichen Untersuchungen der Denkmalpflege sein wird²³⁸. Als Datierungshinweis für Mauer C kann eine Sandsteinschwelle in der Uebergangszone zwischen Fundament und Aufgehendem herangezogen werden. Sie wies nämlich eine feine Flächenscharrirung mit Randschlag auf. H.R. Sennhauser verglich ihren Behau mit demjenigen der Pfeilersockel in der Krypta der St. Leonhardskirche in Basel²³⁹. Er kommt zum Schluss, dass Mauer C in ihrer Art durchaus in romanische Zeit datiert werden kann. Somit darf angenommen werden, dass die einzelnen Speicher, die später zum sogenannten "Klösterli" zusammengefasst wurden, und der Meierhof im gleichen Zeitraum erbaut wurden.

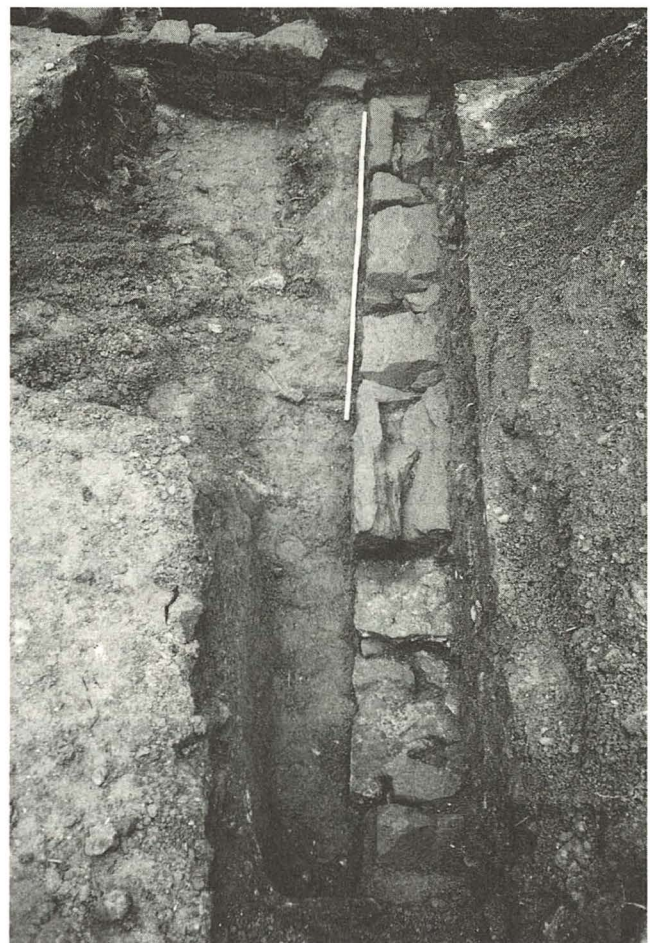
Abb. 57. Meierhof, 1975/2. Aufsicht auf Mauer M im Bereich des Suchschnitts 4. - Foto: AB.

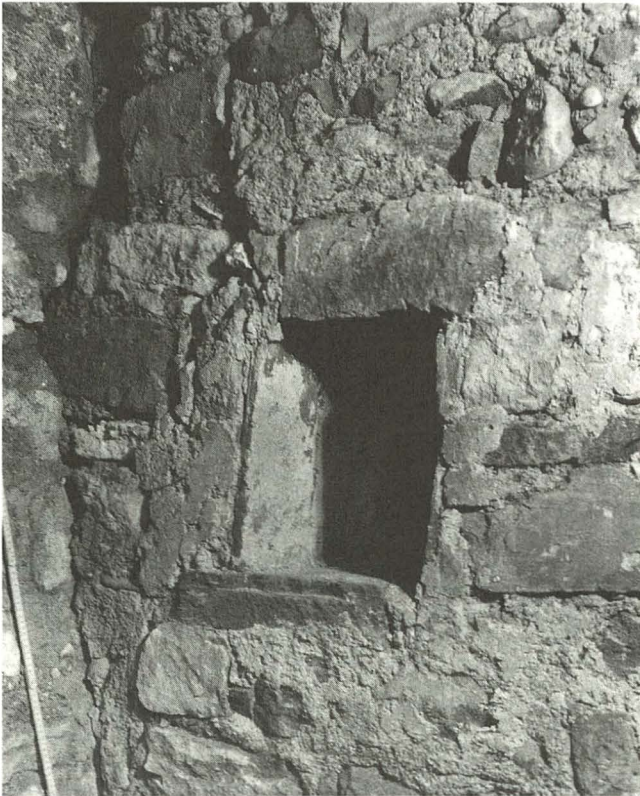
Abb. 94. Dorfkirche, 1982/46. Mauernische f in östlicher Kellermauer. - Foto: AB.

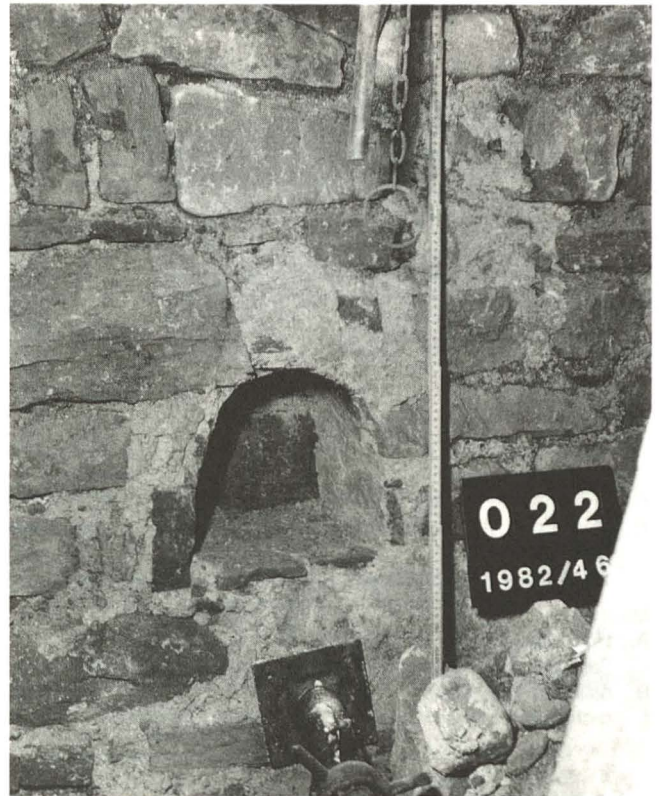
Abb. 95. Dorfkirche, 1982/46: Mauernische g in östlicher Kellermauer. - Foto: AB.

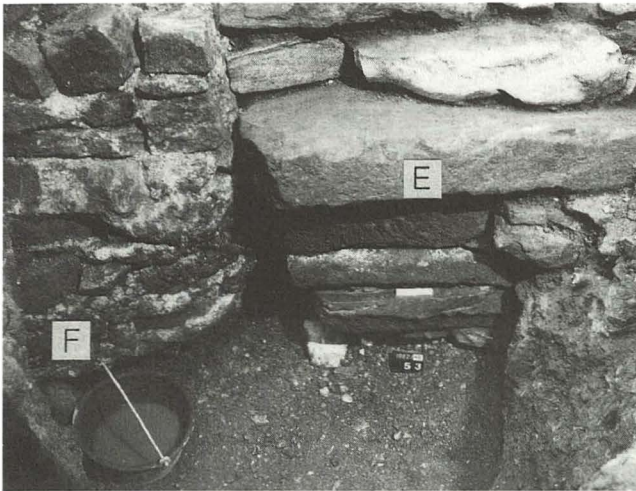
Abb. 104a. Dorfkirche, 1982/46. Unterer Teil des Südprofils P 22 in Suchschnitt SS III mit den Mauern E und F (a und b). - Foto: AB.

Für die obere Zone (Fc) waren ausschliesslich Kalksteine als Baumaterial verwendet worden. Der Mörtel war demjenigen der beiden unteren Teile jedoch sehr ähnlich. Die Mauer machte einen sehr kompakten Eindruck, und Schmutz in den Fugen der Bausteine war hier kaum mehr zu beobachten (Abb. 104b). Was diese Mauerpartie von den Teilen Fa und Fb unterschied, war ihre abweichende Ausrichtung: Die Teile Fa und Fb bogen nach Norden in Richtung auf den nördlichen Teil von Mauer F ab (vgl. Abb. 111, F), während Teil Fc auf der Flucht des heutigen Kirchenchores verlief. Obwohl dies eigentlich auf zwei verschiedene Mauern hindeuten würde, war zwischen den Teilen Fb und Fc keinerlei Fuge auszumachen; sie schienen, im Gegenteil, aus einem Guss gemauert zu sein. Es ist deshalb anzunehmen, dass mit den Teilen Fa und Fb das Fundament des Aufgehenden Fc gefasst wurde, das rund 20 cm Richtung Chorfundament zurückversetzt war. Dafür sprechen auch die oben erwähnten Tonplatten, die somit den zugehörigen Boden dieser seitlichen Chorapsis - als solche ist das Mauerrund nämlich zu deuten - gebildet hätten.

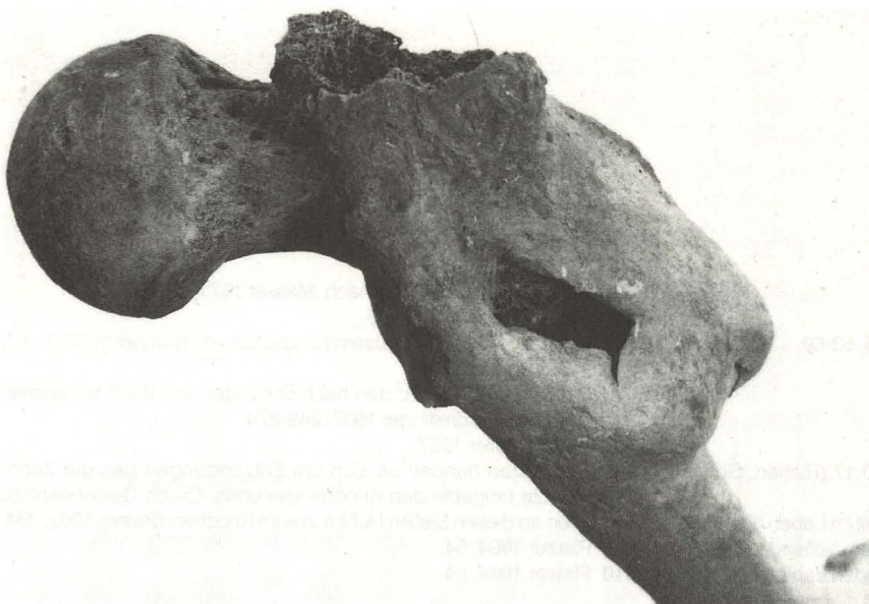
*Abb. 135. Oberschenkelfraktur
(Bestattung 23).*

Die restlichen drei Frakturen betreffen alle die unteren Extremitäten. Der linke Oberschenkel eines etwa 66 jährigen Mannes (Grab 23) weist die Folgen einer sehr schweren Fraktur auf (Abb 135). Die Diaphyse zerbrach im oberen Drittel spiralförmig. Der Knochen wurde in mindestens zwei Teile getrennt, die stark verdreht und etwas ineinandergeschoben wieder miteinander verwachsen konnten, wobei die Diaphyse in ihrem oberen Viertel eröffnet blieb. Der ganze Oberschenkel war um 5 cm verkürzt. Es finden sich aber kaum Anzeichen einer übermässigen Callusbildung oder Spuren entzündlicher Prozesse. Das zugehörige Hüftgelenk des linken Beckens weist nur leichte arthrotische Veränderungen auf. Das erwachsene, geschlechtsunbestimmte Individuum aus Grab 37 erlitt eine Fraktur des rechten Schienbeines. Aufgrund der nur geringen Verdickung der Diaphyse wäre eine sichere Diagnose nicht möglich, im Röntgenbild ist aber die ehemalige Bruchlinie noch deutlich sichtbar.
