1.5 Technische Vorbemerkungen zur Erforschung einer spätkeltischen Wallanlage

Besondere Problematik des Objektes

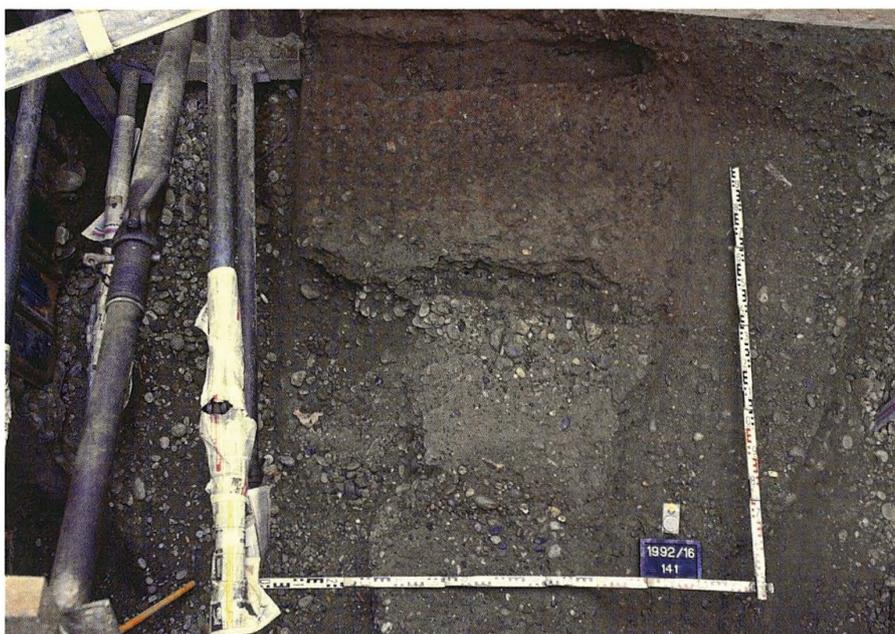
Abb. 9 Unterschiedlicher Erhaltungszustand der Balkengrübchen im Lehm (oberer Bildrand) und an der Grenze von Lehm zu Kies (Bildmitte). Während der Balken, der vollständig in Lehm eingebettet war, einen deutlichen Abdruck hinterlässt, bleibt von dem anderen Balken nur die eine Seite, die an den Lehm grenzte, als Abdruck erhalten. Die gegenüberliegende Wand des Balkengrübchens, die von Kies gebildet wurde, zerfiel während des Abbaus vollständig. Sektor 3, Blick nach Osten (Ausschnitt aus Befundtaf. 43, von Achse 7–9).

cke eines solchen Balkennegatives oder «Balkengrübchens» beim Abbau durchbrochen wird, brechen auch die Seitenwände zusammen, sofern man sich in einer Zone mit kiesiger Wall-schüttung befindet, und die letzte Spur eines Balkens löst sich in Nichts auf (Abb. 9). Da die Höhe der Balkengrübchen, die dem Durchmesser der ursprünglichen Hölzer entspricht, im Durchschnitt nur etwa 15 cm beträgt, könnten auch bei vor-sichtigem Abbau in verhältnismässig dünnen Abbauschichten ganze Balkenlagen unerkant zerstört werden.

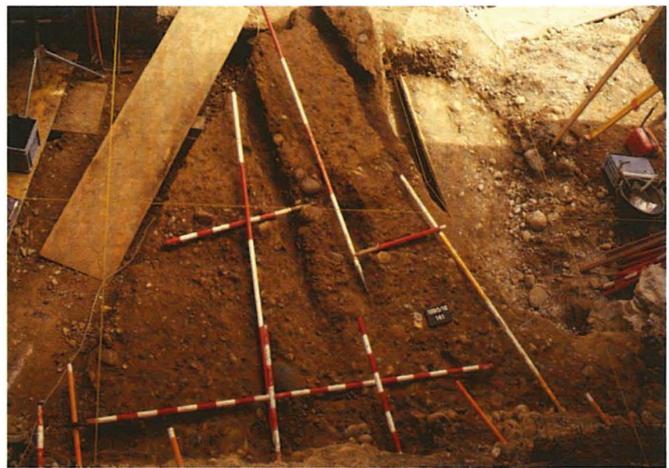
Abb. 11 Holzkästen in der Fläche. Queranker und Längsbalken sind mit Jalons markiert, sofern in den Balkengrübchen keine deutlichen Holzreste erhalten sind. Sektor 4, Blick nach Süden (vgl. Befundtaf. 34, 35 und 36, Ausschnitt von Achse B (C)–F).

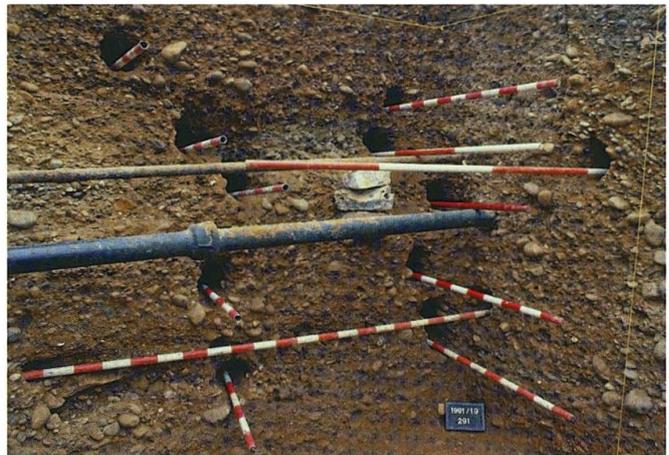
Abb. 12 Holzkästen im Profil. Queranker und Längsbalken sind mit Jalons markiert. Auf halber Höhe eine massive Druckleitung, darüber eine dünnere Brunnenwasserleitung. Sektor 2, Blick nach Norden (Ausschnitt aus Profil Befundtaf. 17, von Achse 46,5–49).

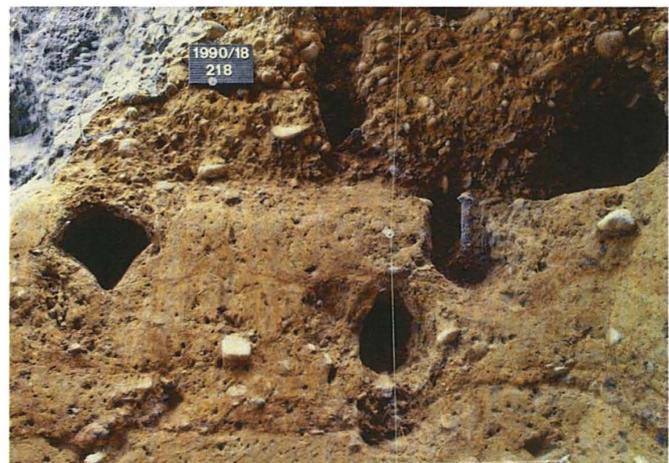
Abb. 13 Balkenkreuzung mit Nagel. Sektor 4, Blick nach Norden (Ausschnitt aus Profil Befundtaf. 4, von Achse J 50–K 80).

Es ist deshalb von grösster Wichtigkeit, die Balkennegative bereits vor dem Freilegen in der Fläche zu erkennen. Hierzu wird die Abbaufäche mit einer Sonde (Abb. 10) systematisch ab-gesucht⁵³: Die Sonde wird in regelmässigen Abständen senkrecht in die Abbaufäche gestossen. Bei jedem Einstichloch wird die gemessene Einstichtiefe mit farbigen Kartonschnitzeln markiert; unter der Abbaufäche verborgene Balkengrübchen verraten sich durch eine grössere Einstichtiefe. Anschliessend werden die Balkengrübchen von den Profilwänden der oft vorhandenen modernen Störungen aus mit blossen Händen ausgeräumt und Stangen in die Hohlräume geschoben; wo dies nicht möglich ist, werden die Grübchen, deren Verlauf nun bekannt ist, von oben gezielt aufgebrochen und ebenfalls mit einer hineingelegten Stange gesichert (Abb. 11+12). Im ungünstigsten Falle – wenn bei der weiteren Frei-legung die Seitenwände im lockeren Kies vollständig zerflies-sen – kann so zumindest die Achse der Markierungsstange, die der Mittelachse des Hohlraumes entspricht, festgehalten werden. Die Nägel im Wallinnern, die an Kreuzungen von bereits vorsondierten Balkengrübchen auftauchen, bestätigen die Zu-verlässigkeit der Methode (Abb. 13).

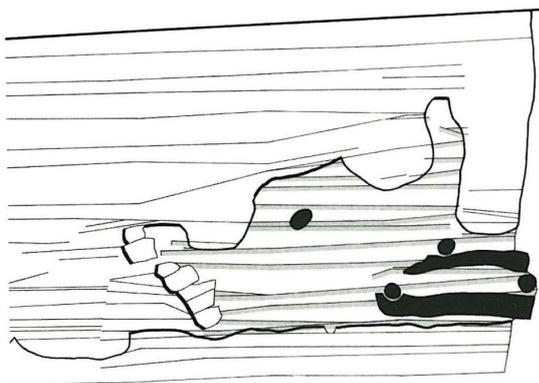
Abb. 14 Dokumentationsdichte der Grabungen seit 1990. Schnitt durch den Murus Gallicus mit eingetragenen Abbauschichten bzw. Grundrisszeichnungen. Jede der ungefähr horizontalen Linien stellt einen gezeichneten Grundriss dar; Grundrisszeichnungen innerhalb des Murus Gallicus sind mit einem Rasterstreifen hervorgehoben. Der Abstand zwischen zwei Grundrissen ist nicht grösser als der durchschnittliche Durchmesser eines Balkens (Balkenlöcher bzw. Balkengrübchen sind schwarz eingezeichnet), womit Gewähr bestehen sollte, dass alle Balkengrübchen angeschnitten und dokumentiert worden sind. Sektor 2, Blick nach Westen (Ausschnitt aus Befundtaf. 30). – Zeichnung: Ch. Stegmüller. – Massstab 1 : 60.

Voraussetzung für die Erfassung *sämtlicher* Balkennegative ist der Abbau in verhältnismässig dünnen Schichten, die nicht mächtiger als der durchschnittliche Durchmesser eines Balkens (rund 15 cm) sein dürfen. Man vergleiche Abb. 14, die zeigt, wie viele Abbauschichten nötig waren, um 1991 ein Stück des Murus Gallicus in Sektor 2 vollständig zu dokumentieren mit Abb. 15, wo auf den Profilen der älteren Grabungen ebenfalls die Lage der dokumentierten Abbauschichten eingetragen ist. Es versteht sich, dass ganze Balkenlagen undokumentiert bleiben können, wenn die dokumentierten Abbauschichten mächtiger sind als der durchschnittliche Durchmesser eines Balkens.

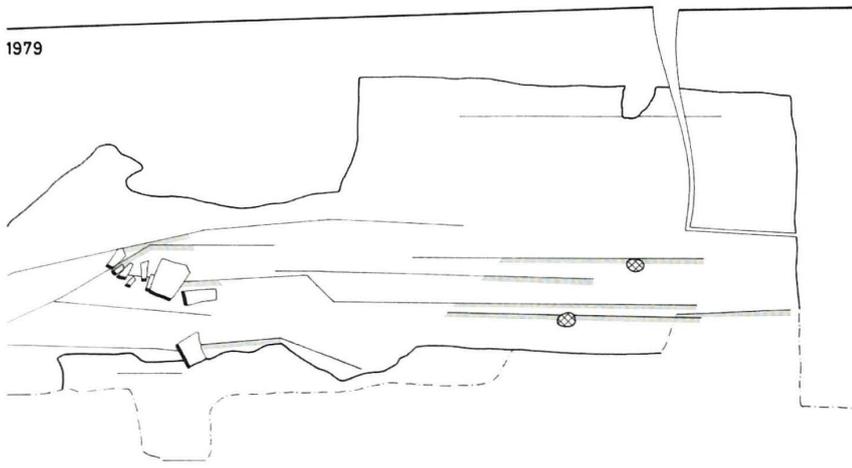
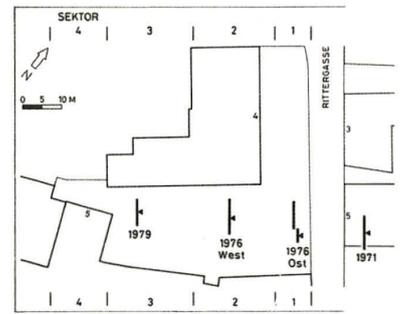
1979

1979: (Profil auf Achse FF 10): In der unteren Zone des Wallinnern (= rechts) liegen die Grundrisse so dicht, dass das Balkensystem vollständig erfasst werden konnte; in den höheren Zonen wurden jedoch keine Grundrisse aufgenommen. Die V-förmige Lücke in den dokumentierten Grundrissen innerhalb des Murus Gallicus rührt von einem mittelalterlichen Graben her (Eingriff 4, 1992, s. Profil Befundtaf. 15 oder Grundriss Befundtaf. 81).

> Abb. 15 Dokumentationsdichte der Grabungen von 1971–1979. Schnitte durch den Murus Gallicus mit eingetragenen Grundrisszeichnungen. Jede der ungefähr horizontalen Linien stellt einen gezeichneten Grundriss dar; Grundrisszeichnungen innerhalb des Murus Gallicus sind mit einem Rasterstreifen hervorgehoben. Der Abstand zwischen zwei Grundrissen ist meist wesentlich grösser als der durchschnittliche Durchmesser eines Balkens (dokumentierte Balkenlöcher bzw. Balkengrübchen sind mit Kreuzschraffur markiert); einzelne Areale des Murus Gallicus wurden auch abgebaut, ohne dass Grundrisse gezeichnet worden sind. Die Dokumentation der Balkenarmierung des Murus Gallicus bei den Grabungen von 1971–1979 blieb daher unvollständig. Blick nach Westen. – Umzeichnung: Ch. Stegmüller. – Massstab 1 : 60.

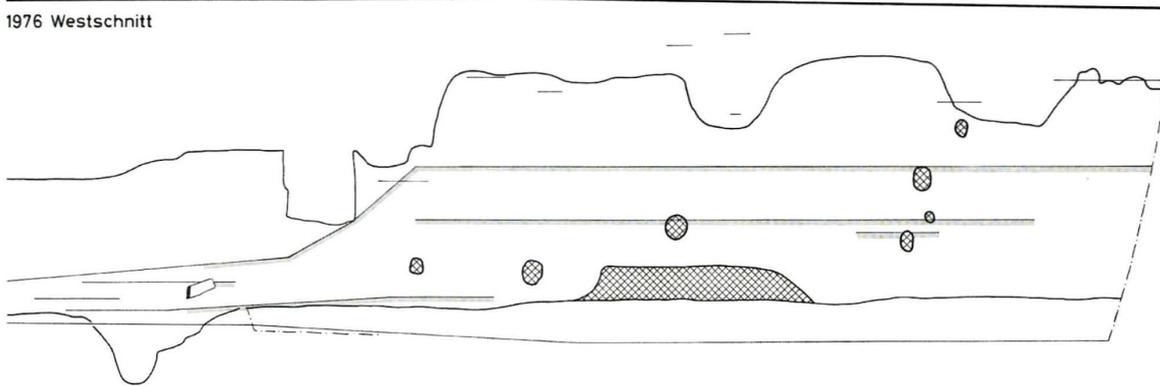
1976 Westschnitt

1976, Westschnitt: (Profil auf Achse GG 50): Die gezeichneten Grundrisse liegen zu weit auseinander, als dass eine vollständige Erfassung des Balkensystems gewährleistet wäre.

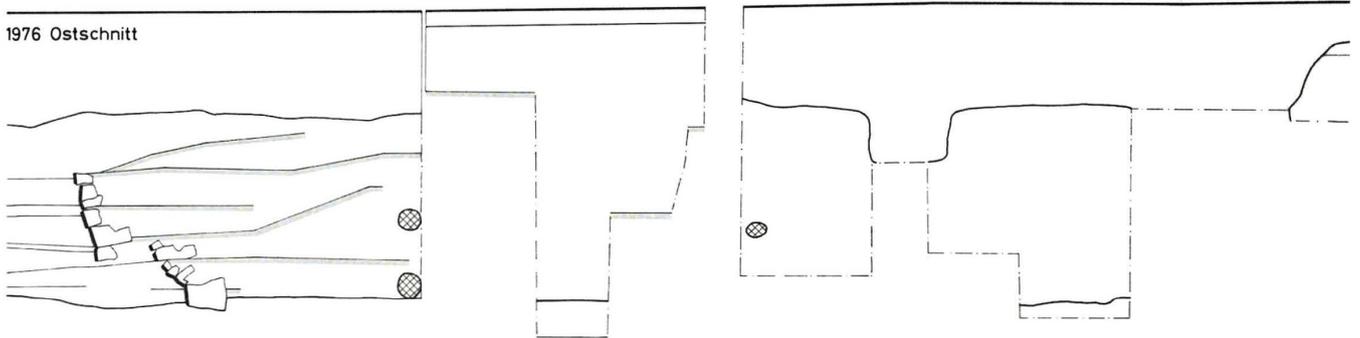
1976 Ostschnitt

1976, Ostschnitt: (Profil auf Achse P 00 bzw. Q 00, gespiegelt): Nur im Frontbereich des Murus Gallicus (= links) wurden übereinanderliegende Grundrisse dokumentiert. Bereits im Bereich der vordersten Längsbalken (zwei übereinanderliegende Balkenlöcher) liegen die gezeichneten Grundrisse zu weit auseinander, als dass eine lückenlose Erfassung des Balkensystems gewährleistet wäre. Im zentralen Teil des Walles wurde nur ein Abschlussplanum aufgenommen, im rückwärtigen Teil (= rechts) wurden überhaupt keine Grundrisse gezeichnet.

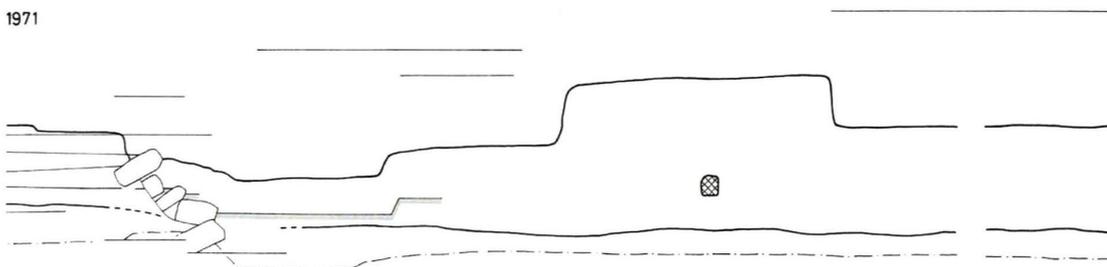
1971

1971: (Profil auf Achse C Ost): Mit Ausnahme der Zone unmittelbar hinter der Front (Drainagepackung) sind im Innern des Murus Gallicus keine Grundrisse gezeichnet worden.
