Beiträge zur Bauforschung der Basler Denkmalpflege

Baugeschichtliche Untersuchungen im Jahr 2008

Conradin Badrutt, Bernard Jaggi, Matthias Merki, Hans Ritzmann und Stephan Tramèr

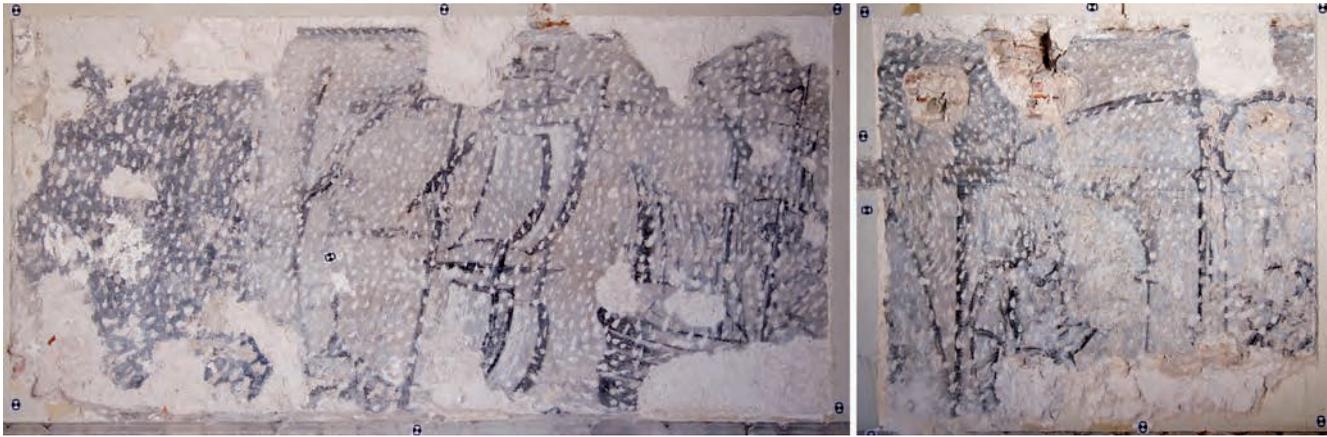
Abb. 5 Aeschenvorstadt 13. Der Laubengang war an seiner Rückseite, d. h. an der Brandmauer zur südlichen Nachbarliegenschaft, mit einer Grisaille-Malerei dekoriert, von der zwei grössere Flächen freigelegt wurden. Das eine Fragment (rechts) zeigt zwei sich gegenüber sitzende weibliche Figuren unter einer Arkadenarchitektur. Trotz der skizzenhaften Malweise ist die Qualität der Malerei im fein modellierten Gesicht der im Profil dargestellten Frau rechts gut erkennbar.

Losgelöst davon zeigt das zweite Fragment (links) eine Hafenszene mit zwei- bzw. dreimastigen Segelschiffen, eine in der Basler Wandmalerei einzigartige Marinedarstellung. Die Malerei ist stilistisch ins späte 16. / frühe 17. Jahrhundert zu datieren, was mit dem schriftlichen Nachweis für den Bau der Laube im Jahr 1603 in Verbindung gebracht werden kann. – Fotos: Hans Ritzmann.

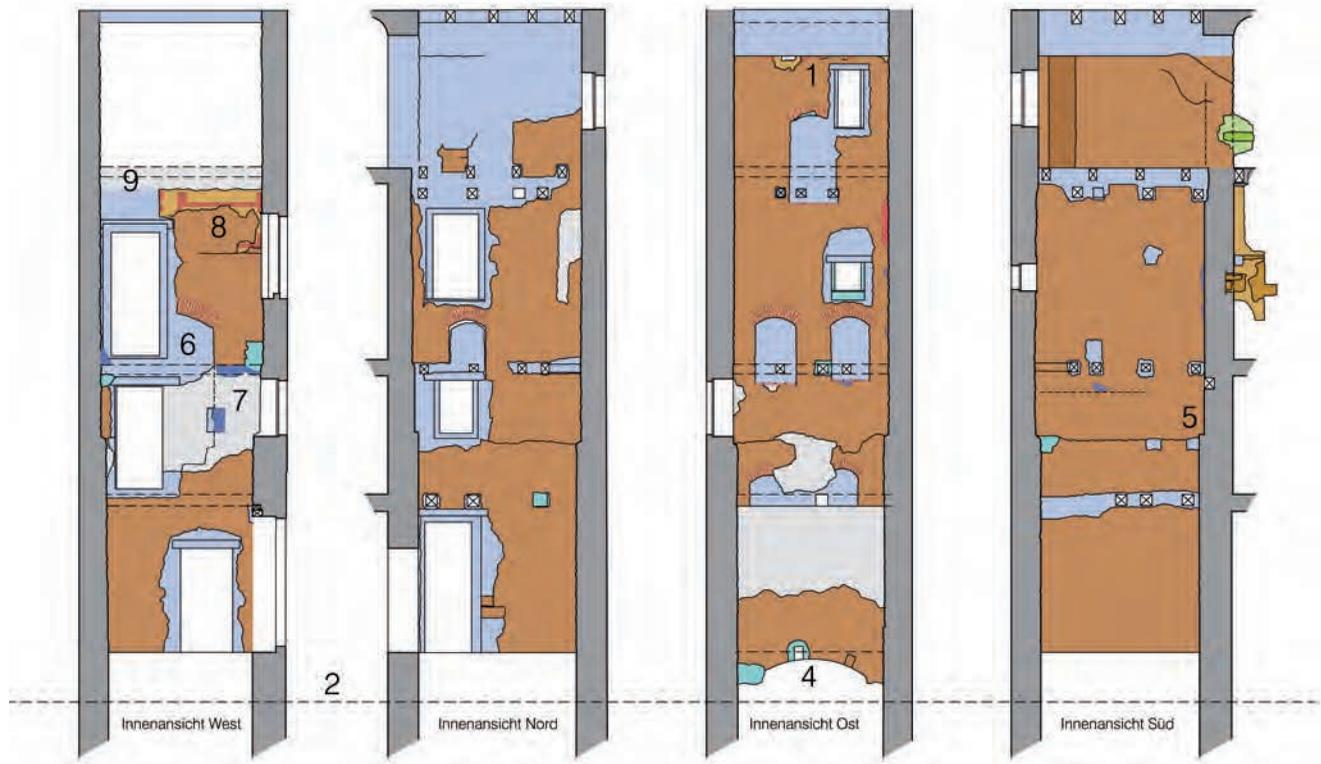
Abb. 6 Aeschenvorstadt 13. Turm-Innenansichten mit Befunddokumentation. – Zeichnung: Hans Ritzmann.

Erfahrung zu bringen. Die Traufhöhe ergab sich aus der an der Ost- und Süd-Innenseite klar ablesbaren gebauten Oberkante des Turms, wo Reste von rotem Begleitband oder anderer Dekorationsmalerei die obersten Deckenbalken einfassten (siehe Abb. 6 und 7 Nr. 1).

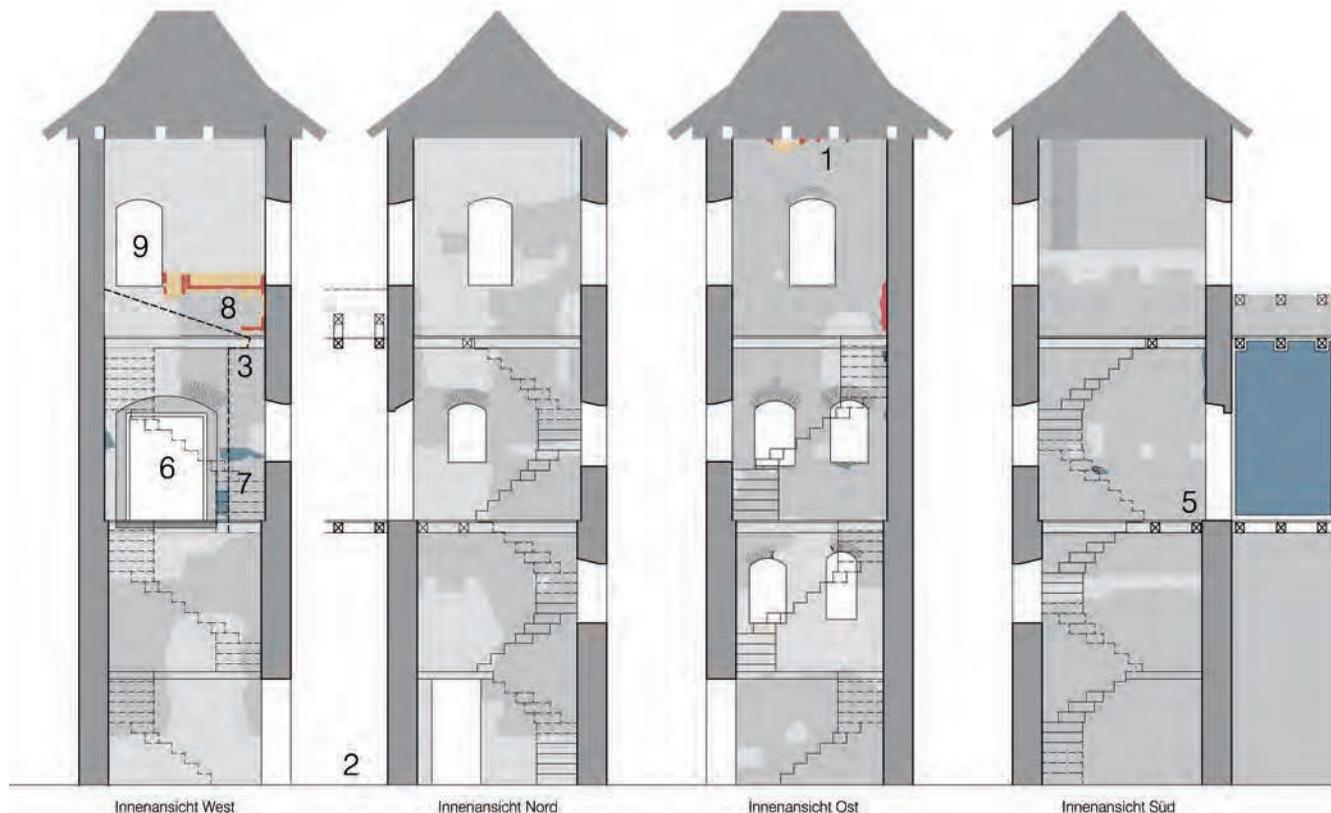
Abb. 7 Aeschenvorstadt 13. Turminnenansichten rekonstruiert. – Zeichnung: Hans Ritzmann.

Das originale Bodenniveau (2) unmittelbar ausserhalb des Turms brachte die Grabung der Archäologischen Bodenforschung zutage. Es zeigte sich in einer Tiefe von 90 cm unter dem heutigen Hofniveau als Tonplattenboden, der zweifelsfrei als Gehniveau im Bereich um den Turm vor 1840 diente. Mit der massiven Auffüllung und Einebnung des hinteren Bereichs der Parzelle um 1840 wurde eine horizontale Durchfahrt (ohne Gefälle) von der Strasse in den Hof und zu den Stallungen geschaffen¹².

Damit ergibt sich eine ursprüngliche Turmhöhe vom Hofniveau bis zur Traufe von insgesamt 11,70 m. Die Form des zugehörigen Daches bleibt unbekannt; es dürfte sich aufgrund des annähernd quadratischen Turmgrundrisses um ein Pyramiden- oder Walmdach gehandelt haben. Die Traufhöhe des Turms überragte jene des Flügelgebäudes folglich um ca. 3,70 m (3).

Die Rekonstruktionszeichnung (Abb. 7) zeigt die originalen Fenster der Turmfassaden. Die Ostfassade weist als einzige in den beiden unteren Geschossen jeweils ein Fensterpaar auf. Merkwürdigerweise liegt jeweils die Bank des einen Fensters bei den Fensterpaaren knapp 10 cm höher. Von der Machart her sind alle Fenster dieses Turms gleich: Alle weisen einen identischen Entlastungsbogen aus Backsteinen auf. Die Fensternischen hatten – zumindest auf der Turminnenseite – einen Stichbogen, der die Form des Entlastungsbogens nachzeichnete. Die Fensterbänke waren mit Tonplatten belegt.

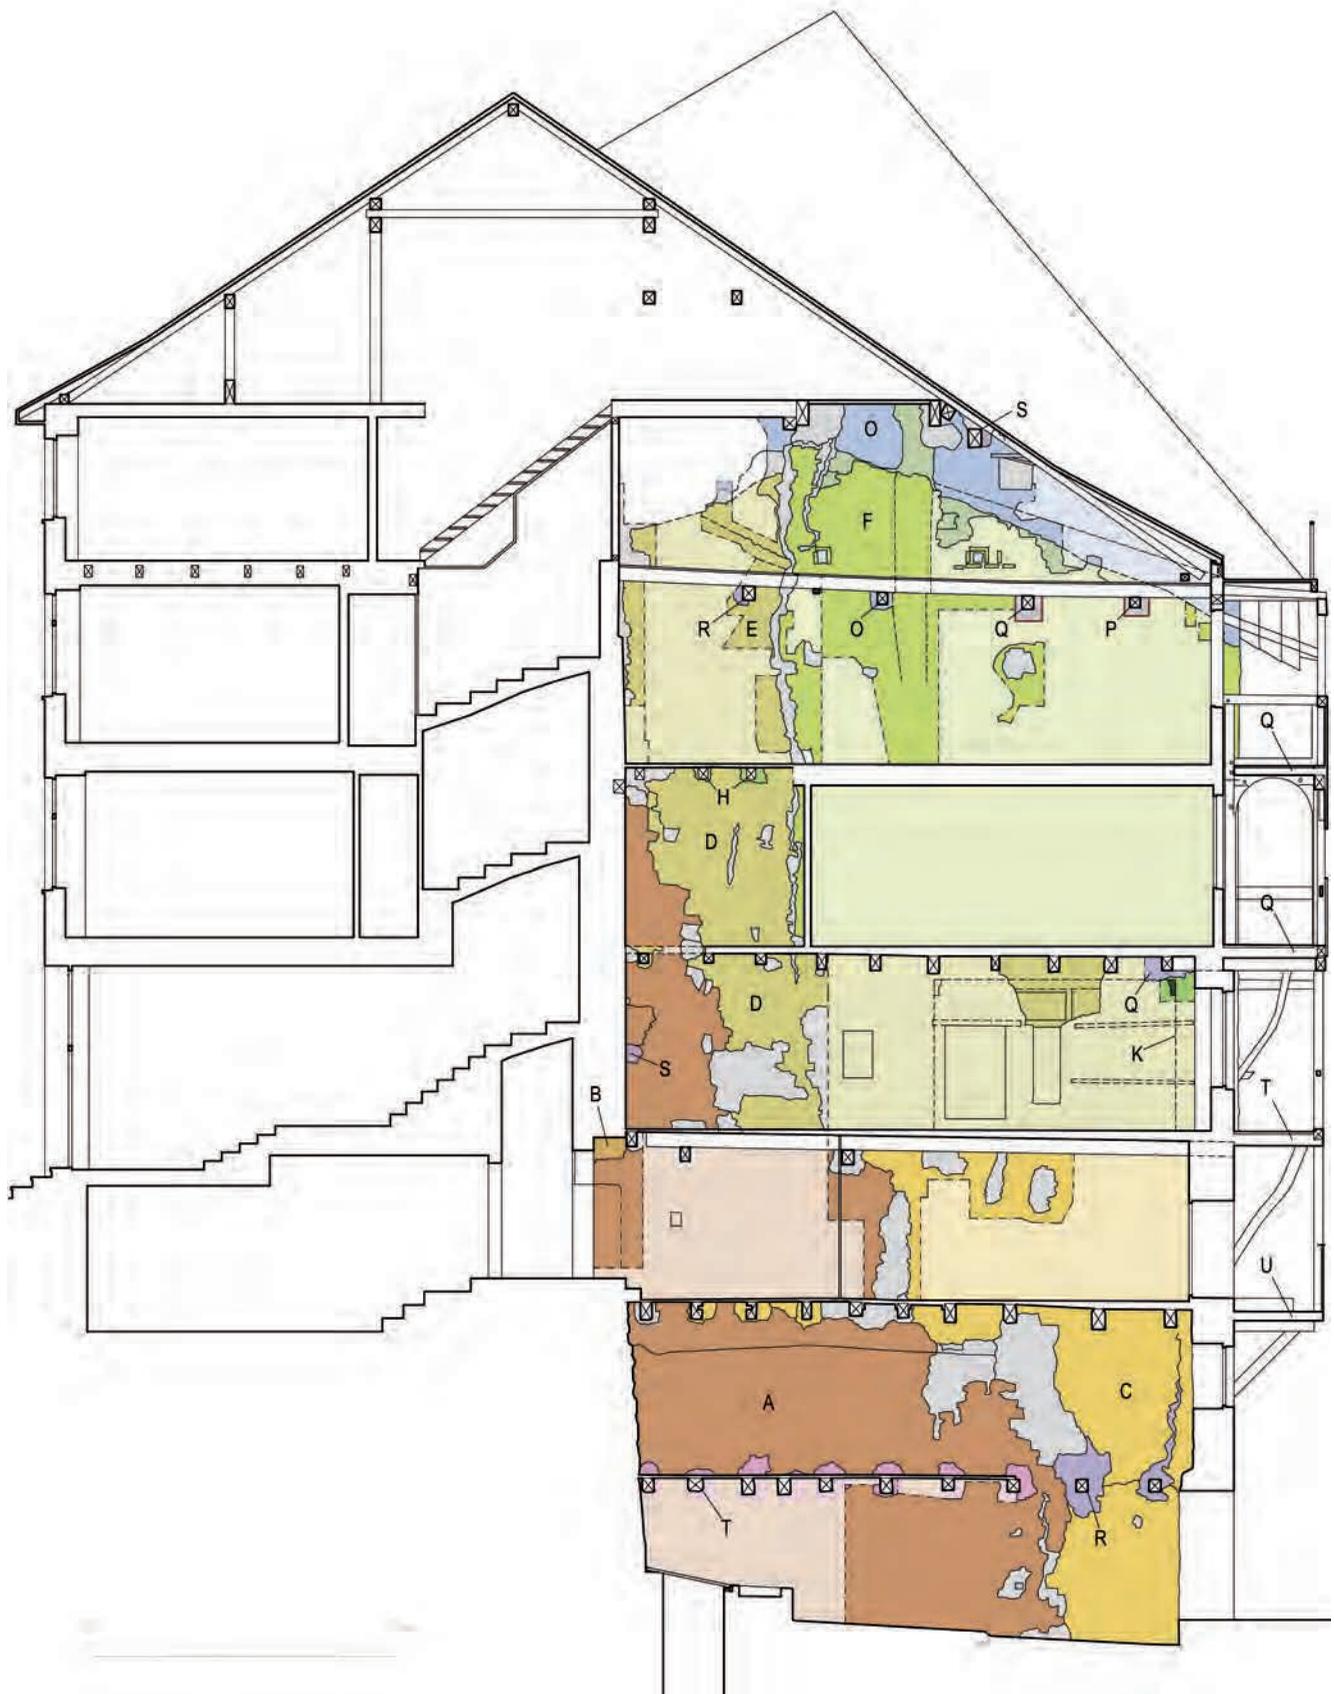
Abb. 6 Blumenrain 28. Freilegungen an der nördlichen, rheinabwärts gewandten Brandmauer. A: Ruine der mittelalterlichen Uferbefestigung (mit horizontalem Absatz im 2. UG). B: Einflickung Rundbogentür durch die Uferbefestigung. C: rheinseitiger Baukörper von 1335. D: Ersatz/Erhöhung rheinseitiger Baukörper von 1363. E: Hochgezogene Brandmauer von 1363. F: Hochgezogene Brandmauer von Haus Blumenrain 30. H: Bodenbalken 2. OG von 1432. K: Täfelstube von 1436. O: Aufstockung und neues Dachwerk von 1587. P: Unterzug zu Dachbalken (mit dargestelltem Grauband) und Zwischenboden im Dach von 1606. Q: Unterzug zu Dachbalken (mit dargestelltem Grauband) und Anbau Lauben von 1647. R: Unterzug zu Dachbalken und Bodenbalken 2. UG von 1675. S: Dachwerk von 1779. T: Bodenbalken 2. UG und Laube EG von 1831. U: Laube 1. UG aus dem 19. Jh. Zeitlich nicht bestimmte Einflickungen sind grau eingefärbt. Nicht freigelegte Bereiche sind in ergänzendem Sinn in einem der dort jeweils vermuteten Bauphase angenäherten, helleren Ton eingefärbt. – Zeichnung: Conradin Badrutt, Daniel Huber, Bernard Jaggi, Matthias Merki, Stephan Tramèr. Bearbeitung: Conradin Badrutt, Jan Borner, Martin Chramosta, Daniel Huber, Philipp Ryffel.

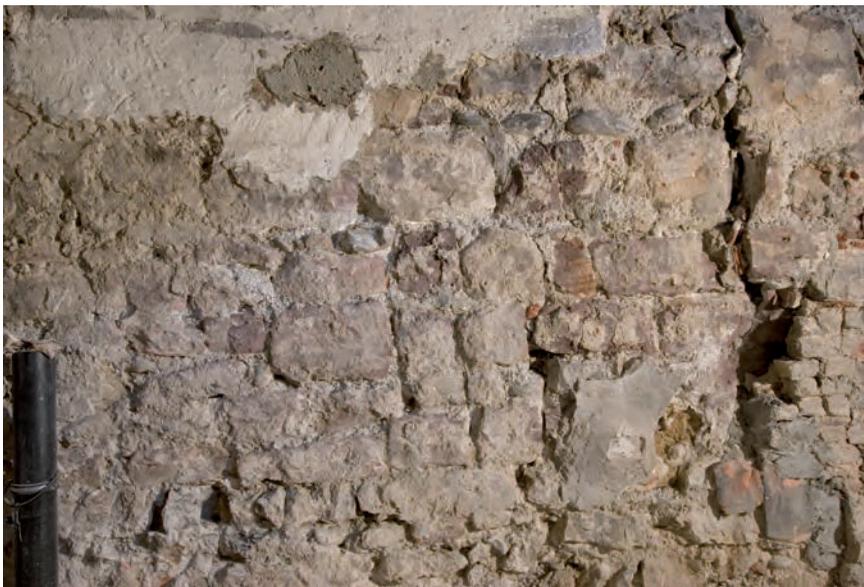
Die lagig gesetzten Mauerschalen bestehen im unteren Bereich ausschliesslich aus mittelgrossen Kalk- und Sandstein-Bruchsteinen (Abb. 7). Sie enthalten nur im oberen Bereich wenige

Abb. 7 Blumenrain 28. Äusseres Mauerbild des quer zum Fluss stehenden Abschnitts der Uferbefestigung A (Freilegung im 3. UG). Das lagige Mauerwerk besteht hier fast ausschliesslich aus grossen Bruchsteinen. Rechts die rheinseitige Abrisslinie, an die das Mauerwerk des Baukörpers C anschliesst. – Foto: Conradin Badrutt.

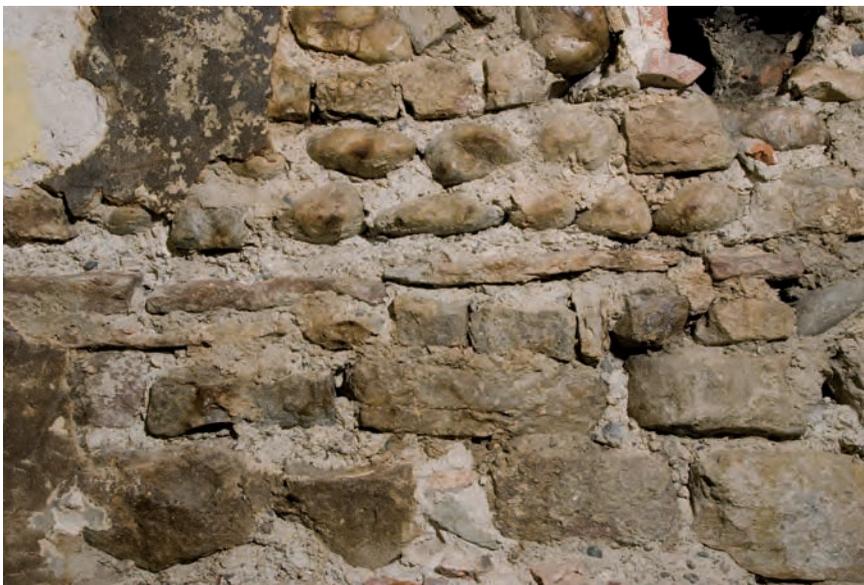
Flusswacken (Abb. 8). Der Mauermörtel ist an der Aussenfläche als Rasa-Pietra-Verputz modelliert und durch den Kellendruck verdichtet und glattgestrichen (Abb. 9). Die Steinköpfe sind fast ganz vom Mörtel bedeckt und die Steinlagen mit durchgezogenen Kerben markiert (Kellenstriche). Diese horizontalen Striche sind an manchen Stellen unterbrochen und mit kurzen, diagonal gesetzten Kerben aufgelockert, welche die Steinformen andeuten. Eine durchgehende vertikale Strukturierung mit Fugenstrichen fehlt aber, womit im Putz die Steinlagen hervorgehoben sind (Abb. 10). Die Abstände zwischen den horizontalen Strichen sind zwischen 12 und 18 cm gross. Im Verlauf der Bauuntersuchung konnte an einer grösseren Schadenstelle beobachtet werden, dass der Mauerkern mehrheitlich Wacken enthält. Die Machart von Mauer- und Putzwerk ist mit derjenigen der Burkhardtschen Stadtmauer vergleichbar.⁹

Abb. 8 Blumenrain 28. Mauerbild der Uferbefestigung A an der inneren, der Stadt zugewandten Seite (Freilegung an der Binnenmauer im strassenseitigen Hausteil, EG). Oberhalb der hier horizontal durchziehenden Arbeitsfuge fanden neben Bruchsteinen vermehrt Flusswacken Verwendung. – Foto: Conradin Badrutt.

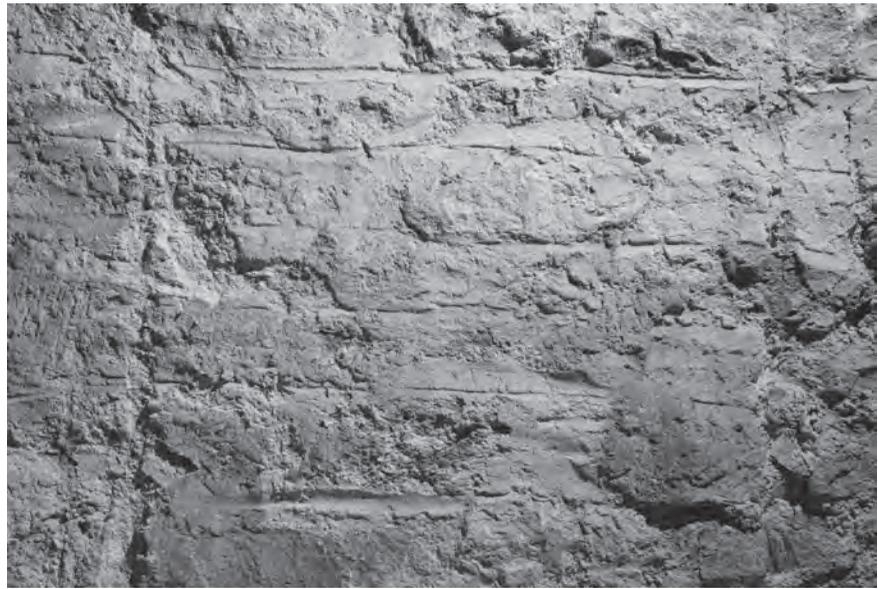
Abb. 9 Blumenrain 28. Fugenstrich am quer zum Fluss stehenden Abschnitt der Uferbefestigung A (2. UG). Der Mauermörtel ist glattgestrichen und mit Kellenstrichen markiert. Diese Art der Fertigstellung ist an der gesamten, dem Fluss zugewandten Flanke des Mauerzugs A feststellbar und bis ins 1. OG fragmentarisch erhalten. – Foto: Conradin Badrutt.

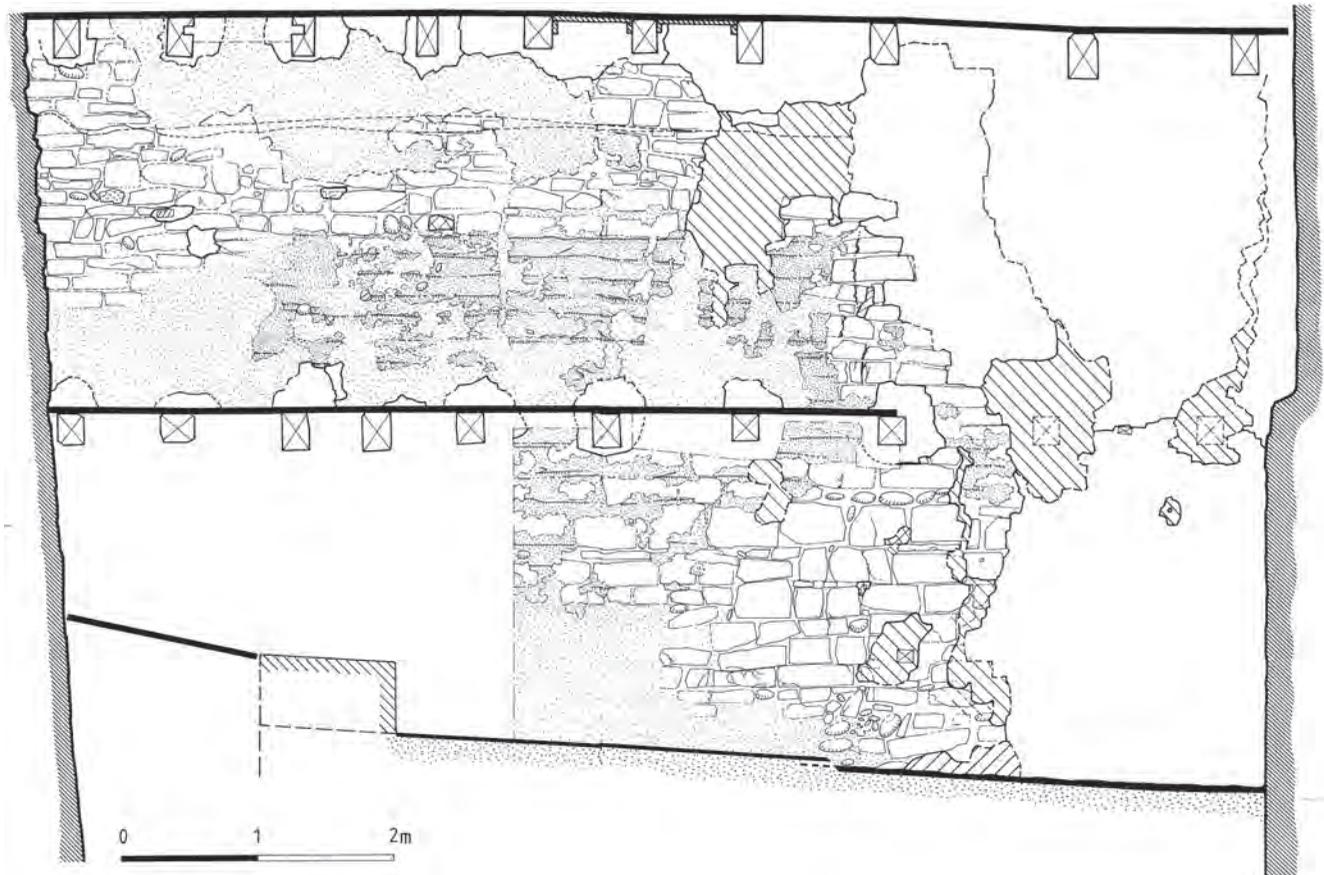
Das Bauwerk trägt zumindest im unteren Bereich keine Spuren einstiger Geschossbalken. Etwa 90 cm unterhalb des 1. Untergeschossbodens zeigt sich ein horizontaler, um die Ecke ziehender Absatz, über dem die Flucht etwa 10 cm zurückspringt. Dieser Absatz wurde wahrscheinlich bereits ursprünglich mit einem dicken Putzpolster, das die Verwendung des Absatzes als Balkenaufleger verunmöglicht hätte, abgerundet. Die Putzschicht ist durch den 1335 erfolgten Einbau der Geschossbalken beschädigt und ist somit mit Sicherheit älter als dieser erste der dendrochronologisch datierten Umbauten (siehe 3.3.1).

Abb. 10 Blumenrain 28. Mauerbild des quer zum Fluss stehenden Fragments der Uferbefestigung A und Ausdehnung der erhaltenen Originaloberfläche mit Kellenstrichen (2. und 3. UG). Etwa 90 cm unterhalb des Bodens des 1. UG gibt es einen horizontalen Absatz, über dem die Mauerstärke etwas vermindert ist. – Zeichnung: Stephan Tramèr.

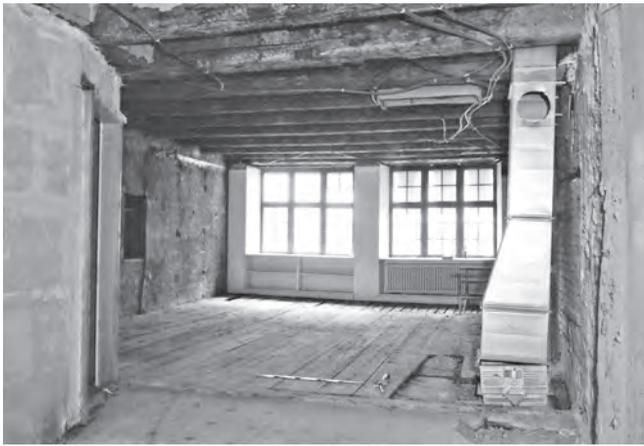
Abb. 4 Gerbergasse 55. Blick im 1. OG zur Gerbergasse. Zustand 1997. Die Fenster aus spätgotischer Zeit sind mit barocken Fensterflügeln versehen. Die Decke der einstigen Stube ist an den Balken roh belassen, was auf eine untergehängte Vertäferung hindeutet. Die Wände sind entsprechend mit einem rohen Bewurf aus feinsandigem Putz überzogen. An beiden Brandmauern ist je eine Wandnische eingelassen, deren dazu gehörende Wandtäfer und Nischenverkleidungen fehlen. Der historische Boden mit Gehspuren besteht aus breiten Tannenriemen. Die das Zimmer abschliessende Innenwand (im Bildvordergrund ist deren Schwellenbalken zu erkennen) war als Fachwerkkonstruktion ausgebildet. Davon hat sich ein Fragment als Seitenwand des Liftschachts erhalten. Der Schwellenbalken wurde 1997 entfernt. – Foto: Daniel Reicke.

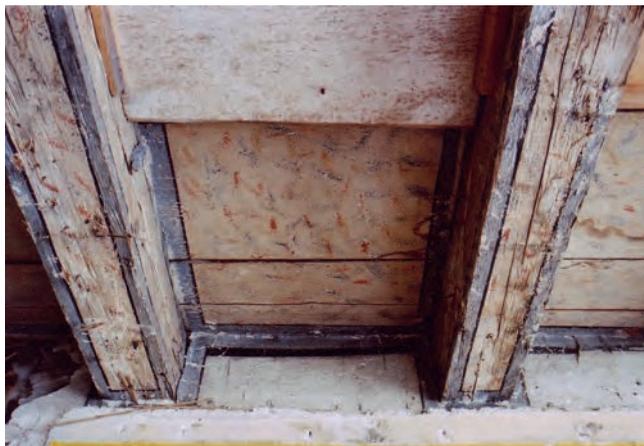
Abb. 6 Gerbergasse 55. Bemalte Balkendecke im 2. OG. Zustand nach der Freilegung 2008. Detail an der Nordbrandmauer im Raum Seite Falknerstrasse. Marmor-Imitation mit trocken dreitonig gestupfter Farbe auf lichtem Ockergrund an Deckenbrettern und -balken. Kantenfassung mit Graubändern und Schwarzkonturen, die in den Balkenfeldern breiter gemalt sind. Um 1650. Am oberen Bildrand jüngere, zwischen die Balken gefügte Bretter. – Foto: Stephan Tramèr.

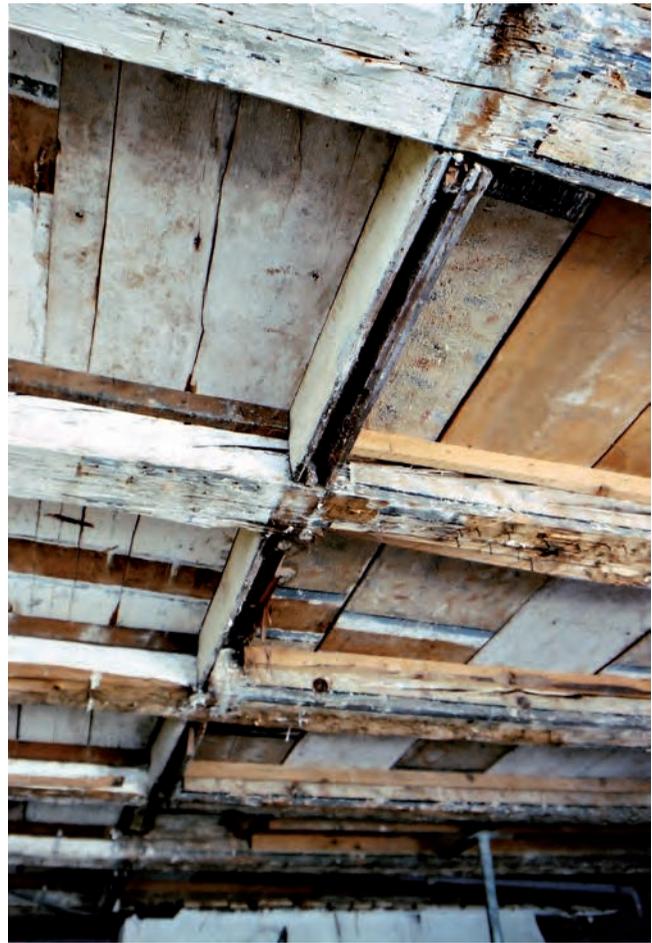
Abb. 7 Gerbergasse 55. Decke im 2. OG. Zustand nach der Freilegung 2008. Gleicher Raum wie auf Abb. 6, aber Blick Richtung Gerbergasse. Die zwischen den Deckenbalken quer eingefügten Bretterpaare sind die Reste einer früheren Zimmerwand, welche unterschiedlich ausgestafferte Räume voneinander trennte. Links war die Balkendecke weiss gefasst. Rechts befand sich der Raum mit der in Abb. 6 beschriebenen Sprenkelmalerei. In beiden Bereichen der Decke waren die Bretter wegen früheren Drehungen und Verschiebungen nur noch in völliger Unordnung vorhanden. – Foto: Stephan Tramèr.

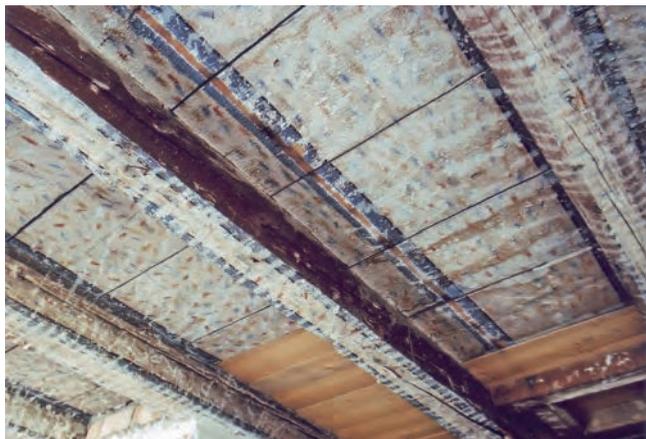
Abb. 9 Gerbergasse 55. Bemalte Balkendecke im 3. OG, Blick nach Südwesten. Wie an der Decke des 2. OG gibt es im Raum Seite Falknerstrasse dasselbe Sprenkelmuster mit gestuftem Blaugrau, Rotbraun und Dunkelocker auf lichtem Ockergrund an Deckenbrettern und -balken. Die Kantenfassungen sind mit Graubändern und Schwarzkonturen versehen. Dass der Raum von einem parallel zu den Brandmauern verlaufenden Bretterwändchen unterteilt war, wird am doppelt gemalten Grauband erkennbar, das vom oberen Bildrand nach rechts unten führt und einen dünnen Streifen Holz unbemalt lässt. Um 1650. – Foto: Stephan Tramèr.

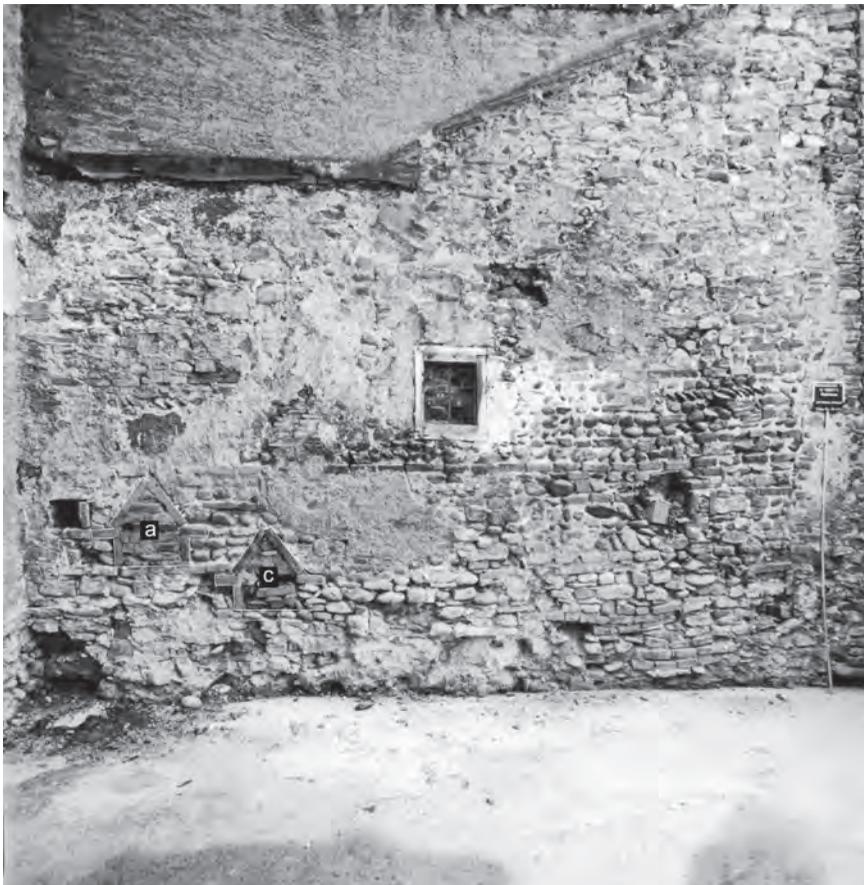
Abb. 3 Lindenberg 17/19. Nördliche Hofmauer auf der Parzelle Lindenberg 19 gegen das heute überdeckte Höflein des Restaurant Rebhaus an der Riehentorstrasse 11 (siehe Abb. 4). Die wegen der Salzsäden häufig geflickte Mauer zeigt an der Oberfläche nur noch wenig Originalsubstanz (1, leicht abgedunkelt), zu der die Nische a und die Gerüstlöcher b gehören. Das zentrale (später zugemauerte) Fenster ist Teil der Bauphase 4, zu der auch die Kalkmörtelformsteine gehören (d, aufgehellte). Die Nische und die zugemauerten Balkenlöcher 8 belegen, dass hier schon früher ein Bau stand. – Foto: Matthias Merki. Bearbeitung: Matthias Merki, Hans Ritzmann.

Vom originalen Mauerwerk ist nur noch ungefähr ein Viertel an der Oberfläche sichtbar. Die westliche Begrenzung wird durch einen vertikalen modernen Mauerstreifen gebildet (siehe Abb. 3, Mauer 10). Nach oben schliesst das älteste Mauerwerk im linken (westlichen) Teil auf ca. 1,8 m über Gehniveau horizontal ab, im rechten (östlichen) Teil hat es eine unregelmässige Abbruchkante, die bis 2,15 m über Boden hinauf reicht. Zwischen Backsteinbändern sind in der Regel sieben Kiesellagen, teilweise im Ährenverband, vermauert.

Drei grössere Ausflückungen aus Bruchsteinen, Kieselwacken und Baukeramik sind mit einem gipshaltigen, zähen Mörtel gebunden (siehe Abb. 3, Nr. 5).

Die Zumauerung des Fensters besteht aus quadrigen Deckerfeldern Bruchsteinen, vermörtelt mit einem durch Buntsandsteinmehl und feinem Buntsandsteinsplitt intensiv rosa gefärbten Gipsmörtel. Auch einige kleinere Ausflickungen aus Baukeramikbruch enthalten diesen Gipsmörtel (Siehe Abb. 3, Nr. 6).

Links und rechts der modernen Zumauerung eines der Balkenlöcher gibt es Reste einer Ausflickung aus Baukeramikbruch und feinsandigem Mörtel, die vom Einbau eines eingebrochenen Balkens stammen könnten (siehe Abb. 3, Nr. 7).

Schliesslich sind vier Balkenlöcher, deren Unterkanten ca. 2,1 m über Gehniveau liegen, mit massiven Backsteinen traditioneller Art, jedoch in braunem Zementmörtel zugemauert. Der Mörtel stimmt mit demjenigen überein, der in der angrenzenden Mauer des Hinterhauses von 1902 verwendet wurde; d. h. dass bis zu jenem Zeitpunkt noch horizontale Deckenbalken in der Nordmauer steckten (siehe Abb. 3, Nr. 8).

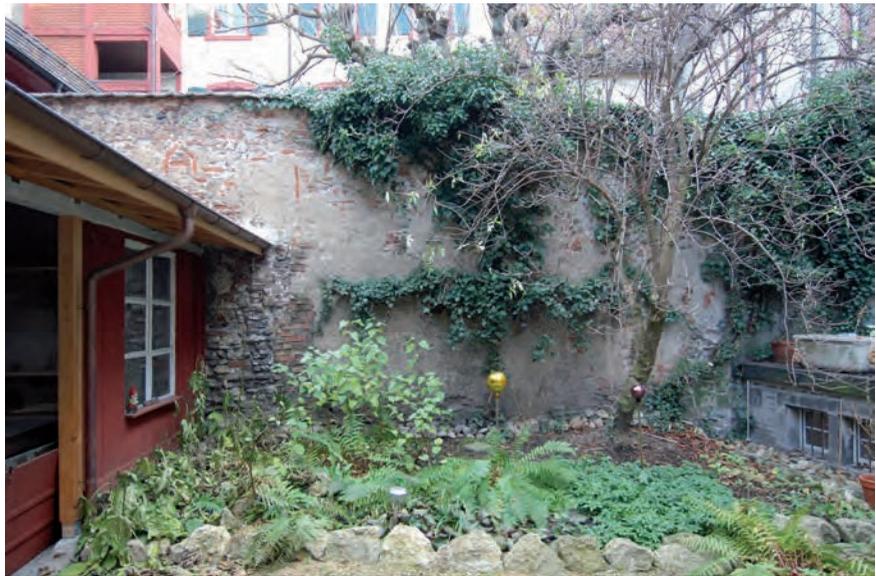
Abb. 4 Riehentorstrasse 11. Höflein mit der 1997 erfassten Südmauer gegen die Parzelle Lindenberg 19: Rückseite der 2008 untersuchten nördlichen Hofmauer. In der Bildmitte das hier noch sichtbare kleine Fenster. Die Nischenkonstruktionen (a und c) nehmen die ganze Mauerstärke von ca. 30 cm ein. Die Nähe der Lichtnischen zu einander lässt vermuten, dass die Mauer von Anfang an als gemeinsame Brandmauer für zwei Behausungen erstellt worden war. Die Nischen gehörten zu je einem der beiden Häuser und waren auf den entsprechenden Seiten mit einer dünnen Rückwand ausgestattet. Am linken Bildrand die ältere Ostmauer. – Foto: Matthias Merki.

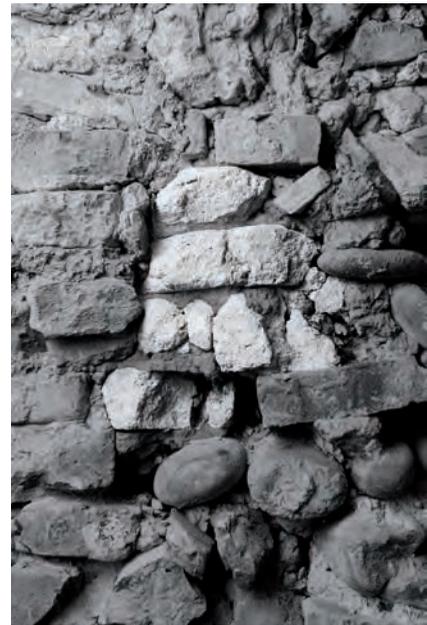
Abb. 7 Lindenberg 17/19. Detailansicht der nördlichen Hofmauer. Die Kalkmörtelformsteine sind optisch hervorgehoben. – Foto: Matthias Merki.

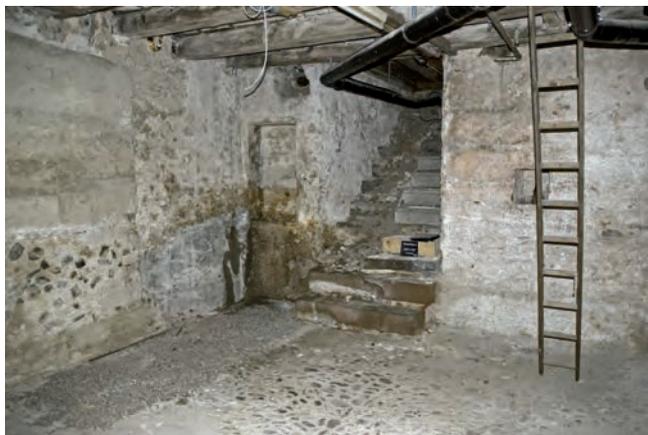
Der Zugang zum Keller erfolgt im rückwärtigen Teil des sich zum Hof hin verbreiternden Korridors über eine zweiteilige Bodenklappe schräg gegenüber der Spindeltreppe (siehe Abb. 4). Der breite Abgang war einmal mit Sandsteinstufen versehen. Später wurde die Treppe im Kellerhals verschmälert. Von der alten Treppe sind nur die untersten zwei Stufen, die in den Kellerraum hineinragen, erhalten (Abb. 8).

Abb. 8 Klosterberg 9. Keller, Blick gegen die Hausmitte mit dem breiten Abgang und den beiden originalen untersten Sandsteinstufen. Rechts des Abgangs die kleine, originale Lichtnische, links die sekundäre, neuzeitliche Schranknische. Links aussen die moderne, betonierte Vormauerung, in deren unteren, feuchten Zone wegen der abgebröckelten Oberfläche auch grössere Kieselsteine zum Vorschein kommen. – Foto: Matthias Merki.

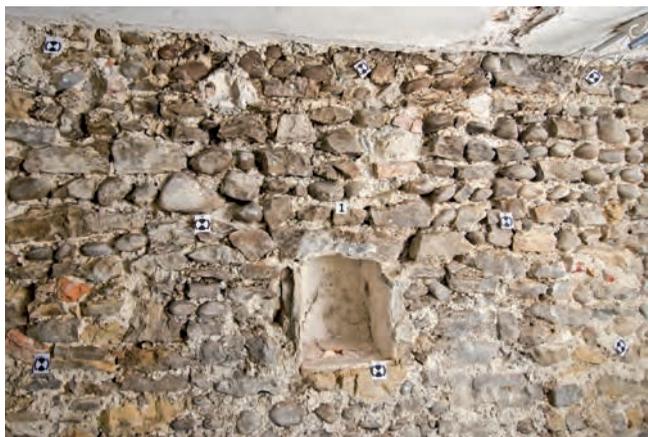
Abb. 9 Klosterberg 9. EG, Ostbrandmauer mit originaler Lichtnische im vorderen Hausbereich. Links der Nische sieht man Brand-schäden: Verfärbungen und gespaltene Steine. – Foto: Hans Ritzmann.

Ungefähr 6 m hinter der Strassenfassade gibt es 1,10 m über dem Boden eine originale, etwa 35 cm hohe und 30 cm breite Nische. Ein sekundäres Brett bildet den vorderen, zwei Ziegelteile den hinteren Teil des Nischenbodens. Der Sturz besteht aus einem breiten, leicht gewölbten Bruchstein. Auf den Tünche-Schichten wurden keine Begleitmalereien gefunden (Abb. 9). Links der Nische (Strassenseite) ist die Mauer teilweise brandverfärbt und einige Steine sind gespalten.

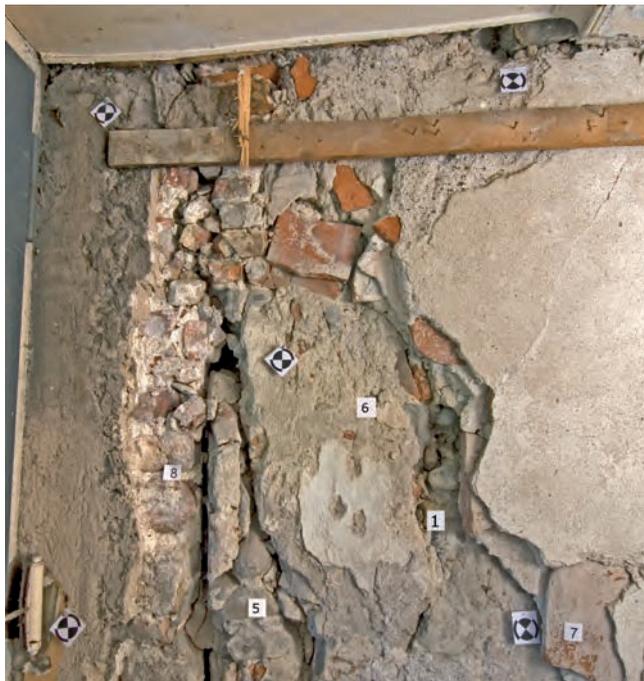
Abb. 10 Klosterberg 9. EG, Ostbrandmauer.

Der bereits erwähnte zurückgeschrotete Mauerabschnitt beim Eingang wurde mehrmals geflickt und verpolstert (Abb. 10). Die älteste Ausflickung besteht aus einer Ergänzung mit Mischmauerwerk in warm-hellgrauem, feinsandigem Mörtel mit Kiesanteil. Ungefähr 50 cm hinter der heutigen Fassade entstand mit dieser Massnahme eine senkrechte Mörtelfläche parallel zur Fassadenflucht, die als Abdruck eines Türpfostens interpretiert werden kann. Möglicherweise füllt die Mauerergänzung die Wunde eines abgebrochenen Eckverbandes des ursprünglichen Gebäudes. Am Ort, wo vermutlich der Pfosten war, schliesst nun ein vertikaler Mauerstreifen an, der sich bis zur Fassadenmauer erstreckt. Er gehört wohl zur heute noch vorhandenen barocken Fassade und bindet den massigen Sandsteinrahmen des Eingangs ein. Der Mauerstreifen besteht aus Backsteinen, Backsteinbruch und Bruchsteinen sowie vereinzelt auch aus Buntsandsteinen.

1: Sondiertes Stück der originalen Mauer. 5: Ergänzung oder Ausflickung mit senkrechtem Abdruck möglicherweise eines ehemaligen Türpfostens. 6 und 7: Verpolsterungen. 8: Mauerstück, das wahrscheinlich zur heutigen Fassade gehört. – Foto: Hans Ritzmann.

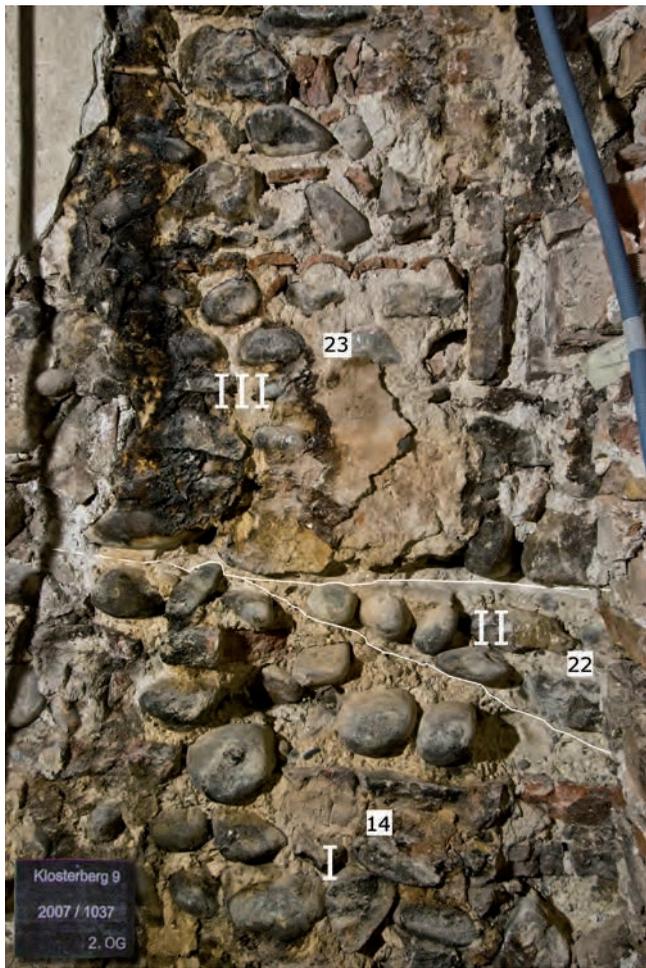
Ein auf die primäre Dachkrone aufgesetzter Mauerkeil konnte im Bereich der freigelegten Kaminzone festgestellt werden. Diese eindeutig sekundäre Massnahme brachte eine horizontale Auflage mit abgestrichenem Mörtel. Da der Einblick zu kurz ist, kann der Befund nicht näher gedeutet werden. Es könnte sich um die Unterlage eines Fachwerkaufbaus handeln. Der Mauerzwickel besteht aus kleineren Kiesel- und Bruchsteinen; der Mörtel ist feinsandig und mit etwas Grobkies gemagert. Durch den Rauchzug ist seine hellgraue Farbe an der Oberfläche stark verdunkelt und gebräunt. Nicht auszuschliessen ist, dass der Mauerzwickel zu einer Bauphase des angrenzenden Hauses Klosterberg 11 gehört (siehe Abb. 14).

Abb. 14 Klosterberg 9. Zweites OG, Westbrandmauer. Drei aufeinander folgende Bauphasen. I: Älteste Mauer, mit schwach geneigter Dachschräge, hier ca. 6,5 m über dem Erdgeschossboden. II: Mauerzwickel mit abgeglätteter Mörteloberkante. III: Diese Bauphase gehört zur Nachbarliegenschaft Klosterberg 11. – Foto: Philipp Ryffel.

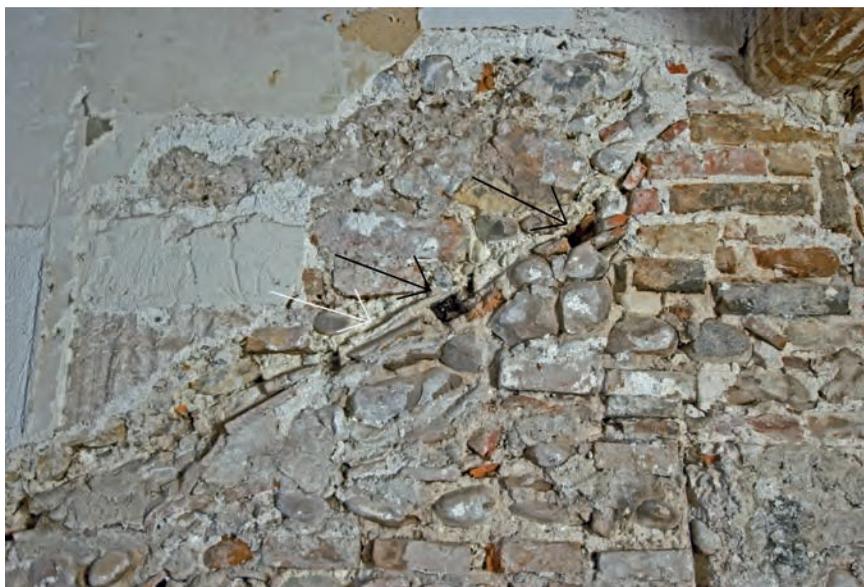
Auf der Mauerkrone ist teilweise ein Glattabstrich mit Hohl- und Flachziegeln erhalten. Reste originaler, verkohlter Dachlatten beweisen, dass diese Giebelmauer zum Haus Klosterberg 9 gehörte (Abb. 15)¹². In diese Mauer ist auch ein rund 40 auf 47 cm grosses Fenster (ca. in der Firstachse) eingelassen. Es wurde im Zuge der nachbarlichen Aufstockung zugemauert.

Der Mauermörtel dieser Aufstockung umschliesst die verkohlten Dachlatten der diesseitigen älteren Giebelmauer, was dafür spricht, dass das Dachwerk erst danach abbrannte. Andernfalls wären die verkohlten Dachlatten vor der Aufstockung wohl entfernt worden. Möglicherweise wurde im Zusammenhang mit diesem Brandereignis die strassenseitige Hälfte der Giebelmauer abgebrochen. Die wellenförmige Abbruchlinie, woran die strassenseitige Ersatzmauer anschliesst, erinnert sehr an eine Zerstörungsform (siehe Abb. 11).

Das Giebelmauerwerk der dritten Bauphase besteht aus Kieselsteinen, Backsteinen und Ziegelbruch (auch von Hohlziegeln). Viele Steine der Mauer sind brandversehrt und zeigen Risse, Abplatzungen, und Verfärbungen. Der Mörtel ist feinkiesig bis grobsandig, mit kleinem Grobkiesanteil, und von Kalk-einschlüssen durchsetzt. Bis in einige Zentimeter Tiefe ist der graue Mörtel rötlich brandverfärbt. An gewissen Stellen ist er aussen noch dunkler bis bläulichgrau, offensichtlich eine Folge verstärkter Oxydation durch die grosse Brandhitze an der Oberfläche.

Abb. 15 Klosterberg 9. Erstes DG, Westbrandmauer. Aufmauerung der 3. Bauphase von Klosterberg 9 mit erhaltener Dachlinie. Die schwarzen Pfeile weisen auf zwei verkohlte Reste originaler Dachlatten. Der weisse Pfeil zeigt auf den Abdruck eines Hohlziegels in feinsandigem Abstrichmörtel. – Foto: Matthias Merki.

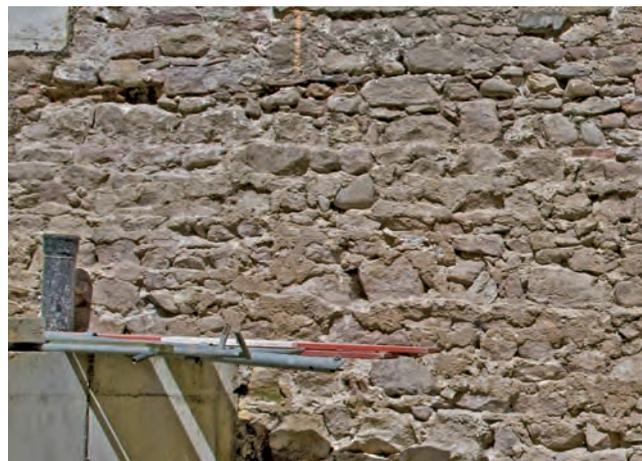
(nach Osten) an, sondern auch gegen Süden. Die Mauer gehört zum hinteren Teil der angrenzenden Liegenschaft Nr. 11 und ist jünger als die Hoffassade von Klosterberg 9. Sie besteht überwiegend aus bisweilen grossen Bruchsteinen, wenigen Kieselwacken und wenig Baukeramik. Der hellgraue Mörtel ist mittelfeinsandig mit etwas Kies, sehr zäh und für Kalkmörtel ungewöhnlich hart. Stellenweise sind Negativabdrücke horizontaler Schalungsbretter erhalten, die zeigen, dass die Mauergrube mit Brettern gespundet war (Abb. 17).

Abb. 17 Klosterberg 9. Westliche Hofmauer. Der untere Bereich der neuzeitlichen Mauer (18. Jahrhundert) stand ursprünglich im Boden. Gut erhalten sind die Abdrücke horizontaler Schalungsbretter. – Foto: Philipp Ryffel.

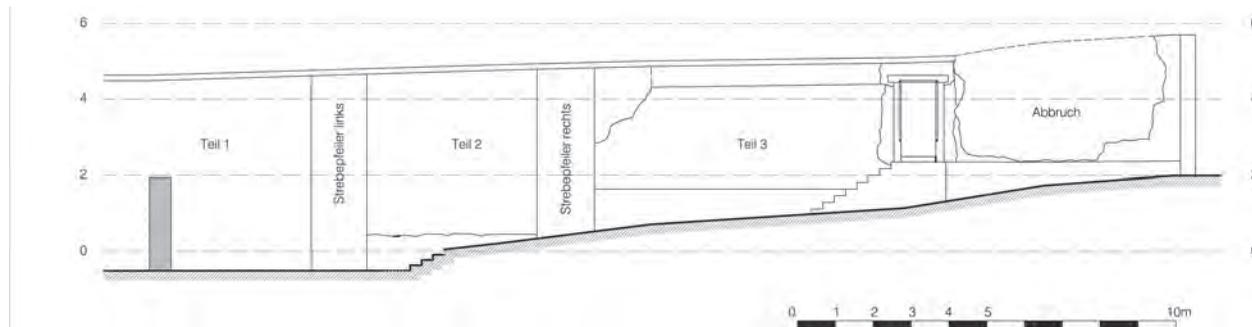
Abb. 2 Mühlenberg 12 / St. Alban-Vorstadt 65, 69, 71. Maueransicht im Massstab 1:200.

Die Ansicht vom Mühlenberg her zeigt den untersuchten Mauerabschnitt. Links wird die Untersuchungsfläche durch die anstossende Hofmauer der St. Alban-Kirche begrenzt, rechts durch die in die Mauer eingelassene Gartentür. Die beiden Strebebepfeiler dazwischen teilen den untersuchten Bereich in drei Flächen (Teil 1 bis 3). Ganz rechts schliesst der ca. 6 m breite abgebrochene und wieder aufgebaute Bereich an. – Zeichnung: Hans Ritzmann.

der in die Mauerflucht integrierten Gartentüre erstreckte. Daran anschliessend hatte sich die Mauer über eine Länge von 6 m bereits so stark nach aussen verformt, dass sie in diesem Teil komplett abgebrochen und dahinter mit Betonverankerungen gefestigt werden musste. Mit dem Abbruchmaterial wurde die Mauerfront auf der alten Unterlage wieder aufgebaut².

Auch der obgenannte 20 m lange Teil der Mauer wurde mit Betonverankerungen stabilisiert. Dazu genühten aber punktuelle Eingriffe; die Mauer musste nicht vollständig niedergelegt werden. Auch die Verputzflächen wurden soweit wie möglich belassen. Der Bauforschung bot sich die Gelegenheit, die von der Sanierung betroffenen Bereiche zu untersuchen und zu dokumentieren. Die Mauer wurde dazu lückenlos fotografiert. Ferner wurden in einer Planübersicht die Mauerphasen dokumentiert und beschrieben.

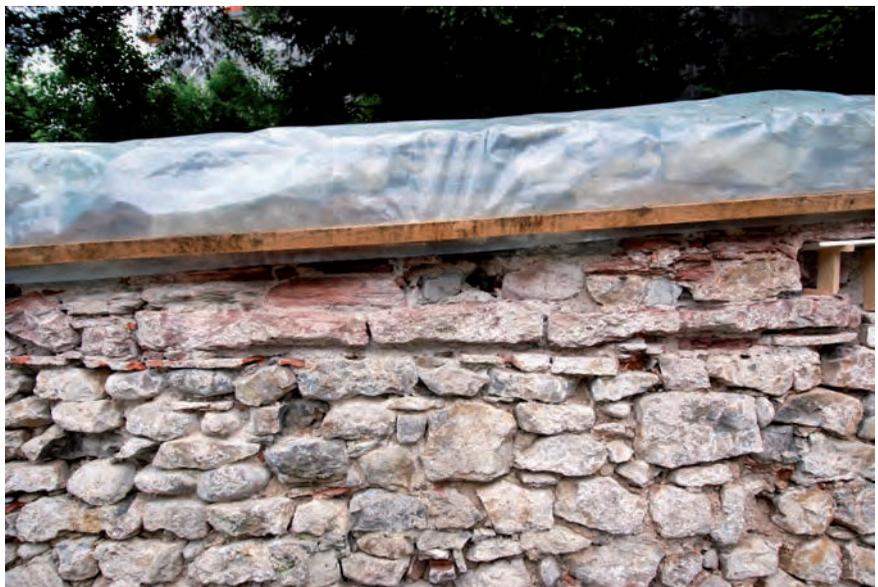
Abb. 6 Mühlenberg 12 / St. Alban-Vorstadt 65, 69, 71. Ausschnitt von Teil 3 der Mauer. Die nachträgliche Aufstockung ist gut zu erkennen. Darunter liegt ein durchgehendes Band aus ca. 10 cm dicken Buntsandsteinplatten, welche als ehemalige Abdeckung der Mauer dienten. – Foto: Bernard Jaggi.

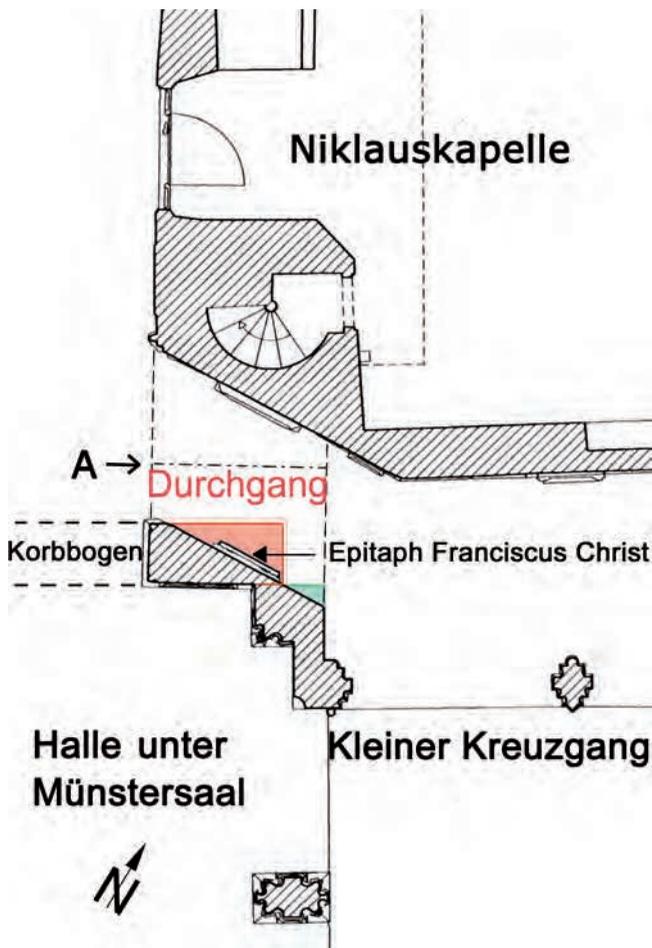
Abb. 3 Münster. Durchgang von der Halle zum kleinen Kreuzgang. Hellrot: heute fehlender Teil des ursprünglichen Pfeilervolumens. Hellgrün: fehlender Teil des ursprünglichen Volumens des Pfeilers, der das Nordende der östlichen Arkaden unter dem Münstersaal bildet. A: Scheitelachse der Gewölbetonne. – Plan: Gesellschaft für Bildverarbeitung, Vermessung und Dokumentation, Müllheim (D). Bearbeitung: Matthias Merki.

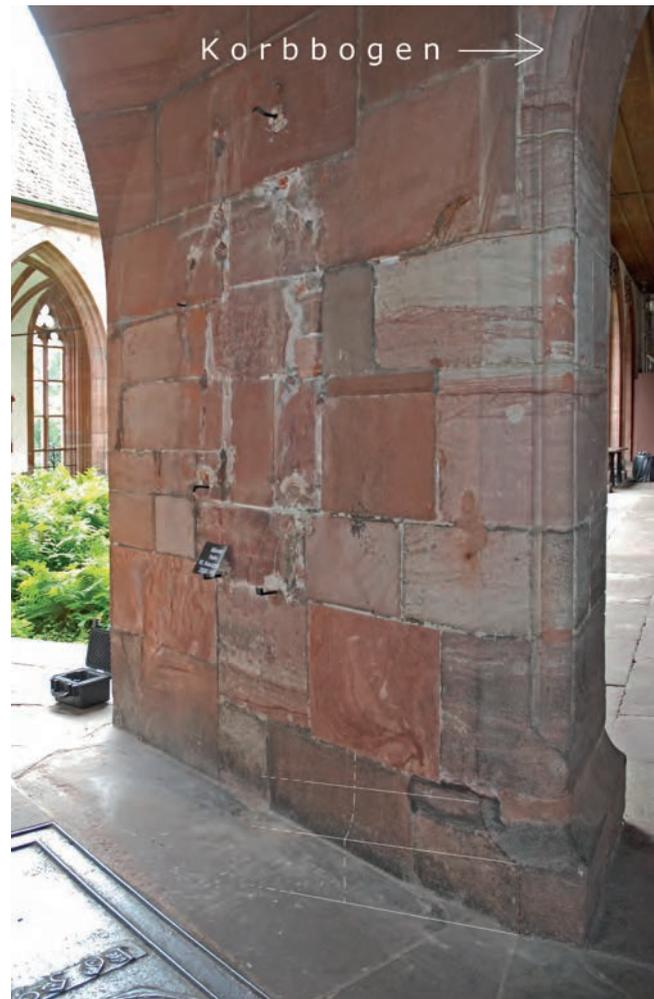
Abb. 4 Münster. Durchgang von der Halle zum kleinen Kreuzgang. Blick Richtung Osten zum kleinen Kreuzgang. Rechts die Nordwestecke des Pfeilers. Mit weißen Linien ist der ursprüngliche Verlauf der Sockelzone mit der Schmiege eingezeichnet (siehe Abb. 3, ursprünglicher Grundriss des Pfeilers). – Foto: Matthias Merki.

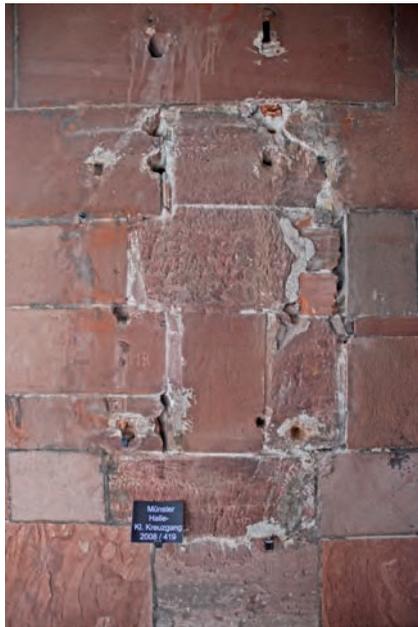
Abb. 6 *Münster. Durchgang von der Halle zum kleinen Kreuzgang. Grobe Meisselhiebe lassen vermuten, dass die zu einer späteren Zumauerung gehörenden fünf Quader im eingebauten Zustand auf die Wandflucht zurückgeschlagen wurden. – Foto: Matthias Merki.*

sentäler Quadern. Die Werkstücke weisen Spuren grober Meisselhiebe auf (Abb. 6). Möglicherweise wurden hier vorstehende Teile abgeschlagen, denn auch jetzt noch stehen einzelne Partien der Steine etwas vor. Obwohl der Degerfelder Buntsandstein feinkörnig ist, kann es sich kaum um ein figürliches Relief gehandelt haben, denn solche wurden in aller Regel aus Wiesentäler Sandstein hergestellt. Hingegen gibt es Beispiele von Architekturelementen aus Degerfelder Sandstein. Wie man sich das in der gegebenen Situation vorzustellen hat, lässt sich ohne weitere umfangreiche Recherchen nicht sagen.
