Beiträge zur Bauforschung der Basler Denkmalpflege

Baugeschichtliche Untersuchungen im Jahr 2008

Conradin Badrutt, Bernard Jaggi, Matthias Merki, Hans Ritzmann und Stephan Tramèr

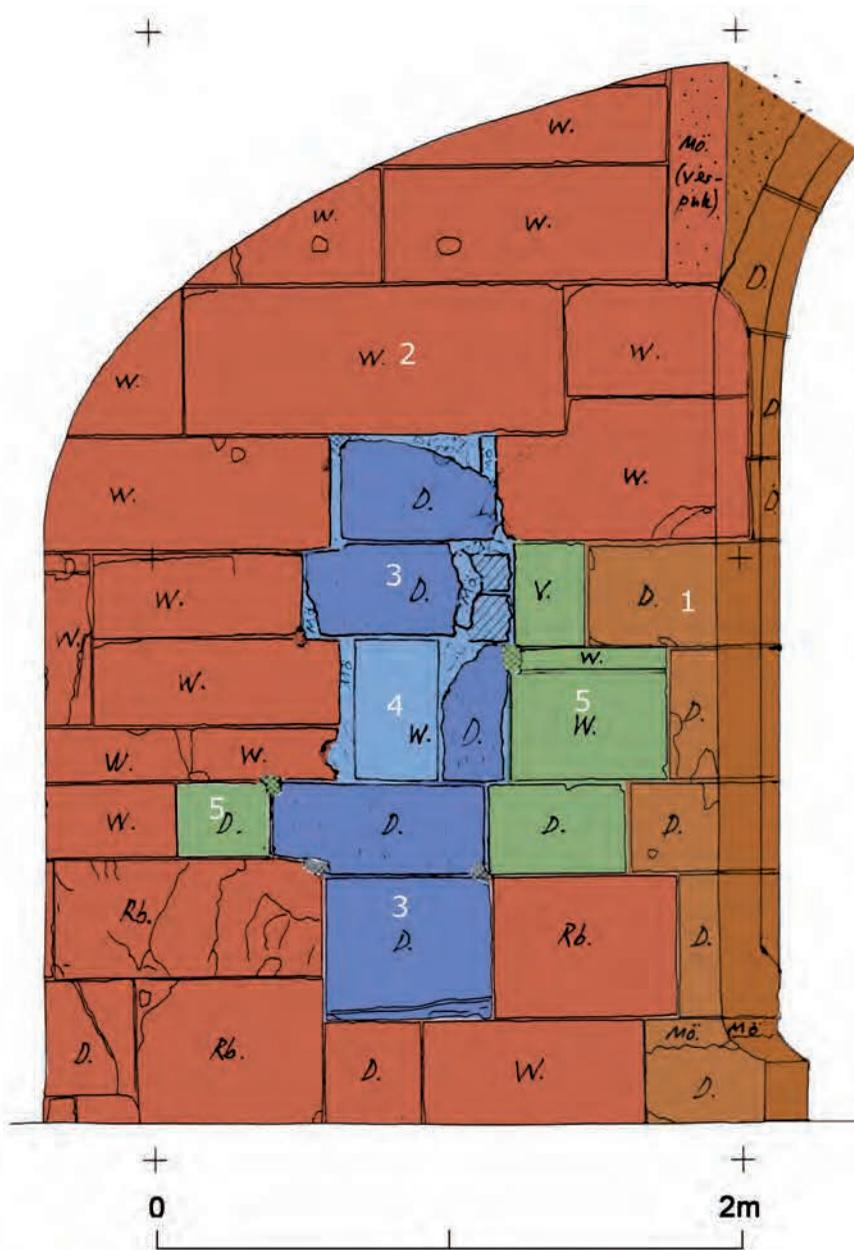
stein eingebaut (auf Abb. 7 Ziffer 3). Dieser Einbau ist offensichtlich ein späterer Eingriff. Der Einbaumörtel unterscheidet sich im Farbton vom Mörtel in den Fugen zwischen den Wie-

Sicher wurde bereits vorher eine Veränderung vorgenommen: Ein hochrechteckiger Quader aus Wiesentäler Sandstein füllt auf mittlerer Höhe eine Lücke innerhalb der beschriebenen Zumauerung (auf Abb. 7 Ziffer 4). Zur selben Verfüllung gehören zwei Backsteinstücke rechts darüber sowie kleinere Bruchstücke und Mörtelverfüllungen, welche mit Caput Mortuum gestrichen sind und sich hinter dem Epitaph befinden. Der Anstrich ist in die Zeit zwischen dieser Verfüllung und der Neuplatzierung des Epitaphs 1870 zu datieren.

Abb. 7 Münster. Durchgang von der Halle zum kleinen Kreuzgang. – Plan: Gesellschaft für Bildverarbeitung, Vermessung und Dokumentation, Müllheim (D). Bearbeitung: Matthias Merki.

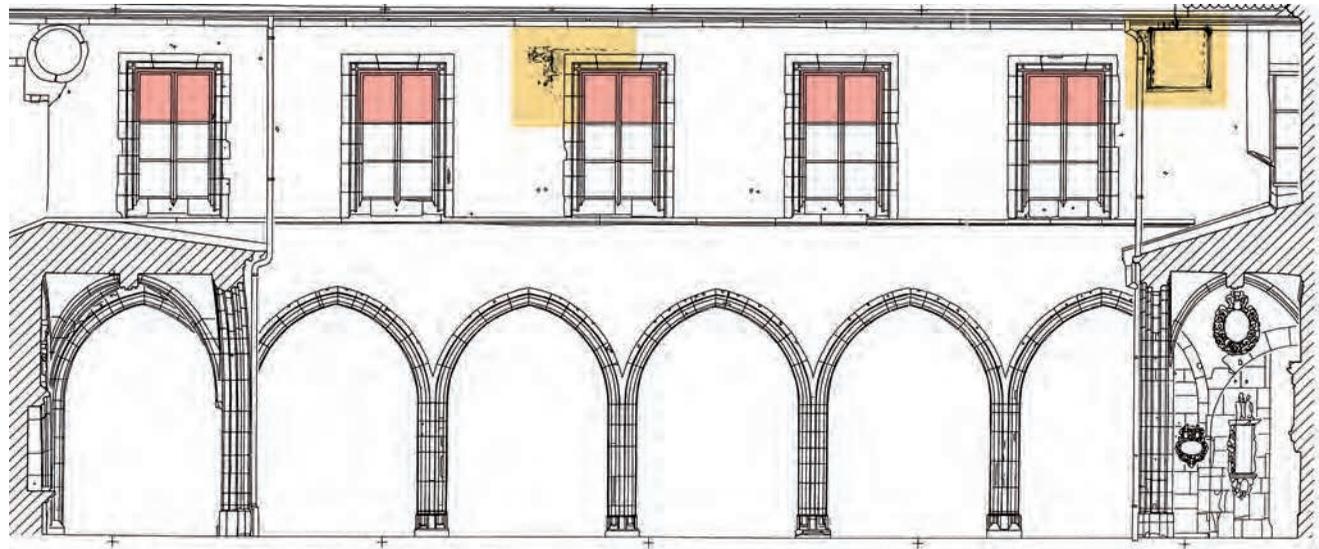
Abb. 1 Münster, Münstersaal-Ostfassade. Rechts aussen die beinahe quadratische originale Öffnung, die später wieder geschlossen wurde (gelb hinterlegt). Partielle Wandsondierung im Anschluss an den linken (südlichen) Gewändepfosten. Eine solche Sondierung wurde auch am mittleren Fenster vorgenommen (gelb hinterlegt). Die fünf grossen Fenster gehören ebenfalls zum ursprünglichen Bestand. Das Masswerk in den oberen Fensterteilen ist jedoch verloren (hellrote Bereiche). – Links aussen, in gespiegelter Lage zur quadratischen Öffnung rechts aussen, ist der kreisförmige Sandsteinrahmen einer ebenfalls zugemauerten Öffnung zu erkennen. – Plan: Dokumentplan AG. Baugeschichtliche Ergänzungen: Matthias Merki.

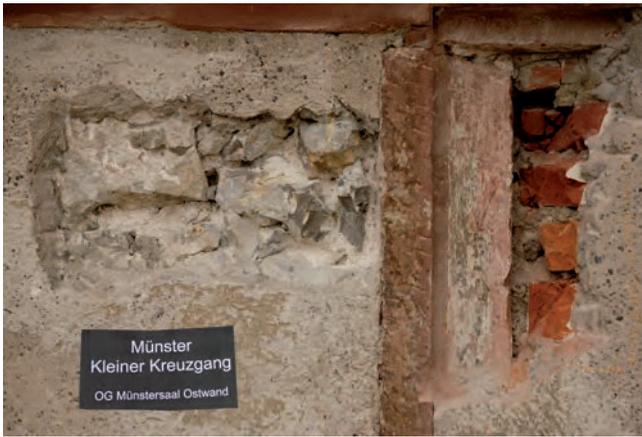
Abb. 3 Münster, Münstersaal-Ostfassade. Wandsondierung am südlichen Gewändepfosten der zugemauerten Öffnung (siehe Abb. 1), die zum Originalbestand der Fassade gehört. Auf der Gewändekehle sind auf weisser Tünche grüne Farbreste erhalten. Der Ladenfalz beschneidet nicht nur die Kehle, sondern auch die Farbschicht. Damit erweist er sich als sekundär. – Foto: Matthias Merki.

Meter hoch. Ihre Gewändepfosten sind gekehlt und – soweit einsehbar – auf einer Tüncheschicht grün gefasst. Der Sturz hingegen hat keine entsprechende eigene Kehle, sondern wird lediglich durch die Unterkante des Traufgesimses gebildet. Der umlaufende Ladenfalz ist sekundär. Er greift in die ausschwingende Kehle des Traufgesimses ein und beschneidet die Gewändekehlen und deren Farbfassung.

Die Sondierung im Bereich des südlichen Fensterpfostens weist die Öffnung als Originalteil der Fassade aus. Deren Mauerwerk besteht aus eher kleinen Bruchsteinen aus grauem Kalkstein, die mit einem sehr hellen, feinsandigen Mörtel gefügt sind (Abb. 3). Dieser erinnert an den Mörtel, womit die Dienste und Rippen an der Westwand des grossen Kreuzgangs eingebaut wurden (um 1460).

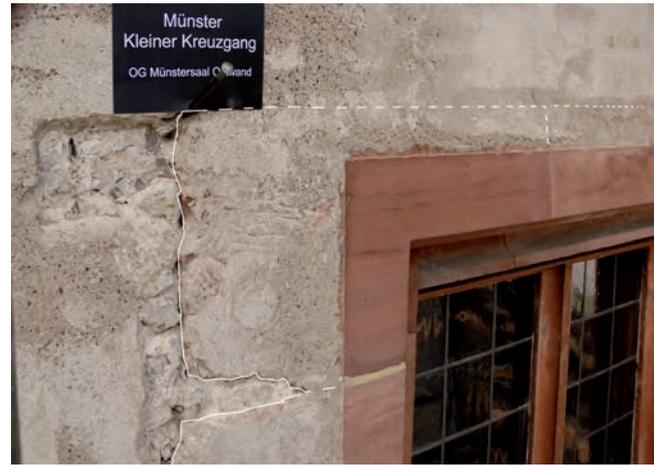
Abb. 4 Münster, Münstersaal-Ostfassade. Wandsondierung links des Sturzes beim mittleren Fenster. Die weissen Linien umreissen die im originalen Mauerwerk eingefügten Werkstücke. Die Schrägen zwischen den äusseren und dem mittleren Sturzstück bewirken eine Versperrung des Drucks von oben wie bei einem Entlastungsbogen. Im Bild sieht man die linke der beiden spiegelbildlichen Schrägen. – Foto: Matthias Merki.

Es stellte sich die Frage, ob die Öffnung in Analogie zu den Fenstern der Westfassade des Münstersaals zur ursprünglichen Befensterung in der Ostfassade gehörte. Eine Wandsondierung am mittleren der fünf grossen Fenster zeigte indessen, dass auch diese Fenster zum ursprünglichen Bestand gehören (Abb. 4). – Die kleinen, hoch liegenden Fenster der Westfassade beziehen sich auf das vormalige Pultdach des Ostflügels des grossen Kreuzgangs, das viel steiler war als das heutige und entsprechend weiter hinauf reichte.

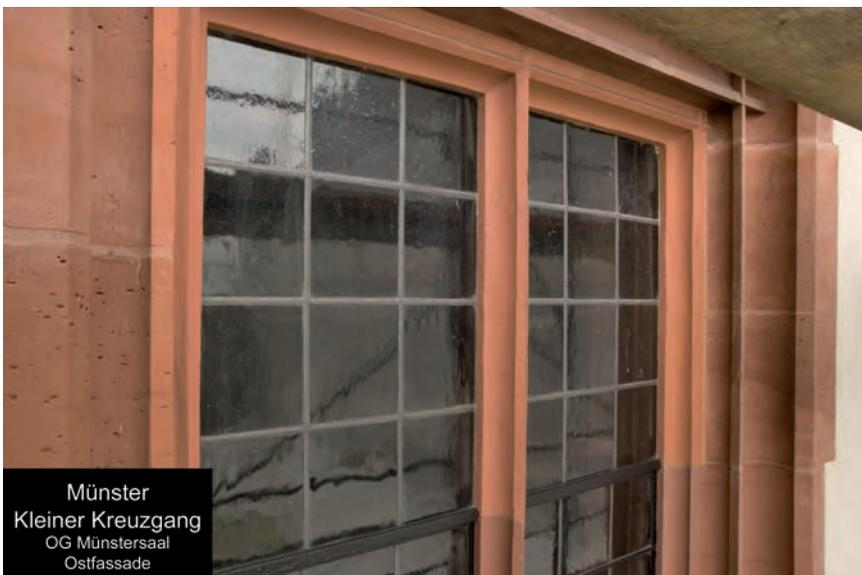
Abb. 5 Münster, Münstersaal-Ostfassade. Eines der fünf grossen Fenster mit reich gegliederter Rahmung. Heller hervorgehoben sind die aus einer einzigen Platte gehauenen Gewände-, Sturz- und Mittelstabteile. Dieser Bereich wurde ursprünglich von Masswerk geziert (siehe auch Abb. 1). – Foto: Matthias Merki.

Im oberen Bereich der Fenster sind die innerste Kehle, die zugehörigen Stege mit den Ecküberstabungen, ein Teil der mittleren Kehle sowie die gekehlten Mittelstäbe aus einem einzigen, plattenförmigen Werkstück herausgearbeitet worden (Abb. 5). Das Werkstück misst mehr als ein Drittel der lichten Höhe der Fensteröffnungen. Plausibel lässt sich ein solcher Befund nur erklären, wenn man annimmt, dass dieser obere Fensterbereich ursprünglich mit Masswerk, das aus der Platte herausgestaltet wurde, verblendet war. Tatsächlich erkennt man – besonders deutlich am nördlichen Gewände des nördlichsten Fensters – partielle Flacheisen-Spuren, die eindeutig sekundärer Natur sind und sehr wohl mit dem Abschlagen des Masswerks zusammenhängen können (Abb. 6).

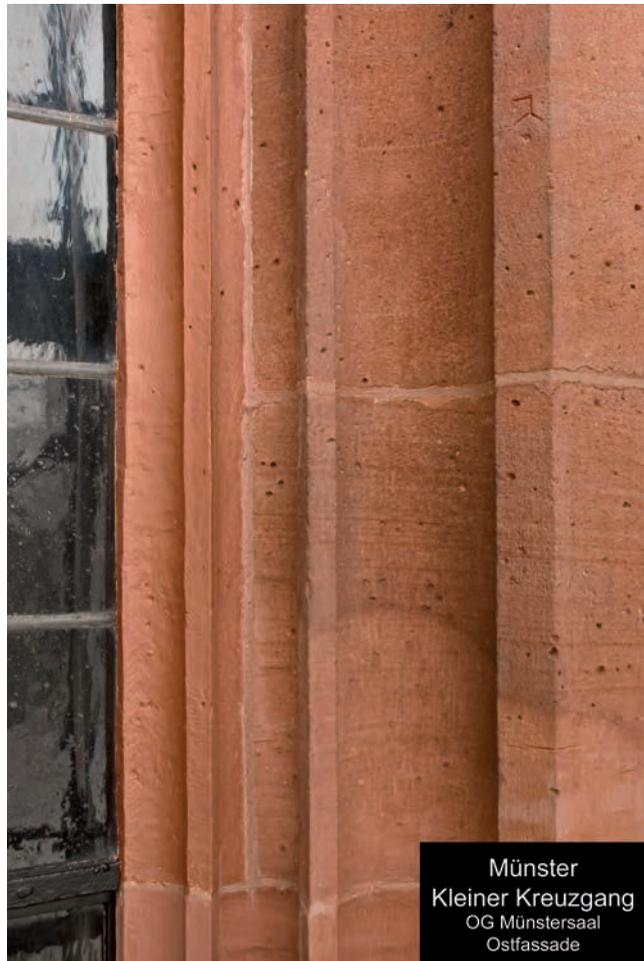
Abb. 6 Münster, Münstersaal-Ostfassade. Trotz Überfassung mit einer Öllasur sind an der innersten Gewändeckehle sekundäre Schlagspuren eines ca. 2 cm breiten Flacheisens erkennbar. Im Bild rechts oben befindet sich auf der Phase zwischen äusserer Gewändeckehle und Wandfläche eines der vielen Steinmetzzeichen. – Foto: Matthias Merki.

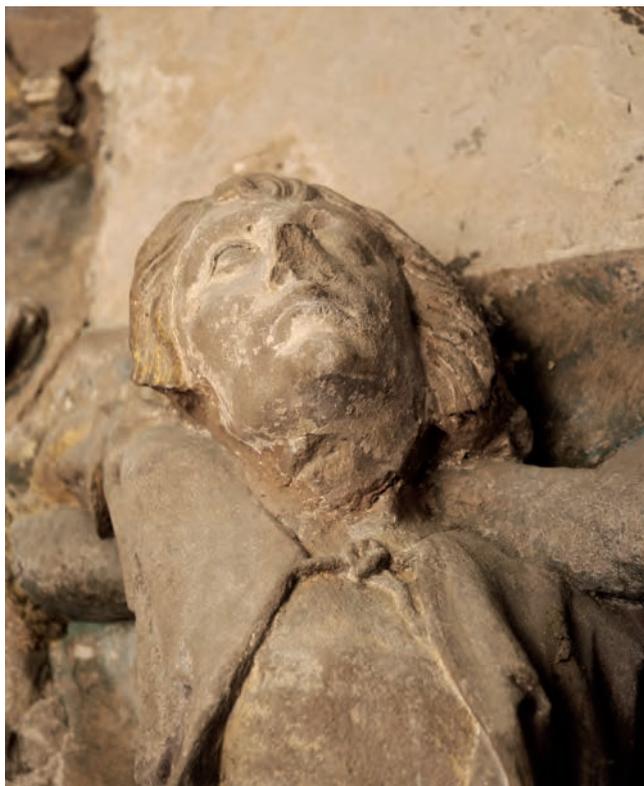
Abb. 4 Münster. Grosser Kreuzgang – Utenheim-Epitaph. Kopf auf dem Leib des lästernden Schächers. Verlängert man in der Vorstellung das Volumen des abgebrochenen rechten Kopfhaares, wird klar, dass dieses nicht mit der verrenkten Schulter zusammenpasst (siehe auch Abb. 5). Die nicht ausgearbeitete linke Gesichtshälfte weist darauf hin, dass bei der ursprünglichen Ausrichtung des Kopfes nur dessen rechte Gesichtshälfte zu sehen war. Auf dem Gesicht sind Farbfragmente erhalten, am Haar Spuren der Vergoldung sowie Reste von deren Ockergrundierung. – Foto: Matthias Merki.

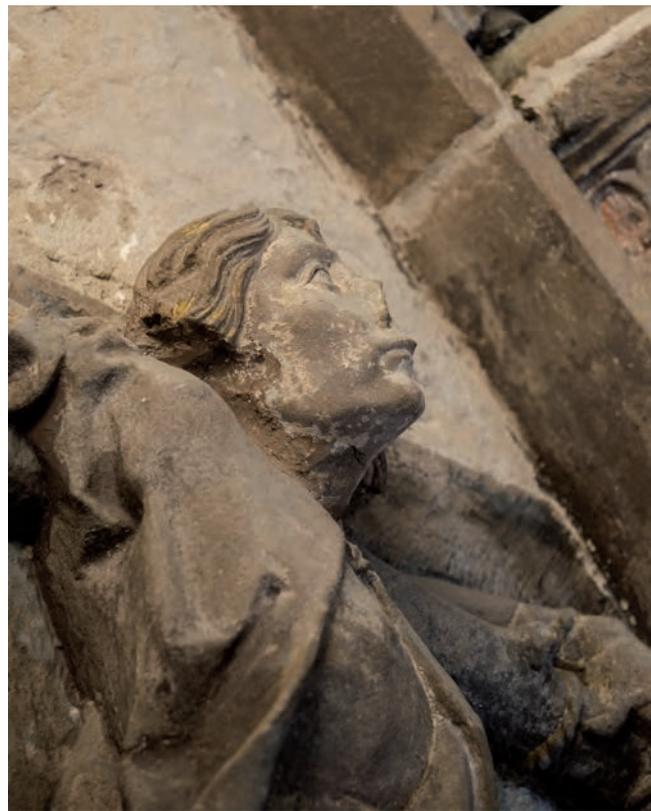
Abb. 7 Münster. Grosser Kreuzgang – Utenheim-Epitaph. Kopf des Johannes auf dem Leib des lästernden Schächers. Die hier gezeigte Seitenansicht ergibt sich heute nur von einem erhöhten Standpunkt nahe dem Grabmal aus. Etwa so wurde der Kopf des Johannes jedoch an seinem ursprünglichen Platz vom Betrachter wahrgenommen. – Foto: Matthias Merki.

sichtszüge auffallend von den übrigen Köpfen der beiden Figurengruppen ab: Er ist deutlich kleiner und hat fast karikaturhaft verzerrte Gesichtszüge: Eine niedrige, fliehende Stirn, Halbglatze, starke Augenwülste, eine knollige, kurze Sattelnase und ein grosser Mund geben dem Gesicht einen groben, frechen Ausdruck. Der Kopf ist mit bemaltem Gips stark ergänzt und ange kittet; Teile des Haars wurden nachmodelliert (Abb. 8). Der rechte Gesichtsteil fehlt, der linke ist im unteren Bereich beschädigt. Der noch sichtbare Umriss des abgeschlagenen Kopfes eines Heiligen ist wesentlich grösser als der an seiner Stelle ange kittete kleine Kopf. Offensichtlich ist dieser hier am falschen Ort (Abb. 9).

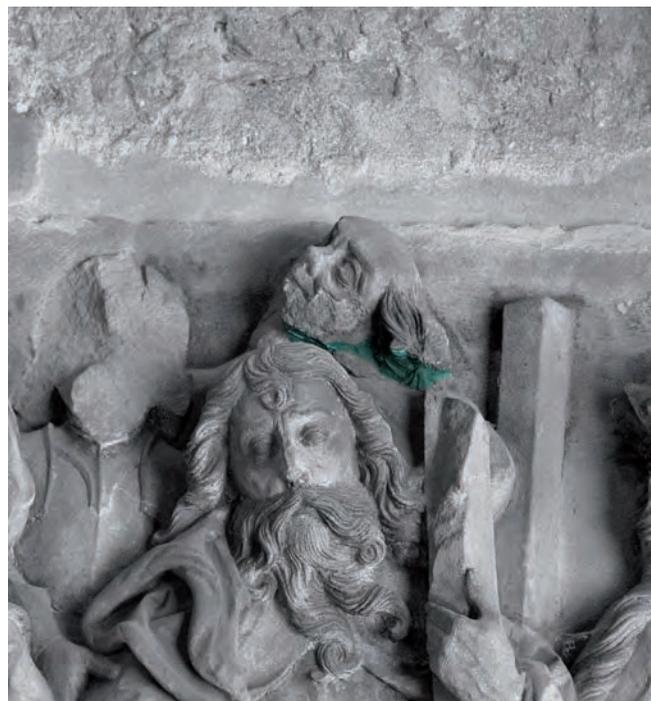
Bei der Restaurierung des Grabmals wurden zwei in der Zumauerungsmasse gefundene Figurenköpfe falsch platziert.

Abb. 9 Münster. Grosser Kreuzgang – Utenheim-Epitaph. Der angekittete kleine Kopf in Frontalansicht. Auch wenn man sich diese beschädigte Skulptur vollständig vorstellt, passt sie nicht zur Silhouette des abgeschlagenen, ursprünglichen Kopfes der Figur (siehe Pfeil). – Foto: Matthias Merki.

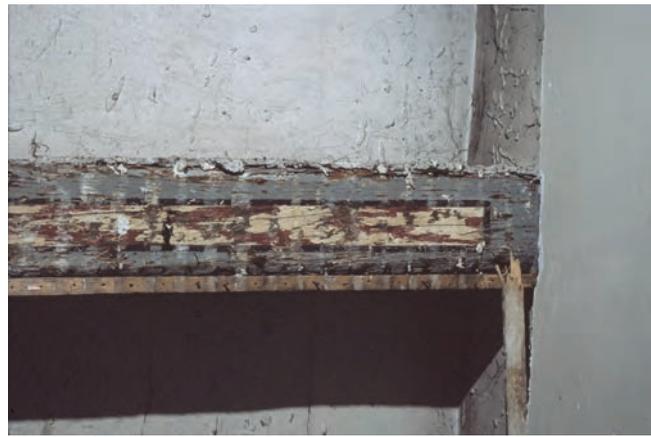
Abb. 17 Unterer Heuberg 7. Haus West, 1. OG. Bemalter Deckenbalken (gehört zur Maserierungsmalerei). – Foto: Bernard Jaggi, 1978, Archiv DPFBS.

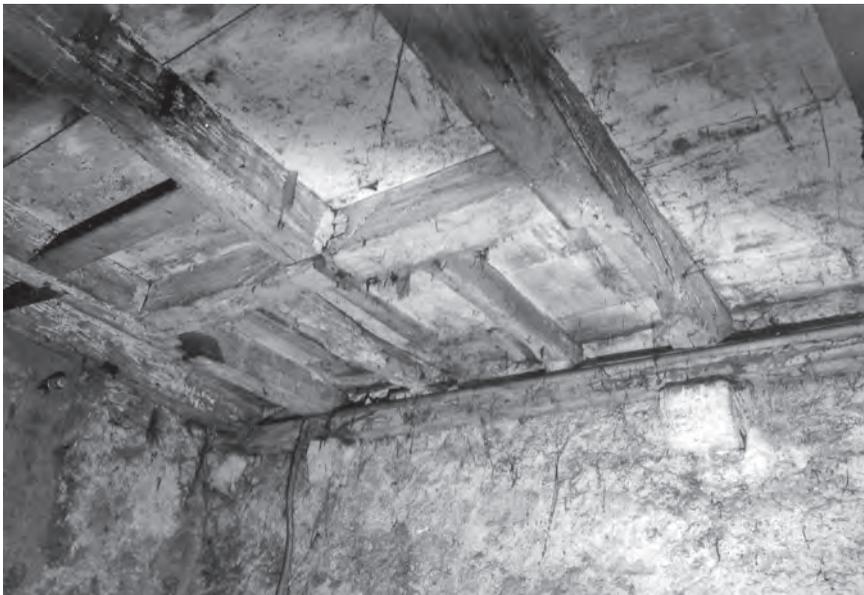
Abb. 18 Unterer Heuberg 7. Haus Ost, Deckenbalken auf Streichbalken über dem Keller. Der Wechsel im Gebälk an der westlichen Brandmauer nahe der Strassenfassade diente dem Durchlass der ehem. Kellertreppe. – Foto: Bernard Jaggi, 1978, Archiv DPFBS.

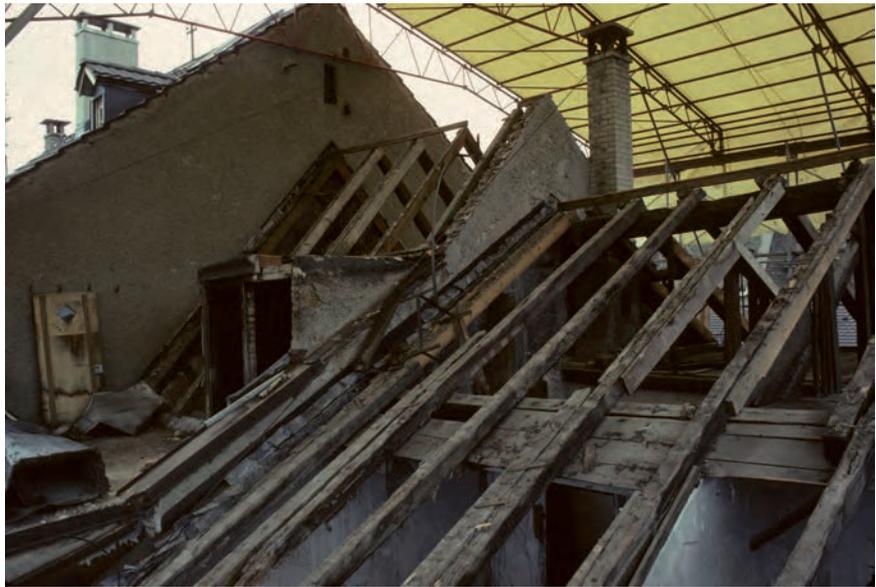
Abb. 19 Unterer Heuberg 7. Dächer der beiden Hausteile West und Ost. Dem steileren Sparrendach von Haus Ost wurden 1841 auf beiden Seiten Dachterrassen vorgelagert. Dabei entstand gleichzeitig ein drittes OG. Der Ausstieg auf die gartenseitige Dachterrasse befindet sich auf Kehlbalkehöhe. Die meisten Hölzer der alten Dachkonstruktionen wurden 1979 ersetzt. – Foto: Bernard Jaggi, 1978, Archiv DPFBS.

lediglich die Fassadenfront im unteren Teil bis auf Höhe des Kehlbalkens erhöht und mit einem Flachdach versehen (Abb. 19, siehe auch Abb. 2 und 5).

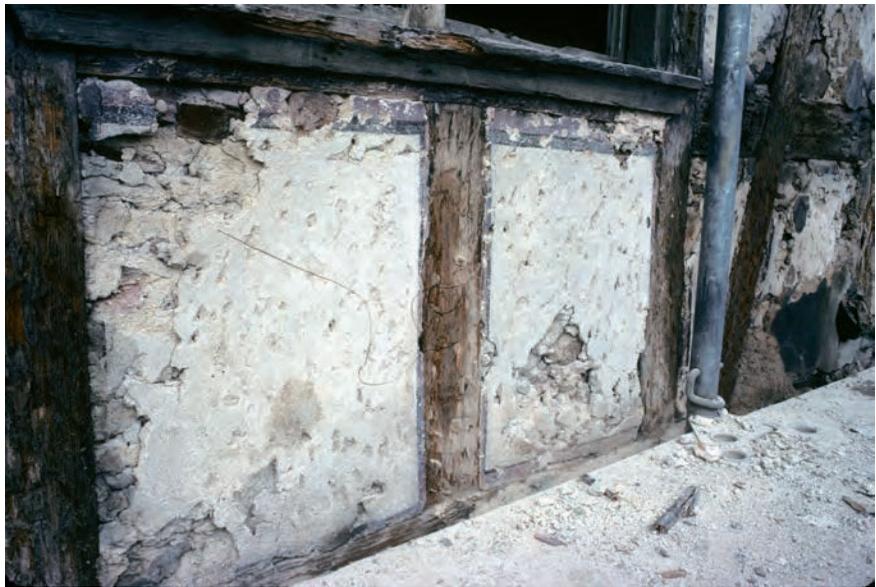
Abb. 20 Unterer Heuberg 7. Haus Ost, 2. OG, Fachwerkfassade mit integriertem Fenster. Auf dem Verputz hat sich die Farbfassung der in Caput mortuum gestrichenen Hölzer erhalten. Der verbreiterte Begleitstrich am oberen Rand der Felderumrahmung unter der Brüstung erzielt eine perspektivische Wirkung. – Foto: Bernard Jaggi, 1978, Archiv DPFBS.

Keiner der 1978/79 untersuchten Balken zeigte Spuren von Deckenmalereien. Hingegen fanden sich damals Begleitmalereien am gartenseitigen Fachwerk, das im 2. Obergeschoss die Fassade bildete. Diese Fachwerkfront teilt sich in zwei seitliche und zwei innere Ständer, die in der Mitte ein Rechteckfenster mit hölzernem Kreuzstock umschliessen und an den Seiten mit je einer Diagonalstrebe verstärkt sind. Horizontal verteilen sich zwischen Schwelle und Rähm zwei Riegelhorizonte. Ein kleines seitliches Fenster war nachträglich eingebaut worden. Die Gefache des ursprünglich auf Sicht gehaltenen Fachwerks waren mit Mischmauerwerk, bestehend aus Bruchsteinen, Wacken und Backsteinen sowie Ziegelstücken ausgefüllt und mit feinkörnigem weissem Mörtel verputzt. Die Fachwerkhölzer zeigten Reste von Caput-mortuum-Farbe, die auf dem Verputz mit

dunkler, perspektivisch akzentuierter Umrahmung abschloss (Abb. 20).

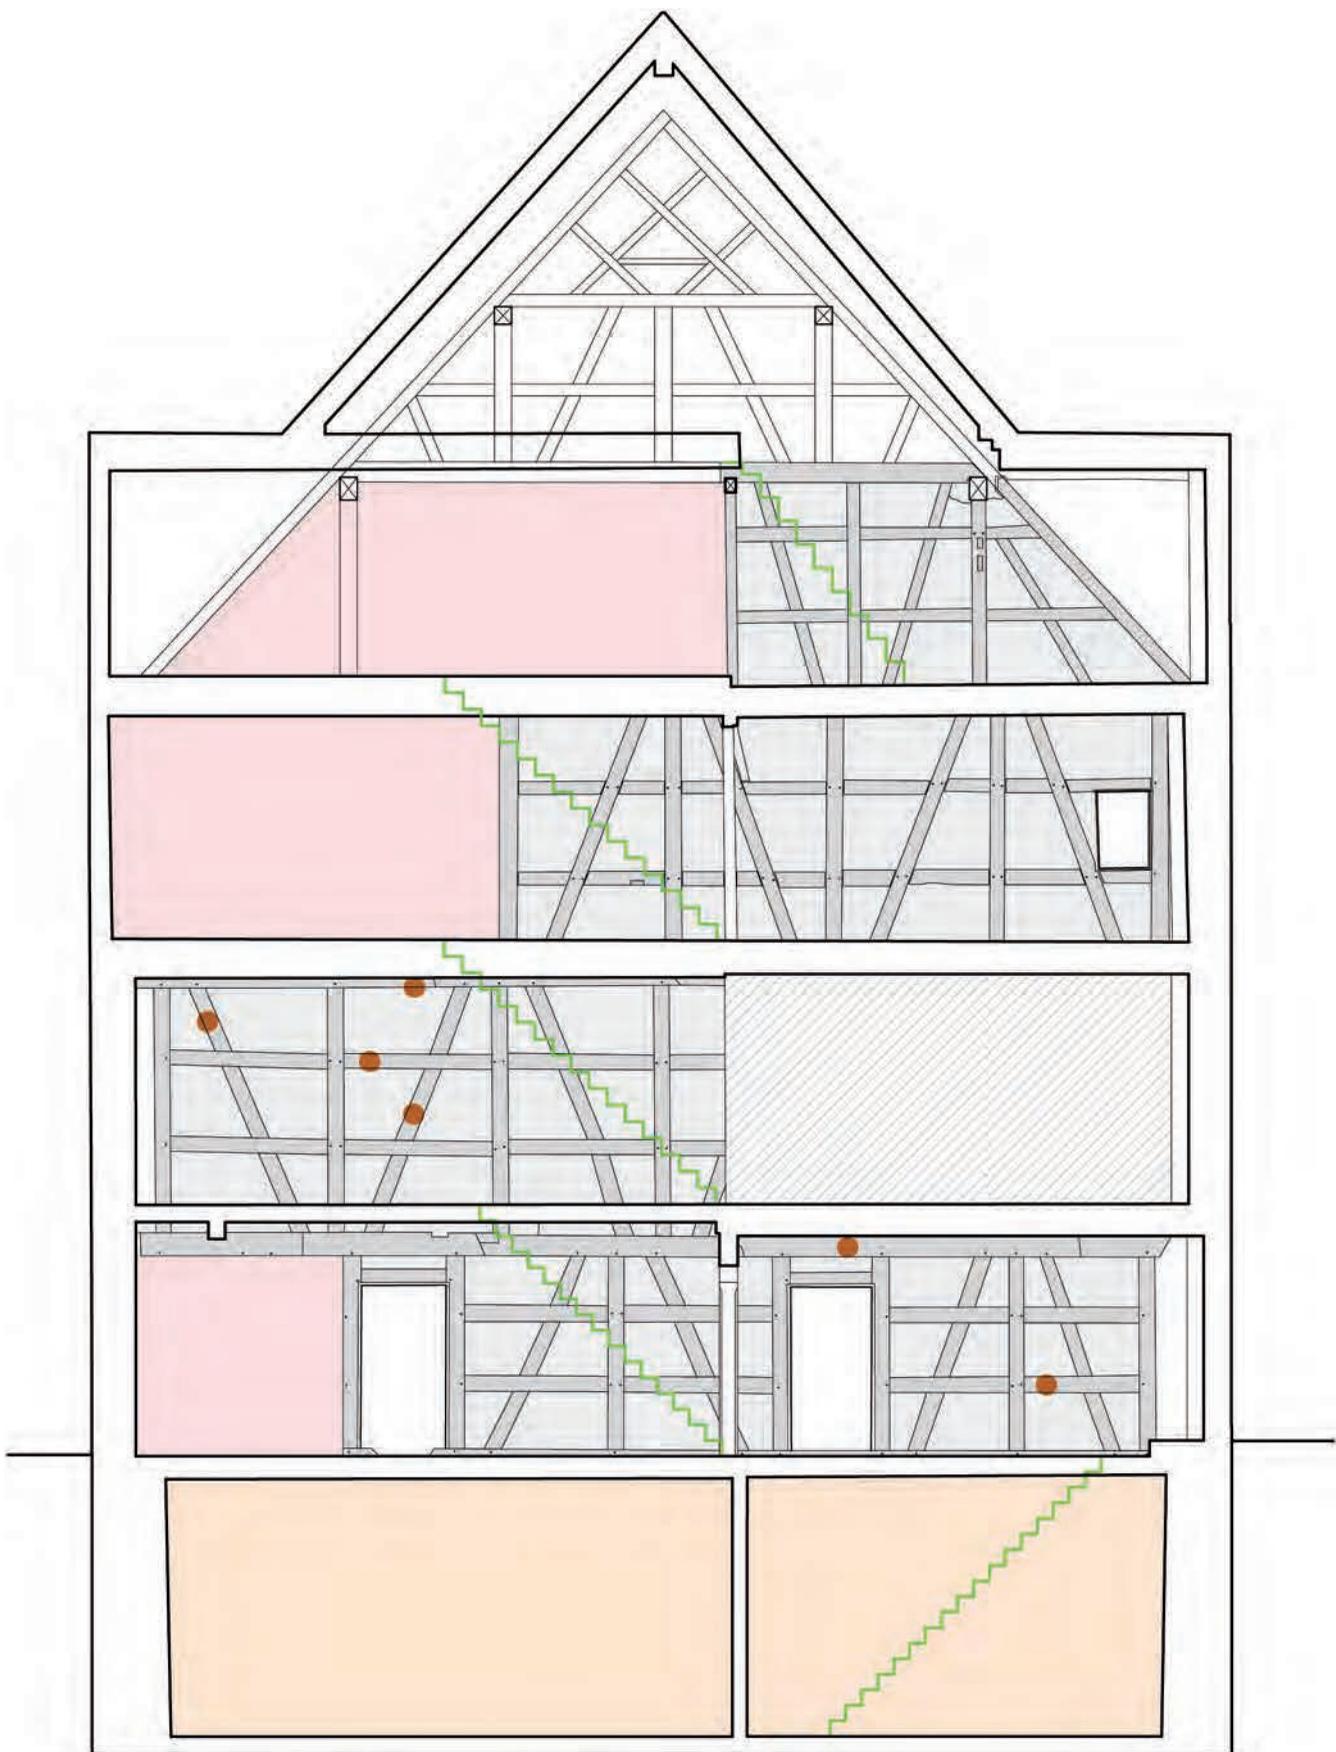
Die kleine Fläche der gartenseitigen Fachwerkfassade im 2. Obergeschoss findet ihr um ein Vielfaches grösseres Pendant in der Gesamtfläche der heutigen Brandmauer gegen Haus Nr. 9. Im Zuge früherer und jüngster Umbaumaassnahmen gelang es, die östliche Brandmauer in grossen Teilen zu untersuchen und als einheitliche Fachwerkkonstruktion aus der Zeit von 1711 zu identifizieren (Abb. 21).²⁴ Die mehrheitlich in Eiche konstruierte Fachwerkwand scheidet im Erdgeschoss zwei Türöffnungen aus, eine in der vorderen, die andere in der hinteren Hälfte. Die Öffnungen sind aus den Fachwerkhölzern heraus gebildet und mit einem umlaufenden Türfalz versehen. Diese im Fachwerk integrierten Türen bezeugen, dass das Haus von 1711 entweder

Die alten Gefachfüllungen wurden im Zuge der Umbaumaassnahmen von 1978/79 partiell durch Backsteinmauerwerk ersetzt. Dort, wo noch alte Ausmauerungen vorhanden waren, zeigten sich Kalkbruchsteine, faustgrosse Kiesel und Ziegelstücke in fein gemagertem, weissem bis gelblichem Kalkmörtel.

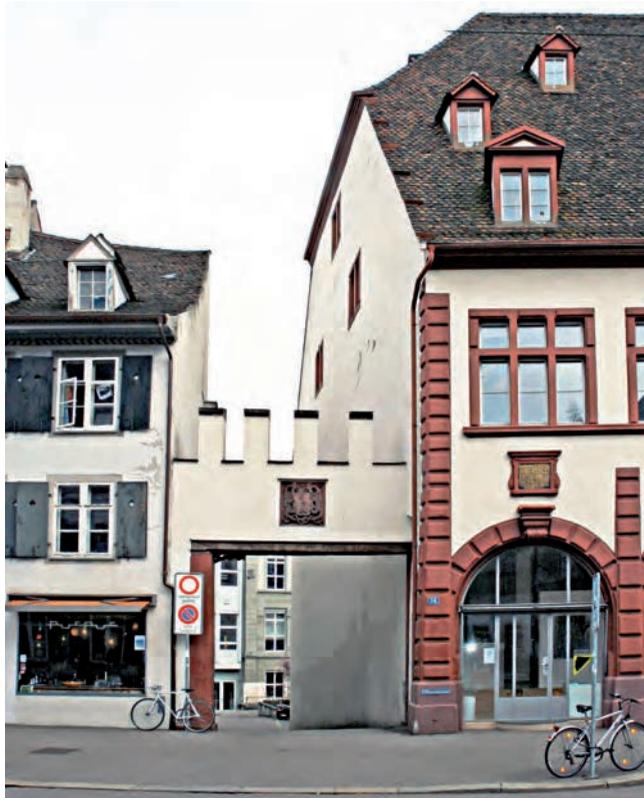
Abb. 2 Der Tordurchgang zur Vesalgasse zwischen den Häusern Spalenvorstadt Nr. 16 (links) und Nr. 14, dem „Mueshus“ von 1652, konnte ursprünglich geschlossen werden. Zustand nach der 2008 erfolgten Instandstellung. – Foto: Stephan Tramèr.

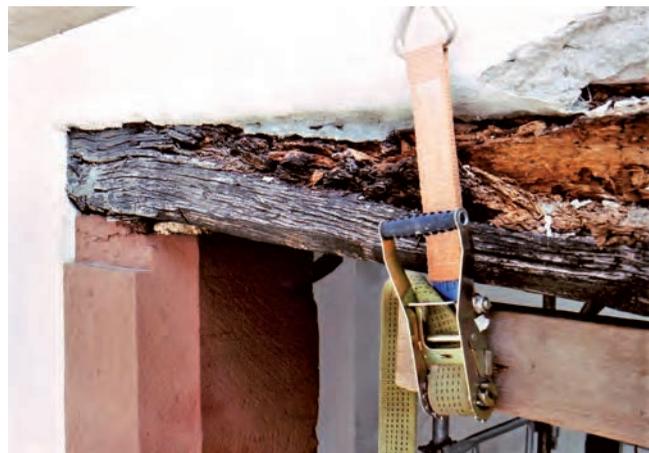
Im Sommer 2008 kollidierte der Ausleger einer Baumaschine bei der Fahrt durch das Tor zwischen den Häusern Spalenvorstadt 14 und 16 mit einem Sturzbalken, so dass dieser in der Mitte angerissen und nach aussen gedrückt wurde. Der Verputz zwischen Balken und Wappenrelief platzte ab und legte das Mauerwerk frei. Um der Einsturzgefahr vorzubeugen, wurde der beschädigte Balken von den Zinnen her mit Gurten gesichert. Es stellte sich heraus, dass sein Zustand schon zuvor sehr schlecht gewesen war.

Der Sturz besteht aus zwei nebeneinanderliegenden Balken. Der beschädigte strassenseitige Balken hatte den Querschnitt eines durchschnittlichen Deckenbalkens und war bündig zur Maueroberfläche verlegt. Der hofseitige Balken mit den Löchern für die Drehzapfen der beiden Torflügel weist einen beträchtlich grösseren Querschnitt auf. Er blieb von der Kollision unbehelligt. Die beiden Balken liegen auf der Seite von Haus Nr. 16 auf einem gemauerten Sandsteinpfeiler mit gefasteten Kanten. Auf der anderen Seite sind sie in die Giebelmuer des «Mueshus», Spalenvorstadt Nr. 14, gemauert. Der Pfeiler dort steht nur wenige Zentimeter vor.

Abb. 3 Tor zur Vesalgasse zwischen den Häusern Spalenvorstadt Nr. 14 und 16. Der durch die Kollision beschädigte Sturzbalken wird mit Gurten vor dem weiteren Abrutschen gesichert. Das Holz ist in schlechtem Zustand. Der Balken musste ersetzt werden. – Foto: Stephan Tramèr.

Im August 2008 wurde der beschädigte Sturzbalken ausgebaut und durch ein altes Eichenholz in Zweitverwendung ersetzt. Es

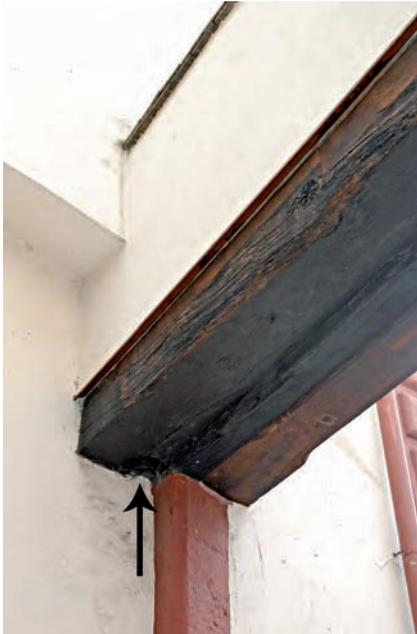
Abb. 4 Tor zur Vesalgasse zwischen den Häusern Spalenvorstadt Nr. 14 und 16. Auf der Torrückseite sind an der Unterseite des Balkens die Löcher für die Angeln der Torflügel zu sehen. Die Torflügel wurden vermutlich 1883 ausgebaut. – Foto: Stephan Tramèr.

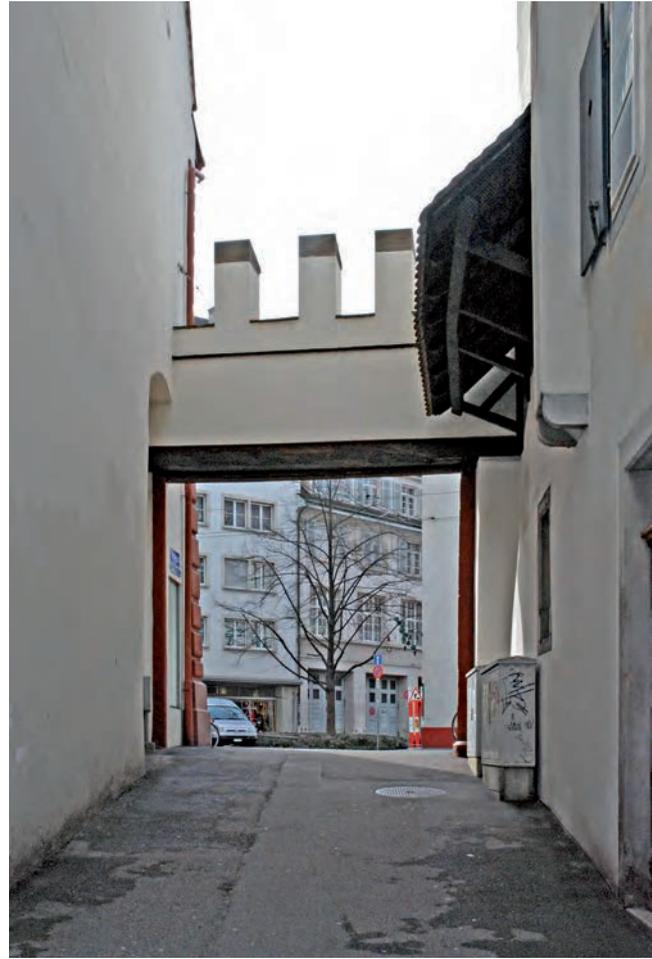
Abb. 6 Tor zur Vesalgasse zwischen den Häusern Spalenvorstadt Nr. 14 und 16. Blick von der Vesalgasse hinauf zur Spalenvorstadt. Zu sehen ist die Torrückseite. Links in der Giebelwand des «Mueshus» gibt es zum Schutz des einen Torflügels vor Witterungseinflüssen eine Aussparung. Rechts ist für den andern Flügel entsprechend an die Giebelmauer von Haus Nr. 16 ein Klebedächlein montiert. – Foto: Stephan Tramèr.

Um die beiden Torflügel gegen Nässe zu schützen, wurde in der Giebelmauer des «Mueshus» eine Nische ausgespart und an die Giebelmauer des Hauses Nr. 16 ein Klebedächlein angebracht.

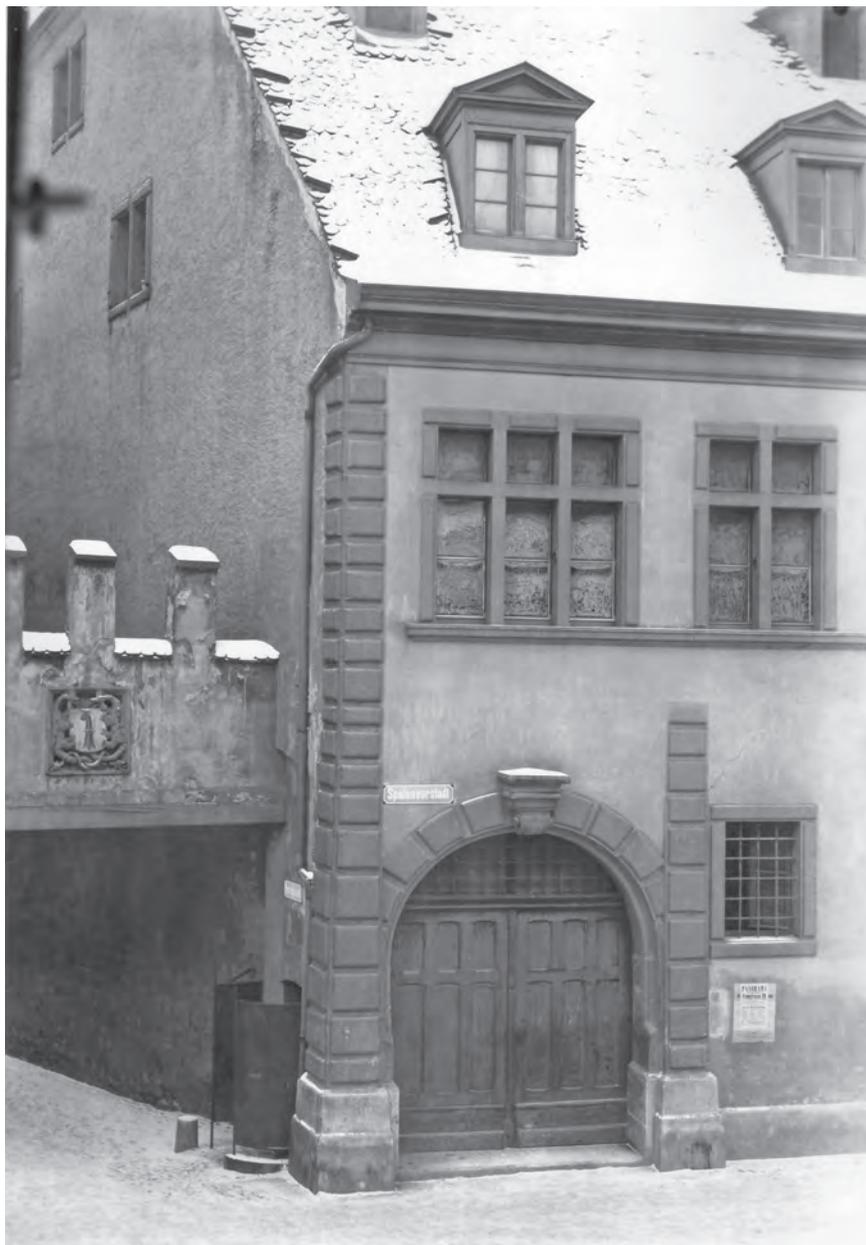
Abb. 7 Tor zur Vesalgasse zwischen den Häusern Spalenvorstadt Nr. 14 und 16. Das Tor kurz vor 1900. Noch ist die originale und ziemlich verwitterte Reliefplatte aus Sandstein von 1652 mit einem gemalten Baselstab vorhanden. Die Platte wurde 1916 durch eine Kopie ersetzt. Das originale Relief wird im Historischen Museum Basel aufbewahrt. Das «Mueshus» ist noch nicht zum Ladengeschäft umgebaut. Beim Torpfeiler ist ein Pissoir eingerichtet. – Foto: Archiv DPFBS.

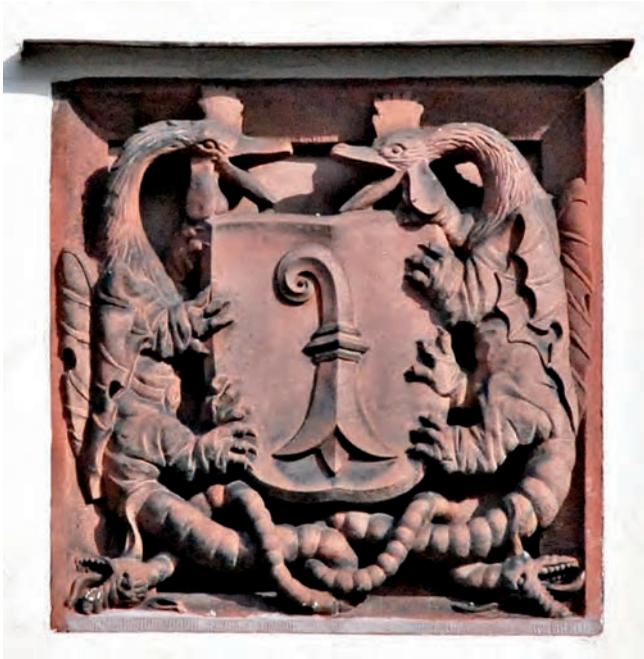
Über dem Sturzbalken und unterhalb der Zinnen ist eine quadratische Relieftafel aus Sandstein eingemauert. Sie zeigt zwei Basiliken, die das Basler Wappenschild halten. Allerdings handelt es sich um eine Kopie⁶. Im Zuge einer früheren Sanierung des Bauwerks sind wohl auch die abgeschrägten Abdeckungen der Zinnen neu angefertigt worden.

Abb. 8 In der Kopie von 1916 aus rotem Sandstein ist der Baslerstab als Vollrelief ausgebildet. Die originale Reliefplatte mit gemaltem Stab wird vom Historischen Museum Basel aufbewahrt. – Foto: Stephan Tramèr.
