Baugeschichtliche Untersuchungen im Jahre 2001

Rebekka Brandenberger, Bernard Jaggi, Daniel Reicke, Hans Ritzmann und Stephan J. Tramèr

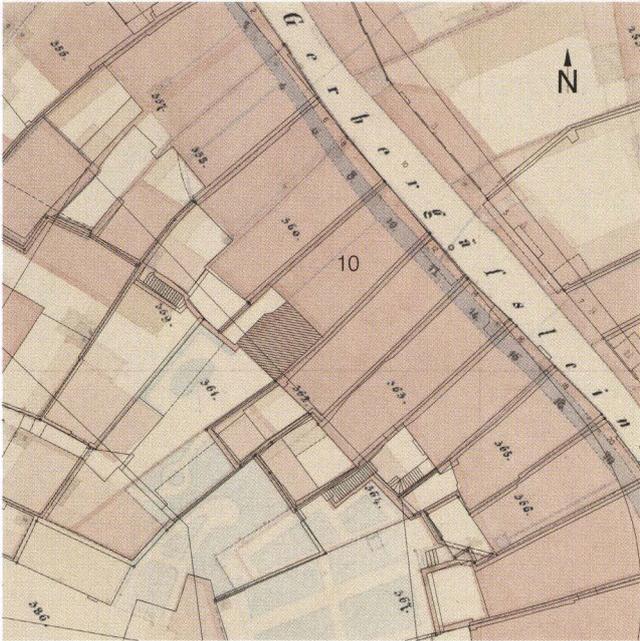
Abb. 10 Gerbergässlein 10 (D 2001/9). Situationsplan mit der Lage des Hinterhauses. – Überarbeitung: Hans Ritzmann.

Die Seitenfassade des bergseitigen Hinterhauses dieser Liegenschaft wurde im Berichtsjahr instand gestellt und neu verputzt⁷. Die Untersuchung des Fassaden-Mauerwerks erlaubte einen kleinen Einblick in weit zurückliegende Bauphasen, die wohl zur ersten Steinbebauung der Bergflanke gehören (Abb. 10).

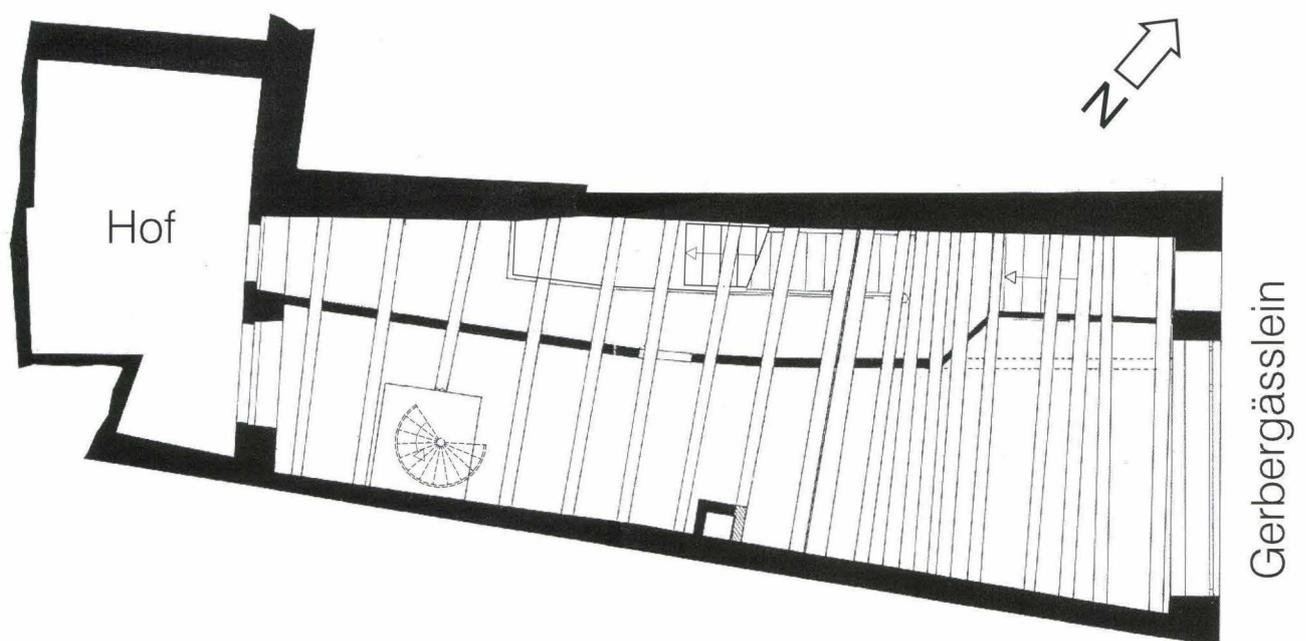
Abb. 15 Gerbergässlein 20 (D 2001/1). Grundriss des Erdgeschosses. – Zeichnung: Stephan Tramèr.

Die Längstrennwand im Erdgeschoss wurde zugunsten einer neuen Raumteilung abgebrochen (Abb. 15). Zuvor konnte durch Sondierungen festgestellt werden, dass die hintere Wandhälfte bis zur Hoffassade aus dem späteren 19. Jahrhundert stammt. Sie war als Ständerwand mit Backstein-Ausfachungen errichtet worden. Die vordere Hälfte der Trennwand war nur partiell erhalten und zum Teil schon in den 30er Jahren des 20. Jahrhunderts zwecks Vergrößerung der Ladenfläche abgebrochen worden. Ein Eisenträger ersetzt seither die Stützfunktion des fehlenden Wandstücks (Abb. 16). Doch die wenigen erhaltenen Meter stellten sich als Fragment einer massiven, spätmittelalterlichen Fachwerkkonstruktion heraus. Die Ausfachungen enthielten viele weissliche Tuffsteine, dazwischen Backsteine und Ziegelreste, verbunden mit einem stark kiesigen, hellgrauen Mörtel. Die Wand endete einst an der Strassenfassade. In der Mitte der Gebäudetiefe war sie gegen Süden abgewinkelt, was an passenden Zapflöchern in einem der Ständer und in dem auf gleicher Höhe liegenden Deckenbalken abgelesen werden kann.

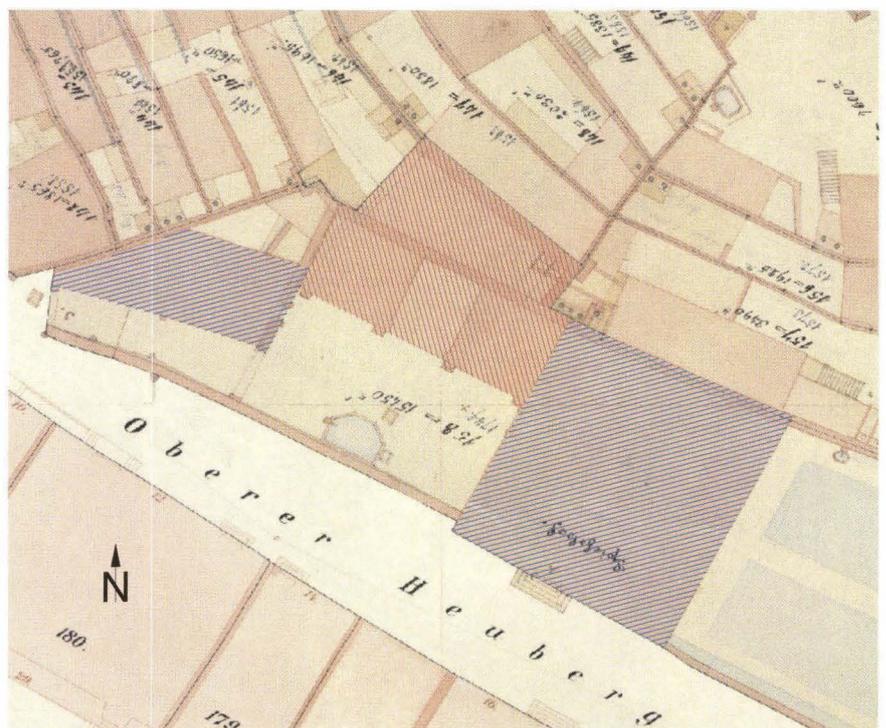
Im Rahmen von Unterhaltsarbeiten am Spiesshof, die etappenweise über mehrere Jahre aufgeteilt wurden, musste im Jahr 2001 die Hauptfassade des Renaissance-Flügels überprüft und saniert werden. Begleitend zu den Renovationsarbeiten erfolgte die Untersuchung und Dokumentation dieser Bausubstanz (Abb. 18)¹².

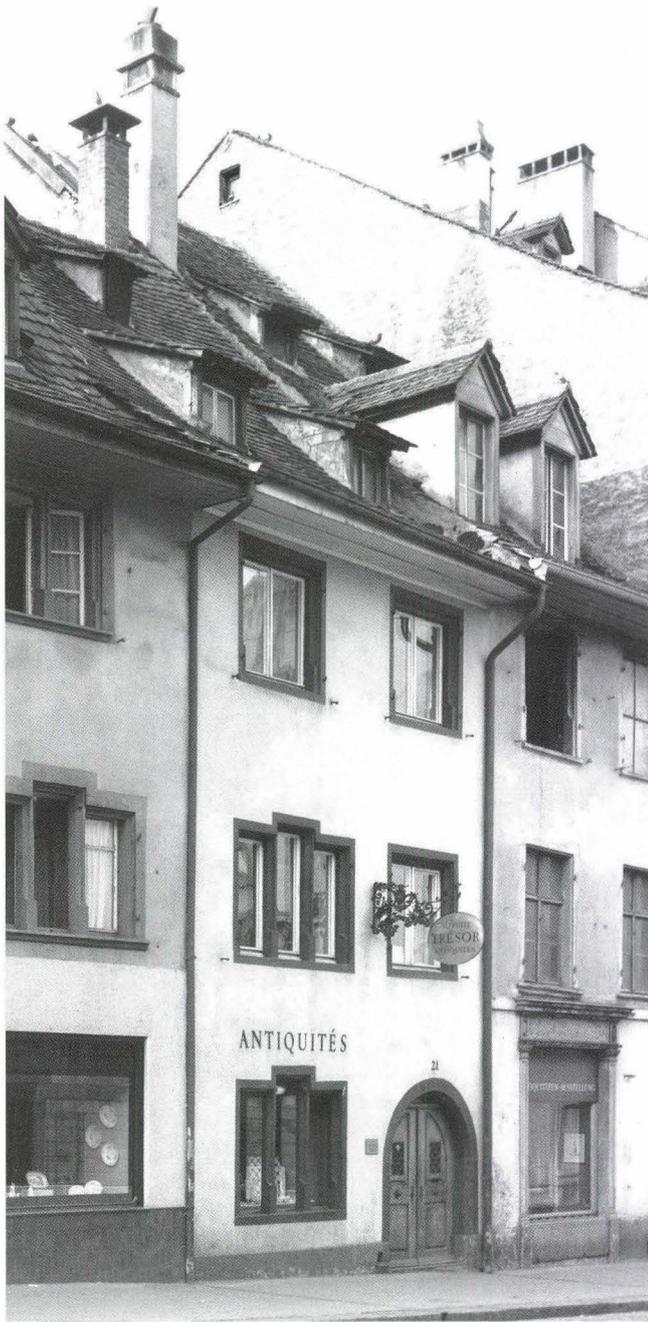
Abb. 22 Klosterberg 21 (D 2001/2). Ansicht der Fassade. – Foto: Basler Denkmalpflege.

Die Liegenschaft Klosterberg 21 (Abb. 22) wurde am 22. Oktober 2000 durch einen Brand beschädigt. Bei den Sanierungsarbeiten stiess man im Frühjahr 2001 im Ladenraum des Erdgeschosses auf die Überreste eines Hafnerofens aus dem 18. Jahrhundert. Für einen Ofen an diesem Ort wurde 1765 eine Baubewilligung eingeholt. Damals gehörte das Haus Klosterberg 21 der Hafnerfamilie Hug. Sie hatte es 1750 erworben und nutzte es über vier Generationen.

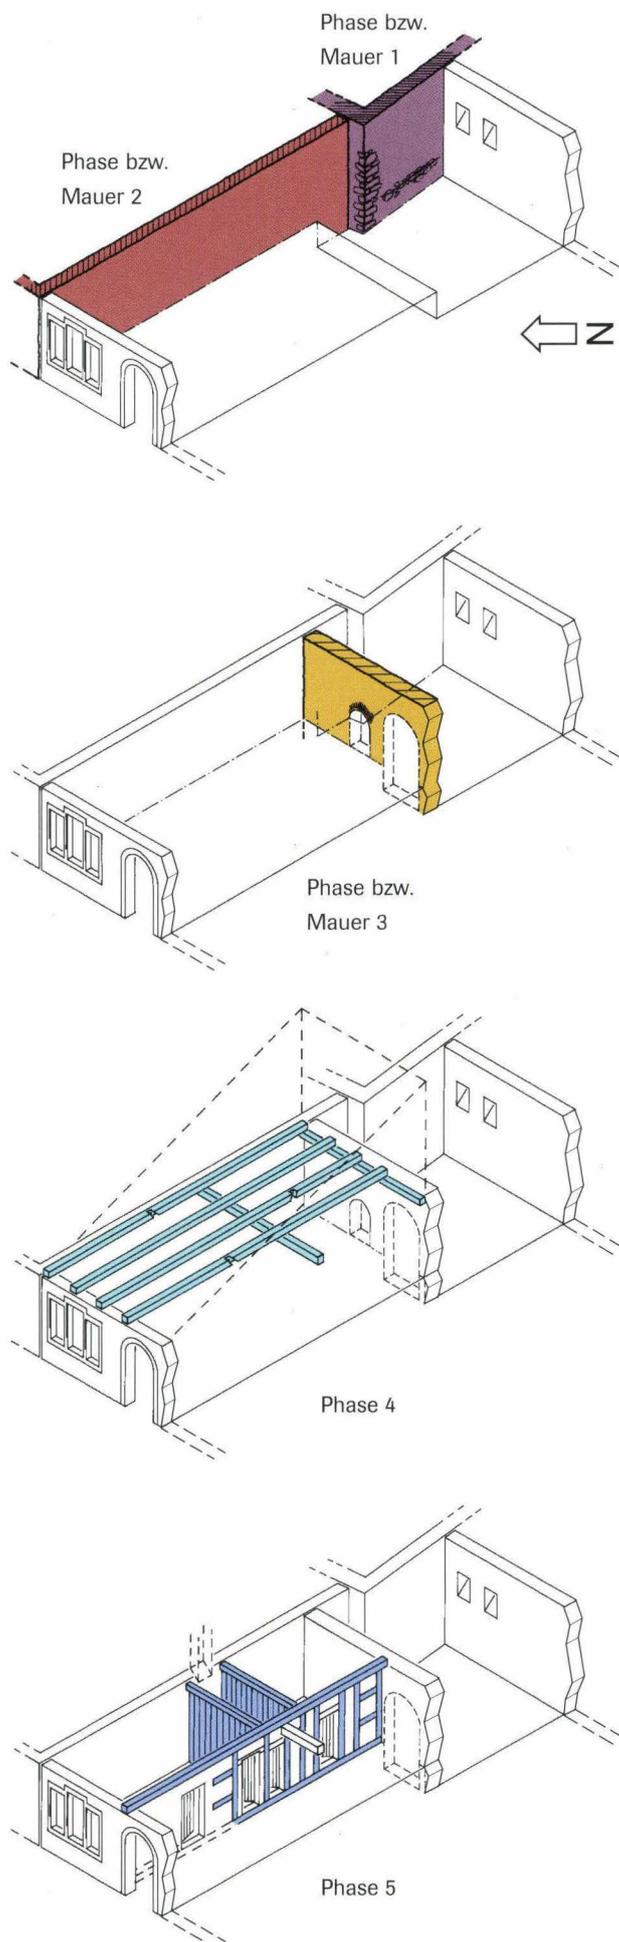
Abb. 23 Klosterberg 21 (D 2001/2). Abfolge der Bauphasen. – Zeichnungen: Hans Ritzmann nach Vorlage von Franz Goldschmidt.

Das älteste festgestellte Element ist ein Mauerteil, der hinten im Keller den linken Abschluss bildet (Abb. 23, Mauer 1). Dieses Mauerstück muss zu einem benachbarten Kernbau auf der Ostseite gehört haben, wie ein Eckverband am vorderen Ende zeigt, der hier von seiner einstigen Aussenseite her sichtbar ist. Die anderen Bauelemente sind an dieses Mauerstück angebaut und somit jünger. Der Mörtel konnte leider nicht beurteilt werden, weil die Mauer in jüngster Zeit neu ausgefugt worden war. Immerhin ist sicher, dass im Baumaterial keine Backsteine vorkommen. Die Mauer ist höchstwahrscheinlich im 13. Jahrhundert entstanden, auf jeden Fall vor dem Basler Erdbeben von 1356.

Der nächste Schritt der baulichen Entwicklung betrifft ebenfalls die östliche Nachbarparzelle. Dabei wurde der beschriebene Kernbau (Phase 1 auf Abb. 23) mit einem Anbau bis zur Flucht an der heutigen Strasse ergänzt. Die zugehörige Mauer (Mauer 2 auf Abb. 23) ist gegenüber dem Kernbau um knapp 20 cm nach Osten versetzt. Ihr Baumaterial enthält wie beim Kernbau noch keine Baukeramik. Beim Bau dieser Erweiterung könnten die Niveau-Verhältnisse verändert worden sein, wie ein Vergleich der Fundamentierung von Kernbau-Mauer und Mauer 2 nahe legt. Wann die Erweiterung geschah, ist schwierig zu sagen. Der Mauercharakter weist auf einen Zeitpunkt vor dem Basler Erdbeben von 1356. Durch die im Folgenden beschriebene, daran angebaute Mauer 3 lassen sich sowohl Kernbau-Mauer 1 als auch Mauer 2 mit grosser Wahrscheinlichkeit in die erste Hälfte des 13. Jahrhunderts datieren.

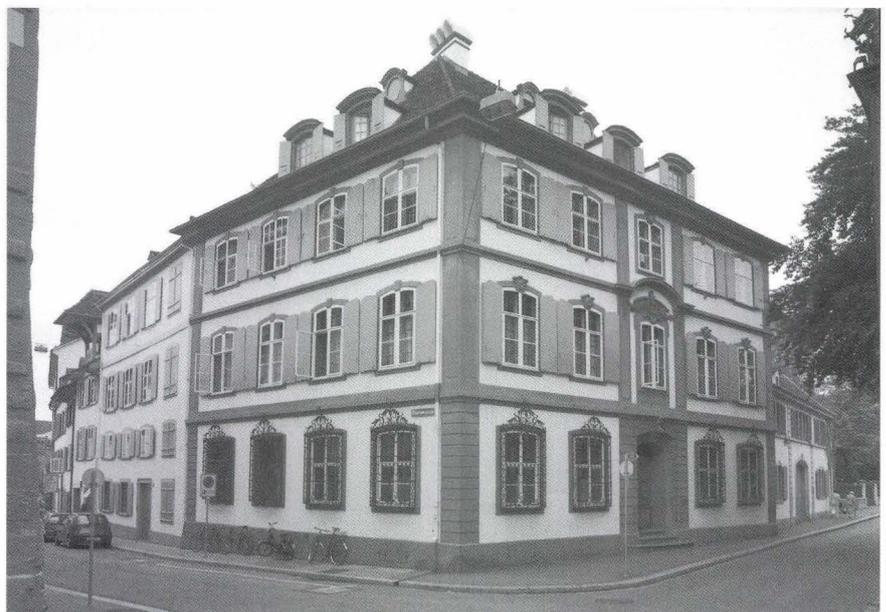
Abb. 27 Rittergasse 10, «Zum Delphin» (D 2001/13). Barockbau an der Ecke Rittergasse/Bäumleingasse, von Samuel Werenfels 1759 anstelle eines Vorgängergebäudes errichtet. Links anschliessend in der Bäumleingasse der Flügelbau, der 1838 um ein Geschoss erhöht wurde. – Foto: Basler Denkmalpflege.

Anlässlich von Renovationsarbeiten an den Hoffassaden des Barockgebäudes «Zum Delphin» wurde das Fassadenmauerwerk am Flügelgebäude vollständig vom Verputz befreit²³. Dieses Gebäude wurde zusammen mit dem Wohnhaus im Jahre 1759 von Samuel Werenfels erbaut, damals allerdings noch zweigeschossig, mit einem halben Zwischengeschoss und einer Durchfahrt von der Bäumleingasse her (Abb. 26). Durch eine Aufstockung im Jahre 1838 wurde der Flügelbau auf die Traufhöhe des Hauptbaus hochgezogen und unter Beibehaltung des Zwischengeschosses dem Wohnhaus angeglichen (Abb. 27).

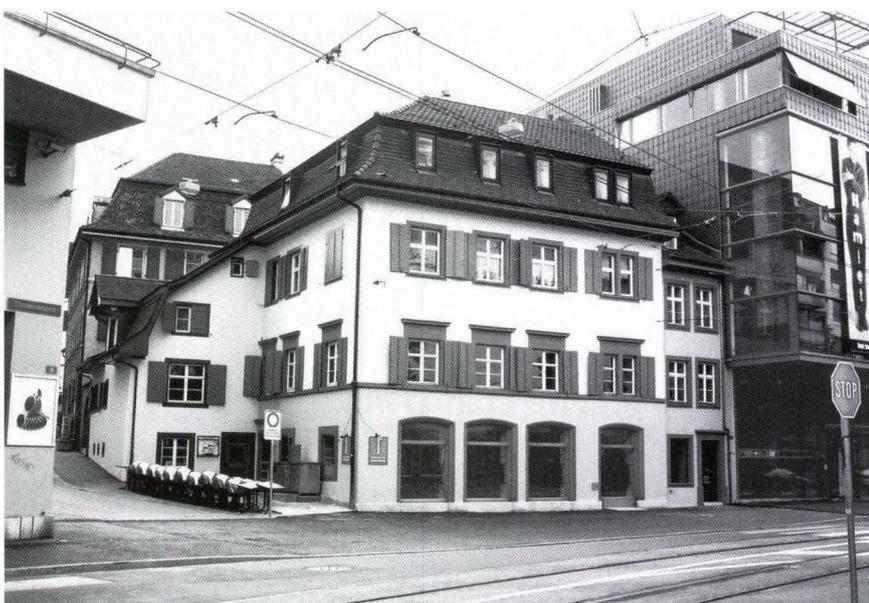
Abb. 29 Steinentorstrasse 1–5 / Klosterberg 2 (D 2001/23). Ansicht der Häusergruppe im heutigen Zustand. – Foto: Basler Denkmalpflege.

Die Häusergruppe Steinentorstrasse 1–5 und Klosterberg 2 steht neben dem von 2000 bis 2002 erbauten Schauspielhaus (Abb. 29). Im Zuge der Bauarbeiten für das hier vorgesehene Theater-Restaurant «Besenstiel» mussten die Häuser baugeschichtlich untersucht werden. Bereits vor dem aktuellen Umbau waren diese teilweise mit Durchgängen untereinander verbunden. Für das Restaurant war der Einbezug des nördlichen Hauses Klosterberg 2 geplant. Deshalb mussten im Erdgeschoss noch einige zusätzliche Verbindungen geschaffen werden. Damit ergaben sich Einblicke in die Entstehungsgeschichte der Bauten, die hier zusammengefasst werden²⁷.

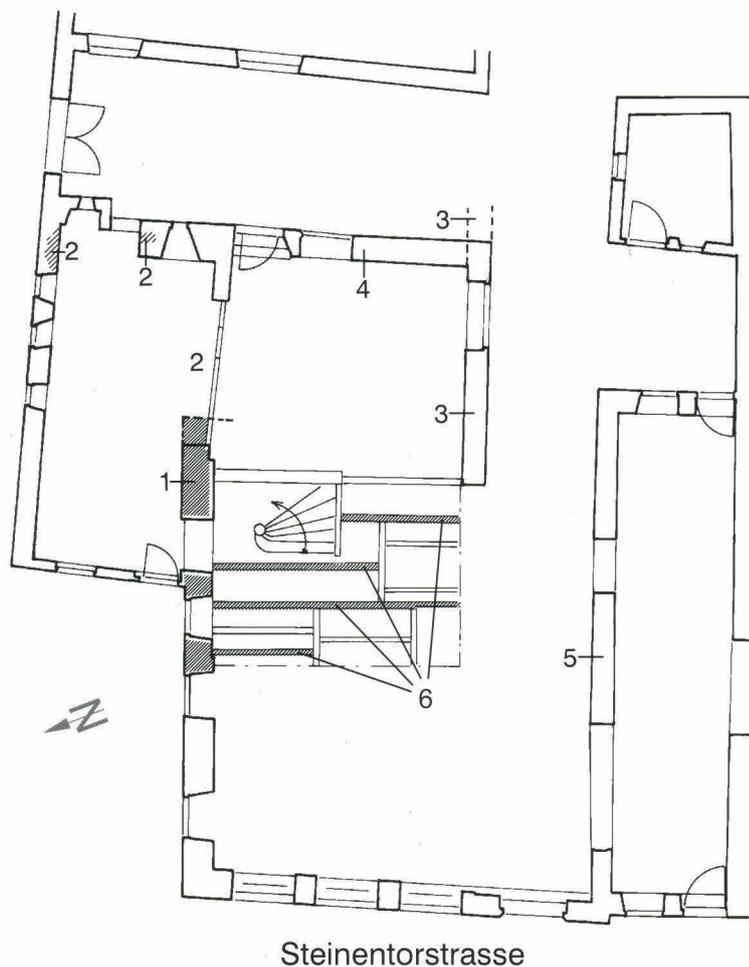
Abb. 31 Steinentorstrasse 1–5 / Klosterberg 2 (D 2001/23). Schematischer Grundriss des Erdgeschosses mit Eintrag der Befunde. – Massstab 1:200. – Zeichnung: Hans Ritzmann und Matthias Merki nach Vorlage von Daniel Reicke.

somit Nordmauer (Mauer Abb. 31, 1) und ihr östlicher Anbau (Mauer Abb. 31, 2) zusammen.

Die mit rund fünf Metern ungewöhnlich langen Balken in der Mauer (2) des Ostanbaus könnten einst als Sturzbalken über einer Nische oder einem Durchgang gedient haben. Von der vermuteten Öffnung ist allerdings nichts erhalten, weil die ganze Mauerpartie unter den Balken später ausgewechselt wurde. Das alte Mauerwerk ist nur noch im Obergeschoss, über den Sturzbalken vorhanden.

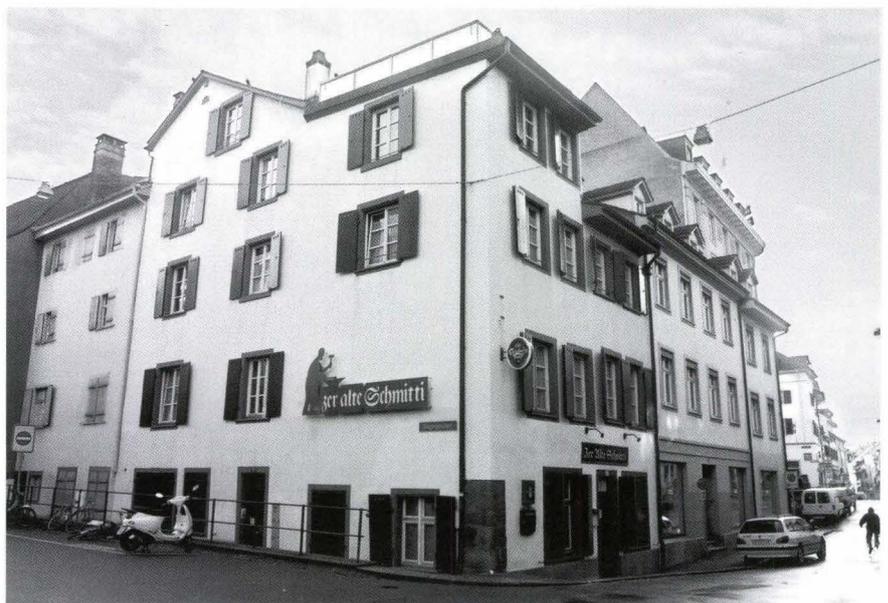
Abb. 33 Untere Rheingasse 12 (D 2000/11). Ansicht der Liegenschaft im heutigen Zustand. – Foto: Basler Denkmalpflege.

Im April 2000 wurde für die Liegenschaft Untere Rheingasse 12 (Wirtschaft «Zer Alte Schmitti», Abb. 33) ein «Gesuch um Erweiterung der Wirtschaftsräumlichkeiten mit uneingeschränkter Bewirtungsmöglichkeit» publiziert. Es war geplant, in der Südwestecke des bestehenden Wirtschaftsraums einen direkten Ausgang in den ersten Stock zu schaffen, wo eine zweite Bar eingerichtet werden sollte³¹.

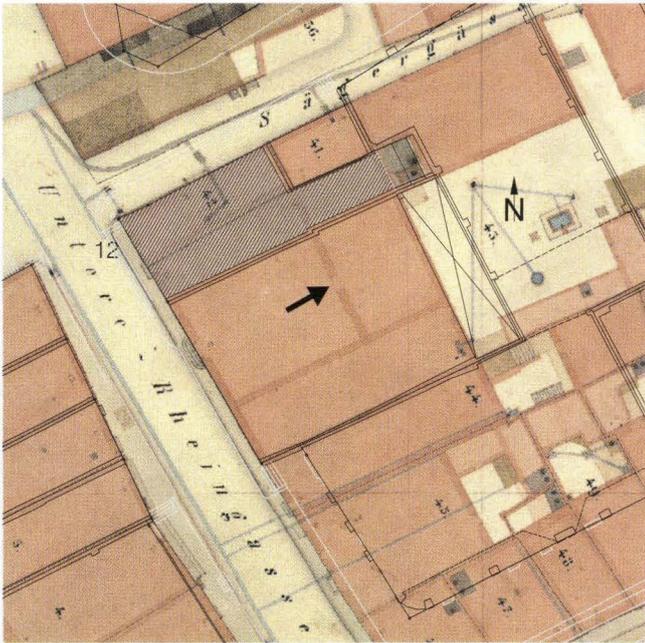
Im Keller und im Erdgeschoss fiel eine von Norden nach Süden verlaufende, massive Quermauer auf. Auch die Nachbarhäuser (Untere Rheingasse 8 und 10) weisen solche Quermauern mit gleicher Flucht auf (Abb. 34). Bei früheren Untersuchungen in diesen Liegenschaften (im Jahr 1985) stellten sich diese Mauerzüge als einstige Strassenfassaden von Kernbauten des 13. Jahrhunderts heraus³². Obwohl der Keller von Haus Nr. 12 jetzt nicht untersucht werden konnte, muss davon ausgegangen werden, dass er ebenfalls Reste eines mittelalterlichen Kerngebäudes dieser Reihe enthält. Durch die aktuelle Untersuchung in der «Alten Schmitti» konnte bestätigt wer-
