Baugeschichtliche Untersuchungen im Jahre 1999

Bernard Jaggi, Daniel Reicke und Hans Ritzmann

Einleitung

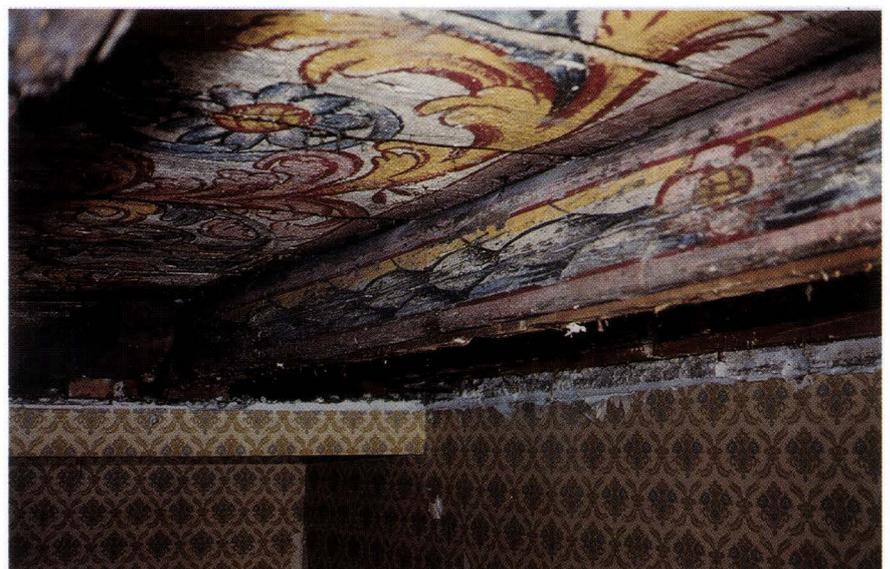
Abb. 34 Rheingasse 32/Oberer Rheinweg 27 (D 1997/26). Die Bemalung der Balkenseiten zeigt schuppenartig ausgerollte Blätter, die von einem Mittelmotiv ausgehen. – Foto: Basler Denkmalpflege.

Die Deckenbretter zieren ausladend geschwungene Ranken in Gelb, Ocker und Rosa. Die Balkenseiten zeigten das selbe schuppenartige Dekor wie die Balken im unteren Geschoss; in der Mitte reihen sich Blütenmotive (Abb. 34). An vereinzelt Stellen fand sich die wandseitige Bandfassung am Verputz. Im seitlichen Balkenintervall gegen Nr. 34 (204) wurde die Malerei nachträglich durch eine weisse Tünche überdeckt, womit eine seitliche Raumabtrennung nachgewiesen ist. Unter der weissen Übermalung liess sich aber die früher durchgehende Rankendekoration noch schwach erkennen.

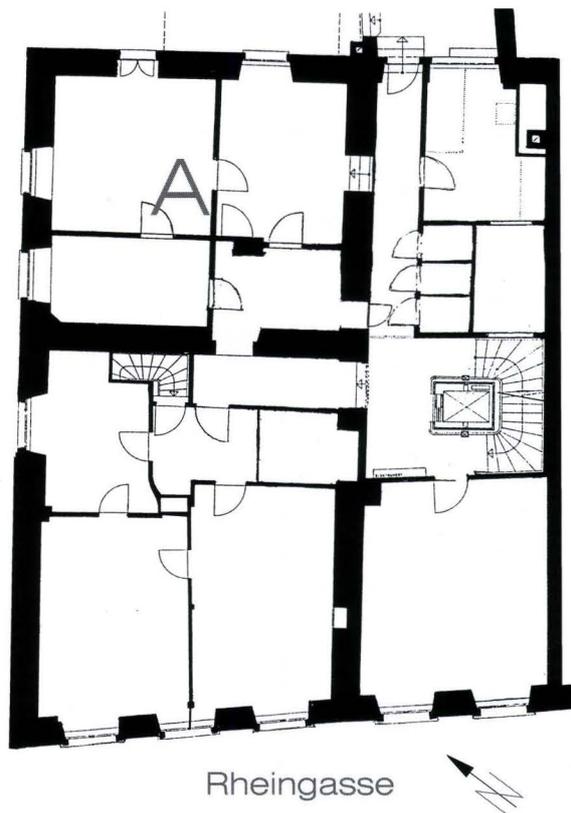
An der Fassade ist anhand der Öffnungen heute noch erkennbar, dass das Haus aus zwei Teilen zusammengewachsen ist. Der etwas breitere Hausteil links umfasst 3 Fensterachsen und der schmalere rechts 2 Fensterachsen. Der linke Teil scheint der ältere zu sein; er wird intern durch eine starke Mauer in einen strassenseitigen, nur teilweise unterkellerten und einen hofseitigen Abschnitt mit Gewölbekeller gegliedert. (Abb. 35)

Abb. 35 Rheingasse 43 (D 1999/07). Grundriss im 1. OG. A: vermuteter Kernbau über dem Gewölbekeller, mit Bemalung im ehemaligen Saal. – Zeichnung: Matthias Merki, Hans Ritzmann. – Massstab 1:140.

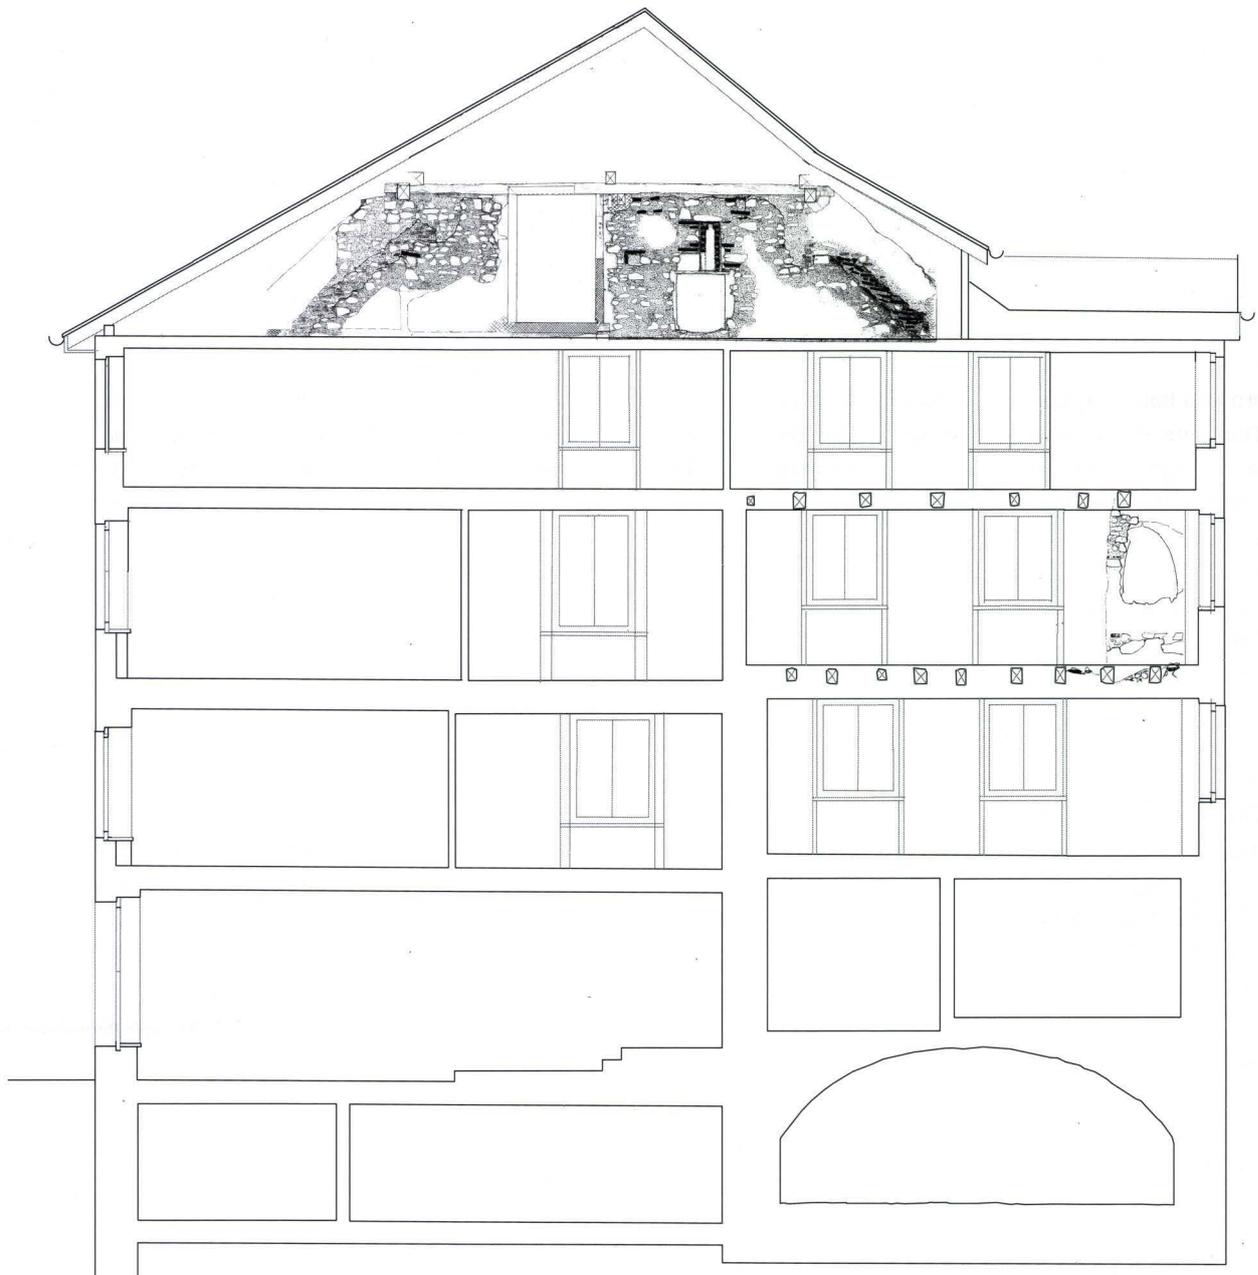
Der beschriebene Bau erstreckte sich bereits ursprünglich über die interne Quermauer hinaus in Richtung Strasse. Diese Feststellung ergab sich aus der Analyse der ungestörten nördlichen Brandmauer im Dach – wo das selbe altertümliche Mauerwerk vorlag (Abb. 36) – sowie ergänzend aus punktuellen Sondierungen am betreffenden «Scharnier» im ersten und

Abb. 36 Rheingasse 43 (D 1999/07). Schnitt mit Blick nach Norden, mit Eintrag der Freilegungen. – Zeichnung: Rebekka Brandenberger, Matthias Merki, Hans Ritzmann. – Massstab 1:140.

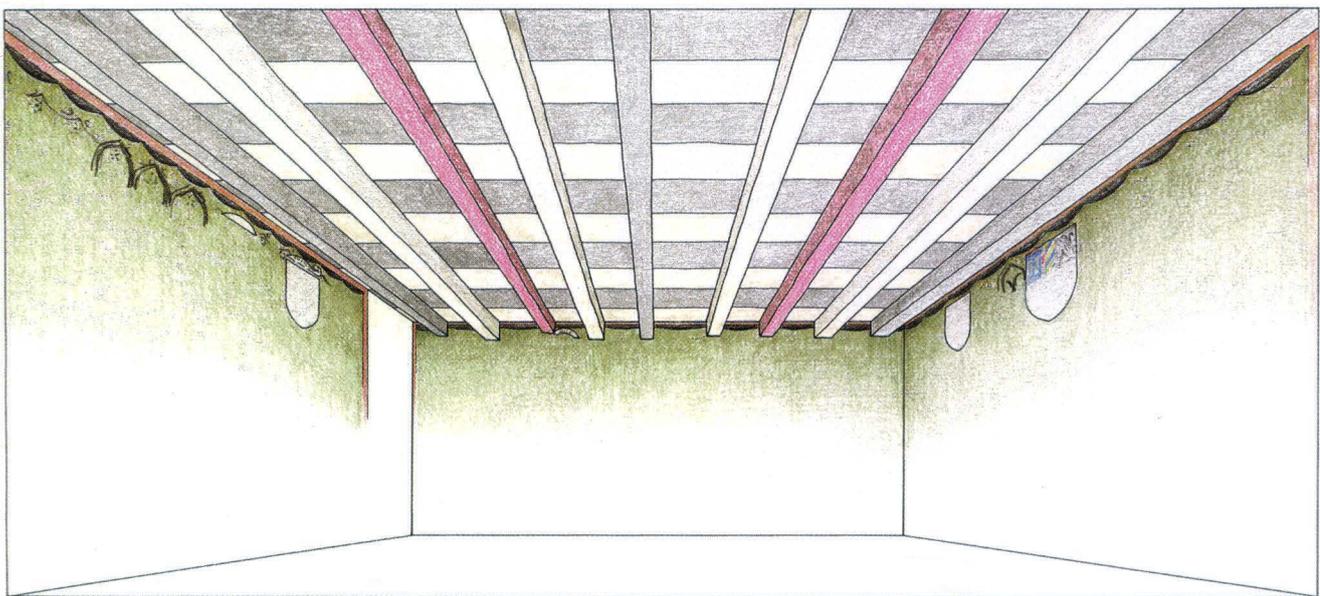
Abb. 38 Rheingasse 43 (D1999/07). Rekonstruierende Ansicht des Raums mit Vorhang- und Wappenmalerei im 1. Obergeschoss, mit Blick nach Norden. – Zeichnung: Rebekka Brandenberger.

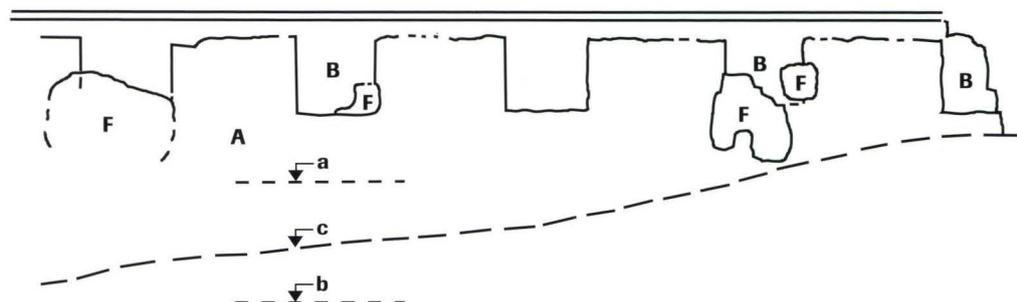
Abb. 43 Rittergasse 17, Stützmauer am Rhein (D 1997/07). Aufnahme der Zinnenpartie. – Zeichnung: Daniel Reicke – Massstab 1:100.

Das Mauerstück zeigt ein Grundmauerwerk, das oben mit etwa 1 m hoch erhaltenen, 1,20 bis 1,05 m breiten Zinnenöff- nungen und mit 1,7 bis 1,8 m breiten Zinnen abgeschlossen ist (Abb. 43 A). Die Mauer ist bei den Zinnen ca. 58 cm dick. Sie bil- det auf ihrer inneren, zum Hang hin orientierten Seite zwei- mal, etwa 2,2 m sowie 3,8 m unterhalb der Mauerkrone, jeweils 10 cm starke Absätze (Abb. 43 a und b). Dadurch erreicht die Mauer im unteren Teil eine Stärke von mindestens 80 cm. Die Innenseite zeigt entsprechend dem Stützmauercharakter kei- ne Verputzreste, nur nachlässig ausgemörtelte Steinfugen. Re- ste eines allfälligen Verputzes an den Zinnen konnten nicht ge- funden werden. Auch an der Aussenseite der Mauer ist die ur- sprüngliche Behandlung der Oberfläche wegen der Verwitte- rung und vielen Renovationen nicht nachweisbar.

Die mit wesentlich jüngerem Material erstellten Füllun- gen in den Zinnenöffnungen tragen – ohne Bauphasengrenze – die heute noch erhalten gebliebene Abdeckung der Mauer aus Sandsteinplatten (Abb. 43 B).

Beim Grundmauerwerk (Abb. 43 A) müsste es sich nach seinen Charakteristiken zu schliessen um einen spätmittelalterlichen Mauerteil handeln. Als Baudatum käme 1473 in Frage, wo die Rheinhalde des Münsterhügels mit einem einheitlich durchlaufenden Mauerzug geschützt worden sein soll⁶⁰. Nach der neueren Forschung soll es sich bei dieser Datierung aber um einen Irrtum handeln⁶¹. Gemäss den Quellen müsste die durchlaufende Mauer erst von 1592–94 stammen. Vor der Erneuerung in den 1590er-Jahren wurde beklagt, der Münsterhügel stehe ungeschützt⁶².

Der Umstand, dass die in der Art des Spätbarock scharrierten Deckplatten (die wegen ihrer Wetterexposition oft erneuert worden sein müssen) in den Zinnenfüllungen liegen, spricht für eine späte Datierung der Füllungen. Dies trägt nur wenig zur Datierung der Mauer selbst bei. Bezüglich der Datierung der Mauer ist Folgendes zu berücksichtigen: Wenn dieses gezinnte Mauerstück auf das 15. Jahrhundert zurückzuführen ist, so müsste die in den Akten festgehaltene grosse Erneuerung von 1592–94 andere Abschnitte des Mauerzugs am Münsterhügel umfasst haben, nicht jenen von Rittergasse 17. Für die hier aufgrund der Bauweise vorgeschlagene, frühere Datierung sprechen tendenziell auch die grosszügigen Abmessungen der Zinnen. Zum Vergleich können Zinnen von der Stützmauer am Lohnhofgässlein dienen, wo je eine Ausführung vom Beginn und vom Ende des 16. Jahrhunderts vorliegt (Abb. 44): Die älteren, mit dem Lohnhof-Pförtnerhaus 1505 erbauten Zinnen sind 1,8 m breit, die Zwischenräume 0,85 m. Die zweiten, darüber als Ersatz gebauten und inschriftlich auf 1600 datierten Zinnen sind nur 0,85 m breit. Daraus wird ersichtlich, dass die Zinnenabmessungen im Lauf der Zeit abnahmen. Sollte die Mauer am Münsterhügel mit ihren 1,8 m breiten Zinnen doch erst ab 1592 entstanden sein, so müsste sie in einer recht altertümlichen Bauweise erstellt worden sein.

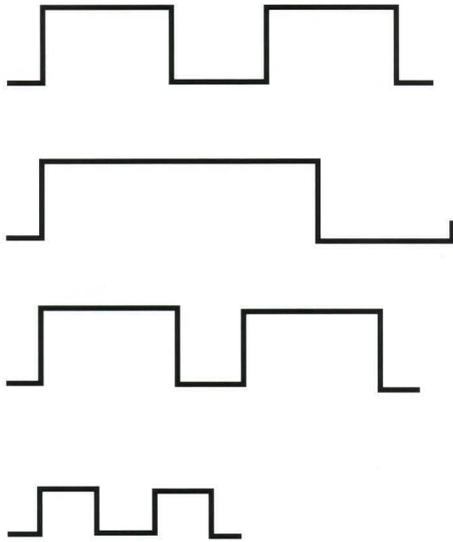
Abb. 44 Rittergasse 17, Stützmauer am Rhein (D 1997/07). Zinnenmasse im Vergleich. Von oben nach unten: Rheinufermauer bei Rittergasse 17, Innere Stadtmauer am Lohnhof (Kohlenberg), ältere Zinnen der Stützmauer am Lohnhofgässlein (datiert 1505), jüngere (Zier-)Zinnen an der Stützmauer am Lohnhofgässlein (von 1600). – Zeichnung: Daniel Reicke.

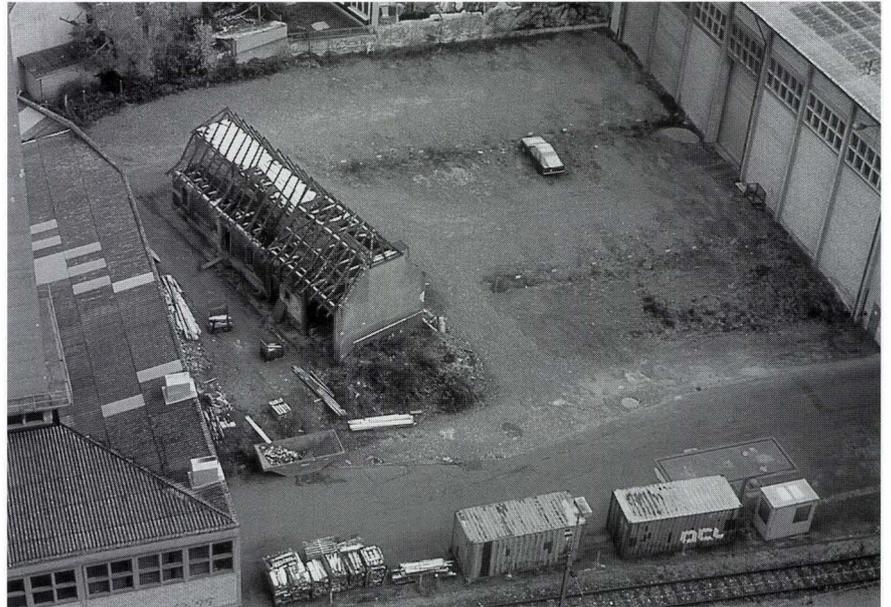
An der Schulgasse 27 ist in der Industriezone ein für das Dorf Kleinhüningen typisches Kleinbauernhaus mit Wohn- und Ökonomieteil bis 1999 erhalten geblieben (Abb. 46). Das Haus musste jetzt dem Bau einer weiteren Lagerhalle weichen. Um das Haus nicht ganz untergehen zu lassen, konnte die Versetzung an einen neuen Standort an der Bonergasse, im Garten des Restaurants Schifferhaus, durchgesetzt werden⁶⁵. Im Herbst 1999 wurde das Haus umfangreich dokumentiert, die Einzelteile nummeriert und schliesslich im Dezember kontrolliert abgebrochen.

Abb. 46 Schulgasse 27, Kleinhüningen (D 1999/18). Das «Fischerhaus» vor seinem kontrollierten Abbruch. – Foto: Basler Denkmalpflege, Richard Bucher.

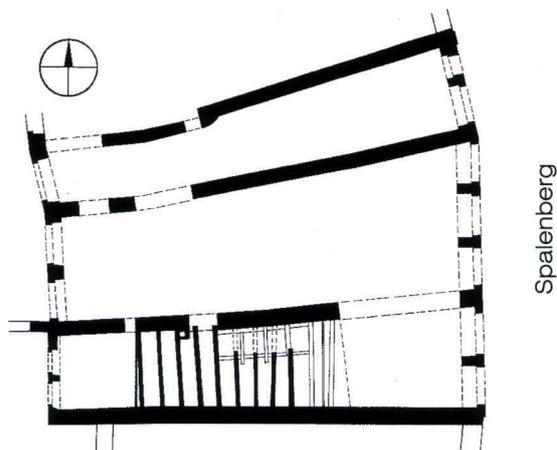
Im Rahmen eines Ladenumbaus im Erdgeschoss wurde ein Deckenfeld im rückwärtigen südlichen Hausteil freigelegt. Wie die massiven Binnenmauern, die sich in die Tiefe des Hausgrundrisses erstrecken, nahe legen, setzt sich das Gebäude vermutlich aus drei ursprünglichen Liegenschaften zusammen (Abb. 47). Die früher sichtbar gehaltene Balkendecke ist

Abb. 47 Spalenberg 2 (D 1999/21). Grundrissplan Erdgeschoss. Die Binnenmauern zeigen eine ursprünglich mehrteilige Parzelle. Im linken Teil hinten ist die barock bemalte Decke zum Vorschein gekommen. – Umzeichnung: Stephan Tramèr, Hans Ritzmann. – Massstab 1:350.

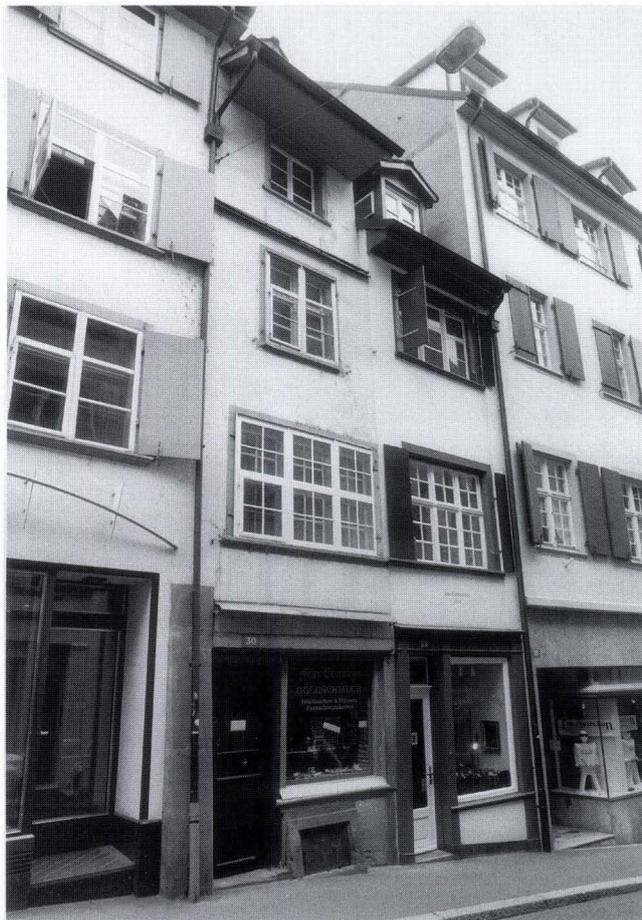
tierte kleine Briefmarken- und Münzladen im Erdgeschoss wurde belassen und nicht in das Renovationsprogramm eingebunden (Abb. 49).

Abb. 49 Spalenberg 30 (D 1999/05; AB: 1999/18). Ansicht der schmalen Strassenfassade. Über dem Münzladen liegt die bevorzugte Wohnstube mit der spätgotischen Fensteranlage. Das oberste Geschoss ist in Fachwerk auf zurückgesetzter Flucht nachträglich aufgestockt. – Foto: Basler Denkmalpflege.

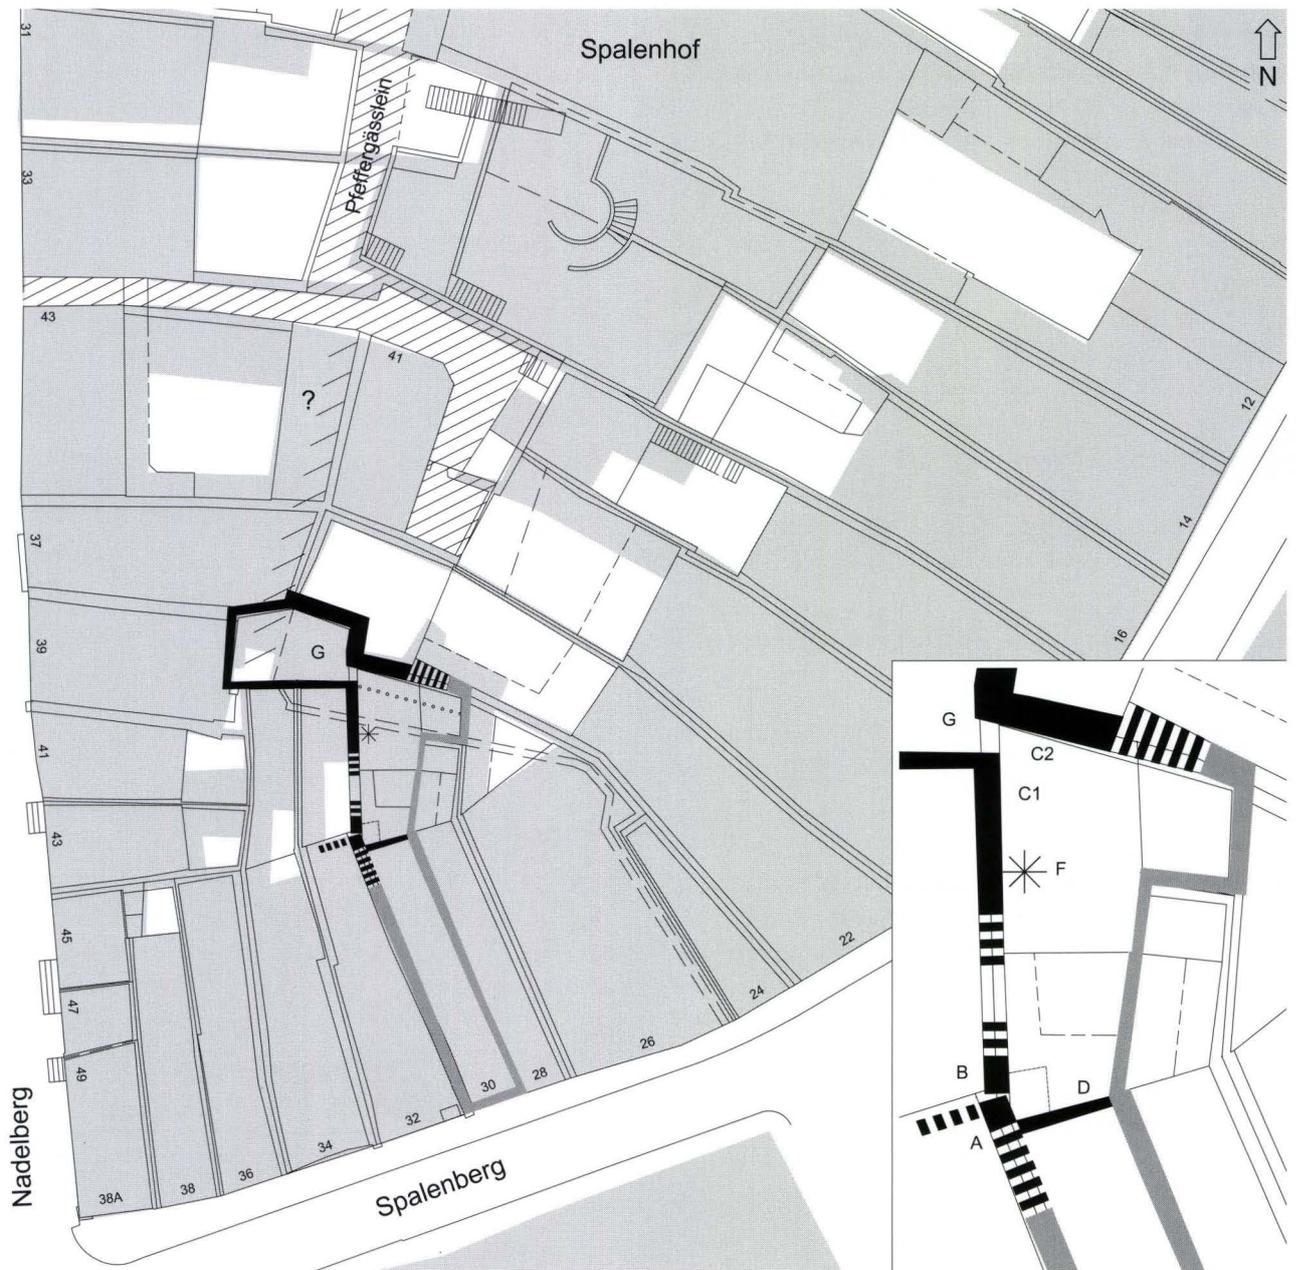
Am hinteren Ende des Hauses vollzieht das Hofgrundstück einen deutlichen Richtungswechsel gegen Osten (gegen die Talseite), was durch die Anlage der rückwärtigen Binnenparzellen vorgegeben war (Abb. 50). An der rückwärtigen Mauer der Hofparzelle ist ein zweigeschossiges Fachwerkhaus mit ursprünglich offenem Erdgeschoss angebaut. Dieses erstreckt sich über die ganze Breite der Nachbarliegenschaft Spalenberg 28. Zwischen Vorder- und Hinterhaus vermittelt ein schmaler offener Gang im 1. Obergeschoss, dem seitlich eine Terrasse angegliedert ist.

Abb. 50 Spalenberg 30 (D 1999/05; AB: 1999/18). Übersicht über Quartier und Haus. – Zeichnung: Catrin Glaser. – Massstab 1: 400; Detail ohne Massstab.

Mauerzüge sind ins Spätmittelalter zu datieren. Möglicherweise handelt es sich bei den in der Parzellentiefe liegenden Hinterhausmauern um Relikte eines älteren, nicht mehr bestehenden Bebauungsmusters. Ein über die kurze Strecke zwischen Hoffassade und Nahtstelle freigelegtes Fundamentmauerstück setzt sich in der Brandmauer des Hauptgebäudes fort (Mauer MR A in Richtung Strasse), d. h. das Mauerwerk B der Hoffassade stösst an dieser Stelle an (Abb. 50). Das Mauer-

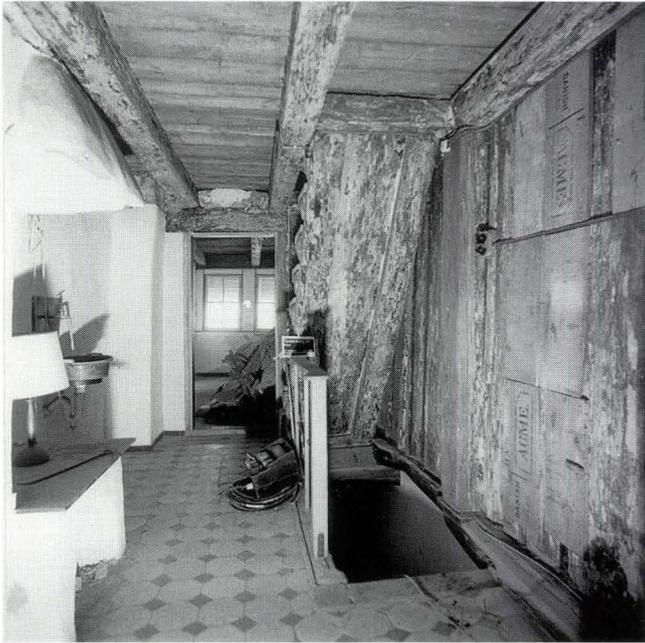
Die beträchtliche Haustiefe teilt sich im Innern in Vorderraum, Kernzone und Hinterraum. Im Erdgeschoss schmälert der Hausgang den strassenseitigen Laden auf eine Breite von 1,40 Meter. Im mittleren Bereich sind Blockstufentreppen an der Brandmauer zu Nr. 28 über alle Geschosse gleich angelegt (Abb. 51). Auf der Gegenseite befanden sich die Feuerungsstellen, von welchen die barocken Ofenkammern im Erdgeschoss und 1. Stock zeugen. Der rückwärtige Teil umfasst in den Obergeschossen einfache, ebenfalls hausbreite Kammern. Im 1. Obergeschoss bestand der hintere Raum nicht mehr; er liess sich jedoch an der fragmentarisch erhaltenen Deckenmalerei ablesen.

Abb. 51 Spalenberg 30 (D 1999/05; AB: 1999/18). Blick in den Gang des 3. Obergeschosses Richtung Hof. Im Hintergrund die Blockstufentreppe neben der Scheidewand in Fachwerk, welche zur Aufstockung mit dem Dachwerk des 15. Jahrhunderts gehört; links die Küche. Die längs laufende Deckenbalken gehören zum Bund des Dachwerks. – Foto: Basler Denkmalpflege.

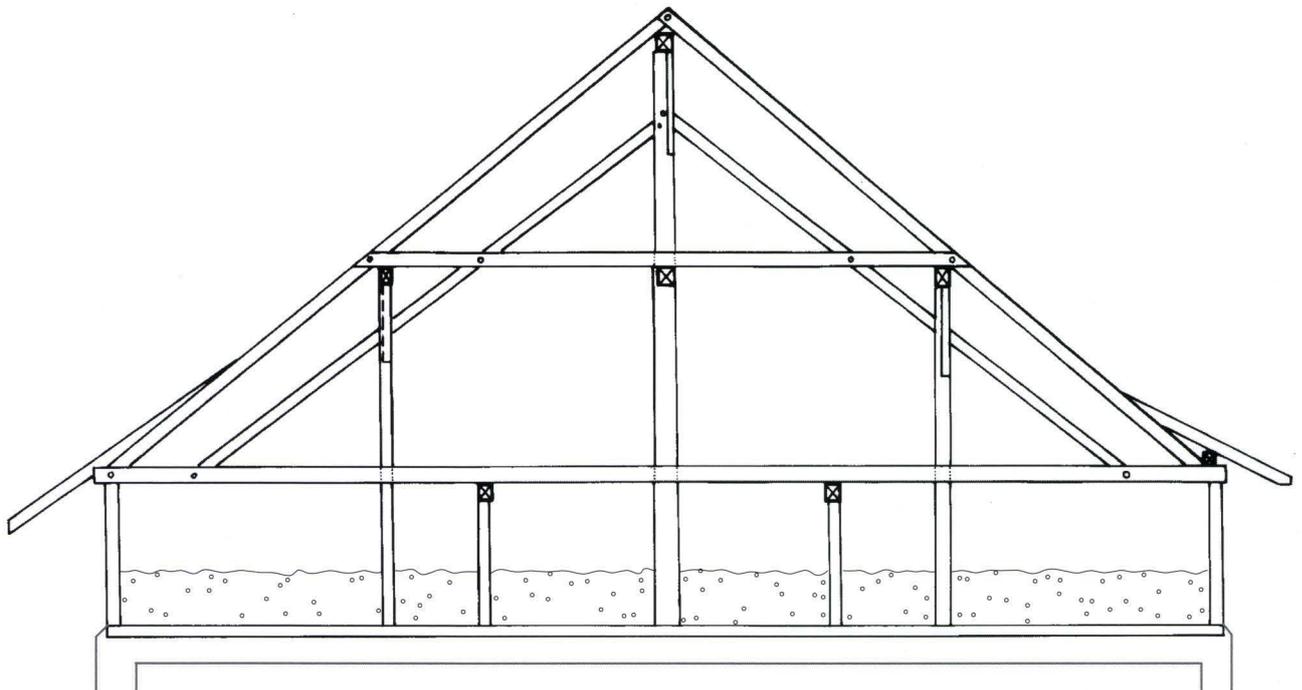
Abb. 54 Spalenberg 30 (D 1999/05; AB: 1999/18). Dachwerk: Binder mit Stütze unter Pfette; Kopfbug und Steigband als Längsversteifung. Aussenseitig die alte Giebelverbretterung. – Foto: Basler Denkmalpflege.

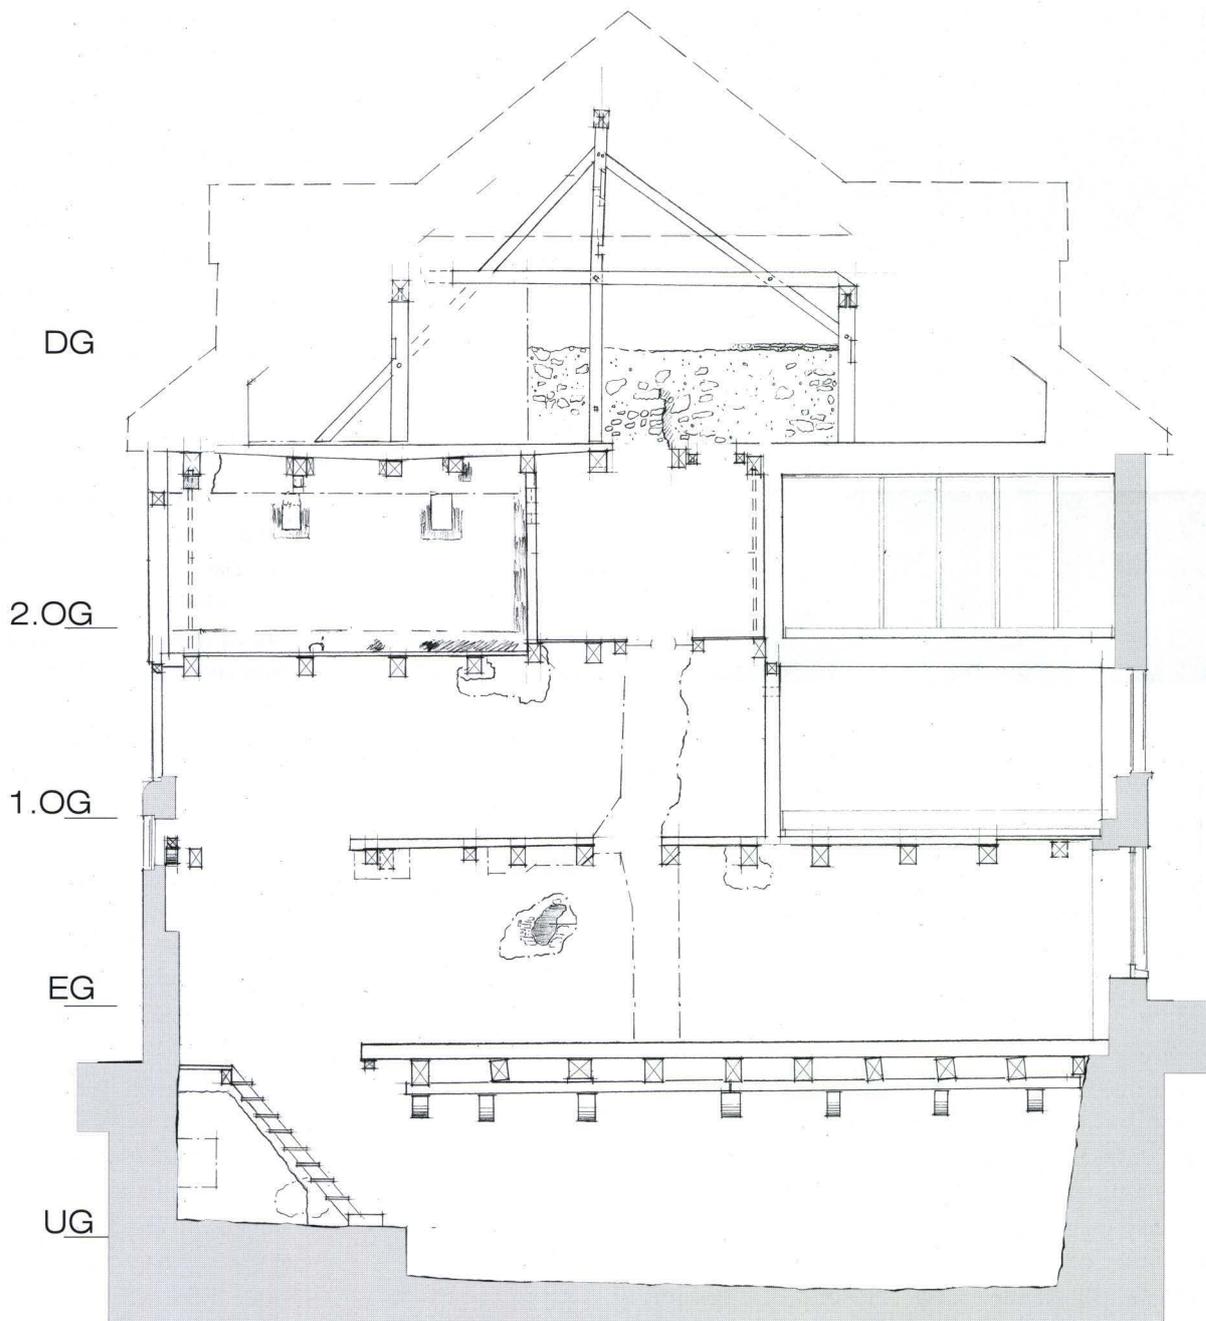
Abb. 55 St. Alban-Vorstadt 57 (D1999/08). Schnitt durch das Haus mit Blick an die nördliche Brandmauer. – Zeichnung: Franz Goldschmidt, Hans Ritzmann. – Massstab 1:100.

In den Geschossen konnte des Weitern die Besonderheit festgestellt werden, dass nur die südliche, stadtauswärts stehende Brandmauer wirklich gemauert ist, der nördliche Abschluss und die Hoffassade aber als Fachwerk konstruiert sind (Abb. 55). Über die originale Bauweise der Strassenfassade kann nichts gesagt werden, da sie nicht freigelegt wurde. Das Mauerwerk der Südmauer besteht aus kleinteiligem Material mit vielen Kieselwacken und unregelmässig eingestreuten Backsteinzeilen (schwach gebundener Mörtel mit groben Kiesel) ⁸⁰. Die Deckenbalken verlaufen in Nord-Süd-Richtung von Brandmauer zu Brandmauer. Jeder dritte Deckenbalken war einst an seinem Nordende mit einem offen in die Zimmer vorkragenden Bug mit der ehemals hölzernen Nordwand ver-

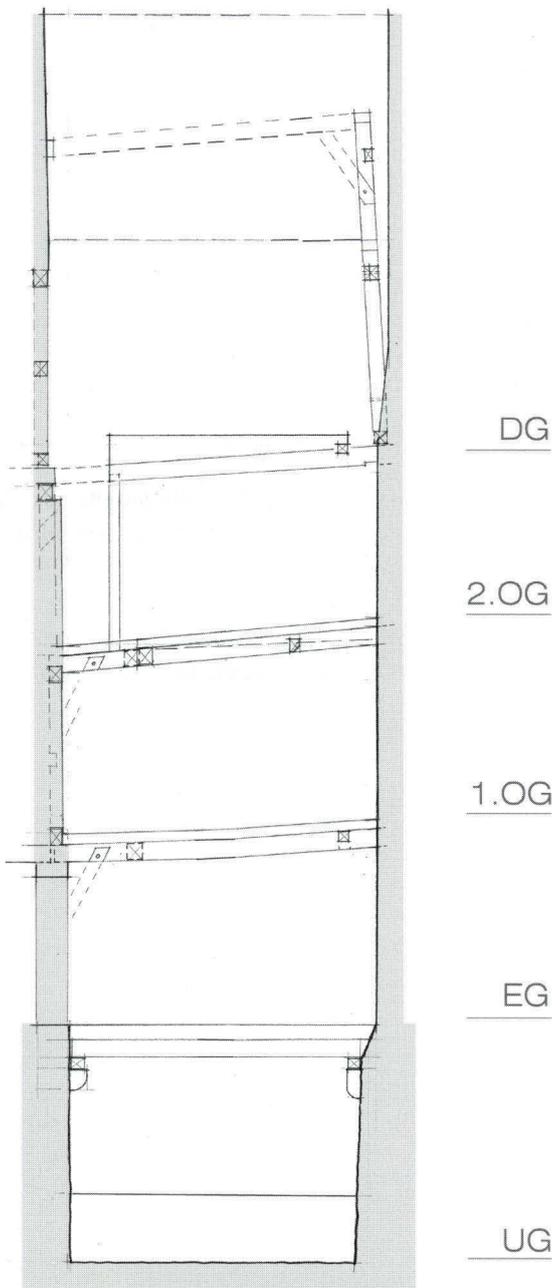
Abb. 56 St. Alban-Vorstadt 57 (D1999/08). Schnitt durch das Haus auf der Firstachse mit Blick nach Osten. – Zeichnung: Franz Goldschmidt, Hans Ritzmann. – Massstab 1:100.

Das asymmetrisch gebaute Haus senkte sich in der Folge an seiner Nordseite um etwa 25 cm (Abb. 56). Dieser Schaden führte zur Erneuerung der Nordwand im Erdgeschoss in gemauerter Form. Dabei wurden die in Schiefelage geratenen Balken, d. h. der Boden des 1. Obergeschosses, wieder leicht angehoben. Die Erdgeschossdecke wurde dann mit einer Graubandfassung und rot-weiss marmorierten Feldern dekoriert. Reste der rot-weissen Bemalung sind auch in den leeren Blattsassen der einstigen Büge feststellbar. Diesen Dekorationsresten und dem Baumaterial (Mischmaterial mit viel Dachziegelabfall und feinsandigem, gräulichem Mörtel) nach zu schliessen, wurde diese Sanierung im Erdgeschoss bereits im 16. Jahrhundert erstellt. Das Datum der Sanierung kann anhand der Aktenhinweise auf die Zeit nach 1551 eingeschränkt werden (s. unten).

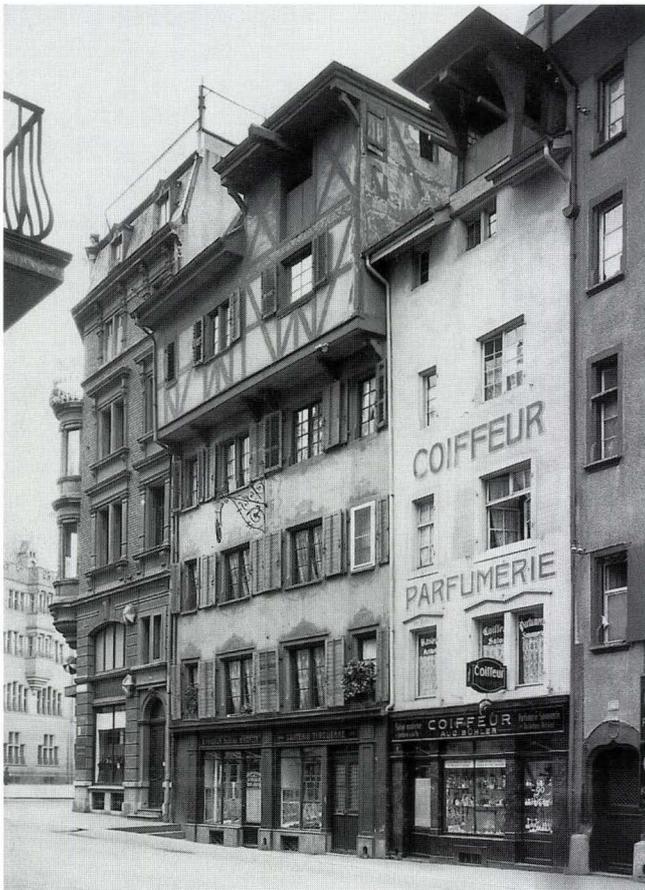
Abb. 57 Stadthausgasse 7/9 (D1999/16). Um 1905 entstandene Aufnahme mit der Dekorationsmalerei des späten 19. Jahrhunderts. – Foto: Archiv Basler Denkmalpflege.

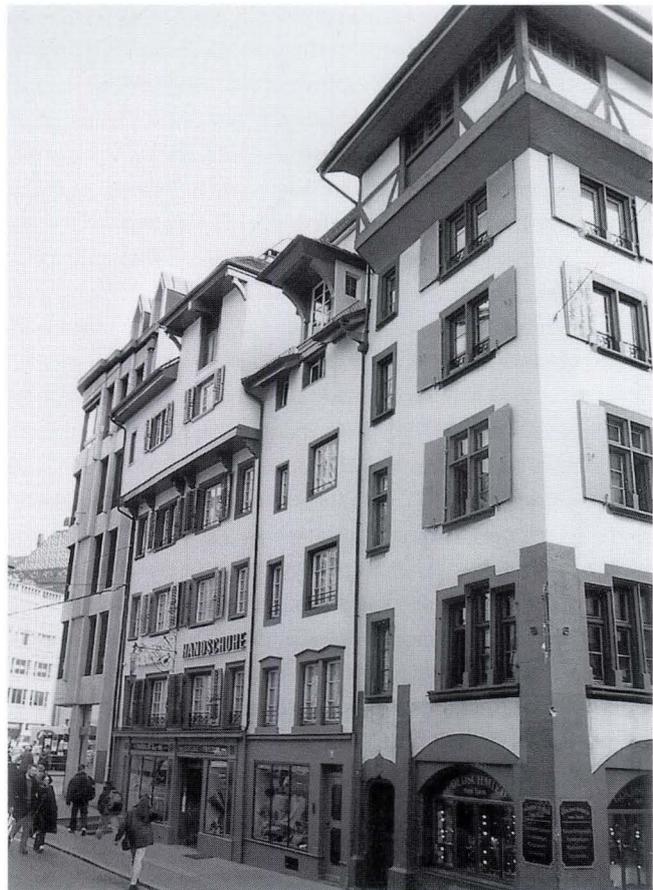
Abb. 58 Stadthausgasse 7/9 (D1999/16). Die Fassaden nach der Erneuerung 1999. – Foto: Basler Denkmalpflege.
