Beiträge zur Bauforschung der Basler Denkmalpflege

Baugeschichtliche Untersuchungen im Jahr 2006

1. Blumenrain 14, Basel (2006/24)

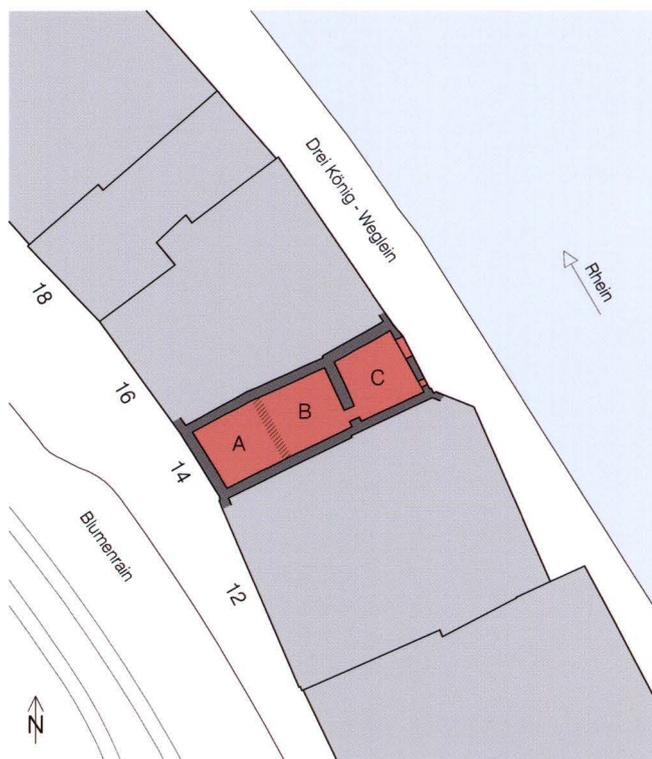
Abb. 1 Blumenrain 14. Lage und heutige Ausdehnung der Liegenschaft zwischen Blumenrain und Drei König-Weglein. Der rheinseitige Gebäudeabschnitt C ist vom strassenseitigen Hausteil A/B durch eine bis zum zweiten Obergeschossboden reichende massive Binnenmauer getrennt. Die in den Erläuterungen zum Befund erwähnte Mauer zwischen Abschnitt A und B im 1. UG ist nicht erhalten (schraffiert).

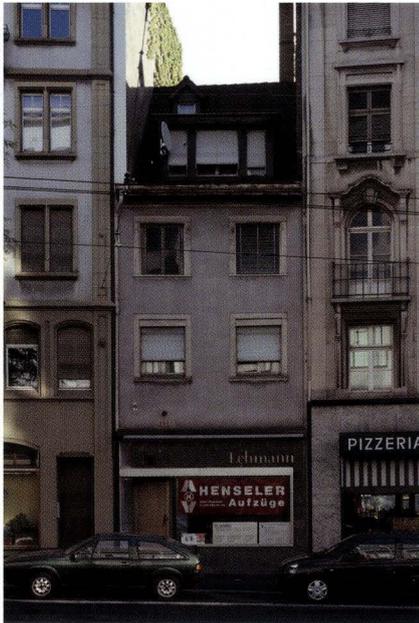
Abb. 2 Blumenrain 14. Strassenseitige Fassade des Gebäudes. Das beidseits an Bauten aus der Zeit der vorletzten Jahrhundertwende grenzende Altstadthaus ist im strassenseitigen Erscheinungsbild stark von den Umbauten von 1960 (Schaufenster) und 1967 (Dachgaube) geprägt.
– Foto: Basler Denkmalpflege.

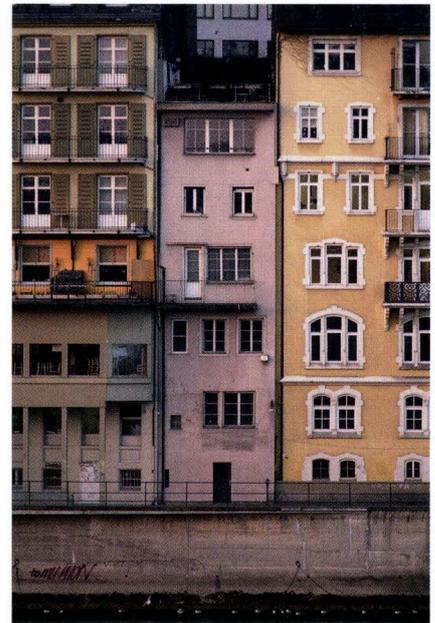
Abb. 3 Blumenrain 14. Rückfassade am Rhein. Das Drei König-Weglein wurde erst im 20. Jahrhundert angelegt. Der rheinseitige Gebäudeabschnitt umfasste bis 1927 über den zwei unter dem Strasseniveau liegenden Geschossen nur zwei aufgehende Geschosse. Er wurde 1927 und 1967 um je ein Vollgeschoss erhöht.
– Foto: Basler Denkmalpflege.

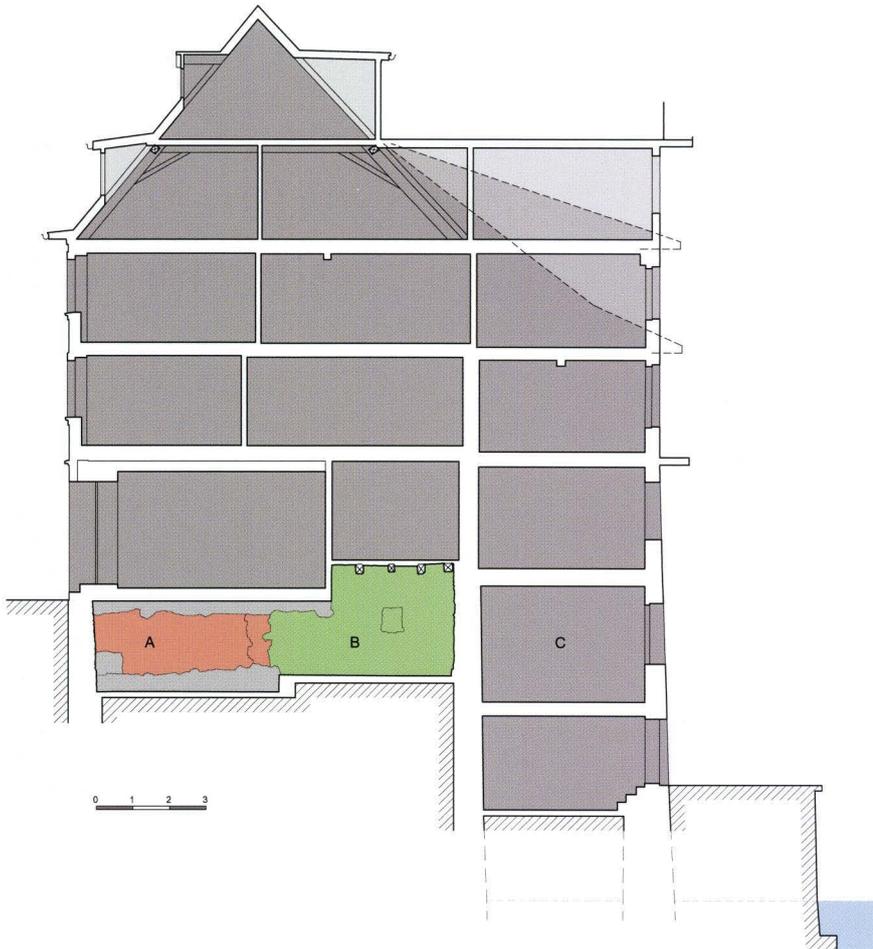
Abb. 4 Blumenrain 14. Schnitt durch das Gebäude mit Ansicht der rheinabwärts gewandten Brandmauer. Die Binnenmauer zwischen dem vom Dachwerk überspannten Hausteil und der rheinseitigen Erweiterung grenzte einst direkt ans Rheinufer. Später standen die Grundmauern der heutigen Rheinfassade unmittelbar am Wasser, bis zuletzt das Drei König-Weglein angelegt wurde. Die baugeschichtliche Untersuchung betraf nur die Untergeschosse.
– Zeichnung: Basler Denkmalpflege, Benjamin Fischer.

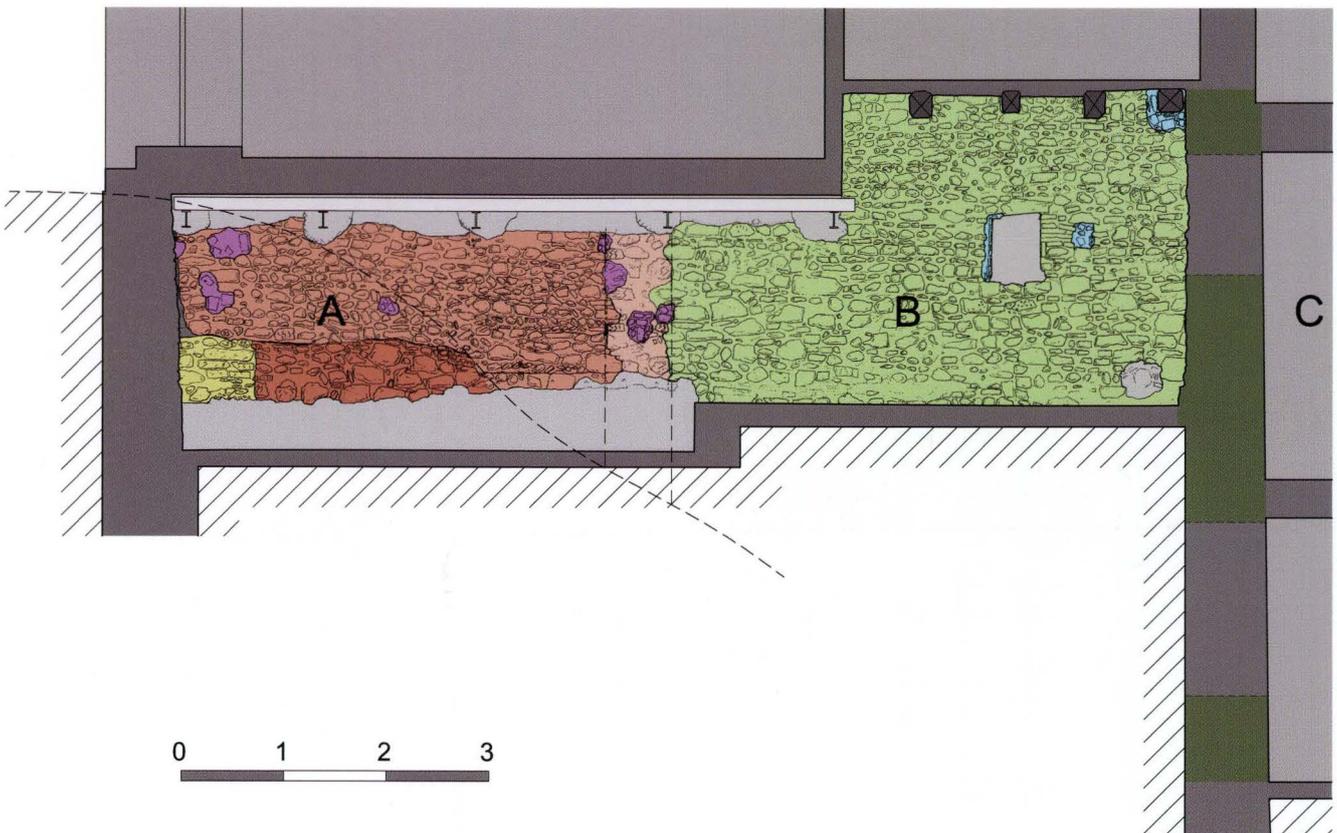
Abb. 5 Blumenrain 14. Ansicht der rheinabwärts gewandten Brandmauer im 1. UG mit Eintrag der Bauphasen. Das mittelalterliche Mauerwerk des Kellers der Bauphase A (rot) wurde bergseitig in eine Baugrube gestellt (geschätzter Terrainverlauf = gestrichelte Linie), im unteren Bereich hingegen in eine Mauergrube eingetieft (Fundament A dunkelrot). Die Mauer stiess strassenseitig an den Baugrubenrand; der vorderste Teil war nicht fundamementiert. In der Bildmitte die abgegangene, rheinseitige Mauer der Bauphase A (Abbruch hellrot, Ausflückungen rosa). Rheinseitig schliesst ein jüngeres Gebäude B (grün) an, welches mit der bestehenden Binnenmauer eine alte Gebäudeecke bildet. Die Bodenbalken des EG gehören zu B (dd 1387). In der rheinseitigen Mauer von B war auf dem Niveau des heutigen zweiten UG eine Türöffnung angelegt (Öffnungen im Schnitt grau). Das Gebäude wurde später erneut zum Rhein hin erweitert (C). Die strassenseitige Kellermauer ist neuzeitlich und unterfängt die Kellermauer von A (Unterfangung gelb). – Zeichnung: Basler Denkmalpflege, Conradin Badrutt und Benjamin Fischer.

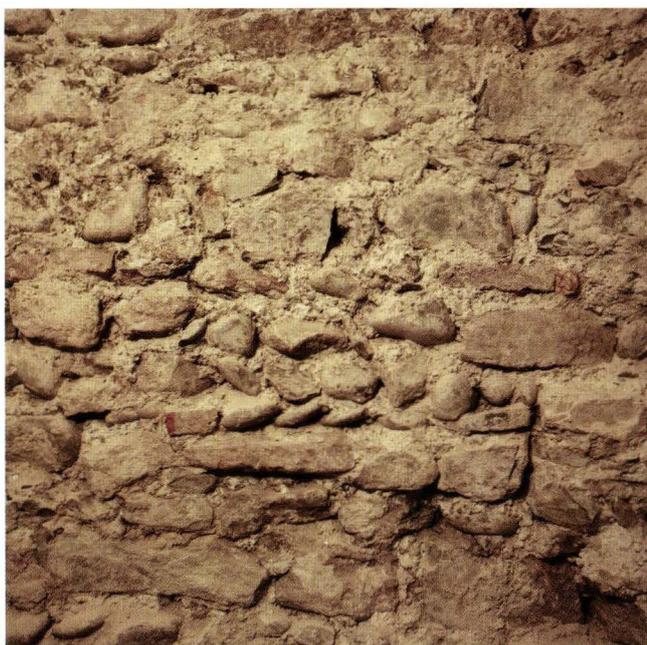
Abb. 6 Blumenrain 14. Mittelalterliches Kellermauerwerk des ältesten Gebäudes A. Das lagige Mauerwerk enthält keine Keramik, wurde im Innern frei aufgemauert und hat eine leicht bearbeitete Mörteloberfläche.

Die rheinabwärts gewandte Brandmauer enthält im vorderen Teil des ersten Untergeschosses mittelalterliches Mauerwerk eines kleinen Kellers (Abb. 6). Das Mauerwerk enthält keine Keramik und nur wenige Kalkbruchstein-Stücke, und ist mehrheitlich aus lagig angeordneten Rheinwacken erstellt. Das Erscheinungsbild verweist auf die Errichtung noch vor dem Basler Erdbeben von 1356.

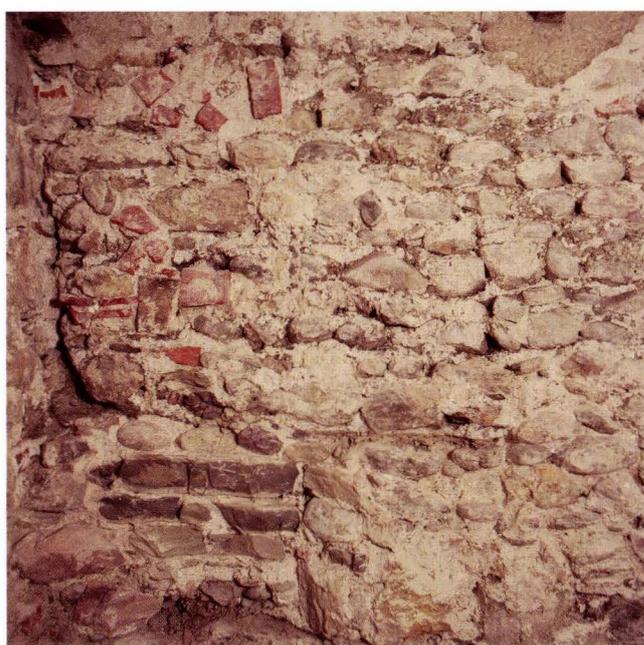
Abb. 7 Blumenrain 14. Kellermauerwerk des ältesten Gebäudes A in der strassenseitigen Gebäudeecke. Die alte Kellermauer schliesst stumpf am einstigen Baugrubenrand in der heutigen Innenflucht des Gebäudes ab. Das Fundament der mittelalterlichen Kellermauer fehlte ursprünglich im vordersten Abschnitt, welcher beim Bau der strassenseitigen Kellermauer unterfangen wurde (links).

Die ursprüngliche Begrenzung des knapp 5 m langen Mauerwerks ist an beiden Enden überliefert. Der strassenseitige Abschluss ist ungewöhnlich: Die Mauer zeigt an der heutigen vorderen Innenflucht des Gebäudes einen stumpfen Anstoss an die ursprüngliche Baugrube und bildet keine Ecke aus. Der in die Baugrube gemauerte Teil zieht sich zudem etwa 70 cm über den Abschluss des eingefüllten Fundaments nach vorne (Abb. 7). Diese Beobachtungen legen die Vermutung nahe, dass das vordere Mauerende mit der ursprünglichen Ausdehnung des Kellers gegen die Strasse hin nicht identisch ist, sondern der Keller möglicherweise weiter innen begrenzt war. Der vorderste Teil der seitlichen Mauer könnte dann beispielsweise als Sei-

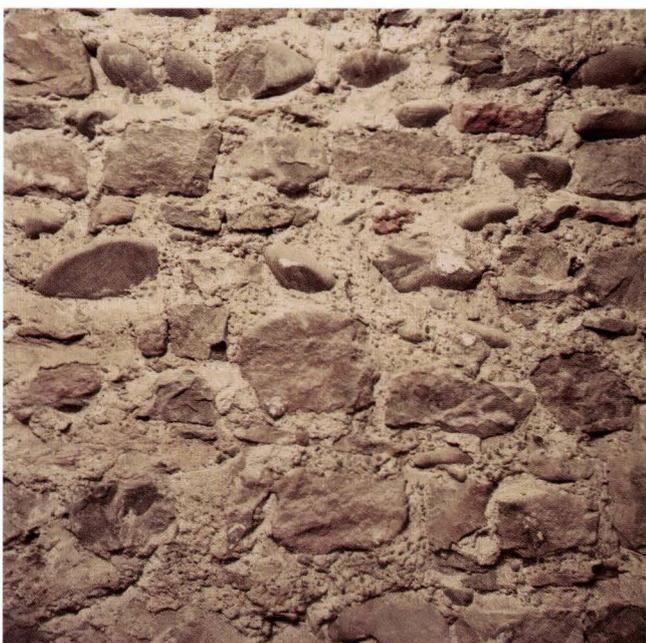
Abb. 8 Blumenrain 14. Das Mauerwerk des jüngeren Bauabschnitts B. Die Mauer zeigt noch ihre ursprüngliche Oberfläche mit dem die Steinköpfe dicht umfassenden, gestrichenen Mauermörtel. Die dendrochronologische Analyse der eingebundenen Bauhölzer belegt die Errichtung des Bauabschnitts B um 1387.
– Foto: Basler Denkmalpflege.

Das lagige Mauerwerk des jüngeren Bauabschnitts B enthält im Gegensatz zur älteren Bausubstanz von A ausser Kalkbruchsteinen und Kieselwacken auch Keramikfragmente und zeigt als ursprüngliche Oberfläche den die Steinköpfe freilassenden, diese aber dicht umfassenden Mauermörtel, welcher an manchen Orten in eher zufälliger Art mit den Steinköpfen folgenden Kellenstrichen strukturiert ist. Der als mittelalterlich zu beurteilende Charakter des Mauerwerks deutet im Zusammenhang mit der verwendeten Baukeramik auf eine Entstehung nach dem Erdbeben, jedoch noch während des 14./15. Jahrhunderts hin (Abb. 8).

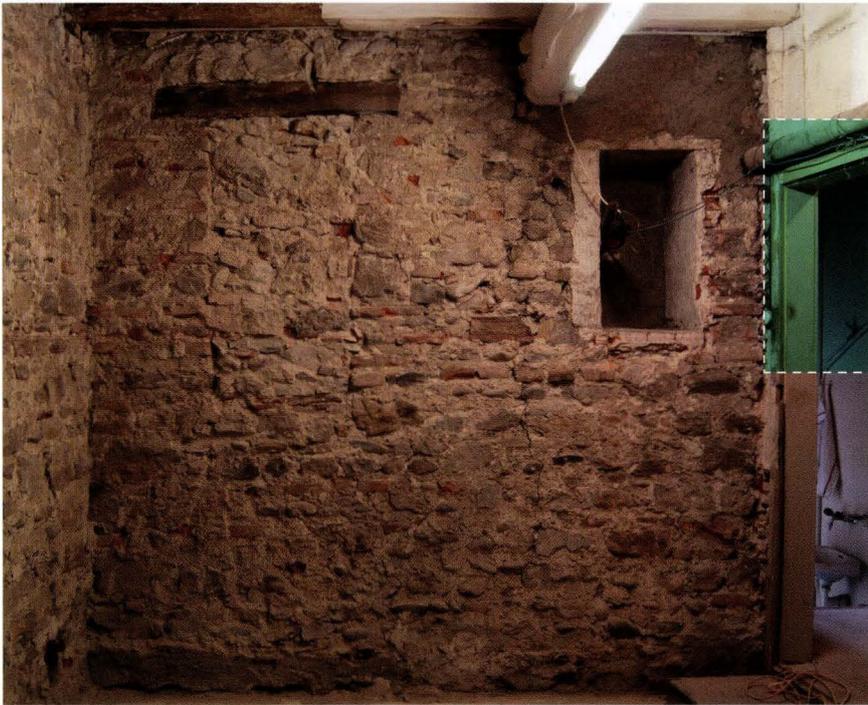
Abb. 9 Blumenrain 14. Innenansicht der früheren rheinseitigen Aussenmauer des Gebäudeabschnitts B im oberen Untergeschoss. Zur rheinabwärts gerichteten Hausecke hin ist eine hochrechteckige Fensteröffnung mit Holzsturz angeordnet (links). Rechts davon ist auf derselben Höhe die linke Laibung einer zweiten Fensteröffnung (grün) erhalten, welche heute zu einem Durchgang erweitert ist. Die in der Mitte sichtbare, kleinere Nische entstand aus einer erst später ins Mauerwerk eingeflickten Fensteröffnung.
– Foto: Basler Denkmalpflege.

In der rheinseitigen Aussenmauer ist im oberen Untergeschoss zur rheinabwärts gerichteten linken Hausecke hin eine hochrechteckige, 0,6 mal 1,2 m grosse Fensteröffnung mit Holzsturz angeordnet (Abb. 9). Der Bereich der Bank ist bei der späteren Vermauerung der Öffnung beschädigt worden. Rechts davon ist auf derselben Höhe die linke Laibung einer zweiten Öffnung erhalten, welche heute zu einem Durchgang erweitert ist. In der untersuchten Brandmauer befindet sich zudem etwa 1,6 m vor der rheinseitigen Innenflucht eine bereits ursprünglich im Mauerwerk angelegte, später jedoch vergrösserte und jetzt vermauerte Öffnung oder Nische.

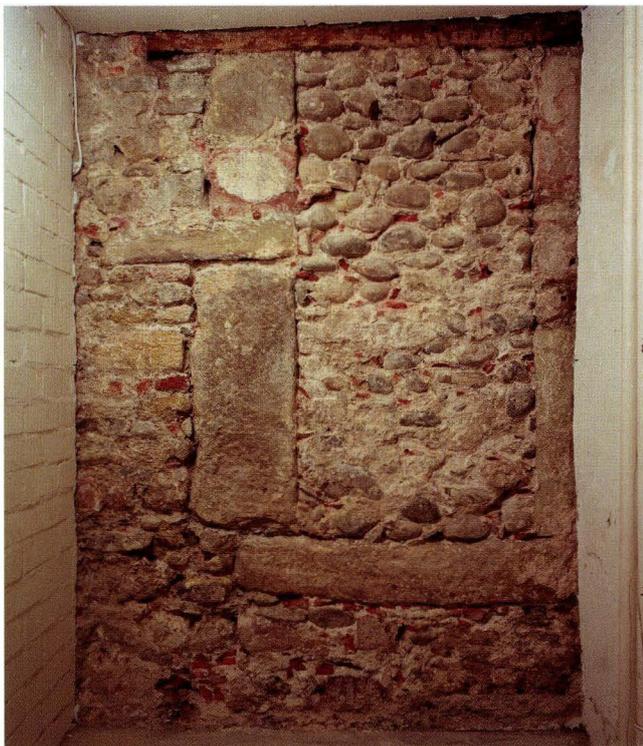
Abb. 10 Blumenrain 14. Aussenansicht der früheren rheinseitigen Aussenmauer des Gebäudeabschnitts B im heutigen zweiten Untergeschoss des Bauabschnitts C. Der heute vermauerte Durchgang liegt dicht an der rheinabwärts gewandten Brandmauer (rechts) und lag einige Meter oberhalb des damals angrenzenden Rheinbetts.

Im heutigen zweiten Untergeschoss (im später entstandenen Bauabschnitt C) gibt es dicht an der rheinabwärts liegenden Brandmauer eine dem Rhein zugewandte, im Mauerwerk B ursprünglich angelegte und heute vermauerte Türöffnung (Abb. 10). Laibungen und Schwelle bestehen aus grossen roten Sandsteinquadern; der Sturz ist aus Holz. Die Schwelle befindet sich 0,6 m über dem heutigen, unter dem Strassenniveau des erst im 20. Jahrhundert angelegten Drei König-Wegleins liegenden Kellerboden, und damit in Bezug auf einen durchschnittlichen (heutigen) Pegelstand etwa 4 m über dem Rheinspiegel. Im untersuchten Bereich direkt unterhalb der Schwelle konnten keinerlei Spuren eines äusseren Bodens, einer hier einst auskragenden Laube oder eines Treppenabgangs festgestellt werden.

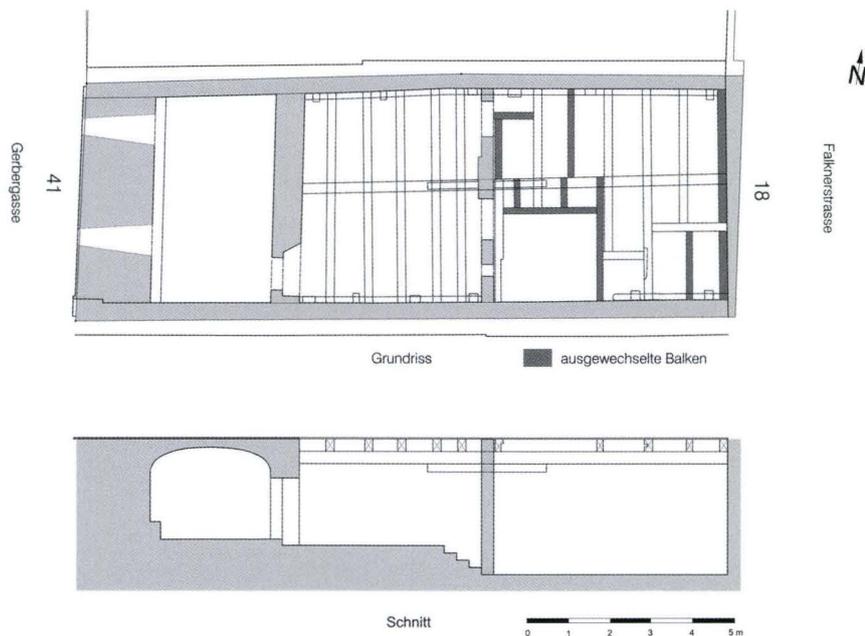
Abb. 1 Gerbergasse 41. Untergeschoss. Grundriss und Querschnitt. Sekundäre Hölzer sind dunkel dargestellt. – Zeichnung: Hans Ritzmann.

Der Keller ist in drei Teile gegliedert, deren Querwände parallel zu den Fassaden stehen (Abb. 1). Aus den Plänen ersieht man eine primäre Teilung in einen überwölbten westlichen und einen getrömtten östlichen Teil im Verhältnis von ungefähr 1:2. Der durchgehende Unterzug mit Sattelholz, das zu einer nicht mehr vorhandenen Säule gehörte, belegt, dass die Raumtrennung im holzgedeckten Kellerteil unter Entfernung der Säule sekundär errichtet worden ist. In diesem Zusammenhang wur-

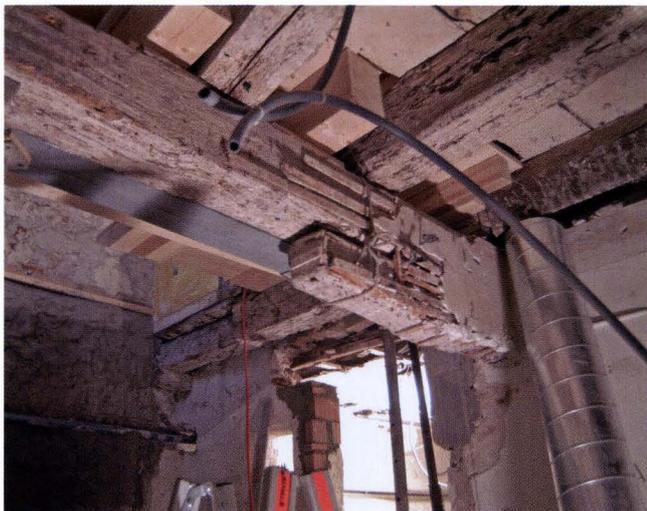
Abb. 2 Gerbergasse 41. Untergeschoss.

Unterzug und Sattelholz mit Resten der Vergipsung bei der sekundären Trennwand im holzgedeckten Keller. – Foto: Basler Denkmalpflege, Hans Ritzmann.

Die vollständige Entfernung der Gipsdecke im Drittel zur Falknerstrasse ermöglichte eine weitgehende Erfassung baugeschichtlicher Zeitabschnitte. Die originalen Balken sind dunkelgrau gefasst; ebenso die zugehörigen Deckenbretter. Später wurde das Holzwerk getüncht. Es folgte eine Vergipsung der Balken und der Deckenbretter, die jedoch lediglich an Unterzug und Sattelholz im östlichen Kellerdrittel fragmentarisch erhalten resp. einsehbar war (Abb. 2). Schliesslich wurde in beiden holzgedeckten Kellerteilen eine Gipsdecke eingebaut.

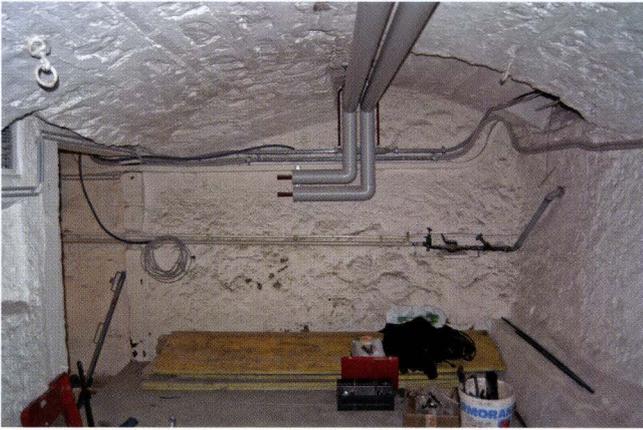
Abb. 3 Gerbergasse 41. Untergeschoss.
Gewölbekeller. Blick an die Südbrandmauer. – Foto: Basler Denkmalpflege, Hans Ritzmann.

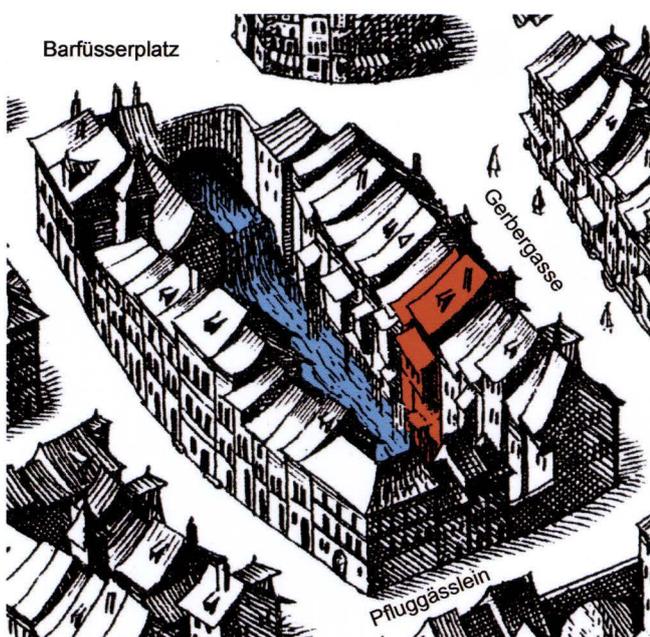
Abb. 1 Gerbergasse 59. Stadtprospekt von Matthäus Merian von 1617 (Ausschnitt). Anzahl und Erscheinung der Häuser beidseits des Birsigs sind nicht exakt wirklichkeitstreu. Die eingefärbten Parzellen markieren nur ungefähr die Lage der Liegenschaften 59 und 61. Der Birsig ist heute von der Falknerstrasse überdeckt. – Bearbeitung: Stephan Tramèr.

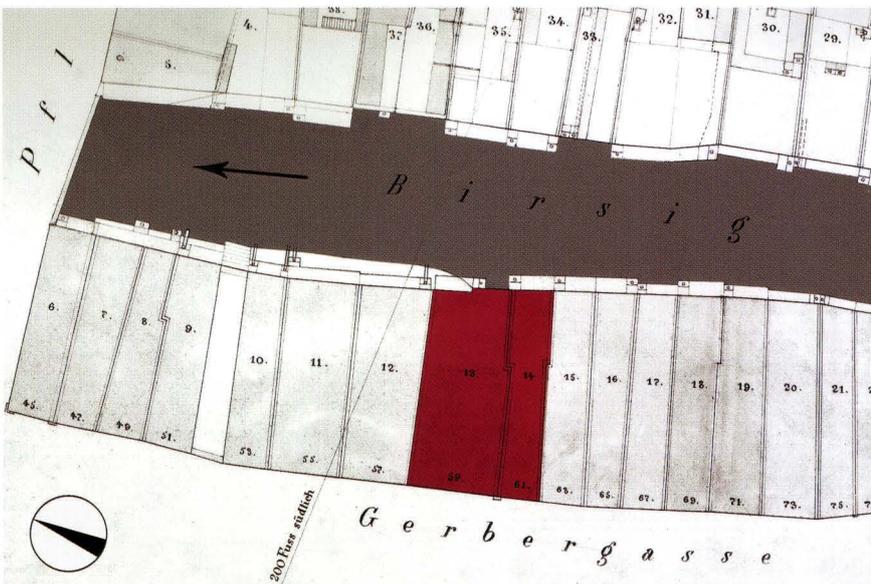
Abb. 5 Gerbergasse 59. Die Gerbergasse auf dem Falknerplan (1865). Markiert sind die Häuser 59 und 61. Der bestehende Neubau von 1939 wurde auf diesen beiden Parzellen errichtet. – Bearbeitung: Stephan Tramèr.

Der Falknerplan zeigt, dass in der südlichen Brandmauer zu Haus Nr. 63 im hinteren Drittel gegen den Birsig ein Mauerver-

satz besteht, der auf Mauerecken ältester Baufluchten hinweist (siehe Abb. 5). Die Südbrandmauer war von der Gerbergasse an nur bis zur Treppenhauswand freigelegt. Der fragliche Mauerabschnitt bis zur Falknerstrasse konnte daher nicht untersucht werden. Davon ausgehend, dass die im freigelegten Abschnitt beobachteten Mauerelemente im Charakter nicht Mauern des 13. Jahrhunderts entsprechen, kann vermutet werden, dass sich Reste eines Kernbaus nur eben gerade im nicht freigelegten Bereich des Treppenhauses verbergen könnten. Die Befunde bestätigen dies indirekt: Es sind zwei nachmittelalterliche Bauphasen zu erkennen. Die Mauer O erstreckt sich vom Treppenhaus weg bis auf 6 Meter an die Gerbergasse heran und wird durch einen zweiten Mauerzug P bis zur Gerbergasse weitergeführt. Die Grenze zwischen den beiden Mauerteilen O und P lässt sich nicht genau festlegen, da der Bereich durch Ausflückungen gestört ist.

Im Hinblick auf den Bau des Geschäftshauses im Jahr 1939 erfolgte auch der Abbruch der Brandwand zwischen den Häusern 59 und 61. Wie auf dem Falknerplan zu sehen ist (vgl. Abb. 5), wies diese Struktur einen Rücksprung auf, der auf das Vorhandensein älterer Mauern bzw. älterer Baufluchten schliessen lässt. Der Rücksprung liegt in derselben Flucht wie der Mauerersatz in der Südbrandmauer zu Haus Nr. 63 und die Mauerkante B in der Nordbrandmauer.

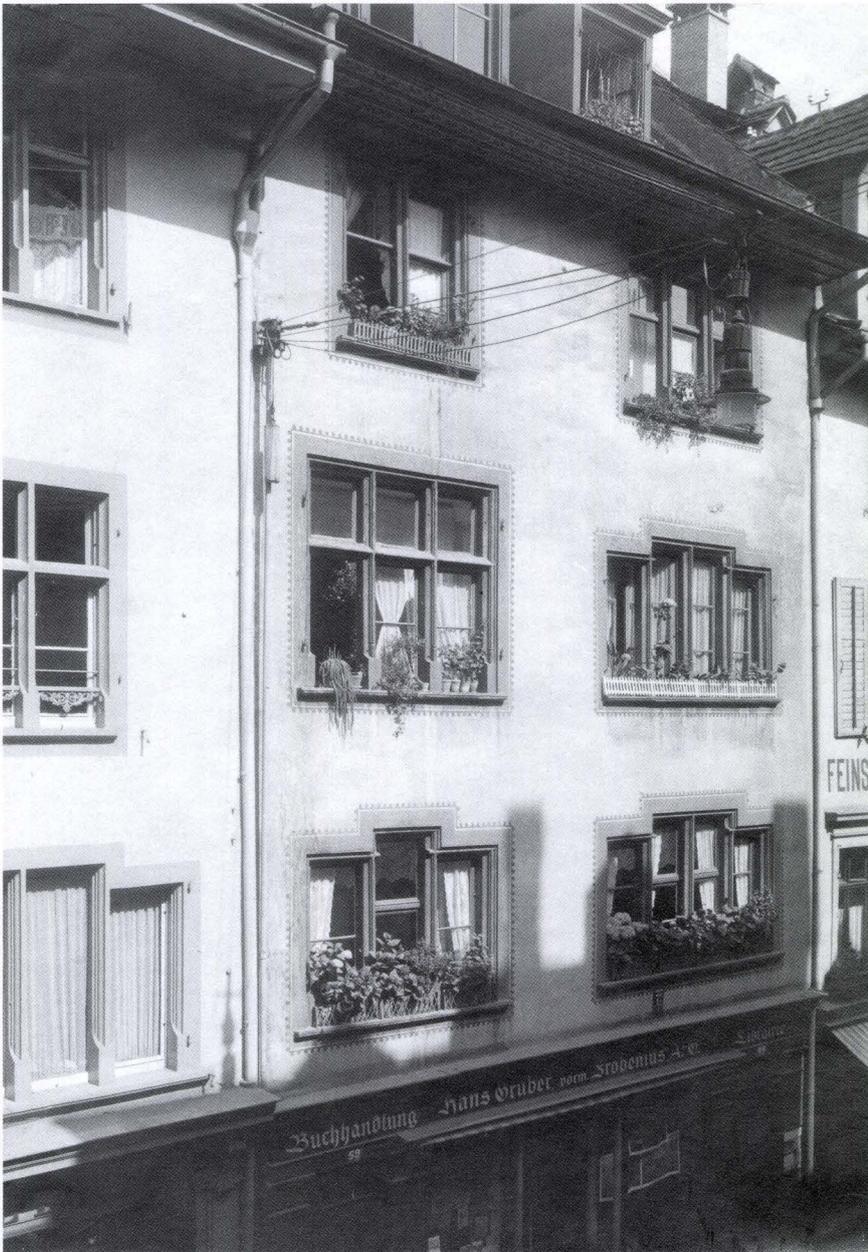
Abb. 6 Gerbergasse 59. Die Fassaden der 1938 abgebrochenen Häuser 59 und 61 (rechts angeschnitten). Die Fenster des Hauses Nr. 59 zeigen an, dass zwei schmale Parzellen zu einer Einheit zusammengelegt wurden. Die Staffelfenster mit Stabwerkprofilen stammen aus dem 16. Jahrhundert. Das dritte OG gehört vermutlich zu einer jüngeren Aufstockung. – Foto: Bernhard Wolf, 1923.

Haus 59 ist im Falknerplan doppelt so breit wie die südlich angrenzenden Parzellen 61–79. An der Fenstergliederung der Fassade zur Gerbergasse kann man zwei individuelle Gebäude ablesen, die intern auf einer Parzelle vereinigt wurden (siehe Abb. 6). Ein Grundriss von 1917 zeigt denn auch innerhalb des Gebäudes tatsächlich eine Brandmauer, die einen markanten, etwa 7 Meter von der Falknerstrasse zurückgesetzten Rück-

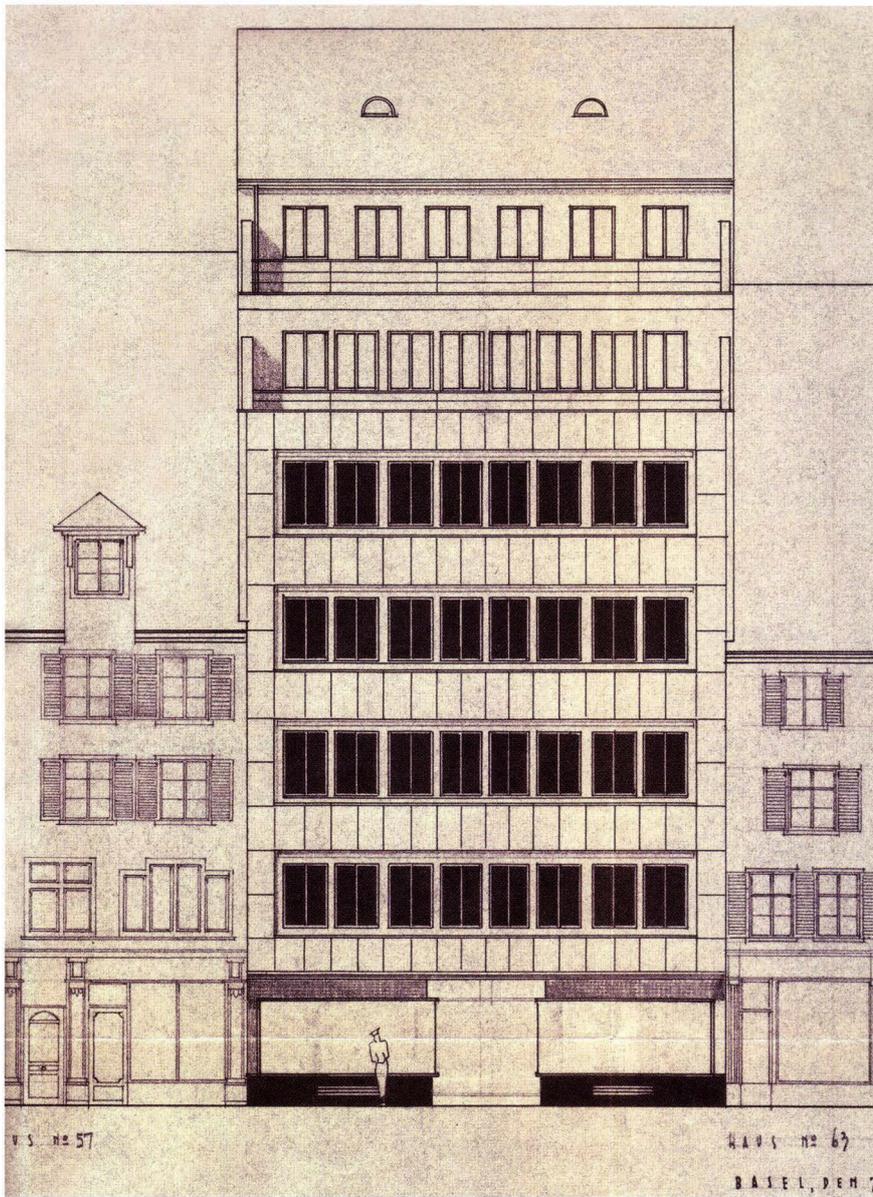
Abb. 7 Gerbergasse 59. Das 1939 auf den Parzellen der ehemaligen Liegenschaften 59 und 61 errichtete Geschäftshaus bricht mit der Tradition. Die moderne Architektur nimmt keine Rücksicht auf die Jahrhunderte lang geltenden Grössenverhältnisse und Proportionen der historisch gewachsenen Häuserzeile. Verschärft wird der ungünstige Eindruck durch das Zurückversetzen der neuen Fassadenflucht um 75 cm. – Plan: Baubegleichen vom 15. Nov. 1938 (Staatsarchiv Basel-Stadt).

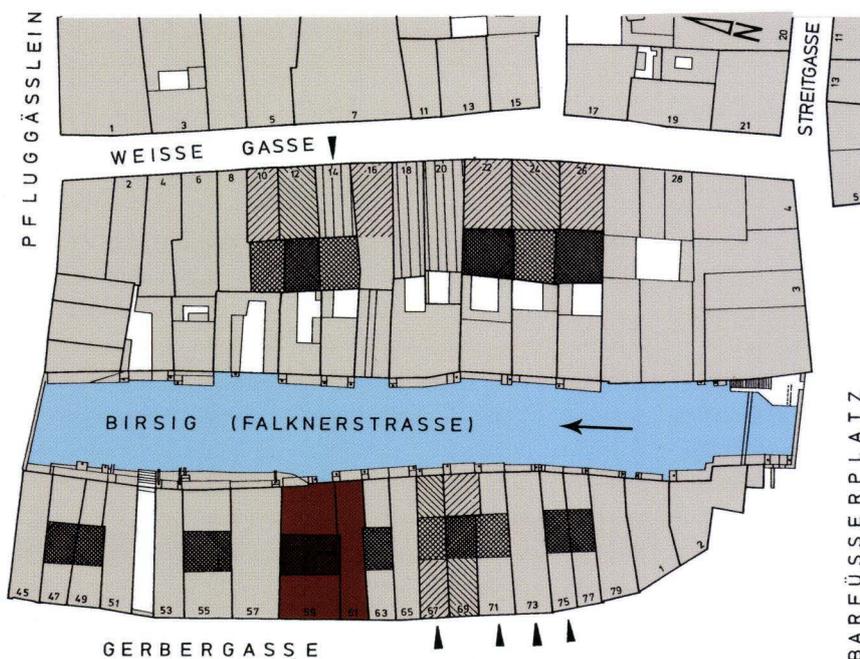
Abb. 8 Gerbergasse 59. Im Jahresbericht der Archäologischen Bodenforschung von 1989 veröffentlichter Plan mit der Häusergruppe zwischen Gerbergasse und Falknerstrasse. Braun markiert sind die Häuser 59 und 61. Die Pfeile zeigen die bis 1989 untersuchten Liegenschaften. Dunkel markiert sind die damals postulierten Kernbauten des 13. und 14. Jahrhunderts. Bisher ging man davon aus, dass sie durchwegs in der Parzellenmitte aneinander gereiht waren. Der Befund in der Brandmauer zwischen 59 und 57 zeigt aber, dass älteste Kernbauten auch direkt am Birsigufer standen. – Plan: JbAB 1989. Planbearbeitung: Stephan Tramèr.

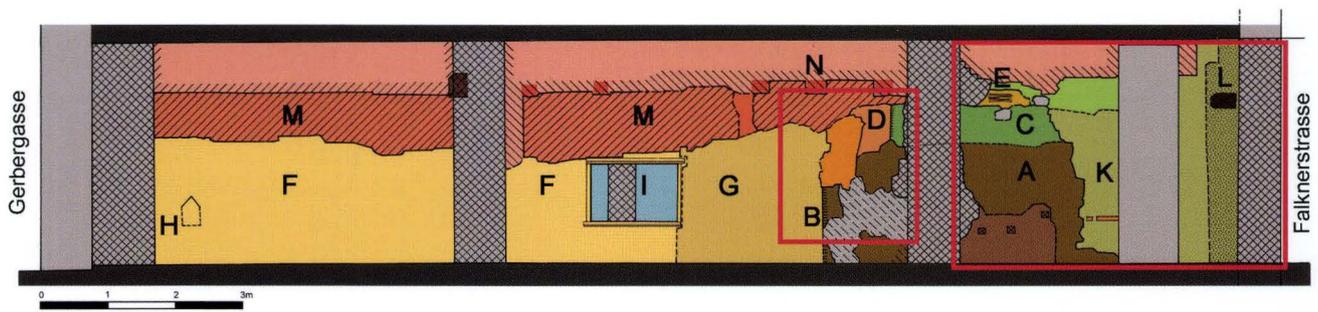
Abb. 9 Gerbergasse 59. Die Nordbrandmauer im EG zu Haus Nr. 57 mit Eintrag der Bauphasen und Ausflickungen. Die ältesten Mauerelemente sind A und C mit der Gebäudecke B, bzw. der Mauerkante D. Diese Mauern gehören zu einem 11 Meter von der Gerbergasse zurückgesetzten Kernbau auf der Parzelle von Haus 57. Die Mauer aus Bruchsteinen kann in die 2. Hälfte des 13. oder die erste Hälfte des 14. Jahrhunderts datiert werden. Mauern des 15. Jahrhunderts erweitern den Kernbau in einem Zug bis zur Gerbergasse (F und G). Rot umrahmt sind die in den Abbildungen 11 und 12 gezeigten Fotoausschnitte. E Abdruck eines Balkens. H Zugemauerte Spitzgiebelnische. I Zugemauerter Wandkasten. K Erweiterung Richtung Birsig. L Verkohelter Balkenstumpf. M Backsteinmauer, entstanden vor 1800. Deren Oberkante entspricht der Deckenhöhe des einstigen EG. N Backsteinmauer des Neubaus von 1939.
– Plan: Stephan Tramèr.

Auf der Seite Gerbergasse schliesst die Mauer mit der senkrechten Kante B ab, die rechtwinklig in die Mauertiefe zieht und vom Boden aus über eine Höhe von 1,15 Metern erhalten ist. Nahe der Mauerkante B sind die Kalksteine etwas grösser. Es handelt sich mit hoher Wahrscheinlichkeit um die Eckkante und einstige Fassadenflucht eines Hauses, das auf der Parzelle Gerbergasse 57 stand. Dieses im folgenden als Kernbau bezeichnete Gebäude war 11,5 Meter von der Gerbergasse zurückversetzt.

Die einstige Höhe der bündig aufgemauerten Aufstockung C ist unbekannt, führt aber auf der Seite zum Birsig die vertikale Abbruchlinie weiter und schliesst gegen die Gerbergasse ebenfalls mit einer senkrechten Eckkante ab; die dort abwinkelnde Mauer hat die originale, grobkiesige Verputzoberfläche bewahrt. Es könnte sich um die Leibung einer schmalen Fensteröffnung handeln. Ein weiteres mittelalterliches, grobkiesigen Mörtel enthaltendes Mauerstück D schliesst an diese Eckkante an und wird von einer jüngeren Ausflickung gestört.

Eine auf die Mauer C gesetzte Mörtelausflickung E (mit hellen Flecken, die von ungelöschten Kalkstückchen herrühren) zeigt in 8 cm Tiefe den Abdruck eines Längsbalkens, der möglicherweise als Schwelle einer Fachwerkkonstruktion diente, wofür der Balkenquerschnitt allerdings sehr schmal gewesen wäre.

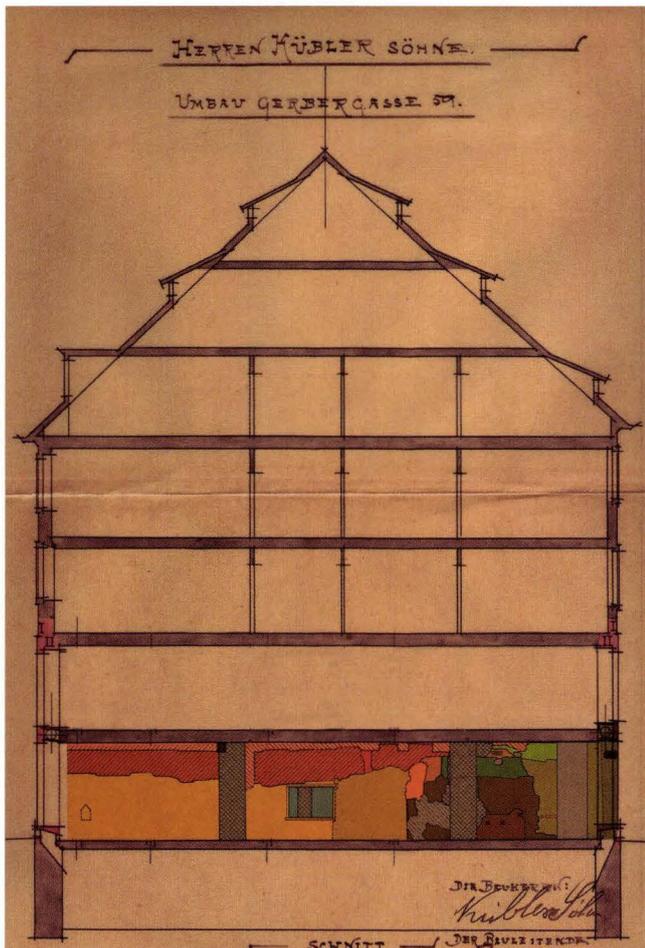
Abb. 10 Gerbergasse 59. Schnitt durch das einstige Haus Nr. 59. Blick nach Norden (die Gerbergasse ist links). Zur Verdeutlichung der Grössenverhältnisse sind die Befunde an der nordseitigen Brandmauer eingeblendet. Dieser Plan ist das einzige Dokument der historischen Liegenschaft, welche um 1900 durch einen Innenausbau verändert wurde. Zwecks Einbaus eines Ladengeschäfts wurden die Trennwände vom EG bis ins Dach vereinheitlicht. – Plan: Baueingabe von 1900 (Staatsarchiv Basel-Stadt).
Bearbeitung: Stephan Tramèr.

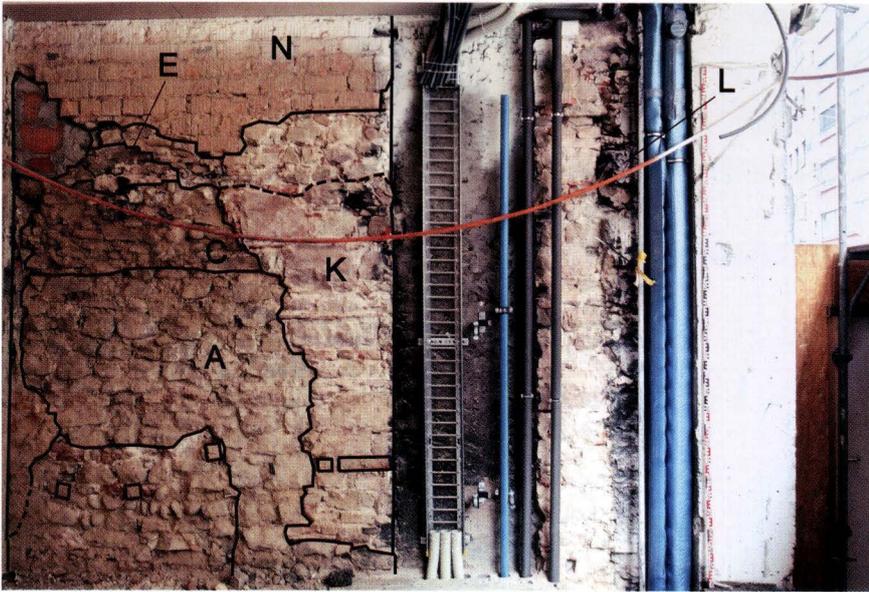
Abb. 11 Gerbergasse 59. Östlicher Teil der Nordbrandmauer im EG (siehe Abb. 9). Rechts die Falknerstrasse. Die mittelalterliche Kernbau-Mauer **A** besteht mehrheitlich aus Kalkbruchsteinen in unsystematischer Reihung (14. Jahrhundert). Es gibt darin wenige Sandsteinstücke, Flusswackeln und Backsteine. Der Mörtel zeichnet sich durch einen hohen Anteil von grobem Kies aus. Aus kleinteiligem Material, aber mit derselben Mörtelqualität gemauert ist die Aufstockung **C**. Rechts schliesst, unterbrochen durch den Leitungsschacht, die jüngere Mauer **K** an, die hinter den blau isolierten Rohrleitungen nach innen abwinkelt (einstige Fassade zum Birsig). Darin steckt der verkohlte Balkenstumpf **L**. **E** Abdruck eines Balkens. **N** Backsteinmauer des Neubaus von 1939.
– Foto: Basler Denkmalpflege.

Auf der Seite Falknerstrasse / Birsig erfährt die Kernbau-Mauer A eine Erweiterung K, die sich im Baumaterial von den Mauern F und G unterscheidet. Die mit Ziegelresten und Sandsteinbrocken sowie mit Back- und Kalksteinen in hellem, feinkiesigem Mörtel errichtete Wand zieht bis zur heutigen Fassadenflucht durch und winkelt dort nach innen ab (siehe Abb. 11). Ungefähr 2,5 Meter über dem Boden ragt ein breiter, verkohlter Balkenstumpf L aus dem Mauerwinkel.

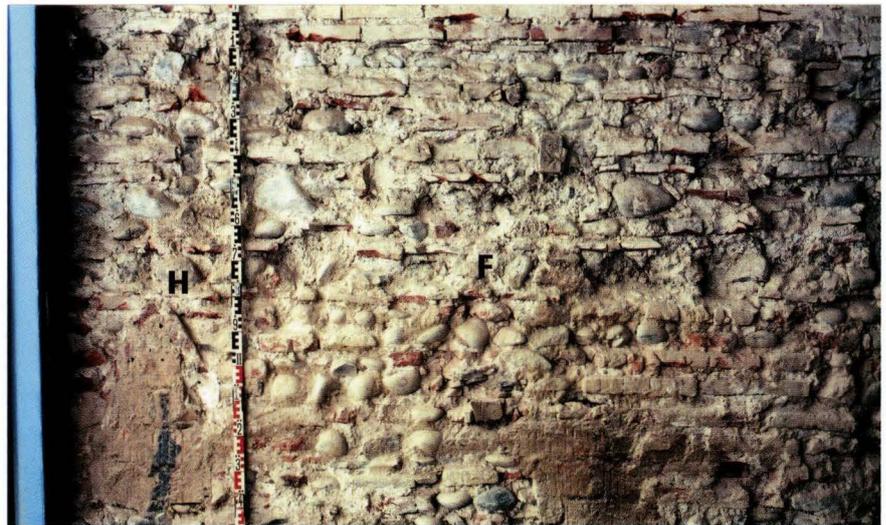
Abb. 14 Gerbergasse 59. Nordbrandmauer im EG, Abschnitt in der Parzellenmitte. In der aus dem 15. Jahrhundert stammenden Mauer (F) ist der in drei Phasen zugemauerte Wandkasten (I) eingebaut. – Foto: Basler Denkmalpflege

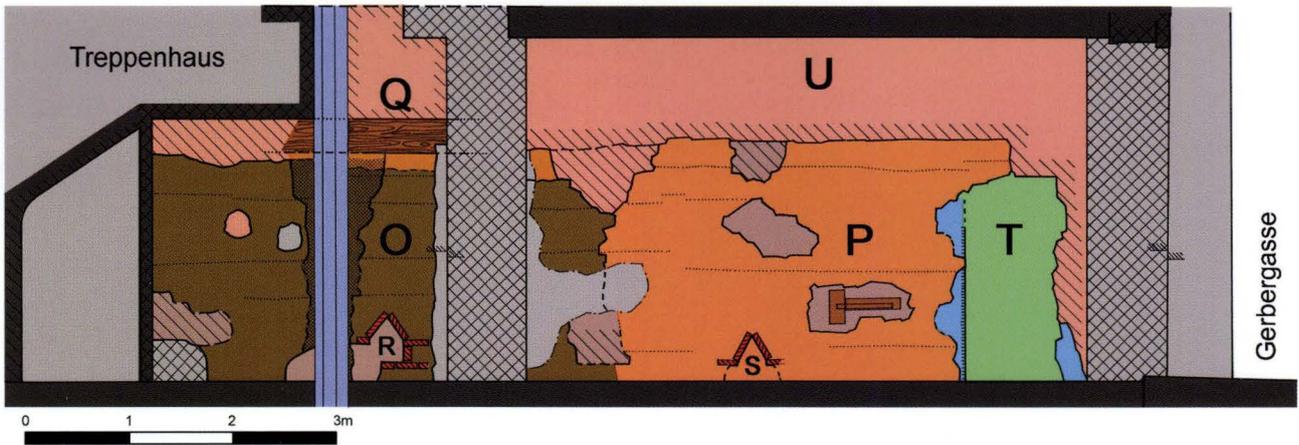
Abb. 15 Gerbergasse 59. Die Südbrandmauer im EG zu Haus Nr. 63. Die beiden Mauern **O** und **P** sind Erweiterungen des 15. Jahrhunderts. Im Bereich des Treppenhauses werden die Reste des Ursprungsgebäudes vermutet. **Q** Auf Mauer **O** liegender Längsbalken. **R** Zugemauerte Spitzgiebelnische. **S** Zugemauerte Spitzgiebelnische. **T** Zugemauerte Türe. **U** Backsteinmauer des Neubaus von 1939.
– Plan: Stephan Tramèr.

Der ältere, von einem Betonpfeiler und einem Leitungsschacht gestörte Mauerabschnitt O hat einen dunkeltonigen, stark kiesigen Mörtel. Die Oberfläche und die Mörtelfugen sind zur Gerbergasse hin zunehmend braun verfärbt und verrusst. Das ungeordnete, aus kleinteiligem Material gefügte Mauerwerk wird von Reihen 5,5 cm hoher Backsteine in Abständen von 20 bis 40 cm gegliedert.

Die Erweiterungsmauer P fällt durch die überwiegende Verwendung von Flusswacken auf, deren Verband von Backsteinen und Backsteinreihen unterbrochen wird. Der Mörtel ist grautonig und mit kleinsten Kieselchen versetzt. Reste eines jüngeren Verputzes kleben in den Steinfugen. Die Maueroberkante von P liegt 2,3 Meter über dem heutigen EG-Boden und könnte die Höhe der bis zum Abbruch von Haus 61 bestehenden Erdgeschossdecke markieren. In Bodennähe ist eine weitere jetzt zugemauerte originale Spitzgiebelnische S vorhanden, welche ein tiefer gelegenes Bodenniveau voraussetzt. Nächst der Fassade zur Gerbergasse ist zudem eine Nische T eingebrochen, deren senkrechte linke Kante erhalten ist. Möglicherweise zeugt dieser Rest von einer 70 bis 80 cm breiten Tür zum Haus Nr. 63. Die Zumauerung geschah wohl zwischen dem 18. und der Mitte des 19. Jahrhunderts. Der Mörtel des kleinteiligen

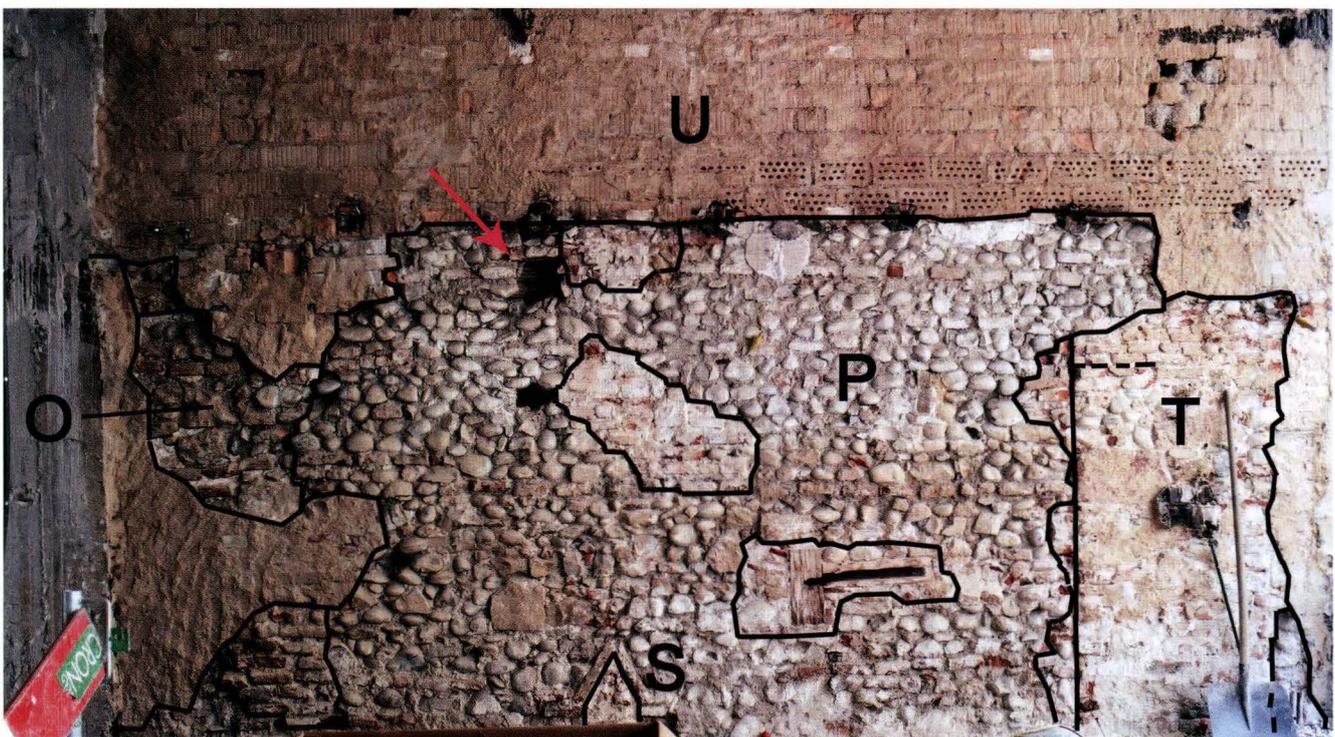
Abb. 16 Gerbergasse 59. Die freigelegte rechte Hälfte der Südbrandmauer im EG mit den Mauern **O** und **P**, darüber die Backsteinmauer **U** von 1939. Die Eckkante der vermauerten Türnische **T** ist rechts sichtbar. Der Pfeil zeigt auf ein Loch in der Mauer (Beschädigung); die dort gemessene Mauerdicke beträgt nur noch 25 cm! Die Mauer wurde wahrscheinlich vom Nachbarhaus her abgeschrotet. Dahinter steht in einigen Zentimetern Abstand eine moderne Backsteinwand. **S**: Zugemauerte Spitzgiebelnische.
– Foto: Basler Denkmalpflege.

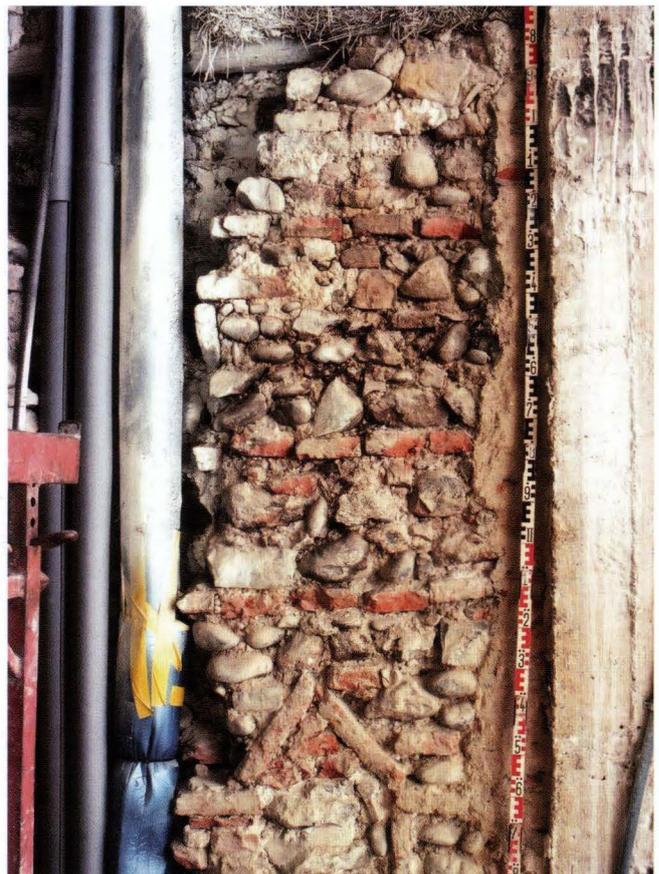
Abb. 17 Gerbergasse 59. Die Südbrandmauer im mittleren Bereich mit der Mauer O zwischen Leitungsschacht und Betonpfeiler. Reihen von Backsteinen im Abstand von 20 bis 40 cm strukturieren die Mauerfläche. Der beige-graue Mörtel ist stark kiesig (15. Jahrhundert). Im unteren Bereich erkennt man die zugemauerte Spitzgiebelnische. – Foto: Basler Denkmalpflege.

mauer (Abb. 17) deren grobkiesiger Mörtel Brandverfärbungen aufweist.

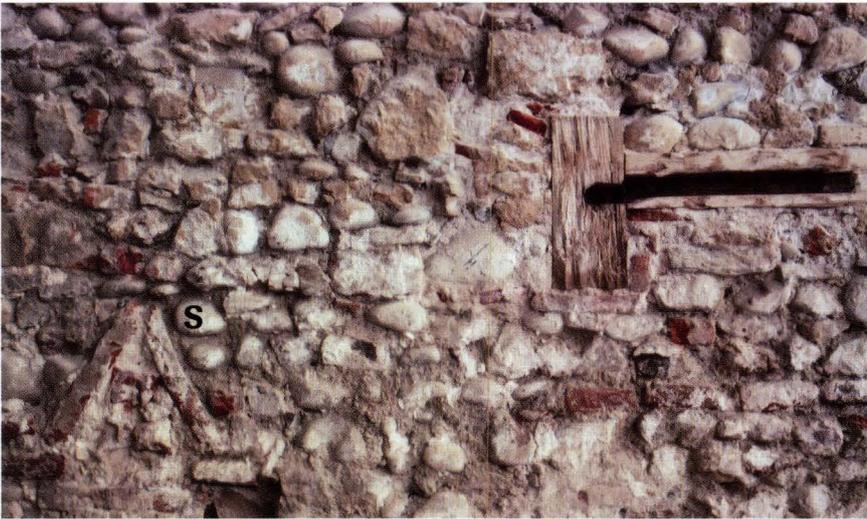
Abb. 18 Gerbergasse 59. Ausschnitt des Mauerbereichs **P** in der Südbrandmauer. Die Mauer besteht aus kleinteiligem Material mit vielen Wackensteinen. Vereinzelt sind Backsteine vorhanden, die stellenweise als Reihen die Fläche strukturieren. Der Mörtel ist weisslich, staubig zerbröselnd und dicht kiesig. Links unten die zugemauerte Spitzgiebelnische **S**. Die zwei Balkenstücke wurden nachträglich eingebaut. Eine sich über beide Klötze erstreckende und an den Enden kurvenförmige Nut diente zur Aufnahme eines unbekanntes Gegenstands. – Foto: Basler Denkmalpflege.

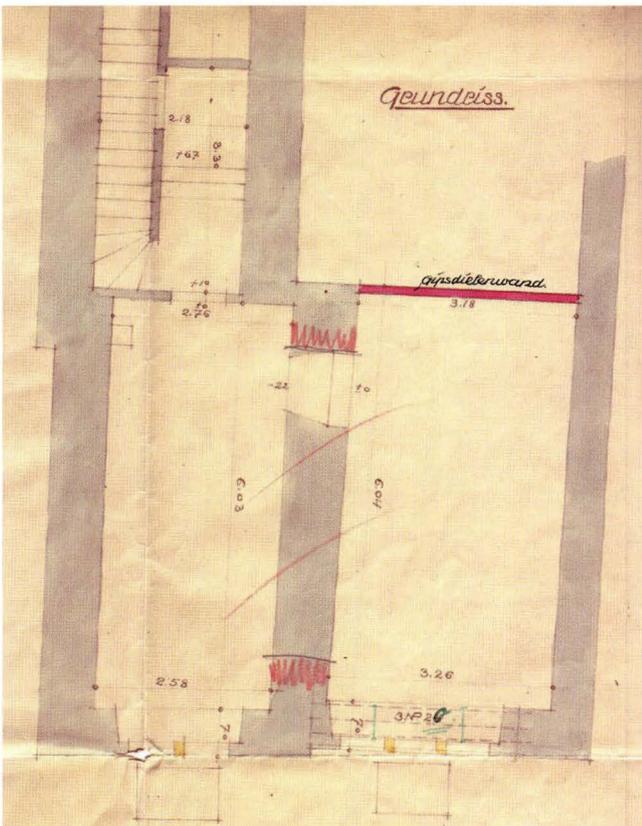
Abb. 19 Gerbergasse 59. In diesem von 1917 stammenden Plan des EG der nicht mehr existierenden Liegenschaft Gerbergasse 59 ist eine breite Trennwand mit deutlichem Mauerversatz eingezeichnet, die auf dem Falknerplan nicht berücksichtigt ist. Es handelt sich um eine einstige Brandmauer. Sie ist ein Beleg für die ursprüngliche Zweiteilung der Liegenschaft. – Plan: Baueingabe 1917 (Staatsarchiv Basel-Stadt).

sprung aufweist (Abb. 19). Der Rücksprung liegt damit ebenfalls auf der Linie der anderen Mauerrücksprünge.⁵ Diese Brandmauer wurde anlässlich eines Ladenumbaus schon vor dem Abbruch der Liegenschaft im Jahre 1939 beseitigt.
