Beiträge zur Bauforschung der Basler Denkmalpflege

Baugeschichtliche Untersuchungen im Jahr 2006

1. Blumenrain 14, Basel (2006/24)

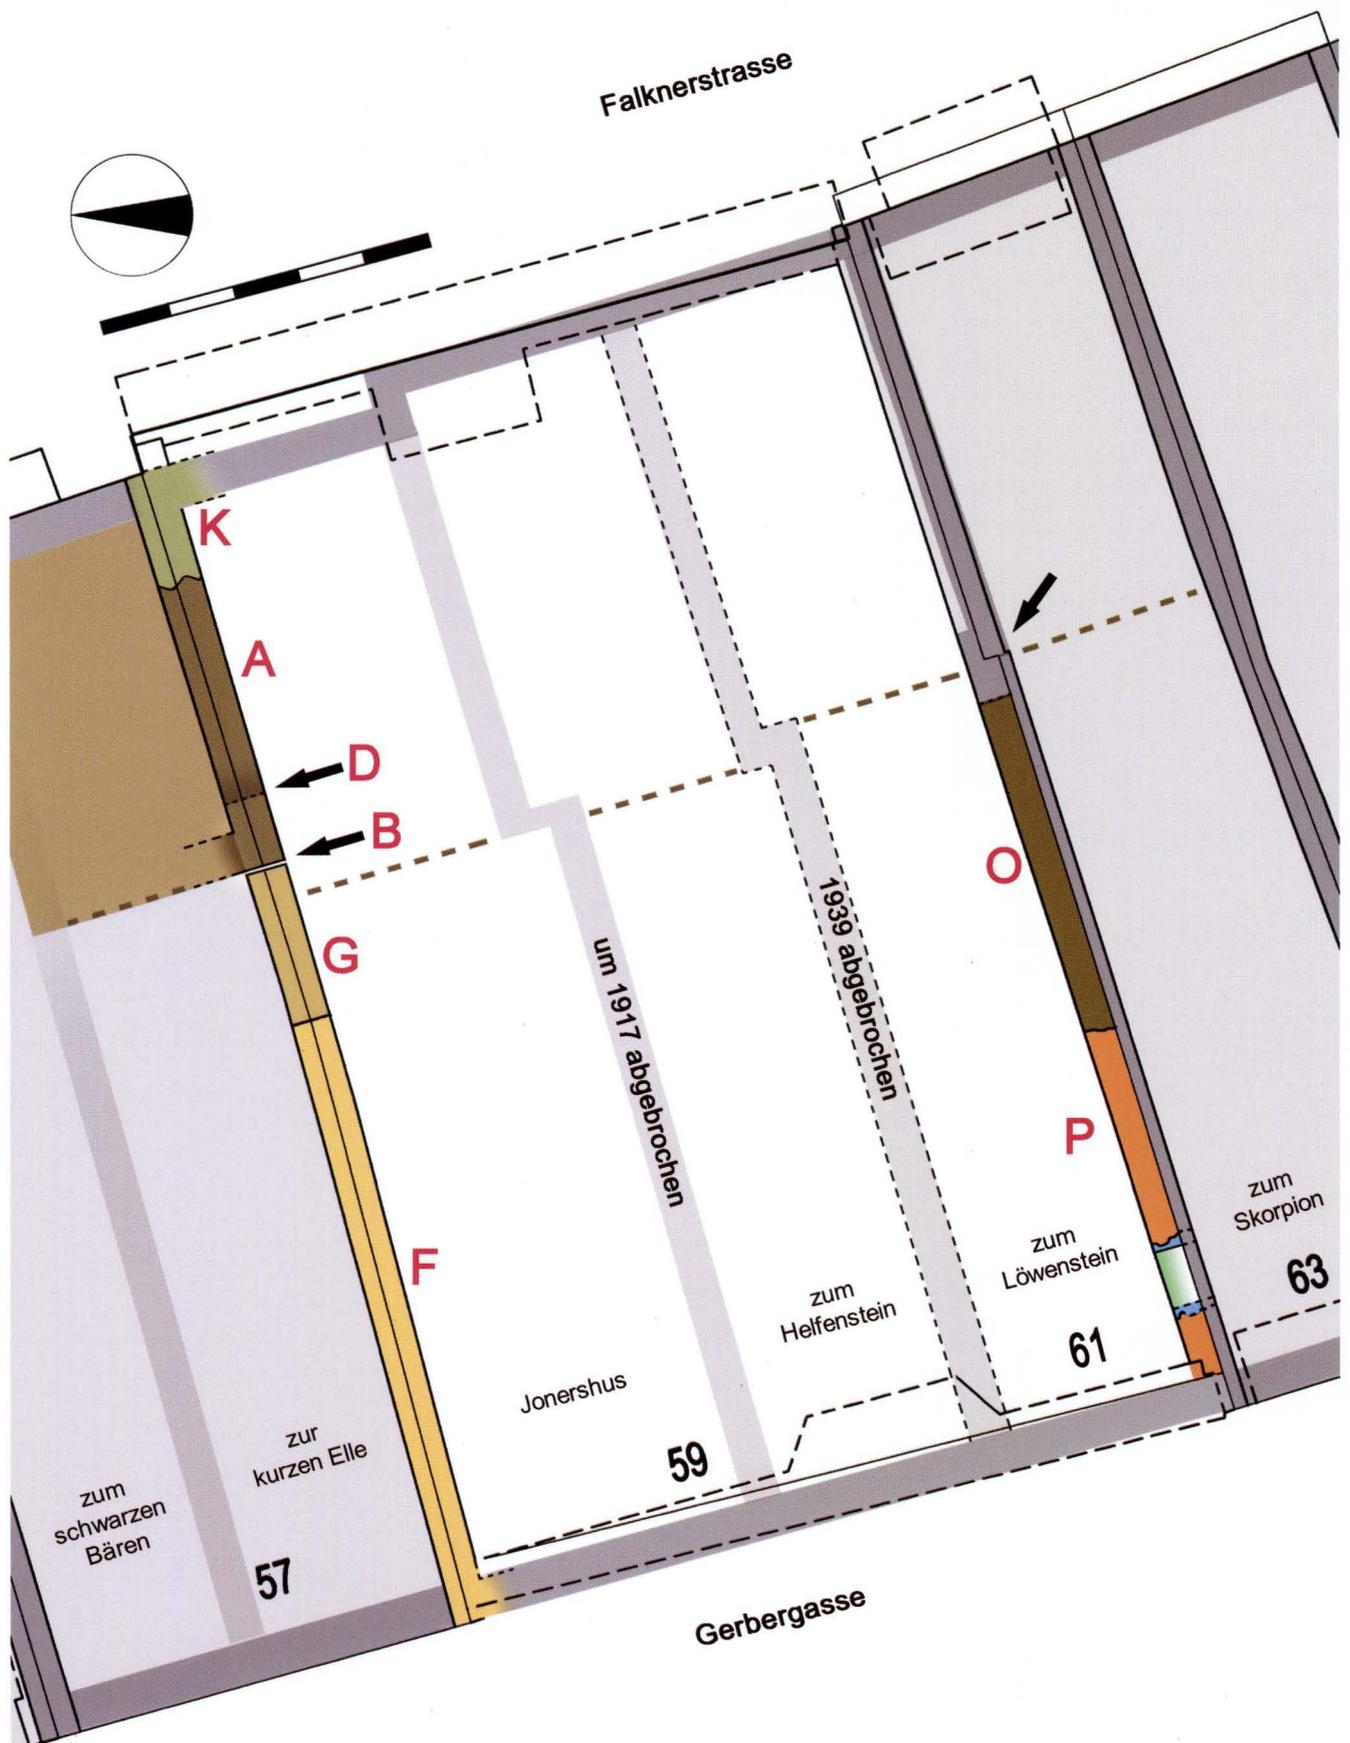
Abb. 20 Grundrisse von Gerbergasse 57 bis 63. Helle Fläche: das Geschäftshaus von 1939. Die mit Buchstaben bezeichneten Befunde an den beiden Brandmauern sind mit den Abb. 9 und 15 zu vergleichen. Die nicht mehr vorhandenen Brandmauern sind hellgrau eingetragen. Mauerrücksprünge in den Brandmauern sind untereinander mit einer gestrichelten Linie verbunden. Sie deuten auf das Vorhandensein ältester Kernbauten im rückwärtigen Bereich der Parzellen hin, deren Fassaden nahezu auf einer Linie lagen. Ob es sich jeweils um deren Vorder- oder Rückfassaden handelte, kann nicht festgestellt werden. Nur dank dem Befund in der Nordbrandmauer steht fest, dass ein Kernbau im hintersten Teil der Parzelle von Liegenschaft Gerbergasse 57 stand. Frühere Untersuchungen in den Parzellen Gerbergasse 67 bis 75 ergaben ebenfalls Kernbau-Strukturen, die aber im mittleren Bereich der Parzellen standen und aneinandergelagert waren. Die massiv aus Stein errichteten Kernbauten am linken Birsigufer unterhalb des Barfüsserplatzes waren höchstens 6 Meter lang und 4 Meter breit. – Plan: Stephan Tramèr.

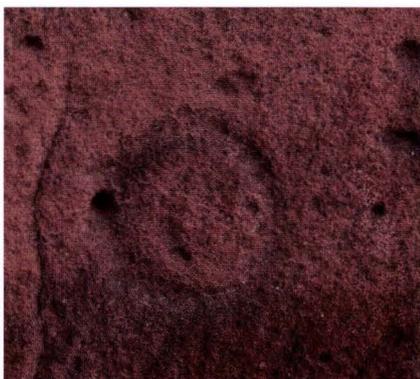
Abb. 1 Münsterplatz 9. Kreisförmiges Zeichen auf stark verwittertem Quader romanischer Provenienz an der Westfassade des Martinsturms (erstes freistehendes Turmgeschoss). Wiesentäler Sandstein. – Foto: Basler Denkmalpflege, Basil Marty.

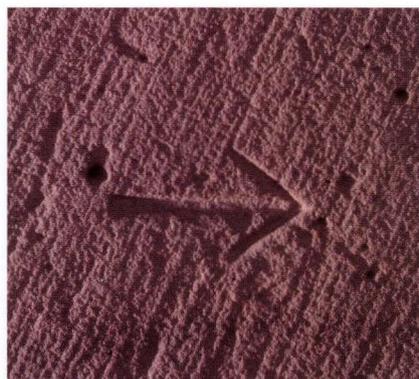
Abb. 3 Münsterplatz 9. Erstes freistehendes Turmgeschoss, Südfassade. Ansicht des untersten Schallfensters und der Umgangsbrüstung von Vinzenz Ensinger. Rot unterlegt zwei der abgebildeten Steinmetz-Zeichen: oberes Zeichen s. Abb. 2, unteres Zeichen s. Abb. 5. – Plan (fotogrammetrische Auswertung): GBVD mbH, Gesellschaft für Bildverarbeitung, Vermessung und Dokumentation (Müllheim).

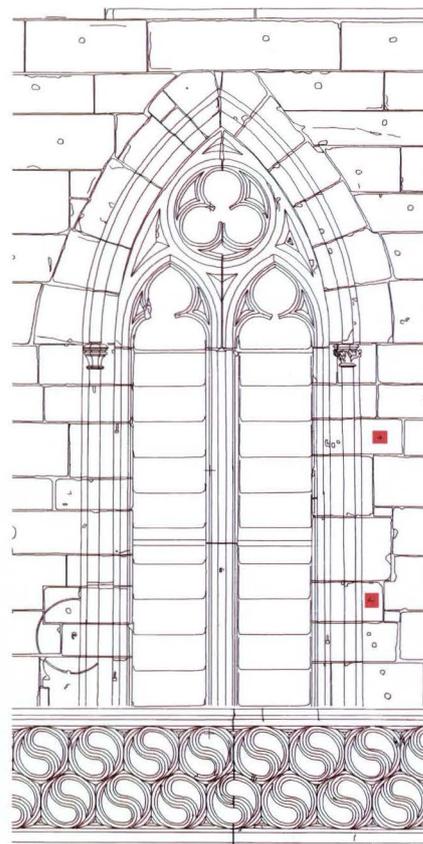
Abb. 4 Münsterplatz 9. Erstes freistehendes Turmgeschoss, Südfassade. Grundriss des untersten Schallfensters. – Plan (fotogrammetrische Auswertung): GBVD mbH, Gesellschaft für Bildverarbeitung, Vermessung und Dokumentation (Müllheim).

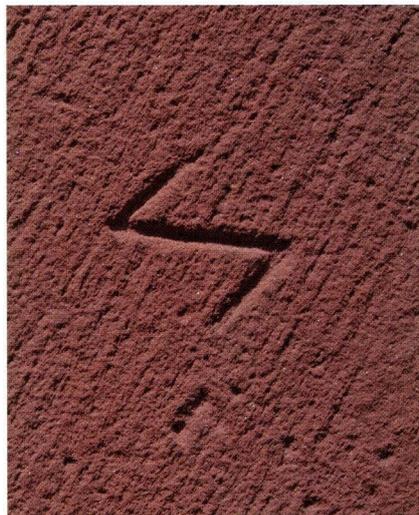
Abb. 6 Münsterplatz 9. Erstes freistehendes Turmgeschoss, Ostfassade. Das einfache Zeichen ist sorgfältig auf einem Werkstück des linken Fenstergewändes eingraviert. Trotz der deutlich abgewitterten Oberfläche des Wiesentäler Sandsteines ist oben der Randschlag des Werkstücks noch erkennbar. – Foto: Basler Denkmalpflege, Basil Marty.

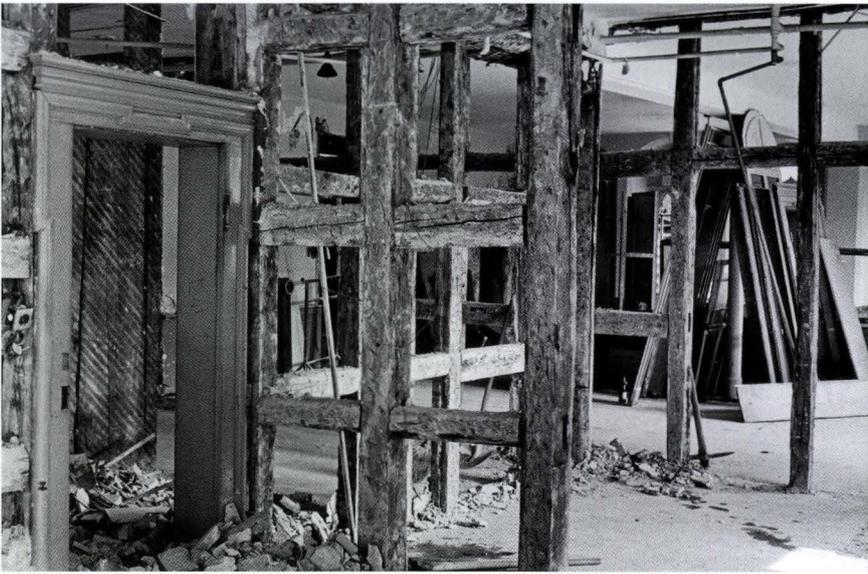
Abb. 7 Nadelberg 6 – Schönes Haus. Die Aufnahme entstand 1966 während der Ausbrucharbeiten im 1. OG mit Blick Richtung Vorderfassade. In diesem Raumgefüge verbarg sich der ehem. Festsaal, dessen Balken mit einer Felderbemalung geschmückt waren. Die Decke war im damaligen Zustand noch verputzt und mit einem Mittelunterzug unterstützt. Die Wände, die damals alle abgebrochen wurden, könnten aus der Zeit des im Vordergrund sichtbaren Türgerichts (Ende 17. Jahrhundert) stammen. – Foto: Basler Denkmalpflege.

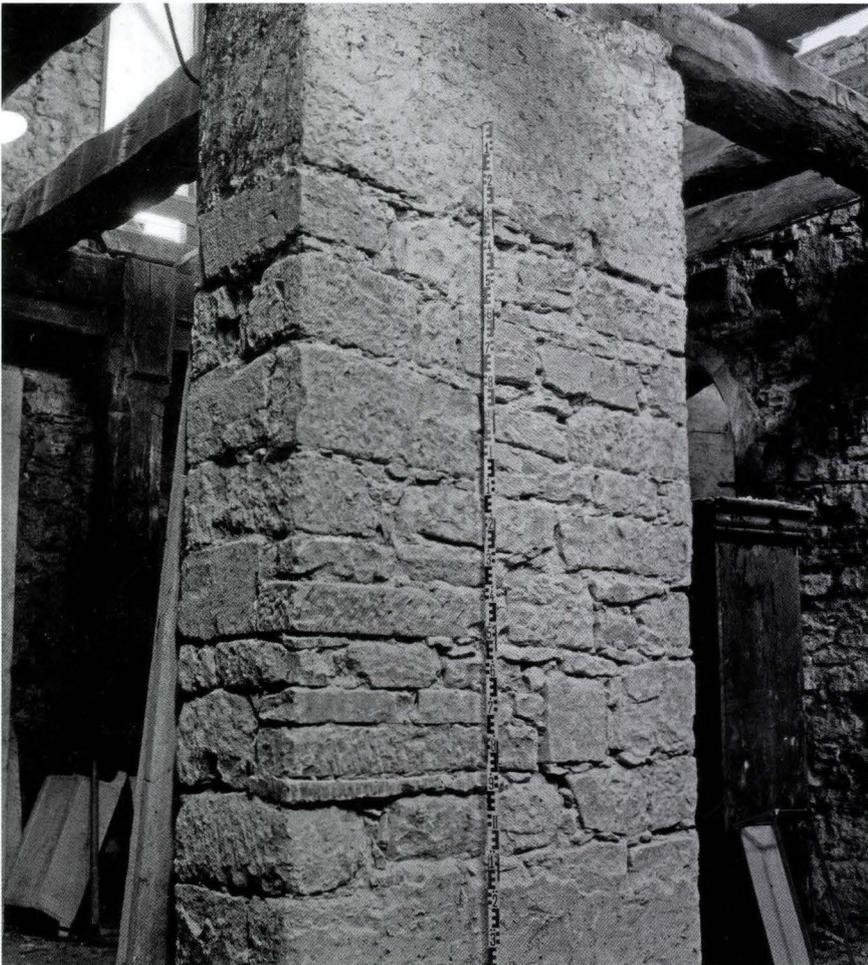
Abb. 8 Nadelberg 6 – Schönes Haus. Die Aufnahme von 1966 zeigt den massiven Steinpfeiler, der in der Mitte des Vorkellers stand und zusammen mit seitlichen Traggestellen die Balkendecke stützte. Sämtliche konstruktiven Ergänzungen wurden abgebrochen und die Balken an eine überlagerte Betondecke fixiert. – Foto: Basler Denkmalpflege.

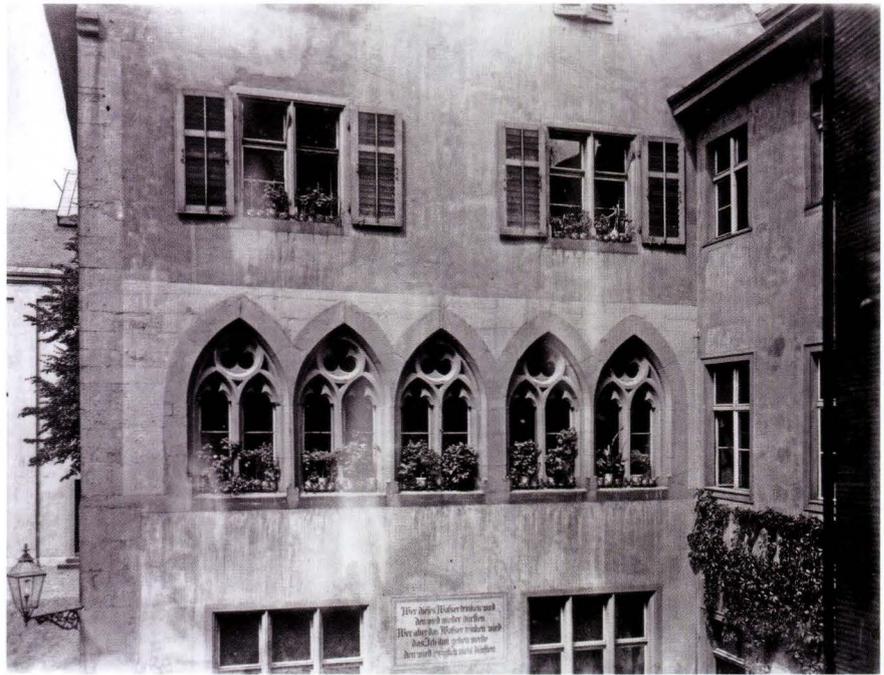
Abb. 9 Nadelberg 6 – Schönes Haus. Foto aus der Zeit vor der Renovation von 1966/70. Die Vorderfassade und insbesondere das insgesamt sechsteilige Fenster im 1. OG wurden durch den seitlichen Treppenhausanbau beeinträchtigt. Der Anbau wurde abgebrochen und das Treppenhaus in einen neuen Anbau an der Nordfassade integriert. – Foto: Basler Denkmalpflege.

unten). Mit dem Umbau wurde dieser Zugang sowie das gesamte Treppenhaus aufgegeben. Dazu wurde der Verbindungs- trakt sowie ein den schmalen Streifen von der Nordfassade des Saalbaus bis zur Nachbargrenze auffüllender Seitenanbau mit Dachterrasse abgebrochen (siehe Abb. 2). Dieser Seitenanbau musste einem Neubau, der die vertikale Erschliessung aufzu- nehmen hatte, weichen.²⁰ Die Massnahme war Bestandteil ei-

nes denkmalpflegerischen Konzepts, das vorsah, die alte Situa- tion mit einer schmaleren Verbindungslaube zwischen Vorder- und Hinterhaus wieder herzustellen. Damit entfiel zwar das bestehende Treppenhaus und musste ersetzt werden, die mit- telalterliche Fassade des Hauptbaus, insbesondere das sechs- teilige Masswerkfenster im Obergeschoss, konnte dadurch je- doch wieder in der ganzen Breite in Erscheinung treten.²¹

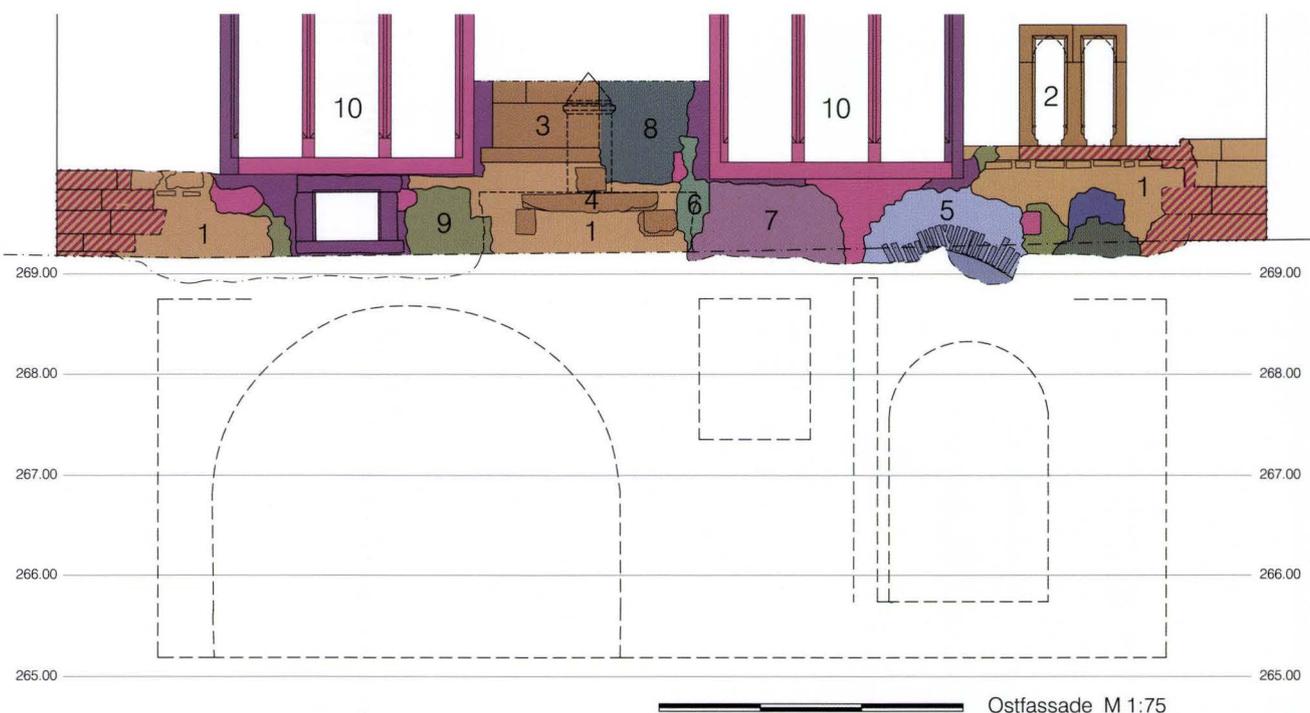
Abb. 11 Nadelberg 6 – Schönes Haus. Befundaufnahme Sockelzone Ostfassade. – Befundaufnahme: Bernard Jaggi, Hans Ritzmann. Bearbeitung: Hans Ritzmann.

- 1 Originalmauer mit Eckquadern, Mauerflächen in Kalkbruchstein, wenig Backsteine, grobkiesiger Mörtel.
- 2 Originales Doppelfenster auf ehem. durchgehendem Gurtgesims, Sturzbereich wohl urspr. Spitzbogen.

In der Sockelpartie sind grosse Teile durch jüngere Ein- und Umbauten gestört. Zum originalen Bestand gehören die beiden mit massiven Quadern gefassten Hausecken sowie die unmittelbar anschliessenden Mauerabschnitte und ein grösserer Bereich hinter dem Brunnen.²⁷ Die erhaltenen Mauerabschnitte (Abb. 11: 1) im Brüstungsbereich setzen sich aus grossen Kalkbruchsteinen mit ganz vereinzelt gezielt verwendeten Backsteinen zusammen. Der hellgraue Mörtel ist grobkiesig und enthält vereinzelt Kalkeinschlüsse. Über der Brüstungszone war eine mit Fenstern unterbrochene Hausteинfront, die unten durch ein horizontales Gurtgesims begrenzt ist, als originaler Bestandteil der mittelalterlichen Fassade ansatzweise erkennbar (siehe Abb. 11).

Unterhalb des Hausteinpfeilers hat sich eine nachträglich mauerbündig abgeschlagene Sandsteineinrichtung (auf Abb. 11: 4) erhalten, die original ins ursprüngliche Mauerwerk eingebunden war. Die Einrichtung setzt sich aus insgesamt 4 Werkstücken zusammen. Zwei seitliche Kragsteine scheinen eine 1,34 m lange und 16 cm starke Sandsteinplatte, auf der ein ebenfalls in Sandstein gefertigter Rechteckklotz, 30 cm breit, 22 cm hoch, exakt in der Mittelachse platziert ist, getragen zu haben.

Innerhalb der Sockelzone der Ostfassade fanden sich die Spuren vieler späterer Umbaueingriffe in zum Teil stark fragmentierter Form. Klar identifizierbar war der seitliche Kellerzugang (5), dessen Durchbruchöffnung mit einem in der Mauerstärke schräg nach unten verlaufenden Backsteingewölbe zu einer Rundbogentür in den Vorkeller führt. Das Backsteingewölbe des schachtartigen Zugangs ist dünn verputzt.³⁰

Die Vermauerung (8) rechts neben dem Hausteinpfeiler (3), die vorwiegend Backsteine und wenig Bruchsteine aufweist, zeigt keine auffälligen Merkmale. Deutlicher interpretierbar ist ein recht breiter Mauereinbruch (9) unterhalb des linken Fensters (10). Er steht wohl im Zusammenhang mit dem Einbau eines Kellerfensters, das anlässlich der Zumauerung des grossen Kellertors zur Ausführung kam (siehe Befundbescrieb Vorkeller). Im Zuge des Umbaus von 1864 (siehe Kapitel Historische Quellen weiter oben) wurden die grossen dreiteiligen Fenster (10) mit neugotischen Profilen, die sich auch an der Südfassade erhalten haben, eingebaut.³¹

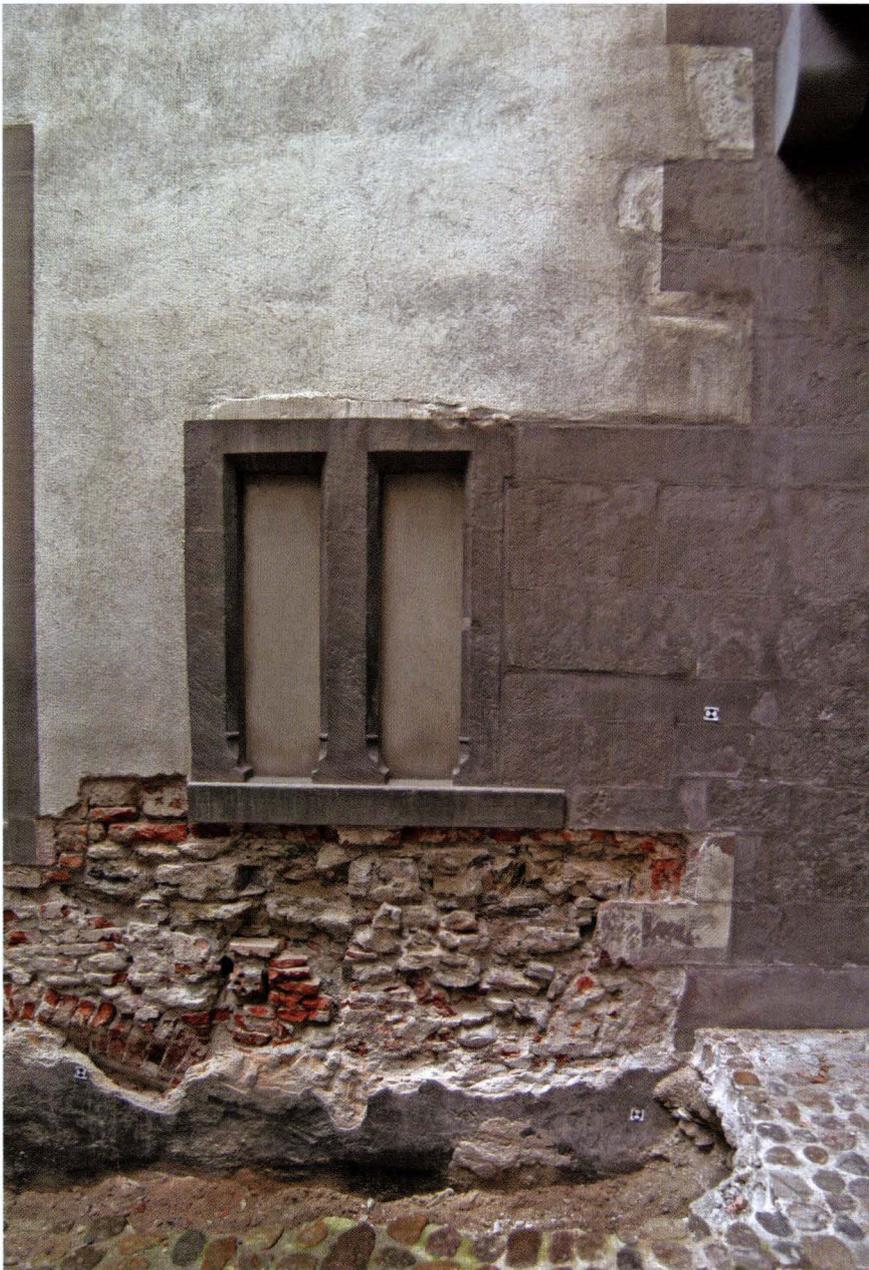
Abb. 12 Nadelberg 6 – Schönes Haus. Blick zum EG-Fenster am rechten Rand der Ostfassade. Das Doppelfenster gehört zum ursprünglichen Bestand der mittelalterlichen Fassade. Es war mit Spitzbögen bekrönt, die nachträglich zu Rechteckformen ausgeschlagen wurden. Unter der modern aufmodellierten Fensterbank zeigen sich die Backsteine, auf denen der originale, als Fragment erhaltene Fenstergurt aufliegt. Links unten die Bogensteine des nachträglich eingebrochenen Kellerzgangs. Er stand bis zum Umbau von 1966/70 in Betrieb.
– Foto: Basler Denkmalpflege.

Im Anschluss an die rechte, nordöstliche Hausecke weist die Mauer (1) im Sockelbereich deutliche Brandspuren in Form von zersplitterten Steinköpfen und rötlichen Verfärbungen auf. Oberhalb dieses Mauerabschnitts verläuft ein Backsteinband als Unterlage des Gurtgesimses, das ursprünglich über die ganze Fassadenbreite gespannt war und an dieser Stelle als Fensterbank diente.²⁸ Das Zweierfenster darüber (2) ist an dieser Fassade das einzige erhaltene Zeugnis der originalen Befensterung in der Erdgeschosszone. Die Steineinfassungen des Fensterpaars (2) formen zwei schmale Öffnungen mit gefassten Kanten, die unten über kleine Wulste in Schilder auslaufen. Ursprünglich wiesen sie wohl eine Spitzbogenbekrönung auf (Abb. 12).²⁹

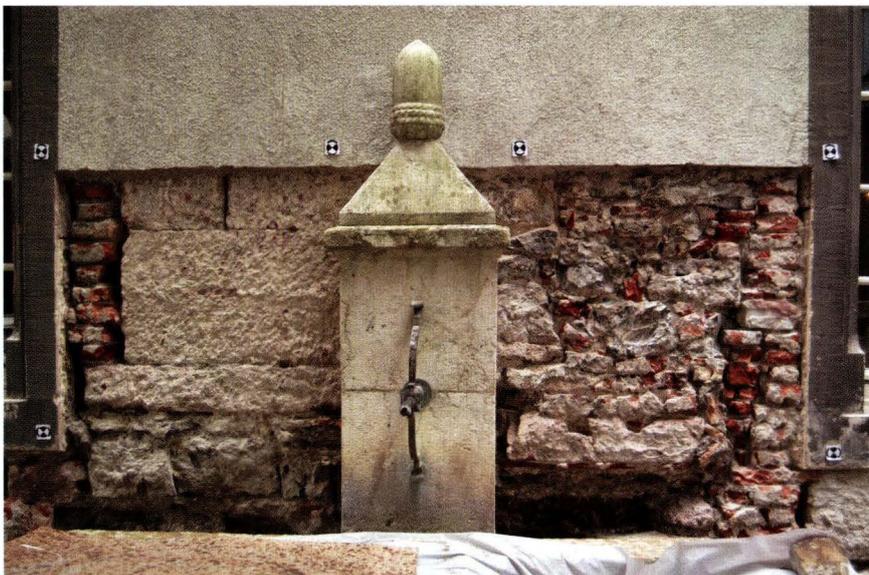
Abb. 13 Nadelberg 6 – Schönes Haus. Blick auf die Ostfassade, südliche Hälfte, zwischen den beiden grossen Fenstern. Links hinter dem Brunnen zeigt sich der originale Hausteinfeiler, der auf dem Gurtgesims ruht und beidseits vertikal begrenzt ist, was auf ehemals anstossende Fenstergewände hindeutet. Seitlich finden sich ältere Zumauerungsstrukturen und die Einmauerungen der Fenster von 1864.
– Foto: Basler Denkmalpflege.

halten. Der Mauerpfeiler erhebt sich über dem mauerbündig zurück geschlagenen Gurtgesims (Abb. 13). Die Breite des beidseits lotrecht begrenzten Mauerteils misst exakt 1,05 m. In der linken Vertikalfuge kleben noch Mörtelreste mit geglättetem Abdruck, was auf ein daran angesetztes Gewände-Werkstück hindeutet. In der Mauerdokumentation der Renovation von 1966/70 ist der Mauerpfeiler in der kompletten Erhaltungshöhe abgebildet. An der linken Kante springt ab einer Höhe von 1,24 m erstmals ein Quaderstein um ca. 10 cm nach links in die Flucht. Die Höhe würde für eine ähnliche Fensterausbildung

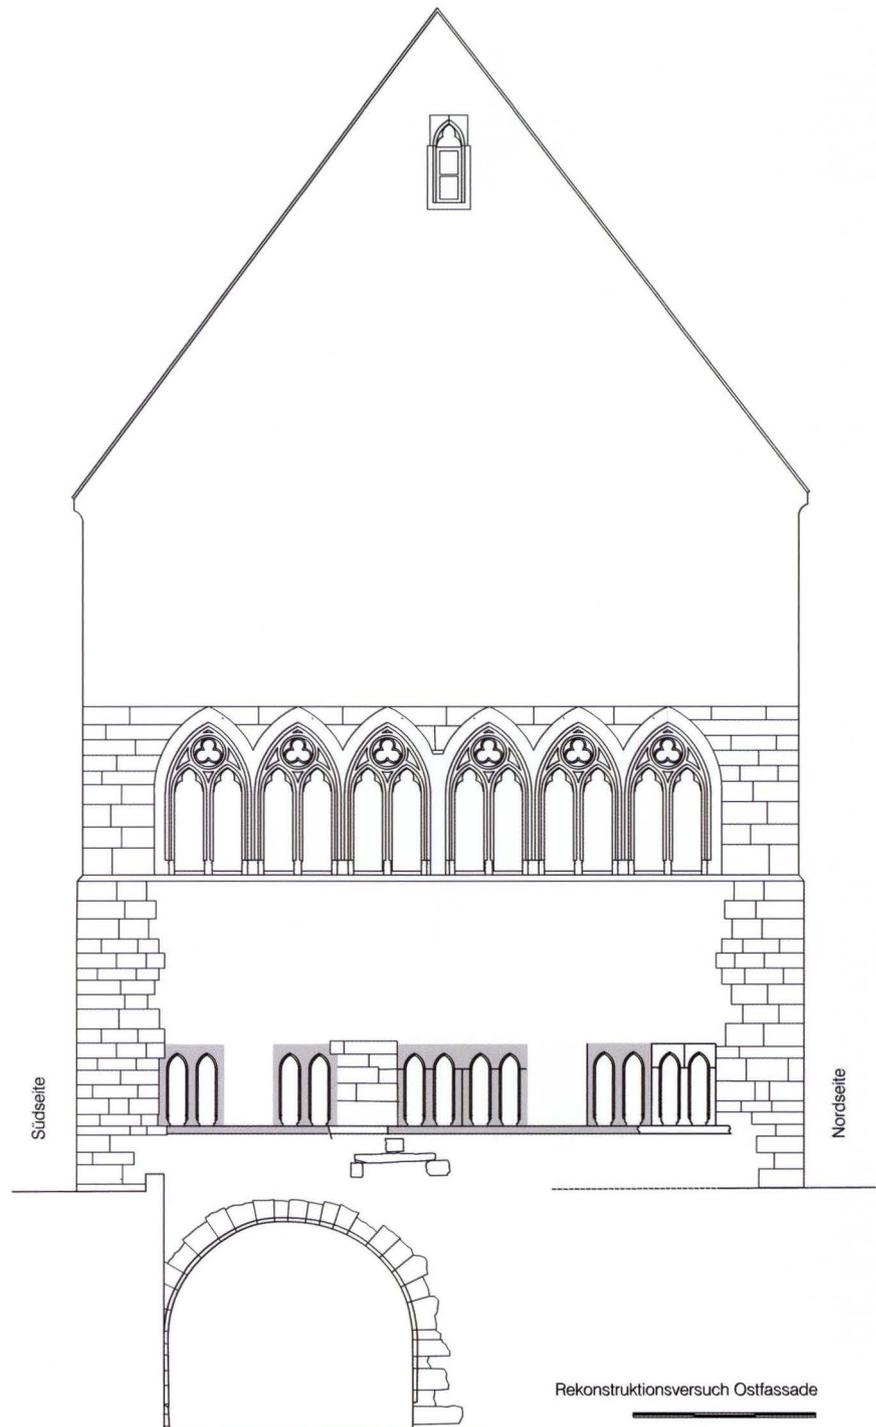
Abb. 14 Nadelberg 6 – Schönes Haus. Rekonstruktionsversuch der gotischen Ostfassade. Die Zeichnung kombiniert bestehende und rekonstruierte Elemente. In den Fensterzonen und an den Hausecken ist die Fassade in Haustein gefasst. Die Befensterung des Erdgeschosses beruht auf Teilbefunden (Doppelfenster rechts) und analogen Ergänzungen (grau markierte Fenster). Die Zahl und Gruppierung der mutmasslichen Fenster ergibt sich aus der Form von innenseitigen Stichbogennischen, die 1966/70 festgestellt und dokumentiert wurden. Die beiden Doppelfenster links werden nur aufgrund der vertikalen Anschlussflächen der seitlichen Quadermauern vermutet. Die Hofabsenkung in der Flucht des grossen Kellertors ist archäologisch nicht nachgewiesen, jedoch wohl zwingend. Die nachträglich abgeschlagene Plattform-Einrichtung über der rechten Torseite im Brüstungsbereich direkt unterhalb des Fensterpfeilers scheint über der Torabfahrt zu schweben. – Umzeichnung: Hans Ritzmann.

Die rund 12 m breite Front des Schönen Hauses war an den Ecken und in den Fensterzonen als Hausteinfassade ausgebildet. Neben dem spektakulären Festsaalfenster im Obergeschoss unterstrich auch die Giebelständigkeit die dominante Wirkung des Gebäudes. Ob die Vorderseite ursprünglich mit einem Stufengiebel bekrönt war, bleibt unbeantwortet. Matthäus Merian stellt in seiner Nordansicht der Stadt jedenfalls die Westseite des Gebäudes mit Stufengiebel dar (Abb. 15). Jedenfalls passt das kleine Spitzbogenfenster mit Masswerkschild in der Giebelspitze zum Originalbestand. Für die Erdgeschosspartie liegen verbindlichere Rekonstruktionskriterien vor: In der Form des erhaltenen Doppelfensters an der Seite der nördlichen Eckquader addierten sich weitere gleichartige Fenster zu

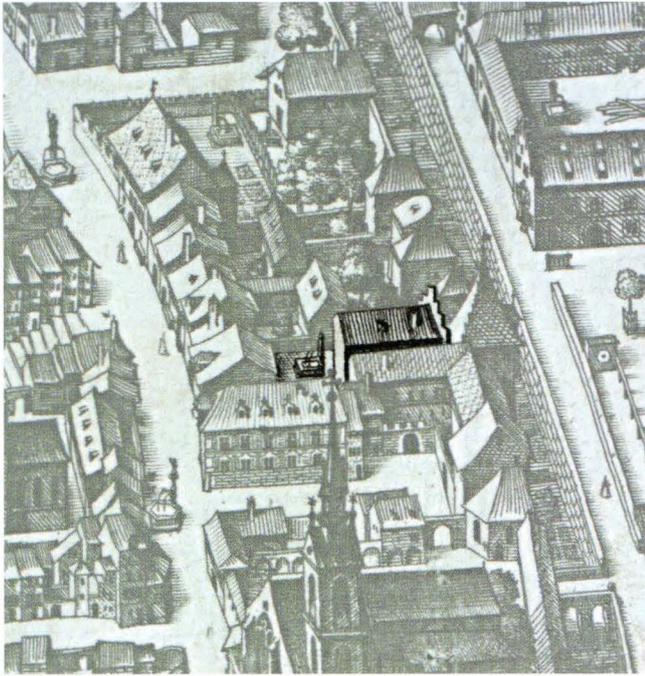
Abb. 15 Nadelberg 6 – Schönes Haus. Auf dem Ausschnitt des Merianprospekts von 1617 erkennt man den giebelständig zum Nadelberg stehenden Bau des Schönen Hauses im rückwärtigen Areal. Er steht unmittelbar diagonal hinter dem Engelhof, dessen Längsfront zur Stiftsgasse vom Kirchturm der Peterskirche (im Vordergrund) überlagert wird. Das Schöne Haus zeigt nur gegen die Stadtmauerseite (rechts) einen Stufengiebel. – Ausschnitt aus der Vedute von Matthäus Merian, Nordansicht, Kupferstich von 1617.

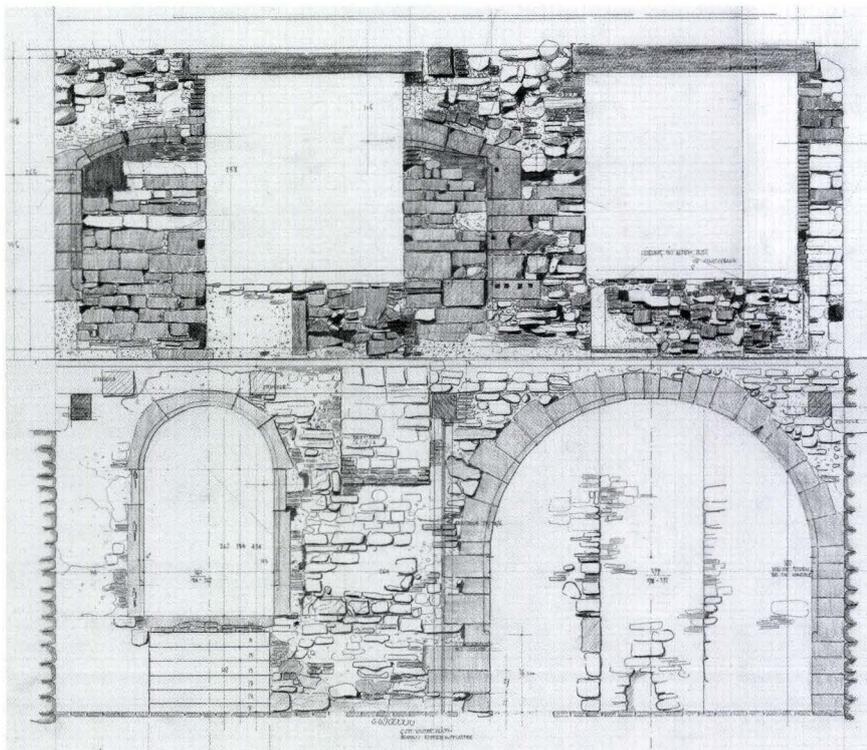
Abb. 16 Nadelberg 6 – Schönes Haus. Aufnahme von 1966 der freigelegten Fassadenmauer von innen, Keller und EG. Die steingerechte Zeichnung zeigt die Vielfalt der Mauerelemente und früheren Fensteröffnungen, allerdings ohne Zuordnung oder Kommentar. Im Erdgeschoss sind zwei in Haustein gefertigte Stichbogennischen erkennbar. Die linke passt exakt zum orig. Doppelfenster an der Ostfassade, die mittlere verweist auf eine weitere Fenstergruppe. Rechts ist die Situation wegen des bestehenden Fensters von 1864 ausgeblendet. – Maueraufnahme von 1966 (Kurt Keller).

In der linken Hälfte der Ostmauer wurde die 1,6 m breite Rundbogentüre (8) nachträglich eingebrochen. Sie bildete die Türfront eines Kellerabgangs, der später in den klassizistischen Treppenhausanbau integriert wurde (siehe Abb. 9 und 27). Der Durchstich bestand in einem nach oben durch die Ostmauer führenden Gewölbeschacht (siehe Kellerzugang 5 in Befundplan Ostfassade, Abb. 11). So bildet die Sandsteineinfassung den Abschluss des Zugangs in der inneren Flucht der Kellermauer. Die mit einer Kehle profilierten Gewändesteine bzw. die Rundbogenform verweisen ins 16. Jahrhundert. Für den Einbau vor Ort dient die Datierung zwar eher als *Terminus post quem*, denn die Gewändegarnitur scheint hier in Zweitverwendung zu stehen, was durch zwei seitlich eingefügte, von Behau und Form deutlich abweichende Werkstücke nahe gelegt wird, welche die Erhöhung der Türeinfassung um 50 cm bewirkten. Der Türzugang wurde anlässlich des Umbaus von 1966/70 aufgehoben und zugemauert (siehe auch Abb. 16 und 17).

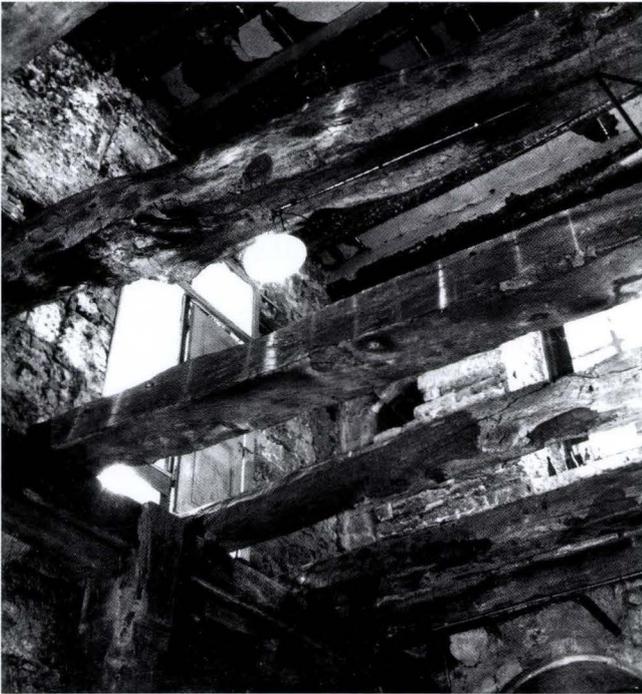
Abb. 17 Nadelberg 6 – Schönes Haus. Die Aufnahme aus der Umbauzeit von 1966 eröffnet einen Blick vom Vorkeller aus Richtung Erdgeschoss in die Hausecke hinter der Ostfassade. Zwischen den Kellerbalken lässt sich der seitliche Stichbogen erkennen, der die Fensternische der an der Ostfassade erhaltenen mittelalterlichen Fenstergruppe ausformte (siehe auch Abb. 16). An den Deckenbalken erkennt man noch die abblättrenden Reste des alten Verputzes. Im Keller zeigt sich der obere Bogenrest der nachträglich eingebrochenen Kellertüre. (Siehe dazu Befunde im Vorkeller, Abb. 28, Kellerportal 8). Die seitlichen Traggestelle mit Holzsäule unter den Deckenbalken des Kellers wurden beim Umbau 1966/70 entfernt und die statisch ungenügenden Balken an Betondecken gebunden. – Foto: Basler Denkmalpflege.

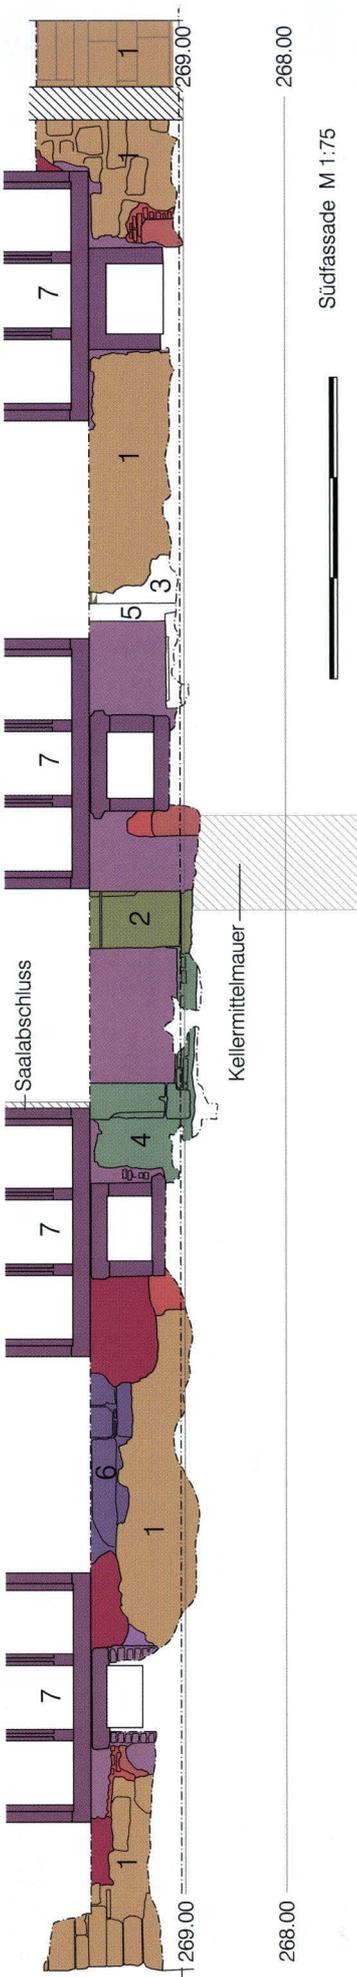
Abb. 19 Nadelberg 6 – Schönes Haus. Befundaufnahme Sockelzone Südfassade. – Planaufnahme: Monika Kleiner. Bearbeitung: Hans Ritzmann.

- 1 Originalmauer mit massiven Eckquadern. Mauerwerk in Bruchstein, wenig Sandstein in Lagen. Mörtel hellgrau, hart, grobkiesig.
- 2 Rest eines Türereinbaus. Zwei 60 cm breite Gewändeteile in hellem Sandstein übereinander mit seitlicher Fase an der Kante rechts. Der Gewändepfosten steht in situ auf abgeschlagener Sandsteinschwelle.

Die interessanteste «Störungszone» kam in dem 7 m langen mittleren Teilstück zum Vorschein: Im Zentrum zeigte sich ein Rest eines mächtigen Türgewändes aus hellem Sandstein (Abb. 19: 2). Dieses steht auf seinem Schwellenstein, dessen weitere Fortsetzung wegen des Fenstereinbaus von 1864 ausgeräumt ist. Das Relikt wird beidseits von veränderter Mauerumgebung eingefasst, weshalb keine Einbaustrukturen mehr vorhanden sind. 42 cm ab OK Schwelle setzt mit einem Dreieckanlauf an der rechten Kante eine Zierfase an, dank der die Öffnungsseite der Türe – trotz fehlender Einbauumgebung – eindeutig ablesbar ist (Abb. 20). Das rechte Gegenstück dazu fehlt. Allerdings zeigte sich 2,9 m weiter rechts eine Einbaustruktur, deren vertikaler Abdruck ein zum Türereinbau (2) als Gegenstück passendes, vormals an dieser Stelle befindliches Werkstück bezeugt. Auf der Seite links des erhaltenen Gewändepfostens des Türereinbaus (2) findet sich eine Türeinfassung aus wieder verwendeten Gewändesteinen, die eindeutig jünger ist als der Türereinbau (2). Dieser jüngere Türereinbau (4) verwendet einerseits die Rückseite des Gewändepfostens des Türereinbaus (2) als rechte Türleibung und setzt links eine grosse Gewändespolie mit Zierfase als Gegengewände ein. Im unteren Teil steht die 70 cm hohe und 36 cm breite Sandsteinspolie des Türereinbaus (4) auf einem eigenartig ausgeformten Sandsteinklotz, an den seitlich ein Backsteinbankett als Unterlage für eine nicht mehr vorhandene Türschwelle anschliesst (Abb. 21). Die Oberkante der Schwelle dürfte demnach ca. 15 cm höher als bei der Türanlage (2) gelegen haben. Wie der Mauerbefund im Keller bestätigt, diente dieser jüngere Türereinbau (4) als Zugang in den zweigeschossigen Hauptkeller (siehe Befundbeschreibung des Hauptkellers, weiter unten). Der vielleicht im 18. Jahrhundert entstandene Kellerzugang wurde 1864 aufgehoben.³²

Es zeichnet sich folgende Interpretation ab: Der Türereinbau (2) und die Einbaustruktur (3) könnten tatsächlich zusammen gehören und eine breite Toröffnung gebildet haben. Der Türereinbau (4) hingegen ist eindeutig jünger, da er einerseits die ungeformte Gegenkante des Gewändepfostens des Türereinbaus

malige, 2,30 m breite Öffnung an der rechten Seite einen analog breiten Türpfosten aufgewiesen haben musste wie der noch vorhandene links (siehe Befundbeschreibung Südfassade, Türereinbau 2, Abb. 19). Geht man von einer solchen Rekonstruktion aus, läge die Leibung des rechten Gewändepfostens unmittelbar neben dem Treppenbalken, so dass dieser im Licht daran innenseitig nach unten fluchtet.

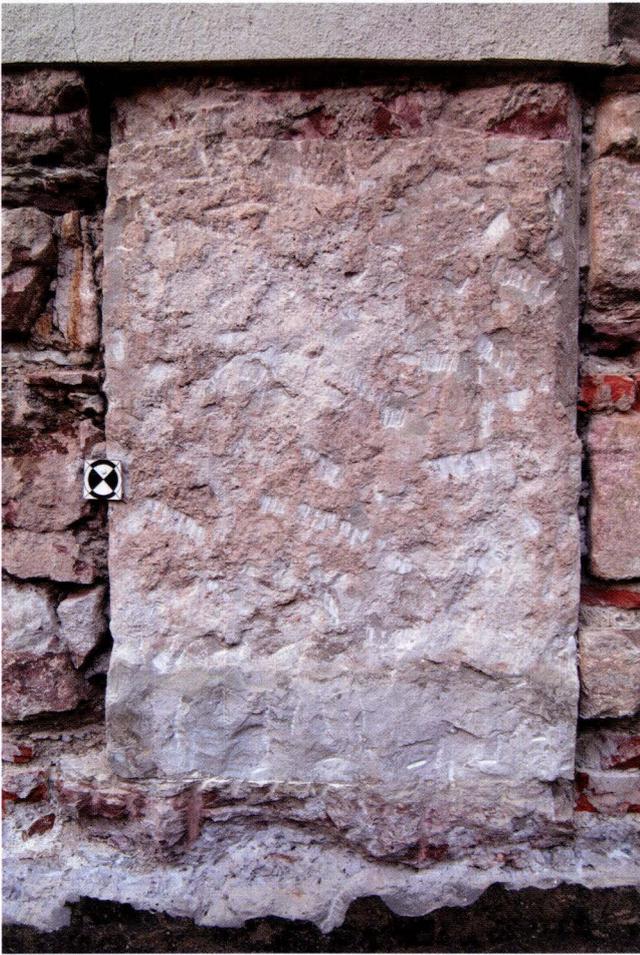
Abb. 20 Nadelberg 6 – Schönes Haus. 60 cm breites Sandstein-Gewände des Türeingbaus (2). Oberfläche verletzt, rechts ab mittlerer Höhe Übergang zur Zierfase, was die ehem. Öffnungsseite angibt. Unten der Rest des Schwellensteins. Links schliesst die Zumauerung der jüngeren, nach der Aufgabe dieser Türe errichteten Türöffnung (4) an. – Foto: Basler Denkmalpflege.

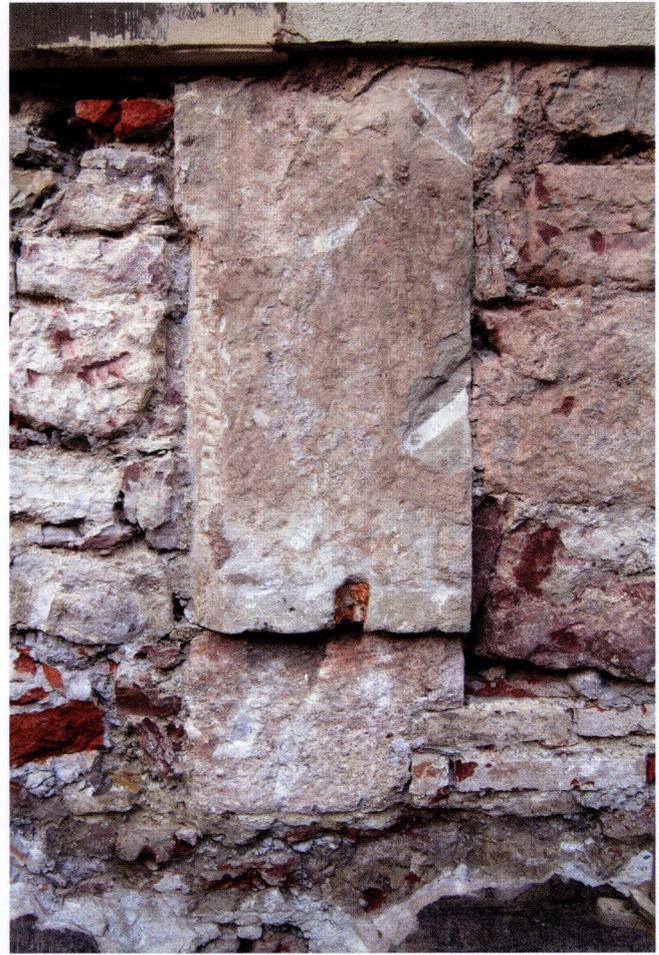
Abb. 21 Nadelberg 6 – Schönes Haus. Linkes Türgewände des nach dem Türeingbau (2) errichteten Türeingbaus (4). Die Gewändespolie stammt wohl vom Türeingbau (2), der vorher rechts in Funktion stand. Rechts war die Öffnungsseite, links fügt sich die Einmauerungsstruktur an, der die Zierfase mit dem Auslauf oben (auf dem Kopf stehend) zugewandt ist. Unten steht die Gewändespolie auf einem Sandsteinklotz, der rechts eine Winkelform bildet, in die das Backsteinbankett des nicht mehr vorhandenen Schwellensteins eingeschoben ist. – Foto: Basler Denkmalpflege.

(2) als rechte Türleibung nutzt und andererseits Gewändeteile wieder verwendet, die von Material, Form und Dimension her mit hoher Wahrscheinlichkeit von der Gegenseite des Türeingbaus (2) stammen. Die verkehrt herum eingemauerte Gewändespolie zeigt eine gleichartige Zierfase mit dreieckigem Anlauf wie die des Gewändepfostens (2). Sie ist in ihrer Zweitverwendung allerdings gegen die Einmauerungsseite gerichtet. Ferner zeigt die Spolie eine um 20 cm schmalere Frontseite als der Gewändepfosten (2), was dafür spricht, dass sie zudem um eine Vierteldrehung versetzt eingebaut wurde. Somit könnte die ursprüngliche Vorderseite des Gewänderahmens am neuen Ort nun im Innern liegen.

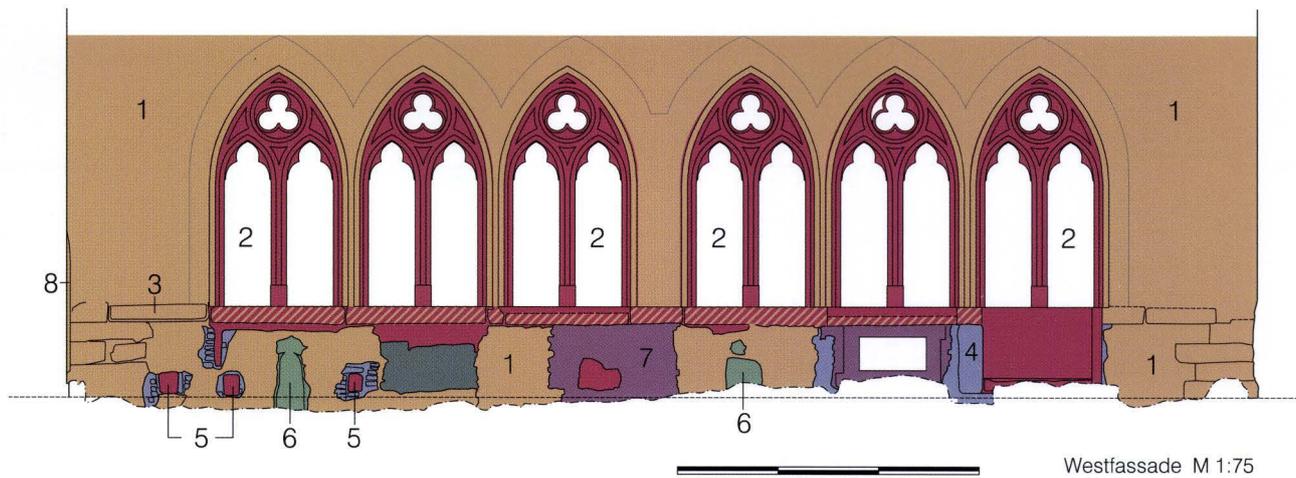
Abb. 22 Nadelberg 6 – Schönes Haus. Befundaufnahme Sockelzone Westfassade. – Planaufnahme: Monika Kleiner. Bearbeitung: Hans Ritzmann.

- 1 Originalmauerwerk.
- 2 Fensteranlage: die Spitzbogeneinfassungen sind original, innen liegende Masswerke und Mittelpfosten Rekonstruktion von 1966/70.

Diese Fassadenseite, die Rückseite des Gebäudes, ist durch die sechsteilige gotische Fensteranlage im Erdgeschoss ausgezeichnet (auf Abb. 22: 2). Die Anlage gruppiert sich in zwei dreiteilige Spitzbogenfenster, die durch einen breiteren Mittelpfeiler unterbrochen sind. Die hochwertige Steinhauerarbeit ist seitlich in die Eckquader eingebunden, so wie beim gleichartigen gotischen Fenster im ersten Obergeschoss der Ostfassade.³⁴

Die Untersuchungsbefunde im Sockelbereich der Westfassade bestätigten den Originalbestand des gotischen Westfensters (2) sowie dessen Einbindung in die Eckquader des Fassadenmauerwerks (Abb. 23). Die Mauerzone unterhalb des Fensters weist über weite Strecken noch originales Mauerwerk (1) auf. Auch hier besteht Bruchsteinmauerwerk in Lagen wie an den anderen untersuchten Fassadenabschnitten.

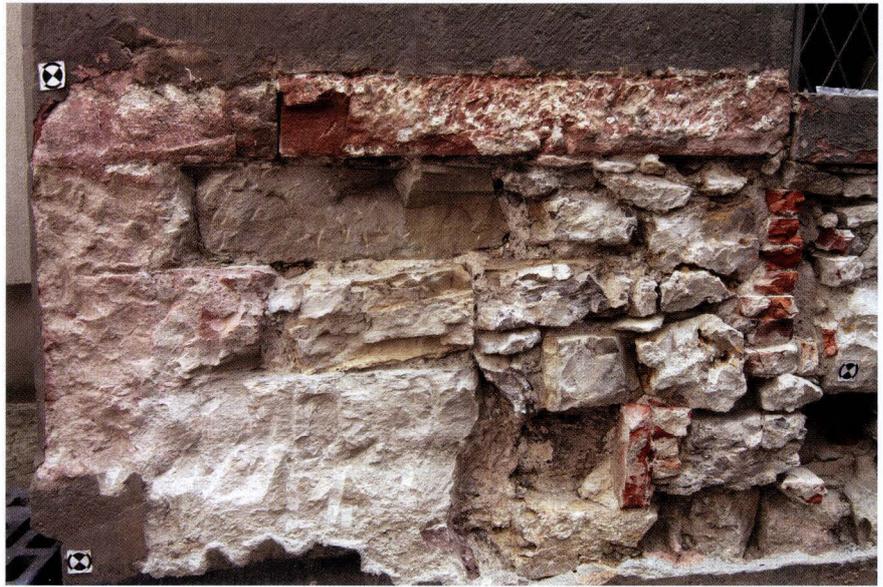
Abb. 24 Nadelberg 6 – Schönes Haus.
 Aushub für den Neubau der «Union
 Handels-Gesellschaft AG». Der dabei zum
 Vorschein gekommene, rund 4 m tiefe
 Gewölbekeller stösst direkt an die westliche
 Kellermauer des Schönen Hauses an. Ob der
 ca. 4 auf 6 m grosse Kellerraum jemals
 einen Oberbau hatte, bleibt ungeklärt. In
 der Westfassade des Schönen Hauses fanden
 sich links ausserhalb des Gewölbekellers
 Balkeneinbau-Löcher, die einen Hinweis
 geben, dass das Gebiet einst überbaut war.
 – Foto: Basler Denkmalpflege, 1956.

das ca. mittig an die westliche Kellermauer des Schönen Hauses angebaut war (Abb. 24).³⁶

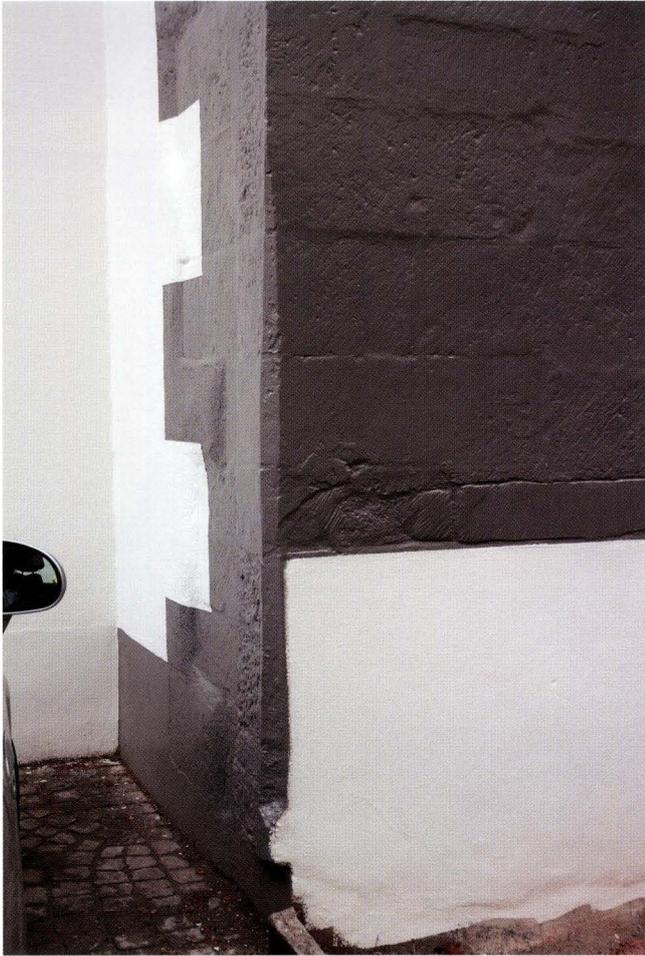
Abb. 25 Nadelberg 6 – Schönes Haus. Die Nordwestecke. Die originalen Ecksteine formen an der Nordseite eine 24 cm breite vertikale Stirn, die innenseitig 4 cm zurückspringt und so einen Anschlag bildet. An der vorderen Kante verläuft eine Zierfase, die nach ca. 1,5 m Höhe in einer flachen Rundung zur Kante ausläuft. Unten zeigt sich der dreieckige Sockelansatz. Das Hausteinrelikt spricht für eine mit einer Zierfase geformte Rundbogentüre, die in der Verlängerung der Westfassade zum Originalbestand gehörte und wohl zu einem Seitengang entlang der Nordfassade führte. – Foto: Basler Denkmalpflege.

tigem Terrain ansetzende Fase auf, die auf 1,5 m zu einer nach aussen auslaufenden Rundung ansetzt, was sich durch die nachträglich abgeschlagene Fortsetzung eines aus den Hausteinen heraus gebildeten Bogenansatzes erklären lässt (Abb. 25). Dies deutet auf eine ehemalige Türeinfassung in der Verlängerung der Westfassade hin, die in den Bereich entlang der Nordfassade führte.³⁷

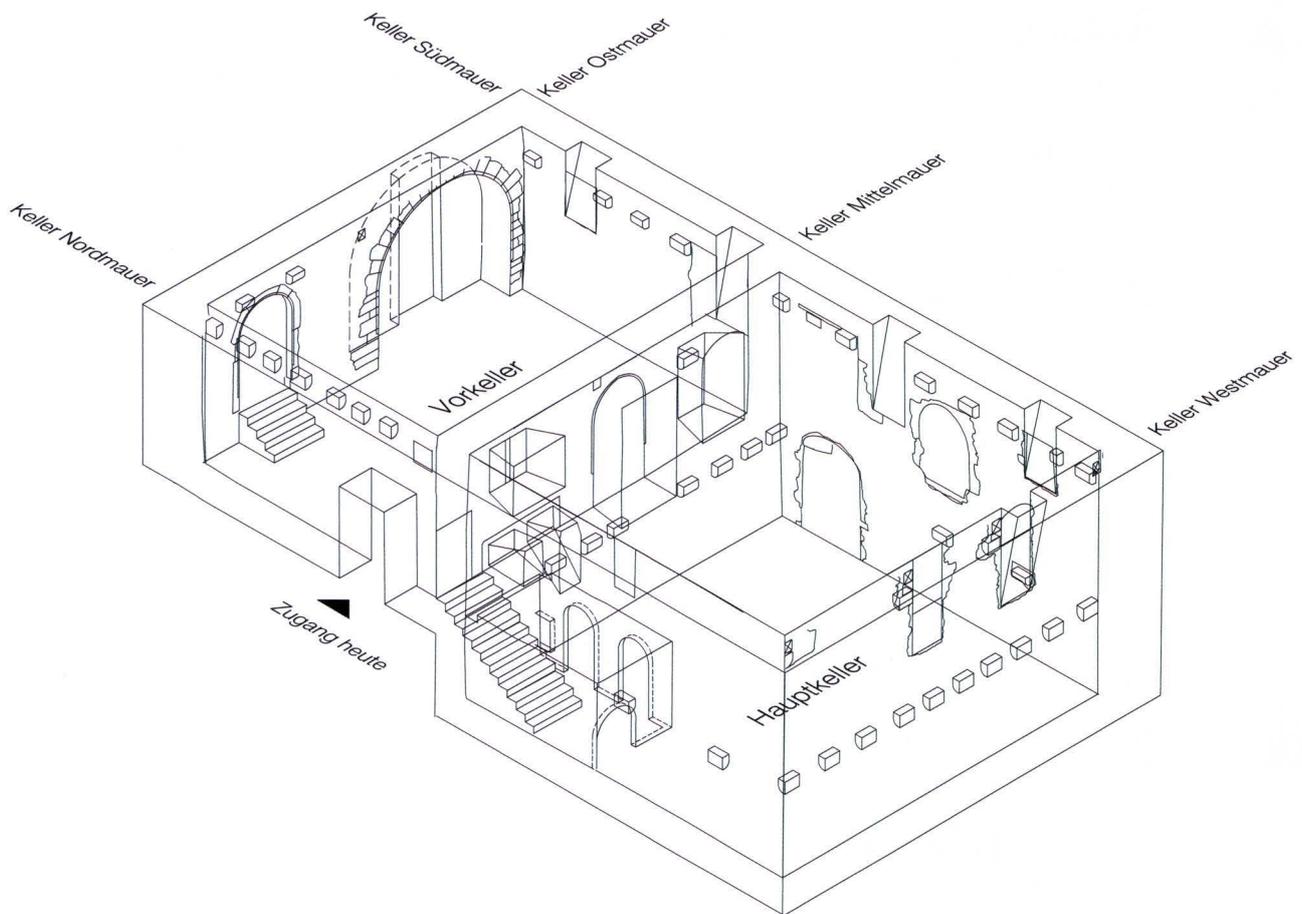
Abb. 26 Nadelberg 6 – Schönes Haus. Isometrisches Schema des Kellers als Orientierungshilfe. Vogelschau von der Rückseite diagonal in beide Keller. Es sind alle wesentlichen Teile eingezeichnet (ohne Differenzierung nach Bauphasen). – Zeichnung: Hans Ritzmann.

Die untersuchten gegen das Terrain anstossenden Umfassungsmauern des Vor- und Hauptkellers bilden zusammen mit der massiven Mittelmauer einen grossen zweiteiligen Keller unter dem mächtigen mittelalterlichen Patrizierhaus. Sie zeigen alle ein absolut identisches Mauerbild und einen nachvollziehbar durchgehenden Mauerverband. Die Gleichzeitigkeit von Keller und Oberbau ist durch die Maueruntersuchung im Keller eindeutig bestätigt worden. Die in diesem Zusammenhang nicht freigelegte Mittelmauer konnte im Anschlussbereich an die Südmauer als original eingebunden erkannt werden.³⁸ Die jetzige, nur partiell im Hauptkeller freigelegte Nordmauer war früher ebenfalls als Aussenmauer Teil der Nordfassade des mittelalterlichen Steinbaus. Die Mittelmauer trennt den Keller in einen östlichen Vorkeller und einen westlichen, zweigeschossigen Hauptkeller (Abb. 26).
