Beiträge zur Bauforschung der Basler Denkmalpflege

Baugeschichtliche Untersuchungen im Jahr 2006

1. Blumenrain 14, Basel (2006/24)

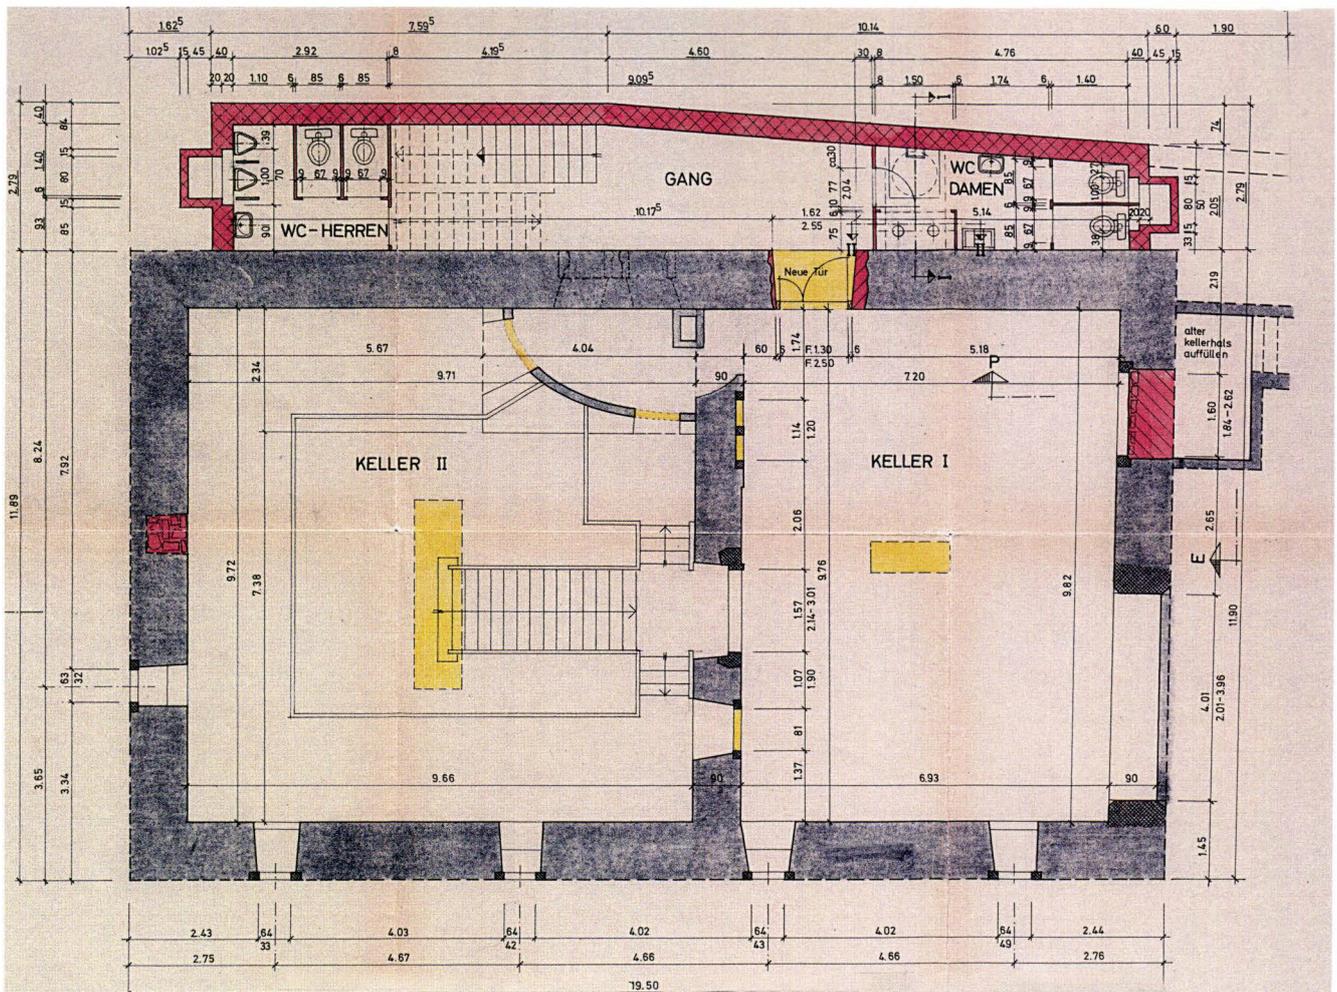
Abb. 27 Nadelberg 6 – Schönes Haus. Umbauplan von 1966. Der Grundriss zeigt rechts den Vorkeller und links den zweigeschossigen Hauptkeller. Damals bestanden in der Mitte der Kellerräume massive Steinpfeiler (gelb). Der alte Kellerzugang (rechts oben), der durch die Rundbogentüre in den Vorkeller führte, wurde zugemauert. An der Nordseite entstand der Treppenhausanbau (rot). – Grundrissplan Baubegehren von 1966.

Der Vorkeller umfasst die gesamte Gebäudebreite von 10 m (Innenmass) und erstreckt sich 7 m tief bis zur Mittelmauer. Die Raumhöhe bis UK Deckenbalken beträgt rund 4 m. Die massiven, parallel zur Mittelmauer verlaufenden Eichenbalken der Decke liegen heute auf Streifbalken auf, die ihrerseits auf original eingebundenen Sandsteinkonsolen ruhen. Die in Abständen von rund 1 m auseinander liegenden Konsolsteine der Nord- und Südmauer sprechen dafür, dass die Deckenbalken ursprünglich direkt auflagen. Im Hauptkeller erwies sich diese Schlussfolgerung aufgrund des dort noch vollständigeren Erhaltungsgrads der Kragsteinauflager als hundertprozentig evident (siehe weiter unten). Der heutige Zugang von der Nordseite her entstand während des Umbaus von 1966/70 (Abb. 27).

In der linken Hälfte der Ostmauer wurde die 1,6 m breite Rundbogentüre (8) nachträglich eingebrochen. Sie bildete die Türfront eines Kellerabgangs, der später in den klassizistischen Treppenhausanbau integriert wurde (siehe Abb. 9 und 27). Der Durchstich bestand in einem nach oben durch die Ostmauer führenden Gewölbeschacht (siehe Kellerzugang 5 in Befundplan Ostfassade, Abb. 11). So bildet die Sandsteineinfassung den Abschluss des Zugangs in der inneren Flucht der Kellermauer. Die mit einer Kehle profilierten Gewändesteine bzw. die Rundbogenform verweisen ins 16. Jahrhundert. Für den Einbau vor Ort dient die Datierung zwar eher als *Terminus post quem*, denn die Gewändegarnitur scheint hier in Zweitverwendung zu stehen, was durch zwei seitlich eingefügte, von Behau und Form deutlich abweichende Werkstücke nahe gelegt wird, welche die Erhöhung der Türeinfassung um 50 cm bewirkten. Der Türzugang wurde anlässlich des Umbaus von 1966/70 aufgehoben und zugemauert (siehe auch Abb. 16 und 17).

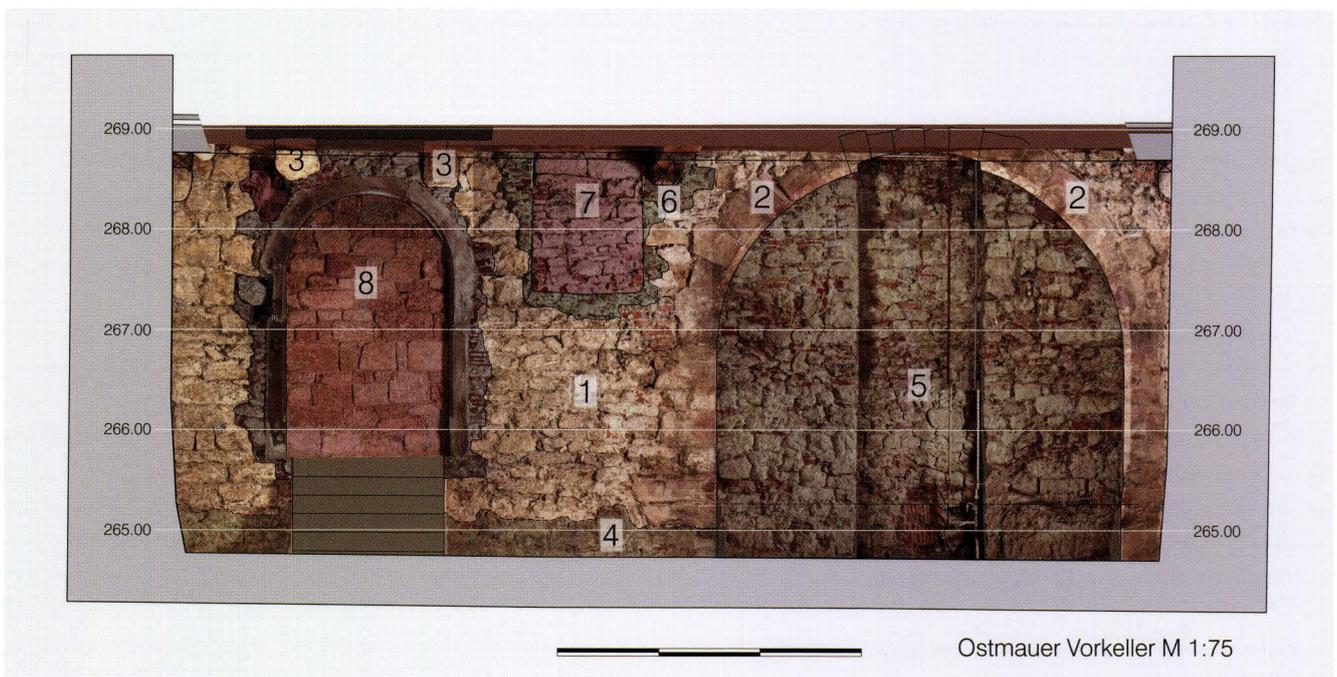
Abb. 29 Nadelberg 6 – Schönes Haus. Untersicht des grossen Torbogens in der Ostmauer des Vorkellers. Die obersten Bogensteine sind aussen nachträglich beschnitten, um den mit der Zumauerung eingebauten Fensterschacht bis zur Fensteröffnung im Sockel der Ostfassade zu führen. Nach Aufgabe des Kellerfensters wurde die Schachtöffnung in Backstein zugemauert. – Foto: Basler Denkmalpflege.

Erst mit der Bodenabsenkung folgt entweder gleichzeitig oder später die Zumauerung (5) des grossen Torbogens (2). Die Innenflucht der Zumauerung (5) ist praktisch bündig mit der Aussenflucht der Kellermauer. Die Zumauerung steht folglich ausserhalb der Ostmauer, wodurch das gesamte Ausmass der Torleibung (2) im Innern sichtbar bleibt. In diese Zumauerung ist in der Mittelachse eine 1,25 m breite Nische ausgeschieden, die sich über die ganze Raumhöhe bis zum Torscheitel erstreckt und dort unter Beschneidung der äusseren Gewändesteine einen schräg nach oben führenden Fensterschacht ausbildet (Abb. 29).

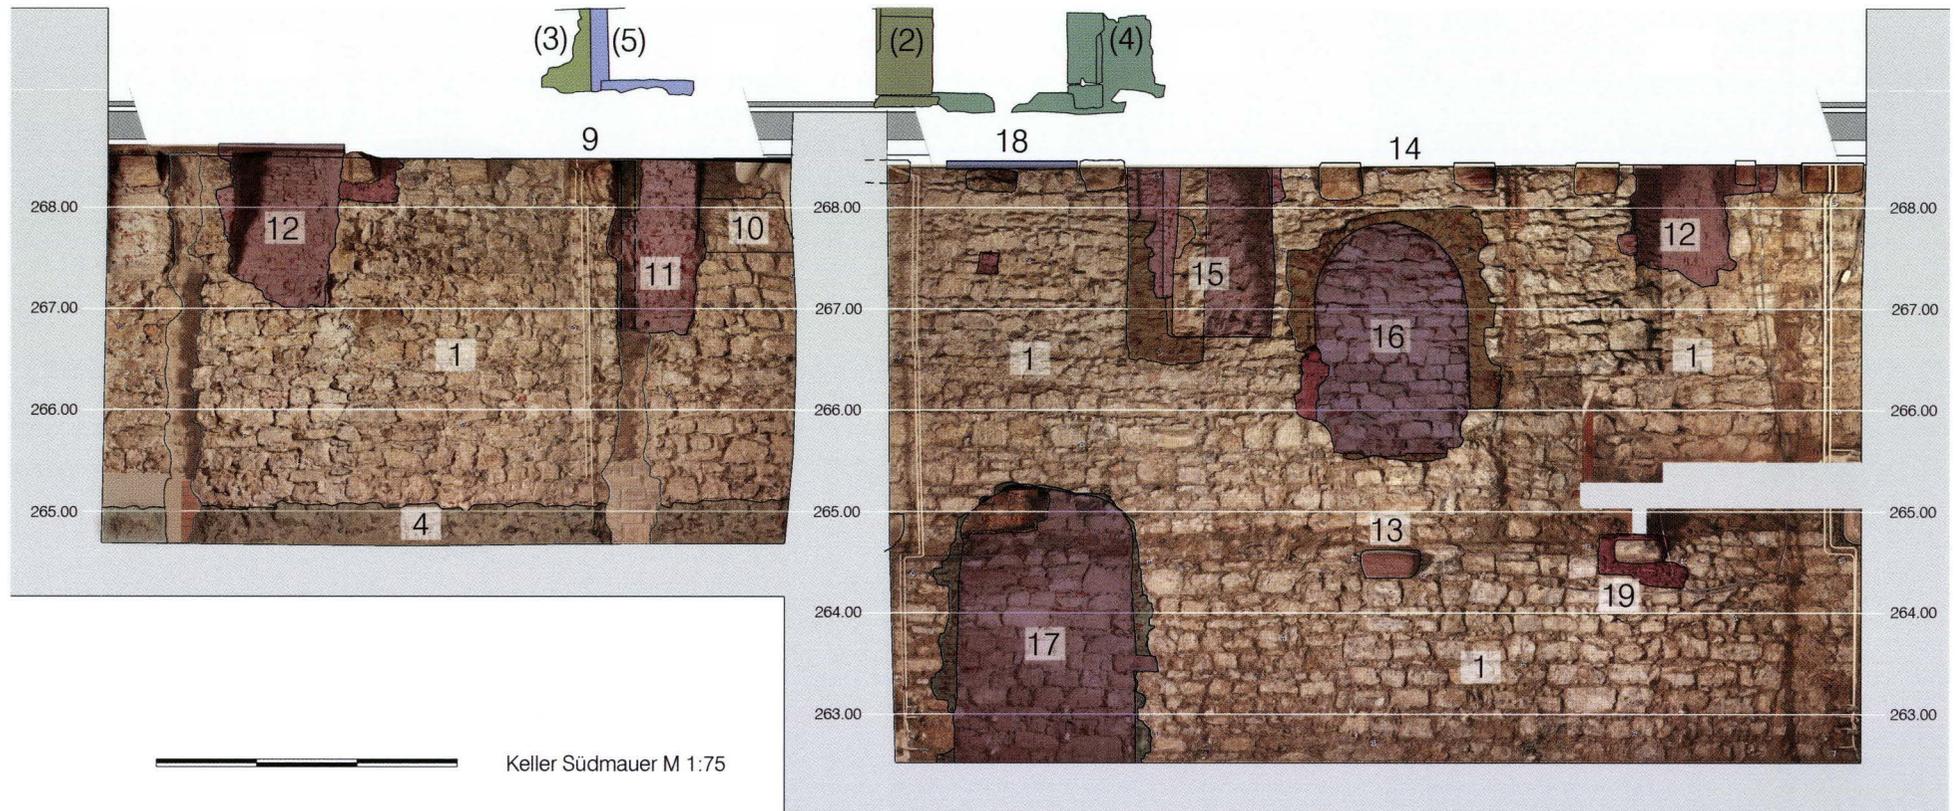
Abb. 30 Nadelberg 6 – Schönes Haus. Orthoplan der südlichen Kellermauer mit eingetragenen Bauphasen. Über der Kellermauer sind im Bereich links und rechts der Mittelmauer die Befunde der Südmauer mit den entsprechenden Befundnummern (in Klammern) massgerecht eingeblendet. – Aufnahme und Bearbeitung: Hans Ritzmann.

Vorkeller:

- 1 Originale Kellermauer, an zwei Stellen durch vertikale Leitungsschlitze verletzt.
- 9 Kragsteine des Deckenauflegers, in situ. Der letzte Kragstein rechts ist grösser als die andern.
- 10 Obere Schachtschräge im Originalmauerwerk.
- 11 Befundstelle mit sekundären Einbauten, u. a. Treppenbalken (siehe Detailplan Abb. 31).
- 12 Einbau Kellerfenster von 1864 (Vor- und Hauptkeller).

Hauptkeller:

- 13 Unterzugkonsole Zwischenboden im Originalmauerwerk.
- 14 Obere Kragsteinreihe im Originalmauerwerk.
- 15 Originale Schachtöffnung mit Zumauerung und späterer Wiederverwendung.
- 16 Einbau Rundbogenöffnung, ca. 15. Jahrhundert.
- 17 Unterer Türereinbau.
- 18 Schwelle eines nachträglich eingebauten Kellerabgangs.
- 19 Kragsteinkonsole, eingebrochen. Dient als Auflager für die Galerie von 1966/70.

Die Südmauer des Vorkellers bildet einen homogenen Eckverband mit der Ostmauer (Abb. 30). Das originale Mauerwerk (1) ist identisch mit dem an der Ostseite. An der Südmauer zeigte sich im ursprünglichen Mauerverband nur gezielt eingesetzte Baukeramik, beispielsweise als Unterlage bei einzelnen Kragsteinvermauerungen.

Es sind insgesamt 4 Kragsteine (9) zur Auflagerung der Deckenbalken im Originalmauerwerk eingelassen. Deren Abstände untereinander betragen rund 1,10 m. Es ist davon auszugehen, dass der zweite Kragstein von links am Platz des später eingebauten Kellerfensters (12) sass. Das Einmauerungsumfeld des heutigen zweiten Kragsteins – unmittelbar rechts neben diesem Kellerfenster – ist mit Zementmörtel verdeckt. Der vierte Konsolstein am rechten Ende dieser Reihe ist deutlich grösser als die anderen. Er bildet das letzte Auflager vor der Mittelmauer, die nach 1,75 m weiter rechts den Vorkeller begrenzt. Im Mauerabschnitt zwischen diesem Kragstein und der Mittelmauer überlagern sich mehrere Umbaumassnahmen (Abb. 31 und Abb. 32).

Die Einheit des mittelalterlichen Bauwerks zeigte sich hier in eindrücklicher Art in den grossen, über weite Strecken intakten Mauerflächen an den freigelegten Süd- und Westseiten des Kellers (siehe Abb. 30). Die Mauertechnik mit durchgehenden Lagen von grösseren und mittleren Kalkbruchsteinen in grobkiesigem Mörtel ist von hoher Qualität. Sie ist in ihrer Art absolut identisch mit den originalen Mauerstrukturen im Vorkeller.

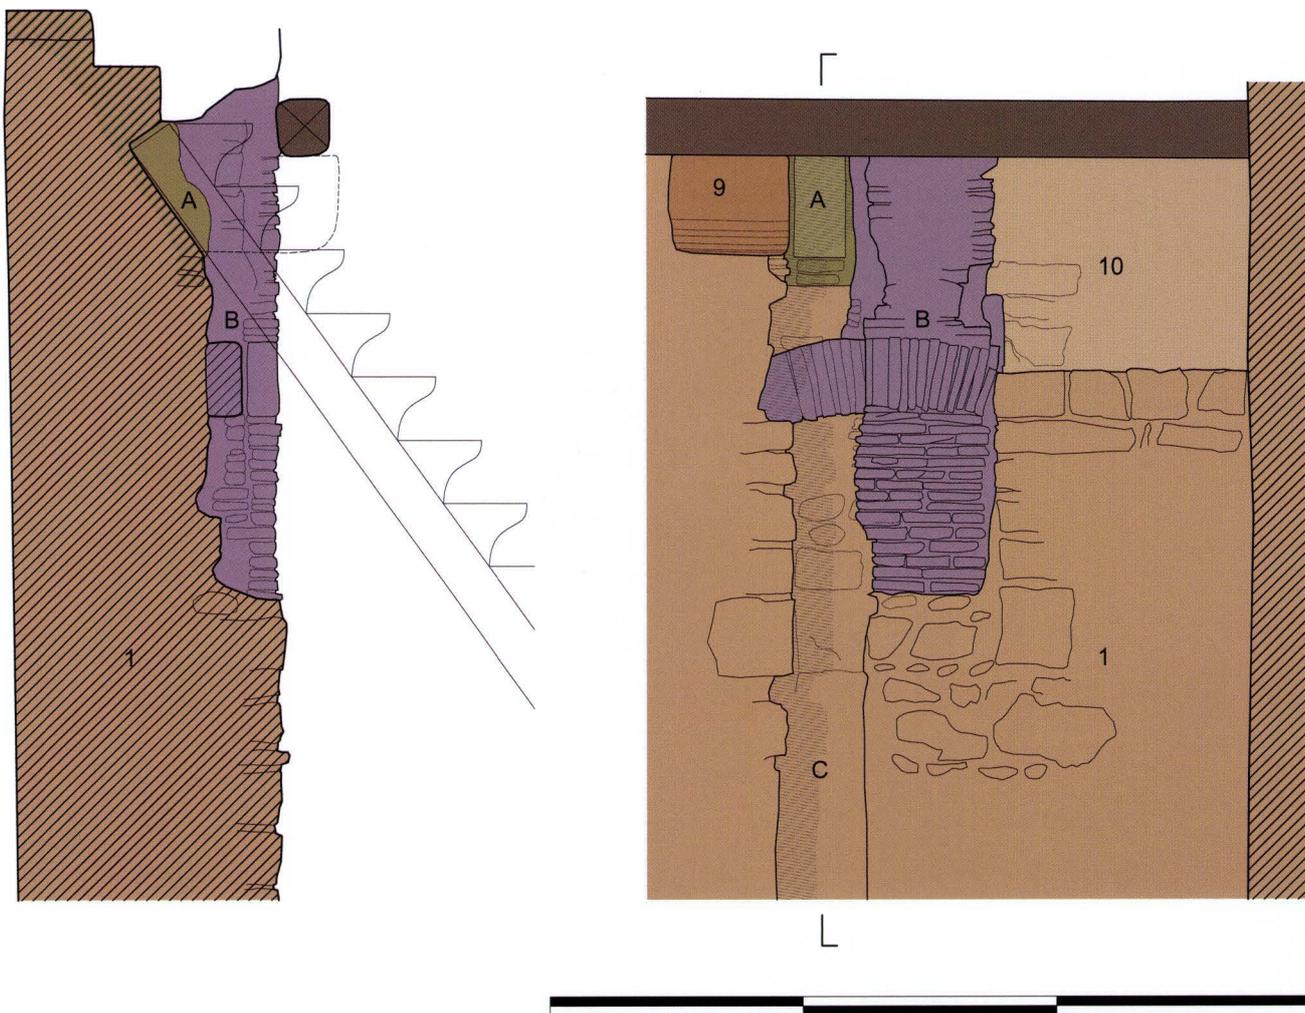
Abb. 31 Nadelberg 6 – Schönes Haus. Schnitt und Ansicht der Befundsituation (11) zwischen dem Konsolstein (9) und der 1,75 m breiten Schachtfläche (10), siehe Abb. 30. Von den originalen Kragsteinen in der Südmauer (1) des Vorkellers ist links oben der westlichste Kragstein (9) zu sehen. Direkt rechts davon setzt die Mauerkante der Schachtschräge (10) an. In der linken Hälfte dieser Schachtschräge hat sich der Abdruck A eines seitlichen Treppenbalkens erhalten, der vom sekundären Einbau einer Blockstufentreppe stammt (siehe Schnitt). Nach der Aufgabe des Kellerabgangs erfolgte der Einbau eines Kellerfensters in der linken Hälfte des Schachts und danach, um 1864 mit der Aufmauerung B ein neues unmittelbar rechts daneben. Die hälftige Vermauerung B geschah auf einem ins Originalmauerwerk eingebrochenen Unterbau mit stichbogenartiger Entlastungsbrücke, auf der die Zumauerung der Schrägfläche aufbaute. In der Flucht des ehemaligen Treppenbalken-Einbaus wurde 1966/70 ein wandhoher Leitungsschlitz C ausgebrochen. – Aufnahme: Hans Ritzmann. Bearbeitung: Benjamin Fischer und Hans Ritzmann.

Der Grund für den auffallenden Unterbruch in der Kontinuität des Deckenauflegers erklärt sich dadurch, dass in dieser Zone von Anfang an eine Schachtöffnung bestanden haben muss. Dies bezeugt dieser Mauerabschnitt im Profil: Auf einer Höhe von 3 m ab heutigem Boden winkelt der originale Mauerverband nahtlos von der Vertikalen in eine Schachtschräge ab. Obwohl diese Ausformung nur in der rechten Hälfte ablesbar ist, scheint es trotzdem nahe liegend, dass der ursprüngliche Schacht über die ganze Distanz von 1,75 m von der Mittelmauer bis zur grossen Abschlusskonsole bestand. Dafür sprechen nicht nur der «kragsteinlose» Mauerabschnitt, sondern auch eine in der linken Hälfte bestehende Zumauerung, die den ehemals über die gesamte Breite von 1,75 m offenen Schacht verkleinert und das in der rechten Hälfte bestehende Kellerfenster mit einer dazu passenden Schachtleibung flankiert. Diese Mass-

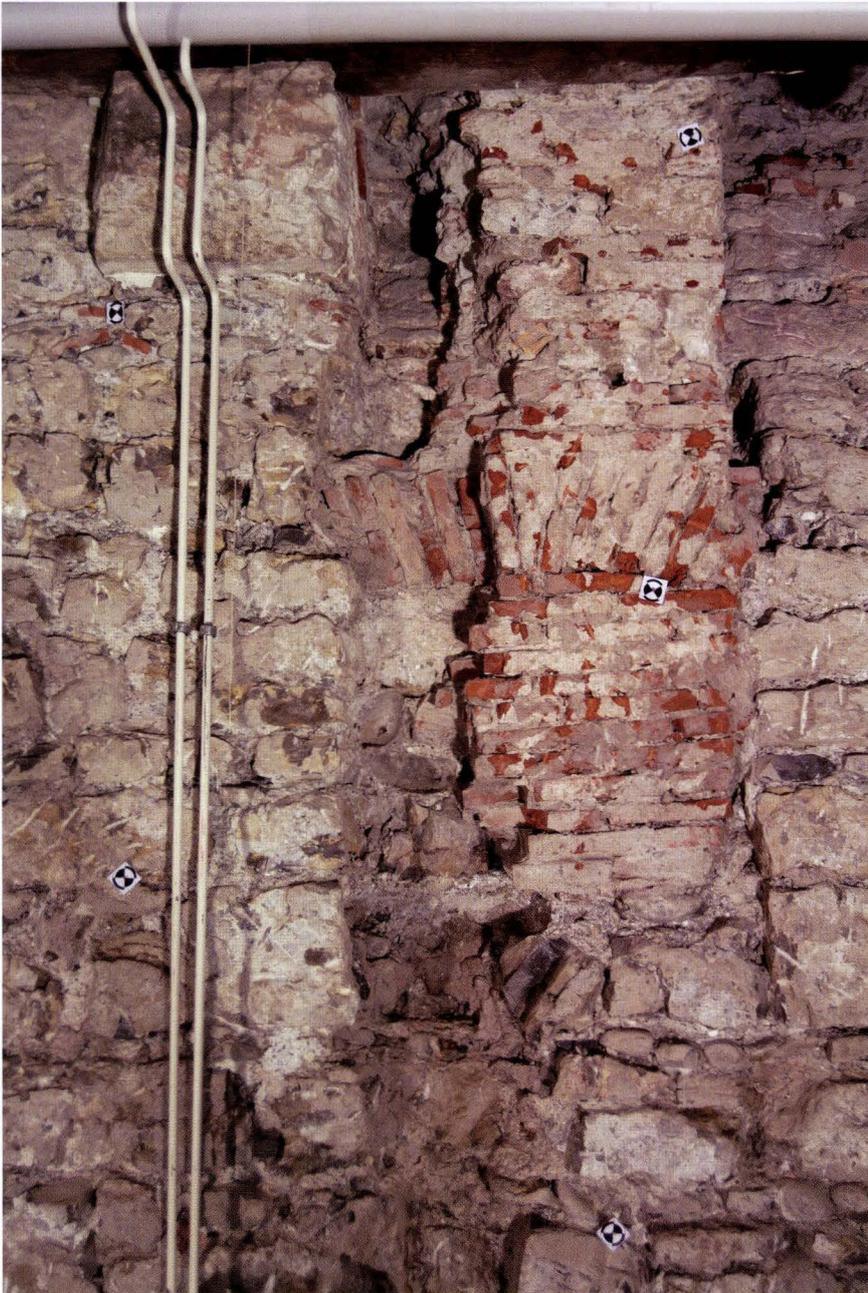
Abb. 32 Nadelberg 6 – Schönes Haus. Südmauer im Vorkeller, Befundsituation (11); siehe Befundplan Abb. 31. Der Konsolstein (9) oben links bildet den rechten Abschluss der Konsolstein-Reihe in der Südmauer. In der Mauerfläche rechts davon neigt sich der oberste Teil der Kellermauer zu einer Schachtform. In diesen Kellerfenster-Schacht wurde sekundär unmittelbar rechts der Konsole ein Treppenbalken aufgelegt. Nach Aufgabe der Kellerterrasse folgte die hälftige Zumauerung des Schachts mit Backsteinen. Im unteren Teil ist die Vermauerung ins Mauerwerk eingebrochen, darüber sitzt ein Stichbogen, auf dem die obere Aufmauerung ruht. Sie bildet die linke Leibung des jüngsten, noch bestehenden Kellerfensterschachts rechts davon. – Foto: Basler Denkmalpflege.

brücke bildete, in die Mauerzone unterhalb der Schachtschräge eingebrochen werden (siehe Abb. 31, Zumauerung B, und Abb. 32).

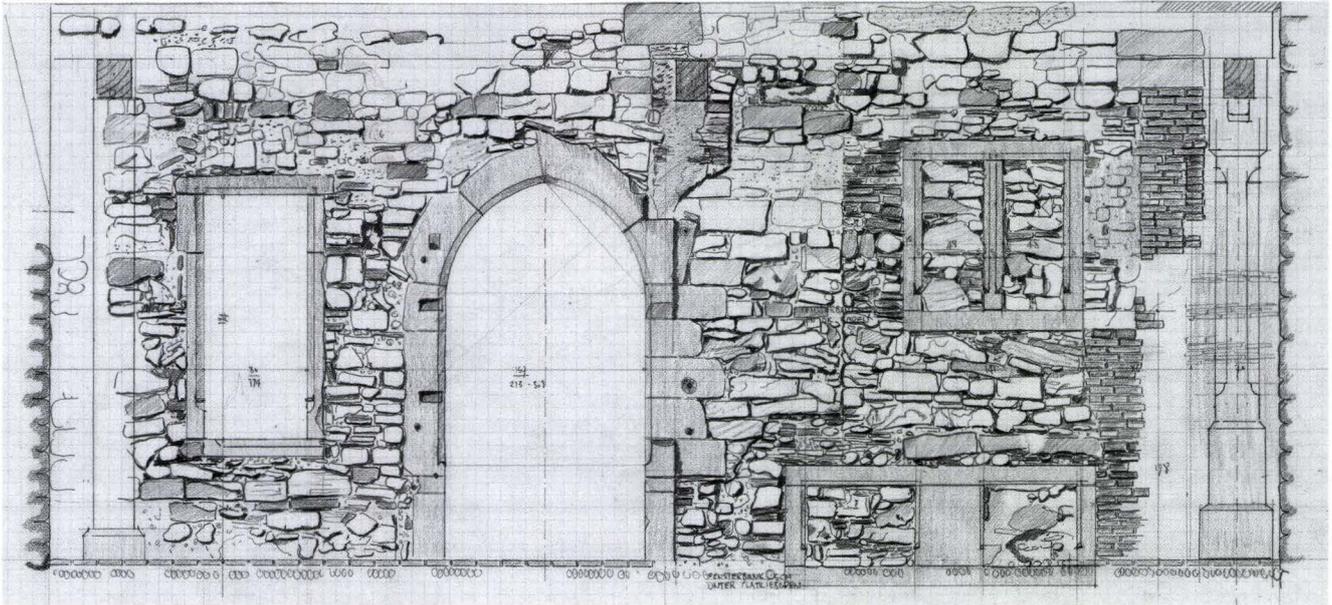
Abb. 33 Nadelberg 6 – Schönes Haus. Mittlere Trennmauer zwischen Vorkeller und Hauptkeller, vom eingeschossigen Vorkeller aus gesehen. Die Zeichnung zeigt das Mauerbild ohne analytische Differenzierungen. Gut erkennbar das in situ stehende Spitzbogentor mit ungleichen Fasenausläufen. Die rechte Gewändeseite formt einen vertikalen Rücksprung, der zu einer entsprechend eingetieften Mauerfläche vermittelt. Der Rücksprung ist oben in einer Rundung abgegrenzt. Die Form der vertieften Mauerfläche weist auf eine Türblattnische hin. Die untersten 50 cm zeigen die mit der Bodenabtiefung hinzugekommene Mauerzone mit den nachträglich unterstellten Gewändestücken und dem hölzernen, zugemauerten Doppelfenster rechts unten. Das gotische Doppelfenster darüber, ebenfalls in Holz, sitzt im gleichen Mauerverband. Das linke hochrechteckige Fenster aus zusammengesetzten Gewändespolien war ebenfalls zugemauert (bis 1966). Ganz rechts ein Backsteineinbau mit ehem. Öffnung (zerstört) in die untere Gewölbekammer im Hauptkeller. Beidseits vor der Nord- bzw. Südmauer die zusätzlich eingebrachten Holzsäulen zur Unterstützung der Balkenlage (1966 entfernt). – Maueraufnahme von 1966 (Kurt Keller).

Den westlichen Abschluss des Vorkellers bildet die so genannte Mittelmauer, die im Rahmen der jüngsten Verputzsaniierung nicht freigelegt wurde. Gleichwohl kann sie aufgrund früherer Bildquellen und punktueller Untersuchungsbefunde in die Gesamtauswertung mit einbezogen werden. Das Mauerwerk der ca. 1 m dicken, die gesamte Kellerbreite überspannenden Mittelmauer liess sich zweifelsfrei anhand des untersuchten Eckverbands zur südlichen Kellermauer als in die Originalstruktur eingebunden erkennen. Die Gewände aller Öffnungen sind zum Vorkeller hin gewandt. Auf der Seite des Hauptkellers sind sie lediglich als gemauerte Innenleibungen ausgestaltet (Abb. 33).

Das bis zum Umbau von 1966/70 einige Dezimeter tiefer gelegene Bodenniveau des Hauptkellers bot Einblick in Substruktionen in Form von quadratischen, ca. 50 cm hohen Backsteinsockeln, die pro Kammer zwei hintereinander liegende Hohlräume ausscheiden. Auf diesen Unterbauten lag eine mehrschichtige Bodenkonstruktion (Abb. 36). Von der östlichen Kammer aus führte eine Rundbogenöffnung durch die Mittelmauer und wohl hinauf in den Vorkeller (Abb. 37). Dieser massive, ausschliesslich in Backstein ausgeführte Durchlass entstand zusammen mit dem Backsteineinbau im Vorkeller, der in der Mittelmauer im Anschlussbereich zur Nordmauer eine grosse Bresche schlug (siehe Abb. 33).

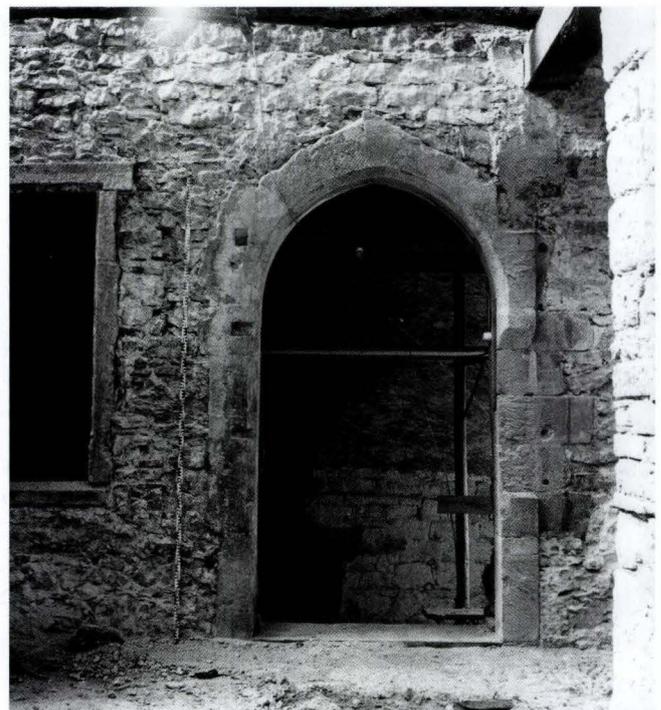
Abb. 34 Nadelberg 6 – Schönes Haus. Im Rahmen der Renovation von 1966/70 erfolgte die Freilegung der Mittelmauer im Vorkeller. In der Mitte die originale Spitzbogentüre, die in den Hauptkeller führt. – Foto: Basler Denkmalpflege.

bereich der Türe im Zuge der Abtiefung von 1640 nach unten um ca. 50 cm verlängerten (Abb. 34).

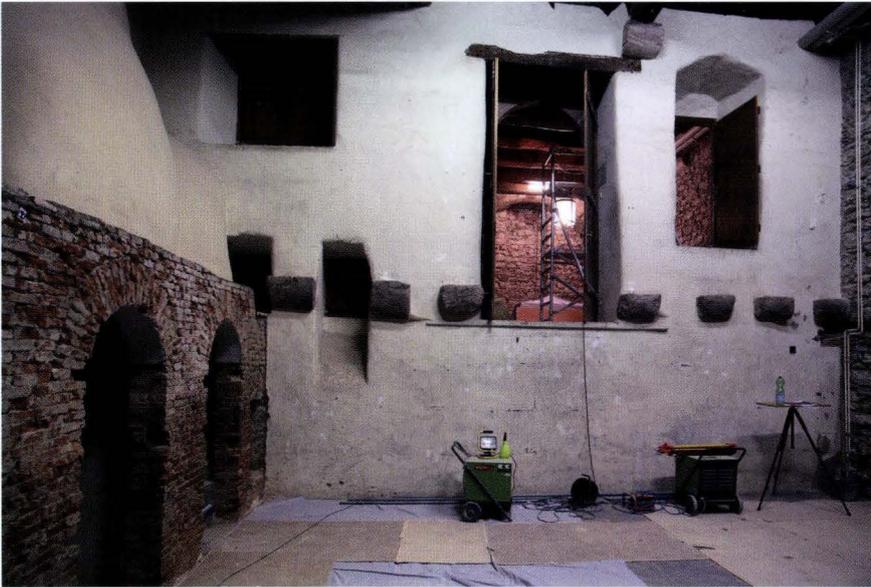
Abb. 35 Nadelberg 6 – Schönes Haus. Blick in den Hauptkeller Richtung Mittelmauer zum vorderen Vorkeller. Die verputzte Mittelmauer zeigt die Kragsteinreihe, auf der die Balken des Zwischenbodens auflagen. Links die Belüftungsfenster zum Vorkeller, die um 1640 eingebaut wurden. Sie scheiden einen Zwischenpfeiler aus, um die Konsolsteinreihe nicht zu unterbrechen. Rechts über der Türe zum Vorkeller der Kragstein des (sekundären?) Unterzugs der oberen Balkendecke. Links unten die freigelegte Backsteinmauer der nach 1640 eingebauten Gewölbekammer. – Foto: Basler Denkmalpflege.

pfosten ausgebildet ist, erklärt sich im Hauptkeller als Maueranker, um den dazwischen liegenden Kragstein der dicht verteilten Reihe aufnehmen zu können (Abb. 35).

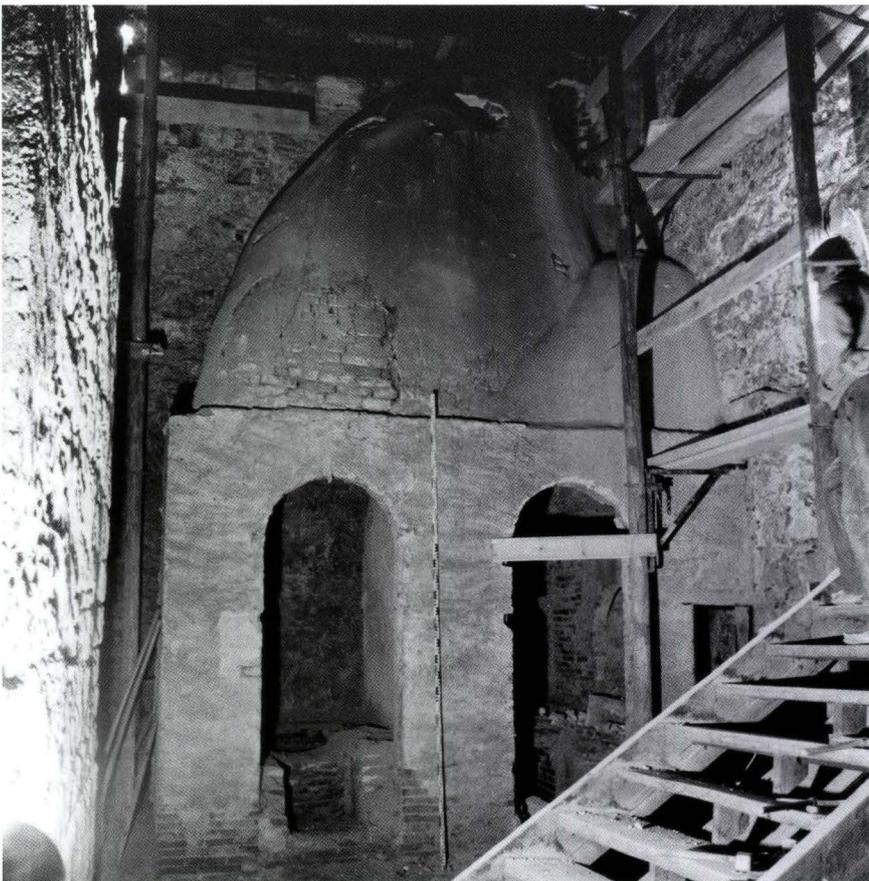
Abb. 36 Nadelberg 6 – Schönes Haus. Gewölbekammer in der nordöstlichen Ecke des Hauptkellers. Die mit einer Querwand unterteilte Kammer ist seitlich durch zwei Rundbogenöffnungen erschlossen bzw. bedienbar. An der Kopfseite links ist eine weitere, weniger hohe Rundbogenöffnung ausgeschieden. Die beiden Kuppeln setzen ab Höhe Zwischenboden an und führen schachtartig zu den Seitenmauern. Die kleinere Kuppel rechts mündet in der Mittelmauer auf der Höhe des Vorkellers, die grosse oben in die Nordmauer in der Mauerecke. Unten in den Öffnungen erkennt man die Backstein-Substruktionen, auf denen eine Plattform auflagerte. – Foto: Basler Denkmalpflege.

Die als Ofenanlage angesprochene Gewölbekammer war während der jüngsten Kellersanierung von 2006 im Bereich der senkrechten Umfassungswände freigelegt. Es zeigte sich ein homogenes Backsteinmauerwerk, das eine Kammer mit einer Längsseite von 4 m mit zwei darin ausgeschiedenen Rundbogenöffnungen und eine Breitseite von 2,30 m mit einer Rundbogenöffnung umschliesst (siehe Abb. 35). In der Querrichtung war der Innenraum mit einer Zwischenmauer unterteilt. Darüber erheben sich ein grosser und ein kleiner, an die Kellerecke angelehnter kuppelartiger Hut. Die Kuppeln sind ebenfalls in Backstein gemauert.⁵⁰ Der Übergang vom stehenden Unterbau zum darüber sitzenden Kuppelaufbau liegt auf der Höhe des ehemaligen Zwischenbodens des zweigeschossigen Hauptkellers. Das heisst, die Oberkante der Kragsteine, die mutmasslich das direkte Auflager der Balken bildeten (siehe weiter unten), ist identisch mit der Oberkante der Kammerwände.

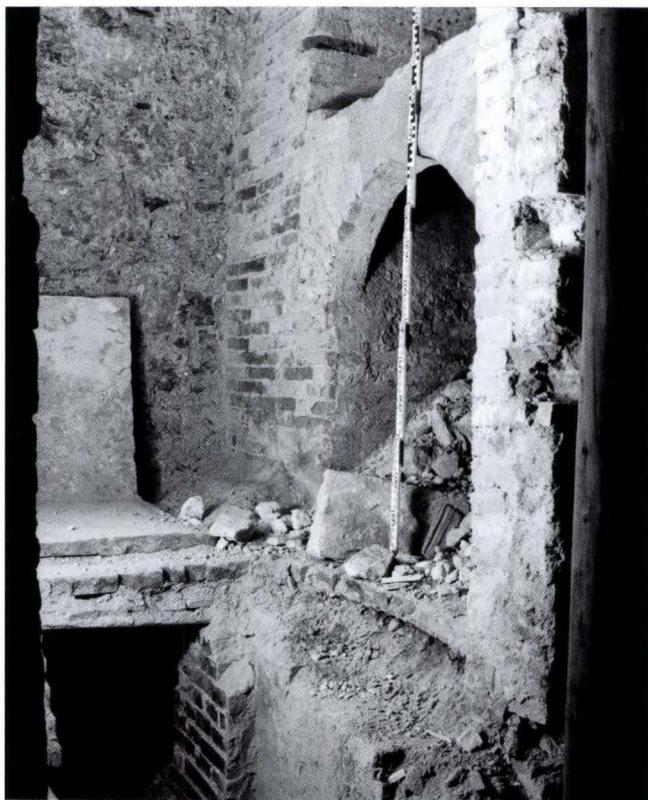
Abb. 37 Nadelberg 6 – Schönes Haus. Blick in die Kammer des Raums mit der kleinen Kuppel an der Mittelmauer. Diese massive Trennmauer zwischen Vor- und Hauptkeller war an dieser Stelle mit einem Backsteineinbau, der eine gerundete Durchlassöffnung ausbildet, die in Richtung Vorkeller nach oben zielt, durchbrochen. Heute wurde an dieser Stelle eine Treppe in den unteren Hauptkeller eingebaut. – Foto: Basler Denkmalpflege.

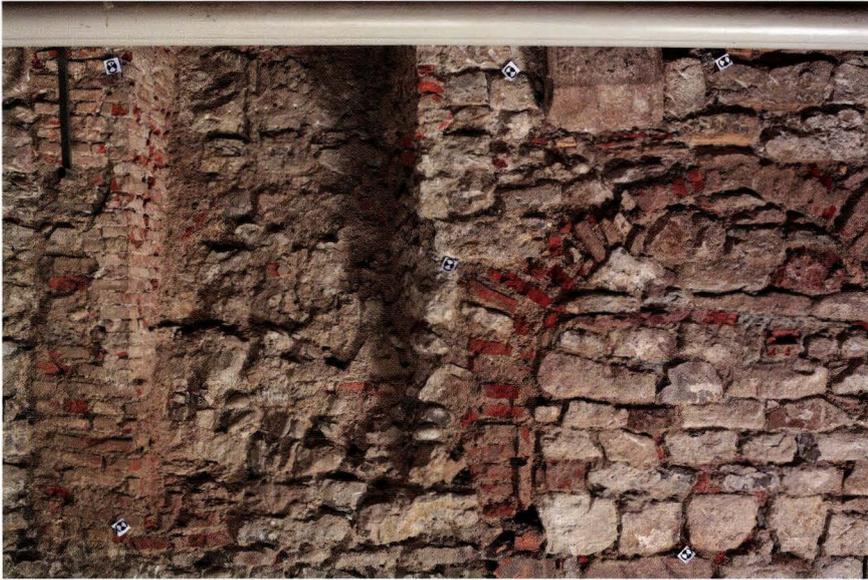
Abb. 38 Nadelberg 6 – Schönes Haus. Ausschnitt der Südmauer des Hauptkellers mit Schachtfensterbefund (auf Abb. 30: 15). Die linke Hälfte des Fensterschachts gehört zum urspr. Bestand. Er passte in der Breite zwischen die Kragsteinreihe (14), wovon ein Kragstein rechts oben im Bild sichtbar ist. Infolge nachträglicher Verbreiterung des Schachts entfiel der Kragstein links davon. Rechts der Rundbogen (16) des eingebrochenen Kellerzugangs. Er könnte ca. aus dem 15. Jahrhundert stammen. – Foto: Basler Denkmalpflege.

In der östlichen Hälfte der Südmauer war im oberen Teil der Rest einer originalen Schachttöffnung (auf Abb. 30: 15) festzustellen (Abb. 38). Davon hat sich die linke, aus dem Mauerverband geformte Leibungskante über eine Höhe von 1,9 m bis unter die Decke erhalten. Die Gegenkante rechts war einzig noch in einem untersten Rest andeutungsweise zu fassen, da sie wegen des Ausbruchs des bestehenden Kellerfensters von 1864 zerstört wurde. Die damit lediglich zu vermutende Schachtbreite von 80 cm ist sehr wahrscheinlich, da im Originalzustand die regelmässige Abfolge der Kragsteine, die direkt als Balkenaufleger dienten, nicht unterbrochen sein durfte.

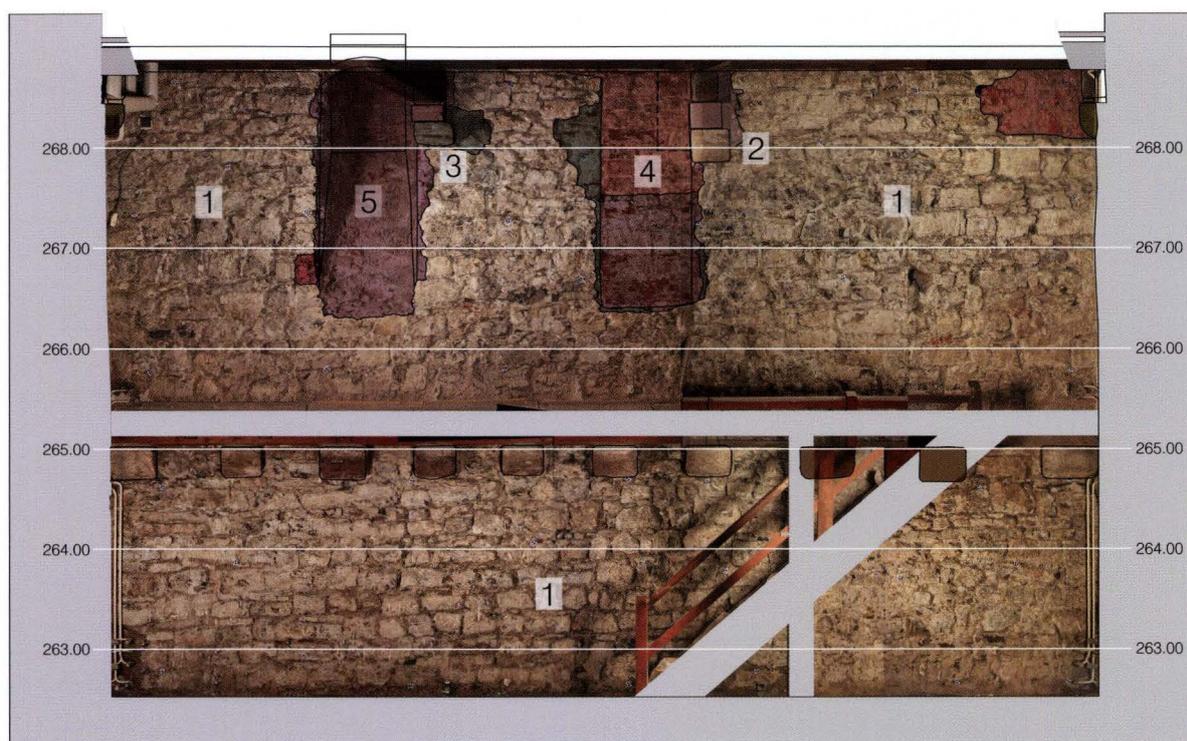
Keller Westmauer M 1:75

Abb. 39 Nadelberg 6 – Schönes Haus. Orthoplan der westlichen Kellermauer mit eingetragenen Bauphasen. Das zweigeschossige Kellermauerwerk mit den unteren, originalen Kragsteinen des ehem. Zwischenbodens und zwei neuzeitlichen Fenstereinbauten. – Aufnahme: Conradin Badrutt und Basil Marty. Bearbeitung: Hans Ritzmann.

- 1 Originales Mauerwerk von 1270.
- 2 Original vermauerter Konsolstein des nördlichen Unterzugsbalkens des oberen Deckengebälks.
- 3 Sekundär eingebauter Konsolstein des südlichen Unterzugs.
- 4 Fensterschachteinbau Mitte.
- 5 Fensterschachteinbau in südlicher Mauerhälfte.

Die Westmauer des Hauptkellers weist den grössten Anteil intakter Mauerstruktur aus der Bauzeit des Schönen Hauses auf (Abb. 39). Das originale Mauerwerk ist lediglich im oberen Kellergeschoss an zwei Stellen durch Einbauten von Kellerfenstern und eine kleine Reparaturstelle in der rechten oberen Ecke gestört. Auf dem Horizont des ehemaligen Zwischenbodens verteilen sich die zehn Kragsteine, die das direkte Auflager der Balken bildeten, gleichmässig über die gesamte Breite. Auf den beiden Kragsteinen der oberen Decke ruhen die heutigen Unterzüge der Nord-Süd laufenden Deckenbalken. Der nördliche Kragstein (auf Abb. 39: 2) ist original im mittelalterlichen Mauerwerk eingelassen, der südliche (3) hingegen zeigte eine jüngere Einbaustruktur.⁵⁴

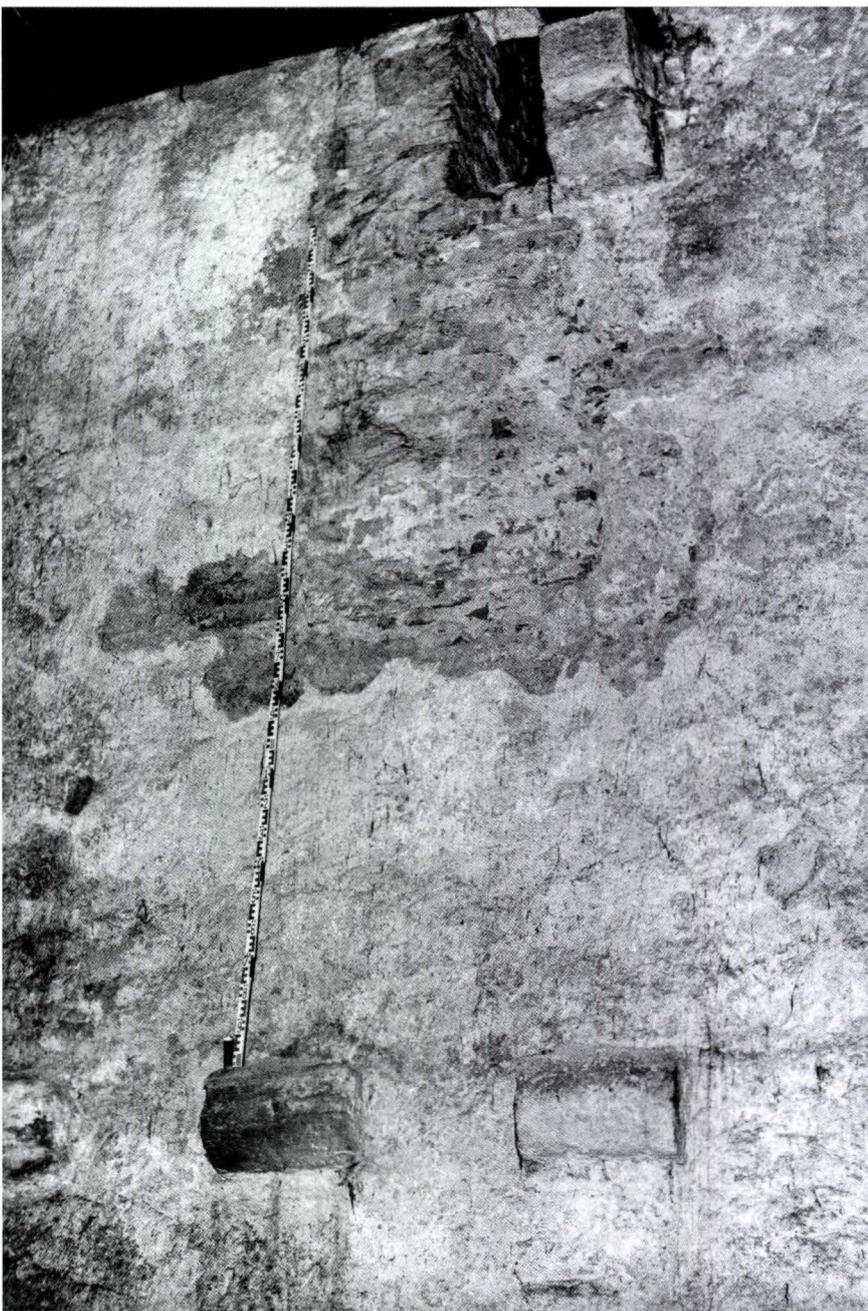
Abb. 40 Nadelberg 6 – Schönes Haus. Zugemauertes Kellerfenster in der Westmauer des Hauptkellers. Die Zumauerung von 1864 schied oben neben dem mittelalterlichen Konsolstein eine kleine Lüftungsöffnung aus, die beim Umbau von 1966/70 aufgegeben wurde. – Foto: Basler Denkmalpflege, 1966.

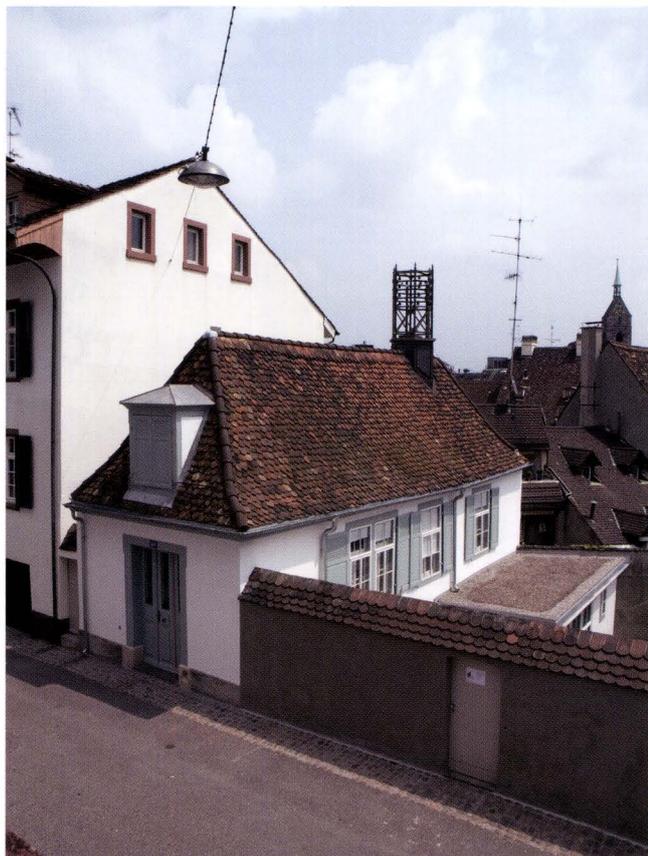
Abb. 1 Nadelberg 11A. Das ehemalige Stadtuhrmacherlokal steht mit der Schmalseite am Nadelberg. Über der Strassentüre, die ins Obergeschoss führt, diente die Dachgaupe als Einstieg in den Dachraum. Dort war die Mutteruhr installiert. Auf dem Dachfirst sitzt der zur Anlage gehörende Isolatorenturm, von dem aus die Elektroleitungen zu den umliegenden Uhren gespannt waren. Linkerhand scheidet ein kleiner Gebäudeabstand einen Stichgang zu den rückwärtigen Liegenschaften am Totengässlein 7/9 aus. Im tiefer liegenden Hof rechts steht das Haus zweigeschossig. – Foto: Basler Denkmalpflege.

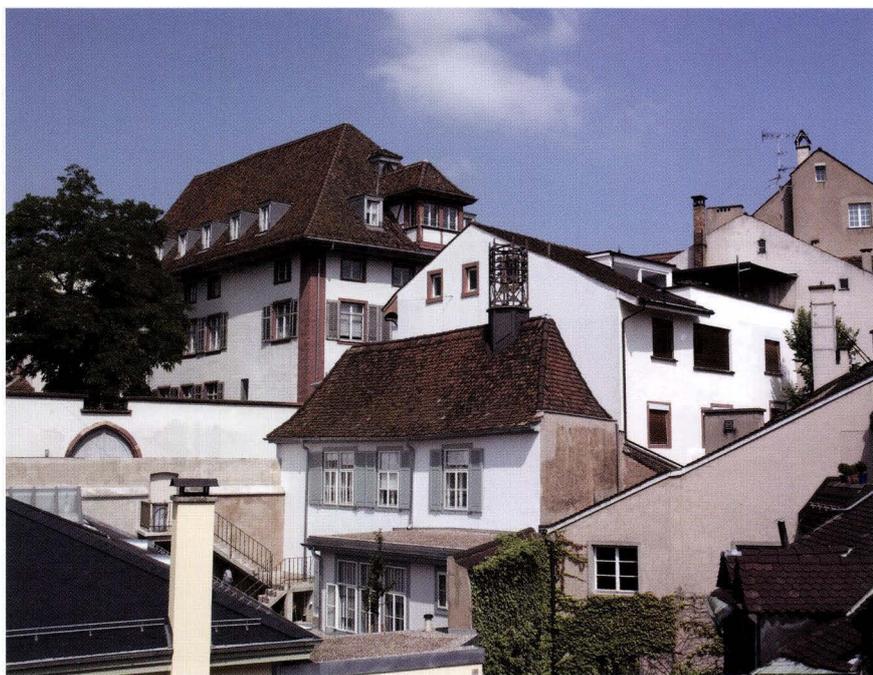
Abb. 3 Nadelberg 11A. Blick von der Talseite zum «Uhrenhäuschen». Im Hintergrund der Engelhof. Auf dem Dachfirst sitzt der Isolatorenturm als Dachreiter. Über der schräg zur Längsfassade verlaufenden Schmalseite des Häuschens liegt die steinerne Dachrinne. – Foto: Basler Denkmalpflege.

«Elektrische Uhrenzentrale» im frühen 20. Jahrhundert innehatte (Abb. 3). Die aussergewöhnliche Form und insbesondere die spezielle Ausgestaltung des Dachwerks boten jedoch genügend Anlass, in diesem so genannten «Uhrenhäuschen» einen älteren Zeugen der Baugeschichte zu vermuten, als es das bescheidene Fassadenbild und die erwähnten technischen Attribute suggerieren.

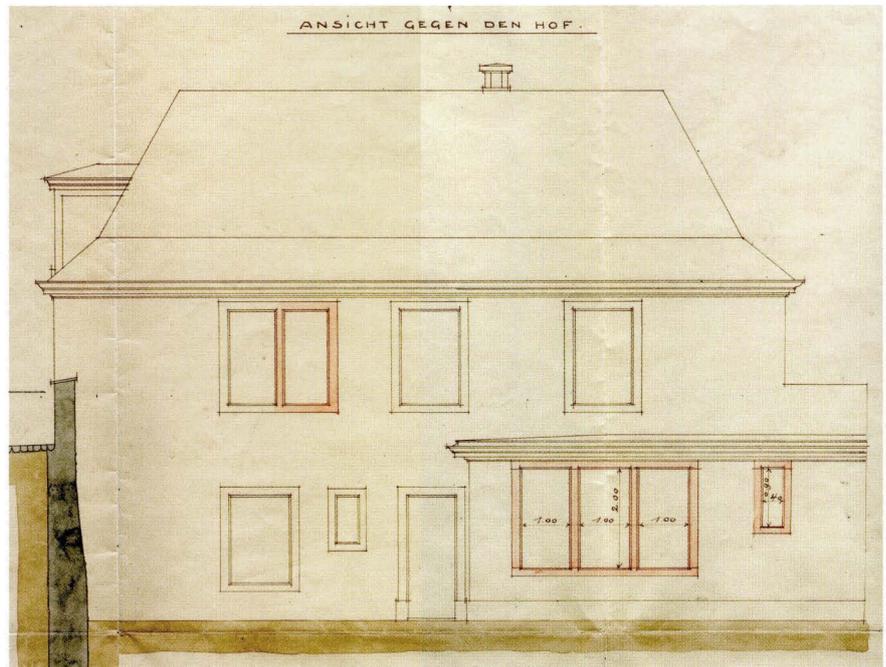
Abb. 4 Nadelberg 11A. Umbauplan des Baubehrens von 1908 für das «Stadtuhrenmacherlokal». Der Umbau umfasste einen eingeschossigen Anbau (unten rechts), eine Fenstervergrößerung (oben links) und wohl auch die strassenseitige Gaube sowie im Innern den Einbau einer Spindeltreppe usw. Der Isolatorenturm auf dem Dach ist nicht abgebildet. – StaBS, Bauplanausgabe, Baubehren Nr. 378.

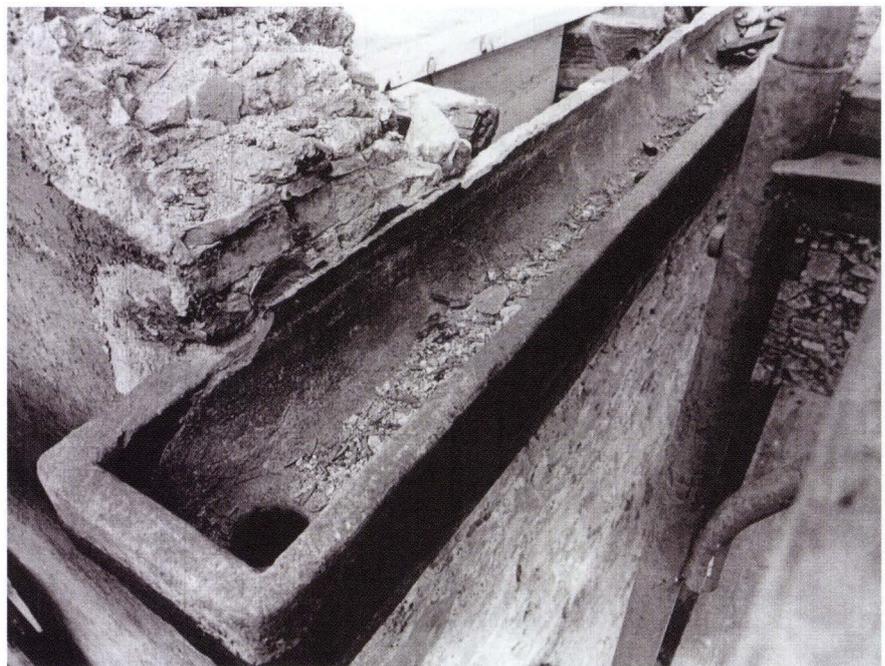
Abb. 5 Sandsteinrinne an der Martinsgasse 18 (Eisenburg). Die Dachentwässerung aus Sandstein ist mit einem profilierten Gesims ausgebildet. Sie wurde nachträglich an der Rückseite des Nordflügels eingesetzt, um das hinter dem angefügten Treppenturm anfallende Regenwasser abzuleiten. Sie stammt aus einer Bauphase nach der Dachwerk-Errichtung von 1420. – Foto: Basler Denkmalpflege.

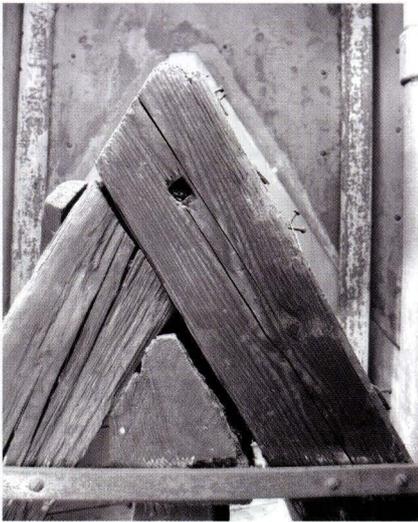
Abb. 6 Nadelberg 11A. Dachwerk von 1488. Firstpunkt mit genagelter Verblattung. Die Firstfette ist im Profil der Sparrenschräge angepasst. Das Eisenband ist sekundär. – Foto: Basler Denkmalpflege.

Im Dach reihen sich insgesamt 12 Gespärre zu einem einfachen Dachwerk ohne (erhaltene) innere Abstützung. Die Sparren sind alle im Firstpunkt miteinander verblattet (Abb. 6). Am Fusspunkt bilden Sparren und Dachbalken ein bündiges Kopfe mit schrägem Balkenschnitt, wie das für verbretterte, unmittelbar an der Fassadenflucht schräg ansetzende Dachunterseiten vorgesehen ist (Abb. 7).¹¹ Ursprünglich gehörten drei Ständer, die mit Kopfstreben Richtung Strassenseite mit der Firstpfette versteift waren, zum Konstruktionssystem. Am talseitigen Walm punkt überragte der letzte Ständer als eichene Spitzsäule den Dachfirst. Der bestehende Walm an der Strassenseite erwies sich als nicht original, vermutlich schloss das Dachwerk hier mit einem stehenden Giebel ab. Ebenfalls eine Folge von Abänderungen sind die kurzen Firststiele, die auf den original angeblatteten Hahnenbalken fussen und so den Dachraum darunter stützenfrei halten (Abb. 8).

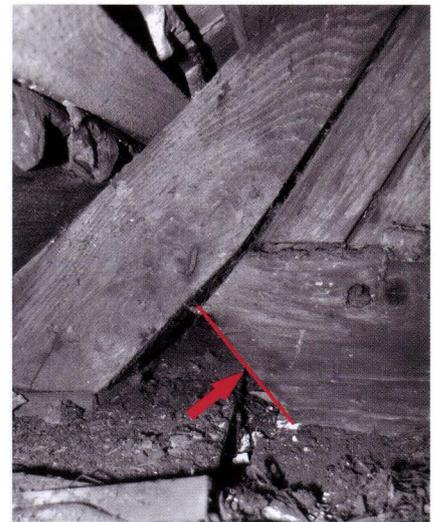
Abb. 7 Nadelberg 11A. Dachwerk von 1488. Im Bild die ursprüngliche Ausformung des hofseitigen Fusspunkts mit speziell zugeschnittenem Balkenkopf. Das in der Flucht der Dachschräge oben und in der Gegenschräge Richtung Fassadenflucht unten abgesägte Balkenende erlaubt eine fassadenbündige Traufausbildung mit gering auskragender Untersicht, die als verbretterte Gesimsfläche funktionierte. Der Dachfuss stand ursprünglich auf einer Fachwerkfassade, die durch eine Fassadenformauerung um 1811 verbreitert wurde. Dies erforderte die nachträgliche Überdeckung mit einem aufgeschobenen Dachvorsprung. – Foto: Basler Denkmalpflege.

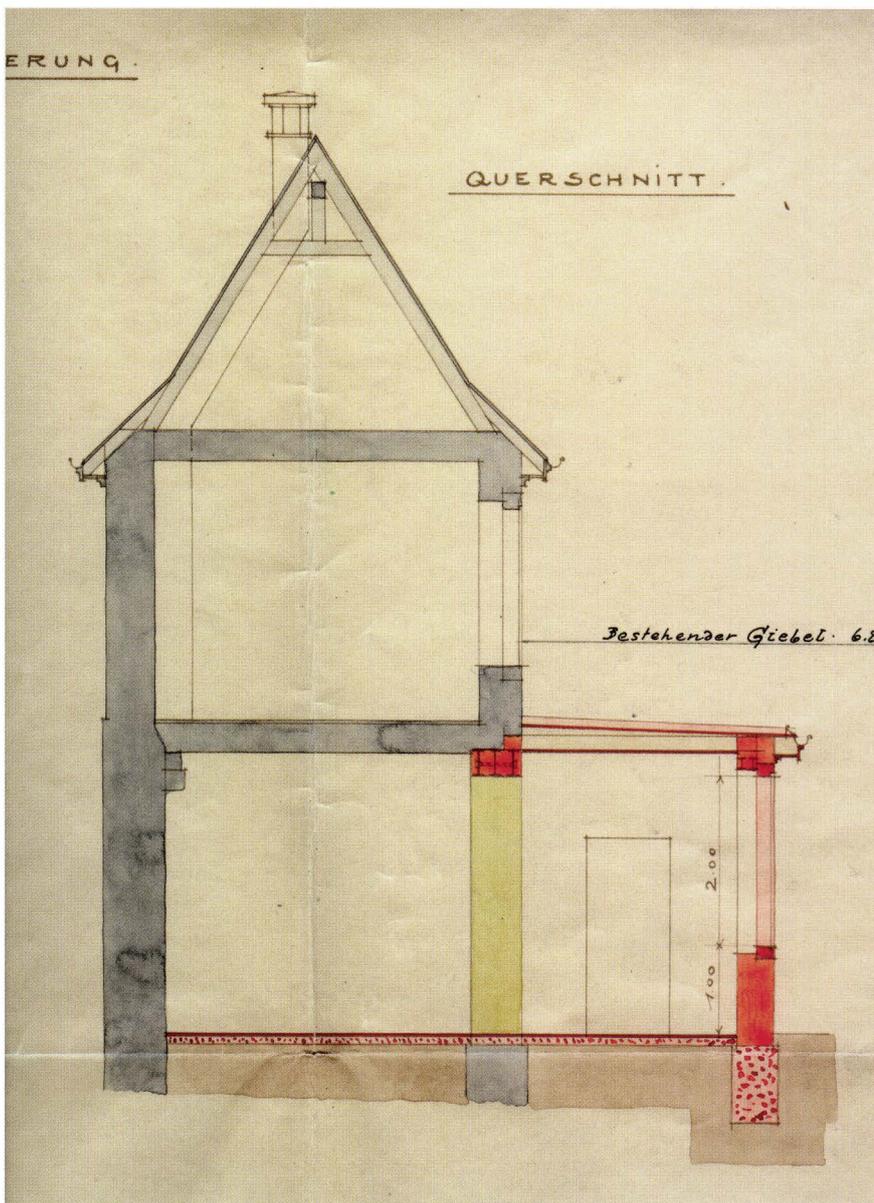
Abb. 8 Nadelberg 11A. Schnitt durch das Gebäude. Der Plan von 1908 gehört zu einem Baubegehren für das «Stadtuhrmacherlokal». Er zeigt den EG-Ausbau, der die östliche Fassadenhälfte im Hof durchbricht und einen eingeschossigen Anbau anfügt. Der Schnitt durch Haus und Dachwerk ist relativ schematisch gehalten. Der First des einfachen Sparrendachs ist mit kurzen Firststielen auf Hahnenbalken abgestützt. Die Fusspunkte zeigen keine Detailsausbildung (siehe Abb. 7). Das Kamin ist inzwischen abgebrochen. – StaBS, Bauplanausgabe, Baubegehren Nr. 378.

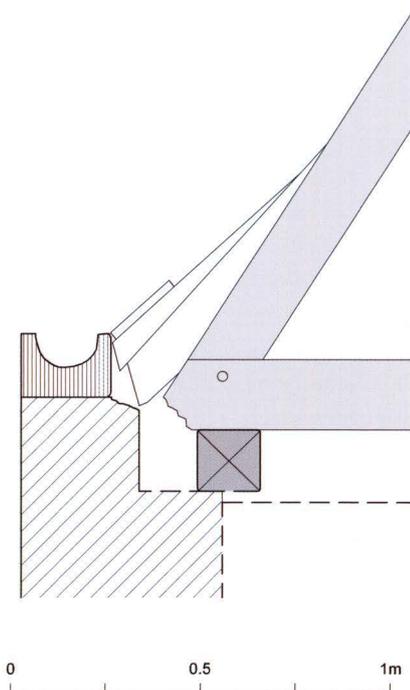
Abb. 9 Nadelberg 11A.

Fusspunkt des Dachwerks, Nordseite. Der Verbund zwischen Sparren und Dachbalken ist gleich wie an der Südseite mit geschrägtem Balkenkopf ausgeführt. Der auffallend weit innen liegende Fusspunkt spricht für eine nachträglich verbreiterte oder (anstelle Fachwerk) komplett erneuerte Fassadenmauer. Die Sandsteinrinne sitzt ohne Gesimsprofil direkt auf der Mauer. Zur Aufnahme des Dachwassers ist die nachträgliche Anhebung der Dachfläche mit Aufschieblingen unabdingbar. – Massskizze: Bernard Jaggi. Umzeichnung: Benjamin Fischer.

Bei der Detailbetrachtung des Dachfusses fällt auf, dass dieser an den Längsseiten unterschiedlich auf der Fassade aufliegt (Abb. 9 und 10). An der Nordseite zum Gässchen, wo die Sandsteinrinne den oberen Mauerabschluss bildet, münden

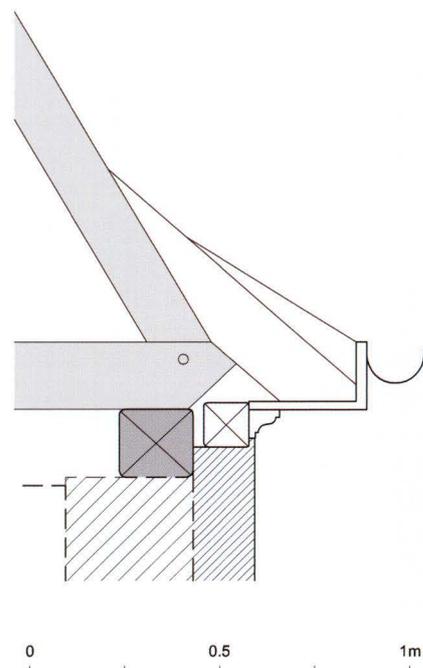
Fusspunkt des Dachwerks, Südseite. Der Verbund von Sparren und Dachbalken bildet gleichzeitig die definitive Traufform mit schräg verbretterter Dachunterseite, wie sie ursprünglich bestanden hatte. Der Fusspunkt lag wohl zuerst auf einer Fachwerkfassade. Diese wurde bei einem Umbau 1811 mit einer vorgeblendeten Mauer um 18 cm verbreitert, weshalb der Dachvorsprung mittels Aufschieblingen verlängert werden musste.
