Beiträge zur Bauforschung der Basler Denkmalpflege

Baugeschichtliche Untersuchungen im Jahr 2006

1. Blumenrain 14, Basel (2006/24)

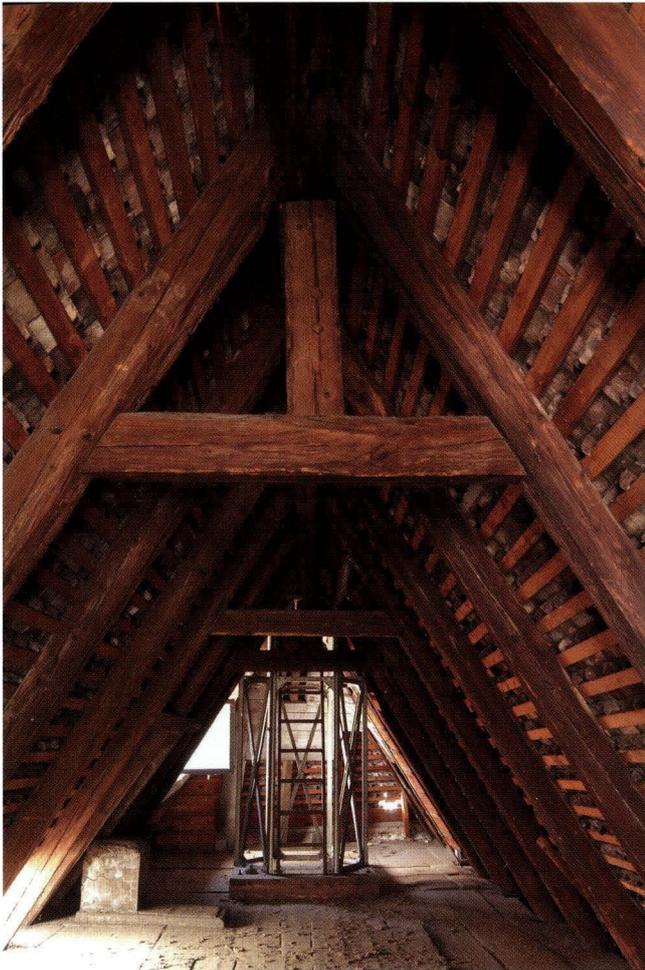
Abb. 10 Nadelberg 11A. Dachraum des «Uhrenhäuschen» in Blickrichtung Talseite. Das einfach stehende Sparrendach von 1488 (d) hatte ursprünglich drei Firstständer, die durch die kurzen, auf Hahnenbalken gestellten Firststiele ersetzt wurden. Im Hintergrund steht das Eisengerüst des Isolatorenturms, von dem aus die Leitungen von der Mutteruhr zu den städtischen Uhren gespannt waren. Dahinter der zum ursprünglichen Dachwerk gehörende Walm. – Foto: Basler Denkmalpflege.

Bei der Detailbetrachtung des Dachfusses fällt auf, dass dieser an den Längsseiten unterschiedlich auf der Fassade aufliegt (Abb. 9 und 10). An der Nordseite zum Gässchen, wo die Sandsteinrinne den oberen Mauerabschluss bildet, münden

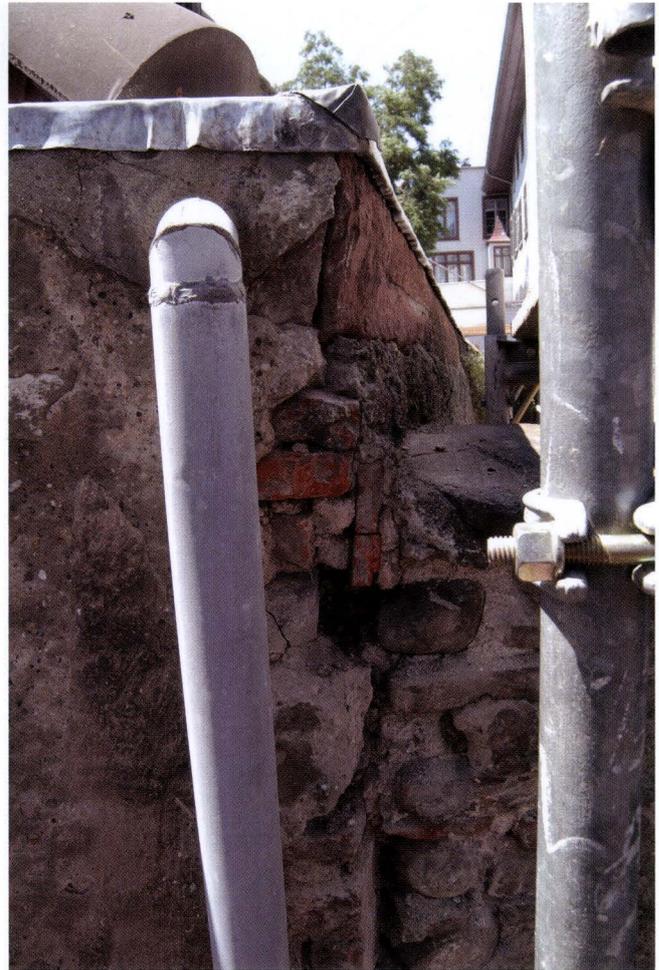
Abb. 11 Nadelberg 11A. Die nordöstliche Hausecke mit oben aufliegender, in Gehrung gestossener Sandsteinrinne. Das moderne Blechrohr entwässert die Sandsteinrinne. Rechts unten der Anstoss des Mauerstücks, welches das Gässchen abschliesst. – Foto: Basler Denkmalpflege.

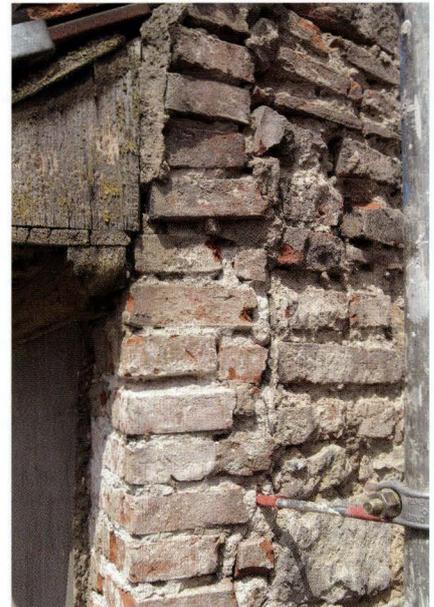
Abb. 12 Nadelberg 11A. Südöstliche Hausecke (Talseite zum Hof), am oberen Ende mit verbrettertem Dachgesims. An der Schmalseite der Fassade zeigen sich die beiden Mauerpartien: Rechts die ältere Mauer der schräg laufenden Ostfassade, die wohl im 16. Jahrhundert entstand und gleichzeitig die Sandsteinrinne brachte. An der vertikalen Nahtstelle erkennt man die frühere, zurückgesetzte Fassadenflucht der an der Ecke ansetzenden Hoffassade. Der Backstreifen links davon zeigt die davor um 1811 vorgeblendete Fassadenmauer, welche die Fassade von 1488 (vermutlich eine Fachwerkfassade) ausschied.
– Foto: Basler Denkmalpflege.

seite und der Ostseite (gegen das Tal) sind allerdings deutlich älter als die der südlichen Hof- und der Strassenfassade. Das ältere Umfassungsmauerwerk, das im Norden das schmale Gässchen säumt und im Osten in einem schrägen Winkel dazu das Gebäude gegen die Talseite abschliesst, zeigte ein sauber gelagertes Mischmauerwerk aus vielen Backsteinen, Kalkbruchsteinen und Ziegelbruchstücken in hellem, sandigem Mörtel mit grösseren Kieseinschlüssen. Das Mauerwerk bildet an der Nordostecke einen Eckverband mit der Nordfassade, an den die Mauer Scheibe, die das Gässchen schliesst, nachträglich angefügt ist (Abb. 11). Die auf dieser Fassadenmauer gegen aussen bündig in situ aufliegende Sandsteinrinne winkelt an dieser Hausecke in Gehrung zur Nordmauer ab. Am südlichen Ende der talseitigen Schmalfassade endet die Mauer rund 18 cm vor der eigentlichen Hausecke zur Hoffassade. An dieser Stelle wird die bereits erwähnte jüngere Vormauerung der Hoffassade manifest. Am vertikalen Ende der älteren Fassadenmauer, zu der die Sandsteinrinne gehört, setzt die jüngere Vorblendung an (Abb. 12).

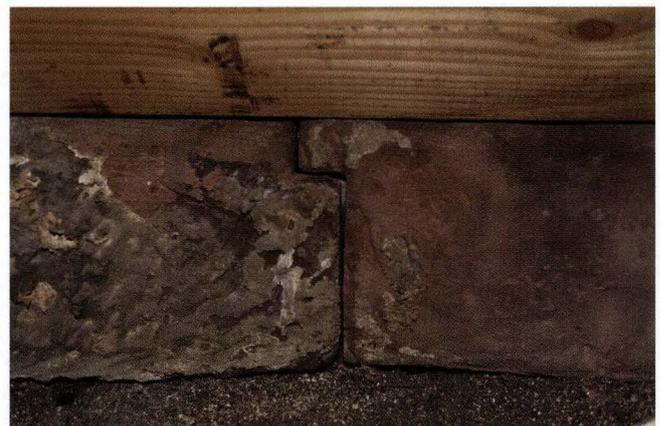
Abb. 13 Nadelberg 11A. Detail der Sandsteinrinne an der Nordseite. Die Werkstücke der Dachentwässerung an der Nord- und Ostseite des Gebäudes sind jeweils mit einer kleinen Überfalzung zusammen gefügt. Die Aussenflächen der Sandsteinteile sind unprofiliert mauerbündig behauen. – Foto: Basler Denkmalpflege.

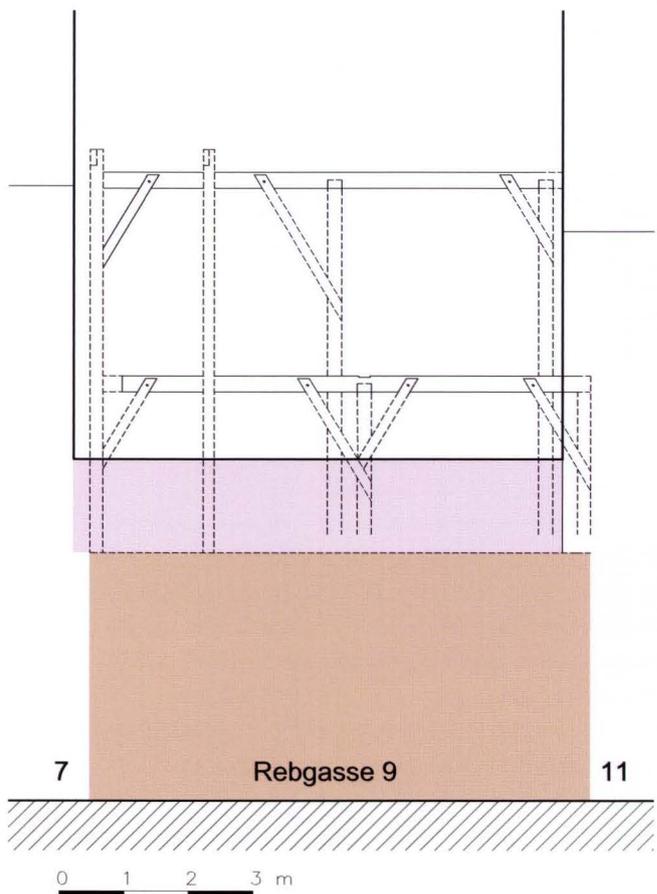
Abb. 2 Rebeggasse 9. Rekonstruktionszeichnung des Scheunendachwerks (Blick gegen die strassenseitige Fassade). Vom alten Dachwerk sind nur die Firstpfette, die stadteinwärts gerichtete Giebelwand gegen Rebeggasse 7 (links) und ein die Firstpfette gegen diese Wand verstreibendes Kopfband noch in der ursprünglichen Lage. Die Pfetten wurden ursprünglich von Mittelsäulen mit angeblatteten Kopfstreben gestützt. Die stadtauswärts gerichtete Giebelseite gegen Rebeggasse 11 (rechts) war ursprünglich ebenfalls über Ständer abgestützt und entsprach in ihrer Machart wahrscheinlich dem gegenüberliegenden Fachwerkgiebel. Die ursprüngliche Strassenfassade war niedriger und wurde bei der späteren Anhebung der Dachfläche erhöht (rosa). – Zeichnung: Basler Denkmalpflege, Conradin Badrutt.

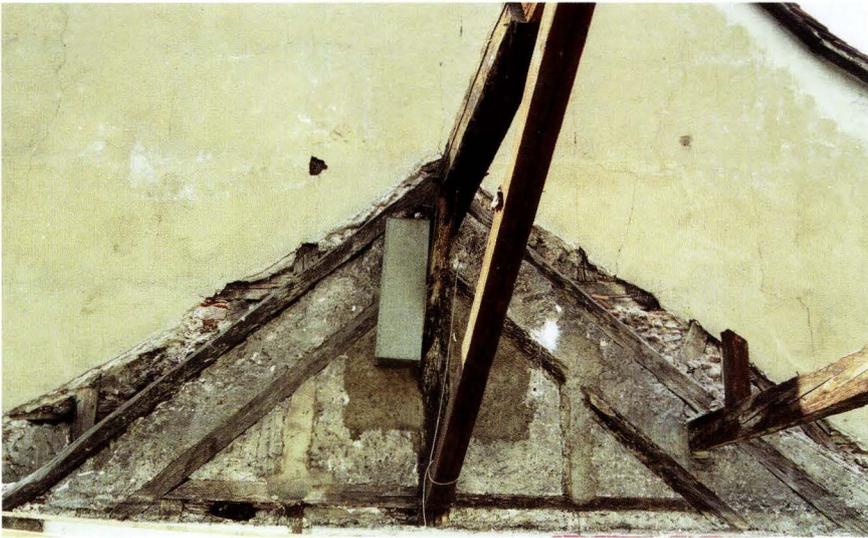
Abb. 3 Rebgassee 9. Die stadteinwärts gerichtete Giebelwand des alten Dachwerks besteht aus einem Gespärre mit Firstständer und parallel zu den Sparren verlaufenden Steigbändern. Unterhalb der Steigbänder ist die Wand verstrebt und ausgefacht. Die Firstpfette stützt sich auf den darin verzapften Ständer. Die höhere Giebelwand des benachbarten Gebäudes Rebgassee 7 steht unabhängig vom älteren Giebel von Nr. 9. – Foto: Basler Denkmalpflege.

ist (Abb. 3). Der an die Sparren und über die Steigbänder geblattete Kehlbalken ist gleichzeitig Schwelle des oberen Fachwerks. Er liegt mit seinen Enden auf den noch sichtbaren Stummeln der abgesägten Mittelpfetten auf. Die Mittelpfetten stützten sich hier – wie auch die Firstpfette – auf darin verzapfte Ständer (Abb. 4).

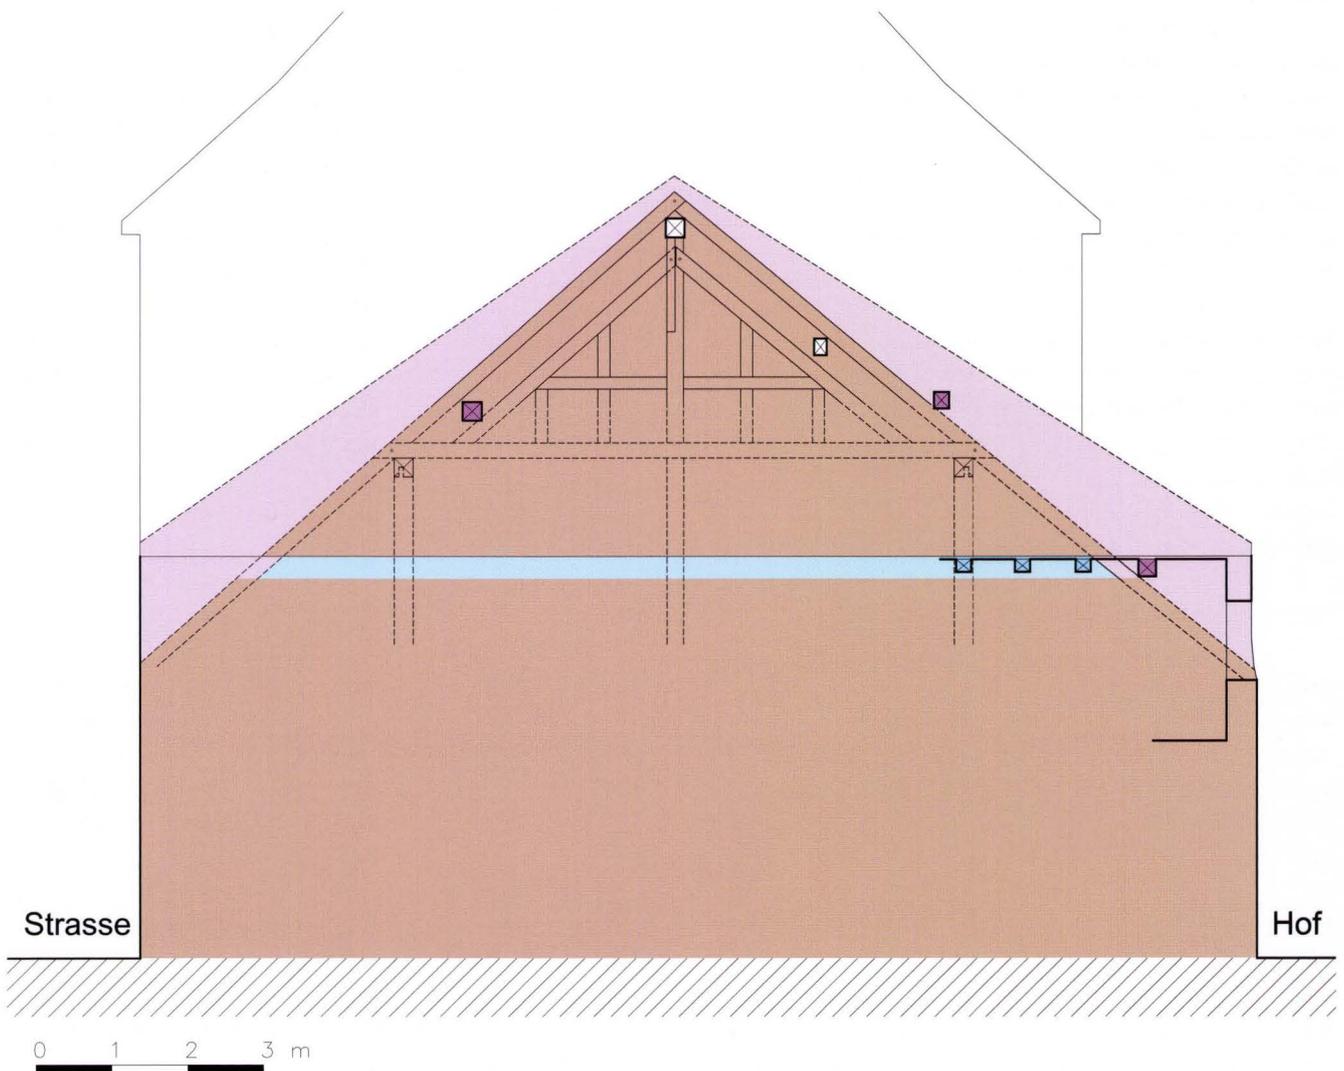
Abb. 4 Rebgrasse 9. Schnitt durch den heutigen Baukörper und Teilrekonstruktion der stadteinwärts gerichteten Giebelwand des alten Dachwerks. Zur Giebelwand gehören drei Pfettensäulen, das äusserste Gespärre und parallel zu den Sparren gelegte Steigbänder. Zumindest der oberste Abschnitt ist mit Fachwerk verstrebt. Während die Firstpfette noch in situ ist, wurden die Mittelpfetten später versetzt (rosa). Die Traufe lag deutlich tiefer als heute. Das Dachbodengebälk (blau) wurde noch vor der Anhebung der Traufe und unter Beibehaltung der mittleren Pfettensäulen eingezogen. Die äussersten Balken des Bodens wurden erst mit der Anhebung der Traufe eingebaut (rosa). – Zeichnung: Basler Denkmalpflege, Conradin Badrutt.

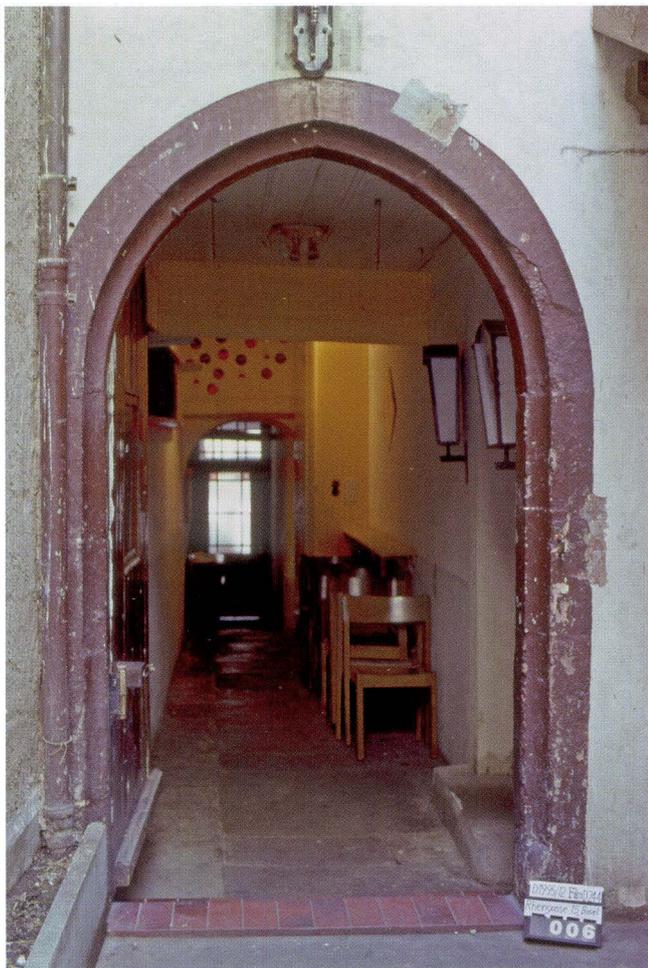
Abb. 2 Rheingasse 15. Hoffassade vor dem Umbau 1996/97. Durchgang an der Seite der Südbrandmauer. Da sich der ursprüngliche Eingang des älteren steinernen Hausteils an der gegenüberliegenden Nordbrandmauer befand, ist sehr wohl denkbar, dass auch dieser Durchgang hier ebenfalls original ist. Seine Leistendecke datiert aus der Zeit um 1360, könnte also mit der Errichtung des vorderen massiv gebauten Hausteils eingebaut worden sein. Der leicht gepresste Spitzbogen des Durchgangsportals erinnert stilistisch an das kleine Fenster im 2. Obergeschoss (Abb. 4). – Foto: Basler Denkmalpflege, Matthias Merki.

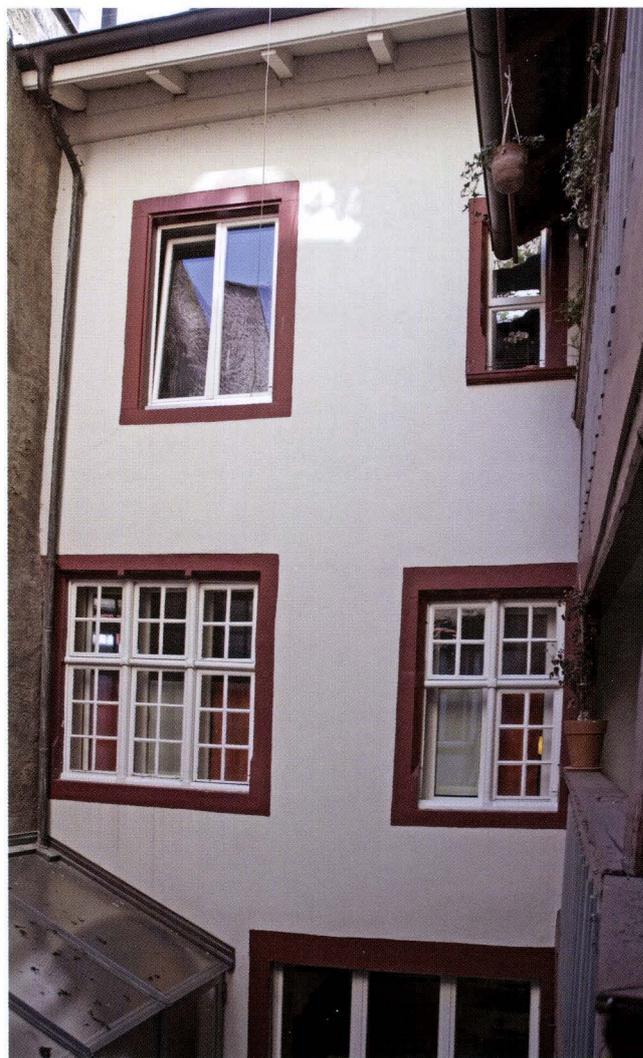
Abb. 3 Rheingasse 15. Hoffassade. Aktueller Zustand 2007. Die unregelmässig angeordneten Fenster und deren unterschiedliche Stile und lichte Höhen zeigen, dass sie in verschiedenen Epochen in die bestehende Mauer eingebrochen worden sind. Einzig das schmale, altertümliche Fenster im 2. Obergeschoss (rechts oben, s. auch Abb. 4) kann gleichzeitig mit der Aufstockung kurz nach 1440 eingebaut worden sein. Seine Bank sitzt ungefähr auf der rekonstruierbaren Oberkante des ältesten Teils der Hoffassade. Die gekehlten Fenster des 1. Obergeschosses hatten ursprünglich steinerne Kreuzstöcke, deren Ansätze in den Kehlen der Stürze erhalten sind (beim rechten Fenster ist der Ansatz des ehemaligen Mittelpostens etwas zurückgeschlagen). Heute fehlen die auskragenden Gesimse der Bänke. Diese Fenster sind stilistisch dem 15. Jahrhundert zuzuweisen. – Foto: Basler Denkmalpflege, Matthias Merki.

schoss stilistisch deutlich älter ist (s. Abb. 3 und 4). «Die innere Struktur des knapp 20 m tiefen Gebäudes zeigt, dass es sich aus zwei gesonderten Teilen zusammensetzt: einem unterkellerten rückseitigen und einem nichtunterkellerten, etwas mehr als die Hälfte der Gesamtgrundfläche beanspruchenden vordern Teil.»¹⁰ Die oberirdischen Geschosse des unterkellerten Teils liegen deutlich höher als diejenigen auf der Strassenseite. Die beiden Hausteile sind «durch eine starke, vom Keller bis zum First reichende Mauer geschieden und mit jeweils eigenem Pultdach versehen.»¹¹

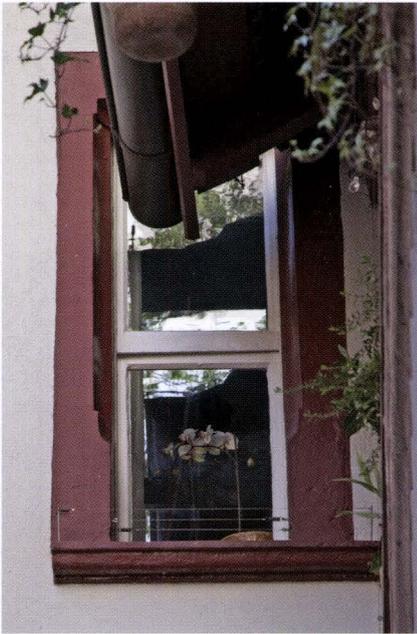
Abb. 4 Rheingasse 15. Hoffassade, aktueller Zustand 2007. Das schmale rechte Fenster im 2. Obergeschoss weist eine frühe gotische Ausformung auf (14. Jahrhundert). Die schaufelförmigen Anläufe der Gewändepfosten sind von der Kehle abgesetzt. Das Bankgesims mit $\frac{1}{4}$ -Wülst und nach oben schliessender Leiste ist auf seiner linken Seite bündig mit der Pfostenaussenseite abgeschnitten. Ursprünglich ragte es entsprechend der rechten Seite darüber hinaus oder war Teil eines Gurtgesimses. Das Fenster muss in Wiederverwendung eingesetzt worden sein und von einer Fassade stammen, die möglicherweise mit einem Gurtgesims ausgestattet war. – Foto: Basler Denkmalpflege, Matthias Merki.

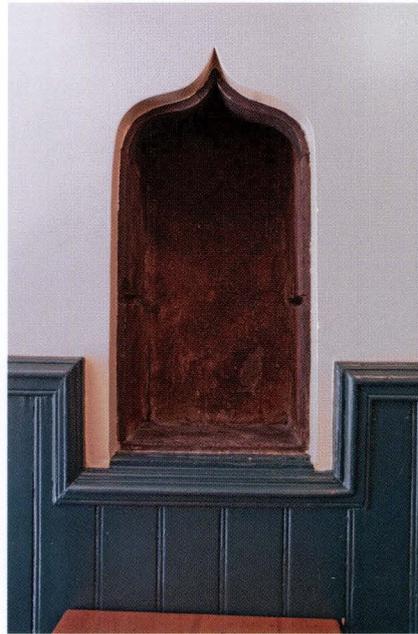
Abb. 5 Rheingasse 15. Erdgeschoss, strassenseitiger Raum (Gaststube). Gotische Nische mit Kielbogen in der Nordbrandmauer (gegen Nr. 13). Sandstein. Etwas unterhalb der Mitte sind in den Leibungen Nuten eingelassen für ein Holztablar. – Foto: Basler Denkmalpflege, Benjamin Fischer.

«Das Erdgeschoss umfasst heute strassen- und hofseitig je einen Raum, der hintere mit barocker, in zwölf leistengerahmte Felder unterteilter Täferdecke (partienweise ergänzt), der vordere – bis auf eine spätgotische Nische mit Sandsteingewände und Kielbogensturz in der Wand gegen Haus Nr. 13 – vorwiegend durch modernen Gaststättenausbau bestimmt.

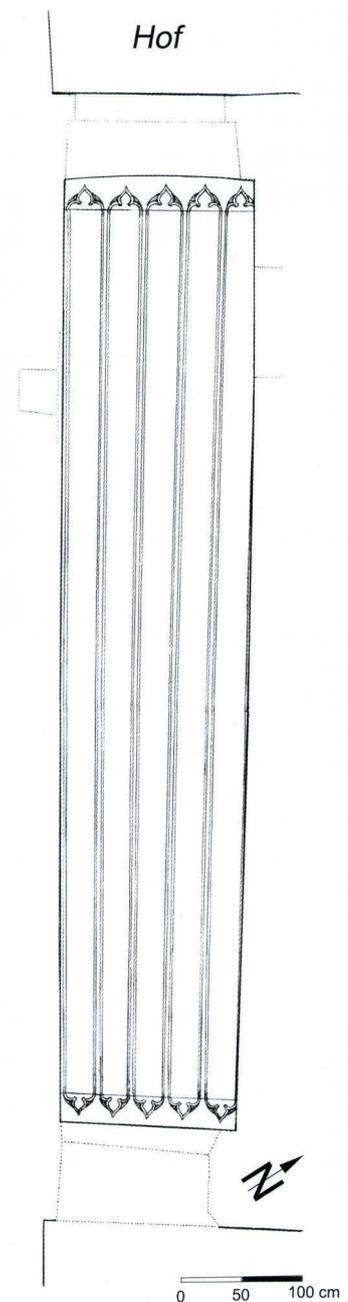
Abb. 6 Rheingasse 15. Gotische Leisten-
decke aus Nadelholz mit abschliessenden
Kielbogenfriesen im Durchgang des
hinteren Hausteils. Untersicht. – Massauf-
nahme Gesamtgrundriss: Hans Ritzmann.
Detailzeichnung: Matthias Merki.

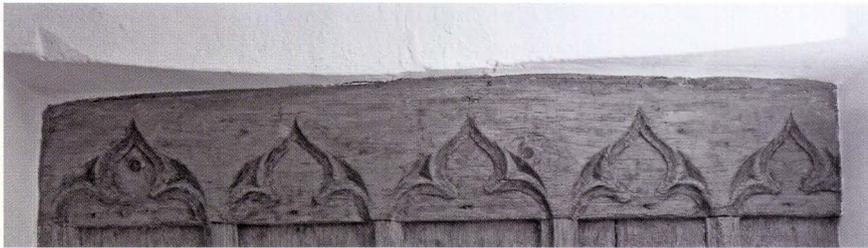
Abb. 7 Rheingasse 15. Durchgang des hinteren Hausteils. Gotische Leistendecke mit beidseitigem Abschlussfries. Das geschnitzte Kielbogenmotiv ist mit einem masswerkartigen Dreiblatt mit flamboyant dem Kielbogen angepasstem Mittelblatt ausgestaltet. – Foto: Basler Denkmalpflege, Matthias Merki.

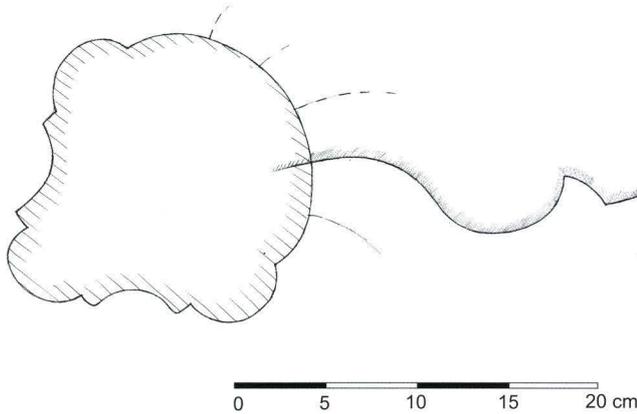
Abb. 8 Rheingasse 15. Spindel mit Anfang eines eingezapften Trittbrettes, wahrscheinlich 2. Hälfte 17. Jahrhundert. Das Querschnittprofil der Spindel zeigt auf den ersten Blick eine traditionelle gotische Form, die jedoch gegenüber den Spindeln des 15. oder 16. Jahrhunderts weniger schlank und in der Profilierung auch weniger akzentuiert ist. – Zeichnung: Matthias Merki.

«In den Obergeschossen liegt hinter den gassenseitigen Zimmern jeweils eine Flur- und ehemalige Küchenzone; dort befand sich auf der Seite gegen Haus Nr. 17 die Feuerstelle. In der gegenüberliegenden Innenecke führt ... eine hölzerne Wendeltreppe mit profilierter Spindel (17. Jh.?) bis ins Dachgeschoss (Abb. 8). Nahe der Treppe gewährt je eine Türöffnung in der starken Mittelmauer den Zugang in den hofseitigen Hausbereich, wobei Stufen zur höheren hinteren Stockwerksebene vermitteln. Im ersten Obergeschoss besitzt diese Tür ein gotisches Schulterbogengewände aus Sandstein, im Geschoss darüber handelt es sich dagegen um ein bescheidenes Pfortchen mit verputzten Leibungen und schwach gewölbtem Sturz. Dahinter verläuft auf beiden Etagen an der Brandmauer gegen Haus Nr. 13 entlang ein Gang zum Laubenflügel im Hof.»¹⁴

Anstelle der geradläufigen Treppe, die mit der oben beschriebenen Begleitmalerei im 2. Obergeschoss des strassenseitigen Hausteils nachgewiesen ist, wurde später ein Wendel über alle Geschosse eingebaut.²⁹ Der verhältnismässig grosse Querschnitt der Spindel, deren zwar traditionelle (gotische), jedoch eher flach wirkende Profilierung und vor allem die original erhaltenen Trittbretter mit ihrer durch eine Kerbe abgesetzten S-Form bei der Spindel weisen die Treppe dem 17. Jahrhundert zu (s. Abb. 8).

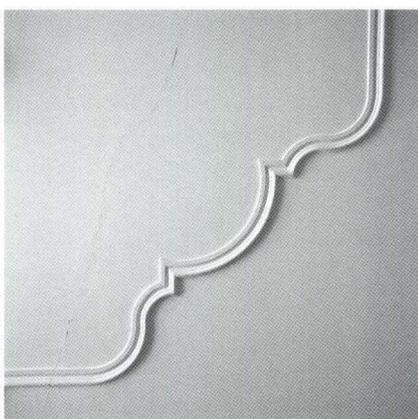
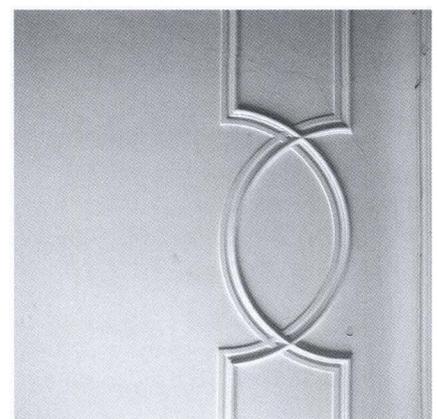
Abb. 9 und 10 Rheingasse 15. Stuckdetails an der Decke der strassenseitigen Stube im 1. Obergeschoss, 18. Jahrhundert. Links: Geschweiftes Rahmenmotiv bei den Ecken. Rechts: mittseitige halbkreisförmige Überschneidung von Rahmen- und Randprofil. Rechts aussen das Kranzprofil der Wand und die zur Decke überleitende Kehle. – Foto: Basler Denkmalpflege, Matthias Merki.

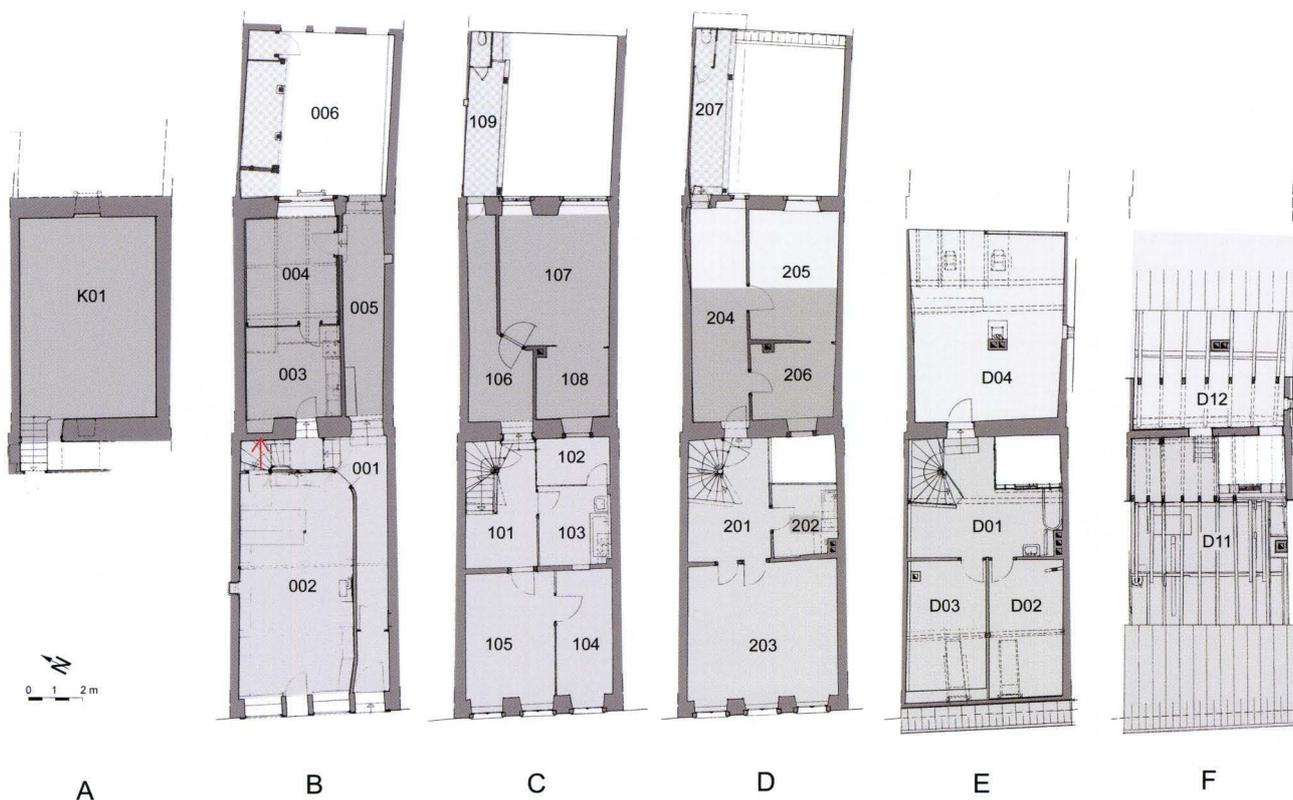
Abb. 11 Rheingasse 15. Geschosspläne mit Raumnummern. Darstellung inklusive Hofstatt mit barocker Laube (hellgrau gerastert). Zustand vor den Veränderungen 1996.

Die massive, unterkellerte Erstbebauung bildet den hofseitigen Hausteil (grau). Sekundär (jedenfalls als Massivbau) ist der strassenseitige Teil (mittelgrau; Lichtschacht ab 1. Obergeschoss weiss). Es ist jedoch denkbar, dass auch diese Partie von Anfang an mit einer Leichtbaukonstruktion (Fachwerk) überbaut war (z. B. als Werkstättenbereich). Hellgrau ist die zur dritten Bauphase gehörende mittelalterliche Aufstockung des hofseitigen Teils. Der Durchbruch in der Mitte der Scheidemauer zwischen den beiden Hausteilen im Erdgeschoss ist neuzeitlich, die Fassadengestaltung im Erdgeschoss aus dem 19. Jahrhundert. – Massaufnahmen: Hans Ritzmann. Zeichnungen: Matthias Merki. Bearbeitung: Benjamin Fischer; Matthias Merki.

Der Keller (siehe Abb. 11 A) wurde lediglich im Bereich des Kellerhalses bei der Nordbrandmauer mit einer kleinen Sondierung untersucht. Zum Vorschein kamen Bruchstücke zweier alter Gewändepfosten aus Buntsandstein mit einem lichten Abstand von knapp 1,5 m sowie ein aufliegender Holzsturz, der höher liegt als das sich zur Brandmauer neigende Gewölbepprofil. Da das Backsteingewölbe eindeutig neuzeitlich (17. Jahrhundert?) ist, ersetzte dieses wohl eine Holzdecke, wozu der hölzerne Türsturz gehörte.

Als beim Umbau 1996 die Stichbogennische an der Nordwest-Ecke durchbrochen wurde, erwies sich diese als spätere Teil-Zumauerung des ehemaligen Zugangs zum ersten Steinbau (s. Abb. 11 B, roter Pfeil), von dem lediglich der Negativabdruck eines steinernen Bogenstücks erhalten ist. Entlang der Südbrandmauer verlief möglicherweise von Anfang an ein Durchgang von der Gasse zum Hof; das Portal auf der Hofseite besitzt einen leicht gepressten Spitzbogen.

Nach dem Brandereignis wurde um 1362 der strassenseitige Hausteil als Massivbau errichtet und erhielt ein zur bisherigen Westfassade des alten Hausteils ansteigendes Pultdach.¹⁸ Das Gelniveau des Erdgeschosses liegt gegenüber dem Niveau von Raum 005 ca. 80 cm tiefer (4 Stufen, s. Abb. 11 B). Entlang der Südbrandmauer wurde ein Erschliessungskorridor zum alten Hausteil und durch diesen hindurch bis zum Hofportal ausgedehnt (Räume 001 und 005). In die Scheidemauer wurde

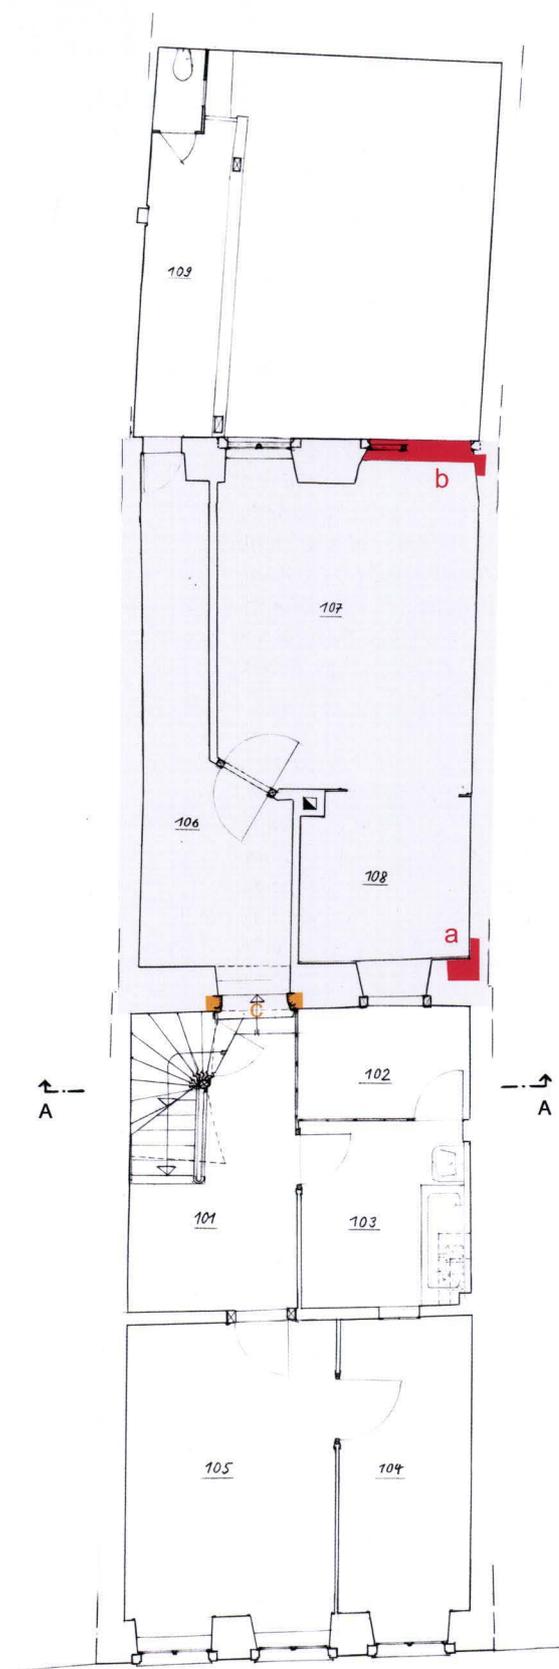
Abb. 12 Rheingasse 15. Grundrissplan des 1. Obergeschosses. Der erste Steinbau bildet den hinteren Hausteil (hellgrau unterlegt). In der Südwest-Ecke der nachgewiesene Eckverband (a), in der Hoffassade die originale Fensterbrüstung (b). In der Scheidemauer zum vorderen Hausteil (der ehemaligen Vorderfassade) der eingebrochene Schulterbogen (c).

In den beiden Obergeschossen liegen die Maueröffnungen der Scheidemauer in zwei Achsen: In der nördlichen die sekundären Durchgänge zwischen den beiden Hausteilen, in der südlichen je eine Fensteröffnung, an denen keine Untersuchungen gemacht wurden (Abb. 12). Auf der Hofseite wurde die Fensterbrüstung des dreiteiligen Fensters bei der Südbrandmauer freigelegt. Das Bruchsteinmauerwerk wurde möglicherweise im linken Drittel anlässlich einer Verbreiterung der Fensterbrüstung zurückgeschrotet (Abb. 12 b und 13).

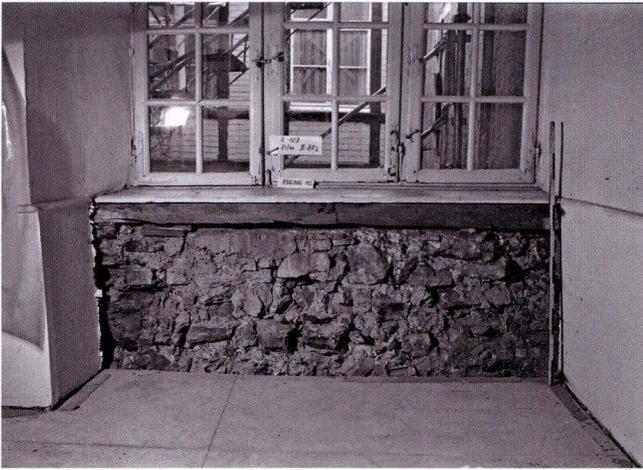
Abb. 13 Rheingasse 15. Erstes Obergeschoss. Fensternische in der Mauer der Hoffassade. Material und Mörtel entsprechen dem Befund in der Südbrandmauer und in der Scheidemauer zum vorderen Hausteil (ehemalige Vorderfassade). Das linke (nördliche) Drittel der Brüstung weist Ausflickungen auf. Die originale Fensternische hatte vermutlich die Breite eines zweiteiligen Fensters. Der Rest wurde beim Einbruch des nachweislich sekundären dreiteiligen Fensters zurückgeschrotet. – Foto: Basler Denkmalpflege, Hans Ritzmann.

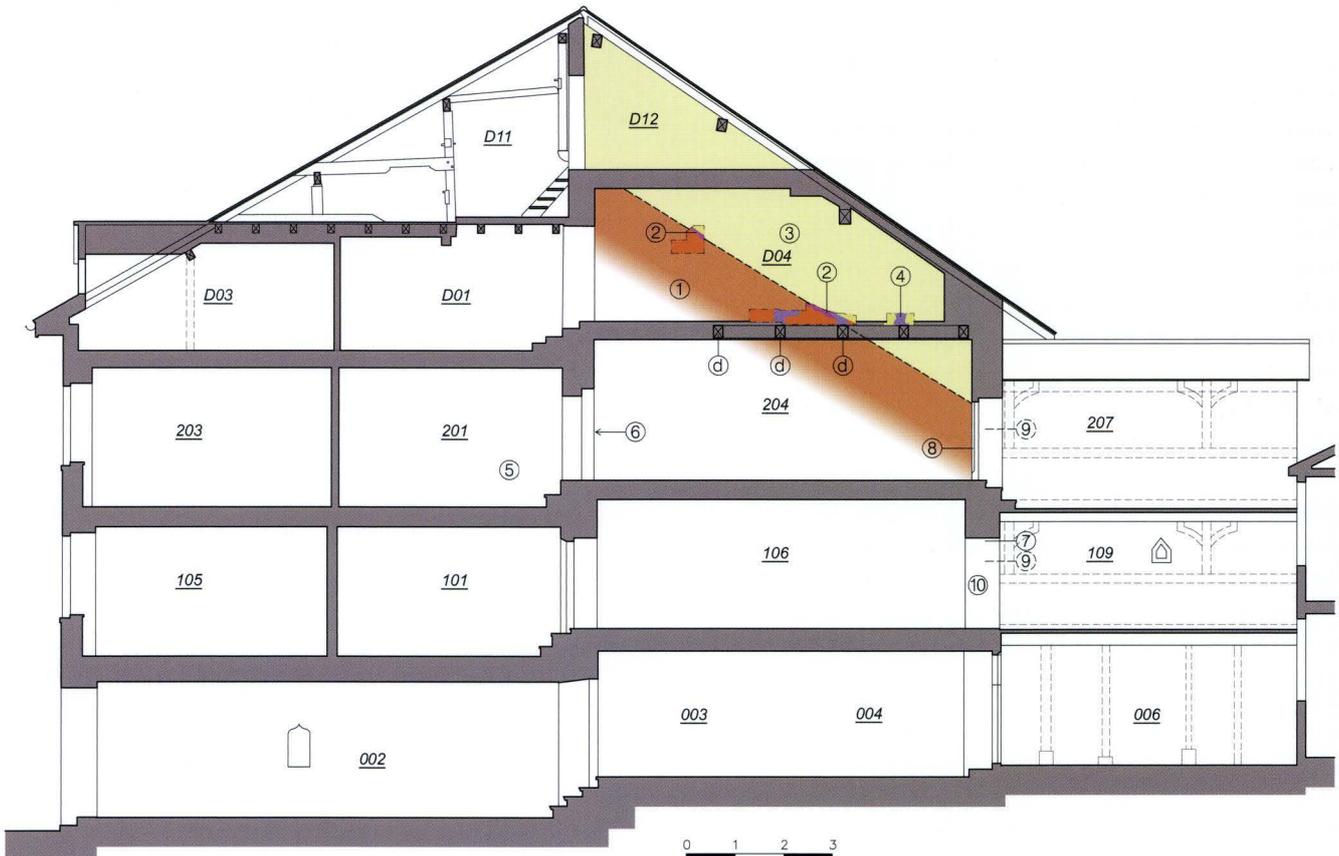
Abb. 14 Rheingasse 15. Ansicht der Nordbrandmauer (gegen Nr. 13). Pos. 1: freigelegter Mauerbereich in Mischmauerwerk mit Spuren einer Dachschräge. Pos. 2: Reparaturstellen im Bereich der Mauerkrone. Pos. 3: Erhöhung der Mauer. Pos. 4: Einflickung der Balken. Pos. 5: Begleitmalerei der ehemaligen Treppenuntersicht (s. Abb. 21). Pos. 6: Arabeske (s. Abb. 22 und 23). Pos. 7: waagrecht Bollenband in der Türleibung. Pos. 8: gotischer Türrahmen aus Buntsandstein mit Hohlkehle. Pos. 9: Bollenbänder in den Fenstergewänden südlich der Durchgänge. Pos. 10: Malereifragment mit pflanzlich-organischer Form. – Im strassenseitigen Hausteil ist die Dachstuhlkonstruktion bemerkenswert, welche über dem 1. Dachgeschoss auf einem Unterzug und parallel dazu liegenden Balken, die zwischen die Brandmauern gespannt sind, steht. – Die geschweiften und nach oben abgewinkelten Bünde der später gekürzten Laube weisen diese als eine barocke Konstruktion aus. – Aufnahmezeichnung: Conradin Badrutt. Bearbeitung: Benjamin Fischer.

Obergeschoss passen und wurde möglicherweise später von der Scheidemauer in die Hoffassade versetzt (s. Abb. 14).

Die Erschliessung der beiden Hausteile wurde mit der Errichtung des vorderen Hausteils in dessen Nordostecke eingebaut und geschah vorerst mit einer geradläufigen Treppe, was durch eine spätere Begleitmalerei belegt ist (s. Abb. 14, Pos. 5 und Abb. 21).

Eine Zeit lang muss der vordere Hausteil den hinteren um das obere Dachgeschoss überragt haben (s. Abb. 14, Pos. 1). Deshalb ist die Scheidemauer – in verringerter Dimension – bis in den First hochgezogen worden. Sicher ist, dass bei der Erhöhung des hinteren Hausteils die Deckenbalken des 2. Obergeschosses sowohl in die alte Mauer Pos. 1 als auch in die Erhöhung (Pos. 3) einheitlich eingebrochen sind. Drei dieser Balken konnten datiert werden: Sie zeigen als Fälljahr 1440/41 (s. Abb. 15, Pos. d).²⁴ Daraus ist zu schliessen, dass die Erhöhung Pos. 3 der Nordbrandmauer schon bestanden hatte, als das 2. Obergeschoss als Vollgeschoss sowie die heutigen Dachgeschosse aufgebaut wurden und daher wohl der angrenzenden Liegenschaft Nr. 13 zuzurechnen ist. Die beiden Mittelpfetten des stuhllosen Pfettendaches wurden einheitlich ins Fälljahr 1574/75 datiert²⁵ und sind folglich nachträglich unter das bestehende Dach geschoben worden – wohl als Ersatz einer früheren Stuhlkonstruktion.

zur Begleitmalerei der Treppenuntersicht der ersten Erschliessung des Gesamtbaus, wurde jedoch – dem Stil gemäss – erst im späten 15. oder eher frühen 16. Jahrhundert hingemalt (s. Abb. 14, Pos. 5 und Abb. 21). In unmittelbarer Nähe wurden beidseits des Durchgangs zwischen den Hausteilen weitere Arabesken resp. Teile davon unter Tüncheschichten freigelegt. Jene rechts des Durchgangs auf der Seite des älteren Hausteils war sehr gut erhalten und wurde restauriert, während alle anderen Malereien konservierend wieder übertüncht worden sind (Abb. 22 und 23).²⁷

Auch die bestehende Laube an der Nordbrandmauer ist wohl dem 18. Jahrhundert zuzuweisen. In ihre Pfosten sind einfach geschwungene, oben in die Vertikale abknickende Büge eingezapft (s. Abb. 14, Hofbereich, rechts aussen). Die Geländer bestehen aus schlichten, mit vier Traversen versteiften viereckigen Staketen und einem massigen, nach aussen profilierten Brustholz (erhalten im 1. und im 2. OG).

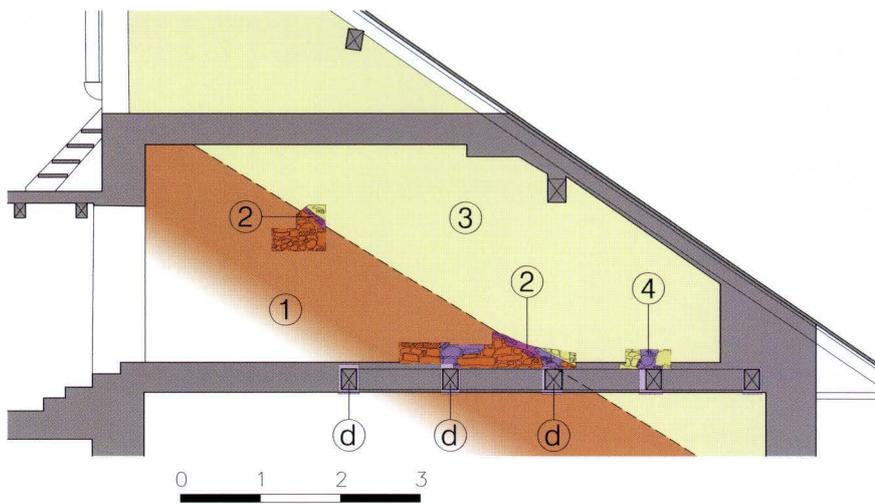
Abb. 15 Rheingasse 15. Nordbrandmauer, Ausschnitt im Bereich des 1. Dachgeschosses (Raum D04). Pos. 1: freigelegter Mauerbereich in Mischmauerwerk mit der Dachschräge. Pos. 2: Reparaturstellen im Bereich der Mauerkrone. Pos. 3: Erhöhung, welche wahrscheinlich älter als die Aufstockung ist. Pos. 4: Einflickung der Balken. d: Dendrodatierte Balken (1440/41). – Zeichnung: Conradin Badrutt. Bearbeitung: Benjamin Fischer.

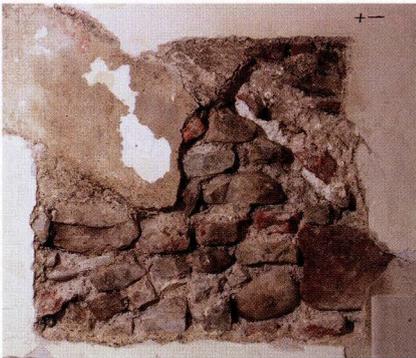
Abb. 16 Rheingasse 15. Nordbrandmauer. Mischmauerwerk unterhalb der alten Dachschräge (Abb. 15, Pos. 1), darüber im hellen Mörtel die Reparatur (Pos. 2) und zuoberst die Erhöhung (Pos. 3). – Foto: Basler Denkmalpflege, Urs Bachmann.

In den freigelegten Bereichen der untersuchten älteren Mauerkrone zeigte sich der ursprüngliche Abschluss als schadhaf und durch eine Reparatur überformt, weswegen Nachweise zu Deckung und Konstruktion des Dachs nicht beigebracht werden konnten (Abb. 16). Originales Balkenwerk des ersten Steinbaus ist nicht mehr erhalten. Die Bodenbalken des ersten Dachgeschosses sind sowohl in die ältere Giebelwand als auch ins Mauerwerk der Aufstockung eingeflickt. Der verheerende Brand von 1354 liess nur die massiven Mauern stehen.

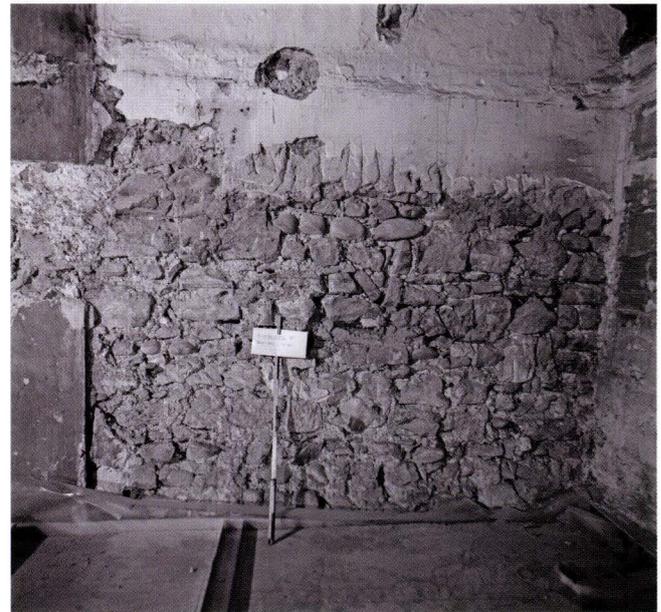
Abb. 17 Rheingasse 15. Vorderer Hausteil, zweites Obergeschoss. Ansicht der Südbrandmauer: Das originale Mauerwerk besteht aus Bruchsteinen, Kieseln und wenig Baukeramik. Der grobkiesige Mörtel ist von einem Brand rötlich verfärbt. – Foto: Basler Denkmalpflege, Hans Ritzmann.

mauer (Abb. 17) deren grobkiesiger Mörtel Brandverfärbungen aufweist.

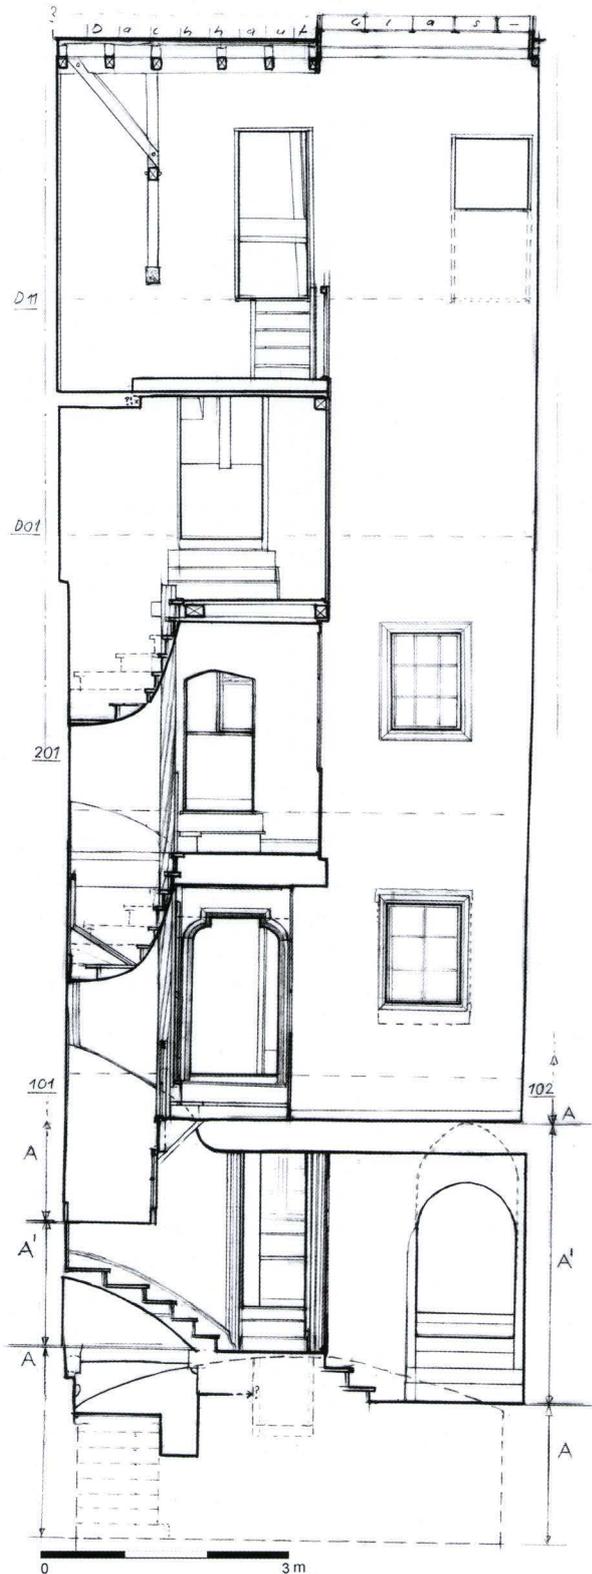
Abb. 18 Rheingasse 15. Schnitt durch den strassenseitigen Hausteil, Ansicht der Scheidemauer als ehemalige Westfassade des ersten Steinbaus. Im 1. Obergeschoss der eingebrochene Durchgang mit Schulterbogen, der im 18. Jahrhundert mit einem Stuckprofil überformt wurde. Die durch den jungen Lichtschacht gestörte Dachkonstruktion ist originaler Teil des strassenseitigen Hausteils. – Massaufnahme: Hans Ritzmann. Zeichnung: Matthias Merki.

Beim Bau des massiven strassenseitigen Hausteils wurden auf den Geschossen Verbindungen zum hinteren Hausteil erstellt (Abb. 18). Im 1. Obergeschoss wurde der Durchbruch auf der Seite des Neubaus mit einem schönen Schulterbogengewände aus Buntsandstein mit Hohlkehle ausgestattet. Im 2. Obergeschoss verbindet ein einfaches, gemauertes Stichbogentörchen die beiden Hausteile. Hingegen befindet sich am Ende des Korridors (Raum 204) auf der Innenseite des Durchgangs auf die Hoflaube ein gotisches Sandsteingewände mit Hohlkehle – an einem für derart repräsentative Ausgestaltung eher ungewöhnlichem Ort. Das Gewände würde eher in die Achse des Durchgangs mit dem Schulterbogengewände im 1.

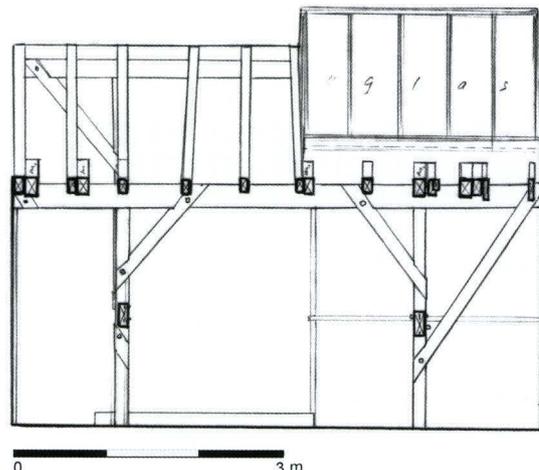
Abb. 19 Rheingasse 15. Strassenseitiger Hausteil. Obere Hälfte des Dachstuhls, firstparallel geschnitten. – Zeichnung: Matthias Merki.

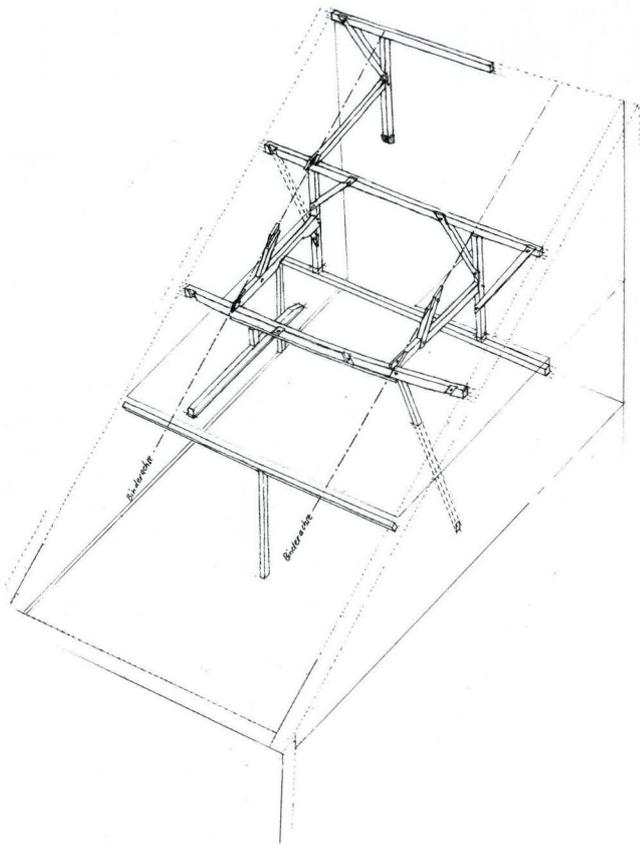
Abb. 20 Rheingasse 15. Strassenseitiger Hausteil. Dachstuhl; heutiger Bestand. Einige Teile sind bei späteren Veränderungen entfernt worden. – Zeichnung: Matthias Merki.

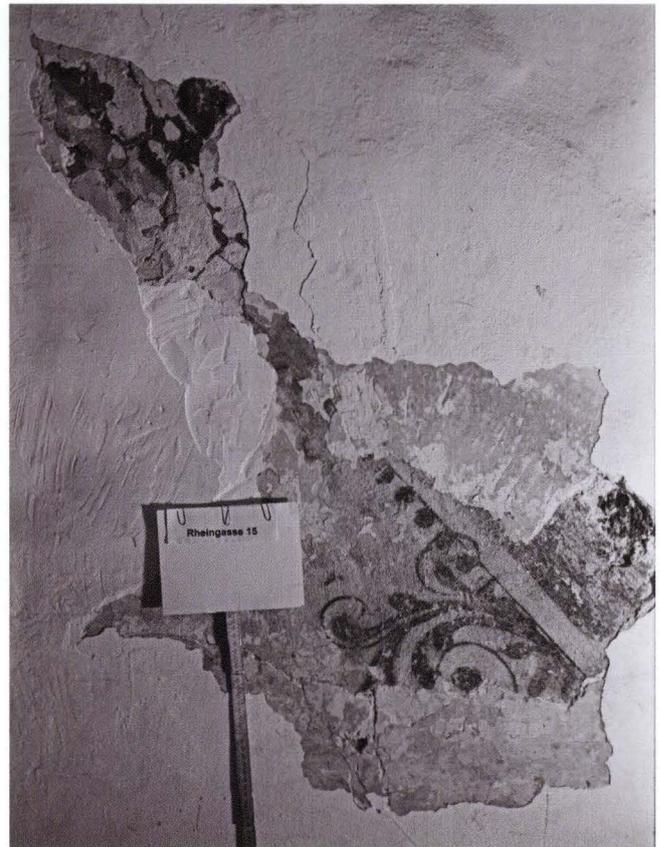
Abb. 21 Rheingasse 15. Vorderer Hausteil, Nordbrandmauer in der Nähe der Nordost-Ecke. Von Rotband abgesetzter Bollenfries mit Arabeske. Das Fragment gehört zur Begleitmalerei der Treppenuntersicht der ersten Erschliessung des Gesamtbaus, wurde jedoch geraume Zeit nach dem Bau der Erweiterung gemalt (ca. 2. Hälfte 15. Jahrhundert; Fundort s. Abb. 14, Pos. 5). – Foto: Basler Denkmalpflege, Hans Ritzmann.

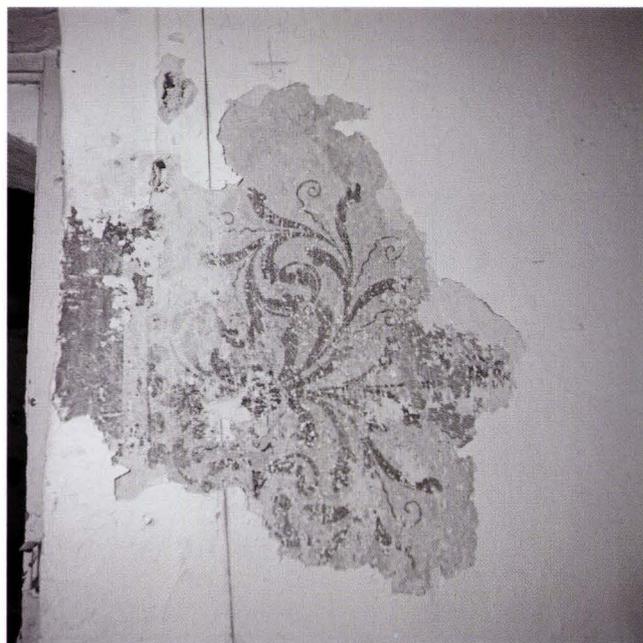
Abb. 22 Rheingasse 15. Zweites Obergeschoss, hofseitiger Hausteil (Korridor, Raum 204, s. Abb. 14, Pos. 6). Arabeske neben dem Durchgang zum strassenseitigen Hausteil. Zustand in einer Phase weitgehender Freilegung. – Foto: Basler Denkmalpflege, Hans Ritzmann.

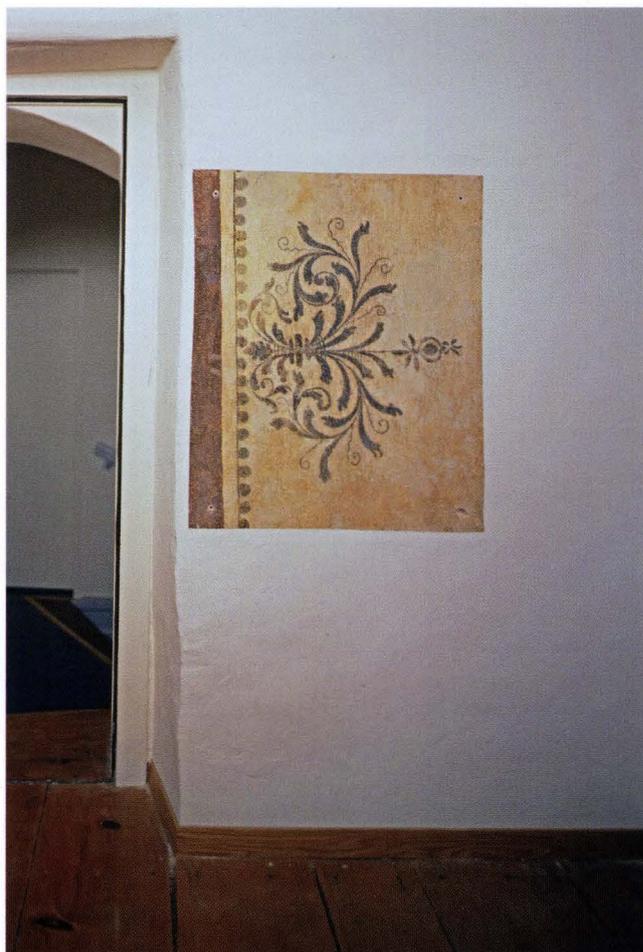
Abb. 23 Rheingasse 15. Die Arabeske und das zugehörige Bollenband nach der Restaurierung. – Foto: Erik Schmidt.
