Beiträge zur Bauforschung der Basler Denkmalpflege

Baugeschichtliche Untersuchungen im Jahr 2006

1. Blumenrain 14, Basel (2006/24)

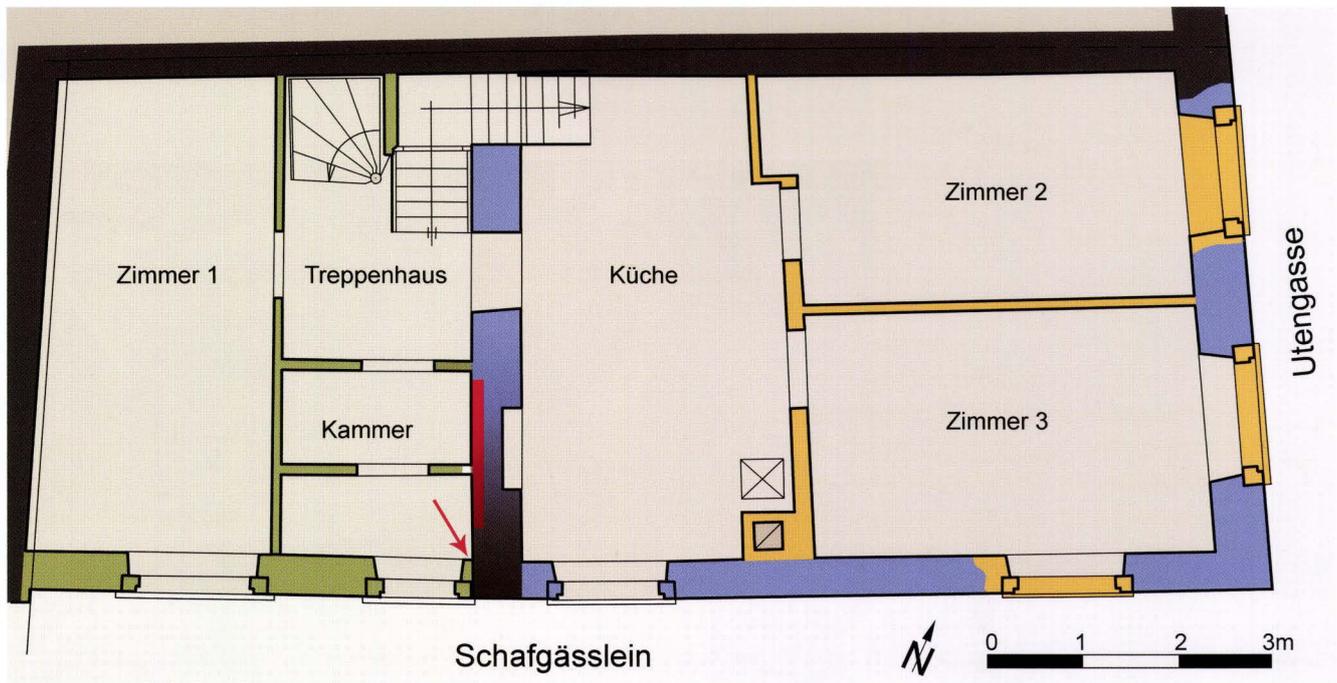
Abb. 2 Schafgässlein 7. Grundriss des 2. OG. Blau: Deutlich ist die Zweiteilung der Liegenschaft erkennbar: Quer durch alle Stockwerke verläuft die einstige Rückfassade des Eckgebäudes. Dessen Aufstockung geschah 1776 oder 1801. Die Hausakten erlauben keine exakten Rückschlüsse über die damaligen Baumassnahmen. Grün: Aufstockung von 1858 des zum Eckgebäude geschlagenen Zwischentrakts. Der Pfeil markiert die im 2. OG festgestellte Baunaht. Gelb: festgestellte Veränderung aller Fenster zu gleicher Grösse sowie Einbau von Trennwänden im 19. Jahrhundert. Rot markiert: die aus Backsteinen gemauerte Nischenwand in der ehemaligen Rückfassade des Eckgebäudes. Die Brandmauer zum Nachbarhaus an der Utengasse stammt vom Anfang des 20. Jahrhunderts. – Nach einer Planaufnahme von 1945 des Technischen Arbeitsdienstes (TAD). Bearbeitung: Stephan Tramèr.

sen hintere Aussenmauer. Die von Westen herziehende Fassade am Schafgässlein hat denn auch keine Verbindung mit der Giebelmauer des Eckgebäudes, sondern stösst daran an (siehe Grundriss in Abb. 2). Dies konnte in der zum Schafgässlein gelegenen Kammer im 2. Obergeschoss festgestellt werden, wo die einstige Hinterfassade des Eckgebäudes freilag (Abb. 5 und 7). Diese einstige Rückfassade besteht aus kleinformatigen Bruch-, Wacken- und Backsteinen. Nur gegen die ehemalige

Abb. 5 Schafgässlein 7. Kammer im 2. OG mit Fenster zum Schafgässlein. Die von rechts herziehende Mauer mit der original dazu gehörenden Fensternische stösst an die links sichtbare Binnenmauer an. Diese Fensterwand entstand als Aufstockung des Zwischentrakts (vgl. Abb. 2: grün). Die vom EG aufgehende, in der Dicke den Aussenwänden entsprechende Binnenmauer war ursprünglich die Rückfassade der Eckliegenschaft Utengasse-Schafgässlein. Die Mauer wird in der Mitte der freigelegten Fläche von seitlich gestellten Backsteinen bestimmt, welche die Rückwand einer heute noch bestehenden Wandnische in der Küche bilden. Das Fenster stammt als einziges auf diesem Stockwerk noch aus dem 19. Jahrhundert und weist entsprechend feingliedrige Profile und Beschläge auf. Fenstersturz und -bank sind je mit einem Balken versehen. – Foto: Basler Denkmalpflege.

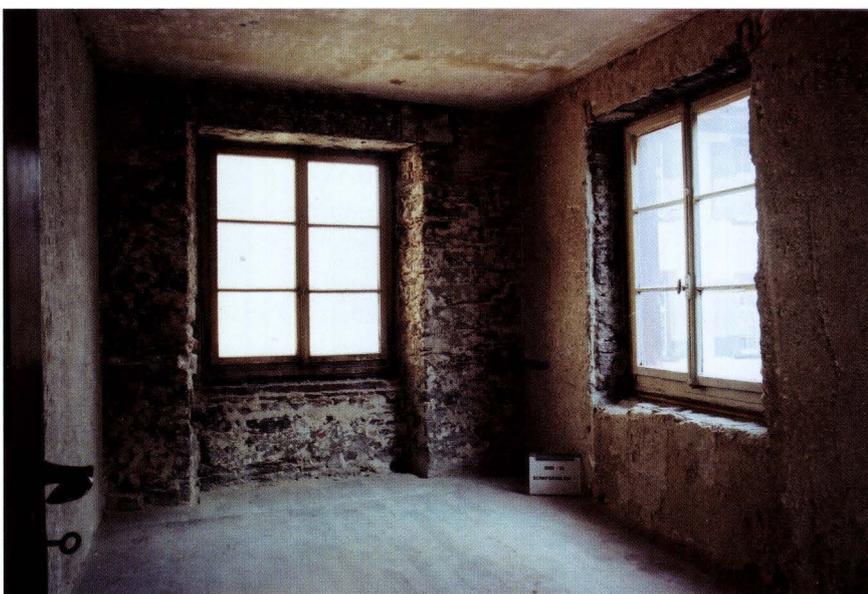
Abb. 3 Schafgässlein 7. Eckzimmer im 2. OG mit teilweise freigelegten Aussenmauern. Die Fensternische links zur Utengasse gehört original zur Aufstockungsphase. Die Mauer bildet einen Eckverband und ist mit kleinformatigem Steinmaterial in ziemlich gleichmässigen Lagen satt aufgemauert. Klotzförmige Sandsteinstücke und Zwischenlagen von Ziegelresten und Backsteinen in Abständen von 30 bis 40 cm bestimmen das Mauerbild. Einige Dübelhölzchen nächst der Nischenkanten lassen auf eine einstige Vertäferung schliessen. – Foto: Basler Denkmalpflege.

flickung zwecks Verbreiterung des Fensters zu erkennen ist. Die Verbreiterungen datieren aus der zweiten Hälfte des 19. Jahrhunderts (Abb. 3 und 6). Die Zimmerwände im 2. Obergeschoss sind durchwegs als schmale Fachwerkwände ausgebildet und können ebenfalls in die zweite Hälfte des 19. Jahrhunderts datiert werden. Die sich durch alle Stockwerke erstreckende Nord-Süd-Mauer gehört mit 60 cm Breite zum Eckgebäude im zweigeschossigen Zustand. Diese starke Binnenwand war einst des-

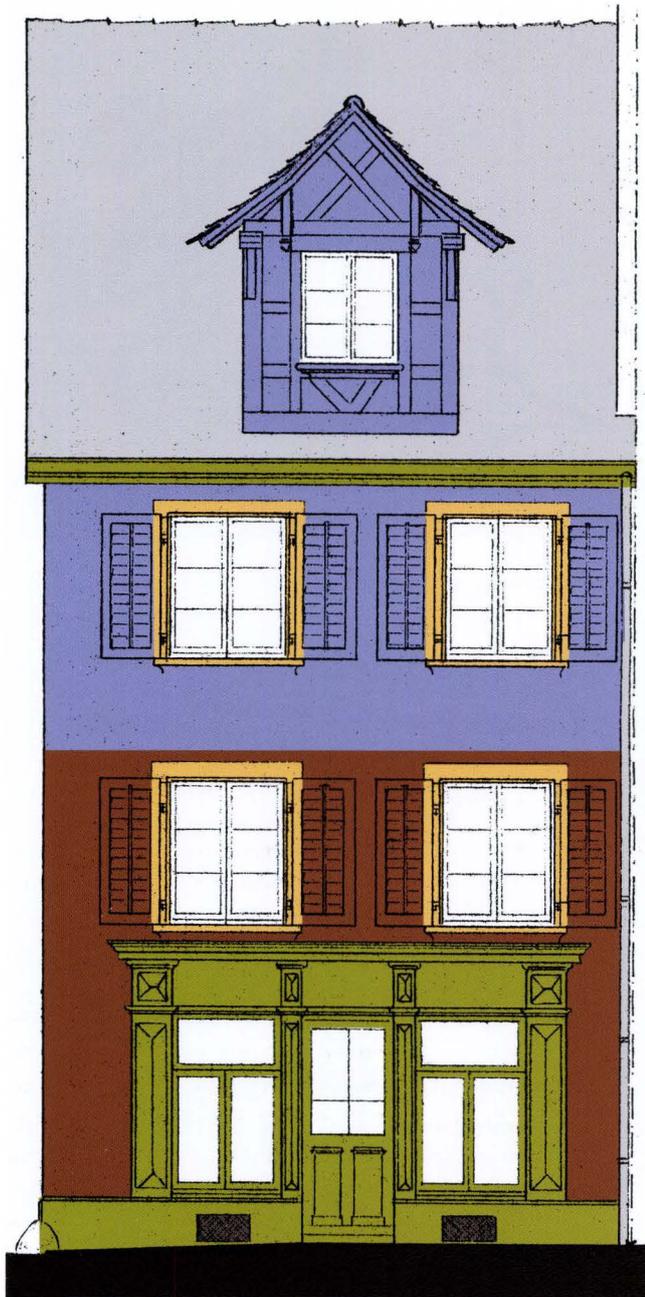
Abb. 4 Schafgässlein 7. Die bestehende Fassade an der Seite zur Utengasse mit dem Eingang der Gastwirtschaft. Der Hauseingang führt vom Schafgässlein her ins Treppenhaus. Die teilweise hypothetischen Bauphasen sind schematisch dargestellt. Braun: älteste erhaltene Baustrukturen, die möglicherweise mittelalterlichen Ursprungs sind (nicht untersucht). Blau: Aufstockung von 1776 oder 1801. Grau: Das Dach mit verputztem Fachwerkgiebel gehört zur Aufstockung, ebenso die Dachgaube mit Sichtfachwerk. Gelb: Umbau aller vier Fenster zu gleicher Grösse. Grün: Hölzerne «Devanture» mit Eingang zur Gastwirtschaft von 1892 (gegenwärtig durch eine Aluminiumtür verunstaltet). – Nach einer Planaufnahme von 1945 des Technischen Arbeitsdienstes (TAD). Bearbeitung: Stephan Tramèr.

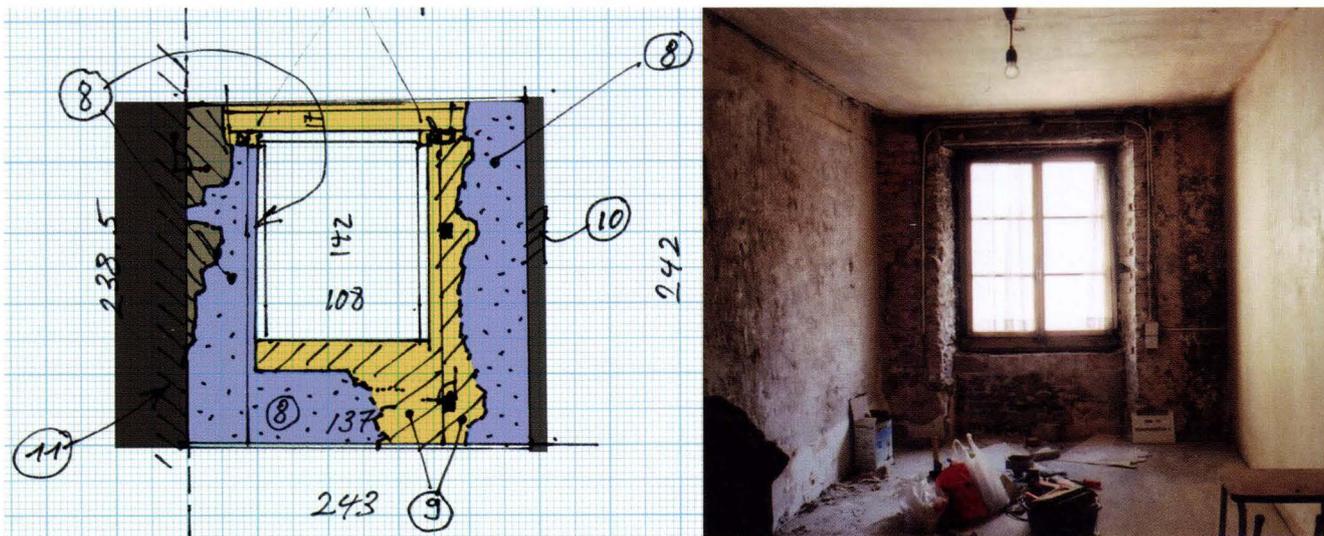
Abb. 6 Schafgässlein 7. Die Aussenwand im nördlich gelegenen Zimmer zur Utengasse weist dieselbe Mauerstruktur auf wie im benachbarten Eckzimmer. Die Ausflickungen rund um die Fensternische gehören zu einer nachträglichen Vergrösserung des Fensters. Die Brandmauer links stammt vom Nachbarhaus, das zu Beginn des 20. Jahrhunderts errichtet wurde. Sie besteht aus industriell gefertigten Backsteinen. – Ausschnitt einer Handzeichnung von Stephan Tramèr mit Nummern des Arbeitsdossiers. Foto: Basler Denkmalpflege.

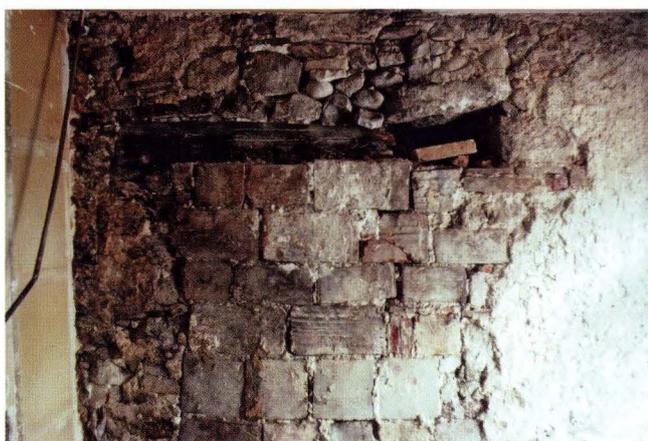
Abb. 7 Schafgässlein 7. Wandabschnitt in der Kammer des 2. OG, welcher zur einstigen Rückfassade des Eckgebäudes gehörte. Die Gliederung des kleinteiligen, gemischten Steinmaterials lässt darauf schliessen, dass die Mauer älter ist als jene der Aufstockung, welche in den gassenseitigen Zimmern festgestellt wurde. Die seitlich gestellten Backsteine bilden die Rückwand einer Wandnische. Der dazugehörige Sturzbalken ist rechts stark beschädigt und russgeschwärzt. Der Zusammenhang des Mauerabschnitts mit dem Baubestand aus der Zeit vor der Aufstockung konnte mangels entsprechender Sondierflächen nicht untersucht werden. – Foto: Basler Denkmalpflege.

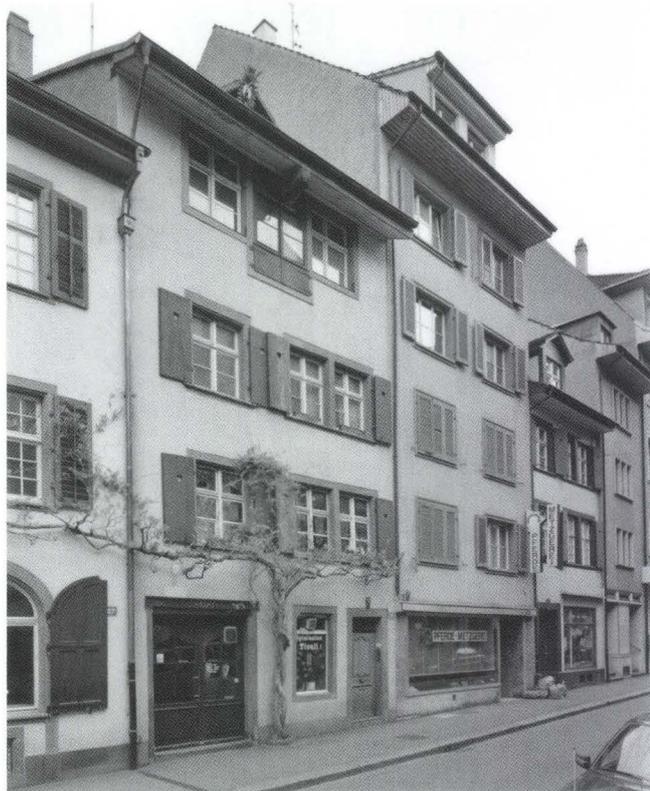
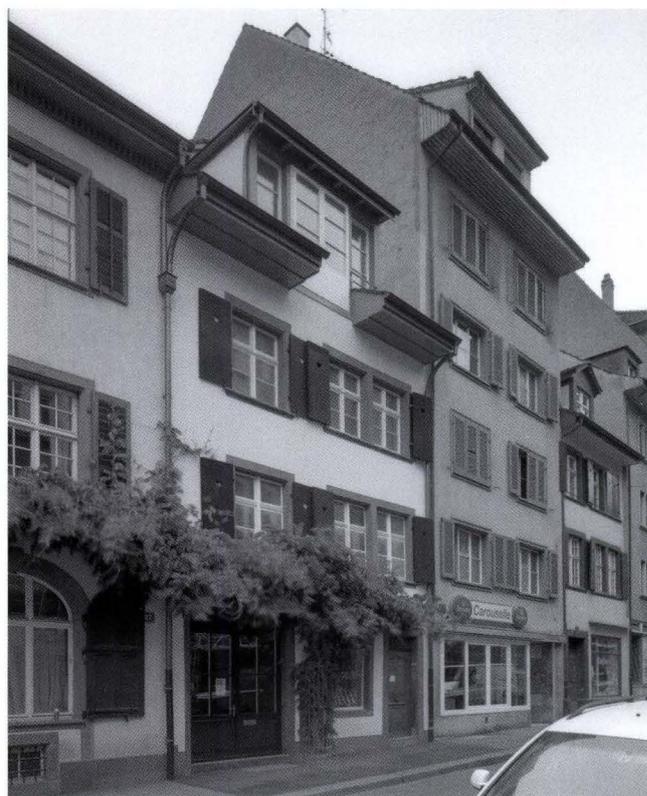
Abb. 1 und 2 Webergasse 29. Strassenseitige Fassade vor und nach dem Umbau. Die um 1870 erfolgte Anhebung der Traufe und die damit viergeschossige Erscheinung des Gebäudes wurden beim aktuellen Umbau wieder rückgängig gemacht. – Archiv Basler Denkmalpflege. Foto: Erik Schmidt und Basler Denkmalpflege.

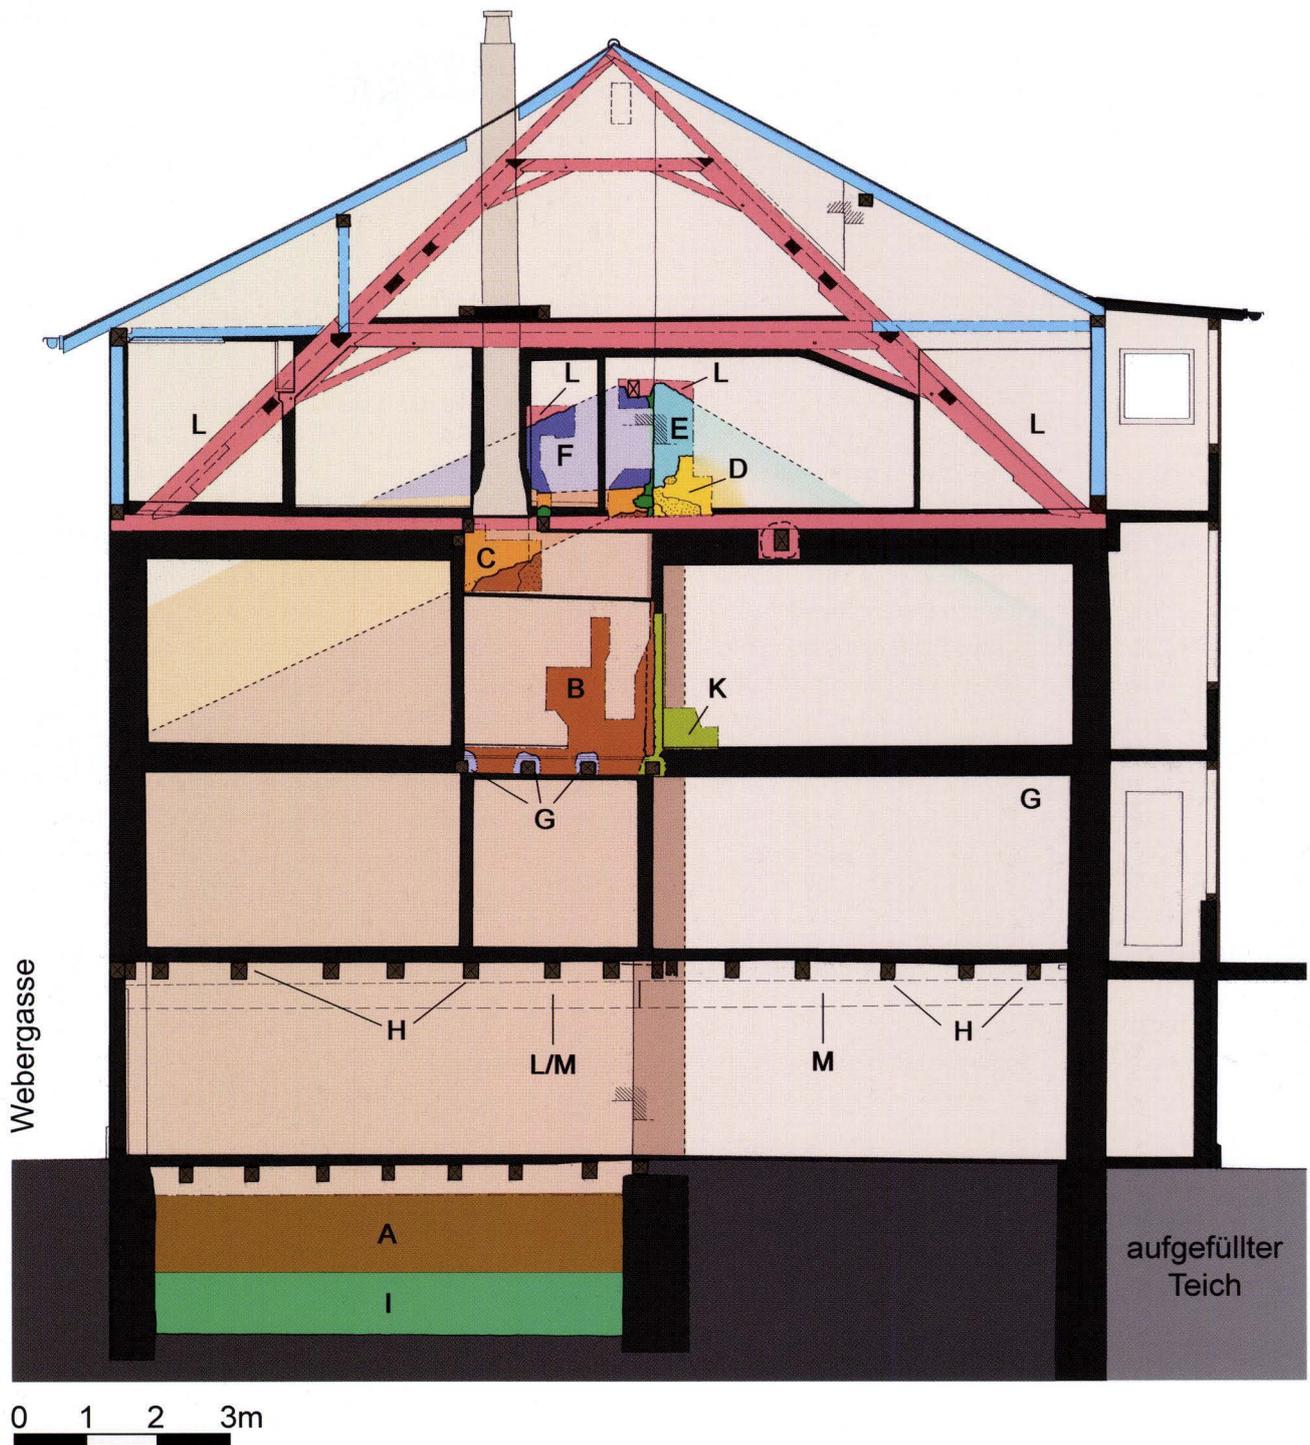
Abb. 5 Webergasse 29. Schnitt durch das Gebäude und Ansicht der westlichen Brandmauer, mit Eintrag der Bauphasen und einer ergänzenden Darstellung der Vorgängerbauten. Das Mauerwerk **A** gehört zu der benachbarten Bebauung an der Webergasse 27. Baukörper **B** stand an der Webergasse 29, erstreckte sich bis an den Versatz der heutigen Brandmauer und wies eine zur Strasse hin abfallende Dachfläche auf. Die hintere Massivmauer des Baukörpers **B** stand in der Flucht der hinteren Kellerwand und wurde wohl im 14./15. Jahrhundert errichtet. Die Scheidemauererhöhungen **C** und **D** dürften bei einer Erhöhung von Webergasse 27 erfolgt sein. Die Mauer **F** ist eine Erhöhung des Baukörpers **B** und bildet mit **E** eine satteldachförmige Giebelwand. Die Balken **G** wurden um 1516/17 (dd) eingebaut. Die Balken **H** erstrecken sich über die halbe Hausbreite und wurden bei der Teilung des Gebäudes um 1562/63 (dd) eingebaut. Im westlichen Hausteil wurde ein Keller **I** angelegt. Das Flickwerk **K** stopft die Abbruchwunde der hinteren Massivmauer von **B** und stammt aus einem die ganze Gebäudebreite betreffenden Bauvorgang von 1670/71 (dd). 1736/37 (dd) erfolgte der Neubau des Dachwerks **L**. Der vordere Unterzug **L/M** ersetzte wohl um 1736/37 (dd) die im Erdgeschoss 1562/63 eingebaute Trennwand, der hintere Unterzug **M** erst um 1745/46 (dd). – Zeichnung: Basler Denkmalpflege, Conradin Badrutt und Stephan Tramèr.

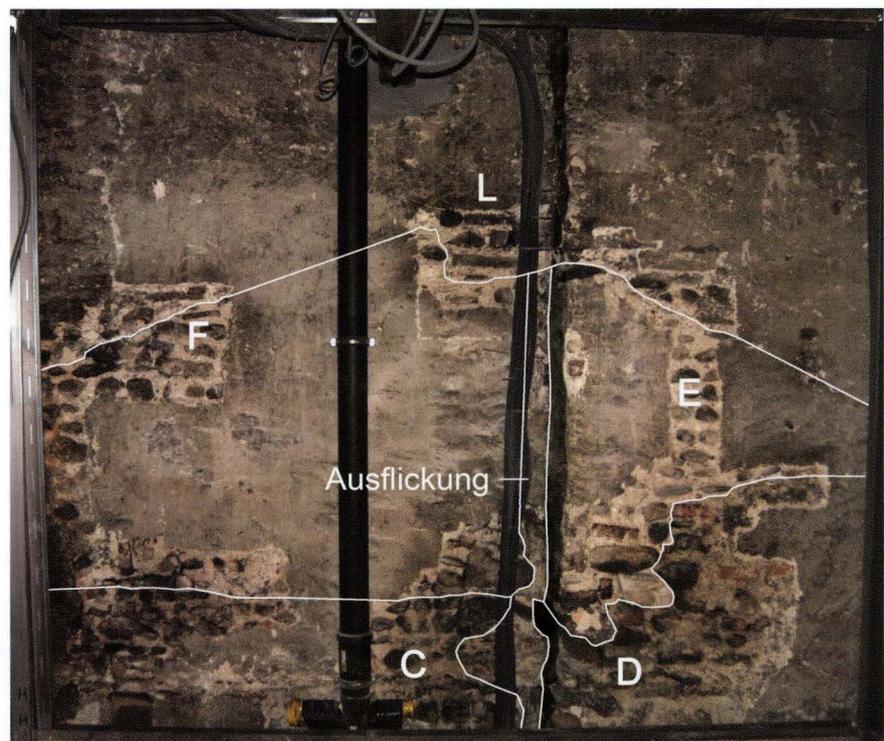
Abb. 6 Webergasse 29. Freilegungen an der westlichen Brandmauer im 1. Dachgeschoss. Im mittleren Hausabschnitt zeigt die Brandmauer einen Versatz (Mitte). Unten die Mauern C und D zum benachbarten Gebäude Nr. 27, darüber die Mauern F und E, welche einen satteldachförmigen Giebel bilden. Das Negativ der Mittelpfette im Mauerwerk F wurde bei der Aufmauerung von L (oben, bis zur heutigen Dachlinie) vermauert. – Foto und Bearbeitung: Basler Denkmalpflege.

al jedoch sehr ähnliche Aufmauerungen E und F eingrenzbar.¹⁵ Das Mauerwerk beider Scheidemauererhöhungen zeigt ein mehrheitlich von lagig angeordneten Kieselwacken geprägtes Mauerbild, welches noch als mittelalterlich zu bezeichnen ist (Abb. 6). Die Baunaht zwischen E und F zieht vom vorstehenden Abschluss des teichseitigen Mauerwerks E rechtwinklig zur Flucht nach innen, was die Vorstellung einer äusseren Gebäudecke E eines auf der benachbarten Parzelle stehenden Gebäudes weckt, an welches vorne die Aufmauerung F angebaut wurde (Abb. 7).

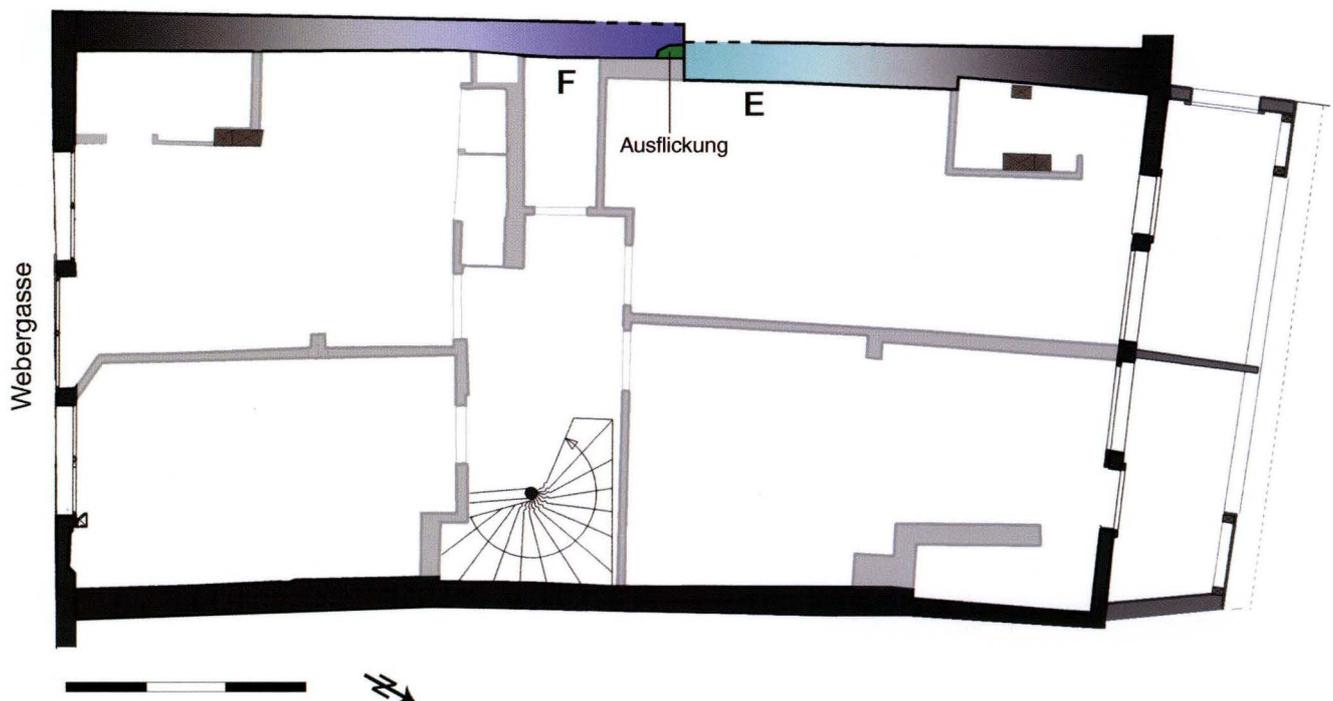
Abb. 7 Webergasse 29. Die Baunaht zwischen E und F zieht rechtwinklig zur Mauerflucht nach innen. Die nicht ineinander verzahnten Mauerteile E und F setzten sich ungleich, weshalb die Nahtstelle immer wieder gestopft werden musste. – Zeichnung: Basler Denkmalpflege, Stephan Tramèr.

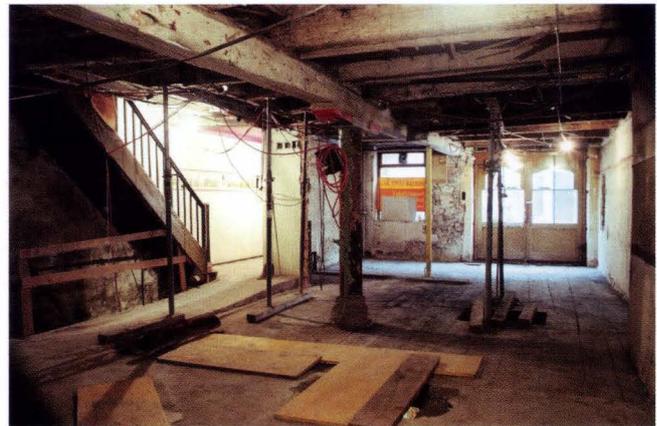
Abb. 8 Webergasse 29. Die Deckenbalken des Erdgeschosses überspannen nur je die halbe Breite des Gebäudes und sind in der Mitte auf einem parallel zu den Brandmauern liegenden Unterzug aufgelegt. – Foto: Basler Denkmalpflege.

Die Deckenbalken des Erdgeschosses erstrecken sich nur über die halbe Breite des Gebäudes und sind zur Mittelachse hin paarweise auf den parallel zu den Brandmauern liegenden Unterzug aufgelegt (Abb. 8 und 9). In der Achse des Unterzugs fehlen an Balken und Deckenbrettern die älteren Farbschichten. Die etwa 50 cm breite Leerstelle überliefert den einstigen Verlauf einer tragenden Wand in der Mittelachse des Gebäudes, die durch den Einbau des Unterzugs ersetzt wurde. In Anbetracht der Stärke dieser Wand muss es sich um eine massive, das Erdgeschoss über die gesamte Haustiefe teilende Binnenmauer gehandelt haben.²⁰ Die dendrochronologische Analyse ergibt für fast alle westlich des Unterzugs liegenden Deckenbalken und für diejenigen des vorderen, östlich des Unterzugs liegenden Abschnitts das Fälldatum 1562/63.²¹

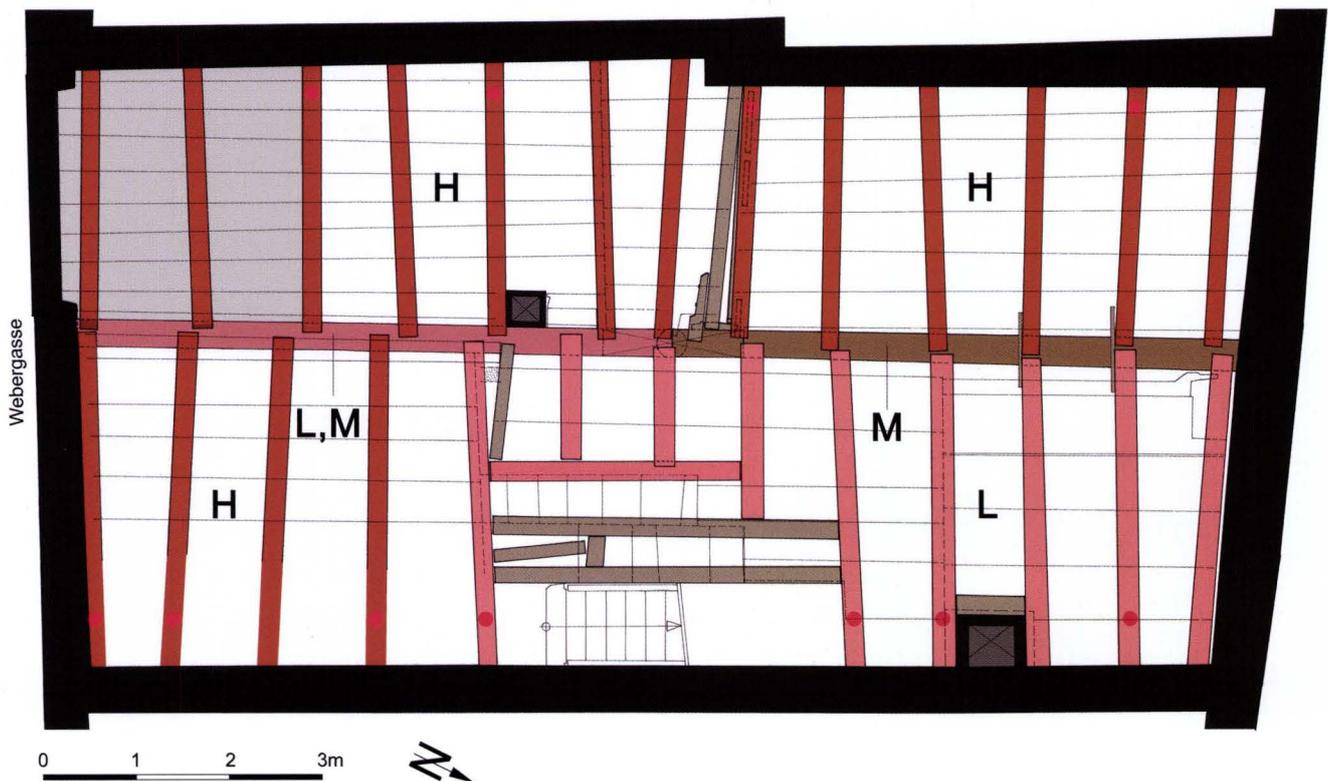
Abb. 9 Webergasse 29. Geschossboden des ersten Obergeschosses. Die nur die halbe Hausbreite überspannenden Balken H wurden bei der Teilung um 1564 (dd 1562/63) eingebaut und stützten sich ursprünglich auf einer damals in der Mittelachse des Hauses errichteten Trennwand ab. Die vordersten Deckenfelder der westlichen Haushälfte zeigen eine Rankenmalerei (grau). Zeitgleich zum Bau des Dachwerks um 1736/37 (dd) wurde ein Teil L der Bodenbalken ersetzt und die Spindeltreppe eingebaut; gleichzeitig wurde wohl der vordere Teil der Binnenmauer durch den Unterzug L, M ersetzt. Der hintere Unterzug M wurde erst 1745/46 (dd) eingebaut. Die dendrochronologischen Probenentnahmen sind markiert (rote Punkte). – Zeichnung: Basler Denkmalpflege, Stephan Tramèr.

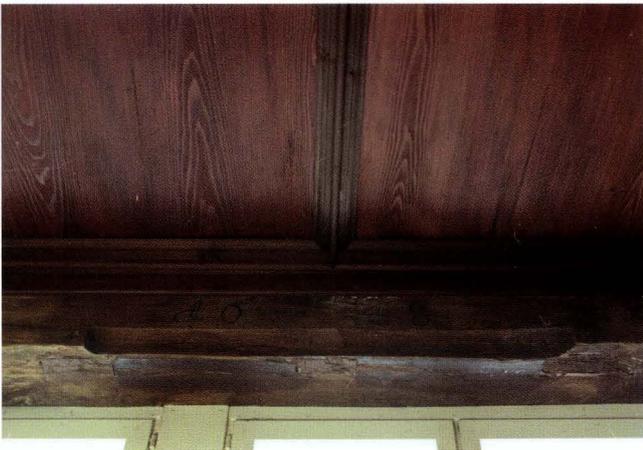
Abb. 10 Webergasse 29, 2. Obergeschoss. Sturzholz im vorderen Zimmer des östlichen Hausteils. Die innere Kante ist über die Breite eines einteiligen Fensters gefast. An der Unterseite des Sturzes sind Zapfenlöcher für Seiten- und Mittelpfosten dieses Fensters sichtbar. Inscriptliche Datierung 1648 (dd 1647/48). – Foto: Basler Denkmalpflege.

Im zweiten Obergeschoss des östlichen Hausteils ist über dem strassenseitigen zweiteiligen Fenster im Innern ein Sturzholz sichtbar, welches die gesamte Breite der östlichen Haushälfte überbrückt. Seine innere Kante (Unterkante) ist an einer mit der heutigen Fensterteilung nicht übereinstimmenden Stelle mit einer Fase versehen; beidseitig und in der Mitte dieser Fase sind an der Unterseite des Sturzes Zapfenlöcher für Seiten- und Mittelpfosten des ehemals zugehörigen Fensters sichtbar (Abb. 10). An der dem Innenraum zugewandten Seite ist über dem gefasteten Bereich die Zahl 1648 eingeschnitzt. Die dendrochronologische Analyse bestätigt, dass das Bauholz 1647/48 gefällt wurde.

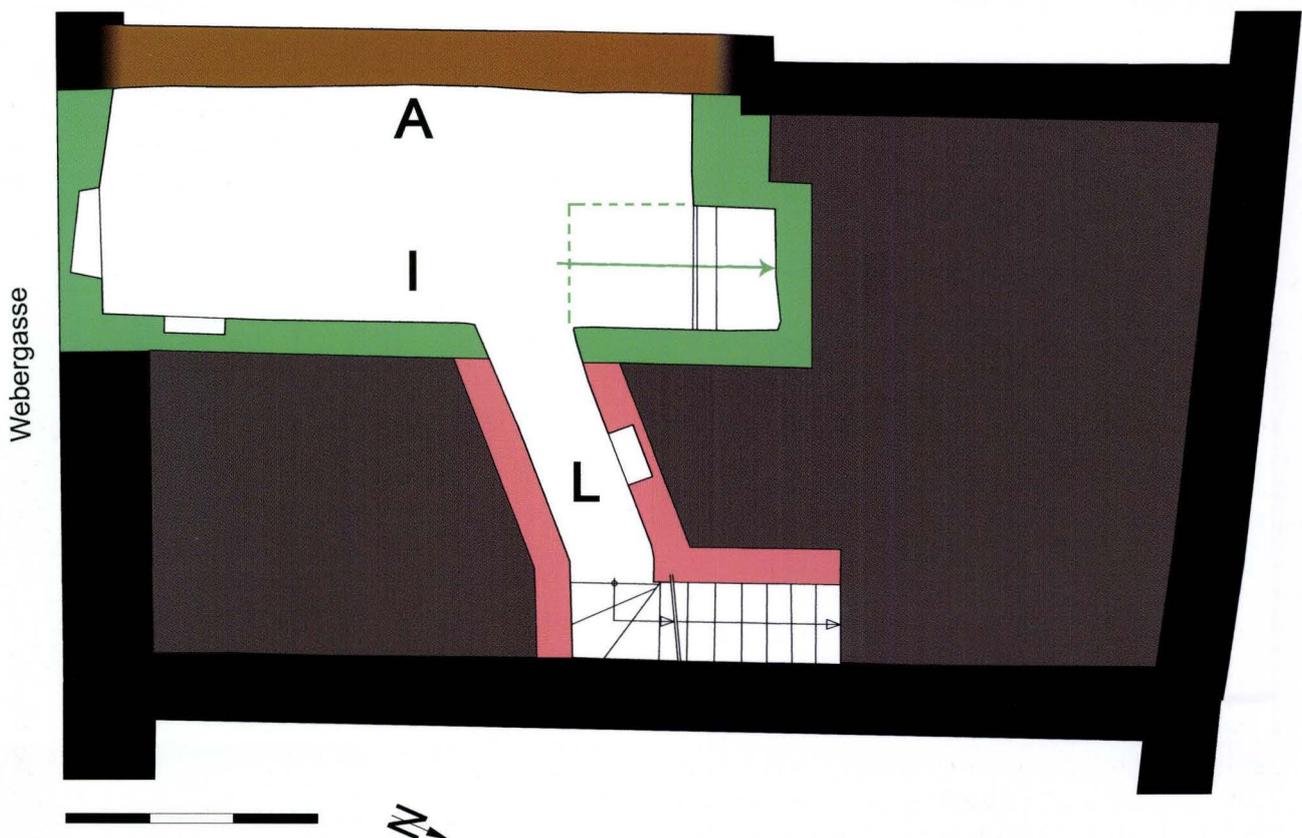
Abb. 11 Webergasse 29. Der Keller I in der westlichen Gebäudehälfte. Die westliche Kellerwand besteht im oberen Bereich aus dem Fundament der benachbarten Bebauung A. An der hinteren Wand verrät ein Kellerhals die ursprüngliche Erschliessung (gestrichelt). Der Kellerzugang L entstand sekundär. – Zeichnung: Basler Denkmalpflege, Stephan Tramèr.

Der vordere Teil der westlichen Gebäudehälfte ist unterkellert (Abb. 11). Der Keller erstreckt sich über die Breite der schmalen Gebäudehälfte und bis an den Versatz der westlichen Scheidewand. Während der Raum an drei Seiten von einem einheitlichen Mauerwerk **I** umfasst wird, besteht die westliche Kellerwand im oberen Bereich aus dem Fundament der benachbarten Bebauung **A**. Das Fundament ist unterhalb einer Tiefe von 1,5 m unter dem Strassenniveau mit dem jüngeren Mauerwerk **I** des Kellers untermauert und wurde offensichtlich im Zug dieser Untermauerung verputzt (Abb. 12). Die Kellermauern wurden mit grossen, rötlichen Kalkbruchsteinen erstellt. Die Deckenbalken sind ins Kellermauerwerk nachträglich eingeflickt und stammen aus jüngerer Zeit.

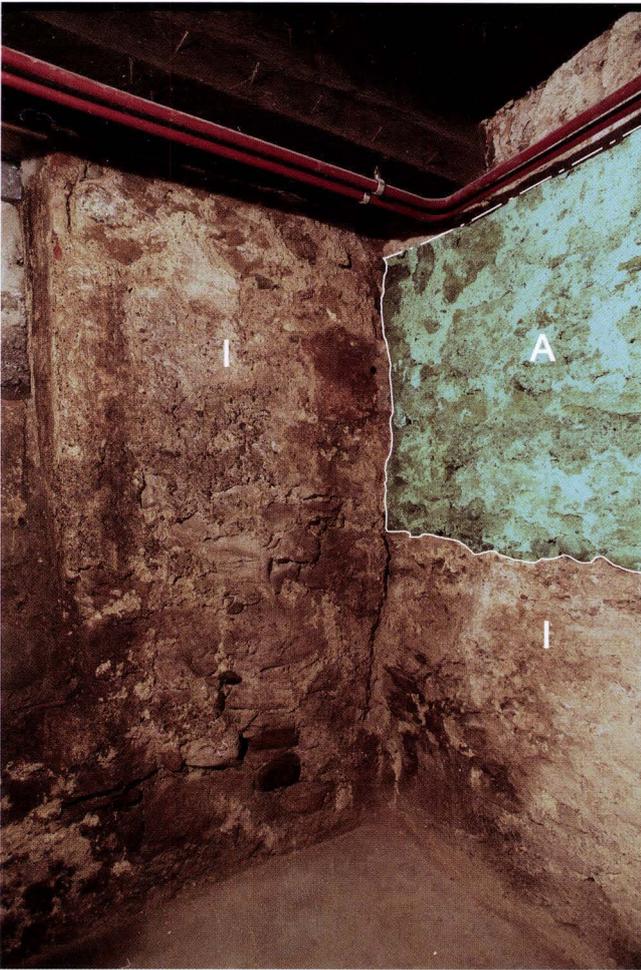
Abb. 12 Webergasse 29. Vordere westliche Kellerecke. Das Kellermauerwerk **I** untermauert in der westlichen Kellerwand das Fundament der benachbarten Bebauung **A** (blau). – Foto und Bearbeitung: Basler Denkmalpflege.

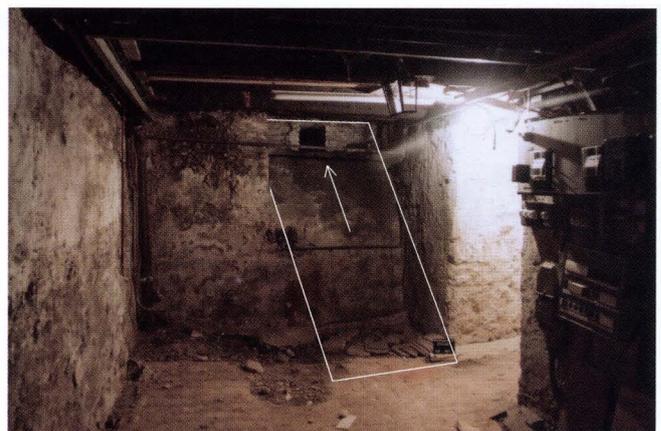
Abb. 13 Webergasse 29. An der hinteren Kellerwand ist ein kurzer Kellerhals angelegt, welcher den oberen Teil der ursprünglichen Kellertreppe aufnahm. Rekonstruktion der Neigung der Treppe. – Foto und Bearbeitung: Basler Denkmalpflege.

An der hinteren Kellerwand ist dicht an der Mittelachse des Gebäudes über eine Breite von 1,4 m ein kurzer Kellerhals angelegt, welcher sich nur etwa 1 m hinter die Raumflucht erstreckt und im oberen Bereich mit einer geneigt ansteigenden Fläche abschliesst (Abb. 13). Offenbar umfasste der Hals ursprünglich den oberen Teil einer hölzernen Kellertreppe, welche an der östlichen Längswand des Kellers lag und im unteren Bereich in den Raum hineinragte.

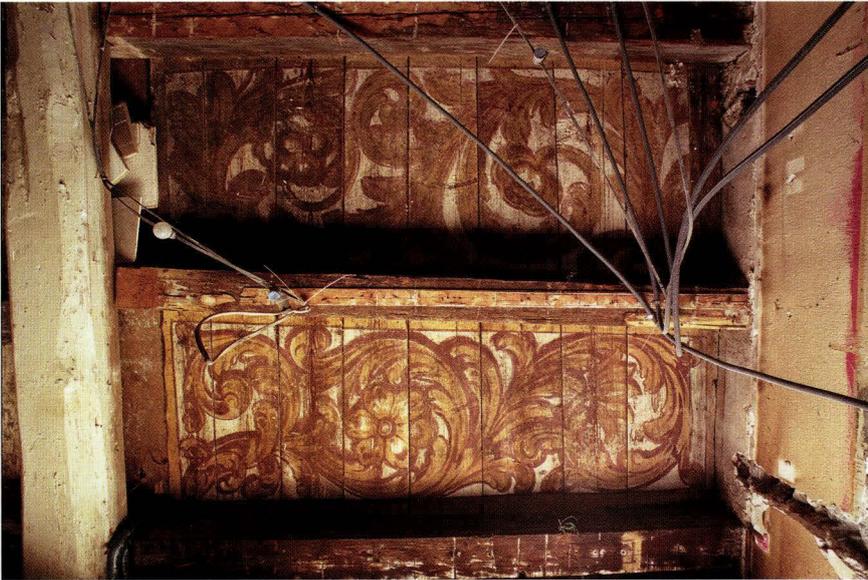
Abb. 14 Webergasse 29. Bemalte Balkendecke im vordersten Abschnitt des Erdgeschosses. Die Malerei zeigt ein zweifarbiges Rankenmotiv. Die Stelle der im 18. Jahrhundert entfernten Binnenwand ist an den dort fehlenden Malschichten sichtbar geblieben (links). – Foto: Basler Denkmalpflege.

schnitt in der westlichen Haushälfte und ist im Bereich der Fasadensadenmauer vorne beschnitten. Zur östlichen Haushälfte hin endet die Bemalung an der Stelle, wo zum Zeitpunkt der Ausschmückung die um 1562/63 errichtete Binnenwand stand. Die weiss grundierten Deckenfelder sind mit einem ockerfarbigen, rot umzeichneten Rankenmotiv geschmückt und mit einem ockerfarbigen Band umrahmt. Die einst ebenfalls bemalten Balken sind stark zurückgebeilt. Der letztmögliche Entstehungszeitpunkt dieser Malerei ist durch den in der Mitte des 18. Jahrhunderts erfolgten Abbruch der Binnenwand festgelegt.²⁶

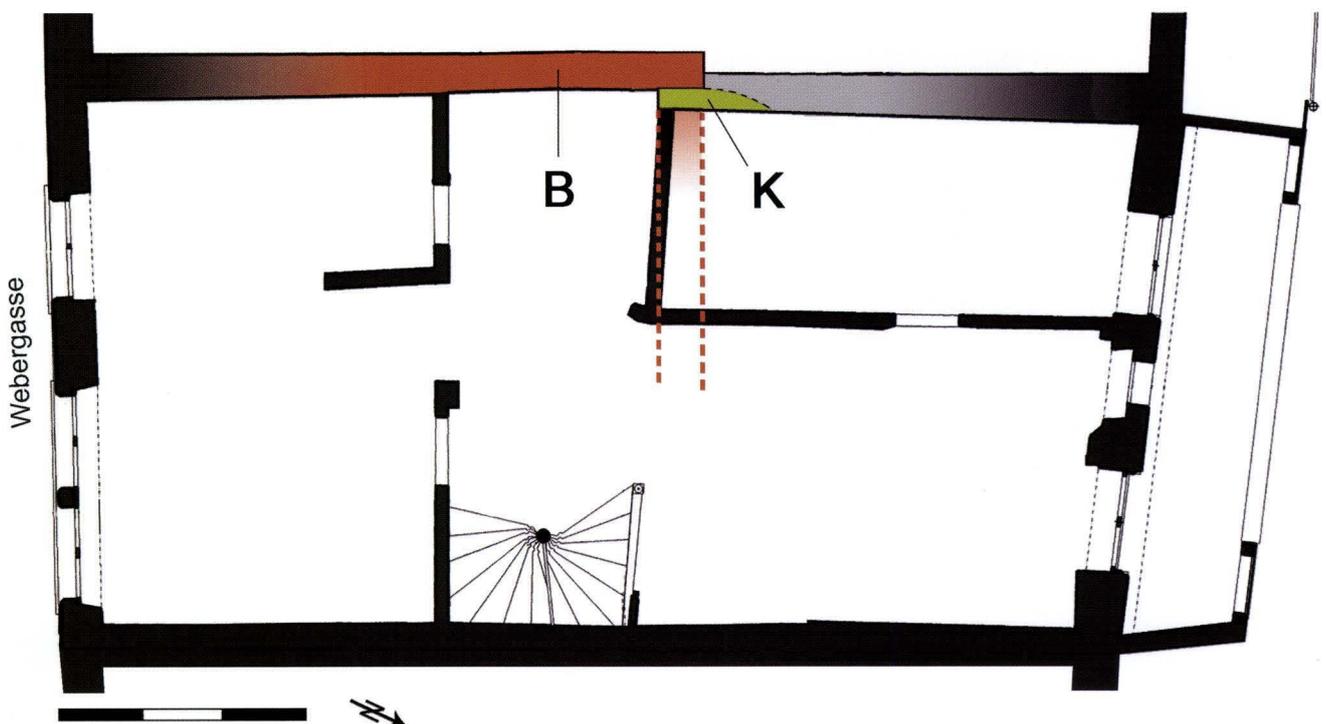
Abb. 15 Webergasse 29. Grundriss 2. Obergeschoss. Beim Versatz der westlichen Brandmauer überdeckt das jüngere Mauerwerk K die Abbruchwunde der hinteren Mauer des Gebäudes B (gestrichelt). Das Mauerwerk K umschliesst die beim Abbruch dieser Mauer eingesetzten Geschossbalken, welche ins Jahr 1670/71 (dd) datiert sind. – Zeichnung: Basler Denkmalpflege, Stephan Tramèr.

Das Mauerwerk B zieht hinter die ihm vorgelagerte jüngere Mauer K, welche an der Stelle des Versatzes der Brandmauer den Abschluss des teichseitigen Brandmauerabschnitts bildet. Unmittelbar hinter dieser Vormauerung K zeigt sich jedoch die Bruchfläche von abgeschlagenen, quer zur Flucht gesetzten Mauersteinen eines Eckverbands, welcher hier eine Innenecke bildete. Die dadurch belegte einstige Innenecke des Baukörpers B erlaubt es, die Dachlinie von B eindeutig einem diesseits der Brandmauer errichteten Gebäude B zuzuordnen.

Obschon zu einer frühen hinteren Bebauung auf der heutigen Parzelle Webergasse 29 keine baugeschichtlichen Befunde vorliegen, deutet die Flucht der im hinteren Gebäudeabschnitt ins Innere zurückgesetzten Brandmauer auf die Errichtung eines hinten an das Gebäude B angebauten Gebäudes hin. Die älteste, im rückseitigen Brandmauerabschnitt bekannte Mauer D ist nur auf der Höhe des heutigen Dachgeschosses belegt. D dürfte in Anbetracht des Fluchtverlaufs der Brandmauer auf einer älteren, vollständig auf der Parzelle von Webergasse 29 und damit ursprünglich mit diesem Gebäude errichteten Scheidewauer stehen, gehört aber selbst mit grosser Sicherheit zur benachbarten Bebauung (siehe auch Abb. 15).¹⁰

Am Versatz der westlichen Brandmauer ist im zweiten Obergeschoss ein jüngeres Mauerwerk K dem älteren Mauerwerk des Baukörpers B vorgelagert (Abb. 15). Dieser vorgemauerte Abschluss des teichseitigen Brandmauerabschnitts verflückt die Abbruchwunde der hier einst ansetzenden hinteren Quermauer des Gebäudes B.²⁷ Das im Erscheinungsbild eindeutig baro-

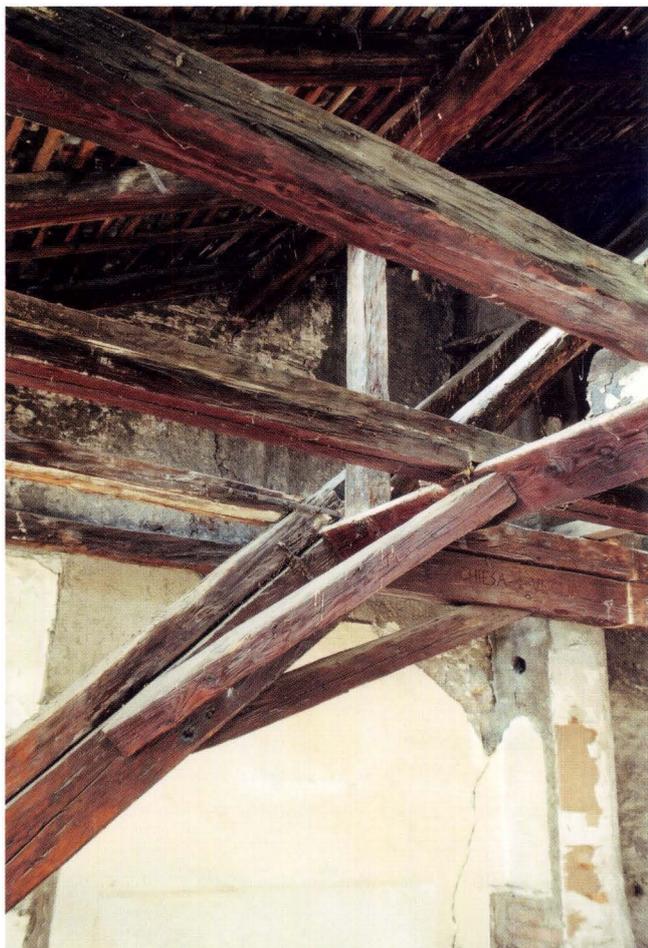
Abb. 16 Webergasse 29. Dachgeschoss. Das Dachwerk von 1736/37 (dd) ist eine Sparrenkonstruktion mit doppelt liegendem Stuhl. Die um 1870 erfolgte Vergrößerung des Dachvolumens über die Masse der ursprünglichen Konstruktion hinaus (links) wurde beim aktuellen Umbau rückgängig gemacht. – Foto: Basler Denkmalpflege.

Das Dachwerk ist eine Sparrenkonstruktion mit doppelt liegendem Stuhl und gezapften, mit Holznägeln gesicherten Verbindungen (Abb. 16). Es überbaut die gesamte Breite des Hauses. Strassenseitig sind Teile einer einstigen Aufzugsgaube erhalten. Das Dachwerk ist in seiner Grundkonstruktion einheitlich, weist aber in Folge des Umbaus von 1870 viele jüngere Teile auf. Das Bauholz für Dachstuhl und Dachbalken wurde 1736/37 (dd) gefällt.

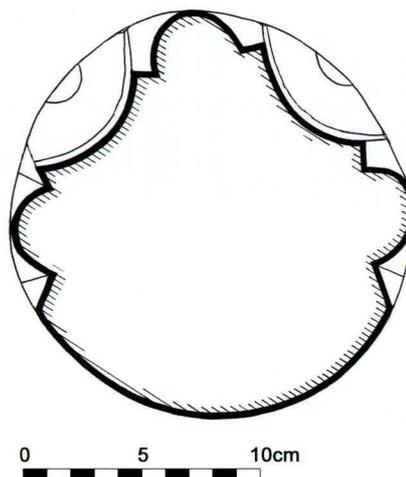
Abb. 17 Webergasse 29. Schnitt durch die profilierte Spindel der Haustreppe. Obschon die Profilierung eher auf eine Entstehung um 1700 verweist, wurde die Treppe wohl erst um 1736/37 eingebaut. – Zeichnung: Basler Denkmalpflege, Matthias Merki.

Die im mittleren und hinteren Abschnitt des östlichen Gebäudeteils liegenden Deckenbalken des Erdgeschosses können auf Grund der grösseren Querschnitte als Baugruppe von den restlichen Deckenbalken ausgeschieden werden (siehe Abb. 9).²⁹ Dieser Abschnitt weist im mittleren Gebäudeteil einen ursprünglich eingebauten Wechselbalken auf, der einen fast quadratischen Deckenausschnitt eingrenzte. Die Grösse dieser früheren Bodenöffnung entspricht den in den oberen Geschossen für die dort erhaltene Spindeltruppe nötigen Dimensionen. Diese Holztruppe mit profilierter Spindel könnte in Anbetracht der stilistischen Merkmale um 1700 hergestellt worden sein (Abb. 17).³⁰ Die Balken sind dendrochronologisch datiert; das Bauholz wurde 1734/35 gefällt.

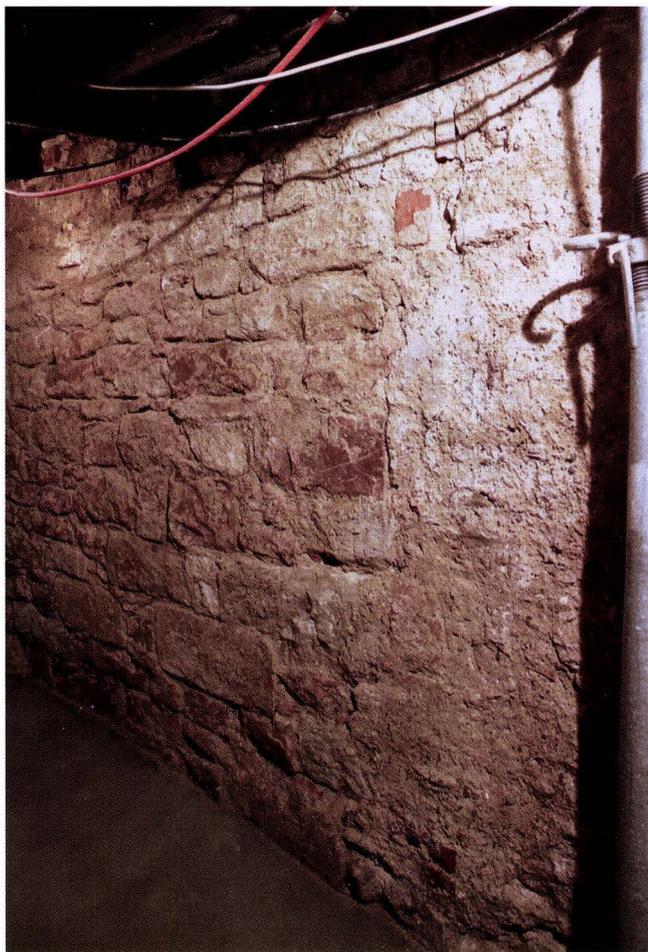
Abb. 18 Webergasse 29. Blick aus dem Keller in den Verbindungsgang L. Der Zugang in den Keller erfolgt durch diesen Gang im östlichen Parzellenabschnitt. Die Mauern von L stossen an die Rückseite der östlichen Kellerwand I, welche an dieser Stelle durchbrochen ist. Rechts im Bild zu sehen: die eine Flanke des Ausbruchs in der Wand I, die ausgeflickt und der Gangflucht angepasst ist, daran ansetzend die eine Mauer von L. – Foto: Basler Denkmalpflege.

Der heutige Zugang in den Keller der westlichen Haushälfte erfolgt durch einen im östlichen Parzellenabschnitt eingetieften, von der östlichen Brandmauer her zugänglichen Verbindungsgang. Die Mauern des Gangs L stossen an die gegen das Erdreich gestellte Rückseite der östlichen Kellerwand I, welche an dieser Stelle in der lichten Breite des Verbindungsgangs durchbrochen ist (Abb. 18). Das Mauerwerk des Verbindungsgangs besteht aus rötlichen, fast quaderförmigen Sandsteinstücken und wurde sowohl mit dem Kellerhals, dessen östliche Seitenwand unter die Brandmauer gesetzt wurde, als auch mit den Steinstufen des Treppenabgangs zusammen errichtet. Der heute mit dem hölzernen Geschossboden gedeckte Verbindungsgang zeigt keine Spuren eines einstigen Gewölbes. Die Machart und das Baumaterial deuten auf eine Anlage des Zugangs in der ersten Hälfte des 18. Jahrhunderts.
