## Einleitung

Bernard Jaggi

Die Aktivitäten der Bauforschung in Bezug auf baugeschichtliche Untersuchungen konzentrierten sich im vergangenen Jahr auf sehr unterschiedliche Fragestellungen und auf dokumentarische Sicherstellungen. Wie immer, bestimmten auch diesmal die äusseren Umstände und die Anforderungen an die praktische Denkmalpflege die Schwerpunkte und den Umfang der Einsätze ganz wesentlich. Einmal mehr erwies sich die Einbettung des spezialisierten Aufgabengebiets der Bauforschung in die Grundlagenforschung der Denkmalpflege als zweckmässig und in gewissem Sinne sogar als ideal, bildet die Bauforschung inzwischen doch einen unverzichtbaren Bestandteil der Wissensaufbereitung und Informationssicherung zuhanden der denkmalpflegerischen Praxis.

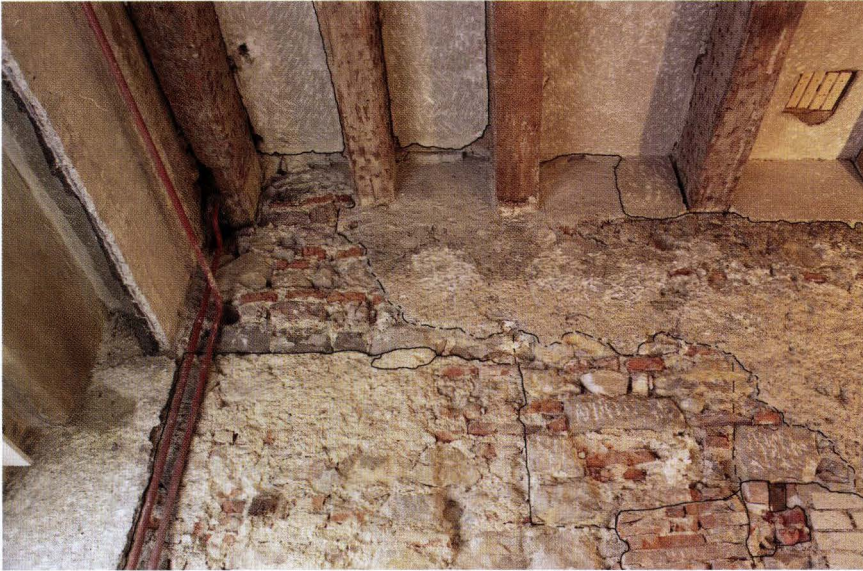
**Abb. 2-4** Blumenrain 30 (2004/450).  
Brandmauer im EG gegen Westen nach  
partieller Freilegung. Der senkrecht  
verlaufende Mauerabbruch ist eingezeich-  
net. Auf dem Plan Abb. 2-3 ist diese  
Situation schematisch festgehalten. – Foto:  
Basler Denkmalpflege.

Die im bodennahen Bereich mit Bruchsteinen in einem gebrochigen, grauen Mörtel gefügte Westbrandmauer lässt sich aufgrund des Mauercharakters in das 14. Jahrhundert datieren (1 in Abb. 2-3). Durch die Beobachtung der Mauer im strassenseitigen Eckbereich konnte nicht festgestellt werden, zu welcher Parzellenseite sie gehörte, da dort Ausflickungen aus der Zeit des modernen Ladeneinbaus das Mauer-Ende verdeckten und darum keine Abwinkelung zur einen oder anderen Seite sichtbar war (2). Nur die quer liegenden Deckenbalken vier Meter über dem Boden, welche ohne Einbau-Ausflickungen im oberen Bereich der Brandmauer stecken und mit 32 cm eine beträchtliche Höhe aufweisen, belegen klar, dass diese Mauer zu Haus Nr. 30 gehört. Zwischen den Balkenfeldern blieben Reste von originalem, sorgfältig glattgestrichenem Gipsputz erhalten; dieser Putz umfasst auch die Deckenbalken exakt und scharfkantig (3 in Abb. 2-3 und Abb. 2-4).

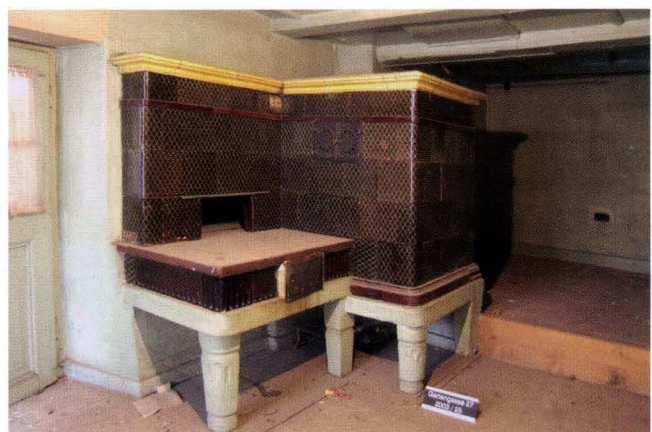
**Abb. 3-5** Gartengasse 27, Riehen (2003/23). Der Kachelofen aus Raum 003, mit dunkelbraunen, fast schwarzen Kacheln, welche rautenförmige Muster in heller Farbe aufweisen. Die «Kauß», die Füsse sowie die Grundplatte bestehen aus übermaltem Buntsandstein. Der aus dem 19. Jahrhundert stammende Ofen wurde bei der jetzigen Sanierung aus Platzgründen leider abgebrochen. – Foto: Basler Denkmalpflege.

Östlich der Küche, getrennt durch eine dicke Steinmauer, an der sich die Feuerstelle befand, liegt die kleine Stube mit einem Kachelofen aus dem 19. Jahrhundert (Abb. 3-5).

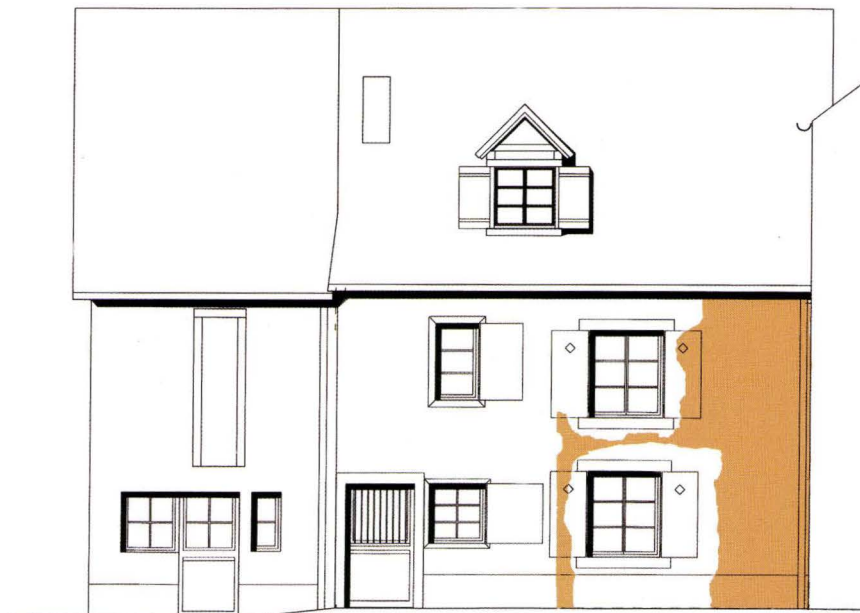
**Abb. 3-8** Gartengasse 27, Riehen (2003/23). Plan der Strassenfassade. Die Massivmauerpartien mit dem Eckverband zwischen Küche und Stube sind farbig kartiert. – Vorlage: Architekturbüro Volker Dörr. Überarbeitung: Hans Ritzmann.

Die Aussenwände setzen sich aus Fachwerk und Massivmauern zusammen (Abb. 3-8). Im freigelegten Mauerwerk der Strassenfassade kommt zwischen Stube und Küche deutlich die Aussenseite eines Eckverbandes aus grob bossierten Steinquadern zum Vorschein.

Die östliche Hälfte der Strassenfassade, im Bereich von Stube und darüberliegendem Schlafzimmer, besteht aus einer rund 55 cm breiten Bruchsteinmauer (Kalkbruchsteine in verschiedener Grösse mit kleinteiligem Stopfmateriale aus Ziegelfragmenten). Im Erdgeschoss winkelt die Mauer ab und bildet eine ebenso breite Innenwand zwischen Küche und Stube. Die beiden Fenster im Bereich des originalen Mauerwerks wurden ersetzt. Die heutigen Fenstereinfassungen stammen aus dem 19. Jahrhundert; sie wurden mit Backsteinen eingemauert.

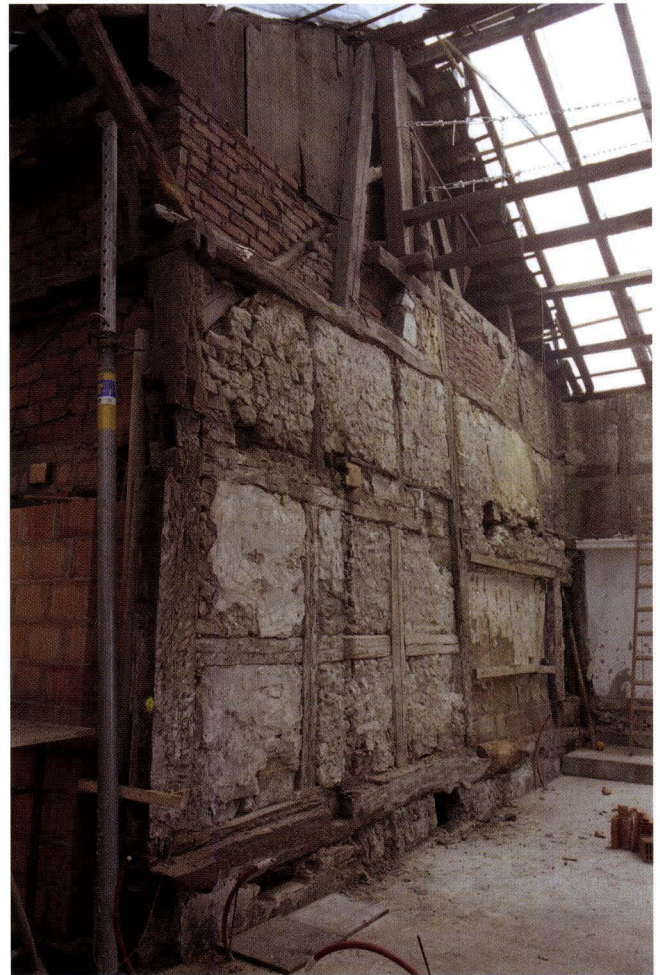
**Abb. 4-4** Gartengasse 21, Riehen (2004/107). Giebelwand von Südwesten (A in Abb. 4-2). Zustand nach Abbruch der Decke des Erdgeschosses in Haus Nr. 21 im Sommer 2004. Die ältesten Hölzer, so der links vorne (hinter dem Bauspriess) erkennbare Ständer, gehören zur ursprünglich beide Häuser umfassenden Hochstudkonstruktion von 1547. Das Riegelwerk mit gemauerten Ausfachungen unter dem Bundbalken und die Backsteinmauern bilden seit 1650 die Trennwand zwischen Haus 21 und 25. – Foto: Stephan Tramèr.

zunächst wie die äussere Giebelwand eines Vorgängerbaus aussah, stellte sich als innere Trennwand eines einstigen Ständerbaus heraus, der beide Liegenschaften, also die Nummern 21 und 25 umfasste. Die Hölzer dieses Ständer- bzw. Geschossbaus waren stellenweise in ihrem rohen, gekrümmten Wuchs mit Waldkanten und vorstehenden Astansätzen belassen. Ausser einem Längsbalken aus Tannenholz bestanden alle dazugehörenden Hölzer aus Eiche. Die Dendrochronologie bestimmte deren Fälldaten ins Jahr 1547<sup>3</sup>. Dieses Gebäude war demnach hundert Jahre vor der ersten urkundlichen Erwähnung errichtet worden. Zentrales Element war der die Mittelachse der Giebelwand bildende, aus einem einzigen Baum bestehende und in den Schwellbalken gezapfte Firstständer, was für die Bauart eines «Hochstudhauses» typisch ist (Abb. 4-3 und 4-4).

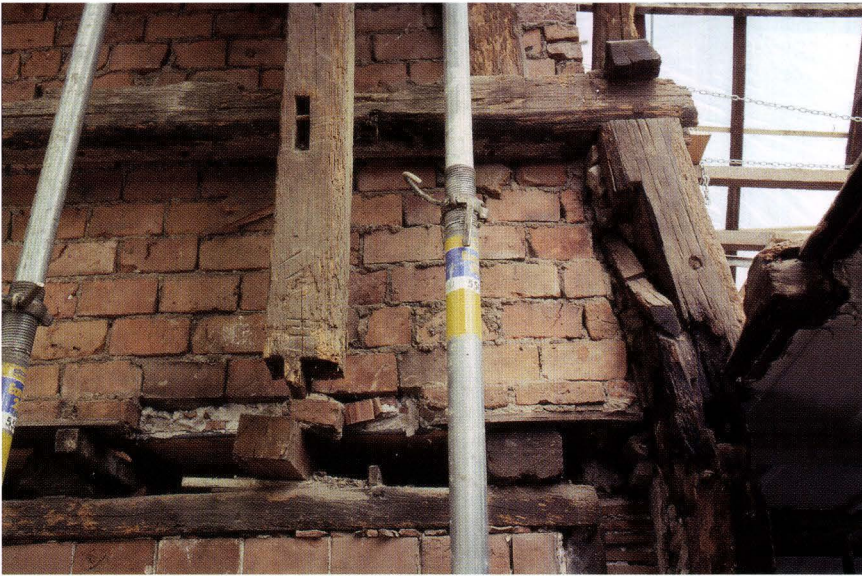
**Abb. 4-6** Gartengasse 21, Riehen (2004/107). Blick auf die Westwand des Hochstudhauses (siehe Plan Abb. 4-13). Rechts der teilweise beschädigte Wandständer E. An seiner linken Seite schräg aufsteigend der Sperr-Rafen R. Parallel zum oberen Bildrand liegt der Rähmbalken U der Westwand. Der auf dem Bild erkennbare Bereich der Backsteinmauer trennt seit 1650 die Häuser Nr. 21 und 25. Der hängende Balken in der Bildmitte gehört zu einer Dachverstärkung des 19. Jahrhunderts. – Foto: Stephan Tramèr.

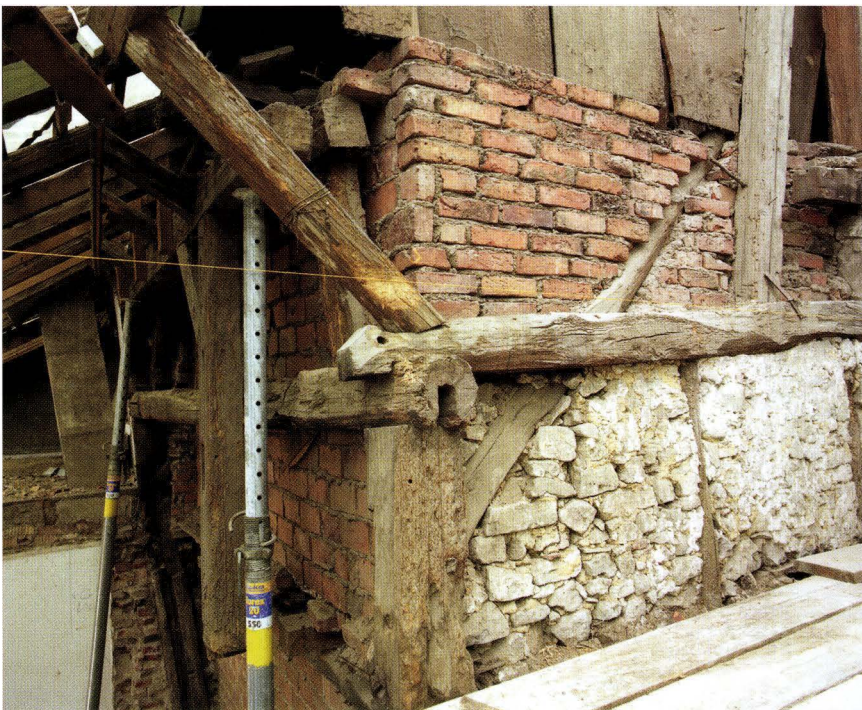
**Abb. 4-7** Gartengasse 21, Riehen (2004/107). Blick von Südwesten auf den am besten erhaltenen Bereich der Hochstudkonstruktion von 1547. Auf dem Ständer E (links im Vordergrund) liegt der Rähmbalken U der Westwand mit sichtbarem Zapfenschlitz. Über Eck ist darauf der grob behauene Bundbalken S gelegt. Der Sperr-Rafen R steigt dahinter schräg auf. Backsteine, Riegelauflagen und alle übrigen Balken/Bretter sind jüngeren Datums und trennen Haus Nr. 21 von Nr. 25. – Foto: Bernard Jaggi.

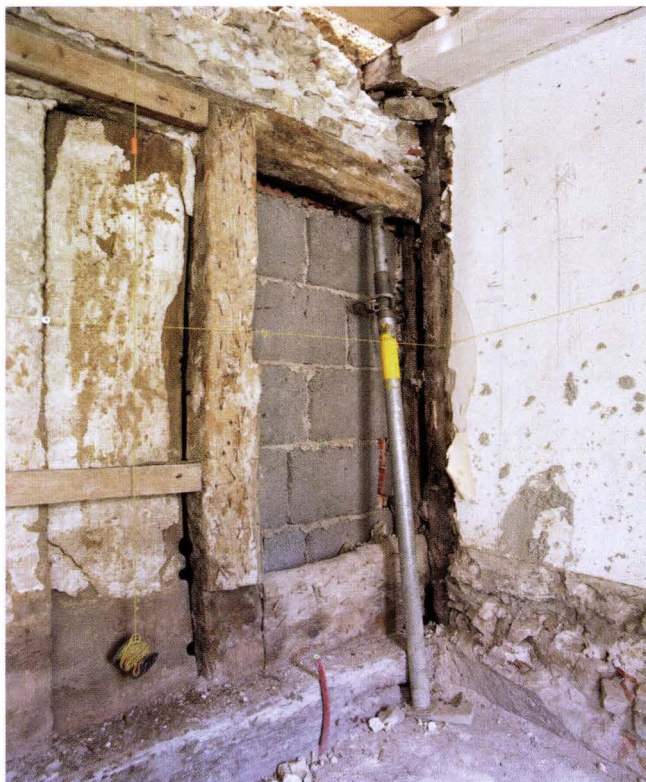
**Abb. 4-9** Gartengasse 21, Riehen (2004/107). Der Wandständer der Ostseite mit breiter Nut (W) ist hinter dem Bauspriess sichtbar. Darin steckt ein Fragment einer 9,5 cm breiten Bohle (B), die ursprünglich zur Innenwand des Hochstudhauses gehörte. Der Bauspriess stützt, unten an die Querschwelle Q gelehnt, den Wandriegel A ab. – Foto: Bernard Jaggi.

Der Wandständer W (siehe auch Abb. 4-10) der zum Hof gerichteten Ostseite hatte die gleichen Zapfenlöcher wie sein Gegenstück E an der Westseite. Der Ständer steckte früher in der nicht mehr vorhandenen Längsschwelle M, die ihrerseits mit der Querschwelle Q überkämmt war. Sein oberer, hälftig zerstörter Zapfen griff ins Leere, weil der dazugehörige Rähmbalken nicht mehr erhalten war.

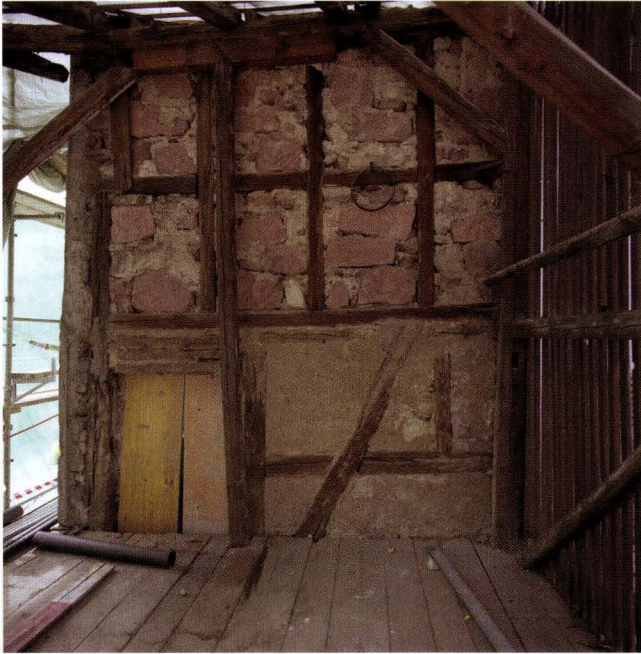
**Abb. 4-11** Gartengasse 21, Riehen (2004/107). Die Ostwand von aussen gesehen (siehe Plan Abb. 4-10). Die zum Hochstudhaus gehörende Ständerkonstruktion wurde vom Bretterboden des Schuppenanbaus teilweise verdeckt. Das Fachwerk mit den klobigen Sandsteinbrocken stammt aus dem 19. Jahrhundert. Diese Wand wurde 2004 beim Umbau abgebrochen. – Foto: Bernard Jaggi.

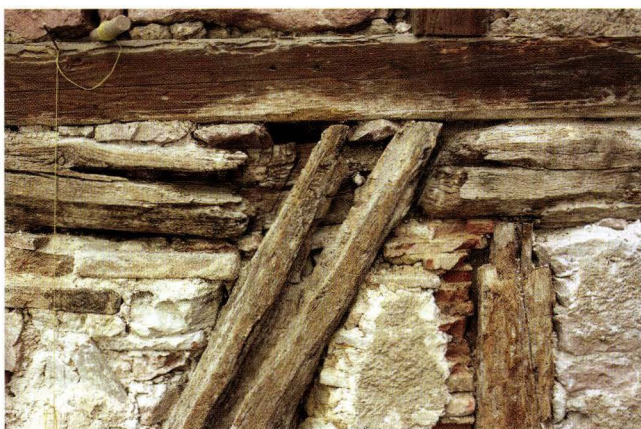
**Abb. 4-12** Gartengasse 21, Riehen (2004/107). Die originalen Hölzer der Ostwand des Hochstudhauses waren stellenweise stark verwittert (siehe Abb. 4-10). Der waagrechte Balken am oberen Bildrand gehört zum Fachwerk des 19. Jahrhunderts. – Foto: Stephan Tramèr.

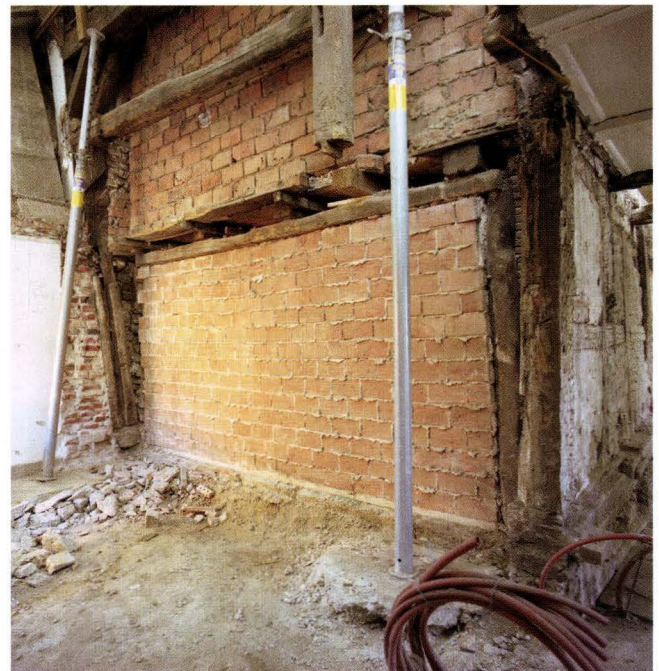
**Abb. 4-14** Gartengasse 21, Riehen (2004/107). Die Westwand in der Übersicht (vgl. Abb. 4-13). Deutlich ist hinten links beim Wandständer P die Nut zu sehen, worin ursprünglich die Bohlenwand eingelassen war. Die Backsteinmauern stammen frühestens aus dem 17. Jahrhundert. – Foto: Bernard Jaggi.

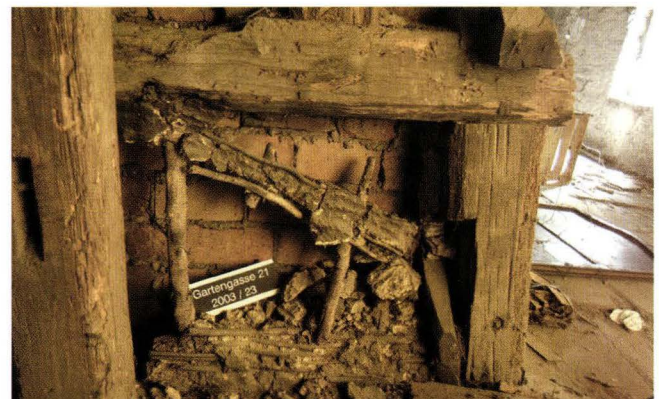
**Abb. 4-15** Gartengasse 21, Riehen (2004/107). Rest einer mit Lehm verstrichenen Flechtwerk-Ausfachung nächst der Südwestecke der Hochstud-Konstruktion. – Foto: Hans Ritzmann.

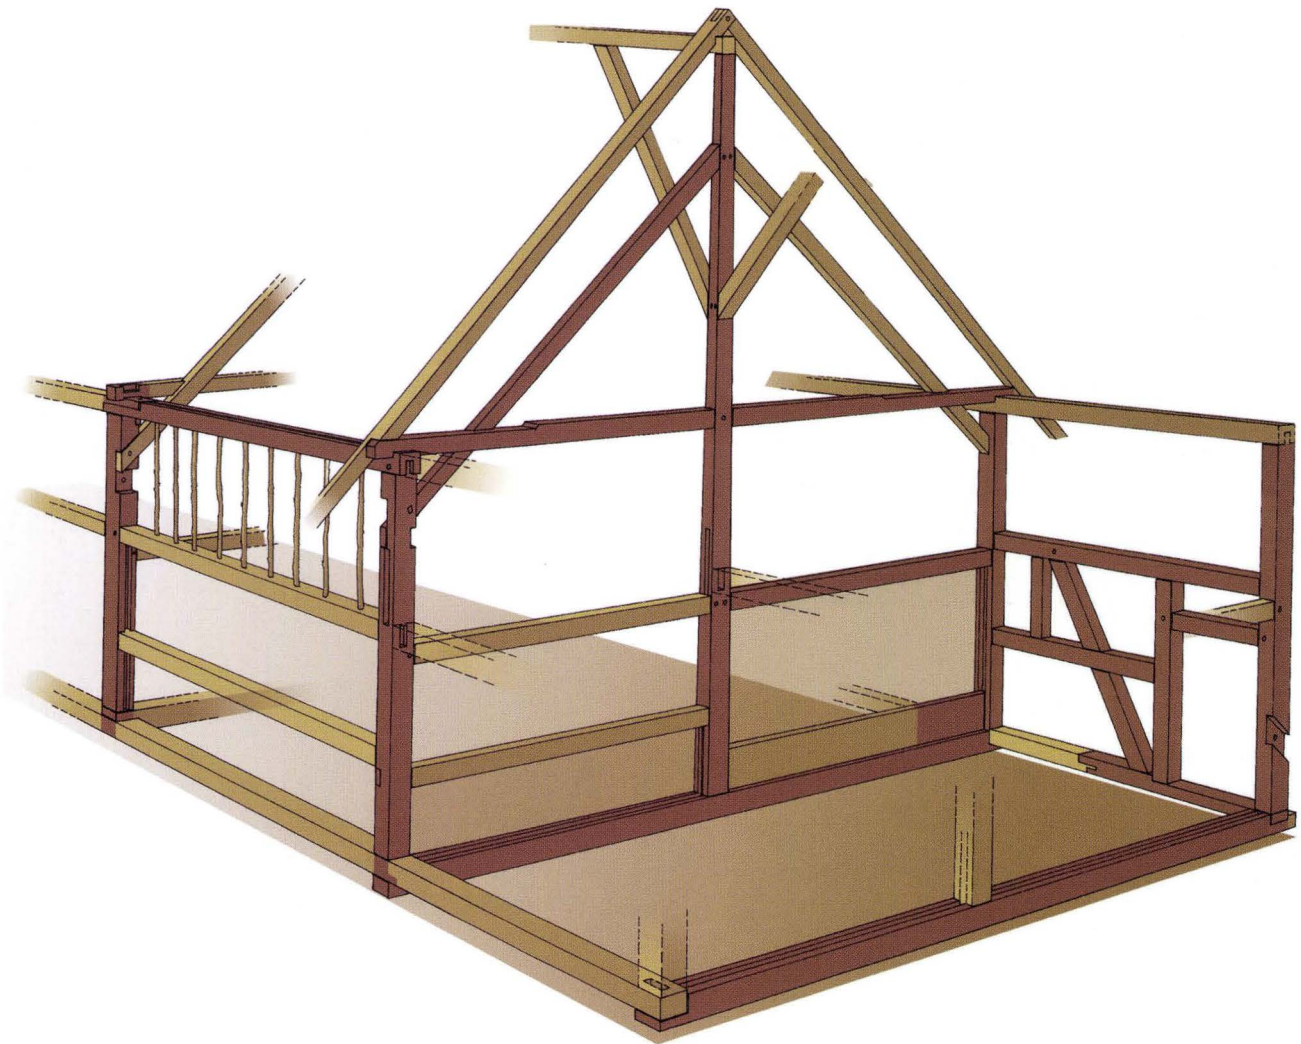
**Abb. 4-17** Gartengasse 21, Riehen (2004/107). Hölzer von 1547 (dunkelbraun) mit den als gesichert geltenden Ergänzungen (hellbraun). Dargestellt ist nur die vordere Hälfte des ganzen Gebäudes, das die Hausnummern 21 und 25 trägt. Dass die Wände z. T. mit Flechtwerk ausgefacht waren, konnte an der Rähmbalken-Unterseite der Westwand anhand einer Reihe von flachen Vertiefungen festgestellt werden. Sie dienten zur Befestigung der Staken, die mit Flechtruten umwickelt die Wandfüllung über dem Wandriegel bildeten. Die ursprüngliche Dachform konnte nicht endgültig bestimmt werden. – Zeichnung: Stephan Tramèr.

Die im Laufe der Zeit vollzogenen Umbauten reduzierten das vielteilige Gefüge des ursprünglichen Holzgebäudes auf wenige Hölzer (Abb. 4-16). Diese genühten für eine teilweise Rekonstruktion (Abb. 4-17). Welche Dachform das Haus aber ursprünglich besass, konnte nicht festgestellt werden. Doch unabhängig von der Dachform hingen die Rafen paarweise verriegelt über der Firstpfette und stützten sich auf dem Längsrähm ab. Die Annahme, dass das Haus mit Stroh gedeckt war, blieb Hypothese. Ein Giebel- oder Krüppelwalmdach (wie in Abb. 4-18) könnte als spätere Abwandlung der ursprünglichen Walmdachform verstanden werden, wie es bei Hochstudhäusern mit Stroheckung verbreitet war. Dann wäre der First später verlängert und der Firstständer mit einem zusätzlichen Zapfenloch für eine zweite giebelseitige Kopfstrebe versehen worden.

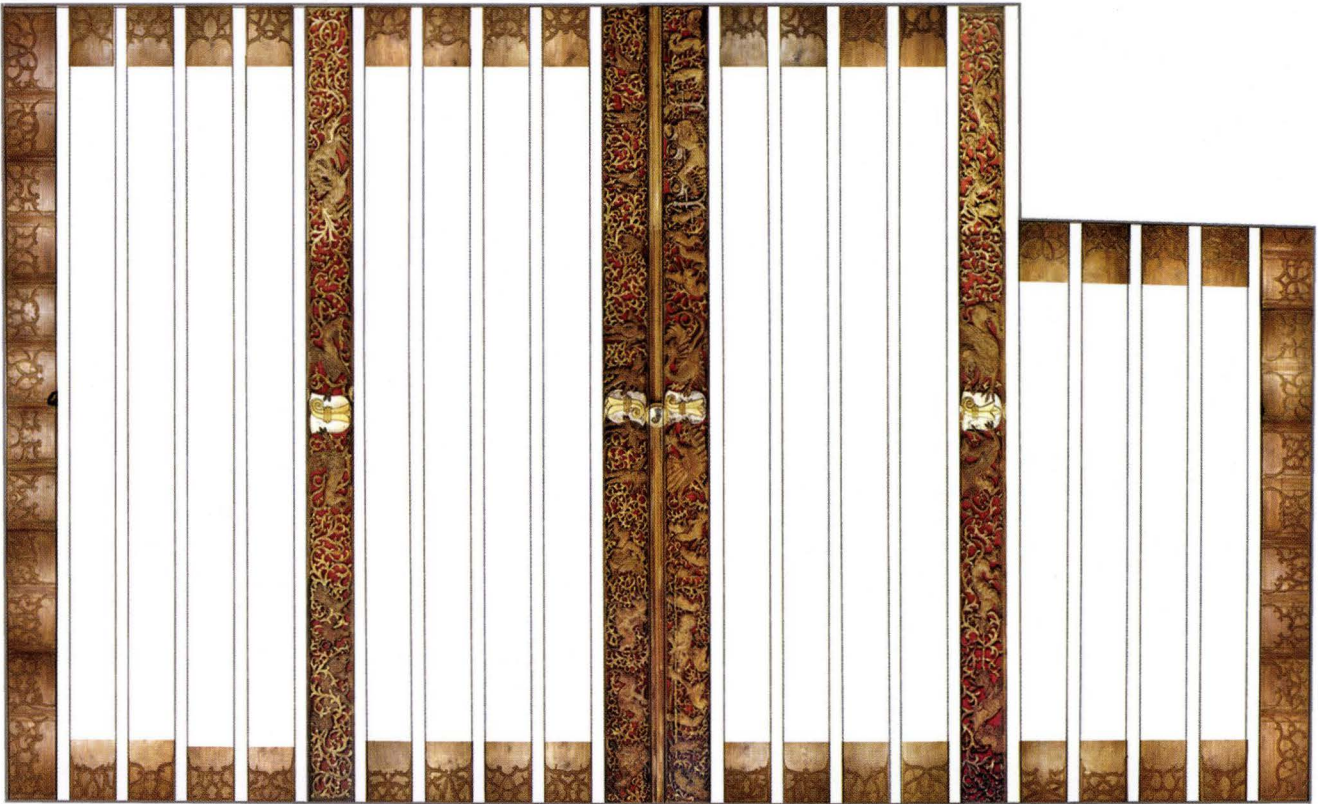
**Abb. 6-2** Marktplatz 9 / Regierungratssaal (2003/52). Untersicht der Decke. Die Fotografien der vier Deckenfrieze mit den reizvollen Schnitzereien sowie der Masswerke entlang der Seiten wurden entzerrt und in die tachymetrisch erfasste Aufnahme eingefügt. – Aufnahme: Conradin Badrutt und Hans Ritzmann, Basler Denkmalpflege.

Für die Restaurierung entschied man sich, die demontierbaren Schnitzereien abzunehmen, was eine präzise Dokumentation des Vorzustandes unumgänglich machte. Dazu wurde eine Ansicht jeder Wand sowie eine Untersicht der Decke angefertigt. Sowohl die Ständer und Bälkchen als auch die dazwischen geschobenen Bohlen weisen leicht divergierende Abmessungen auf. Wir mussten deshalb die Konturen aller Ständer und Bälkchen tachymetrisch einmessen. Der Profilaufbau der Ständer

Nebst den erwähnten beiden Randbohlen der Decke mit Masswerkschnitzerei weisen vier weitere Deckenbohlen besonders reiche Schnitzereien auf (Abb. 6-2). Sie teilen die Decke in vier Felder mit jeweils vier *flach gehaltenen* Bohlen, wobei in der Mitte zwei der beschnitzten Bohlen aneinander stossen. Die reizvollen Flachschnitzereien sind individuell gestaltet und

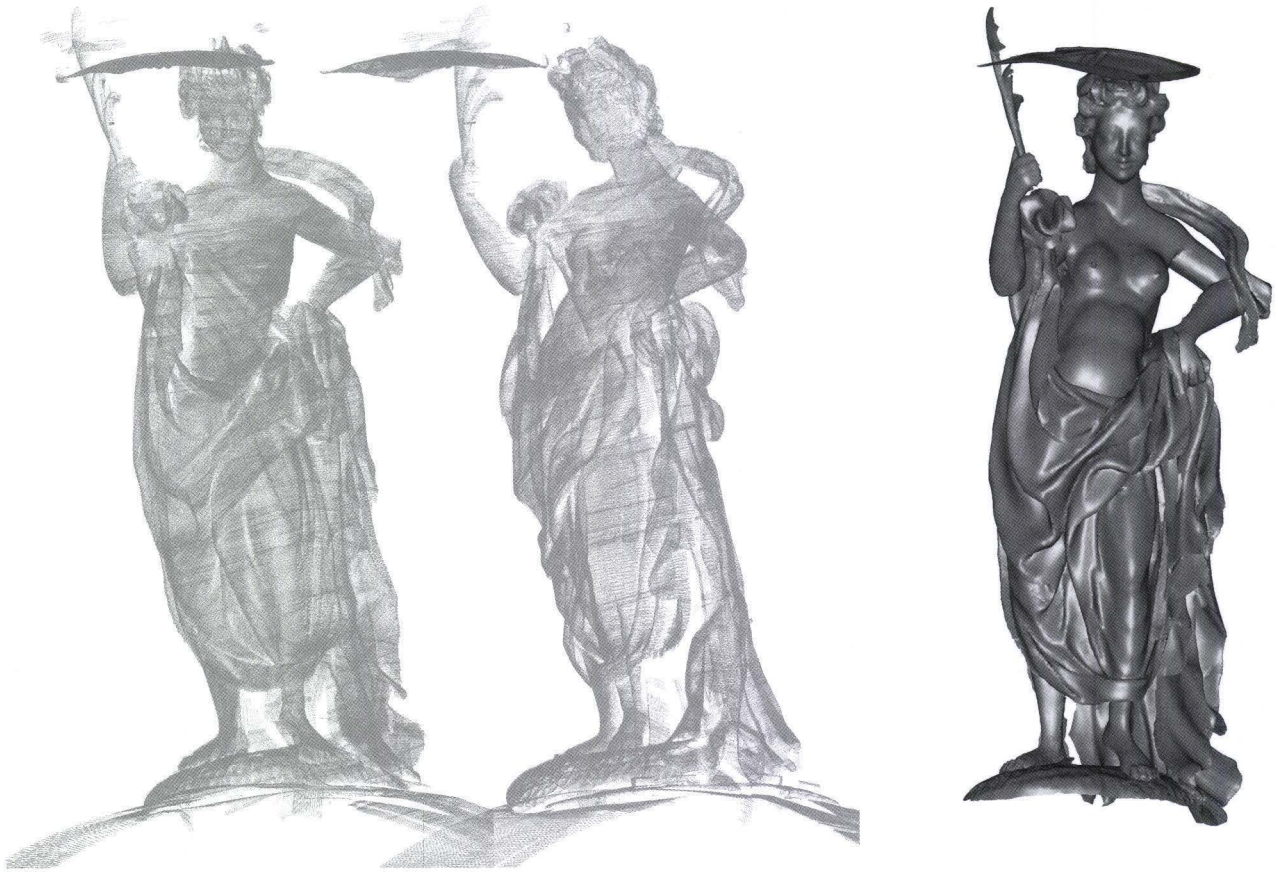
**Abb. 6-6** Marktplatz 9 / Regierungsratssaal (2003/52). Hier zu sehen: das transparent und unstofflich wirkende Punktwolken-Bild der vollplastischen weiblichen Figur auf der Bedachung des Portals und des davor an die Decke montierten Wappenschildes. – Bild: Basler Denkmalpflege. Software: Point-Cloud von kubit.

wendung liessen wir die auf dem Scheitel des Oberbaus stehende, vollplastische weibliche Figur, die vermutlich den Frieden versinnbildlicht, weiterbearbeiten (Abb. 6-6).

Die Abbildung 6-6 zeigt die Figur im Roh-Scan. Unschwer zu erkennen ist, dass die Punktwolken transparent und unstofflich wirken. Für die weitere Verarbeitung werden die Punkte, die zu dicht aneinander gefügt sind, ausgedünnt. Manche Stellen wurden von den Diplomanden mehrmals mit dem Handlaser abgefahren, wodurch sich die Punkte unnötig verdichtet haben. Als nächstes wird über die Punkte ein Triangulationsnetz gelegt, was gemeinhin unter dem Begriff «Vermaschung» bekannt ist. Dabei wird jeder Punkt mit seinen nächsten umliegenden Punkten mit Linien verbunden; es entstehen so Millionen von Dreiecken. Diese Dreiecke haben nun definierte und fassbare Flächen im Raum, im Unterschied zu den Punkten, welche keine Grösse und daher auch keinen Körper haben. Es ist somit ein 3D-Modell entstanden, welches mit entsprechender Software beliebig bearbeitet werden kann. Die Dreiecke müssen schliesslich, speziell bei gewölbten Oberflächen, geglättet werden. Dies erfordert ein einfühlsames Vorgehen, da bei zu starker Glättung wichtige Details verschwinden können. Zuletzt wird das 3D-Modell mit Texturen belegt oder eingefärbt, wie in unserem Fall. So werden Licht und Schatten und dadurch die Konturen der Figur sichtbar (Abb. 6-7).

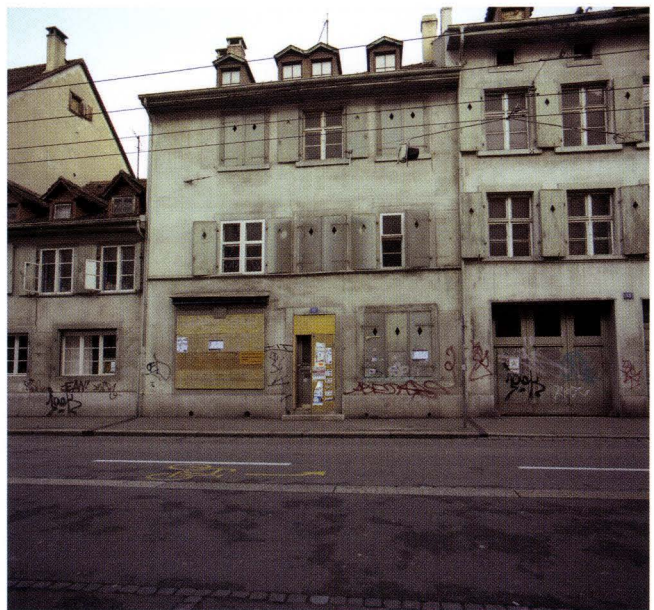
**Abb. 7-2** *Rebgrasse 11 (2003/435). Strassenfassade vor der Sanierung. Das 2. OG entstand erst 1852 durch «Aufklappen» der Dachschräge. – Foto: Basler Denkmalpflege.*

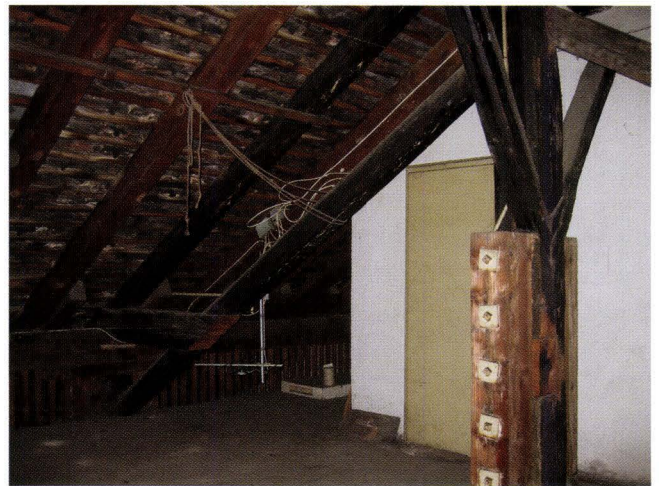
**Abb. 7-6** Rebgasse 11 (2003/435). Das dreigeschossige Dachwerk von 1489 ist in den unteren Geschossen mit liegendem Stuhl und im obersten mit einer stehenden Firstabstützung ausgeführt. Der Blick gegen die Hofseite zeigt einen Binder mit durchgesägtem Kehlbalken und Steigbandverstrebung. Im Vordergrund der mit angeblatteten Kopfbändern längsverstrebte Firstständer. – Foto: Basler Denkmalpflege.

entstanden. Das dreigeschossige Dachwerk setzt sich aus einem über zwei Geschosse doppelt liegenden und im Firststock stehend abgestützten Stuhl zusammen (Abb. 7-6). Die Kopfbänder in den Stuhlgelenken sind in der für die Zeit typischen Art mit Hakenblättern an die Stuhlhölzer geblattet. Strassenseitig ist die Dachkonstruktion durch die Fassadenerhöhung zerstört.

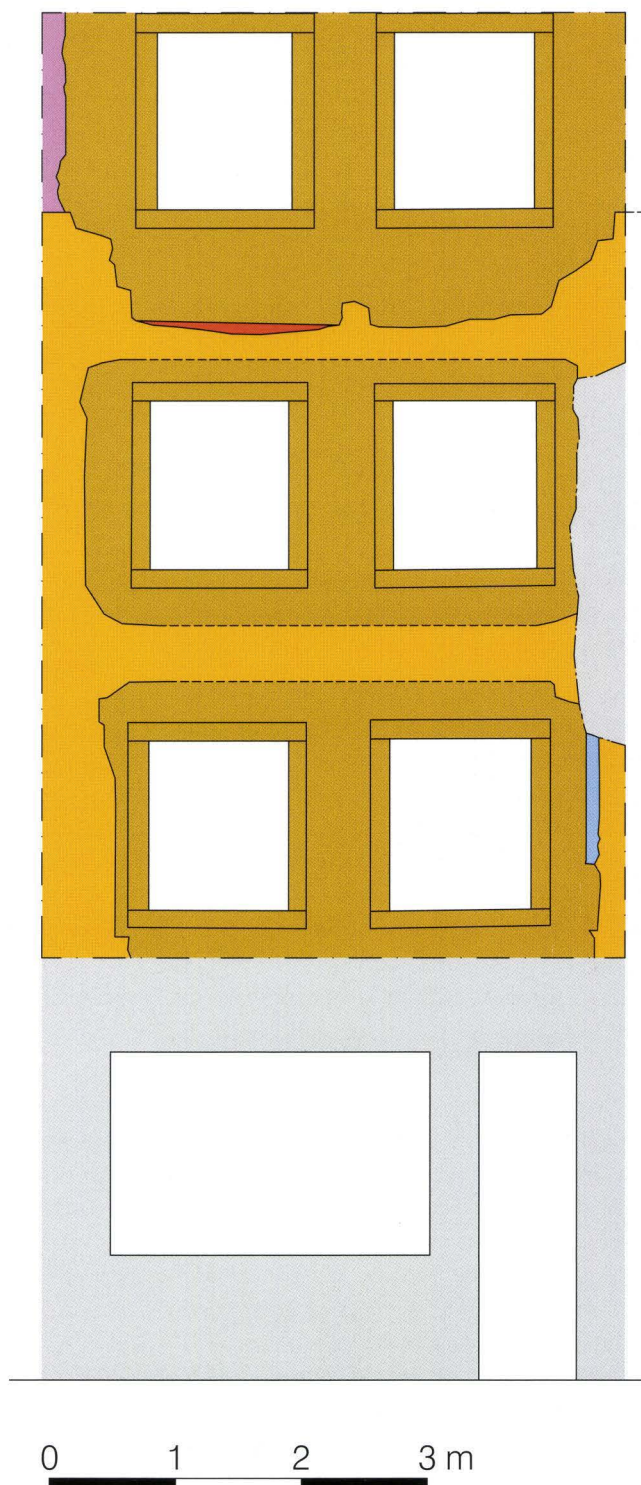
**Abb. 8-1** Rheingasse 11 (2004/410). Ansicht der Strassenfassade mit Eintrag der Bauphasen. Deutlich zeigte sich im Bereich der Obergeschosse bis auf Höhe Fensterbrüstung im 3. OG die ursprüngliche Fassadenmauer (heller ocker). Über alle Geschosse wurden gleichzeitig im 19. Jahrhundert einfache Rechteckfenster mit Sandsteinumrahmungen in zwei Achsen eingebaut (dunkler ocker). Von einer älteren Befensterung zeugt einzig ein schmaler Einmauerungs-Streifen ganz rechts in der Fassade auf Höhe des 1. OG (blau). Am oberen Ende der ursprünglichen Fassadenmauer sind Ansätze zweier Öffnungen fassbar, wovon die linke eine schmale aufgemauerte Nivellierung aufweist. Sie ist als Schwelleneinbau einer Fenster- oder Türöffnung zu interpretieren (rot). Der rudimentären Spur nach zu schliessen, befand sich in der rechten Fensterachse ein Pendant dazu. Allerdings blieb dort keine Schwellenuntermauerung erhalten. Links oben die Fassadenecke (violett) des Nachbargebäudes Rheingasse 9. – Planaufnahme und Bearbeitung: Conradin Badrutt.

Die Freilegung des Mauerwerks brachte die Ausdehnung der ursprünglichen Strassenfassade deutlich zum Vorschein (Abb. 8-1). Das aus Wacken, Kalkbruchsteinen und Backsteinen gemischte Mauerwerk in grob gemagertem, grauem bis gellichem Kalkmörtel umfasste die Seiten und die horizontalen Zonen zwischen den Fenstern und erstreckte sich bis auf die Brüstungshöhe der Fenster des 3. Obergeschosses. Im 19. Jahrhundert wurde die Fassade vollständig neu befenstert. In allen Obergeschossen wurden schlichte Rechteckfenster mit Sandsteinumrahmung mit Ladenfalz eingebaut, wobei das alte Mauerwerk grossflächig ausgeräumt und frühere Fenstereinbauten beseitigt wurden. Einzig ein schmaler Einmauerungstreifen ganz rechts auf Höhe des 1. Obergeschosses zeugt mit seinem kurzen Gewändesteinabdruck an der linken Seite von einer älteren Befensterung an diesem Ort (Abb. 8-2).

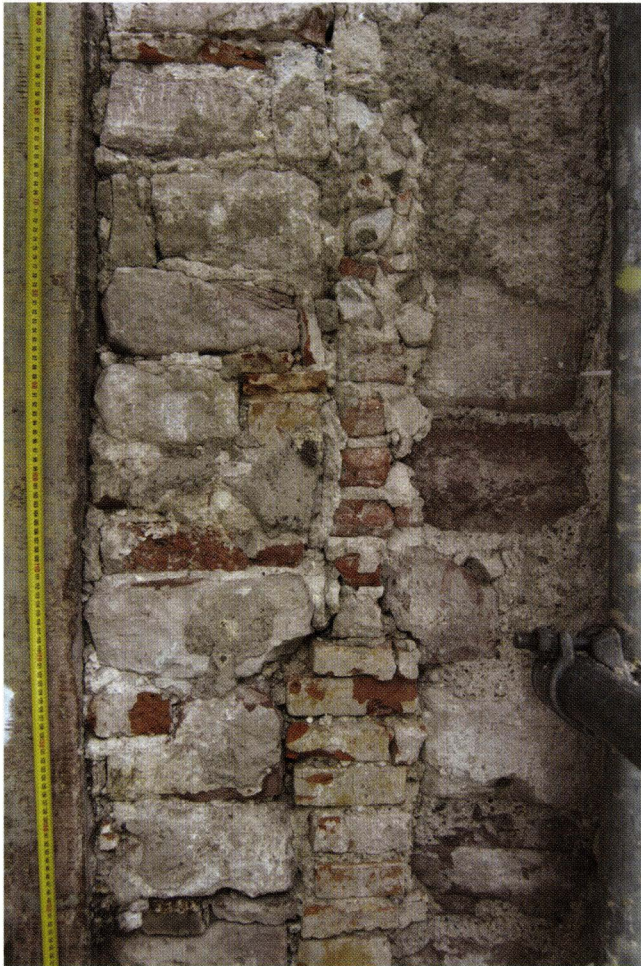
**Abb. 8-2** Rheingasse 11 (2004/410). Einbaustreifen eines ehemaligen Fensters an der rechten Seite der Fassade im 1. OG. Am linken Rand des Streifens konnte der Abdruck eines Gewändesteins festgestellt werden. Links davon zeigt sich das Einbaumauerwerk des bestehenden Fensters aus dem 19. Jahrhundert. – Foto: Basler Denkmalpflege.

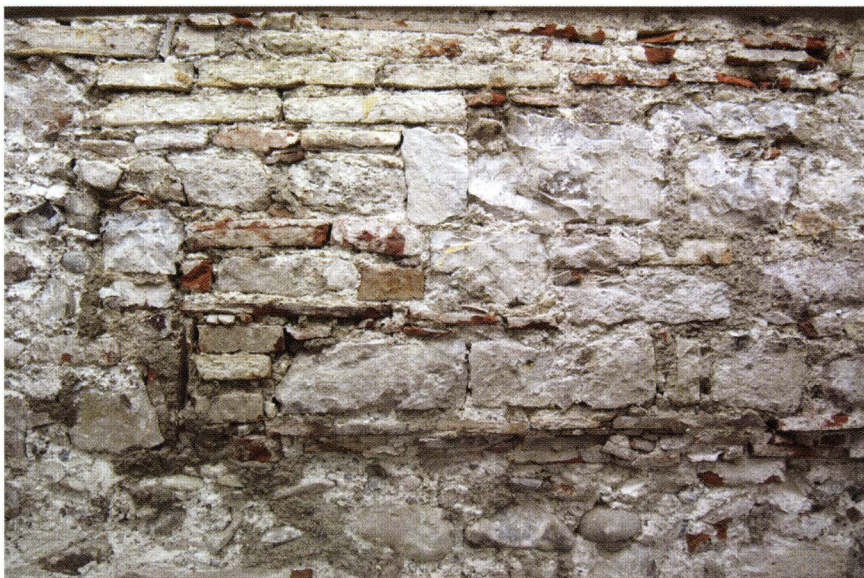
**Abb. 8-3** Rheingasse 11 (2004/410). Oberer Abschluss der ursprünglichen Fassadenmauer, linke Hälfte. Unten zeugt eine schmale horizontale Struktur von einem Schwelleneinbau einer ehemaligen Öffnung, die ins Dach führte. Seitlich links zieht die alte Fassade auf Kniestockhöhe bis zur einstigen Dachtraufe. Das lagige Bruch- und Backsteinmauerwerk in der Mitte gehört zur Aufstockung von 1852. – Foto: Basler Denkmalpflege.

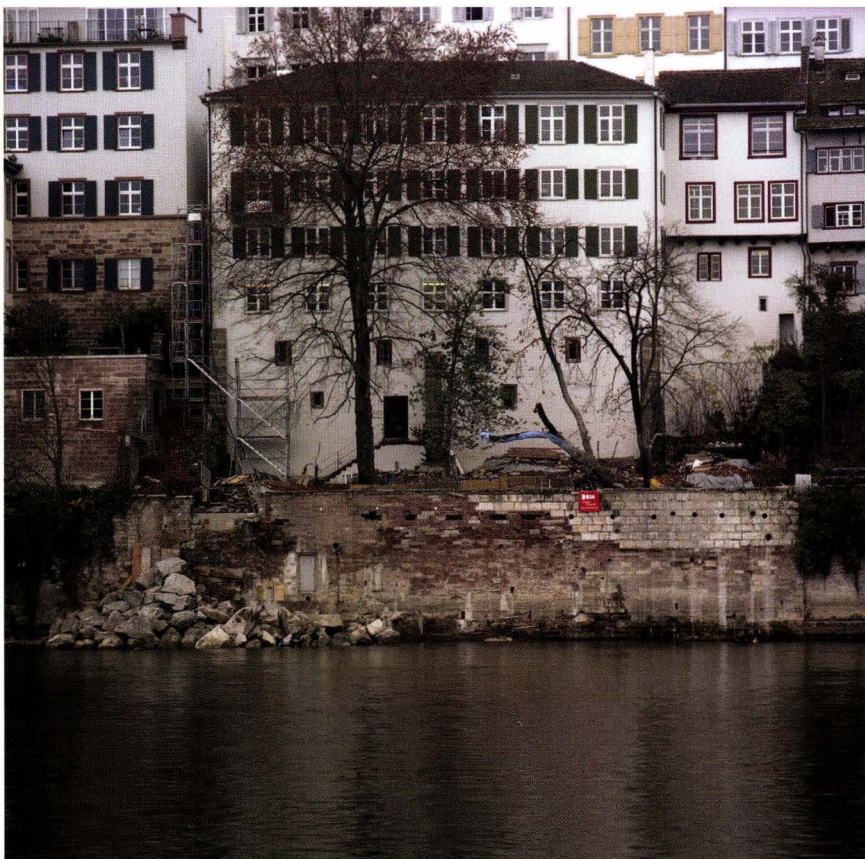
**Abb. 9-2** Rheinsprung 21 (2003/448). Übersichtsaufnahme der Stützmauer vor der Sanierung. – Foto: Basler Denkmalpflege.

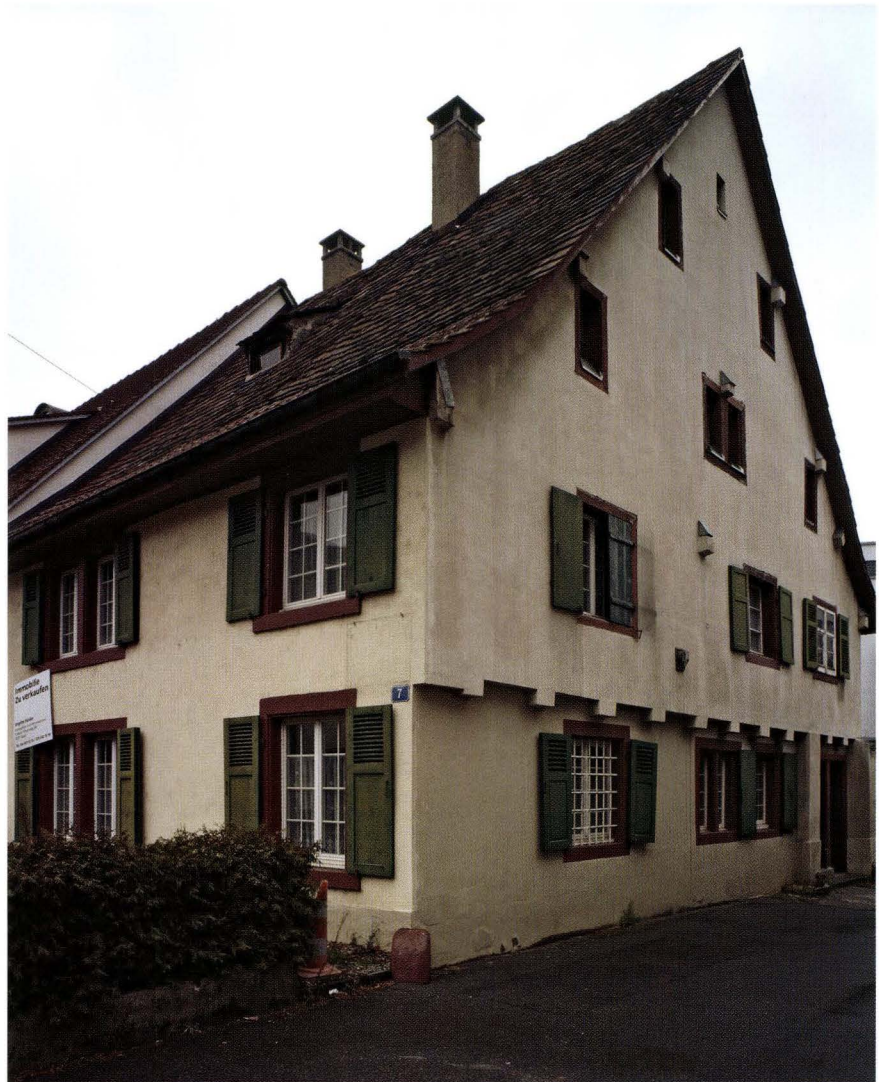
**Abb. 10-5** Rössligasse 7, Riehen (2003/381). Giebfassade vor der Renovation 2004. Deutlich erkennbar ist das vorgeschobene Fachwerk über dem gemauerten EG. Sämtliche ursprünglich sichtbaren Holzteile wie Balken- und Pfettenköpfe sowie das gesamte Riegelfachwerk sind mit einem Zementverputz überzogen. – Foto: Basler Denkmalpflege.

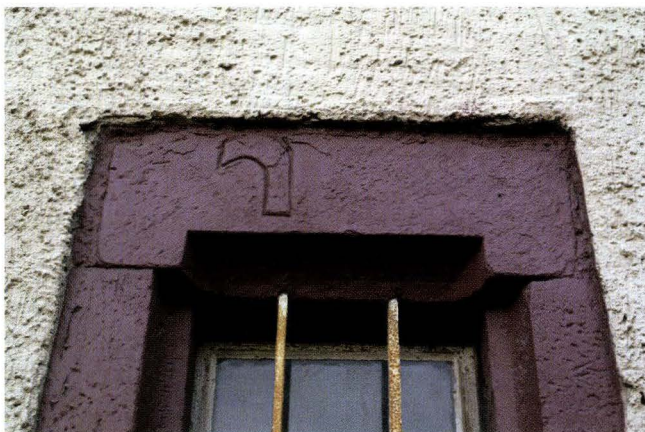
**Abb. 10-6** Rössligasse 7, Riehen (2003/381). Kleines Fenster in der Hinterfassade, das ursprünglich den leicht erhöhten Abstellraum über der Kellertreppe beleuchtete. Das im Sturzstein eingemeisselte Rebmesser erinnert an den Bauernbetrieb. Die für den Sturz zu weit auseinander geschobenen Seitengewände sprechen für eine Zweitverwendung der Gewändesteine an diesem Ort. – Foto: Basler Denkmalpflege.

Die Fenster im Fachwerkgiebel waren ursprünglich nur Holzgerahmt; die Rahmen wurden mit Brettern verblendet, als später die Fachwerkfassade vollflächig verputzt wurde. Die An-ordnung der Obergeschossfenster ergibt sich aus der Raumdis-position, während die Fenster im Giebeldreieck symmetrisch verteilt sind. An der Rückseite finden sich Stefereinfassungen in Sandstein und in Eichenholz. Im Sturzstein des kleinen Fen-sters im Erdgeschoss in der linken Hälfte des älteren westlichen Hausteils ist der Umriss eines Rebmessers eingemeisselt (Abb. 10-6).

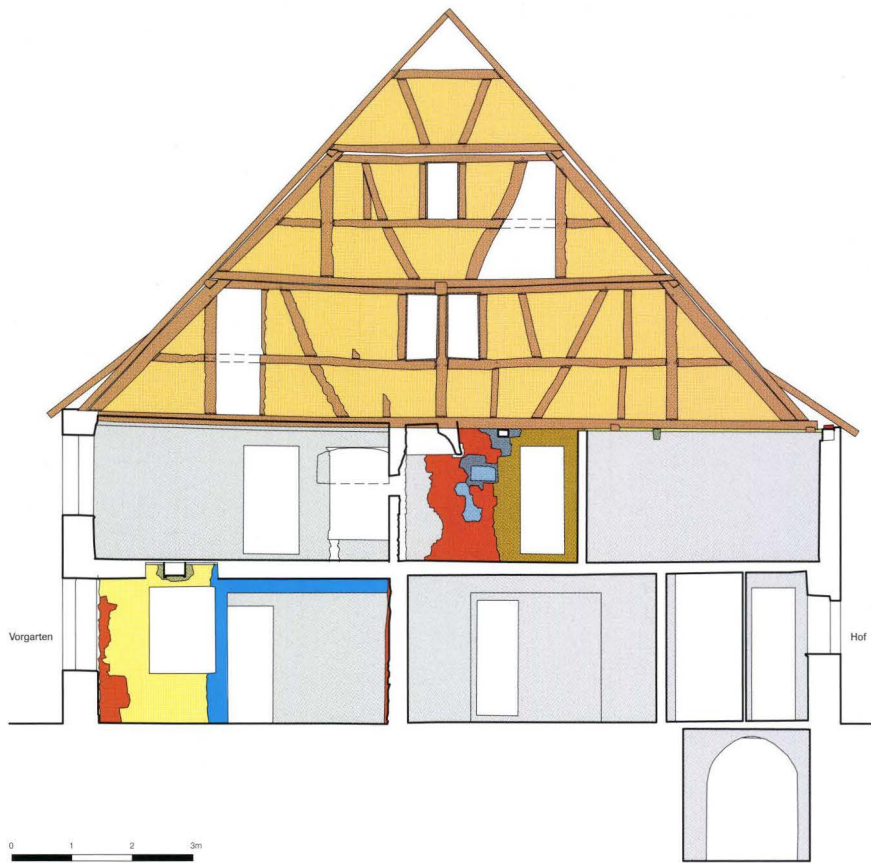
**Abb. 10-12** Rössligasse 7, Riehen (2003/381). Schnitt durch die östliche Gebäudehälfte (Erweiterung 1707) mit Blick an die Innenwand, d.h. an die ehem. Giebelfassade der westlichen Hälfte von 1609. Die farbigen Einträge im EG und 1. OG zeigen die Befundsituationen in dieser Wandfläche. Unten rechts der Zugang zum westlich gelegenen Keller, der die gesamte Haustiefe einnimmt. Im Giebeldreieck das weitgehend erhaltene Fachwerk der alten Fassade von 1609. Um die Mittelachse reiht sich kleine Fenster. Einzelne Gefache wurden nach dem Erweiterungsbau von 1707 als Durchgänge geöffnet. – Aufnahme: Conradin Badrutt und Hans Ritzmann. Bearbeitung: Conradin Badrutt.

Das rund 100 Jahre als Fassade dienende Giebfachwerk ist mit einem geschossweise eingespannten Mittelriegel sowie Seiten- und Mittelständern aufgeteilt (siehe Abb. 10-12) Dazwischen reihen sich unter- und oberhalb des Riegels einzelne Halbständer. Sie fassen auch die Fensteröffnungen, von denen unten ein Doppelfenster und oben ein einzelnes die Firstachse auszeichnen. Insgesamt hat sich das Giebfachwerk in allen Teilen – inkl. den verputzten Gefachen – original erhalten (Abb. 10-15). Ausgewählte durchgehende Streben sind mit geschwungenen gewachsenen Hölzern dekorativ ausgestaltet.

Im Dachstock bestätigen sich die Bauetappen durch die eindeutige Abfolge der nebeneinander gestellten Dachwerke. Unter dem nicht ausgebauten Dach blieb das Giebelfachwerk des älteren Gebäudes mit original verputzten Gefachen in erstaunlicher Qualität in weiten Teilen erhalten (Abb. 10-12). Das dadurch definierte ältere Hausgefüge entspricht im Grundriss exakt dem nur in der westlichen Hälfte angelegten Keller. Der Keller ist in der Breite durch die westliche Brandmauer und auf der Gegenseite durch einen über die ganze Haustiefe führenden Mauerzug, der die Flucht der ehemaligen Giebelfassade einnimmt, begrenzt. Von der Existenz dieser Giebelfassade zeugen

Die Hauptzüge dieses Gebäudeteils wurden hier bereits beschrieben (siehe Kapitel 4. *Baugeschichtliche Fakten und Fragestellungen*, insbesondere Abschnitt *Rössligasse 7*). Die aktuelle Untersuchung bestätigte dessen Umfang und brachte zudem einige Mauerpartien in der Ostmauer im Erdgeschoss und 1. Obergeschoss zum Vorschein, jedoch keine originalen Fenster- oder Türöffnungen. Das nach wie vor anschaulichste Element dieser Bauphase ist das komplett erhaltene Giebelfachwerk im Dachgeschoss (siehe Abb. 10-12).

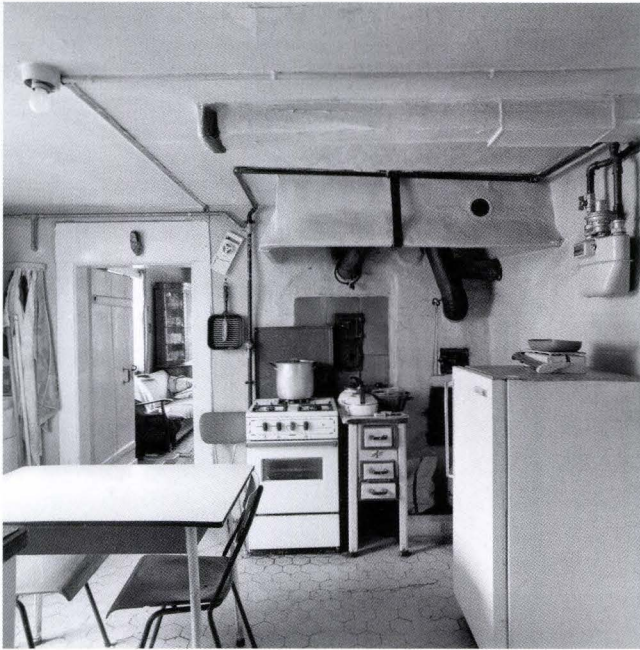
**Abb. 10-13** Rössligasse 7, Riehen (2003/381). Die alte Küche im 1. OG im östlichen Teil. Der Rauchfang «überlebte» auch die jüngste Renovation. – Foto von 1992: Basler Denkmalpflege.

mehr zur Hausmitte gerückt, wodurch gartenseitig ein kleiner WC-Raum ausgeschieden wird. In allen Räumen – ausser in der Küche (105) und dem Raum dahinter (104) – waren die Decken durch die verschalten Balkenzüge geprägt. Die parallel zu den Brandmauern verlaufenden Deckenbalken sind gleichzeitig die Dachbalken der Dachwerke. Der rückwärtige westliche Raum (102) diente zeitweise wohl als Waschraum. Im mittleren Raum (105) der 1707 angebauten Gebäudehälfte war bis zum jüngsten Umbau die Küche angelegt. Davon hat sich bis heute der mit Eisenbändern an den Deckenbalken befestigte Rauchfang erhalten (Abb. 10-13). Nicht mehr vorhanden war der Unterbau der

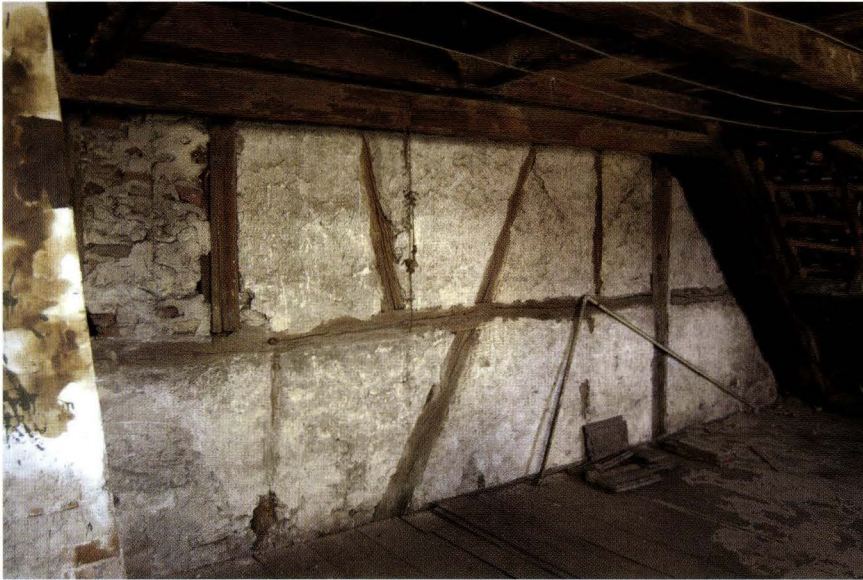
**Abb. 10-15** Rössligasse 7, Riehen (2003/381). Ansicht des alten Giebelfachwerks von 1609 im Dachstock des 1707 angebauten Ostteils. Die Fachwerkhölzer sind grösstenteils in Eiche, vereinzelt sogar aus Kirschbaumholz. Die Gefache haben sich mit dem ursprünglichen Verputz bis heute erhalten. Links über dem Riegelhorizont ein zugemauertes Fenster. – Foto: Basler Denkmalpflege.

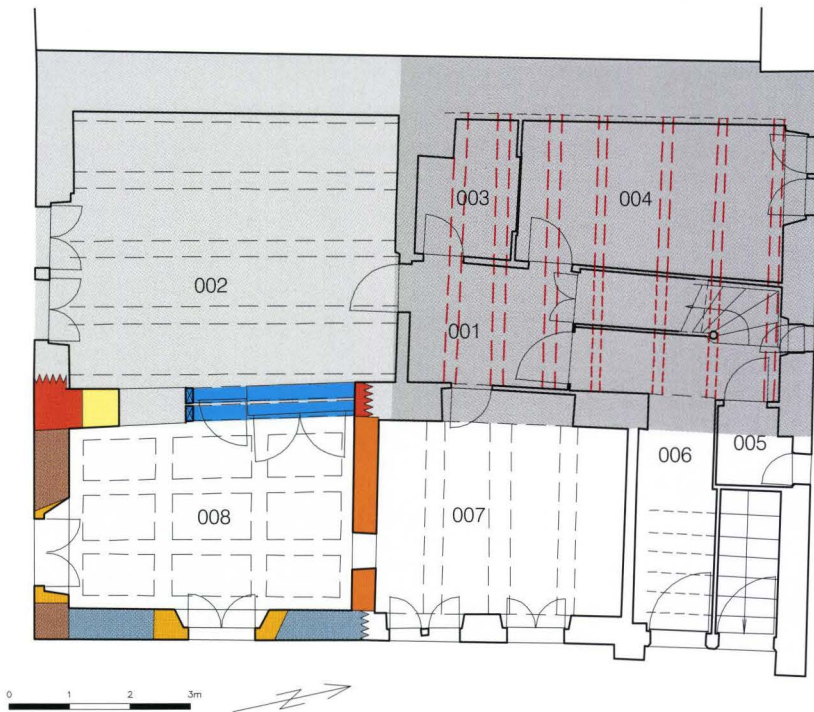
**Abb. 10-17** Rössligasse 7, Riehen (2003/381). EG-Grundriss mit eingezeichneten Bauphasen. Oben die ältere, westliche Haushälfte von 1609, unten die Erweiterung von 1707. In der hinteren westlichen Hälfte (001, 003, 004) die Balken des Ursprungs-Gebäudes von 1406. Unten links das untersuchte Eckzimmer mit den farblich hervorgehobenen Mauerphasen. – Aufnahme: Hans Ritzmann. Bearbeitung: Conradin Badrutt.

- Deckenbalken von 1406
- Mauerteile Ostfassade von 1609
- Umbau und Fenstereinbau nach 1609, später Wandschrank
- Fassadenmauer Erweiterung von 1707

ligen Giebelmauer überspannen, unterscheiden sich durch ihre andere Ausrichtung. Die Verlege-Richtung zwischen der hinteren und der vorderen Balkenlage wechselt auf der Linie der «imaginären» inneren Gebäudeflucht (siehe Abb. 10-17).

Die meisten Befunde dazu konnten im vorderen Eckraum (008) der Erweiterung erarbeitet werden (siehe Abb. 10-17). In diesem Raum «versammeln» sich allein auf die Erweiterung bezogen insgesamt sechs Bauphasen. Die erste und entscheidende Etappe ist die Errichtung der strassenseitigen Fassadenmauer, welche die alte Hausecke des westlichen Gebäudes voraussetzt (siehe Abb. 10-16). Eindeutig zeigt sich die innenseitige Nahtstelle in der südwestlichen Raumecke am Ansatz der anbauenden Fassadenmauer an die Ecksteine der älteren Fassade. Das Mauerwerk erstreckt sich bis zur heutigen Hausecke der Erweiterung und – gemäss Fassadenbefund von 1991 – in der Höhe bis zum Dach. Im Erdgeschoss hat sich die westliche Leibung des originalen Fensters, das im 19. Jahrhundert praktisch an gleicher Stelle durch eine wohl etwas breitere Fensteröffnung ersetzt wurde, erhalten. Bemerkenswert ist, dass die Fassadenmauer am östlichen Ende nicht zur Giebelfassade abwinkelt, sondern hinter der nachträglich angefügten seitlichen Giebelfassadenmauer durchzieht. Einzig im untersten Bereich zeigten sich einzelne eingebundene Bruchsteine, welche als

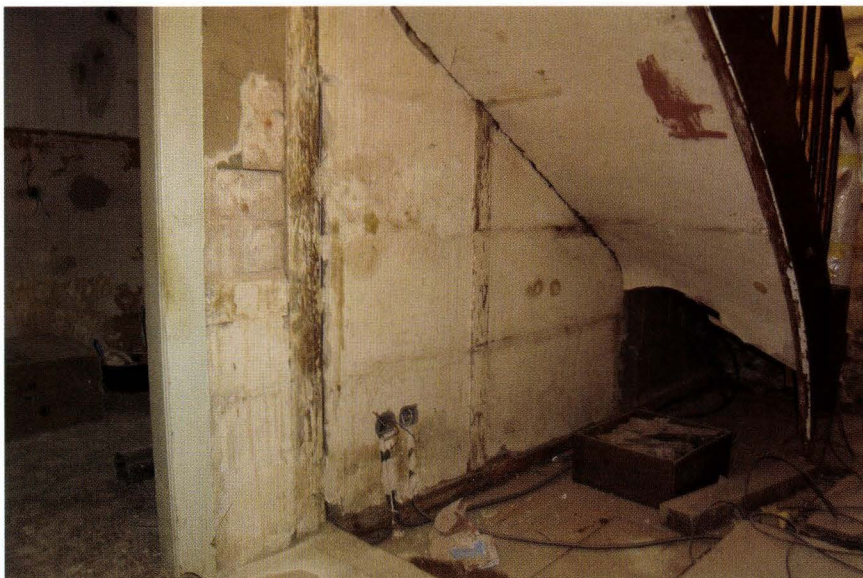
**Abb. 10-18** Rössligasse 7, Riehen (2003/381). Alte Ständerwand im EG zwischen Treppenaufgang (von 1925) und hinterem westlichem Raum. Die Wand gehört zu den darüber quer laufenden Deckenbalken, die dendrochronologisch auf 1406 datiert wurden und damit den ältesten, im nordwestlichen Viertel des Gebäudes liegenden Hausteil repräsentieren. – Foto: Basler Denkmalpflege.

bau der Treppe von 1925 durchtrennt worden. Weitere Deckenbalken mussten bereits früher zugunsten der älteren Wendeltreppe, welche im südlichen Teil der Balkenlage jenseits dieser Fachwerkwand eingebaut wurde, gekürzt werden. Die Fachwerkwand erstreckt sich über die gesamte Tiefe der datierten Balkenlage und liegt somit im Bereich des Kerngebäudes. Von der Ausgestaltung her – Ständer ohne Riegel mit schmalen, verputzten Gefachen – könnte sie durchaus auch in die Zeit der Balkenlage datieren (Abb. 10-18)<sup>20</sup>.
