## Einleitung

Bernard Jaggi

Die Aktivitäten der Bauforschung in Bezug auf baugeschichtliche Untersuchungen konzentrierten sich im vergangenen Jahr auf sehr unterschiedliche Fragestellungen und auf dokumentarische Sicherstellungen. Wie immer, bestimmten auch diesmal die äusseren Umstände und die Anforderungen an die praktische Denkmalpflege die Schwerpunkte und den Umfang der Einsätze ganz wesentlich. Einmal mehr erwies sich die Einbettung des spezialisierten Aufgabengebiets der Bauforschung in die Grundlagenforschung der Denkmalpflege als zweckmässig und in gewissem Sinne sogar als ideal, bildet die Bauforschung inzwischen doch einen unverzichtbaren Bestandteil der Wissensaufbereitung und Informationssicherung zuhanden der denkmalpflegerischen Praxis.

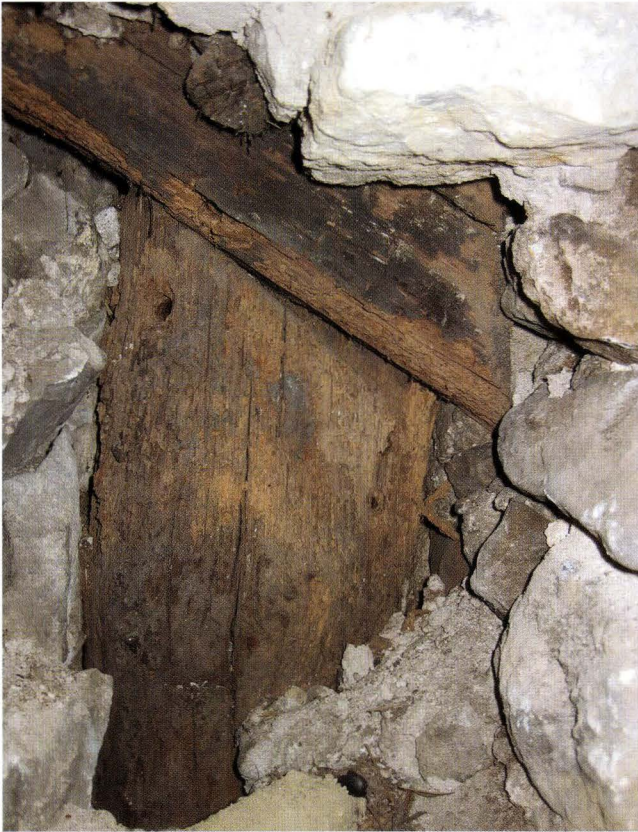
**Abb. 10-20** Rössligasse 7, Riehen (2003/381). Befundsituation Westbrandmauer, 1. OG. Die beiden Hölzer (Ständer und angeblattete Strebe) der Fachwerkwand von 1404. Rechts ist die um 15 cm vorstehende Giebelmauer angefügt. Nachträglich wird sie links davon (das Fachwerk zudeckend) ergänzt. – Foto: Basler Denkmalpflege.

und Wohnhaus) funktionierte. Welcher Seite die Fachwerkwand primär zugeordnet war, kann nicht eindeutig entschieden werden. Die Fakten sprechen eher für eine Errichtung von der Seite des Bauernhauses Rössligasse 7 aus, denn die Fachwerkhölzer standen aufgrund ihrer um ca. 15 cm eingerückten Position wohl aussenseitig bündig im Verband mit den umgebenden Massivmauerteilen (siehe weiter unten). Ferner deutet die Anblattung der Strebe diesseits des Ständers darauf hin, dass das Fachwerk zur Gebäudeseite der Rössligasse 7 gehört, da in der Regel bei Fachwerkfassaden Streben innenseitig angeblattet werden (siehe Abb. 10-20).

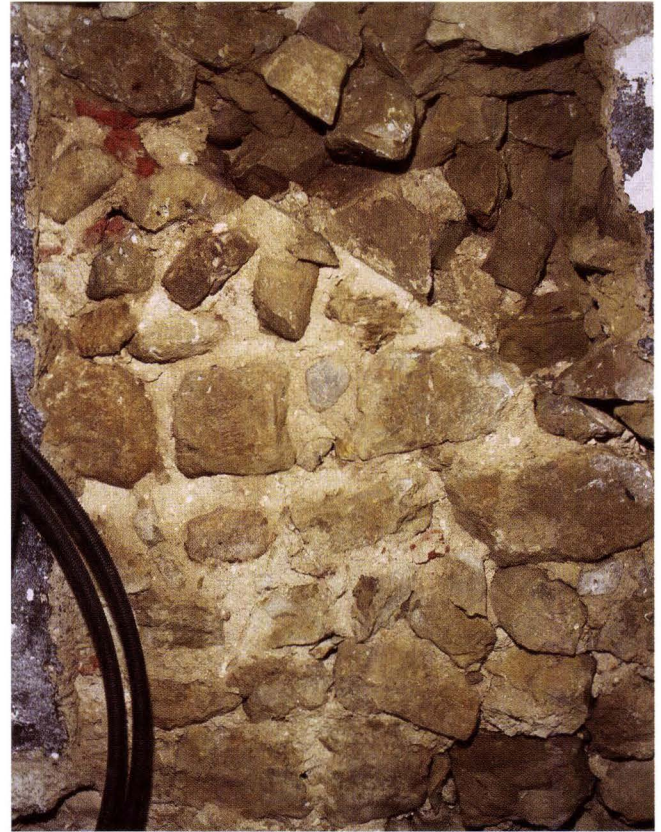
**Abb. 10-21** Rössligasse 7, Riehen (2003/381). Befundsituation Westbrandmauer, 1. OG. Ausschnitt der Giebelmauer, die an den Fachwerkständer anbaut und mit einer nach Norden abfallenden Dachlinie abschliesst. In der Mauerschräge hat sich das Negativ des Dachsparrens erhalten. Der Anbau der Giebelmauer liegt zeitlich zwischen 1404 (Fachwerk) und 1406 (Deckenbalken). – Foto: Basler Denkmalpflege.

Der obere Abschluss der Giebelmauer aus relativ lagenhaft gesetzten Kalkbruchsteinen mit eingestreuten Ziegelfragmenten in sehr kompaktem, feinem, rötlichem Mörtel zeigt sich in Form einer nach hinten abfallenden Dachlinie. In dieser schrägen Mauerkrone ist das Negativ eines ursprünglich vom Mauerwerk umfassten Sparrens übrig geblieben. Damit wird der rückwärtige Teil eines eingeschossigen Hausgiebels als Element eines auf dieser Parzelle angelegten Gebäudes bezeugt. Aufgrund des Verlaufs der Dachlinie könnte das Kerngebäude auf der Flucht der heutigen Hinterfassade abgeschlossen haben. Die Dachlinie gegen die Strassenseite konnte nicht nachgewiesen werden. Sie ist innerhalb der Dimension des ältesten Kerngebäudes als Gegenschräge anzunehmen und dürfte zusammen mit der rückseitigen ein Satteldach gebildet haben. Damit wäre das durch den Knick in der Flucht und den nach-

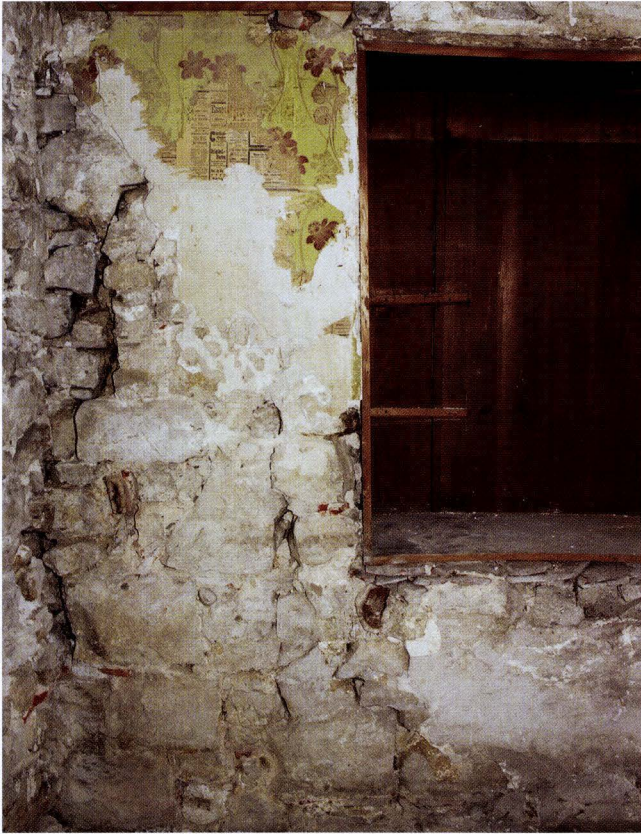
**Abb. 10-22** Rössligasse 7, Riehen (2003/381). Aussenseite der alten Giebelfassade des Gebäudes von 1609. Ganz links die abgebrochene Mauer, die links die Hausecke zur Strasse formte. Daran anstossend ein sekundäres Mauerwerk, das eine Fensteröffnung ausbildet. Die Öffnung wurde später zum Wandkasten umfunktioniert. – Foto: Basler Denkmalpflege.

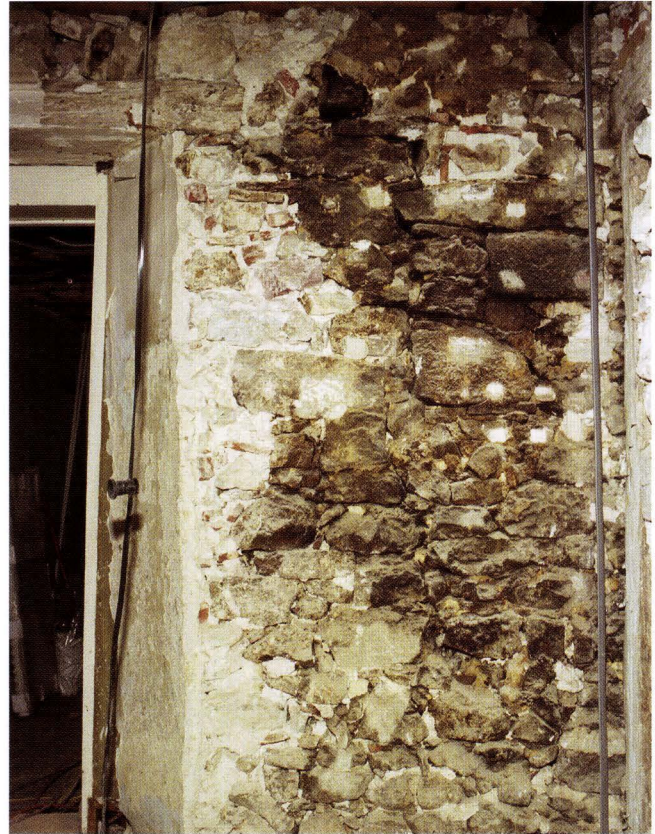
**Abb. 10-23** Rössligasse 7, Riehen (2003/381). Mauerbefund im 1. OG, westlicher Teil. Blick an einen Mauerrest der ehem. Giebelfassade des Gebäudes von 1609. Links wird die Mauer unterbrochen vom Türeinbruch zur Verbindung mit dem 1707 erstellten Erweiterungsbau. – Foto: Basler Denkmalpflege.

Ein weiteres Element der ursprünglichen Seitenfassade von 1609 konnte im 1. Obergeschoss beidseitig freigelegt werden. Der Mauerabschnitt zeigte sich im Gang (101) von der Innenseite und in der Küche (105) von der ehemaligen Aussenseite (siehe Abb. 10-23). Dessen Mischung aus grösseren Bruchsteinen und vereinzelt Ziegelfragmenten passt zum Bild der anderen, dem westlichen Gebäude zugehörenden Mauerwerkstypen. Allerdings konnten auch hier keine weiteren charakteri-

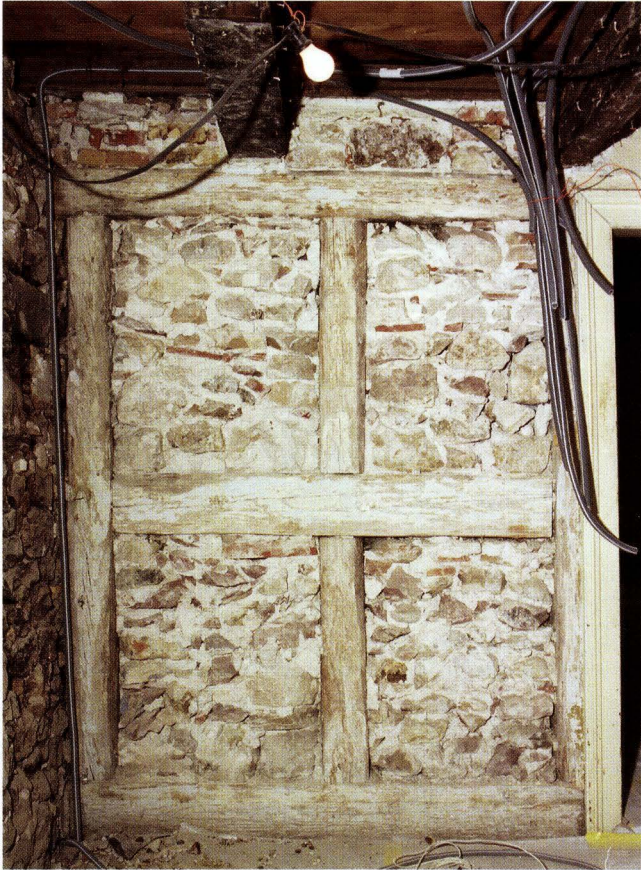
**Abb. 10-24** Rössligasse 7, Riehen (2003/381). Fachwerkwand im 1. OG vom Treppenhaus zum strassenseitigen Zimmer des westlichen Gebäudeteils. Die Wand ist nachträglich an die Innenseite der ehem. Fassadenmauer (links) angefügt. Vermutlich lag die ursprüngliche Raumteilung weiter vorne. Die bestehende Wand passt in die Zeit der Erweiterung von 1707. – Foto: Basler Denkmalpflege.

Die ursprüngliche Raumteilung von 1609 ist ansatzweise belegt. Wie weiter oben bereits erwähnt, bestand im hinteren Bereich eine andere Raumteilung als heute, die sich anhand eines überlieferten Rähmbalkens abzeichnete (siehe Abb. 10-10). Das Treppenhaus mit Wendeltreppe war mit Sicherheit originaler Bestandteil dieses Gebäudes. Wie Spuren einer früheren Balkenauswechslung in der Deckenbalkenlage im 1. Obergeschoss beweisen, führte die Treppe auch am gleichen Ort ins Dachgeschoss. Dass hingegen die Querwand zum bestehenden strassenseitigen Raum (107) nicht aus dieser Zeit stammt, konnte am Befund der freigelegten Fachwerkwand eindeutig nachgewiesen werden. Vermutlich entstand sie zusammen mit der Erweiterung 1707 (siehe Abb. 10-24). Eine ältere Wand begrenzte den strassenseitigen Raum wohl etwas weiter vorne<sup>26</sup>.

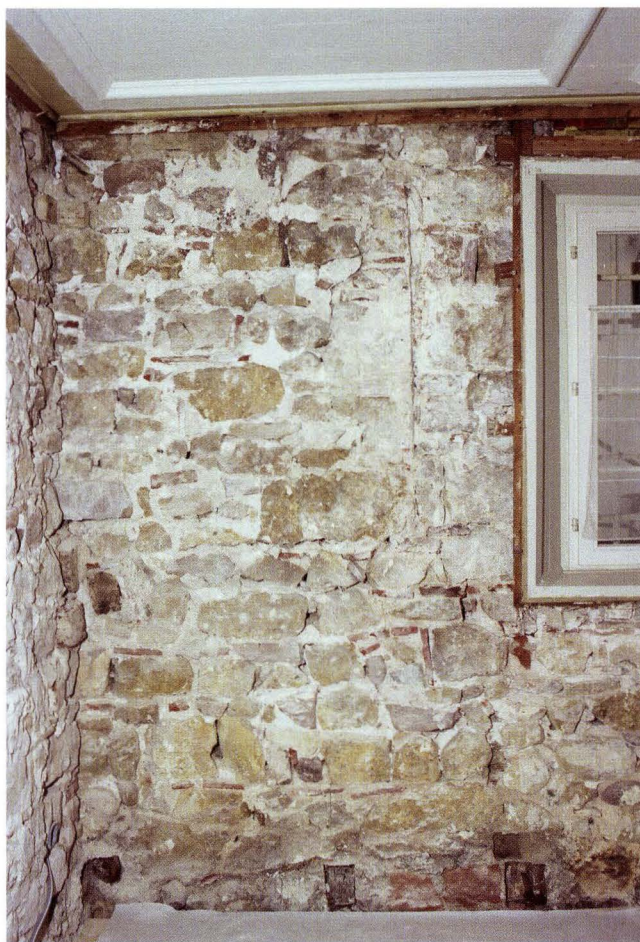
**Abb. 10-25** Rössligasse 7, Riehen (2003/381). Teil der Ostfassade der Erweiterung im Eckraum zur Strasse. Das Mauerwerk entstand als Ersatz für eine ältere Fassadenkonstruktion. Neben dem erst im 19. Jahrhundert eingebauten Fenster zeigt sich eine originale Fensterleibung. In der Ecke links zieht das Mauerwerk an der nachträglich angefügten Quermauer vorbei. – Foto: Basler Denkmalpflege.

ein Leibungsrest eines in die Mauer ursprünglich eingebundenen Fensters an der nördlichen Seite erhalten (siehe Abb. 10-25).

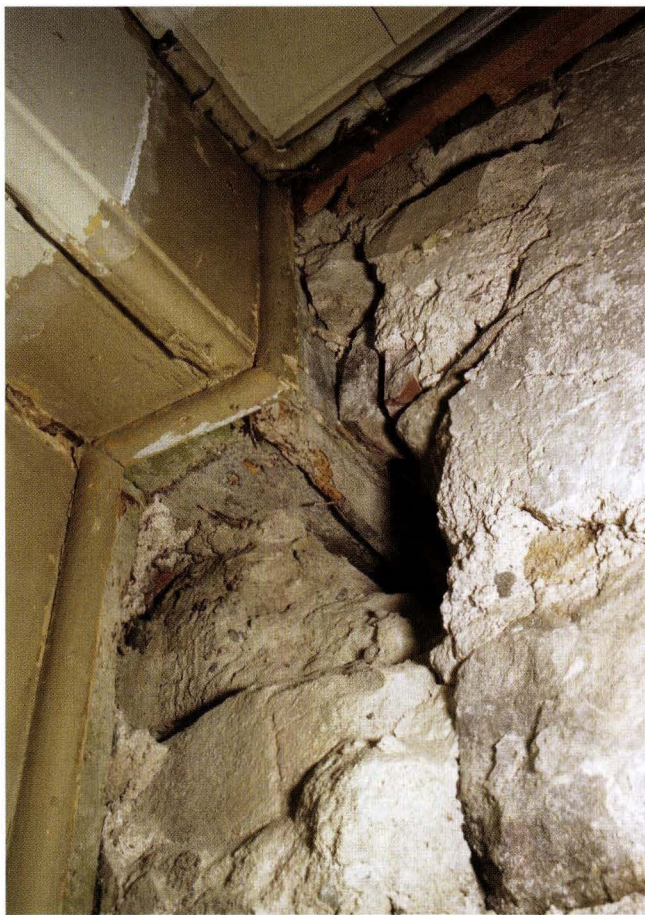
**Abb. 10-26** Rössligasse 7, Riehen (2003/381). Der um 1724 in die alte Fassadenmauer eingebaute Unterzug und die seitlich angebaute Quermauer, die den vorderen Eckraum der Erweiterung von 1707 rückseitig begrenzt. Der Unterzug diente einer breiten Öffnung und musste die massive Fassade des 1. OG über eine Spannweite von 2,5 m abfangen. Unterhalb und auch seitlich zieht die Verkleidung in die Einmauerungsöffnung hinein. – Foto: Basler Denkmalpflege.

Westwand. Gemäss dendrochronologischer Auswertung datiert der Eichenständer des eingefügten Traggerüsts in das Jahr 1724. Unmittelbar angrenzend an die sekundäre Mauerstruktur mit der verbretterten Fensteröffnung in der alten Giebelmauer des westlichen Gebäudes von 1609 wurden zwei Holzständer eingebaut, die zwei Unterzugsbalken tragen. Diese Massnahme diente dazu, die obere Massivmauer der alten Seitenfassade über eine Spannweite von mehr als 2,5 m abzufangen, um damit eine breite Öffnung zu schaffen. Am hinteren nördlichen Ende sind die Unterzüge in den dazu vertikal beschnittenen Mauerrest der alten Giebelfassade eingelassen. Die Unterzüge sind mit Brettern mit Zierkanten verkleidet. Beim Einbau in die nördliche Mauerumgebung wurden sie mitsamt der Verkleidung in die Einbauöffnung eingelassen. Im Zuge dieser räumlichen Veränderung erhielt die Decke im Raum 008 anstelle der ursprünglichen Balkenverkleidung eine neue Feldervertäfelung unterhalb der Deckenbalken.

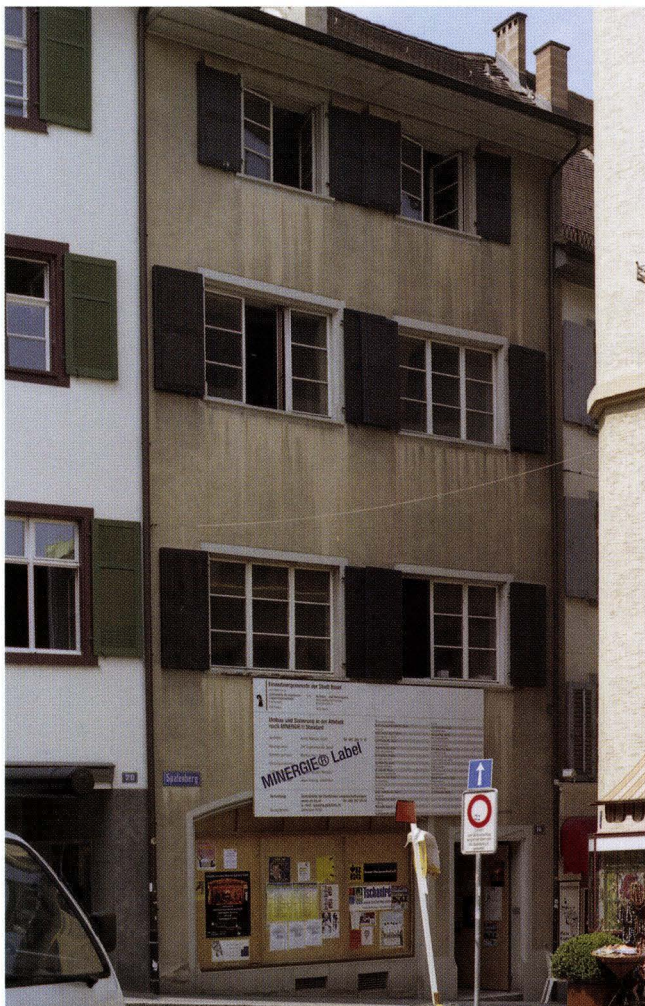
**Abb. 11-2** Spalenberg 18 (2004/4). Fassade zum Spalenberg vor Beginn der Renovationsarbeiten. – Foto: Basler Denkmalpflege.

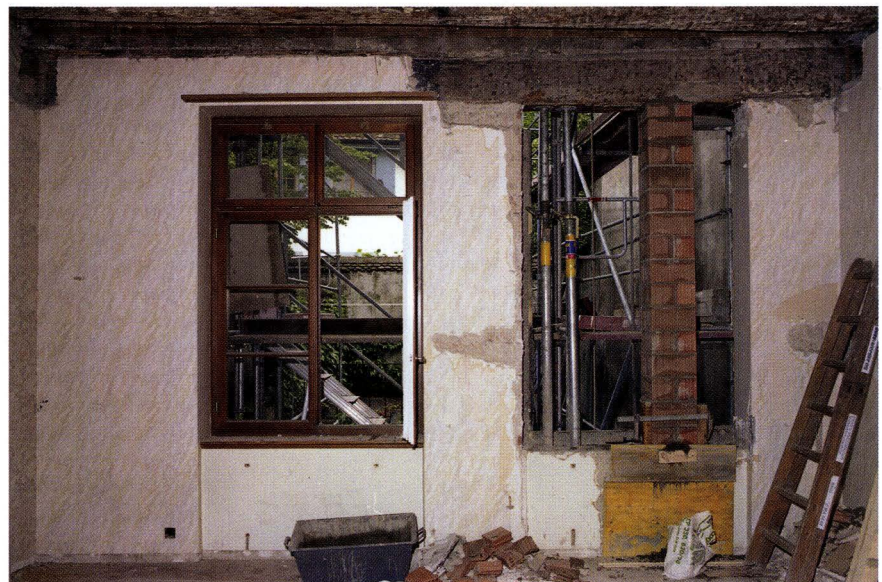
**Abb. 11-3** Spalenberg 18 (2004/4). Hofseitige Mauer, Innenansicht im 1. Obergeschoss, Blick zum Hof. Der Fenstersturz blickt über die gesamte Gebäudebreite und ist bis auf die Tiefe der halben Mauerstärke in die Brandmauern eingelassen. Die neuzeitlichen Fensteröffnungen übernehmen die Balkenkante als obere Begrenzung. – Foto: Basler Denkmalpflege.

Das um 1361 errichtete Gebäude kann aufgrund der grossflächigen Untersuchungen als vollständiger Neubau bezeichnet werden, der jedoch mindestens in Angrenzung an den Spalenberg eine alte Gebäude- oder Umfassungsmauerflucht übernahm<sup>5</sup>. Die Konstruktionsmerkmale des Neubaus deuten auf einen streng konzipierten, pragmatisch durchgeführten Bauvorgang hin: Zwischen die zwei Scheidemauerscheiben sind die kräftigen, ins Mauerwerk eingebundenen Balkenlagen gespannt, welche den Baukörper in vier aufgehende Stockwerke mit ausserordentlich grossen Raumhöhen teilen. Ungewöhnlich sind die ebenso die gesamte Gebäudebreite überbrückenden und tief in die Scheidemauern eingreifenden Sturzhölzer in den beiden Fassadenmauern. Sie legen die Sturzhöhe aller Maueröffnungen zur Hof- und Strassenseite hin fest. Trotz der heute weitgehend veränderten Form dieser Öffnungen hat sich die Höhe ihrer oberen Begrenzungen durch diese konstruktive Vorgabe überliefert (Abb. 11-3).

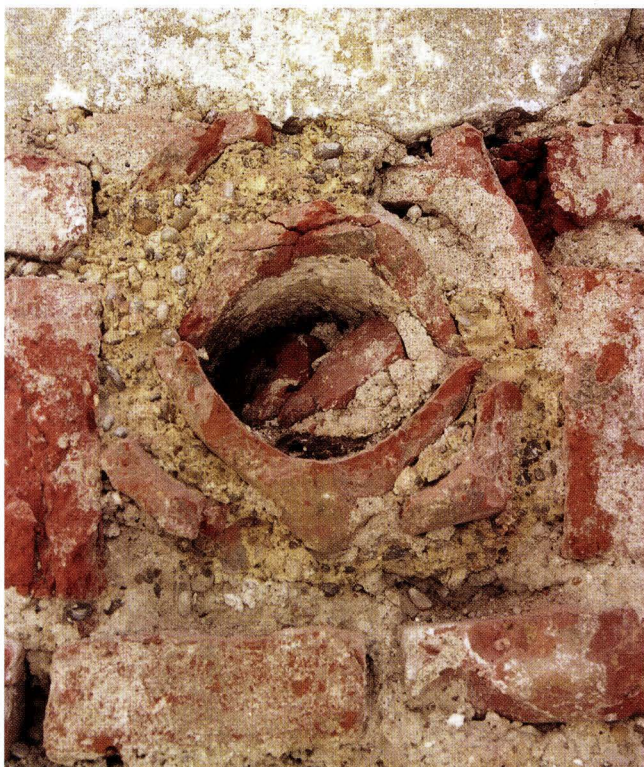
**Abb. 11-5** Spalenberg 18 (2004/4). Strassenseitige Fassade, 1. Obergeschoss. Die Gerüstbalkenlöcher wurden mit Hohlziegeln vermauert, welche durch ihre Anordnung eine runde Aussparung freiliessen. – Foto: Basler Denkmalpflege.

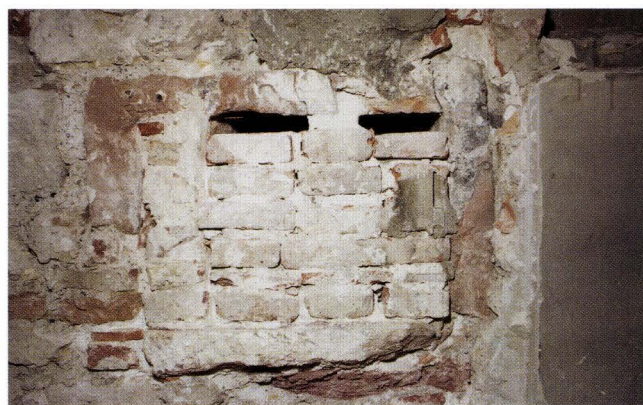
**Abb. 11-8** Spalenberg 18 (2004/4). Blick gegen die talseitige Brandmauer im Erdgeschoss. Rechteckig ausgehöhlter Sandstein in Trogform, welcher als Wandnische wiederverwendet wurde. – Foto: Basler Denkmalpflege.

Zwei ins talseitige Scheidemauerwerk integrierte Spolien dürfen nicht unerwähnt bleiben: ein als Mauerstein verwendetes Gewändestock-Werkstück in Sandstein mit auslaufender Fase, und ein nach der Wiederverwendung eine Mauernische bildender, rechteckig ausgehöhlter Sandstein in Trogform (Abb. 11-8). Die Sohle dieser Nische liegt ca. 80 cm über der angenommenen originalen Bodenhöhe.

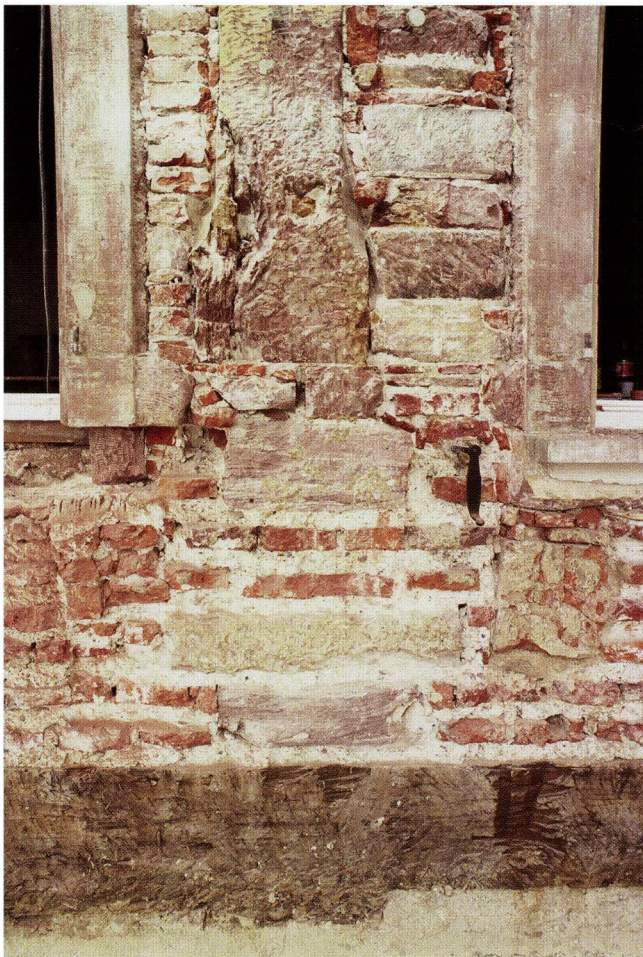
**Abb. 11-9** Spalenberg 18 (2004/4). Strassenseitige Fassade, 1. Obergeschoss. Der zentrale Fensterpfosten aus Sandstein fusst auf einer Verstärkung im hier sonst aus licht gesetzten Backsteinen bestehenden Mauerwerk. Am Balken darunter ist die Ansatzstelle des einst vorhandenen hölzernen Mittelpfostens zu erkennen, der die Balkenmitte unterstützte. – Foto: Basler Denkmalpflege.

Diese einzige erhaltene vertikale Teilung der Fensteranlage kann auf Grund ihres direkten Bezugs zum Eingangsbereich darunter als Zweiteilung gelesen werden. Erhärtet wird diese Annahme durch die Tatsache, dass der sonst in Backstein ausgeführte Brüstungsbereich einzig unterhalb der Standfläche des Pfostens mit Kalksteinen verstärkt ist (Abb. 11-9). Somit kann von einer die gesamte Gebäudebreite durchziehenden Befensterung und einer übergeordneten Teilung in zwei langgestreckte Fenstergruppen ausgegangen werden.

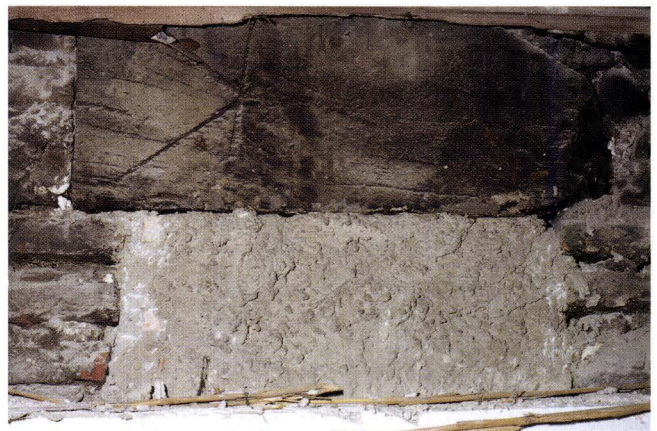
**Abb. 11-10** Spalenberg 18 (2004/4). Strassenseitige Mauer, Innenansicht im 1. Obergeschoss. Eines der zwei kurzen, aber stark dimensionierten Sturzhölzer der heute vermauerten Öffnungen, welche sich über den Fensteröffnungen befanden. Das hier gezeigte Holz trägt eine über die ganze Balkenstärke eingekerbte Handelsmarke. – Foto: Basler Denkmalpflege.

Über den zwei im Gebäudeinnern mit dem Sturzbalken abschliessenden Fensternischen war die Mauer von je einer kleinen, mit einem kurzen Holzsturz überbrückten Öffnung durchbrochen. Die Öffnungen waren 42 cm hoch und 55 cm breit. Die unnötig mächtigen Sturzhölzer sind für die Öffnungen etwas zu kurz bemessen und waren damit schlecht eingebunden (Abb. 11-10). Es kann sich dabei um Abschnitte des originalen Bauholzes handeln. Das talseitige Holz trägt eine Markierung in der Form einer eingeschnittenen Kerbe. In der Aussenflucht zeigen sich die Öffnungen als vermauerte Ausbruchstellen. Die seitlichen Gewände fussten wohl auf den Sturzsteinen der darunterliegenden Fenstergruppen und wurden zusammen mit diesen aufgebaut. Ob diese Öffnungen als Oblichter oder aber als Lüftungs- oder Rauchabzugsöffnungen eines Zwischenraums über einer Täferdecke dienten, konnte nicht eindeutig beurteilt werden<sup>7</sup>.

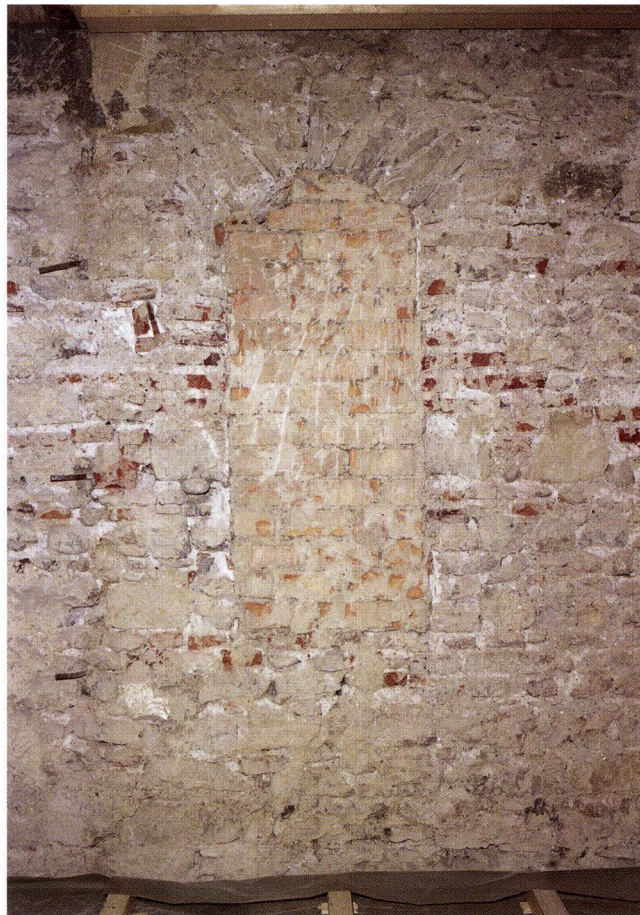
**Abb. 11-11** Spalenberg 18 (2004/4). Bergseitige Brandmauer im 2. Obergeschoss. Original im Mauerwerk angelegte Öffnung oder Nische in der Giebelachse. Dieser Gebäudebereich überragte wahrscheinlich an dieser Stelle ursprünglich die benachbarte bergseitige Bebauung. – Foto: Basler Denkmalpflege.

Annähernd in der Mitte der Gebäudetiefe zeigte sich in der Brandmauer gegen das heutige Haus Spalenberg 20 eine mit Rundbogen abschliessende hohe Aussparung. Dass es sich dabei um ein Fenster handelte, konnte zwar nicht bewiesen werden; die Aussparung muss aber aufgrund der Ausformung als solches gedeutet werden (Abb. 11-11). Dies legt die Annahme nahe, dass ausgedehnte Bereiche dieser Mauer als Aussenwand erbaut wurden.

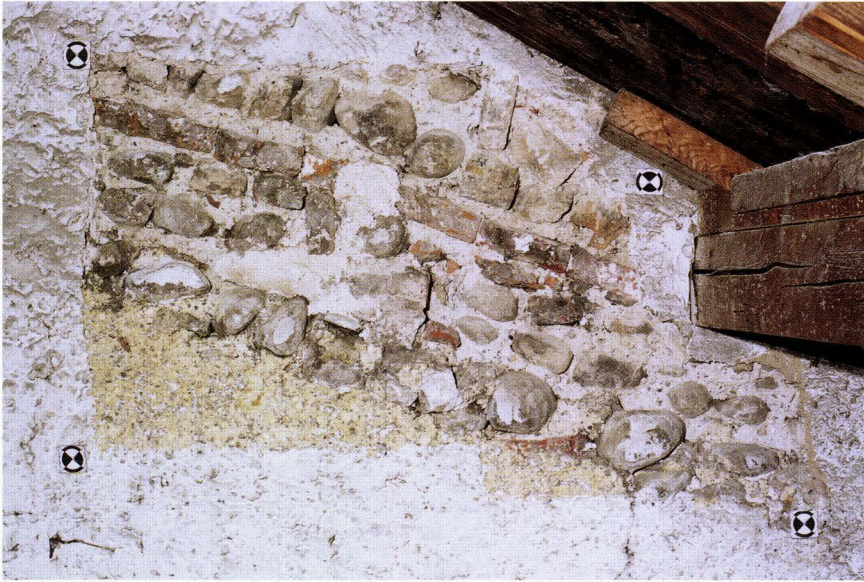
**Abb. 11-12** Spalenberg 18 (2004/4).  
 Bergseitige Brandmauer im Dachgeschoss,  
 Hofseite. Die ursprüngliche, schwach  
 geneigte Dachlinie zeigt sich heute noch in  
 der Mauerkrone der originalen Giebelmauer.  
 Die um 1425 durchgeführte, für die neue  
 Dachkonstruktion benötigte Aufmauerung  
 folgt in ihrem lagigen Aufbau der alten  
 Neigung. – Foto: Basler Denkmalpflege.

Dass es sich beim 3. Obergeschoss in der originalen Gebäudegestalt um das oberste Vollgeschoss handelt, kann heute nur noch aus den im Dachraum freigelegten ursprünglichen Dachlinien der Scheidemauern abgeleitet werden (Abb. 11-12). Dieses Dach mit einer Neigung von nur 18° hatte bei einem in Bezug auf die aktuelle Konstruktion ungefähr zwei Meter niedrigeren First eine leicht höherliegende Trauflinie. Zu der zugehörigen Dachkonstruktion fehlen jegliche Aufschlüsse. Nicht zu beantworten ist auch die Frage, ob das 3. Obergeschoss bis ins Dach offen oder aber durch einen Dachboden vom Dachraum abgetrennt war. Die Fassadenmauern bestätigen immerhin die viergeschossige originale Bauhöhe.

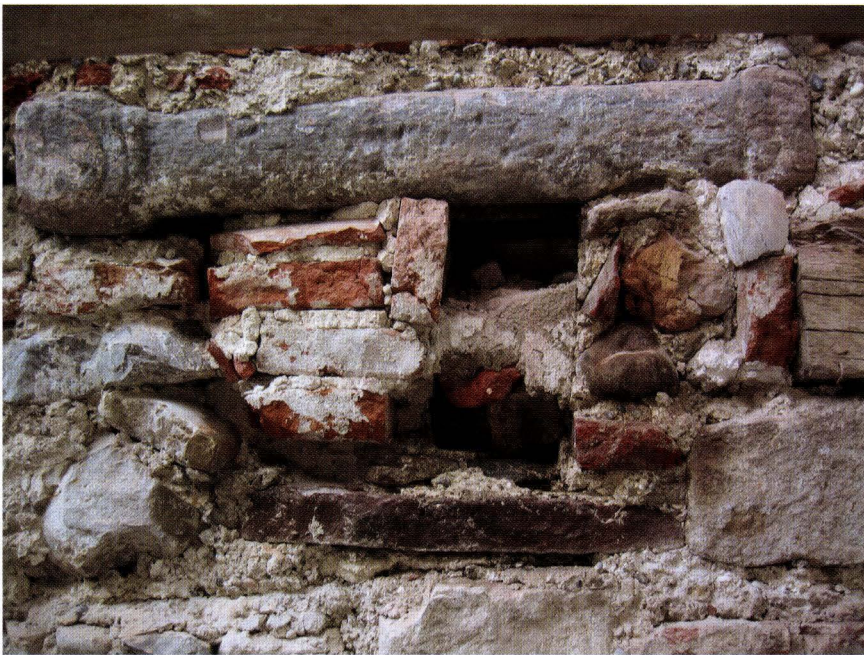
**Abb. 11-13** Spalenberg 18 (2004/4).  
 Strassenseitige Fassade, 3. Obergeschoss. Die  
 zwei in der Mittelachse der Fassade  
 angeordneten Balkenköpfe wurden im  
 originalen Mauerwerk mit einer Spolie  
 übermauert. Bei der späteren Entfernung  
 des linken Balkens wurde der entstandene  
 Hohlraum vermauert. Der rechte Balken  
 wurde erst später entfernt. – Foto: Basler  
 Denkmalpflege.

Die zwei nahe der Mittelachse angeordneten Balken wurden zusammen eingemauert und der statisch beanspruchte Bereich darüber mit einer Spolie als Werkstein überbrückt (Abb. 11-13). Es handelt sich dabei um einen ungefähr 13 cm starken, heute horizontal eingemauerten Pfosten aus rötlichem Sandstein. Die Spolie wurde so ins Mauerwerk gelegt, dass ihre als Rundpfeiler mit Basis und Würfelkapitell geformte Seite nach aussen gerichtet ist. Der zu 3/4 gerundete Säulenschaft führt rückseitig über gefaste Kanten in eine Rechteckform über. Bei diesem 84 cm hohen Pfeiler handelt es sich wohl um einen Fensterstock (Abb. 11-14). Das Werkstück ist stilistisch ins 13. oder sogar 12. Jahrhundert zu datieren<sup>9</sup>.

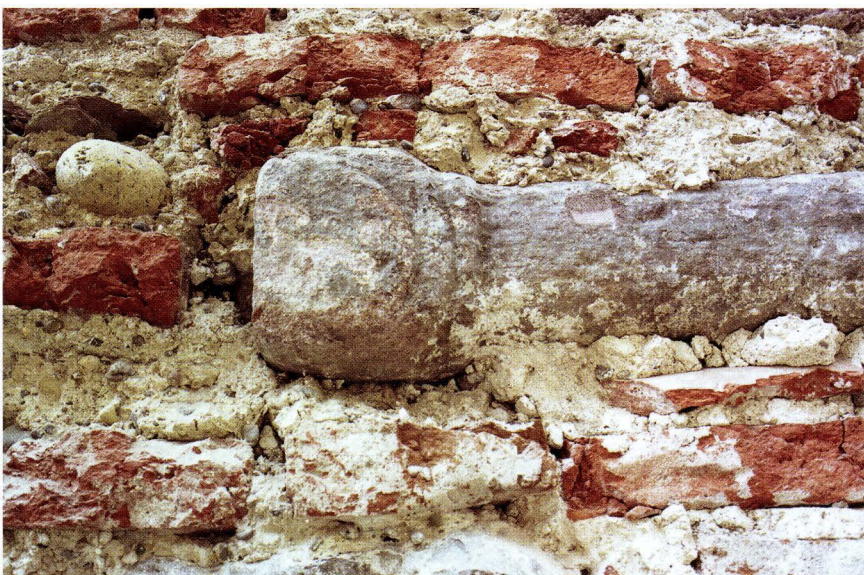
**Abb. 11-14** Spalenberg 18 (2004/4).  
 Strassenseitige Fassade, 3. Obergeschoss.  
 Detail des Säulenkapitells der Spolie.  
 Deutlich erkennbar ist die doppelt  
 reliefierte  
 Halbkreisform im Würfelkapitell. – Foto:  
 Basler Denkmalpflege.

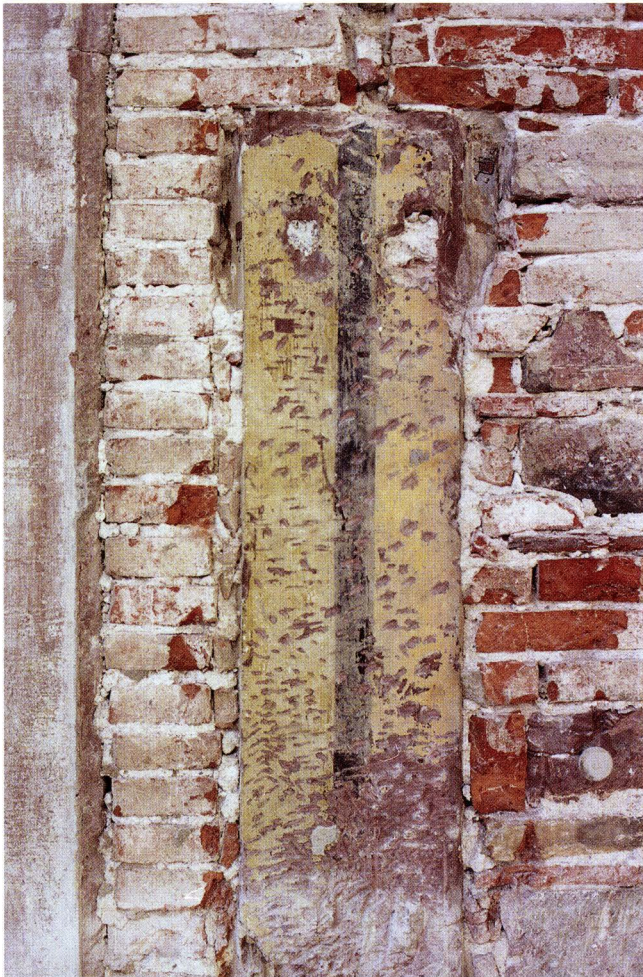
**Abb. 11-16** Spalenberg 18 (2004/4). Strassenseitige Fassade, 1. Obergeschoss. Der obere Teil des zentralen Fensterpfostens trägt als letzte Fassung zwei verschiedene Ockertöne, welche offensichtlich den zwei Haushälften zuzuordnen und durch einen schwarzen Streifen voneinander abgetrennt sind. Ein erheblicher Teil der originalen Fensterflächen wurde beim Einbau der bestehenden Fensterrahmen vermauert. – Foto: Basler Denkmalpflege.

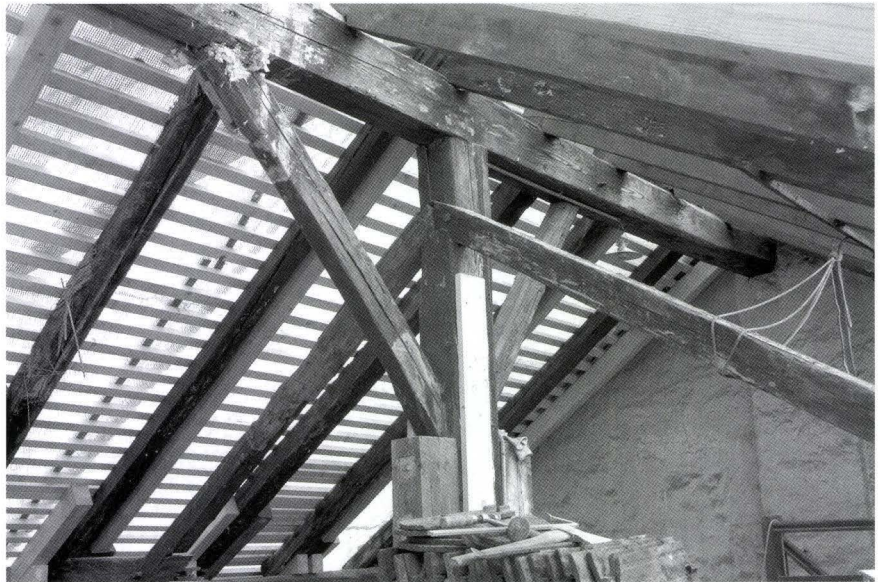
**Abb. 11-17** Spalenberg 18 (2004/4). Stuhlkonstruktion von 1425 im Dachgeschoss. Firstständer und Firstpfette sind über Kopfbänder miteinander verstrebt. Die parallel zu den Rafen verlaufenden Steigbänder sind mit dem Firstständer verblattet. – Foto: Basler Denkmalpflege

Das neue Dachwerk wurde mit einem Pfettentragwerk ausgerüstet, welches in der Mittelachse von einem abgestrebten Sparrenbinder unterstützt wird. Das Binderdreieck wird vertikal durch fünf Ständer gegliedert, welche über Kopfbänder mit den Pfetten verbunden und in der Querachse mit durchgehenden Steigbändern verspannt sind (Abb. 11-17). Die Teile sind miteinander verblattet und die Verbindungen mit Holznägeln gesichert. Auf einem Niveau von ungefähr zwei Dritteln der lichten Dachraumhöhe ist der Binder durch einen Kehlbalken verstärkt, während seitlich je ein Stichbalken – in der Art eines Kehlbalkens – zwischen dem inneren Seitenständer und dem früher vorhandenen äussersten Ständer bis zum Sparren vermittelt. Der Bundbalken überspannt nicht ganz die gesamte Gebäudetiefe und liegt auf der jüngeren Deckenbalkenlage des dritten Obergeschosses auf<sup>12</sup>. Er ist aus zwei Teilen zusammengesetzt, die genau unterhalb des Firstständers überblattet sind.

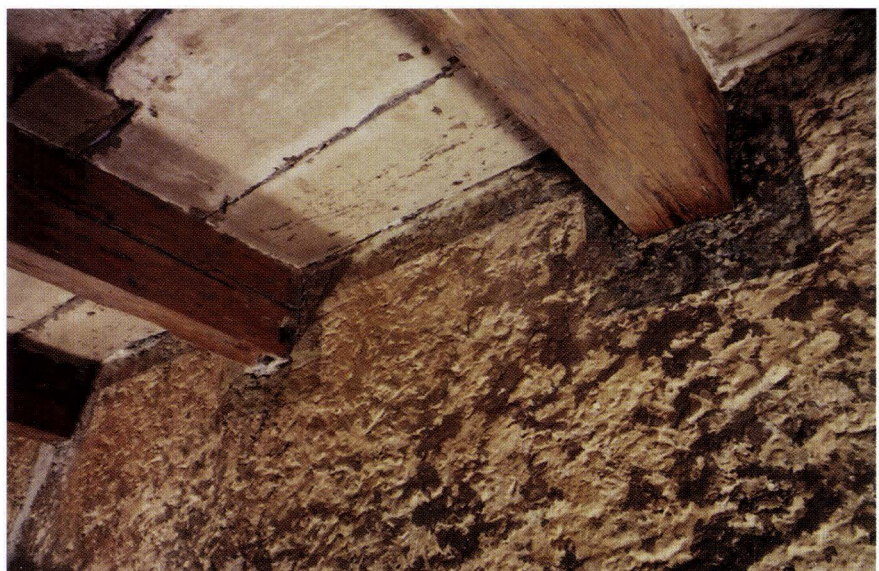
**Abb. 12-1** Spalenberg 28 (2004/325). Brandmauerabschnitt talwärts im 2. OG, Gebäudemitte. Zu sehen sind Reste einer Graubandmalerei auf rauhem Putz. – Foto: Basler Denkmalpflege.

Im Treppenhaus haben sich im 2. Obergeschoss auf dem groben Verputz Reste eines Kalkanstrichs erhalten, worauf schwach erkennbar ein die Deckenbalken umsäumendes Grauband mit Schwarzkontur erhalten war (Abb. 12-1).

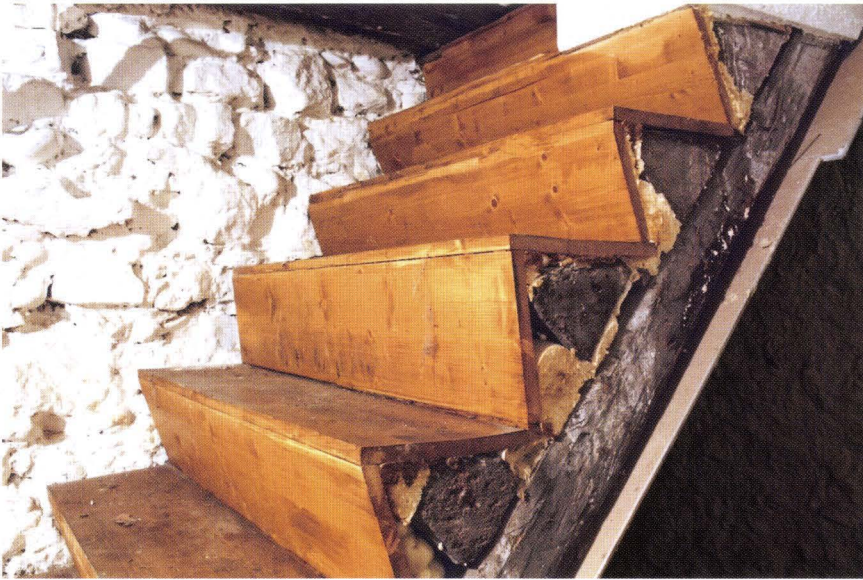
**Abb. 12-2** Spalenberg 28 (2004/325). Eine von drei Blockstufentritten, die noch bis zum Umbau 2004 bestanden. Die Stufen der Kellertreppe sind schon früher mit Brettern und Schaumstoffkleber fixiert und «verschönert» worden. – Foto: Basler Denkmalpflege.

Die Blockstufentreppe<sup>4</sup> vom 1. ins 2. Obergeschoss (Abb. 12-2) gab nach dem Abbruch auf der südseitigen Brandmauer einen unverputzten Mauerstreifen frei<sup>5</sup>. Das nun sichtbare kleinteilige Mischmauerwerk passte bezüglich seines grobkiesigen, grauen Kalkmörtels zum schon beschriebenen Brandmuerbefund im 2. Obergeschoss. Die Mauer war mit kleinformatigen Wacken, Back- und Sandsteinen sowie mit Ziegelresten gefügt, wobei Reihen von Backsteinen stellenweise als horizontale Ausgleichslagen dienten (Abb. 12-3). So konnte die bergseitige Südbrandmauer zwischen dem 1. und 2. Obergeschoss zumindest im Bereich des Treppenhauses als einheitlicher Mauerverband verstanden werden.

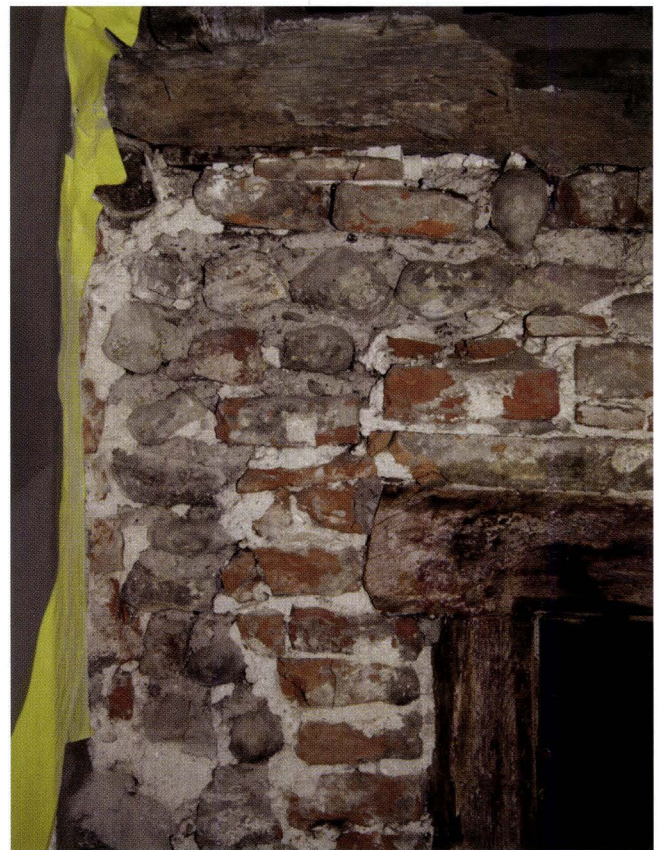
**Abb. 12-7** Spalenberg 28 (2004 / 325). Ausschnitt der Hoffassade im Traufbereich. Deutlich sind die helle Einbau-Ausflickung für das mit Holz gefertigte Fenstergewände sowie der helle Einbaustreifen für die Dachschwelle zu sehen. Die Hofmauer selbst besteht v. a. aus Wackensteinen in grauem, grob gemagertem Kalkmörtel. – Foto: Basler Denkmalpflege.

Die Hoffassade war durch den Umbau stellenweise freigelegt, bot aber wenig Mauersubstanz zur Untersuchung (Abb. 12-6 und 7). Auf der Höhe des 2. Obergeschosses zeigte sich ein ähnliches Mauerwerk wie an den Brandmauern (15. Jahrhundert). Alle Fenster- und Türöffnungen sowie die Dachschwelle gehören zu späteren Umbauten. Das Fenstergewände aus Eichenholz im 2. OG dürfte zeitgleich mit der 1644 datierten Tür an der Stelle eines (kleineren) Vorgängerfensters eingebaut worden sein. Diese Annahme wird durch das für die Zeit typische Material der Einbau-Ausflickung gestützt: Es besteht aus Backsteinen in feinem hellem Kalkmörtel. Auch der aus Eichenbalken gefertigte Hinterausgang im Erdgeschoss, von dessen originaler Substanz nur der Sturzbalken übrig war, gehörte sehr wahrscheinlich zur im 17. Jahrhundert vorgenommenen Umgestaltung.

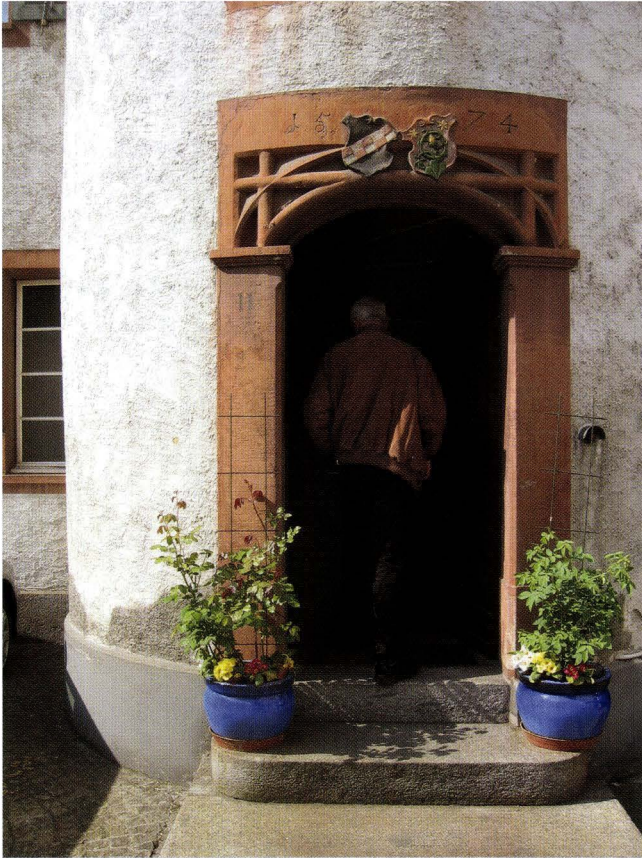
**Abb. 13-8** Spalenvorstadt 11 (2004/168). Eingangportal des Treppenturms mit Wappen und Jahrzahl 1574. – Foto: Basler Denkmalpflege.

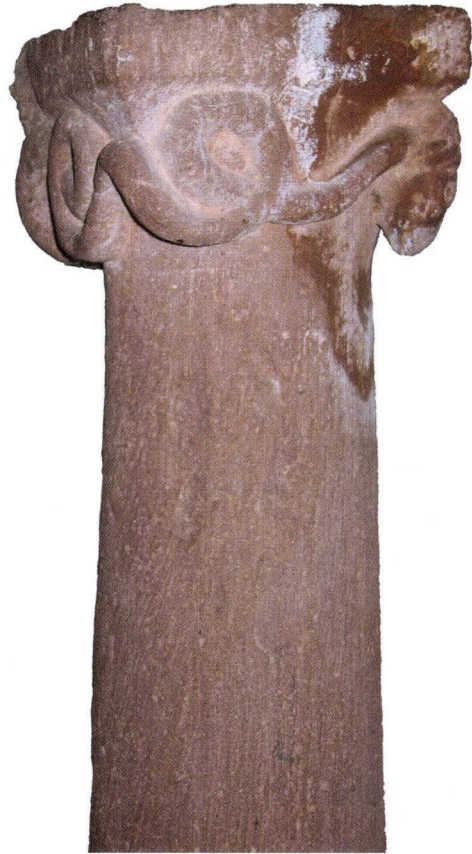
**Abb. 13-10** Spalenvorstadt 11 (2004/168). Knauf des obersten Treppenpfostens des Treppenwendels in Sandstein. Die im Portal des Treppenturms eingehauene Jahrzahl 1574 dürfte auch dafür datierend sein. – Foto: Basler Denkmalpflege.

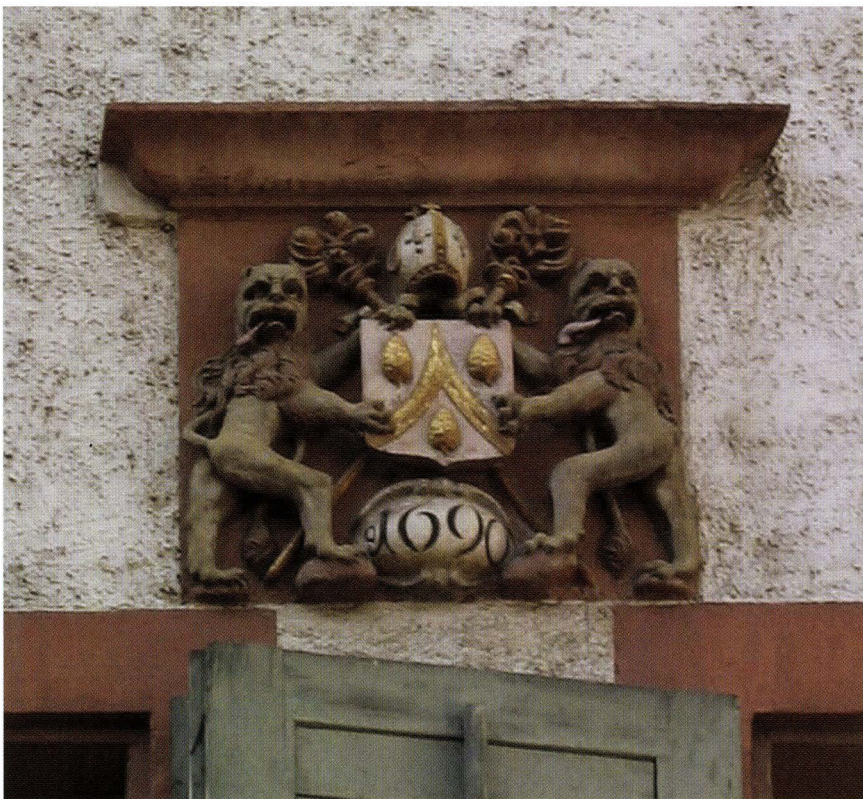
**Abb. 13-9** Spalenvorstadt 11 (2004/168). Wappentafel mit Löwen und Jahrzahlkartusche 1690 über den Fenstern des linken Hausteils im 1. OG. – Foto: Basler Denkmalpflege.

Sämtliche Fassaden sind gemauert und die in Sandstein gefassten Fenster erscheinen im Fassadenbild mehrheitlich regularisiert. Die Gewändeprofile einiger Fenster sind in spätgotischer Art gekehlt. Vor allem im rechten Teil zeigen sich an der Frontseite mehrere kleinere Zweierfenster mit Mittelstock, welche in die Zeit des 15. Jahrhunderts passen. Die Frontfassade des linken Teils ist – abgesehen von einer Ausnahme unten rechts – mit grösseren Rechteckfenstern mit Falzprofil ausgestattet. Der Treppenturm, der im unteren Teil gerundet, im oberen polygonal geformt ist, besitzt einfache Rechteckfenster mit Kehlprofilen. Das Eingangsportal in der Mittelachse des Turms wird flankiert von Rechtecksäulen, über die ein sehr schön gehauener Stichbogensturz mit Überstabungen gelegt ist (Abb. 13-8). In dessen Zentrum sind das Wappen von Citeaux und jenes des Abts Johannes VI. von Lützel appliziert. Im unprofilierten Teil darüber ist die Jahrzahl 1574 eingehauen. Über den beiden linken Fenstern im 1. Obergeschoss des linken Hausteils ist ein polychrom gefasstes Wappenrelief eingelassen. Es zeigt zwei Löwen, welche das Wappen mit Tannenzapfen des Abts Peter II. Tanner tragen, der 1677–1702 Vorsteher von Lützel war. Darunter ist eine Kartusche mit der Jahrzahl 1690 (Abb. 13-9).

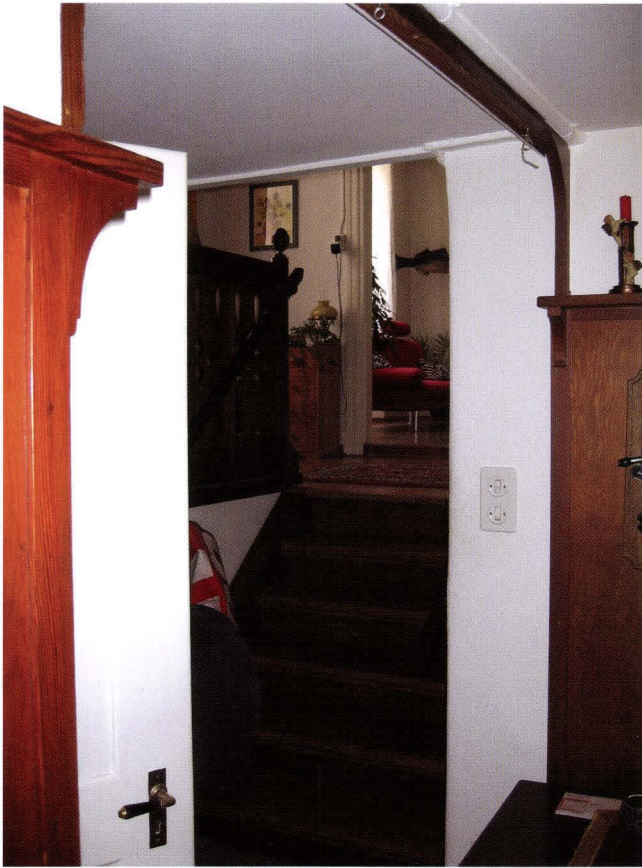
**Abb. 13-11** Spalenvorstadt 11 (2004/168). Blick vom rechten zum linken Hausteil im Obergeschoss. Deutlich erkennbar ist die starke Differenz der Geschosslagen. – Foto: Basler Denkmalpflege.

Im Innern sind die unterschiedlichen Hausteile vor allem in den Geschossdifferenzen spürbar (Abb. 13-11). In der Ausstattung – beispielsweise bei den Stuckprofilen – sind Formen des 19. Jahrhunderts vorherrschend (Abb. 13-12). Eine chronologische Einordnung lässt sich ohne Sondierungen nicht vornehmen. Ein baugeschichtlich relevanter Hinweis ergibt sich aus der Beurteilung der unterschiedlichen Dachwerke. Deren zeitliche Abfolge ist klar ablesbar, wenn auch nicht repräsentativ für alle früheren Bauphasen, da die heutigen Dachwerke lediglich den

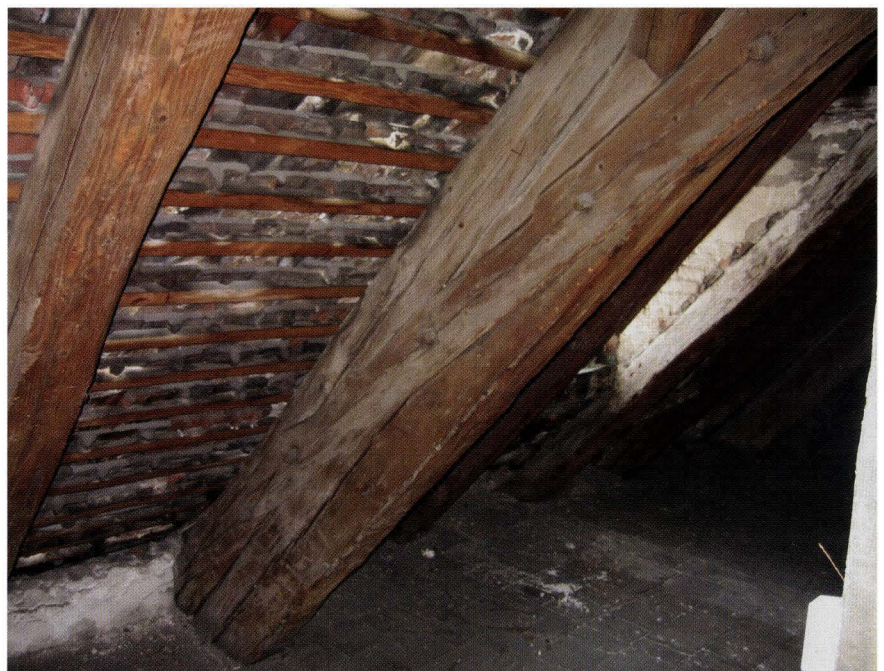
**Abb. 13-13** Spalenvorstadt 11 (2004/168). Dachwerk über dem linken Hausteil. Die an die Stuhlsäule angeblatteten Streben führen ins stehende 2. Dachgeschoss. Die spezielle Ausprägung des Dachwerks verweist in die erste Hälfte des 15. Jahrhunderts. – Foto: Basler Denkmalpflege.

Abschluss einer möglicherweise komplexen Entstehungsgeschichte darstellen. Über dem östlichen Hausteil, welcher vom Fassadenbild her eher jünger erscheint, sitzt das ältere Dachwerk. Dieses zeigt eine Mischform aus altertümlich konstruiertem liegendem Stuhl mit stehend abgestütztem Firstgeschoss. Die liegenden Stuhlsäulen weisen angeblattete Streben auf, die zu der Firstsäule über dem Kehlgebälk vermitteln (Abb. 13-13). Solche «Hybrid-Dachwerke» mit liegenden und stehenden Stuhlkonstruktionen finden sich in Basel bereits in der ersten Hälfte des 15. Jahrhunderts (Martinsgasse 12 und 18). Über dem rechten Hausteil besteht ein eindeutig jüngeres Dachwerk mit doppelt liegendem Stuhl, welches sich über die ganze Haustiefe erstreckt und wahrscheinlich sukzessiv entstandene Gebäudeerweiterungen unter einem Dach vereinigt.

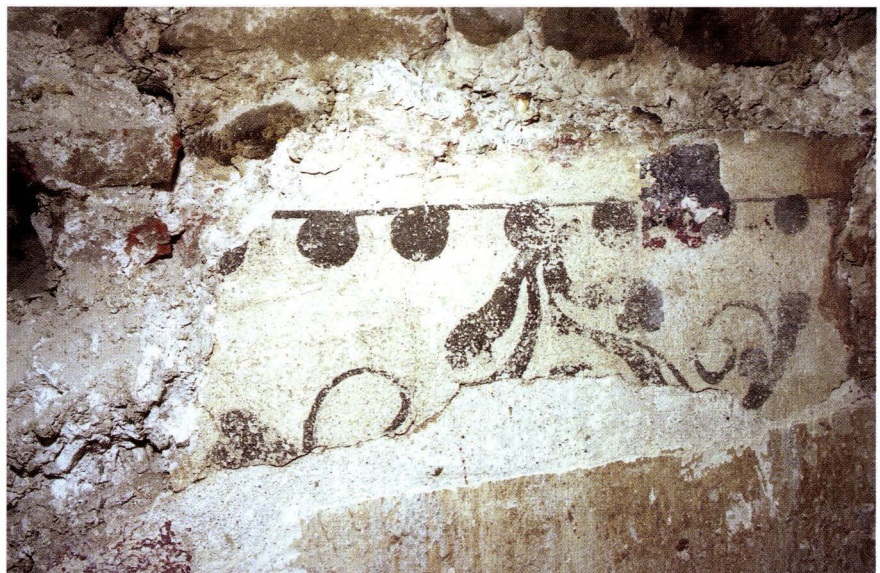
**Abb. 14-2** St. Alban-Vorstadt 16 (2004/108). Erdgeschoss, westliche Brandmauer. Reste der Dekorationsmalerei mit Bollenband und Arabeske. – Foto: Basler Denkmalpflege.

Hinter dem von den Umbauarbeiten nicht direkt betroffenen Treppenhaus im mittleren Gebäudeabschnitt des von Riggensbach gestalteten Hauses waren mehrere grossflächig erhaltene Putzschichten zu beobachten<sup>5</sup>. Die lokal freigelegte Dekorationsmalerei mit Bollenband und Arabesken dürfte im frühen 16. Jahrhundert entstanden sein und belegt eine anspruchsvollere Gestaltung eines Raums im damaligen Erdgeschoss (Abb. 14-2)<sup>6</sup>.

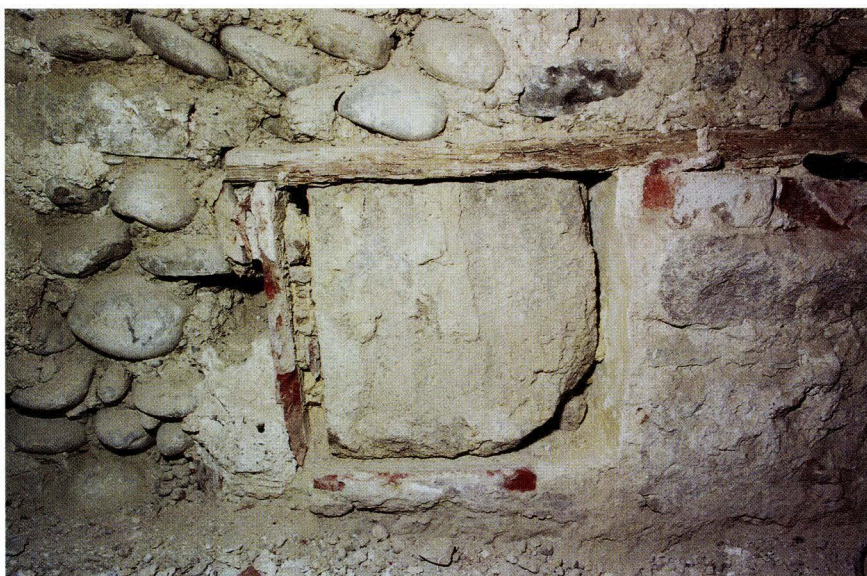
**Abb. 14-3** St. Alban-Vorstadt 16 (2004/108). Erdgeschoss, westliche Brandmauer. Die verkleinerte Maueraussparung diente unter Beibehaltung des originalen Sturzbretts als Nische, bis sie schliesslich mit einem passgenauen Sandsteinquader vermauert wurde. – Foto: Basler Denkmalpflege.

Der älteste Befund in der westlichen Brandmauer war im Erdgeschoss von einer bis an die Balkenlage reichenden Ausparung unterbrochen, deren originale Zugehörigkeit zum Mauerwerk nicht eindeutig belegt werden konnte<sup>7</sup>. Der davon betroffene Bereich wurde noch während des Bestehens des knapp darüber eingebundenen Bodens vermauert, wobei die Vermauerung die Last der aufliegenden Balken aufnahm und somit als Ersatz für eine andere Stützkonstruktion gedient haben muss. Die Vermauerung greift im heute fussbodennahen Bereich in eine original in der Mauer angelegte, knapp 60 cm breite Nische oder Maueröffnung, deren oberer Abschluss sich mit dem Sturzbrett erhalten hat. Die Nische selbst wurde dabei nur teilweise vermauert, in kleinerem Format beibehalten und innen verputzt. Die Lage dieses Befunds knapp über dem Fussboden des heutigen Hochparterres gestattet einerseits, das damalige Innenniveau ungefähr auf der heutigen Strassenhöhe anzunehmen, andererseits verweist sie auf die eher grosszügig bemessene Raumhöhe des damaligen Erdgeschosses<sup>8</sup>. Die Nische wurde später mit einem fast passgenauen Sandsteinquader vermauert (Abb. 14-3).
