## Einleitung

Bernard Jaggi

Die Aktivitäten der Bauforschung in Bezug auf baugeschichtliche Untersuchungen konzentrierten sich im vergangenen Jahr auf sehr unterschiedliche Fragestellungen und auf dokumentarische Sicherstellungen. Wie immer, bestimmten auch diesmal die äusseren Umstände und die Anforderungen an die praktische Denkmalpflege die Schwerpunkte und den Umfang der Einsätze ganz wesentlich. Einmal mehr erwies sich die Einbettung des spezialisierten Aufgabengebiets der Bauforschung in die Grundlagenforschung der Denkmalpflege als zweckmässig und in gewissem Sinne sogar als ideal, bildet die Bauforschung inzwischen doch einen unverzichtbaren Bestandteil der Wissensaufbereitung und Informationssicherung zuhanden der denkmalpflegerischen Praxis.

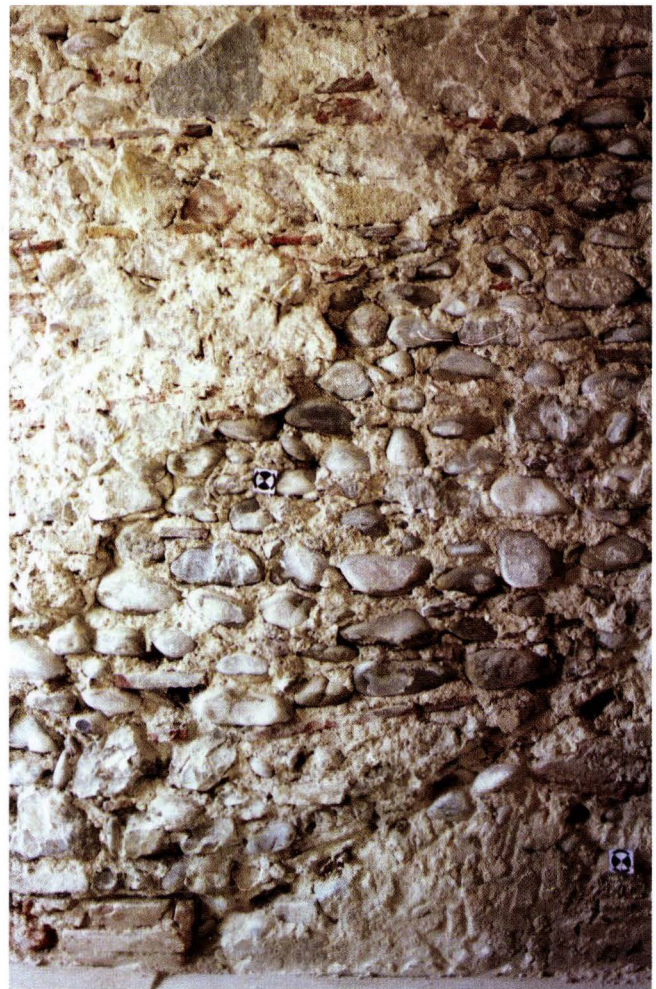
**Abb. 14-4** St. Alban-Vorstadt 16 (2004/108). 2. Obergeschoss, westliche Brandmauer. Die untere Dachlinie zeigt noch Dachlattennegative und einige Dachlattenfragmente. Während dieses Dach der untersuchten Mauerseite zuzuordnen ist, gehört die darauf bauende Aufmauerung mit Dachlinie zu der benachbarten westlichen Liegenschaft. – Foto: Basler Denkmalpflege.

Die direkt auf der Kronenfläche des ältesten Befunds aufbauende Mauer schliesst im heutigen zweiten Obergeschoss mit einer zur Hofseite hin abfallenden Dachlinie ab und belegt dadurch die spätestens nach der Aufmauerung erfolgte Bestimmung der jetzigen Brandmauer als Giebelwand (Abb. 14-4)<sup>9</sup>. Ob dadurch ein neues Bauvolumen geschaffen oder ob hier nur eine zuvor

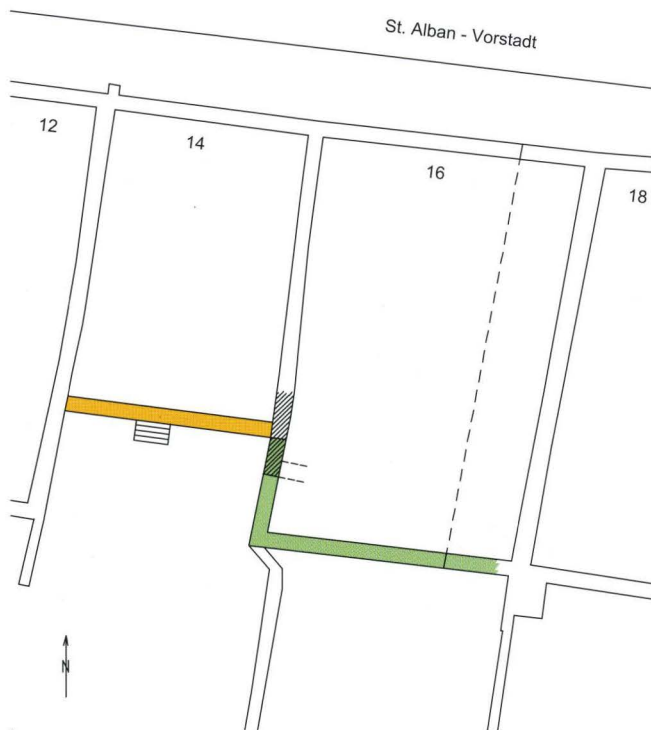
**Abb. 14-5** St. Alban-Vorstadt 16 (2004/108). Die älteste im westlichen Parzellenbereich der Nr. 16 festgestellte Gebäudesubstanz dürfte südlich mit der 2003 freigelegten Mauerecke ihren Abschluss finden (schraffiert). Während spätere Umbauten diese hofseitige Gebäudeflucht wahrscheinlich noch übernahmen, wurden 1842 die nicht mit der Nr. 14 gemeinschaftlich genutzten Mauerteile mehrheitlich abgebrochen und durch den Neubau ersetzt (grün). Die Hoffassade der Nr. 14 wurde 1699 errichtet (ocker). – Zeichnung: Conradin Badrutt.

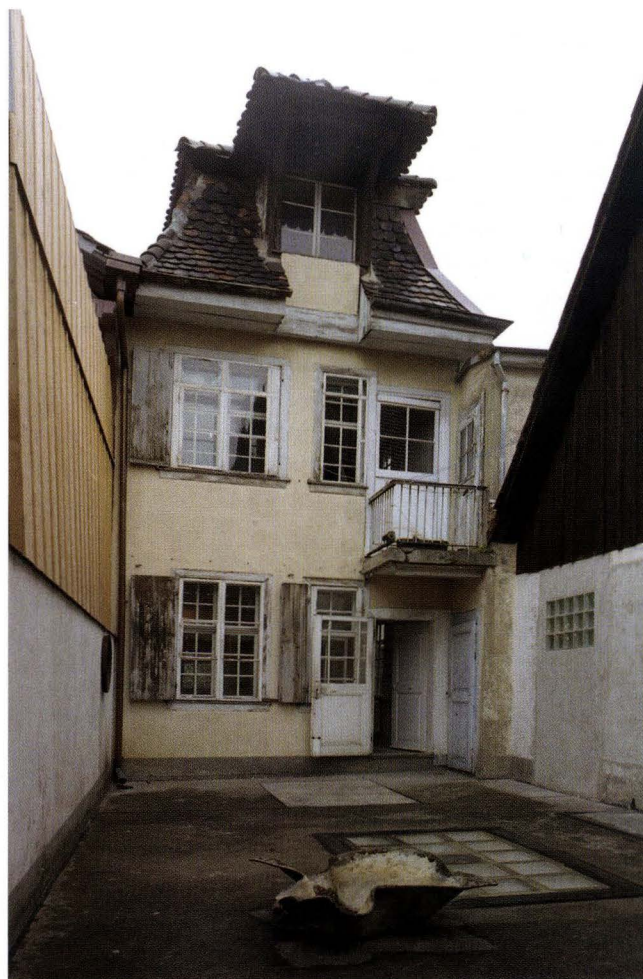
**Abb. 15-2** St. Alban-Vorstadt 66 (2002/7). Ansicht des hofseitigen Anbaus mit Warenaufzug. Zustand vor dem Umbau. – Foto: Basler Denkmalpflege.

verwendeten Fenstern – viele Merkmale des 19. Jahrhunderts auf<sup>1</sup>. Die Entstehungszeit dieses Anbaus konnte in der Untersuchung auf etwa 1820 eingegrenzt werden (Abb. 15-1 und 15-2).

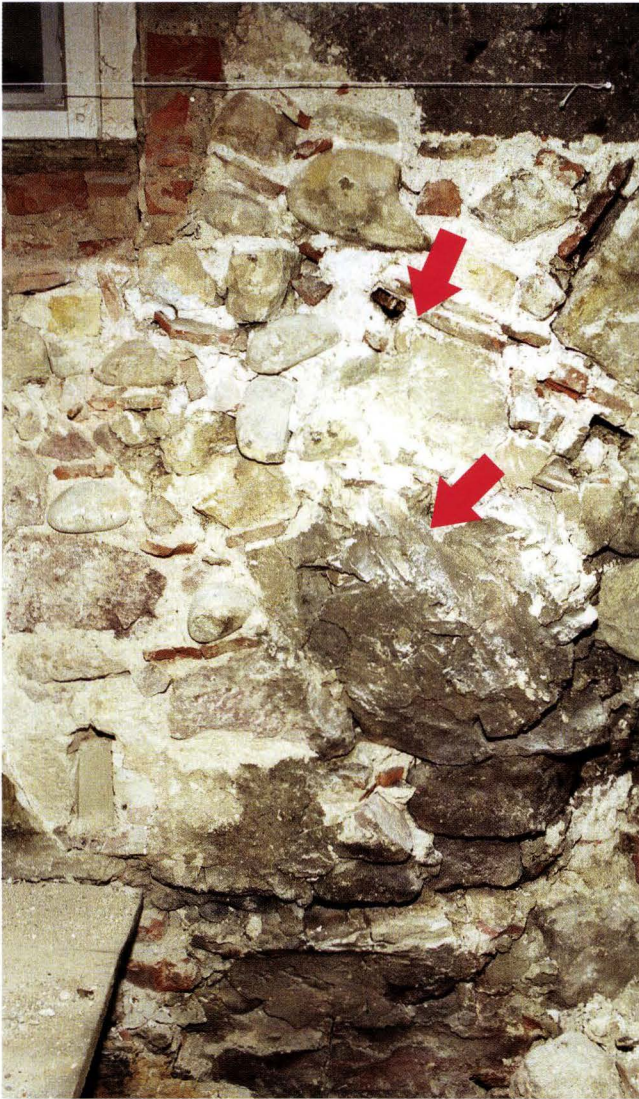
**Abb. 15-4** St. Alban-Vorstadt 66 (2002/7). Zweites Obergeschoss, Blick gegen die östliche Brandmauer. Detail der freigelegten Dachlinie des älteren Dachs im Bereich des Dachfusses. Der obere, schwächer geneigte Abdruck zeigt die Position des äussersten Aufschieblings. – Foto: Basler Denkmalpflege.

Die Untersuchung war wegen des relativ schonenden Umbaus nicht umfassend<sup>2</sup>. Freigelegt und untersucht wurde die östliche (stadtauswärts gewandte) Brandmauer im Mittelbereich des Hauses (Abb. 15-4), wo schon immer die Küchen und Bäder lagen, in kleineren Ausschnitten auch die gegenüberliegende westliche Brandmauer.

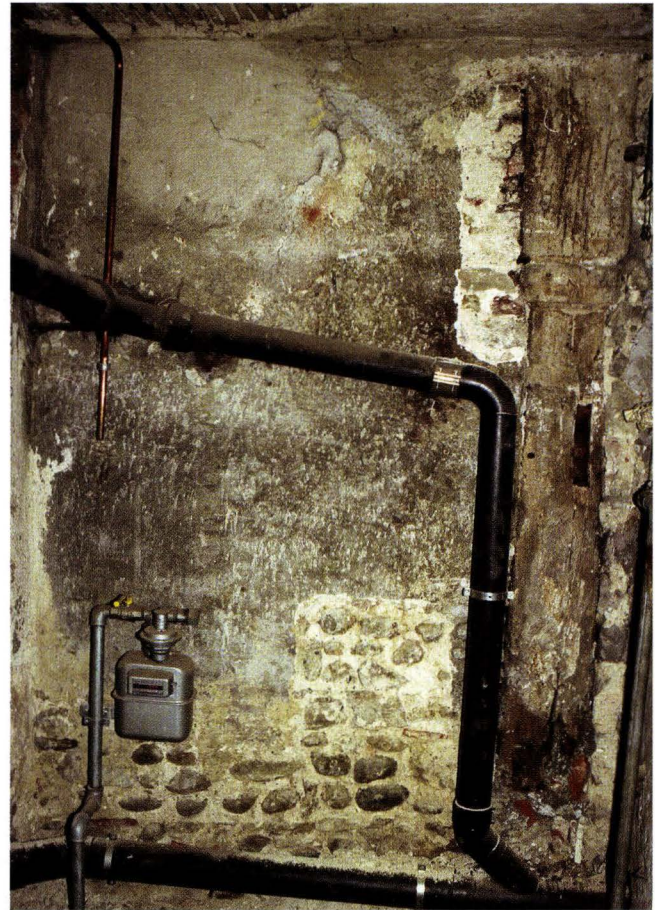
**Abb. 15-5** St. Alban-Vorstadt 66 (2002/7). Erdgeschoss, Blick gegen die östliche Brandmauer im hofseitigen Gebäudeteil. Detail der profilierten Holzstütze, welche ursprünglich ausserhalb des Gebäudes stand und wahrscheinlich eine Laube trug. Die Stütze datiert von 1582. – Foto: Basler Denkmalpflege.

Obergeschoss – entsprach somit dem bei der Fassadenrenovation erfassten Bau ohne Aufstockung – und war nicht unterkellert. Im hofseitigen Bereich dürfte das Haus eine schmale Laube besessen haben. Davon kam im Erdgeschoss eine profilierte Stütze zum Vorschein, deren Verbindung zum Haus allerdings nicht eruiert werden konnte (Abb. 15-5).

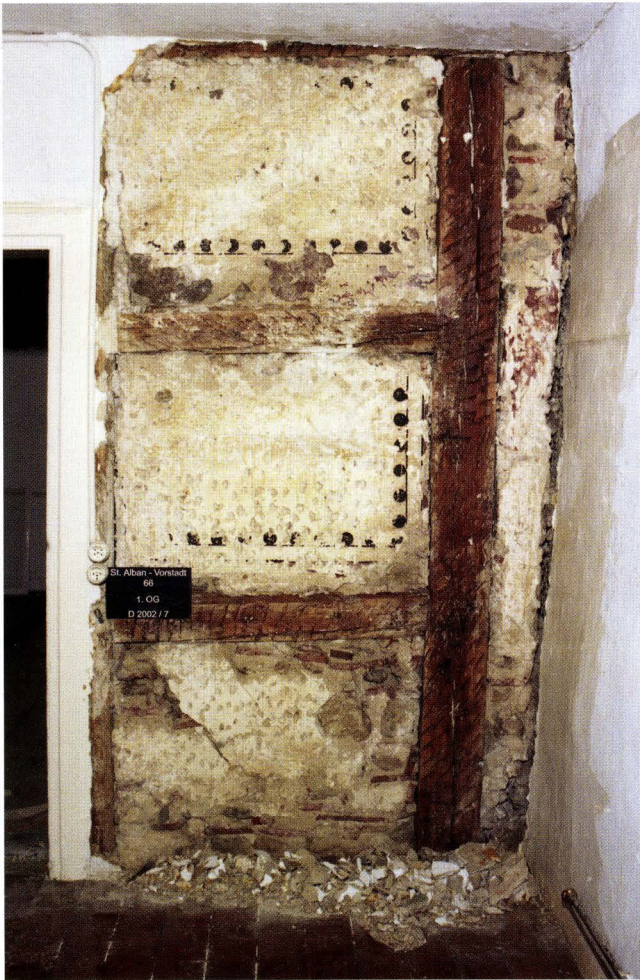
**Abb. 15-6** St. Alban-Vorstadt 66 (2002/7). Erstes Obergeschoss, Blick gegen Norden an die Trennwand zwischen Treppenhaus und strassenseitigen Räumen. Fachwerkwand mit einer aus dem 16. Jahrhundert stammenden Dekorationsmalerei mit Bollenbändern und roter Fassung der Hölzer. – Foto: Basler Denkmalpflege.

Das angesprochene Haus des 16. Jahrhunderts war, nach den vorgefundenen Dekorationsresten zu schliessen, auch westlich durch die heutige Brandmauer begrenzt. Es gab auch Malerieste an der ehemaligen Rückfassade und an der Fachwerkwand, die den Treppenraum von den strassenseitigen Zimmern trennt (Abb. 15-6). Der Raum bei Treppe / Küche /

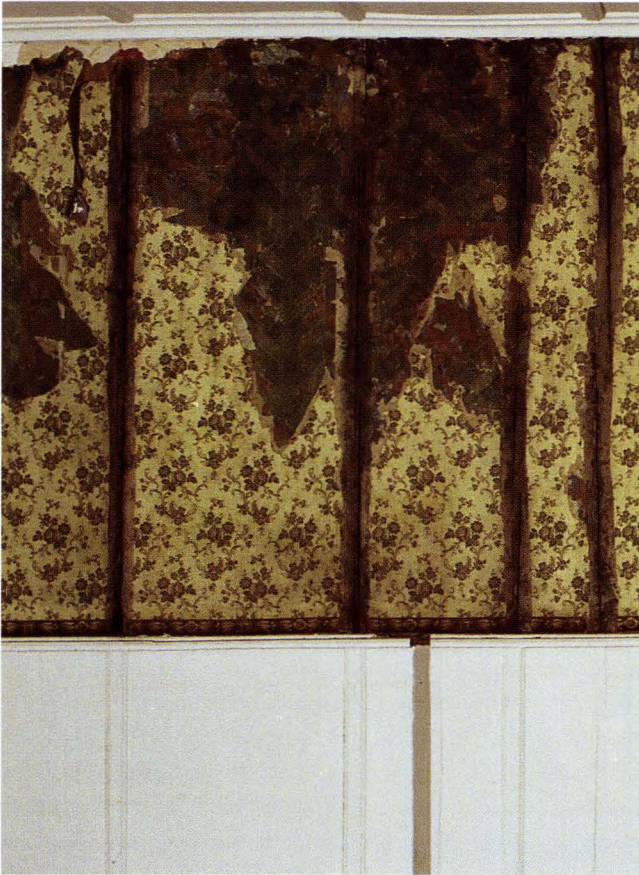
**Abb. 15-7** St. Alban-Vorstadt 66 (2002/7). Erstes Obergeschoss, strassenseitiger östlicher Raum, Blick gegen die östliche Brandmauer. Detail der verschiedenen Tapetenschichten. Die älteste, hier teilweise freigelegte Tapete ist aus der Zeit um 1805. – Foto: Basler Denkmalpflege.

Relativ aufwendig gestaltete sich die Dokumentation der Oberflächen in den Räumen des ersten Obergeschosses. Der erwähnte Schreinermeister Christian Schweizer, der das Haus ab 1802 besass, hatte die Räume in regelmässigen Abständen tapezieren lassen, und dies taten auch seine Nachfolger. Da das Haus bis zum jetzigen Umbau immer sehr schonend behandelt worden war, waren im hinteren Zimmer neun Schichten, im damals auf zwei Zimmer aufgeteilten vorderen Bereich sogar 14 bzw. 16 Zustände zu zählen. Im zweiten Stock war die Anzahl der Tapetenschichten wesentlich geringer, obwohl die Räume im hier interessierenden Zeitraum ebenso bestanden hatten. Belegstücke der Tapeten konnten in die Tapetensammlung der Denkmalpflege aufgenommen werden (Abb. 15-7 und 15-8)<sup>4</sup>.

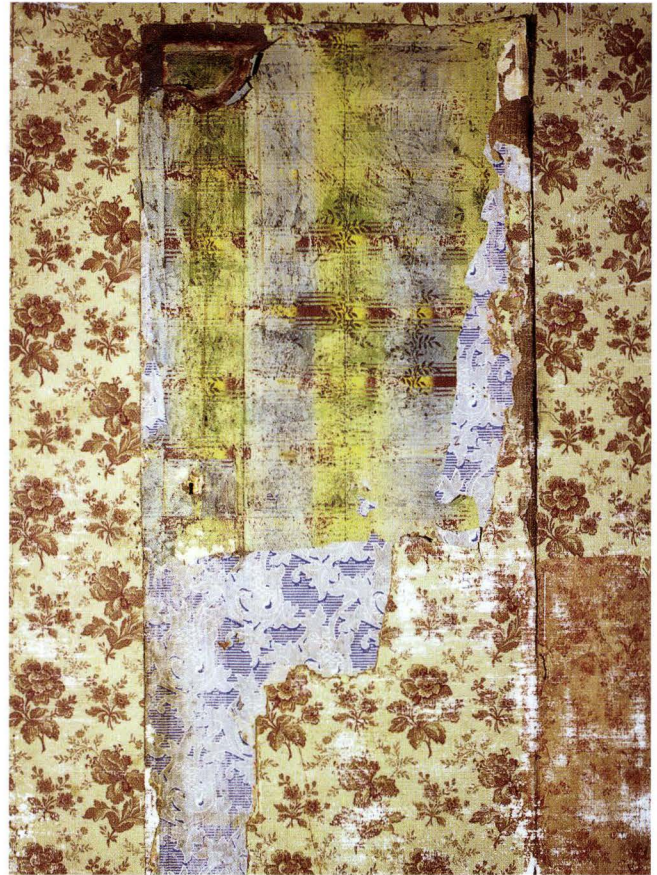
**Abb. 15-8** St. Alban-Vorstadt 66 (2002/7). Erstes Obergeschoss, hofseitiger Raum, Blick gegen die westliche Brandmauer. Detail der verschiedenen Tapetenschichten. Die älteste, hier teilweise freigelegte Tapete ist eine «Iristapete», die in die späten 1820er Jahre bis spätestens 1831 datiert werden kann. – Foto: Basler Denkmalpflege.

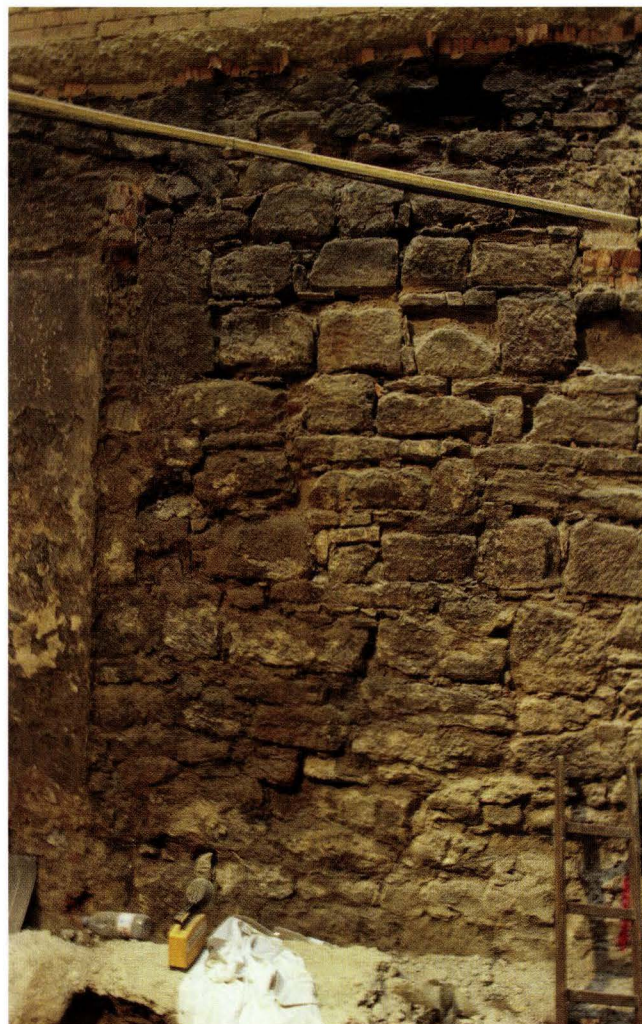
**Abb. 16-2** Steinenberg 7, Kunsthalle (2003/431). Stützmauer im rückwärtigen Teil des Kunsthallenkomplexes gegen die Elisabethenstrasse (Befundort A). Das locker gelagerte Quadermauerwerk besteht vorwiegend aus Degerfelder Sandstein. Im oberen Teil der ca. 3,5 m hohen Mauer zeigen sich Rauchverfärbung und splittrige Steinköpfe. Die ursprüngliche Längsausdehnung des Mauerzugs konnte nicht eruiert werden. – Foto: Basler Denkmalpflege.

Fugen und Zwickel sind mit Steinsplittern – ohne Baukeramik – ausgeglichen. Die Maueroberfläche zeigte im oberen Bereich dunkle Verfärbungen, die wohl auf Raucheinwirkung zurückzuführen sind (Abb. 16-2). Dasselbst fanden sich auch einzelne abgesplitterte Steinköpfe, was jedoch weniger den typischen Merkmalen von Brandschäden glich, sondern eher eine Folge der Wetterexposition schien.

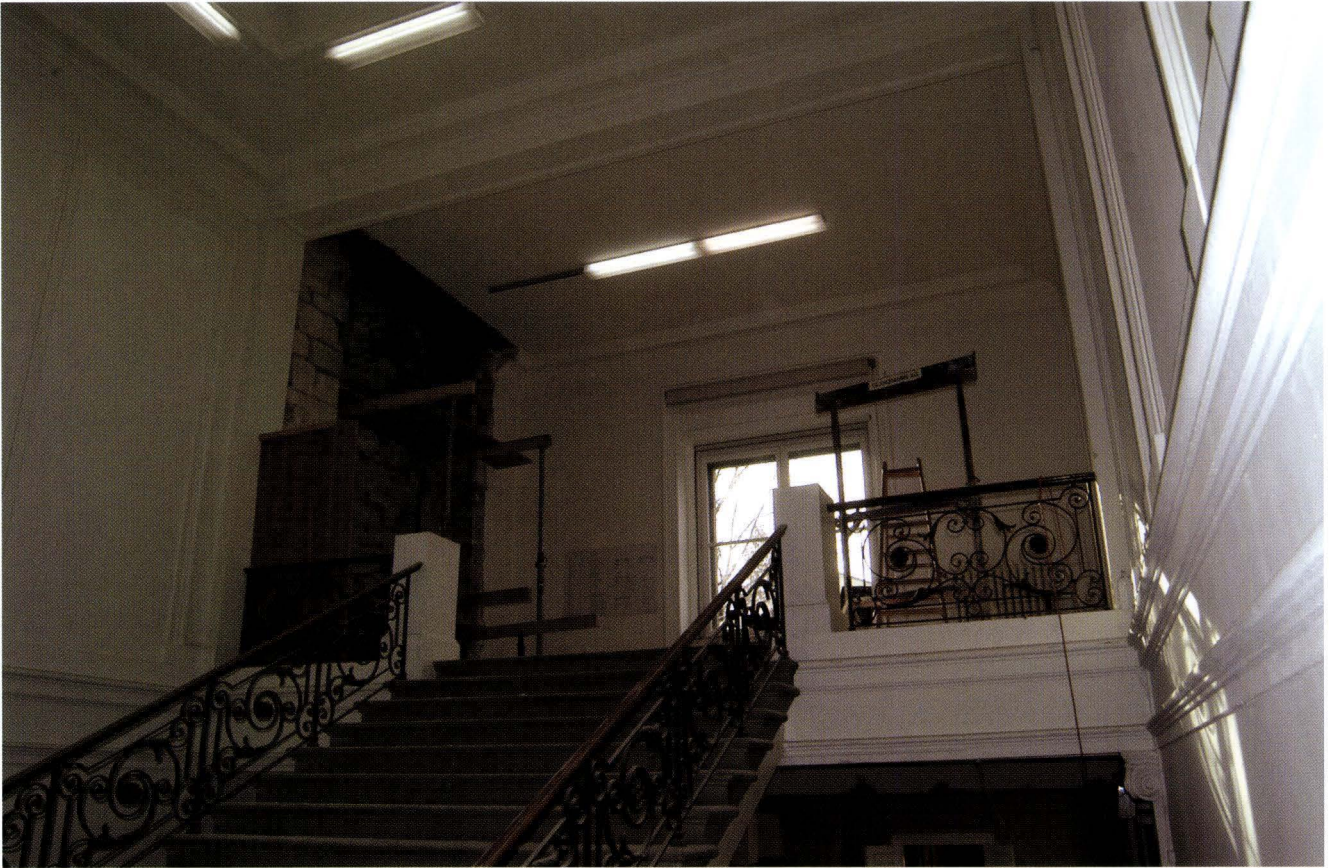
**Abb. 16-3** Steinberg 7, Kunsthalle (2003/431). Treppenhaus 2. OG. Oben links die Baustelle für den neuen Lift: Die bestehende Nische für den Bilderaufzug wurde freigelegt und tiefer ausgebrochen. Die Vertiefung bedingte den Ausbruch einer dahinter stehenden älteren Brandmauer. – Foto: Basler Denkmalpflege.

Im Treppenhause des strassenseitigen Flügels musste in der Ostbrandmauer – anstelle eines schmalen Bilderaufzugs – der Schacht für einen neuen Behindertenlift ausgebrochen werden (Abb. 16-3). Für die erforderliche Liftschachttiefe war es unumgänglich, eine ca. 80 cm hinter der heutigen Brandmauer durchlaufende zweite Mauerfront auszubrechen. Der Liftschacht tangierte sämtliche Geschosse auf einer Breite von ca. 2,5 m. Er wurde in der bereits bestehenden Nische des Bilderaufzugs angelegt. Die Nische für den Aufzug wurde beim Bau der Kunsthalle durch einen vertikalen Unterbruch innerhalb der damals als Vormauerung neu erstellten Brandmauer geschaffen. Die Rückseite der Nische bildete die dahinter stehende ältere Brandmauer, die als einziges Relikt des Vorgängergebäudes der Kunsthalle (Pfarrhaus) auf der Parzellengrenze

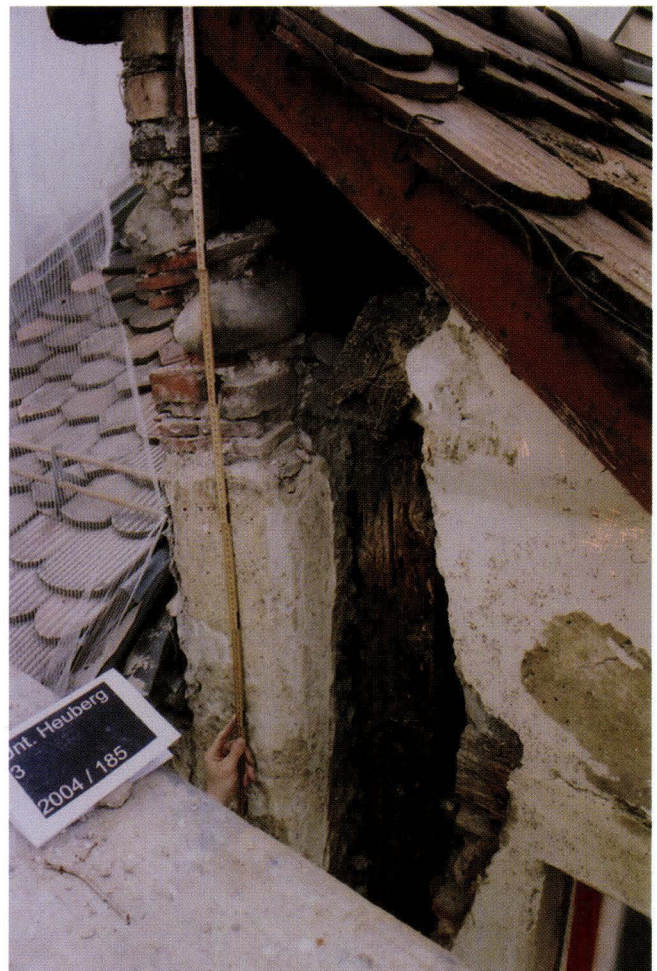
**Abb. 17-3** Unterer Heuberg 3 (2004/185). Oberer Abschluss der talseitigen Giebelfassade. Der Eckständer und die vorkragende Firstpfette sind stark verwittert. Die Firstmauer ist zuoberst nur schwach ausgebildet. – Foto: Basler Denkmalpflege.

Die Firstpfette war durch die einseitige Belastung des Pultdachs schräg verzogen und im Lauf der Zeit aus der Verbindung mit dem Ständer herausgehoben worden (Abb. 17-3).
