# Baugeschichtliche Untersuchungen im Jahre 2003

Rebekka Brandenberger, Bernard Jaggi, Christoph Philipp Matt, Matthias Merki, Daniel Reicke, Hans Ritzmann und Stephan Tramèr

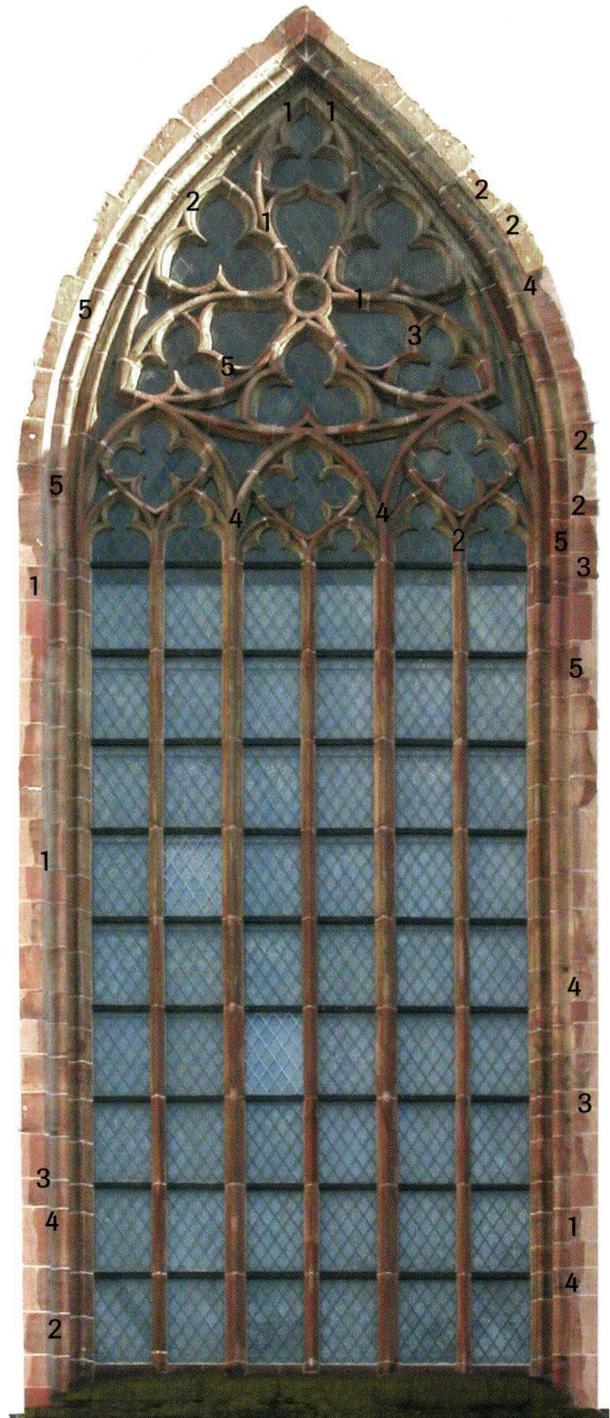
**Abb. 1** Barfüsserkirche (Historisches Museum), Steinmetzzeichen (2003/189). Westfassade, Fenster des Mittelschiffs. Die Ziffern sind den 5 verschiedenen Zeichen zugeordnet (s. Abb. 2) und bezeichnen deren Vorkommen am Fenster. – Foto: M. Waltenspül. Bearbeitung: Clemens Staub.

Am grossen Westfenster (Abb. 1) des Mittelschiffes gibt es fünf verschiedene Zeichen (Abb. 2). Sie kommen jeweils mehrmals vor. Am Westfenster (Abb. 3) sowie am ersten und am fünften Nordfenster des nördlichen Seitenschiffs (von Westen gezählt; Abb. 4 und 5) wurde je ein Steinmetzzeichen gefunden. An den übrigen der insgesamt 7 grossen Nordfenster des nördlichen Seitenschiffs wurden keine Steinmetzzeichen entdeckt. Die beiden übereinanderliegenden kleinen Fenster, die den östlichen Abschluss des nördlichen Seitenschiffs bilden und den Lettner belichten, sind junge Kopien aus Vogesen-Sandstein.

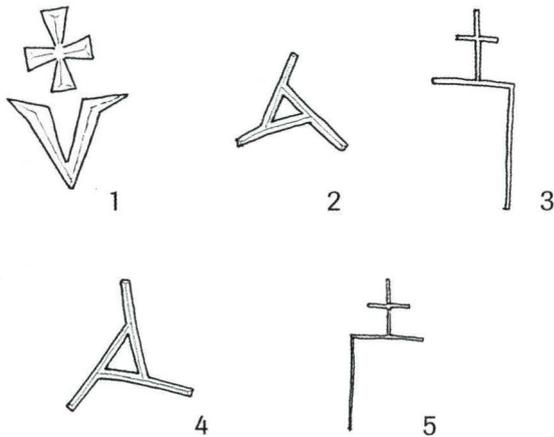
**Abb. 2** Barfüsserkirche (Historisches Museum), Steinmetzzeichen (2003/189). Westfassade, Fenster des Mittelschiffs. Die 5 verschiedenen Steinmetzzeichen kommen jeweils mehrfach vor und sind sowohl auf Werkstücken des Masswerks als auch des Gewändes einschliesslich des Spitzbogenbereichs zu finden. Die Werkstücke sind gebeilt. Auf Abb. 1 ist anhand der Ziffern die Lage der einzelnen Zeichen ablesbar. – Zeichnung: Matthias Merki.

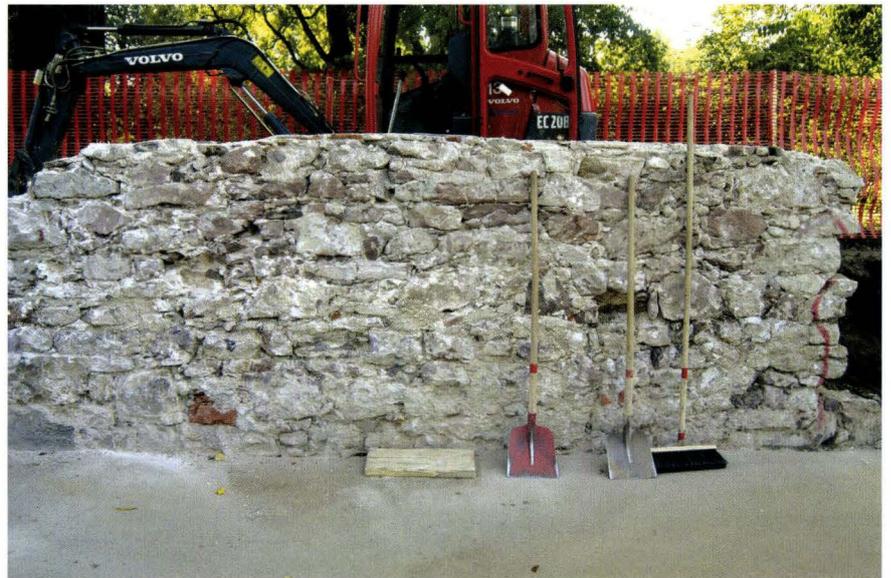
**Abb. 6** Sarasinpark, Baselstrasse / Inzlingerstrasse, Riehen (2003/468). Dieser Mauerabschnitt an der Inzlingerstrasse zeigt Mauerwerk mit grösseren Sandsteinblöcken, dazwischen in den Zwickeln kleinere Füllstücke und im obersten Teil vermehrt Flusskiesel mit Ziegelplatten. Der Mörtel ist feinsandig, weiss-hellgrau, vereinzelt mit grösseren Kieselsteinchen. – Foto: Basler Denkmalpflege.

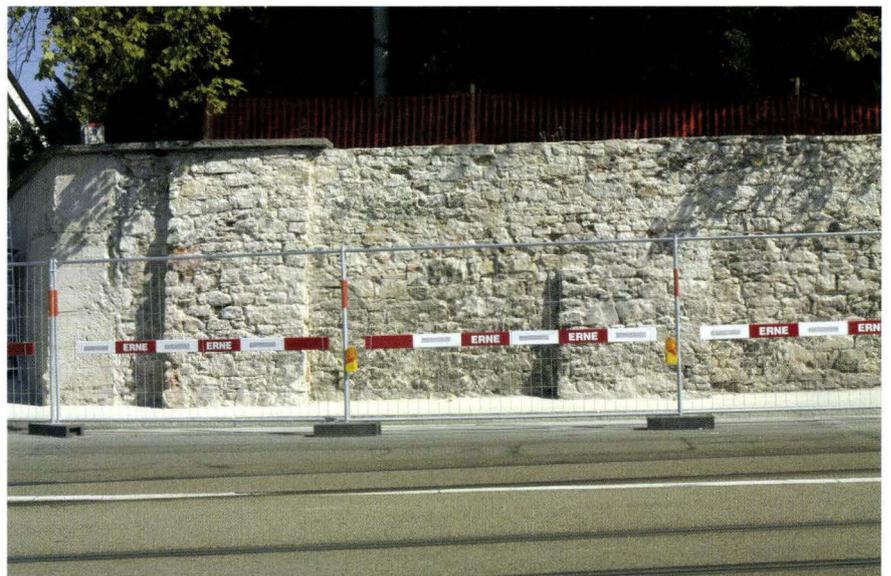
**Abb. 7** Sarasinpark, Baselstrasse / Inzlingerstrasse, Riehen (2003/468). Mauerteil anschliessend an die moderne Eckausbildung. Die Mauer an der Baselstrasse ist mit Pfeilervorlagen regelmässig gegliedert. – Foto: Basler Denkmalpflege.

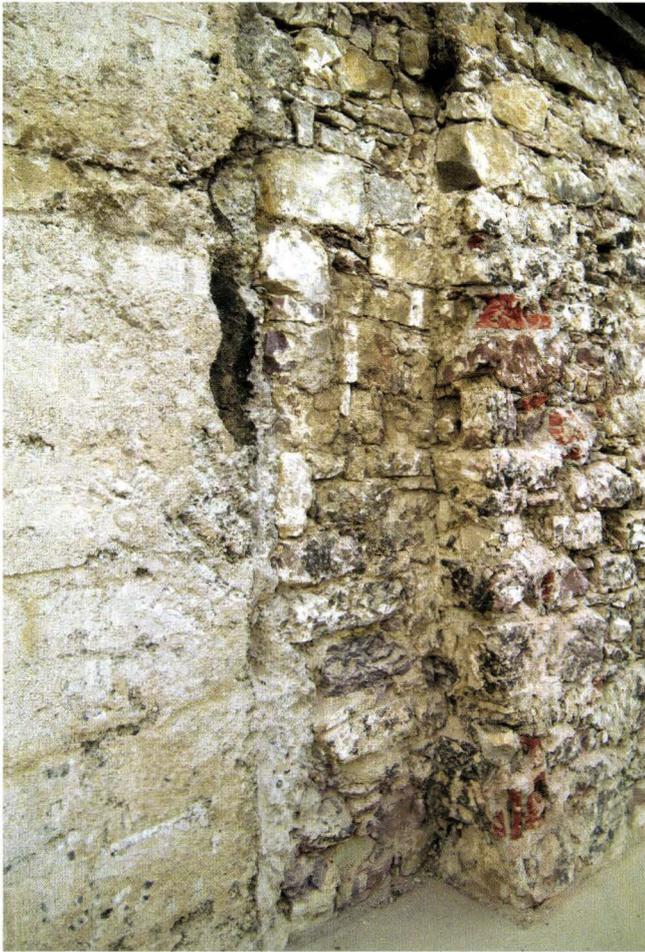
**Abb. 8** Sarasinpark, Baselstrasse / Inzlingerstrasse, Riehen (2003/468). Zusammenschluss der alten und der neuen Mauer an der unteren Ecke der Arealmauer Baselstrasse / Inzlingerstrasse. Die links ansetzende Betonmauer überlagert eine ältere (verputzte) Mauerecke der Bruchsteinmauer an der Inzlingerstrasse, welche mit regelmässigen Pfeilervorlagen gegliedert ist. Die durch die Betonmauer vermauerte Verputzfläche zeigt starke Schwärzungen an der Oberfläche. – Foto: Basler Denkmalpflege.

Der vordere Teil dieses Mauerzugs besteht aus einer modernen Betonmauer, die bis zur abgeschrägten Ecke an der Baselstrasse verläuft. Der obere Teil setzt sich hingegen aus älterem Bruchsteinmauerwerk zusammen, welches insgesamt – abgesehen von einigen Flickpartien – einheitlich aussieht.

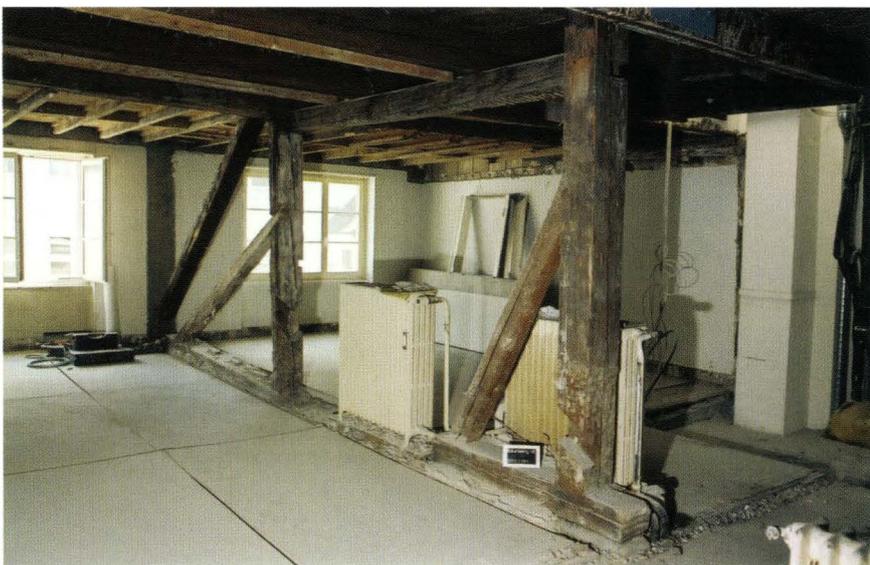
**Abb. 9** Bäumleingasse 16 (2003/188). Reste des Dachstuhls im 3. Obergeschoss vor dem Umbau. – Foto: Basler Denkmalpflege.

rückgehenden Dachkonstruktion eingepackt erhalten geblieben. Es handelt sich um einen Sparren und eine Schwelle sowie drei Stützen, wovon aber nur eine in situ überliefert ist. Vom Kopf dieser Stütze bis zur westlichen Brandmauer ist über die halbe Hausbreite die zugehörige Mittelpfette bzw. das Stuhlrähm erhalten geblieben. Die Zusammengehörigkeit dieser Balken ergibt sich aus den teilweise noch intakten Verbindungen bzw. im Fall des Stuhlrähms aus den leerstehenden Blattsassen einer heute fehlenden Strebe.

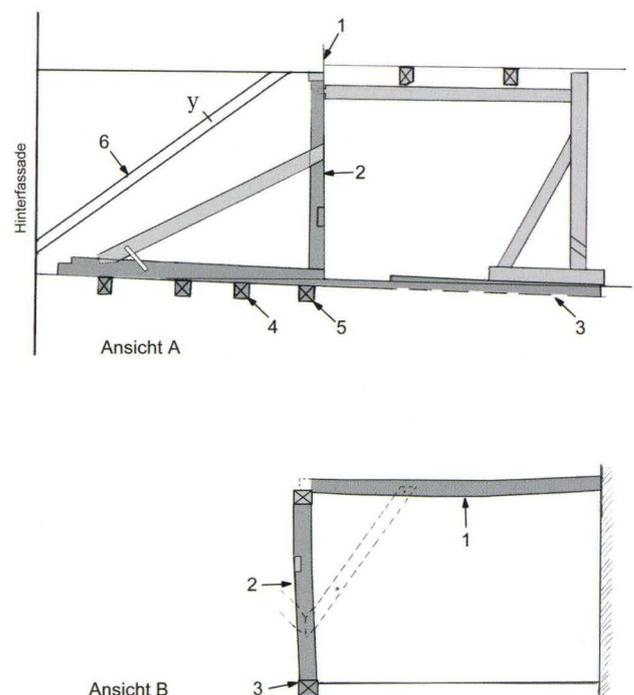
**Abb. 10** Bäumleingasse 16 (2003/188). Ansicht A: Skizze der Dachstuhlreste im 3. Obergeschoss mit Blick gegen Westen. Ansicht B: Stützenachse beim Blick Richtung Hof. Nummern 1–6: Dendro-Proben, datiert 1417/18. y: 1623/24 ausgewechselter Sparren. – Massstab 1:50. – Zeichnung: Daniel Reicke.

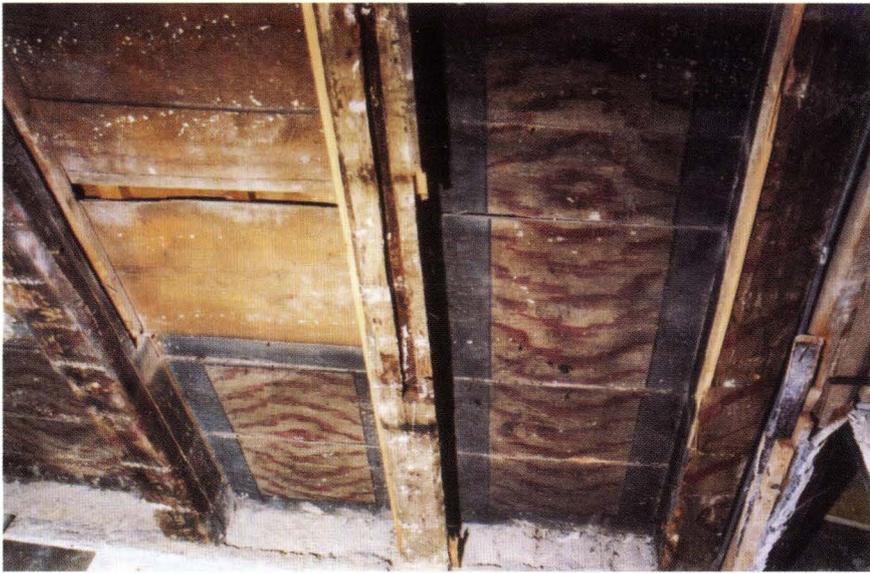
**Abb. 11** Falknerstrasse 42 (2003/296). Ausschnitt der Deckenmalerei im Erdgeschoss (Blick gegen den Barfüsserplatz). Das linke Feld ist wegen der einstigen Einschubdecke nicht bemalt. – Foto: Basler Denkmalpflege.

Über der Gipsdecke kam eine rot-weiße Bemalung der Balkendecke (eine in der Tradition des opus sectile geschaffene Maserierung) zum Vorschein, die in der Art des späten 16. Jahrhunderts in Graubändern gefasst war. Die Malerei belegte einen meterbreiten Gang längs der Südost-Mauer, ein ehemaliges Zimmer am Birsig und ein in Bezug auf die Lage an Birsig / Falknerstrasse hinteres Zimmer. Im ehemaligen vorderen Raum war die Decke mit einer heute nicht mehr existierenden Einschubdecke verstärkt bzw. isoliert<sup>4</sup>.

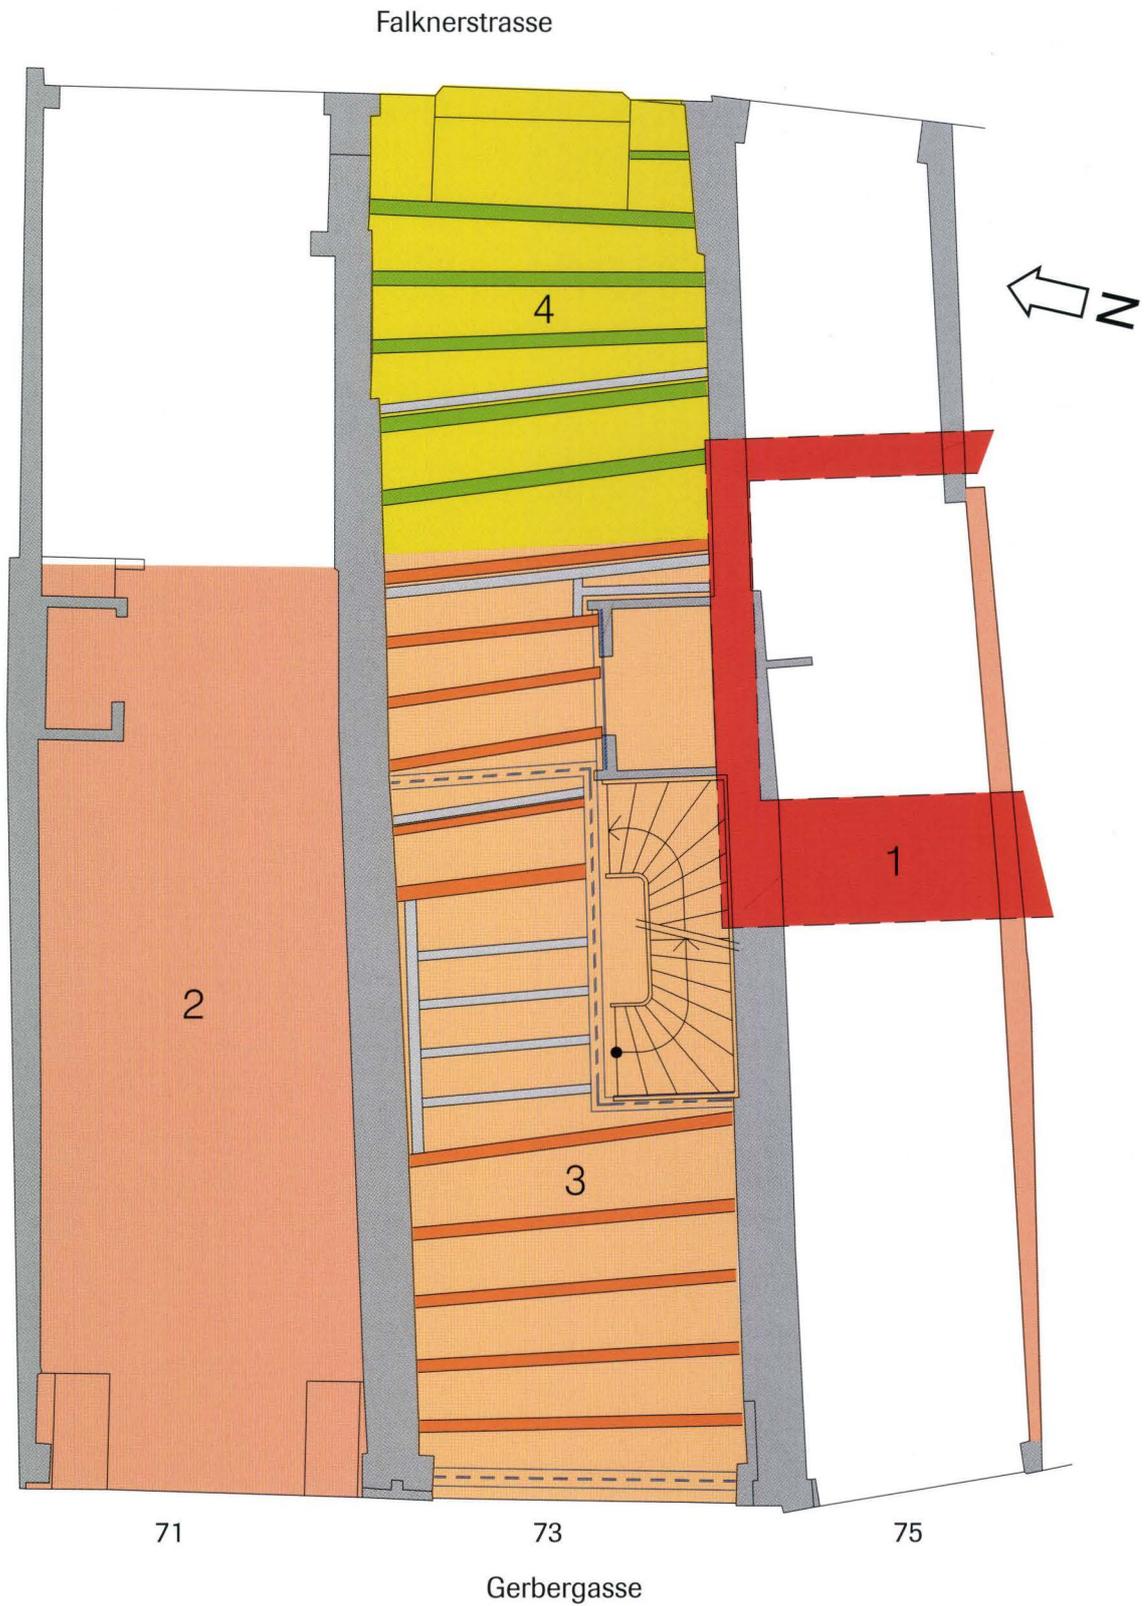
**Abb. 13 A**

**Abb. 13 A und B** Gerbergasse 71, 73 und 75 (2003/410). Grundrisse Erdgeschoss und 1. Obergeschoss. – Massstab 1:200. – Zeichnung: Werner Bäßler. Bearbeitung: Clemens Staub.

- 1: Hochmittelalterlicher Kernbau im Keller von Haus 75.
  - 2: 1362 datierter Bau von Gerbergasse 71.
  - 3: ca. 1363 datierter Bau von Gerbergasse 73.
  - 4: Ergänzung / Ersatz von 1568.
- Rechts aussen rot: in Fachwerk konstruierte, spätmittelalterliche Brandwand zwischen den Häusern Nr. 75 und 77.

Das Haus Gerbergasse Nr. 71 wurde ab 1362 – kurz vor dem Wiederaufbau des Nachbarhauses Nr. 73 – wieder hergestellt, und zwar in der Grösse von zwei Dritteln der heutigen Grundfläche, mit dem mittleren Bereich und dem Hausteil an der Gerbergasse (Abb. 13). Von den zehn untersuchten Balken dieses Bereichs waren acht nachweislich im Herbst 1361 gefällt worden, zwei Proben enden einige Jahre zuvor.

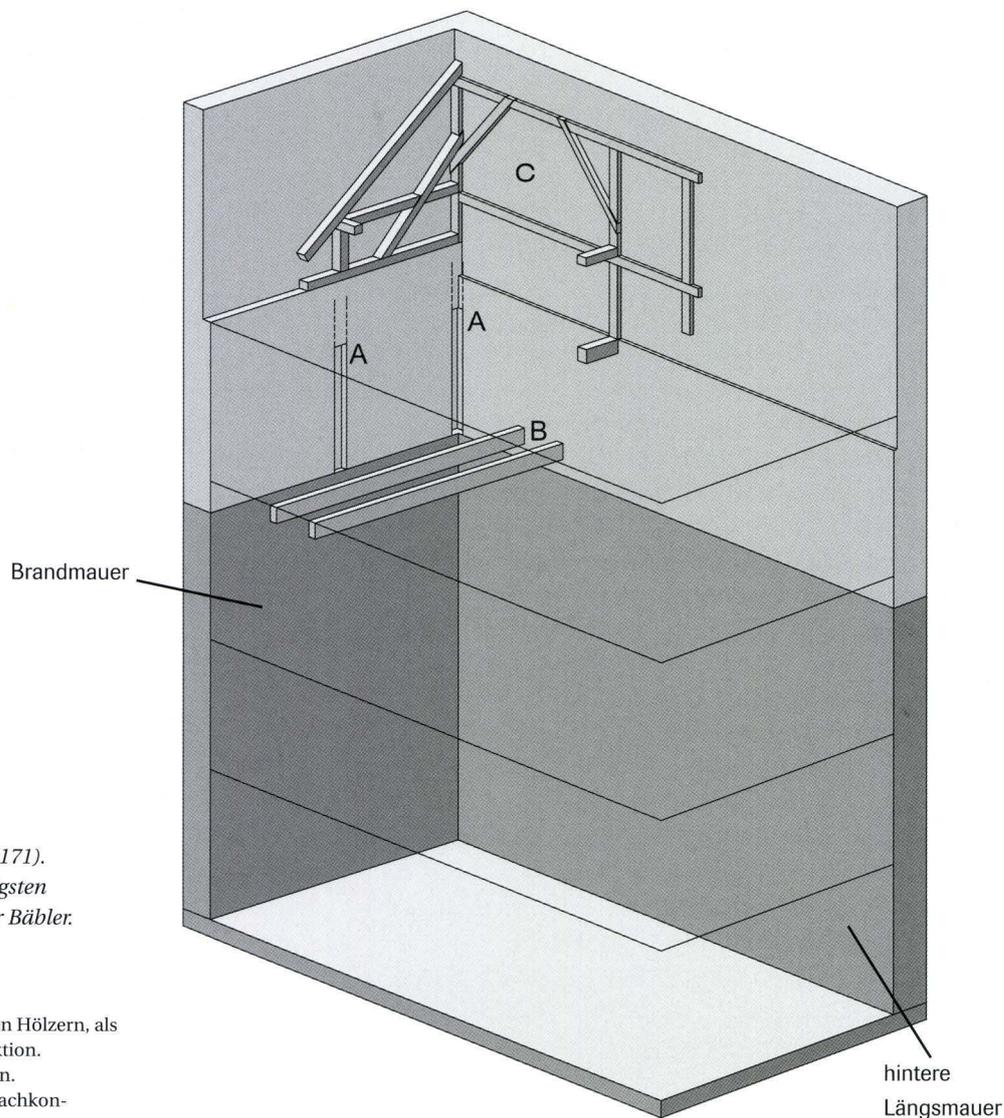
**Abb. 15** Greifengasse 4 (2003/171).  
Rekonstruktion mit den wichtigsten  
Befunden. – Zeichnung: Werner Bähler.

Die ältesten Baureste, welche bei der Teiluntersuchung von 2003<sup>7</sup> festgestellt wurden, sind Mauerfragmente in den zwei Längsmauern und in der hinteren Brandmauer (vgl. Abb. 15, dunkler gefärbte Teile). Diese sind im Bereich des 1. (d. h. einst 2.) Obergeschosses horizontal begrenzt. Im darauf stehenden Mauerwerk sind einige Negative von Holzstützen erhalten (Abb. 15, A). Es könnte sich dabei um die Reste eines Holzgerüsts handeln, welches einst in Verbindung mit den darunter liegenden älteren Mauerresten stand und einen hölzernen Obergaden trug. Es fehlt allerdings eine Schwelle; auch ein Abdruck davon ist nicht erkennbar.

Die ergänzenden Mauerteile, welche den angenommenen alten Obergaden-Aufbau ersetzen und nur noch dessen Gerüst als Abdruck überliefern, werden durch einige erhaltene Deckenbalken dendrochronologisch datiert (Abb. 15, B). Diese Hölzer wurden im Winter 1354/55 gefällt. Die Datierung des beschriebenen, fragmentarischen Vorgängerbestands wird dadurch auf die Zeit vor 1354 eingeschränkt.

Aus dem Bestand von 1355 ist kein Dach vorhanden, aber Teile eines 1377/78 datierten Dachwerks sind in der rückwärtigen Längsmauer erhalten geblieben, in Form einer Fachwerkwand mit einer ehemaligen Dachpfette (Abb. 15).

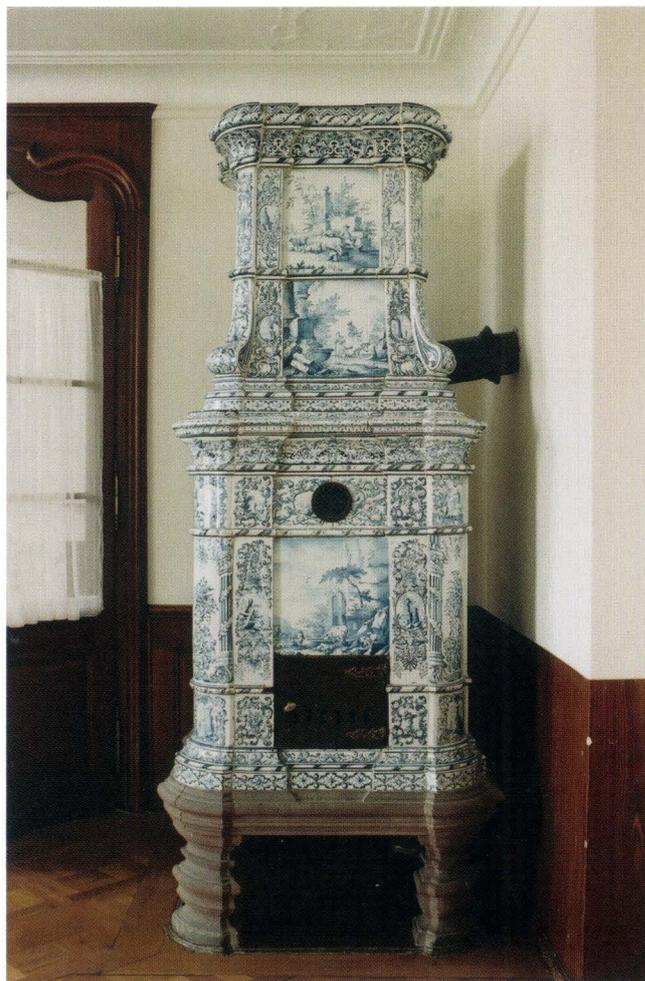
**Abb. 18** *Hebelstrasse 7, Gyrengarten (2003/68). Ofen im 1. Stockstrassenseits. Der aus der Mitte des 18. Jahrhunderts stammende Ofen wurde am Ende des 19. Jahrhunderts neu gesetzt und mit einem Abzugsrohr aus Blech versehen. Es ist ein Zürcher Ofen aus der Werkstatt Leonhard Locher mit Kacheln von Daniel Düringer<sup>14</sup>. – Foto: Basler Denkmalpflege.*

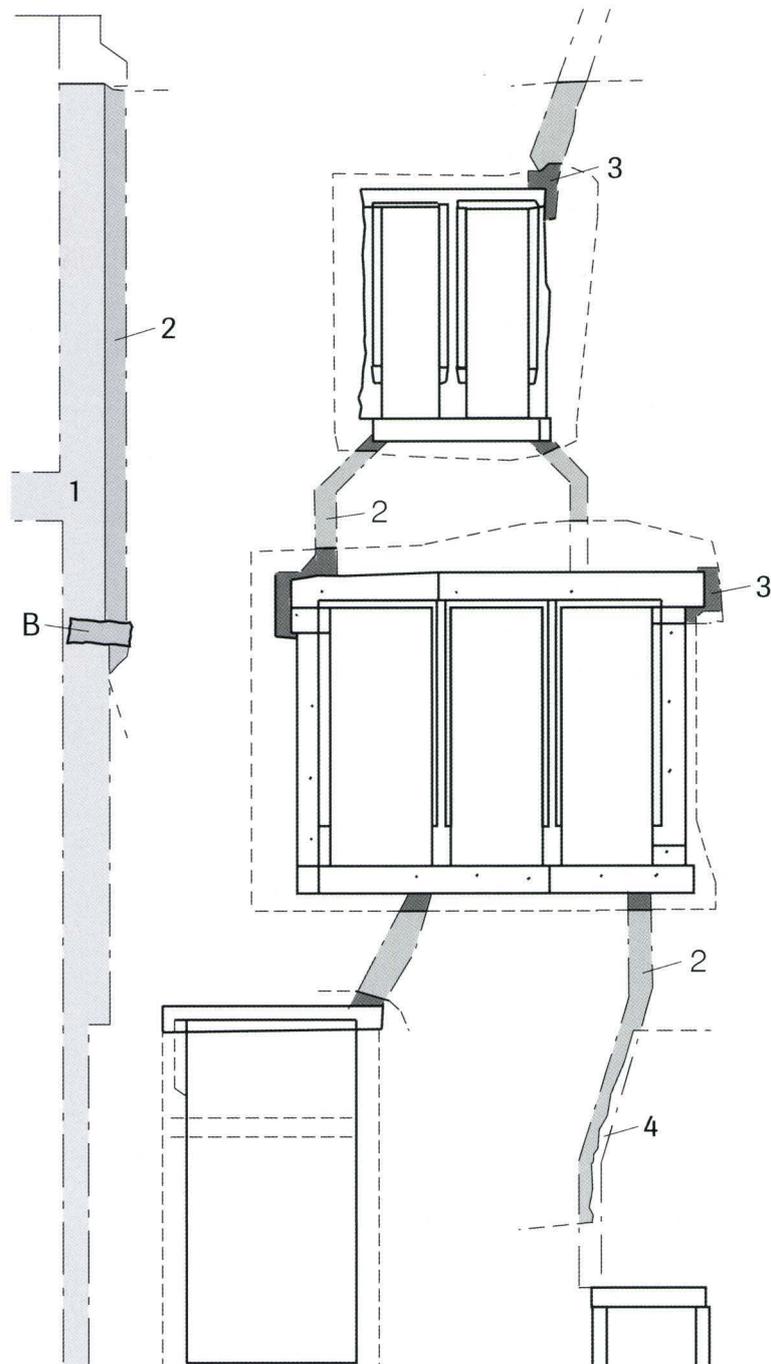
**Abb. 20** Lindenberg 23 (2003/378). Ansicht der untersuchten Hinterfassade. – Massstab 1:50. – Zeichnung: Daniel Reicke. Bearbeitung: Clemens Staub.

Das im 2. Obergeschoss sitzende Doppelfenster (Abb. 20 und 21) wurde beim Umbau des 16./17. Jahrhunderts erneuert bzw. dessen Gewände neu eingesetzt. Dieses Gewände mit dem typischen Steg am Anlauf der Hohlkehle kann jedoch aus dem späten 14. oder frühen 15. Jahrhundert stammen, d. h. das Gewände könnte (an anderem Ort?) zum ursprünglichen Bestand des Hauses gehört haben. Das dreifache Fenster im 1. Obergeschoss ist andererseits von seinem Typ her «postumgotisch», d. h. aus dem 16./17. Jahrhundert. Dieses Fenster könnte beim Umbau neu geschaffen worden sein.

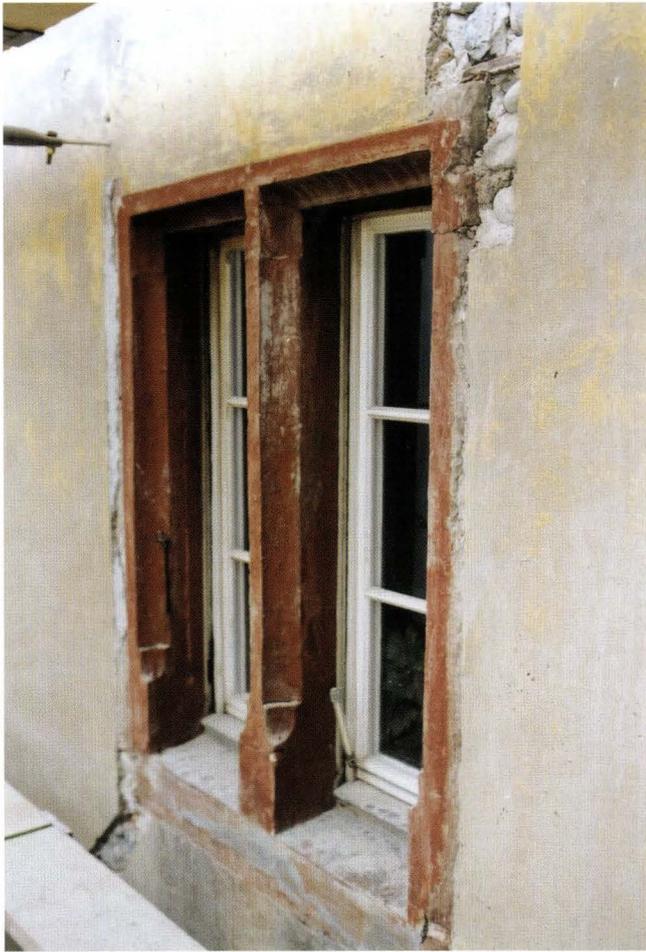
**Abb. 21** Lindenberg 23 (2003/378). Fenstergewände aus dem späten 14. oder frühen 15. Jahrhundert im 2. Obergeschoss, beim Umbau des 16./17. Jahrhunderts neu eingesetzt. – Foto: Basler Denkmalpflege.

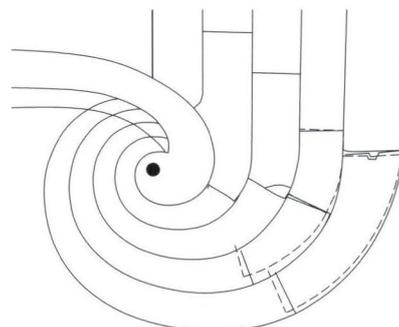
#### Abb. 22 Petersplatz 13 (2003/143).

Die rekonstruierte Spiralförmigkeit an einem der beiden seitlichen Antritte. Gestrichelt eingezeichnet sind die originalen Werkstücke, wie sie vorgefunden wurden. Bei der Sanierung verschob man sie wieder an ihren ursprünglichen Ort. – Zeichnung: Hans Ritzmann.

Anhand von Originalspuren und Abdrücken wurde versucht, die spiralförmigen Ausläufe zu rekonstruieren. Verschiedene Versuche, ein bestimmtes Konstruktionsprinzip bei der Spirale zu finden, misslangen. Schliesslich wurde die Form frei gezo-gen und solange optimiert, bis die schneckenförmigen Antrittspartien auf alle Seiten harmonisch und gleichmässig ausschlangen. Diese optimierten Pläne im Massstab 1:1 wurden auf einem Plotter für grosse Formate ausgedruckt. Der Steinhauer konnte anhand dieser Zeichnungen seine Schablonen schneiden und die Werkstücke in der Werkstatt präzise herstellen.

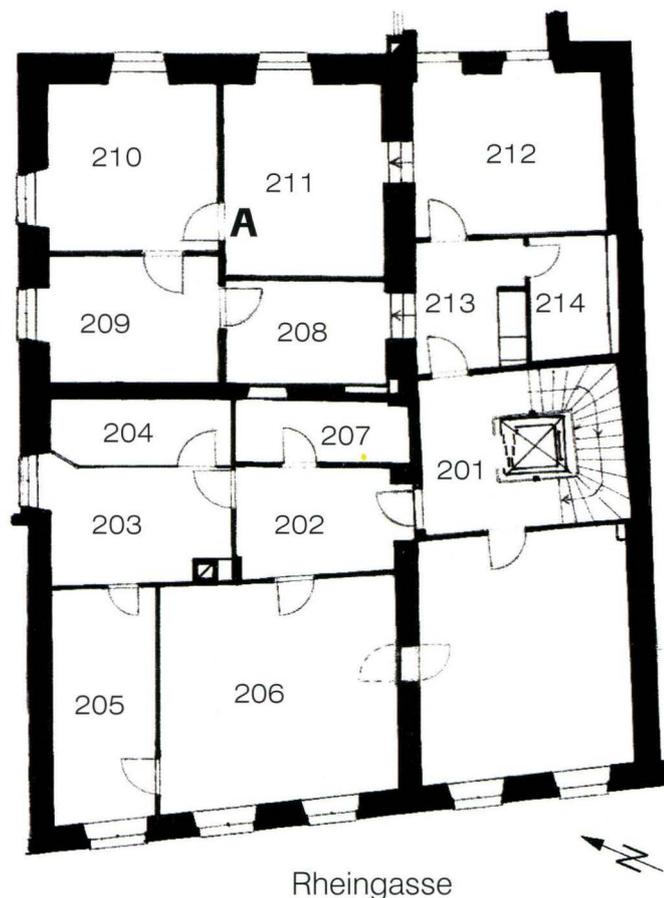
**Abb. 23** Rheingasse 43 (1999/07).  
Grundriss im 2. OG, mit Raumnummern.  
A: Kernbau über dem Gewölbekeller. –  
Zeichnung: Matthias Merki. Bearbeitung:  
Hans Ritzmann / Clemens Staub. –  
Massstab 1:140.

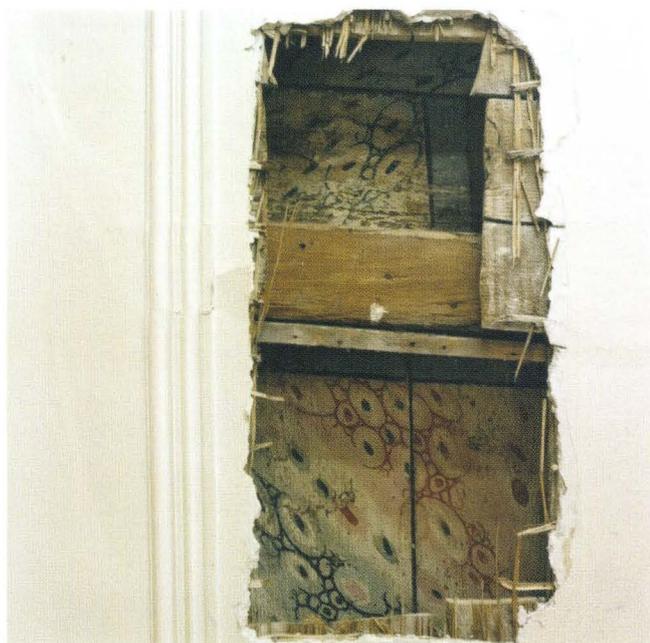
**Abb. 24** Rheingasse 43 (1999/07). Die Kieselmarmor-Malerei des 17. Jahrhunderts im Raum 206, Ausschnitt nahe bei der Fassade. Die Bretter im oberen Bildteil sind beim Fassadenneubau von 1876 verschoben eingesetzt worden, der unbemalte Balken stammt ebenfalls von 1876. – Foto: Basler Denkmalpflege.

Im grossen Raum zur Strasse hin wurden drei Deckensondierungen durchgeführt, im kleinen Zimmer eine. Bei diesen Sondierungen wurde über der untergehängten Gipsdecke des 19. Jahrhunderts eine barocke Dekoration mit bunter Kieselmarmorierungs-Malerei und grau gefassten Balken gefunden (wieder verdeckt, Abb. 24 und 25). In den Deckenöffnungen konnten auch einige konstruktive Eingriffe aus dem 19. Jahrhundert erkannt werden: so ein neu eingebauter Deckenbalken nahe der 1876 erstellten Fassade (Abb. 24), mit einer Stichbalkenserie zur Fassade hin. Auch die Trennwand zwischen Raum 205 und 206 entstand im 19. Jahrhundert. Diese Elemente berücksichtigen nicht mehr die barocke Dekoration der Decke, sondern rechnen mit der untergehängten Gipsdecke.

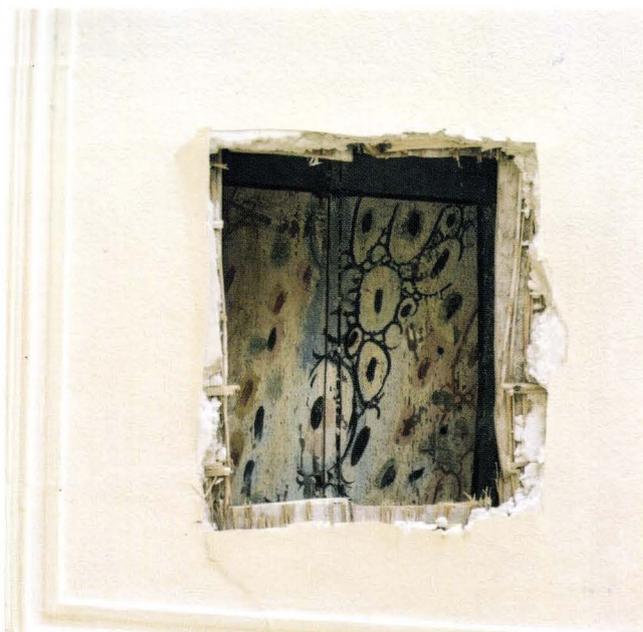
**Abb. 25** Rheingasse 43 (1999/07). Ausschnitt der Kieselmarmor-Malerei über der Gipsdecke des späten 19. Jahrhunderts im Raum 206. – Foto: Basler Denkmalpflege.

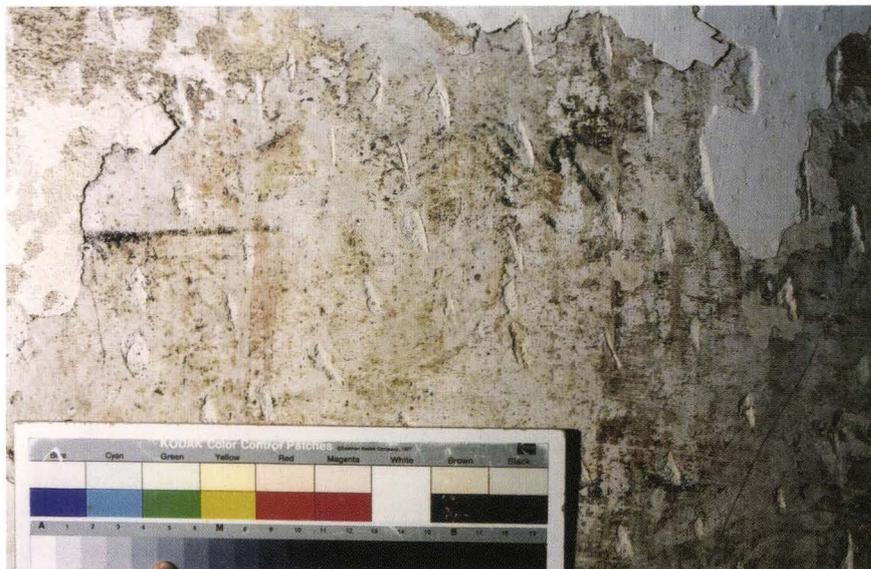
**Abb. 26** Rheingasse 43 (1999/07). Einblick in die Sondierung an der nordwestlichen Brandmauer in Raum 205. Zu sehen sind Teile einer kleinen Figur aus dem 15. Jahrhundert (Hand, Locken). – Foto: Basler Denkmalpflege.

2. Spätmittelalterlicher Glättputz mit kleinem Gipsanteil, feinsandig.  
Auf dieser Oberfläche finden sich an der Brandmauer in Raum 205 Malereireste; s. unten und Abb. 26.

An der Brandmauer wurden spärliche Reste einer Wandmalerei beobachtet. Möglicherweise handelt es sich sogar um 2 Farbschichten. Zu sehen sind schemenhaft rötliche Partien, die vielleicht als Gewänder nicht mehr erkennbarer menschlicher Figuren gedeutet werden können. Senkrecht verlaufende, breite Pinselstriche, die schwach sichtbar sind, deuten darauf hin. An einer Stelle (Abb. 26) ist die erhobene Hand einer kleinen Figur erhalten, daneben auch die Locken des Kopfes. Es könnte sich um einen Schildhalter handeln. Ein Wappen war jedoch nicht auszumachen, nur schwache Spuren von schwarz-ockerfarbigen Strichen. Hand und Locken sind in typisch gotischer Art stilisiert, scheinen somit nicht viel nach 1430 entstanden zu sein.

Etwa in Höhe der Taille der hier anzunehmenden kleinen Figur verläuft ein waagrechter breiter Pinselstrich in Rot mit schwarzem Schlussstrich. Diese Fassung biegt im beobachteten Ausschnitt zwei Mal (im Abstand von einem Meter) für eine kleine zinnenartige, 20 cm breite Verkröpfung nach oben. Ob dieser verkröpfte Abschluss evtl. als zweite Malschicht entstand, kann nur eine exakte Untersuchung mit Dünnschliff bei späterer Gelegenheit aufzeigen. Vor Ort sind allerdings keine deutlichen Zeichen einer Zweiphasigkeit zu erkennen. – Die bemalte Putzschicht wurde jetzt in Trockenbauweise wieder zuge deckt<sup>22</sup>. Dank diesem fragmentarischen Befund ist klar, dass das Haus nebst dem mit Malereien dekorierten Saal im ersten Obergeschoss<sup>23</sup> im 15. Jahrhundert weitere Dekorationsmalereien aufwies.

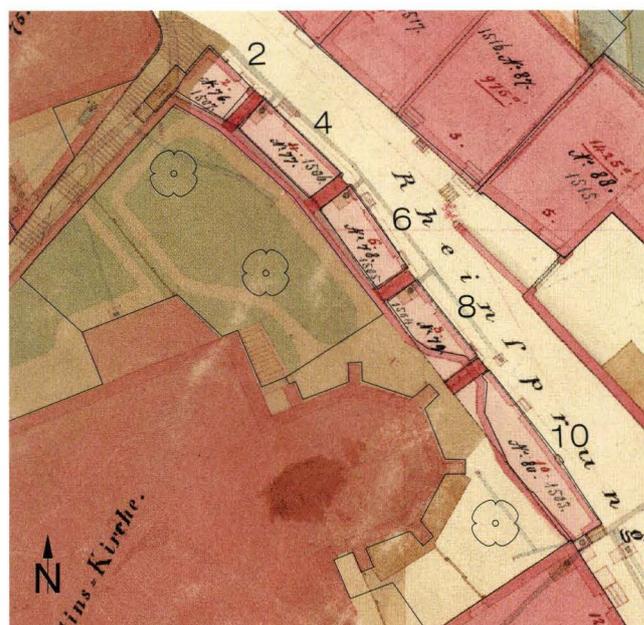
**Abb. 27** Rheinsprung 6 (2003/339). Ausschnitt aus dem Falknerplan (um 1860) mit darüber gelegtem modernem Kataster. Zwischen die Querrippen der Hangmauer wurden im 15. Jahrhundert sukzessive die schmalen Fachwerkhäuser gebaut. Zwischen Haus Nr. 8 und 10 kragt eine Kanzel schräg über den Strebe Pfeiler. – Bildbearbeitung: Hans Ritzmann.

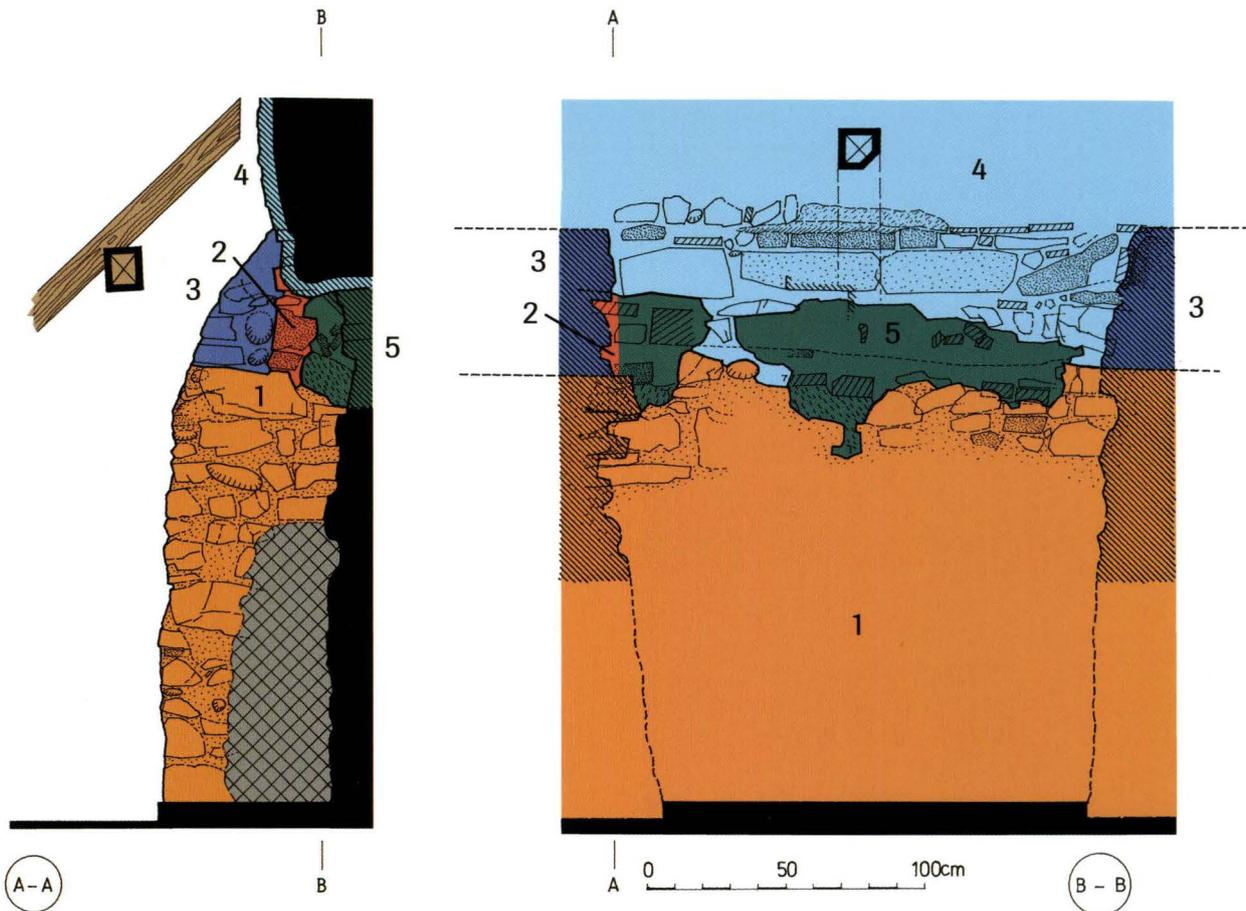
**Abb. 28** Rheinsprung 6 (2003/339). Aufnahme der oberen Hangmauer im Dachbereich des Hauses Nr. 6. – Zeichnung und Bearbeitung: Stephan J. Tramèr.

In Höhe des Dachgeschosses, wo der einzige Einblick auf das rückwärtige Mauerwerk im freigelegten Zustand möglich war, konnte eine Abfolge von insgesamt fünf Bauphasen nachgewiesen werden:

2. Eine erste Aufhöhung der Hangmauer, welche um ca. 35 cm zurückspringt. Dieser Teil hat sich nur als 45 cm hoher Mauerstumpf erhalten.
3. Schräge Aufpolsterung des Mauerabsatzes, welcher bei der zurückversetzten Aufhöhung entstanden war. Mit der schräg gemauerten Überbrückung des Absatzes sollten möglicherweise schädliche Witterungseinflüsse auf den horizontalen Absatz verhindert werden. Darum kann man annehmen, dass diese Baumassnahme noch vor der Errichtung des Hauses Rheinsprung 6 geschah.

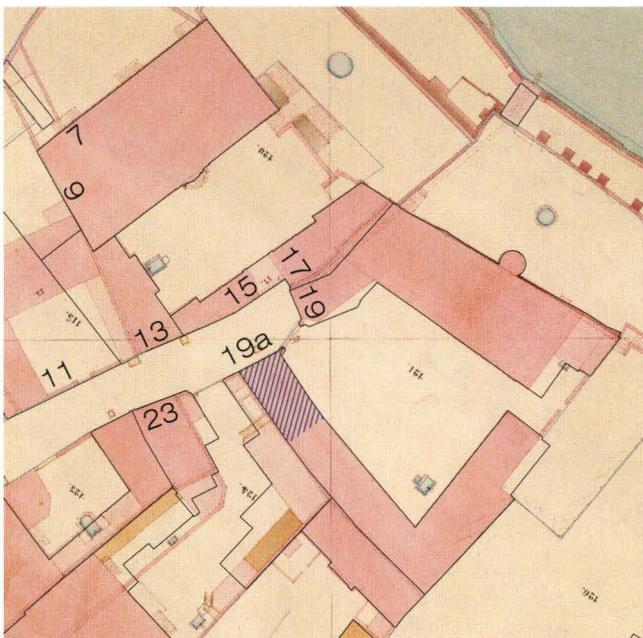
**Abb. 29** Rittergasse 19A (2003/136). Ausschnitt aus dem Falknerplan (um 1860) mit darüber gelegtem modernem Kataster. Der Flügelbau (Priesterhaus) steht dem Hauptgebäude gegenüber und umschliesst zusammen mit dem hinteren Querbau einen geräumigen Innenhof. – Bildbearbeitung: Hans Ritzmann.

Im Berichtsjahr fand ein kurzer Untersuchungseinsatz im Dach des sogenannten Priesterhauses des Hohenfirstenhofs statt (Abb. 29). Die laufenden Renovationsarbeiten boten eine Gelegenheit, die Konstruktion des Pultdachs dieses schmalen Flügelbaus näher anzuschauen. Dabei zeigte sich eine Veränderung der Dachneigung, welche als Voraussetzung für den Ausbau von zwei aussergewöhnlich ausgestatteten Seitenkammern interpretiert und baugeschichtlich eingeordnet werden konnte<sup>26</sup>.

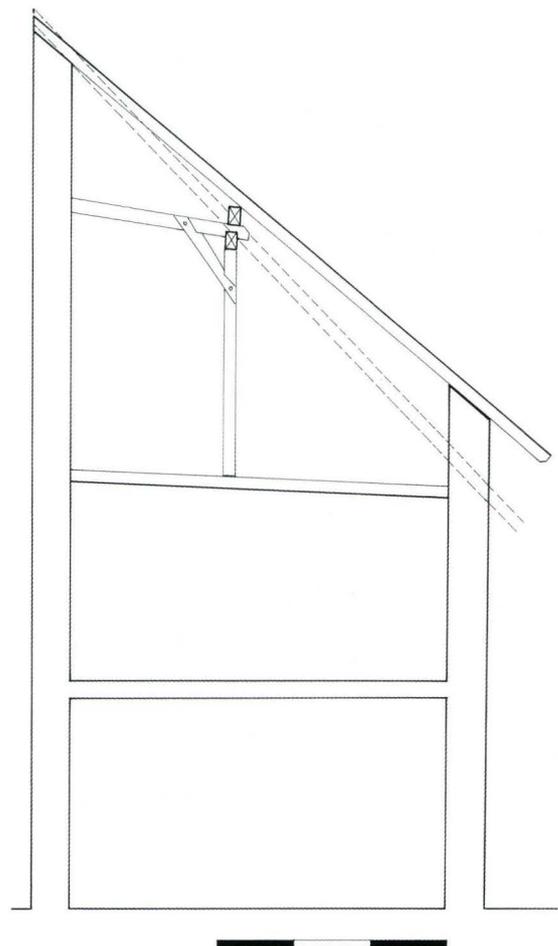
**Abb. 30** Rittergasse 19A (2003/136). Schnitt durch den Flügelbau. Die unteren Geschosse sind schematisch dargestellt. Die Bauaufnahme beschränkt sich auf die Dachkonstruktion und ihre Abänderung. Das ursprüngliche Pultdach (gestrichelt) führte vom Firstpunkt über die untere Pfette des mittleren Ständers bis zum alten Traufpunkt auf der Höhe des 2. OG. Nachträglich wurde die Dachfläche angehoben durch Auflage eines zweiten Pfettenbalkens in der Mitte und Aufhöhung der Fassade. – Aufnahme: Milad Ataschi. Bearbeitung: Stephan J. Tramèr.

auflager festgestellt werden, dass die Dachfläche nachträglich angehoben worden war (Abb. 30). Das Pultdach ist denkbar einfach konstruiert: Die Dachfläche setzt sich aus einer Reihe von Rafen zusammen, die am Firstpunkt aufliegen und über die Mittelpfette eines stehenden Stuhlgerüsts sowie an der Traufe über die Fusspfette gelegt sind. Durch die nachträgliche Anhebung der Dachfläche bzw. der Traufhöhe hat sich am Tragprinzip grundsätzlich nichts geändert. Die Massnahme brachte eine knapp halbe Geschosserhöhung des Dachraums und damit die Voraussetzung für «bewohnbare» Kammern. Dazu wurden die Rafen von ihrem ursprünglichen Auflager gelöst und auf erhöht platzierten Pfetten neu aufgelegt. Der Firstpunkt blieb dabei praktisch unverändert; unsicher ist allerdings, wie das ursprüngliche Auflager im Detail beschaffen war (direkte Vermauerung oder Auflager auf Firstpfette). Über die alte Mittelpfette bzw. über die darauf liegenden Kehlbalken wurde eine

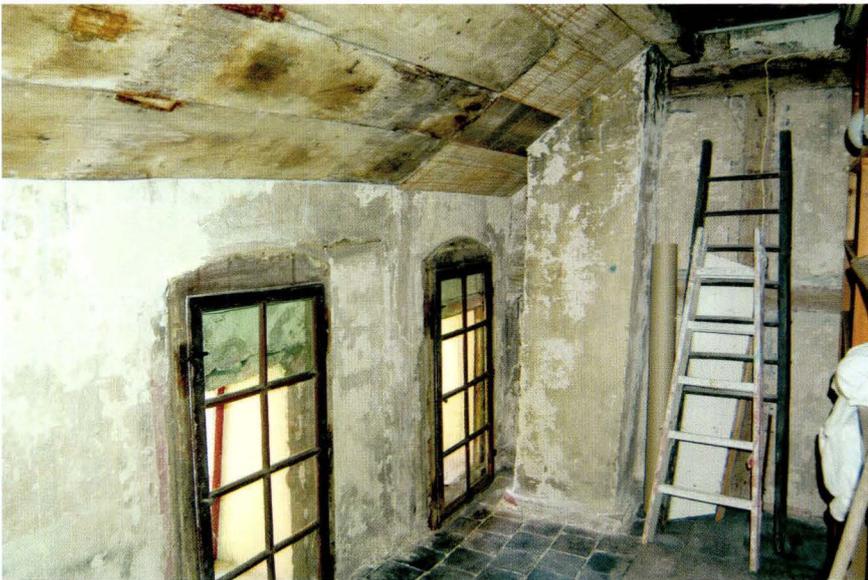
**Abb. 31** Rittergasse 19A (2003/136). Blick in die südliche Dachkammer während der Renovation im Jahr 2003. Die Erhöhung der Fassade um ein halbes Geschoss und die ausgemalte Dachkammer entstanden mit der Dachanhebung um 1600. – Foto: Basler Denkmalpflege.

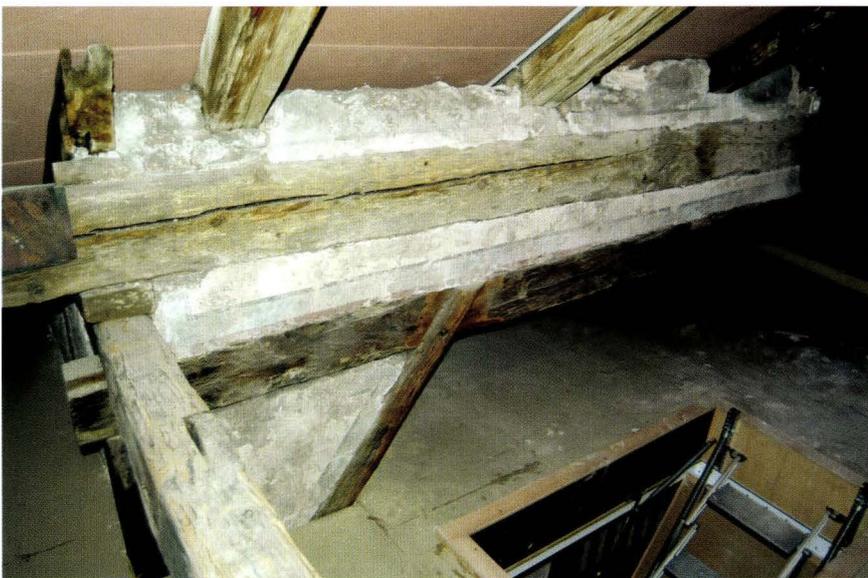
**Abb. 32** Rittergasse 19A (2003/136). Der Mittelbereich zwischen den Dachkammern erstreckte sich in der Höhe bis zum Kehlgebälk. Die Gefache der Fachwerkwände waren verputzt und die Balkenkonturen farbig gefasst. – Foto: Basler Denkmalpflege.

Gleichzeitig mit dieser Massnahme wurden die beiden seitlich angeordneten Kniestockkammern eingerichtet. Das dazu neu eingezogene, firstparallele Deckengebälk wurde seitlich auf die Giebelwände und im Innern auf neu erstellte Seitenwände, welche einen zentralen Treppenhausraum ausscheiden, aufgelegt. Die Deckenbalken liegen deutlich tiefer als das Kehlgelbälk der Dachkonstruktion. Gleichwohl wird die Decke im vorderen Teil durch die Dachschräge beschnitten. Der Mittelbereich (Treppenhaus) zwischen den beiden Kammern blieb offen und war höher als die Seitenräume, da er sich bis zum Kehlorizont erstreckte. In Resten haben sich Verputzflächen mit Rahmenbemalungen erhalten, welche die Balken begleiten (Abb. 32).

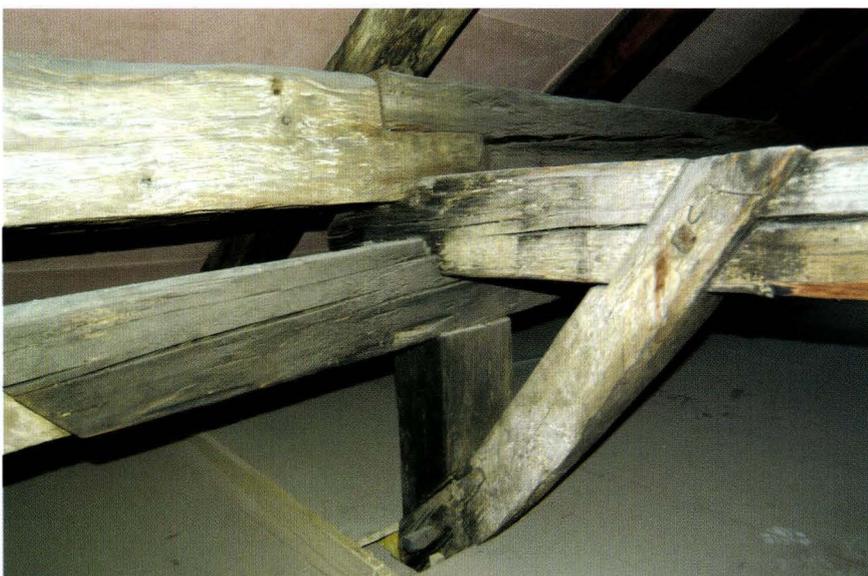
**Abb. 33** Rittergasse 19A (2003/136). Knotenpunkt des Mittelständers des Pultdachstuhls. Die unteren Hölzer zeigen die originale Ausführung mit Ständer, Pfette und aufliegendem Kehlbalken. Dieser ist über ein angeblattetes Kopfband mit dem Ständerholz verstrebt. Die parallel aufliegende Pfette gehört zur Dachanhebung. – Foto: Basler Denkmalpflege.

gehören (Abb. 33 und 34)<sup>28</sup>. Die Abänderung der Dachneigung diente der Erhöhung der Fassade und damit der Schaffung nutzbarer Dachkammern. Diese an der Dachkonstruktion augenfällige Umbau-Massnahme muss zusammen mit der Ausgestaltung dieser seitlich angeordneten Kammern gesehen werden. Daher bietet es sich an, diese Bauphase mit der dekorativen Bemalung der Räume in Verbindung zu bringen, d. h. sie in einen Zeithorizont am Ende des 16. Jahrhunderts einzuordnen.

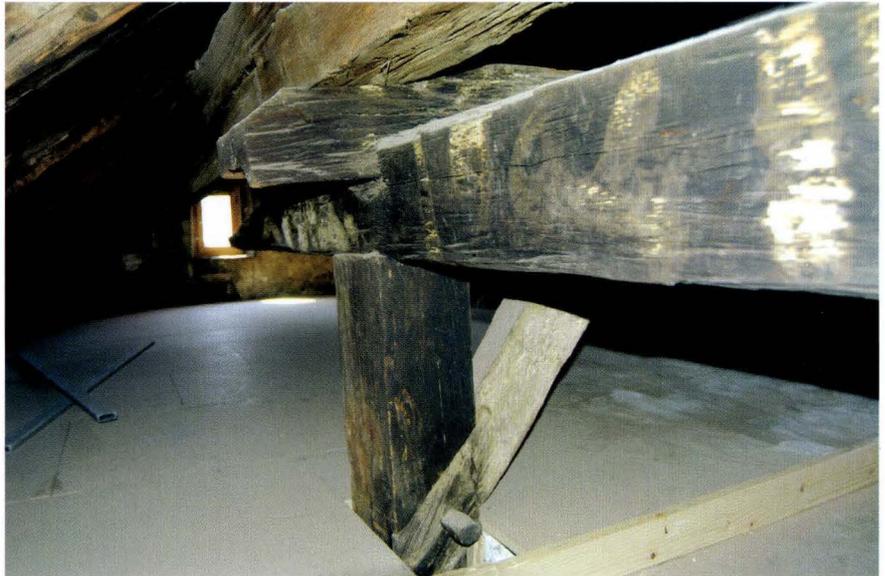
**Abb. 34** Rittergasse 19A (2003/136). Knotenpunkt der Mittelpfette von der Aussenseite her: Der schräge Anschnitt des Kehlbalkenkopfs entspricht dem Neigungswinkel des ursprünglichen Daches bzw. der einstigen Rafen. Er lag einst direkt unter der inneren Dachhaut. Die Rafen waren mittels Holznägeln an der Pfette angeheftet. Die nachträglich angehobene Dachfläche ruht auf der oberen Pfette, die über den Kehlbalken gelegt ist. – Foto: Basler Denkmalpflege.

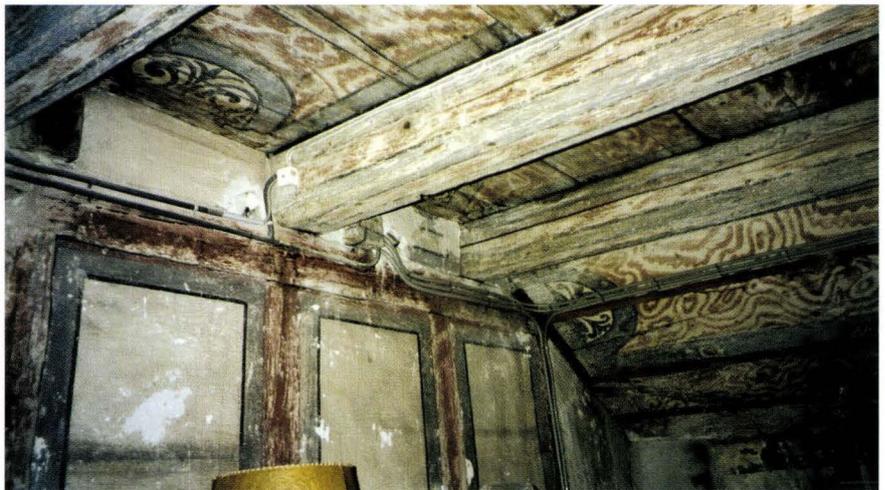
**Abb. 35** Rittergasse 19A (2003/136). Südliche Dachkammer mit frühbarocker Bemalung. Die Maserierung in grauer Umrahmung und mit Rauten und Kreisen stammt aus dem Ende des 16. Jahrhunderts. Die Fachwerkwand trennt den Raum gegen das zwischen den Kammern liegende Treppenhaus. – Foto: Basler Denkmalpflege.

Die Deckenflächen beider Kammern, inkl. der verschalten Dachschrägen, sind mit rotbraunen Maserierungen bemalt (Abb. 35). In den Wandfeldern und entlang der Balkenränder verlaufen graue Rahmen, welche durch Kreis- und Rautenmotive ergänzt werden. Diese reihen sich abwechselnd auf der Mittelachse der Räume und als halbierte Motive an den Seiten<sup>29</sup>. Die Rauten und Kreise sind gefüllt mit schwarzen Blatt- und Blumenmotiven. Die Hölzer der seitlichen Fachwerkwände sind rot, die weissen Gefachfüllungen grau gefasst<sup>30</sup>.

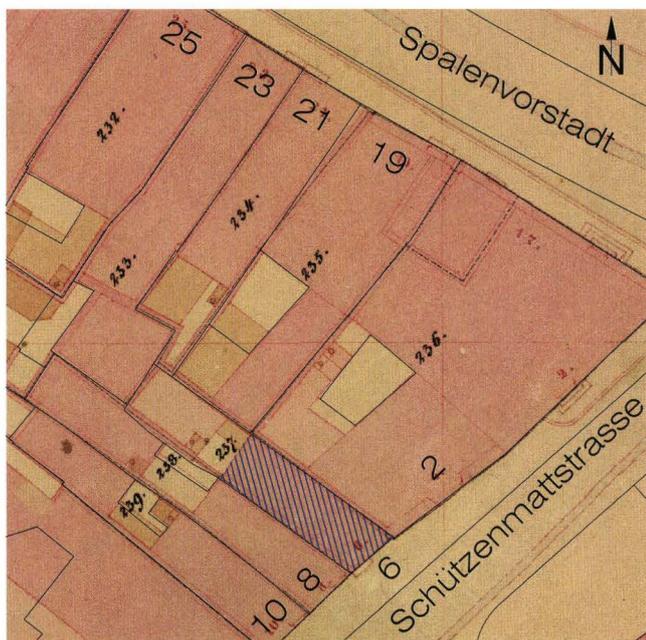
**Abb. 36** Schützenmattstrasse 6 (2003/49). Ausschnitt aus dem Falknerplan (um 1860) mit darüber gelegtem modernem Kataster. Das Haus Nr. 6 belegt die erste der drei schmalen mittelalterlichen Parzellen, welche umgeben sind von modernen Liegenschaften. Im hinteren Bereich bestand früher eine Verbindung zur ehem. Liegenschaft an der Spalenvorstadt 17, die inzwischen im Eckhaus aufgegangen ist. – Bildbearbeitung: Hans Ritzmann.
