# Baugeschichtliche Untersuchungen im Jahre 2003

Rebekka Brandenberger, Bernard Jaggi, Christoph Philipp Matt, Matthias Merki, Daniel Reicke, Hans Ritzmann und Stephan Tramèr

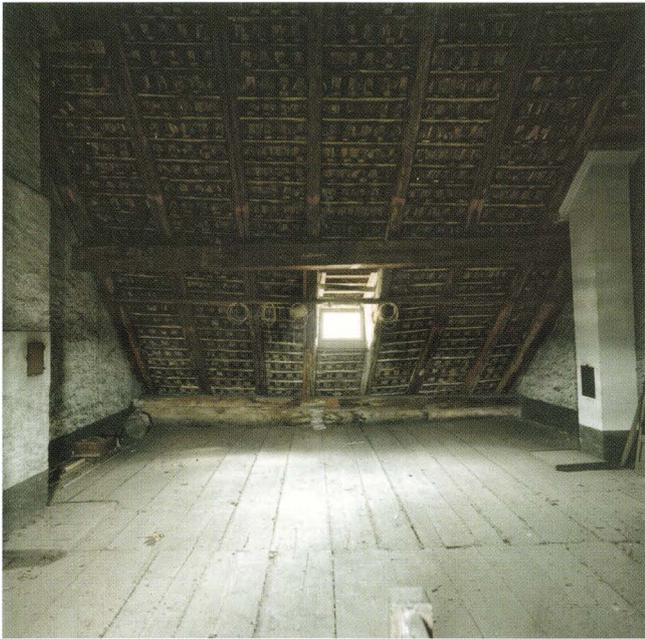
**Abb. 37** St. Alban-Vorstadt 9 (2003/172). Innenseite der Dachfläche gegen den Garten. Das Dachwerk setzt sich aus einem Pfetten-tragwerk, das zwischen die Brandmauern gespannt ist, und darauf aufliegenden Rafen zusammen. Das Dachwerks könnte zusammen mit der gartenseitigen Fassadenbemalung Ende 15. Jahrhundert entstanden sein. – Foto: Basler Denkmalpflege (Bruno Thüring).

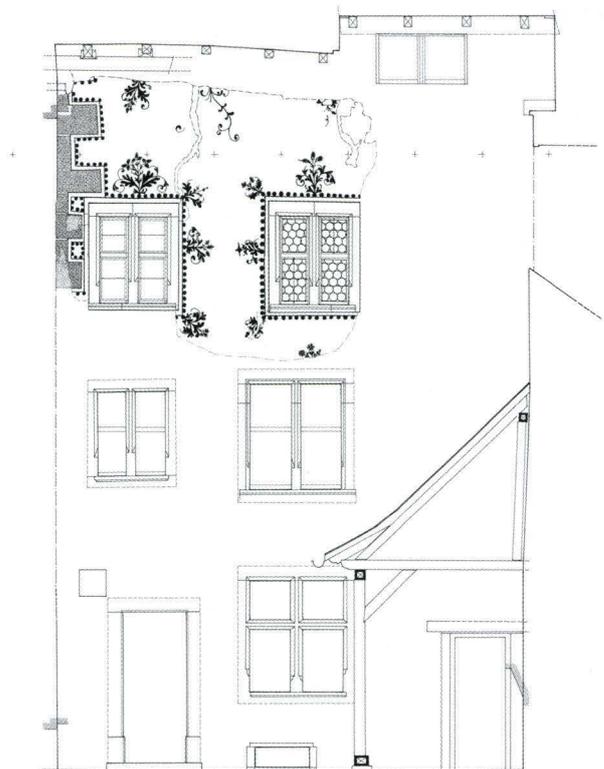
**Abb. 38** St. Alban-Vorstadt 9 (2003/172). Planaufnahme der restaurierten Gartenfassade. Die linke Zone mit den zwei Fensterachsen ist durchwegs mit gotischen Fenstereinfassungen ausgestattet. Im oberen Teil blieb der alte Verputz inkl. der Fassadenmalereien aus der Zeit des späten 15. Jahrhunderts hervorragend erhalten. – Zeichnung und Bearbeitung: Stephan J. Tramèr.

reste vom Restaurator gereinigt und gesichert worden waren, erfolgte deren exakte Übertragung im Masstab 1:1 auf Folie. Die einzelnen Malereipausen konnten danach in den dafür neu erstellten Fassadenplan im Masstab 1:20 eingepasst werden, womit eine sehr präzise Planaufnahme erreicht wurde<sup>33</sup>.

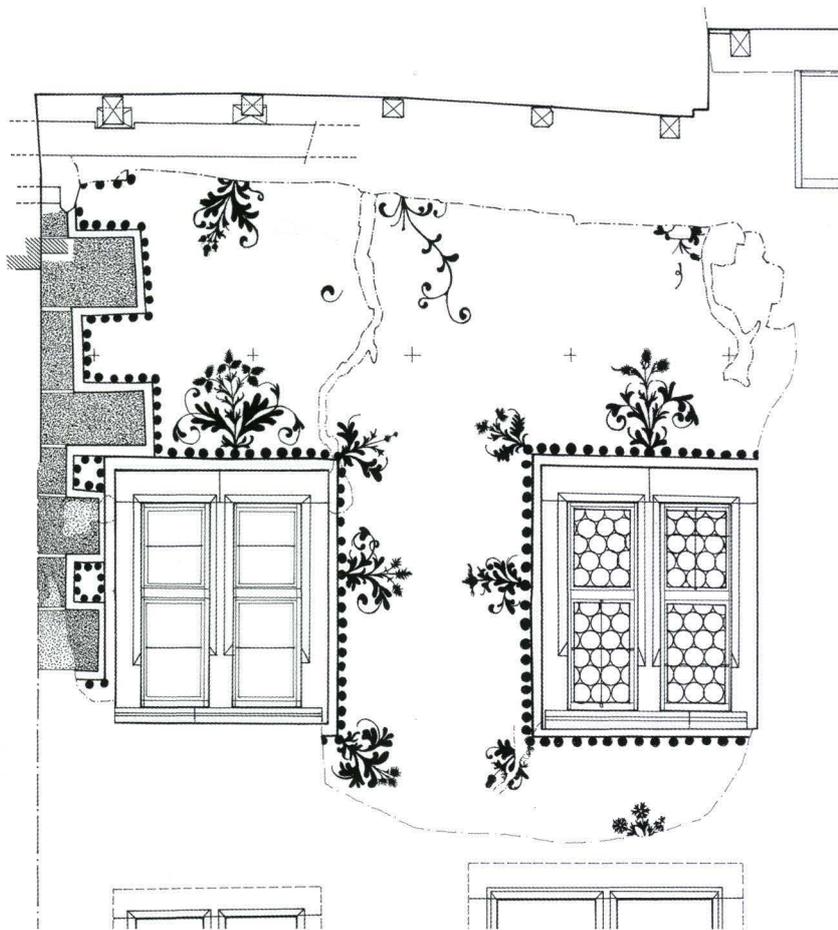
**Abb. 39** St. Alban-Vorstadt 9 (2003/172). Die mittels Pauszeichnungen dokumentierten Malereien auf der restaurierten Verputzfläche. – Dokumentation und Zeichnung: Stephan J. Tramèr.

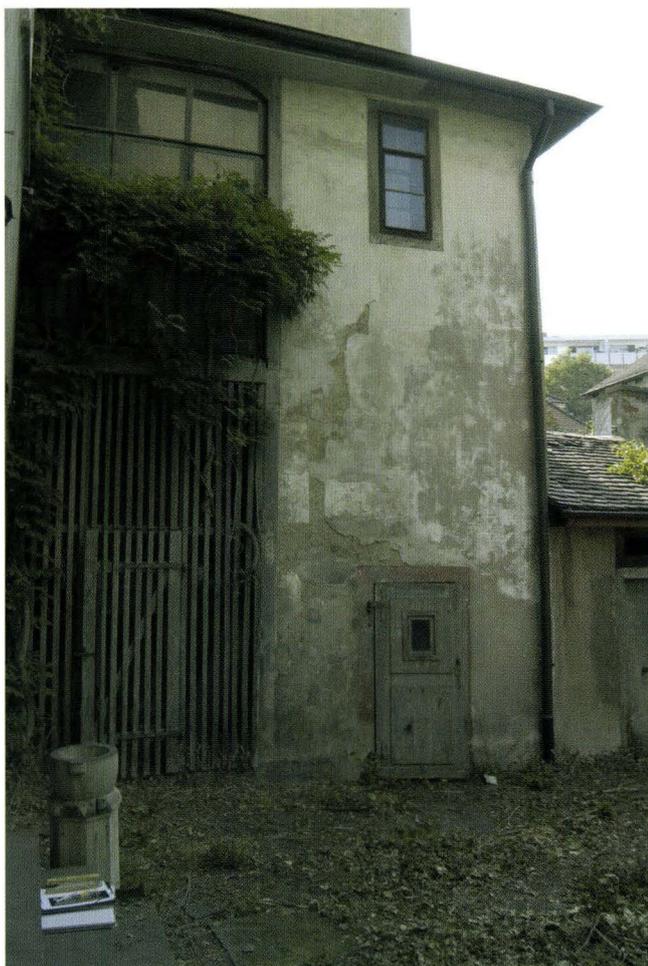
**Abb. 41** *St. Alban-Vorstadt 14 (2003/152). Laubenanbau an der Parzellengrenze zu Haus Nr. 16. Anstelle des 2003 abgebrochenen Anbaus aus dem 19. Jahrhundert steht nun der neue Liftschacht, der sämtliche Geschosse, inkl. das Dachgeschoss erschliesst. – Foto: Basler Denkmalpflege.*

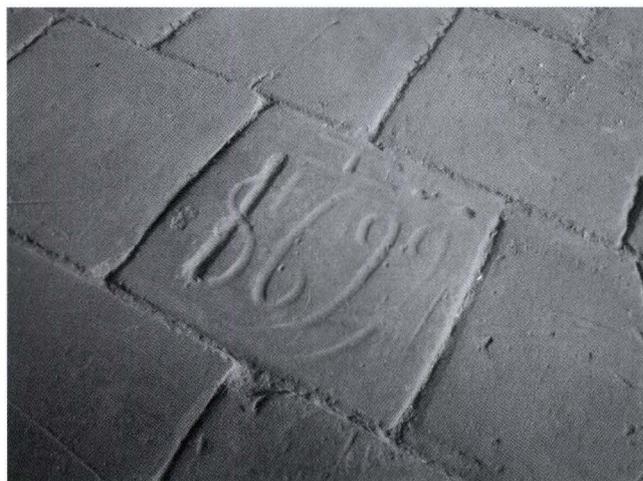
**Abb. 42** *St. Alban-Vorstadt 14 (2003/152). Tonplatte mit Jahrzahl 1699, eingelassen im Dachboden. – Foto: Basler Denkmalpflege.*

Zwei barocke Rankenbemalungen an den Decken über dem 1. und 2. Obergeschoss sowie der Konstruktionstyp des liegenden Dachstuhls passen in die Zeit der Urkunde von 1698. Die farbigen Rankendecken kommen zeitlich sogar recht nahe, während das Dachwerk durchaus auch 100 Jahre älter sein könnte. Der Fund einer Tonplatte im Dachboden mit der Jahrzahlinschrift 1699 (Abb. 42) spricht dafür, die Errichtung des Dachwerks in diese Zeit zu datieren<sup>42</sup>. Damit ist die Anbindung der am Bau manifesten Einwirkungen an die Baunachricht kaum mehr von der Hand zu weisen. Am Bau angebrachte Jahrzahlen, welche Umbauten datieren und bezeugen, kommen in

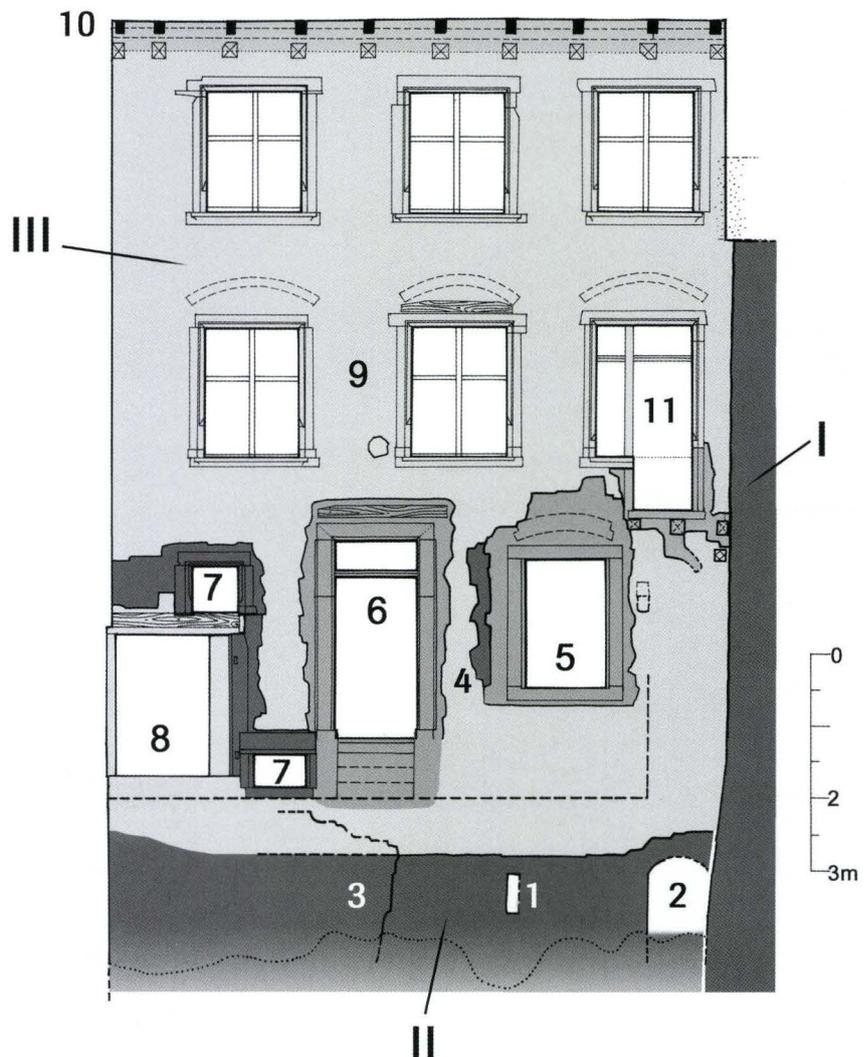
**Abb. 43** St. Alban-Vorstadt 14 (2003/152). Rückfassade. – Zeichnung und Bearbeitung: Stephan J. Tramèr.

- I Brandmauer des Nachbarhauses, 13. Jahrhundert
- II Fassadenfundament eines Vorgängerbaus, 13. Jahrhundert mit neuzeitlicher Vormauerung
- III Neubau der Hinterfassade von 1699
- 1 Ehem. Keller-Schlitzfenster
- 2 Ehem. Kellerzugang oder Abwasserkanal
- 3 Fundament (13. Jahrhundert) mit neuzeitlicher Vormauerung
- 4 Einmauerungstreifen für ein Fenster (18. Jahrhundert)
- 5 Vergrösserung des Fensters (19. Jahrhundert)
- 6 Einbau der Hoftüre (Ende 18., 1. Hälfte 19. Jahrhundert)
- 7 Einbau von zwei Fenstern (zusammen mit 4)
- 8 Moderner Umbau einer älteren Kellertrepentür
- 9 Neubau-Fassade von 1699
- 10 Reste des originalen Fassadenputzes von 1699 mit Spuren eines roten Farbbands
- 11 Umbau eines Fensters zur Tür für den Laubenanbau (19. Jahrhundert)

Die Untersuchung der gartenseitigen Fassade zeigte, dass hier das Mauerwerk über die gesamte Gebäudehöhe vollständig ausgewechselt worden war (Abb. 43). Dies erfolgte auf der Flucht einer Vorgängerfassade unter Verwendung des alten Fundamentzugs (3 in Abb. 43)<sup>47</sup>. Die alte Fundamentmauer stösst sekundär an die mittelalterliche, tiefer in die Parzelle ragende Ostbrandmauer an, was darauf hindeutet, dass die erste Fassadenmauer bereits von einer geringeren Bautiefe ausgegangen war als beim Nachbarhaus Nr. 16. Der barockzeitliche Ersatz dieser Fassadenmauer am gleichen Ort brachte keine Verlegung oder Erweiterung des Bauvolumens, weder im

Im Erdgeschoss sind alle Öffnungen in späterer Zeit eingeflickt worden. Die Tür aus dem späten 18. oder frühen 19. Jahrhundert (6 in Abb. 43) nimmt den Platz einer Vorgängertür ein. Die Kellertüre ist zusammen mit dem kleinen Oberlicht und dem Kellerschacht-Fenster in veränderter Form als nachträglicher Einbau überliefert (7 und 8 in Abb. 43)<sup>50</sup>. Ferner erwies sich das Zimmerfenster (5) im Erdgeschoss als Umbau eines älteren Fensters. Dessen Einbau-Reste sind ebenfalls sekundär (4 in Abb. 43). Im 19. Jahrhundert wurde mit dem Anbau der zweigeschossigen Laube (mit Abtritt im Erdgeschoss) das östliche der drei Fenster im 1. Obergeschoss zur Laubentüre umgebaut (11 in Abb. 43).

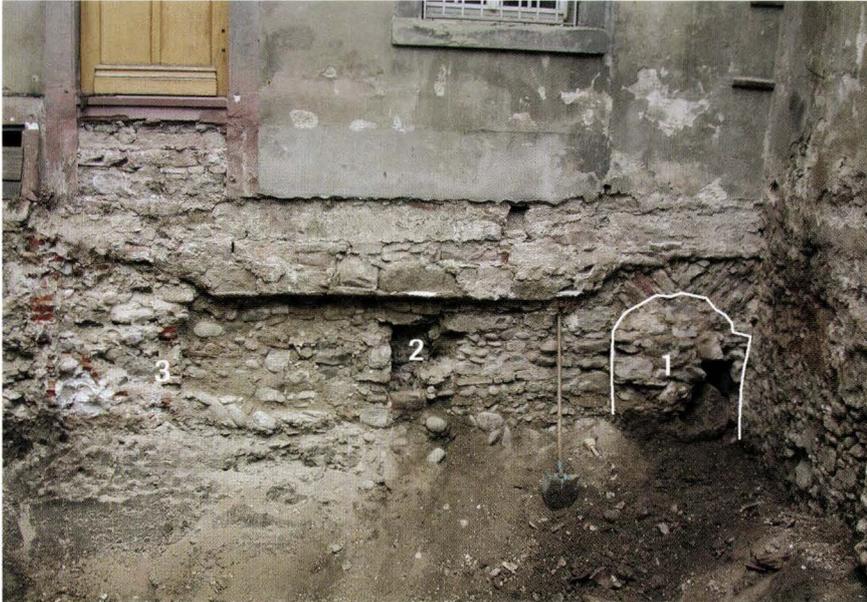
**Abb. 44** St. Alban-Vorstadt 14 (2003/152). Blick auf das Fundament der Hinterfassade (untere Hälfte noch angebösch). Deutlich ist der obere Mauerteil des Neubaus des späten 17. Jahrhunderts zu erkennen, der um ca. 20 cm vor das untere, mittelalterliche Fundament (13. Jahrhundert?) vorspringt. Eine schartenartige Fensteröffnung (2) lässt auf einen Keller im Haus aus dem 13. Jahrhundert schliessen. Ein Bogen (1) überspannt eine später vermauerte Öffnung (einstiger Kellerzugang des 13. Jahrhunderts?) und stösst rechts an die ältere Brandmauer des Nachbarhauses Nr. 16 an. Der linke Fundamentteil ist von einer neuzeitlichen Vormauerung (3) verdeckt. – Foto: Christoph Philipp Matt.

zum gleichen Fundamentmauerwerk gehörender Bogen zu erkennen (Abb. 44, 1). Er stiess gegen die ältere Brandmauer an – vielleicht ein Abwasserkanal oder eher ein Kellerzugang?

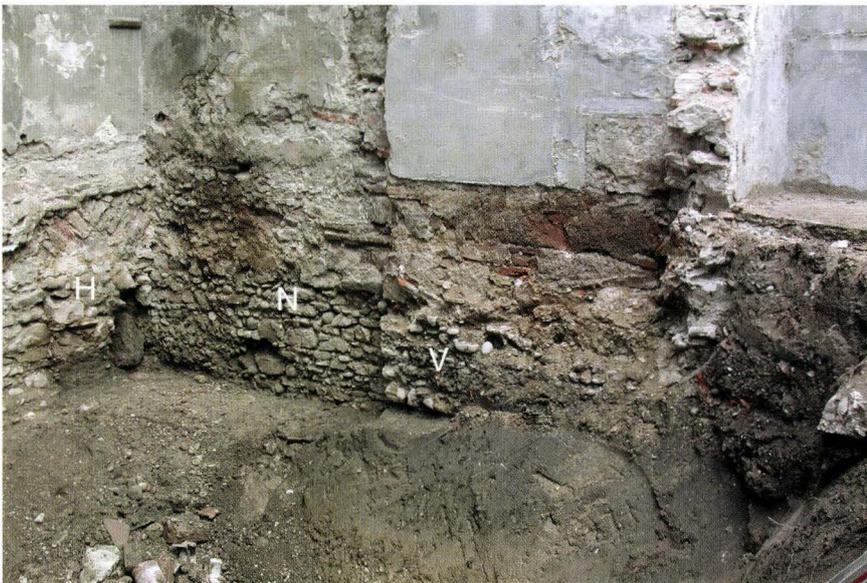
**Abb. 45** St. Alban-Vorstadt 14 (2003/152). Die Brandmauer des östlichen Nachbarhauses (N) Nr. 16 im Fundamentbereich ist älter als das von links her anstossende Hinterfassaden-Fundament (H) des Hauses Nr. 14 (siehe Abb. 44). Im Süden endet sie in der Bildmitte mit einem Eckverband unmittelbar bei einer neuzeitlichen Vormauerung (V). – Foto: Christoph Philipp Matt.

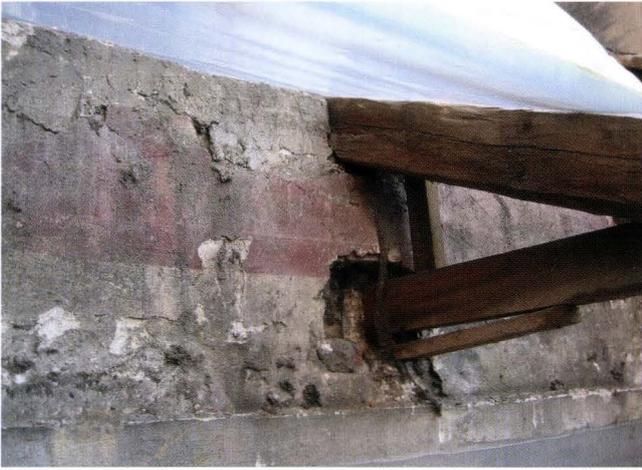
**Abb. 46** St. Alban-Vorstadt 14 (2003/152). Originale Traufausbildung der Gartenfassade aus der Zeit um 1700. Die rote Bemalung begleitet den offenen Dachvorsprung der auskragenden Aufschieblinge. Später wurde mittels einer Knagge (horizontale Latte darunter) eine Verbretterung der Traufe ausgeführt. Daran schloss der untere (sekundäre) Verputz an. – Foto: Basler Denkmalpflege.

Das Mauerwerk der Gartenfassade besteht einheitlich aus gemischtem Steinmaterial. Es sind viele Sandstein-Werkstücke gotischer Fensterstöcke ca. aus der Zeit des 15. Jahrhunderts eingestreut, was darauf hindeutet, dass Fenstereinfassungen der Vorgängerfassade als Spolien verwendet wurden. Der helle, beinahe weisse Mörtel weist keine größeren Kiesel auf. Im Umfeld des Dachvorsprungs sind Reste von originalem Fassadenverputz mit einer breiten, roten Fassung erhalten (Abb. 46).

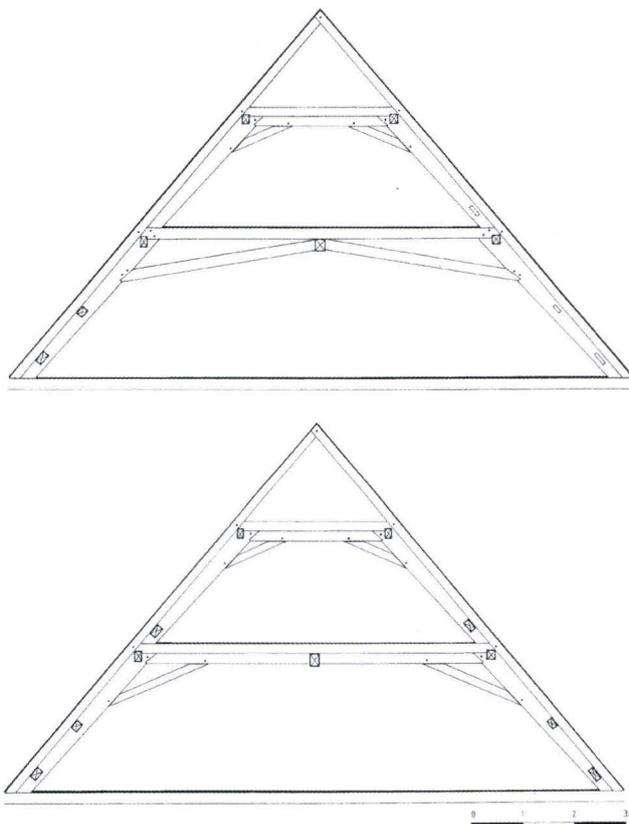
**Abb. 47** St. Alban-Vorstadt 14 (2003/152). Dachwerk mit liegendem Stuhl. Links zwei Binderquerschnitte: oben mittlerer Binder mit schräg eingespanntem Unterzug, unten seitliche Binder mit horizontalen Spannriegeln. Rechts die Längsansicht mit Blick auf die Windverbände. – Zeichnung und Bearbeitung: Stephan J. Tramèr.

Bei der Fassadenerneuerung Ende des 17. Jahrhunderts wurde auch das Dachwerk ersetzt. Der doppelt liegende Dachstuhl besitzt alle Attribute und Verarbeitungsmerkmale eines ausgereiften liegenden Sparrendachs, wie es ab Mitte 16. bis zum Ende des 18. Jahrhunderts üblich war (Abb. 47). Obwohl die Überdachungsfläche des Hauses nicht übermässige Dimensionen einnimmt, ist das Dachwerk dreigeschossig bzw. das Tragwerk zweigeschossig abgezimmert. Der untere Stuhl ist zudem mit einem Mittelunterzug unterstützt, der brandmauerseitig eingemauert und im mittleren Binder mittels schräg laufenden Spannriegeln eingefangen ist.

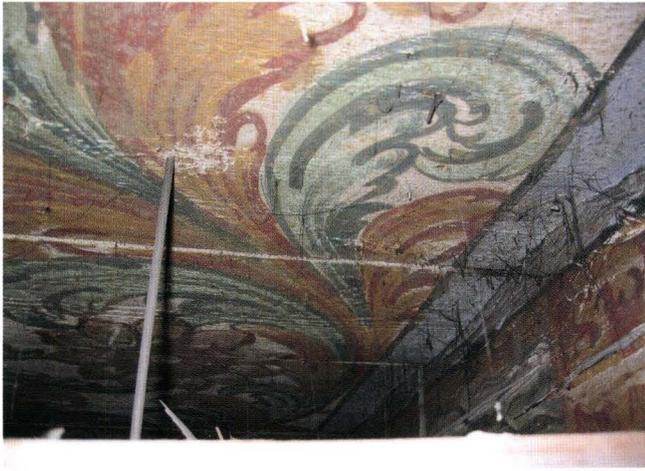
**Abb. 48** St. Alban-Vorstadt 14 (2003/152). Balkendecke im 1. OG, strassenseitiger westlicher Raum. Die farbigen, barock geschwungenen Ranken in graublauer Umrahmung passen zur Umbauphase Ende des 17. Jahrhunderts. – Foto: Basler Denkmalpflege.

Im 1. Obergeschoss kam im strassenseitigen, kleineren Raum eine farbige Rankendecke zum Vorschein (Abb. 48). Die exakte

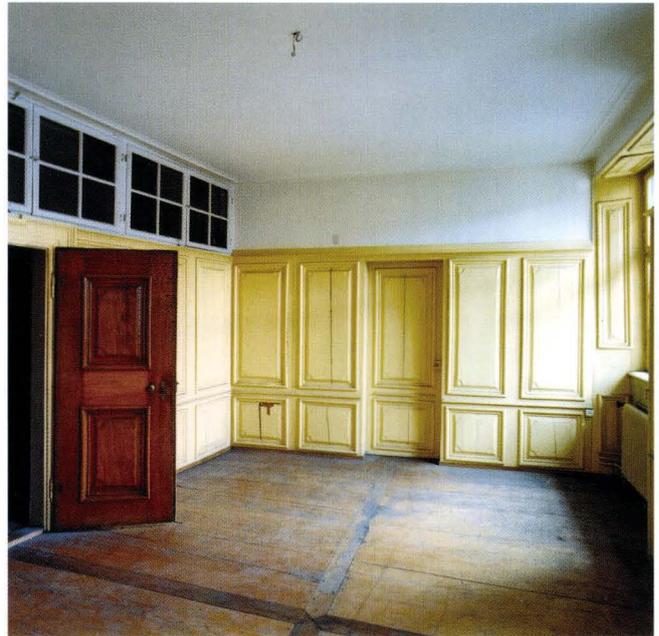
**Abb. 49** St. Alban-Vorstadt 14 (2003/152). Wohnraum im 2. OG gegen den Garten. Die barocke Vertäfelung wurde im 19. Jahrhundert abgeändert. Deshalb präsentieren sich die Felder in gedrängter Form, da der obere Teil als verputzte Wandfläche mit einer Gipsdecke – anstelle der ursprünglichen Täfeldecke – ausgestattet wurde. – Foto: Basler Denkmalpflege.

felung des grösseren Wohnraums präsentiert sich heute mit einer schlicht stuckierten Gipsdecke aus dem 19. Jahrhundert in etwas eigenartig wirkender Abänderung und Kombination (Abb. 49). Das ursprünglich raumhohe Wandtäfel wurde im Zuge dieser Umgestaltung auf zwei Drittel der einstigen Höhe reduziert und neu ausgelegt. Das obere Drittel erhielt an drei Wandseiten einen Glattputz, der zur Stuckdecke vermittelt, und die Gangwand wurde mit einem durchgehenden Oblichtband versehen. Indem die barock umrahmten Täfeldfelder näher zusammengerückt und insgesamt tiefer gesetzt wurden, reduzierte sich die Höhe der Vertäfelung. Die enger zusammengesetzten Felder erhielten am oberen Rand ein Gesimsprofil. Seitlich wurden die Täfeldfelder ebenfalls enger gesetzt, um sie so den veränderten Raumbedingungen anzupassen. Dabei wurde die ursprünglich wohl täfeldfreie Ofenecke gangseitig bis in die Ecke mit Täfel ausgelegt, während an der anschliessenden Querwand auf die Vertäfelung ganz verzichtet wurde. Zur ursprünglichen Vollvertäfelung gehörte auch ein Deckentäfel; dafür spricht neben den unverputzten und unbemalten Balken unter der Gipsdecke des 19. Jahrhunderts auch die Ausbildung der östlichen Seitenwand, welche die südliche Nebenkammer mit der Deckenbemalung ausscheidet. Die Fachwerkwand, welche den vertäfelten Wohnraum gegen den Nebenraum abtrennt, setzt sich aus Schwelle, Ständern und Rähm zusammen. Das Rähm schliesst allerdings nicht direkt an die Bretter der Balkendecke an, wie das bei zwischen Deckenbalken stehenden Wandkonstruktionen üblich ist, sondern liegt ca. 20 cm unterhalb der Decke. Der obere Streifen ist vermauert im Sinne einer Gefachfüllung, die durch stehende Balkenstücke unterbrochen wird. Das Tiefersetzen des Rähms hängt eindeutig mit der Ausgestaltung des Täfelraums zusammen. Am Rähmbalken war ursprünglich wohl der Kranzbalken befestigt, der zwischen Wand- und Deckentäfel vermittelte.

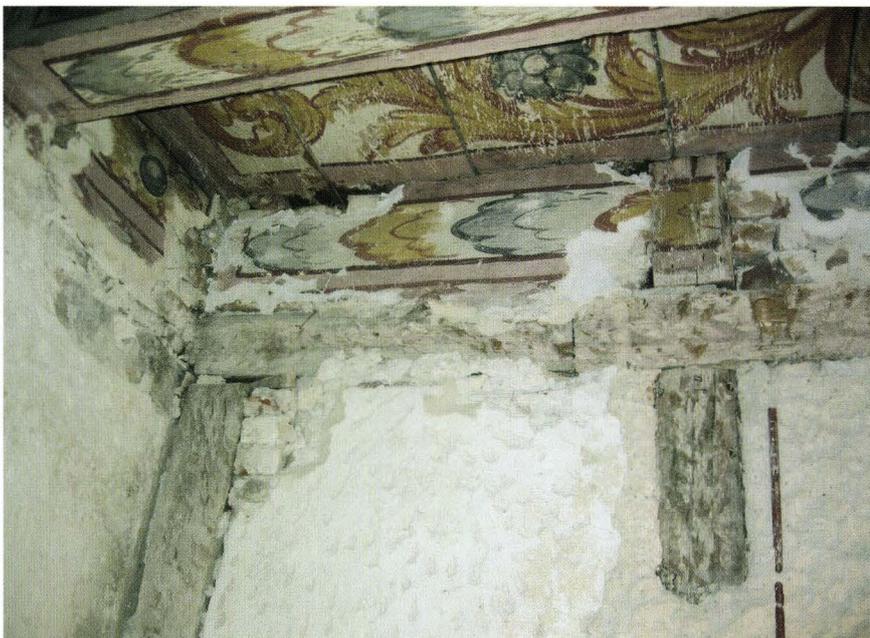
**Abb. 50** St. Alban-Vorstadt 14 (2003/152). Nebenraum auf der Gartenseite im 2. OG. Die Fachwerkwand trennt den grossen Täfelraum dahinter ab. Der obere Rähmbalken schliesst nicht an die Deckenbretter an, um rückseitig als Anschlussbalken der Täfeldecke zu dienen. Die barocke Rankenmalerei füllt den oberen Streifen zwischen Wand und Decke in der Art einer Balkenbemalung. Die Dekoration stammt aus dem Umbau Ende des 17. Jahrhunderts. – Foto: Basler Denkmalpflege.

Die Balkendecke des Nebenraums sowie der Übergang zu den Umgebungswänden sind mit einer barocken Rankenbemalung geschmückt. Sie passt in der Art zur Rankendecke im 1. Obergeschoss, ist jedoch in Ockertönen mit roter Umrahmung gehalten. Der gestückelte Anschluss der seitlichen Fachwerkwand, d. h. vor allem der obere Streifen, wird durch die Malerei geschickt überspielt. Der Zwischenbereich erscheint so als gemalter Streifbalken (Abb. 50).

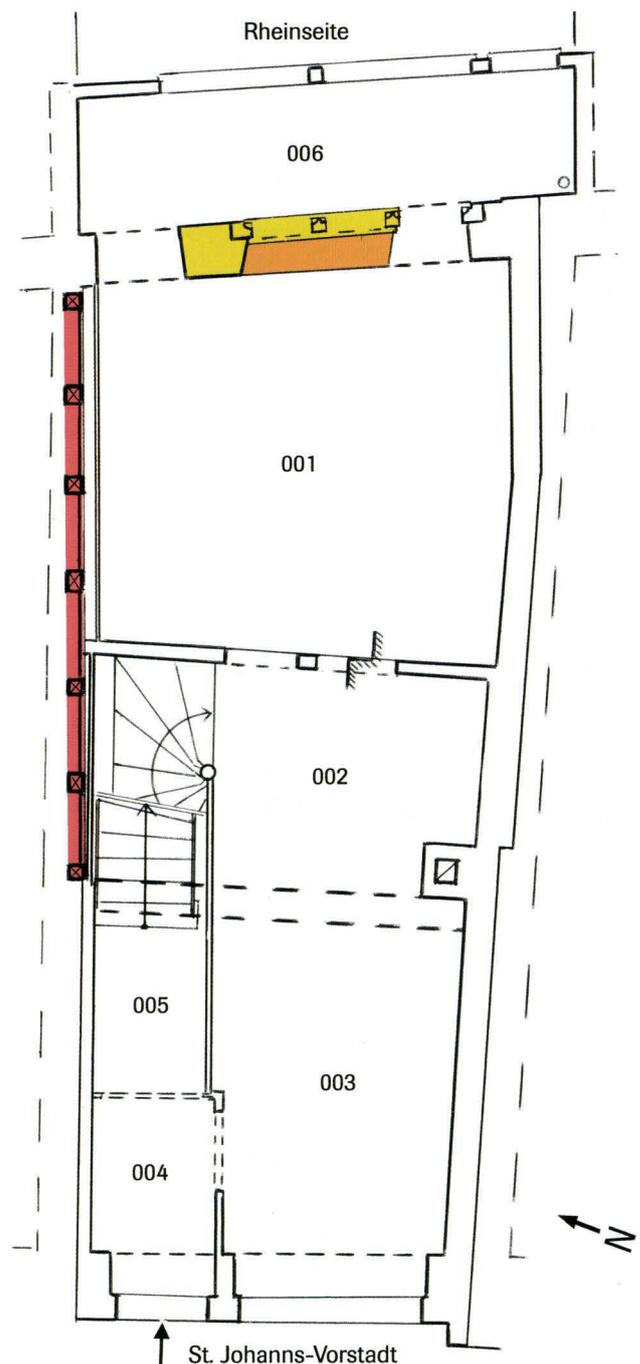
**Abb. 51** St. Johannis-Vorstadt 32, zum kleinen Johanniter (2003/250). Erdgeschoss, Grundriss. – Rot: Ständerwand kurz nach 1300. – Orange: Einsehbarer Teil der rheinseitigen Fassadenmauer, wahrscheinlich kurz vor Mitte 14. Jahrhundert. – Gelb: Sekundäres, dreiteiliges Stufenfenster mit Ladenfalz, Anfang bis Mitte 16. Jahrhundert. – Zeichnung: Matthias Merki nach TAD-Plan. Bearbeitung: Hans Ritzmann.

Eine bemerkenswerte Entdeckung konnten wir im Erdgeschoss an der nördlichen Brandmauer im Bereich des Treppenhauses (zusammen mit Vorplatz Raum 002) und des rheinseitigen Zimmers (001) machen (Abb. 51):

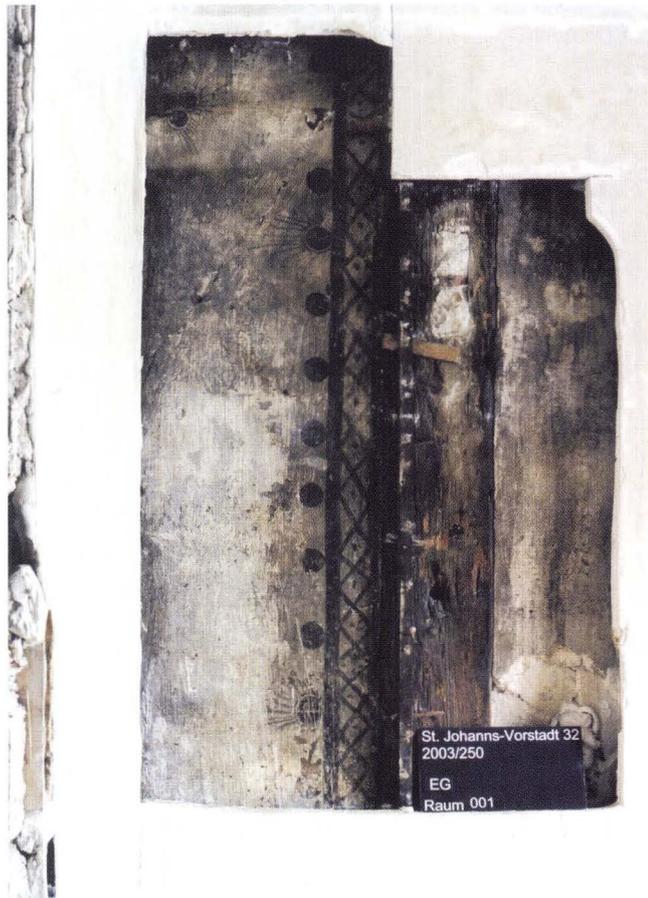
**Abb. 52** St. Johannis-Vorstadt 32, zum kleinen Johanniter (2003/250). Erdgeschoss, Raum 001, Nord-Brandmauer, Fachwerkwand hinter dünner, vorgestellter Gipswand. Begleitmalerei einer Ausfachung, 1. Hälfte 16. Jahrhundert; Zustand nach Öffnen der vorgestellten Gipswand. – Foto: Basler Denkmalpflege.

Anders im nächstfolgenden Feld, zwischen dem 4. und 5. Ständer: Auf einem sekundären Gipsputz liegt eine dicke Tünche mit vertikalen Pinselspuren. Ein Rhombenband mit Bollen und Pfauenaugen bildet den Begleitrahmen der Holzkonstruktion. Im oberen Teil des Feldes waren auch frei platzierte Drillingspfauenaugen zu entdecken. Wir datieren diese Dekorationen in die 1. Hälfte des 16. Jahrhunderts. Bollenband und Pfauenaugen gehören zur spätmittelalterlichen Tradition gemalter Ausstattung eines Innenraums. Das Rhombenmotiv (entstanden aus zwei sich kreuzenden Zickzacklinien) weist auf eine renaissancezeitliche Formsprache (Abb. 52 und 53).

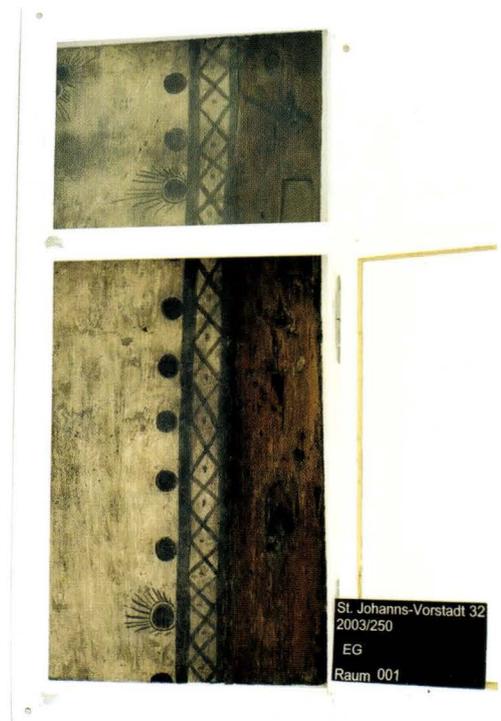
**Abb. 53** St. Johannis-Vorstadt 32, zum kleinen Johanniter (2003/250). Erdgeschoss, Raum 001. Die Malerei nach der Restaurierung. – Foto: Basler Denkmalpflege.

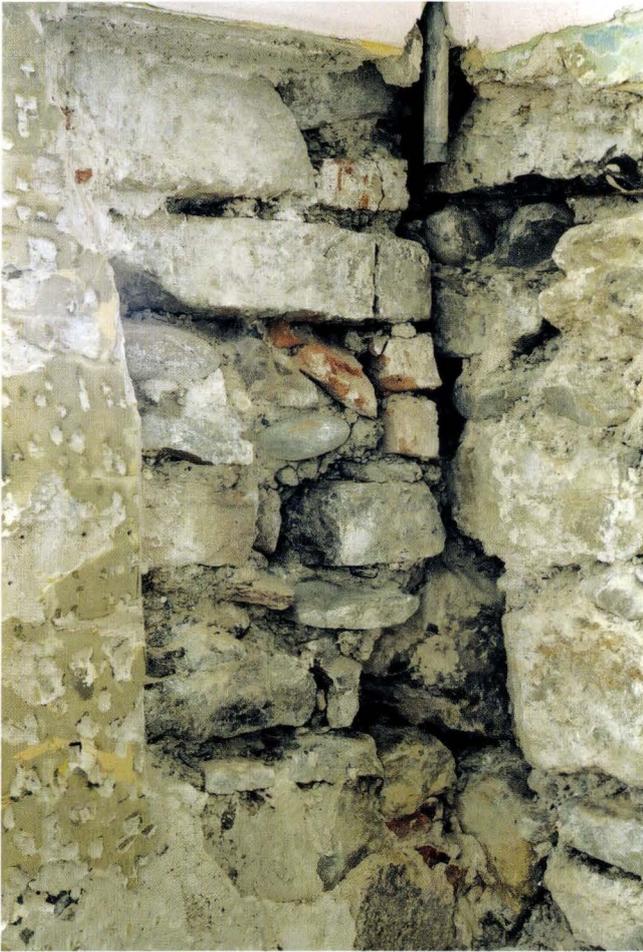
**Abb. 54** St. Johanns-Vorstadt 32, zum kleinen Johanniter (2003/250). 1. Untergeschoss, rheinseitiges Zimmer, Südost-Ecke. Wahrscheinlich ein Eckverband. – Foto: Basler Denkmalpflege.

Mauern bestehen aus Bruchsteinen und Kieseln in Lagen; der graue Mörtel ist z. T. sehr grob gemagert, Baukeramik ist nur vereinzelt in der Südost-Ecke im 1. Untergeschoss nachgewiesen (Abb. 54).

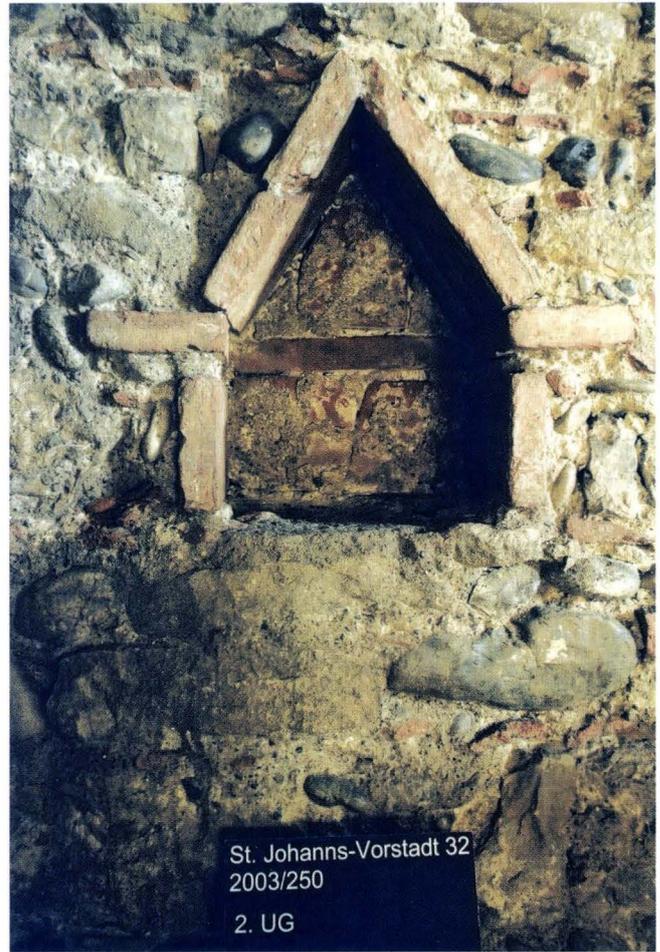
**Abb. 55** St. Johanns-Vorstadt 32, zum kleinen Johanniter (2003/250). 2. Untergeschoss, Nord-Brandmauer. Freigelegte Lichtnische. Der Grundputz fehlt hier. – Foto: Basler Denkmalpflege.

Es ist anzunehmen, dass die oben beschriebene Fachwerkwand, die ursprünglich zu Haus Nr. 34 gehört hatte, einst auch in den Untergeschossen von Haus Nr. 32 die nördliche Begrenzung bildete. Im Bereich der Untergeschosse wurde dann aber später im Sinne einer massiven Vormauerung die ganze Wand verstärkt. Auch die hangseitige Mauer des 2. Untergeschosses ist älter und vergleichbar mit der Südmauer und der Rheinfassade. Sie liegt in der Achse der strassenseitigen Begrenzung des Treppenhauses und hat ihre Oberkante etwa auf Gohniveau-Höhe des 1. Untergeschosses. Bei der Nordmauer handelt es sich um ein Mischmauerwerk in Lagen. Es enthält u. a. Hohlziegel. Der grobkiesige hellgraue Mörtel und der grob abgekellte Grundputz bilden eine Einheit. Im 2. Untergeschoss ist eine schöne Lichtnische eingelassen (Abb. 55).

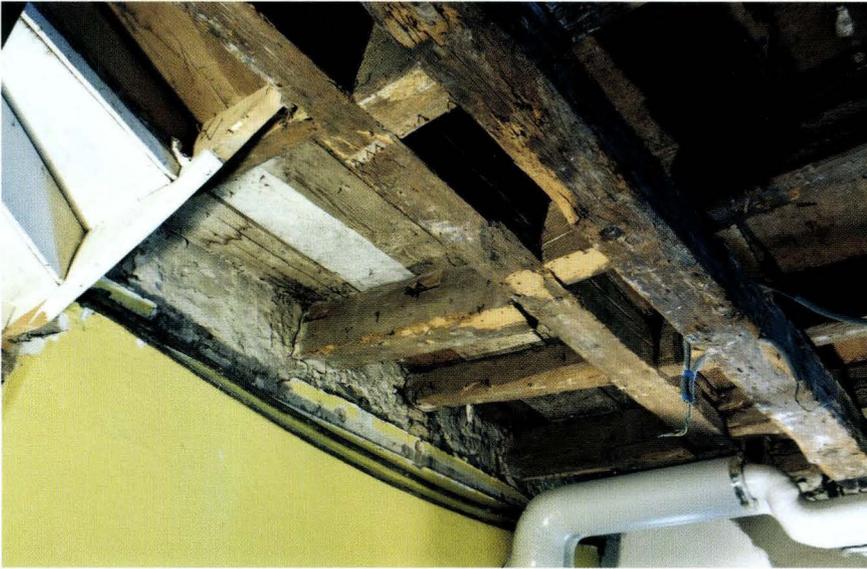
**Abb. 56** St. Johannis-Vorstadt 32, zum kleinen Johanniter (2003/250). 2. Untergeschoss, Decke gegen die Nord-Brandmauer. Der parallel zur Mauer liegende Wechsel zeigt, dass die Treppe vormals entlang der Wand ins 1. Untergeschoss hinauf führte. – Foto: Basler Denkmalpflege.

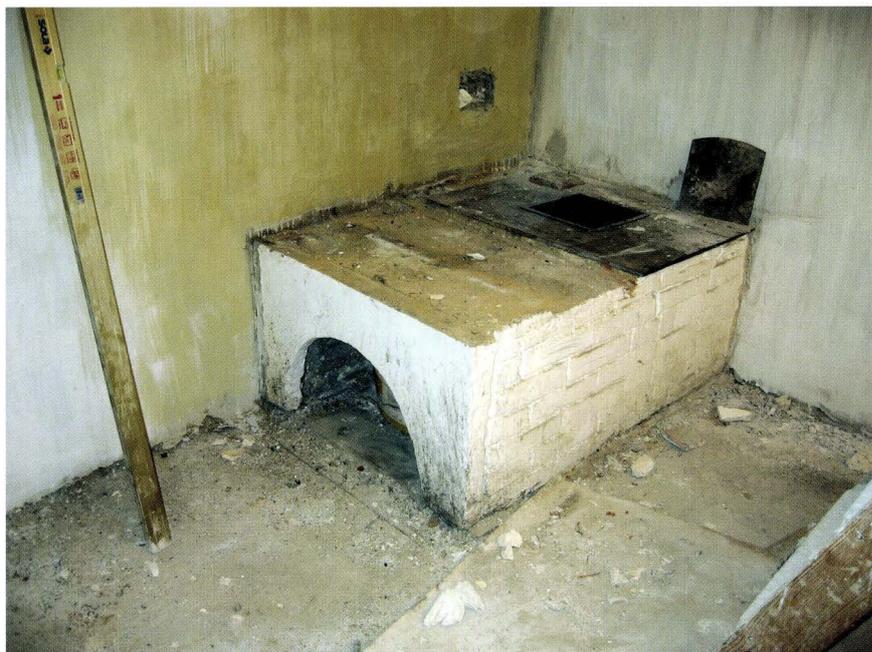
**Abb. 57** *Unterer Heuberg 7 (2003/384). Relikt einer Ofenanlage im 1. OG. Der Unterbau war mit Metallplatten abgedeckt und nicht mehr in Funktion. – Foto: Basler Denkmalpflege.*

ell getragen<sup>56</sup>. Dabei wurden diverse Wandverputze entfernt und u. a. eine alte Feuerstelle freigelegt. Von der Feuerstelle blieb der Unterbau sowie der Kaminhut erhalten, beides allerdings völlig funktionslos. Der Kaminhut war mit einem dicken Kunststoffputz überzogen und der Abzug zugemauert. Im Rahmen der Renovation stellte sich die Frage nach dem Beibehalten dieses Relikts. Dies war der Anlass für eine genauere Begutachtung der Feueranlage. Es zeigte sich, dass sowohl Unterbau als auch Kaminhut als Einheit zusammen Ende des 18. oder Anfang des 19. Jahrhunderts entstanden waren. Der Standort tradiert auch ältere Ofenanlagen, die jedoch nicht mehr genauer ablesbar waren (Abb. 57 und 58).

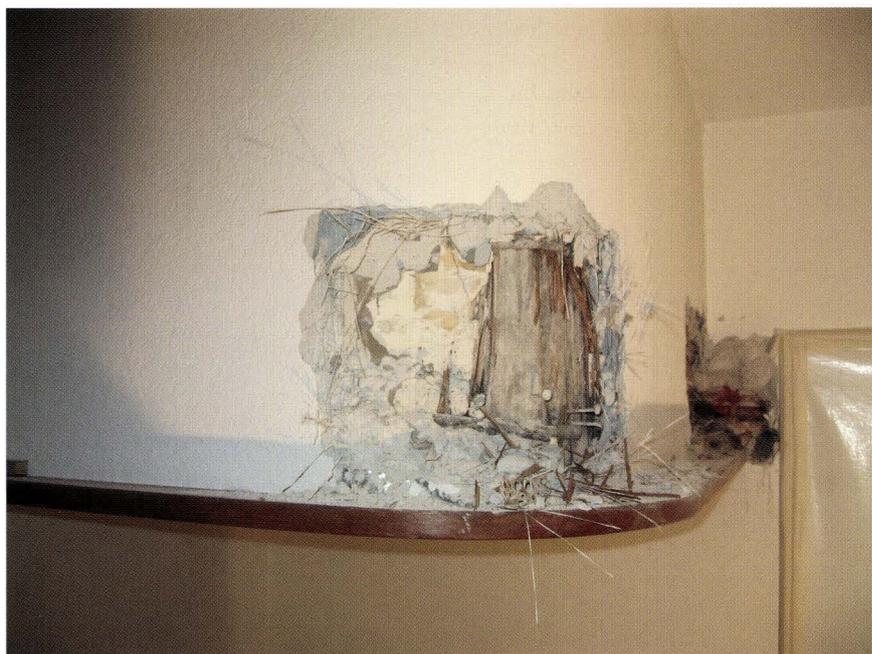
**Abb. 58** *Unterer Heuberg 7 (2003/384). Kaminhut zur Ofenanlage. Er war nicht mehr in Betrieb und unter einem modernen Kunststoffverputz stark lädiert. – Foto: Basler Denkmalpflege.*

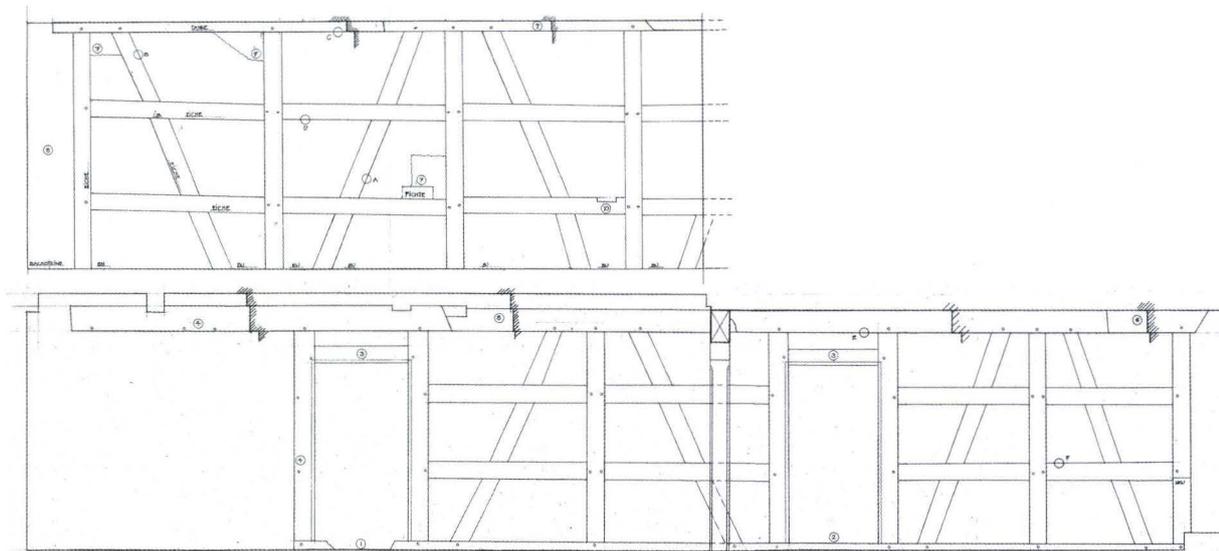
**Abb. 59** Unterer Heuberg 7 (2003/384). Massaufnahme der Fachwerkwand, welche als Brandmauer zwischen Haus Nr. 7 und Nr. 9 steht. Die symmetrische Anordnung mit den beiden Türdurchgängen ist integral erhalten und stammt nach Ausweis der dendrochronologischen Untersuchung aus dem Jahr 1711. – Aufnahme: Werner Bäßler. Bearbeitung: Hans Ritzmann.

Die dendrochronologische Untersuchung der Fachwerkwand ergab, dass sie erst nach 1711 errichtet worden war<sup>58</sup>. Leider fehlen für die Einbindung dieser erstaunlich jungen Gebäudestruktur die nötigen Aufschlüsse zur Hausgeschichte. Dass an einer konstruktiv derart elementaren Stelle, wie es eine Scheidewand darstellt, keine älteren Strukturen anliegen, ist erstaunlich. Die Tatsache, dass mit der Errichtung dieser Haus-trennwand gleichzeitig zwei Türdurchgänge ins Nachbarhaus eingelassen wurden, spricht jedenfalls für eine damals gemeinsame Nutzung und vielleicht auch für einen tiefgreifenden Umbau mit neuen Parzellendefinitionen.

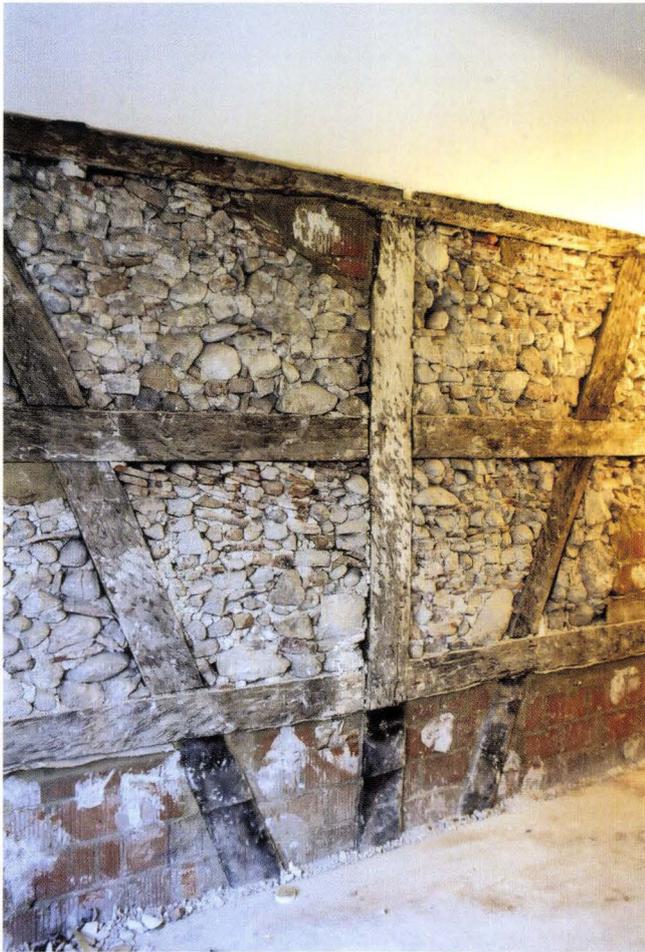
**Abb. 60** Unterer Heuberg 7 (2003/384). Ausschnitt aus der Fachwerkbrandwand im hinteren Teil des 1. OG. Die Wand zeigt die gleiche Ordnung wie im EG. Sämtliche Hölzer sind aus Eiche. Die Gefache sind grösstenteils noch original. – Foto: Basler Denkmalpflege.

Die anlässlich der aktuellen Renovation über eine Länge von ca. 6,80 Meter und über die ganze Raumhöhe im rückwärtigen Teil des 1. Obergeschosses freiliegende Ostbrandmauer bestätigte die Einheit der Fachwerkwand über beide Geschosse. Leider ist die Schwelle wegen der Betondecke, die 1978 über dem Erdgeschoss eingebaut wurde, nicht mehr sichtbar und wohl auch in Zukunft kaum mehr untersuchbar. Sämtliche sichtbaren Hölzer zeigen Aufbeilungen und Kalkspuren einer sekundären Überputzung. Die Gefache sind mit Bollensteinen und Bruchsteinen gefüllt, die untersten wurden durch modernes Backsteinmauerwerk ersetzt (Abb. 60).
