# Baugeschichtliche Untersuchungen im Jahre 2002

Rebekka Brandenberger, Bernard Jaggi, Matthias Merki, Daniel Reicke, Hans Ritzmann und Stephan Tramèr

## Einleitung

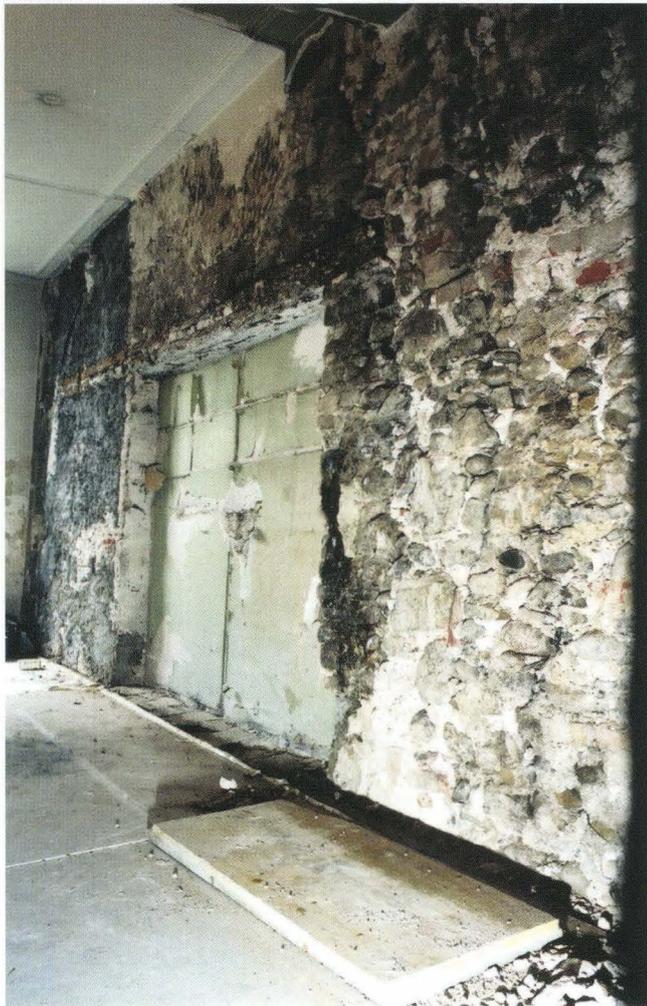
**Abb. 1** Augustinergasse 5 (D 2002/6). Die untersuchte Wand im 1. Untergeschoss. – Foto: Basler Denkmalpflege.

neu verputzt wurde<sup>1</sup>. Das freigelegte Wandstück reicht mit einer Breite von 8 bis 9 m von der Südostecke bis zum Ende des vom Erdgeschoss ankommenden Treppenlaufs.

Bei der Untersuchung konnte insbesondere ein Sturz- oder Mauerbalken im Mauerwerk der südlichen Brandmauer dendrochronologisch datiert werden<sup>2</sup>. Das eruierte Datum lautet 1305/06<sup>3</sup>. Da es an einem Einzelholz erarbeitet wurde, darf dieses Dendro-Datum zwar als Indiz, aber nicht als schlüssigen Beweis gewertet werden; doch aus den unten angeführten Gründen gehen wir davon aus, dass dieser rheinseitige Teil des Hauses wirklich in die Zeit vor das Basler Erdbeben zurückreicht (1. Zustand) – wobei eine noch ältere, in diesem Anlauf nicht erfasste Erstbebauung nicht auszuschliessen ist.

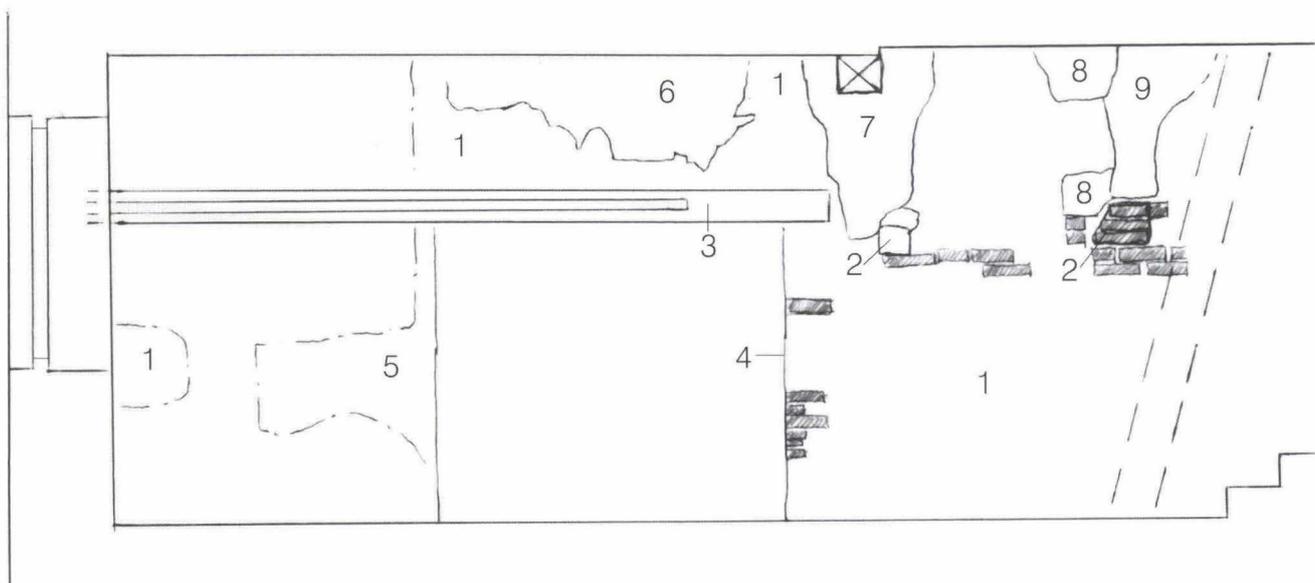
**Abb. 2** Augustinergasse 5 (D 2002/6). Zeichnung der untersuchten Wand im 1. Untergeschoss. – Massstab 1:50. – Zeichnung: Rebekka Brandenberger. Bearbeitung: Daniel Reicke und Hans Ritzmann.

Die Datierung dieses ersten erfassten Bauzustands auf 1306 dank der dendrochronologischen Untersuchung des Mauerbalkens ist allerdings mit zwei Fragezeichen verknüpft: Ein Fragezeichen bezieht sich auf die etwas mangelhafte Grundlage, da für die Datierung nur ein einzelnes Holz zur Verfügung stand. Diese Unsicherheit wird im Dendro-Bericht klar unterstrichen. Das zweite Fragezeichen betrifft die Form der Nut am Mauerbalken: Sie «versinkt» im originalen Mauerwerk der rheinseitigen Fassade, d.h. sie läuft dort weiter als nötig. Dies wäre normalerweise als Zeichen einer Wiederverwendung zu deuten, oder allenfalls so, dass der Balken vor seinem Einbau in ungenauer Art präpariert worden war. Bei einer allfälligen Wiederverwendung des Holzes würde das Dendro-Datum nur den Balken selbst, nicht aber seinen Einsatz an dieser Stelle datieren.

3. Zustand: Die bestehende Balkendecke stammt auf jeden Fall von 1702 oder kurz danach. Allenfalls wurde die heutige Geschossteilung bereits im 16. Jahrhundert eingerichtet, und aufgrund eines Schadens um 1702 erneuert. – Die auf 1702 ff. datierten Balken waren an der Brandmauer mit einer für das frühe 18. Jahrhundert typischen, hellroten Bandmalerei eingefasst. Dazu ist eine Deckenmalerei vorstellbar, die jetzt unter bzw. oberhalb der Gipsdecken verborgen blieb.

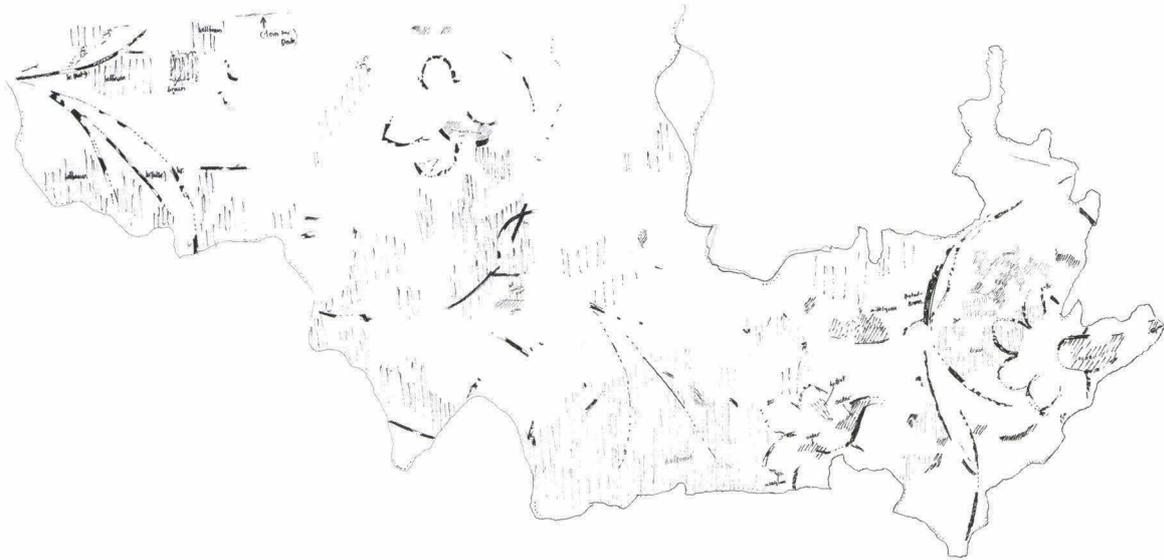
**Abb. 3** Augustinergasse 5 (D 2002/6). Die Malerireste. – Massstab 1:10.

An derselben Wand konnten auch Reste einer gross angelegten, ehemals recht bunten Rankenmalerei dokumentiert werden. Diese aus der zweiten Hälfte des 16. Jahrhunderts stammende Bemalung liegt auf einem bei einer Renovation aufgetragenen, feinsandigen Verputz (2. Zustand). Die aktuelle Geschosseinteilung stammt aus dem Jahr 1702 oder kurz danach, was mit der Dendrochronologie belegt werden konnte (3. Zustand).

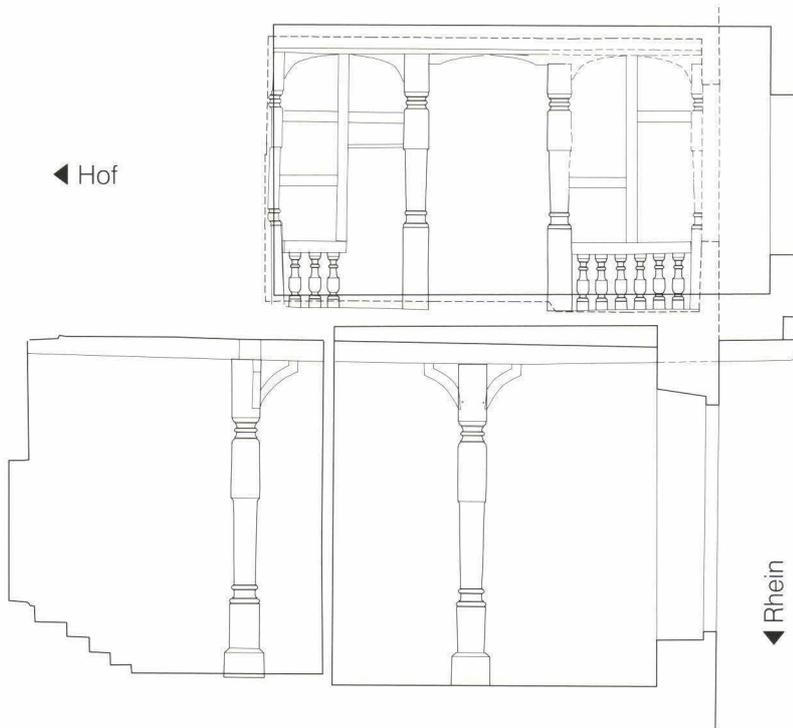
**Abb. 4** Blumenrain 34 (D 2002/15). Schnitt A-A durch den rheinseitigen Flügel mit Keller- und Erdgeschoss, Blick Richtung Nordwesten. Die präzise Vermessung der beiden Geschosse zeigte, dass die im Erdgeschoss freigelegte Laube in ihrer Lage mit den barocken Säulen im Keller korrespondiert. – Massstab 1:100. – Vermessung und Umzeichnung: Hans Ritzmann.

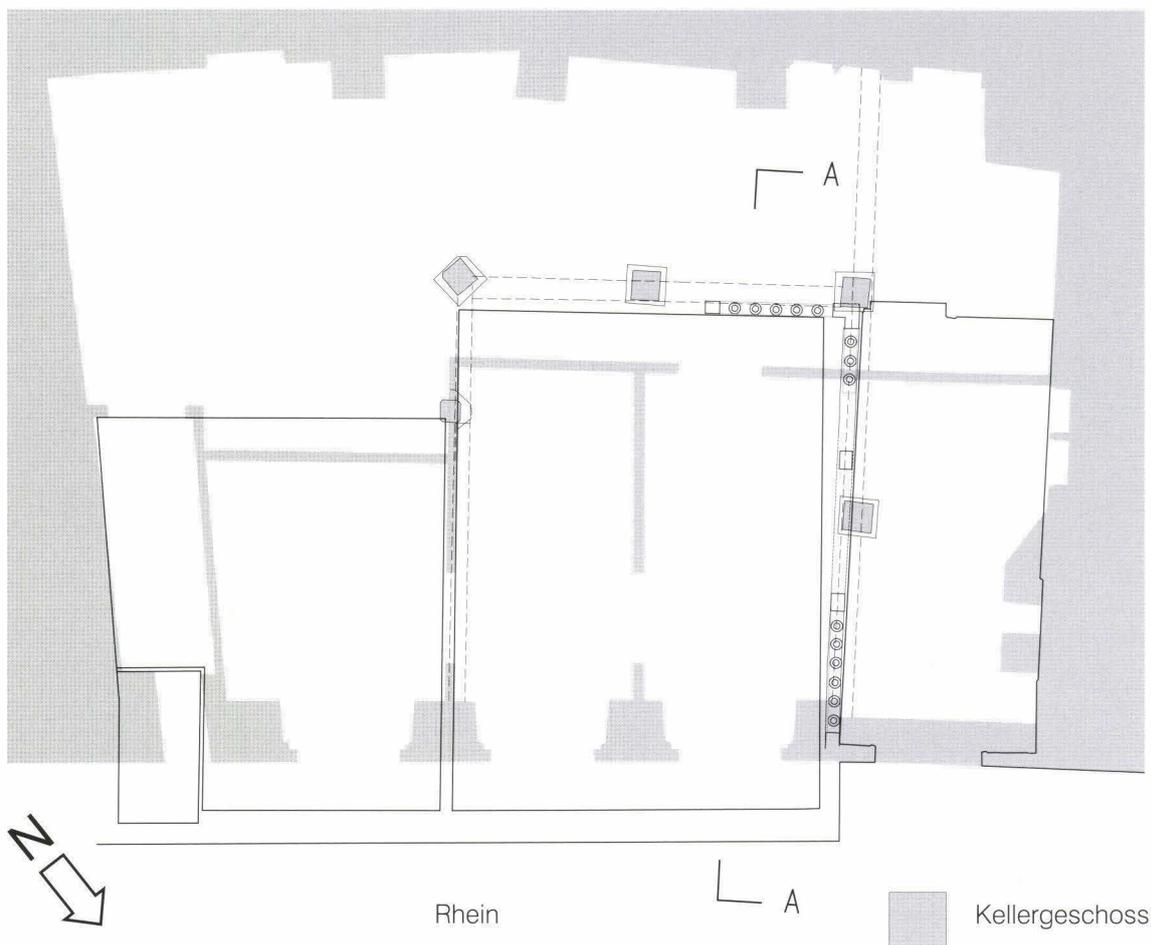
**Abb. 5** Blumenrain 34 (D 2002/15). Grundriss von Keller- und Erdgeschoss. Die Säulen des Kellergeschosses deuten den ehemaligen Innenhof an, welcher von den Lauben umgeben war. Die Pfosten und Baluster der freigelegten Laube im Erdgeschoss liegen vorderkant oder leicht vorkragend auf den Säulen des heutigen Kellers. – Massstab 1:100. – Vermessung und Umzeichnung: Hans Ritzmann.

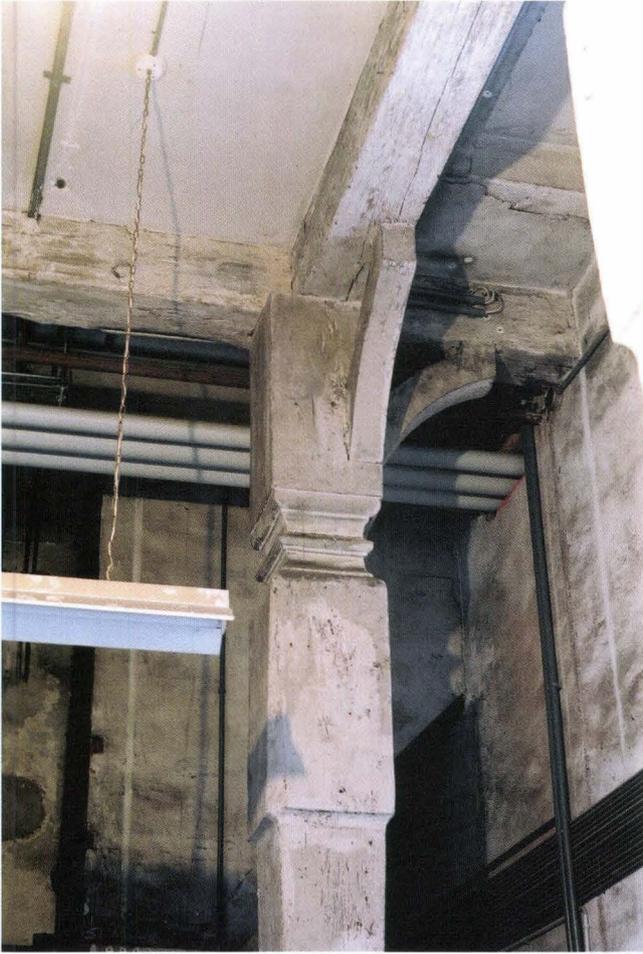
**Abb. 6** Blumenrain 34 (D 2002/15). Eine der grossen Stützen im Keller. – Foto: Basler Denkmalpflege.

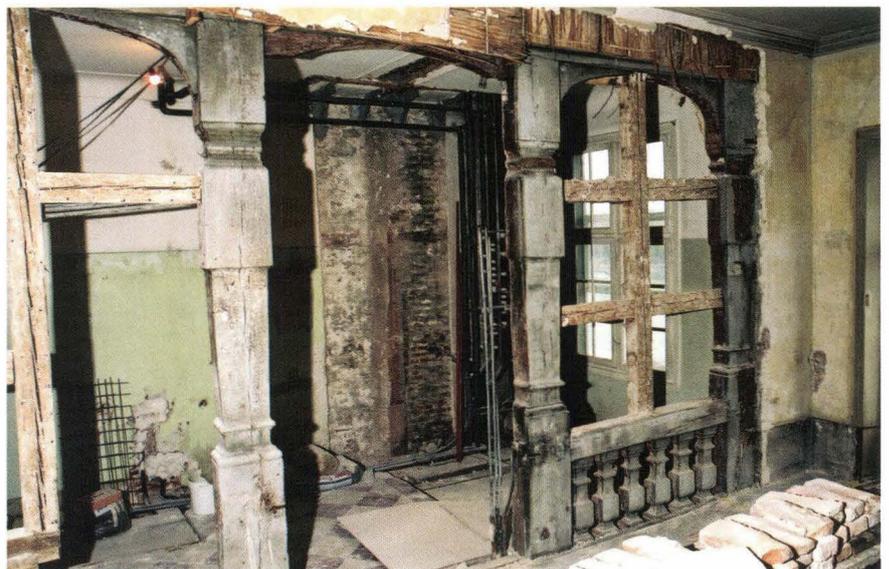
**Abb. 7** Blumenrain 34 (D 2002/15). Die Laubenfront nach der Freilegung, Blick Richtung Norden. – Foto: Basler Denkmalpflege.

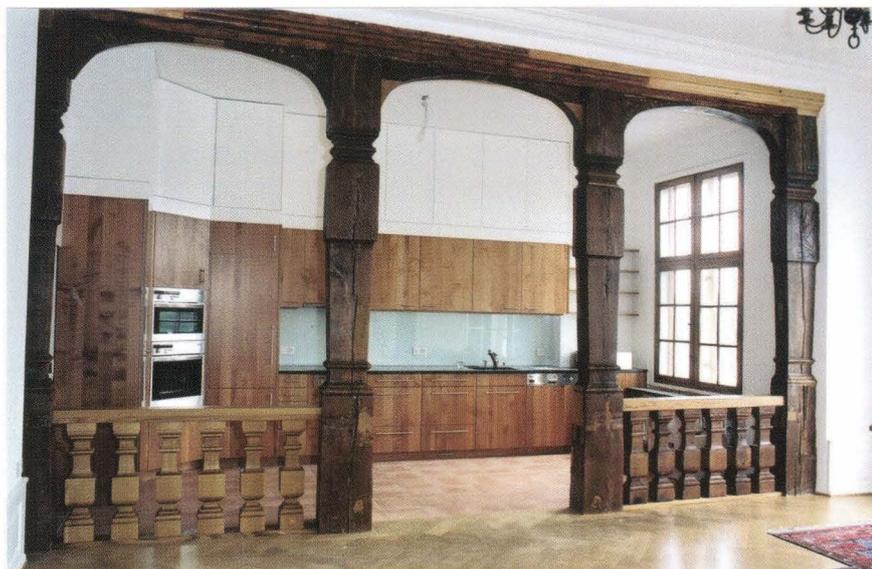
**Abb. 8** Blumenrain 34 (D 2002/15). Die Laubenfront im Erdgeschoss nach der Restaurierung, Blick Richtung Norden. Der linke Brüstungsabschnitt wurde ergänzt und die Brüstungen etwas höher gesetzt. – Foto: Basler Denkmalpflege.

Die Laubenfront wurde im jetzigen Umbau sichtbar gelassen, da im Bereich der ehemaligen Laube eine Küche mit Wandschränken eingerichtet wurde. Als Erbauerin der festgestellten Laube kommt die Familie Herf aus Strassburg in Frage, welche den Hof von 1701 bis 1763 besass.

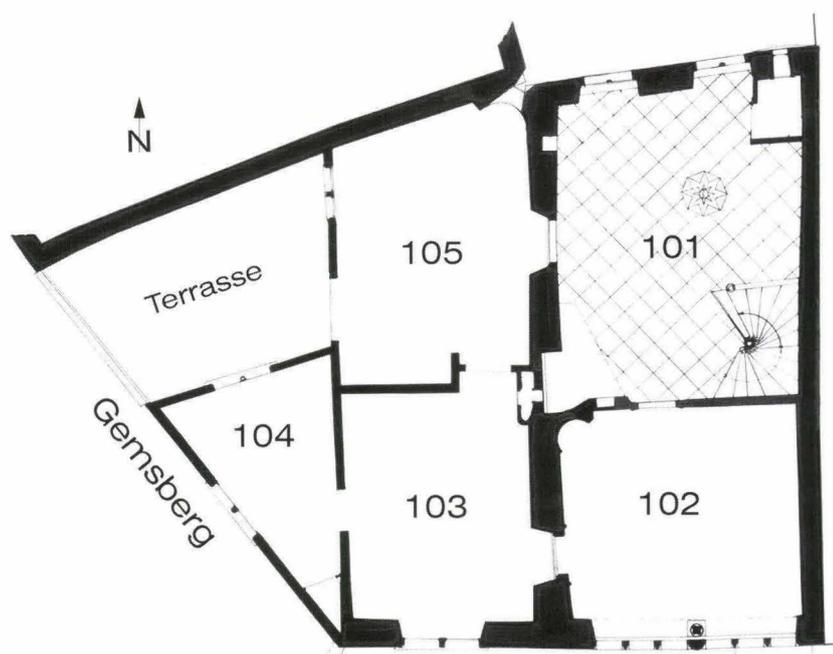
**Abb. 9** Gemsberg 7 (D 2002/8). Grundriss 1. Obergeschoss. – Zeichnung: Matthias Merki.

Weil die Räume 103 und 104 (s. Planskizze Abb. 9) im 1. Obergeschoss mit einem grösseren Durchgang verbunden werden sollten, wurde die Trennwand auf der Seite von Raum 104 frei-

gelegt und dokumentiert. Diese Ostwand des Raums 104 ist eine Fachwerkkonstruktion. Sie war ursprünglich Teil der barocken westlichen Hausfassade. An diese Westfassade wurde später der Raum 104 mit dreieckigem Grundriss angebaut (ebenfalls als Fachwerkkonstruktion). Im nördlich anschliessenden Teil besteht eine Terrasse vor der Westfassade. Im Erdgeschoss wurde diese barocke Westfassade 1876 oder 1908 entfernt und das verbleibende Stück des Obergeschosses unterfangen (evtl. geschah der Eingriff auch in zwei Schritten um 1876 und 1908).

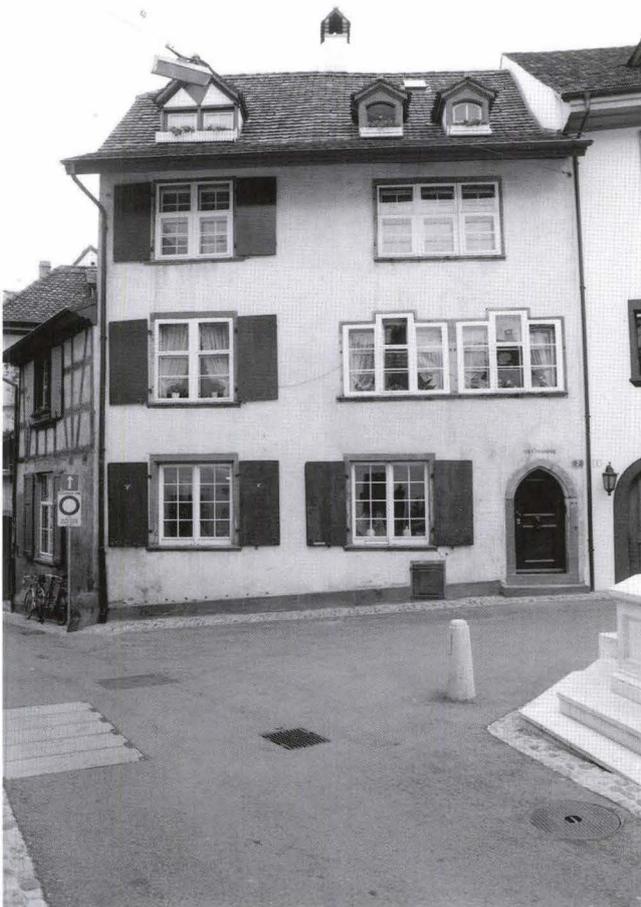
**Abb. 10** Gernsbach 7 (D 2002/8). Südfassade. – Foto: Basler Denkmalpflege.

Im 1. OG gibt es zwei aneinander gereihte dreiteilige Stufenfenster in nachgotischer Gestalt (16. Jahrhundert) mit Hohlkehlen und Rundstäben. Die Rundstäbe durchdringen sich in den Gewände-Ecken und haben masswerkartig verzierte Füsse. Die Stufenfenster sind mit je einem Entlastungsbogen aus Backsteinen überfangen. Im zugehörigen Raum steht zwischen den beiden Stufenfenstern auf niedrigem Sockel eine gedrehte Säule mit flach reliefiertem korinthischem Kapitell. – Sondierungen ergaben, dass die Stufenfenster einen anderen Einbaumörtel aufweisen als das oberhalb und unterhalb lie-

gende Mauerwerk. Der Einbaumörtel ist feinsandig und grau. Sonst ist der Mörtel im Mauerwerk grobsandig bis feinkiesig und in der Farbe weisslich-beige. Die Stufenfenster dürften also in die bestehende Fassade eingebrochen worden sein und frühere Fensteröffnungen ersetzt haben. Das dreiteilige, nicht gestufte Fenster im 2. OG, oberhalb der Stufenfenster, ist – nach stilistischen Kriterien beurteilt – älter als die Stufenfenster. Es weist einfache Hohlkehlen auf. Auch der Spitzbogen des Hauseingangs hat solche Hohlkehlen. Das Fenster gleich links des Eingangs ist seiner Erscheinung nach barock, d. h. es muss ebenfalls eine nachträgliche Ergänzung sein.

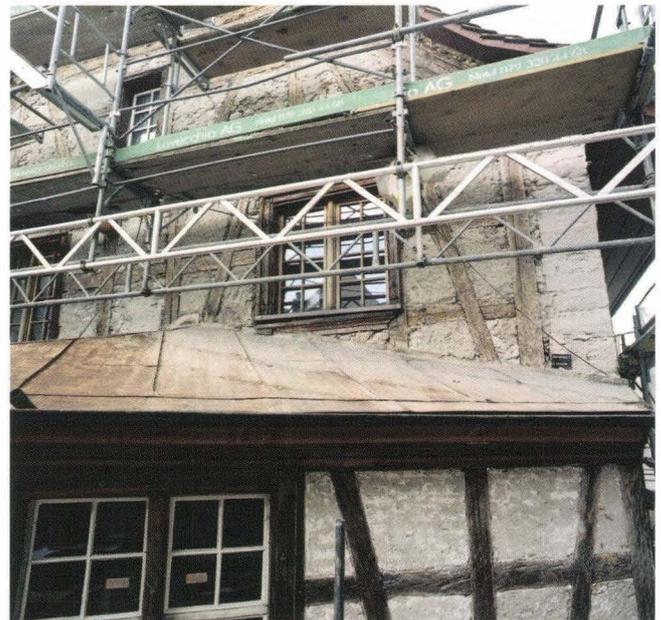
**Abb. 11** Gernsbach 7 (D 2002/8). Westfassade. Unten der angebaute Raum 104 des 1. Obergeschosses. Darüber sieht man die Eckquader der Südwestecke. – Foto: Basler Denkmalpflege.

Der neuzeitliche Neuaufbau des westlichen Hausteils manifestiert sich auch an der Südwest-Ecke. Hier liegen im 2. OG massive Eckquader übereinander, die auf der Seite der Westfassade eine vertikale Linie bilden (d. h. keine Verzahnung mit der Fassade aufweisen) und die Mauerstärke der Südmauer zeigen. Die Südwest-Ecke mit den Quadern rechnet mit der West-Fas-

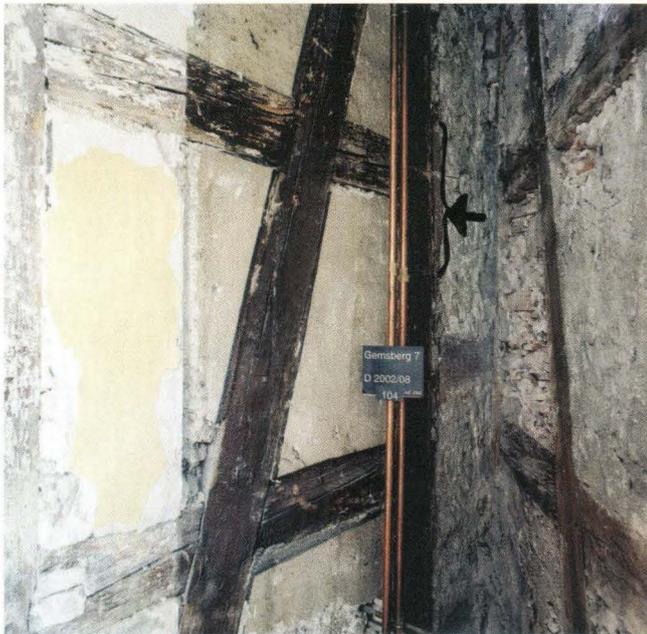
**Abb. 12** Gernsborg 7 (D 2002/8). 1. Obergeschoss, Raum 104, Blick Richtung Süden. Der Pfeil und die Klammer weisen auf Reste der Quadermalerei an der einstigen Südwestecke des Hauses (vor dem Anbau von Raum 104). Links davon ein Stück gut erhaltener Originalfassung des Fachwerks. Sie gab das Muster für die Neubemalung der Westfassade mit dem Fachwerk ab dem 1. Obergeschoss. – Foto: Basler Denkmalpflege.

sade als Fachwerkkonstruktion. Im 1. OG, Raum 104, liegt auf der Ostwand (die Teil der originalen Westfassade ist) auf einem schmalen vertikalen Putzrest unmittelbar rechts neben dem äussersten Ständer rote Farbe mit zwei hellen horizontalen Strichen. Es handelt sich um den Rest einer Eckquader-Malerei, die keine Rücksicht nimmt auf die Dimensionen der wirklichen Eckquader (Abb. 12).

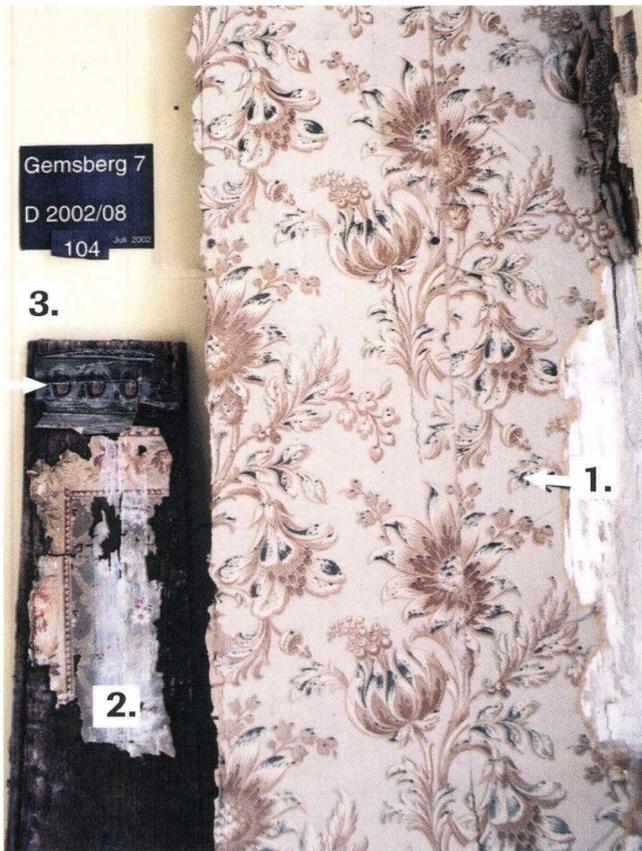
**Abb. 13** *Gemsberg 7 (D 2002/8). Tapetenfunde. 1. Ins Jahr 1899 datierte Tapete aus dem Eckschrank des Raums 104. 2. Fragment einer Tapete, ursprünglich in einem anderen Zimmer angebracht, zweite Hälfte 19. Jahrhundert. 3. Rest einer Randborte mit Eierstabmotiv, erste Hälfte 19. Jahrhundert. Dieses Stück war als Isolation wiederverwendet worden. – Foto: Basler Denkmalpflege.*

Im Wandschrank im Zwickel der Südwest-Ecke von Raum 104 gab es eine Verbretterung mit Tapeten von 1899 (Datierung durch einen Zeitungsausschnitt von der Unterklebung der Tapete). Das Motiv zeigt grosse Blumen in Brauntönen auf kühlem Beige, mit einigen dunklen Schattenakzenten. An andern Orten wurden ältere Tapetenreste gefunden, u. a. ein Stück eines Tapetenfrieses mit klassizistischem Eierstabmotiv in dunkelgrün/grau/dunkelrot. Dieses kleine Fragment wurde nicht in situ angetroffen, sondern zusammengeknüllt als Stop-

fung. – Ein anderes kleines Tapetenfragment (19. Jahrhundert?) zeigt kleine Blumen mit einem Randornament in Rottönen auf beigem Grund bzw. rot-weiss auf blaugrau-beige gemustertem Grund (Abb. 13).

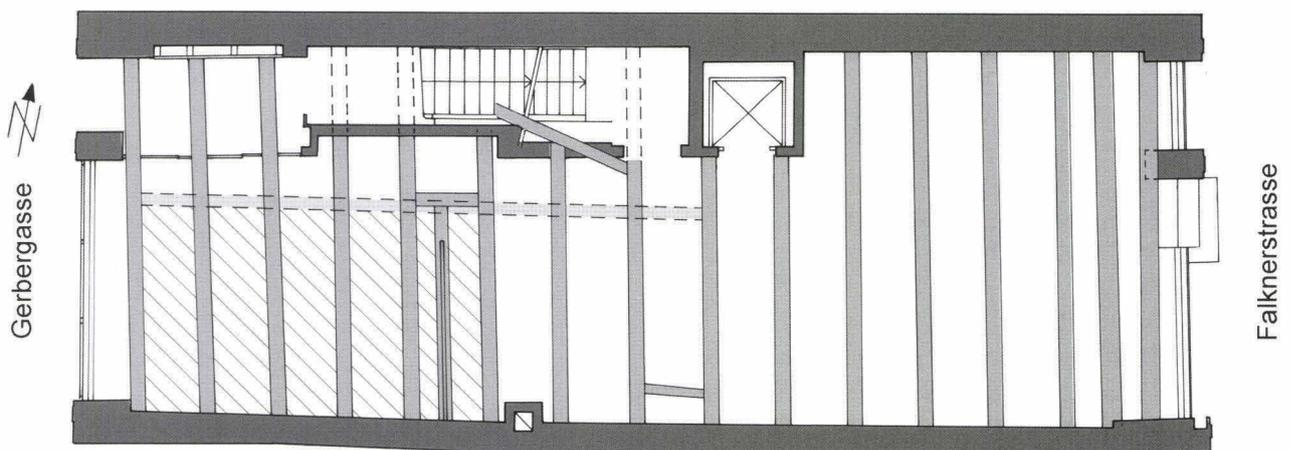
**Abb. 14** *Gerbergasse 57 / Falknerstrasse 34 (D 2002/10). Das Erdgeschoss in der Aufsicht. Dunkelgrau: Mauerwerk. Mittelgrau: Deckenbalken. Hellgrau: Ehemalige Binnenmauer. Schraffiert: Aufgebeilter Deckenbereich. – Zeichnung: Hans R. Bühler, Architekt. Umzeichnung: Matthias Merki. Bearbeitung: Hans Ritzmann.*

Auf der Seite der Falknerstrasse liegen zwischen den drei äussersten Deckenbalken Zwischenboden-Bretter auf Latten, die an den Balkenseiten befestigt sind. Auf etlichen Brettstücken kleben Fragmente von Plakaten. Auf einem davon ist eine Jugendstil-Schrift zu sehen. Sie lässt uns die Veränderung der

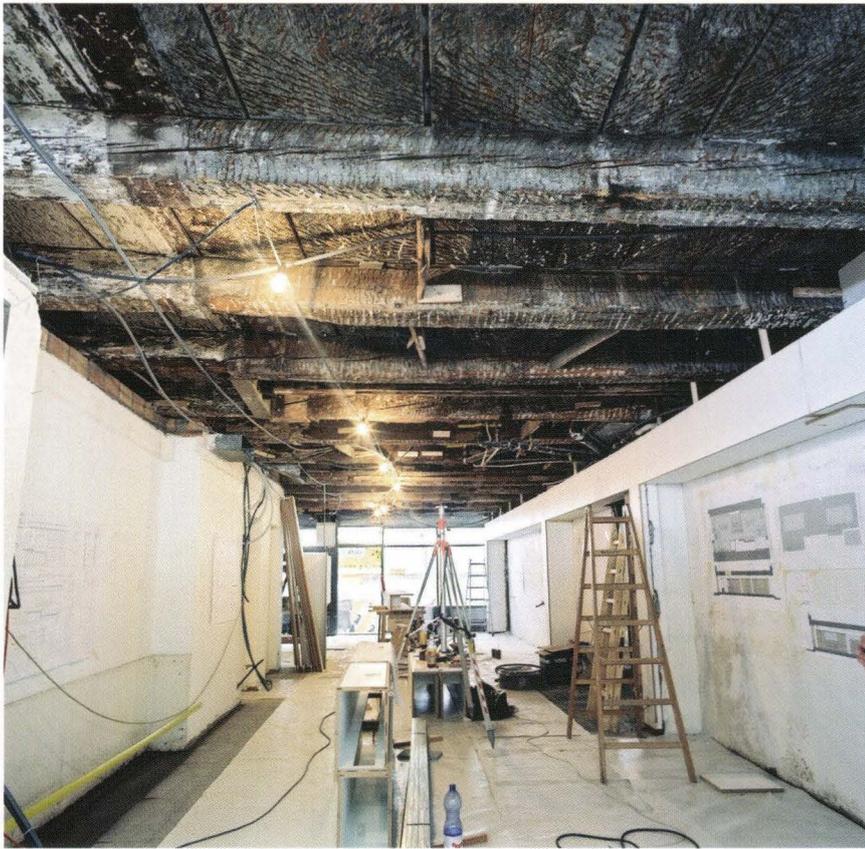
**Abb. 15** Gerbergasse 57 / Falknerstrasse 34 (D 2002/10). Blick von der Gerbergasse Richtung Falknerstrasse. Man erkennt im Vordergrund den aufgebeilten Deckenbereich. Er wurde links einst begrenzt durch die Binnenwand, die parallel zur Südbrandmauer (rechts) stand und sich als dunkler Streifen an der Decke abzeichnet. Die Wand links trennt den Gang und das Treppenhaus neben der Nordbrandmauer ab und ist (wie auch der anschliessende Lifteinbau) modern. – Foto: Basler Denkmalpflege.

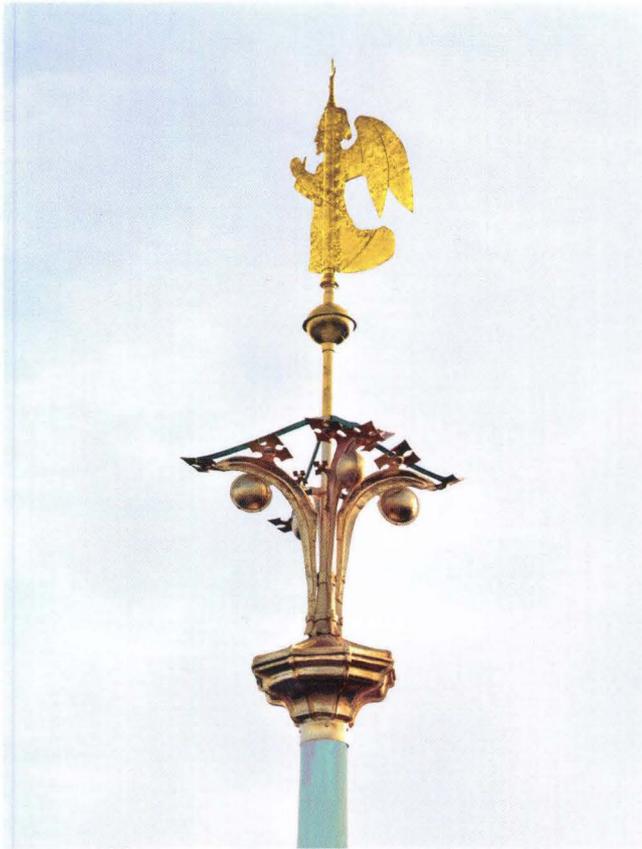
**Abb. 16** Knauf, Kreuzblume und Engel auf dem Chorgiebel des Münsters (D 2002/16). Zustand nach der Neuvergoldung. – Foto: Erik Schmidt.

Bei der Neuvergoldung von Knauf und Kreuzblume auf dem Chorgiebel des Münsters sowie bei der Restaurierung und Neuvergoldung der zugehörigen Windfahne, des Engels, konnte die Denkmalpflege diese drei Objekte aus der Nähe studieren (Abb. 16). Wir versuchten, aufgrund von stilistischen Kriterien und durch Materialanalysen ihre Entstehungsgeschichte zu ergründen. Neben eigenen Beobachtungen dienten eine Reihe von weiteren Berichten zum Engel und zwei fotogrammetrisch erstellte Ansichtspläne der Figur als Grundlage. Mit den Autoren dieser Berichte und weiteren Beteiligten wurde zur Klärung bestimmter Sachverhalte auch mündlich Rücksprache genommen<sup>11</sup>.

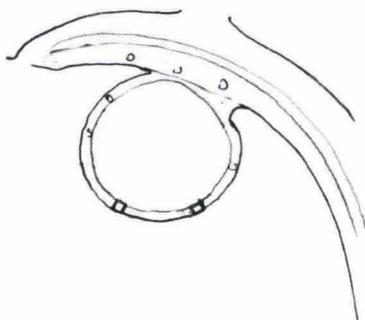
**Abb. 17** Knauf, Kreuzblume und Engel auf dem Chorgiebel des Münsters (D 2002/16). Querschnitt einer Kugel («Knollen») an einem Zweig der Kreuzblume. – Zeichnung: Matthias Merki.

vier am Schaft befestigte, geschweift aufsteigende Zweige. An diesen Zweigen sind je eine Kugel («Knollen») sowie drei grosse und zwei kleine kreuzförmige Blätter angenietet. Die Kugeln bestehen aus zwei getriebenen Hälften (Abb. 17).

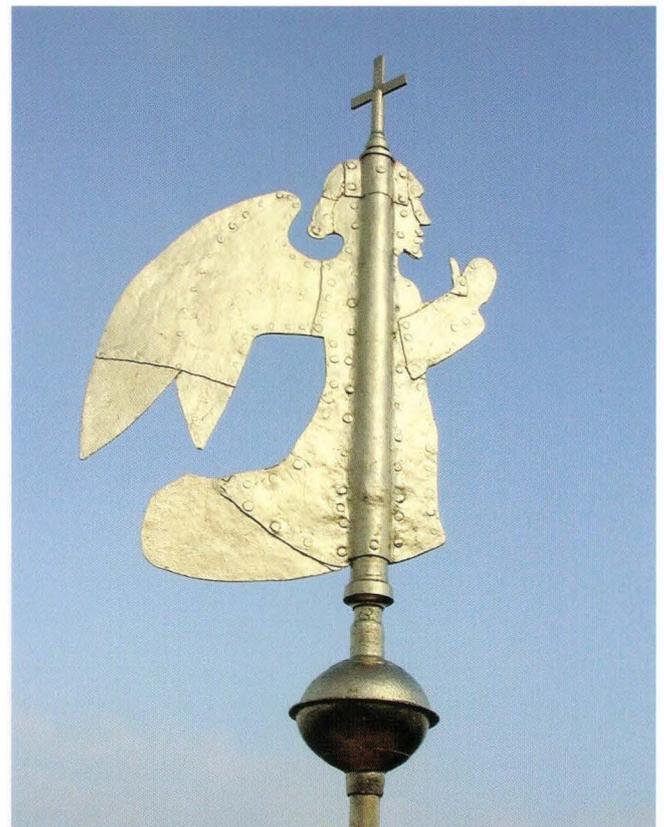
**Abb. 19** Knauf, Kreuzblume und Engel auf dem Chorgiebel des Münsters (D 2002/16). Der Engel als drehbare Wetterfahne aus Kupferblech; Zustand nach der Neuvergoldung. – Foto: Münsterbauhütte.

*Engel (Abb. 19)*

Die Engelsfigur erhebt sich über einer kleinen Kugel. Die Kugel ist zusammengesetzt aus einem unteren und einem oberen Teil. Die Teile werden verbunden mit horizontalem Flansch. Im unteren und oberen Pol-Bereich hat die Kugel aufgenietete Kappen mit anschliessenden Rohrstücken. Aus konservatorischen Gründen wurde die Kugel nicht geöffnet. Möglicherweise enthält sie Dokumente.

Der Engel ist als Silhouettenfigur flach gestaltet und aus mehreren Kupferblech-Stücken zusammengesetzt. Die Höhe der Figur ohne Drehmechanismus und ohne Kreuz über dem Kopf beträgt ca. 74 cm. Wir nehmen an, dass die Figur nicht von Anfang an so ausgesehen hat, wie sie sich heute präsentiert. Ihre ursprüngliche Gestalt ist, was die rechte Figurenseite anbelangt, aus einem rundlichen Blech geschnitten worden; das zeigen die äussere Begrenzung der inneren Flügelpartie und der Verlauf des Gewandsaums (ohne angestückten Bausch). Die linke Seite muss von Anfang an aus einem unteren und oberen Blechstück bestanden haben.

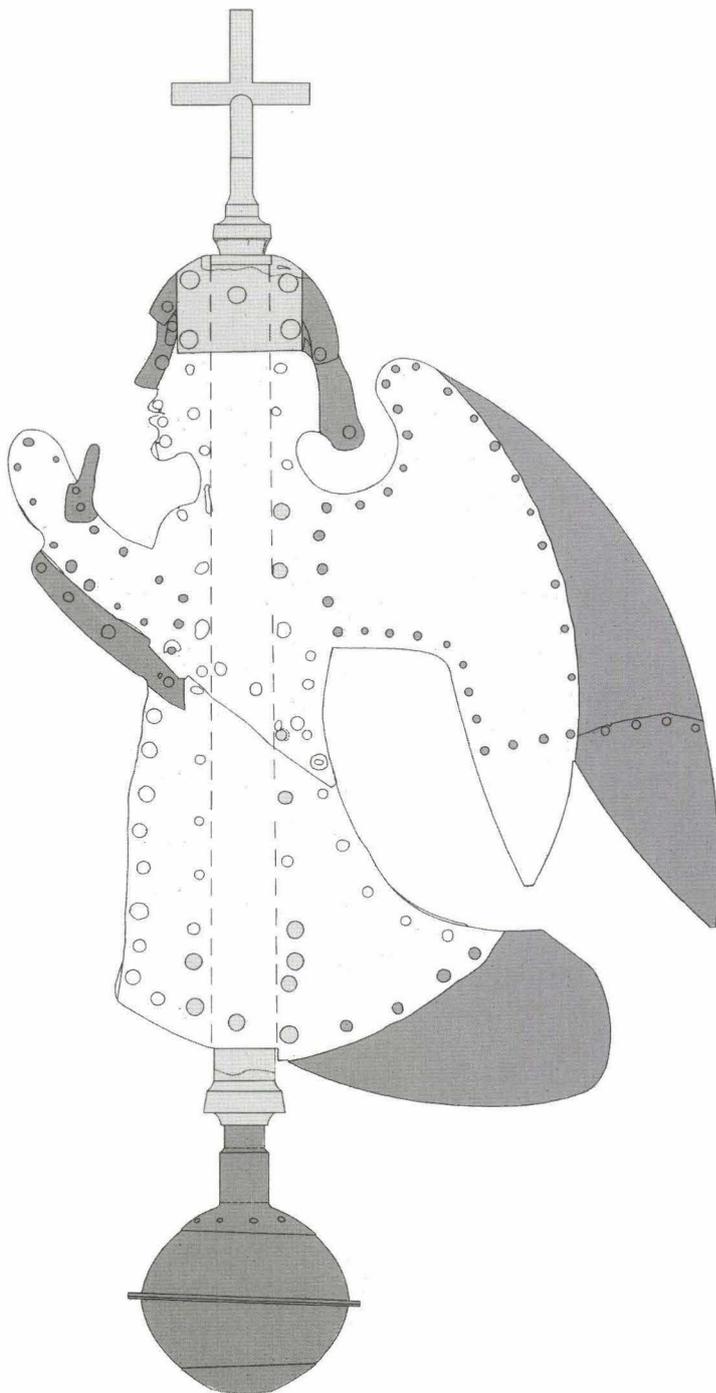
**Abb. 20** Knauf, Kreuzblume und Engel auf dem Chorgiebel des Münsters (D 2002/16). Ansicht der linken Seite. Weiss: Originale Teile. Dunkelgrau: Alte Ergänzungen. Hellgrau: Ergänzungen von 1887. – Massstab ca. 1:6. – Zeichnung: Fotogrammetrisch erstellte Ansicht der Firma GBVD. Bearbeitung: Matthias Merki, Hans Ritzmann.

Oberer Rumpfteil mit innerem Flügelbereich, Arm mit Hand ohne angestückten Daumen und ohne Streifen an der Armunterseite sowie Kopf ohne die Anstückungen an Nase, Stirn und Hinterhaupt und ohne die rechteckige Aufdoppelung am oberen Kopfteil. Unterer Rumpfteil ohne den eingeschobenen einschichtigen Gewandbausch. Die beiden Rumpfteile sind so zusammengenietet, dass der obere Teil den unteren auf der Sichtseite im Nietebereich überlappt (Abb. 20).

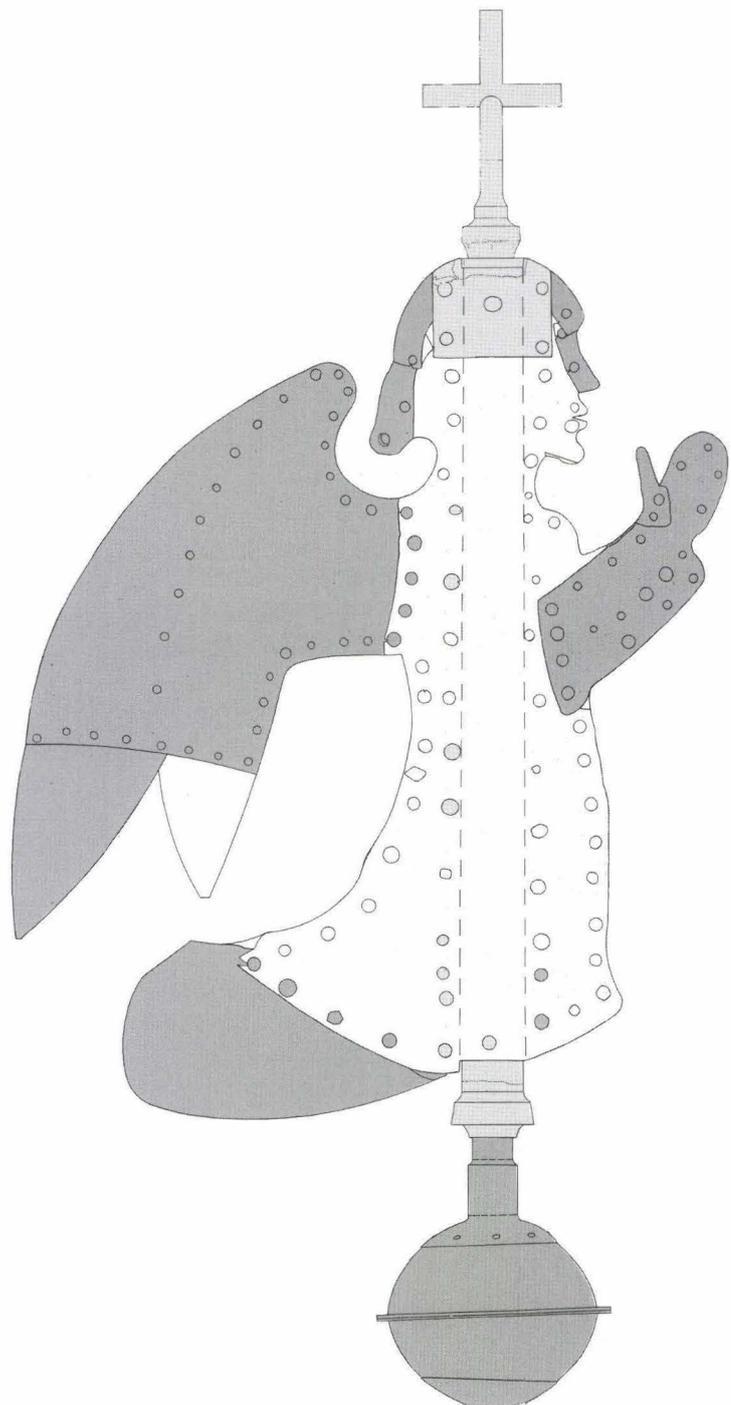
**Abb. 21** Knauf, Kreuzblume und Engel auf dem Chorgiebel des Münsters (D 2002/16). Ansicht der rechten Seite. Weiss: Originale Teile. Dunkelgrau: Alte Ergänzungen. Hellgrau: Ergänzungen von 1887. – Massstab ca. 1:6. – Zeichnung: Fotogrammetrisch erstellte Ansicht der Firma GBVD. Bearbeitung: Matthias Merki, Hans Ritzmann.

Rumpf mit Kopf, Flügelansatz und oberem Armansatz, ohne die Anstückungen an Nase, Stirn und Hinterhaupt und ohne die rechteckige Aufdoppelung am oberen Kopfteil, ohne Arm mit Hand und separat angestücktem Daumen, ohne das Flügelblech mit der angesetzten äusseren Flügelspitze und ohne den eingeschobenen Gewandbausch (Abb. 21).

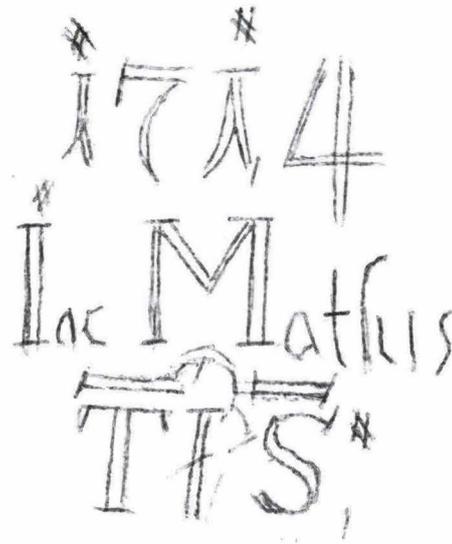
**Abb. 22** Knauf, Kreuzblume und Engel auf dem Chorgiebel des Münsters (D 2002/16). Pause der Gravur auf dem Flügel-Reparaturblech auf der rechten Engelsseite im Massstab 1:1.

Auf dem Flügel-Reparaturblech auf der rechten Engelsseite sind Schriftzeichen eingraviert, nämlich (Abb. 22):

Iac meint Jacob; über dem TIS zeigt ein Strich-Bogen-Strichzeichen, dass es sich bei diesen drei Buchstaben ebenfalls um eine Abkürzung handelt, deren Bedeutung noch zu erforschen wäre.

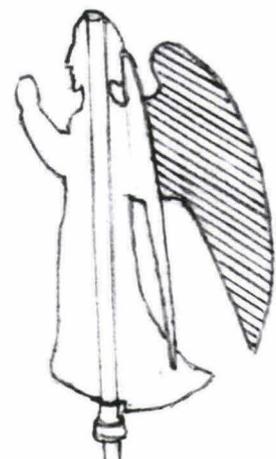
**Abb. 23** Knauf, Kreuzblume und Engel auf dem Chorgiebel des Münsters (D 2002/16). Rekonstruktionsversuch der ursprünglichen Gestalt des Engels. – Zeichnung: Matthias Merki.

Als möglicher Urzustand wäre ins Auge zu fassen, dass der Engel zwei im Grundriss V-förmig auseinander gespreizte Flügel gehabt hätte (siehe Skizze Abb. 23). Es fragt sich, ob dieses Detail zu einer spätmittelalterlichen Wetterfahne passt. So jedenfalls könnte der oben erwähnte Bruch am Flügelansatz erklärt werden.

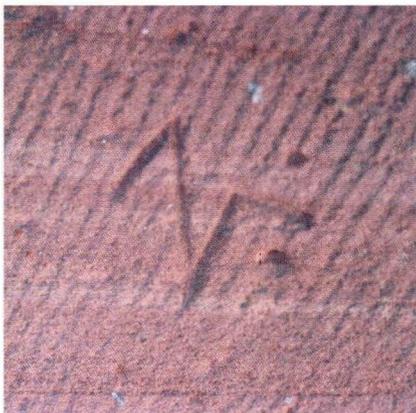
◀ **Abb. 25** Münsterplatz 9, Martinsturm, Steinmetz-Zeichen (D 2002/13). Dieser Steinmetz verwendete eine grobe Scharrierung. – Foto: Münsterbauhütte.

dem drittobersten Turmgeschoss neu, und einer der untersten Quader ist im Innern der Treppe mit der Jahrzahl 1489 markiert. Die Steinmetz-Zeichen an diesem Teil des Treppenturms konnten (mit einer Ausnahme) auch weiter oben am Turm nachgewiesen werden. Insgesamt fanden wir im Bereich des Nussdorfschen Turmabschlusses 27 verschiedene Zeichen (Abb. 25–27).

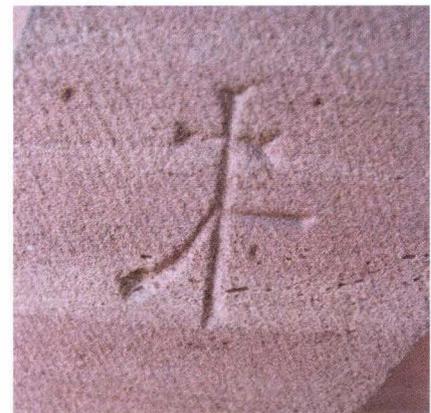
**Abb. 26** Münsterplatz 9, Martinsturm, Steinmetz-Zeichen (D 2002/13). Dieser Steinmetz scharrierte seine Werkstücke fein. – Foto: Münsterbauhütte. ▶

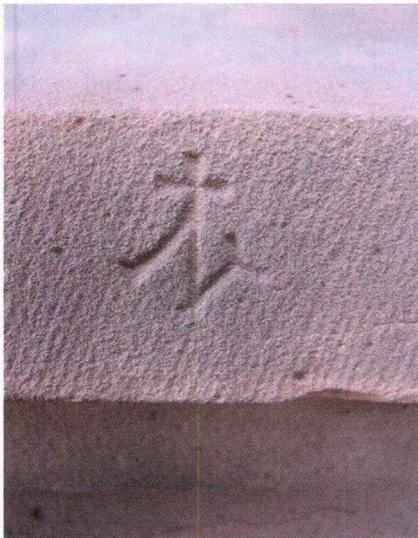
◀ **Abb. 27** Münsterplatz 9, Martinsturm, Steinmetz-Zeichen (D 2002/13). Möglicherweise ist dies das Steinmetz-Zeichen von Hans von Nussdorf. Das Werkstück ist etwas abgewittert, weshalb die feine Scharrierung nur schwach erkennbar ist. – Foto: Münsterbauhütte.

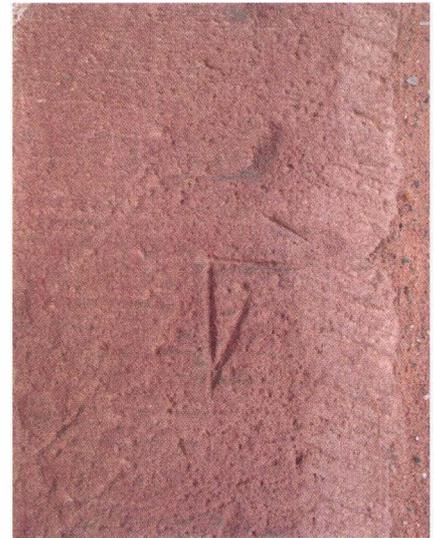
**Abb. 28** Münsterplatz 9, Martinsturm, Steinmetz-Zeichen (D 2002/13). Beispiel eines Steinmetz-Zeichens auf einem gefächerten Werkstück unterhalb der Nussdorfschen Turmvollendung. – Foto: Münsterbauhütte.

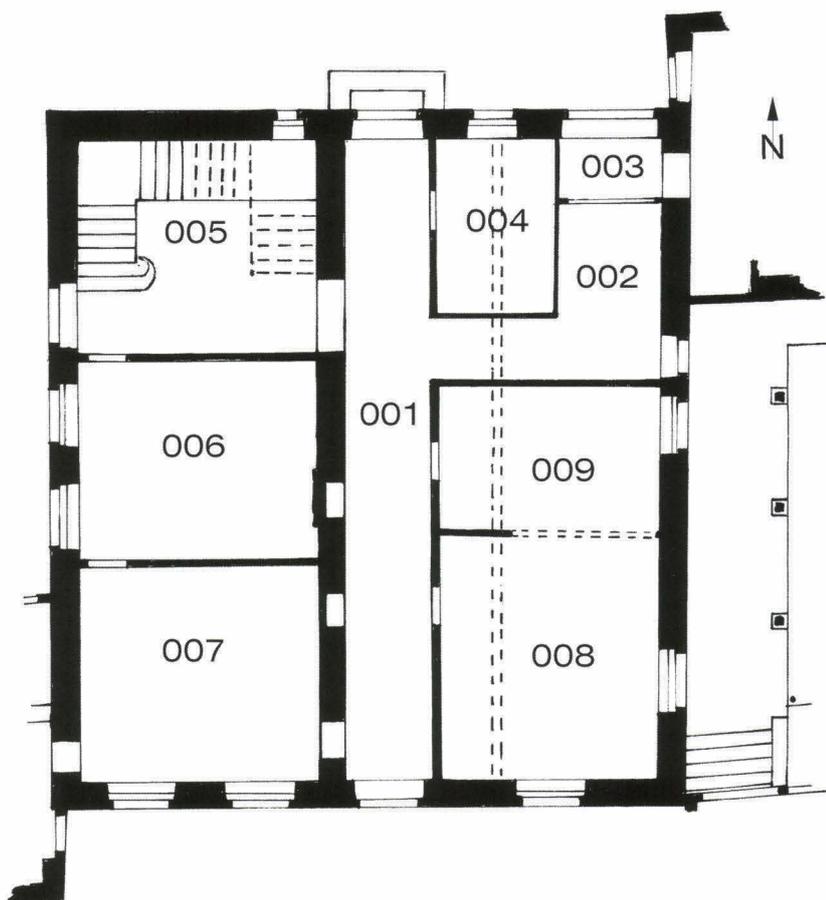
**Abb. 30** Oberdorfstrasse 20, Riehen (D 2002/3). Grundrissplan des Erdgeschosses. – Massstab 1:150. – Zeichnung: Matthias Merki. Bearbeitung: Hans Ritzmann.

Im Zusammenhang mit einer Renovation wurden von der Bauforschung im April 2002 im EG der Liegenschaft Oberdorfstrasse 20 in Riehen einige Beobachtungen gemacht und fotografisch dokumentiert. Die Befunde wurden auch in einen Grundrissplan des EG eingetragen (Abb. 30). Im Dachgeschoss wurden einige Fotos aufgenommen.

Der heutige Baukörper geht vermutlich auf das 17. Jahrhundert zurück. Eine massive Trennmauer teilt das Haus in einen östlichen grösseren und in einen westlichen kleineren Teil. Es muss sich dabei um eine Aussenmauer eines Vorgängerbaus im Bereich des östlichen oder des westlichen Hausteils handeln. Die Erschliessung des EG – ein T-förmiger Korridor, Raum 001 – liegt im östlichen Hausteil. Die barocke Treppe im westlichen Hausteil (Raum 005) stammt aus dem 18. Jahrhundert.

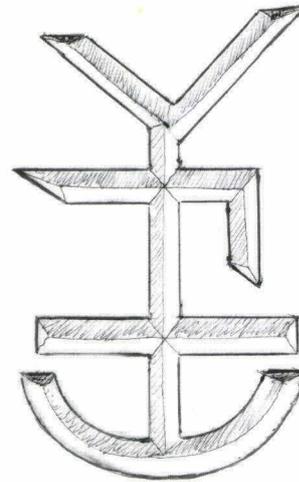
**Abb. 32** Petersgraben 27, Steinmetz-Zeichen (D 2002/12). Dieses Zeichen kommt vor an der Strassenseite, auf einem Quader des linken Eck-Pilasters der Strassenfassade, unmittelbar unterhalb des Gurtgesimses des 1. Obergeschosses. – Zeichnung: Matthias Merki. Bearbeitung: Hans Ritzmann.

Im Zusammenhang mit einer Fassaden-Renovation wurden an der Strassen- und an der Platzfront dieser Liegenschaft Steinmetz-Zeichen aus dem 19. Jahrhundert dokumentiert. Es handelt sich um zwei verschiedene Zeichen. Das eine (Abb. 32)

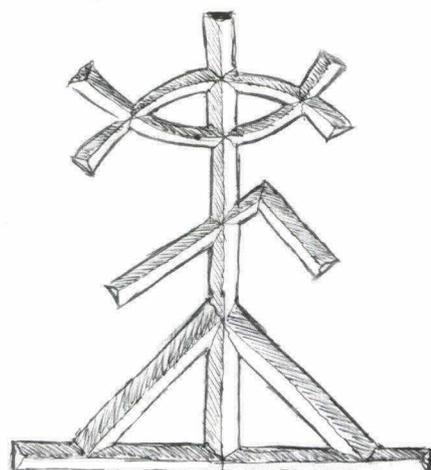
**Abb. 33** Petersgraben 27, Steinmetz-Zeichen (D 2002/12). Dieses Zeichen kommt zweimal an der Platzseite, auf Fensterbänken im 2. Obergeschoss vor. An der Strassenseite findet man es im 1. Obergeschoss auf dem rechten Gewände des ersten Fensters von links, und in etwas grösserer Ausführung auf einem Quader in gleicher Höhe wie das Zeichen von Abb. 32, in der Quaderkolonne des Pilasters rechts der ersten Fensterachse von links. – Zeichnung: Matthias Merki. Bearbeitung: Hans Ritzmann.

kommt einmal auf der Strassenseite, das andere (Abb. 33) zweimal auf der Strassenseite und zweimal auf der Platzseite vor.

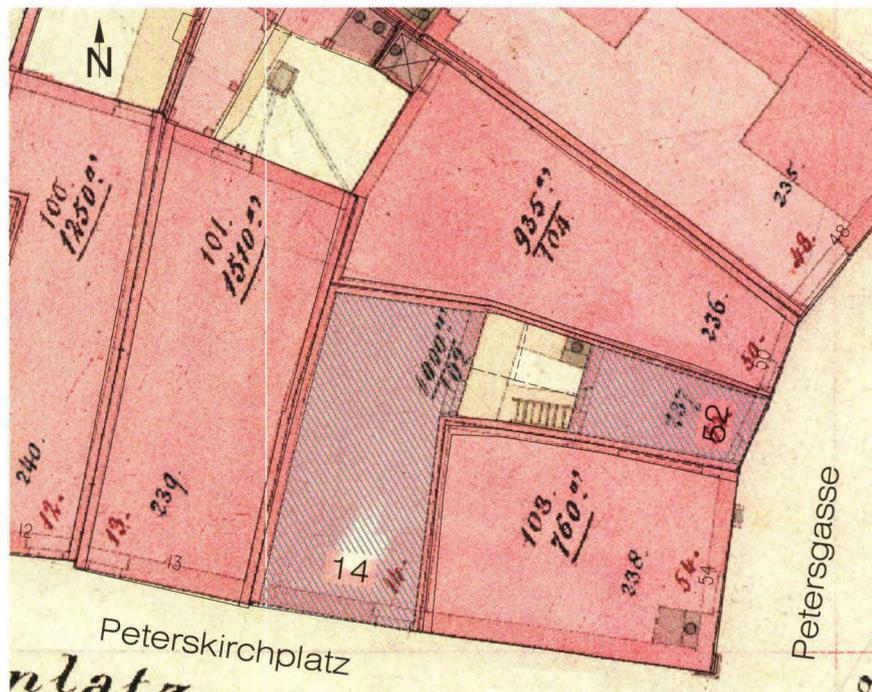
Abb. 34 Das Haus Peterskirchplatz 14 zusammen mit den benachbarten Häusern Petersgasse 50–54, nach dem Falknerplan. – Massstab 1:100.

Peterskirchplatz 14 ist eines der äusserst schmalen Häuser in der Zeile nördlich der Peterskirche (Abb. 34). Zur selben Parzelle gehört ein noch schmaleres Gebäude, welches übereck zur Petersgasse hin reicht. Dieses war schon vorher saniert worden. Dabei wurde ein kleiner archäologischer Eingriff vorgenommen<sup>23</sup>. In zweiter Phase wurde nun das zur Kirchenseite hin reichende Haus renoviert. Nur dieses Haus Nr. 14 ist unterkellert, jenes zur Petersgasse hin nicht.

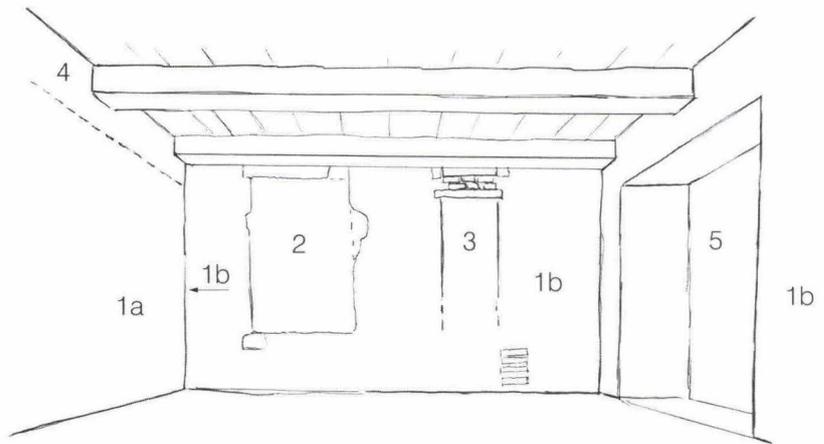
**Abb. 35** Peterskirchplatz 14 (D 1997/9). Ansicht der hinteren Abschlusswand im Erdgeschoss. – Skizze: Rebekka Brandenberger. Bearbeitung: Daniel Reicke und Hans Ritzmann.

gehören die Aussenmauern im hinteren Teil des Hauses und die Deckenbalken zumindest des Erdgeschosses (Abb. 35). Interessanterweise war dieses Haus hinten rechts (vom Platz her gesehen) mit einem Eckverband gemauert, hinten links aber nicht; in dieser Ecke war festzustellen, dass zuerst die Brandmauer und dann die Abschlussmauer im nächsten Arbeitsgang gebaut worden war. Dieses frühe Haus ist wahrscheinlich bis zur Front am Platz erhalten, denn die Balkendecke und die linke Brandmauer zeigen keine Differenzierung im Verlauf bis zur Fassade. Da in diesem Bereich keine Freilegung oder Dendro-Untersuchung erfolgte, kann der Nachweis dafür zwar nicht als erbracht gelten, aber die im Dachraum angetroffene Linie eines zugehörigen Vorgängerdachs scheint die These zu stützen.

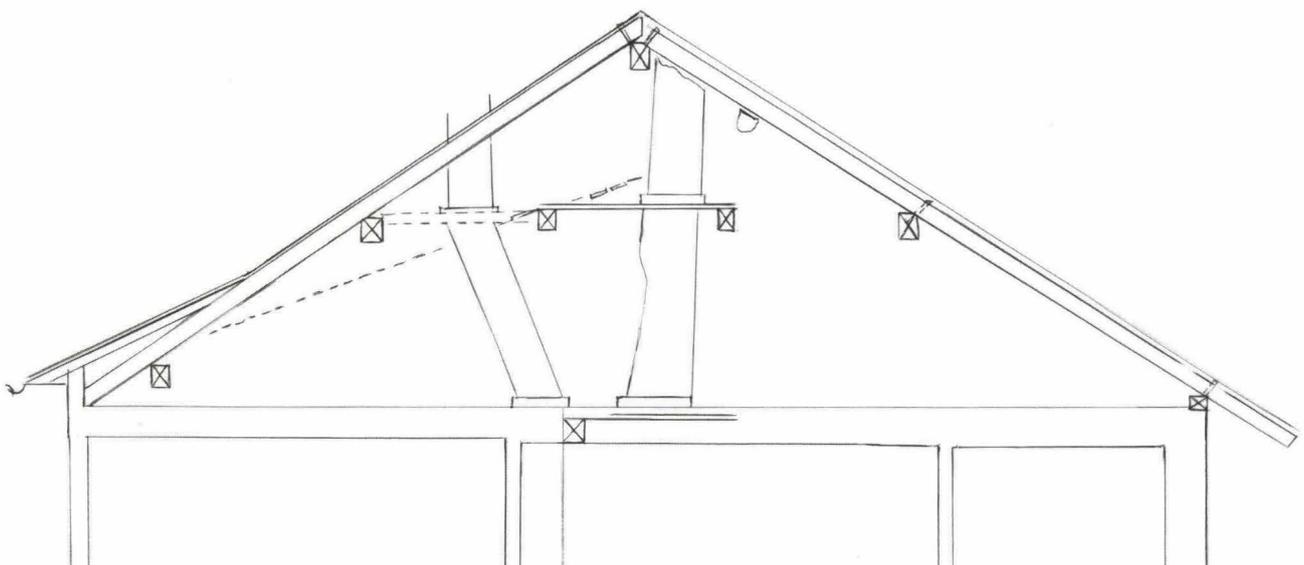
**Abb. 36** Peterskirchplatz 14 (D 1997/9). Ansicht des westlichen Giebels im Dachraum. Gestrichelt: die Linie eines Vorgängerdachs. – Massstab 1:75. – Aufnahme: Thomas Lutz. Bearbeitung: Daniel Reicke und Hans Ritzmann.

Beim heutigen Dach (Abb. 36) handelt es sich um eine sehr schlichte Konstruktion mit Pfetten, die von Brandmauer zu Brandmauer gespannt sind. Die das Dach bildenden Hölzer sind in diesem Fall eigentlich als Rafen anzusprechen, da sie im Gegensatz zu Sparren nicht als Teil des Tragwerks in den Decken- bzw. Dachbalken darunter verankert, sondern (im First jeweils versetzt zum Gegenstück der anderen Dachhälfte) nur aufgelegt und mittels Holznägeln an den Pfetten fixiert sind. An

Die rechte Brandmauer darf auch deshalb als jünger gelten, weil sie höher ragt als die Dachlinie auf der Westseite. Der
