# Baugeschichtliche Untersuchungen im Jahre 2002

Rebekka Brandenberger, Bernard Jaggi, Matthias Merki, Daniel Reicke, Hans Ritzmann und Stephan Tramèr

## Einleitung

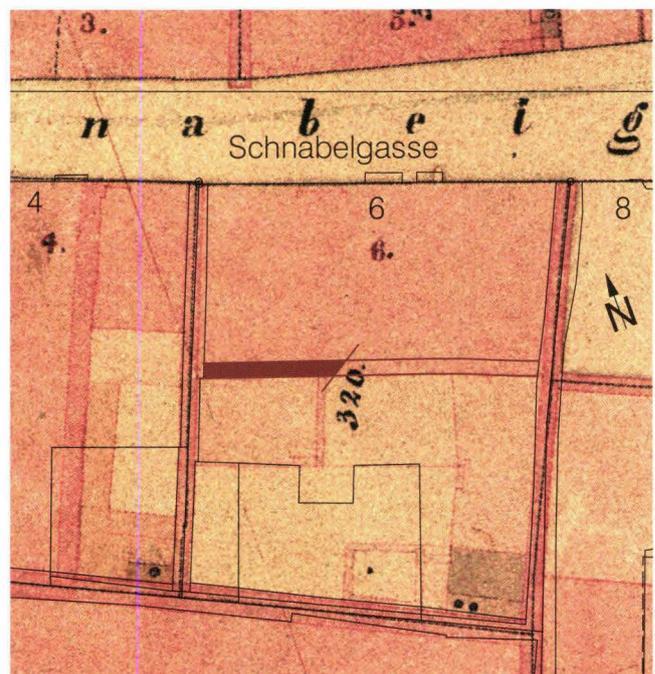
**Abb. 37** Schnabelgasse 6 (D 2002/5). Das Haus auf dem Falknerplan, unterlegt mit dem heutigen Gebäudeumriss. Dunkel eingefärbt: der untersuchte Bereich der Trennmauer im Gebäude. – Bearbeitung: Hans Ritzmann.

Das auffallend breite, traufständige dreigeschossige Gebäude weist im Innern nach ca. 5,5 Metern eine massive Mauer auf, die parallel zur Strasse verläuft und sich durch alle Geschosse hindurchzieht (Abb. 37). Die Umbau-bedingten Einblicke reichten nicht aus, um die Fragmente früherer, wohl kleinteiliger Bebauungen innerhalb der heutigen Gebäude-Kubatur auszumachen. Die auf das 2. Obergeschoss konzentrierten Sondierungen an dieser inneren Massivmauer erbrachten immerhin den Beweis, dass es sich um eine mindestens spätmittelalterliche Mauer handelt, die Teil eines Gebäudes mit geringerer Bautiefe war. An der sondierten Stelle in der rechten Gebäudehälfte fand sich auf dieser Geschosshöhe mittelalterlich/spätmittelalterliches Mauerwerk, bestehend aus Kalkbruchsteinen, Flusskieseln, Sandsteinstücken und wenig Baukeramik in grobkiesigem grauem Mörtel. Die Maueroberfläche war stellenweise durch Brandeinwirkung rosa verfärbt.

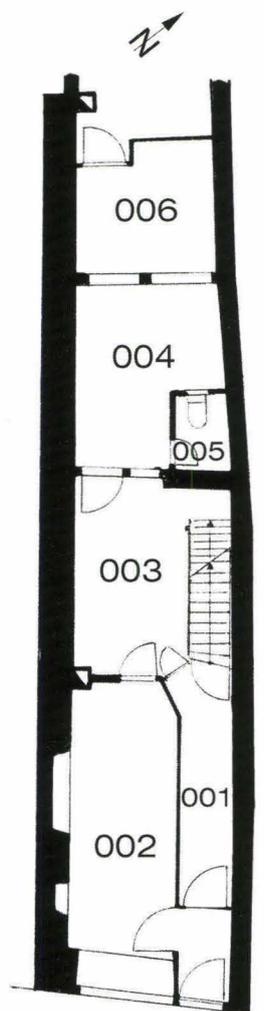
**Abb. 38** Schützenmattstrasse 10 (D 2002/2). Grundriss des Erdgeschosses. – Massstab 1:200. – Zeichnung: Matthias Merki.

Im Frühling 2002 wurden im Erdgeschoss dieser Liegenschaft in den strassenseitigen Räumen 001 und 002 (Raum mit Schau- fenster) die Balkendecke und die Brandmauern freigelegt (Abb. 38). Als Raum 001 wird der Gang bezeichnet, der aus einem

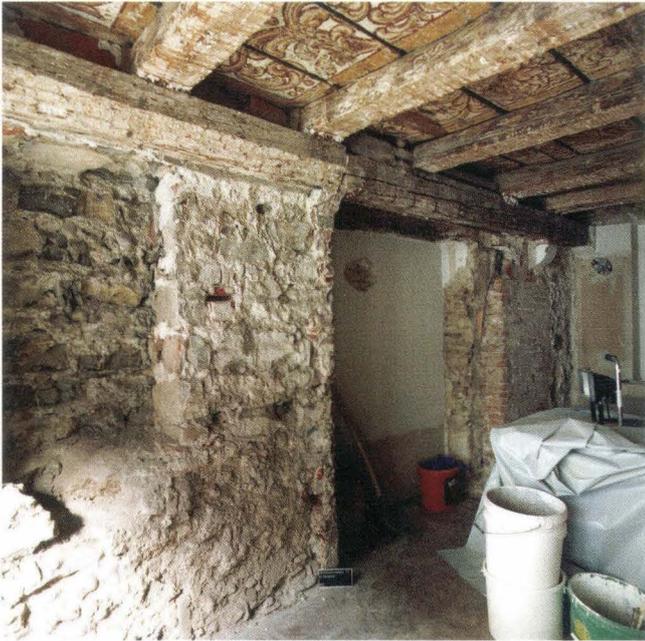
**Abb. 40** Schützenmattstrasse 10 (D 2002/2). Blick auf die Südwest-Brandmauer. In der Mitte unter dem Streifbalken eine der teilweise zurückgeschlagenen Konsolen. – Foto: Basler Denkmalpflege.

Die Brandmauern unterscheiden sich stark. Sie sind in zwei kommentierten Ansichtsplänen und fotografisch dokumentiert. Weshalb die Sandsteinkonsolen, welche Streifbalken tragen, partiell zurückgeschlagen und dann wieder ergänzend vergipst wurden, kann nicht gesagt werden (Abb. 40). Ein Maurstück (Pos. 1) in der Nordost-Brandmauer scheint älter als alle anderen Teile der beiden Brandmauern; ein Hinweis, dass das Haus auf der Nordostseite an ein älteres Bauwerk angebaut wurde.

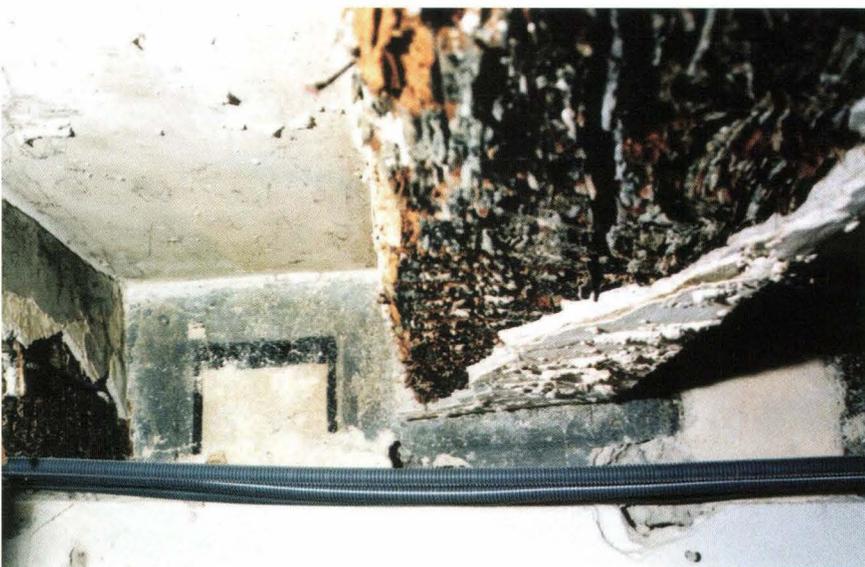
**Abb. 41** Spalenberg 48 (D 2001/21). Anschluss der Erdgeschossdecke an die westliche Brandmauer, Detailsicht. – Foto: Basler Denkmalpflege.

Wegen eines Lifteinbaus wurden die Balken der Erdgeschoss-Decke freigelegt. Sie wurden in einem Grundrissplan dokumentiert und teilweise dendrochronologisch untersucht. Ausserdem gelang es, den baulichen Zusammenhang der Balken zumindest mit der westlichen, stadtauswärts liegenden Brandmauer nachzuweisen: Mauer und Balken gehören original zueinander, aber in der Balkendecke darf zu diesem Bestand nur jeder zweite Balken gerechnet werden. Die alternierend zwischen die originalen eingesetzten, verstärkenden Hölzer wurden nicht dendrodatiert.

Nach dem Einbau der oben erwähnten, die Decke des Erdgeschosses verstärkenden Balken wurde das Haus innen mit einem feinsandigen Verputz erneuert, der drei Mal nacheinander mit Graubandfassungen dekoriert wurde (Abb. 41). Solche Verputze und Dekorationen sind von der 2. Hälfte des 16. Jahrhunderts an möglich. Eine Besonderheit ist im Fall von Spalenberg 48, dass bereits die älteste der Dekorationsmalereien mit einer Vergipsung der Balkendecke rechnet. Das Eingipsen von Balken – sehr oft für das 17. und 18. Jahrhundert zu beobachten – hatte einen ästhetischen und einen funktionellen Zweck: Der ästhetische bestand in einer Aufhellung und Regularisierung der Räume und der funktionelle im Brandschutz. Die Graubandfassung mit illusionistischen Schattierungen wurde in diesem Fall nun ausschliesslich an der Wand ausgeführt, bis an den Gips heran, aber nicht auf den Balken – vielleicht ein Zeichen, dass diese Herrichtung des Hauses erst im 17. Jahrhundert erfolgte.

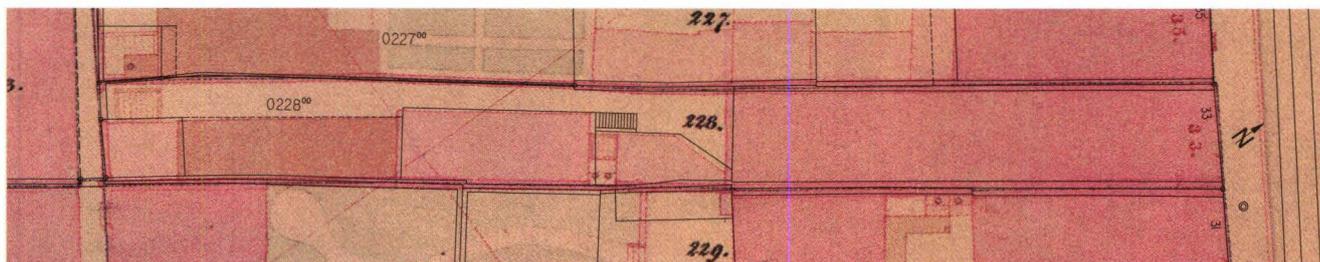
**Abb. 42** Spalenvorstadt 33 (D 2002/19). Die Liegenschaft auf dem Falknerplan um 1860, mit eingeblendetem heutigem Kataster. Die Bauungsstruktur dieser tiefen Parzelle ist bis heute unverändert. – Massstab 1:400. – Überarbeitung: Hans Ritzmann.

Das Haus besitzt einen mittelalterlichen Kern, wurde jedoch, wie man an der Fassade gut erkennt, im 19. Jahrhundert klassizistisch überformt. Der Falknerplan zeigt bereits die seither unveränderte Anordnung der Bauten mit dem rund 26 Meter tiefen Vorderhaus (Abb. 42).

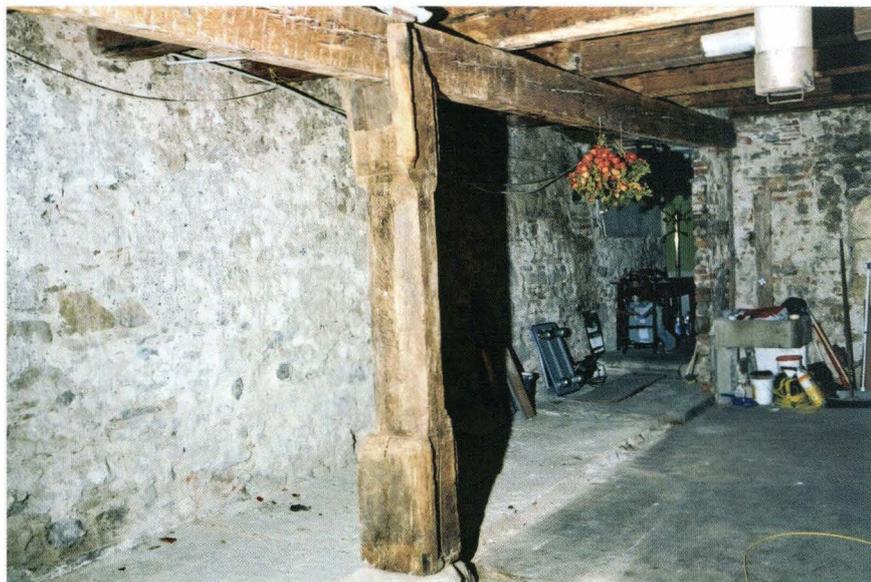
**Abb. 43** Spalenvorstadt 33 (D 2002/19). Raumansicht mit Blick vom Hof in Richtung Strasse. Im Vordergrund steht die gotische Säule, welche heute anstelle einer Fachwerkwand den Unterzug stützt. – Foto: Basler Denkmalpflege.

Der Besitzer hatte den hinteren, nicht unterkellerten Teil des direkt an der Strasse stehenden Hauses bereits vor drei Jahren komplett ausgeräumt. Dabei liess er auch den Gips an den Wänden entfernen. Gleichzeitig wurde eine längslaufende Binnenwand unter einem Unterzug abgebrochen. An ihrer Stelle wurde eine gotische Holzsäule eingesetzt (Abb. 43).

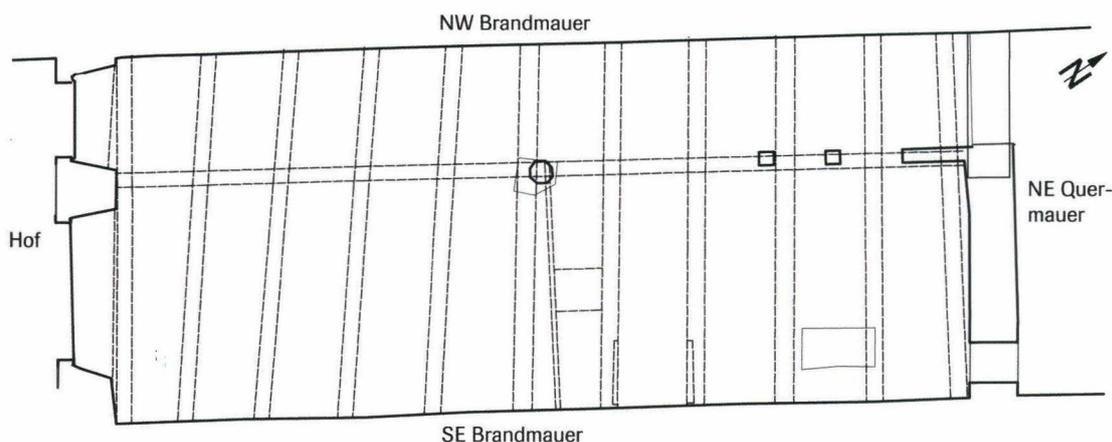
**Abb. 44** Spalenvorstadt 33 (D 2002/19). Grundriss des untersuchten Hausteils. – Massstab 1:100. – Zeichnung: Hans Ritzmann.

Im Vergleich zur Südost-Brandmauer zeigt die gegenüberliegende Nordwest-Brandmauer ein deutlich unterschiedliches Mauerwerk. Vereinzelt Backsteine weisen auf ein jüngeres Baudatum hin. Da sich in dieser Mauer keine Spuren originaler Nischen oder Balkenlöcher finden, kann sie nicht eindeutig zugeordnet werden. Die (innenliegende) Nordost-Quermauer stösst nicht an die Nordwest-Brandmauer an, denn an der fraglichen Stelle liegt der Durchgang zum vorderen Hausteil. Hier bietet sich Einblick in das originale Mauerwerk der Nordwest-Brandmauer: Dieses zieht an der Flucht der Nordost-Quermauer vorbei noch ca. 30 cm weiter in Richtung Vorderhaus, d. h. ein ehemaliger Eckverband mit der Quermauer ist ausgeschlossen. Ein vermutlich originaler eichener Sturzbalken der Quermauer ist in die Nordwest-Brandmauer eingeflickt und später auf die

Mauerflucht zurückgeschnitten worden. Die Quermauer wurde bei ihrem Bau also beidseitig an bestehende Brandmauern angeschlossen. Somit lässt sich die Quermauer als die jüngste dieser drei Mauerzüge einordnen. Die Mauer ist sehr schadhaft mit vielen Ausflückungen und Einbauten. Das originale Mauerbild zeigt Kalkbruchsteine, Flusskiesel und vereinzelte Backsteine. Aufgrund des auch hier – wie an den Brandmauern – verwendeten grobkiesigen Mörtels darf man diesen jüngsten

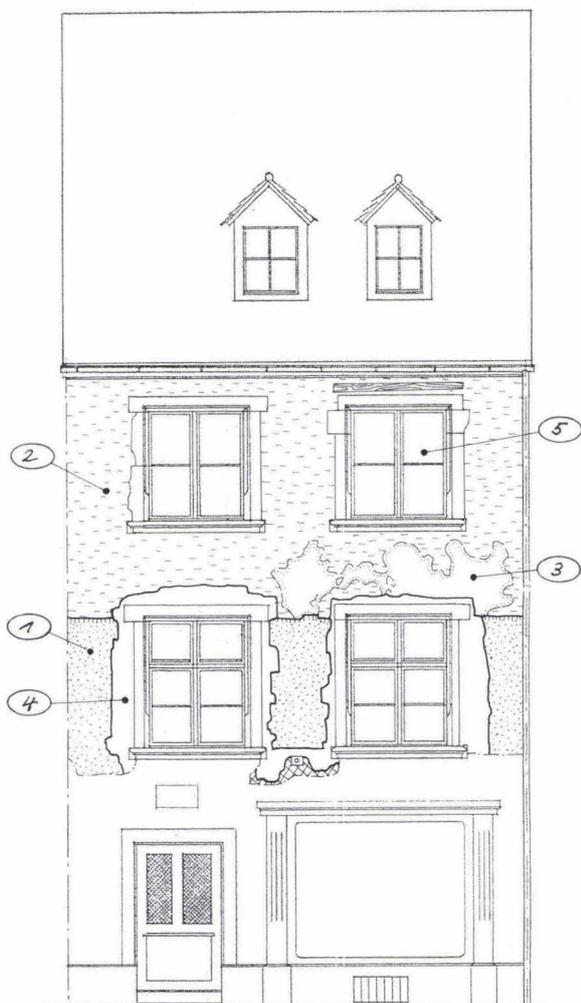
**Abb. 45** *St. Alban-Vorstadt 64 (D 2002/20). Baugeschichtliche Analyse der Vorderfassade. – Massstab 1:100. – Zeichnung Stephan J. Tramèr.*

- 1 Mauerteile des zwei- oder evtl. dreigeschossigen Vorgängerbaus (mit allfälligem 2. Obergeschoss in Form einer Fachwerk-Konstruktion).
- 2 Aufstockung um das 2. Obergeschoss, wohl im 18. Jahrhundert.
- 3 Reste des originalen Verputzes zu 2.
- 4 Einbau-Ausflückungen für die Fenster des ersten Obergeschosses, die erst nach Aufbau des 2. Obergeschosses dazukamen, ebenfalls im 18. Jahrhundert.
- 5 Fenster des 2. Obergeschosses. Ausser den Bänken sind die Gewänderteile der Fenster bei 4 und 5 wiederverwendete spät- oder nachgotische Werkstücke, d.h. die wulstförmigen Bänke bilden das datierende Element.

Wie bereits am Nachbarhaus St. Alban-Vorstadt 66 konnte auch am Haus 64 im Zug der Verputz-Erneuerung an der Fassade eine Aufstockung des Hauses festgestellt werden<sup>34</sup>. Das Haus besitzt eine massiv erstellte Fassade, die im 1. Obergeschoss einen horizontalen Abschluss hat (Abb. 45). Das 2. Obergeschoss ist den Fensterstöcken bzw. -bänken nach im 18. Jahrhundert aufgesetzt worden. (Die Fensterpfosten sind älter, hier wiederverwendet).
