Augustinergasse 17: Die baugeschichtlichen Untersuchungen von 1992 und 1999/2000

Bernard Jaggi

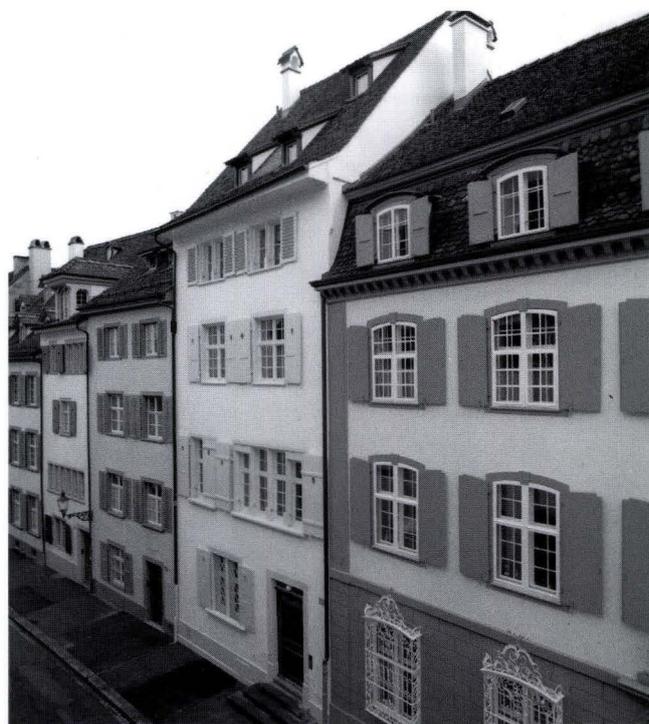
Abb. 1 Augustinergasse 17. Die Strassenfassade. – Foto: Basler Denkmalpflege.

In der Mitte der rheinseitigen Häuserzeile an der Augustinergasse erhebt sich in unmittelbarer Nachbarschaft zum Ort des ehemaligen Augustinerklosters die spätgotische Liegenschaft des «Kleinen Markgräflerhofs» mit vier Geschossen und hohem Satteldach (Abb. 1). Rückseitig schliessen weitere Gebäudeteile an das Haupthaus an: An der steilen Rheinhalde steht ein dreigeschossig ausgebautes Hinterhaus, das zusätzlich über zwei Untergeschosse verfügt, die sich zum Rhein hin öffnen und gleichzeitig den Zugang zur unteren Rheinterrasse aufnehmen (Abb. 2 und 3). Zwischen Vorder- und Hinterhaus vermittelt an der Nordseite des Zwischenhofs ein Flügelgebäude. In diesem befindet sich das Treppenhaus, welches alle Gebäudeteile erschliesst.

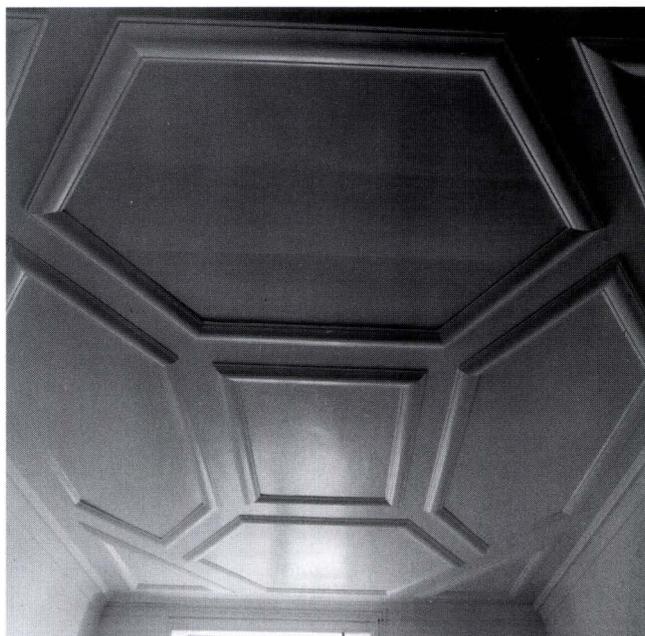
Abb. 5 Vorderhaus, EG: Raum mit barocker Täferdecke. – Foto: Basler Denkmalpflege.

Das Vorderhaus: Es steht auf der strassenseitigen Parzelenhälfte und ist als Hauptgebäude mit 7,5 m Breite in die spätmittelalterliche Häuserzeile eingebunden. In der Tiefe erstreckt sich der Hauptbau 9 m in die Parzelle, wo er von der Hoffassade abgeschlossen ist. Das Hauptgebäude weist ein Erdgeschoss mit breitem Durchgang zum Hof sowie drei darüber liegende Wohngeschosse auf. Bestimmend für das hohe Erdgeschoss ist der breite Hauseingang an der rechten Seite, der ehemals als Hofdurchfahrt diente (Abb. 4). Die innere Gangwand trennt davon zwei hintereinander angeordnete Räume mit barocken Täferdecken ab (Abb. 5).

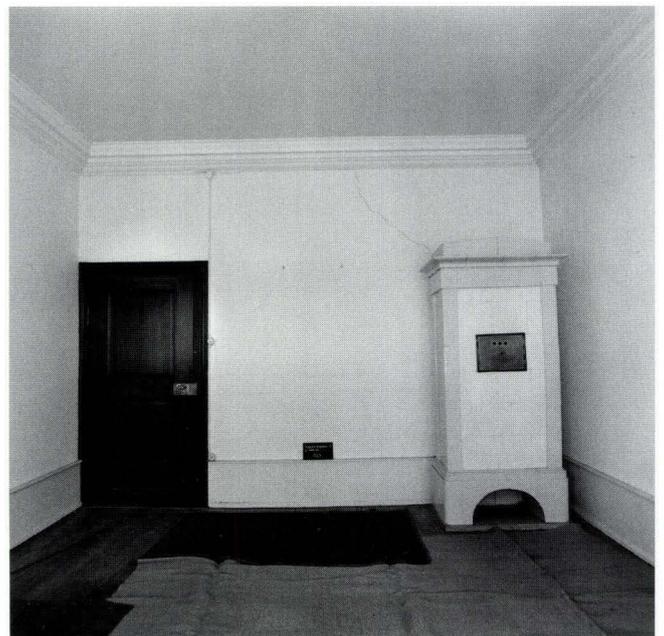
Abb. 6 Vorderhaus, 1. OG: Raum zur Strasse mit klassizistischer Ausstattung. Im Hintergrund Kastenofen mit weissen Kacheln. – Foto: Basler Denkmalpflege.

Im 1. Obergeschoss bestehen zwei unterschiedlich breite Wohnräume: Die grössere Stube wird durch das vierteilige spätgotische Stufenfenster ausgezeichnet. Sie ist mit einem schlichten Wandputz mit einfacher Gipsdecke mit klassizistischem Deckenrahmen ausgestattet. Im Hintergrund steht ein einfacher Rechteckofen mit weissen Kacheln (Abb. 6). Der schmale Raum links daneben ist voll vertäfert. An der rechten Brandmauerseite gibt es einen integrierten Wandkasten.

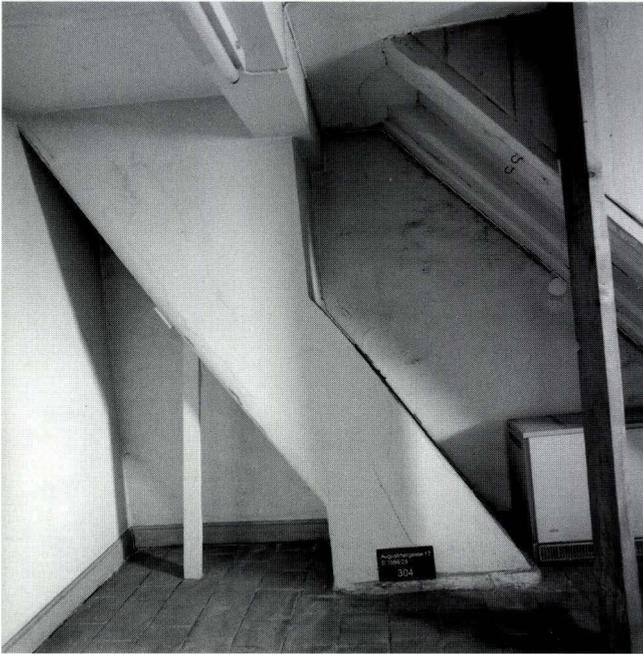
Abb. 7 Vorderhaus, 3. OG: Rückwärtiger Raum an der nördlichen Brandmauer zu Nr. 15. Vor der Blockstufentreppe (rechts oben) verläuft das Kamin von der weiter hinten liegenden Längswand im unteren Geschoss schräg gegen die mittlere Gebäudeachse in den Dachstock. – Foto: Basler Denkmalpflege.

Das 3. Obergeschoss ist unabhängig von den unteren Grundrissen in vier Räume aufgeteilt; die strassenseitigen sind etwas grösser als die rückwärtigen. Seitlich in der Flucht des Treppenhauses führt eine geradläufige Blockstufentreppe in den Dachstock (Abb. 7). Die Hoffassade dieses Geschosses ist in Fachwerk ausgeführt. Sie stützt über Bughölzer die darüber 1,5 m auskragenden Balken des Dachwerks (Abb. 8).

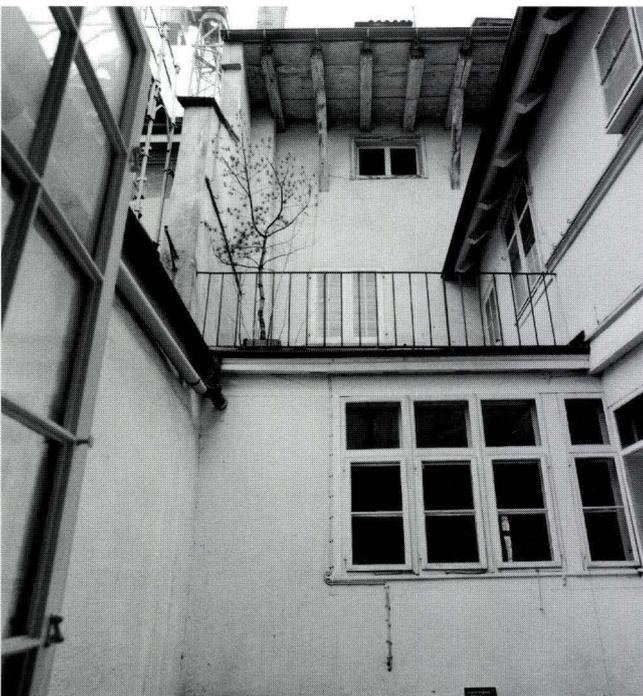
Abb. 8 Hoffassaden des Vorderhauses, des Terrassenausbaus im 1. OG sowie des seitlichen Hofflügelgebäudes (rechts). Die weit ausragenden Dachbalken des Vorderhauses werden im Bereich der Binder durch Bughölzer gestützt. Seitlich an die Hoffassade ist der Hofflügelbau mit tieferer Dachtraufe angefügt. Erkennbar sind Teile der Obergeschossfassaden mit leicht vorkragendem oberstem Stockwerk. Als Querriegel nachträglich eingeschoben der Terrassenausbau. – Foto: Basler Denkmalpflege.

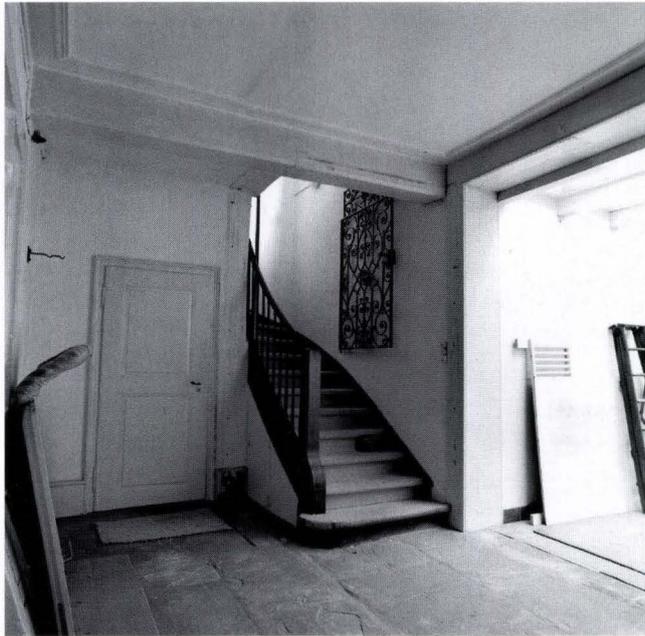
Abb. 10 Überbauter Hof unmittelbar anschliessend an das Vorderhaus. Im Hintergrund die Treppe, welche in den umgewandelten Hofflügelbau integriert ist. Der Unterzugsbalken über dem Treppenantritt markiert die Fassadenflucht des Hofflügelgebäudes. Die davorliegende Überdeckung des Treppenhausvorplatzes stammt – wie die Treppe – aus dem 19. Jahrhundert, die Decke über dem Hof ganz rechts entstand 1943. – Foto: Basler Denkmalpflege.

der Nordseite und ist in ein neuzeitliches, mehrfach überformtes Flügelgebäude integriert³ (Abb. 10). Im Raum zwischen dem Treppenaufgang und der Hoffassade führt mit einer Viertelwindung die Kellertreppe in der Art eines vorgelagerten Kellerhalses entlang der Nordbrandmauer in den zweigeschossigen Keller.

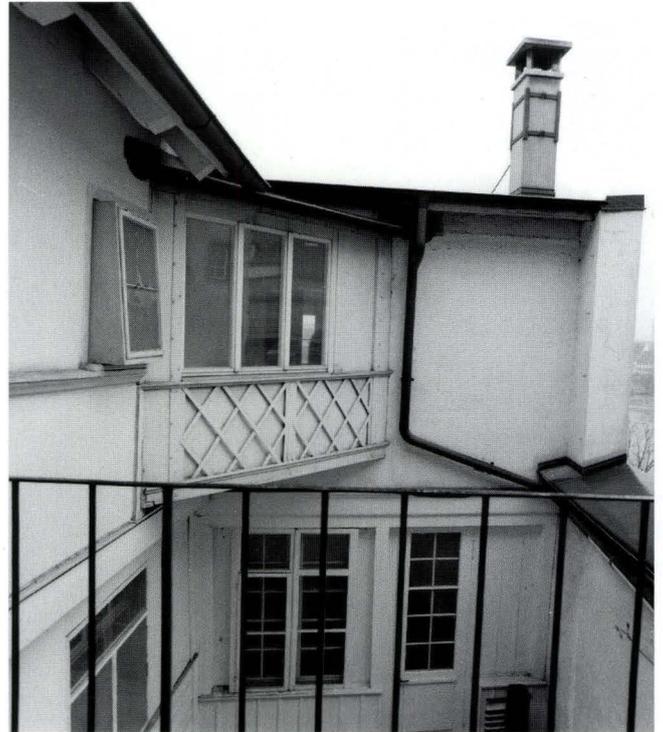
Abb. 11 Ecke zwischen Hofflügel und Hinterhaus. Die Erschliessung des Hinterhauses führt über eine nachträglich angefügte «Brücke», welche einem Badzimereinbau im Hofflügel ausweichen muss. – Foto: Basler Denkmalpflege.

Hofflügel: Der in Fachwerkbauweise errichtete Hofflügel ist aufgrund späterer Umbauten nur noch in den Obergeschossen als eigenständiger Gebäudetrakt wahrnehmbar. Der dreigeschossige Flügelbau nimmt die nördliche Hälfte der Hofbreite ein und dient als Verbindungsbau zwischen dem Vorder- und dem Hinterhaus. Im vorderen Teil erstreckt er sich über die ganze Breite des im 19. Jahrhundert hofseitig erweiterten Vorderhauses. Schliesslich wurde der Hof 1943 im Erdgeschoss durch eine moderne Glausbausteindecke vollständig überdacht. Der Hofflügel enthält – wie bereits erwähnt – die zentrale Treppe mit den grosszügigen Gangzonen sowie WCs in allen Geschossen und ein Badzimmer im 2. Obergeschoss. In den Obergeschossen erschliesst der Treppenausgang die rückwärtigen Räumlichkeiten des Hinterhauses, wobei dieser im 2. Obergeschoss durch die Badstube in der hinteren Ecke verdrängt wird und auf einen überbrückend auskragenden Anbau ausweichen muss (Abb. 11).

Die vom Hof her oberirdischen Geschosse umfassen das räumlich nicht unterteilte Erdgeschoss und das 1. Obergeschoss mit einer voll vertäfert Kammer neben einem schmalen, nördlichen Raum sowie das Ende 19. Jahrhundert zu Wohnzwecken ausgebaute Dachgeschoss, wozu die grosse Gaube gegen den Rhein gehört. Der Hoffassade ist im 1. Obergeschoss ein schmaler Quergang vorgelagert, der mit einer Fenster- und Türfront gegen die Glasbauterrasse abschliesst. Die Vorfassade sitzt auf einem in der Hofdecke über dem Erdgeschoss eingespannten Unterzugsbalken. Über dieser vorgelagerten Fassade steht die Hofwand des nachträglich aufgehöhten Dachgeschosses. Sie ist verbunden mit dem schräg zum Hofflügel überbrückenden Korridor (siehe Abb. 11).

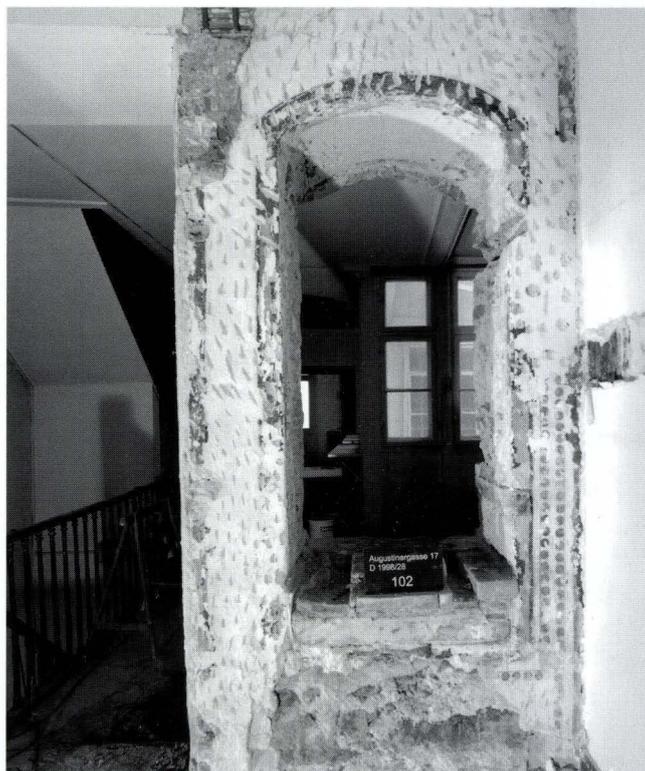
Abb. 18 Vorderhaus, Hoffassade 1. OG, innen. Die Fensteröffnung aus der Bauzeit (um 1360) wurde nachträglich verschmälert, die rechte Leibung blieb mit dem Bollenstabdekor, der auch die anstossende Wand begleitet, erhalten. Der Stichbogen wurde tiefer gesetzt. Die Änderung entstand im Zusammenhang mit dem Einbruch des linken Durchgangs zum Hofflügel. – Foto: Basler Denkmalpflege.

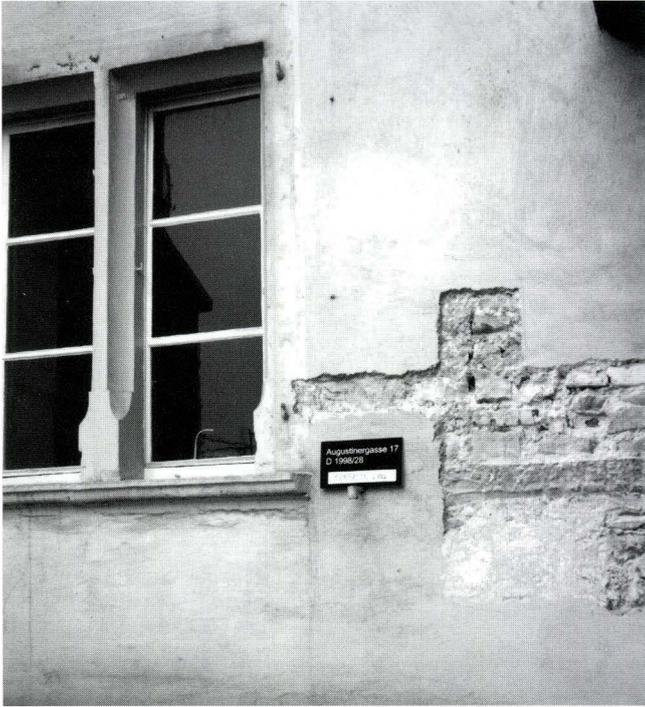
Abb. 19 Vorderhaus, Hoffassade 2. OG: Originalfenster von 1363. Rechts daneben der urspr. durchgehende, später teilweise abgeschlagene Gesimgurt, auf dem die Fenster aufruhon. Das zweiteilige Fenster ist in Sandstein eingefasst, die Kanten haben eine Kehle, eine abgesetzte Schaufel vermittelt zum Sockel. Die vorstehende Fensterbank sockelt auf einem viertelgerundeten Wulst, welcher oben und unten in eine feine Kehle übergeht. Wahrscheinlich besass der gesamte Gesimgurt dieses Profil. – Foto: Basler Denkmalpflege.

schmales in der rechten Hälfte in zugemauertem Zustand erhalten hat (Abb. 19). Ein weiteres Originalfenster, dessen Innenleibung als Wandnische weiter existiert, konnte aussen am Mauerbefund nachgewiesen werden. Auch hier zeigte sich – noch stärker als im unteren Geschoss – die aus der Mittelachse gegen Süden verschobene Aufteilung der Fassadenöffnungen: Die Lage der beiden zweiseitigen Fenster in der linken Hälfte und insbesondere des schmalen einteiligen Fensters in der rechten Hälfte bestärkt die Vermutung, dass am rechten Fassadenende von Anfang an Türöffnungen auf eine hofseitige Laube geführt haben, obwohl sämtliche überlieferten Durchgänge auf dieser Achse sekundär sind, so auch das gekahlte Türgewände, welches am rechten Fassadenrand eingelassen wurde und in der Mitte der Mauerstärke als Türanschlag diente. Gleichzeitig mit dieser Massnahme wurde das kleine Fenster links daneben zugemauert und der Gesimsgurt verkürzt. Aufgrund der aufgemalten Umrahmung (Graubandfassung) des verkürzten Gesimsabschlusses ist belegt, dass dieser im Fassadenbild auch in späteren Zuständen noch integriert blieb (Abb. 20). Wie der Gesimsgurt waren auch die nachträglichen Türeinfbauten aussen und innen mehrfach dekorativ gefasst.

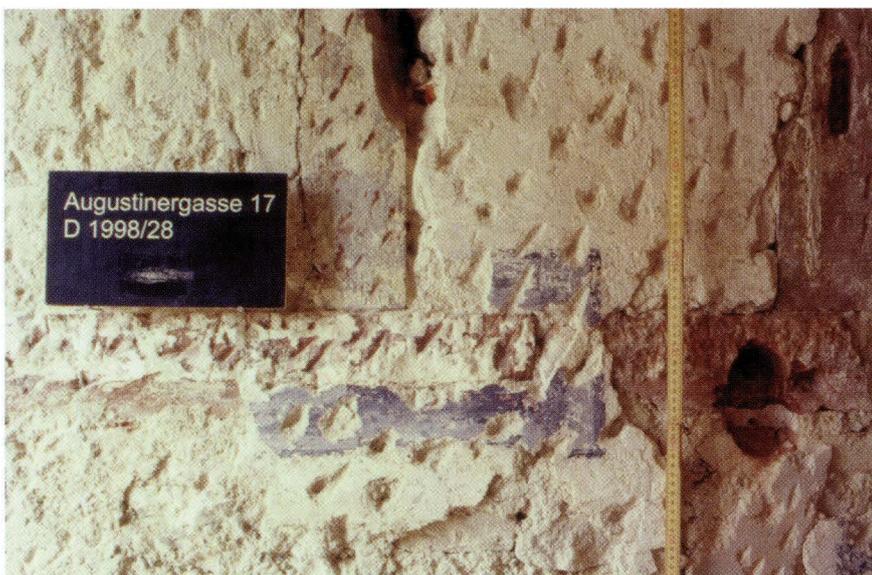
Abb. 20 Vorderhaus, Hoffassade 2. OG, rechte Hälfte: Reste des Gurtgesimes unter orig. (vermauertem) Fenster. Das in einem ersten Schritt von rechts verkürzte Gesims wurde mit grauem Begleitband umfasst. Darauf stehen die Fensterstöcke mit dem schaufelartigen Kehlauslauf. – Foto: Basler Denkmalpflege.

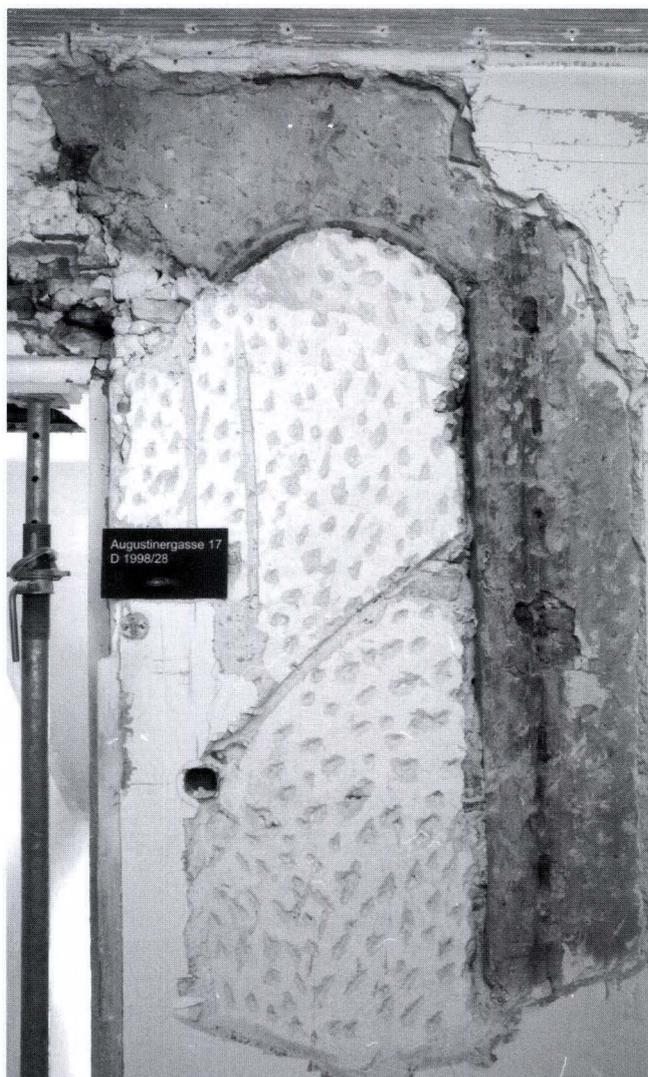
Abb. 21 Vorderhaus, Hoffassade 2. OG, innen. Fensternische des einteiligen Fensters neben dem Durchgang zum Hofflügel. Die Fensterleibung ist mit einem an der Kante schmal gefasten Verputz ausgekleidet. Die Form ist malerisch mit Bollenband und Spitzbekrönung verziert. – Foto: Basler Denkmalpflege.

An der Innenseite dieses Fassadenabschnitts sind originale Verputzpartien in der Umgebung des schmalen, einteiligen Fensters erhalten: Der feingemagerte, glatte Wandputz modelliert die Kontur der Fensterleibung mit einer schmalen, ca. 2 cm breiten Fase, welche die Kante der Nischenform bricht. Wandseitig verläuft ein aufgemaltes Bollenband, das im Bogen in eine Spitzbekrönung mündet²⁴ (Abb. 21).

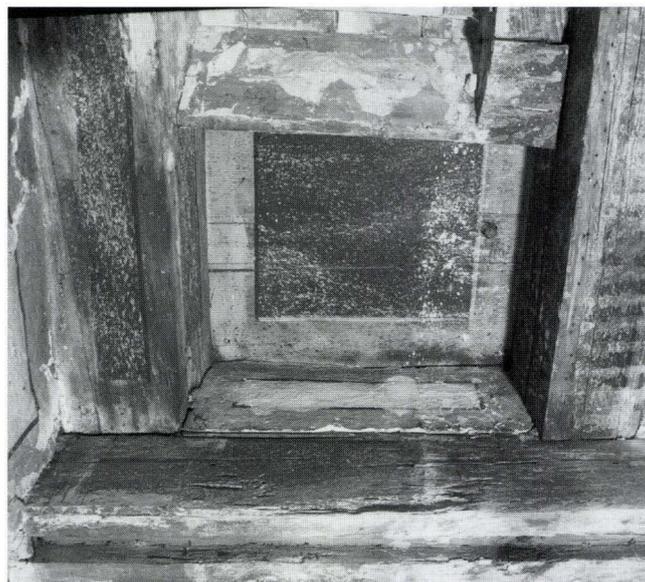
Abb. 22 Vorderhaus, 3. OG, Balkendecke. Grauer Grund mit weissen Spritzern (Marmorierungseffekt) in hellgrauen Rahmen, welche dem Lichteinfall entsprechend entweder weisse oder schwarze Abschlussstriche zeigen. Die Deckenbemalung umfasst das ganze Obergeschoss, welches nach dem Umbau von 1550 errichtet wurde. – Foto: Basler Denkmalpflege.

eine dunkelgraue, flächige Bemalung, die mit weissen Spritzern marmoriert war. Felder und Balkenkanten waren grau gerahmt und die Rahmen mit den Lichteinfall imitierenden, schwarz und weiss wechselnden Begleitstrichen versehen (Abb. 22).

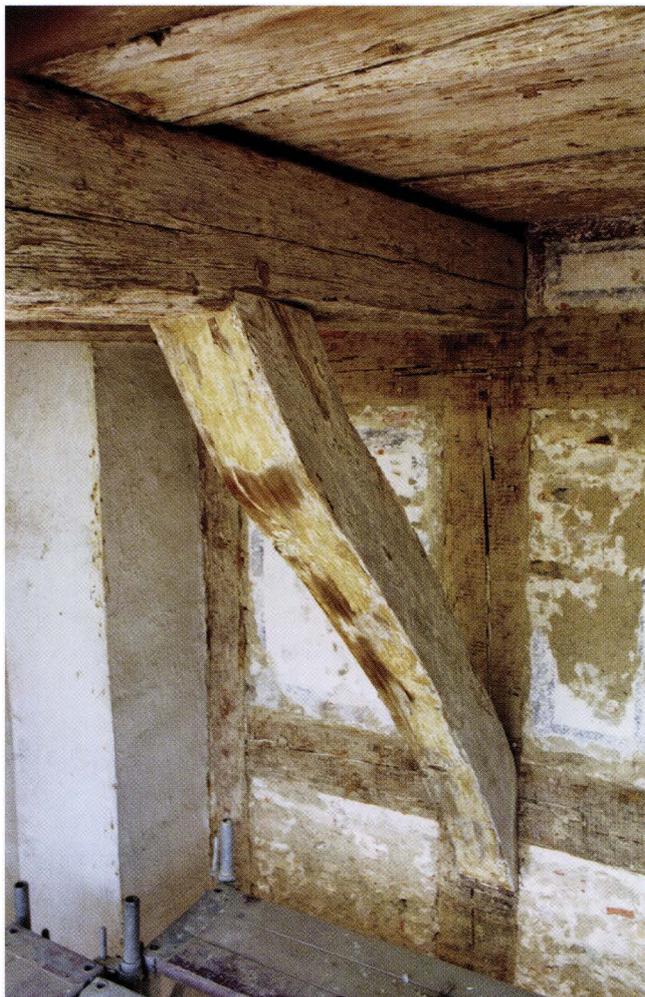
Abb. 24 Vorderhaus, Hoffassade, 3. OG. Aufstockung in Fachwerk von 1550. Oben die auskragenden Bundbalken des vorgeschobenen Dachwerks. Rechts der südliche Binder mit der Bugabstützung. Die Gefache sind mit grauen Rahmenmalereien gefasst. – Foto: Basler Denkmalpflege.

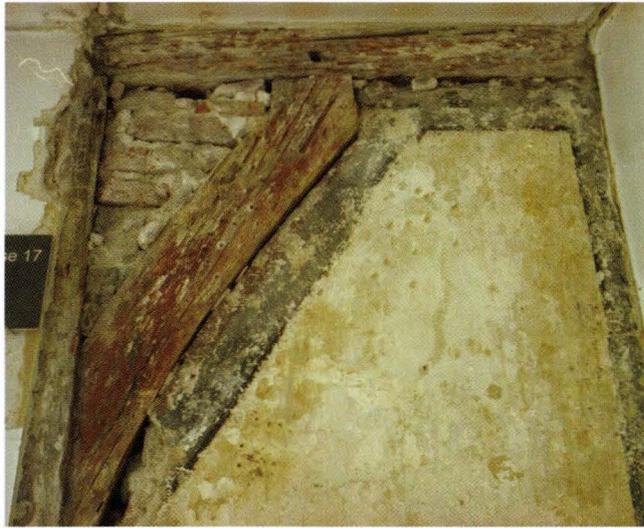
Abb. 26 Hofflügel an der Nordbrandmauer: Detail im 2. OG. Ständer mit geschwungenem Kopfbug. Die Gefachfüllung mit der Graubandmalerei entstand erst nachträglich, der Flügelbau bestand ursprünglich als offene Laube und gehört wohl zur Umbauphase von 1550, die Ausfachung gehört ins späte 17. Jh. – Foto: Basler Denkmalpflege.

ung verweist den Hofflügel ins Jahr 1687³². Es ist allerdings zu vermuten, dass der Hauptanteil des ehemals offenen Flügelbaus doch bereits zur Umbauphase von 1550 gehört. Dass der Verbindungsbau mehrfach verändert und in barocker Zeit (um 1687) ausgefacht wurde, belegen die Gefachfüllungen mit grauen Farbfassungen, die allenthalben zum Vorschein kamen (Abb. 26). Offen bleibt, ob ein Vorgängerbau in ähnlicher Form,

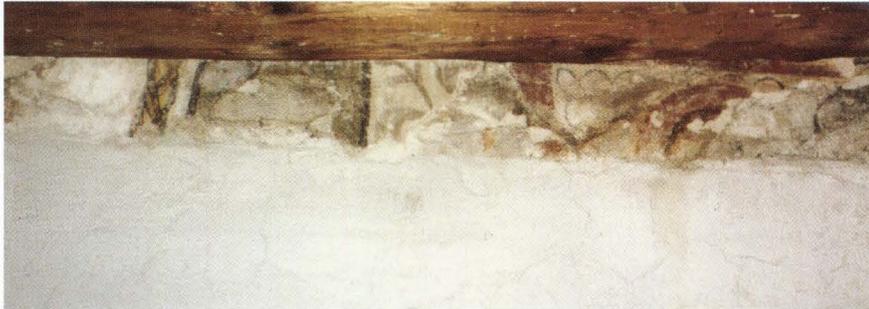
Abb. 28 Seitenmauer zu Augustinergasse 19 im 1. OG im Bereich der ehem. Laube an der Hoffassade des Vorderhauses. Am oberen Rand dieser Mauerzone, welche den Übergang zum tieferen Nachbargebäude überbrückt, fand sich ein Rest einer Wandmalerei. In der rechten Bildhälfte ist ansatzweise ein Haupt mit einem roten Nimbus zu erkennen, links ein Gewand mit einem goldenen Haarzopf dahinter. Auf dem weissen Hintergrund liegen florale Ornamente. Zur Zeit des Wandbildes existierte nur der linke Rundbogendurchgang. – Foto: Paul Denfeld, Restaurator. – Zeichnung: Stephan J. Tramèr, Hans Ritzmann.

Ein einziger, wichtiger Anhaltspunkt für ein frühes Bestehen dieser Mauerflanke zwischen den zueinander versetzten Hoffronten der Häuser Nr. 17 und 19 ist eine Wandmalerei, die in der Deckenkonstruktion (Terrassenboden im 2. Obergeschoss) zum Vorschein kam. Das Wandbild war von der Hoffassade weg gemessen exakt 2 m breit. Das Bildmotiv muss praktisch die ganze Wandfläche der fraglichen Mauerzone auf der Höhe zwischen dem 1. und dem 2. Obergeschoss eingenommen haben. Anhand der Malerei lässt sich die Chronologie von Dekorations- und Umbauphasen ableiten: Die Türdurchbrüche können erst nach Aufgabe des Wandbilds erfolgt sein. Einzig die Rundbogenöffnung ganz links könnte allenfalls an der unteren linken Bildecke knapp Platz gehabt haben. Das schmale Fragment der Malerei zeigt auf geglättetem Kalkputz vorgravierte Einfassungen. In der Mitte (1 m ab Hoffassade) erkennt man ein Haupt mit rotem Nimbus. Dieses Motiv ist in einem roten rechteckigen Band mit kleinem schwarzem Bogenfries individuell eingefasst. Links davon ist ein schmales

Gewand mit rotem Rankenmuster auf blauem Grund mit schwarzen Konturen erkennbar. Ein herabhängender, blonder Zopf zeigt, dass es sich dabei um eine stehende Frauengestalt im Profil handeln muss. Bis zum äusseren roten Rahmen liegen auf dem weissen Hintergrund florale Ornamente. Ausserhalb des Bildes ist noch ein Rest unbemalten Verputzes vorhanden³⁴ (Abb. 28). Das Wandbild kann aus einer frühen Phase der Zeit stammen, als die Markgrafen Besitzer der Liegenschaft waren (Ende 14. Jh.) und beweist, dass die Mauerfläche an der Parzellengrenze damals bereits existierte. Ob die Mauer Teil einer Bebauung auf der Nachbarparzelle war, bleibt offen³⁵.

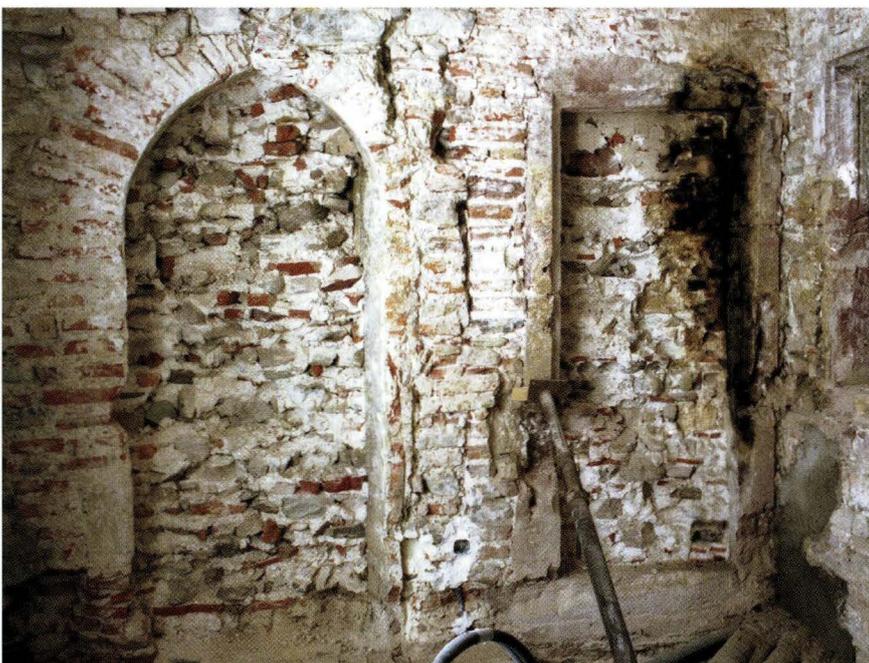
Abb. 29 Brandmauer Süd hinter der Hoffassade des Vorderhauses, 1. OG. Türdurchbrüche zum Nachbarhaus (Augustinergasse 19). Die Rundbogenöffnung links ist älter als die Türe rechts. – Foto: Basler Denkmalpflege.

Der Maueraufschluss im Bereich dieser Türdurchbrüche ist relativ komplex. Vermutlich zerstörten alle Durchbrüche das Wandbild. Ferner muss eine laubenähnliche Einrichtung bestanden haben, welche eine Begehung dieser Stockwerkzone erlaubte und die den Zweck hatte, eine Verbindung ausserhalb des Gebäudes zur Nachbarliegenschaft zu schaffen. Erkennbar waren insgesamt drei Öffnungen aus verschiedenen Zeiten, die alle jünger als die zweigeschossige Parzellenmauer G im Bereich des Zwischenhofs sein müssen (Abb. 29). Diese wird durch den Einbau der Rundbogenöffnung gestört. Dieser vom Vorderhaus am weitesten entfernte Durchgang wurde zuerst erstellt. Die ausschliesslich in Backstein gemauerte Rundbogenöffnung durchdrang die Brandmauer mit stark geschrägten Leibungen, was zum Zweck hatte, den Austritt auf der anderen Seite an der dahinter anstossenden Fassadenmauer vorbei in eine ausserhalb des nachbarlichen Hauptgebäudes befindliche Raumzone (einen Flügelbau oder eine Laube) zu führen. Das Baudatum 1522, welches nach Ausweis der baugeschichtlichen Ergebnisse für die Datierung des Augustinerhofs (Augustinergasse 19) in seiner Gesamtausdehnung verbindlich ist, müsste demnach – falls tatsächlich die Verbindung zum damit umschriebenen Komplex führte – als *terminus post quem* für die Einrichtung dieses Durchgangs gelten. Dies scheint jedoch im Kontext der nachfolgenden Befunde ein zu später Datierungsansatz³⁶. Eine nachträgliche Erhöhung der 5,50 m hohen Parzellen- bzw. Brandmauer um ca. 50 cm, welche die Rundbogenöffnung bereits voraussetzt, mauert 40 cm rechts daneben eine weitere Türverbindung ein, die im Gegensatz zur älteren direkt ins Innere des Nachbarhauses führte. Von diesem Einbau hat sich nur der linke Einmauerungsabdruck eines Hausteingewändes erhalten, welches aufgrund der senkrechten Negativform mindestens 1,80 m hoch gewesen sein muss. Weitere Konturen dieser Öffnung sind im grossflächigen Einmauerungsumfeld des dritten Tür einbaus verwischt worden. Diese dritte Einbauphase erfolgte, wie die Einmauerungsstruktur vermuten lässt, gleichzeitig mit der Zumauerung der Rundbogenöffnung. Die noch allseits vorhandenen Gewände- und Sturzteile dieses letzten Tür einbaus wirken uneinheitlich. Jedenfalls entsteht der Eindruck, die vorgängige Türe wäre durch Versetzen des linken Gewändes und Ersetzen des Sturzsteins verkleinert worden³⁷. Das rechte Gewände unmittelbar an der Hoffassade steckt jedenfalls in einer älteren Einmauerung.

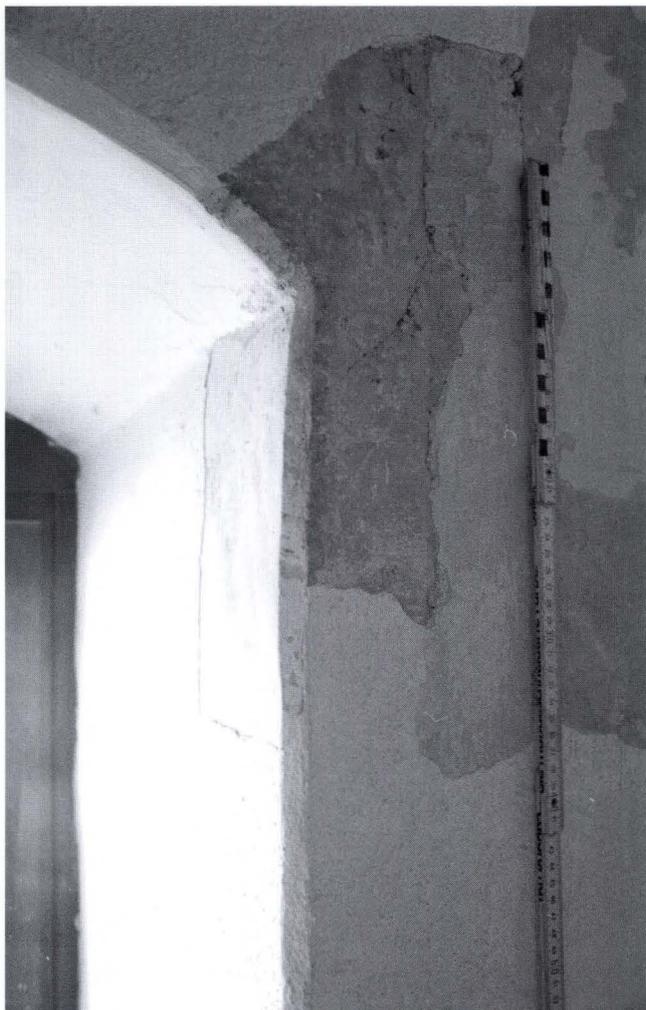
Abb. 30 Hinterhaus, 1. UG: Originalfenster des 14. Jhs. Die schmale Fase an der Leibungskante entspricht der Ausführung bei den ursprünglichen Hoffenstern des Vorderhauses (1363). – Foto: Basler Denkmalpflege.
