Die bauanalytischen Untersuchungen der Martinskirche von 1982

Werner Stöckli und Daniel Reicke

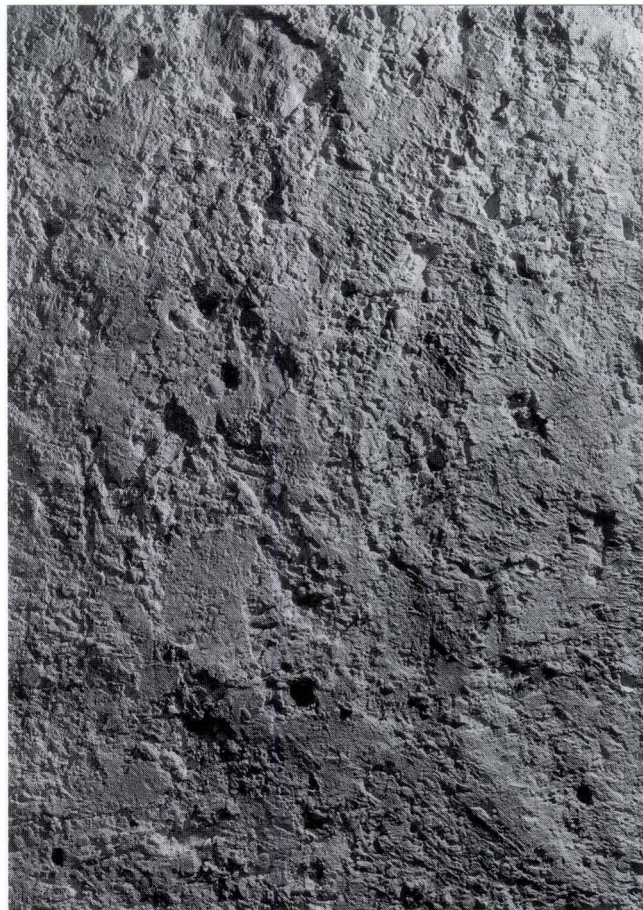
Abb. 8 Martinskirche. Partie am nordwärts gerichteten Abschnitt des Chorpolygons mit originalem Pietra-rasa-Verputz von 1398.

Befunde am aufgehenden Mauerwerk: Am aufgehenden Mauerwerk wurde der bestehende Aussenverputz – wahrscheinlich von 1851 – sorgfältig entfernt. Auf die Freilegung verzichtet wurde an den zwei nördlichen Chorjochen unterhalb der Fensterbank, wo ein älterer Verputz (vgl. Abb. 8) zum Vorschein kam und über dem Hauptportal der Südmauer, wo sich ein Wandgemälde von Hans Rohner aus dem Jahre 1920 befindet. Das Mauerwerk wurde nach sogenannten Baunähten untersucht und diese anschliessend in die bestehenden Bauaufnahmen des Architekten eingetragen. Dieses Vorgehen erlaubte zusammenhängende Mauerwerkstücke zu definieren und diese auf Grund der jeweiligen Beziehungen relativ zu datieren. Die erarbeiteten Bauphasen sind in den Hauptdokumenten, dem Grundriss und den vier Fassadenplänen farbig angelegt. Da die Masswerke schon von François Maurer⁹ publiziert und zusätzlich vom Architekten neu aufgenommen worden sind, haben wir auf ihre Wiedergabe in den Umzeichnungen verzichtet. Die Dokumentation ist ergänzt durch 41 Profil- und andere Detailzeichnungen. Die Dachstühle wurden in Plänen und
